**ÇOK KATMANLI KENTLERDE
KIRSAL MİMARİNİN KORUNMASI:
KÜTAHYA-ÇAVDARHİSAR
CERELLER MAHALLESİ ÖRNEKLEMİ**

Yüksek Lisans Tezi

YÜKSEK LİSANS TEZİ

Mimarlık Ana Bilim Dalı

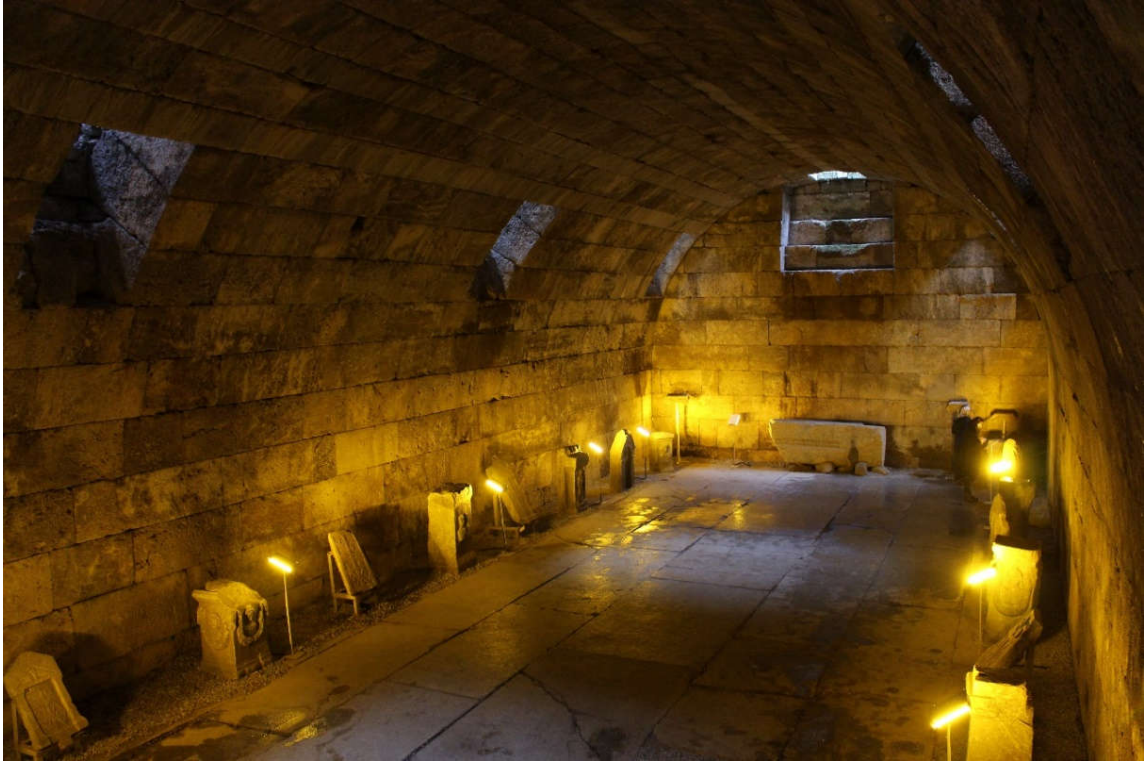
Şekil 3.14. Zeus Tapınağı'nın tonozlu alt kısmının günümüzdeki görünümü

Tapınak, 130,5 m X 112 m boyutlarında sütunlu galeri ile çevrilidir. Kısa kenarlarda 8'er adet, uzun kenarlarda 15'er adet ion sütunlar yer almaktadır. 6 basamaklı dış kenar basamaklarıyla ulaşılan sütunlarla çevrili alanın ortasında 53 m X 35 m ebatlarında podyum üzerine inşa edilmiş tapınağın alt kısmında 1920 yılında yapılan hafriyatta pek rastlanılmayan tonozlu alt kısım bulunmuştur. Tıpa tıpa benzerine henüz rastlanılmamıştır (Naumann, 1979, s. 12-14; Kağnıcıoğlu, 1964, s. 13). Alt kısımda yer alan tonozlu yapının, bölgede Meter Steunene adıyla anılan Kybele'ye ait kült yeri olduğu düşünülmektedir. Alt kısma geçmişte tahta merdiven yardımıyla inilirken günümüzde sonradan yapılan metal merdiven sayesinde inilmektedir. Beşik tonozlu alt kısmın doğu ve batı duvarlarında birer, kuzey ve güney duvarlarında ise üçer adet açıklık bulunmaktadır (bkz. Şekil 3.14.).

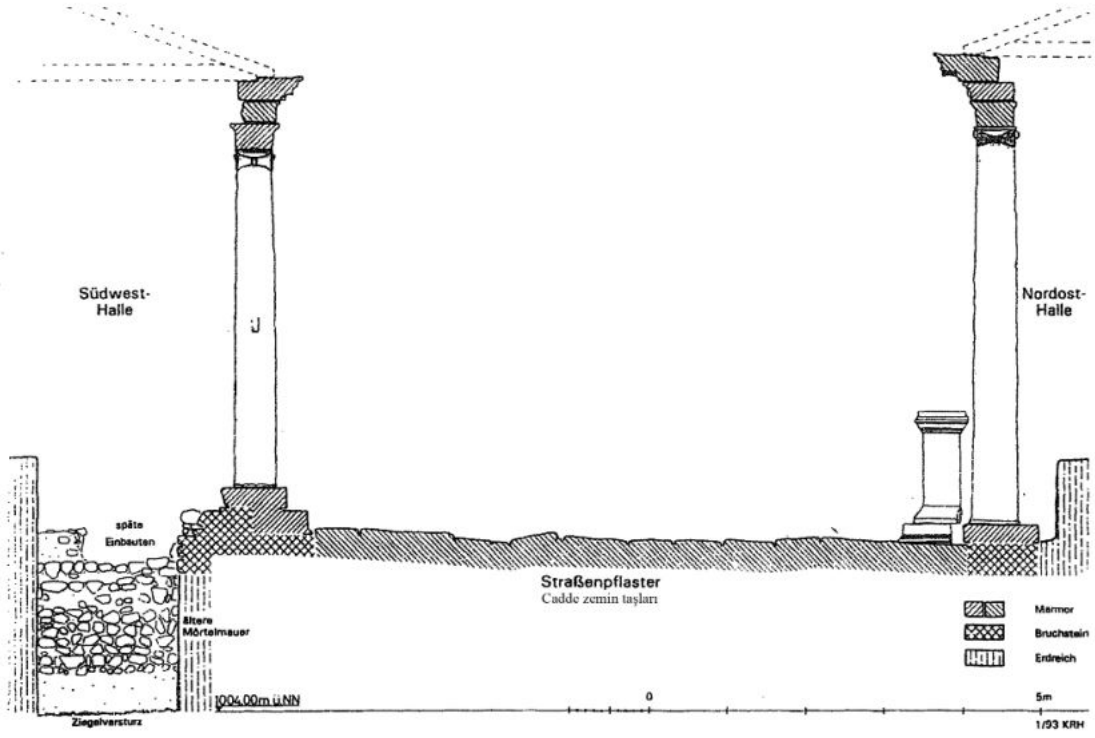
Şekil 3.19.Sütunlu Cadde'nin şematik kesiti (Rheidt, 1994, s. 532)

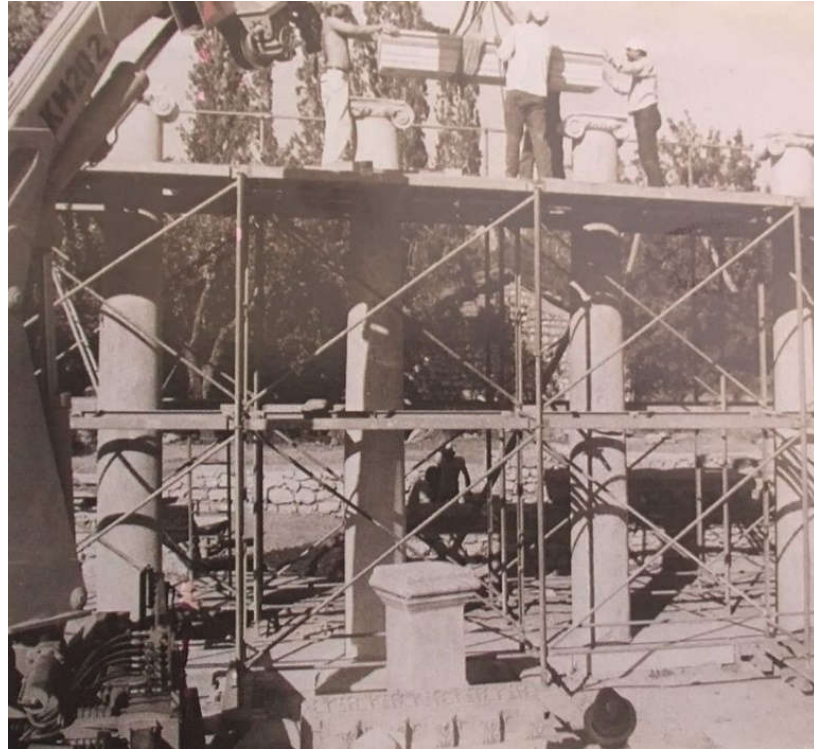
Şekil 3.20.Sütunlu Cadde'nin ayağa kaldırılması (Türktüzün, 2017, s. 45)

Kazı çalışmalarında neredeyse bütün olarak bulunan kiriş ve sütun parçaları, az miktarda mermer tamamlamalarla yeniden ayağa kaldırılmıştır (bkz. Şekil 3.20).

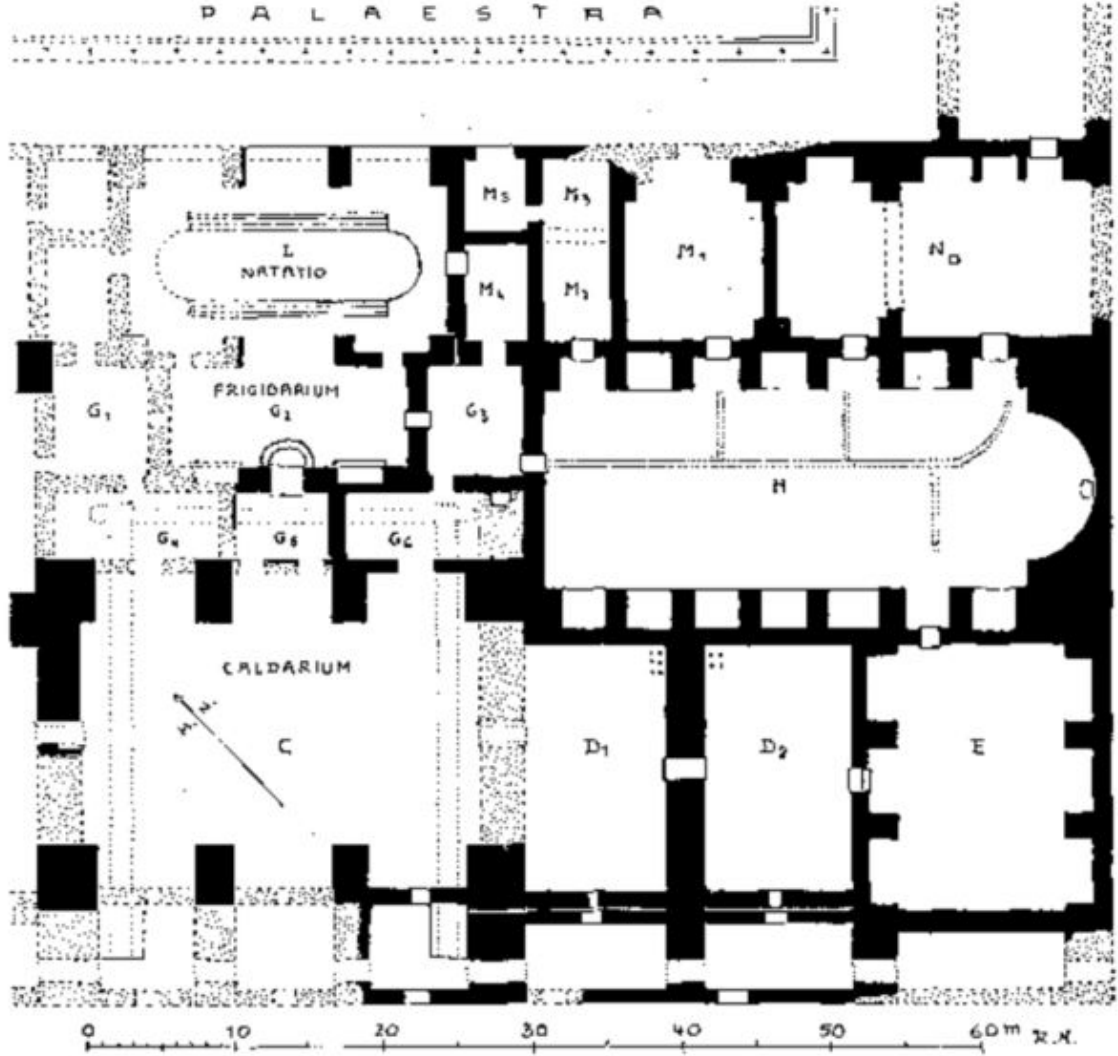
Şekil 3.27. Hamam Planı (Naumann, s. 191)

gibi esas yıkanma alanlarından farklı yan mekanlara geçilmektedir (bkz. Şekil 3.27.) (Naumann, 1983, s. 183-188; Naumann, 1987, s. 135-138).

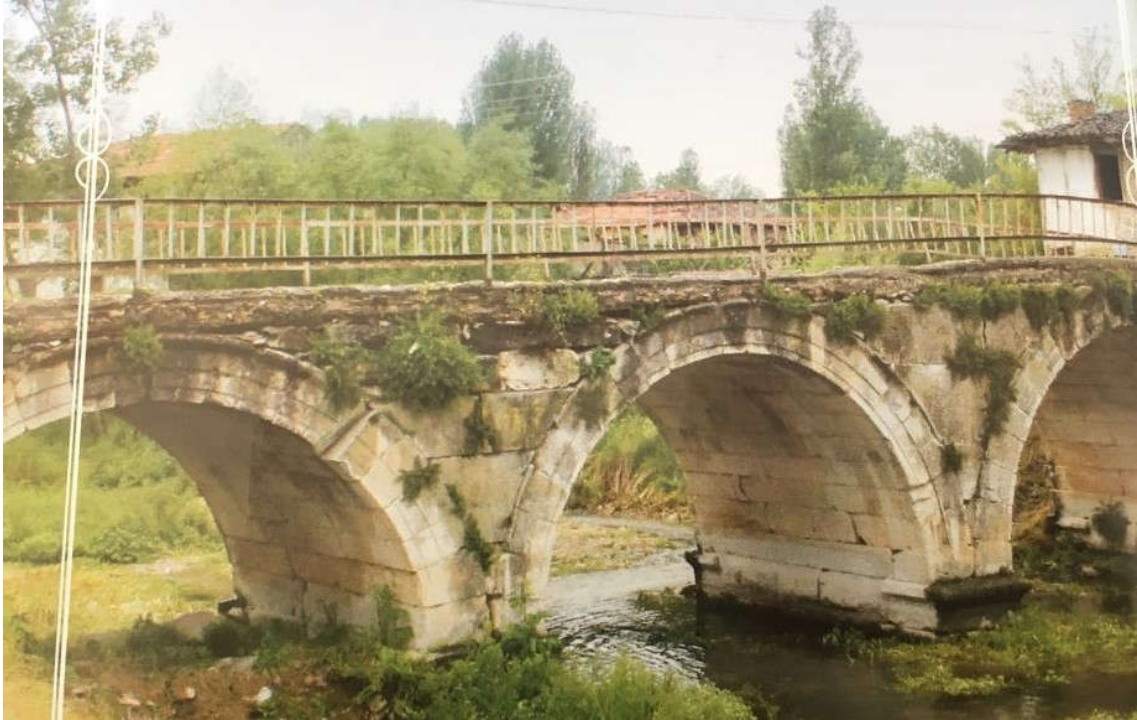
Şekil 3.29.2 numaralı köprünün yakın geçmişteki hali (Türktüzün, 2017, s. 6)

Haritalarda 2 numarayla gösterilen köprü Koca Köprü veya Roma Köprüsü olarak adlandırılmaktadır. Yuvarlak yapı ile Zeus Tapnağı’nın arasındaki geçişi sağlayan köprüdür. Yuvarlak kemerleri bulunan taş köprüde yakın gelecekte yapılmış metal korkulukları bulunmaktadır. Köprü asfaltla kaplanıp araç geçişinde kullanılmıştır (bkz. Şekil 3.29)

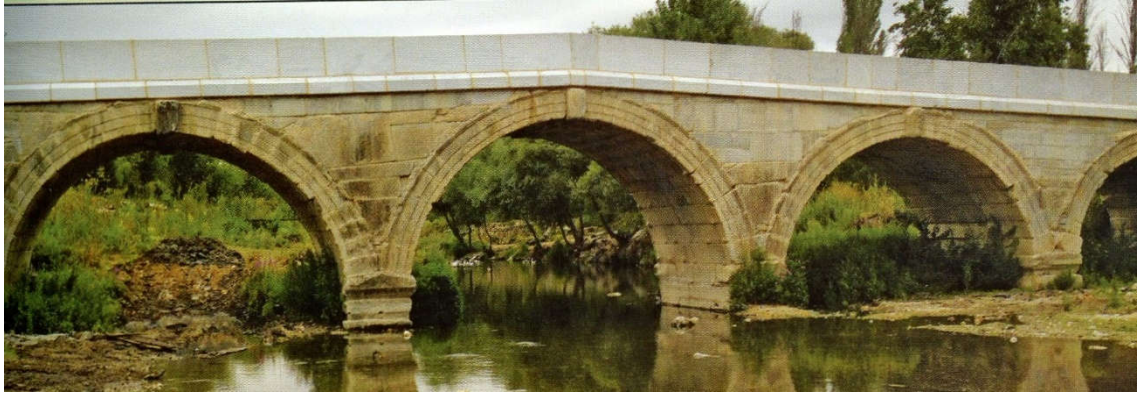
Şekil 3.31. Yeni mermer korkuluklarla onarılmış 4 numaralı köprü (Türktüzün, 2017, s. 7)

4 numaralı köprü, orijinal korkulukları dere yatağında olmasına rağmen Bilecik'ten getirilen yeni mermerlerle 1990 yılında Karayolları 14. Bölge Müdürlüğü tarafından onarılmıştır (bkz. Şekil 3.31). Karayolları 14. Bölge Müdürlüğü tarafından 2015 yılı Haziran ayında köprüler tekrar onarıma alınmıştır (Türktüzün, 2017, s. 7; <http://kgm>).

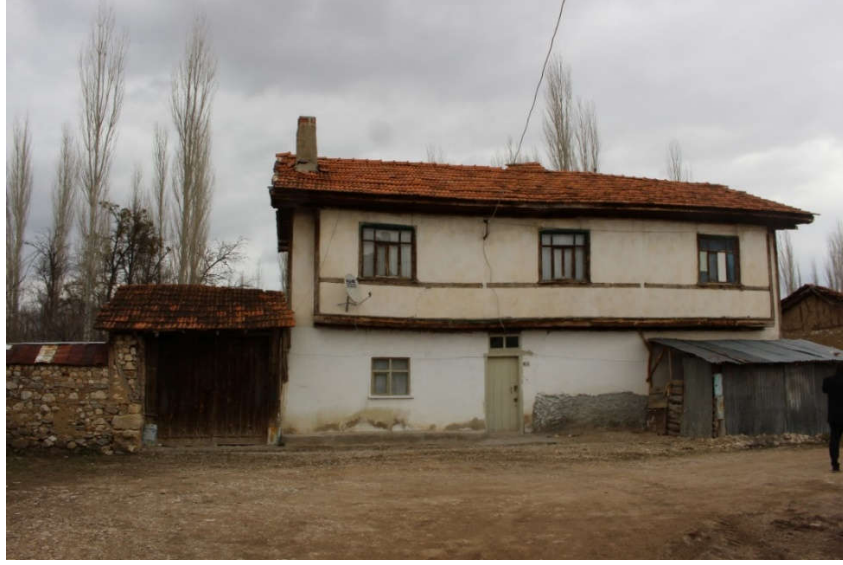
Şekil 3.36. Alanda yer alan çıkmalı cephelere örnek (G22)

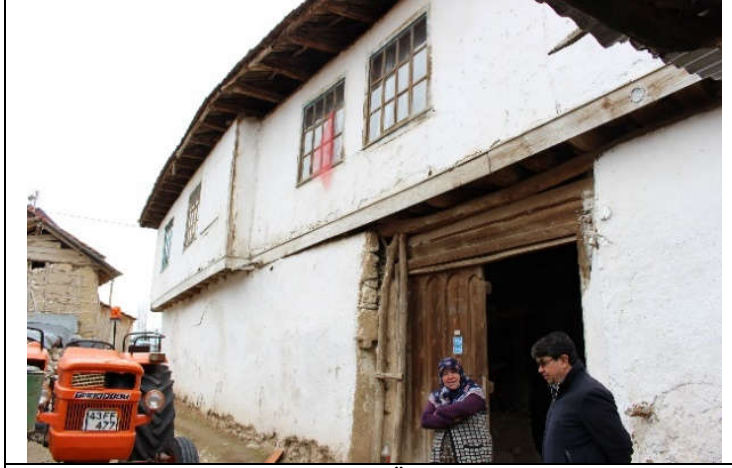
Tek Yan Çıkma Örneği (G11)

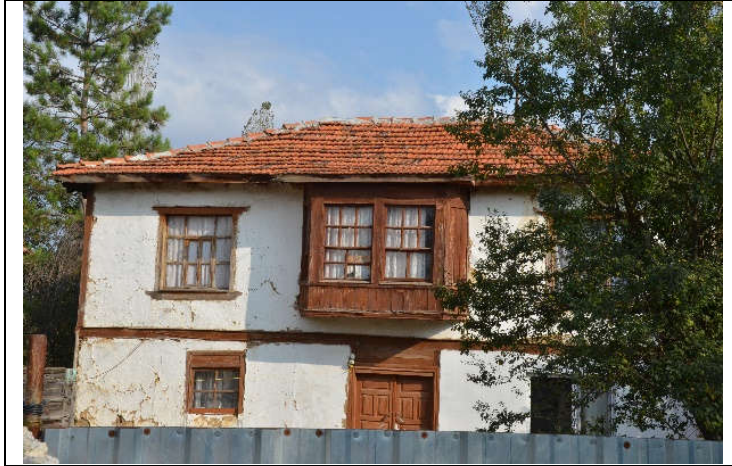
Cumba Örneği (G24)
