**BİR TERMAL BARIYER KAPLAMA SİSTEMİNİN  
YORULMA DAVRANIŞININ İNCELENMESİ**

Serdar DALKILIÇ  
Doktora Tezi

Fen Bilimleri Enstitüsü  
Sivil Havacılık Anabilim Dalı  
Mart - 2007

## **INVESTIGATION OF FATIGUE BEHAVIOR OF A THERMAL BARRIER COATING SYSTEM**

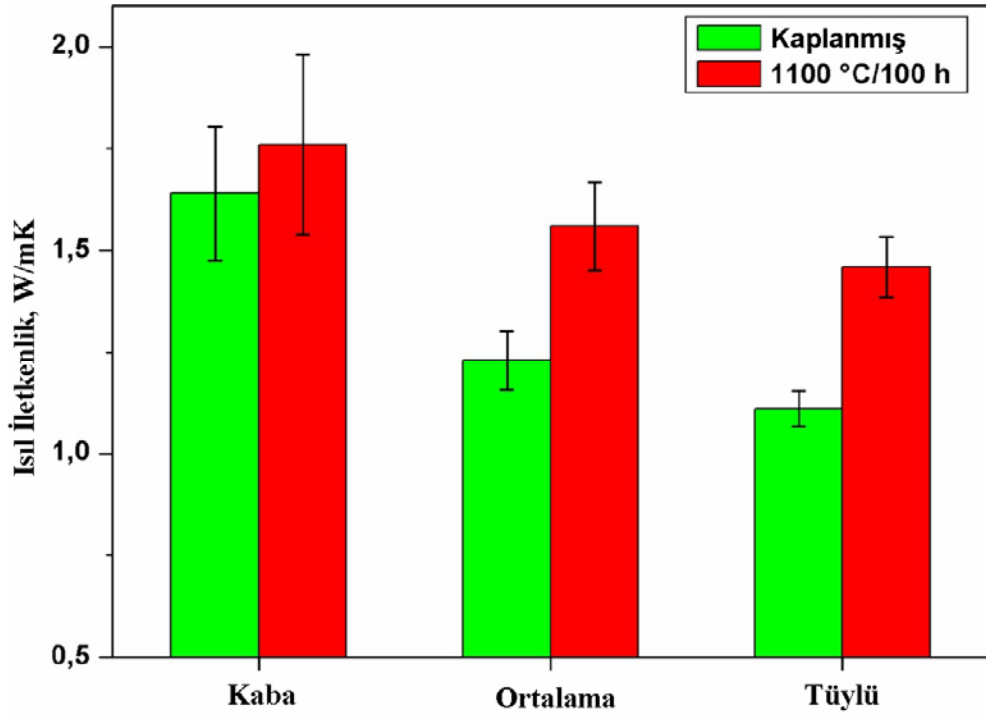
Şekil 1.12. Mikroyapı ve ısı iletkenlik arasındaki ilişki [12]

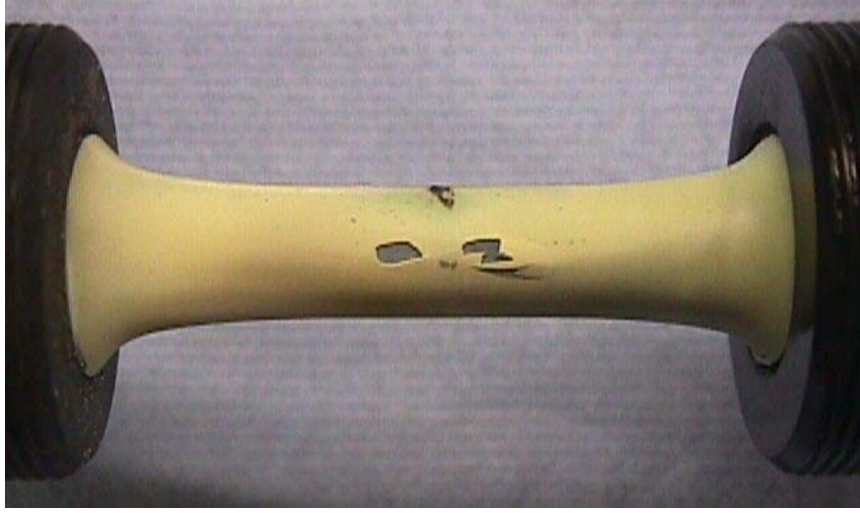
120000 LCF çevrimi sonunda numune yüzeyinde hiçbir hasara rastlanmamıştır (Şekil 2.10). Görülen pullanma, numune bağlayıcıların servo hidrolik deney cihazından sökülmesi esnasında oluşmuştur.

**Şekil 2.10.** 120000 LCF çevrimi sonrası A01 numaralı numunenin görünüşü

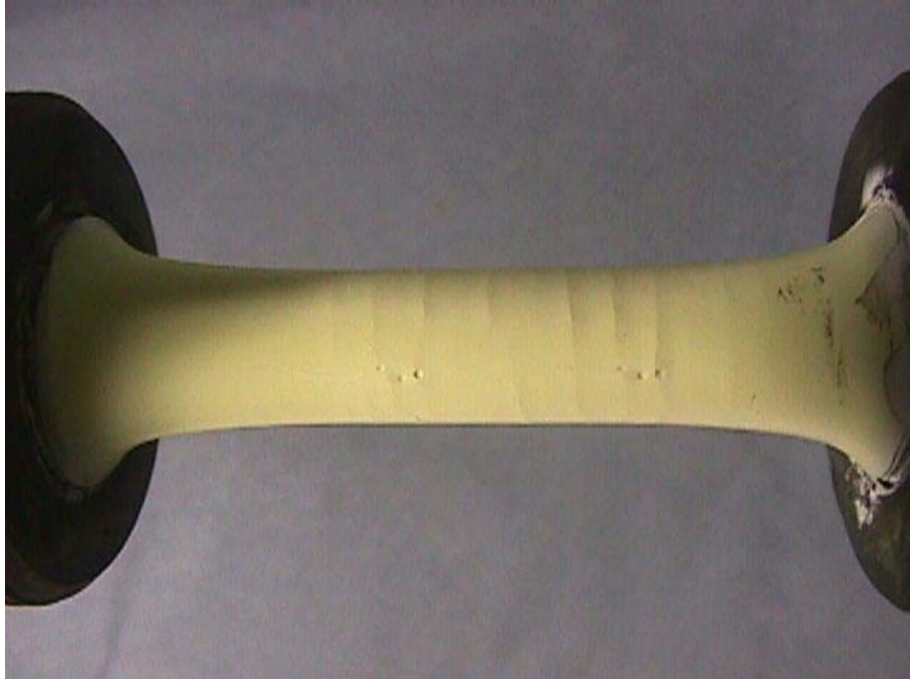
225000 LCF çevrimi sonunda numune yüzeyinde çıplak gözle de görülebilen dalga dalga pürüzlenmeler oluşmuştur (Şekil 2.14 ve 2.15). Ayrıca bu şekillerde ekstensometre ayaklarının seramik yüzey üzerinde bıraktığı izler de görülmektedir. Daha yüksek bir büyütme ile bu dalga şeklindeki pürüzlerin tepesinde ve tam bu pürüzlerin altına denk gelen bölgede seramik kaplama tabakasının altında birçok çatlak gözlenmiştir (Şekil 2.16 ve 2.17).

Şekil 2.14. 225000 LCF çevrimi sonrasında A02 numaralı numunenin yüzeyi

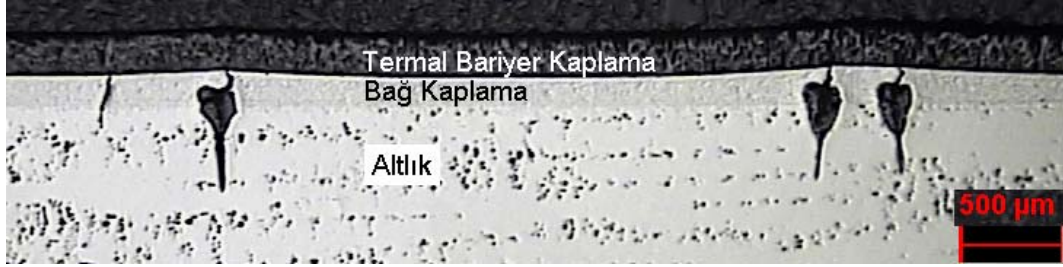
Şekil 2.17. A02 numaralı numunede saptanan seramik kaplamanın altındaki çatlaklar

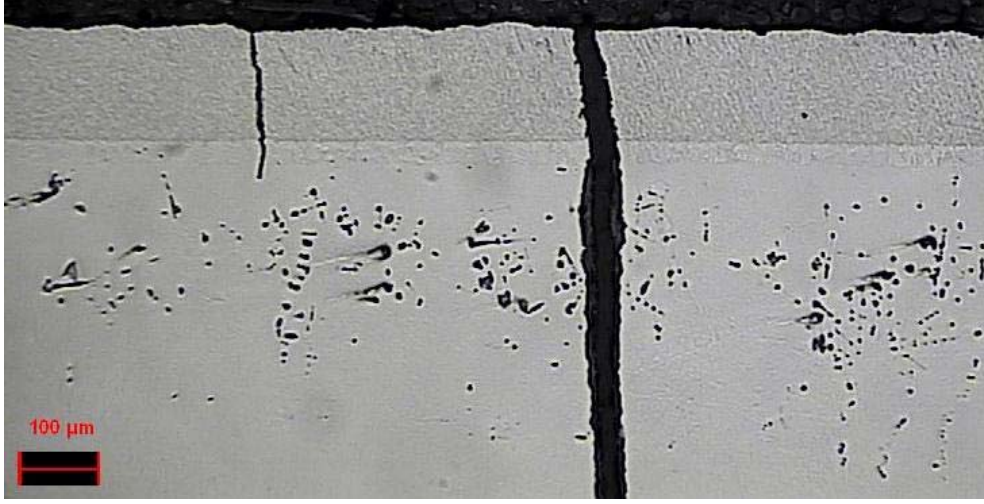
Şekil 2.33. A11 numaralı numune saptanan, numune merkezine doğru ilerleyen bir çatlak

Daha sonra yükleme eksenine paralel kesilmiş bir numunenin kesiti parlatılmış ve mikroskop altında incelenmiştir. Numune içinde farklı boyutlarda birçok çatlığa rastlanmıştır. Bunların bir kısmı sadece bağ kaplama içinde kalırken bazıları altlık içinde derinlere kadar ilerlemektedir. Yüksek sıcaklıkta geçen zaman düşük olduğundan çatlaklarda aşırı bir oksitlenmeye rastlanmamıştır (Şekil 2.32 ve 2.33).

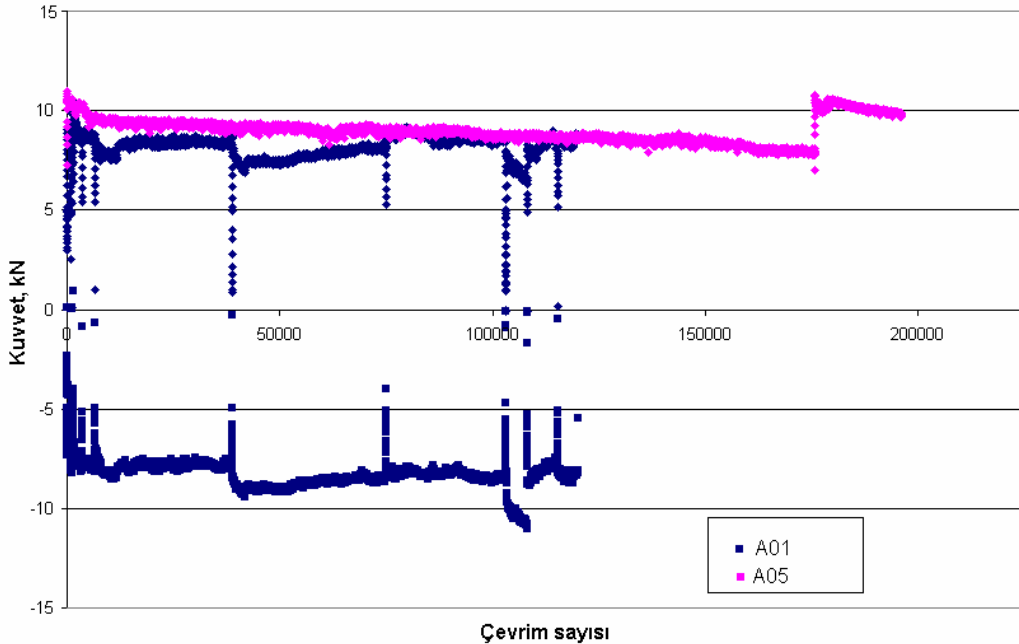
Şekil 3.2. A01 ve A05 numaralı numunelerin maksimum kuvvetlerinin karşılaştırılması
