**MİMAR SİNAN CAMİLERİNDE KUBBENİN  
AKUSTİK AÇIDAN BELGELENMESİ: KADIRGA  
SOKOLLU MEHMET PAŞA CAMİİ ÖRNEĞİ**

Serhan TUNCER  
Yüksek Lisans Tezi  
Mimarlık Anabilim Dalı  
Mimari Koruma Bilim Dalı

Temmuz 2014

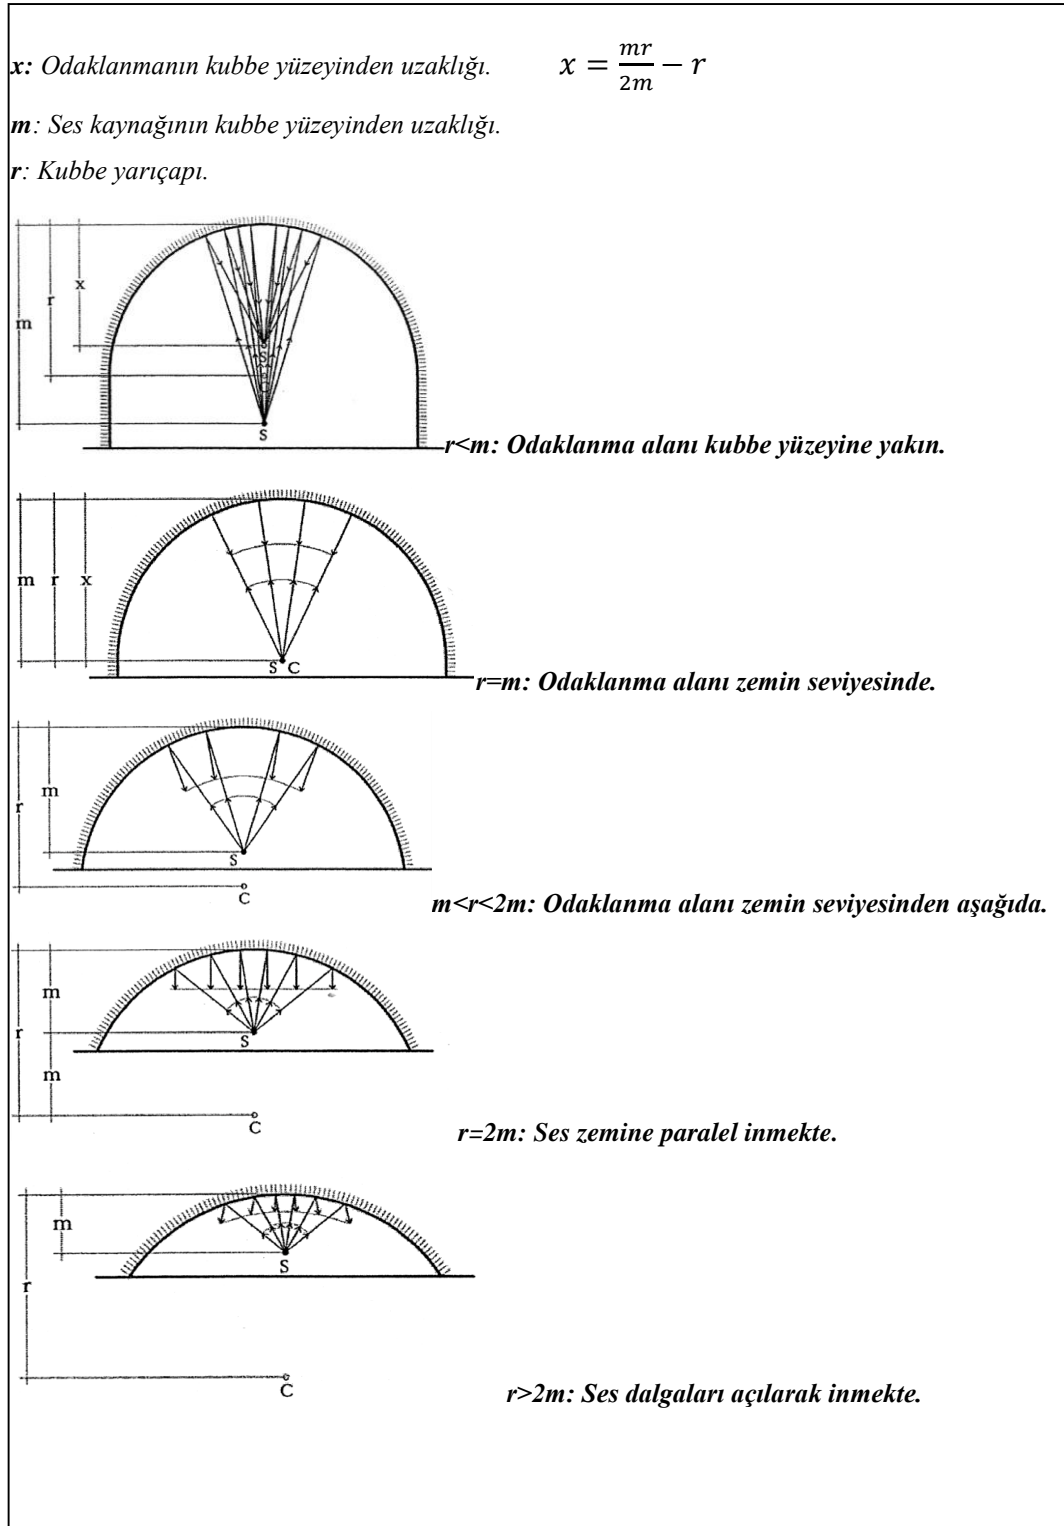
Şekil 3.8. Ses kaynağı kubbe merkezi ekseninde olduğunda, kubbe biçimine göre oluşacak odaklanma alanları (Yıldırım 2003)

Kubbenin yarıçapı ve ses kaynağının kubbe yüzeyine olan uzaklığı arasındaki ilişki, odaklanma alanının oluşacağı bölgeyi belirler. Şekil 3.8’de kubbe merkezi ile ses kaynağının aynı aks üzerinde olması durumunda, bu ilişkinin yarattığı farklı odaklanma durumları gösterilmiştir.

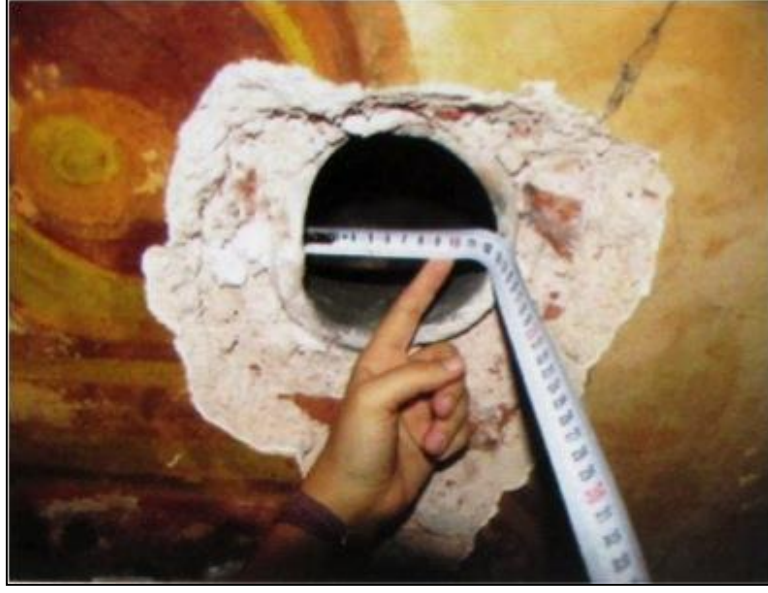
Şekil 3.14. Süleymaniye Camisi restorasyonunda bulunan rezonatör ağzı (Çılı ve ark. 2011)

İstanbul Süleymaniye Camisi'nde 2007-2010 yılları arasında yapılan kapsamlı restorasyon çalışmasında kubbedeki kaplara ulaşılmıştır. Vakıflar Genel Müdürlüğü'nün yayımladığı yıllıkta, kubbede yapılan onarım işlemleri detaylı olarak anlatılmıştır. Burada bu kapların kubbede önemli bozulmalara yol açtığından bahsedilmektedir. Kubbede, özellikle bu kapların kubbe yüzeyini zayıflattığı ve çatlakların bir bölümünün bu kapların çevresinden geçtiğinden bahsedilmektedir. Yayımlanan resimlere bakıldığında, Süleymaniye Camisi kubbesinde bulunan kapların bir tanesinin ağız genişliği 12 cm olarak görülmektedir. Vakıf yıllığında bu kaplarla ilgili başka bir çalışmadan bahsedilmemektedir. Restorasyon ekibinde çalışanlardan alınan bilgilere göre kubbedeki bütün kaplar bulunmuş ve ağız kapalı olan bazı kapların ağızları açılmıştır. Ancak kapların boyutlarının, boyun uzunluklarının ve iç hacimlerinin örneklemeli olarak ölçüldüğüne dair bir bilgiye ulaşılamamıştır (Şekil 3.14, 3.15) (Çılı ve ark. 2011).

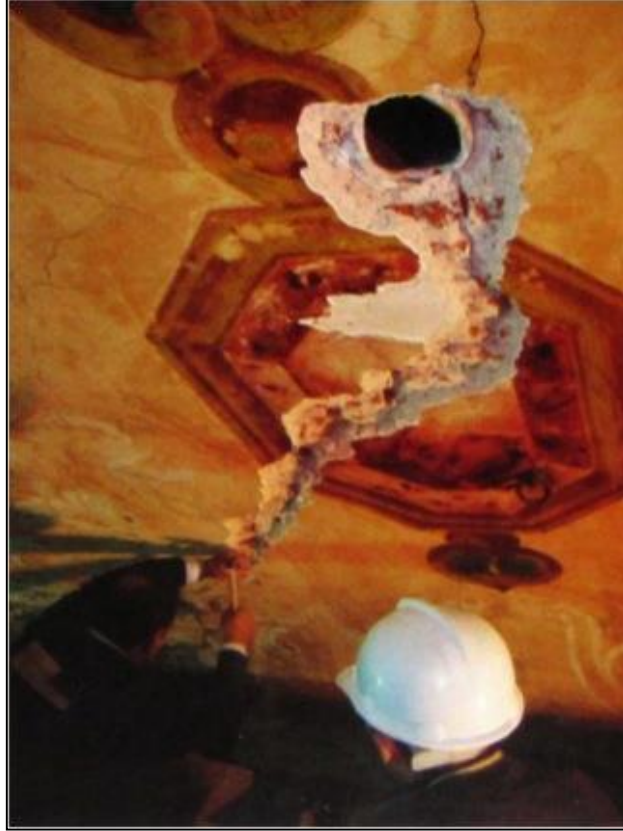
Şekil 3.15. Süleymaniye Camisi kubbesindeki rezonatörlerin yarattığı bozulma (Çılı ve ark. 2011)

Bahsedildiği gibi İstanbul Süleymaniye Camisi'nde 2007-2010 yılları arasında yapılan restorasyon çalışmasında ana kubbedeki kaplara ulaşılmıştır. Ancak bu kapların kubbede bir takım sorunlar yarattığı görülmüştür. Kubbede bulunan rezonatörlerin çevresinde zamanla nemlenme yüzünden çeşitli bozulmalar oluşmuş, bu bozulmalar kubbe boyunca ilerleyen çatlaklara neden olmuştur. Süleymaniye Camisi restorasyonunda bu çatlaklar onarılmıştır. Yapılan belgeleme çalışmasında Kadırga Sokollu Mehmet Paşa Camisi'nde de ana kubbe dahil olmak üzere bütün kubbelerde, tespit edilen bazı delikler çevresinde bozulmalar görülmüştür.

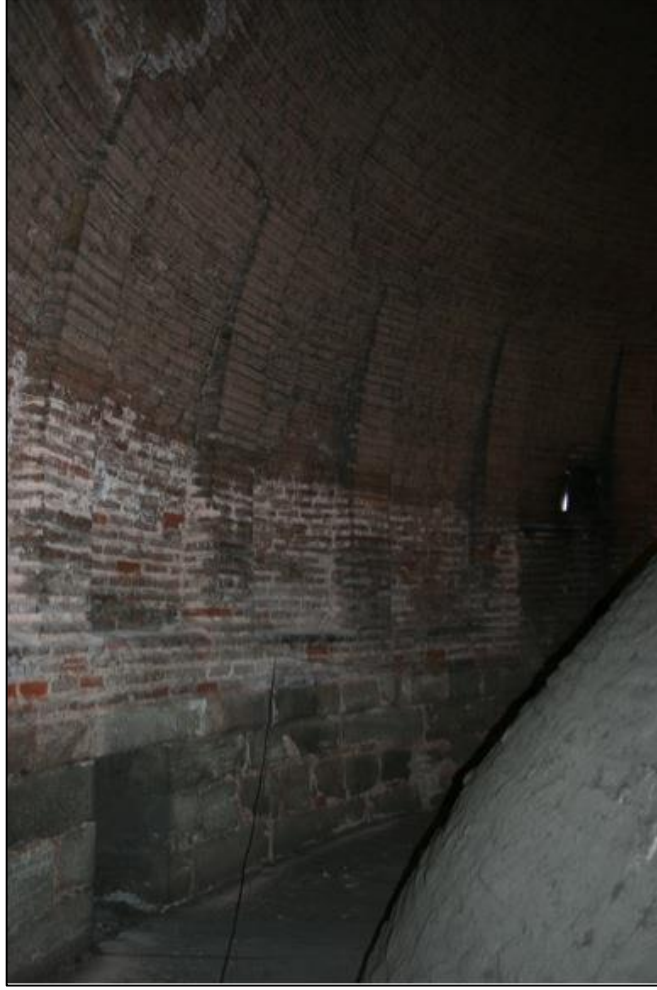
Şekil 3.16. Kanuni Sultan Süleyman Türbesi - İki kubbe arası (Neftçi 1991)

Mimar Sinan çift cidarlı kubbeyi de mekanda sağlayacağı akustik özellikleri gözeterek kullanmış olmalıdır. Sinan'ın Osmanlı'ya Selçuklu türbe mimarisi geleneğinden gelen bu uygulamayı Kanuni Sultan Süleyman'ın türbesinde kullandığı bilinmektedir (Şekil 3.16). Çift cidarlı kubbe kullanımı genellikle kubbenin içeriden ve dışarıdan farklı algılanmasına yönelik estetiğe yönelik bir uygulama olarak tercih edilmiştir (Kuban 1987). Ancak Süleymaniye Camisi'nin merkez kubbesinin doğu ve batısında bulunan beşer küçük kubbe de çift cidarlı olarak tasarlanmıştır ve bu kubbeler içeriden de dışarıdan da basık kubbelerdir (Acar 2003). Kubbe yapısı, insan damağının yapısına benzetilerek çift cidarlı kubbe kullanımını mimari akustikle ilişkilendirilmiştir. Bu ilişkiye göre kubbe yapısı insan damağını, çift cidarlı kubbelerde iki kubbe arasında oluşan boşluk ise damak üzerindeki burun boşluğunu karşılamaktadır. Konuşma esnasında “m, n” gibi harfler ağız kapalıyken seslendirilir. Bu durumda ses burun boşluğunda oluşur. Bu şekilde konuşma sesi derinlik kazanmış olur. Çift cidarlı kubbelerde oluşan boşlukta ise yansıyan ses akustik hayaller oluşturur (Güvenir 2006).

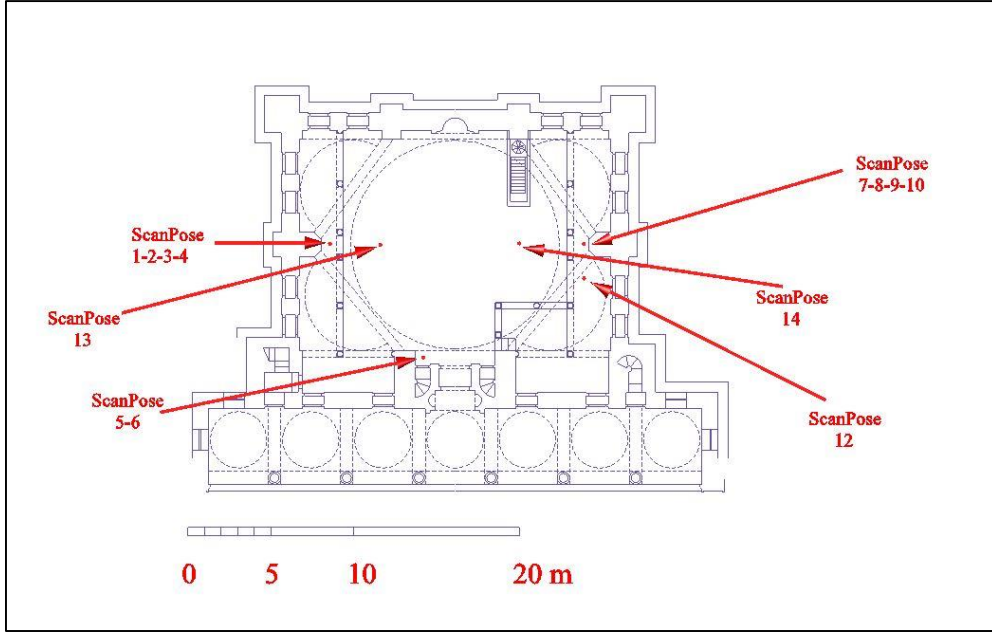
Şekil 4.20. Tarama yapılan istasyonların plan üzerinde gösterimi

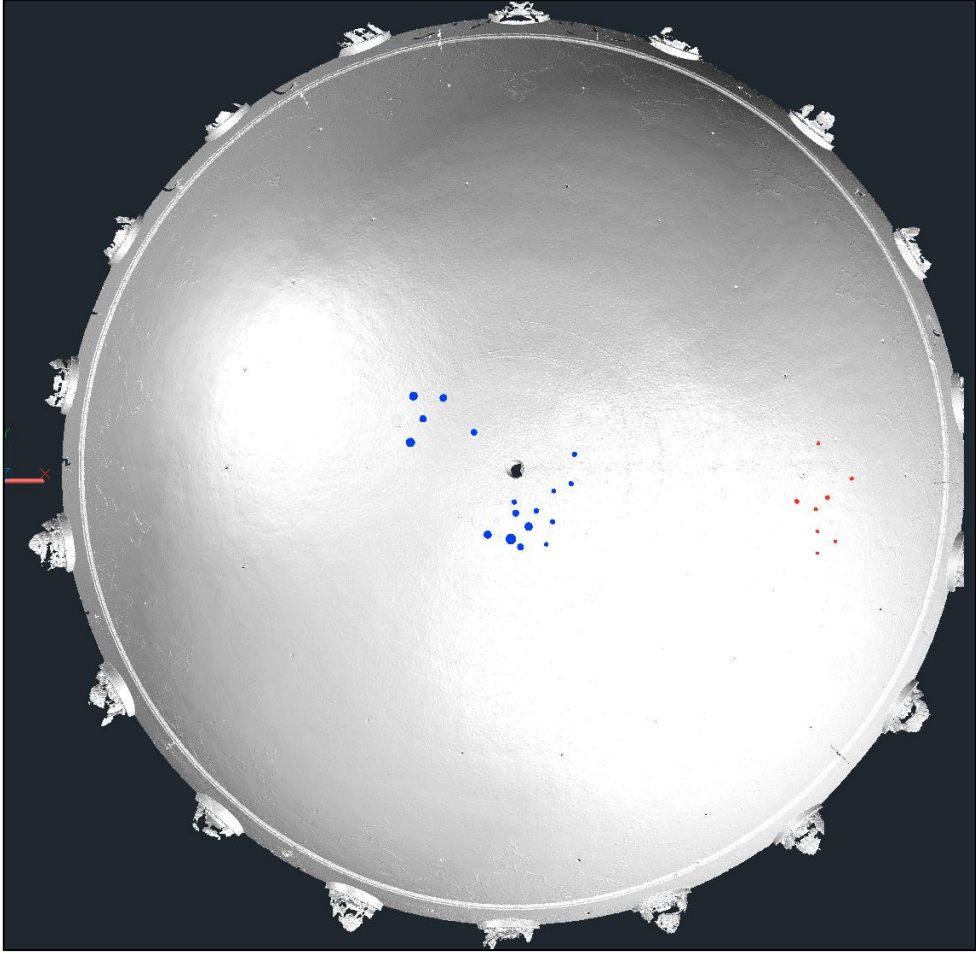
Şekil 5.21. Ana kubbe merkezindeki bozulmalar

Bunun dışında ana kubbede bir takım bozulmalar olduğu belirlenmiştir. Riscan Pro yazılımı ile nokta bulutun üzerinden yapılan ölçümle, kubbe merkezi yakınlarında en büyüğünün çapı 13 cm, en küçüğününki 6 cm olan, derinlikleri 1.4 cm olan 15 adet, kubbe eteğinin batı tarafında ise en büyüğünün çapı 6 cm, en küçüğününki 3 cm olan, derinlikleri 1.4 cm olan 7 adet delik tespit edilmiştir. Mavi renkle işaretlenmiş bozulmalar kubbe merkezine yakın olanlar, kırmızılar ise kubbe eteğine yakın olanlardır (Şekil 5.21, 5.22).

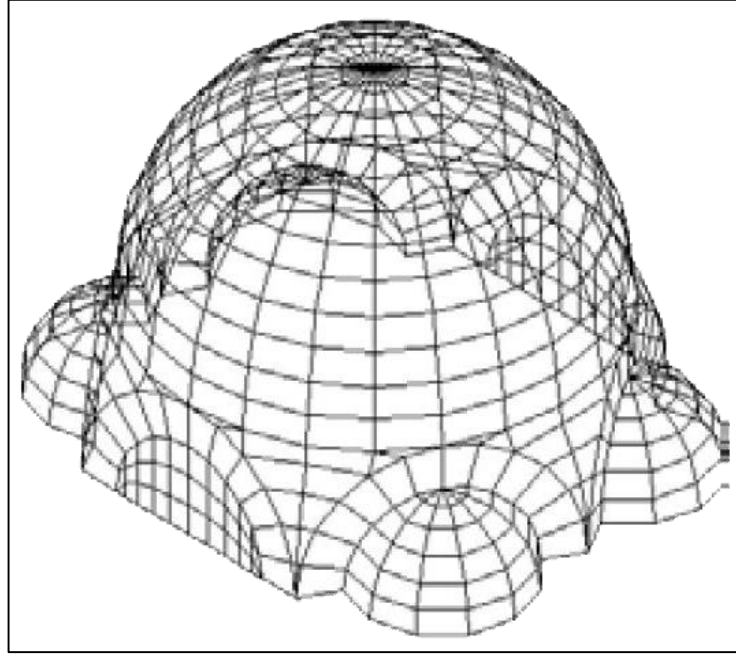
Şekil 6.2. Kadırga Sokollu Mehmet Paşa Camisi örtü sistemi sonlu eleman modeli (Bilgin 2006)

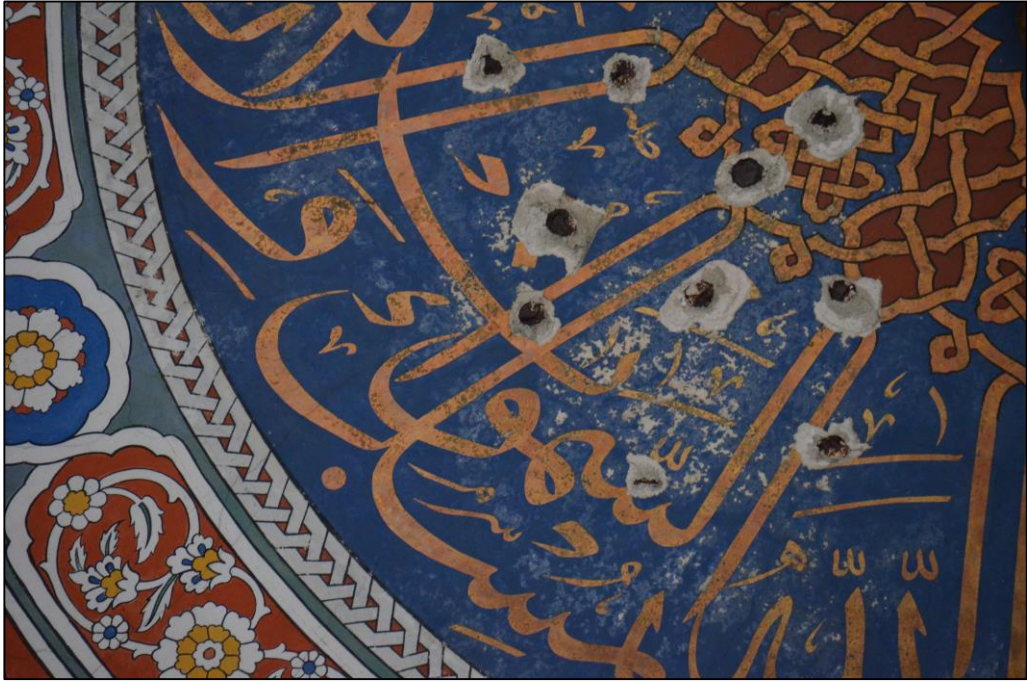
Şekil 6.4. Ana kubbenin merkezinde oluşmuş bozulmalar

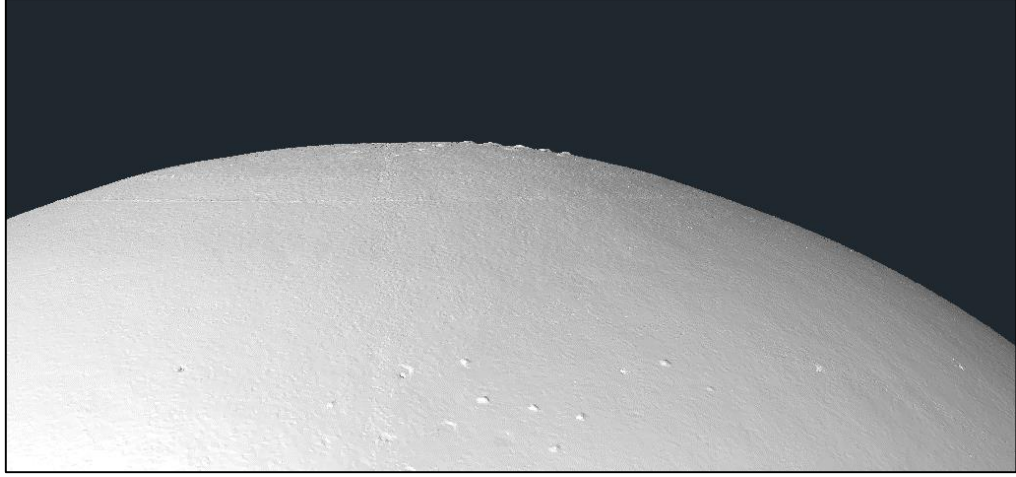
Şekil 6.5. Ana kubbedeki bozulmaların, model üzerinde kubbe kabuğu arkasından görünümü
