**AMASYA CAMİLERİNDE AHŞAP BİNDİRME TAVAN**

**(Doktora Tezi)**

**Şubat, 2016**

**Anadolu Üniversitesi Sosyal Bilimler Enstitüsü**

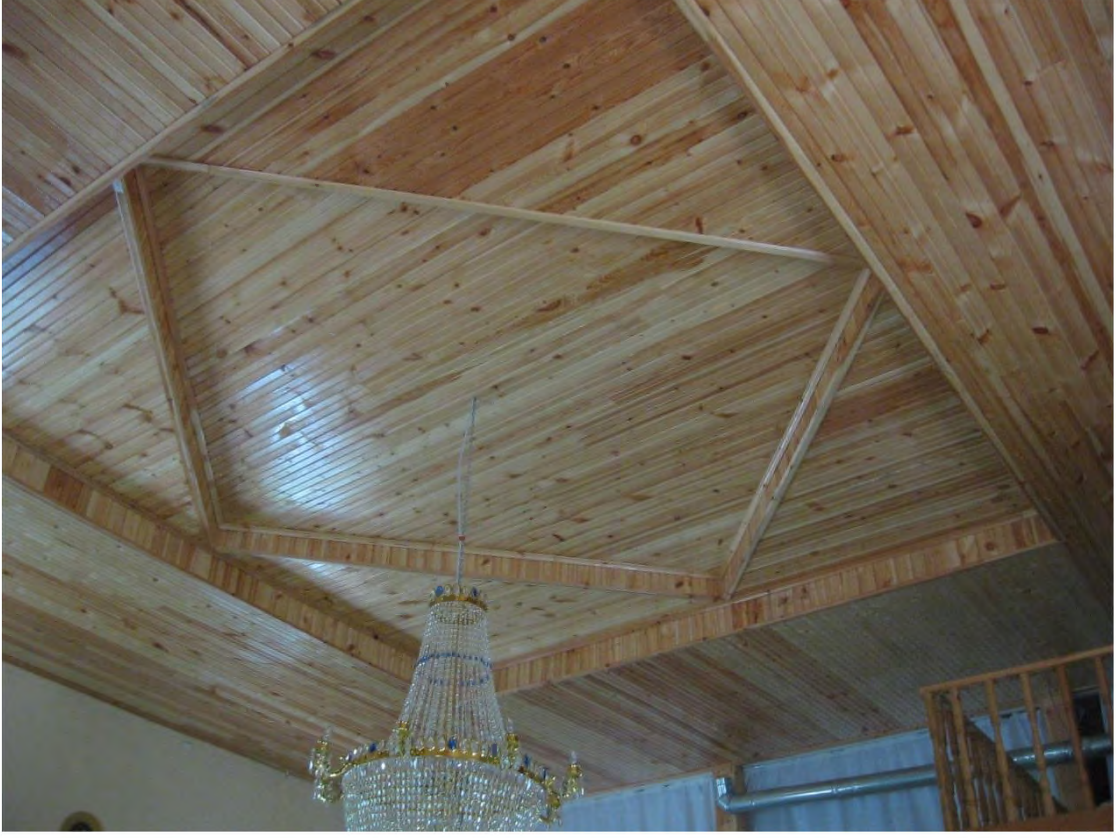
**Fot. 216** Amasya merkez ilçe Mahmatlar Köyü Camii tavanından genel görünüm

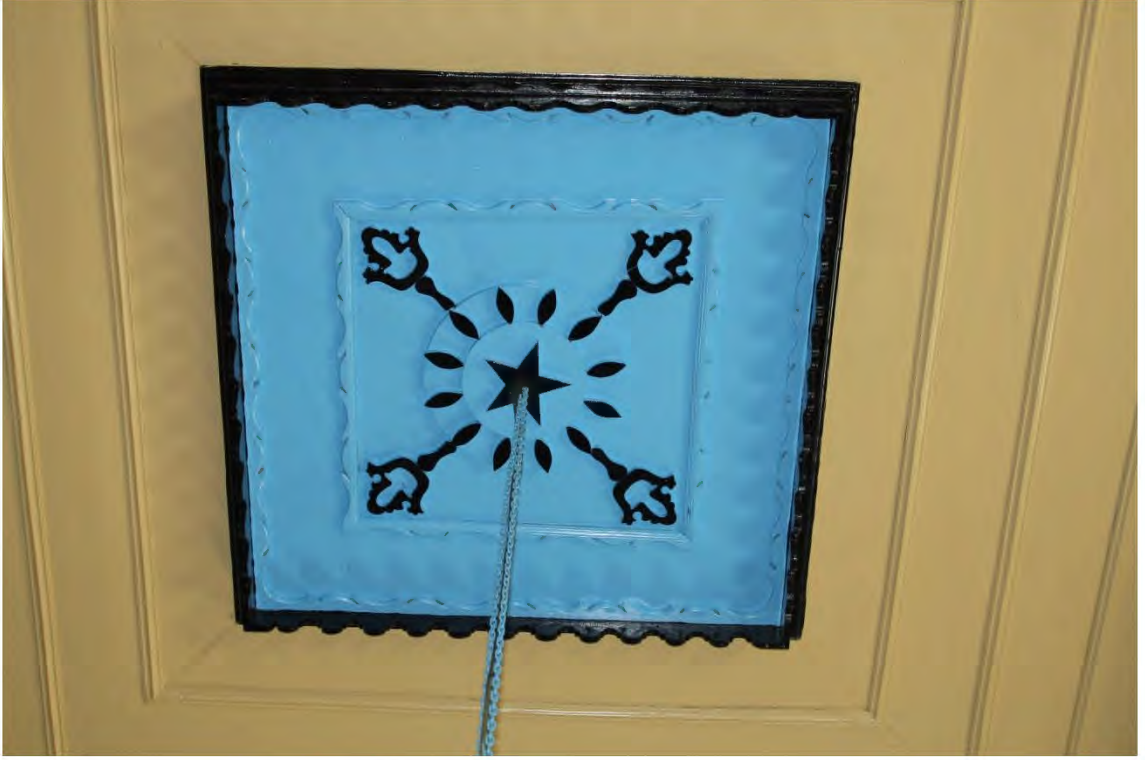
**Fot. 226** Amasya merkez ilçe Sarılar Köyü Camii tavan göbeğinden görünüm

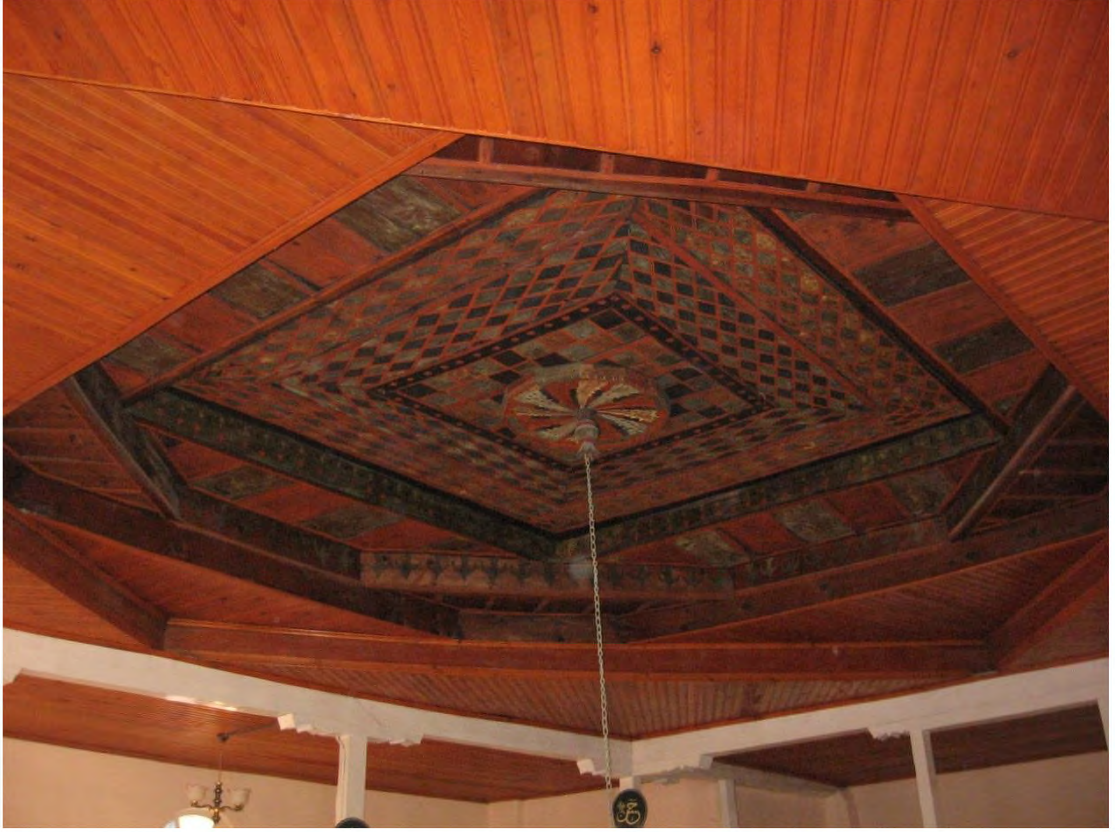
**Fot. 272** Amasya Merzifon ilçesi Hanife Hatun Camii döner eksenli bindirme tavanından genel görünüm

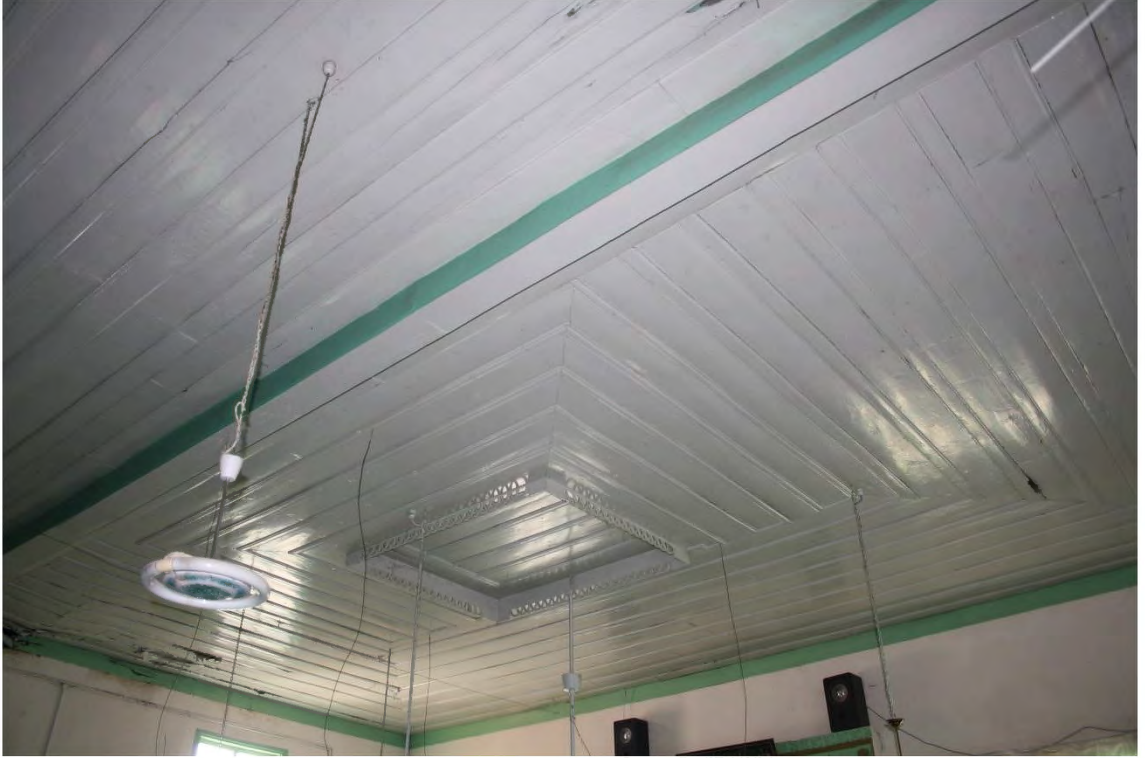
**Fot. 281** Amasya Merzifon ilçesi Ortaova Köyü Camii tavanından görünüm

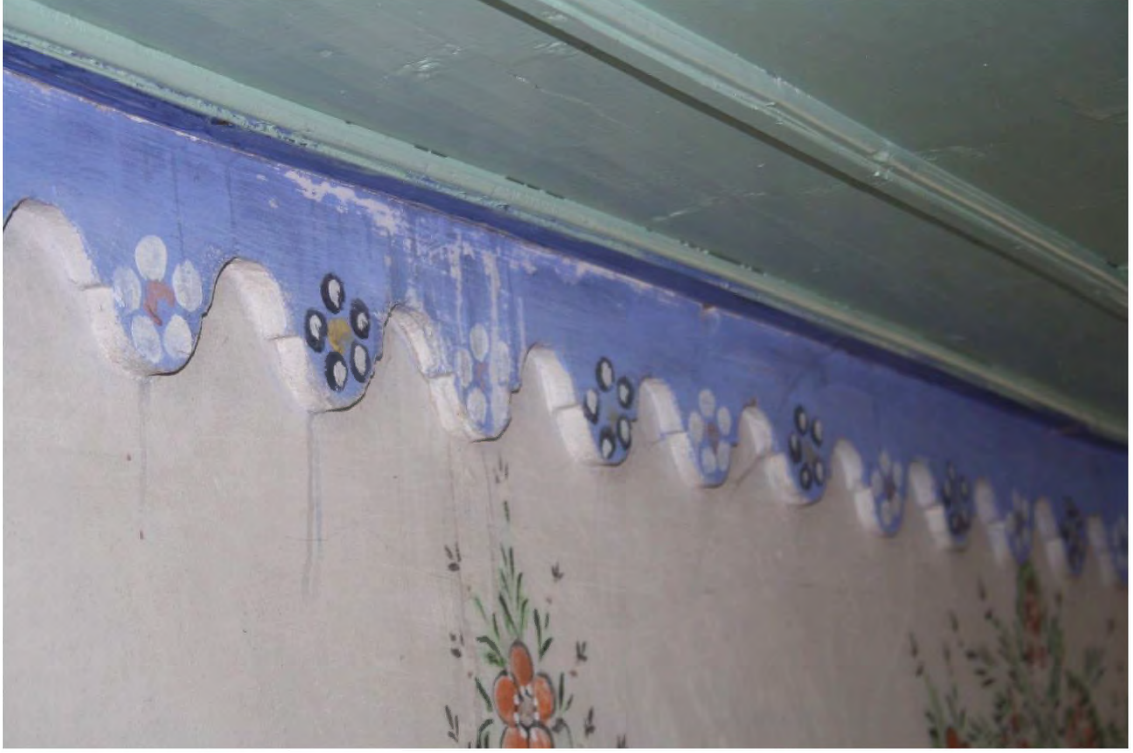
**Fot. 313** Amasya merkez ilçe Çavuş Köyü Camii ahşap tavan eteği

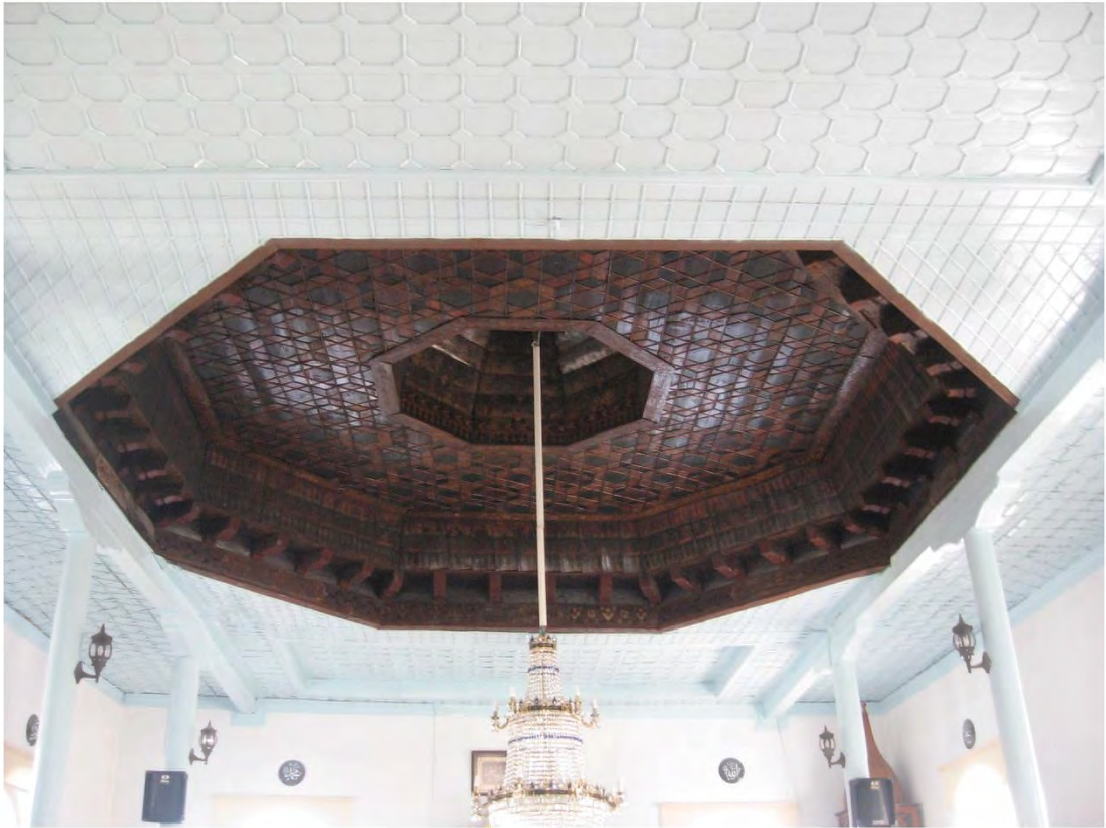
**Fot. 551** Amasya Merzifon ilçesi Büyük Hacı Hasan Camii harim tavanından görünüm
