**PATARA HURMALIK HAMAMI ANTİK  
YAPI MALZEMELERİNİN  
MİKROANALİZ TEKNİKLERİ VE  
SPEKTROSKOPİK YÖNTEMLERLE  
KARAKTERİZASYONU**

Bülent ARIKAN  
Yüksek Lisans Tezi

Yüksek Enerji ve Plazma Fiziği Anabilim Dalı  
Eylül-2009

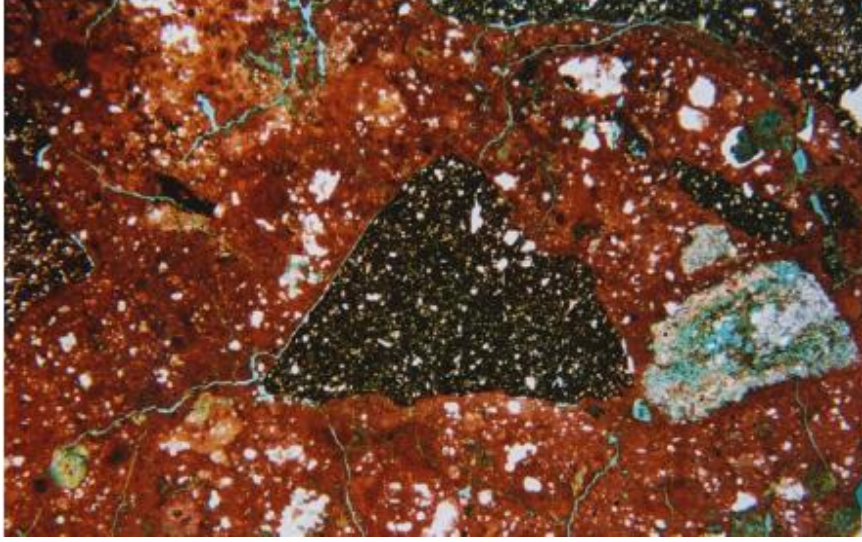
**Şekil 1.2.** (a,b) İnce kesit çalışmalarında elde edilen görüntüler [10]

Pavia ve Caro [10] çalışmalarında Roma dönemine ait harçlar üzerinde petrografik analizler yaparak harçlarda bağlayıcı ve agrega özelliklerini ortaya koymaya çalışmışlardır. İnce kesit tekniği ile hazırlanmış harç örneklerine ait mikroskop görüntüleri Şekil 1.2a ve b’de görülmektedir.

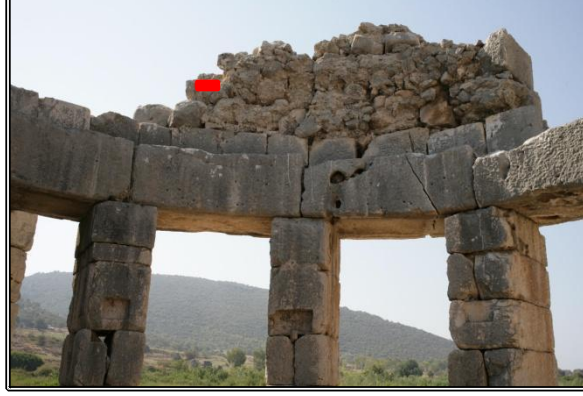
**Yapıdan Alındığı Yer:** Patara Hurmalık Hamamı, Frigidarium, apsisli mekanın çatı kısmında tonozun içindeki dolgudan alınan harç örneği.

**Yapıdaki Kullanım Amacı:** Tonozu oluşturan taşları birbirine bağlamak.

Şekil 2.3. H1 kodlu numunenin alındığı bölgenin fotoğrafı

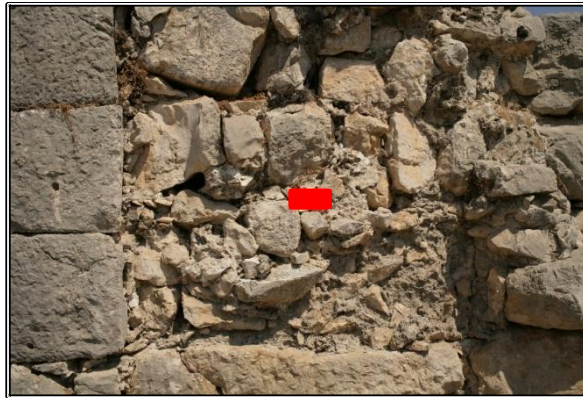
**Yapıdan Alındığı Yer:** Patara Hurmalık Hamamı, Tepidarium doğu duvarı içinden alınan harç örneği.

**Yapıdaki Kullanım Amacı:** Duvarı oluşturan taşları birbirine bağlamak.

Şekil 2.4. H2 kodlu numunenin alındığı bölgenin fotoğrafı

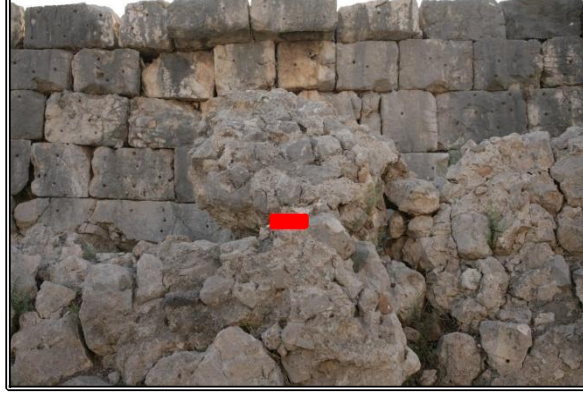
**Yapıdan Alındığı Yer:** Patara Hurmalık Hamamı, Tepidarium'un güney yarısında, ortada, düşey büyük tonozdan alınan harç örneği.

**Yapıdaki Kullanım Amacı:** Tonozu oluşturan taşları birbirine bağlamak.

Şekil 2.5. H3 kodlu numunenin alındığı bölgenin fotoğrafı

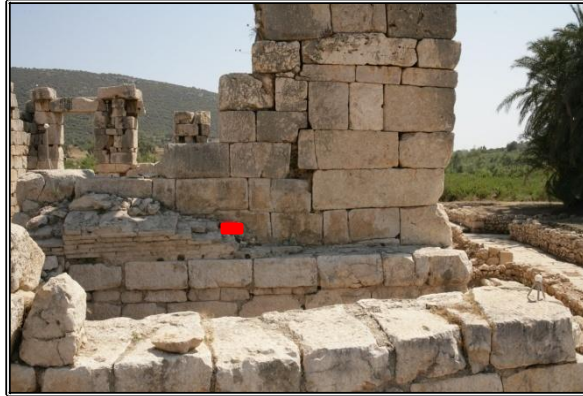
**Yapıdan Alındığı Yer:** Patara Hurmalık Hamamı, Caldarium'un kuzey-batı ucuna sonradan eklenen bölümün çatısını örten tonozdan alınan harç örneği.

**Yapıdaki Kullanım Amacı:** Tonozu oluşturan tuğlaları birbirine bağlamak.

Şekil 2.6. H4 kodlu numunenin alındığı bölgenin fotoğrafı

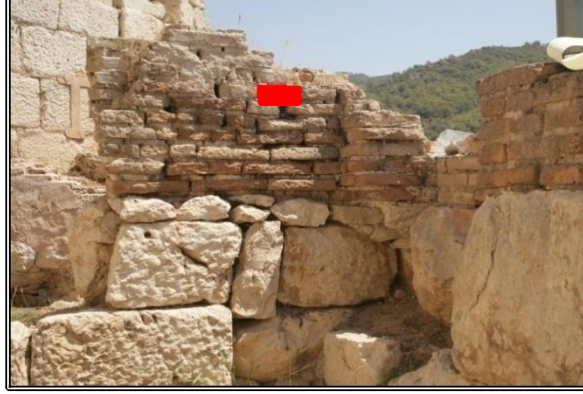
**Yapıdan Alındığı Yer:** Patara Hurmalık Hamamı, güney dış cephe, batıdan doğuya doğru üçüncü mekan, mekanın doğu duvarından alınan harç örneği.

**Yapıdaki Kullanım Amacı:** Duvarı oluşturan tuğlaları birbirine bağlamak.

**Şekil 2.7.** H5 kodlu numunenin alındığı bölgenin fotoğrafı

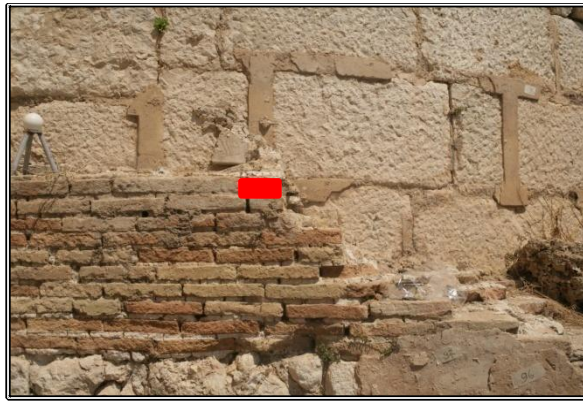
**Yapıdan Alındığı Yer:** Patara Hurmalık Hamamı, güney cephe, 4. mekan, doğu duvarından alınan tuğla-tuğla arası harç örneği.

**Yapıdaki Kullanım Amacı:** Duvarı oluşturan tuğlaları birbirine bağlamak.

**Şekil 2.8.** H6 kodlu numunenin alındığı bölgenin fotoğrafı

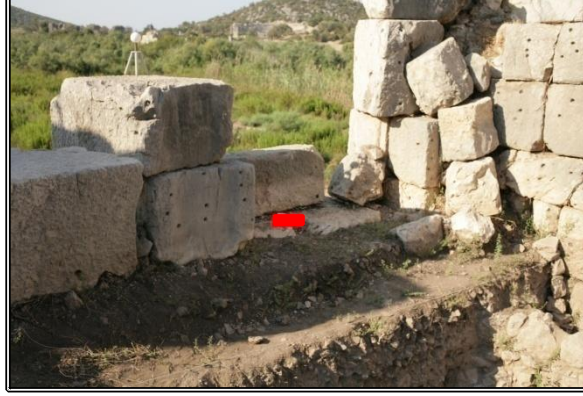
**Yapıdan Alındığı Yer:** Patara Hurmalık Hamamı, Tepidarium güney duvarı, en batıdaki pencerenin yatay düzlemi üzerinden alınan harç örneği.

**Yapıdaki Kullanım Amacı:** Mermer kaplama levhalarını taş duvar üzerine yapıştırmak.

Şekil 2.9. H7 kodlu numunenin alındığı bölgenin fotoğrafı

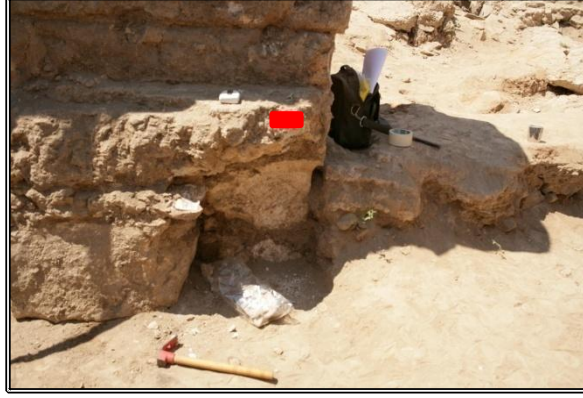
**Yapıdan Alındığı Yer:** Patara Hurmalık Hamamı, Tepidarium, batı duvarının kuzeyine doğru, kuzey-güney istikametinde uzanan tuğla duvarın altta son bulunduğu tabanın başladığı alandan alınan harç örneği.

**Yapıdaki Kullanım Amacı:** Taban harcı.

Şekil 2.11. H9 kodlu numunenin alındığı bölgenin fotoğrafı

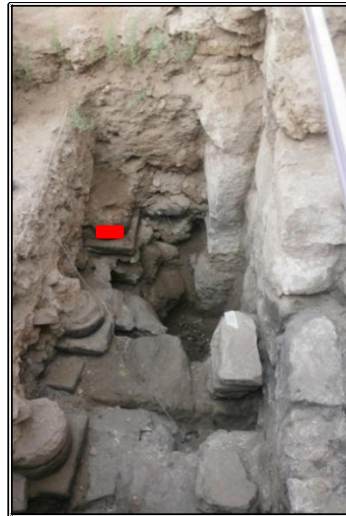
**Yapıdan Alındığı Yer:** Patara Hurmalık Hamamı, Tepidarium'un kuzeyinde batı doğu istikametinde uzanan taş duvarlı tuğla kemerli kanalın hemen önünde yer alan hypocaustun güney-batı köşesindeki plinthenin tuğlaları arasından alınan harç örneği.

**Yapıdaki Kullanım Amacı:** Tuğlaları birbirine bağlamak.

Şekil 2.12. H10 kodlu numunenin alındığı bölgenin fotoğrafı

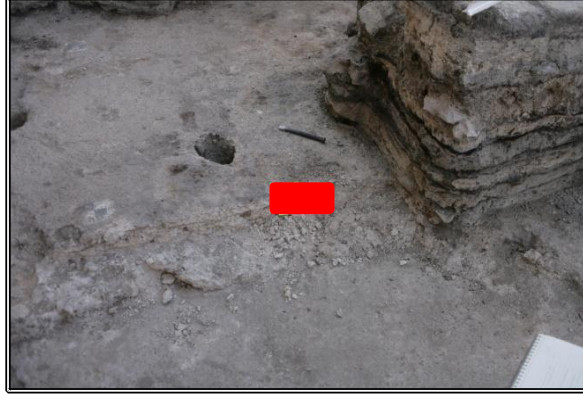
**Yapıdan Alındığı Yer:** Patara Hurmalık Hamamı Frigidarium, pastanın doğusu ile frigidariumun doğu duvarı arasında kalan alanın zemininden alınan harç örneği.

**Yapıdaki Kullanım Amacı:** Taban Harcı.

Şekil 2.13. H11 kodlu numunenin alındığı bölgenin fotoğrafı

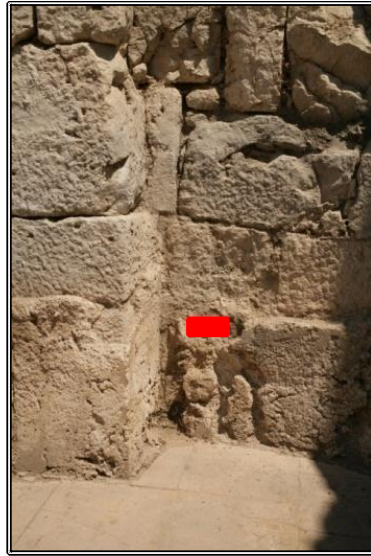
**Yapıdan Alındığı Yer:** Patara Hurmalık Hamamı Frigidarium havuzunun yanıl duvarından alınan harç örneği.

**Yapıdaki Kullanım Amacı:** Havuzun duvarındaki mermer levhaları birbirine tutturmak için ve izolasyon amaçlı kullanıldığı düşünülen harç örneği.

Şekil 2.14. H12 kodlu numunenin alındığı bölgenin fotoğrafı

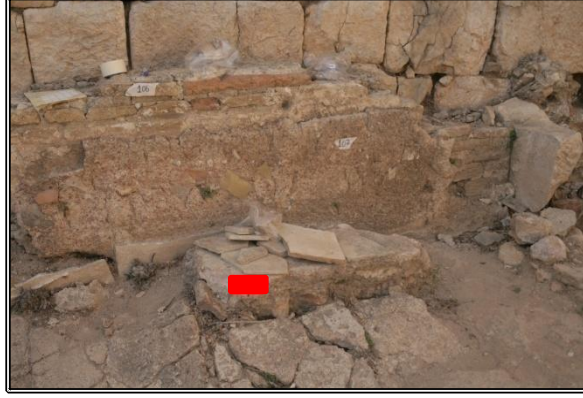
**Yapıdan Alındığı Yer:** Patara Hurmalık Hamamı, Caldarium'un güney-batısında, güney duvara yapışık, mermer kaplı mekanın taban mermerlerinin altından alınan harç örneği.

**Yapıdaki Kullanım Amacı:** Tabana döşenen mermer levhaları yapıştırmak.

Şekil 2.15. H13 kodlu numunenin alındığı bölgenin fotoğrafı

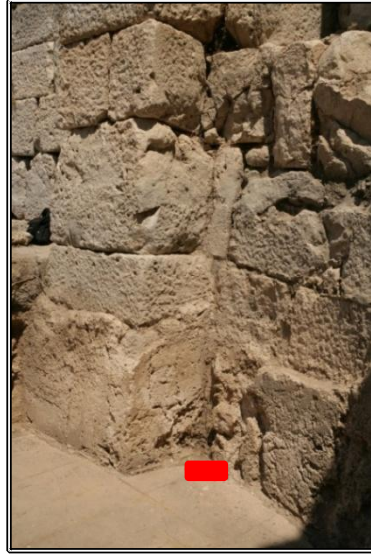
**Yapıdan Alındığı Yer:** Patara Hurmalık Hamamı, Frigidarium, havuzun taban levhasının altından alınan harç örneği.

**Yapıdaki Kullanım Amacı:** İzolasyon amaçlı olduğu düşünülen harç örneği

Şekil 2.16. H14 kodlu numunenin alındığı bölgenin fotoğrafı
