**Tekirdağ'da Geç Dönem Osmanlı Dini Mimarisi (19.yy-20.yy)**

**Doktora Tezi**

**Cenk Doğan**

**Eskişehir 2024**

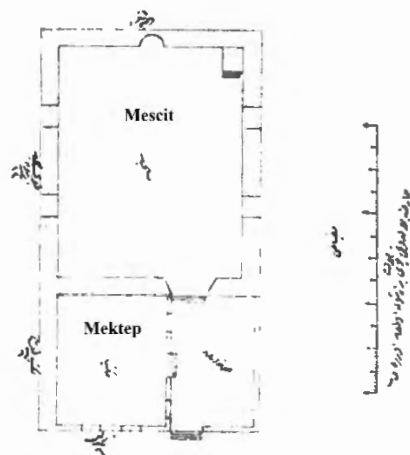
Çizim 1: Kabağağaç Köyü Zemin Kat Planı (F. Kocacık'dan)

Hem dini hem de eğitim amacıyla tasarlanan öncü yapılar hakkında ilk tespitlerden birini Faruk Kocacık yapmıştır. Kocacık makalesinde Babaeski ve Edirne çevresinden 5 köyden bahsetmektedir; 1878 Osmanlı-Rus Savaşından sonra Balkanlardan gelen Türklerin iskân edildiği Kabağağaç (Kuruluş 1865), Terzili (Kuruluş 1873), Yanık Balabanlı (Bulgaristan) (Kuruluş 1873), Arabhoca (Bulgaristan) (Kuruluş 1873), Gökçedere köyleri (Bulgaristan) (Kuruluş 1873). Bu köylerin içinde Kabağağaç ve Terzili köyleri günümüzde Türkiye sınırları içinde bulunmaktadır.<sup>156</sup> Ancak her iki köyde de bahsi geçen yapılar günümüze ulaşmamıştır. Kabağağaç Köyü'nde mevcut caminin yerinde daha yakın tarihli bir camii vardır. Terzili Köyü'ndeki camii de yeniden inşa edilmiştir. Tek kat olarak tasarlanan ya da zemin kat planı üzerinden tartışabildiğimiz bu yapıların, günümüze ulaşan plan çizimlerinde Kabağağaç, Terzili ve Yanık Balabanlı köylerindeki camilerin girişlerinin sol kısmında, mektep olarak kullanılan bir oda oluşturulduğu tespit edilmektedir (Çizim 1, 2, 3).

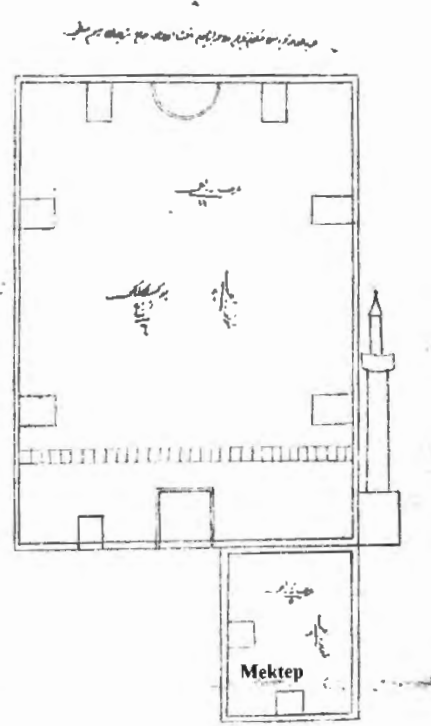
Çizim 4: Arab Hoca Köyü Zemin Kat Planı (F. Kocacık''dan)

Arabhoca köyünde ise caminin dış kısmına bitişik olarak inşa edilen kare bir mekânın mektep olarak kullanıldığı anlaşılmaktadır (Çizim 4).

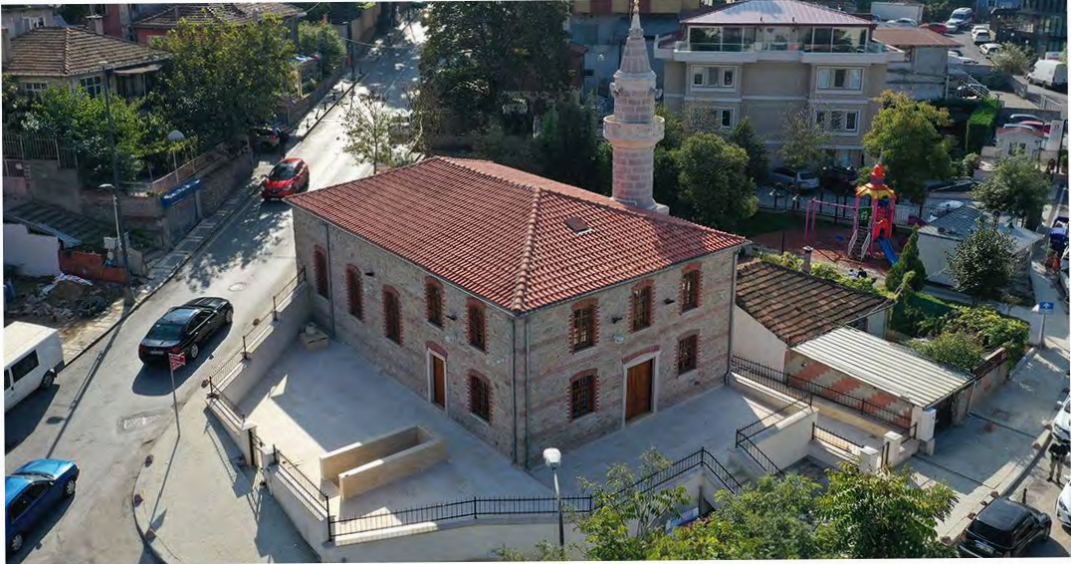
**Fotoğraf 17:** İstanbul Üsküdar Burhaniye Camii Genel Görünümü (1902) (Üsküdar Belediyesi)

Camisidir. Esasen 1659 yılına ait olan yapı, II. Abdülhamid döneminde 1902 yılında önemli bir onarım geçirmiştir. Geç Dönem Osmanlı yapı özelliklerini muhtemelen bu dönemde kazanmıştır. Bodrum katı ile beraber iki katlıdır. Kütsel biçimlenişı, pencere söveleri, armudi minare külâhıyla grup yapılarına benzemekle beraber aynı tipoloji içinde değeriendirilemeyecek ölçüde farklılıklara sahiptir. Bursa Osmangazi Ahmed Paşa Camii (1803, 1911), Bursa Gemlik Umurbey Camii (1897-1898) ve Bursa Yıldırım Vefikiye Camisi (1905) de cephe kurgusu, özellikle de iki kademeli giriş bölümü ve dekoratif düzenlemeleri ile yakın görünmekte, ancak mekan kurgusu açısından grup yapılarından önemli oranda uzaklaşmaktadır.<sup>181</sup> II. Abdülhamid döneminde 1877-1878 Osmanlı-Rus Savaşı'nın ardından Bulgaristan'dan gelen göçmenler için Üsküdar'da bir köy olarak kurulan ve sonradan kentin bir parçası haline gelen Burhaniye semtindeki 1902 tarihli aynı adlı camii de (Fotoğraf 17) mektepli köy camilerinin tasarımına yaklaşmaktadır; Moloz taş ve tuğla hatilla oluşturulan beden duvarları ve cephe düzeni grup camilerine oldukça yakındır. Ancak bu yapının mektep olarak da kullanıldığına dair bir kayda rastlanmamıştır. İstanbul'da benzer bir camii, Fatih İlçesi Cibali semtinde yer almaktadır; 15. yüzyılda inşa edildiğı bilinen ve bir yangın sonucu 1874 yılında yeniden inşa edilen Üsküplü Çakır Ağa Camii (Fotoğraf 18), cephe düzeni ile grup yapılarıyla benzerlikler taşımakla beraber, mimari kurgu açısından farklılaşmaktadır.

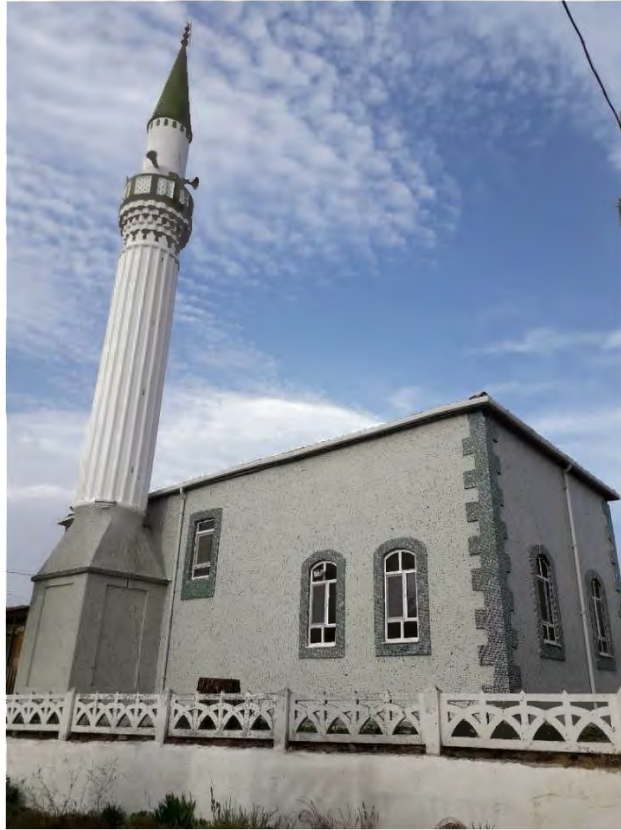
**Fotoğraf 41:** Tekirdağ Malkara Yörücek Mah. Camii Genel Görünümü (2022)

Küçük bir yerleşim yeri olan Yörücek Mahallesi, Malkara ilçesi sınırları içinde günümüze ulaşan tek dönem yapısı camiye ev sahipliği yapmaktadır. Kuzeybatı-güneydoğu yönünde gelişen yapı, yaklaşık 7\*12 metre ölçüleriyle mütevazı bir boyutlardadır. Geniş bir avlu içinde bulunmaktadır. Kırmızı çatı, Marsilya kiremidi ile kaplıdır. Yapı, kütsel bütünlüğünü önemli ölçüde korumuştur (Fotoğraf 41). Orijinal minaresi günümüze ulaşmamıştır.

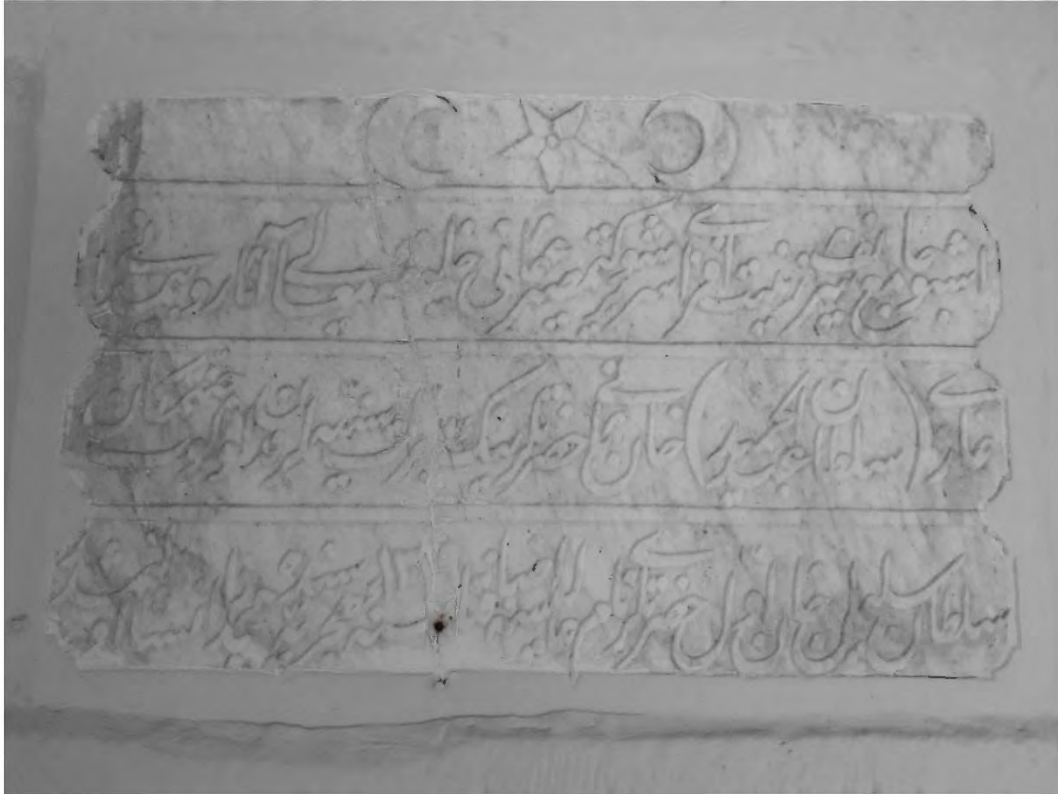
**Fotoğraf 42:** Tekirdağ Malkara Yörücek Mah. Camii Kitabesi (2023)

Yapının inşa kitabesi 122\*185 cm giriş açıklığına sahip giriş kapısının üzerinde yer almaktadır (Fotoğraf 42):

Üç satırlık kitabe aşağıdaki gibidir:

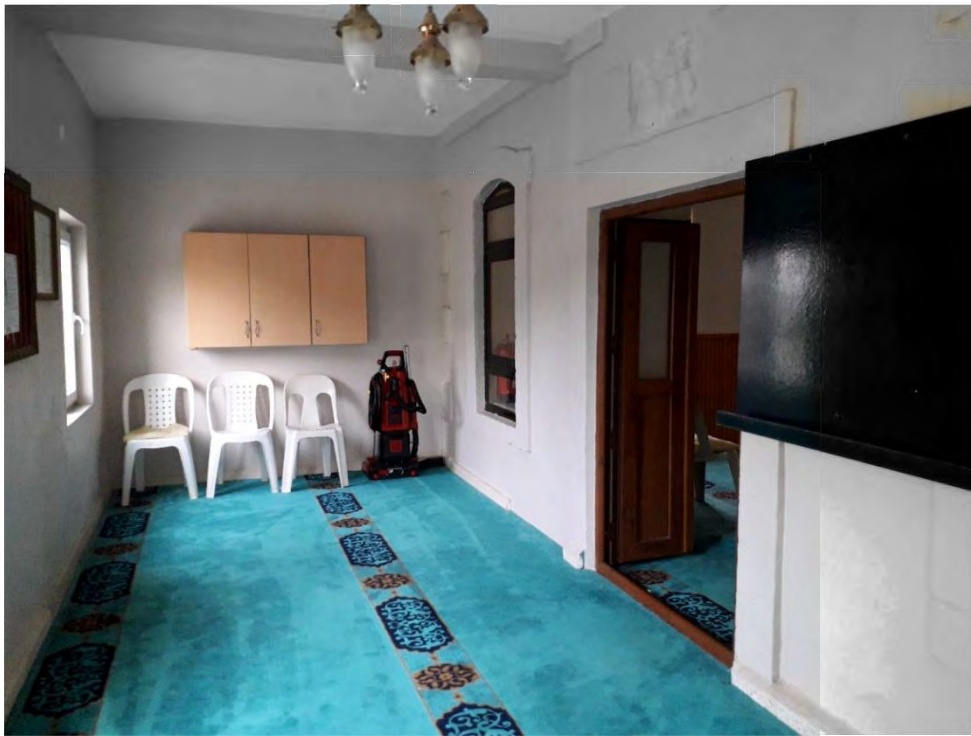
Yapıya giriş, güneybatı cephenin uç kısmına eklenen tek katlı muhdes bölümden sağlanmaktadır (Çizim 8). Burada bir ayakkabılık oluşturulmuştur. Madeni bir kapıyla yine muhdes olan betonarme kısma geçilmektedir. Burası, son cemaat yeri olarak düzenlenmiştir (Fotoğraf 43). Bu bölümün devamında, yapının özgün pencere ve kapı açıklıkları seçilebilmektedir, pvc malzeme ile değiştirilmiş doğramaları hariç orijinal görünümlerini korumaktadır. Sağ taraftaki pencere ahşap kapaklarla kapatılmıştır. Orta aksta yer alan kapıdan harime ulaşılmaktadır.

**Fotoğraf 43:** Tekirdağ Malkara Yörücek Mah. Camii Muhdes Son Cemaat Yeri (2022)

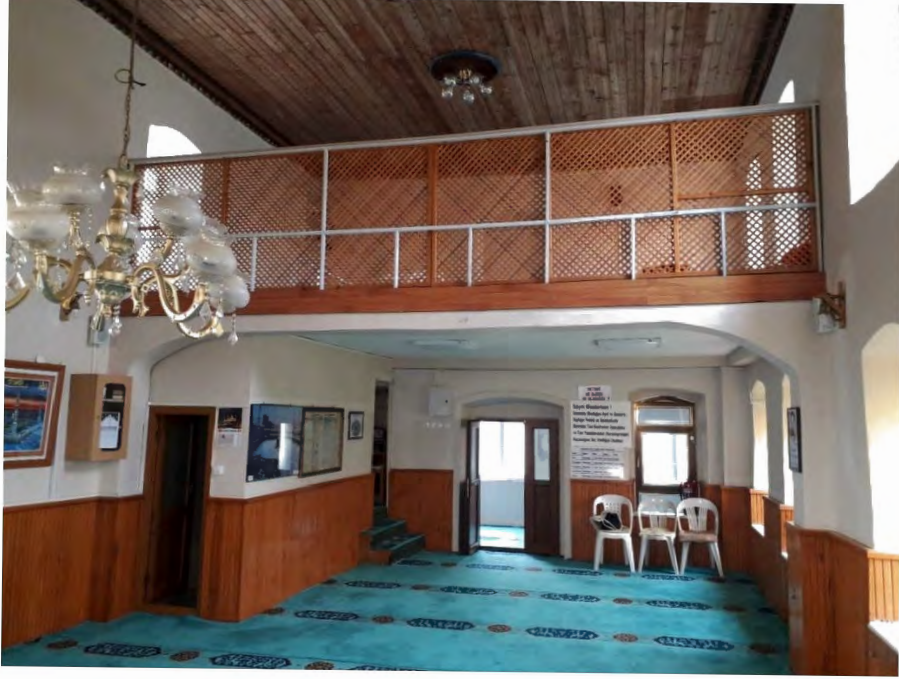
Kadınlar mahfili betonarme olarak yenilenmiştir (Fotoğraf 44). Girişin hemen sağından üst kata çıkan betonarme bir merdiven oluşturulmuştur. Bu müdahalenin sonucunda, güneybatı cephenin kuzey ucundaki özgün pencere işlevsiz hale getirilmiştir.

**Fotoğraf 44:** Tekirdağ Malkara Yörücek Mah. Camii Kadınlar Mahfili (2023)

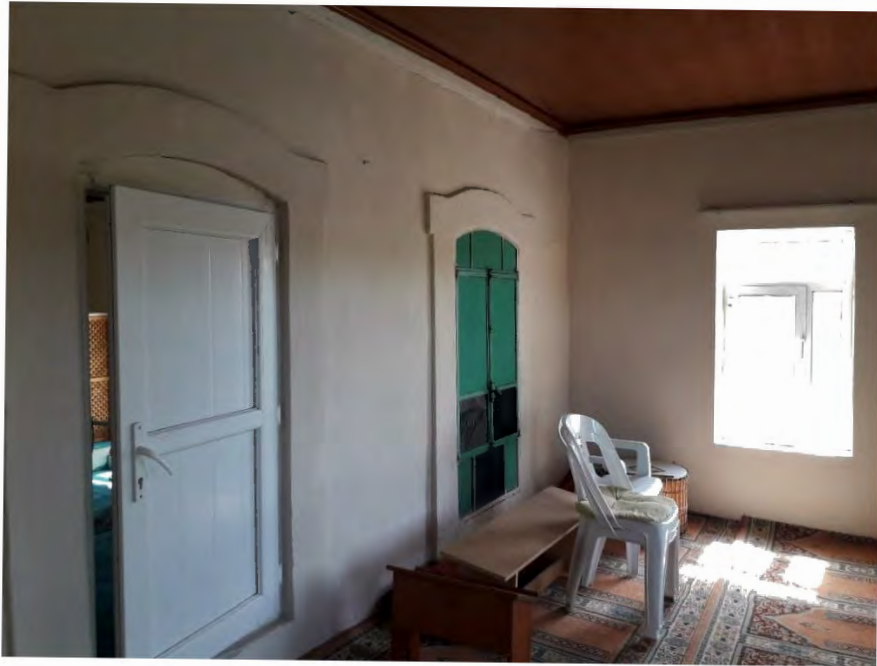
Mahfil katı, iki mekana bölünmüştür. Kuzeybatıdaki muhdes betonarme eklentinin olduğu bölüm derslik olarak düzenlenmiştir (Fotoğraf 45).

**Fotoğraf 45:** Tekirdağ Malkara Yörücek Mah. Camii Üst Kat Muhdes Derslik Odası (2022)

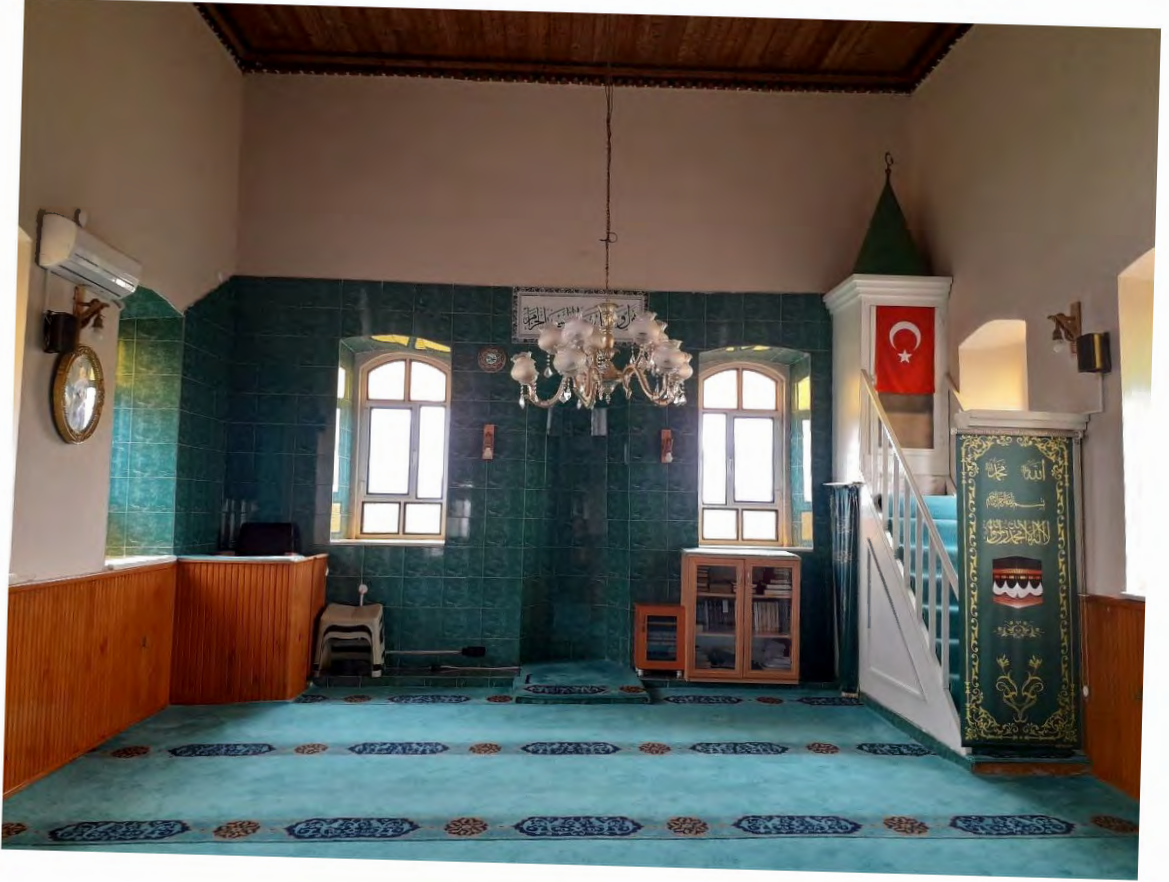
Özgün cephede giriş kapısının üzerindeki pencere, iki mekanı birbirine bağlayan kapıya dönüştürülmüştür. Her iki yanındaki pencereler de kapatılmıştır. Muhdes bölümün kuzey ucunda da küçük bir oda oluşturulmuştur. Buradan dışarıdaki merdivene bir bağlantı sağlanmıştır. Sıvayla kapatılan özgün pencerenin izleri, bu odanın içinden seçilebilmektedir. Kadınlar mahfili, madeni küpeşteler ve ahşap kafes plakalarla sınırlandırılmıştır. Mahfilin alt katında, merdiven kuruluşunun hemen önünde ayrı bir girişi olan küçük bir mekan oluşturulmuştur. Harim, sade bir düzenlemeye sahiptir (Fotoğraf 46).

**Fotoğraf 46:** Tekirdağ Malkara Yörücek Mah. Camii Harimi (2023)

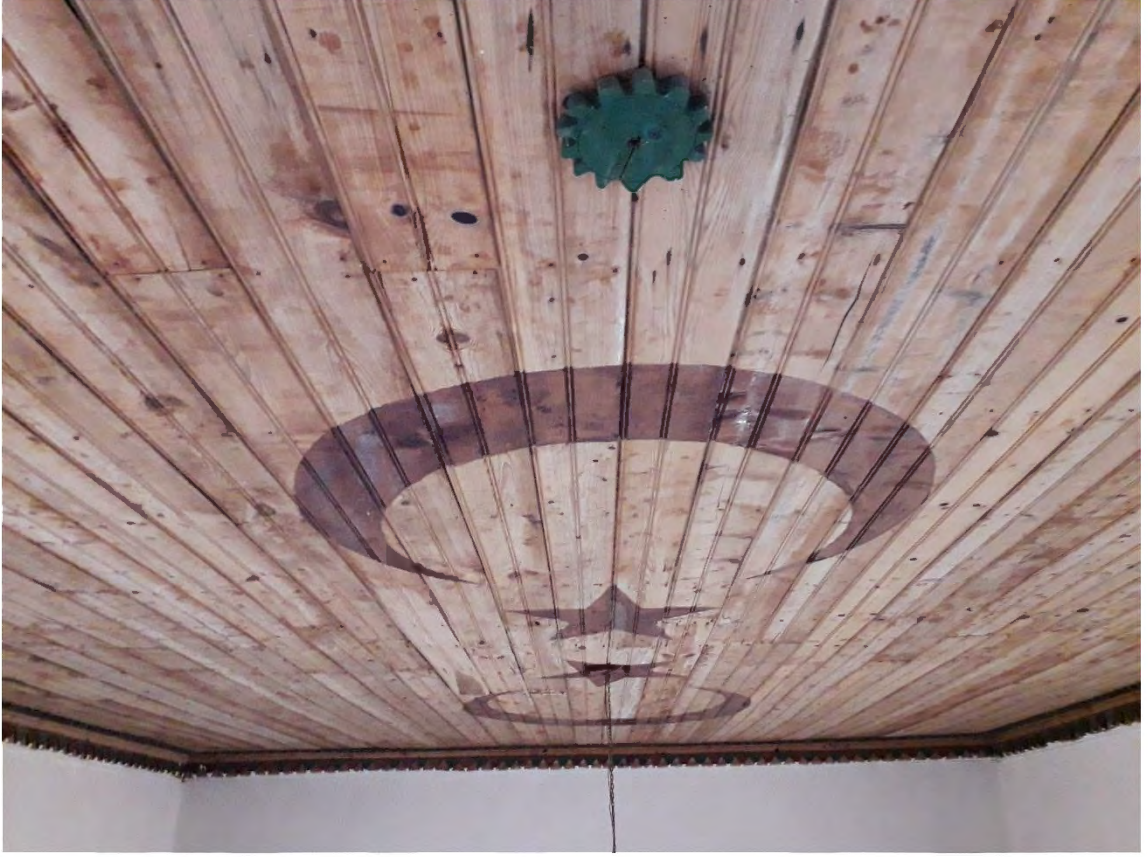
Mihrap bölümü basit bir nişten ibarettir. Hemen üzerinde dikdörtgen bir çerçeveye içinde mihrap ayeti konulmuştur. Son derece mütevazı bir ahşap minbere sahiptir. Vaiz kürsüsü de oldukça küçük tutulmuştur. Kible duvarı koyu yeşil fayansla kaplanmıştır. Harim kısmında pencere denizliklerinin altından başlayan ahşap lambri kaplamalar, tüm iç mekan duvarları boyunca dolaşmaktadır. Tavanın ahşap plakalarla oluşturulan düzenlemesi yakın tarihli olsa da, özgün görünümüne uygundur (Fotoğraf 47). Tavanın

duvarlarla birleřtięi kőşeler, üçgen frizlerle süslenmiř, göbek kısmına da ay-yıldız motifi işlenmiřtir.

**Fotoęraf 47:** *Tekirdaę Malkara Yőrücek Mah. Camii Tavanı (2022)*

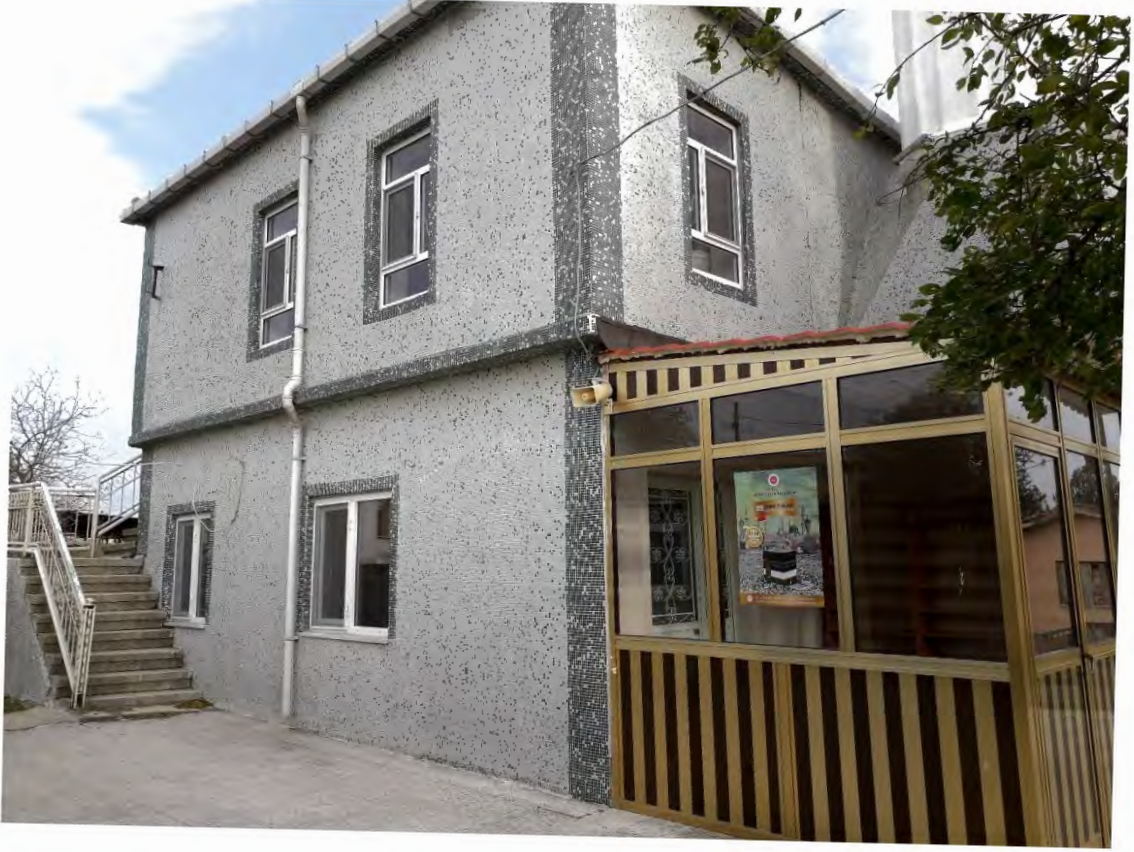
Kuzeybatı cepheye 3\*7 metre ölçülerinde betonarme bir eklenti yapılmıřtır (Fotoęraf 48). Muhdes eklentinin alt ve üst katta ikiřer dikdörtgen formlu pencere açıklığı vardır. Pencere boyut olarak standart deęildir. Yerleřim olarak da bir düzenlilik görölmez. Cephenin sol kőşesinden bařlayan merdiven kuruluřu, kuzeydoęu cepheye dőnerek üst kata ulařmaktadır. Betonarme merdiven, madeni korkuluklara sahiptir. Üst katın giriř kapısı ve yanındaki küçük boyutlu aydınlatma penceresi, muhdes eklentinin devamı olup, özğün deęildir. Cephenin devamında kademeli olarak altta ve üstte üçer basık kemerli pencere bulunmaktadır (Fotoęraf 49). Cephelerdeki özğün pencerelerin tamamı dıřa tařkın geniř sövelerle çevrelenmiřtir. İlk iki sıradaki pencereler mahfil katı içinde kalmaktadır. Harim kısmında ise daha uzun iki pencere bulunmaktadır. Bu kısımdaki pencereler kilit tařlarına sahip olup, dięer pencereler gibi basık kemerlidir.

**Fotoğraf 48:** *Tekirdağ Malkara Yörücek Mah. Camii Kuzeybatı Cephesi (2022)*

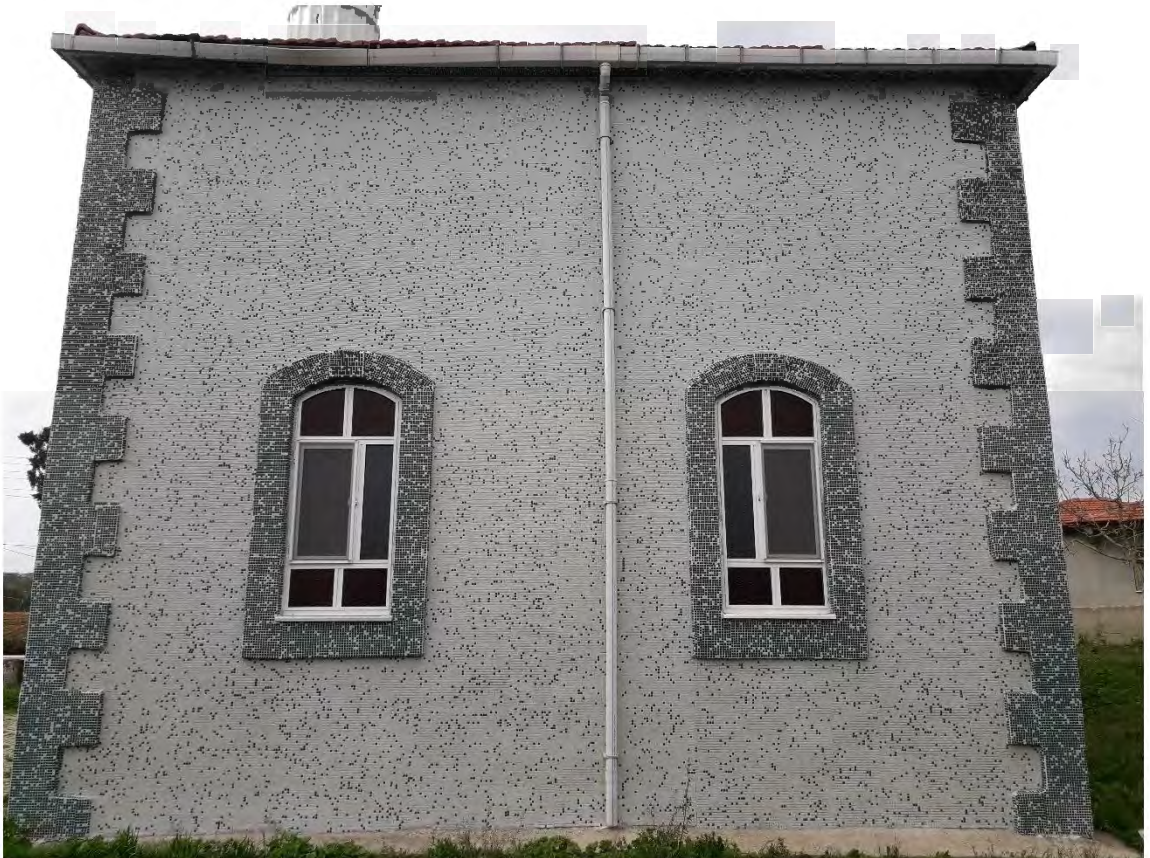
Eşdeğer ölçülerdeki pencere düzeni, güneydoğu ve güneybatı harim cephelerinde de devam etmektedir (Fotoğraf 50). Bu bölümlerde de ikişer pencere açıklığı vardır. Yapının orijinal minaresi günümüze ulaşmamıştır. Yapının kuzey ucuna doğru kaydırılarak yeniden inşa edilen betonarme minare, kare bir kaide üzerinde yükselen, silindirik gövdeli tek şerefeli, sivri külahlı bir yapıdır. Özgün minarenin bulunduğu konumda minareye giriş kapısı olarak kullanılan açıklık, küçük boyutlu bir pencere açıklığına dönüştürülmüştür. Cephenin devamında bulunması gereken pencereler minarenin konumunun değişmesi nedeniyle kapanmış, alt katta bulunan pencere açıklığı, minareye giriş kapısı olarak düzenlenmiştir. Minarenin kuzey kısmına madeni doğramalı muhdes tek katlı bir bölüm eklenmiş ve giriş kapısı buradan verilmiştir (Fotoğraf 51). Üst katta bulunan dikdörtgen formlu pencere, betonarme eklentinin içinde olup, orijinal değildir. Cephelerin tamamı BTB malzeme ile kaplanmıştır. Tüm pencere doğramaları ise pvc malzeme ile yenilenmiştir.

**Fotoğraf 50:** Tekirdağ Malkara Yörücek Mah. Camii Güneydoğu Cephesi (2023)

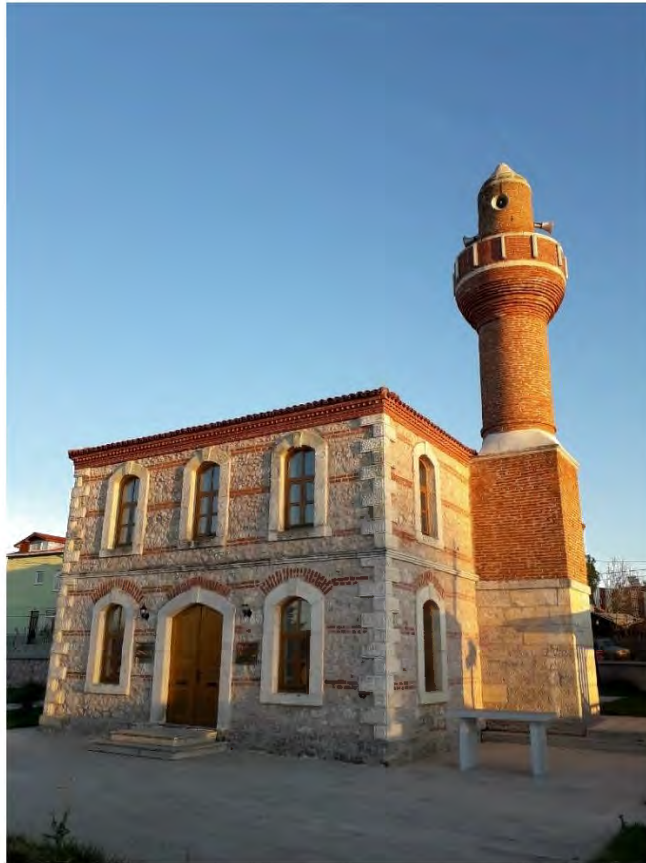
**Fotoğraf 52:** Tekirdağ Saray Kurtdere Mah. Camii Genel Görünümü (2021)

Tekirdağ'ın Saray ilçesi sınırları içinde bulunan yapı, il genelinde grup yapılarının kuzeydeki birkaç temsilcisinden biridir (Fotoğraf 52). Aynı zamanda restorasyonu tamamlanan tek örnektir. Kible yönünde derinlemesine dikdörtgen planlı yapı, 8,70\*15,75 metre ölçülerindedir. Beden duvarları tuğla hatıllı moloz taş ile inşa edilmiştir. Kagir yapıda sınırlı ölçüde kesme taş kullanımı da görülmektedir. Subasman katında ve minare kaidesinde kesme taş kullanılmıştır. Cephe köşeleri küfeki taşı ile girintili çıkıntılı olarak düzenlenmiştir. Geniş bir avlu içinde bulunmaktadır. Ek yapı ve kamelyaların bulunduğu avluya, güneydoğu yönünden bir giriş vardır. Kıрма çatı, alaturka kiremit ile kaplıdır. Yapının güneybatı cephesine bitişik minaresi özgün formunu korumaktadır.

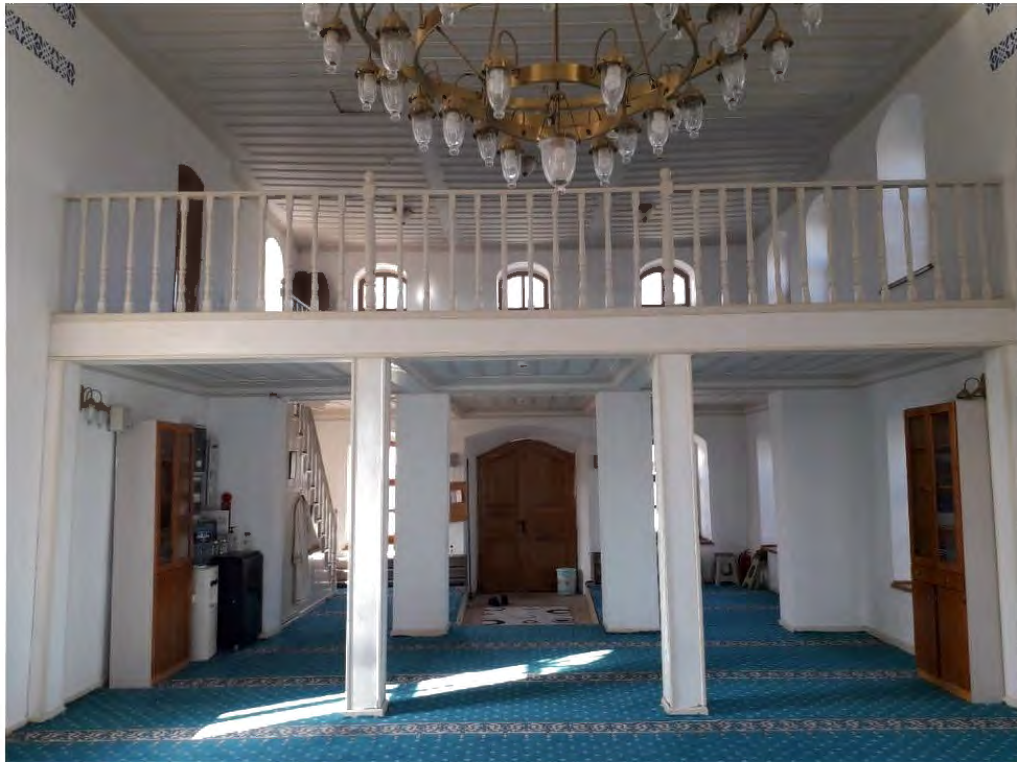
**Fotoğraf 53:** Tekirdağ Saray Kurtdere Mah. Camii Kadınlar Mahfili (2023)

Yapının ana giriş kuzeybatı cephenin ortasındadır. İki kanatlı ahşap kapı, doğrudan harime açılmaktadır. Yapının son cemaat yeri bulunmamaktadır. Girişin hemen sağından üst kata çıkışı sağlayan ahşap bir merdiven kuruluşu vardır. Ahşap mahfil oldukça sadedir (Fotoğraf 53). Hiçbir süsleme unsurunun bulunmadığı mihrap sade bir nişten ibarettir (Fotoğraf 54). Ahşap minber dönem örneklerine uygun olarak yeniden üretilmiştir. Birkaç basamakla ulaşılan mütevazı vaiz kürsüsü, kible duvarının sol köşesinde yer almaktadır. Zemin ve tavan ahşap plakalarla yenilenmiştir.

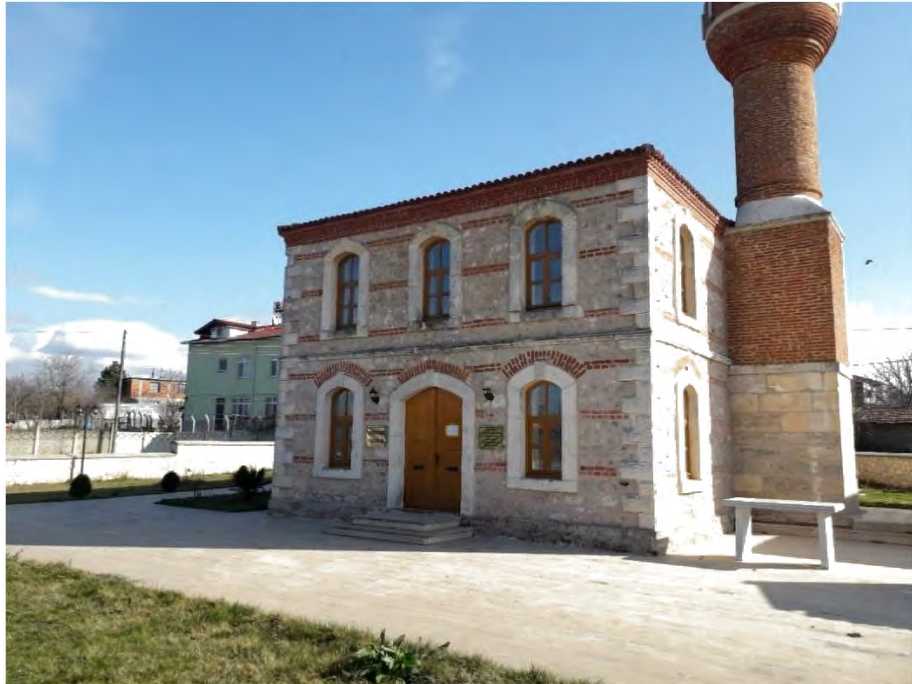
**Fotoğraf 55:** Tekirdağ Saray Kurtdere Mah. Camii Kuzeybatı Cephe (2023)

Yapı, dönemin göçmen camilerinin tipolojik özelliklerini devam ettiren yapılardan biri olarak öne çıkmaktadır. Giriş kapısının önünde subasman katı bitimine kadar iki basamakla ulaşılan bir platform eklenmiştir. Ana girişin bulunduğu kuzeybatı cephe, girişin her iki yanında birer, üst katta üç penceresiyle simetrik bir görünüme sahiptir (Fotoğraf 55).

Basık kemerli kapı ve pencereler, geniş bir söve ile kuşatılmış, kemer üstlerine birer kilit taşı konulmuştur. Söveler tuğla ile oluşturulmasına rağmen sıva ile kaplandığı için kesme taş görünümü vermektedir. Alt kat pencereleri ve giriş kapısının kemerlerinin üzerine dikine tuğla dizisi ile dekoratif bir süsleme yapılmıştır. Bu düzenleme diğer cephelerdeki pencerelerde de uygulanmıştır. Cephe köşelerindeki küfeki taşı ile yapılan girintili çıkıntılı düzenleme ve kat silmesi, cephelere hareketlilik katmaktadır. Beden duvarları, irili ufaklı moloz taşların yoğun bir dolgu malzemesi ile birleştirilmesiyle oluşturulmuştur. İkişer sıralı tuğla hatıl geçişleri, almaşık teknik uygulamasıdır. Tuğla silmeler, saçak altında devam etmekte, tüm cepheleri dolaşan bir testere dişi frizinin ardından, dışa taşırılan bir tuğla dizisiyle birlikte çatı altında sona ermektedir.

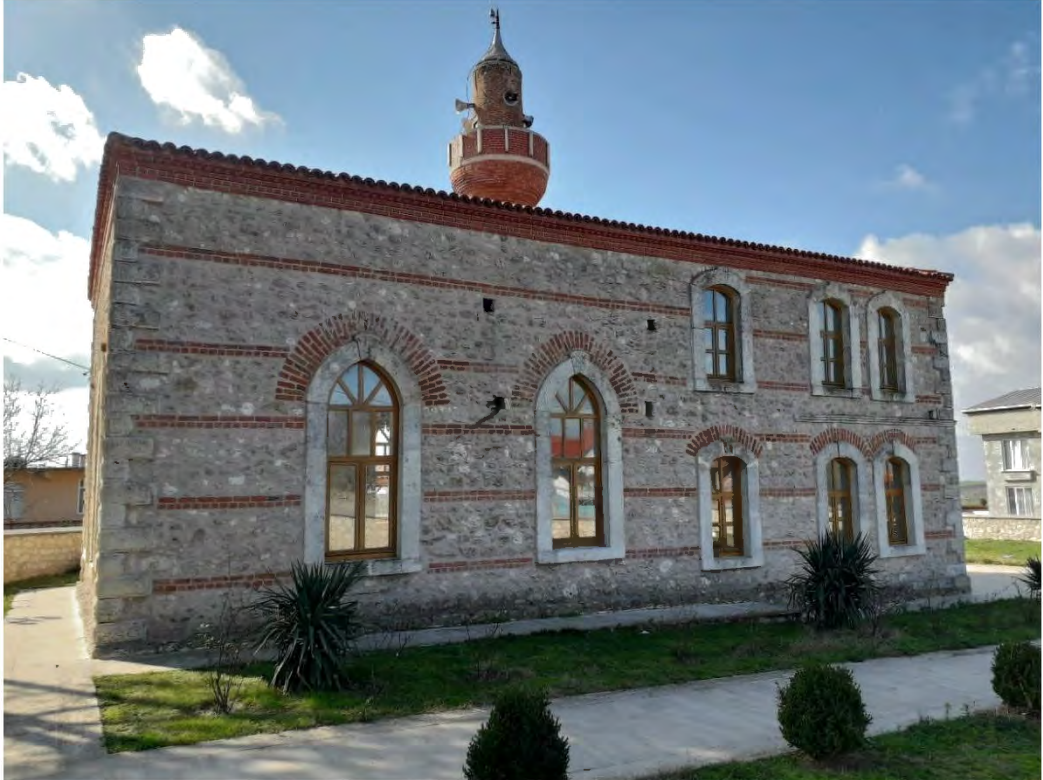
**Fotoğraf 56:** Tekirdağ Saray Kurtdere Mah. Camii Kuzeydoğu Cephe (2023)

Kuzeydoğu cephede mahfil katı boyunca devam eden pencereler ,iki kademe halinde ve basık kemerlidir (Fotoğraf 56). Harim bölümündekiler ise kuzeydoğu, güneydoğu ve güneybatı cephede yüksek ve sivri kemerlidir (Fotoğraf 57-58). Yapının cephelerinde bulunan pencere doğramaları, ahşap malzemeden imal edilmiştir.

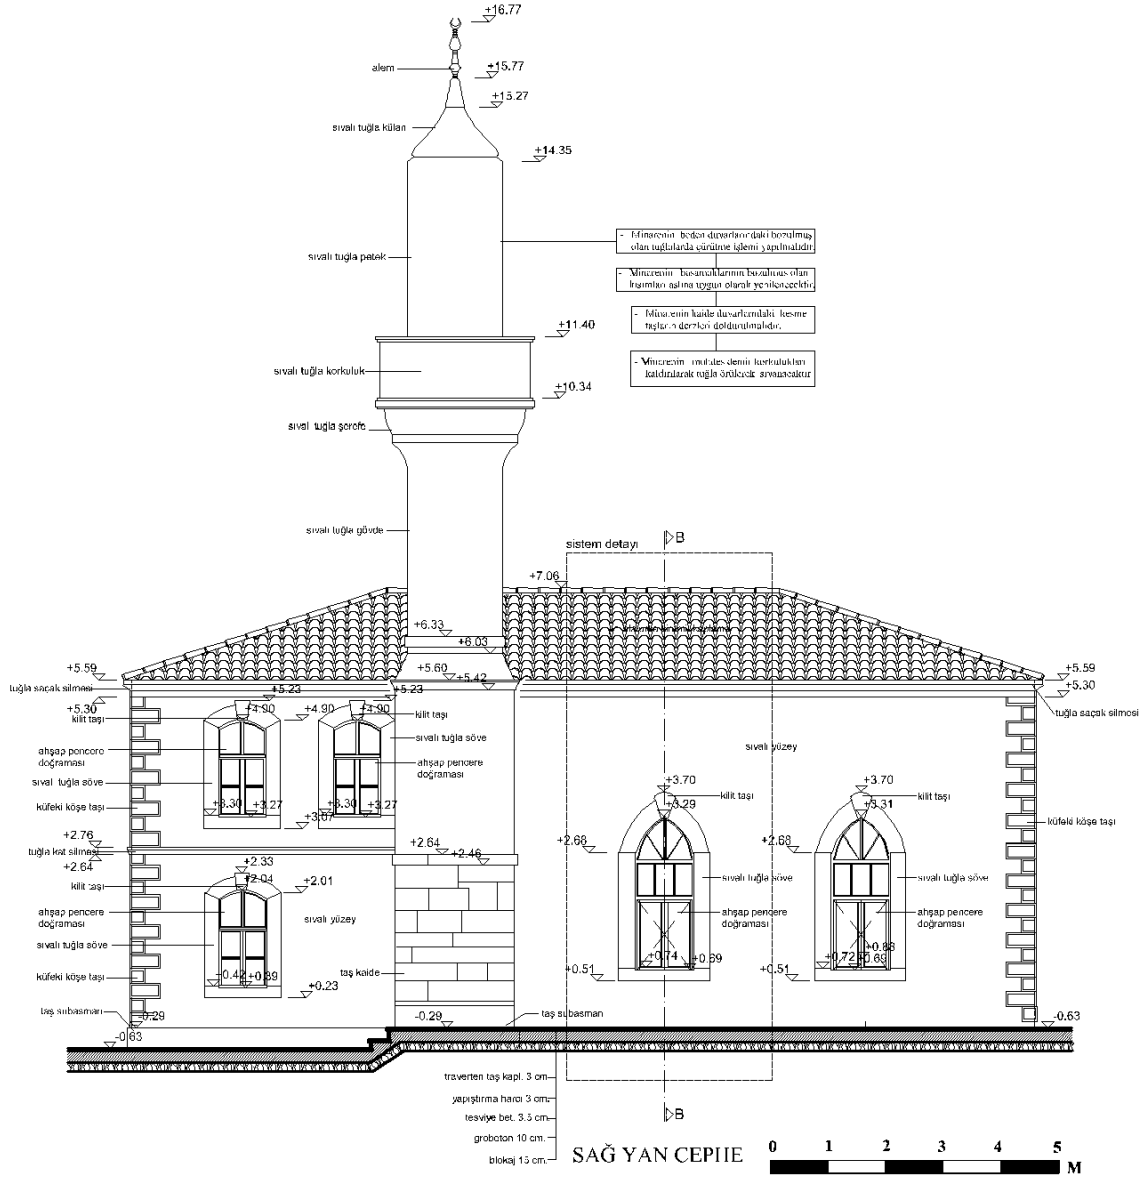
Çizim 20: Tekirdağ Saray Kurtdere Camii Güneybatı Cephe Restorasyon (İbrahim Uran Badur'dan)

Cephelerde yıpranan kısımlar onararak yenilenmiştir (Çizim 17-20). Caminin cepheleri ve minaresi özgün halinde sıvalı iken, restorasyon çalışmaları sonucunda yapının sıvasız olarak bırakılması uygun görülmüştür. Binanın görünümü açısından estetik bir yaklaşım olsa da, hava şartlarının sert olduğu bu coğrafyanın binalar üzerindeki yıpratıcı etkileri göz ardı edilmiştir. Ana giriş kapısının önündeki beton merdivenler yenilenmiş, yapının dokusuna uydurulmuştur. Muhdes madeni giriş kapısı da iki kanatlı ahşap bir kapı ile değiştirilmiştir. Cephelerdeki tüm pencerelerin yıpranmış olan ahşap ve madeni doğramaları ahşap olarak yenilenmiştir. Caminin minberi kayıp olduğu için, dönem özellikleri ve benzer ölçülerdeki camilerdeki örnekleri göz önüne alınarak yeni bir ahşap minber konulmuştur.

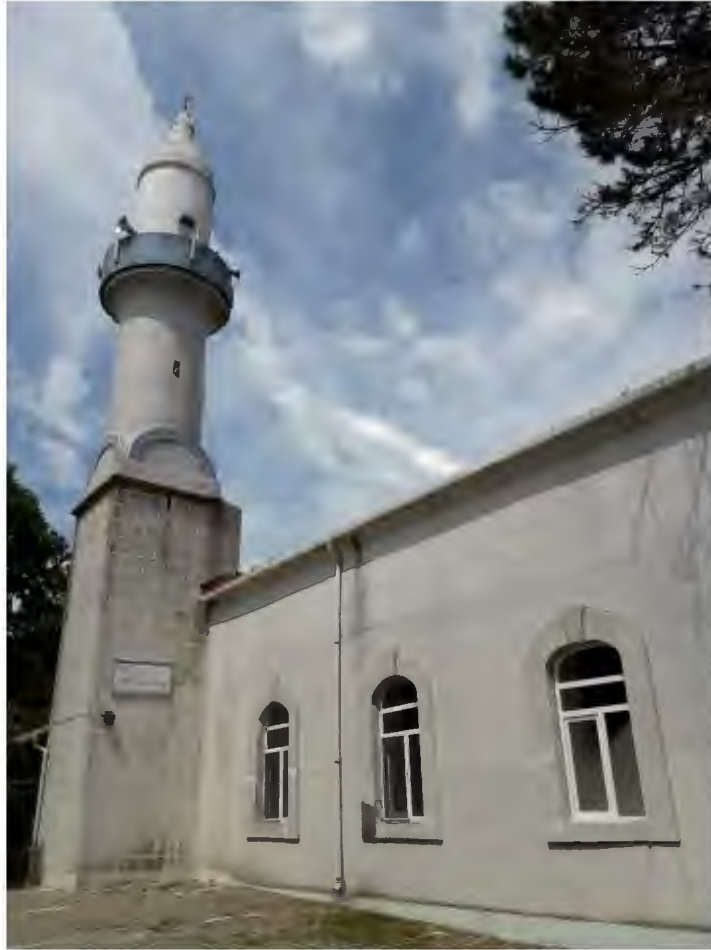
**Fotoğraf 59:** Tekirdağ Saray Göçerler Mah. Camii Genel Görünümü (2022)

Göçerler Mahallesi'nde bulunan camii, günümüzde Tekirdağ ilinin Saray ilçesi sınırları içinde bulunmaktadır (Fotoğraf 59). Kible yönünde dikdörtgen bir plana sahiptir. Yaklaşık 12\*20 metre ölçülerindedir. Kıрма çatılı yapı, geniş bir avlu içinde yer almaktadır. Beden duvarlarında moloz taş, minare kaidesi ve cephe köşelerinde kesme taş, minare gövdesinde tuğla malzeme kullanılmıştır. Kıрма çatı, içten düz tavanlıdır, ahşap malzemeden inşa edilmiştir. Betonarme bahçe korkuluklarıyla sınırlanmış avlunun, güney ve kuzey yönlerinden girişleri mevcuttur. Yapının güneydoğusunda bir şadırvan bulunmaktadır.

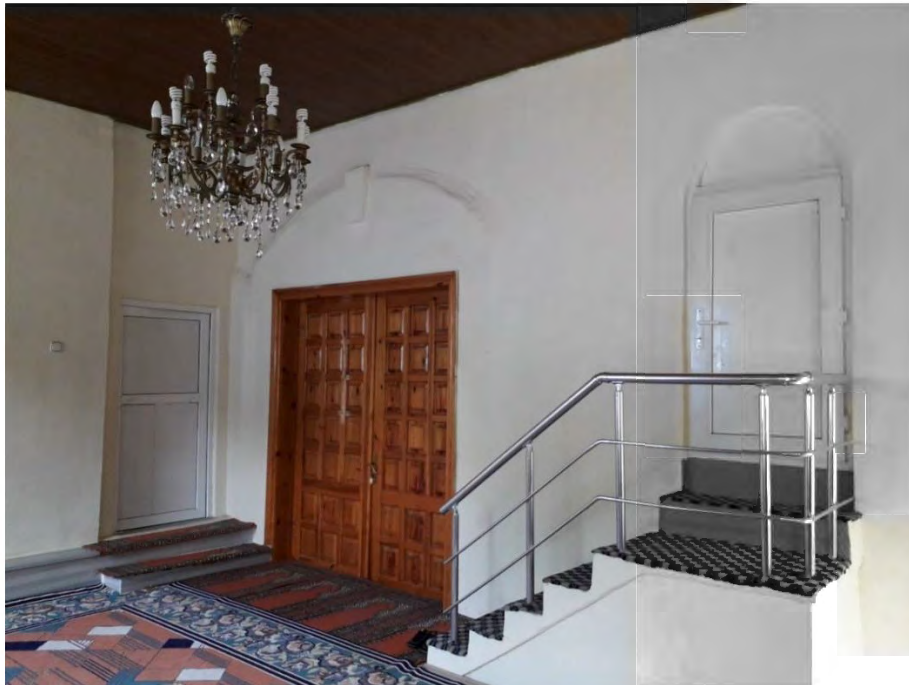
**Fotoğraf 60:** Tekirdağ Saray Göçerler Mah. Camii Son Cemaat Yeri (2022)

Yapının ana girişi, kuzeybatı cephenin orta aksında bulunmaktadır. Ancak son cemaat yerinin güneybatı ucuna da muhdes bir kapı açılmıştır (Çizim 21). Bu giriş minarenin hemen yanındadır. Son cemaat yerinin kuzey ucunda bağımsız bir mekan oluşturulmuştur (Fotoğraf 60). Bu oda derslik olarak kullanılmaktadır (Fotoğraf 61). Derslik odasının tavanı ahşap malzeme ile kaplanmış, duvarlar ise pencerelerin denizlik seviyesini biraz aşacak şekilde lambriler ile kaplanmıştır. Üç pencere ile aydınlatılan bu mekanın harime bakan penceresinin ölçüleri değiştirilmiştir.

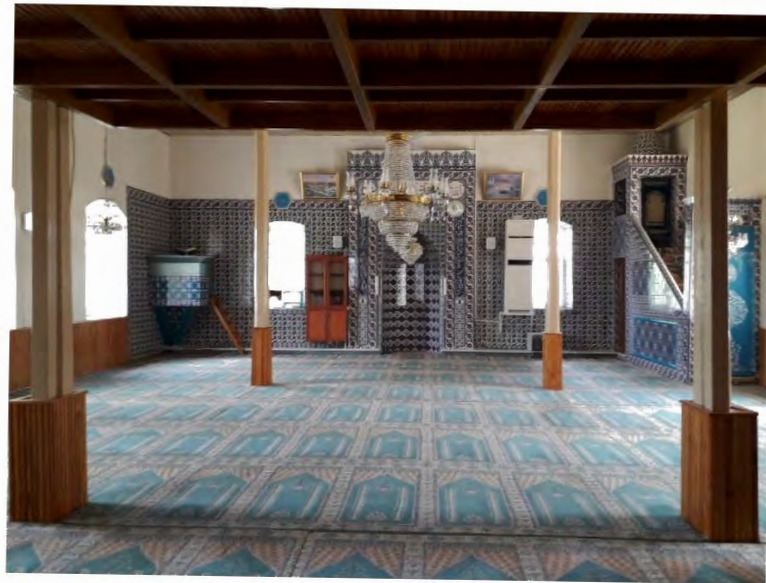
**Fotoğraf 63:** Tekirdağ Saray Göçerler Mah. Camii Harimi (2022)

Özgün olmayan kible duvarındaki pencere açıklıkları, diğer cephe pencerelerinden farklı edilmiş şekilde daha küçük ölçülerdedir. Mihrap, vaiz kürsüsü ve minber endüstriyel çinilerle kaplanmış olup, herhangi bir sanatsal nitelik taşımamaktadır (Fotoğraf 63). Aynı malzeme, kible duvarının kalan yüzeylerinde, pencere kemerlerini aşacak seviyede uygulanmıştır. Harimin kalan cephe duvarlarında, pencere denizliklerine kadar ahşap lambri kaplaması yapılmıştır. Lambri kaplama, asma katın duvar yüzeylerinin yarısına kadar, alt katında ise duvar yüzeylerinin tamamında görülmektedir. Tavan kaplamaları son derece basit malzemelerle oluşturulmuştur. Plastik çıtlar tarafından sınırlanan pvc karolar, oldukça özensiz bir işçiliğin ürünüdür. Zemin ahşap malzeme ile kaplanmıştır.

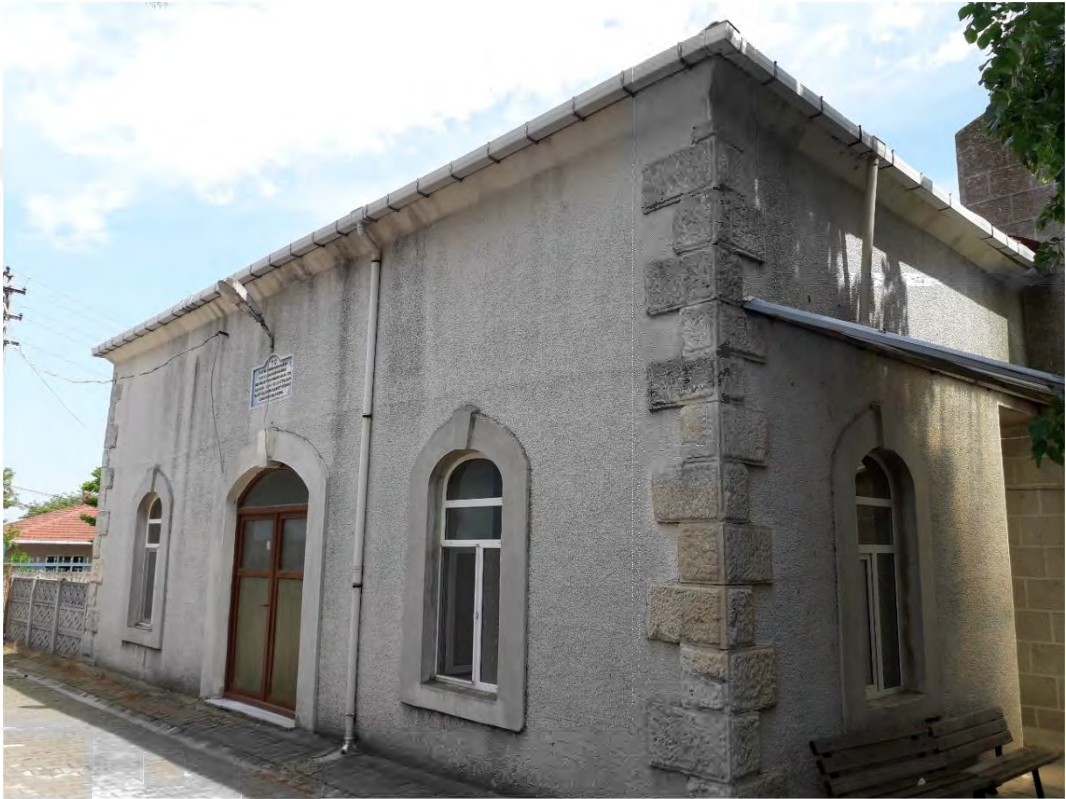
**Fotoğraf 64:** Tekirdağ Saray Göçerler Mah. Camii Kuzeybatı Cephe (2022)

Cephe düzeni, günümüze ulaşmayan ikinci kat haricinde, önemli oranda grup yapılarını takip etmektedir. Esas girişin olduğu kuzeybatı cephede basık kemerli geniş giriş kapısının her iki yanında, yine basık kemerli birer pencere yer almaktadır (Fotoğraf 64). Pencere ve kapılar geniş sövelerle kuşatılmış olup, kemer üstlerinde birer kilit taşı bulunmaktadır. Cephe köşeleri kesme taşlarla girintili çıkıntılı bir görünüm verilerek vurgulanmıştır.

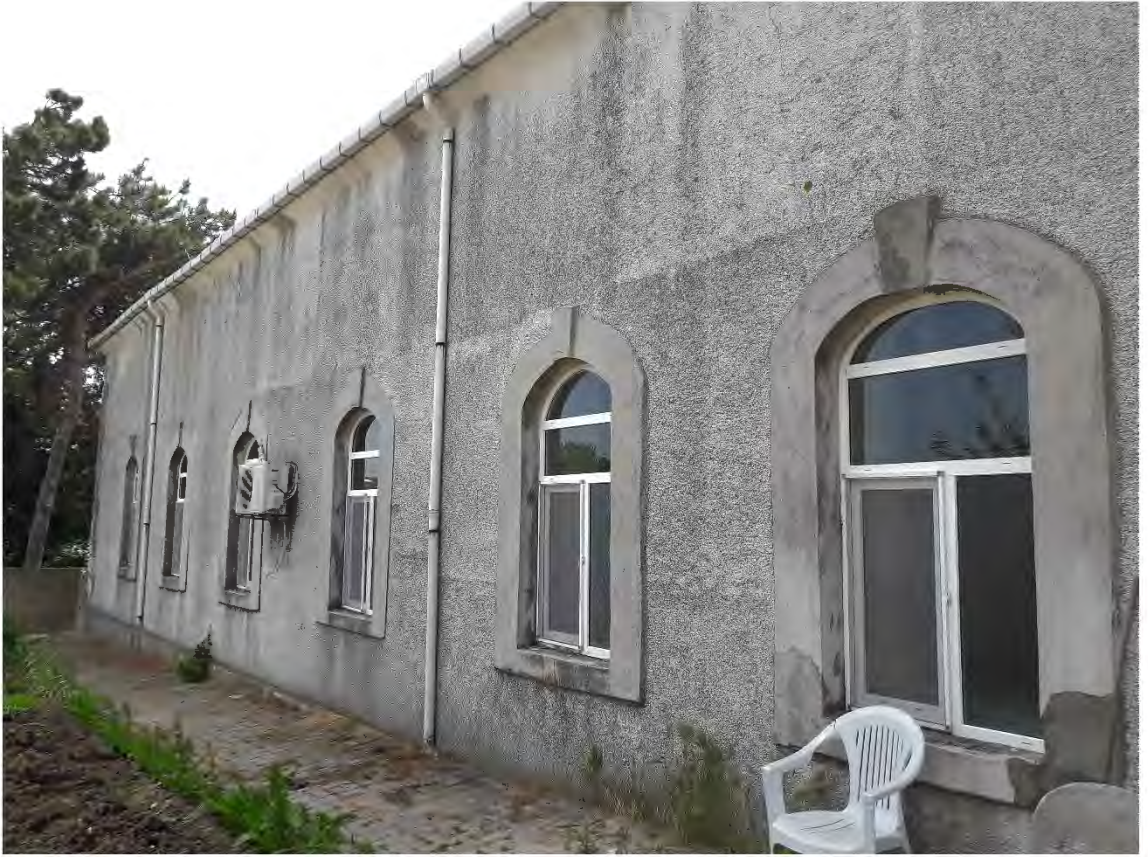
**Fotoğraf 65:** Tekirdağ Saray Göçerler Mah. Camii Kuzeydoğu Cephe (2022)

Kuzeydoğu cephede eşdeğer ölçülerde altı adet pencere simetrik bir düzen içinde dağıtılmıştır (Fotoğraf 65). Kible duvarının olduğu güneydoğu cephe orijinal değildir. Burada bulunan pencereler daha küçük ölçülerdedir (Fotoğraf 66). Söveleri ve kilit taşları bulunmamaktadır. Kemerleri hafif basık kemerlidir. Güneybatı cephenin harim duvarındaki üç pencere, özgün cephe duvarlarındaki tasarımı tekrarlamaktadır (Fotoğraf 67). Bu cephede bulunan minare orijinal görünümünde olmasına rağmen önemli oranda müdahaleye maruz kalmıştır. Kesme taştan oluşturulan kare formu kaidesi, saçak seviyesini aşmaktadır. Buradaki farklılık, çatı seviyesinin onarımlar esnasından düşürülmesinden kaynaklanmaktadır. Ayrıca gövde, diğer grup yapılarında olduğu gibi

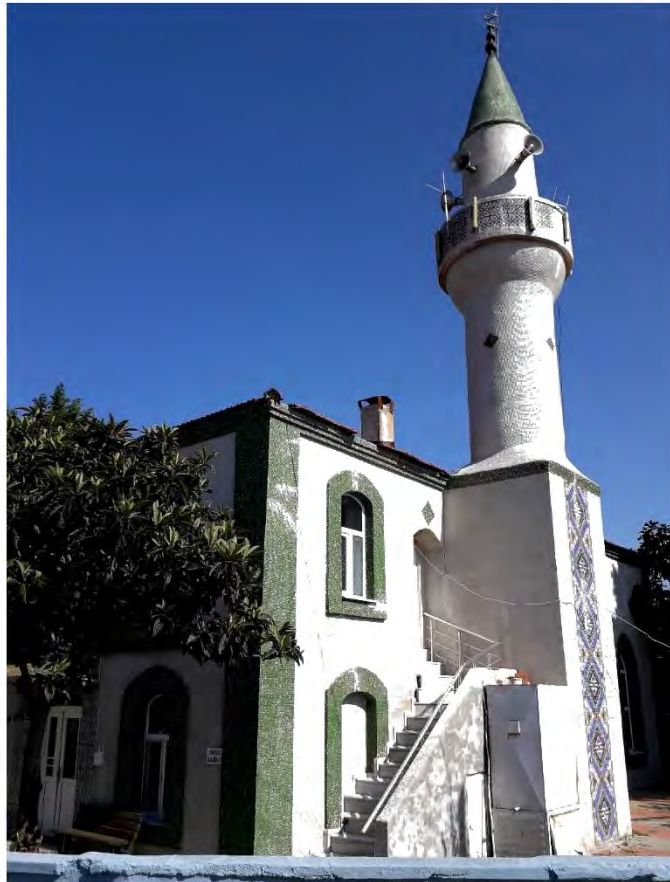
**Fotoğraf 68:** Tekirdağ Marmara Ereğlisi Yakuplu Mah. Camii Genel Görünümü (2022)

Tekirdağ'ın Çorlu İlçesi ile Marmara Ereğlisi ilçesi arasında kalan bölgede, birbirine çok yakın iki köy camisinden biri olan Yakuplu Camii, mektepli köy camii tipolojisinin diğer bir örneğidir (Fotoğraf 68). 9\*15 metre ölçülerinde, kible yönünde dikdörtgen bir plana sahiptir. Yapı kütleli bütünlüğünü önemli oranda korumaktadır. Geniş bir avlu içinde, çeşitli müstemilatlardan oluşmaktadır. Yapının güneybatı duvarına inşa edilen bir yapı yüzünden bu cephesi kapanmıştır. Kırmızı çatılı olup, Marsilya kiremidi ile kaplıdır. Çatıda bir baca gözükmektedir. Minare özgün görünümünü korumaktadır, sadece armudi olması gereken külah kısmı, konik forma dönüştürülmüştür.

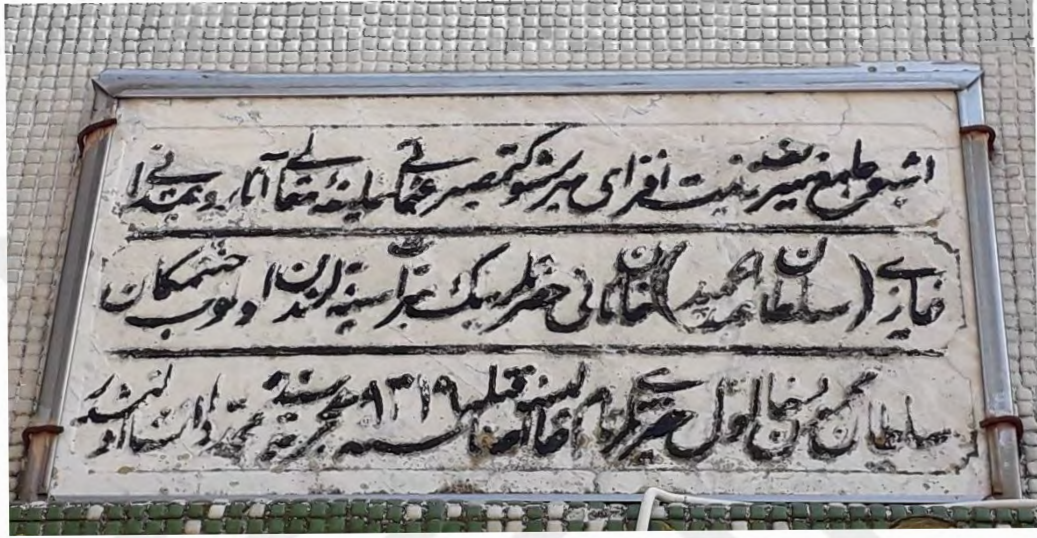
**Fotoğraf 69:** Tekirdağ Marmara Ereğlisi Yakuplu Mah. Camii Kitabesi (2022)

Yakuplu, 1877-78 Osmanlı-Rus Savaşı'ndan sonra gelen göçmenlerin yerleştiği köylerden biridir. Köyün ilk sakinleri 1860 yılından sonra gelen Kırım göçmenleridir.<sup>194</sup> Yapının giriş kapısının üzerinde bulunan kitabesinde Hicri 1319 (Miladi 1901-1902) tarihi okunabilmektedir (Fotoğraf 69):

Üç satırlık kitabe aşağıdaki gibidir:

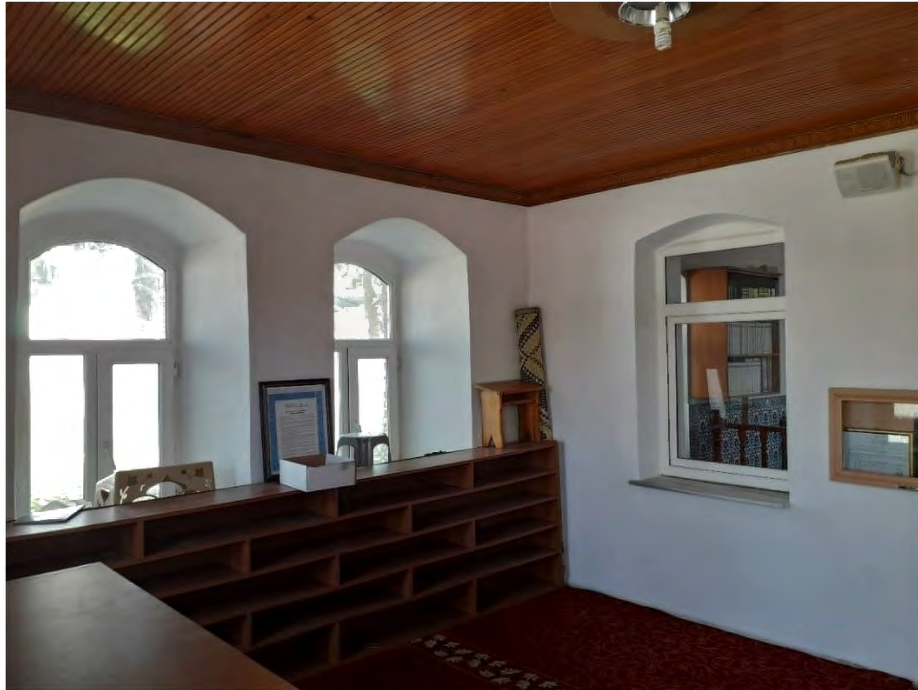
**Fotoğraf 70:** Tekirdağ Marmara Ereğlisi Yakuplu Mah. Camii Son Cemaat Yeri (2022)

Kuzeybatıda cephenin orta aksında bulunan ve doğramaları pvc malzeme ile değiştirilmiş giriş kapısından son cemaat yerine ulaşılmaktadır (Fotoğraf 70). Buradaki mekanın sağ kısmına sonradan duvar örülerek bağımsız bir girişi olan imam odası eklenmiştir (Çizim 22). Bu oda, malzemelerin saklandığı bir depo işlevini de görmektedir. Çatıdaki bacaya bağlanan bir soba tesisatı vardır. Son cemaat yerinin tavan döşemeleri ahşap lambri ile yenilenmiştir. Harime basık kemerli yine tek kanatlı ahşap bir kapı ile girilmektedir. Kapının her iki yanında basık kemerli birer pencere eklenmiştir. Ancak imam odasına denk gelen pencere örülerek kapatılmıştır.
