**Tekirdağ'da Geç Dönem Osmanlı Dini Mimarisi (19.yy-20.yy)**

**Doktora Tezi**

**Cenk Doğan**

**Eskişehir 2024**

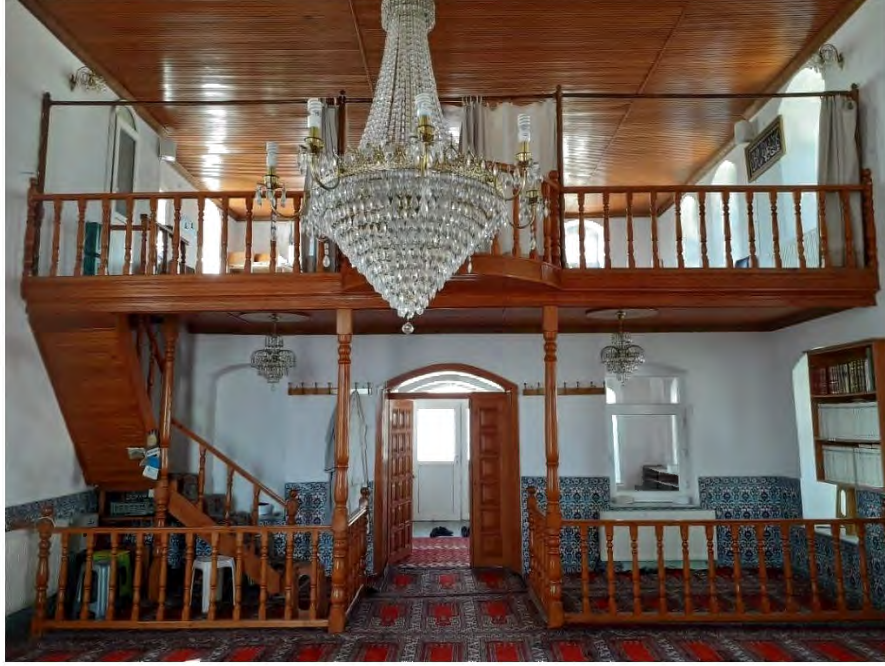
**Fotoğraf 71:** Tekirdağ Marmara Ereğlisi Yakuplu Mah. Camii Kadınlar Mahfili (2022)

Kadınlar mahfili ahşap malzeme ile tamamen yenilenmiştir (Fotoğraf 71). Oymalı korkuluklar ile sınırlanan mahfil, orta kısmında yarım yuvarlak bir loca çıkmasına sahiptir. Mahfil, iki oymalı ahşap direk tarafından taşınmaktadır. Alt katta girişin her iki yanında korkuluklar ile oluşturulan iki bölüm bulunmaktadır. Sağ taraftakinde üst kata çıkışı sağlayan bir merdiven kurulumu yerleştirilmiştir. Tıpkı son cemaat yerinde olduğu gibi harimde de tavan ahşap lambri ile kaplanmıştır (Fotoğraf 72).

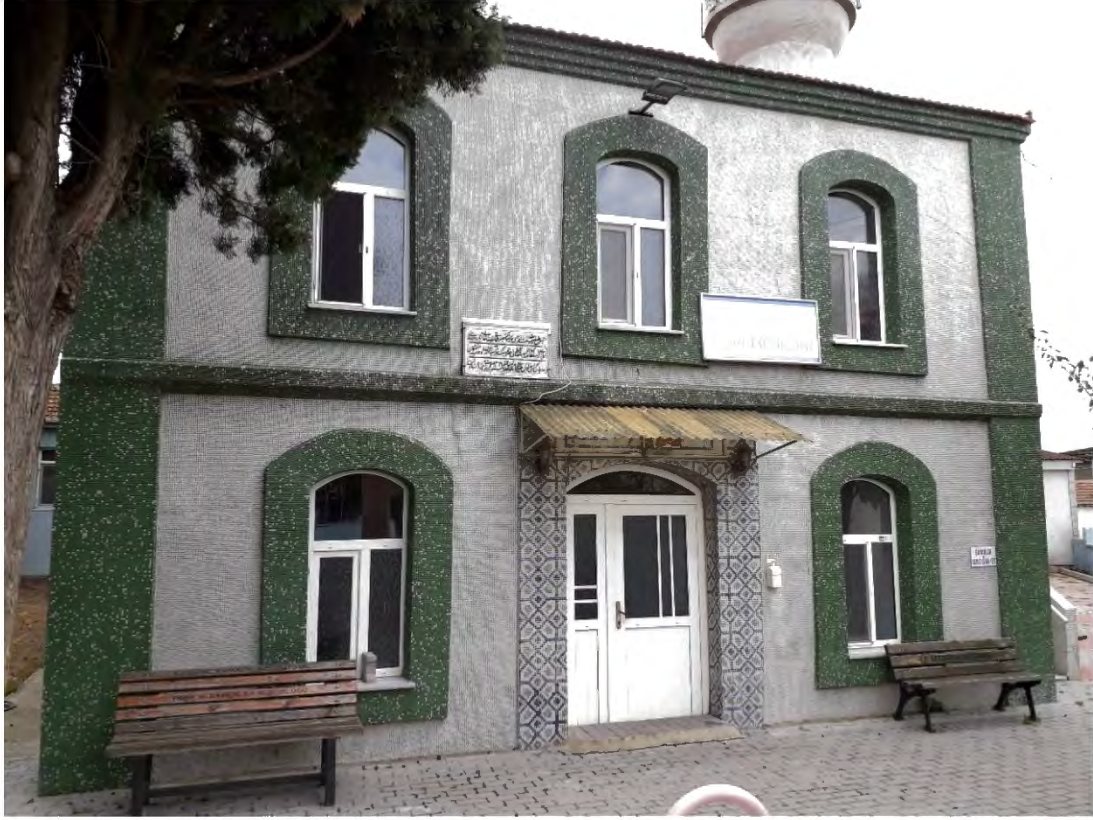
**Fotoğraf 74:** Tekirdağ Marmara Ereğlisi Yakuplu Mah. Camii Kuzeybatı Cephe (2023)

Ana giriş kapısı, kuzeybatı cephenin orta aksı üzerindedir (Fotoğraf 74). Tek kanatlı basık kemerli kapının her iki yanı mozaik desenli bir çerçeve ile kuşatılmış, üzerine basit bir eternit konulmuştur. Giriş kapısının her iki yanında birer, üst katta ise üç pencere bulunmaktadır. Kuzeydoğu cephede asma kat boyunca her iki katta da aynı boyutlarda üçer pencere bulunmaktadır (Fotoğraf 75).

Yapının beden duvarları ve özgün tasarımı korunmuştur. Bununla birlikte yenileme çalışmaları esnasında tüm dış yüzeyler mozaik karolarla kaplanmıştır. Düzenleme, koyu yeşil, açık yeşil olarak kontrast yaratarak uygulanmıştır. Pencere sövelerinde uygulanan kaplamalar yüzünden kemerlerdeki kilit taşları kaybedilmiştir. Yine yapının köşe kısımlarındaki uygulama ile girintili çıkıntılı hatlar, düz bir plastıra dönüştürülmüştür.

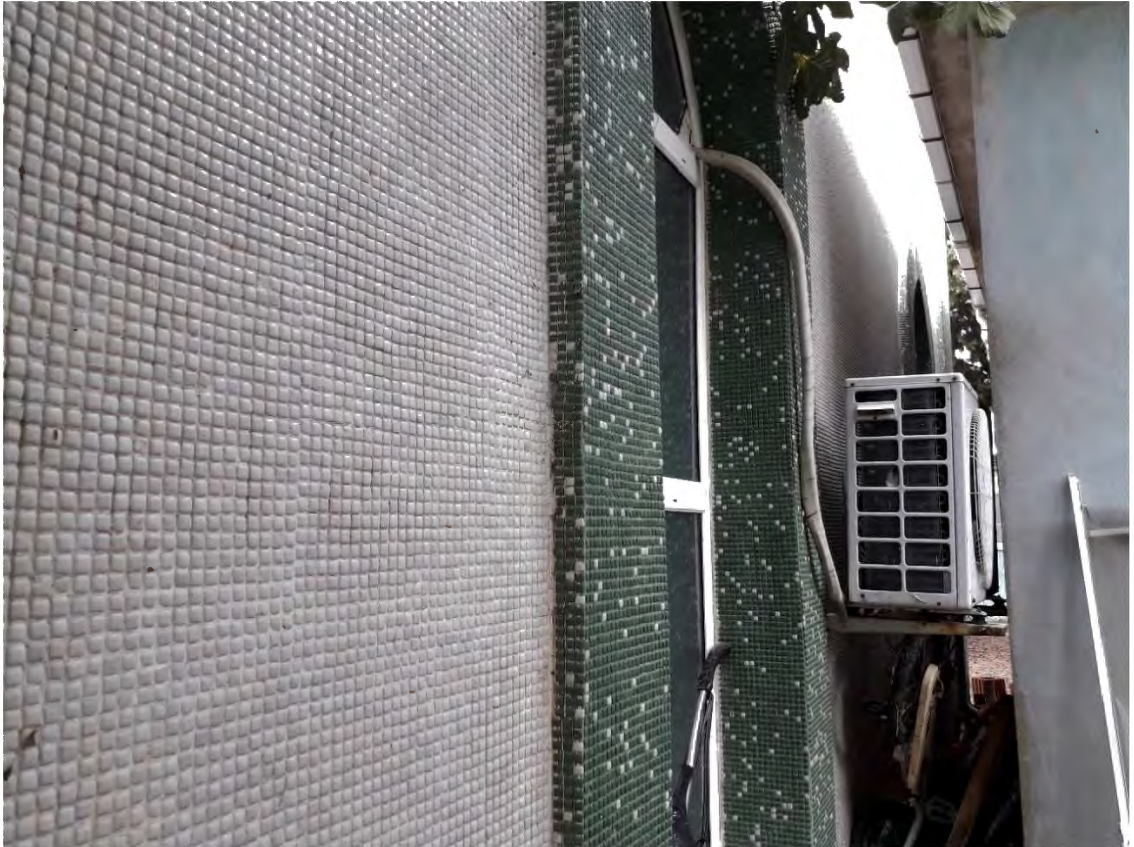
**Fotoğraf 76:** *Tekirdağ Marmara Ereğlisi Yakuplu Mah. Camii Güneydoğu Cephe (2023)*

Cephenin harim kısmının bulunduğu duvarda ise sivri kemerli iki büyük pencere yer almaktadır. Caminin kible duvarına neredeyse bitişik olarak inşa edilen bir yapı bu cephenin algılanmasını zorlaştırmaktadır (Fotoğraf 76). Ayrıca iç mekandaki aydınlatma düzeyini de düşürmektedir. Bu cephede mihrabın her iki yanında simetrik olarak yerleştirilen iki büyük pencere bulunmaktadır. Güneybatı cephede de benzer bir düzenleme görülmektedir (Fotoğraf 77). Üst ve alt katta birer pencere vardır. Ayrıca üst kata çıkışı sağlayan basık kemerli dar ve küçük bir kapı bulunmaktadır. Bu cephede bulunan minarenin kaidesi, saçak seviyesine kadar yükselmektedir.

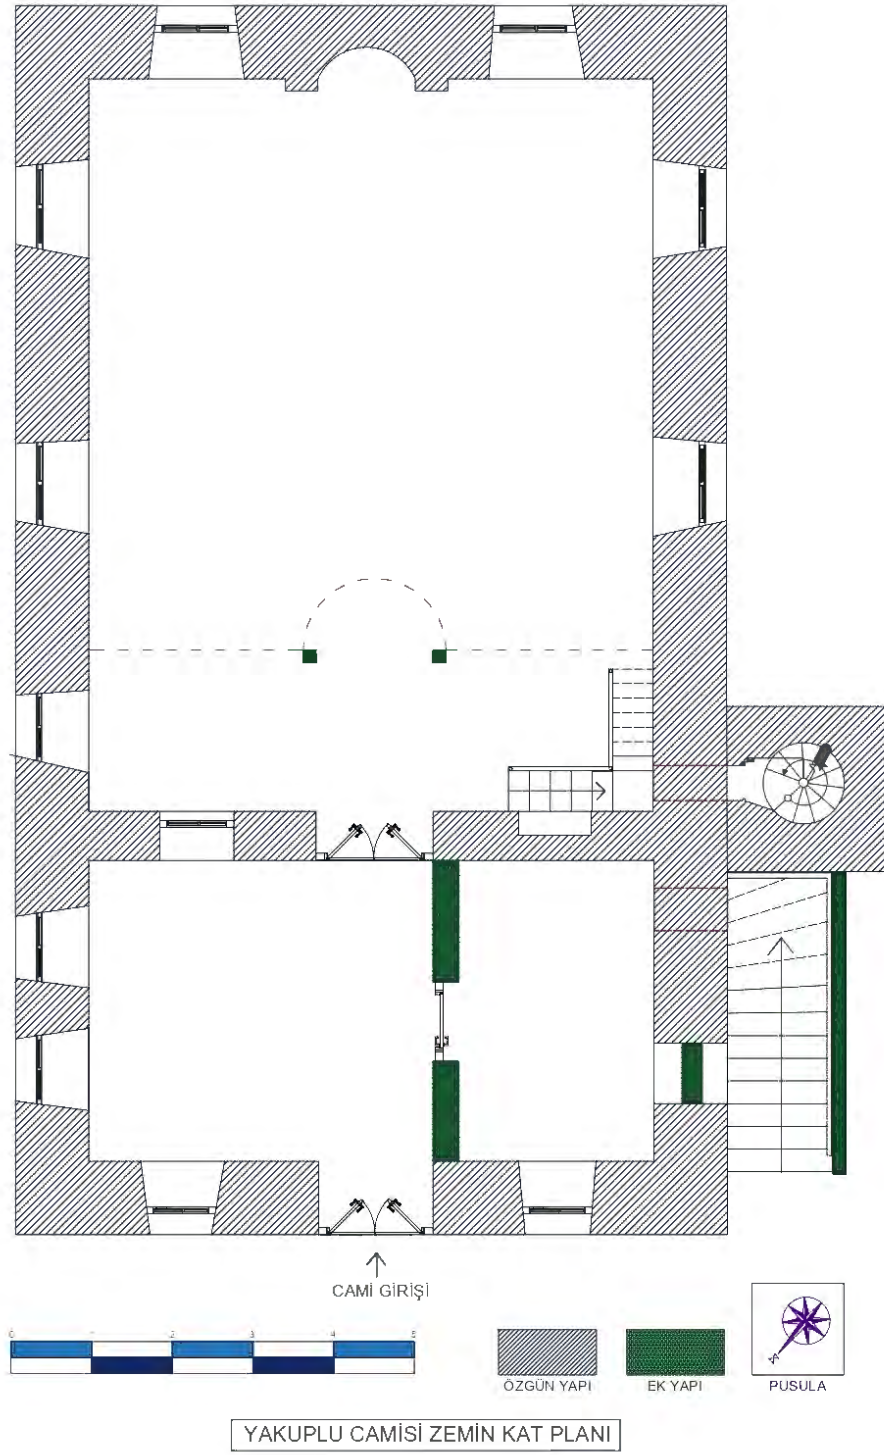
**Çizim 22:** Tekirdağ Marmara Ereğlisi Yakuplu Camii Zemin Kat Planı (Gülşen Aytuk-Cenk Doğan)

Kuzeybatıda cephenin orta aksında bulunan ve doğramaları pvc malzeme ile değiştirilmiş giriş kapısından son cemaat yerine ulaşılmaktadır (Fotoğraf 70). Buradaki mekanın sağ kısmına sonradan duvar örülerek bağımsız bir girişi olan imam odası eklenmiştir (Çizim 22). Bu oda, malzemelerin saklandığı bir depo işlevini de görmektedir. Çatıdaki bacaya bağlanan bir soba tesisatı vardır. Son cemaat yerinin tavan döşemeleri ahşap lambri ile yenilenmiştir. Harime basık kemerli yine tek kanatlı ahşap bir kapı ile girilmektedir. Kapının her iki yanında basık kemerli birer pencere eklenmiştir. Ancak imam odasına denk gelen pencere örülerek kapatılmıştır.

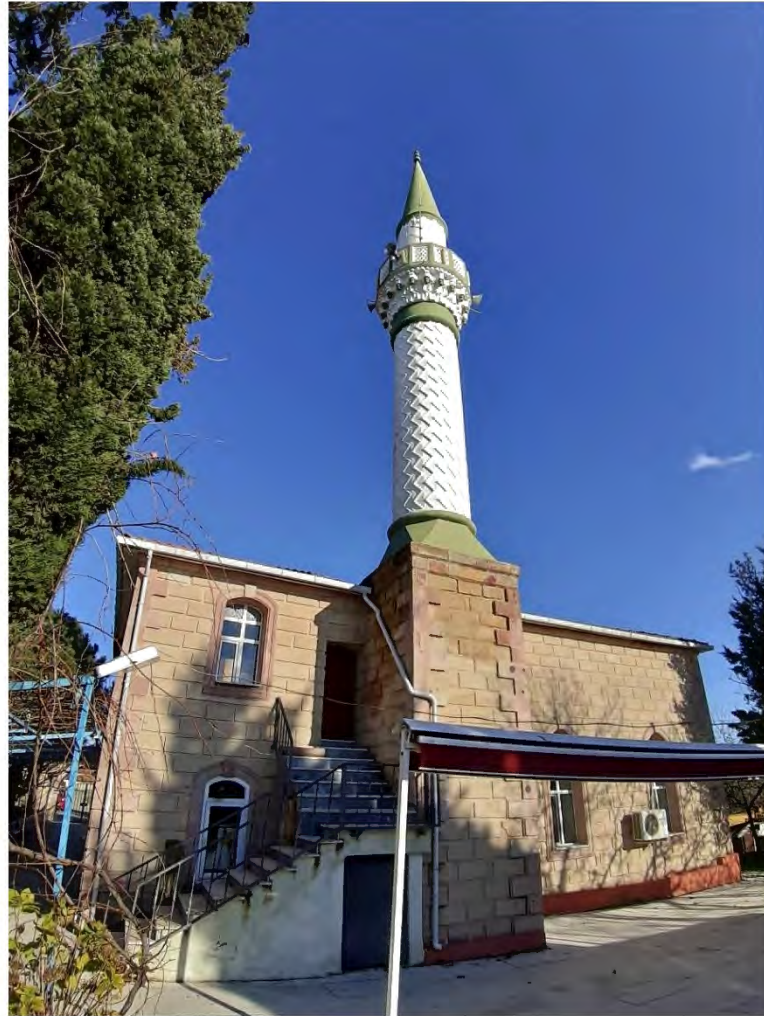
**Fotoğraf 78:** Tekirdağ Çorlu Şahpaz Mah. Camii Genel Görünümü (2022)

Şahpaz Mahallesi, Çorlu kent merkezine yakın bir konumda yer almaktadır. Buradaki yerleşim de mektepli köy cami örneklerinden birine ev sahipliği yapmaktadır (Fotoğraf 78). Şahpaz Mahallesiindeki Camii, hemen yakınındaki Yakuplu Mah. Camii'ne çok yakın ölçülerde inşa edilmiştir. 9\*15,5 metre ölçülerıyla, kible yönünde dikdörtgen bir plana sahiptir. Kırmızı çatı, Marsilya kiremidi ile kaplıdır. Yapı, dört yönden açık geniş bir avlu içinde yer almaktadır. Avlu içinde camiye bağlı müstemilatlar bulunmaktadır.

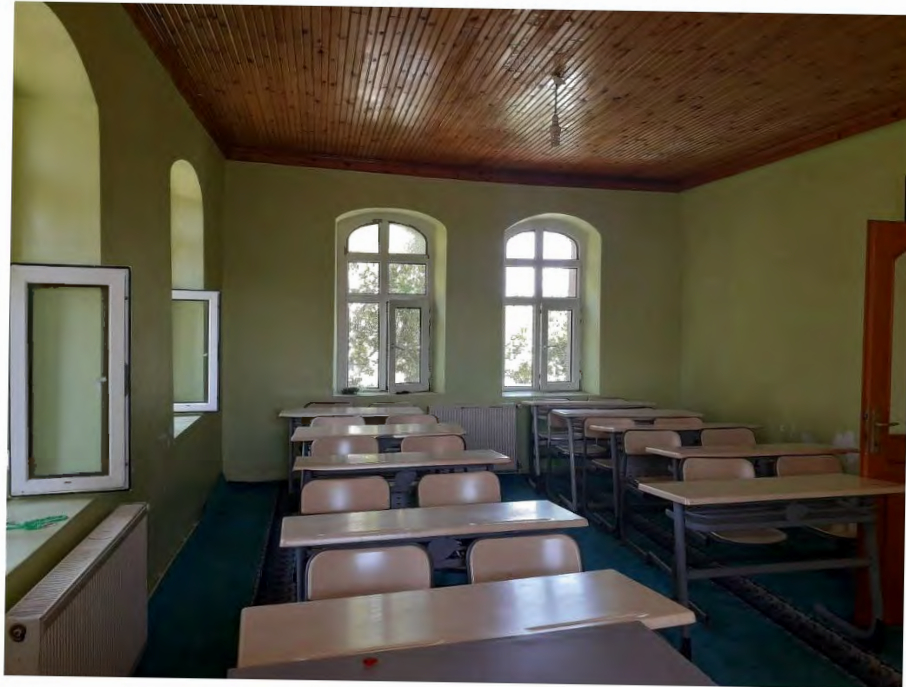
**Fotoğraf 81:** Tekirdağ Çorlu Şahpaz Mah. Camii Üst Kat Derslik Odası (2022)

düzenlenmesi, mektep-cami tasarımının en belirgin örneklerinden birini oluşturmaktadır; Mahfil katı, ortadan bir duvar ile ayrılarak, bağımsız bir girişe sahip derslik mekanı oluşturulmuştur (Fotoğraf 81). Bu mekan, kadınlar mahfiline ve dışarıdan merdivenle ulaşılan girişlere sahiptir. Duvarlar açık yeşil boya ile boyanmış, tavanlar ahşap lambri ile kaplanmıştır.

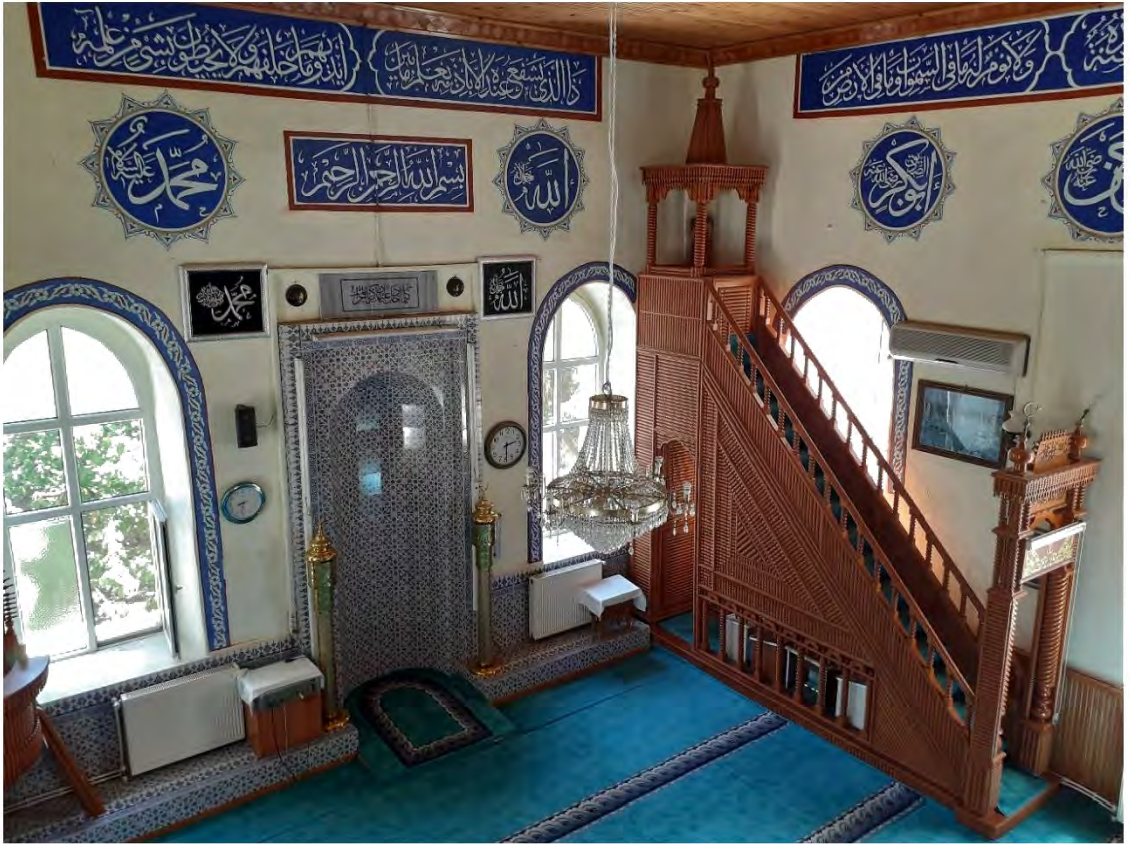
**Fotoğraf 82:** Tekirdağ Çorlu Şahpaz Mah. Camii Harimi (2022)

Harim bölümü, yakın tarihli tadilatlar esnasında önemli oranda yenilenmiştir. Bununla birlikte, dekoratif unsurların uyumluluğuna dikkat edilmiştir. Mihrap çinilerinde mavi, beyaz ve kırmızı renklerin hakim olduğu sade bir görünüm hakimdir (Fotoğraf 82). Mihrap duvarı da aynı malzeme ile pencere denizliklerine kadar kaplanmıştır. Harim içinde bulunan yüksek pencereler, kemer üstlerinde birer bordür ile kuşatılmıştır. Kalem işi olarak yapılan bu dekorasyonda çiçek ve yaprak motifleri, şerit halinde ardışık olarak sıralanmaktadır. Beyaz ve kırmızı renklerin tercih edildiği motifler, koyu mavi bir zemin üzerine yerleştirilmiş, konturlar her iki tarafından kırmızı çizgilerle sınırlandırılmıştır. Minber ve vaiz kürsüsü de yakın döneme ait diğer unsurlardır. Ahşap malzeme ile imal edilen vaiz kürsüsü ve minber, farklı büyüklüklerdeki ahşap parçaların birbirine eklenmesiyle oluşturulmuştur. Harimin tavanı da son cemaat yerinin tavanı gibi ahşap lambri ile kaplanmıştır. Aynı malzeme, pencere denizliklerine kadar, mihrap duvarı dışında kalan harimin diğer duvarları ve mahfili taşıyan payelerin de kaplamasında kullanılmıştır. Harimin duvarlarında içlerinde Arapça yazıların olduğu yuvarlak ve dikdörtgen panolar kalem işi ile oluşturulmuştur. Zemin ahşap malzeme ile kaplanmıştır.

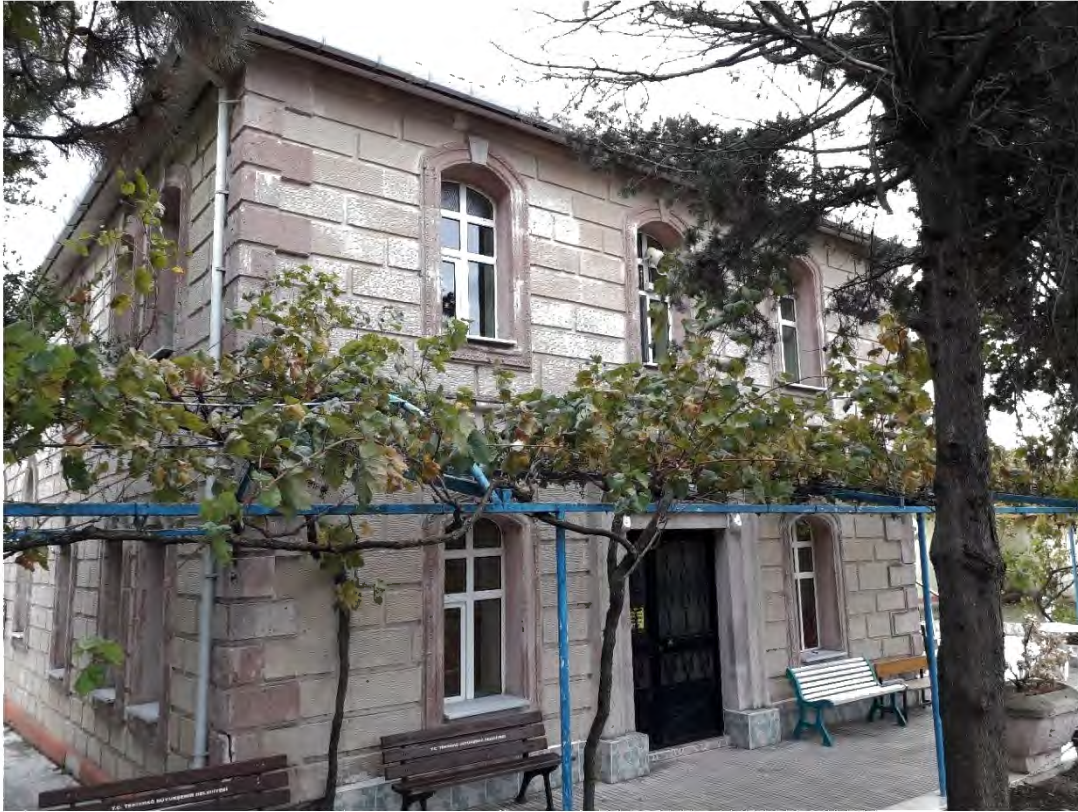
**Fotoğraf 83:** Tekirdağ Çorlu Şahpaz Mah. Camii Kuzeybatı Cephe (2023)

Beden duvarları ve pencere düzeninin korunmasına rağmen, tüm cepheleri içeren taş kaplama uygulaması, yapının karakterini önemli ölçüde farklılaştırmıştır. Seçilen malzeme ve teknik, Trakya'daki dönem yapıları ile ilişkisizdir. Buna rağmen Geç Dönem Osmanlı mimarisine ait bazı formlar korunabilmiştir. Ana giriş kapısının bulunduğu kuzeybatı cephede, dışa taşkın iç içe geçen profillerle kuşatılan madeni giriş kapısı tek kanatlıdır (Fotoğraf 83). Her iki yanında birer pencere, üst katta da üç pencere bulunmaktadır. Basık kemerli pencereler simetrik bir düzen içinde dağılmışlardır. Girişin üstünde kitabenin yer aldığı bölüm, yatık dikdörtgen bir çerçeve içine alınmıştır. Kat silmesi sadece bu cephede izlenebilmektedir. Bu cephede ayrıca kapının her iki yanında, diğer yüzey kaplamaları ile uyumsuz bir sıra zemin döşeme taşı kaplaması yapılmıştır.

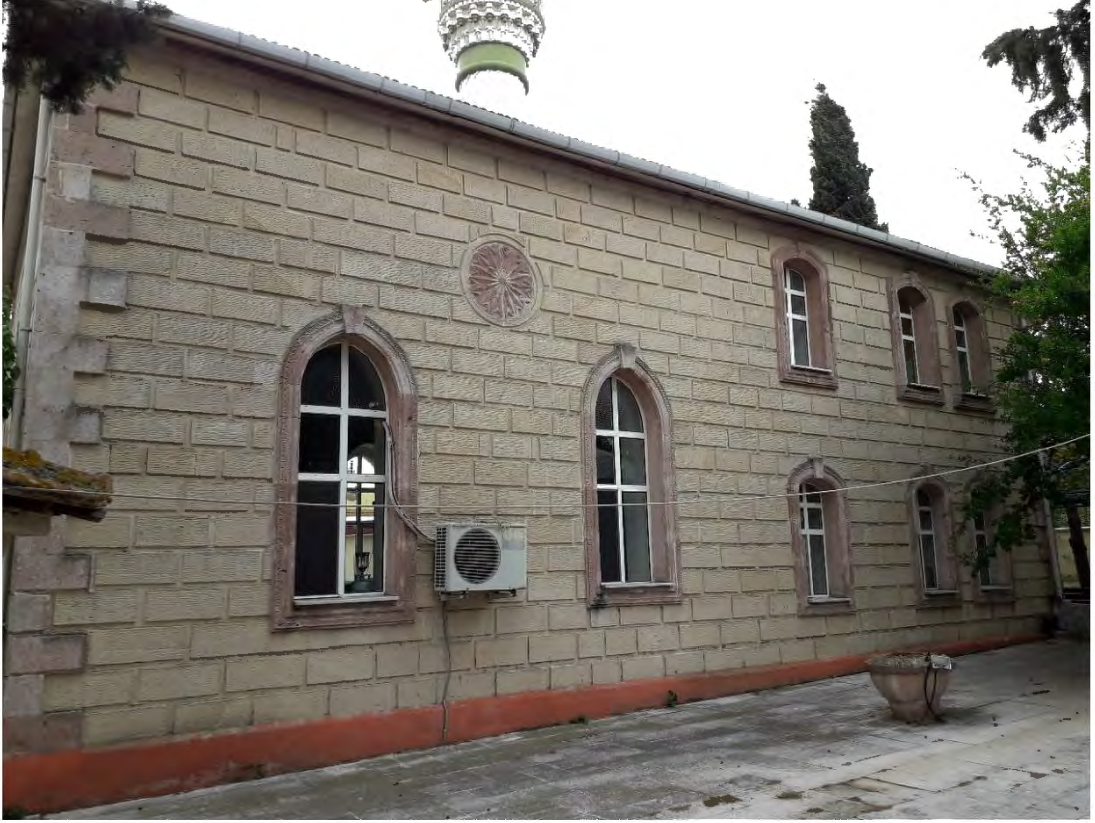
**Fotoğraf 84:** *Tekirdağ Çorlu Şahpaz Mah. Camii Kuzeydoğu Cephe (2023)*

Kuzeydoğu cephede, asma kata denk gelen basık kemerli pencereler alt katta üç, üst katta üç olmak üzere altı adettir (Fotoğraf 84). Harime yakın olan pencereler arasındaki boşluk daha geniş tutulmuştur. Harim kısmında yer alan pencereler ise diğer grup yapılarında olduğu gibi sivri kemerli ve daha büyük ölçülerdedir. Aynı ölçülerdeki pencereler, kible duvarı olan güneydoğu cephede de devam etmektedir (Fotoğraf 85).

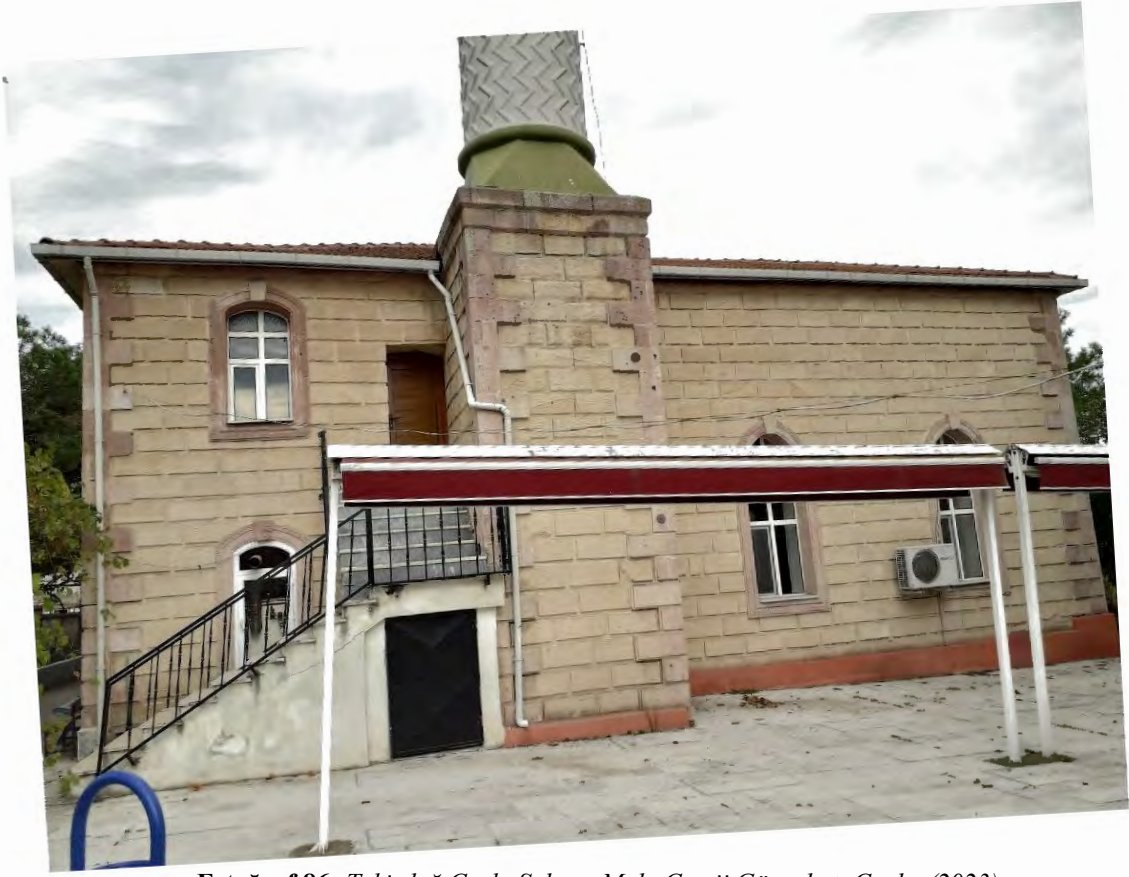
**Fotoğraf 86:** Tekirdağ Çorlu Şahpaz Mah. Camii Güneybatı Cephe (2023)

Minarenin bulunduğu güneybatı cephede, harimde sivri kemerli büyük boyutlu iki pencere, asma katın olduğu bölümde alt ve üst katlarda birer basık kemerli pencere bulunmaktadır (Fotoğraf 86). Burada sonradan eklenen mermer basamaklı betonarme merdiven oldukça geniş tutulmuştur. Buradan derslik ve kadınlar mahfili ulaşılmaktadır. Ayrıca merdiven kuruluşunun altı kapatılarak depo haline dönüştürülmüştür. Minarenin orijinal kaidesi, sonradan yapılan kaplama taşlarıyla genişlemiş, saçak altı seviyesini aşarak bir miktar çatının üzerine taşmıştır. Ana giriş kapısının olduğu kuzeybatı cephe dışında tüm cephe duvarlarının alt kısmında, betonarme malzemeden dışa taşkın bir kuşak oluşturulmuştur. Bu kuşak, her cephede farklı yüksekliktedir. Cephelerdeki tüm pencerelerin kemer üstlerinde kilit taşları vardır. Pencere doğramaları, pvc malzeme ile yenilenmiştir. Kaidesi sarı ve kırmızı andezit taşı ile kaplanan minarenin silindirik gövdesi, betonarme malzemeden inşa edilmiştir. Hacim olarak da, yapının dönem özellikleri ile de uyumlu değildir.

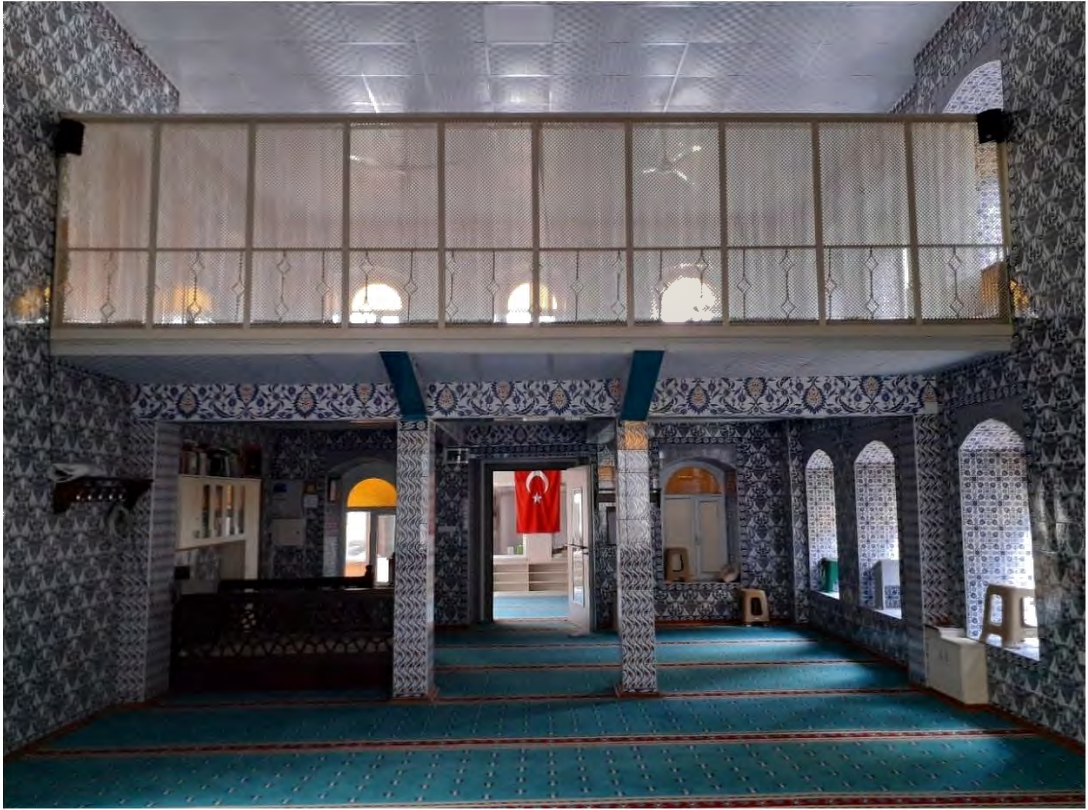
**Fotoğraf 90:** Tekirdağ Ergene Yulaflı Mah. Camii Kadınlar Mahfili (2022)

Kadınlar mahfili, betonarme olarak yeniden yapılmıştır (Fotoğraf 90). Mahfile iç kısımdan bağlantı sağlanmamıştır, dışarıdan minarenin önünden bir girişi bulunmaktadır. Mahfil katı boyunca duvarlar, zeminden 70 cm yukarıya kadar ahşap lambri, kalan kısmı ise modern çiniler ile kaplanmıştır (Fotoğraf 91). Mahfilin altında sağ bölümde bir müezzin mahfili oluşturulmuştur. Harim bölümünde yoğun bir çini kullanımı görülmektedir (Fotoğraf 92). Fabrikasyon üretim olan bu çiniler, zeminden tavana kadar iç mekanın tüm yüzeylerinde kullanılmıştır. Mihrap, minber ve vaiz kürsüsü gibi mimari unsurlar da çini malzeme ile kaplanmıştır. İç mekanın tavanları pvc karolar ile kaplanmıştır. Zemin kaplama malzemesi olarak ahşap tercih edilmiştir.

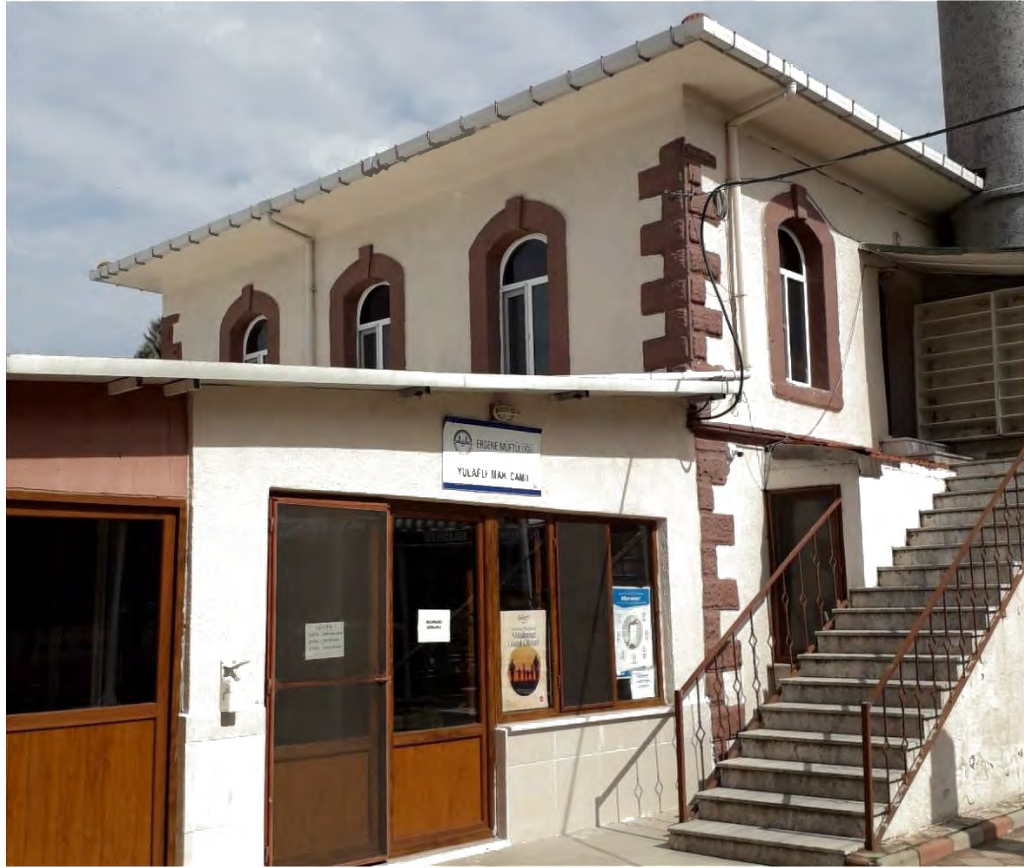
**Fotoğraf 93:** Tekirdağ Ergene Yulaflı Mah. Camii Kuzeybatı Cephe (2022)

Girişinin bulunduğu kuzeybatı cephesi, önüne hafif malzemelerle inşa edilen muhdes bölüm nedeniyle tam olarak algılanamamaktadır (Fotoğraf 93). Son cemaat yeri olarak kullanılan bu bölümün önüne daha büyük ölçülerde bir ibadet alanı oluşturularak kuzeye doğru genişletilmiştir. Burada görülen uygulamada, ihtiyacın giderilmesi dışında herhangi bir mimari kaygının duyulmadığı açıktır. Harime bağlanan esas giriş kapısı tamamen değiştirilmiş, her iki yanındaki pencerelerin söveleri korunmasına rağmen, iç kısımları dolgu malzeme ile yuvarlatılarak formu değiştirilmiştir. Giriş kapısının üzerindeki pencereler de, alt kattakiler ile aynı boyutlarda ve formdadır. Cephedeki kat silmesi, kuzeydoğu ve güneybatı cephelerde de mahfil katı boyunca devam etmektedir.

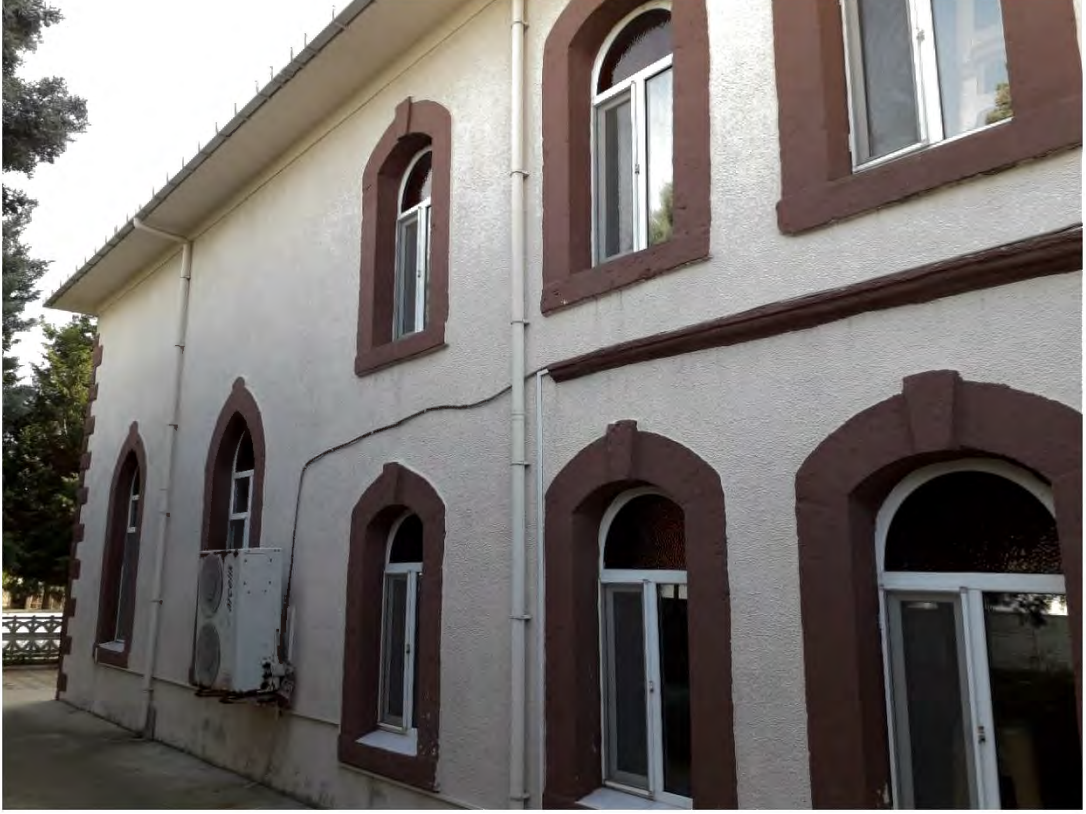
**Fotoğraf 94:** *Tekirdağ Ergene Yulaflı Mah. Camii Kuzeydoğu Cephe (2023)*

Kuzeydoğu cephe, özgün görünümünü ve grup yapılarının cephe kurgusunu devam ettirmektedir (Fotoğraf 94). Mahfil katının olduğu kısımdaki alt ve üst kat pencereleri daha küçük ölçülerde ve basık kemerli, harim bölümündekiler büyük ve sivri kemerlidir. Güneydoğu cephedeki pencereler de aynı ölçülerdedir (Fotoğraf 95). Yapının kuzeybatı cephesiyle birlikte en çok müdahaleye uğrayan cephesi, güneybatı cephesidir (Fotoğraf 96). Harime bakan cephe duvarı, özgün durumunu korumaktadır.

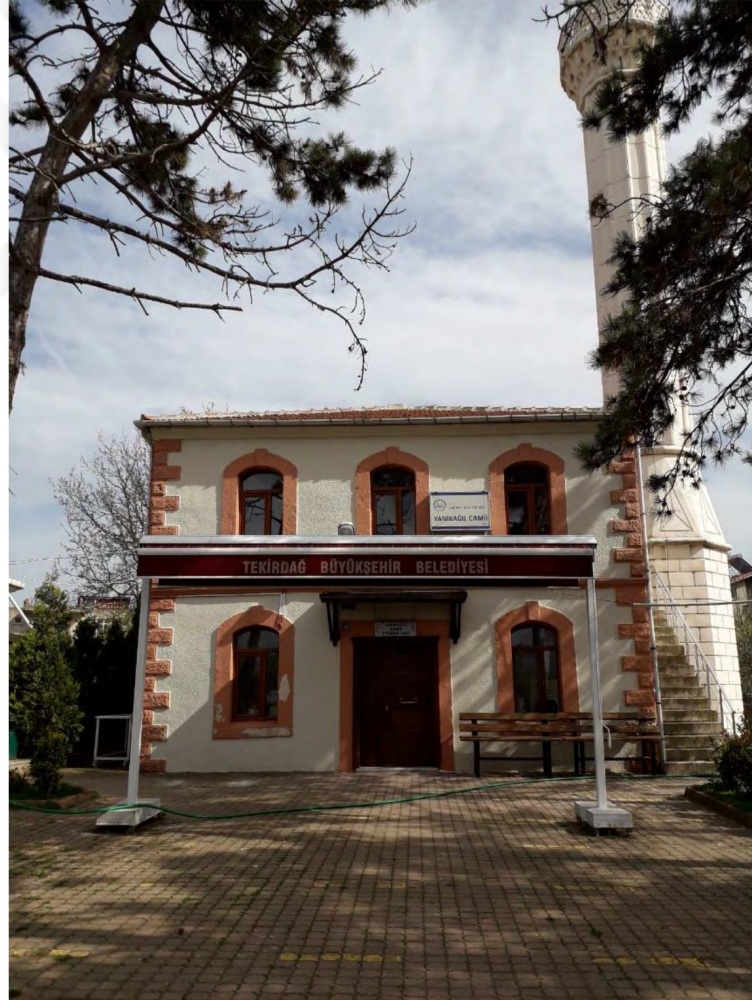
**Fotoğraf 97:** Tekirdağ Kapaklı Yanıkağıl Mah. Camii Genel Görünümü (2022)

Yapı, kible yönünde derinlemesine yönelim gösteren, dikdörtgen bir plana sahiptir. Yaklaşık olarak 8,50\*15,30 metre ölçülerindedir. Yapının ana inşa malzemesi moloz taş ve tuğladır. Kıрма çatılı yapı, Marsilya kiremidi ile örtülüdür. Kuzeybatı ve kuzeydoğu yönünden girişleri olan geniş bir avlu içinde yer almaktadır (Fotoğraf 97).

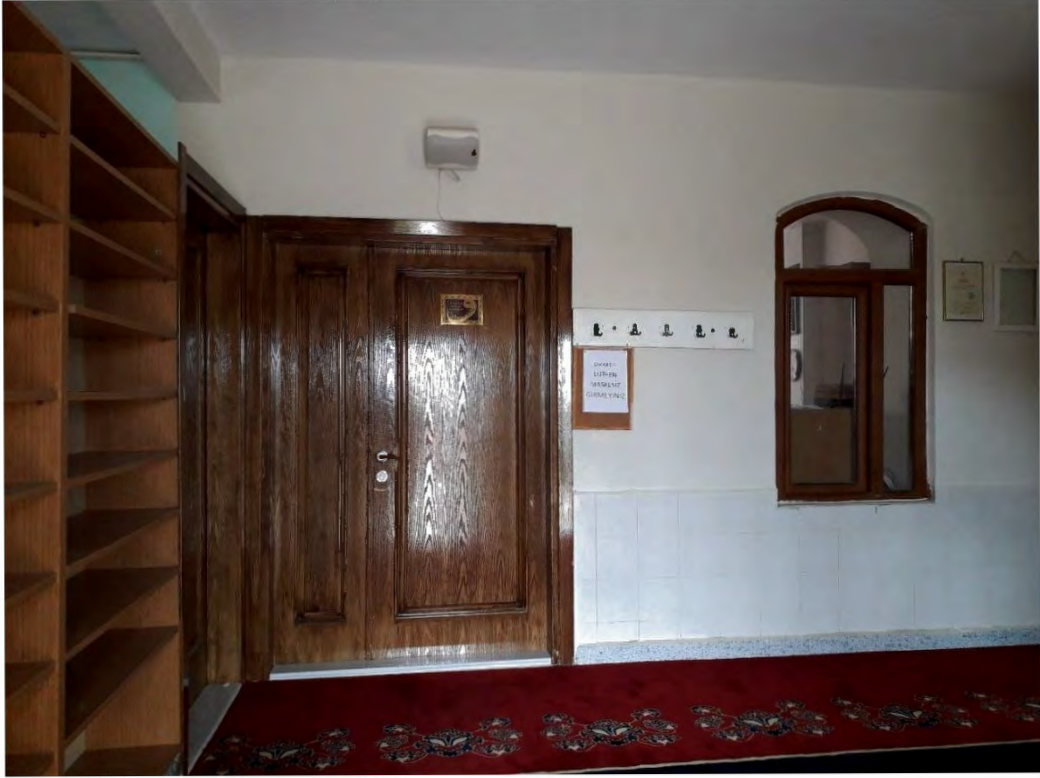
**Fotoğraf 99:** Tekirdağ Kapaklı Yanıkağıl Mah. Camii Son Cemaat Yeri (2022)

Yapının girişi, kuzeybatı cephenin orta akındadır. Sonradan yenilenen tek kanatlı ahşap giriş kapısı, düz atkılı profiller ile çerçevelenmiştir. Kapının üzerinde Osmanlıca kitabe, altında ilk inşasına dair, yakın tarihli mermer bir kitabe bulunmaktadır. Girişin ardından, son cemaat yeri olarak kullanılan bölüme geçilmektedir.<sup>206</sup> Betonarme olarak yenilenen bu bölümün en sağında, üst kata çıkışı sağlayan merdiven kuruluşu inşa edilmiştir. Buradaki kuruluş, pvc malzeme ile kaplanmıştır. Son cemaat yeri ortadan bölünerek, sol kısımda bağımsız girişi olan bir mekan oluşturulmuştur (Çizim 25, Fotoğraf 99). Burası imam odası olarak kullanılmaktadır.

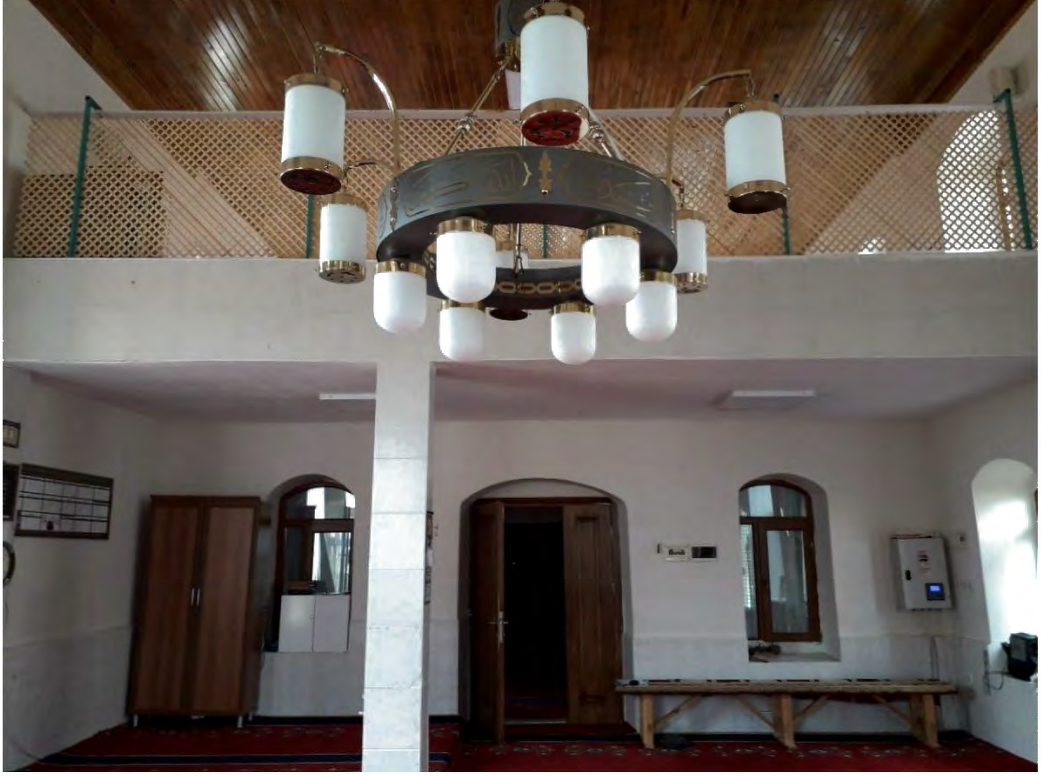
**Fotoğraf 100:** Tekirdağ Kapaklı Yanıkağıl Mah. Camii Kadınlar Mahfili (2022)

Harime açılan ahşap kapının yanında, iki adet basık kemerli iç pencere bulunmaktadır. Betonarme olarak yenilenen mahfil, tek bir kolon tarafından taşınmaktadır (Fotoğraf 100). Kadınlar mahfili oldukça büyük tutulmuştur (Fotoğraf 101). Mahfilin korkulukları ahşap kafes örgü ile oluşturulmuştur. Harimin tüm tavanları

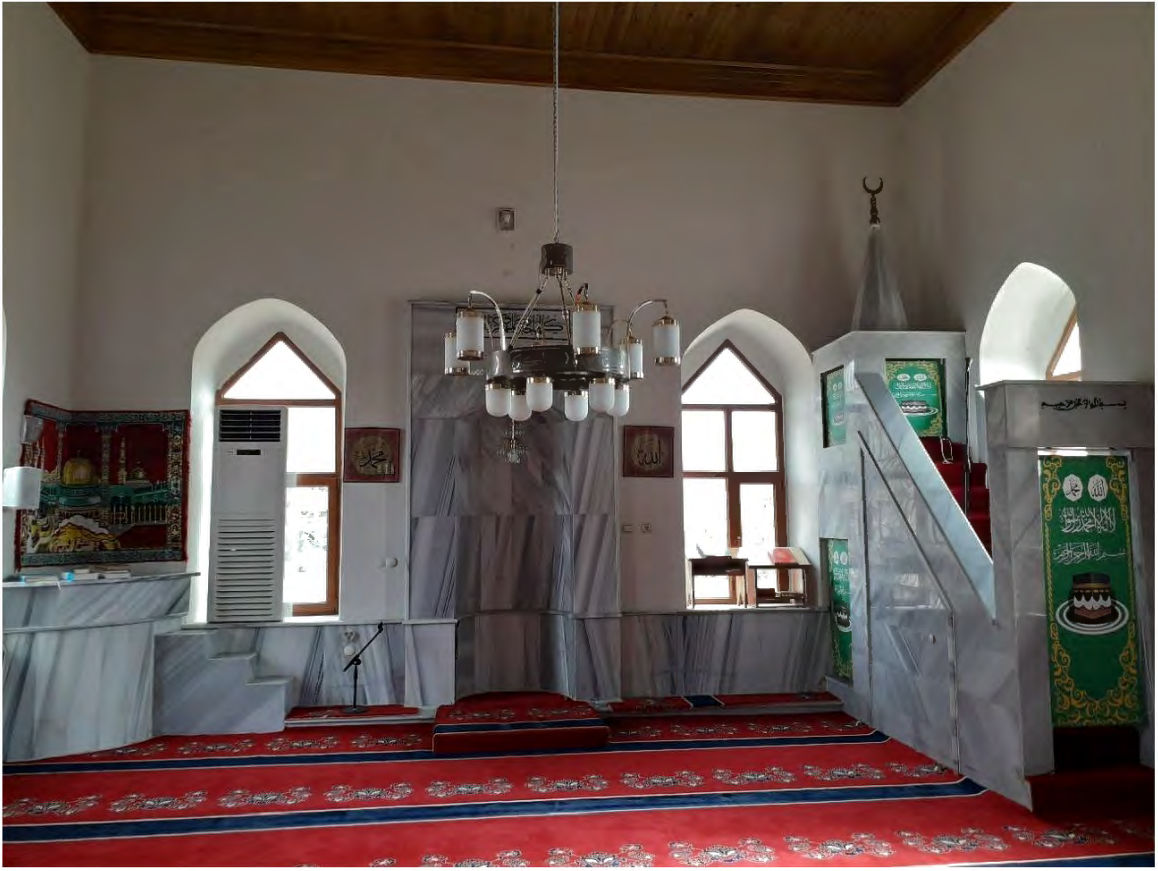
**Fotoğraf 102:** Tekirdağ Kapaklı Yanıkagıl Mah. Camii Harimi (2022)

Mihrap, vaiz kürsüsü ve minber mermer ile kaplanmış, neredeyse hiçbir süsleme ögesine yer verilmemiştir (Fotoğraf 102). Aynı malzeme ile mihrap duvarı ve diğer cephe duvarları boyunca pencere denizliklerine kadar kaplama yapılmıştır. Son cemaat yeri ve kadınlar mahfili katında ise benzer bir düzenleme beyaz çini karolar ile uygulama alanı bulmuştur. Harime bakana sivri kemerli büyük boyutlu pencereler, kemer içlerine dolgu yapılarak üst kesimlerinde üçgen forma dönüştürülmüş, pencere doğramaları da buna uygun olarak imal edilmiştir. Yapının tüm cephelerindeki pencere doğramaları ahşap renkli pvc malzeme ile 2015 yılında yenilenmiştir. Zemin kaplamaları ahşap malzemeden oluşturulmuştur.

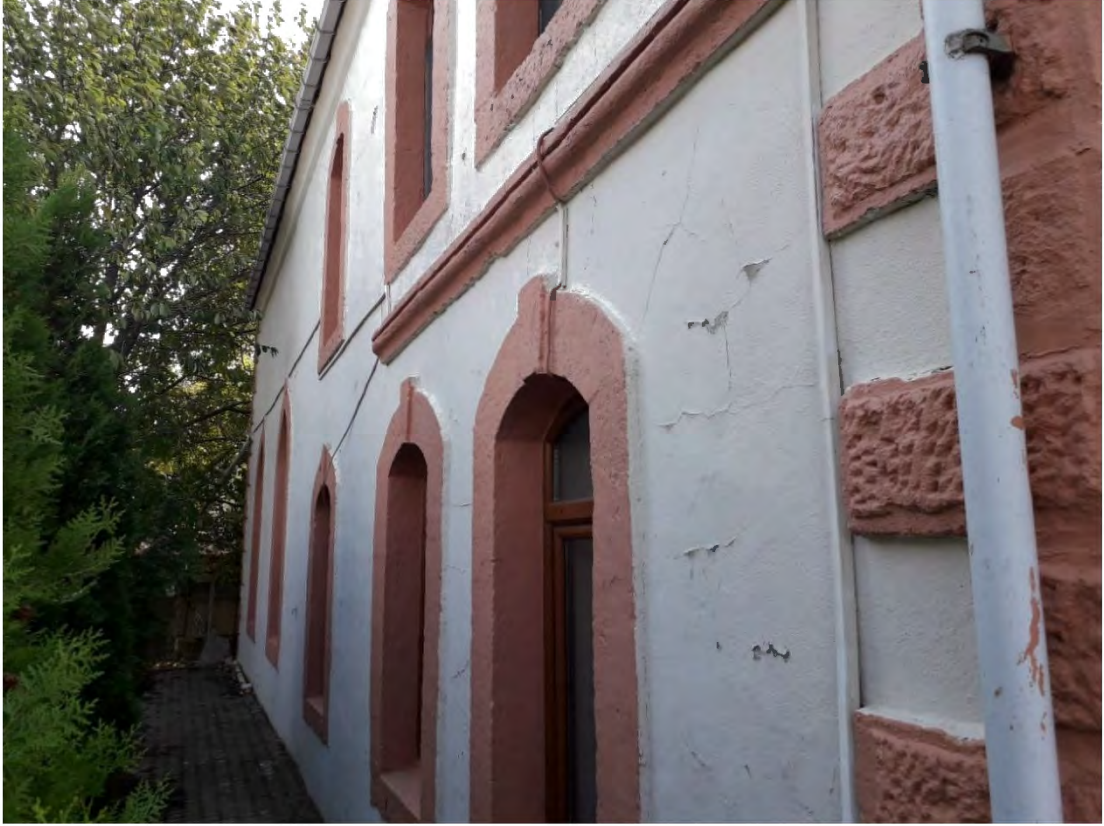
**Fotoğraf 103:** Tekirdağ Kapaklı Yanıkağul Mah. Camii Kuzeydoğu Cephe (2022)

Kuzeydoğu cephede mahfil katı bölümünde, altta ve üstte üçer pencere açıklığı bulunmaktadır (Fotoğraf 103). Birbirine yakın ölçülerde ve basık kemerli bu pencereler, içeriden mahfil sınırına kadar gelmektedir. Harim bölümündeki pencereler daha büyük ölçülerdedir. Sivri kemerli bu pencereler harimin üç cephesinde de ikişer adet olmak üzere toplam altı tanedir. Kuzeydoğu cephenin bitiminde bahçenin özel kullanımı nedeniyle güneydoğu cepheye ulaşılammamaktadır (Fotoğraf 104). Güneybatı cephede harim duvarının ortasına kadar tel örgü ile kapatılan bu alana geçilememektedir. Güneybatı cephede bulunan özgün olmayan minarenin betonarme çokgen kaidesine kesme taş görünümü verilmiştir (Fotoğraf 105). Minaremin önünde üst kata çıkışı sağlamak için betonarme malzeme ile inşa edilen merdiven, cephe duvarındaki alt kat penceresinin işlevini kaybetmesine yol açmıştır. Merdivenin altı, malzeme deposu olarak kullanılmaktadır.

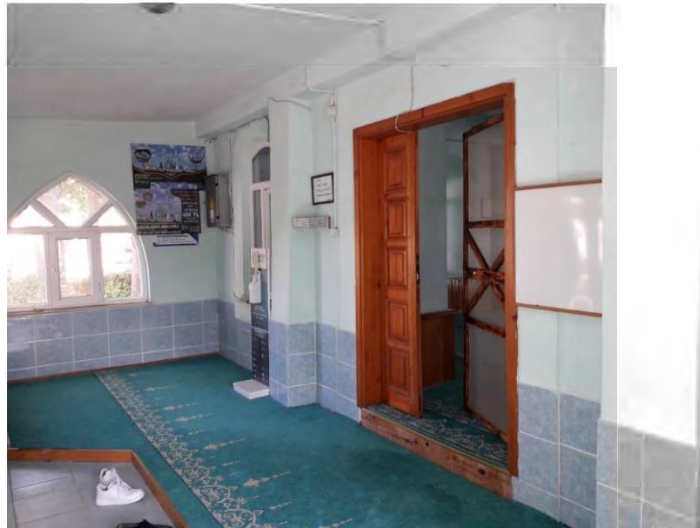
**Fotoğraf 107:** Tekirdağ Kapaklı Bahçeagıl Mah. Camii Son Cemaat Yeri (2022)

Yapıya giriş, kuzeybatı cepheye bitişik olarak inşa edilen tek katlı muhdes bölümden sağlanmaktadır (Çizim 26). Ek yapının madeni giriş kapısının her iki yanında, birer pencere yer almaktadır. Son cemaat yeri olarak kullanılan bu bölüm tamamen betonarmedir (Fotoğraf 107). Hepsi aynı formda dört büyük sivri kemerli pencere ile aydınlatılmaktadır. Muhdes bölümün zemini ve pencere denizliklerine kadar duvarları fayans ile döşenmiştir. Harime bağlanan özgün giriş açıklığının formu değişikliğe uğramıştır. Giriş kapısı, tek kanatlı ahşap bir kapı ile yenilenmiştir. Kapı açıklığı 147\*200 cm ölçülerindedir. Kapının her iki tarafında bulunan özgün cephe pencereleri, hacim ve formlarını önemli oranda kaybetmiştir. Sol taraftaki 80\*157 cm, sağ taraftaki 78\*164 cm ölçülerindedir. Orijinal halinde cephe penceresi olan bu açıklıklar, muhdes bölümün eklenmesiyle iç mekan pencerelerine dönüşmüştür.

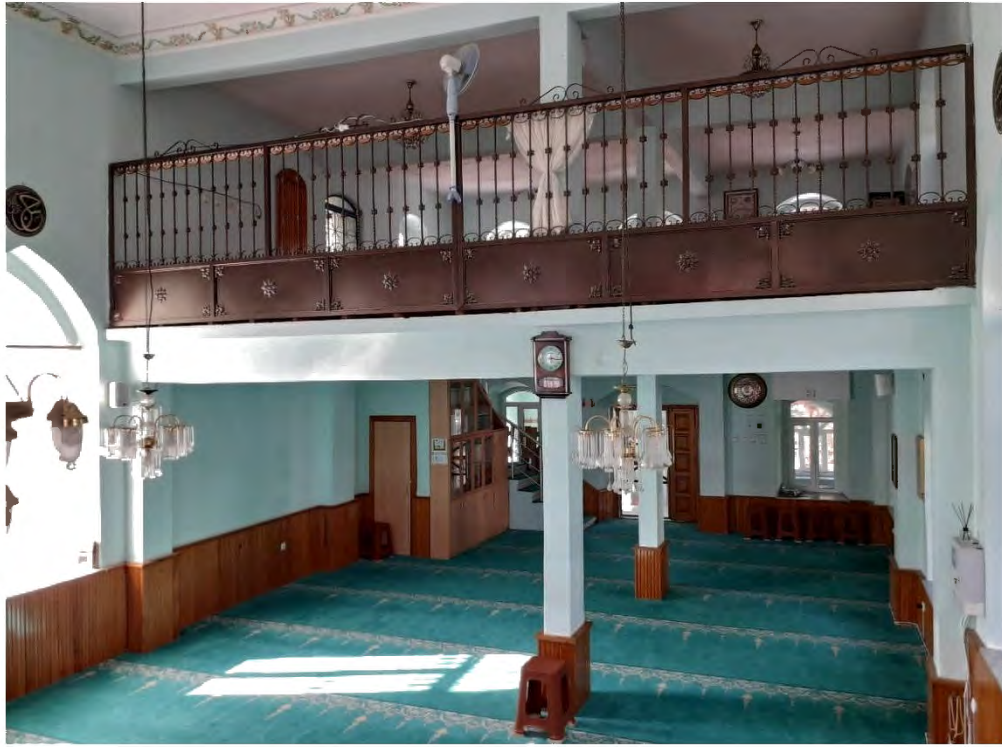
**Fotoğraf 108:** Tekirdağ Kapaklı Bahçeagül Mah. Camii Kadınlar Mahfili (2022)

Yapının dış kısmı özgün tasarımını korusa da, iç mekanda önemli değişikliklerin olduğu görülmektedir. Harim tavanı ve mahfil katı betonarme olarak yeniden inşa edilmiştir. Kadınlar mahfili, ikisi serbest, diğerleri cephe duvarlarına bitişik kolonlar tarafından taşınmaktadır (Fotoğraf 108). Girişin sağında, üst kata çıkışı sağlayan bir merdiven ünitesi oluşturulmuştur. Dökme mozaik basamaklardan ve madeni korkuluklardan oluşan bu ünite, kapladığı alan nedeniyle özgün iki pencerenin kısmen işlevini kaybetmesine yol açmıştır. Merdivenin alt kısmındaki boşluk, tamamen kapatılarak küçük bir mekana dönüştürülmüştür.

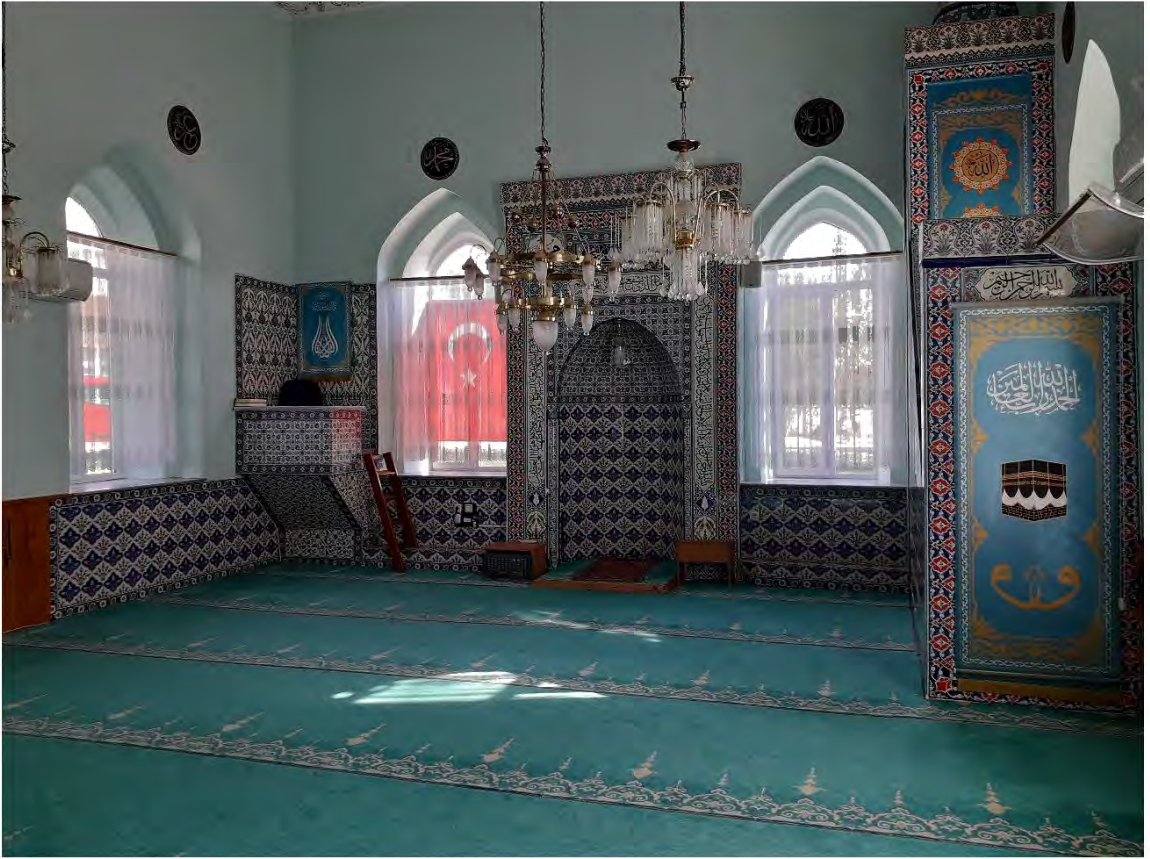
denizliklerine kadar ahşap lambri ile kaplanmıştır. Harim duvarlarındaki büyük boyutlu ve sivri kemerli pencerelerde, diğer grup yapılarda rastlanmayan bir uygulama dikkat çekmektedir; Bu yapıdaki pencere açıklıkları, dıştan içe doğru birkaç kademe halinde genişlemektedir. Betonarme tavanda alçı malzeme ile çağdaş süslemeler yapılmıştır. Avizeyi taşıyan daire formlu tavan göbeğinde çiçek goncaları, dal ve yapraklardan oluşan kompozisyon, pastel tonlarda boyanmıştır. Tavan ve duvarların birleştiği köşelerde de kartonpiyer uygulaması yapılmıştır. Belirli aralıklarda konsollarla dekore edilen bu düzenlemede yine bitkisel motifler öne çıkmaktadır. İç mekanın zemini ise ahşap plakalarla kaplanmıştır.

**Fotoğraf 109:** Tekirdağ Kapaklı Bahçeagül Mah. Camii Harimi (2022)
