**Tekirdağ'da Geç Dönem Osmanlı Dini Mimarisi (19.yy-20.yy)**

**Doktora Tezi**

**Cenk Doğan**

**Eskişehir 2024**

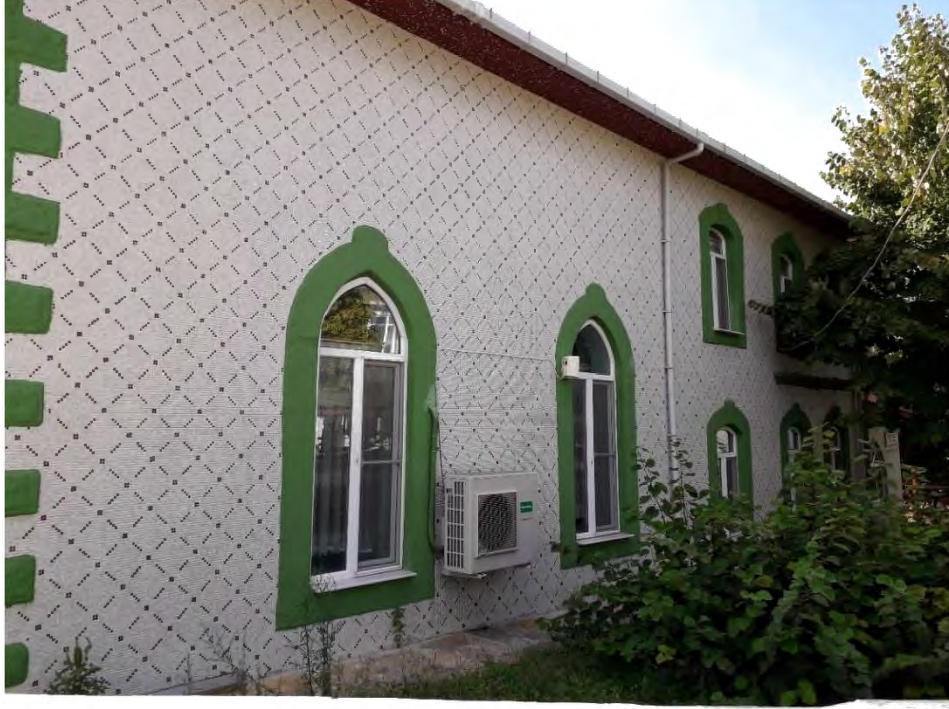
Yapının esas girişi olan kuzeybatı cephenin önüne sonrada eklenen betonarme muhdes bölüm, cephenin algılanmasını zorlaştırmaktadır. Tek katlı olması nedeniyle özgün cephenin üst kattaki üç penceresi görülebilmektedir. Basık kemerli ve geniş sövelerle çerçevelenen pencere açıklıkları, özgün formlarını koruyabilmiştir. Kuzeydoğu cephede mahfil katı boyunca kademeli bir pencere düzeni dikkat çekmektedir (Fotoğraf 110). Simetrik olarak dağılan alt ve üst katlardaki üçer pencere standart ölçülerdedir.

**Fotoğraf 110:** Tekirdağ Kapaklı Bahçeagül Mah. Camii Kuzeydoğu Cephe (2022)

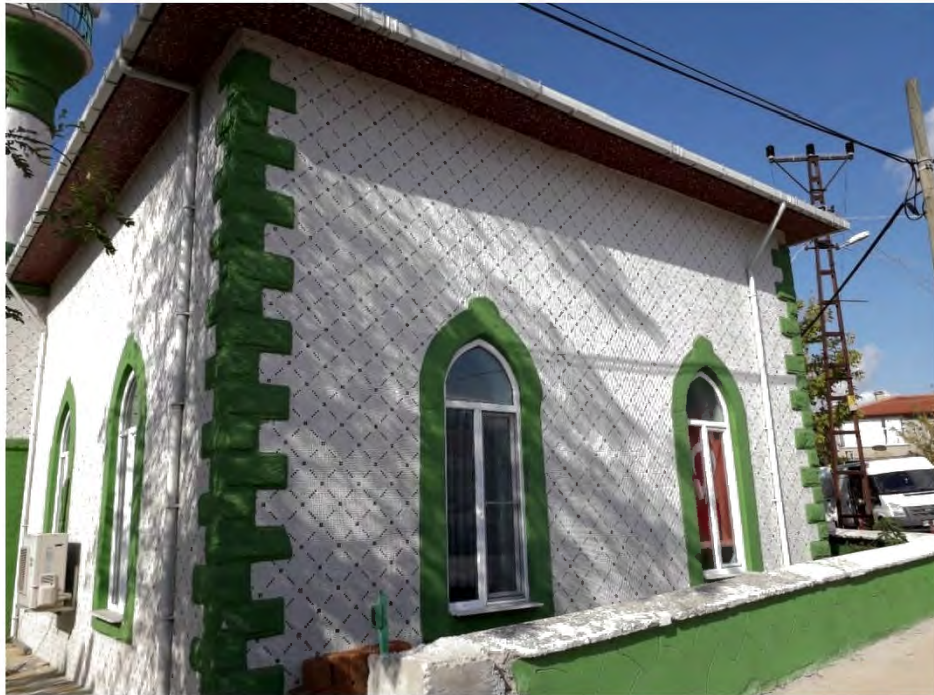
Cephenin devamında harim kısmında, büyük boyutlu ve sivri kemerli iki pencere bulunmaktadır. Harimin güneydoğu ve güneybatı cephe duvarlarındaki aynı formdaki sivri kemerli pencereler de, kuzeydoğu cephedeki harim pencereleri ile aynı boyutlardadır (Fotoğraf 111).

**Fotoğraf 111:** Tekirdağ Kapaklı Bahçeagül Mah. Camii Güneydoğu Cephe (2022)

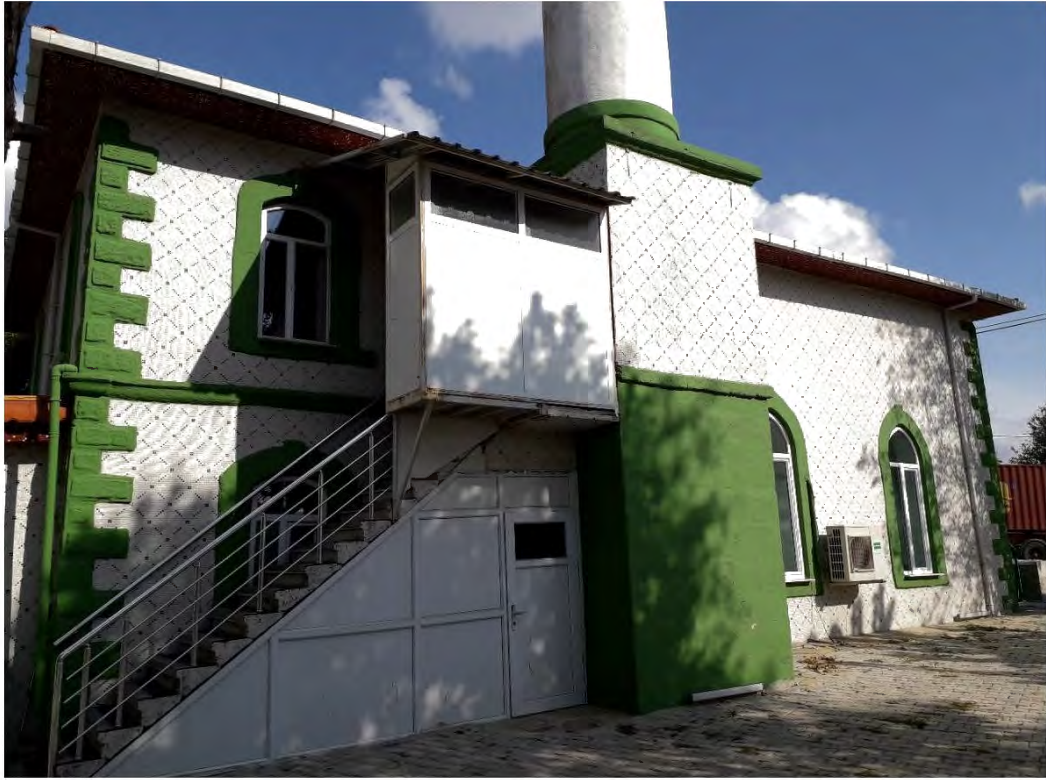
Minare, güneybatı cephenin kuzeye yakın ucunda yer almaktadır (Fotoğraf 112). Orijinal görünümünü korumaktadır. Saçak seviyesine kadar çıkan kaidesi, birinci kat seviyesini belirleyen silmesiyle iki kademelidir. Kaidenin alt kısmı taş, devamı ise tuğla malzeme ile oluşturulmuştur. Dışa taşkın bir silme kuşağı ile sonlanan kaide, herhangi bir geçiş unsuru olmaksızın silindirik gövdeye bağlanmaktadır. Şerefe korkulukları, madeni parmaklıklar ile yenilenmiştir. Külâh kısmı, diğer grup yapılarında olduğu gibi armudi formdadır. Minarenin kuzey ucuna, üst kata çıkışı sağlayan betonarme bir merdiven eklenmiştir. Küpeşte ve korkulukları alüminyum malzemedir. Merdivenin altındaki boşluk, pvc malzemelerle bir depo odasına dönüştürülmüştür. Üst kısmı ise madeni profillerle dışa taşırılarak kapalı bir mekan oluşturulmuş, üst kısmı oluklu saç levhalarla kapatılmıştır. Buradaki uygulama, yapının cephe estetiği ile uyuşmamaktadır. Bu merdivenin inşası esnasında, alt katın kuzey ucundaki özgün pencere açıklığı da kısmen işlevini kaybetmiştir.

**Fotoğraf 112:** Tekirdağ Kapaklı Bahçeagül Mah. Camii Güneybatı Cephe (2022)

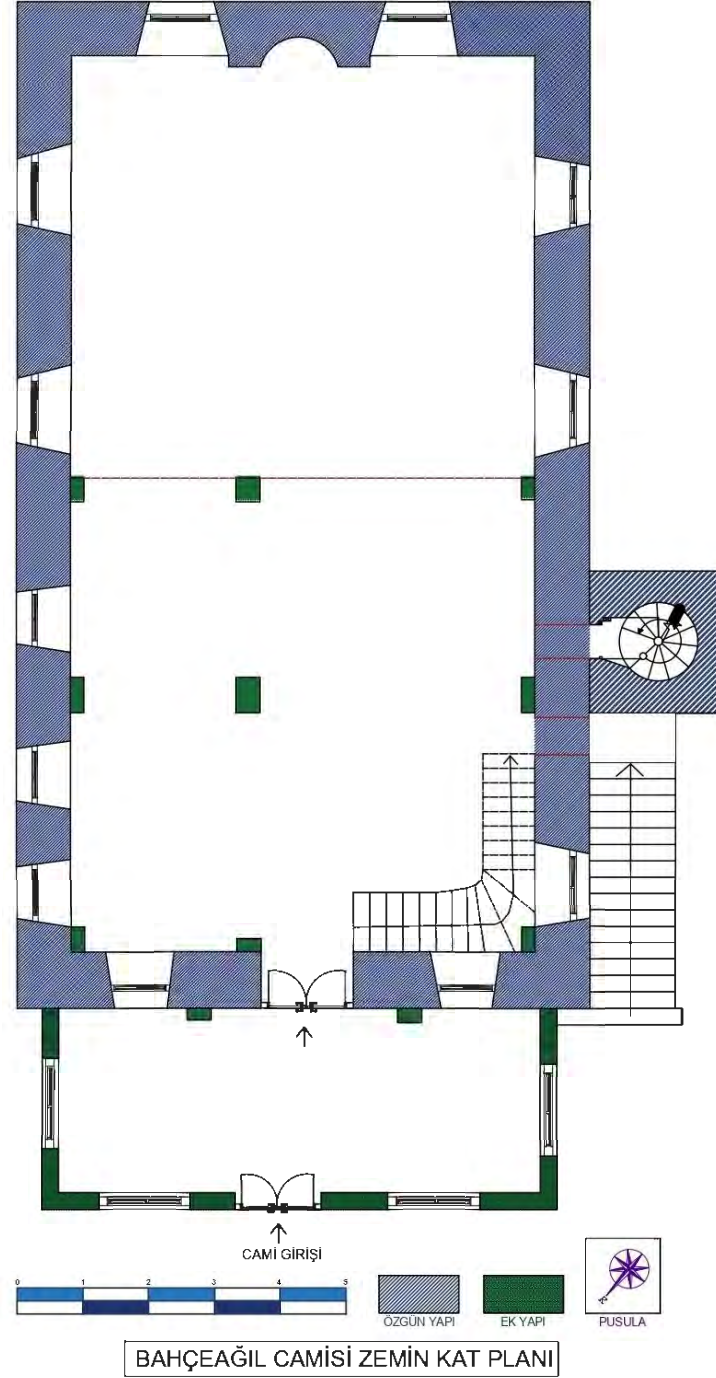
Çizim 26: Tekirdağ Kapaklı Bahçeagil Camii Zemin Kat Planı (Gülşen Aytuk-Cenk Doğan)

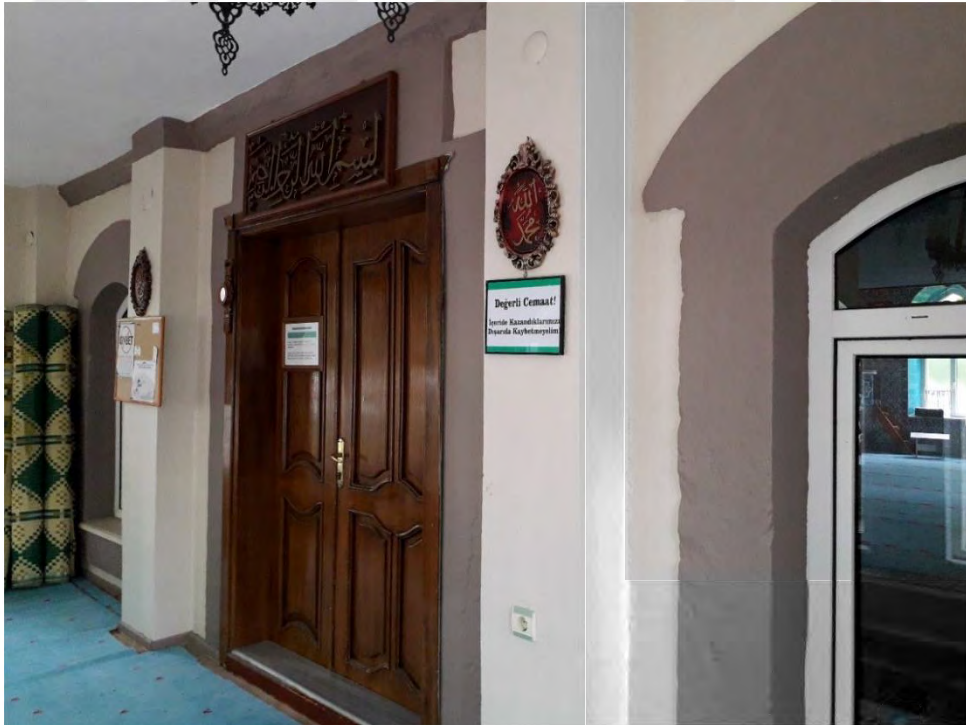
Yapıya kuzeybatı cephe orta aksında bulunan giriş açıklığından girilmektedir. Burada özgün cephenin önüne betonarme tek katlı bir muhdes yapı inşa edilmiştir (Çizim 27). Son cemaat bölümü olarak kullanılan bu alan, büyük boyutlu yarım yuvarlak kemerli pencereleriyle oldukça iyi aydınlatılmıştır. Harime özgün cephe duvarının orta aksında bulunan giriş açıklığından ulaşılmaktadır. Buradaki kapı, ahşap malzemeden bir kapı ile yenilenmiştir (Fotoğraf 114). Her iki yanındaki özgün cephe pencereleri, iç mekan penceresine dönüşmüştür.

**Fotoğraf 114:** Tekirdağ Kapaklı Uzunhacı Mah. Camii Giriş Bölümü (2022)

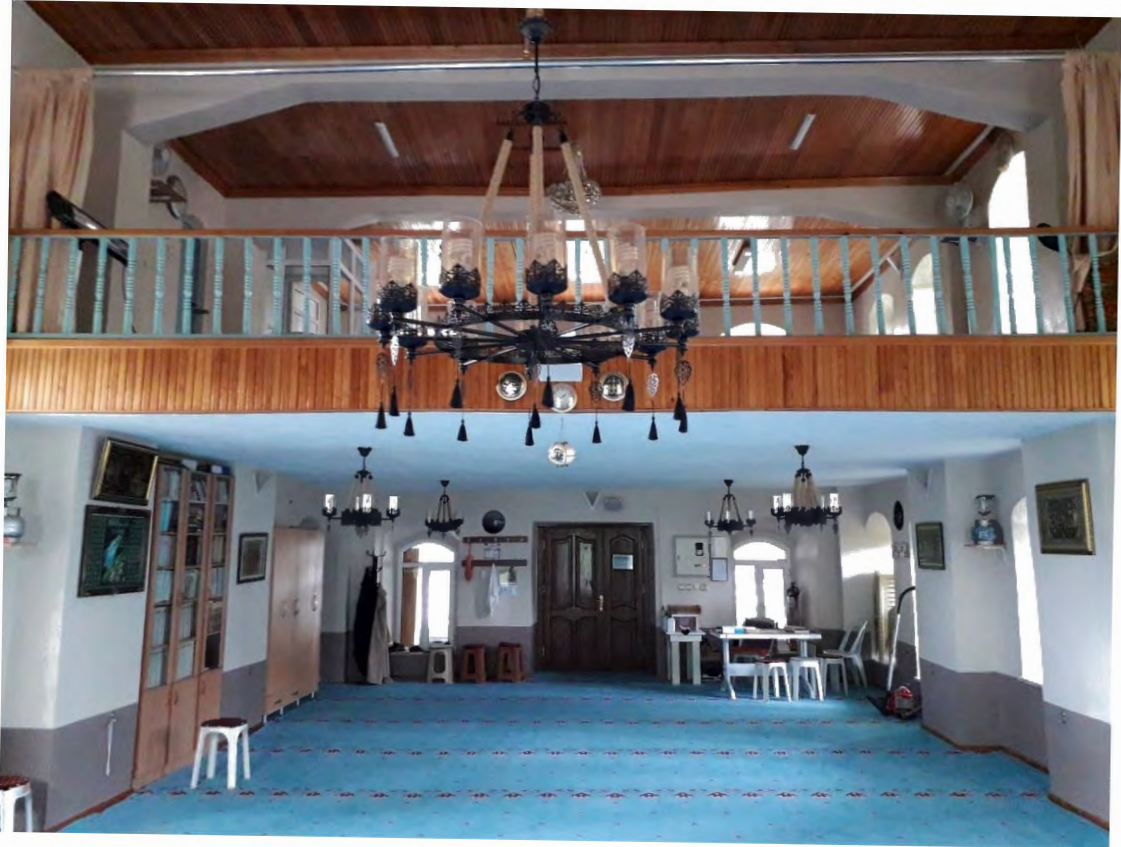
Girişin ardından ulaşılan harimin oldukça sade bir görünüme sahip olduğu söylenebilir. Oldukça geniş tutulan ve betonarme olarak yenilenen mahfil katı, iç mekanda önemli bir yer kaplamaktadır. Kadınlar mahfili, bağımsız destekler üzerinde değil, kuzeydoğu ve güneybatı harim duvarlarına bitleştirilen kolonlar üzerinde taşınmaktadır (Fotoğraf 115). Mahfil, çok sayıda pencere ile oldukça iyi aydınlatılmaktadır. Tavan ve zemin kaplanmasında ahşap lambriler kullanılmıştır. Mahfil katına ulaşım dışarıdan sağlanmaktadır. Güneybatı cephede minare yanından mahfile giriş bulunmaktadır. Bu kısımda, pvc malzeme ile oluşturulmuş kapı girişinin hemen önünde, yine pvc doğramalarla ayakkabıların konulacağı küçük bir hol yapılmıştır. Minareye çıkışı sağlayan dar ve uzun kapı girişi de mahfil katındadır. Mahfilin harime bakan bölümünde alçak tutulan korkuluğun küpeştesi ahşap, parmaklıkları madeni malzemeden imal edilmiştir.

**Fotoğraf 115:** Tekirdağ Kapaklı Uzunhacı Mah. Camii Kadınlar Mahfili (2022)

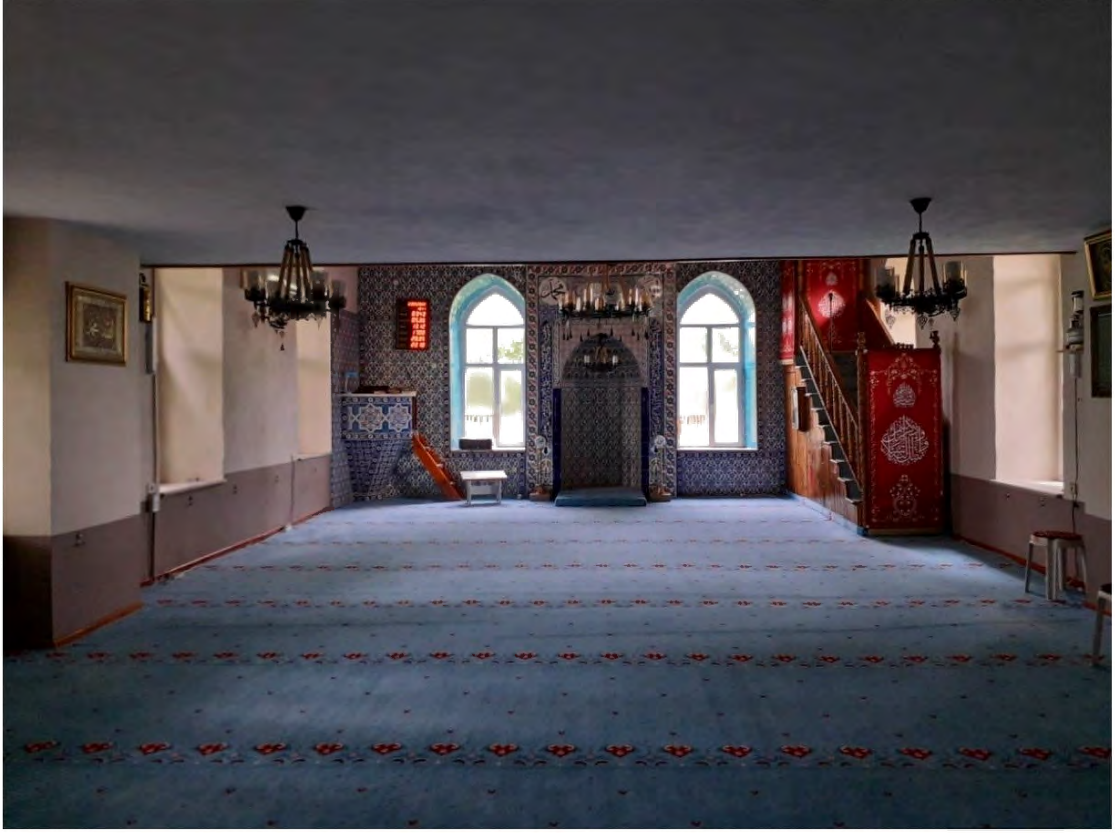
Kible duvarındaki tek özgün kısım, formları korunan pencerelerdir. Bir portal gibi düzenlenen sivri kemerli mihrap nişi ve vaiz kürsüsü modern üretim çinilerle kaplanmıştır (Fotoğraf 116). Aynı malzeme, kible duvarının zeminden tavana kadar kaplanmasında da

**Fotoğraf 116:** Tekirdağ Kapaklı Uzunhacı Mah. Camii Harimi (2022)

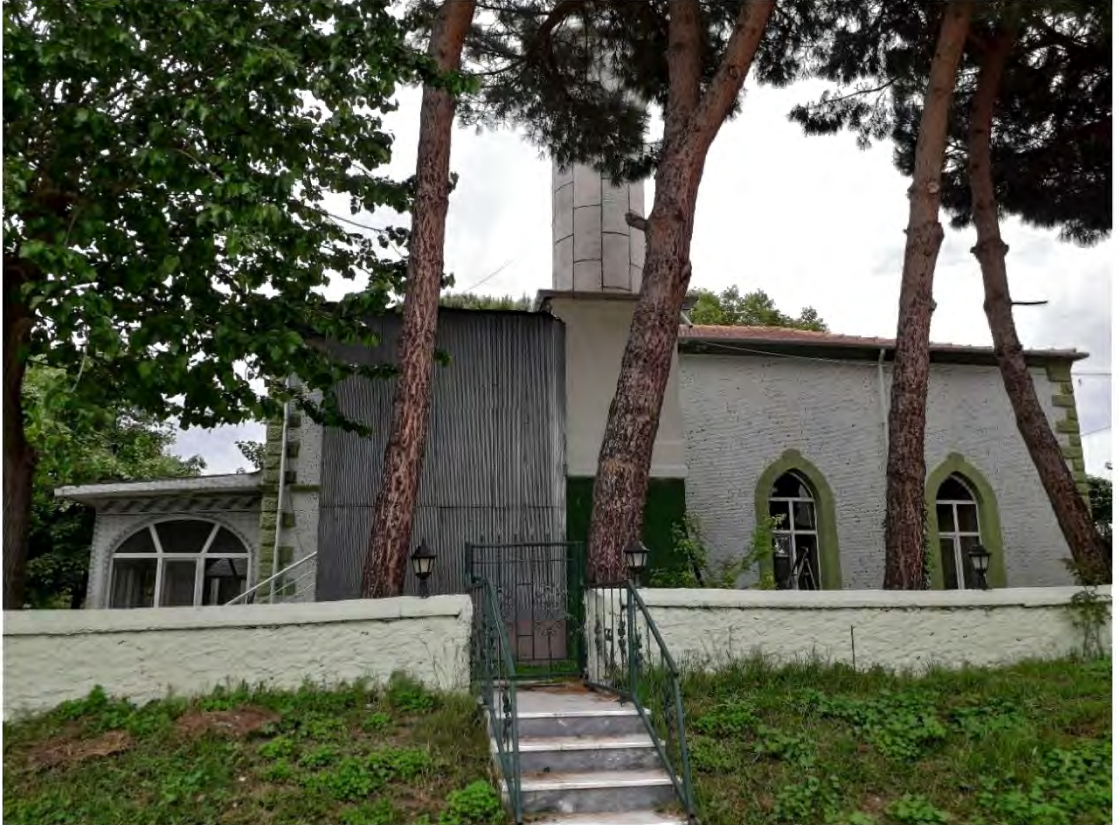
Minare, güneybatı cephede bulunmaktadır (Fotoğraf 119). Kare kaidesi saçak seviyesine kadar yükselmektedir. Kat seviyesinde bir silme şeridi ile iki bölüme

ayrılmıştır. Özgün tasarımını koruyan minarede bazı müdahaleler gözlenmektedir. Tuğla malzemeden inşa edilmiş silindirik gövdesi kalın bir sıva tabakasıyla kaplanmış, yüzeyi çizilerek kesme taş görünümü verilmeye çalışılmıştır. Günümüze ulaşmayan şerefe korkulukları, metal korkuluklar ile yenilenmiştir. Kûlah kısmı, orijinal haline benzetilerek armudi form verilmiştir. Minarenin yan tarafında bulunan ve üst kata çıkışı sağlayan muhdes merdiven ünitesi, yapıda en özensiz müdahalelerin olduğu bölümdür. Betonarme olarak inşa edilmiştir. Oldukça geniş bir yer kaplamaktadır. Daha önceden oluşturulan ve içeriden bir girişi olan küçük bir mekan eklentisinin etrafından dolaşarak ikinci kata bağlanmaktadır. Basamakları mermer, korkulukları madeni malzeme ile oluşturulmuştur. Merdivenin üstü ve yan tarafı oluklu saç levhalar ile kapatılmıştır. Bir bütün olarak yapının dokusuna uymayan bir görünüme sahiptir. Caminin tüm cephe duvarları BTB mozaik ile kaplanmışır. Tüm pencere doğramaları da pvc malzeme ile yenilenmiştir.

**Fotoğraf 119:** *Tekirdağ Kapaklı Uzunhacı Mah. Camii Genel Güneybatı Cephe (2022)*

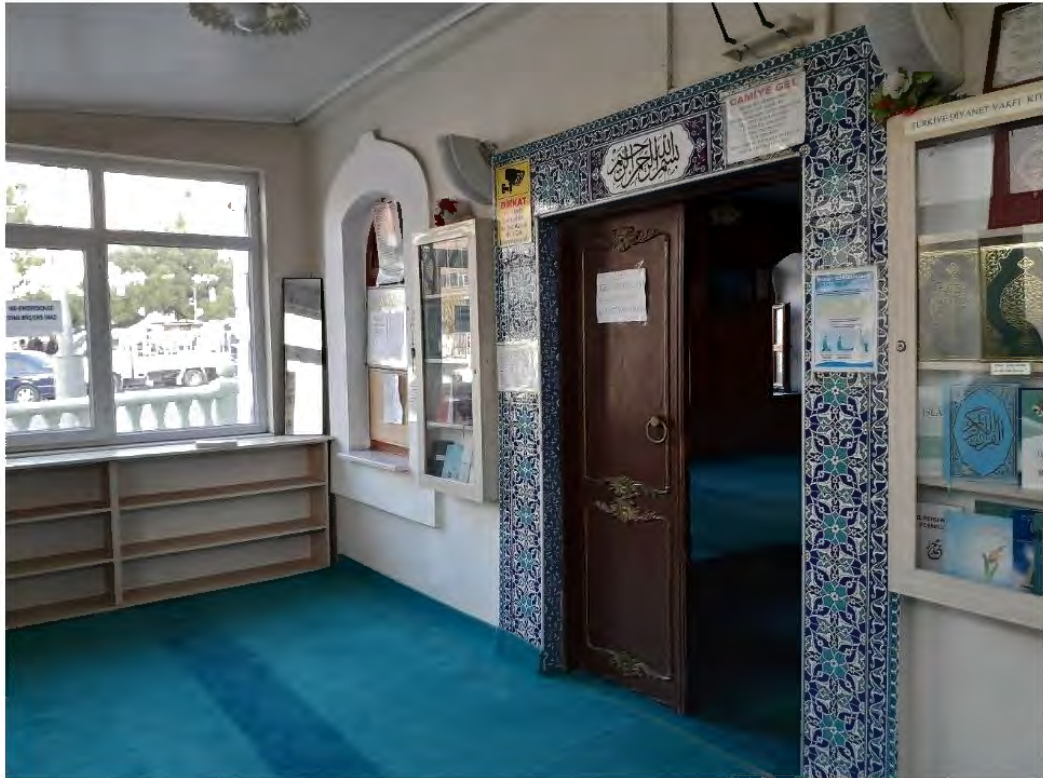
Yapının girişi, kuzeybatı cephesinde bulunmaktadır. Özgün giriş kapısının önünde yapıya bitişik inşa edilen tek katlı muhdes betonarme bir ünite mevcuttur (Çizim 28). Bu bölüm son cemaat yeri olarak kullanılmaktadır (Fotoğraf 121). Asıl giriş açıklığının formu, özgün halini korusa da, söveleri modern çini karolarla yenilenmiştir.

**Fotoğraf 121:** Tekirdağ Kapaklı Merkez Camii Muhdes Son Cemaat Yeri (2022)

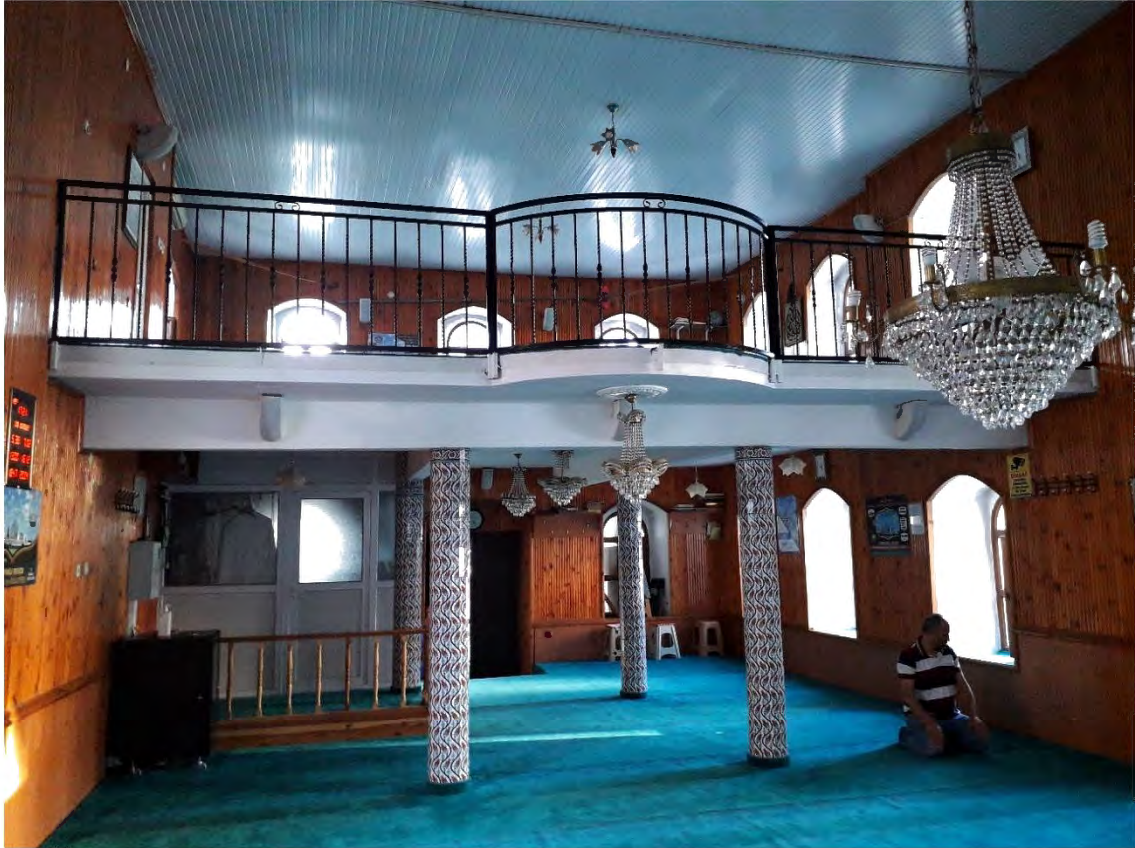
Harime çift kanatlı ahşap bir kapı ile ulaşılmaktadır. Giriş kapısının hemen sağında pvc malzemelerle bir imam odası oluşturulmuştur. Kadınlar mahfili, betonarme olarak tamamen yenilenmiştir (Fotoğraf 122). Mahfil, dört silindirik beton kolon tarafından taşınmaktadır. Mahfile içeriden bağlantı bulunmamaktadır. Her üç cephede de bolca pencereye sahip olan mahfil katı, oldukça iyi aydınlatılmaktadır (Fotoğraf 123). Madeni korkuluklarla sınırlanan mahfil, orta kısmından yarım daire bir balkon çıkıntısına sahiptir. Mahfilin güneybatı cephe duvarında, hem minareye hem de dışarıya çıkışı sağlayan birer kapısı bulunmaktadır. Her ikisi de pvc doğramalar ile yenilenmiştir. Harimin oldukça sade tutulduğu görülmektedir (Fotoğraf 124). Orijinal halinde gösterişsiz bir nişten ibaret olması gereken mihrap, köşelik, alınlık, çerçeve ve taç gibi Klasik Dönem'in unsurlarıyla donatılarak, çinilerle kaplanmıştır. Ahşap malzemeden imal edilen minber ve vaiz kürsüsü ise muhtemelen özgün örneklerine daha yakındır. Harimin tüm iç duvarları tavandan tabana kadar ahşap lambri ile kaplanmıştır. Bu uygulama, mahfil katı ve alt kısmı için de geçerlidir. Tavan kaplamaları pvc plakalarla yapılmıştır. Zemin kaplama malzemesi ise ahşaptır.

**Fotoğraf 122:** Tekirdağ Kapaklı Merkez Camii Kadınlar Mahfili (2022)

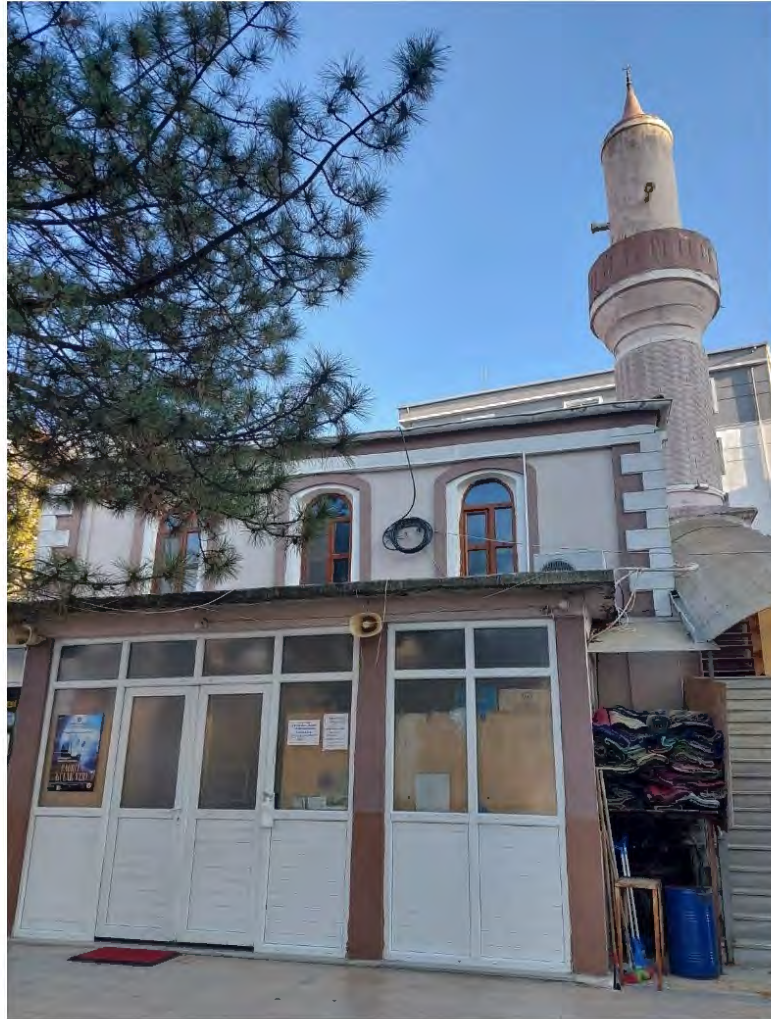
Yapının ana girişinin bulunduğu kuzeybatı cephede yoğun müdahalelerin olduğu görülmektedir. Giriş kapısının önüne betonarme tek katlı bir bölüm eklenmiştir (Fotoğraf 125). Dörtgen formlu pencerelerle donatılan ve son cemaat yeri olarak kullanılan bu bölüm yüzünden özgün giriş kapısı ve her iki yanındaki pencereler dışarıdan seçilememektedir. Cephenin üst katında ise üç basık kemerli pencere bulunmaktadır. Eş değer ölçülerdeki bu pencerelere müdahale edildiği, orijinal formlarının bozuldukları dikkat çekmektedir. Kalın bir sıva tabakası altındaki sövelerin üzerine, dar tutulan bir söve kuşağı daha uygulanmıştır. Bu müdahale esnasında kemer üstlerindeki kilit taşları kaybolmuştur. Pencere formlarının özgün halini, son cemaat yerini harime bağlayan kapının her iki yanındaki müdahaleye maruz kalmamış pencerelere bakarak tahmin etmek mümkündür. Buradaki pencere açıklıkları, tıpkı diğer grup yapılarındaki örneklerde olduğu gibi geniş söveli ve kilit taşlıdır.

**Fotoğraf 125:** Tekirdağ Kapaklı Merkez Camii Kuzeybatı Cephe (2022)

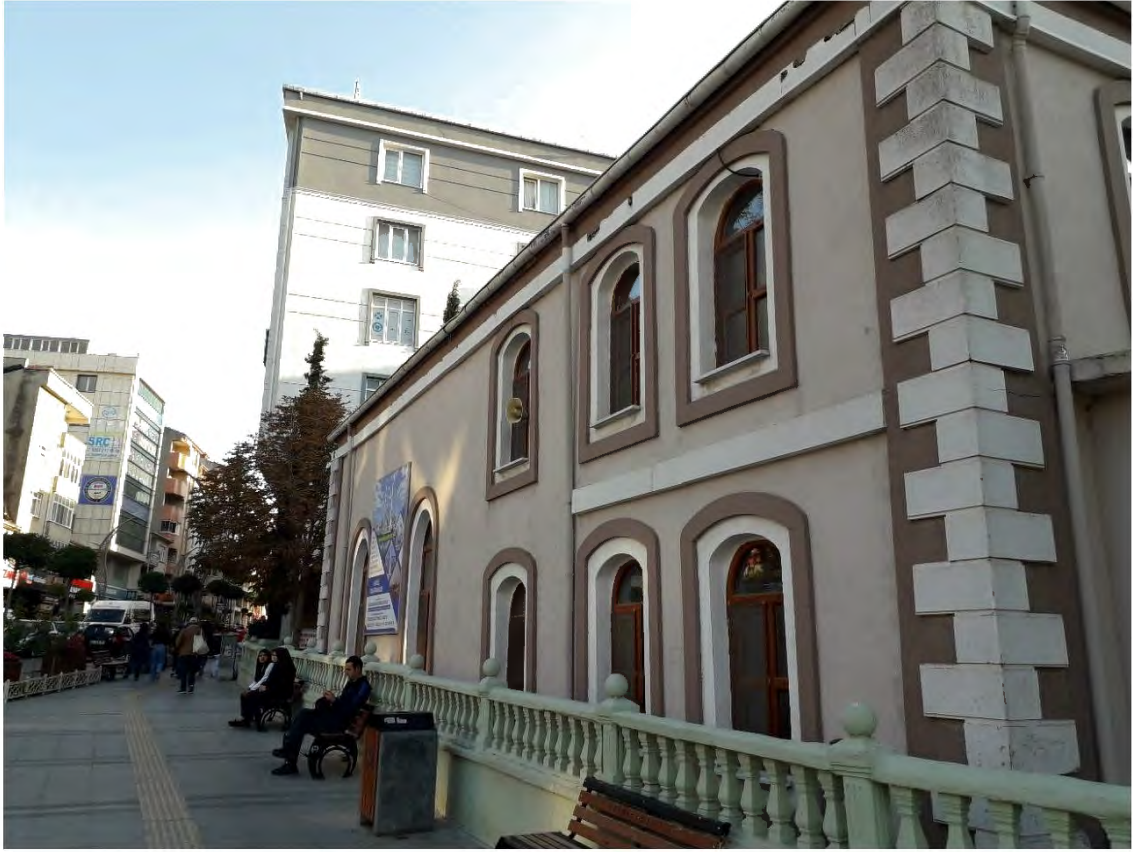
Kuzeydoğu cephedeki düzenleme, diğer mektepli camilerin tasarımını tekrarlamaktadır (Fotoğraf 126). Mahfil katı boyunca altta ve üstte basık kemerli üçer pencere bulunmaktadır. İlk iki sıradaki pencereler, kat silmesi ile ayrılmaktadır. Benzer bir silme, saçak altı boyunca tüm cepheleri dolaşmaktadır. Cephenin devamında harim duvarında daha büyük boyutlu iki pencere açıklığı bulunmaktadır. Sivri kemerli olması gereken bu pencere açıklıkları, sıvanarak yarım yuvarlak kemer formuna dönüştürülmüştür.

**Fotoğraf 126:** Tekirdağ Kapaklı Merkez Camii Kuzeydoğu Cephe (2022)

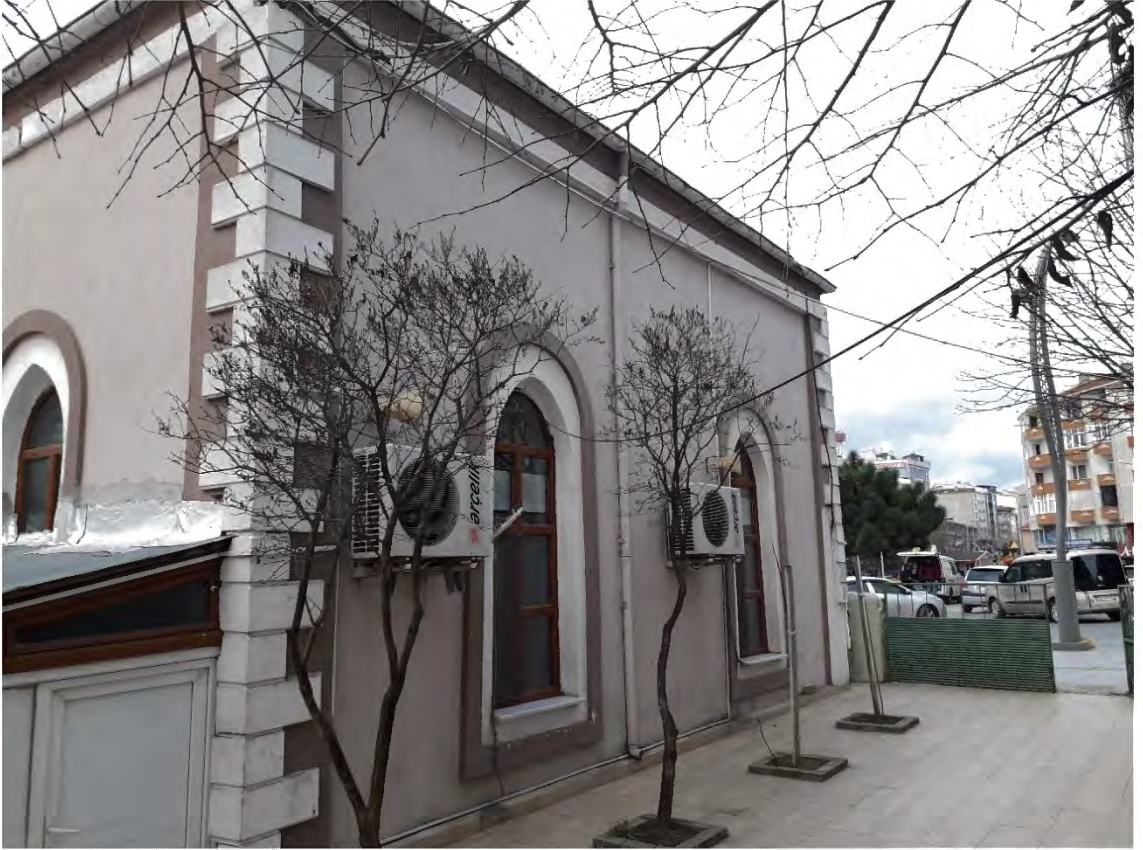
Bu ikili pencere düzeni, güneydoğu ve güneybatı cephelerdeki harim duvarlarında bire bir uygulanmıştır (Fotoğraf 127). Cephe yüzeylerindeki tüm pencere formları, kuzeybatı cephe pencerelerine benzer şekilde değiştirilmiştir. Pencere doğramaları, ahşap renkli pvc malzeme ile yenilenmiştir. Cephe köşelerindeki kesme taşlar, sıvanarak bosajlı görünümünü kaybetmiştir. Yapının güneybatı cephesinde önemli müdahaleler gözlenmektedir (Fotoğraf 128). Cephe duvarının güney ve kuzey yönündeki sınırlarını da aşan, tek katlı muhdes bir bölüm eklentisi görülmektedir. Pvc malzemelerle oluşturulan bu tek katlı bölüm yüzünden cephe tam olarak algılanamamaktadır. Kadınlar için ek namaz yeri olarak tasarlanan bu muhdes ünitenin, çatı izolasyonu yapılırken özgün cephe

**Fotoğraf 127:** Tekirdağ Kapaklı Merkez Camii Güneydoğu Cephe (2022)

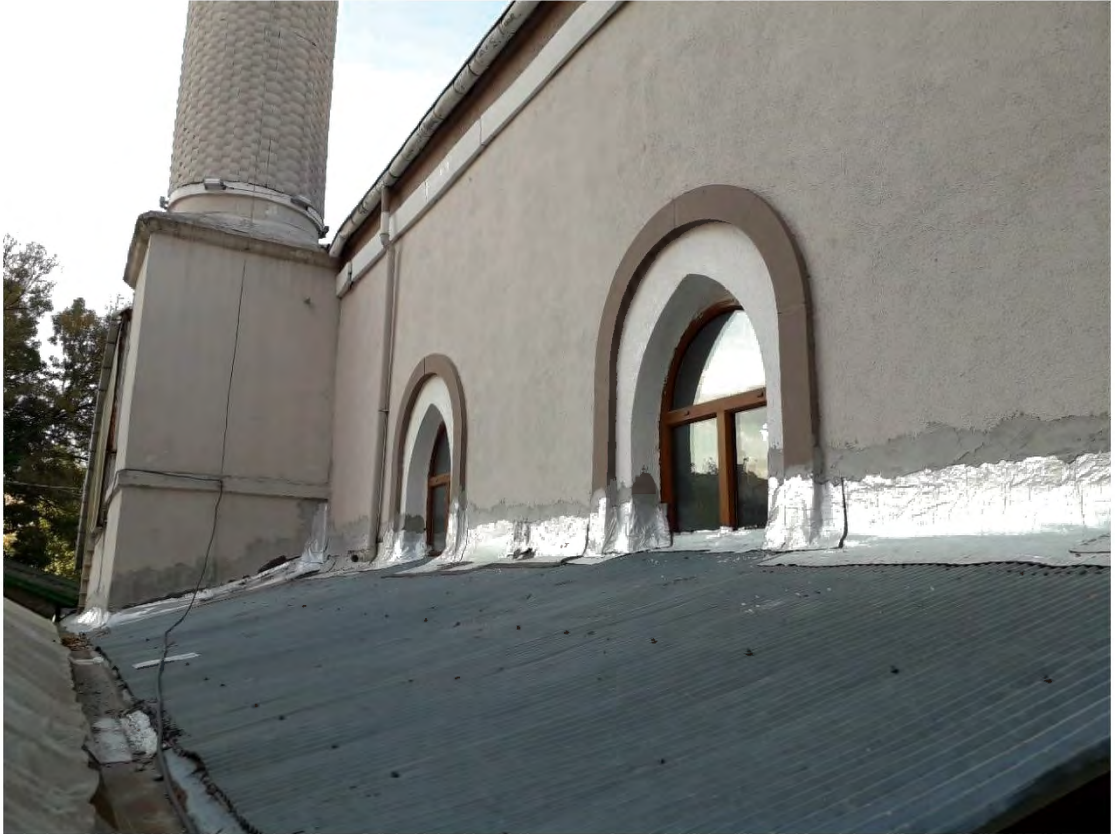
duvarına ve pencere formlarına zarar verilmiştir (Fotoğraf 129). Özensiz bir işçilikle yapılan bu uygulamalar, koruma kararları öncesine ait olmalıdır. Güneybatı cephede bulunan minare, özgün görünümünü önemli oranda koruyabilmiştir. Diğer grup yapılarında olduğu gibi iki kademe halinde saçak seviyesine kadar yükselen kare formlu bir kaidesi vardır. Silindirik gövde kaideye pabuç olmadan oturmaktadır. Şerefe altındaki tuğla silmeler kalın sıva tabalarının altında kalmıştır. Taş şerefe korkulukları ve petek kısmı da kumlu sıva ile kaplanmıştır. Külâh özgün görünümünü korumaktadır. En fazla müdahale, minare gövdesindedir. Burada balık pulu şeklindeki sıva kaplaması yapılarak dekoratif bir görünüm sağlanmaya çalışılmıştır. Minarenin yanında mahfil katına çıkışı sağlayan, mermer basamaklı, betonarme bir merdiven inşa edilmiştir. Hacim duyarlılığı gözetilmeden yapılan bu müdahalede herhangi bir estetik kaygı da duyulmamıştır. Merdiven kuruluşu, madeni korkuluklarla sınırlandırılmış, üzeri ve yan tarafı shrink malzeme ile kapatılmıştır.

**Fotoğraf 129:** *Tekirdağ Kapaklı Merkez Camii Güneybatı Cephe Pencereleri (2022)*

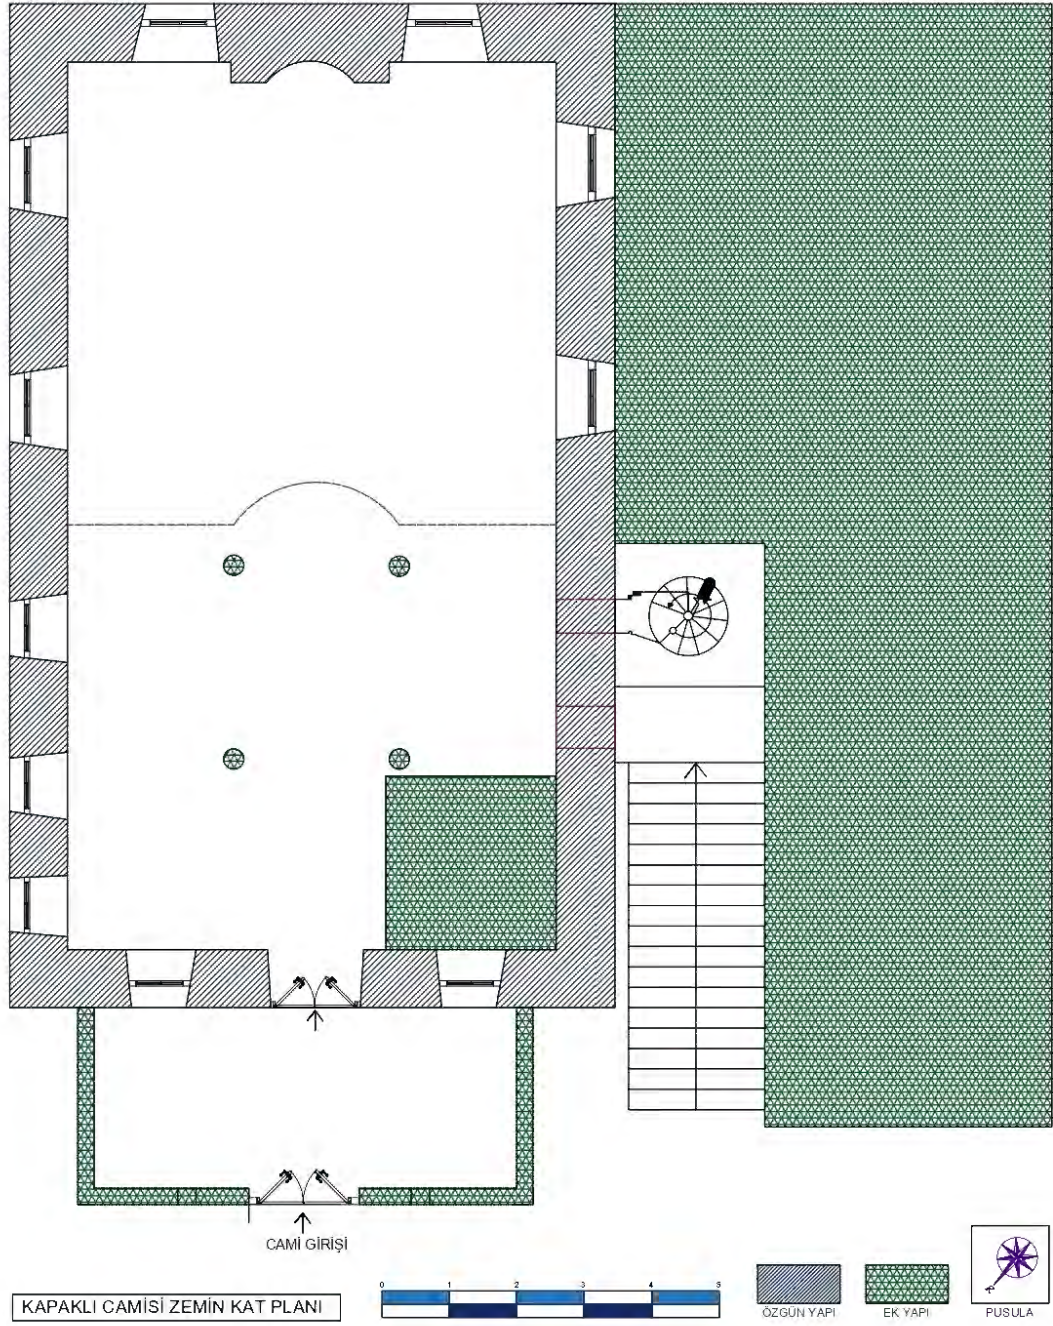
Çizim 28: Tekirdağ Kapaklı Merkez Camii Zemin Kat Planı (Gülşen Aytuk-Cenk Doğan)

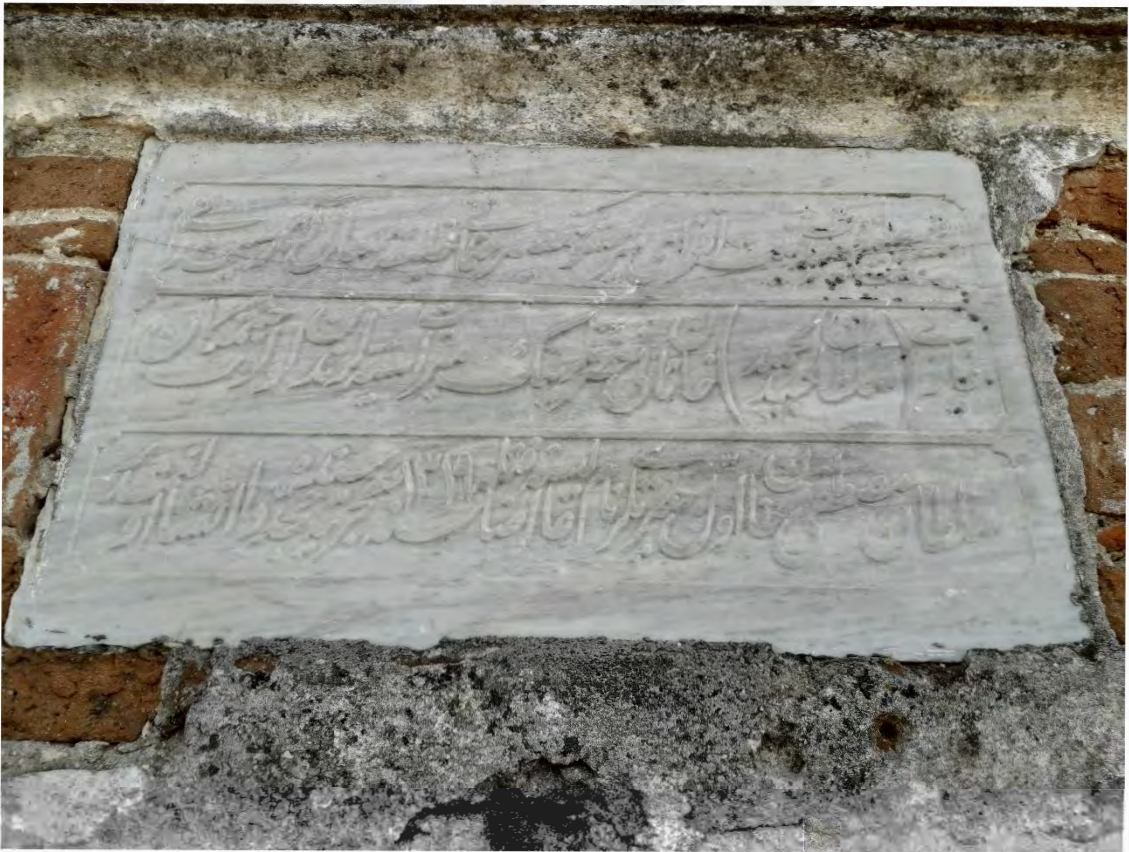
**Fotoğraf 131:** Tekirdağ Kapaklı Karaağaç Mah. Camii Kitabesi (2022)

Kitabe üç satırdan oluşmaktadır:

Transkripsiyonu:

Sultan Mustafa Han-ı evvel hazretleri nam-ı alisine izafetle 1319 sene-i hicriyyesinde müceddeden inşa olunmuştur<sup>214</sup>

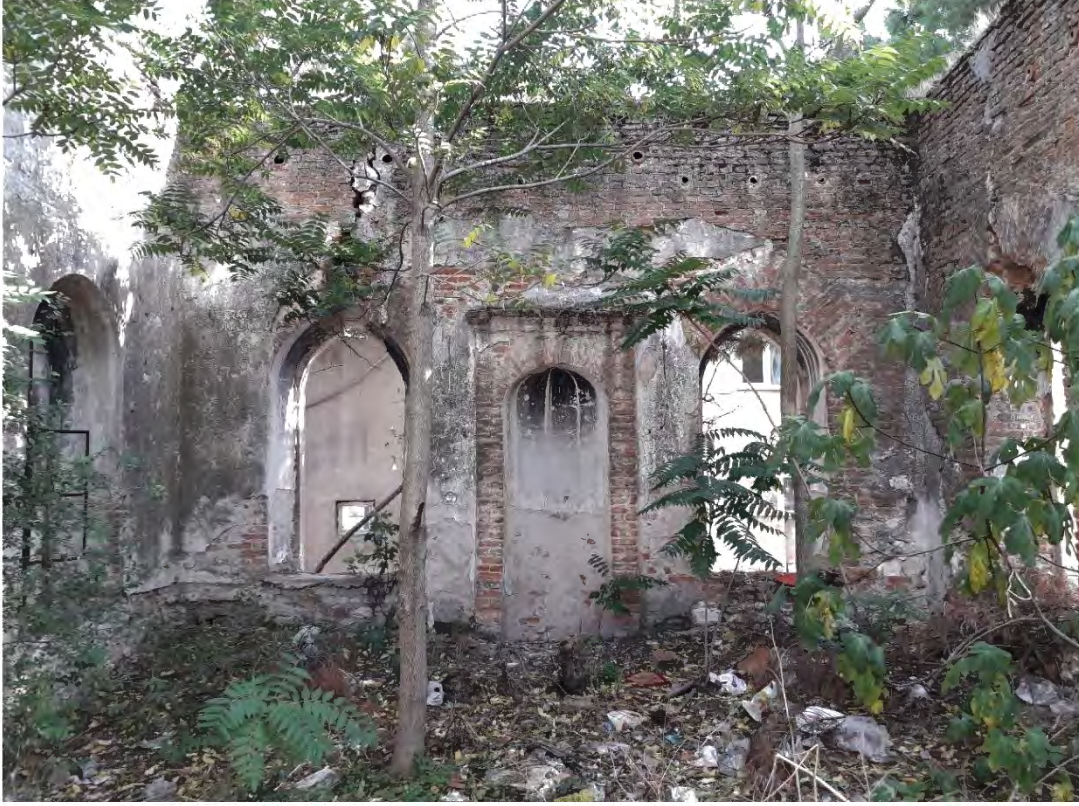
Yapının orijinalinde ahşap malzeme ile inşa edilmiş kadınlar mahfili, günümüze ulaşmamıştır. Duvar yüzeyindeki izlerden mahfilin varlığı izlenebilmektedir. Beden duvarları mahfil katında 20-25 cm daralmaktadır. Asma katın kenarlarından bu set üzerine oturduğu tahmin edilmektedir. Harim bölümünde günümüze ulaşan tek mimari unsurun mihrap olduğu görülmektedir (Fotoğraf 133). Mihrap nişi, her iki yanında dışa taşkın kenarlıklar ile çevrelenmiş, basık kemerli bir kemerin üzerinde silme katlarından bir tepelik ile sonlandırılmıştır. Tüm bu düzenlemede tuğla malzeme kullanılmıştır. Vaiz kürsüsü ve minber günümüze ulaşmamıştır. Güneydoğu ve güneybatı cephe duvarlarının tavana yakın iç yüzeylerine seramik künklerin gömüldüğü seçilebilmektedir. Mihrabın üzerinden başlayan bu düzenleme, güneybatı cephe duvarında devam etmektedir. Uygulamanın, akustiği sağlamak amaçlı olduğu düşünülebilir. Harim duvarlarının kumlu sıva ile kaplandığı, ancak geriye pek az kısmının kalabildiği görülmektedir. Yine tuğla malzeme ile örülen cephe duvarlarının bazı kısımlarında, moloz taş ile dolgu yapıldığı

dikkati çekmektedir. Bunun özgün yapıya ait olmadığını, onarımlar sırasında yapıldığını söylemek mümkündür.

**Fotoğraf 133:** Tekirdağ Kapaklı Karaağaç Mah. Camii Harimi (2022)

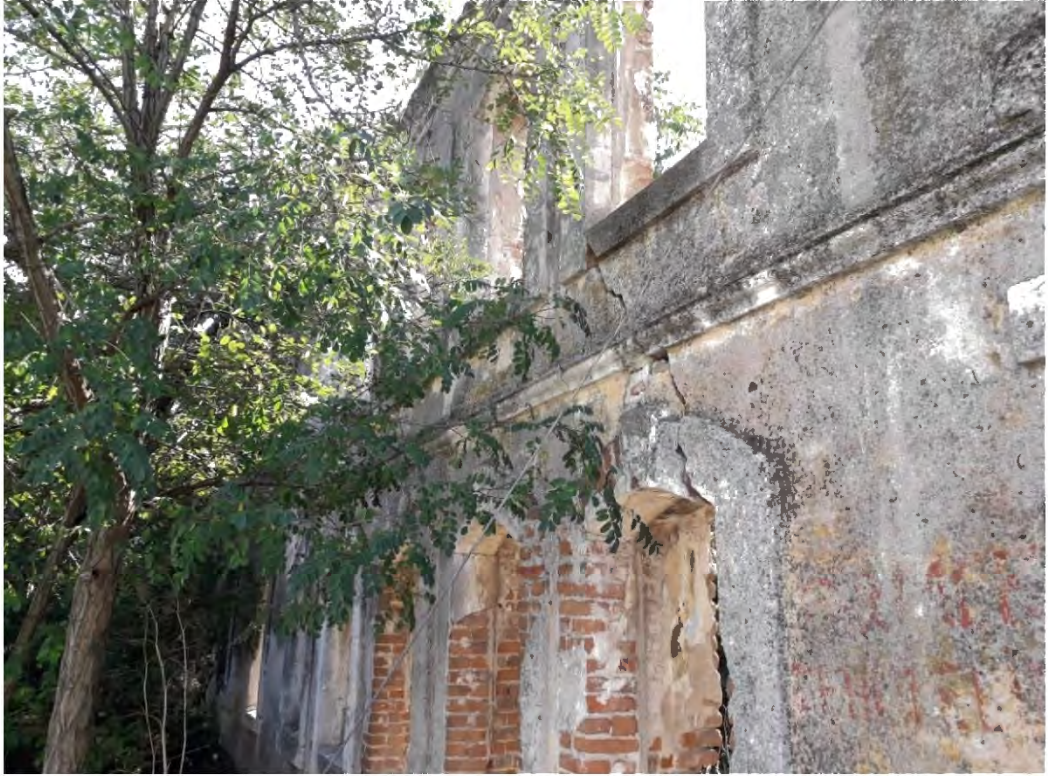
**Fotoğraf 135:** Tekirdağ Kapaklı Karaağaç Mah. Camii Kuzeydoğu Cephe (2022)

Kuzeydoğu cephede mahfil katı boyunca alt ve üst katta beşer adet basık kemerli ve söveli pencere simetrik bir düzen içinde yerleştirilmiştir (Fotoğraf 135). Daha geniş bir aralıkla geçilen aynı ölçülerde birer adet pencere ise harim bölümü içinde kalmıştır. Bu cephedeki pencereler, ana girişin bulunduğu kuzeybatı cephenin pencere formlarını devam ettirmektedir (Çizim 32). Harim bölümünde ise daha büyük ölçülerde, sivri kemerli pencere açıklıkları bulunmaktadır. Sivri kemerli pencereler, harim duvarları

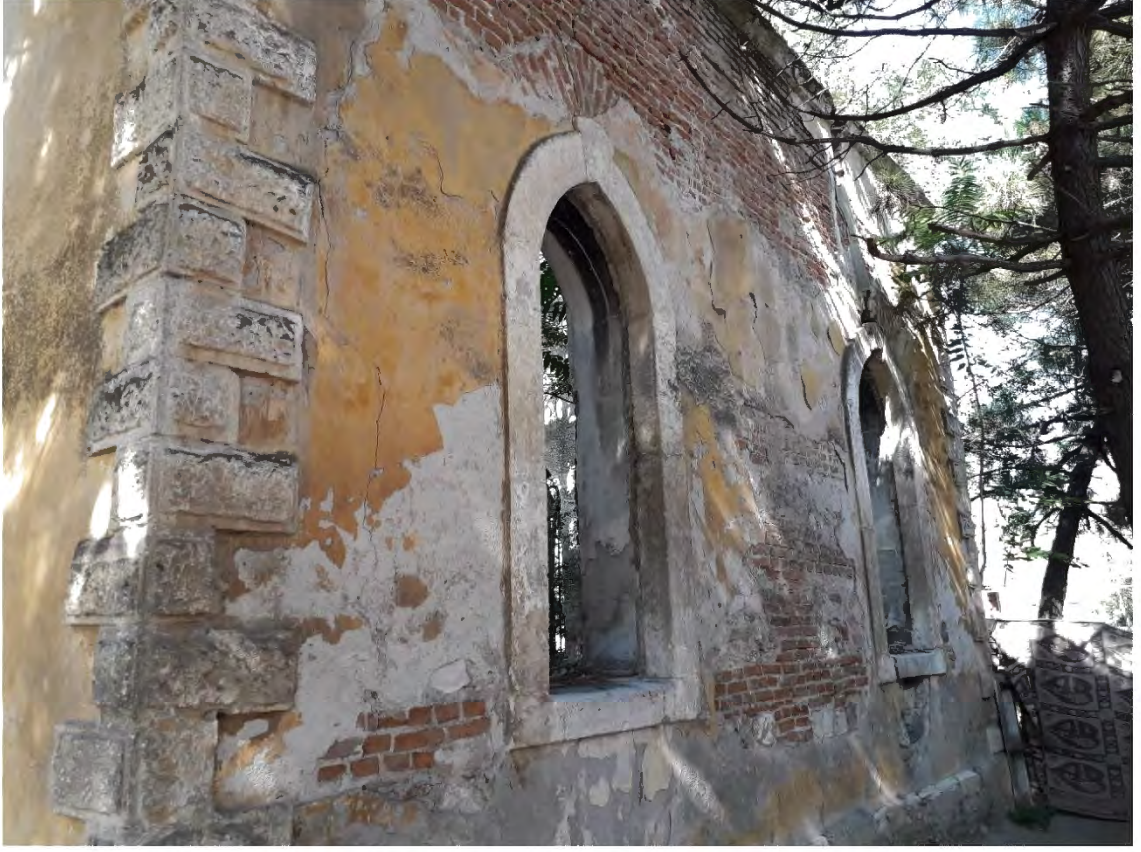
**Fotoğraf 136:** *Tekirdağ Kapaklı Karaağaç Mah. Camii Güneydoğu Cephe (2022)*

boyunca güneydoğu ve güneybatı cephelerde aynı şekilde tasarlanmıştır (Çizim 33, Fotoğraf 136).

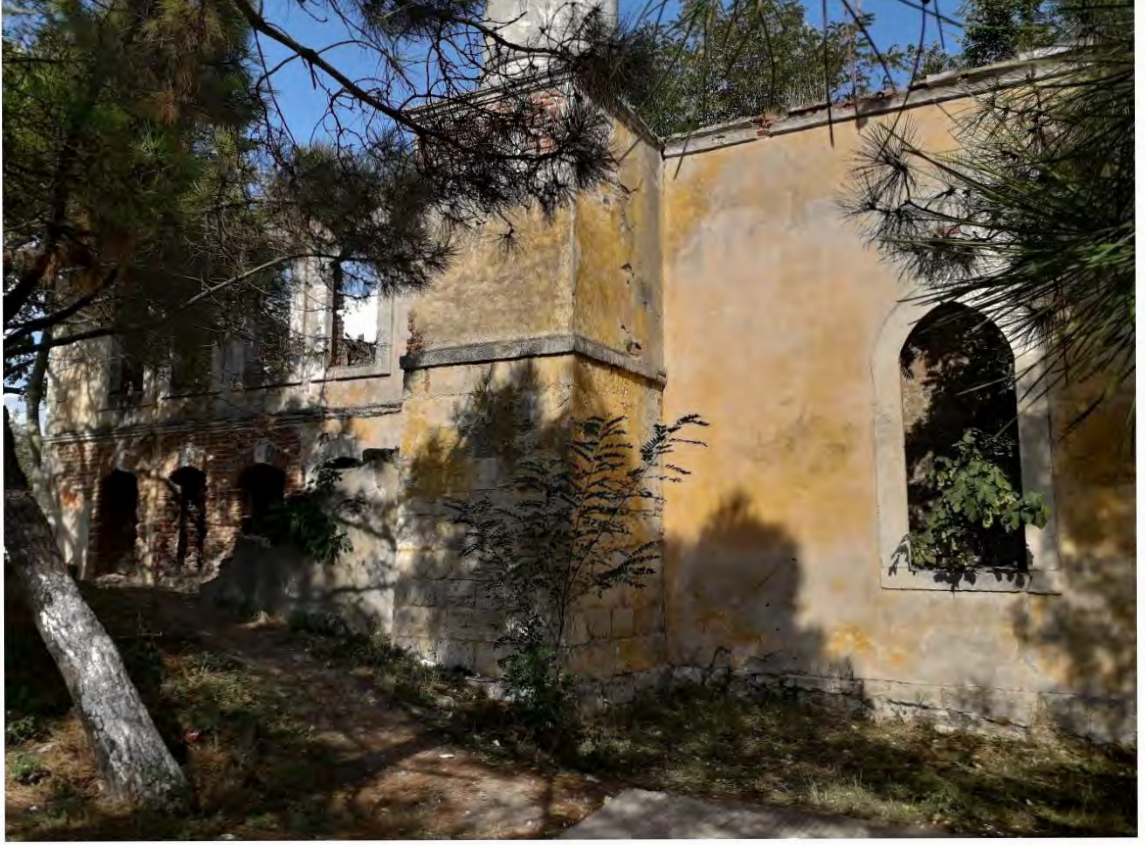
**Fotoğraf 137:** *Tekirdağ Kapaklı Karaağaç Mah. Camii Güneybatı Cephe (2022)*

Güneybatı cephenin devamında cephe duvarının yaklaşık olarak ortasında minare yer almaktadır (Fotoğraf 137). Minare, beden duvarına bitişik olarak inşa edilmiştir. Kare bir kaide üzerine oturan minare, diğer grup yapılarındaki tasarımı tekrarlamaktadır (Fotoğraf 138). Kaidе, birinci kat seviyesine kadar kesme taş ile oluşturulmuştur. Taş bir silmenin ardından kaide, çatı seviyesine kadar tuğla malzeme ile örülmüş ve taş bir silme kuşağı ile sonlandırılmıştır. Minarenin silindirik gövdesi tuğla malzeme ile inşa edilmiş, sıva ile kaplanmıştır. Kaidenin üzerinde ve şerefenin altında birer bilezik bulunmaktadır. Şerefenin alt dolgusu tuğla, korkulukları ise taş plakalarla oluşturulmuştur. Şerefenin kuzeybatı yönündeki korkulukları günümüze ulaşmamıştır. Minare armudi formda bir külah ile sona ermektedir. Minarenin tuğla yüzeyleri kumlu sıva ile kaplanmış, ancak kaplamanın önemli bir kısmı dökülmüştür. Minarenin yanından üst kata çıkışı sağlayan sıva kaplı taş merdivenler, önemli oranda zarar görmüştür. Bazı basamakların kırılarak düştüğü görülmektedir. Buradan mahfil katına basık kemerli ve nispeten küçük ölçekli bir kapı ile bağlanılmaktadır. Cephenin devamında mahfil katı boyunca alt ve üstte dörder adet pencere açıklığı bulunmaktadır. Bu cephedeki pencereler de diğer cephelerdeki basık kemerli pencerelerin form ve boyutlarını takip etmektedir (Çizim 34).
