**Tekirdağ'da Geç Dönem Osmanlı Dini Mimarisi (19.yy-20.yy)**

**Doktora Tezi**

**Cenk Doğan**

**Eskişehir 2024**

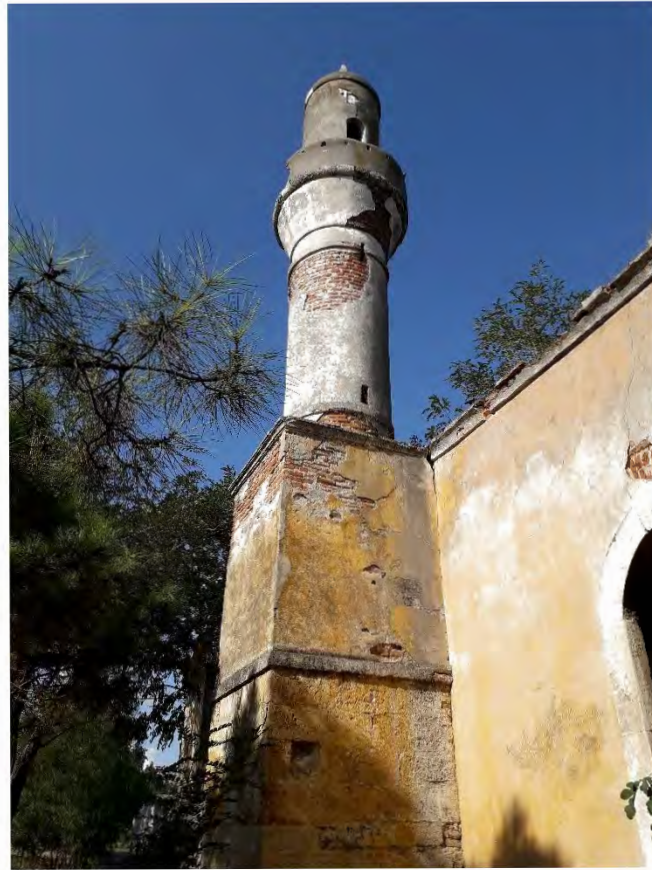
**Fotoğraf 138:** *Tekirdağ Kapaklı Karaağaç Mah. Camii Minaresi (2022)*

Güneybatı cephenin devamında cephe duvarının yaklaşık olarak ortasında minare yer almaktadır (Fotoğraf 137). Minare, beden duvarına bitişik olarak inşa edilmiştir. Kare bir kaide üzerine oturan minare, diğer grup yapılarındaki tasarımı tekrarlamaktadır (Fotoğraf 138). Kaidе, birinci kat seviyesine kadar kesme taş ile oluşturulmuştur. Taş bir silmenin ardından kaide, çatı seviyesine kadar tuğla malzeme ile örülmüş ve taş bir silme kuşağı ile sonlandırılmıştır. Minarenin silindirik gövdesi tuğla malzeme ile inşa edilmiş, sıva ile kaplanmıştır. Kaidenin üzerinde ve şerefenin altında birer bilezik bulunmaktadır. Şerefenin alt dolgusu tuğla, korkulukları ise taş plakalarla oluşturulmuştur. Şerefenin kuzeybatı yönündeki korkulukları günümüze ulaşmamıştır. Minare armudi formda bir külah ile sona ermektedir. Minarenin tuğla yüzeyleri kumlu sıva ile kaplanmış, ancak kaplamanın önemli bir kısmı dökülmüştür. Minarenin yanından üst kata çıkışı sağlayan sıva kaplı taş merdivenler, önemli oranda zarar görmüştür. Bazı basamakların kırılarak düştüğü görülmektedir. Buradan mahfil katına basık kemerli ve nispeten küçük ölçekli bir kapı ile bağlanılmaktadır. Cephenin devamında mahfil katı boyunca alt ve üstte dörder adet pencere açıklığı bulunmaktadır. Bu cephedeki pencereler de diğer cephelerdeki basık kemerli pencerelerin form ve boyutlarını takip etmektedir (Çizim 34).

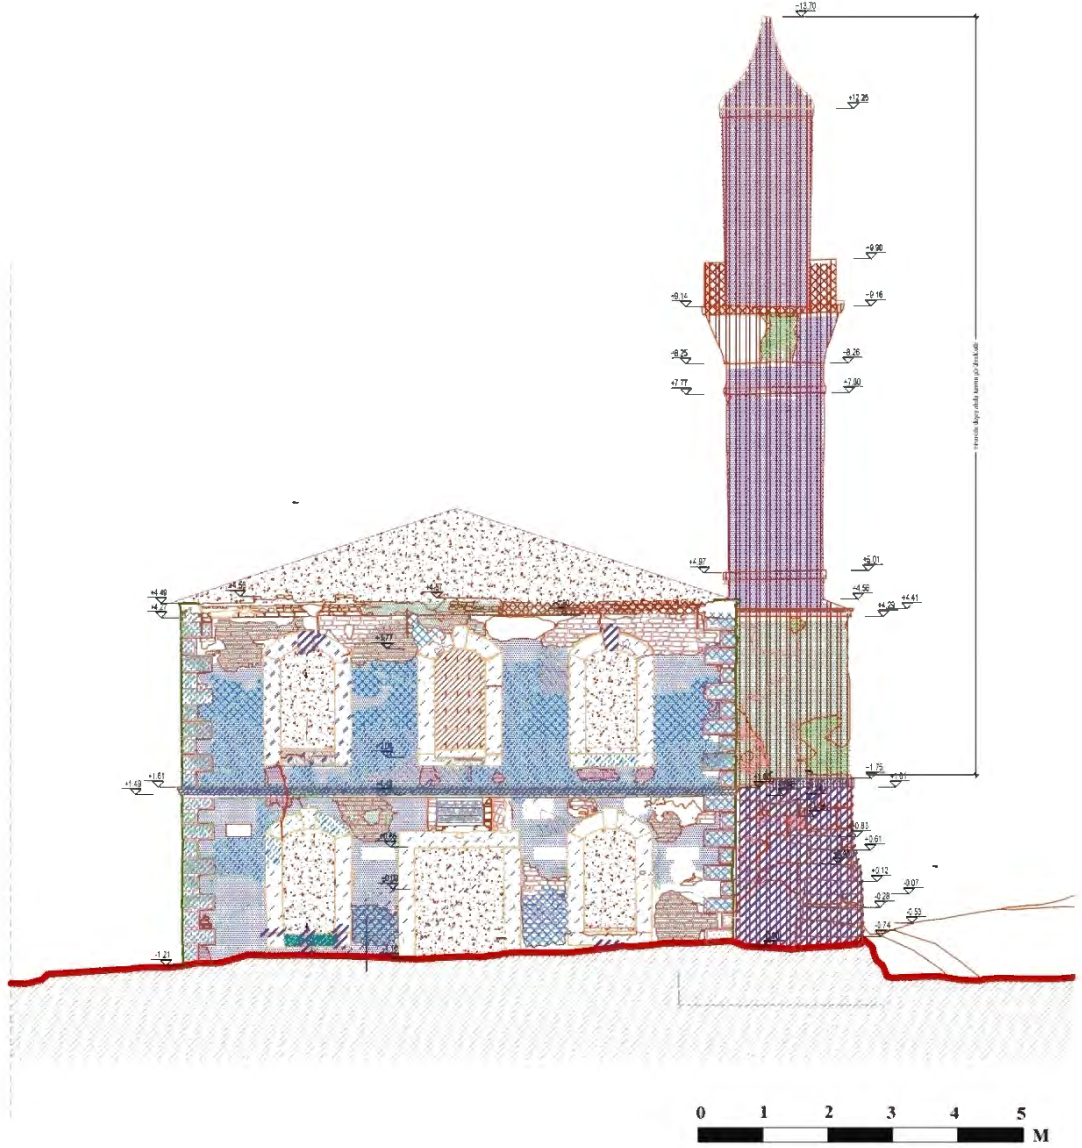
Çizim 33: Tekirdağ Kapaklı Karaağaç Mah. Camii Güneydoğu Cephe Rölöve (SM Restorasyon)

boyunca güneydoğu ve güneybatı cephelerde aynı şekilde tasarlanmıştır (Çizim 33, Fotoğraf 136).

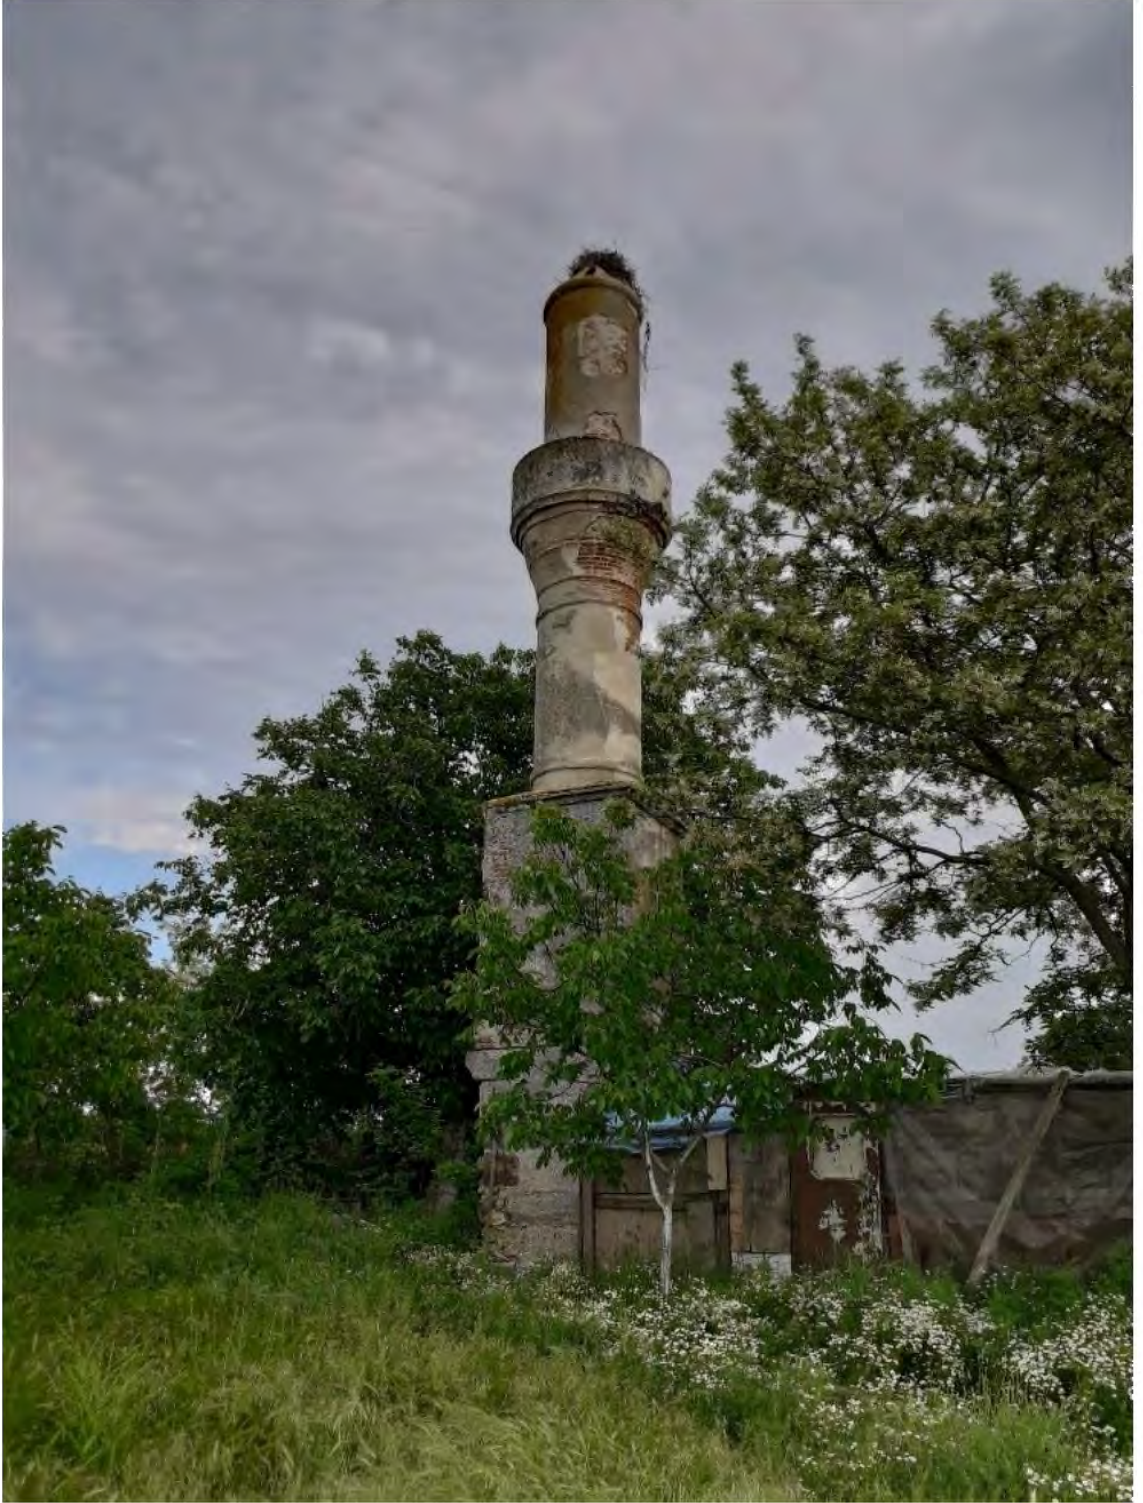
**Fotoğraf 139:** *Tekirdağ Kapaklı Karlı Mah. Camii Minaresi (2022)*

Caminin günümüze sadece minaresi ulaşmıştır (Fotoğraf 139). Buna rağmen grup yapılarının mimari unsurlarının tanımlanmasında önemli ipuçları taşımaktadır. Diğer grup yapılarının özgün minarelerinde olduğu gibi minare girişinin olduğu birinci kat seviyesine kadar kesme taş, kaidenin devamında, minare gövdesi ve petek kısmında ise tuğla malzeme kullanılmıştır. Ayrıca şerefe korkulukları kesme taştan oluşturulmuştur. Minare kaidesi yaklaşık olarak 2\*2 metre ölçülerindedir.

Kuzeydoğu cephesinde içeriye girişi sağlayan kapı açıklığı görülebilmektedir. Uzun dikdörtgen bir forma sahiptir. Caminin özgün halinde muhtemelen mahfil katından bağlanan bir girişi bulunmaktaydı. Kapı girişinin taban seviyesinden başlayan bir silme kuşağı, kaidenin bitiminde de tekrarlanmaktadır. Bu silme kuşakları, ayrıca yıkılmış olan caminin kat seviyelerine de denk gelmekteydi. Minarenin pabuç kısmı belirsizdir. Grup yapılarının önemli bir kısmının bu şekilde olduğu görülmektedir. Kaideden gövdeye basit bir geçiş unsuru ya da pabuçsuz geçiş uygulanmaktadır. Silindirik gövdenin en altında bir silme şeridi yer almaktadır. Şerefenin altı, tuğla silmeler ve yine tuğla dolgu malzemeye gövdeyle birleşmektedir. Şerefenin korkulukları kesme taşlarla oluşturulmuştur ve masif bir yüzeye sahiptir. Petek kısmının dökülen sıvalarından bu kısımda da tuğla malzemenin kullanılmış olduğu seçilebilmektedir. Külâh kısmı, diğer

grup yapılarında olduđu gibi armudi bir forma sahiptir. Minarenin tüm yüzeyi kumlu sıva ile kaplanmıştır.

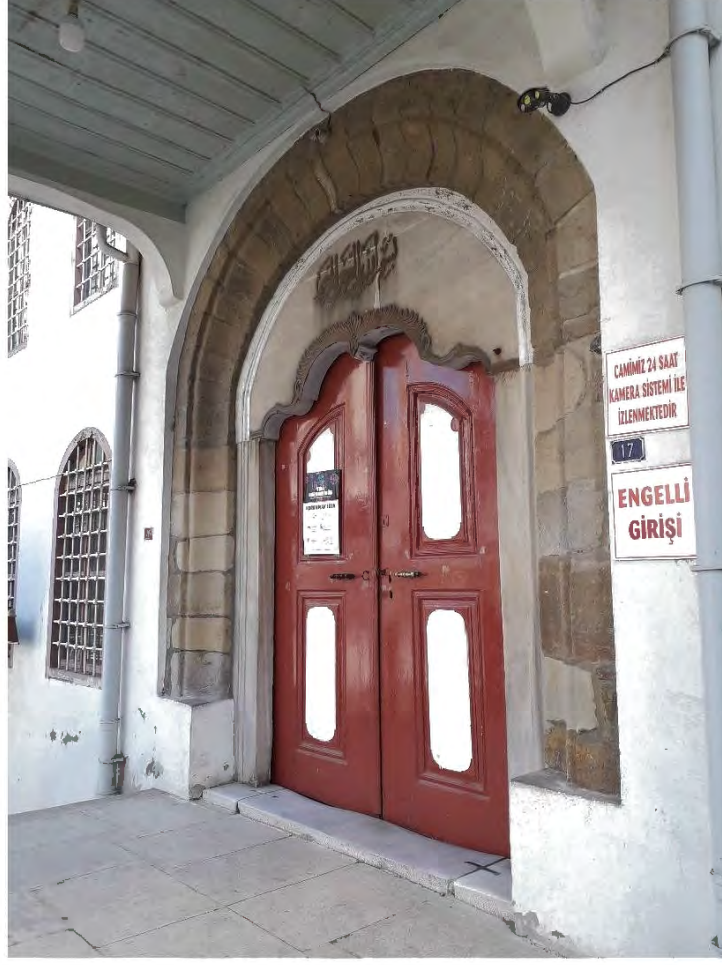
**Fotoğraf 142:** Tekirdağ Süleymanpaşa Eski Camii Giriş Kapısı (2022)

Yapının girişi, kuzeybatı cephede, mihrap aksında yer almaktadır. Ancak mihrap da, giriş kapısı da yapının tam orta aksında değildir. Caminin güneybatı kanadı, kuzeydoğu kanadından bir miktar daha uzundur. Avludan birkaç basamak ile çıkılan bir platform üzerinde yer alan giriş bölümünde, ahşap malzeme ile inşa edilen bir sundurma bulunmaktadır. Kompozit başlıklı ahşap direklerle taşınan sundurma, Bursa kemerleri ile beden duvarına bağlanmaktadır. Sundurmanın düz ahşap çıtalarla kaplı tavanı, kiremit bir çatı ile örtülmüştür.<sup>222</sup> Oldukça yüksek ve geniş tutulan giriş kapısı, kesme taşlardan oluşturulan basık bir kemerle çerçevelenmiştir (Fotoğraf 142). Çift kanatlı ahşap giriş kapısının üzerinde “S” ve “C” kıvrımlarıyla şekillenen Barok bir kemer bulunmaktadır.

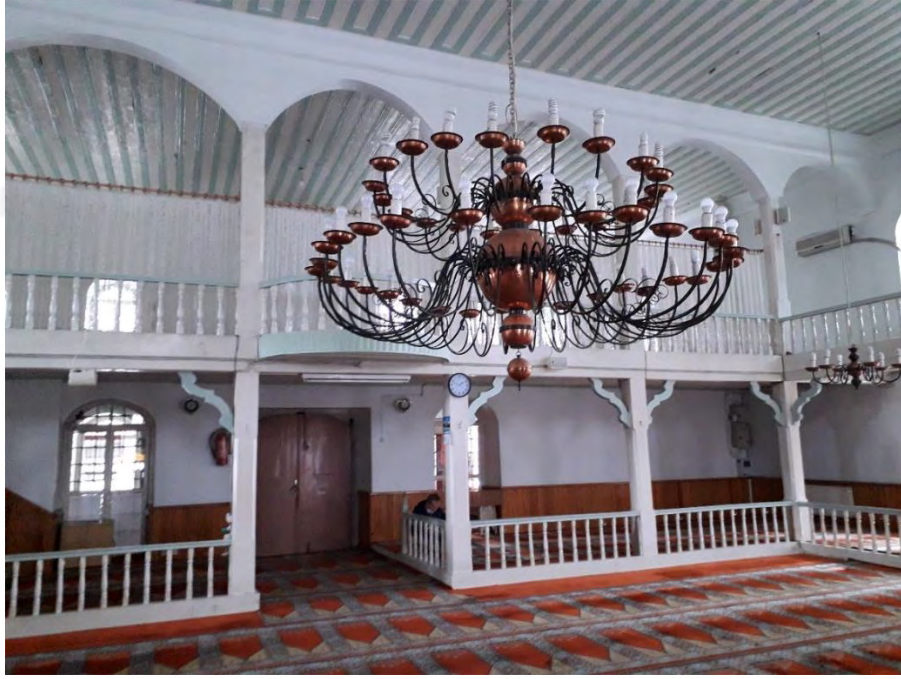
**Fotoğraf 143:** Tekirdağ Süleymanpaşa Eski Camii Kadınlar Mahfili (2022)

Kadınlar mahfili olarak kullanılan bölüme hem son cemaat yerinden hem de harimden ulaşım sağlanmaktadır. Ahşap direkler üzerinde yükselen kadınlar mahfilinin orta kısmında yarım yuvarlak bir form ile dışa taşırılan bir balkon bulunmaktadır (Fotoğraf 143). Mahfildeki ahşap direkler hafif basık kemerler ile birbirine bağlanmaktadır. Alt kattaki mahfil katını taşıyan ahşap direklerin düzeni, üst kattaki kadınlar mahfilinde de tekrarlanmaktadır. Kadınlar mahfilinin her iki yanından beden duvarları boyunca uzanan galeri katları, mihrap duvarına kadar ulaşmaktadır. Harimin tavanı, ahşap çıtalarla sınırlanan, sade dikdörtgen plakalar şeklindedir. Bu düzenlemenin dışa taşkın kısımları açık maviye, kalan yüzeyler beyaza boyanarak hatları belirginleştirilmiştir. Yakın dönemlerde yaptırıldığı anlaşılan ahşap lambriplerden oluşan ve zeminden yaklaşık 70 cm yüksekliğe kadar devam eden kaplama, harimin tüm duvarlarını dolaşmaktadır. Mahfil katını ve galerileri sınırlandıran tüm korkuluklar da ahşap malzeme ile inşa edilmiştir.

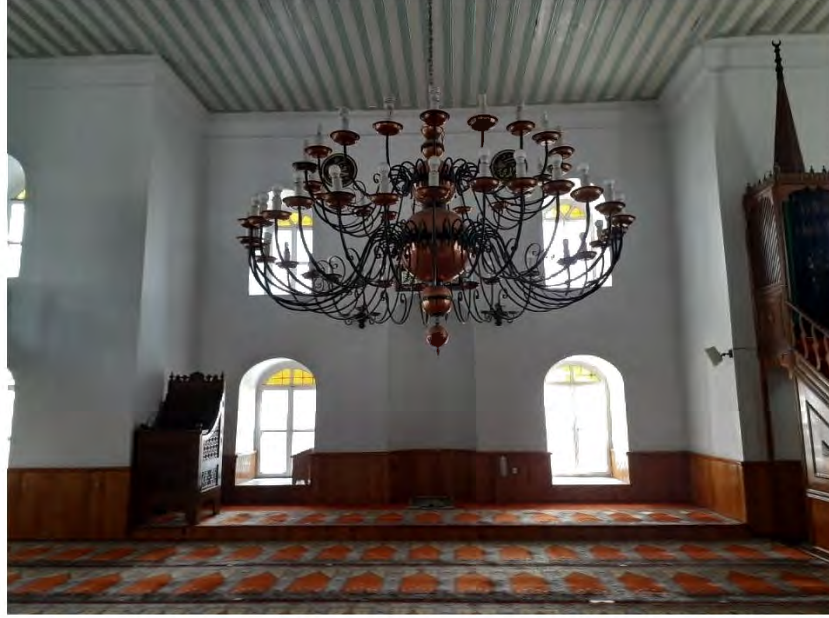
**Fotoğraf 144:** Tekirdağ Süleymanpaşa Eski Camii Harimi (2022)

Dışa taşırılarak oluşturulan mihrap bölümü, ayrıca bir basamak yükseltilerek iç mekanda daha görünür hale getirilmiştir (Fotoğraf 144). Buna rağmen hiçbir süsleme unsurunun olmaması, bu yaklaşımla bir tezat oluşturmaktadır. Kible duvarında yer alan, alt ve üstte ikişer olmak üzere toplam dört pencere, mihrabın her iki yanında simetrik bir düzen içerisinde dağılmaktadır. Harimin kuzeydoğu ve güneybatı cephe duvarlarında da üçer pencere bulunmaktadır.

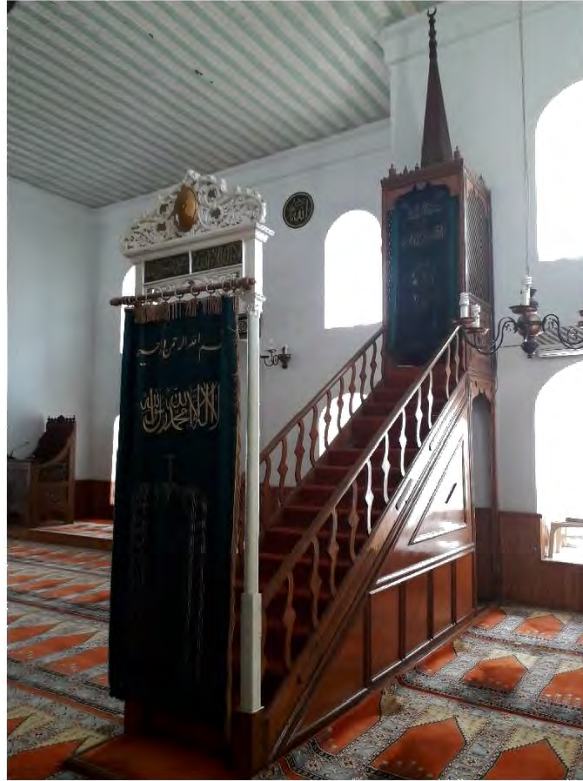
**Fotoğraf 145:** Tekirdağ Süleymanpaşa Eski Camii Minber (2022)

Harimde görsel olarak ön plana çıkan en dikkat çekici unsur, muhtemelen minberdir (Fotoğraf 145). İtinalı bir işçiliğin ön plana çıktığı 3,15\*1,75 metre ölçülerindeki minber, gösterişli, ancak ölçülü bir üslubun yorumudur. Kündekari tekniği ile imal edilen vaiz kürsüsü 90\*80\*90 cm ölçülerindedir.

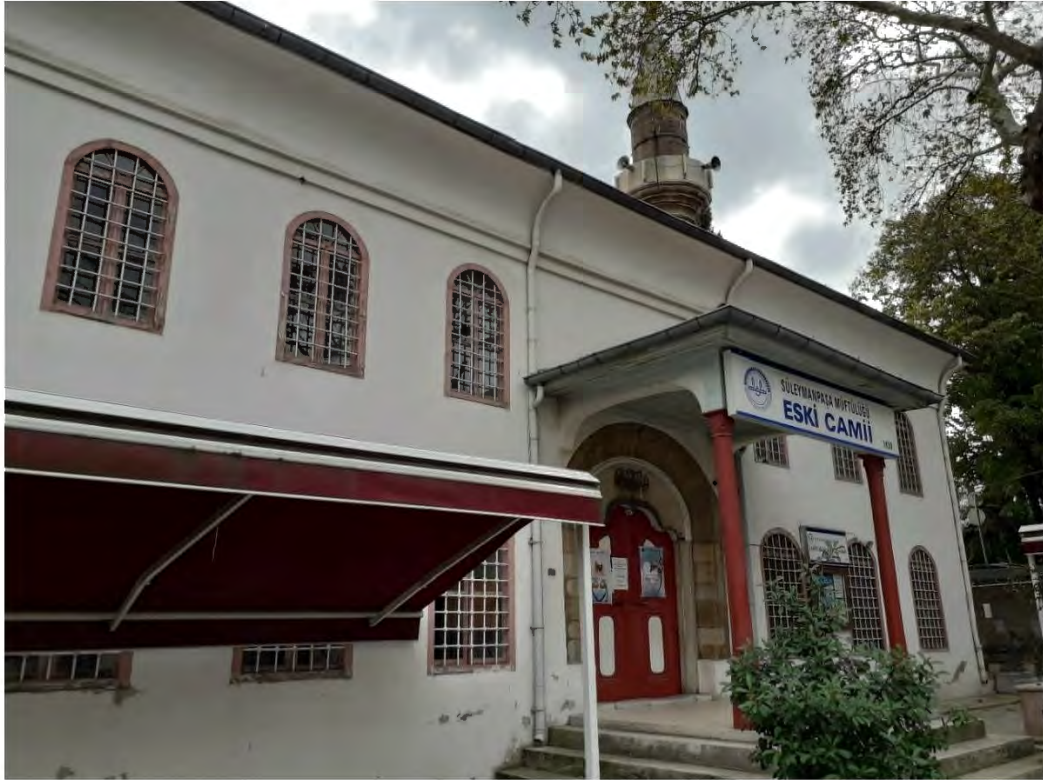
**Fotoğraf 146:** Tekirdağ Süleymanpaşa Eski Camii Kuzeybatı Cephe (2021)

Kuzeybatı cephesi, yapının girişinin de bulunduğu ana cephe (Fotoğraf 146). Oldukça sade bir görünüme sahiptir. Giriş bölümü, ahşap sütunlar ile taşınan bir sundurma ile öne çıkmaktadır. Zemin seviyesinden yüksekte kalan bu bölüme çıkış, üç yönden açıklığı bulunan taş merdivenler ile sağlanmaktadır. Cephenin yüzeyinde giriş kapısının sağında ve solunda alt ve üst katlarda üçer olmak üzere toplam on iki pencere açıklığı bulunmaktadır. Alt kattaki pencereler üst kattakilerden daha büyüktür. Pencereler yarım yuvarlak kemerlidir. Ancak alt kattakilerin kemerleri biraz daha basıktır. Pencerelerin özensiz kafes pencere korkuluklarıyla kapatılması, binanın görünümünü bozmaktadır.

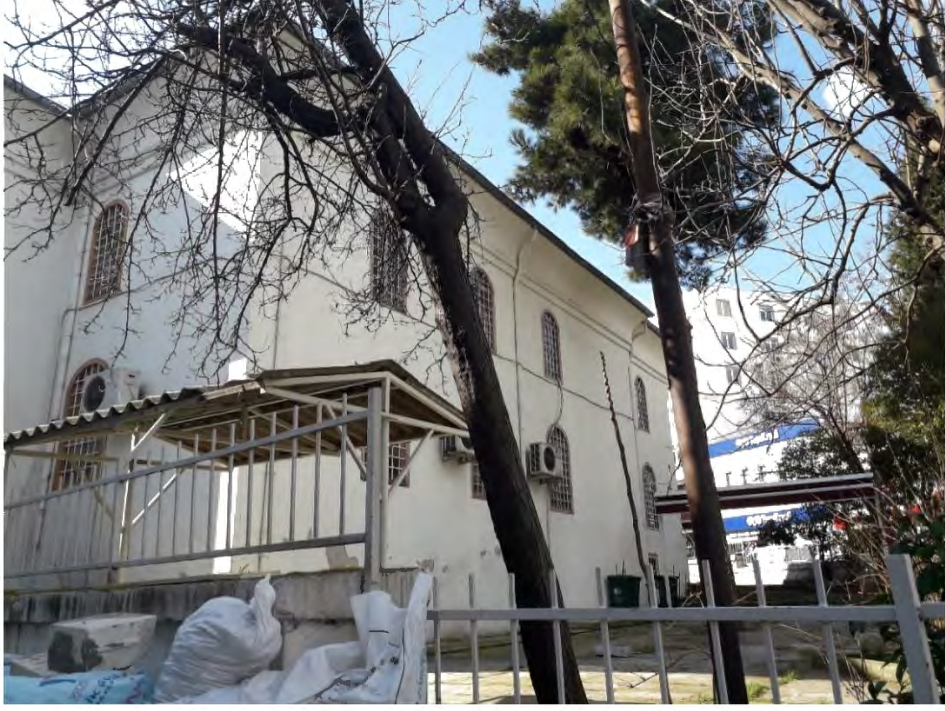
**Fotoğraf 147:** *Tekirdağ Süleymanpaşa Eski Camii Kuzeydoğu Cephe (2021)*

Benzer bir pencere düzeni, kuzeydoğu cephede de tekrarlanmaktadır (Fotoğraf 147). Alt ve üst katta dörder olmak üzere, toplam sekiz adet pencere bulunmaktadır. Mihrabın bulunduğu güneydoğu cephesi, diğer tüm cephelerden farklı bir tasarıma sahiptir (Fotoğraf 148). Mihrap ve her iki yanındaki birer pencere, geniş bir çıkma oluşturmakta, bunun üzerine mihrap bir miktar daha taşırılarak cephede kademeli bir görünüm sağlanmaktadır. Güneybatı cephenin pencere düzeni, kuzeybatı cepheninkine oldukça yakındır (Fotoğraf 149). Alttaki ve üstteki dörder pencere bulunmaktadır. Buradaki

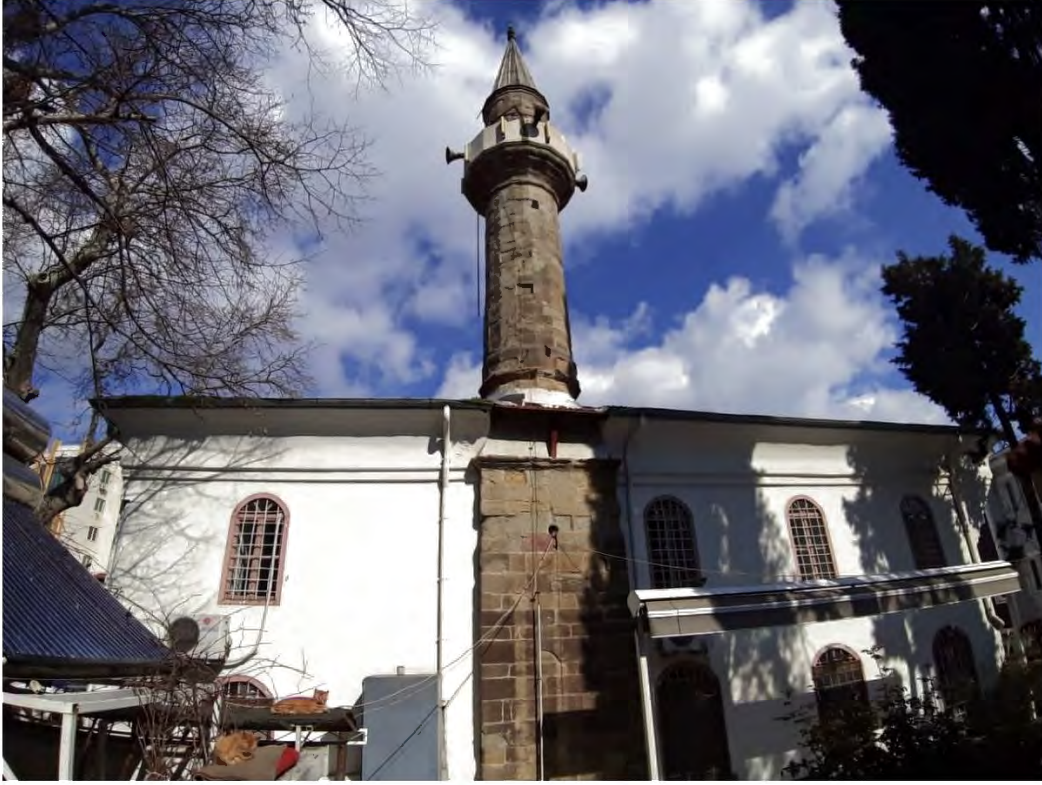
**Fotoğraf 149:** Tekirdağ Süleymanpaşa Eski Camii Güneybatı Cephe (2022)

pencereler de diğer cephelerdeki gibi alt kattakiler daha büyük, üst kattakiler daha küçük tutularak düzenlenmiştir. Güneybatı cephenin kuzey ucunda bulunan minarenin kaidesi, beden duvarına gömülmüştür. Kaidenin büyük bir kısmı iç mekana taşmakta, daha küçük bir kısmı ise beden duvarının dışından gözlenebilmektedir. Kaide, sıvanmamıştır.

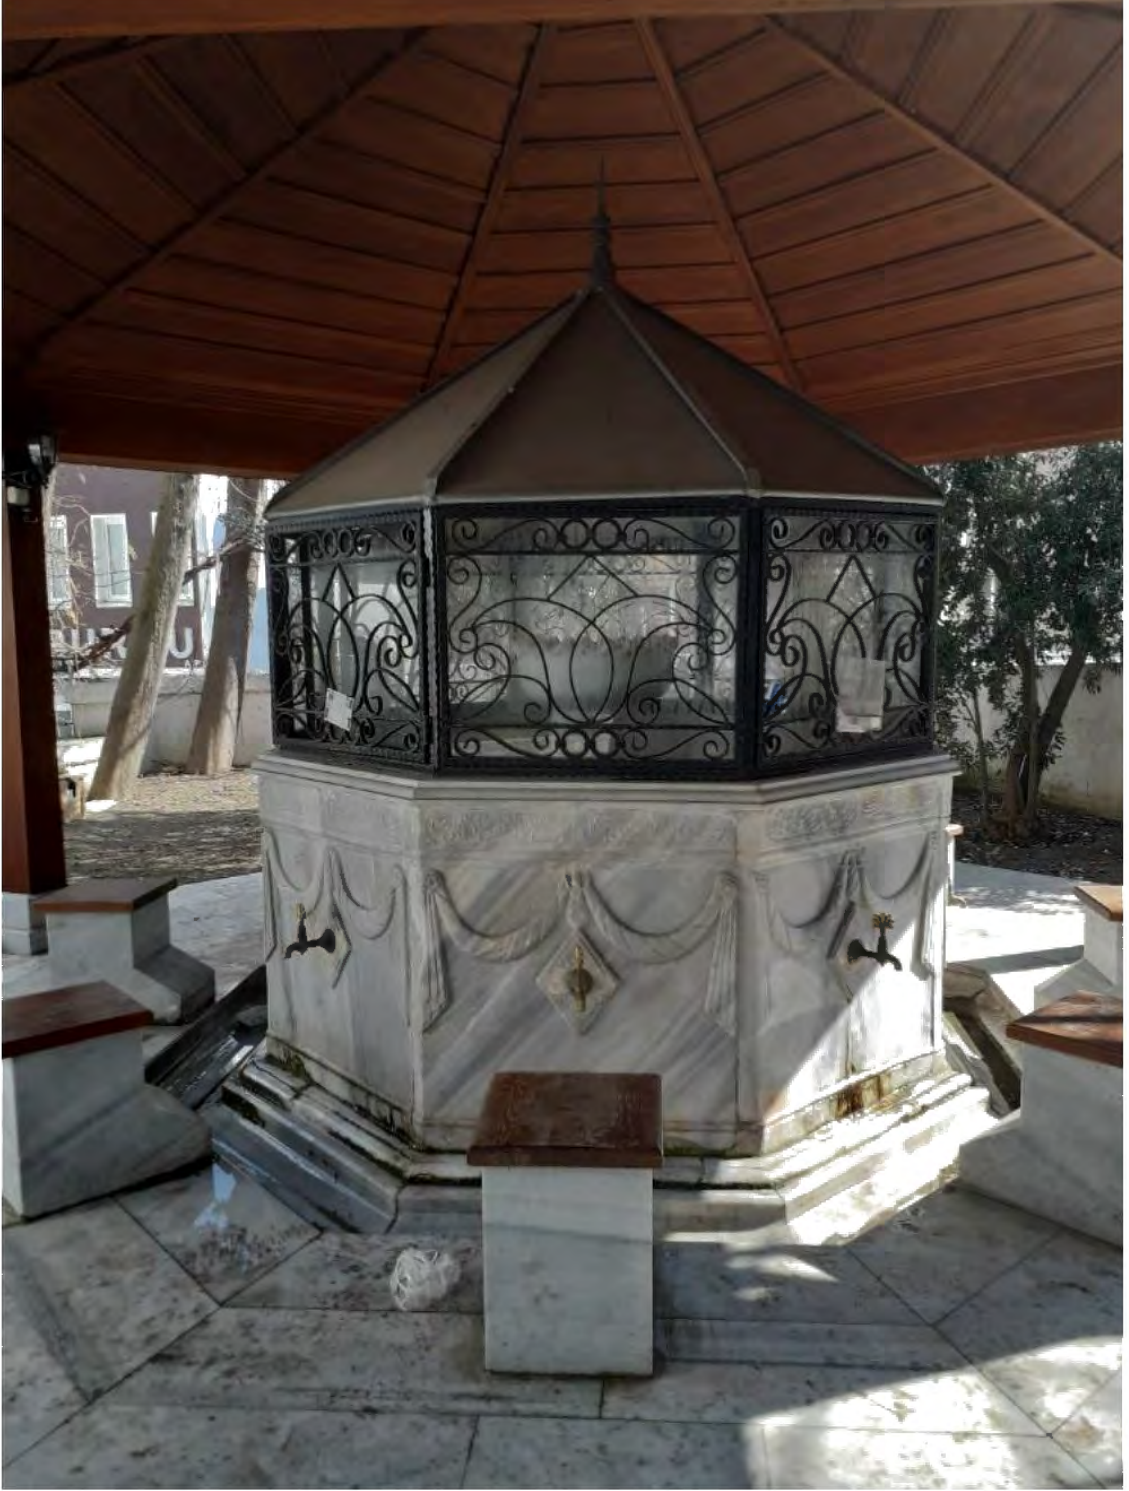
**Fotoğraf 150:** *Tekirdağ Süleymanpaşa Eski Camii Şadırvanı (2022)*

Şadırvanın tadilatlar sonrasında bir takım değişikliklere uğradığı görülmektedir. 2014 yılında şadırvanın ahşap tavanını taşıyan direkler yenilenerek mermer tabanlara oturtulmuştur. Şadırvan üzerinde bulunan kumaş motifleri üzerindeki yeşil renkli boya temizlenerek özgün görünümüne kavuşturulmuştur. Yine ahşap direk ve tavanlar kahve rengine boyanarak doğal bir görünüm kazandırılmıştır.

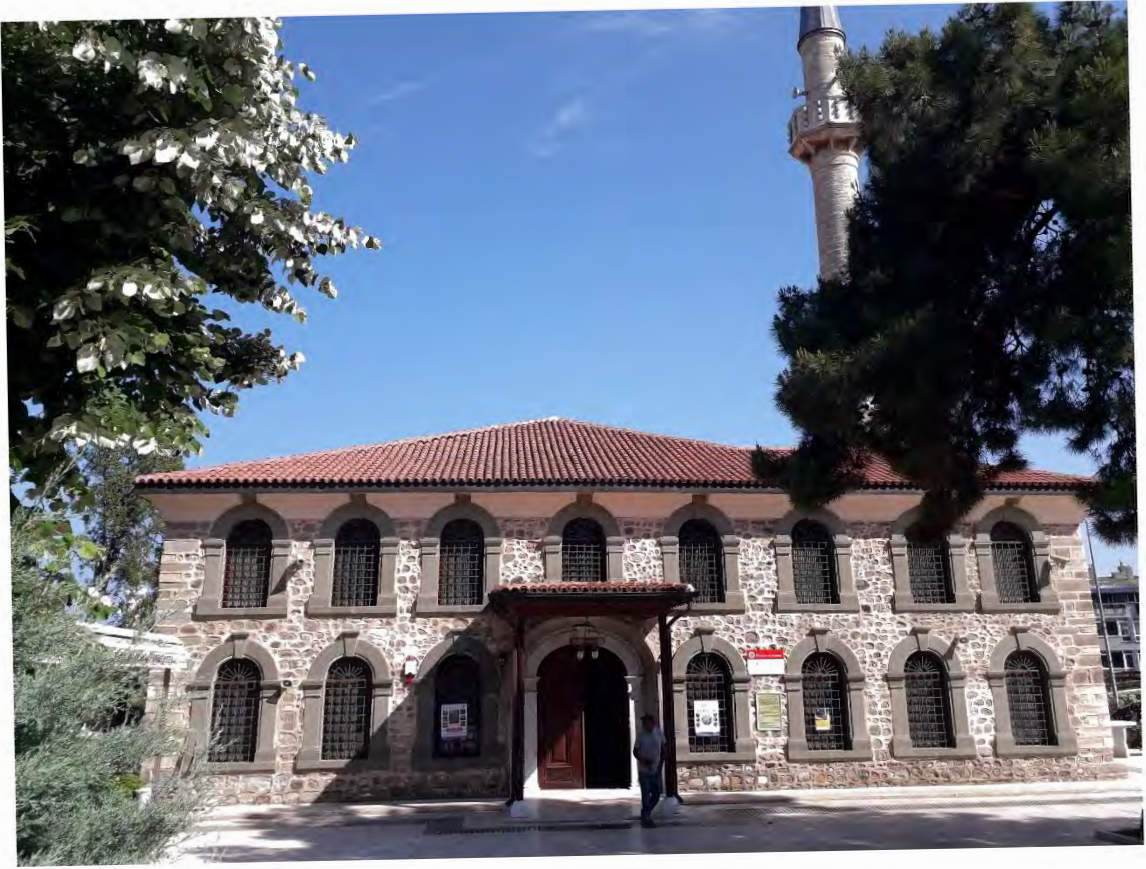
**Fotoğraf 155:** Tekirdağ Süleymanpaşa Orta Camii Kuzeybatı Cephe (2021)

Kuzeybatı cephe, yapının girişinin bulunduğu ana cephedir (Fotoğraf 155). Basık kemerli geniş bir kemerle oluşturulan mermer giriş açıklığı, taştan bir bordür ile kuşatılmaktadır. Giriş açıklığının önünde ahşap direklerle taşınan yine ahşap malzemeden imal edilmiş bir sundurma bulunmaktadır. Silindirik ahşap direkler, taş kaideler üzerine oturmaktadır. Giriş kapısının mermer çerçevesi üzerinde bir kilit taşı bulunmaktadır. Basık kemerli çerçevenin üzengi noktaları ve kaideleri düz atkılı silmelerle dekore edilerek sütun görünümü verilmiştir.

Son cemaat yerinin güneybatı yönünde uzatılması sonucu, giriş kapısı cephenin orta aksında yer almamaktadır. Pencere açıklıklarının simetrik düzenine de etki eden bu düzenleme nedeniyle giriş kapısının sol tarafında üçer, sağ tarafında dörder pencere bulunmaktadır. Bir pencere de giriş kapısının üzerinde mahfil katında yer almaktadır. Pencere alt katta daha büyük, üst katta daha küçük tutulmuştur. Pencere tasarımları, giriş kapısının düzenlemesini tekrarlamaktadır. Farklı olarak, burada basık kemerin yerini yarım yuvarlak kemer almıştır. Oldukça geniş tutulan taş söveler kemer üstlerinde birer

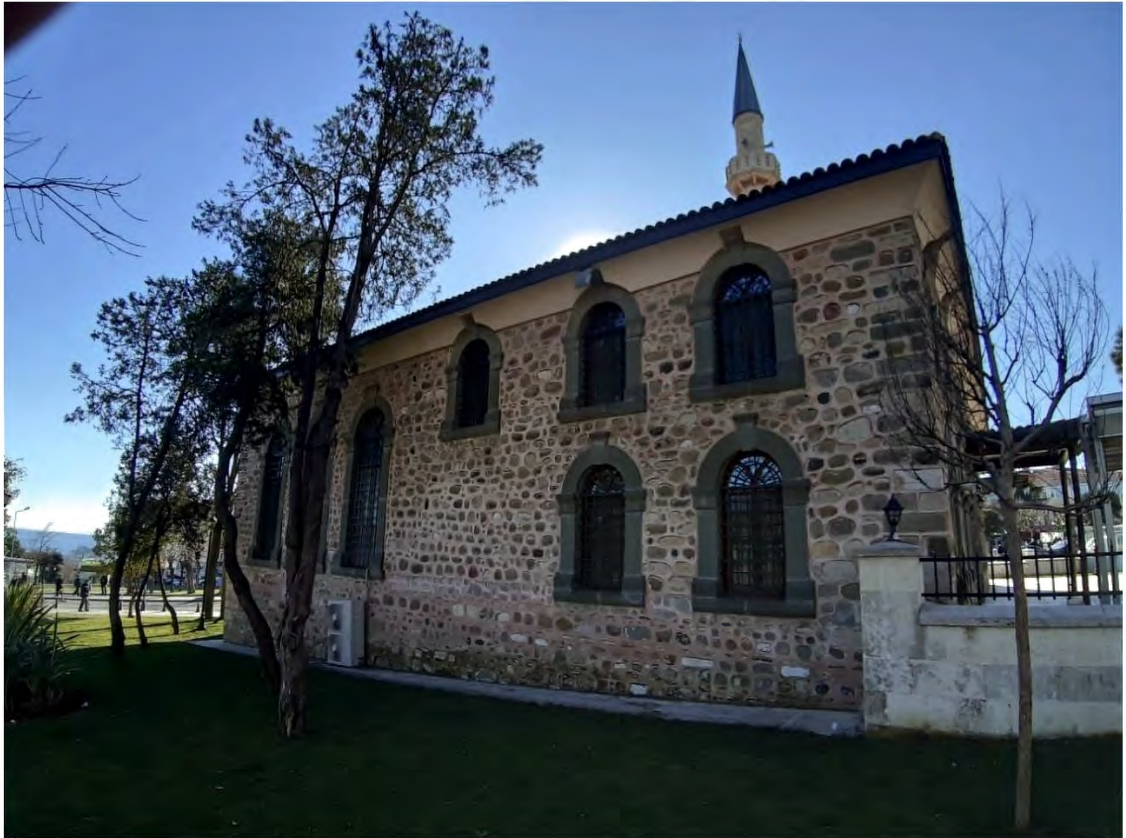
**Fotoğraf 156:** Tekirdağ Süleymanpaşa Orta Camii Kuzeydoğu Cephe (2021)

Pencere düzeni, son cemaat yerinin bulunduğu kütlenin kuzeydoğu ve güneybatı cephelerinde de birbirine benzemektedir (Fotoğraf 156). Güneybatıda, kadınlar mahfilinin bulunduğu kattaki iki pencere arasındaki mesafe genişlemiş, alt kattakilerin ise mesafeleri birbirine yaklaşmış, boyutları daha dar ve uzun tutulmuştur. Ayrıca alt kattaki bu iki pencerenin kemer üstlerinde, dikine tuğla düzenlemesiyle yarım yuvarlak formunda ikinci bir kemer oluşturulmuştur.

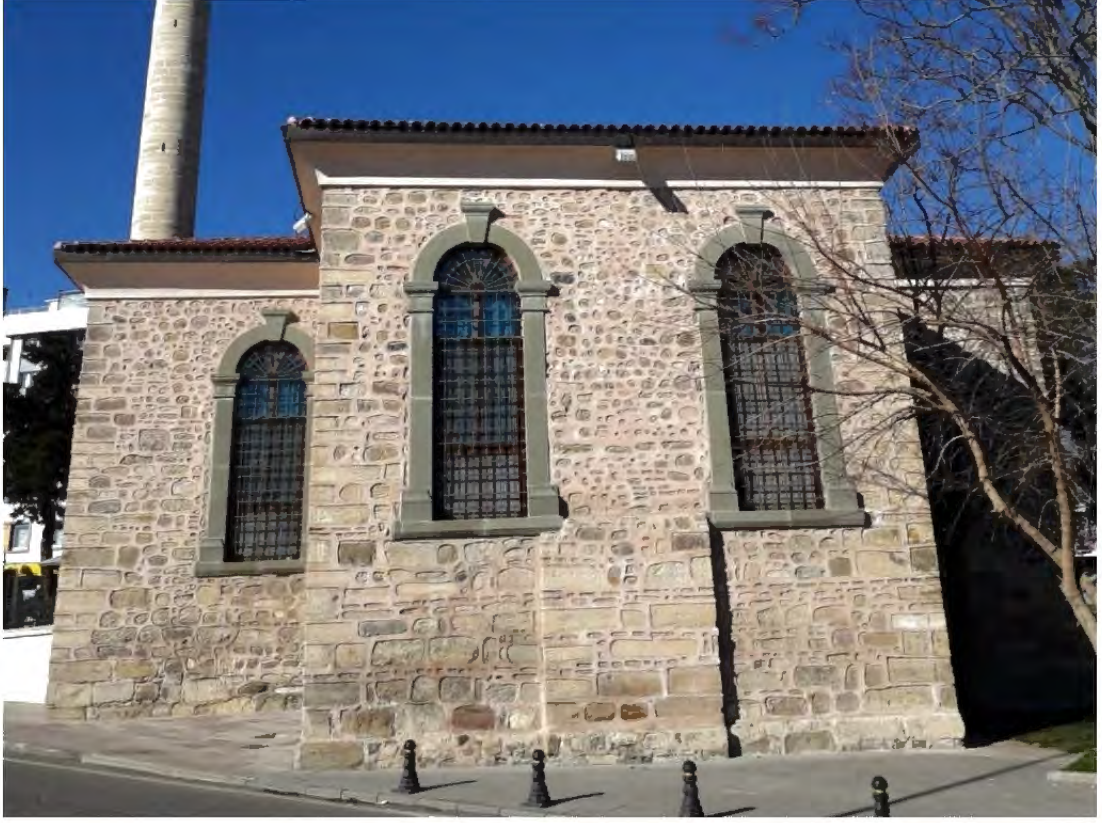
**Fotoğraf 157:** Tekirdağ Süleymanpaşa Orta Camii Güneydoğu Cephe (2021)

etmekle beraber daha geniş ve uzun ölçülerdedir. Mihrap duvarının olduğu cephede ise, iki pencerenin ortasında denizlik seviyesine kadar ulaşan dikdörtgen bir çıkıntı mevcuttur (Fotoğraf 157). Cephelerdeki tüm pencereler madeni şebekelerle dekore edilmiş, birleşim noktalarına birer yıldız konulmuştur. Pencere korkuluklarının kemer içlerinde kalan dairesel bölümü, yine madeni malzeme ile oluşturulan ışın demeti şeklindedir.

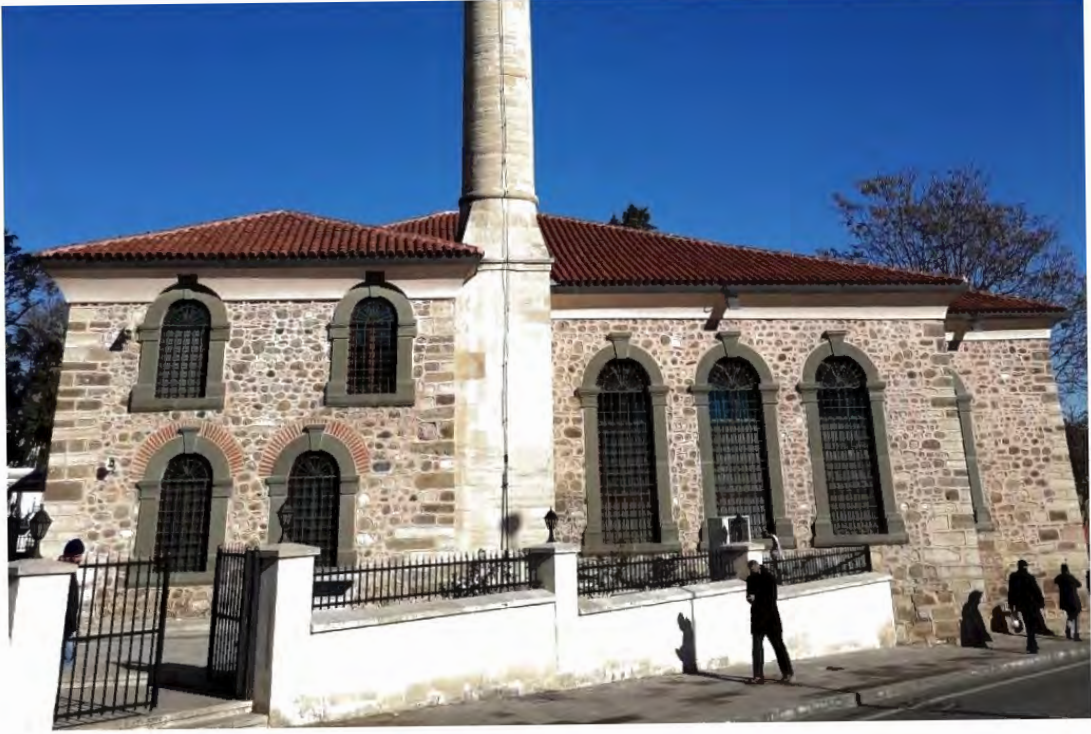
**Fotoğraf 158:** *Tekirdağ Süleymanpaşa Orta Camii Güneybatı Cephe (2021)*

Güneybatı cephede bulunan minarenin kare kaidesi, saçak seviyesine kadar yükselmektedir (Fotoğraf 158). Minare, silindirik gövdeli ve tek şerefelidir.<sup>228</sup> Minarenin çokgen forma sahip bir şerefesi vardır. Şerefe, mukarnas etkisi yaratan dekoratif konsollar ile desteklenmektedir. Minare, en üstte kurşun, sivri bir külâh ile sona ermektedir.

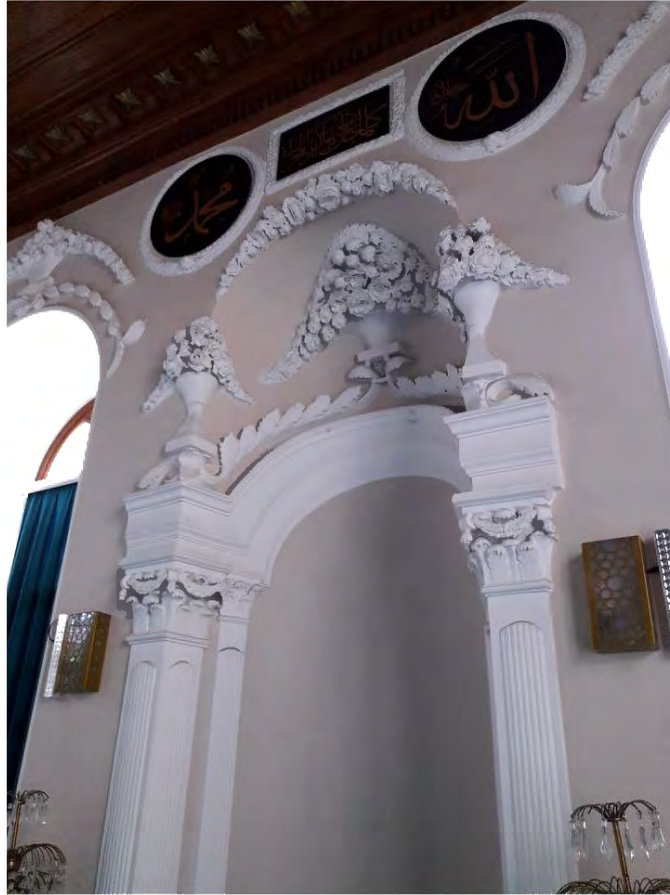
**Fotoğraf 159:** Tekirdağ Süleymanpaşa Orta Camii Mihrap (2021)

Yapının iç mekan süslemeleri özellikle mihrap bölümünde yoğunlaşmaktadır (Fotoğraf 159). Mihrap nişinin her iki yanında bulunan plastırların gövdeleri yivli bir düzenlemeye sahiptir. Plastırlar, kompozit başlıklarla dekore edilmiştir. Akantus yaprakları ve girlandlardan oluşan bu başlıklar, kat kat silme başlıklarla yukarıya doğru devam etmekte, mihrap nişi içinde bulunan bir kemerle birleşerek sonlanmaktadır. Bu düzenlemenin üzerinde yine mihrap nişi içinde daha büyük, nişin köşelerinde daha küçük boyutluları olmak üzere üç adet vazo içinden dışa taşan bir çiçek gonzaları düzenlemesi dikkat çekmektedir. Buradaki süslemeler, yapıda görülen en belirgin Barok süslemeyi oluşturmaktadır. Mihrap nişinin sonlandığı kemer boyunca aşağıya doğru daralan başka bir çiçek demeti süslemesi ile düzenleme son bulmaktadır. Nişin üst kesiminde içinde celi sülüs istifli olarak mihrap ayetinin yazılı olduğu dikdörtgen bir pano ve her iki yanında dairesel çerçeveler bulunmaktadır. Bunların da çerçeveleri bitkisel dallarla oluşturulmuştur. İki çerçevenin içlerinde Arapça “Allah” ve “Muhammed” yazmaktadır. Bitkisel tasvirlerde ve mihrap nişinde renkli bir boya kullanılmaması iç mekanda sade bir görünüm sağlamaktadır.

Benzer bir görünüm mihrap nişinin iki yanında bulunan yüksek pencere üstlerinde de görülmektedir. Pencere kemerlerini üzengi noktasına kadar sınırlayan bitkisel ince bir şerit ve üzerinde bulunan vazo içindeki goncalarla oluşturulan bitkisel düzenleme, pencere kemerlerini takip ederek aşağıya doğru uzamaktadır.

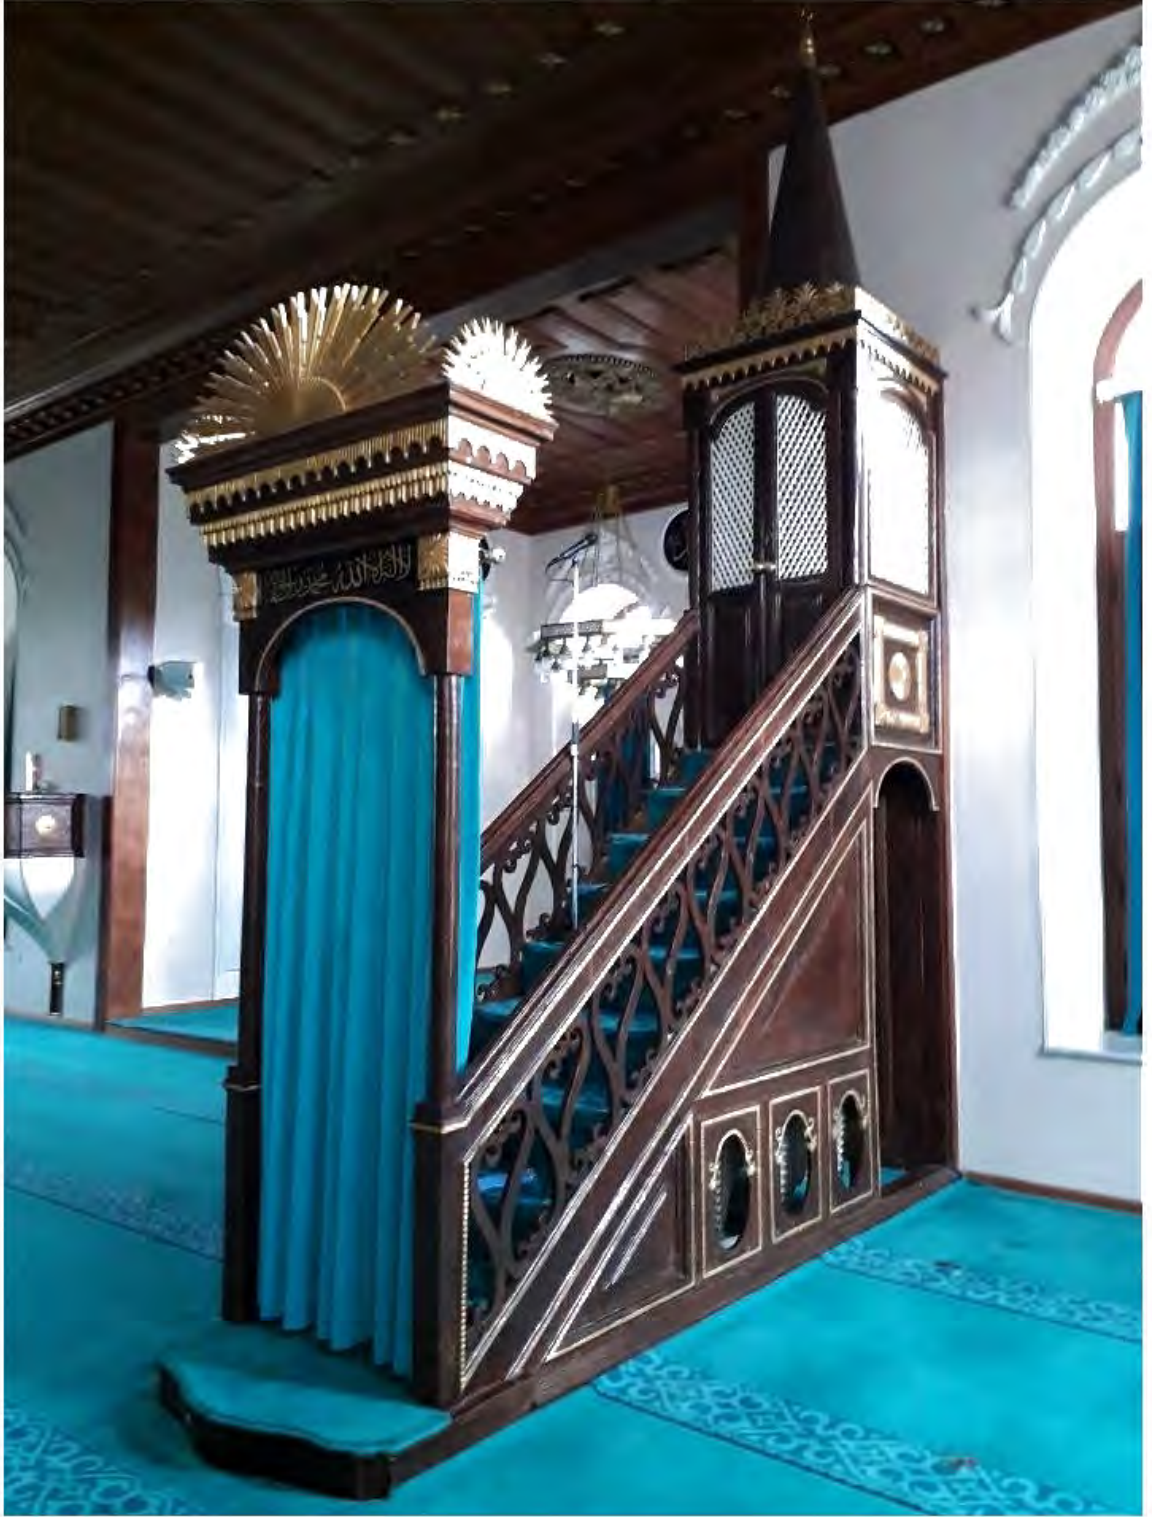
**Fotoğraf 160:** *Tekirdağ Süleymanpaşa Orta Camii Minberi (2021)*

Dönemin üslup özelliklerinin görüldüğü bir diğer mimari unsur da yapının 3,70\*3,40 ölçülerindeki minberidir (Fotoğraf 160). Ahşap malzeme ile imal edilen mihrabın oldukça etkileyici bir görünümü vardır. Tek basamakla çıkılan ve iki ahşap sütunla taşınan girişin, yarım yuvarlak kemerinin üzerinde bir yazı kuşağı ve köşelerde yıldız motifleri bulunmaktadır. Girişin kademeler halinde genişleyen bir tepeliği mevcuttur. Mukarnas benzeri süslemelerle boyut kazandırılan tepeliğin, en üst kesiminde ön kısmındaki daha büyük olmak üzere üç yönde de yelpaze şeklinde süslemeler dikkat çekicidir (Fotoğraf 161). Yazı kuşağı, mukarnas geçişler, yıldız motifleri ve yelpazeler yaldızlı boya ile boyanarak koyu renkli ahşap zeminle kontrast yaratılmıştır. Minberin güçlü Barok etkileri, birbirlerine uç ve göbek kısımlarından temas eden “S” biçimindeki ahşap merdiven korkuluklarında da görülmektedir. Minberin en üst kesimindeki köşk bölümünün çift kanatlı kapı pencereleri ve aynalıklarında bulunan açıklıklar, kafesli pencere ile kapatılmıştır. Köşkün üst kesimi, iki kademeli süsleme kuşağı ile çerçevelenmiştir. Minberin külahı oldukça sade tutulmuştur. En alt kesiminde külahı saran bir şerit ve hemen üzerinde de bitkisel dallarla oluşturulmuş bir süsleme unsuru bulunmaktadır. Bu bölümdeki süslemeler de yaldız kullanılarak belirginleştirilmiştir. Külahın en tepesinde bir alem bulunmaktadır. Minberin yan aynalıklarında ortalarında elips açıklıkların olduğu sade dörtgen panolar dekore edilmiştir. Köşk kısmının yan aynalığında bulunan dörtgen panolar daha itinalı bir işçilikle oluşturulmuştur.

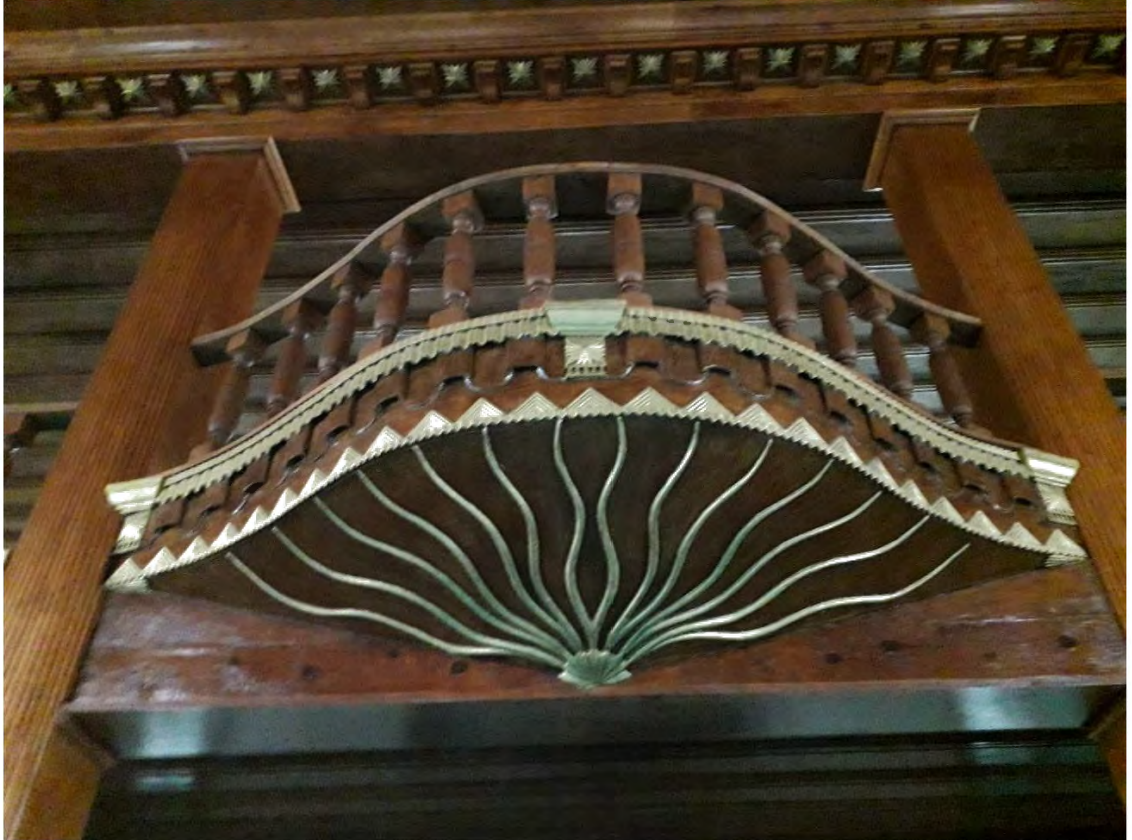
**Fotoğraf 162:** Tekirdağ Süleymanpaşa Orta Camii Mahfil Balkonu (2022)

Kadınlar mahfilinin ahşap korkuluklarının alt kısımları, geometrik bir çerçeve içinde zikzak desenleriyle dekore edilmiştir. Bu bölümde süslemenin ağırlık kazandığı yer, mahfilin orta kısmında harime doğru uzanan balkonun taban kısmındadır (Fotoğraf 162). Balkonun dip kısmında birkaç farklı desenle geniş bir kuşak oluşturulmuştur. Alt yüzeyi ise tek bir merkezden çıkan yaldızlı “S” kıvrımlarıyla belirgin hale getirilmiştir. 2,40\*1,60 metre ölçüleriyle oldukça küçük boyutlardaki vaiz kürsüsü, orta kısmındaki elips, yan yüzeylerindeki daire şeklindeki yaldızlı ahşap süslemeleriyle sade bir görünüme sahiptir. Tavan kısmındaki ahşap dikdörtgen panoların uçlarına kare formlu yaldızla boyalı yıldızlar eklenmiştir. Benzeri bir uygulama mahfil katında da vardır. Ancak burada yıldızların yerini aynı boyutlarda düz karolar almaktadır. Harim bölümünde ahşap süslemenin kullanıldığı son yer, tavan ve duvarların birleşim yerlerini çepeçevre dolaşan fûruş düzenlemesidir; Küçük zarif konsollarla oluşturulmuş ve her bir konsolun arasında kare formlu yaldızlı birer yıldız eklenmiştir. Harim tavanındaki bu düzenleme, aynı şekilde mihrap çıkıntısının bulunduğu bölümün tavanında da uygulanmıştır. Yapının birçok bölümünde karşılaştığımız bu yıldız formundaki süsleme elemanı, avluda bulunan şadırvanın ahşap örtüsünün alt kısmında da görülmektedir.

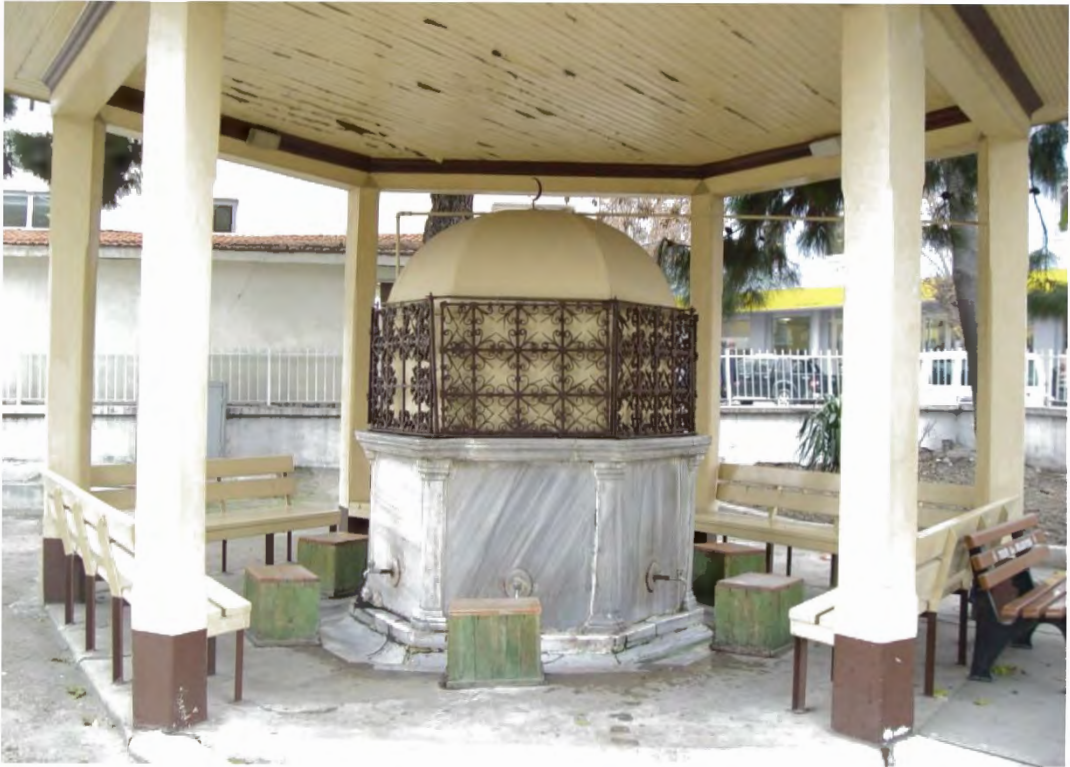
**Fotoğraf 170:** Tekirdağ Süleymanpaşa Orta Camii Şadırvanı, Restorasyon Öncesi (Ani Mimarlık)

Avluda bulunan şadırvan, son restorasyon projesi esnasında önemli değişikliklere uğramıştır. Altıgen şadırvanın üzerinde herhangi bir yazı ya da kitabe bulunmamaktadır. Öncesinde kare formlu direkler tarafından taşınan ahşap tavan restore edilirken tamamen kaldırılmış, yerine mermer sütunlar üzerinde yine ahşap malzeme ile yapılmış bir tavan eklenmiştir. Restorasyon öncesine kadar yerinde bulunan şadırvan haznesinin kapalı bölümü günümüze ulaşmamıştır. Muslukların bulunduğu panolar önemli oranda yenilenmiştir. Şadırvan mermer altıgen bir platform üzerinde kot seviyesine göre bir basamak yükseltilmiştir. Mermer oturaklar ilave edilmiştir. Orta Cami şadırvanı, Eski Camii ve yine 19. yüzyılda inşa edilen Rüstempaşa Camii şadırvanı gibi yalın Neoklasik hatlara sahiptir.

yerinin kuzeydoğu ucunda oluşturulan ahşap muhdes mekan kaldırılmıştır (Çizim 43, 49). Mahfil katında bulunan ahşap dolap ve eklentiler de restorasyon esnasında çıkarılmıştır (Çizim 44, 50). Yapının çevresinde çimento harçlı müdahaleler ile bozulan zemin kotu eski haline getirilmiştir. Yakın dönemde mermer plakalar ile yenilendiği anlaşılan minare şerefesi, taş şebekeler ile değiştirilmiştir (Fotoğraf 163). Bu esnada külah kurşunu da yenilenmiştir. Duvar yüzeylerindeki çatlaklar moloz taş ve harç ile onarılmıştır (Çizim 44-48, 51-54). Cephe yüzeylerinde atmosferik etkilerle oluşan kir tabakaları mekanik ve kimyasal yöntemlerle temizlenmiştir. Yapının restorasyon öncesi fotoğraflarında bazı duvar yüzeylerinde çimento harçlı sıva ile müdahalelerin olduğu görülmektedir (Fotoğraf 164). Restorasyon çalışmaları sırasında yapının dokusuna uymayan tüm bu uygulamalar ortadan kaldırılmıştır. Pencere ve kapı doğramaları elden geçirilmiş, muhdes olanlar özgün yapıya uyumlu, yeni imal edilen ahşap doğramalar ile değiştirilmiştir. Restorasyon öncesinde pencere sövelerinde doğal etkiler sonucu kısmi yıpranma ve kayıpların olduğu görülmektedir (Fotoğraf 165). Söve ve kaidelerindeki mevcut tahribat giderilerek, aslına uygun olarak onarılmıştır. Yapının çatısı tamamen kaldırılarak ahşap olarak yenilenmiştir. Marsilya kiremitleri kaldırılarak alaturka kiremit ile kaplanmıştır. Restorasyon öncesi yapının iç kısımlarındaki ahşap mimari unsurların ağır boya katmanlarına maruz kaldığı görülmektedir (Fotoğraf 166). Minber ve mahfil yüzeylerindeki boya katmanları temizlenerek özgün ahşap unsurlar ortaya çıkarılmıştır (Fotoğraf 167-168). Tavan kısmı önemli oranda korunmuş, özelliğini yitiren ahşap elemanlar, orijinal örneklerine uygun olanlar ile değiştirilmiştir. Boya katmanı altındaki süslemeler temizlenmiştir (Fotoğraf 169) Mihrap başta olmak üzere tüm harim duvarlarına dağılan plastik süsleme unsurlarına müdahale edilmeyerek olduğu gibi bırakılmıştır (Çizim 55). Harim duvarları boyunca döşenen ahşap lambri ve petekler sökülerek kaldırılmıştır. Son olarak şadırvanın mermer kısımları korunmuş, ahşap direkler kaldırılmış, çatı yenilenmiştir (Fotoğraf 170).
