**Tekirdağ'da Geç Dönem Osmanlı Dini Mimarisi (19.yy-20.yy)**

**Doktora Tezi**

**Cenk Doğan**

**Eskişehir 2024**

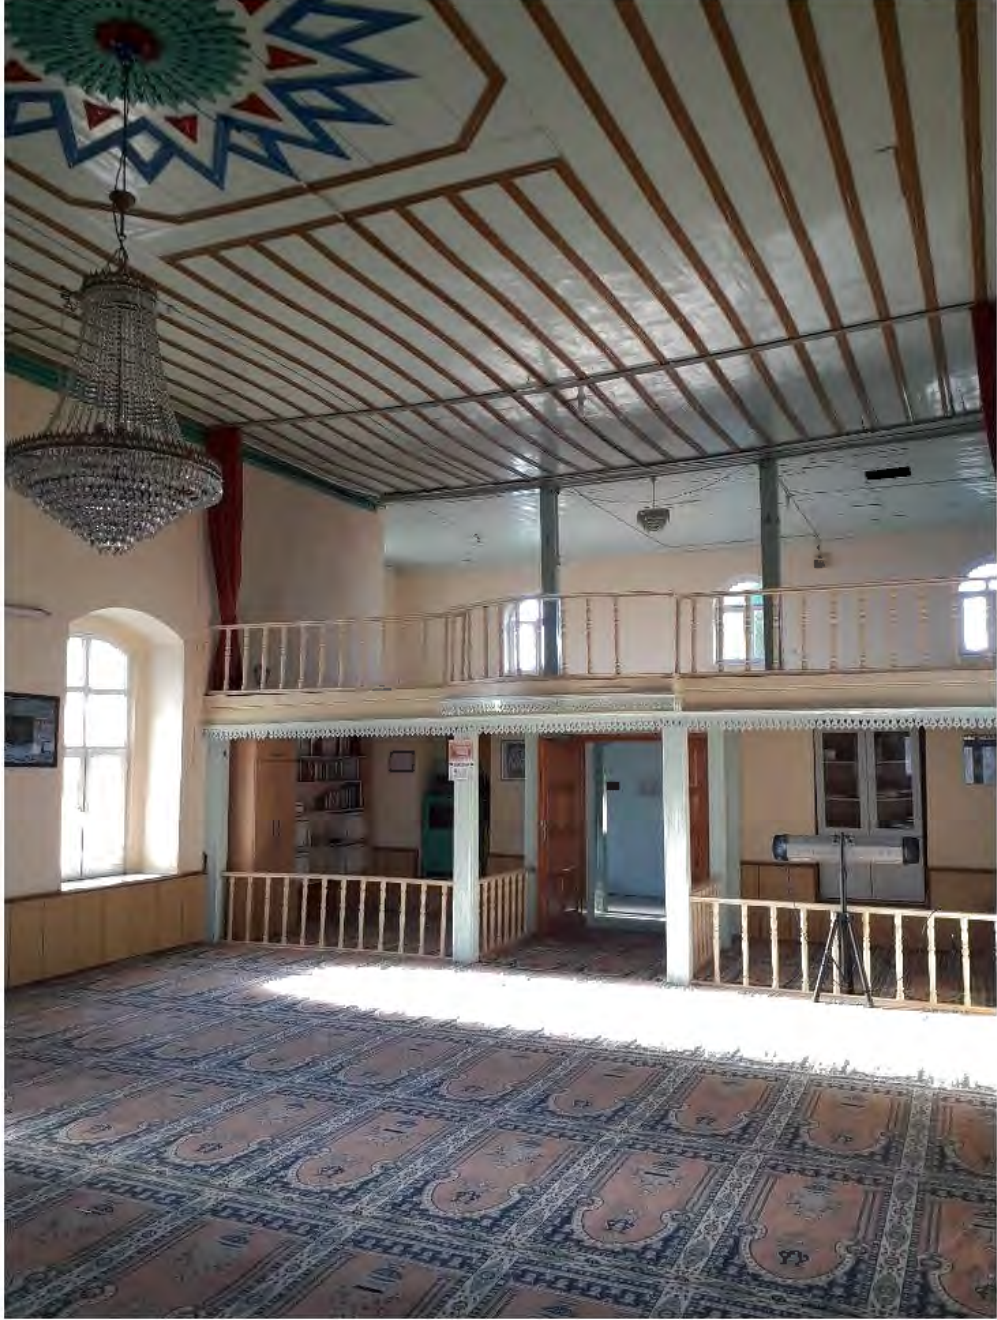
**Fotoğraf 172:** Tekirdağ Süleymanpaşa Kaşıkçı Mah. Camii Kadınlar Mahfili (2021)

Harime geçişi sağlayan çift kanatlı ahşap kapının her iki yanında işlevsiz iki pencere bulunmaktadır. Ahşap korkuluklar ile sınırlanan kadınlar mahfili, orta kısmından harime doğru eğrisel bir çıkıntı yapmaktadır (Fotoğraf 172). Mahfil ahşap direkler üzerinde taşınmaktadır. Asma katın alt kısmında, girişin her iki yanında korkuluklarla çevrilmiş birer bölüm oluşturulmuştur. Harim kısmının zemin ve tavan kaplamaları ahşaptır. Tavanın orta kısmında bitkisel motiflerle oluşturulan dairevi süsleme, çok kollu yıldız

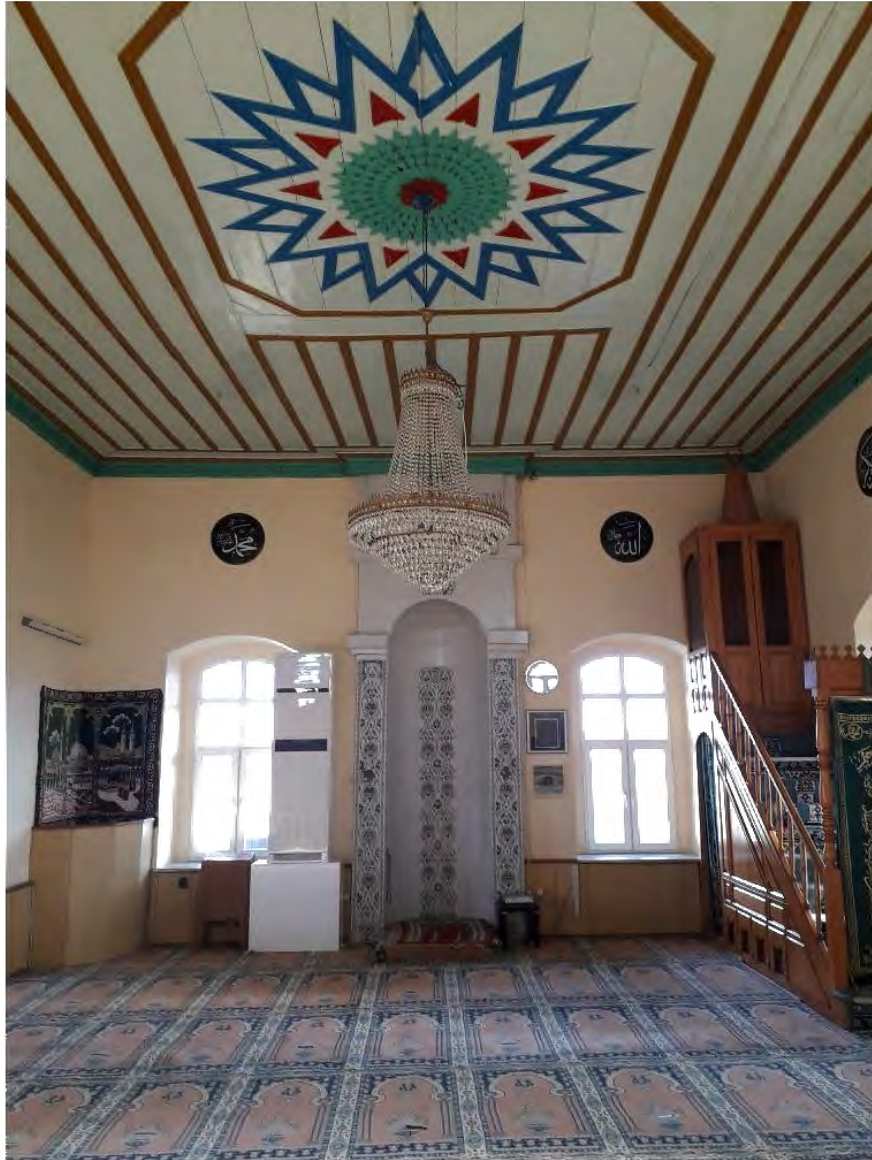
**Fotoğraf 173:** Tekirdağ Süleymanpaşa Kaşıkçı Mah. Camii Harim (2021)

olarak genişlemekte ve yapının harimini vurgulamaktadır (Fotoğraf 173). Köşeleri pahlanmış dörtgen bir çerçeve içine alınan bu düzenlemenin dışındaki tüm tavan, çıtalarla sınırlanan ahşap plakalarla tanzim edilmiştir. Yine iç mekan boyunca beden duvarlarının tavanla birleştiği yüzey boyunca oluşturulan ahşap dış frizi süslemesi, mahfil katında kesintiye uğrayarak tüm harim boyunca dolaşmaktadır. Pencereilerin denizlik seviyesinden zemine kadar olan bölüm, endüstriyel ahşap malzemeler ile kaplanmıştır.

Oldukça sade bir mihraba sahiptir. Yakın dönemde yenilenmiş olsa da estetik unsurların göz önünde tutulduğunu söylemek mümkündür. Mihrap, sade bir nişten ibarettir. Mihrabın her iki yanındaki kenarlar, plastır görünümü verilerek üst kesimlerinde silmelerden birer başlık oluşturulmuştur. Üst kesiminde ise geometrik geçiş unsurlarıyla tavan seviyesine kadar yükseltilmiştir. Mihrap beyaz çinilerle kaplanmış, orta kısım ve kenarlarına dikey birer kuşak halinde bitkisel motifli süslemeleri olan çiniler yerleştirilmiştir. Bu kompozisyon, mihrabın üst kesimindeki dikdörtgen bölümde de benzer şekilde devam etmektedir. Pastel tonların tercih edildiği bu düzenleme, oldukça yalın ve estetik bir görünüm sunmaktadır. Mihrabın solunda kalan ve oldukça zor fark edilen vaiz kürsüsü ve çağdaş malzemelerle yenilenmiş ahşap minber, yapının mütevazı tasarımına uymaktadır. Yapının tüm pencere doğramaları pvc malzeme ile yenilenmiştir.

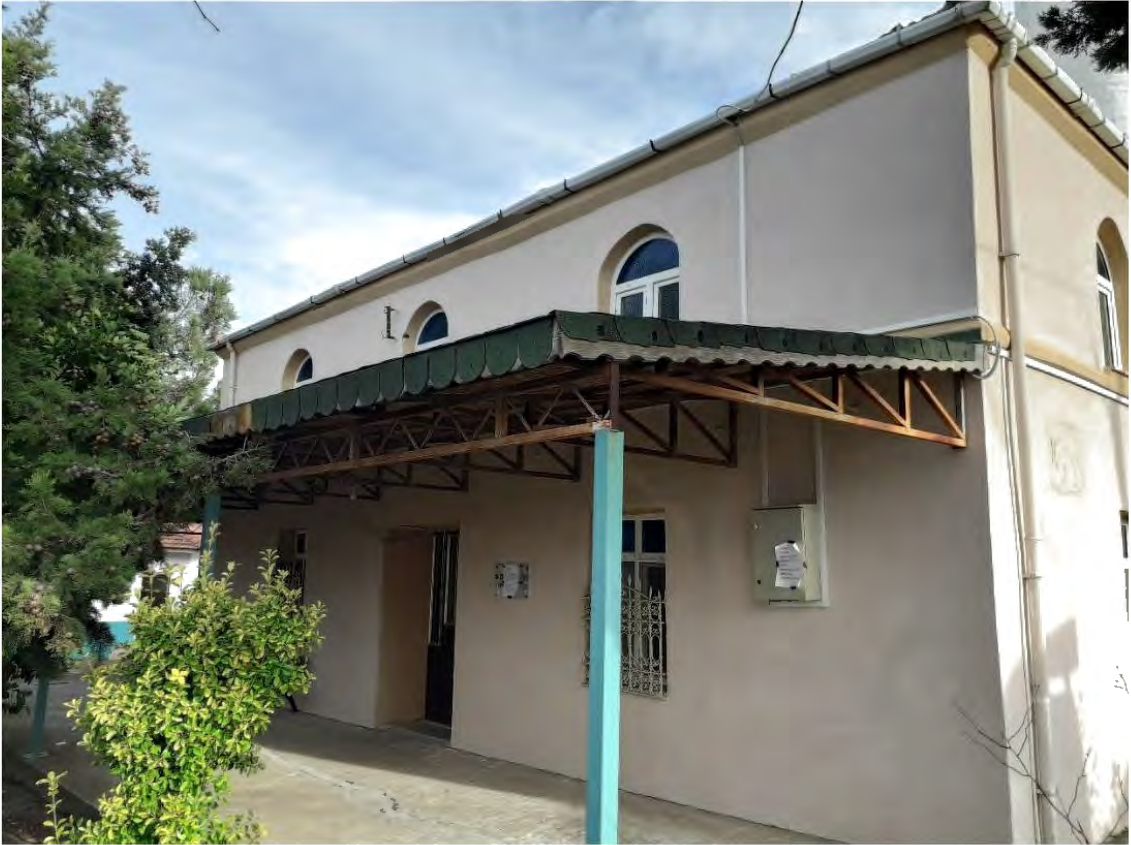
**Fotoğraf 174:** Tekirdağ Süleymanpaşa Kaşıkçı Mah. Camii Kuzeybatı Cephe (2023)

Yapının kuzeybatı cephesindeki bölüme ait pencereler alt katta dörtgen, üst katlarda ise yarım yuvarlak kemerlidir (Fotoğraf 174). Üst kat pencereleri ve alt kat pencereleri arasında dikey bir simetri gözetilmemiştir. Son cemaat yerinin önünde oluşturulan sundurma, tüm kuzeybatı cepheyi kaplamakta, bölümün kuzeydoğu cephesinde devam ederek son cemaat yerinin bitiminde sonlanmaktadır (Çizim 58). Bu da yapının ön cepheden algılanmasını zorlaştırmaktadır. Yapının kuzeydoğu cephesinde üç pencere açıklığı yer almaktadır (Fotoğraf 175). Bu cephede, simetrik bir düzen içinde yerleştirilen geniş ve yüksek pencereler eşit ölçülerdedir (Çizim 59). Güneydoğu cephede iki pencere yer almaktadır (Çizim 60, Fotoğraf 176).

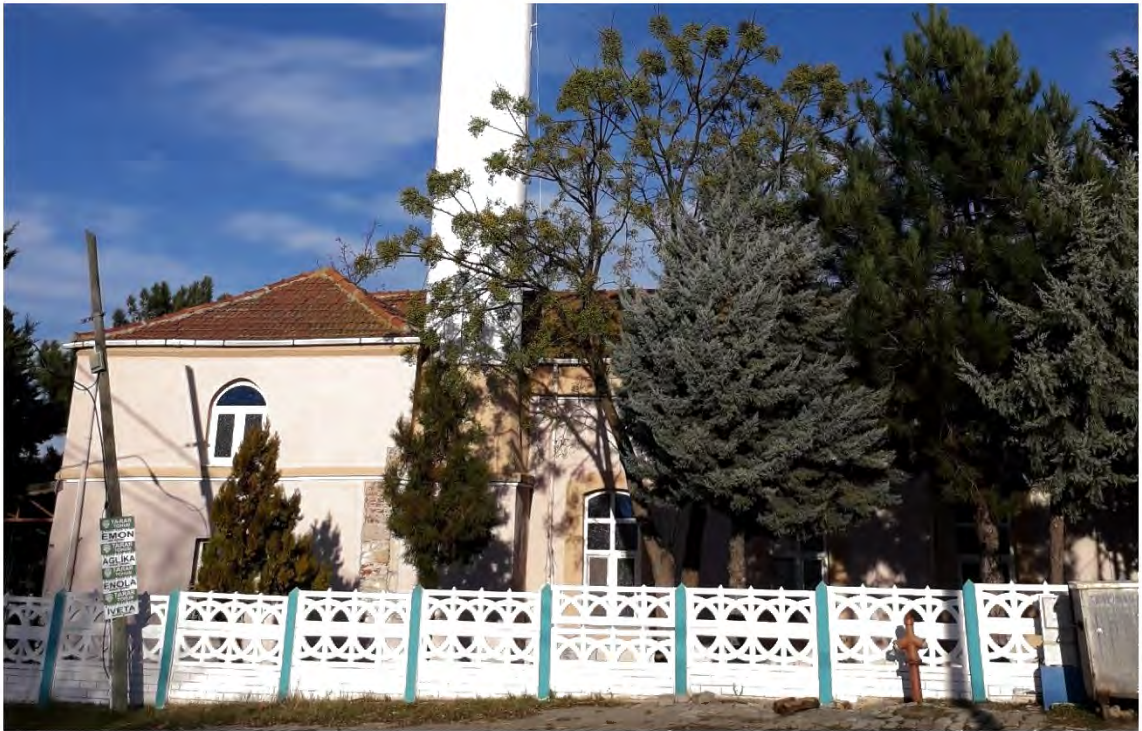
**Fotoğraf 177:** *Tekirdağ Süleymanpaşa Kaşıkçı Mah. Camii Güneybatı Cephe (2021)*

Güneybatı cephe ise kuzeydoğu cephenin düzenini tekrarlamaktadır (Çizim 61, Fotoğraf 177). Burada da üç pencere bulunmaktadır. Yapının yakın zamanda betonarme malzeme ile yenilenen minaresi de bu cephede bulunmaktadır. Özgün pencerelerin tamamı basık kemerlidir. Pencereler kalın sövelerle çevrelenmektedir. Ancak kemer üzerlerinde kilit taşlarının olmadığı görülmektedir. Yapının cephe köşeleri, yaygın bir uygulama olan girintili çıkıntılı kesme taş uygulaması yerine, dışa taşkın, plastırlar şeklindedir. Daha dar bir silme şeridi, saçak altından başlayarak tüm cepheleri dolaşmaktadır. Mihrap duvarının bulunduğu güneydoğu cephede ise, sadece bu cepheye mahsus zemin seviyesinde oluşturulan bir silme şeridi bulunmaktadır.

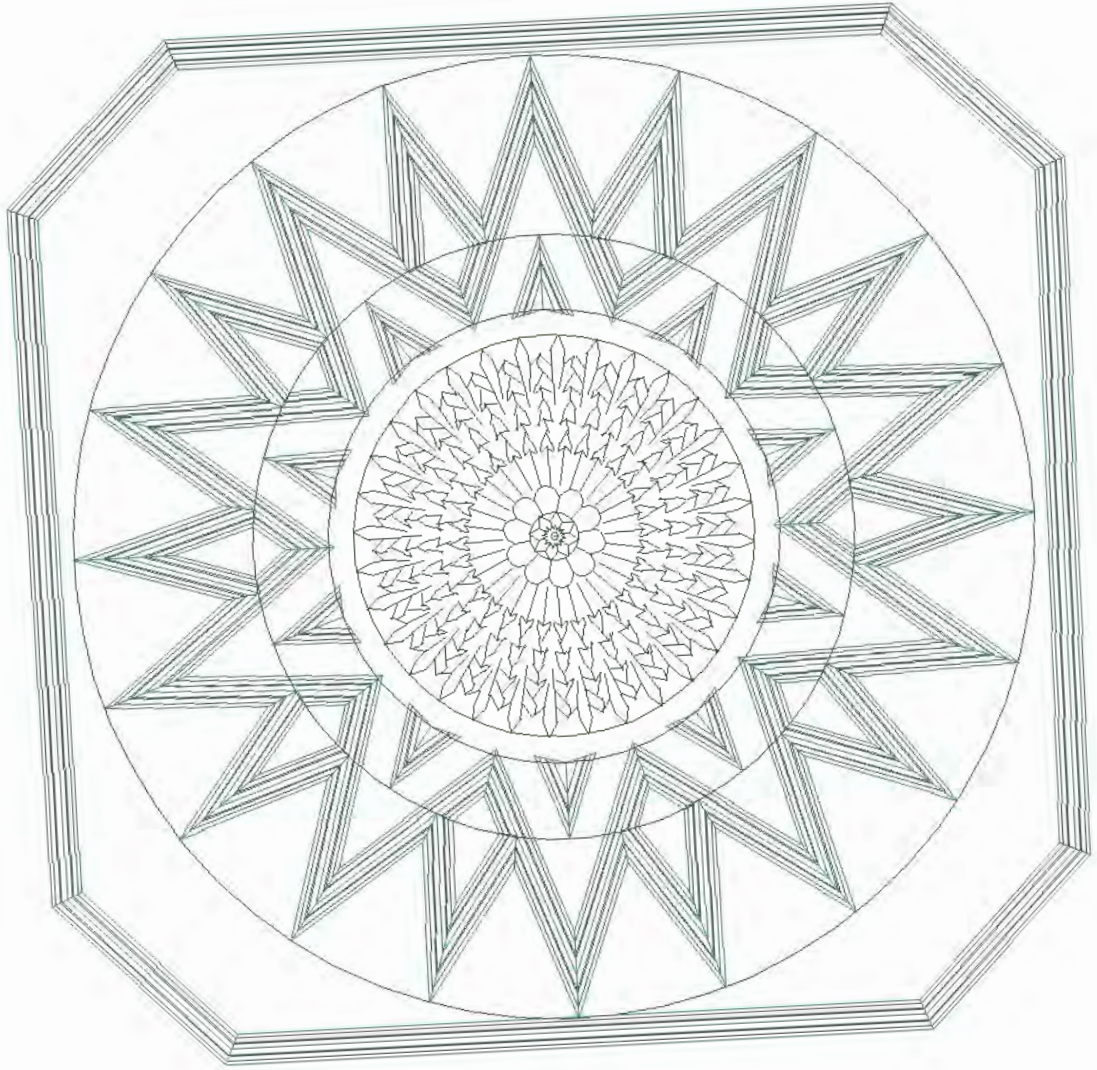
**Çizim 62:** Tekirdağ Kaşıkçı Mahallesi Camii Tavan Göbeği Süslemesi (İsmail Hatipoğlu'ndan)

Yapıda sınırlı ölçüde süsleme elemanına rastlanmaktadır. En dikkat çekici süsleme yapının harim tavanında bulunan oldukça büyük ölçülerdeki çok kollu yıldız süslemesidir (Çizim 62). Ahşap malzemelerle oluşturulan bu düzenlemede mavi, kırmızı ve yeşil renkler hakimdir. Tavanın geri kalan yüzeyi, ahşap dikdörtgen plakalar ile kaplanmış, hardal rengi ahşap çıtalarla vurgulanmıştır. Ahşap malzemelerle imal edilen diğer bir süsleme bölümü, asma katın alt kısmının kornişleridir. Ortadaki dışa taşkın bölüm de dahil olmak üzere, tüm kat yüzeyi boyunca devam eden bu düzenleme, ortası delik, dikine baklava motifleri şeklindedir. Beyaz yağlı boya ile boyanmıştır. Harim duvarlarının

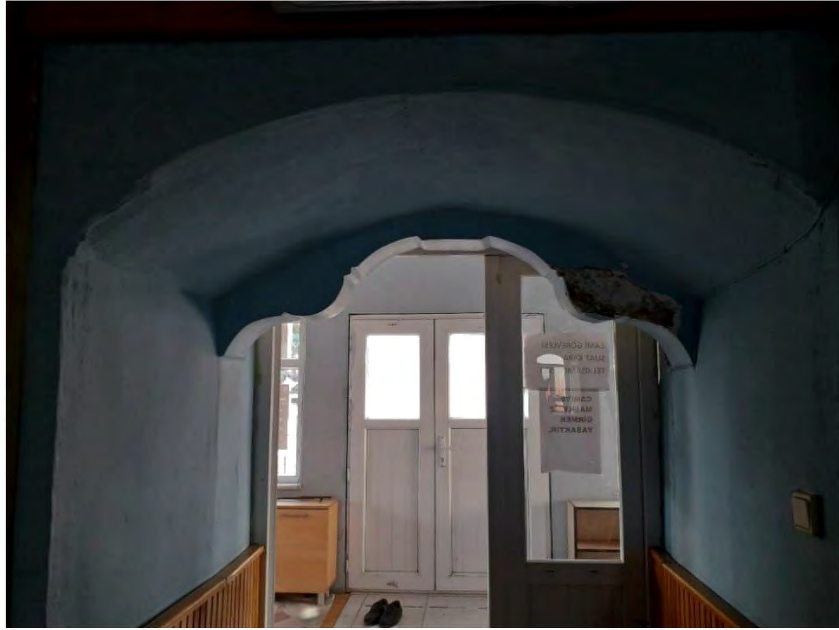
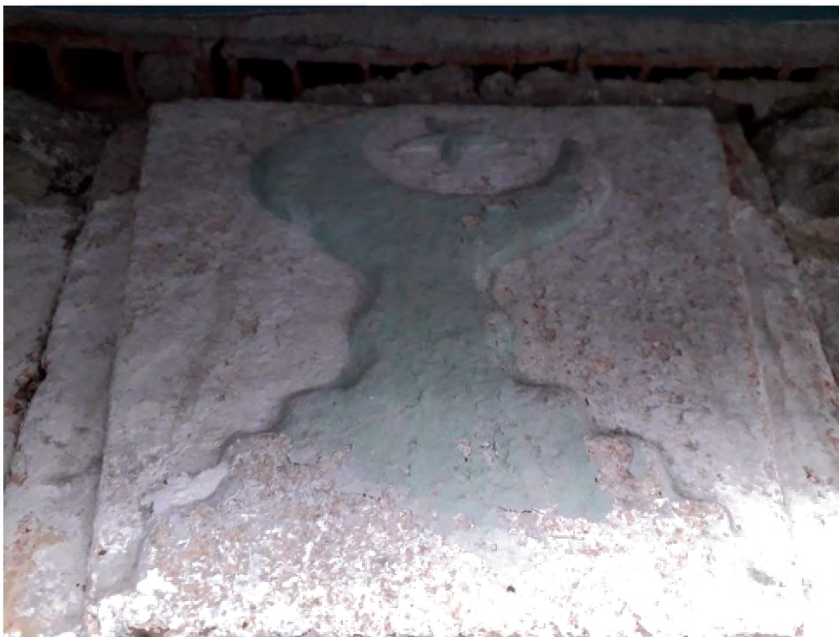
Yapının girişi, kuzeybatı cephenin orta aksındadır. Burada tek katlı betonarme muhdes bir bölüm eklentisi mevcuttur (Çizim 69). Son cemaat yeri olarak kullanılmaktadır (Fotoğraf 179). Pvc doğramalı çift kanatlı bir kapıdan girilmektedir. Kapının arka kısmında, özgün giriş kapısının kemeri ve üzerindeki ay yıldızlı kilit taşı seçilebilmektedir (Fotoğraf 180-181).

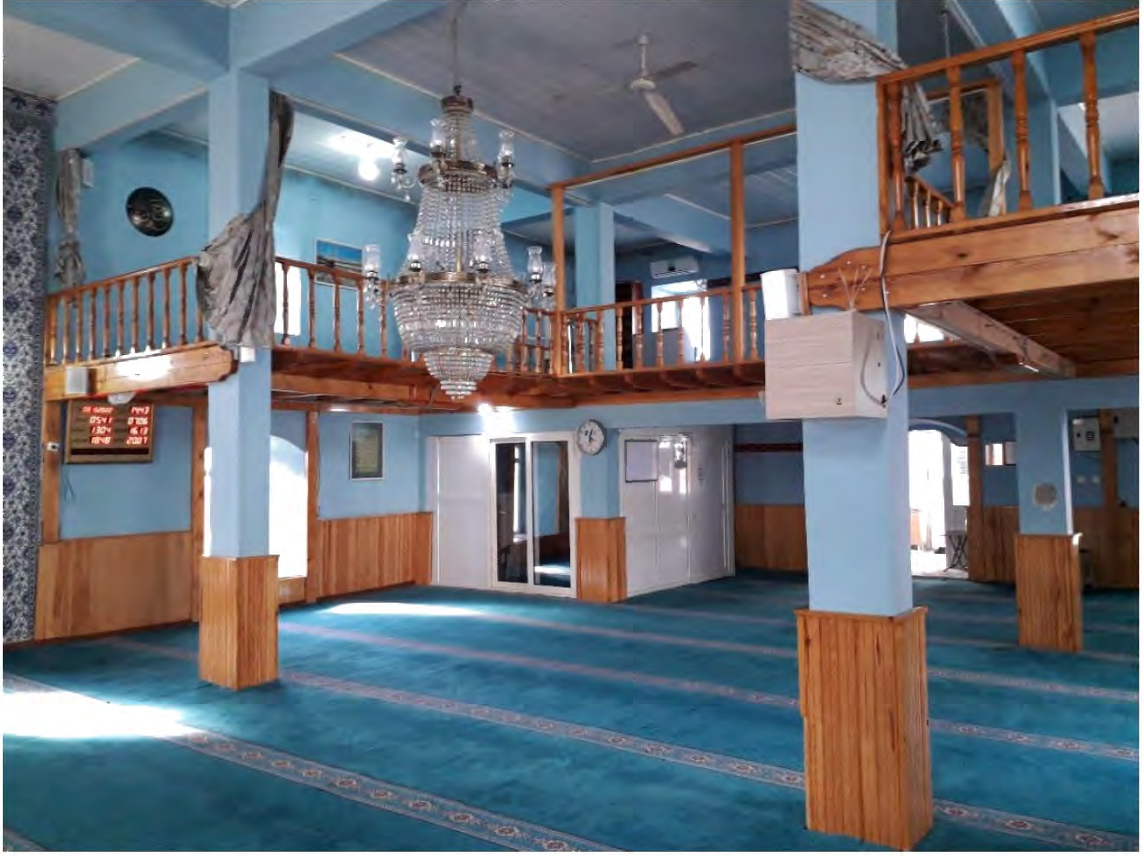
**Fotoğraf 182:** *Tekirdağ Saray Büyükyoncalı Mah. Aziziye Camii Kadınlar Mahfili (2022)*

odası oluşturulmuştur. Sonradan yenilenen ve özgün olmayan kadınlar mahfilini dört adet beton kolon taşımaktadır (Fotoğraf 182). Bu kolonlar birbirine betonarme ve ahşap kirişler ile bağlanmıştır. Mahfil katının zemin kaplamaları ahşap lambri, korkulukları ahşap doğramalar ile oluşturulmuştur. Mahfil katı, kuzeydoğu ve güneybatı cephe duvarları boyunca uzatılarak “U” biçiminde bir form almıştır. Bu haliyle oldukça geniş bir mahfil katı elde edilmiştir. Minareye çıkan pvc doğramalı kapı girişi, mahfilin güneybatı cephe duvarının kuzey ucundadır.

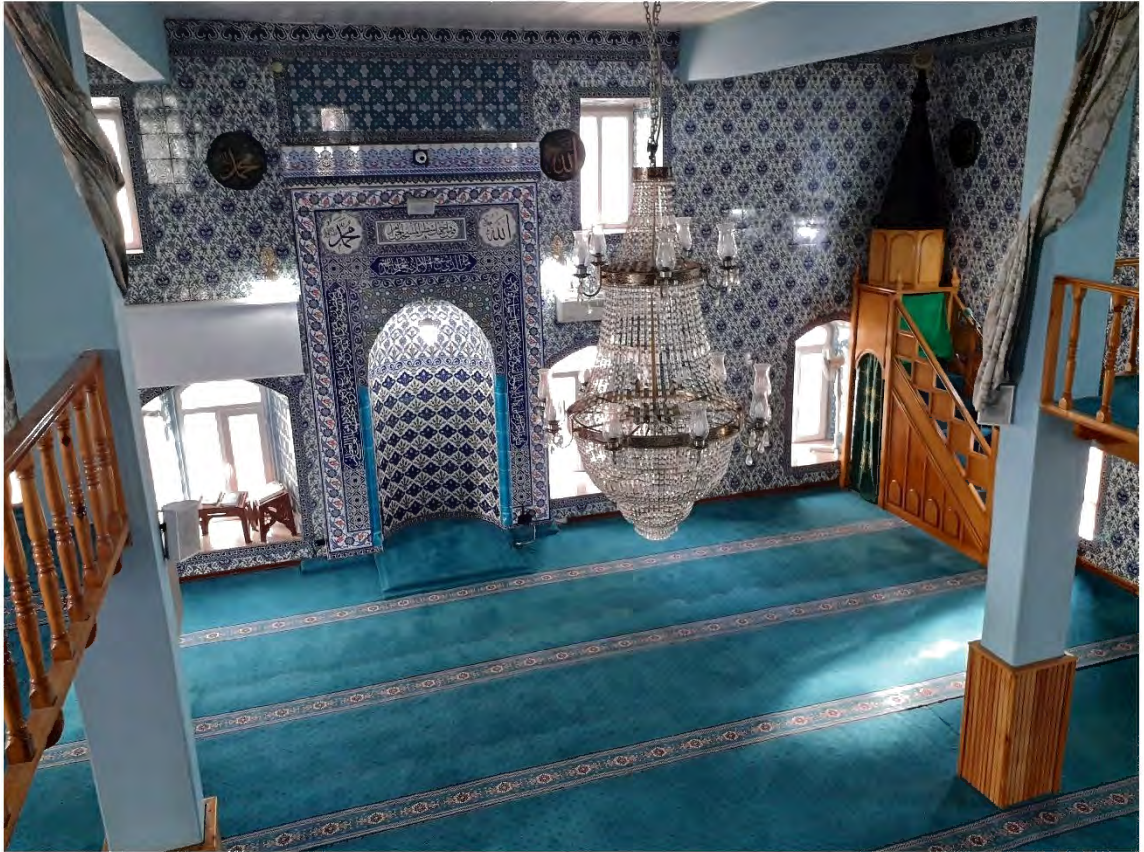
**Fotoğraf 183:** *Tekirdağ Saray Büyükyoncalı Mah. Aziziye Camii Harimi (2022)*

Duvar yüzeyinden dışa taşkın olarak inşa edilen mihrap, endüstriyel çinilerle kaplanmıştır. Özgün olmayan ahşap minber, oldukça basit bir tasarıma sahiptir. Vaiz kürsüsü de ahşap malzeme ile oluşturulmuştur. Kible duvarı zeminden tavana kadar çinilerle kaplanmıştır (Fotoğraf 183). Bu uygulama, harimin kuzeydoğu ve güneybatı cephe duvarlarında da, mahfil katı hizasına kadar devam etmektedir. Harimin zemini laminat parke, tavanı ahşap malzeme ile kaplanmıştır. Dışarıdan hafif basık kemerli olan üst kat pencere açıklıklarının tamamı içeriden dikdörtgen formudur.

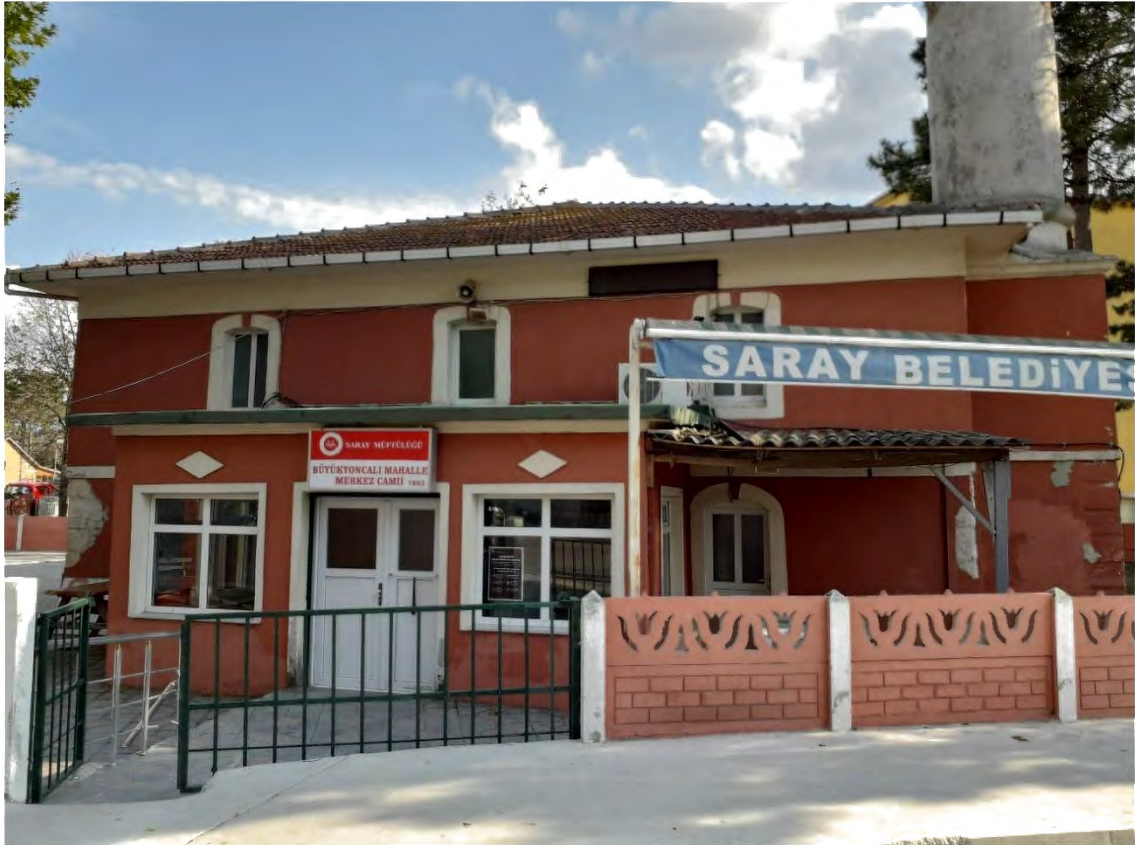
**Fotoğraf 184:** Tekirdağ Saray Büyükyoncalı Mah. Aziziye Camii Kuzeybatı Cephe (2022)

Yapının girişinin bulunduğu kuzeybatı cephede yapının dokusuyla uyuşmayan tek katlı betonarme bir eklenti mevcuttur (Fotoğraf 184). Son cemaat yeri olarak kullanılan bu bölüm yüzünden özgün giriş kapısı ve kat silmesi algılanamamaktadır. Bu eklentinin sağ kısmında da hafif malzemelerle bir tente inşa edilmiştir (Çizim 71). Girişin sol kısmında basık kemerli bir pencere açıklığı bulunmaktadır. Sağdaki pencere ise değiştirilerek kapıya dönüştürülmüştür. Bu açıklıklar söveli ve kilit taşlıdır. Üst katta ise üç pencere bulunmaktadır. Alt kattaki pencere formuna benzemekle beraber daha küçük tutulmuştur. Üst kat pencereleri düz atkılı gibi algılansa da, hafif basık kemerlidir.

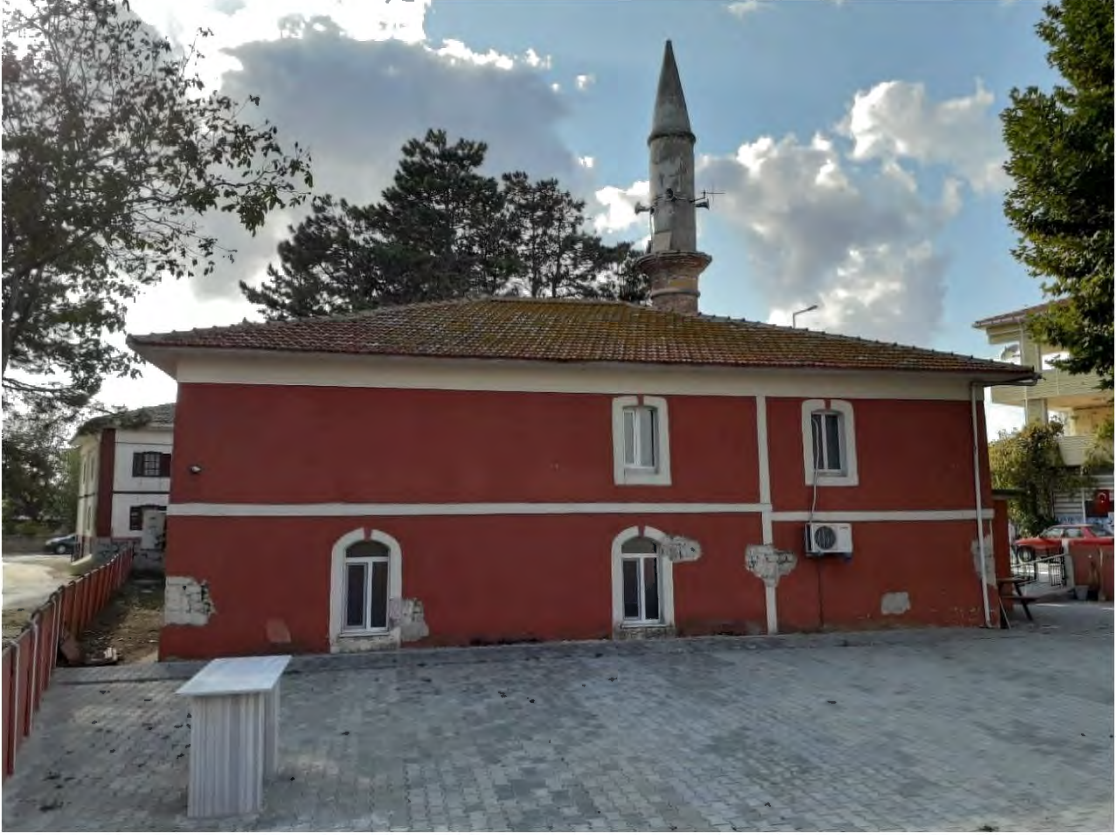
**Fotoğraf 185:** Tekirdağ Saray Büyükyoncalı Mah. Aziziye Camii Kuzeydoğu Cephe (2022)

Kuzeydoğu cephede pencere açıklıkları bir düzen arz etmemektedir (Çizim 72, Fotoğraf 185). Alt katta iki, üst katta iki pencere açıklığı bulunmaktadır. Tıpkı kuzeybatı cephede olduğu gibi alt kattakiler basık, üst kattakiler hafif basık kemerlidir. Hafif basık kemerli bu pencereler iç kısımda düz atkıdır. Üç pencere mahfil katı içinde, biri harim kısmında kalmaktadır. Kat silmesi, üst kattaki ilk pencereden sonra bir kademe yükselerek diğer cepheler boyunca devam etmektedir.

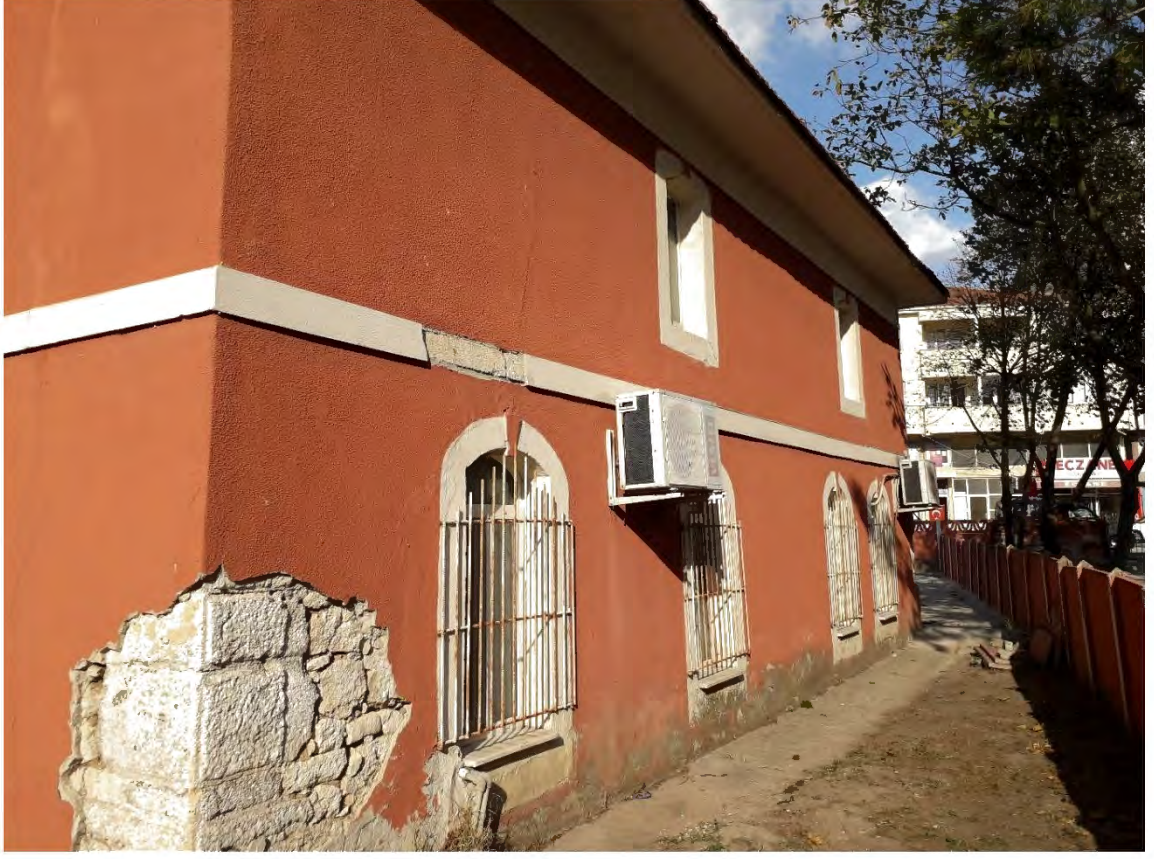
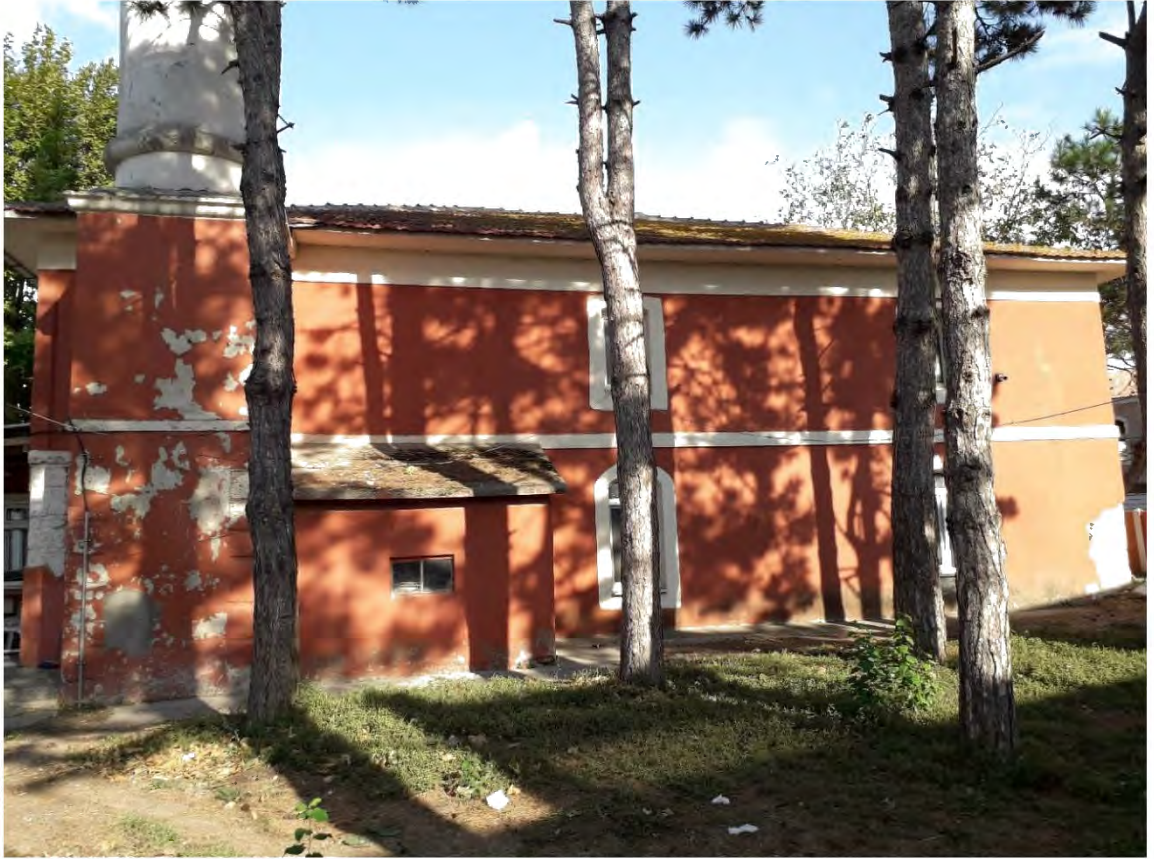
Kible duvarının bulunduğu güneydoğu cephe, en fazla pencere açıklığının bulunduğu cephe (Çizim 73, Fotoğraf 186). Alt kısımda dört, üst kısımda iki olmak üzere altı pencere açıklığı oluşturulmuştur. Tamamı söveli ve kilit taşlı bu pencere açıklıkları, diğer cephelerde olduğu gibi alttakiler basık, üsttekiler hafif basık kemerli olarak düzenlenmiştir. Daha büyük boyutlu alt kat pencereleri, madeni parmaklıklara sahiptir. Aynı formlardaki pencere düzeni güneybatı cephede de devam etmektedir (Çizim 74, Fotoğraf 187). Bu cephe duvarında alt katta iki, üst katta iki pencere açıklığı bulunmaktadır.

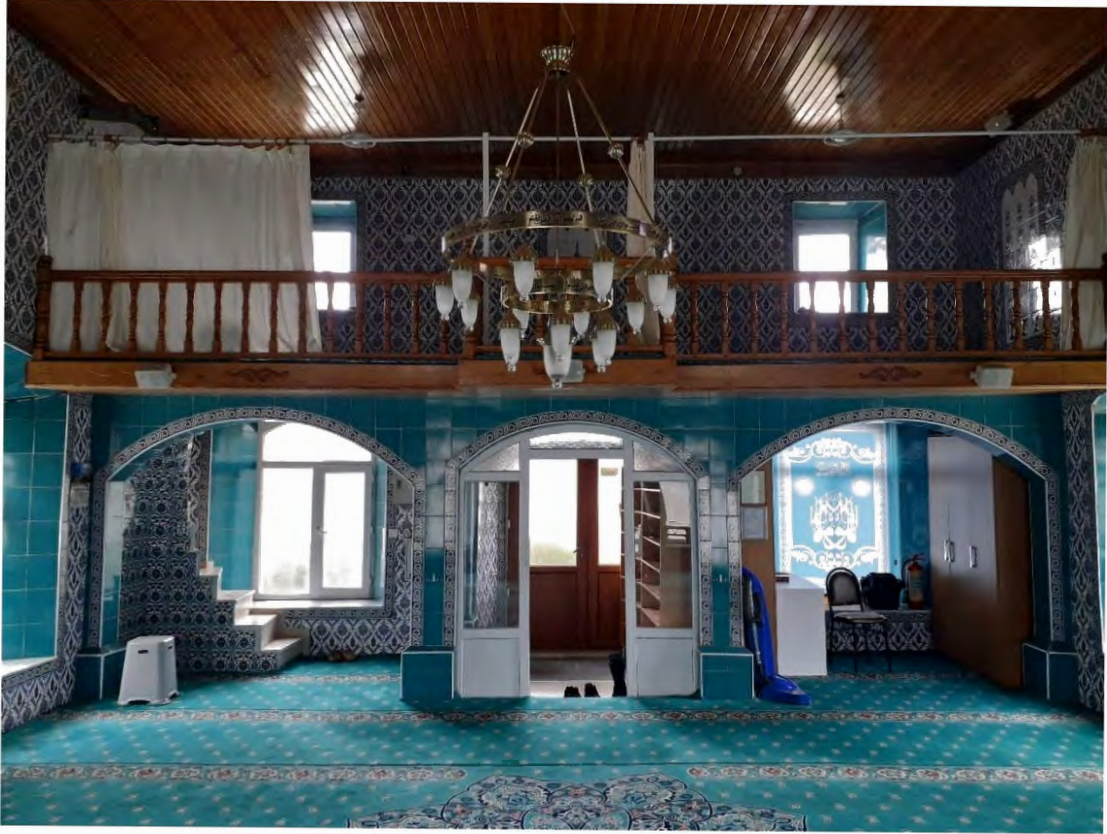
**Fotoğraf 189:** Tekirdağ Saray Bahçeköy Camii Kadınlar Mahfili (2023)

Yapının girişi, kuzeybatı cephenin orta aksında yer almaktadır. Buradan yapının harimine ulaşılmaktadır. Son cemaat yeri bulunmamaktadır. Betonarme olarak yeniden inşa edilen mahfil katı oldukça dar tutulmuştur (Fotoğraf 189).

Mahfili taşıyan ikisi serbest, ikisi duvarlara gömülü kolonlar, basık kemerlerle birbirine bağlanarak üç bölüm oluşturulmuştur. Ortadaki bölüme pvc doğramalarla harime bağlanan bir kapı inşa edilmiştir. Buradaki alan bir giriş hazırlık ünitesi olarak

kullanılmaktadır. En sađdaki blmden olduka dar tutulan bir merdiven ile st kata ıkılmaktadır. Betonarme merdivenin basamakları mermerdir. Mahfilin korkulukları ahşap malzemeden oluřturulmuřtur. Mahfil, orta kısmından harime doęru kk bir ıkıntı yapmaktadır. Asma katın pencereleri dıřtan basık kemerli olmasına raęmen, iten dikdrtgen formludur. Harimin kuzeydoęu, gneydoęu ve gneybatı cephe duvarlarında eř deęer llerde ikiřer pencere aıklıęı bulunmaktadır. Pencere aıklıkları, dıřtan ie doęru geniřlemektedir. Yakın dnemde yenilendięi anlařılan dıřa tařkın mihrap, sivri kemerli bir niřin etrafında řekillenen unsurlarıyla, Klasik Dnem Osmanlı rneklerinin endstriyel bir yorumudur (Fotoęraf 190). Vaiz krss ve minber betonarme olarak inřa edilmiřtir, mihrap gibi endstriyel inilerle dekore edilmiřtir. Harimin tm duvarları zeminden tavana kadar modern ini karolarla kaplanmıřtır. Pencere ilerinde, turkuaz renkli karolar tercih edilmiřtir. Harimin tavan ve zemin dřemesinde ise, ahşap kaplama malzemeleri uygulanmıřtır.

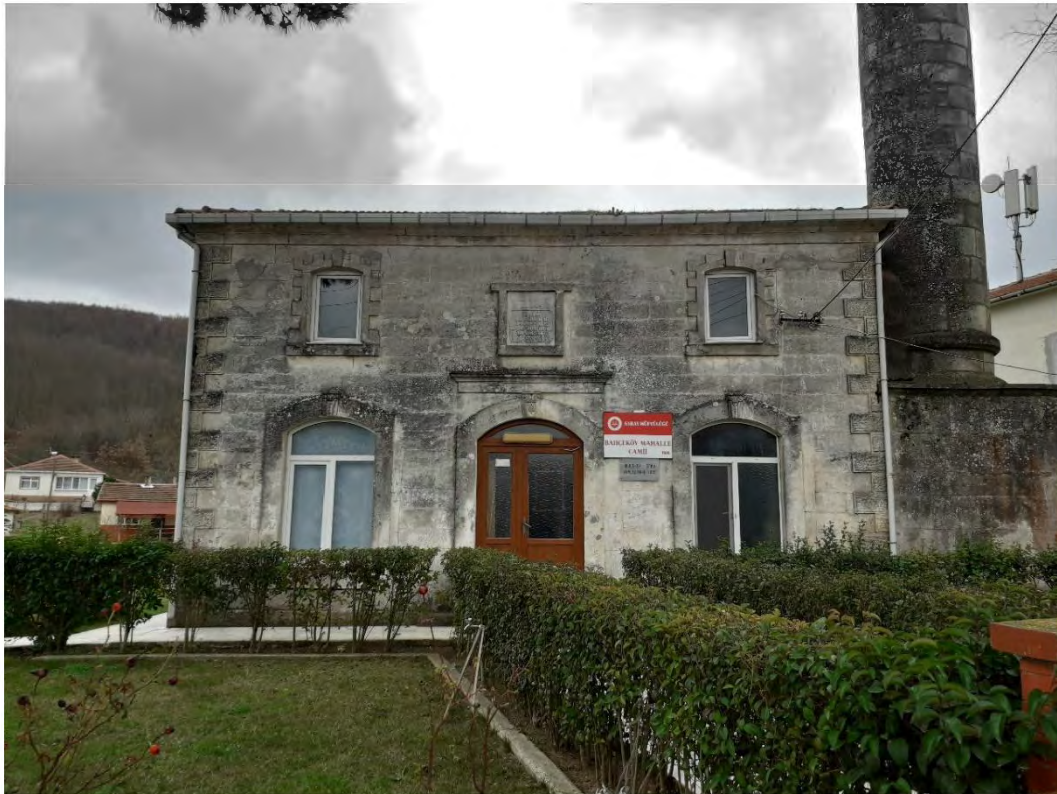
**Fotoğraf 191:** Tekirdağ Saray Bahçeköy Camii Kuzeybatı Cephe (2023)

Giriş bölümünün de yer aldığı kuzeybatı cephe, yapının en gösterişli cephesidir (Fotoğraf 191). Birkaç basamaklı bir merdiven ile ana giriş kapısına ulaşılmaktadır. Çift kanatlı giriş kapısı, pvc malzemeden imal edilmiştir. Kapı açıklığının çevresi geniş bir söve ile kuşatılmıştır. Basık kemerinin üzerinde işlemeli bir kilit taşı bulunmaktadır. Bitkisel motiflerin yer aldığı kilit taşı, volütlerle taçlandırılmış, üzerine de düz bir silme başlık konulmuştur. Kilit taşının bittiği noktadan itibaren kapı açıklığı genişliğinde dışa taşkın silme katlarıyla bir üst çerçeve oluşturulmuştur. Giriş kapısının her iki yanındaki pencere açıklıkları da kapı açıklığının formuna çok yakındır. Geniş sövelerle çevrili pencere açıklıkların basık kemerleri üzerinde, giriş kapısının üzerindeki benzer, volütlü birer kilit taşı bulunmaktadır. Üst kat pencereleri ise alt kattakilere oranla oldukça küçüktür. Yine basık kemerli olan bu pencere açıklıklarının etrafı girintili çıkıntılı sövelerle dekore edilmiş, cephenin masif yüzeyi hafifletilmeye çalışılmıştır. Kitabe orijinal değildir. Muhtemelen kayıp kitabesi esas alınarak yakın dönemde Osmanlıca ve Türkçe olarak taş üzerine yeniden işlenmiştir. Saçak altında başlayan bir silme kuşağı tüm cepheleri dolaşmaktadır. Cephe köşelerindeki bosajlı kesme taşlarla oluşturulan girintili çıkıntılı düzenleme, diğer cephelerde devam etmektedir.

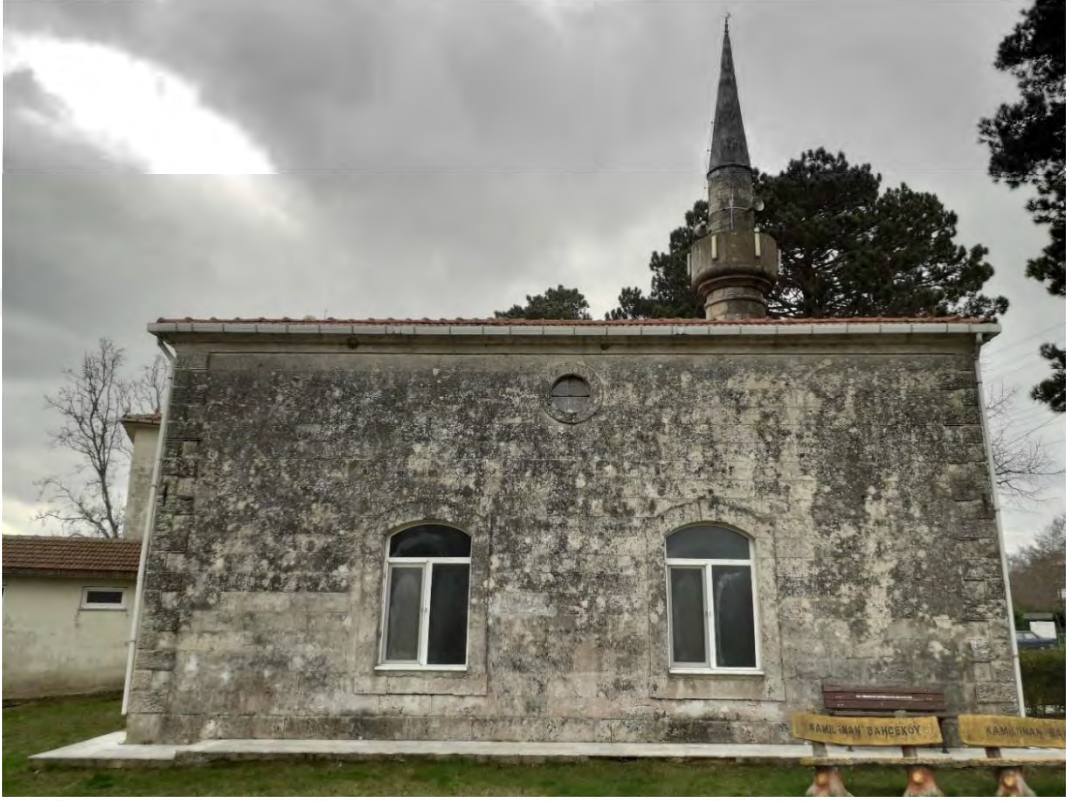
**Fotoğraf 192:** Tekirdağ Saray Bahçeköy Camii Kuzeydoğu Cephe (2023)

Kuzeydoğu cephe oldukça sade bir görünüme sahiptir (Fotoğraf 192). Simetrik olarak cephe yüzeyine açılan basık kemerli iki pencere, form olarak kuzeybatıdaki pencereleri tekrarlamaktadır. Cephenin ortasında, saçak altına gelecek şekilde yuvarlak kemerli bir pencere daha açılmıştır. Harime girecek ışık miktarını arttırmak amacıyla yapılan bu uygulama, güneydoğu ve güneybatı cephe duvarlarında da tekrarlanmıştır.

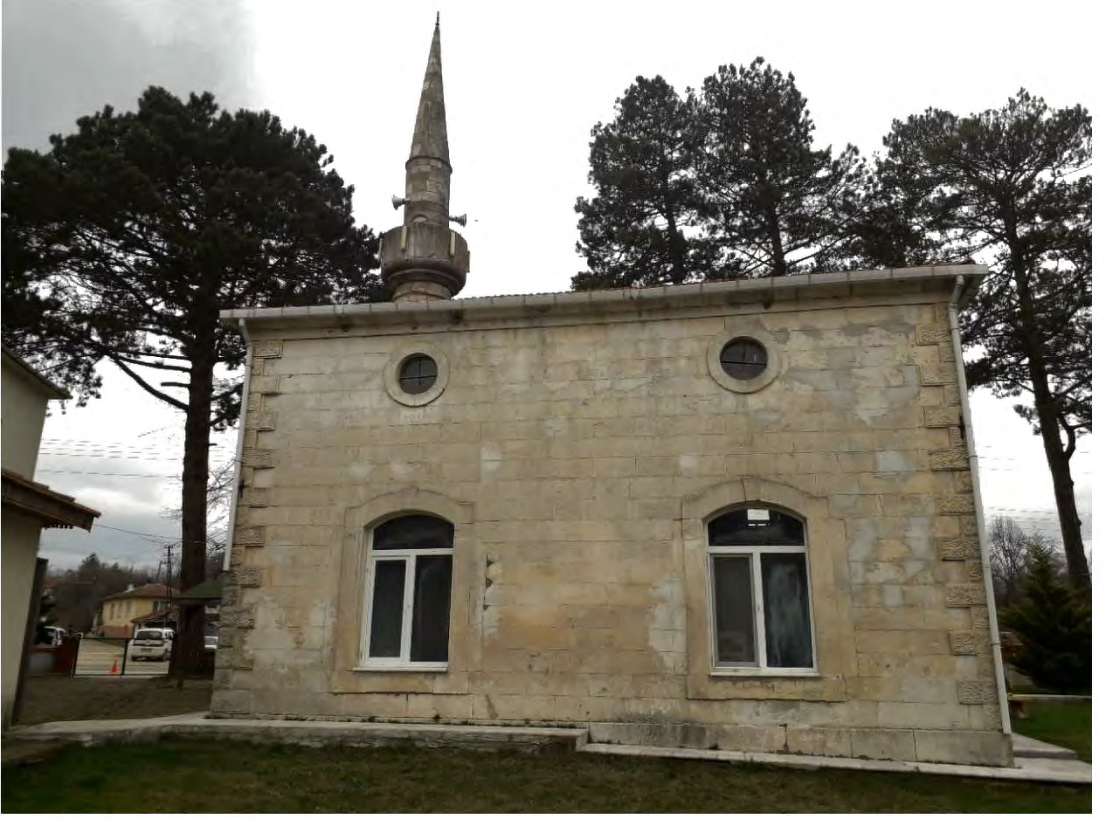
**Fotoğraf 193:** *Tekirdağ Saray Bahçeköy Camii Güneydoğu Cephe (2023)*

Kible duvarının yer aldığı güneydoğu cephede aynı formlarda iki pencere yer almaktadır (Fotoğraf 193). Burada yer alan yuvarlak kemerli pencereler, pencere açıklıklarının üst aksındadır.

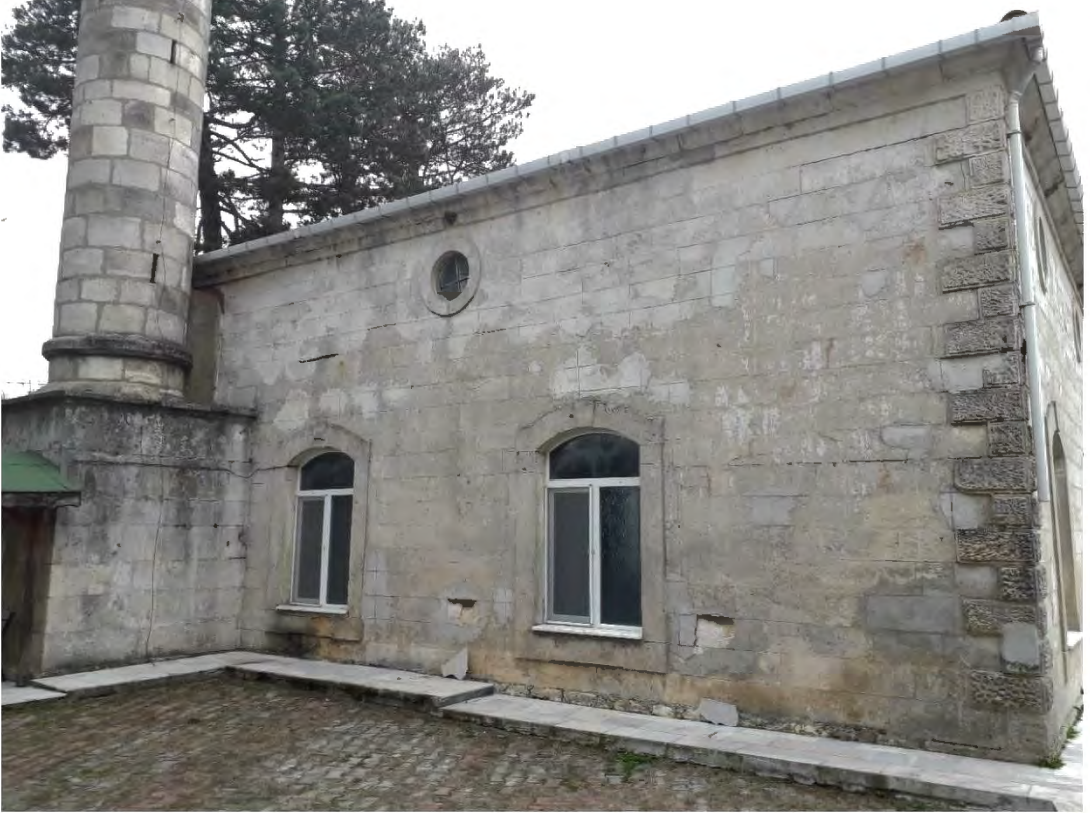
**Fotoğraf 194:** *Tekirdağ Saray Bahçeköy Camii Güneybatı Cephe (2023)*

Güneybatı cephe, kuzeydoğu cephenin birebir tekrarıdır (Fotoğraf 194). Bu cephede farklı olarak minare yer almaktadır. Tamamı ile taştan inşa edilen minarenin kare formlu kaidesi, mahfil katının başlangıcına kadar yükselmektedir. Silindirik gövde pabuç olmaksızın kaideye oturmaktadır. Gövdenin alt kısmında ve şerefe altında bir bileziği bulunmaktadır. Dairesel bir forma sahip olan şerefe, taş plakalarla birbirine bağlanarak oluşturulmuştur. Petek ve külah daha küçük boyutlu kesme taşların örülmesiyle inşa edilmiştir. Cephelerde bulunan pencerelerin doğramaları, pvc malzeme ile yenilenmiştir.

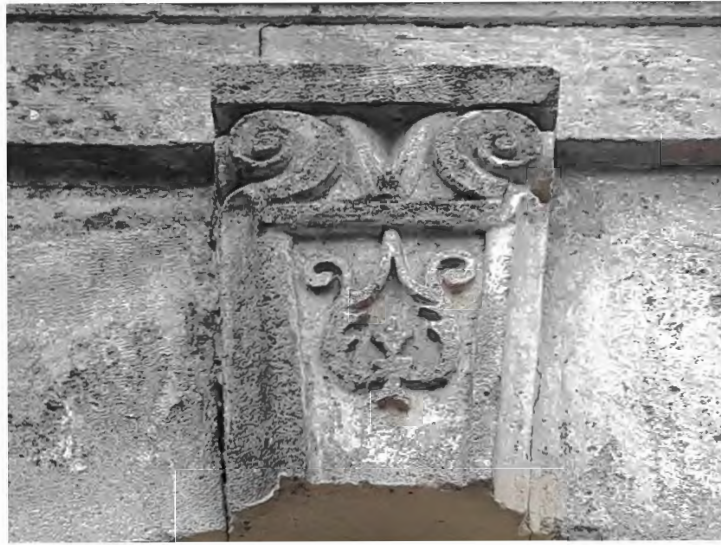
**Fotoğraf 195:** Tekirdağ Saray Bahçeköy Camii Giriş Kapısı Kemer Kilit Taşı (2023)

Oldukça sade bir görünüme sahip olan yapıda, sınırlı süsleme elemanlarına rastlanmaktadır. Kuzeybatı cephede bulunan giriş kapısı ve her iki yanındaki pencere söveleri üzerinde bulunan kabartma bitkisel motif ve volütlerle bezenen kilit taşları, taş süsleme unsurları olarak öne çıkmaktadır (Fotoğraf 195-196). Harim tavanında bulunan ve Geç Dönem Osmanlı örneklerini tekrarlayan tavan göbeği, orijinal süsleme örneklerinden biri olarak günümüze ulaşmıştır (Fotoğraf 197). Cephe yüzeylerindeki silmeler, girintili çıkıntılı köşe taşları, pencere söveleri gibi dekoratif unsurlar, yapının diğer süslemeleridir.

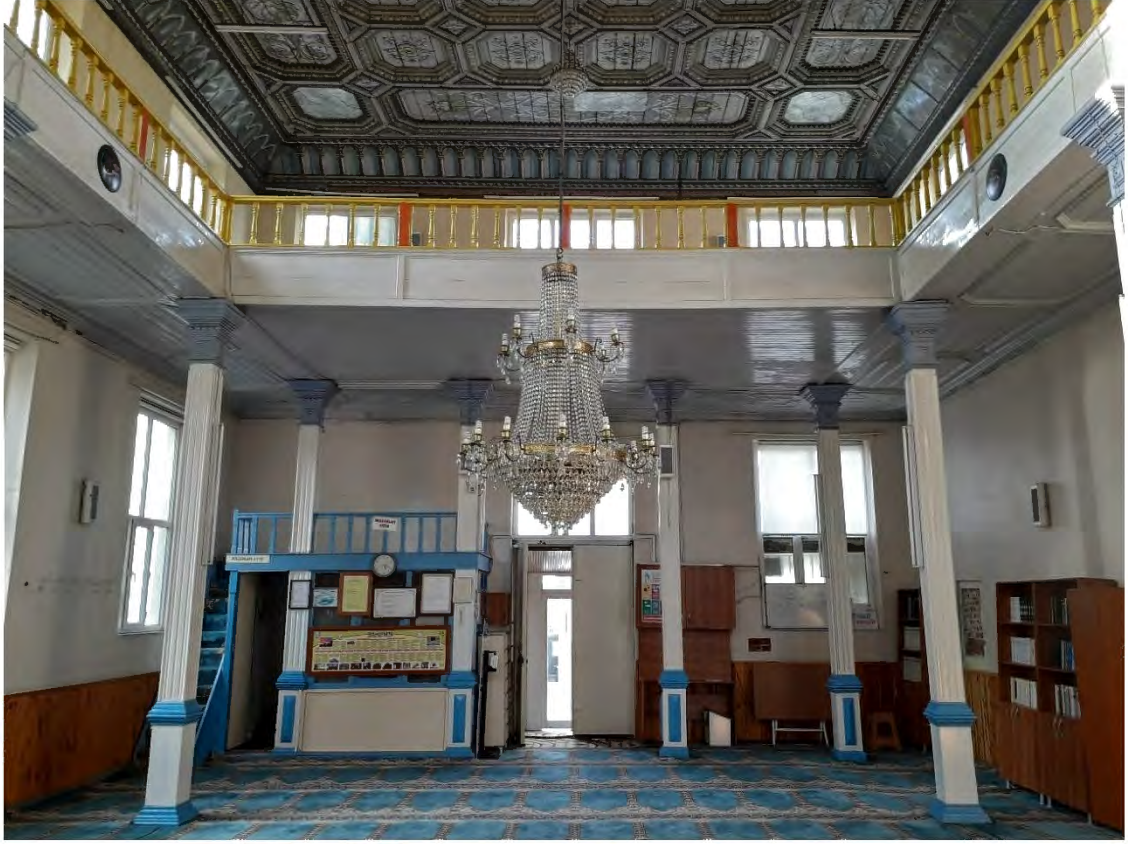
**Fotoğraf 200:** Tekirdağ Çorlu Sinagogu (Yeni Camii) Mahfil Katı (2023)

Ana girişin bulunduğu kuzeybatı cephenin önüne pvc malzemelerle bir bölüm eklenmiştir. Bu alan son cemaat yeri olarak kullanılmaktadır (Çizim 82). Çift kanatlı bir giriş kapısıyla harim mekanına girilmektedir. Buradaki kapı yenilenmiştir. Girişin hemen sağında beden duvarlarına bitişik ahşap bir müezzin mahfili oluşturulmuştur. Dar bir merdiven ile çıkılmaktadır. Alt kısmı kapalı bir mekana dönüştürülmüştür. Üst kattaki asma katın ana bölümünü, altı ahşap direk taşımaktadır. Direkler kare formlu olup, silmelerden oluşan kaide ve başlıklara sahiptir. Yüzeylerinde yivler açılarak masif görünümü hafifletilmiştir. Mahfil katı, “U” şeklinde bir form oluşturarak kuzeydoğu ve güneybatı beden duvarları boyunca devam etmekte, galeri katı ahşap direkler tarafından taşınmaktadır (Çizim 83, Fotoğraf 200). Burada her iki yanda ikişer olmak üzere, toplam dört direk vardır. Ahşap malzeme ile inşa edilen mahfil katı, özgün görünümünü

korumaktadır. Mavi ve beyaz renklerle boyanan ahşap direkler, mahfil katının sarı renge boyanan ahşap korkulukları ile uyum içinde değildir.
