**Tekirdağ'da Geç Dönem Osmanlı Dini Mimarisi (19.yy-20.yy)**

**Doktora Tezi**

**Cenk Doğan**

**Eskişehir 2024**

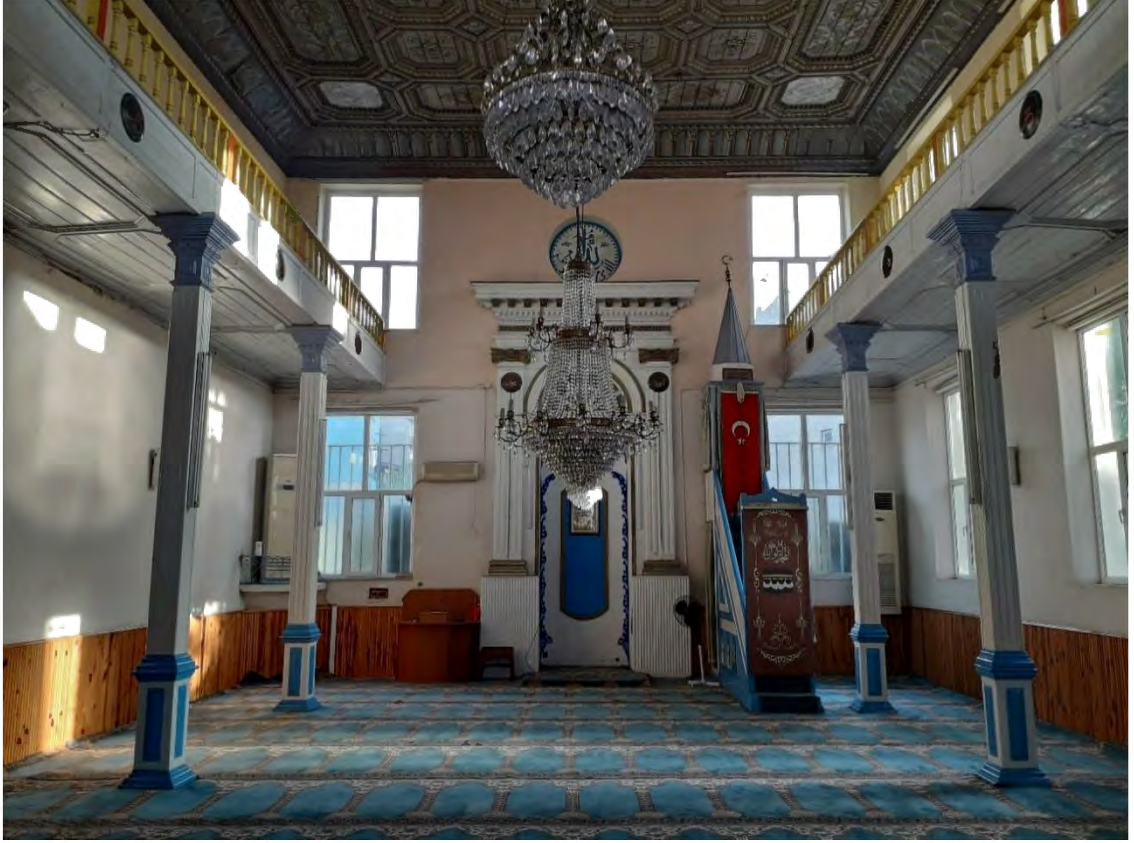
**Fotođraf 201:** Tekirdađ Çorlu Sinagogu (Yeni Camii) İç Mekan (2023)

Ahşap malzeme ile imal edilen ve mavi-beyaz renklerde boyanan minber, yapının tasarımına uydurulmuştur. Mihrabın solunda yer alan mütevazı boyutlardaki vaiz kürsüsü, neredeyse fark edilmemektedir. Harimin tüm vurgusu mihraba dönüştürülen, ahşap ehal bölümünde toplanmaktadır (Fotoğraf 201). Ehal, çok sınırlı bir müdahale ile özgün görünümünü koruyarak günümüze ulaşmıştır. Mihrap nişinin iç kısmına lacivert ve açık mavi renklerde kalem işi süslemeler yapılmıştır. Mihrap köşeleri kompozit başlıkları olan gövdeleri yivli plastırlar ile sınırlandırılmıştır. Plastırlar çift kademeli kaidelere sahiptir. Mihrap nişinin üzerinde, plastırların arasında, pencere camlarıyla dekore edilen yarım daire formu bir düzenleme bulunmaktadır. Mihrap kat kat silmeler, dış frizleri, konsollar ve en sonda yine düz silme şeritleriyle, aktif olmayan yuvarlak pencere hizasına kadar yükselmektedir. Ehalin hemen önünde bulunması gereken ve birkaç basamakla ulaşılan bir platform üzerinde bulunan “Bima” bölümü günümüze ulaşmamıştır. Harim duvarları yakın döneme ait ahşap lambriler ile pencere altına kadar

kaplanmıřtır. Yine harim duvarlarının alt katta beyaz, üst katta ise birkaç farklı renkte boya ile boyandıđı görölmektedir. Zemin döřemeleri ve tavanlar ahřap malzeme ile oluşturulmuřtur.

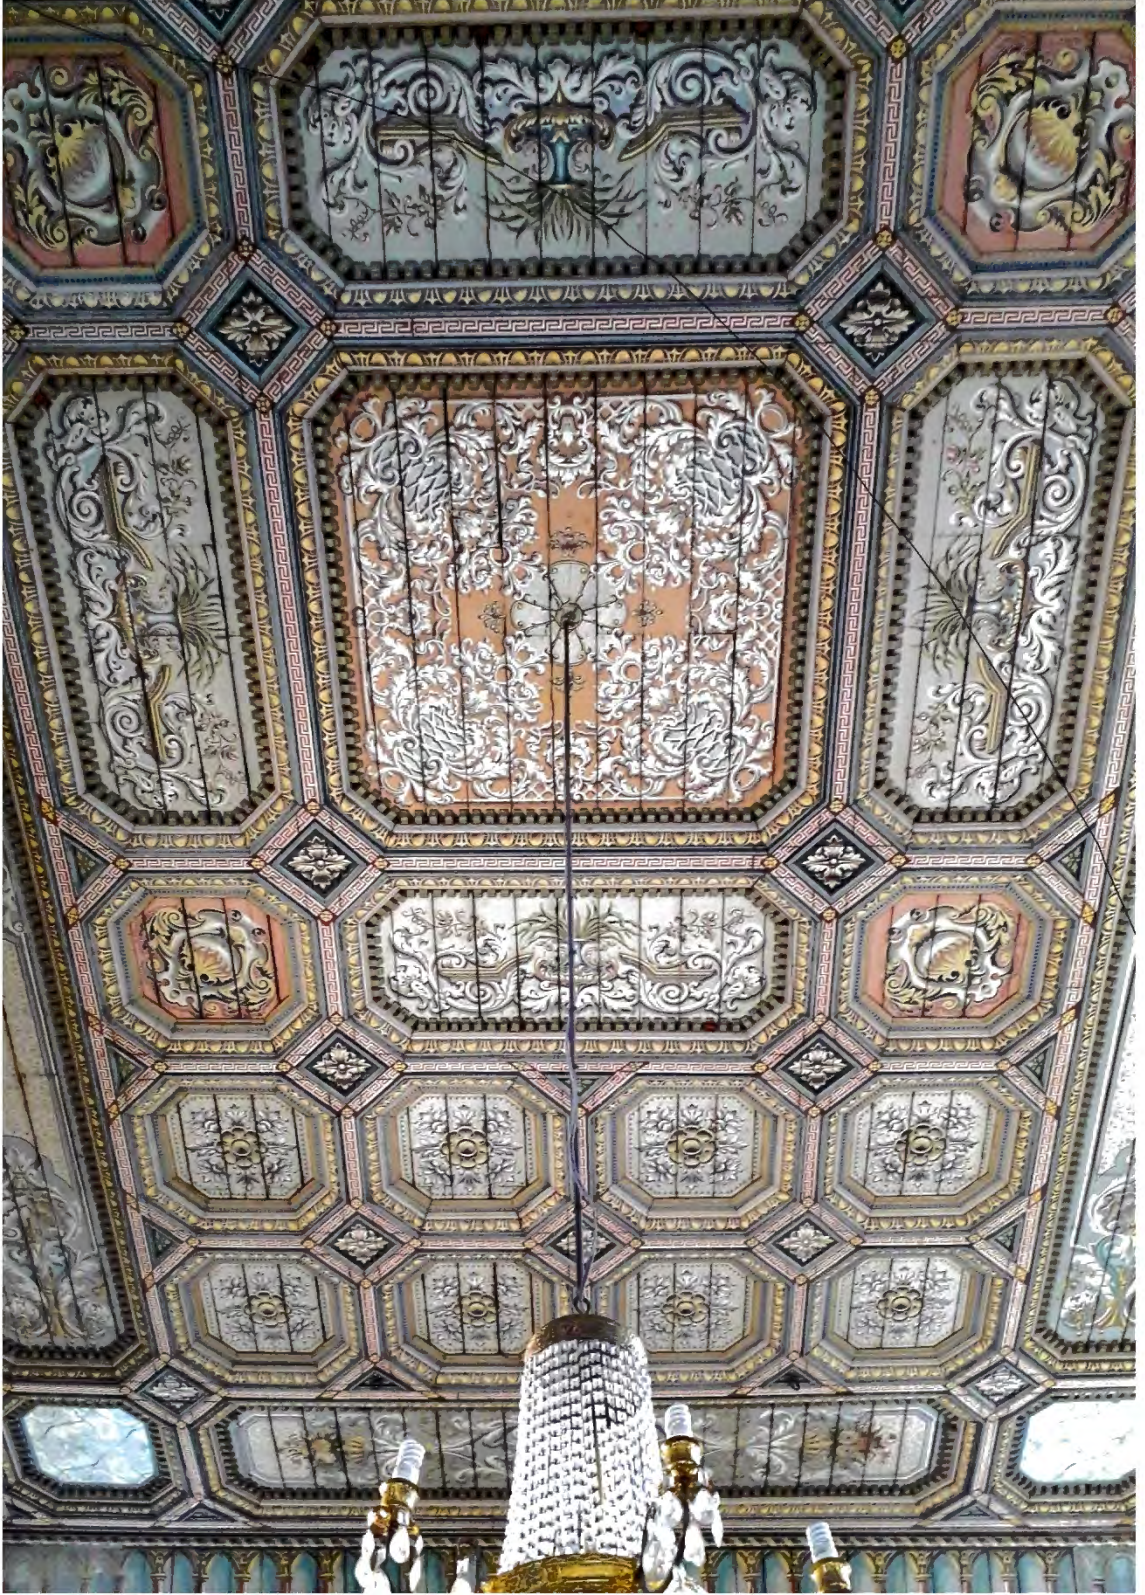
Fotoğraf 202: Tekirdağ Çorlu Sinagogu (Yeni Camii) Tavanı (2023)

Özellikle tavan kısmında kasetleme tekniđi ile dörtgen, dikdörtgen, sekizgen formlu bölümlere ayrılan yüzeylerde, bitkisel unsurların ađırlık kazandıđı yoğun bir bezeme programı görölmektedir (Fotođraf 202). Mahfil katına dıřarıdan betonarme bir merdiven ile ulařılmaktadır. Ancak yapının inřasına ait proje çizimlerine bakarak, özgün halinde üst kata çıkıřın yapının iç kısmından sađlandıđı söylenebilir.

Yapının süslemeler açısından en dikkat çekici yeri tavan bölümüdür (Çizim 88).<sup>240</sup> Ahşap malzemeler ile kasetleme tekniğinde inşa edilen ve dörtgen, dikdörtgen, sekizgen gibi geometrik parçalara ayrılan yüzeylerin tamamı, boşluk bırakılmadan bezenmiştir. Avizenin asıldığı göbek kısmındaki kareye yakın sekizgen formdaki bölüm, diğer kısımlardan daha geniş tutulmuştur. Göbekte, taba renkli bir fonun üzerine işlenen, ortadaki taç yapraklı bir çiçek figürünün etrafında iç içe geçmiş bitkisel motiflerle oluşturulan süsleme, itinalı bir işçiliğin ürünüdür. Çerçeve, bir dış friziyle kuşatılmakta, onun dışında bir yumurta-ok bezemesi, en dışında da meander friziyle sonlanmaktadır. Kaset köşelerini oluşturan bu düzenleme, tavanın tüm yüzeyinde tekrarlanmaktadır. Göbekteki düzenlemenin kenarlarında, dikdörtgen, köşelerinde ise köşeleri pahlanmış kareye yakın sekizgen formlu yüzeyler oluşturulmuştur. Dikdörtgen yüzeyler içinde, gri bir fon üzerinde, klasik bir kemerin merkezine yerleştirilmiş, stilize bir vazo içinden çıkan ince ve uzun yapraklar, etrafındaki bitkisel dal ve yaprakların odak noktasını oluşturmaktadır. Sekizgen formlu köşelerde ise, taba renkli fon üzerinde tek bir gövdeden oluşan stilize edilmiş bitkisel motifler vardır. Panoların birleşim noktalarında ise daha küçük ölçülerde kare formlar oluşturulmuş, ortalarına akantus yapraklarından dört yapraklı stilize bir motif kurgulanarak işlenmiş, etrafı meander dizisi ile çerçevelenmiştir. Köşelerine ise bordo fon üzerinde sarı renkli basit bitkisel figürlü rozetler ilâştirilmiştir. Çerçevelerin birleşim noktalarında kare yüzeyler oluşurken, iki sekizgen yüzeyin, dikdörtgen panoların kenar kısımlarıyla birleştiği yerlerde üçgen açıklıklar ortaya çıkmıştır. Bu yüzeyler de boş bırakılmayarak meander bir çerçevenin içinde bitkisel yapraklarla doldurulmuştur. Tavan yüzeyinin güneydoğu ve kuzeybatıya devam eden kısımlarında, kareye yakın dörtgen panolar düzenlenmiştir. Ortalarında taç yapraklı bir çiçek motifinin bulunduğu ve bezemesiyle birbirini tıpatıp tekrar eden bu yüzeyler yapraklarla kuşatılmaktadır.

Tavanın en dikkat çekici süslemeleri, merkezin en dışında kalan uzun dikdörtgen formlu panolar içinde olanlardır; Vazo içinden çıkan ve gerçek görünümlerine oldukça yakın tasvir edilen çiçek demetleri, nitelikli bir işçiliğin ürünleri olarak yapıdaki tüm süsleme repertuarının doruk noktasını oluşturmaktadır. Kompozisyonlar, gül, şakayık, yıldız, çan çiçeği, gelincik ve kır çiçeklerinden oluşmaktadır (Fotoğraf 207-210). Düzenlemeler birbirine benzemekle beraber, her bölümde farklı içerikle uygulanmıştır. Davut yıldızı motiflerinin işlendiği bilinen tavanın en uç köşelerindeki kare formlu sekizgen panolar ise, içlerine gri tonda fayans konularak kapatılmıştır.<sup>241</sup> Tavan düzenlemesi, içbükey ahşap köşeliklerle beden duvarlarına bağlanmaktadır. Burada süsleme içeriği tamamen farklılaşmaktadır; Kısa gövdeli, yüksek başlıklı sütun motifleri kesintisiz olarak iç mekanın tüm cephelerini dolaşmaktadır. Sütun gövdelerindeki ışık-gölge oranı, merkezden köşelere doğru azalarak hem yapının merkezi vurgulanmakta, hem de bezemede plastik bir etki yaratmaktadır. Yapıdaki yıpranmaların en fazla görüldüğü yer, bu kısımdır. Önceki yıllarda yapılan basit onarımlar esnasında, bu bölümler aslına benzetilerek boyanmaya çalışılmış, ancak özgün dokuya uydurulamamıştır.

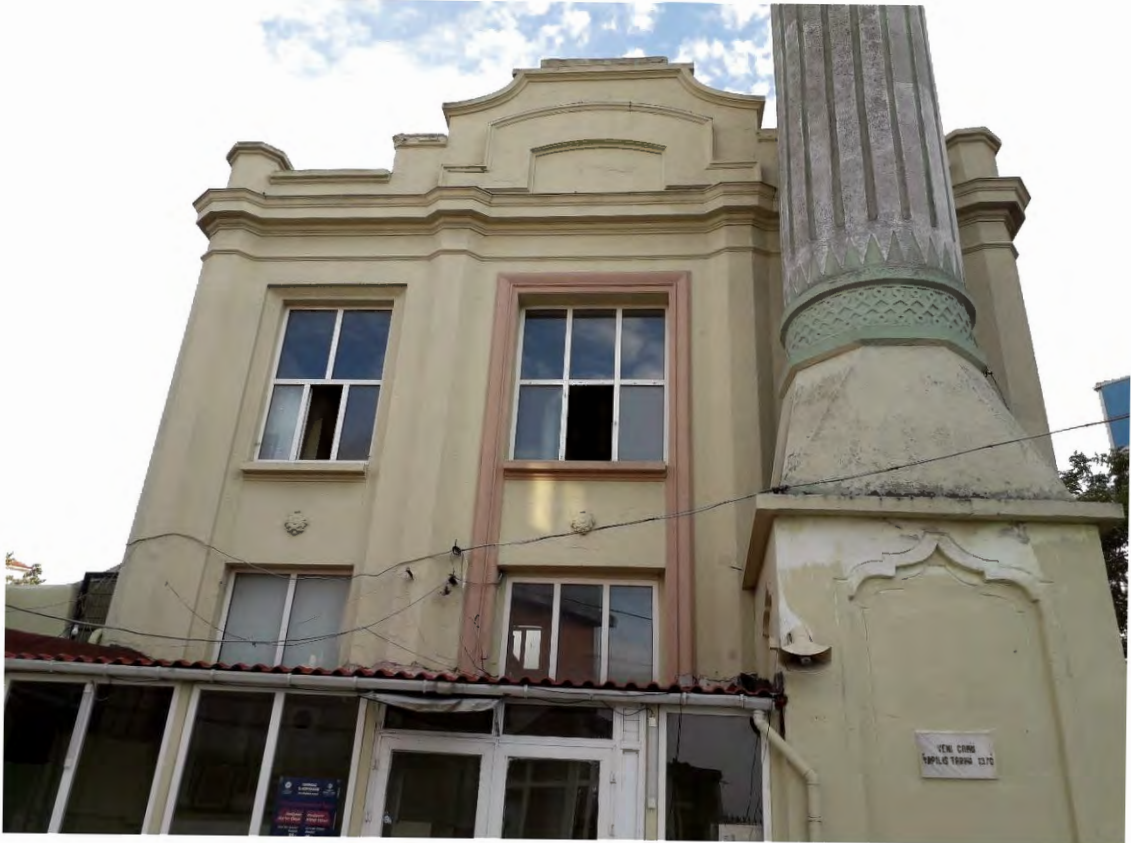
**Fotoğraf 203:** Tekirdağ Çorlu Sinagogu (Yeni Camii) Kuzeybatı Cephe (2023)

Yapının giriş bölümünün bulunduğu kuzeybatı cephenin önüne yakın dönemde kapalı bir bölüm eklenmiştir (Fotoğraf 203). Pvc malzemeden imal edilen bu bölüm, ikiye ayrılarak son cemaat yerine dönüştürülmüştür. Giriş kapısının her iki yanında birer pencere açıklığı oluşturulmuştur. Cephenin sağ köşesine bitişik olarak yerleştirilen betonarme minarenin kaidesi, özgün alt kat penceresinin tamamen kapanarak, işlevsiz hale gelmesine neden olmuştur (Çizim 84). Birinci kat seviyesine kadar yükselen kaidenin yüzeylerine “S” ve “C” kıvrımlı kemerleri olan nişler açılmıştır. Kare platformdan silindirik gövdeye, üçgenlerden oluşan bir geçiş unsuruyla geçilmektedir. Minare gövdesine yivler açılarak, görünümü hafifletilmeye çalışılmıştır. Bitkisel formlardan oluşan bir kuşağın üzerinde yer alan şerefe, kafes panolarla çerçevelenmiş, şerefe altı ise mukarnas geçişleriyle düzenlenmiştir. Minare sivri bir külah ile sona ermektedir. Cephede simetrik bir düzen hakimdir. Alt kattaki dikdörtgen formu kapı ve pencerelerin yerleşimi, üst katta da aynı şekilde tekrarlanmaktadır.

Giriş kapısının ve üst katta aksında yer alan pencere açıklığı silmelerle bir çerçeve içine alınarak cephenin merkezi öne çıkarılmıştır. Cephe kat silmesi uygulanmamıştır. Ancak cephede çeşitli mimari unsurlar ile dikey vurgu amaçlanmıştır. Pencere aralarından ve cephe köşelerinde, saçak seviyesinden tabana kadar inen ve sütun etkisi yaratan çokgen formlu plastırlar, cepheye plastik etkisi vermektedir. Cephe yüzeyindeki plastırların girintili çıkıntılı düzenini takip eden silme şeritleri, çatı seviyesinde son bulmaktadır. Cephenin en üstünde kademeler halinde yükselen alınlık, cephe köşelerindeki çokgen formlu babalar ile anıtsal bir görünüme kavuşmaktadır.

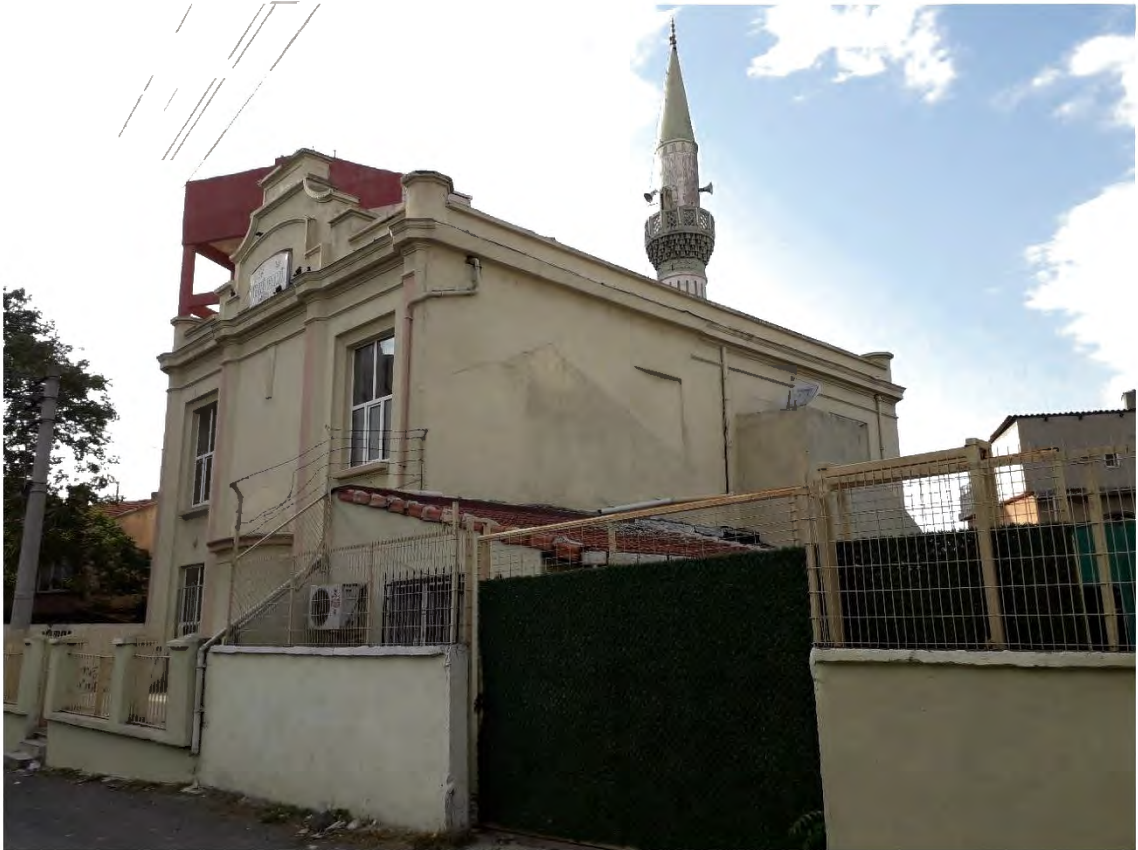
**Fotoğraf 204:** Tekirdağ Çorlu Sinagogu (Yeni Camii) Kuzeydoğu Cephe (2023)

Kuzeydoğu cephede yoğun müdahalelerin olduğu görülmektedir (Çizim 85, Fotoğraf 204). Üst kattaki kadınlar mahfiline bağlanmak amacıyla cephenin köşesine beton bir merdiven kuruluşu inşa edilmiştir. Merdivenin alt kısmında tuvaletler oluşturulmuştur. Yine cephenin diğer ucunda imam ikametgahı olarak kullanılan muhdes konut yapısı vardır. Yapıya bitişik olarak inşa edildikleri için cephe önemli oranda kapanmıştır. Bu cephedeki tüm pencereler örülerek kapatılmıştır.

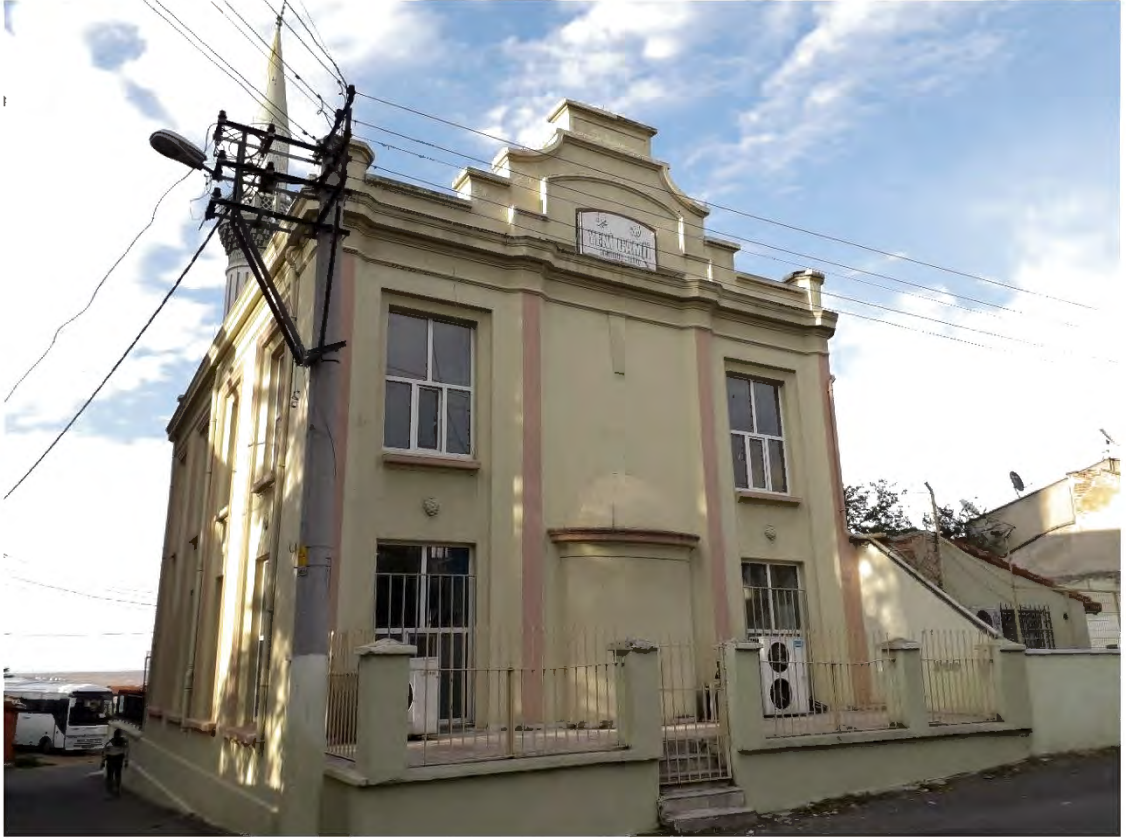
**Fotoğraf 205:** Tekirdağ Çorlu Sinagogu (Yeni Camii) Güneydoğu Cephe (2023)

Güneydoğu cephe, kuzeybatı cephenin düzenini tekrarlamaktadır (Çizim 86, Fotoğraf 205). Tek fark, giriş kapısının olduğu yerde, içeride mihraba denk gelen ehal nişinin dışa taşan apsisinin bulunmasıdır. Apsis, kemer hizasında dışa taşkın silme şeritleriyle belirginleştirilmektedir. Hemen üzerinde yer alan yuvarlak formlu pencere örülerek kapatılmıştır. Pencerenin üzerinde kilit taşı görünümünde dekoratif bir unsur seçilebilmektedir. Altta ve üstte yer alan dikdörtgen formlu pencereler, simetrik bir düzen içinde dağılmıştır. Cepheyi üç parçaya ayıran çokgen formlu düşey plastırlar, saçak seviyesinin altından zemine kadar inmektedir. Silme katlarından oluşan başlıklarıyla dekoratif bir etki yaratmaktadır. Saçak seviyesinin üzerinde kademeler halinde yükselen alınlığın ortasında caminin adının ve kuruluş tarihinin yazılı olduğu bir tabela vardır.

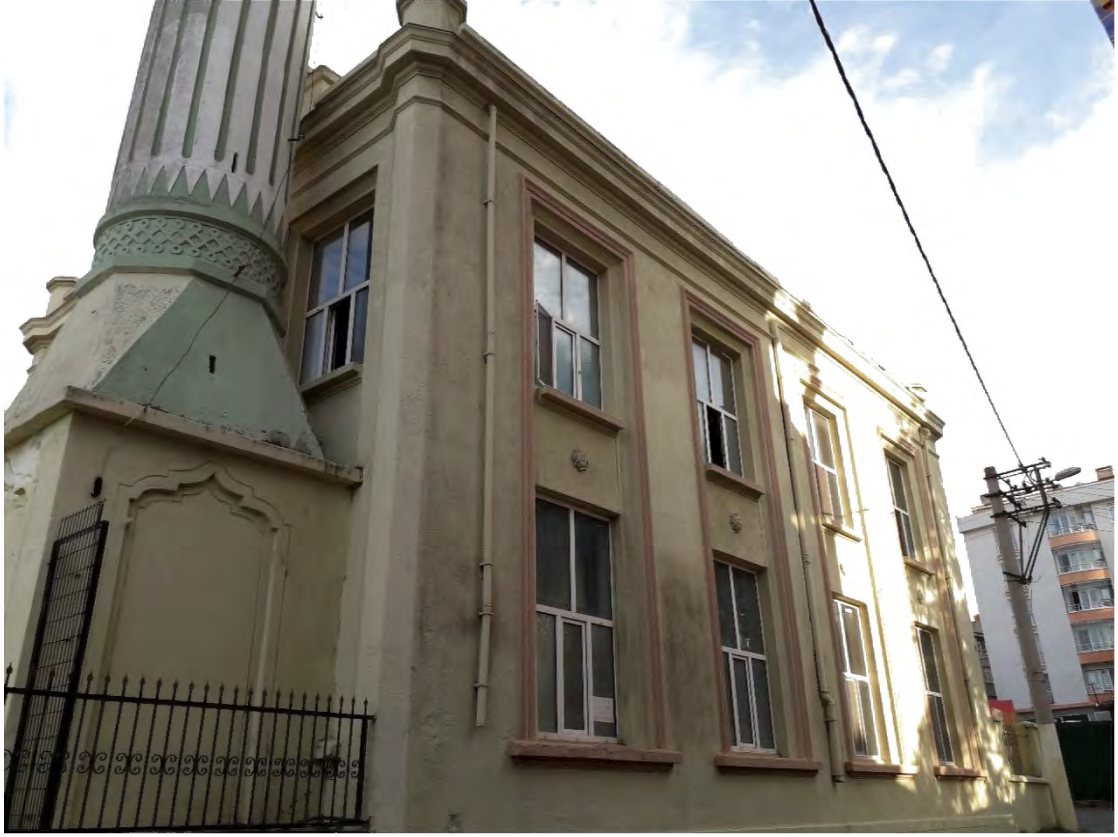
**Fotoğraf 206:** Tekirdağ Çorlu Sinagogu (Yeni Camii) Güneybatı Cephe (2023)

Güneybatı cephe, yanından geçen yola bahçe duvarı olmadan bağlanmaktadır (Çizim 87, Fotoğraf 206). Alt katta dört, mahfil katı seviyesinde dört, toplam sekiz adet dikdörtgen formlu pencere yer almaktadır. Pencereler, düşey hatta ikişerli olarak gruplandırılarak silmelerden oluşan birer çerçeve içine alınmıştır. Tüm cepheleri dolaşan

saçak altı silme kuşağı, bu cephede de devam etmektedir. Tüm pencere doğramaları pvc malzeme ile yenilenmiştir.

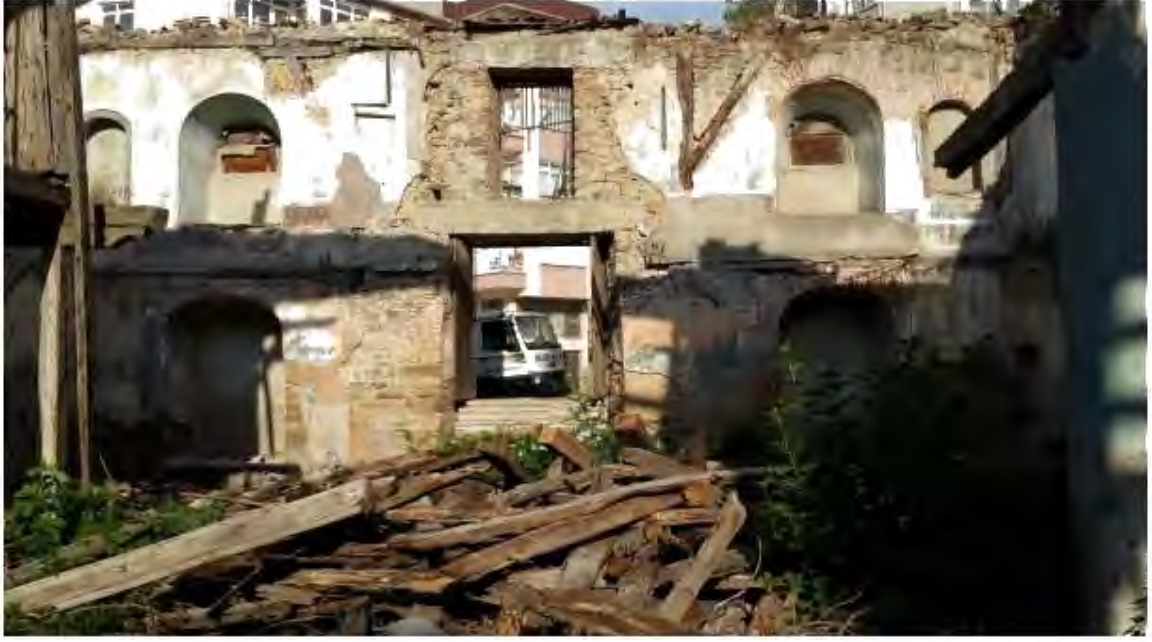
**Fotoğraf 213:** Tekirdağ Malkara Surp Toros Ermeni Kilisesi Narteksinin Naosın Görünümü (Taksim Yapı)

Yapının batı cephedeki ana girişinden birkaç basamak inilerek narteks bölümüne geçilmektedir. Narteksin hemen üzerinde ahşap kirişler üzerinde yükselen mahfil katı tamamen yıkılmıştır (Fotoğraf 213). Üst kata çıkışı sağlayan narteksin kuzey ve güney uçlarında yer alan ahşap döner merdivenler de günümüze ulaşmamıştır. Buradaki mimari kuruluşlar, duvar yüzeyindeki mimari izlerden takip edilebilmektedir. Batı cephe duvarının iç kısmında merdivenin izlerini görmek mümkündür. Üst katta girişin aksında yer alan muhdes pencerenin her iki tarafında, duvar içindeki ahşap çatkılar seçilebilmektedir. Bu bölümde, pencere açıklığının her iki yanındaki yarım yuvarlak kemerli pencereler içten dışa doğru daralmaktadır. Bu pencerelerin yanında da daha küçük boyutlu, basık kemerli birer niş bulunmaktadır. Alt katta, üst kat pencerelerinin aksında, daha büyük ölçülerde birer basık kemerli pencere bulunmaktadır. Tüm pencere ve nişlerin üzerine dikine tuğla dizileriyle kemer örülmüştür. Günümüzde orijinal formunu kaybeden ana giriş kapısının da, her iki yanındaki tuğla izlerine bakılarak, özgün halinde benzer bir basık kemere sahip olduğu tahmin edilebilmektedir. Narteksin kuzey ve güney duvarlarında da merdiven kuruluşunun hemen altında birer basık kemerli niş bulunmaktadır.

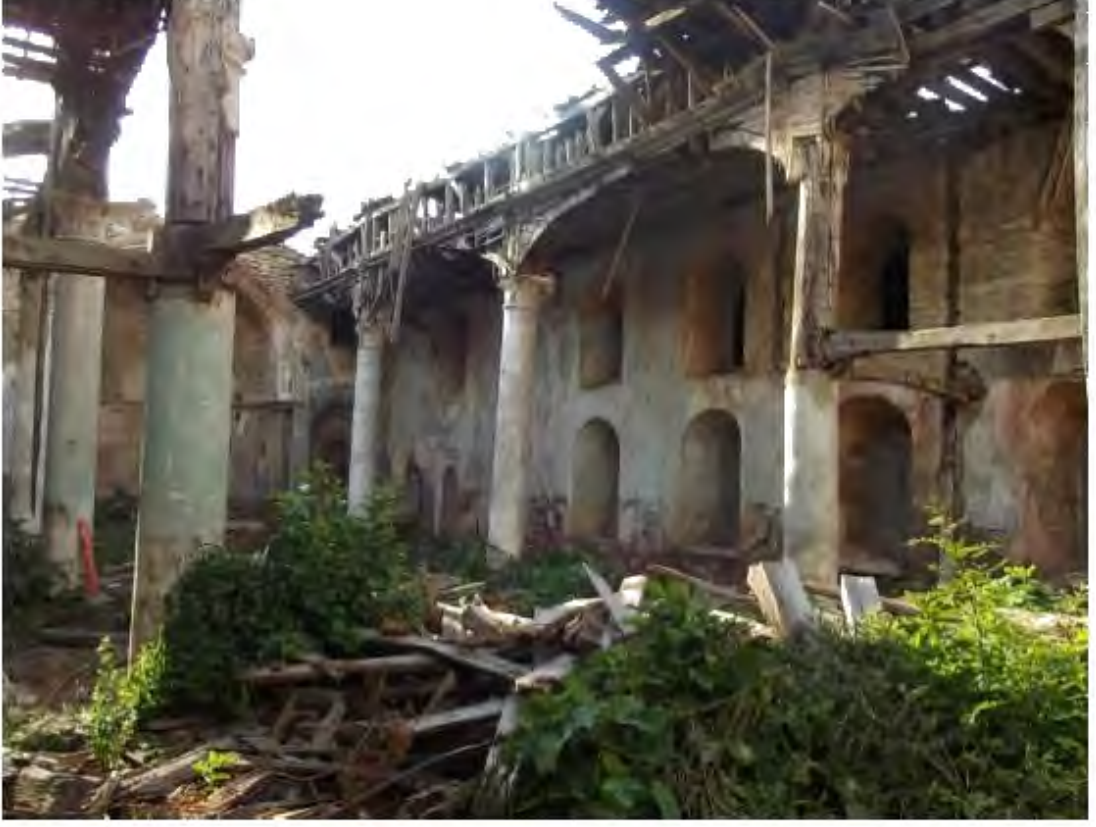
**Fotoğraf 214:** *Tekirdağ Malkara Surp Toros Ermeni Kilisesi Neflerin Kuzeybatıdan Görünümü(Taksim Yapı)*

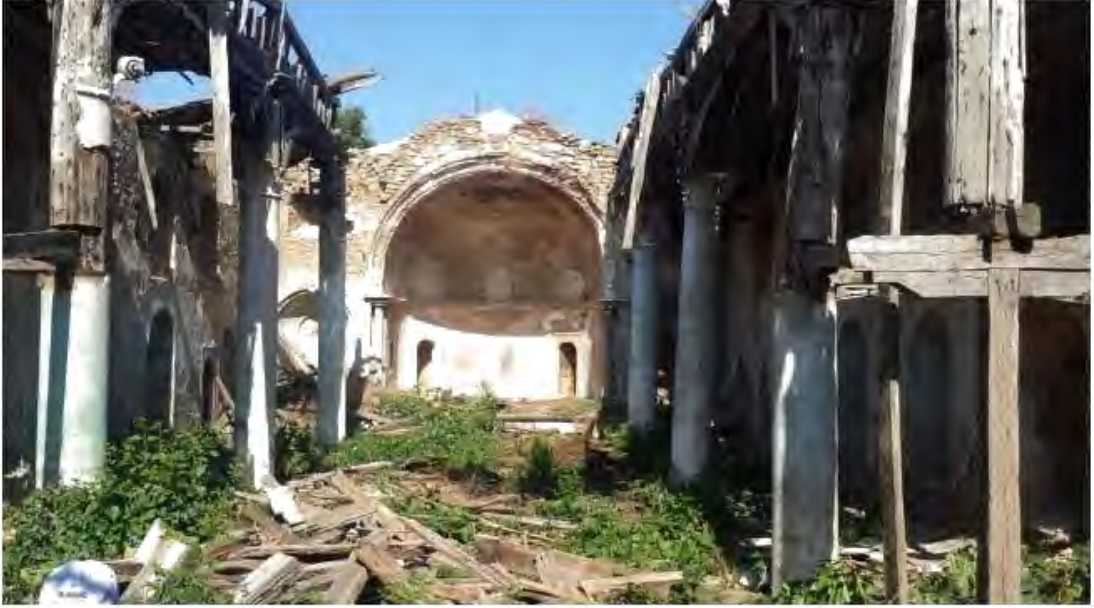
Orta nefin doğu ucunda ana apsis bulunmaktadır (Fotoğraf 216). Yarım yuvarlak formundaki apsisin her iki tarafında daha küçük boyutlarda absidiyoller yer almaktadır. Yan neflerin hemen karşısında yer alan absidiyollerin üzerinde, içeriye ışık sağlamak amacıyla oluşturulan yarım yuvarlak kemerli, söveli, demir şebekeli pencereler bulunmaktadır. Bema, zeminden yükseltilmiş bir platform şeklindedir. Buradaki taş zemin, mermer ile kaplanmıştır. Platformun her iki ucundan mermer basamaklarla ulaşılmaktadır. Günümüzde bu basamaklar önemli oranda tahrip olmuştur. Bemanın kuzeyinde ve güneyinde birer mekan vardır. Pastoforion hücreleri olarak adlandırılan bu bölümlerden soldaki prothesis, sağdaki diakonikon'dur. Girişleri apsis yayının içinden, basık kemerleri olan mermer çerçeveli kapılardan sağlanmaktadır. Üzerlerinde birer kilit taşı olan bu kapılar oldukça küçük tutulmuştur. Kapıların hemen yanında, yine apsis cephesi içinde, yarım yuvarlak kemerli birer niş bulunmaktadır. Pastoforion hücreleri kare planlı ve çapraz tonozludur. Doğu cephelerinde birer niş ve üstlerinde yarım yuvarlak kemerli birer pencere bulunmaktadır. Hücreler tonozlara kadar kaba yonu taş, tonoz kısımları ise tuğla malzeme ile inşa edilmiştir. Diaonikon hücrelerine ayrıca apsisin sağındaki absidiyolden muhdes bir kapı ile giriş açılmıştır. Apsisin yarım kubbesi tuğla

malzeme ile örülmüştür. Yarım kubbe, kesme taştan bir kasnak üzerine oturmaktadır. Kasnak üzerinde iki ağırlık kemeri ve ortasında bir mazgal pencere oluşturulmuştur. Bu düzenlemenin hemen altından başlayan kasnak silmesi, apsis yayı boyunca ilerleyerek apsis kemerinden dışarı taşmaktadır. Kasnak silmesi apsisin köşelerinde dor başlıklı, yivli gövdeli ve düz kaideleri olan taş sütunceler üzerine binmektedir. Apsisin kemerine kademeli silmeler ile derinlik hissi verilmiştir.

**Fotoğraf 216:** Tekirdağ Malkara Surp Toros Ermeni Kilisesi Apsisi (Taksim Yapı)

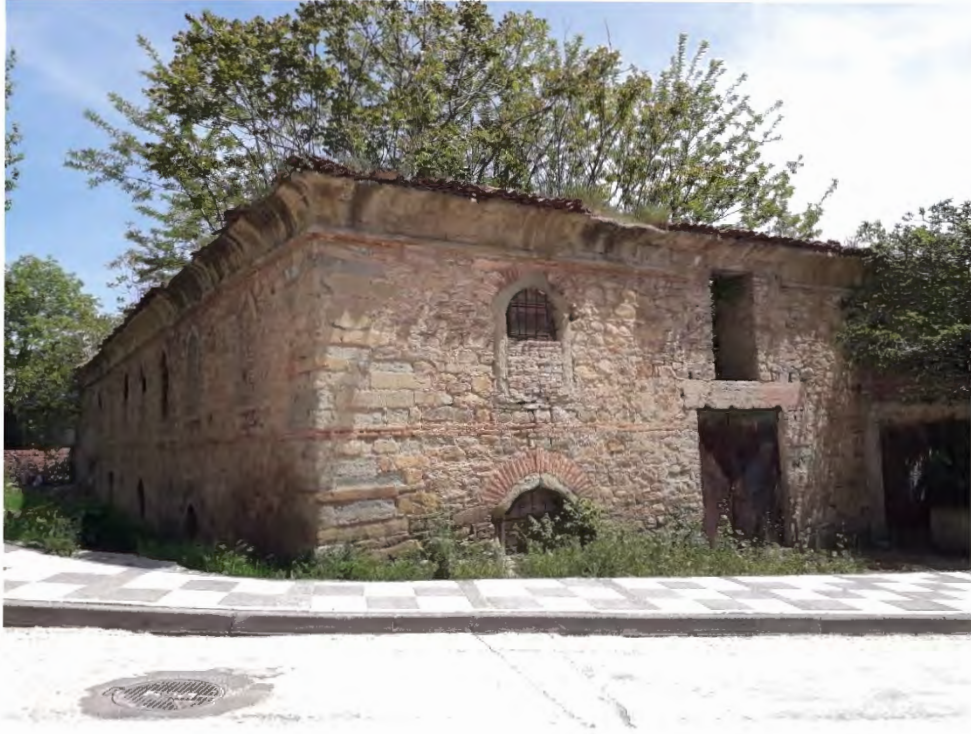
Ana giriş kapısı, batı cephenin orta aksında yer almaktadır (Çizim 90, Fotoğraf 217). Kapı açıklığının orijinal formu bozulmuştur. Betonarme bir lento ile dikdörtgen bir görünüm alan açıklığa, çift kanatlı madeni bir kapı yerleştirilmiştir. Kapının kuzey ucunda yer alan pencere açıklığı basık kemerli, üst kattaki ise yarım yuvarlak kemerlidir. Buradaki pencereler de kesme taş sövelere, sövelerin üzerinde de dikine tuğla dizileriyle oluşturulan dekoratif kemerlere sahiptir. Giriş kapısının üst aksında bulunan pencere açıklığı da özgün görünümünü kaybetmiş, dikine dikdörtgen bir forma dönüşmüştür. Bu pencere açıklığı, diğer cephe pencereleriyle hacim olarak uyumlu değildir. Cephenin güney ucuna eklenen tek katlı muhdes yapı yüzünden burada bulunan pencere işlevini kaybetmiştir. Üst aksındaki pencere açıklığı ise kısmen seçilebilmektedir. Giriş kapısının kuzey ucunda kalan pencereler, yarı seviyelerine kadar demir parmaklıklara sahiptir. Alt kattaki pencere kot farkının yükselmesi nedeniyle yarıya kadar toprak altında kalmıştır.

**Fotoğraf 217:** Tekirdağ Malkara Surp Toros Ermeni Kilisesi Batı Cephe (2022)

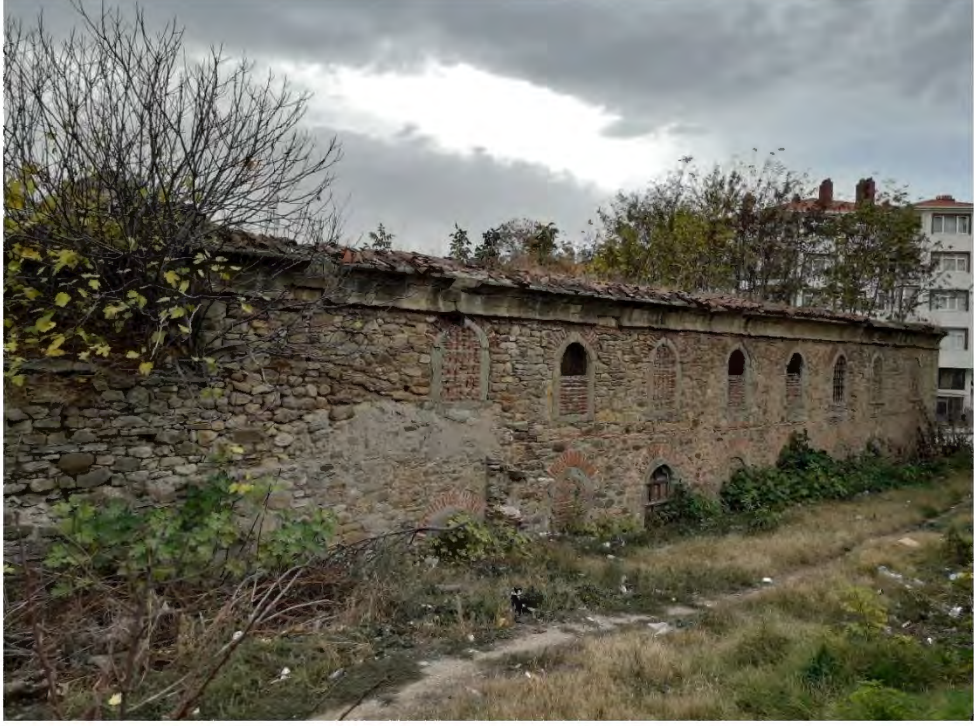
Kuzey cephede simetrik bir pencere düzeni hakimdir (Çizim 91, Fotoğraf 218). İki kademeli olarak tasarlanan cephe pencereleri, üst katta sekiz, alt katta altı adettir. Bir birine yakın ölçülerde tasarlanan bu açıklıkların tek istisnası, ikinci katın kuzeydoğu ucundaki son penceredir. Bu pencere diğerlerine göre daha küçük ölçülerdedir. Hemen altında yan nefe bağlanan bir kapı seçilebilmektedir. Kapı, yan sırasındaki pencere seviyesinin biraz altında kalmaktadır. Zaman içerisinde kot seviyesinin yükselmesi nedeniyle zorlukla seçilebilmektedir. Kapının sağ kısmında beden duvarı üzerindeki mimari izler, kapının özgün halinde mimari bir hacim içerisinde yer aldığına işaret etmektedir. Cephedeki pencerelerin çoğu yarım yuvarlak kemerlidir. Kesme taştan sövelerle çerçevelenmiştir. Malzeme olarak kumtaşının tercih edilmesi nedeniyle yıpranmanın daha hızlı gerçekleştiği görülmektedir. Diğer yandan sövelerin imalatlarında da bir standardın olmadığı, bazılarının yuvarlak kemerli, bazılarının sivri kemerli, bazılarının da asimetrik olduğu fark edilmektedir. Bu form bozuklukları, sövelerin kemer üstlerinde dikine tuğla sırası ile oluşturulan dekoratif düzenlemeye de yansımıştır. Pencerelerin bir kısmında demir parmaklıklar bulunmaktadır. Özgün halinde ayrıca ahşap doğramaları olmalıdır. Bu cephenin alt katındaki bir pencerede hala bu döneme ait kasetleme ve çift kanatlı düzenlemenin bir arada kullanıldığı doğramalar seçilebilmektedir. Alt kat pencerelerinin tamamı tuğla ile örülerek kapatılmıştır. Üst kat

pencerelerin ise üç tanesi yarıya kadar, diğerleri tamamen tuğla malzeme ile örülmüştür. Tuğla hatıl dizisi, cephede kat ayrımını belirlemektedir. Kaba yonu taşlarla oluşturulan sıvasız cephe duvarı, kesme taşlarla imal edilen içbükey profilli geniş bir silme ile çatıya bağlanmaktadır.

**Fotoğraf 218:** *Tekirdağ Malkara Surp Toros Ermeni Kilisesi Kuzey Cephe (2022)*

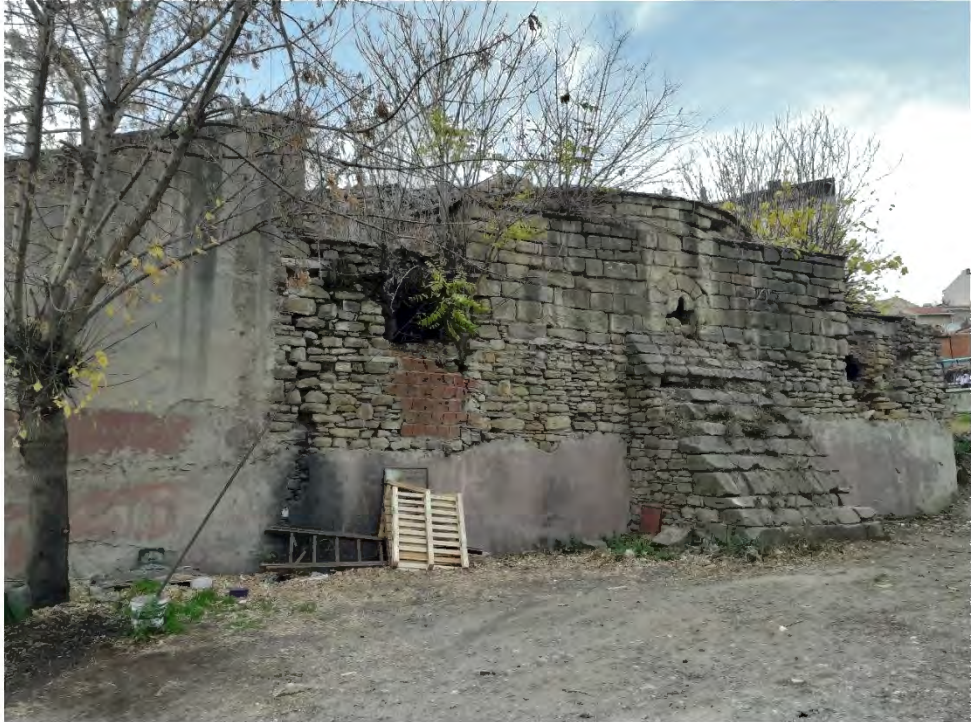
**Fotoğraf 219:** *Tekirdağ Malkara Surp Toros Ermeni Kilisesi Doğu Cephe (2022)*

Doğu cephede dışarıdan düz bir duvarla sınırlanan pastoforion hücreleri nedeniyle içteki apsis çıkıntısı dışarıya yansıtılmamıştır (Fotoğraf 219). Apsisin aksında bir payanda oluşturulmuştur. Hemen üzerinde de yarım yuvarlak kemerli bir mazgal penceresi açılmıştır. Cephedeki hücre pencereleri önemli oranda bozulmaya maruz kalmıştır (Çizim 92). Güneydoğu uçtaki pencerenin genişleyerek açılması sonucu yakın zamanda bir kısmı tuğla ile örülerek kapatılmaya çalışılmıştır. Payandanın her iki tarafında cephe duvarları belli bir seviyeye kadar sıvanmıştır.

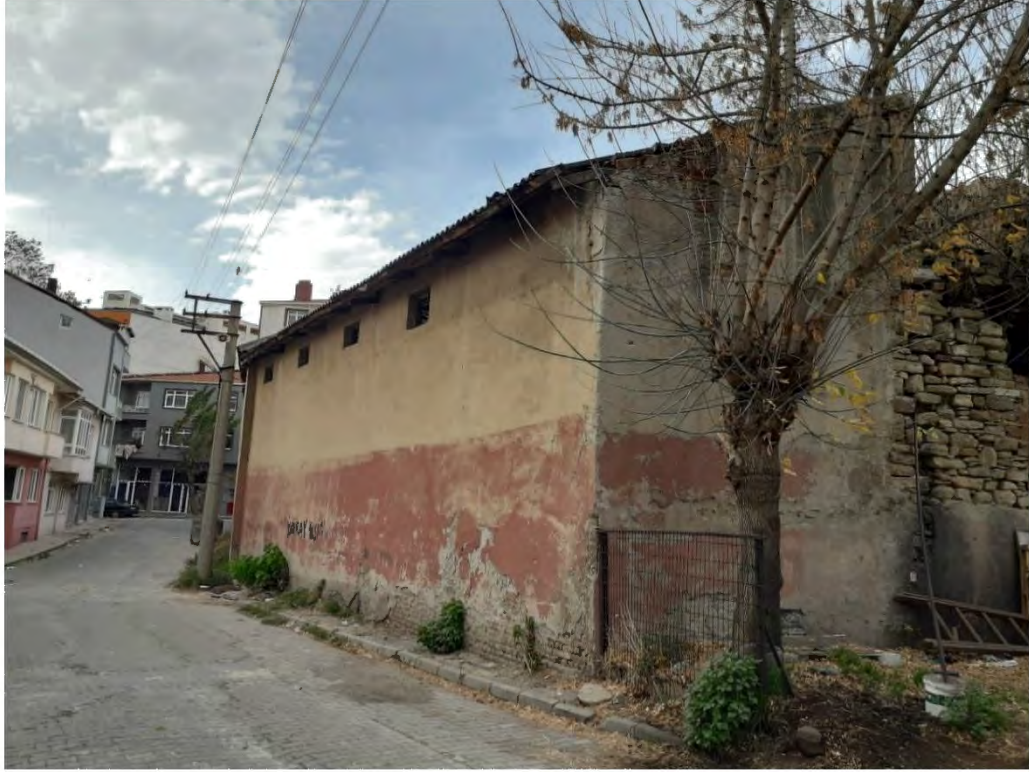
**Fotoğraf 220:** *Tekirdağ Malkara Surp Toros Ermeni Kilisesi Güney Cephe (2022)*

Yapının güney cephesine eklenen muhdes betonarme depo binası, doğu cephesinden başlayarak batı cephesinin dışına kadar taşmaktadır (Çizim 93, Fotoğraf 220). Kilise yapısının yüksekliğini de aşan bu muhdes yapı yüzünden güney cephe artık seçilemez durumdadır. Depo içerisine girildiğinde kilisenin güney cephe duvarının önüne yeni bir duvar inşa edilmediği, yatay ve dikey beton kirişler kurularak depo yapısıyla birleştirildiği görülmektedir. Güney cephe duvarının pencere düzeni de kuzey cephenin tasarımını tekrarlamaktadır. Birkaç pencere hariç tamamı tuğla örülerek kapatılmıştır. Cephe duvarlarını oluşturan kaba yonu taşların yerleştirilmesinde düzensizlik dikkat çekicidir. Farklı boyutlarda taşlar pek çok kısımda tasnif edilmeden ve yatay hatlar oluşturulmadan örülmüştür. Derz dolgusu olarak Horasan harcı kullanılmıştır.

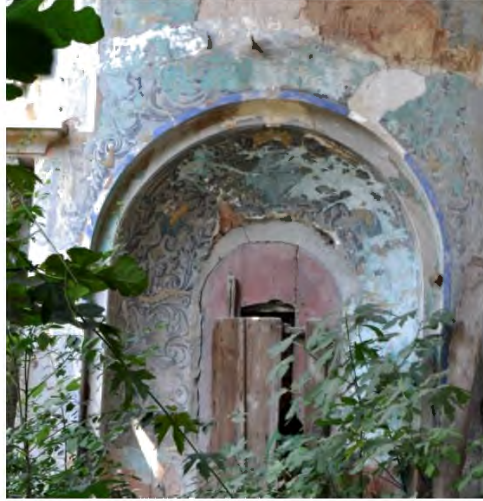
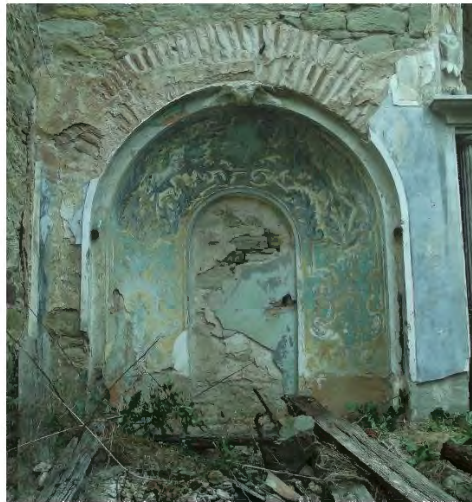
Apsisin her iki yanında yer alan absidiyoller, yapı içerisindeki en gösterişli bezemeleri barındırmaktadır. Ortadaki yarım yuvarlak kemerli nişin etrafını bir bordür gibi çeviren ve iç içe geçen bitkisel motiflerin ağırlık kazandığı bu süslemeler, Barok ve Rokoko karakteri taşımaktadır (Fotoğraf 222-223). Düzenlemede mavi, mor ve sarı renkler tercih edilmiş ve kompozisyonda yüzeyin her iki tarafında da simetri kaygısı gözetilmiştir. Kemerleri lacivert bir kontürle vurgulanan absidiyollerin kilit taşı konumunda yer alan plastik süslemeleri ise tamamen bozulmuştur. Fresk bezemeler absidiyollerin üstündeki duvar yüzeylerinde de devam etmektedir. Burada da açık mavi zemin üzerinde bitkisel motiflerin öne çıktığı görülmektedir. Günümüze ulaşan kalıntıları göz önüne alarak, naos duvarlarının büyük oranda benzer bir bezeme kompozisyonuna sahip olduğunu söylemek mümkündür.

**Fotoğraf 222:** Tekirdağ Malkara Surp Toros Ermeni Kilisesi Güney Absidiyol ve Bezemeleri (Taksim Yapı)

**Fotoğraf 223:** Tekirdağ Malkara Surp Toros Ermeni Kilisesi Kuzey Absidiyol ve Bezemeleri (Taksim Yapı)

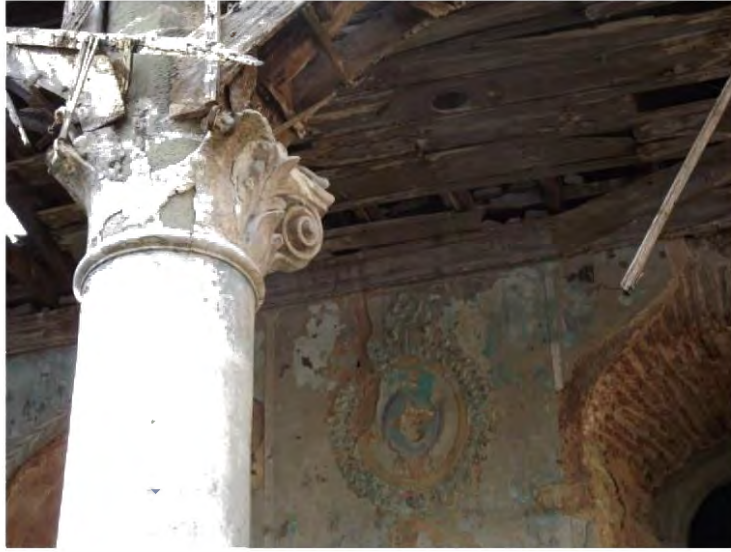
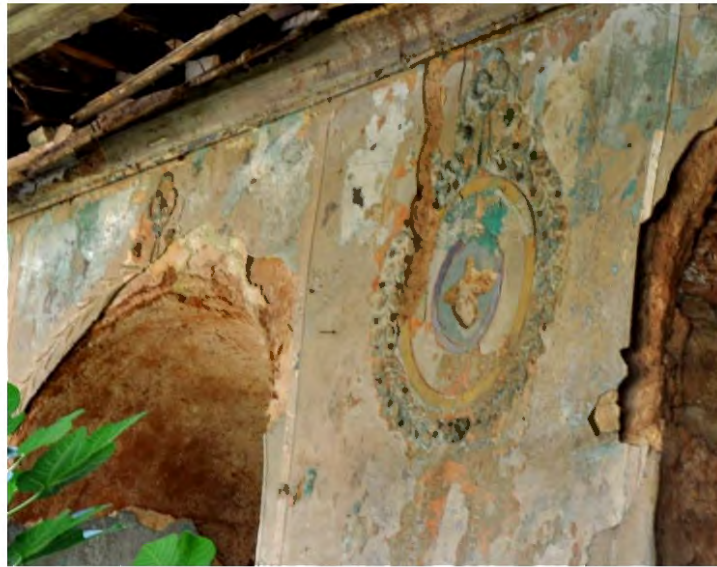
Güney nef duvarının üst katında, pencere aralarındaki alçı malzeme ile oluşturulan kabartma çelenkler oldukça dikkat çekicidir (Fotoğraf 224-225). Önemli oranda tahrip olmasına rağmen duvar yüzeyindeki izlerinden detayları seçilebilmektedir. Kiraz taneleri ve yapraklarından oluşan bir çelenk madalyon, iç kısmında sarı, merkezinde ise oval bir mavi çerçeveyi kuşatmaktadır. Madalyon, üst kesiminde bitkisel bir motif, alt kısmında ise buket kurdelası ile belirgin hale getirilmiştir. Buradaki süsleme unsurlarından dökülen kiraz taneleri yapının zemininde görülebilmektedir (Fotoğraf 226). Üst kat pencere kemerlerini çevreleyen yapraklardan oluşan bir şeridin üzerinde yer alan bitkisel motifler, madalyon üstlerindeki düzenlemenin birebir tekrarıdır.

**Fotoğraf 224:** Tekirdağ Malkara Surp Toros Ermeni Kilisesi Güney Duvarı Bezemeleri (Taksim Yapı)

**Fotoğraf 225:** Tekirdağ Malkara Surp Toros Ermeni Kilisesi Güney Duvarı Bezemeleri Detay (Taksim Yapı)

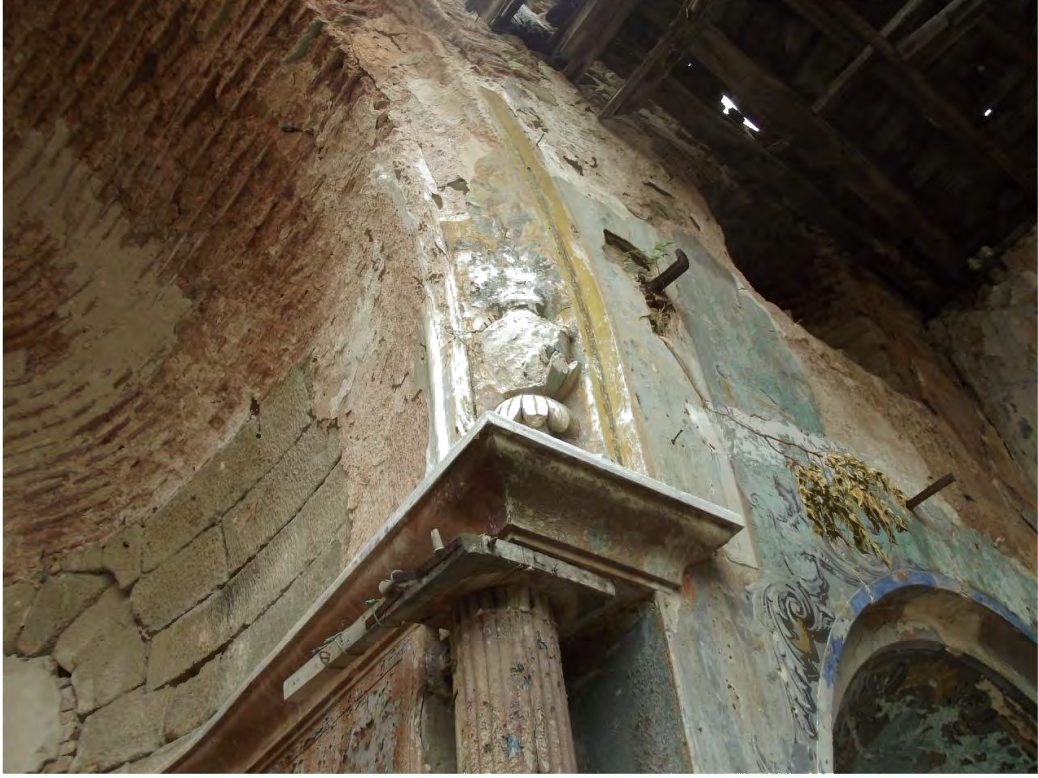
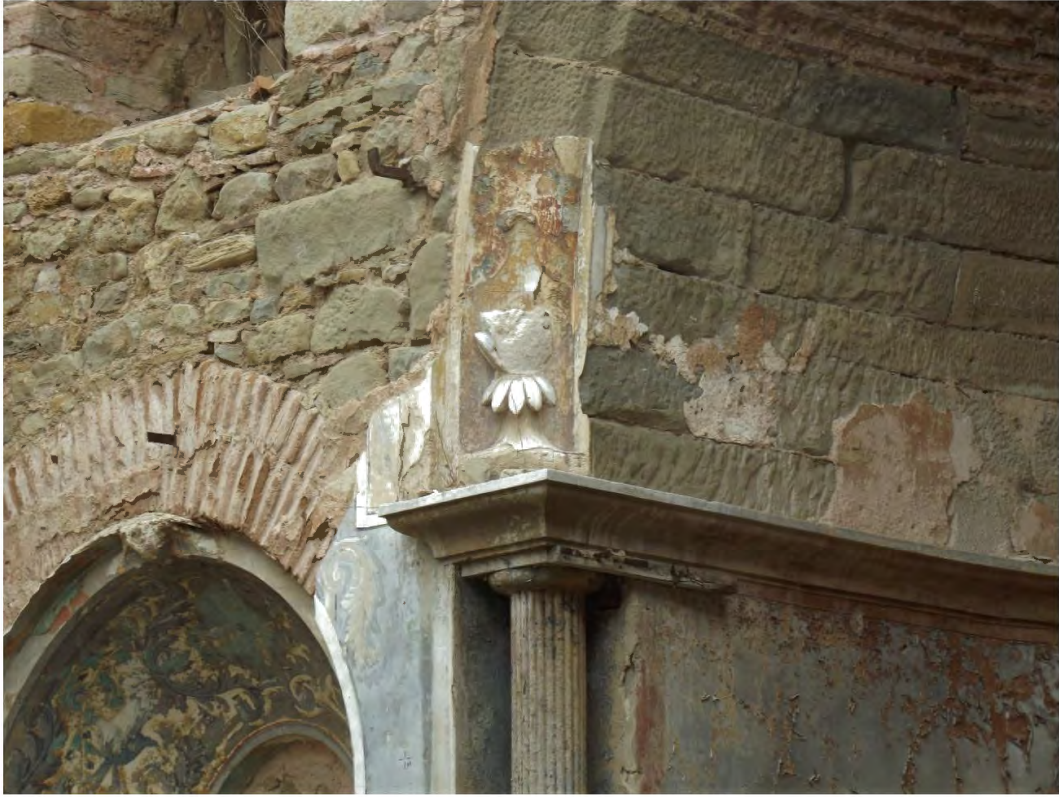
Yapıda ahşap malzemeden imal edilmiş süsleme unsurlarına rastlanmamaktadır. Bununla birlikte taş ve tuğla malzemenin dekorasyonda önemli oranda kullanıldığı görülmektedir. Sıvasız olan dış cephelerde pencere üstlerinde dikine tuğla sıralarıyla yapılan uygulama, cephelerin masif görünümünü hafifletmektedir. Dökülen sıva tabakalarından yapının pencere kemerlerinin iç mekanda da benzer bir görünüme sahip olduğu anlaşılmaktadır. Dikine tuğla sıralarıyla oluşturulan düzenleme, apsisin kemerinde de birkaç kademe halinde uygulanmıştır. Nefleri ayıran sütunlar kumtaşından imal edilmiş olmasına rağmen, kireç harcı ile boyanarak mermer izlenimi verilmek istenmiştir. Bu görünüme uygun olarak tasarlanan sütun başlıkları, alçı malzemeden imal edilen impost başlıklardır. Başlık, bir bilezik üzerinde taç yapraklarından oluşan halka, her yüzünde birer palmet bezeği ve dört köşesinde volütlerden oluşmaktadır. Başlığın abaküsü ise kare formlu olmasına rağmen içbükey olarak düzenlenmiştir. Yapının eski fotoğraflarında, galeri katının taşıyıcı ahşap dikmelerinin sütun başlıklarının hemen üzerinde yer alan ve muhtemelen diğer sütun başlıklarının üzerinde de olması gereken geniş yapraklı kenger yapraklı plastik süslemeler günümüze ulaşmamıştır. Apsis kemerinin üzengi noktasında yine alçı malzeme ile oluşturulmuş vazo ve içinden çıkan bitkisel bezemeler kemer boyunca devam eden süslemeler hakkında fikir vermektedir (Fotoğraf 227-228).

**Fotoğraf 227:** Tekirdağ Malkara Surp Toros Ermeni Kilisesi Apsis Kemer Bezemeleri (Güney) (Taksim Yapı)

**Fotoğraf 228:** Tekirdağ Malkara Surp Toros Ermeni Kilisesi Apsis Kemer Bezemeleri (Kuzey) (Taksim Yapı)
