**Tekirdağ'da Geç Dönem Osmanlı Dini Mimarisi (19.yy-20.yy)**

**Doktora Tezi**

**Cenk Doğan**

**Eskişehir 2024**

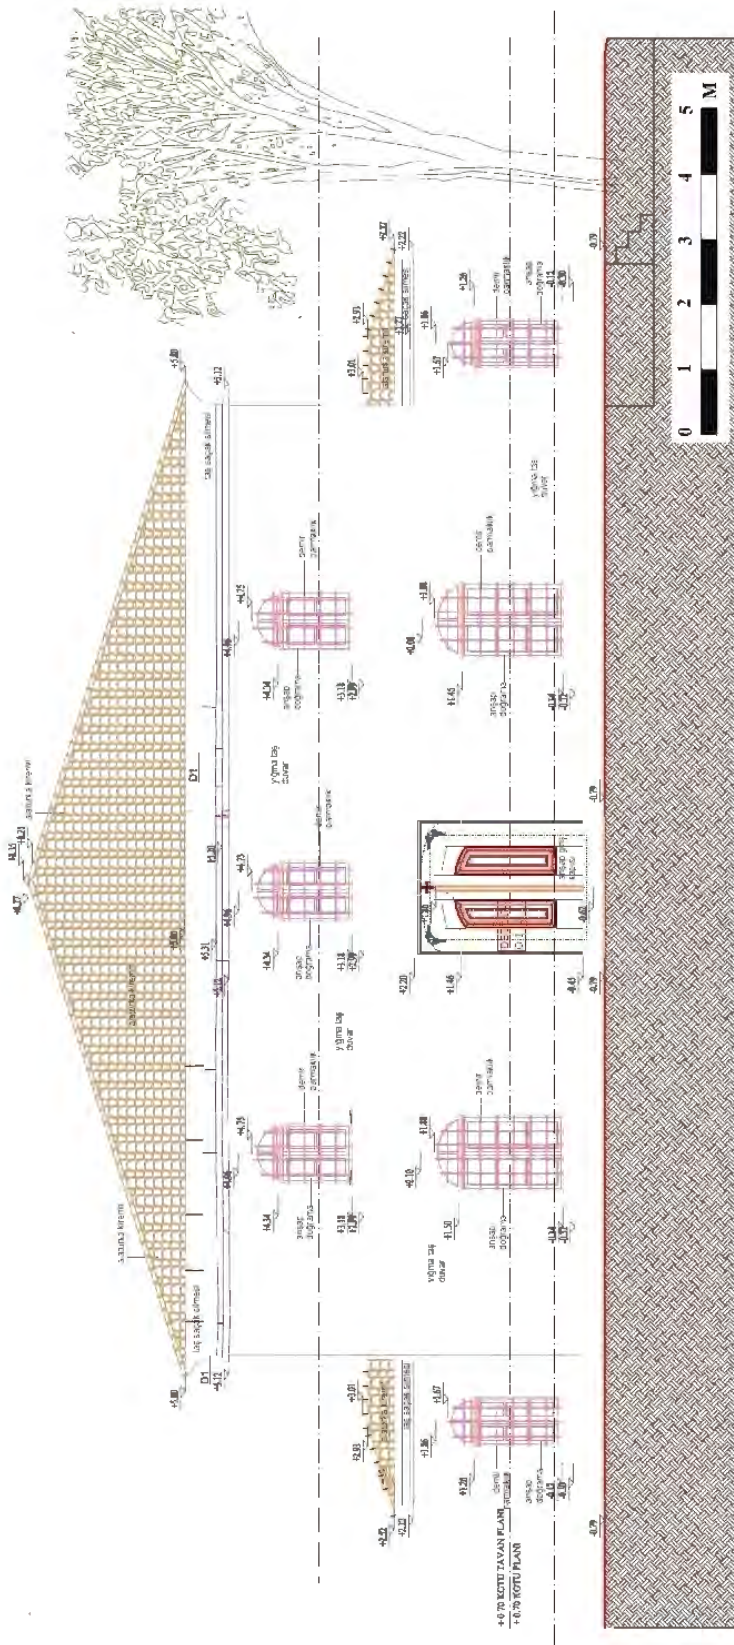
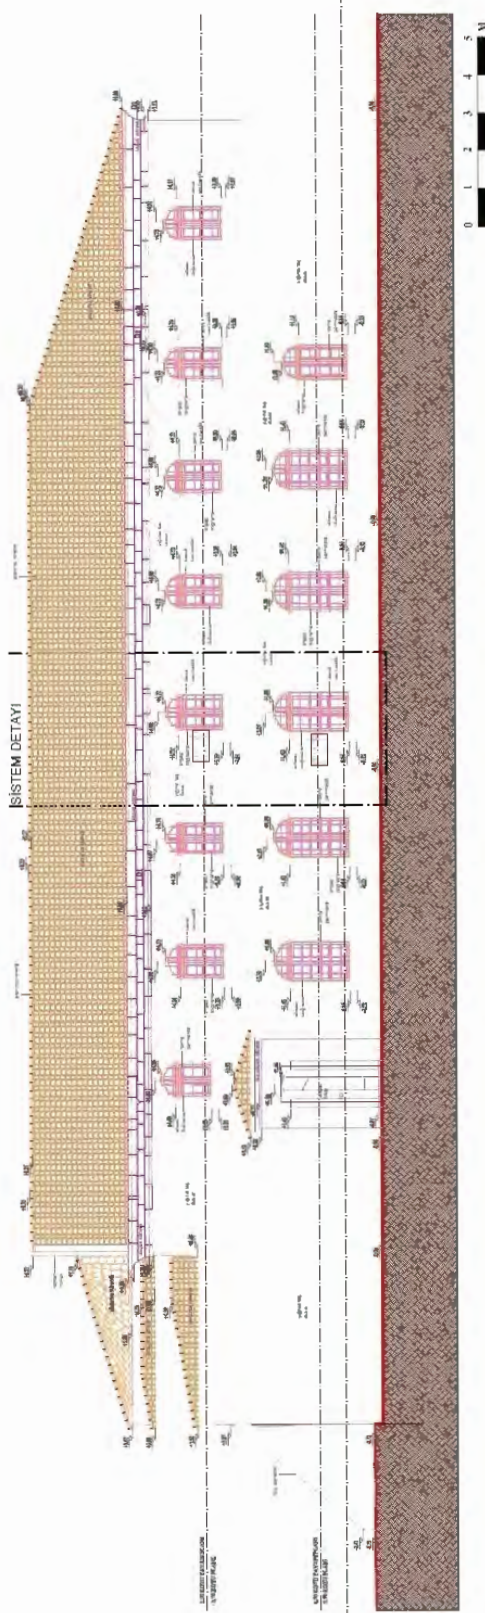
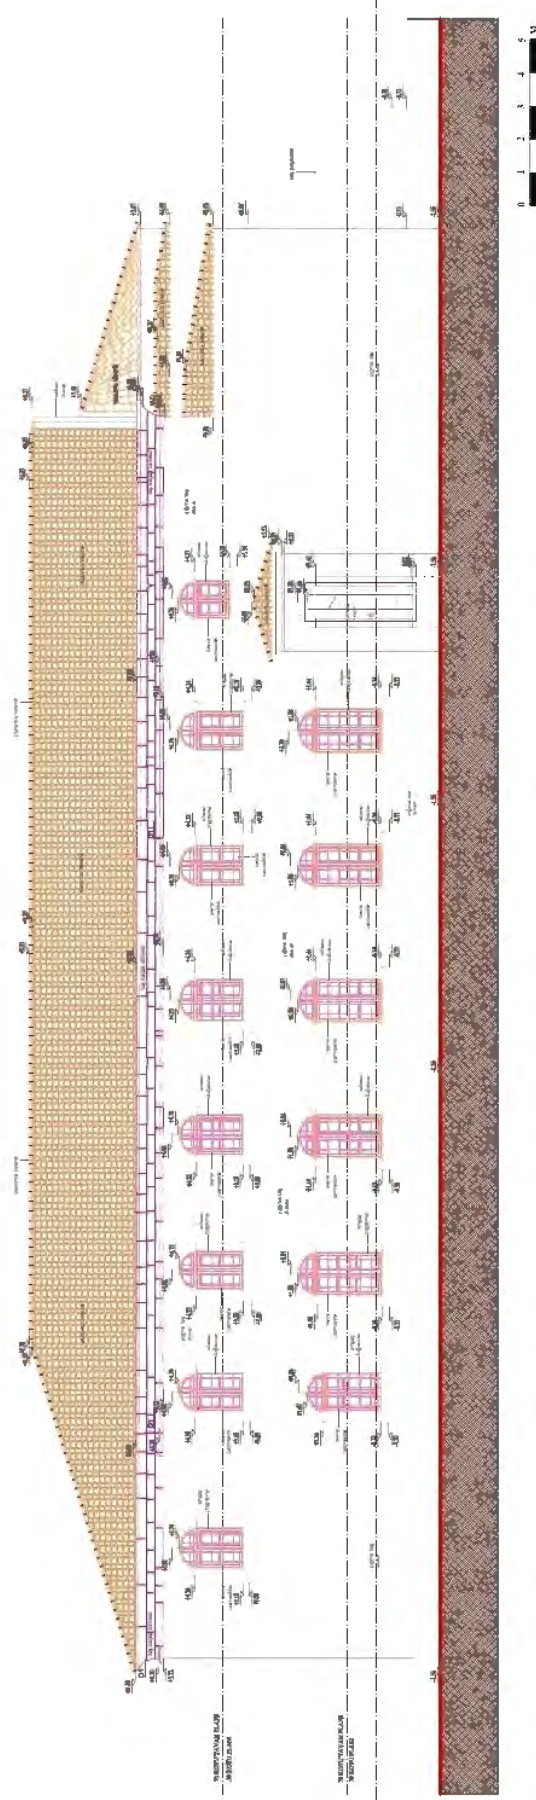
2018 yılında Taksim Yapı firması tarafından hazırlanan proje uyarınca, yapının onarımdan geçirilerek çok amaçlı salon olarak kullanılması hedeflenmektedir. Mimari unsurlar korunarak, aslına uygun olarak onarılacaktır. Mahfil katı yeniden inşa edilecektir (Çizim 95). Yapının neflere girişi sağlayan girişler tekrar aktif hale getirilecektir. Çatı yeniden imal edilerek, duvarlarda güçlendirme yapılacaktır. Cephe yüzeylerinde bozulan kısımlar elden geçirilerek onarılacaktır (Çizim 96-99)

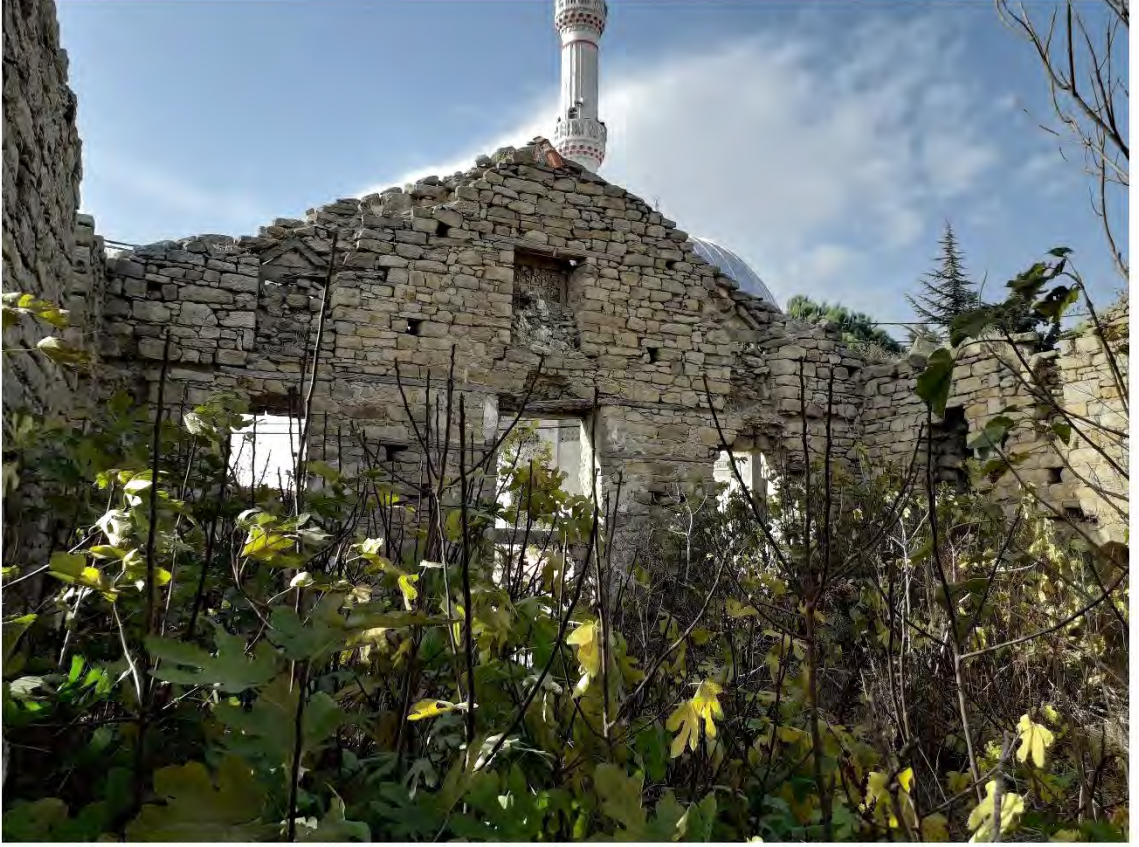
Yapının özgün giriş kapısı, batı cephenin orta aksında bulunmaktadır. Buradan narteks bölümüne geçilmektedir (Fotoğraf 231). Narteks, her üç cephede bulunan pencere açıklıklarıyla oldukça iyi aydınlatılmaktadır. Narteksin batı duvarının inşasında iç kısımda ahşap hatılların kullanıldığı görülmektedir. Çatı çökene kadar ayakta olan ahşap mahfil katı, doğal tahribata maruz kalarak günümüze ulaşamamıştır.

**Fotoğraf 231:** *Malkara Şahin Mahallesi Kilisesi Narteksinin Naostan Görünümü (2022)*

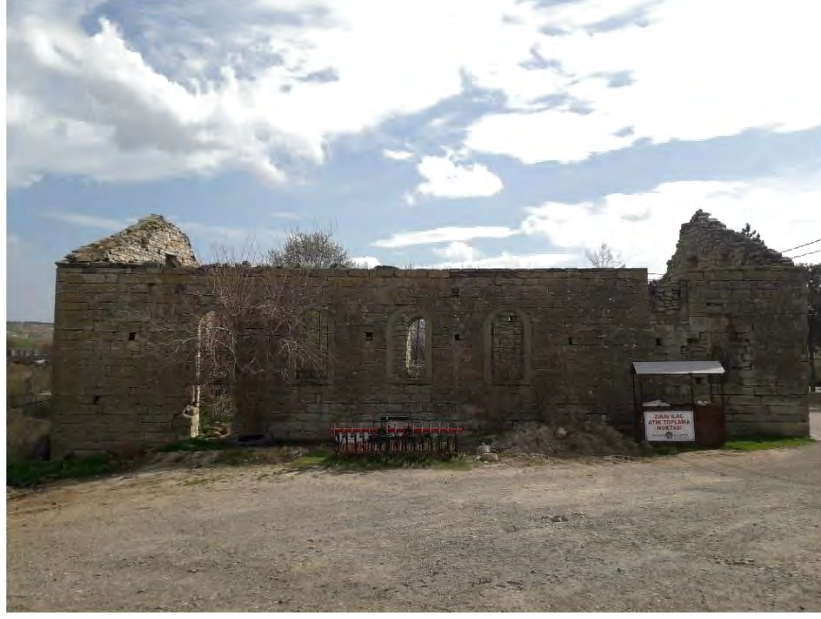
Kuzey cephenin narteks kısmında iki pencere açıklığı görülmektedir (Fotoğraf 236). İlki yarım yuvarlak kemerli bir penceredir. Söveleri olmayan ve formu oldukça bozulmuş bu pencerenin korkulukları bulunmamaktadır. Diğer pencere açıklığı dikdörtgen formda olup, daha yüksekte yer almaktadır. Bu pencere moloz taşlarla doldurulmuştur. Cephenin devamında naos kısmında simetrik bir düzen içinde dağıtılmış dört pencere açıklığı yer almaktadır. Yarım yuvarlak kemerli pencerelerin üçünün madeni korkulukları günümüze ulaşmıştır. Ancak bu korkuluklar özgün değildir. Pencere söveleri kumtaşından oluşturulmuştur. Apsise yakın son pencere açıklığının alt kısmında, taş örgünün çözüldüğü fark edilmektedir.

**Fotoğraf 236:** Malkara Şahin Mahallesi Kilisesi Kuzey Cephe (2022)

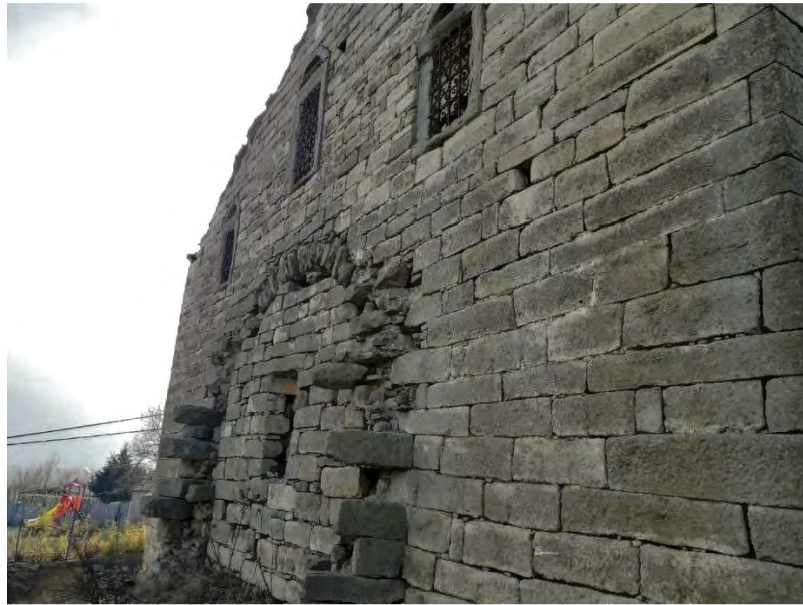
Yapının doğu cephesinde yer alan dışa taşkın, yarım yuvarlak formundaki apsisi yıkılmıştır (Fotoğraf 237). Duvarda oluşan boşluk, yapıya ait kesme taşlarla örülmüştür. Orta kısmında dikdörtgen bir aydınlatma penceresi açılmıştır. Apsisin kemeri taş malzeme ile örülmüştür. Cephenin üst kesiminde, üçgen alınlığın ortasında ve her iki yanında birer tane olmak üzere toplam üç pencere açıklığı bulunmaktadır. Dikine dikdörtgen formlu pencerelerin üst kısmında yarım yuvarlak kemerleri bulunmaktadır. Pencereler, kum taşından sövelerle çerçevelenmiş, madeni perforje parmaklıklar ile dekore edilmişlerdir.

**Fotoğraf 237:** Malkara Şahin Mahallesi Kilisesi Doğu Cephe (2022)

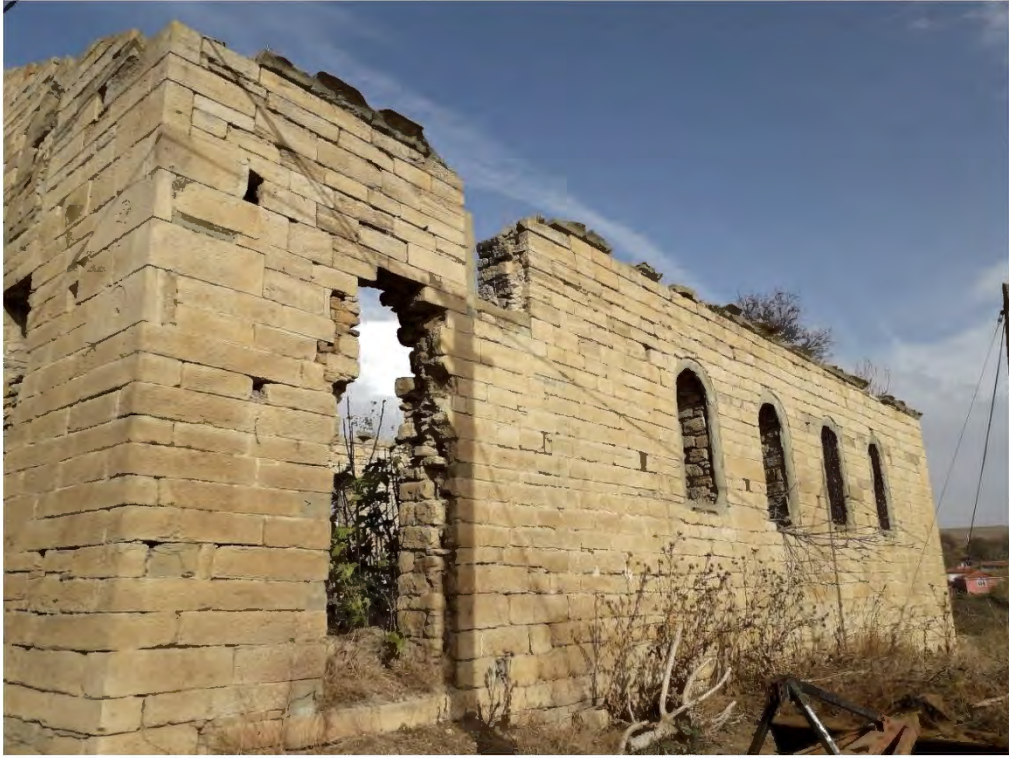
Güney cephe, kuzey cephenin bire bir tekrarıdır (Fotoğraf 238). Farklı olarak bu cephede narteks kısmında ikinci bir giriş kapısı bulunmaktadır. Kapı açıklığı genişletilerek formu bozulmuştur. Üst kısmında bulunan dikdörtgen formlu pencere açıklığı ise formunu kısmen koruyabilmiştir. Pencerenin üst kısmı tamamen açılmıştır. İki kenarının söveleri ise günümüze ulaşmıştır. Cephenin devamındaki naosu aydınlatan eşdeğer ölçülerdeki pencereler ise daha iyi durumdadır. Kumtaşı sövelerle çerçevelenen yarım yuvarlak kemerli bu pencerelerin apsise yakın iki tanesinin muhdes madeni korkulukları yerinde durmaktadır.

**Fotoğraf 238:** Malkara Şahin Mahallesi Kilisesi Güney Cephe (2022)

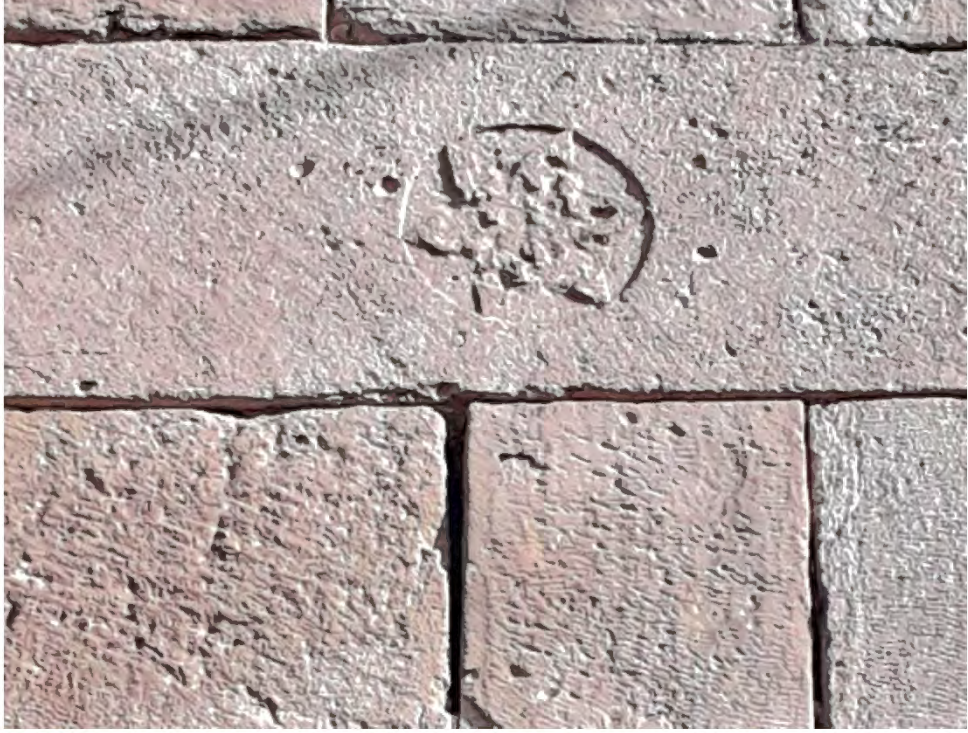
Yapıda sınırlı süsleme unsuruna rastlanmaktadır. Yapının çatısı ve iç kısmındaki muhtemel ahşap bölümleri günümüze ulaşmamıştır. Giriş cephesi olan batı duvarının güney ucundaki bir köşe taşı üzerinde, dairesel bir formun içinde Davut yıldızı işlenmiştir (Fotoğraf 239). Biraz altındaki başka bir taşın üzerinde de benzer bir motif vardır. Ancak tahrip edildiği için seçilememektedir. Batı cephe duvarının üst kısmında, sağ ve sol köşelerde yer alan pencerelerin üçgen alınlıklarının içinde kabartma haç motifleri işlenmiştir (Fotoğraf 240). Sağ köşede olan, daha iyi durumdadır. Bunun dışında, giriş

**Fotoğraf 239:** Malkara Şahin Mahallesi Kilisesi Batı Cephe Duvarında Davut Yıldızı İşlemesi (2022)

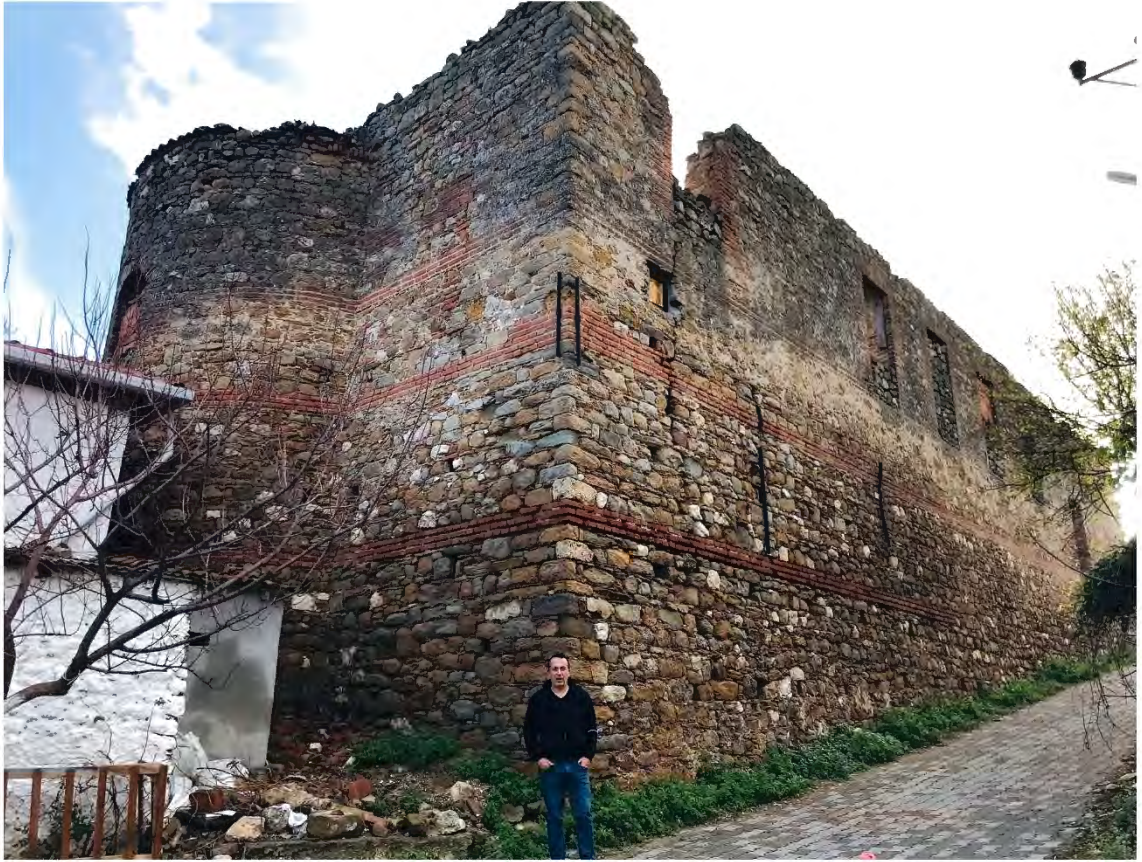
**Fotoğraf 241:** Şarköy Tepeköy Mahallesi Aziz Georgios Rum Kilisesi Genel Görünümü (2021)

Bazilikal bir plana sahip olan yapı, üç neflidir. Eğimli bir araziye inşa edildiği için zemin doldurularak yükseltilmiştir. Yaklaşık olarak 13,83\*27,59 metre ölçülerindedir. Beden duvarları kaba yonu taş ve tuğla hatıl sıraları ile oluşturulmuştur. Batı kısmında yer alan narteks mekanı, yapının iç kısmında çözümlenmiştir. Yapının örtü sistemi günümüze ulaşmamıştır. Tepeköy Kilisesi, plan, kurgu ve malzeme kullanımı açısından dönemin başkent, Marmara ve Batı Anadolu’da inşa edilen Rum kiliseleri ile yakınlıklar göstermektedir.

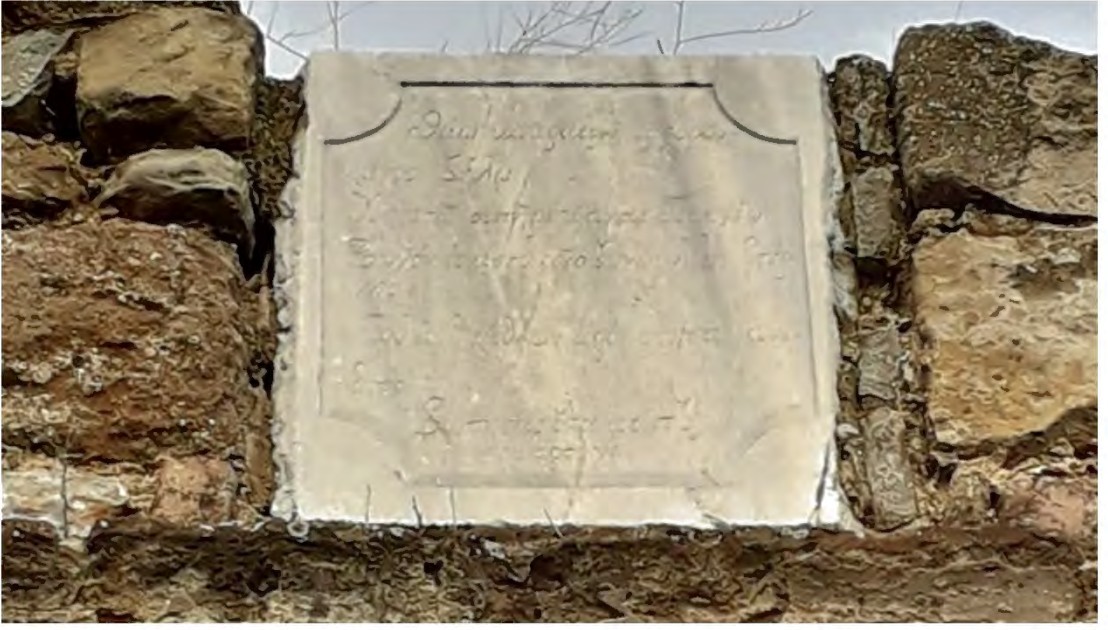
**Fotoğraf 242:** Şarköy Tepeköy Mahallesi Aziz Georgios Rum Kilisesi Kitabesi (2022)

Batı cephe duvarında bulunan ana giriş kapısının üzerinde mermer bir kitabe bulunmaktadır (Fotoğraf 242). Yunanca kitabede aşağıdaki gibidir:

**“ Θείω κακραιφνή εμπορούμενος ζήλω Χριστώ σωτήρι κ' αγιω Γεωργίω, Ξυνόν ες άστν εοιο ξυνώς λεως Στερνής. Το δ' εκ θεμέθλων ιερόν στήσας ανέθετο. Σωτηρίω έτει αωπζ (1887) μαρτιου ”**

Kitabede özetle, **“Kurtarıcı İsa ve Aziz Georgios’a ithafla bu kutsal mekan inşa edilmiştir Mart (1887)”** yazmaktadır.<sup>251</sup>

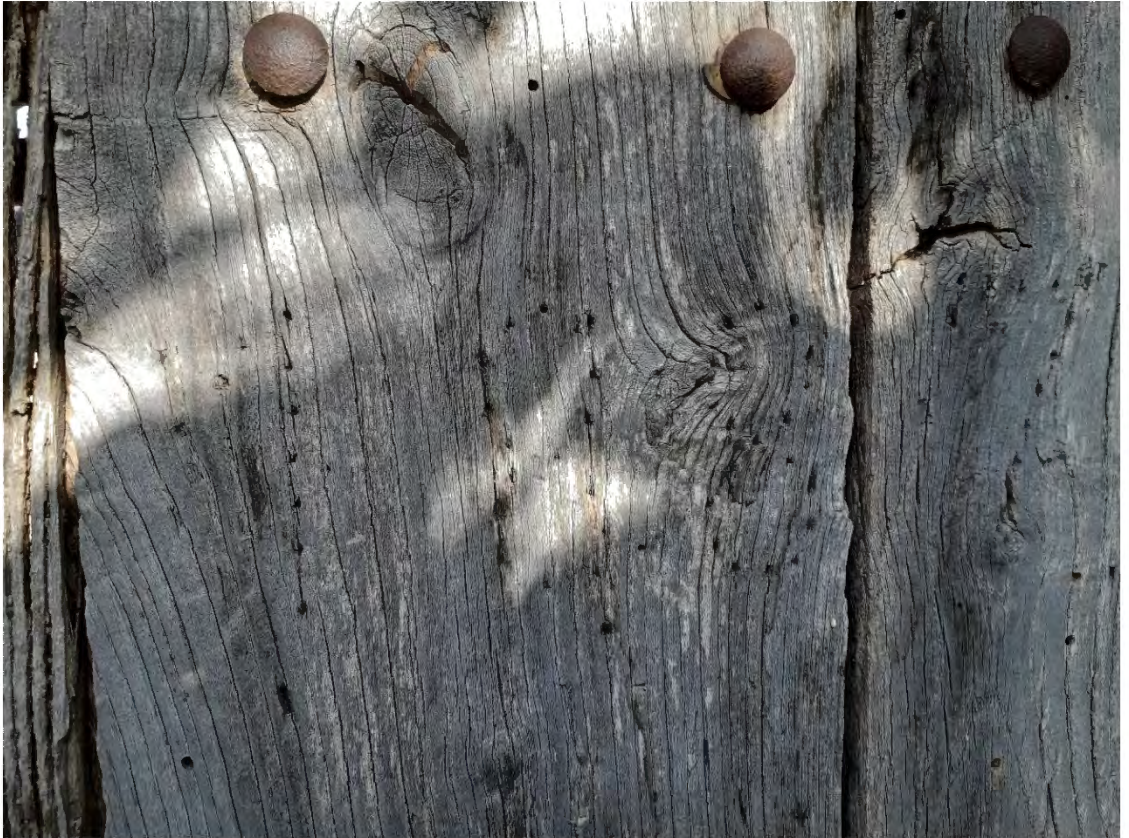
**Fotoğraf 243:** Şarköy Tepeköy Mahallesi Aziz Georgios Rum Kilisesi Kapı Kanadındaki '1887' Yazısı (2022)

Kilisenin ahşap giriş kapısının üzerinde, günümüze ulaşmayan madeni plakalar ile oluşturulan 1887 tarihinin izleri seçilebilmektedir (Fotoğraf 243). Burada yine dört kollu bir Ortodoks haçının izleri bulunmaktadır. Yapının inşaatına ait bir arşiv belgesi bulunmaktadır; Bu belgede “Gelibolu sancağına bağlı Şarköy kazasının İsterir karyesinde bir Rum kilisesinin inşaatına ruhsat verilmesi” konu edilmektedir (Belge 13-14/Bkz. EKLER). Köyün Sterna olan ismi, hatalı olarak yazılmış olmalıdır. Hicri 20.12.1303 tarihli bu kayıt, yapının kitabedeki inşa tarihi ile uyuşmaktadır. Belgede, yapının ismi Aya Yorgi olarak zikredilmektedir. Bu da yapının bilinen Agios Georgios ismi ile eşleşmektedir. Çizimler güncel yapı ile yüzde yüz uyuşmamaktadır. Ancak bu dönemde ruhsat esnasında yapılan taslakların inşa esnasında az çok değişikliklere uğradığı unutulmamalıdır. Yapının vaziyet planında, çevresindeki ada ve parsel sınırlamaları günümüzdeki yerleşim ile uyumludur.<sup>252</sup> Yapı üstünde batı cephe duvarında yer alan diğer bir yazıt ise devşirme malzemedir (Fotoğraf 244).

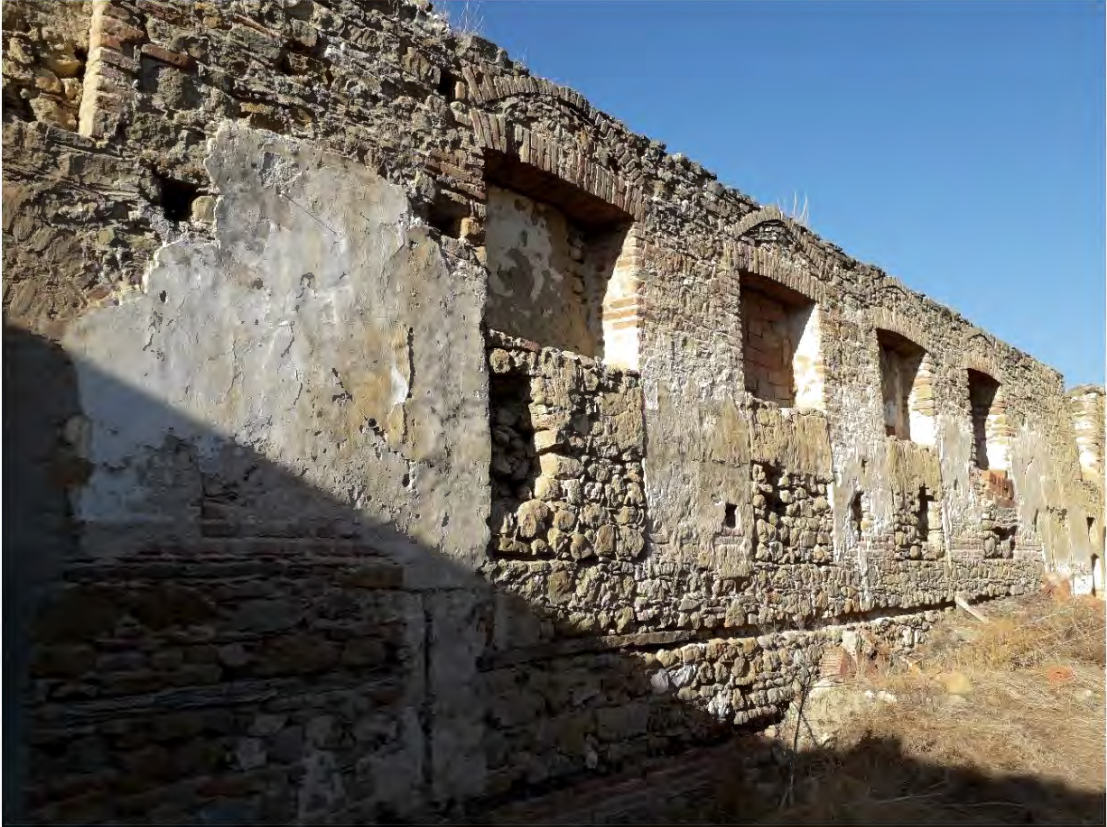
**Fotoğraf 247:** Şarköy Tepeköy Mahallesi Aziz Georgios Rum Kilisesi Kuzey Cephe Naos Duvarı (2022)

Naosu aydınlatan pencereler, kuzey ve güney duvarları boyunca dörder adettir (Fotoğraf 247). Pencereler, dikine tuğla dizileriyle, hafif birer basık kemere sahiptirler. Dış cepheden farklı olarak, iç kısımdaki bu pencere açıklıklarının üzerlerinde birer boşaltma kemeri vardır. Naos mekanının kuzeybatı ucunda bemayı aydınlatan pencere açıklığı, üst kısmından yarıya kadar yıkılmıştır. Alt kısmında bulunan yarım yuvarlak kemerli nişin orta kısmına ise muhdes kare bir pencere açılmıştır. Nişin hemen yanında dikdörtgen formlu bir niş, onun üzerinde daha küçük ölçülerde bir niş daha bulunmaktadır. Benzer bir düzenleme, güney duvarında da uygulanmıştır. Naosun güneydoğu ucunda inşa edilen konut yapısı nedeniyle, bu cephenin duvarına ciddi biçimde zarar verilmiştir. Nişlerin olduğu kısım, çift kanatlı ahşap bir kapıya, üzerindeki özgün pencere de formu bozularak kare formlu bir konut penceresine dönüştürülmüştür.

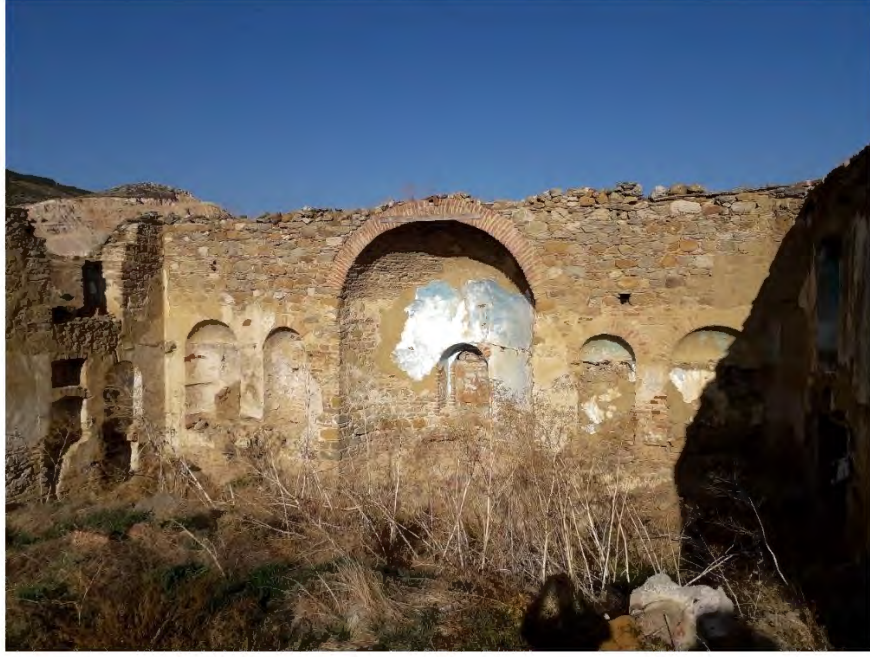
**Fotoğraf 248:** *Şarköy Tepeköy Mahallesi Aziz Georgios Rum Kilisesi Apsisi (2022)*

Doğu cephe duvarında bulunan apsis, dıştan yarım yuvarlak bir forma sahiptir (Fotoğraf 248). Kubbe kısmına kadar kaba yonu taş ile, kubbesi ise tuğla malzeme ile örülmüştür. Apsisin yarım yuvarlak formdaki kemeri de dikine tuğla dizileriyle oluşturulmuştur. Yapının diğer mimari unsurlarına nispetle daha iyi durumdadır. Apsisin orta kısmında yer alan yarım yuvarlak kemerli aydınlatma penceresi, dolgu malzeme ile

kapatılmıştır. Apsisin her iki yanında, cephe duvarı yüzeyinde ikişer yarım yuvarlak niş bulunmaktadır. Merkeze yakın olanlar, köşelerdekinden daha küçük ölçülerdedir. Apsis ve bema bölümünün zeminine ilişkin herhangi bir ize rastlanmamıştır. Ancak bu bölümde sıkça görülen mermer parçaları, muhtemel özgün kaplamalara ait olabilir. Naosun güney duvarının saçak seviyesine yakın kısmında toprak küpler bulunmaktadır (Fotoğraf 249). Duvar örgüsünün içine gömülen içi boş olan küplerle, iç mekanda akustik sağlanmaya çalışılmıştır. Ancak bu uygulama, karşı akstaki cephe duvarında görülmemektedir.

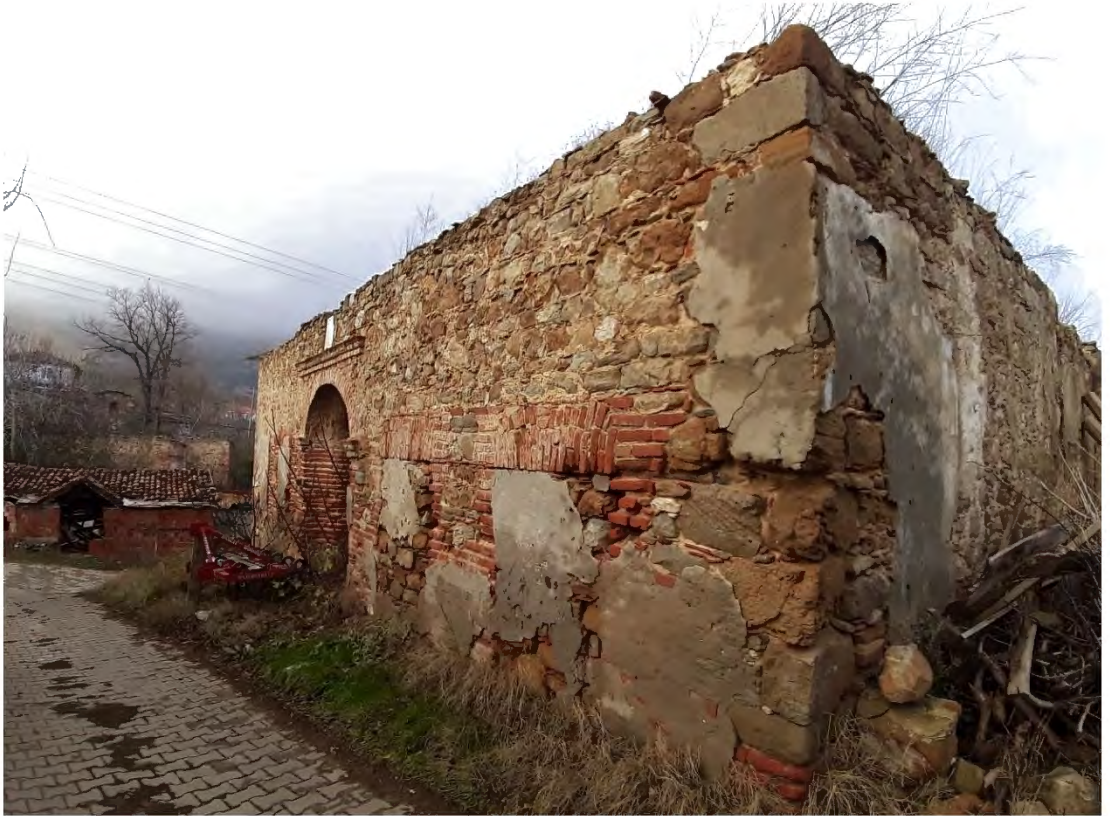
**Fotoğraf 250:** Şarköy Tepeköy Mahallesi Aziz Georgios Rum Kilisesi Batı Cephe (2021)

Yapının girişinin bulunduğu cephe, batı cephesidir (Fotoğraf 250). Çift kanatlı geniş bir giriş kapısı cephenin orta aksındadır. Giriş açıklığının üst kısmında yapının mermer kitabesi bulunmaktadır. Giriş kapısının her iki yanında simetrik bir düzen içinde dağıtılmış ikişer pencere açıklığı bulunmaktadır. Dikine tuğla dizileriyle oluşturulan düze yakın, hafif basık kemerlere sahip bu pencereler, taş ve tuğla parçalarıyla özensiz bir şekilde doldurularak kapatılmıştır (Çizim 102). Üzerleri de çimento harçlı sıva ile sıvanmıştır. Cephenin kuzey ucunda duvar örgüsüne gömülmüş Grekçe bir yazıt dikkati çekmektedir. Devşirme bir malzeme olduğu anlaşılmaktadır.

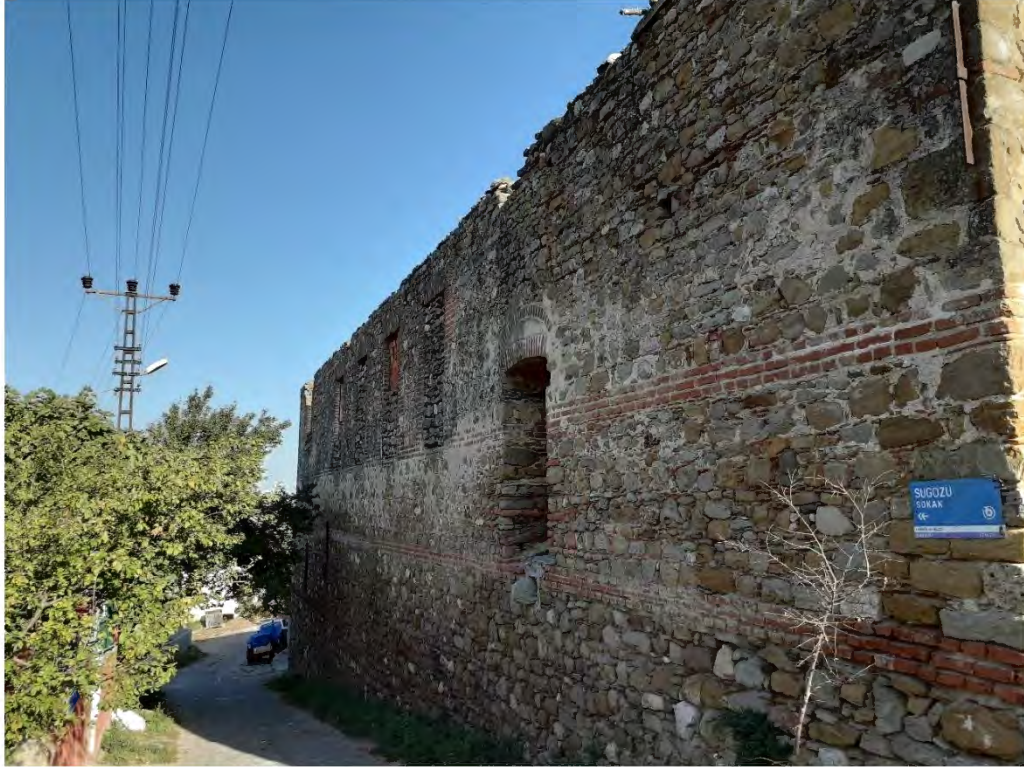
Kuzey cephe oldukça sade tutulmuştur (Fotoğraf 251). Cephenin sınırlı sayıda pencere ile masif bir görünümü vardır. Narteks bölümünde bulunan pencere açıklığı, diğer pencerelerden daha alçak konumdadır. Bu pencere üzerinde dikine tuğla dizileriyle basık bir kemer oluşturulmuştur. Onunda üzerinde yine tuğla dizileriyle oluşturulan bir boşaltma kemeri vardır. Cephenin devamında naos kısmında eşdeğer ölçülerde dört pencere açıklığı bulunmaktadır. Simetrik bir düzen içinde dağılan bu pencereler dikdörtgen formludur. Üst kesimlerinde dikine tuğla dizileriyle düz atkılı birer kemer oluşturulmuştur. Pencere açıklıklarının kenarları da tuğla malzeme ile çerçeve içine alınmıştır. Cephedeki son pencere açıklığı, iç kısımda bemaı aydınlatan penceredir. Bu pencere, naostaki pencere dizisinden daha uzak bir konumdadır. Cephedeki pencere açıklıklarının tamamı taş ve tuğla malzeme ile özensiz bir şekilde doldurulmuştur (Çizim 103). Nartekse bakan ilk açıklığın ortasına küçük ölçekli muhdes bir pencere açılmıştır. Bemaı aydınlatan pencere açıklığının dolgusu, üstteki duvarın yıkılması nedeniyle yarıya kadar dökülmüştür. Yine bu pencerenin alt doğu ucunda, muhdes dört köşe bir pencere açıklığı dikkati çekmektedir. Cephenin doğu ucunda duvar yüzeyinde dikine madeni kılıçlamalar yapılarak mukavemet arttırılmaya çalışılmıştır. Buna rağmen bema penceresinin altından başlayan derin bir yapısal çatlak, zemin seviyesine kadar inmektedir.

**Fotoğraf 251:** Şarköy Tepeköy Mahallesi Aziz Georgios Rum Kilisesi Kuzey Cephe (2022)

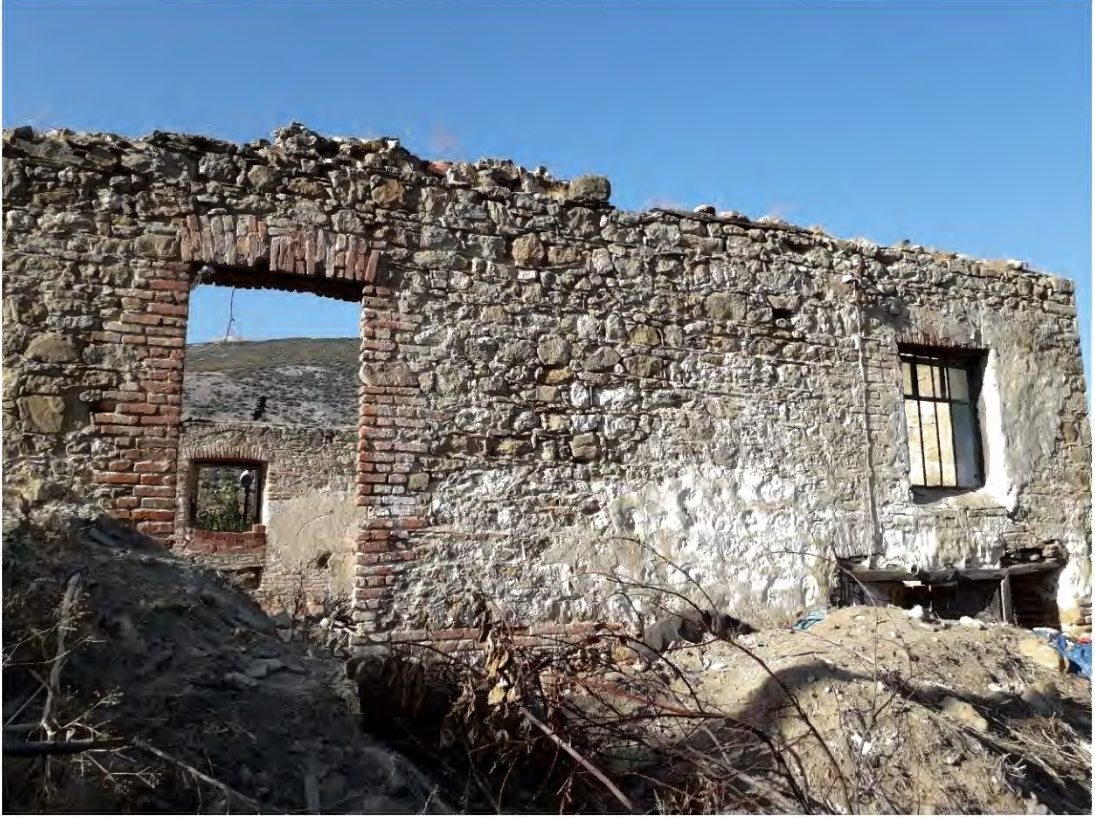
Güney cephe, kuzey cephenin tekrarı gibidir (Fotoğraf 252). Burada da narteks kısmında bir pencere açıklığı, devamında naos duvarında dört pencere açıklığı ve bemayı aydınlatan bir pencere açıklığı bulunmaktadır (Çizim 105). Tek fark, bu cephede naos duvarındaki pencere açıklıklarının herhangi bir malzeme ile doldurulmamış olmasıdır. Cephenin batı ve doğu uçlarında bitişik olarak inşa edilmiş muhdes konut yapıları temizlik çalışmaları esnasında yıkılmıştır. Buna rağmen cephe duvarı köylüler tarafından açık depo alanı olarak kullanılmaktadır. 2019 yılında yapılan kaçak kazı nedeniyle kuzey duvarının bir kısmı yıkılmıştır. Burada bulunan iki naos penceresi artık görülememektedir.

**Fotoğraf 252:** Şarköy Tepeköy Mahallesi Aziz Georgios Rum Kilisesi Güney Cephe (2022)

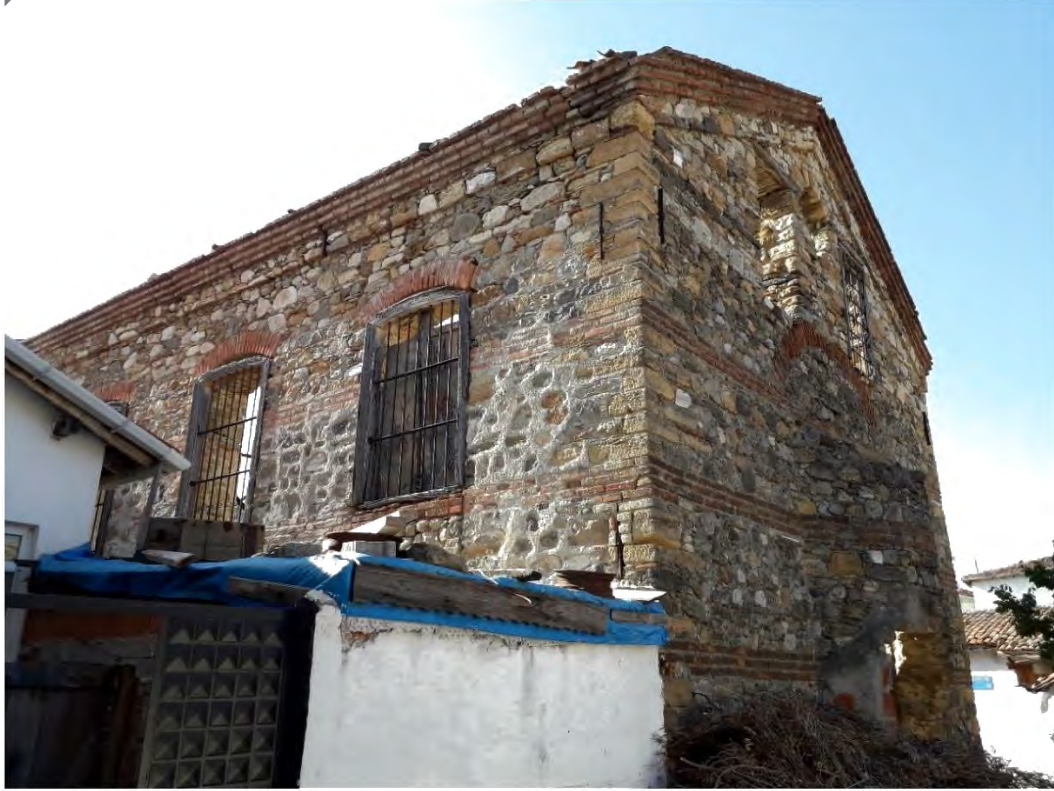
**Fotoğraf 253:** Şarköy Eriklice Mahallesi Aziz Theotokos Rum Kilisesinin Güneybatıdan Görünümü (2022)

Yapı, kuzeydoğu-güneybatı yönünde gelişmektedir. Yaklaşık olarak 14,23\*22,22 metre ölçülerindedir. T planlı ve tek nefli yapının kuzeydoğu kesiminde “U” şeklinde bir narteksi vardır (Çizim 111). Bu şekilde tasarlanan narteks örneklerine Trakya’nın diğer yerleşim merkezlerinde de rastlanmaktadır. Güney ve kuzey duvarlarından taşırılan narteks ve galeri katı ile daha geniş bir alan elde edilerek, kalabalık topluluklara hitap edilebilmesi amaçlanmış olmalıdır. Beden duvarları kaba yonu-moloz taş ve tuğla hatıl sıraları ile oluşturulmuştur (Fotoğraf 253). Cephe duvarlarına bitişik olarak inşa edilen konut yapıları ve baraka benzeri eklentiler bulunmaktadır. Kilisenin avlusu varsa da bugün tamamen kaybolmuş durumdadır. Yapının ahşap çatısı günümüze ulaşmamıştır. Duvarlar üzerindeki kalıntılardan alaturka kiremit ile kaplandığı anlaşılmaktadır.

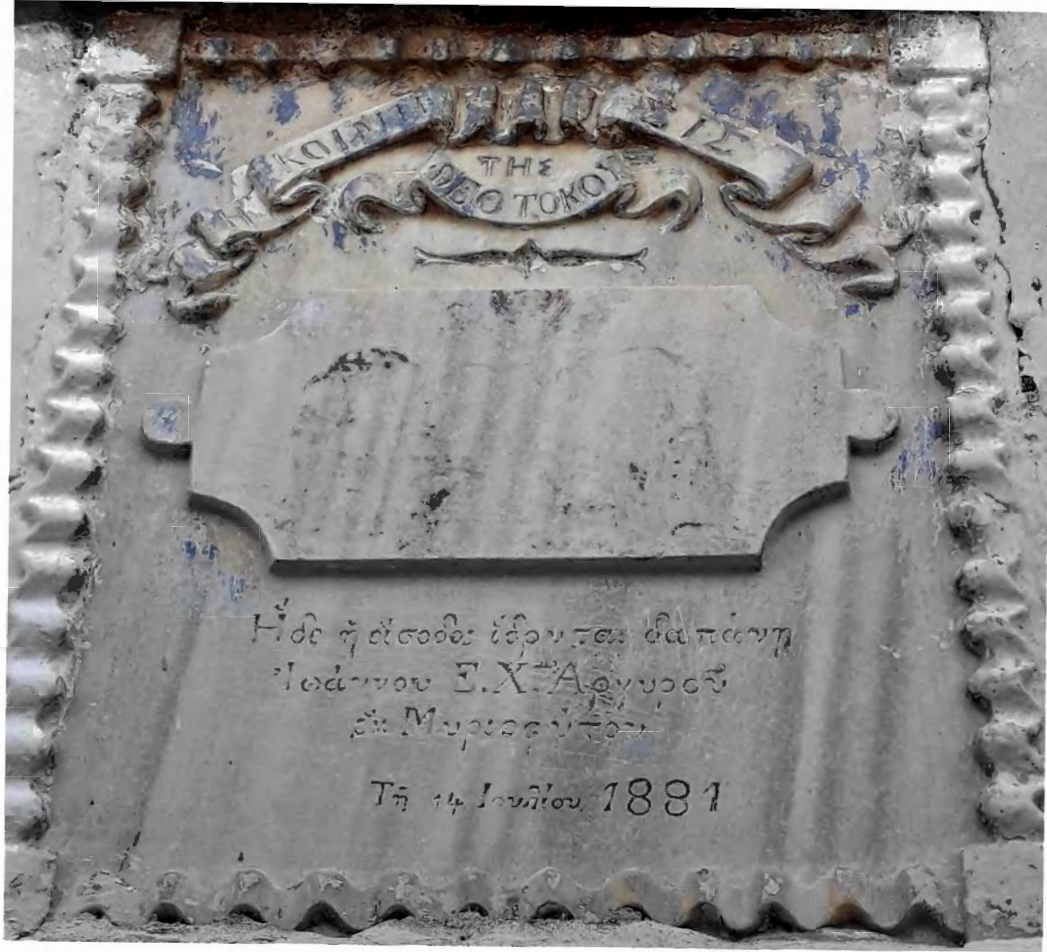
**Fotoğraf 254:** Şarköy Eriklice Mahallesi Aziz Theotokos Rum Kilisesi Kitabe 1 (2022)

Avlu girişi üzerinde bulunan giriş kapısı üzerindeki Yunanca ilk kitabe aşağıdaki gibidir:

"ΚΟΙΜΗΣΙΣ ΤΗΣ ΘΕΟΤΟΚΟΥ"

Ἦδε η εἰσοδος ἰδρυται δαπάνη

Ιωάννου Ε.Χ. Αργυρού

εκ Μυριοφύτου.

Τη 14 Ιουλίου 1881

"KUTSAL BAKİRE MERYEM'İN GÖĞE KABULÜ"

Bu giriş, 14 Temmuz 1881'de Miriofito (Mürefte) köyünden Ioannis Argiros'a ithafen kurulmuştur.

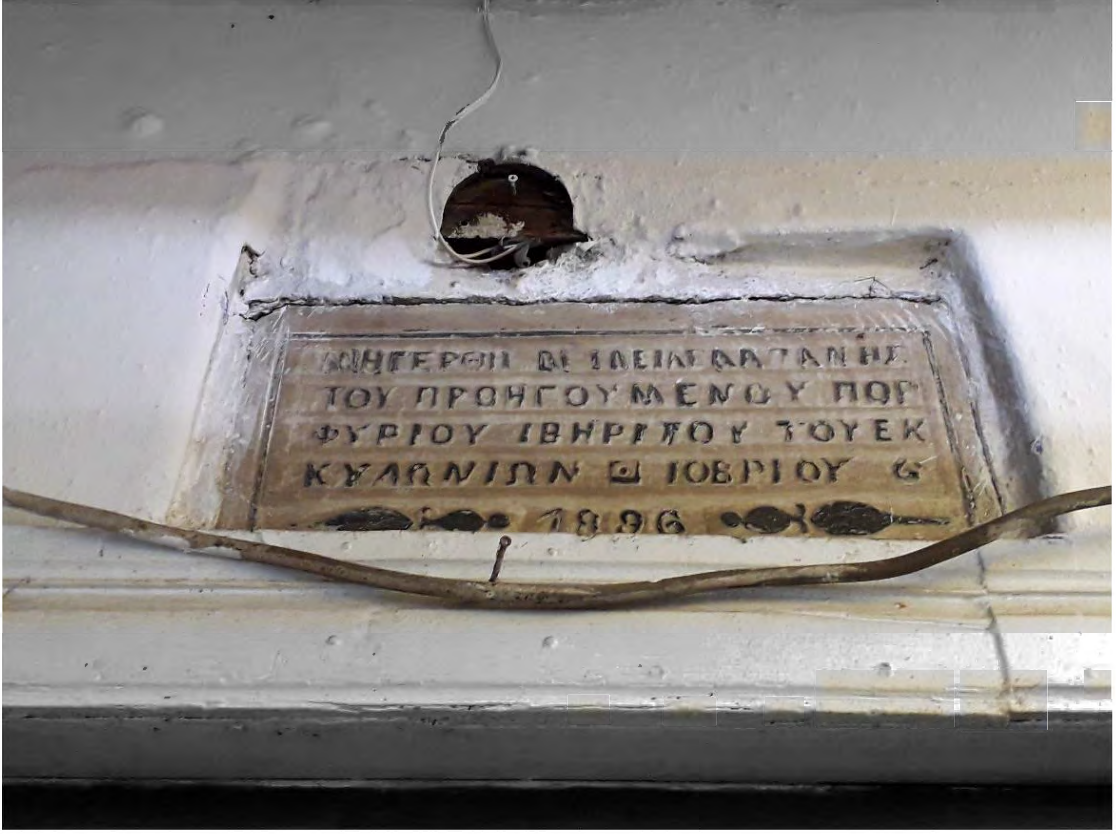
**Fotoğraf 255:** Şarköy Eriklice Mahallesi Aziz Theotokos Rum Kilisesi Kitabe 2 (2022)

Müştemilat üzerinde yer alan ikinci kitabe büyük harflerle yazılmıştır:

ΗΓΕΡΟΗ ΔΗΛΕΙΑΣ ΔΑΠΑΝΗΣ ΤΟΥ ΠΡΟΗΓΟΥΜΕΝΟ ΠΟΡΦΥΡΙΟΥ ΙΒΗΡΙΟΥ  
ΤΟΥ ΕΚ ΚΥΔΩΝΙΩΝ ΙΟΒΡΙΟΥ  
1886

Kidonya'lı başrahip İvirion'dan Porphyrios'un özel masraflarıyla inşa edilmiştir.

Aralık 1886

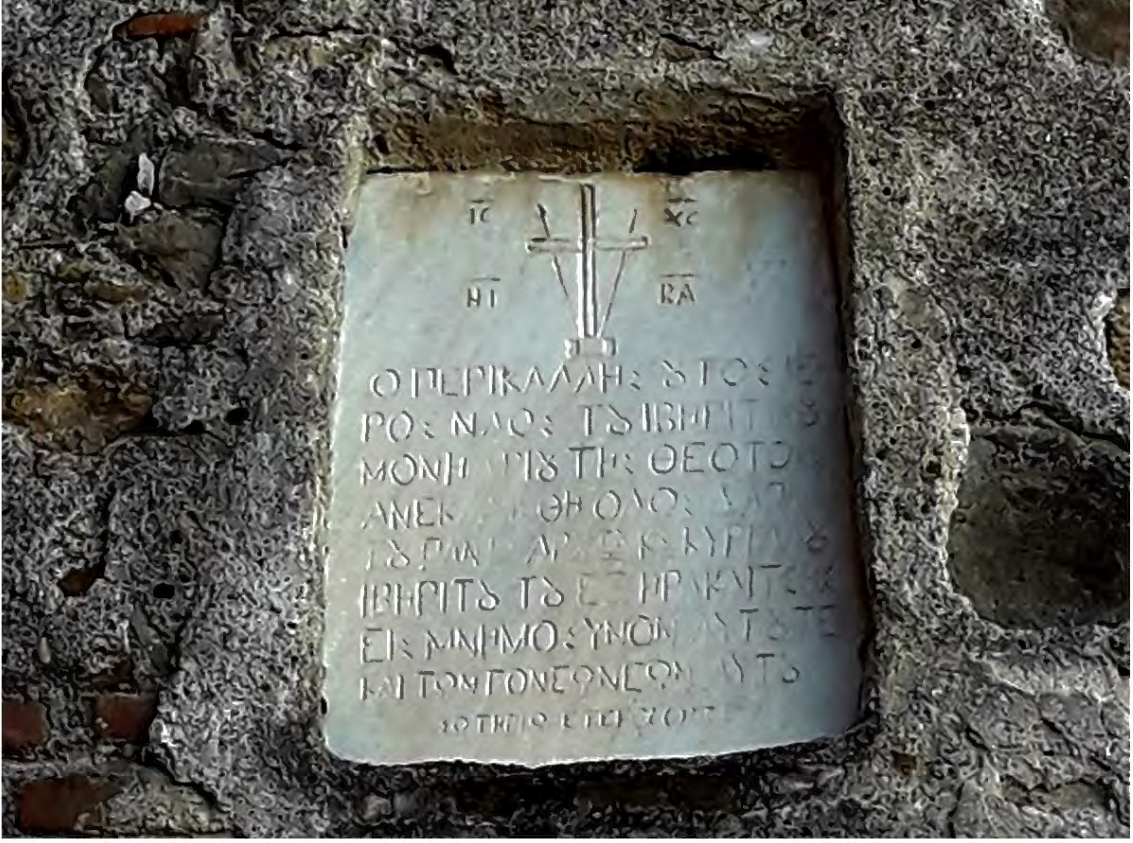
**Fotoğraf 256:** Şarköy Eriklice Mahallesi Aziz Theotokos Rum Kilisesi Kitabe 3 (2022)

Ana giriş kapısı üzerindeki üçüncü mermer kitabenin üst kısmında bir haç bulunmaktadır. Haç kollarının solunda ve sağında **IC** (ΙΗΣΟΥΣ)- **XC** (ΧΡΙΣΤΟΣ) kristogramları, alt tarafında ise **NI - KA** (NIKA) harfleri görülmektedir. İsa'nın Zaferi anlamına gelmektedir. Yunanca kitabe aşağıdaki gibidir:

Kutsal Bakire Meryem'in bu güzel kutsal tapınağı, İvirion'dan Heraklitsa'lı (Eriklice)  
Kyrillous kendisi ve ailesi anısına tüm masrafları karşılanarak 1886 yılında inşa  
edilmiştir.<sup>256</sup>

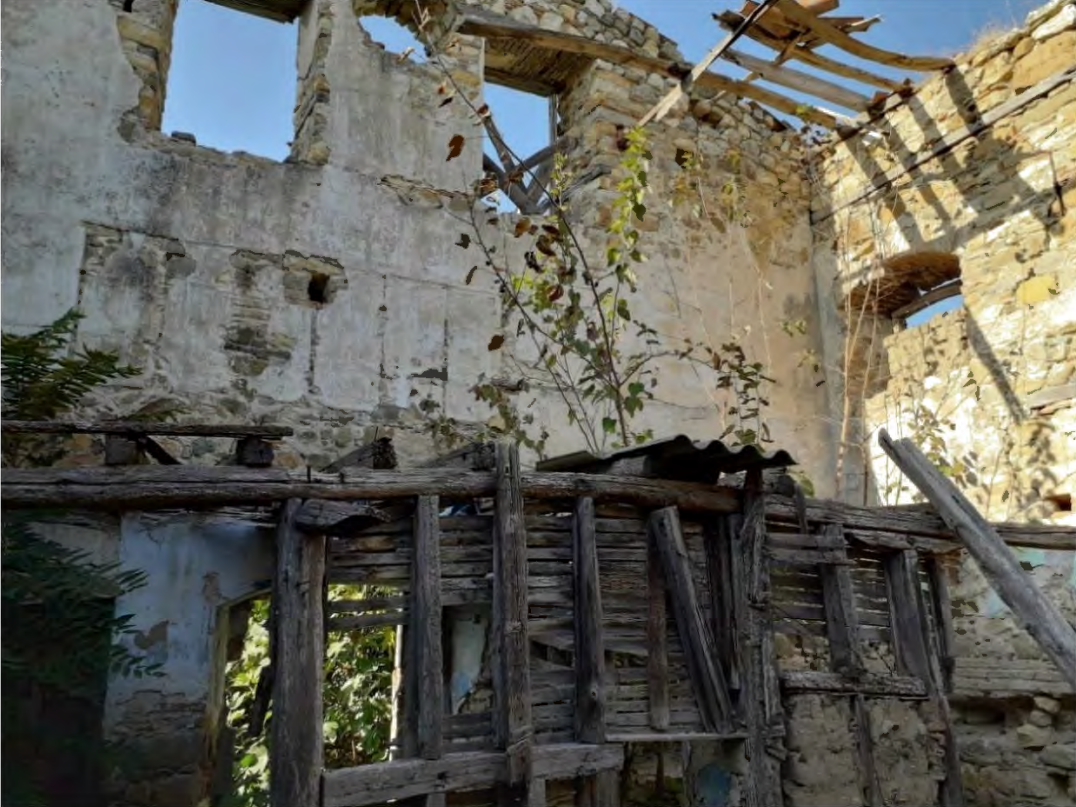
**Fotoğraf 259:** *Şarköy Eriklice Mahallesi Aziz Theotokos Rum Kilisesi Mahfil Katının Kuzeybatıdaki Kalıntısı (2022)*

kalıntıları, mahfil katının sınırlarını işaret etmektedir. Narteksin kuzeybatı kanadı, özgün mahfilin durumu hakkında önemli bilgiler sağlamaktadır. Burada asma katın ahşap taşıyıcı sistemi kısmen günümüze ulaşmıştır (Çizim 112, Fotoğraf 259). Mahfil katındaki ahşap direkler, ahşap kemerlerle birbirine bağlanmaktadır. Kemer formlarının iç kısımlarının, Barok karakterli “S” ve “C” kıvrımlarından oluştuğu seçilebilmektedir (Fotoğraf 260). Kemerler arasındaki yüzeyler ahşap plakalarla kapatılmıştır.

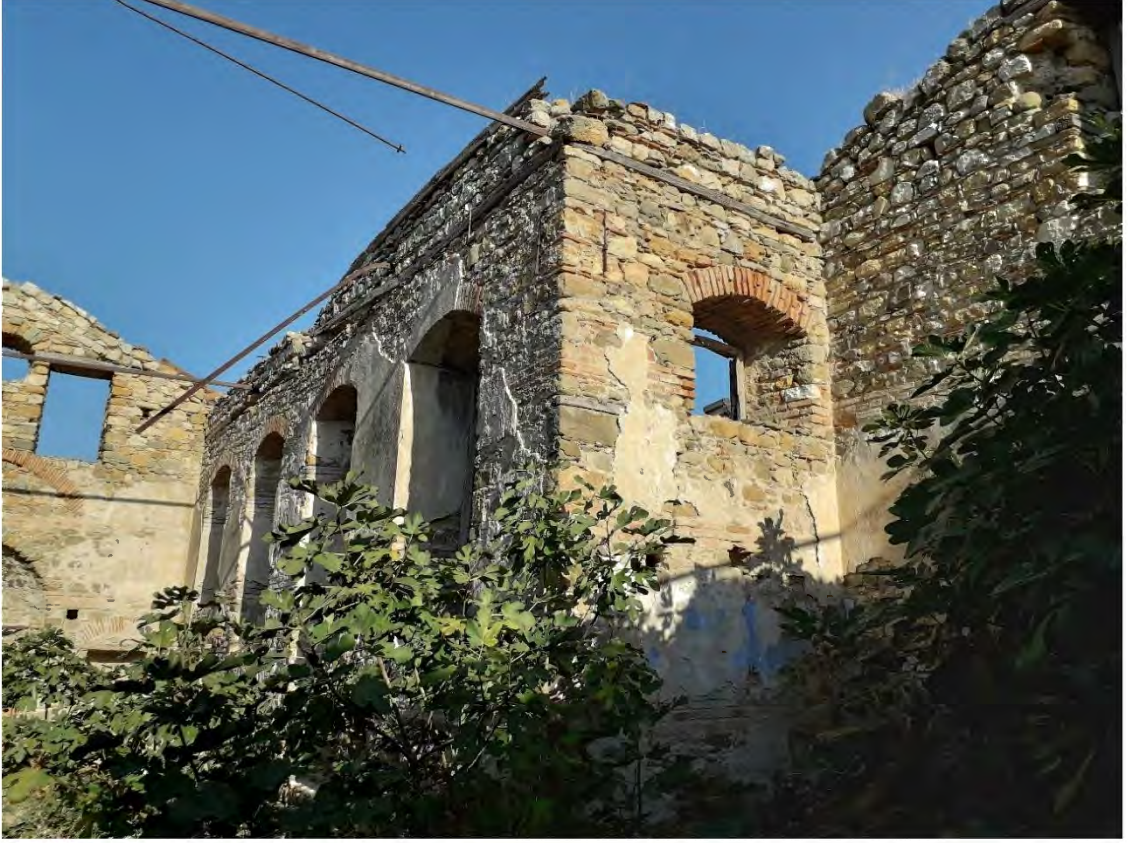
**Fotoğraf 261:** *Şarköy Eriklice Mahallesi Aziz Theotokos Rum Kilisesi Güneydoğu Naos Duvarı (2022)*

Tek nefli naos, yaklaşık olarak 6,50\*17 metre ölçülerindedir. Naosun kuzeybatı ve güneydoğu duvarlarında dörder adet basık kemerli pencere simetrik bir düzen içinde dağılmaktadır (Fotoğraf 261). Kuzeybatı cephe duvarındaki son pencere, diğerlerinden daha kısa tutulmuş, alt kısmına ise dikdörtgen formlu bir niş açılmıştır. Benzer bir düzenleme, güneydoğu cephe duvarında da görülebilmektedir. Burada daha kısa boyutlu pencerenin altında dikdörtgen formlu bir niş ve kapı açılmıştır. Kapı açıklığı sonradan tuğla ile doldurularak kapatılmıştır. Niş ve kapının üst kısımlarının ahşap lentolarla sınırlandırıldığı dikkati çekmektedir. Bununla birlikte dikine tuğla dizileriyle oluşturulan basık hafifletme kemerleri de mevcuttur. Bema sınırındaki bu kapının, rahibin dini törenler sırasında kullandığı kapı olduğu düşünülebilir. Yine birinci ve ikinci sıradaki pencereler arasında kalan duvar yüzeylerindeki izlerden ikonastasisin sınırlarını takip etmek mümkündür. Naos, kuzeydoğu cephede bir apsis ile sona ermektedir (Fotoğraf 262).
