**Tekirdağ'da Geç Dönem Osmanlı Dini Mimarisi (19.yy-20.yy)**

**Doktora Tezi**

**Cenk Doğan**

**Eskişehir 2024**

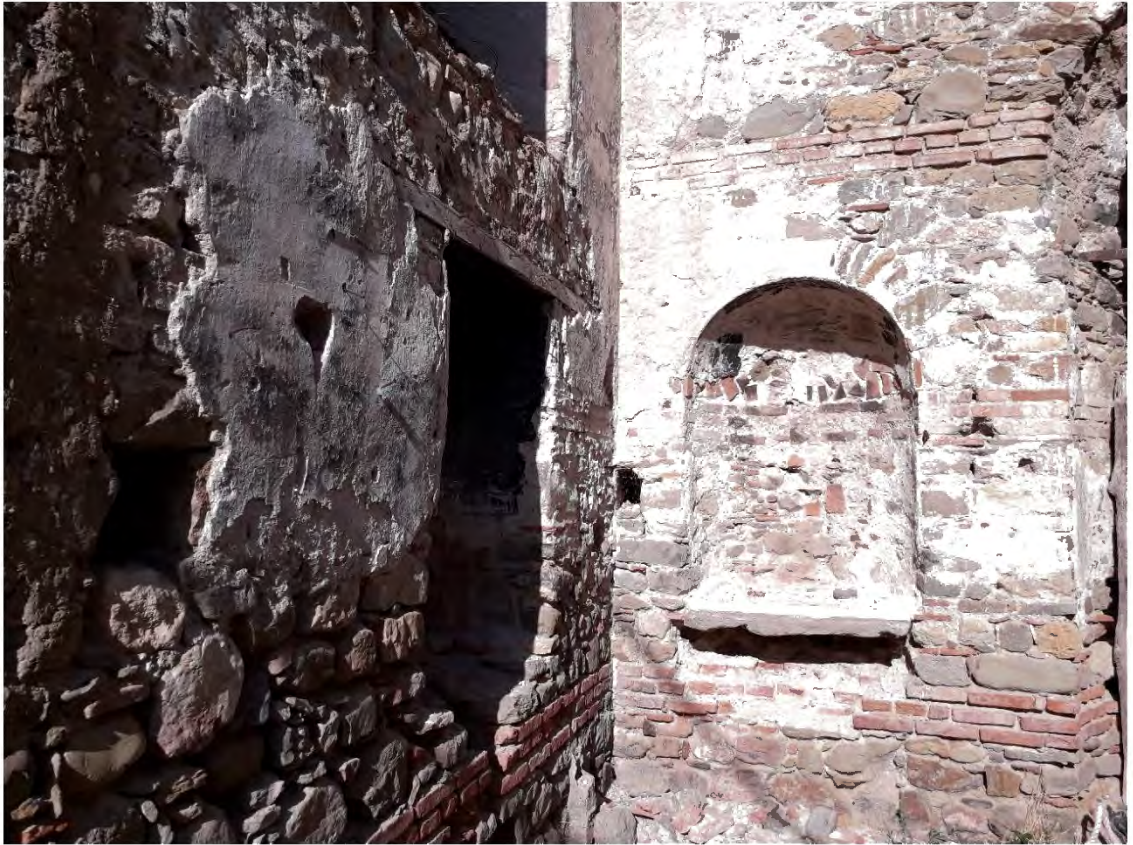
**Fotoğraf 263:** Şarköy Eriklice Mahallesi Aziz Theotokos Rum Kilisesi Apsis Duvarı Üzerindeki Niş (2022)

Yarım yuvarlak formda dışarı çıkıntı yapan apsisin her iki yanında birer niş bulunmaktadır (Fotoğraf 263). Sol kısımda kalan niş, yarım yuvarlak formlu, sağ kısımdaki ise dikdörtgen formludur. Ancak sağdaki nişin üzerinde, dökülen sıva tabakalarından dikine tuğla dizileriyle yarım yuvarlak formlu bir hafifletme kemerinin olduğu görülebilmektedir (Fotoğraf 264). Moloz taş ile örülen apsisin orta kısmı, bir kapı genişliğinde yıkılarak açılmıştır. Apsis nişinin kemeri, taş malzemeye oluşturulmuştur. Ancak kemerin biraz yukarısında taş dolgu içerisine dikine tuğla dizileriyle bir kemer daha örülmüştür. Apsis duvarı, ortada yuvarlak formlu bir pencere ve her iki yanında dikdörtgen formlu birer pencereden oluşan düzenleme ile sona ermektedir. Pencere açıklıkları üst kısımlarında ahşap lentolarla sınırlandırılmıştır. İç mekan duvarlarında yer yer sıva izleri seçilebilmektedir. Bu da yapının duvarlarının özgün halinde sıvalı olduğuna işaret etmektedir. Yapının özgün zeminine ait hiçbir iz kalmamıştır.

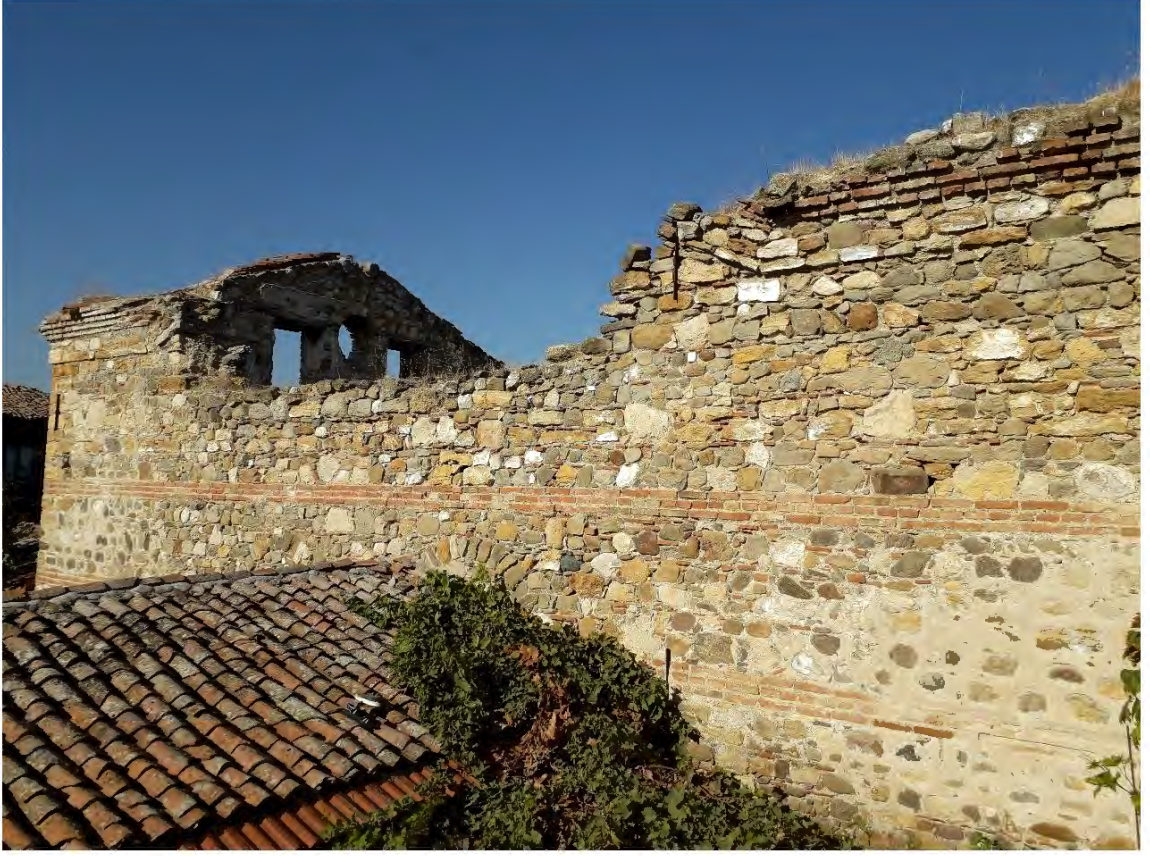
**Fotoğraf 265:** *Şarköy Eriklice Mahallesi Aziz Theotokos Rum Kilisesi Güneybatı Cephesi (2022)*

Uzunca bir süre doğal tahribata maruz kalan yapıya, çok yakınına inşa edilen sivil eklentiler de zarar vermektedir. Apsis aksında yer alan güneybatı cephe, en fazla müdahaleye maruz kalmış cephedir (Çizim 113, Fotoğraf 265). Beden duvarının bitişik bir baraka, batı köşesinde de bir zeytin teknesi bulunmaktadır. Duvar yüzeyindeki izlerden, daha önceden de cephe duvarına bitişik eklentiler olduğu seçilebilmektedir. Teknenin arkasında sonradan kapatılmış bir pencere açıklığı fark edilmektedir. Barakanın kapattığı iki pencere açıklığı ise ancak içeriden görülebilmektedir. Cephenin üst kesiminin yaklaşık olarak 1,5 metresi yıkılmıştır.

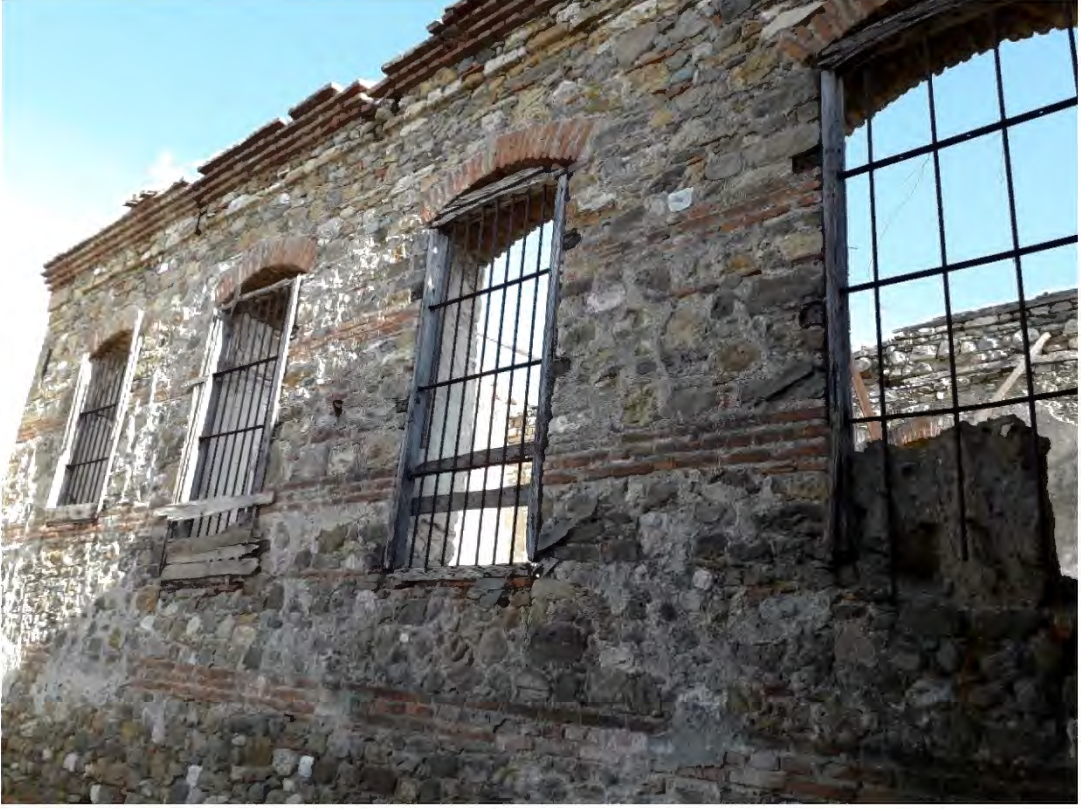
**Fotoğraf 266:** *Şarköy Eriklice Mahallesi Aziz Theotokos Rum Kilisesi Kuzeybatı Cephesi (2022)*

Kuzeybatı cephe, diğer cephelerden daha açık ve okunabilir durumdadır (Çizim 114, Fotoğraf 266). 21,80 metre uzunluğunda olan cephenin dışa taşkın narteks kısmında giriş kapısı ve her iki yanında birer pencere açıklığı bulunmaktadır (Fotoğraf 267). Pencere açıklıkları ve giriş kapısının bir kısmı dolgu malzemesi kapanmıştır. Giriş kapısı açıktır, ancak orijinal haline göre oldukça küçülmüştür. Sağ kısmında bulunan pencere ise önce itinasız bir şekilde genişletilmiş, sonra da tamamen kapatılmıştır. Cephenin bu kısmı mahfil katı seviyesine kadar kumlu sıva ile sıvanmıştır. Üçgen bir alınlık ile sona eren cephenin üst kısmında, diğer cephelerde de tekrarlanan, ortada daire, her iki yanında dikdörtgen formlu pencere açıklıklarından oluşan üçlü pencere düzeni uygulanmıştır. Kuzeybatı cephenin naos kısmında devam eden kısmında, basık kemerli dört pencere açıklığı bulunmaktadır. Apsise yakın olan son pencere, diğerlerinden daha küçük tutulmuştur. Pencere açıklıklarının tamamı dikine tuğla dizileriyle oluşturulmuş kemerlere sahiptir. Bu bölümdeki pencerelerin ahşap pervaz ve madeni parmaklıkları yenilenmiştir. Narteks çıkıntısının apsise bakan dar yüzeyindeki küçük boyutlu bir aydınlatma penceresi ise yarıya kadar kapanmış durumdadır.

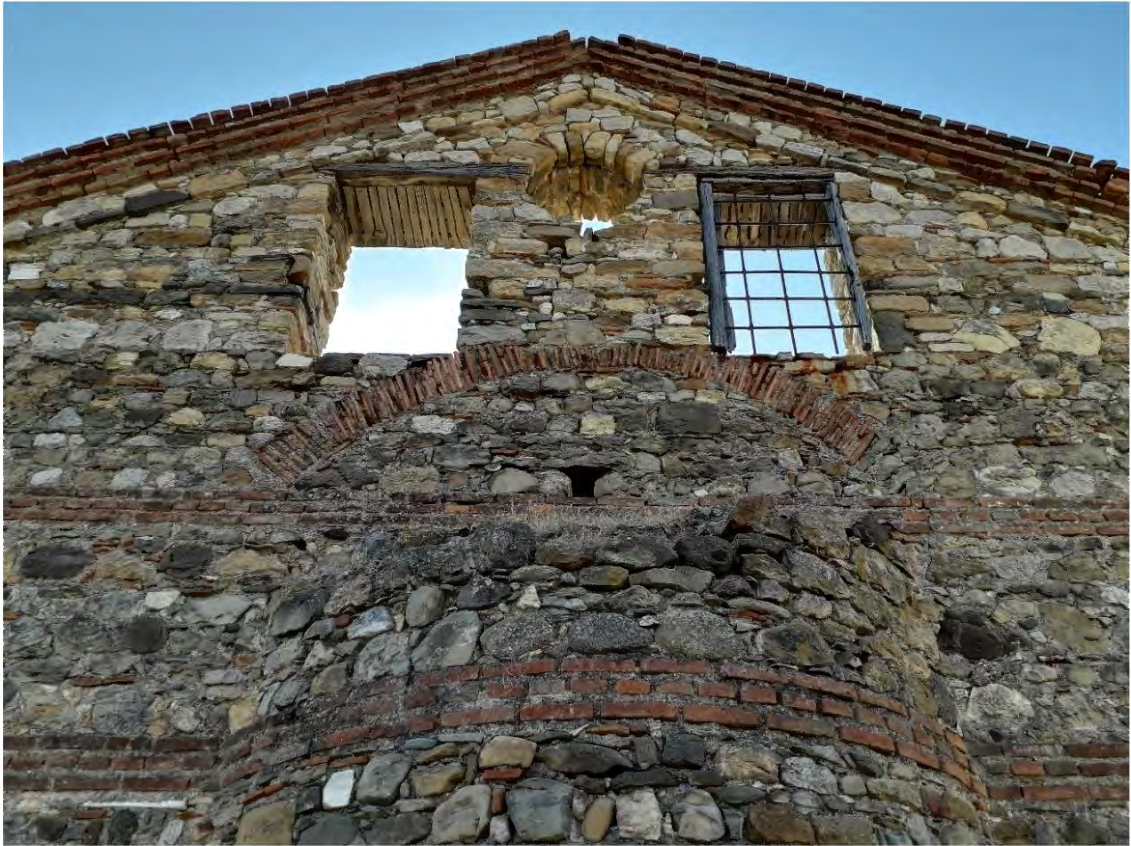
**Fotoğraf 268:** Şarköy Eriklice Mahallesi Aziz Theotokos Rum Kilisesi Kuzeydoğu Cephe (2022)

Apsisin bulunduğu kuzeydoğu cephesi, yaklaşık olarak 8,10 metre genişliğindedir (Fotoğraf 268). Beden duvarından yarım yuvarlak formda dışa taşırılan apsisin genişliği ise 2.95 metre ölçülerindedir. Apsis orta kısmından yıkılarak bir giriş açılmıştır. Apsis çıkıntısının oval bir formda sona ermesi gereken üst kesimi ise doğal tahribat sonucu kısmen yıkılmıştır (Çizim 116). Cephenin üst kesiminde apsis genişliğinde dikine tuğla dizilerinden oluşturulan bir kemer seçilebilmektedir. Üçgen bir alınlık şeklinde sona eren cephe duvarının tam ortasında yuvarlak formlu bir pencere ve her iki tarafında dikdörtgen formlu birer pencere açıklığı bulunmaktadır. Pencerelerden birinin özgün ahşap pervaz ve demir parmaklıkları yerinde durmaktadır.

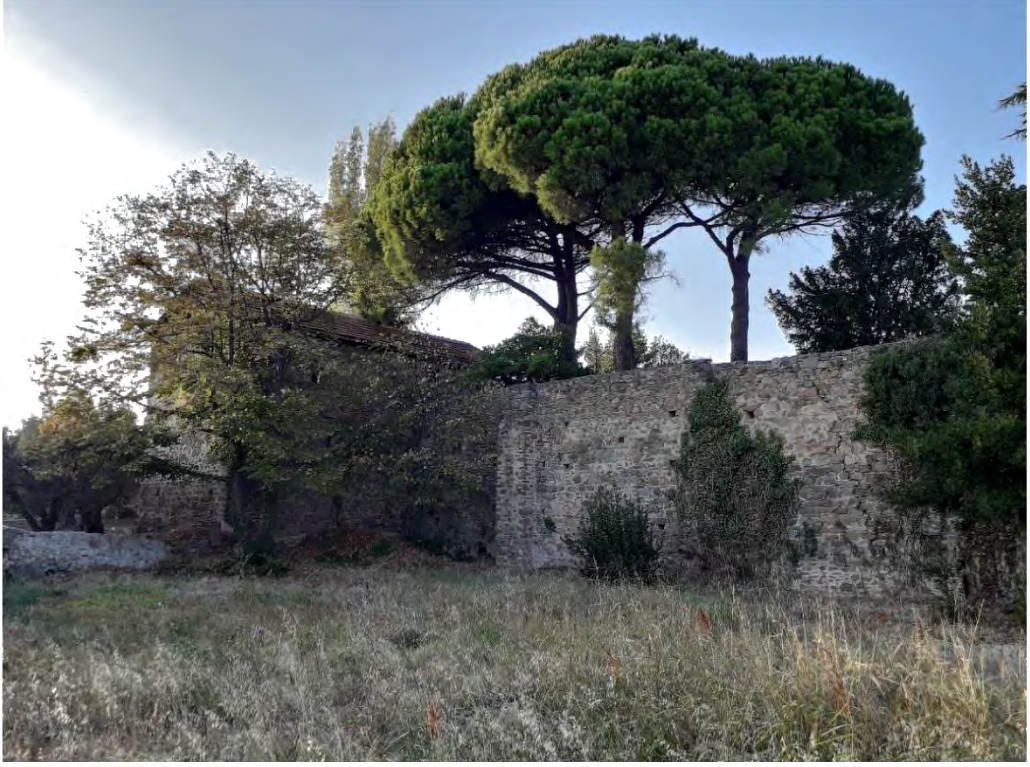
**Fotoğraf 271:** *Hoskoy Ioannis Theologos Manastırı Yetimhane (2022)*

Günümüzde manastırın sadece yetimhane (Çizim 124, Fotoğraf 271-272) ve ahır (Fotoğraf 273) olarak kullanılan bölümleri ayaktaadır. Bu bölümlerde yakın zamanda onarımlar yapılmıştır. Kalan bölümler ise harap durumdadır. Hasarlı da olsa önemli oranda varlığını koruyan yüksek çevre duvarları ise savunmadan ziyade münzevi yaşamın doğasına uygun olarak tasarlanmışlardır (Çizim 125-126). Ancak burada standart bir yükseklik gözetilmemiştir. Girişin bulunduđu kuzey cephede 3 metre olan duvarlar, keşiş odalarının bulunduđu doğu cephede 9 metreyi bulmaktadır. Yapının güneybatı ve kuzeydođu kanatları arasında da belirgin bir yükseklik farkı vardır (Fotoğraf 274-275).

Avlunun g neybatı ucunda yetimhane bulunmaktadır. Avludan dıřa tařan yapının bir kısmı daha d ř k kot seviyesindeki ikinci avluda yer almaktadır. İki katlı olarak d zenlenmiřtir. Mazgal pencereleri, Orta a 'dan gelen bir mimari geleneđi devam ettirmektedir. Ancak pencere formları farklılık g stermektedir. st katın zemin ve  atısı ahřap olup, yakın zamanda yenilenmiřtir. K   k avlunun g neydođu k řesinde yer alan ahır, bina kompleksi i inde en iyi durumda olan ikinci yapıdır (Fotoğraf 279). Dođu-batı y n nde dikd rtgen bir plan  zerinde geliřmektedir. Kuzeydođu ucundan bir giriři bulunmaktadır. Kuzey, g ney ve batı cephesindeki pencere a ıklıklarının hepsi mazgal pencere řeklindeydir. Ancak tıpkı yetimhane binasında olduđu gibi farklı boyutlardadır. Sonradan yenilendiđi anlařılan ahřap  atısı, Marsilya kiremidi ile kaplanmıřtır. Ahır binası, yetimhane binası gibi kırma  atılıdır.

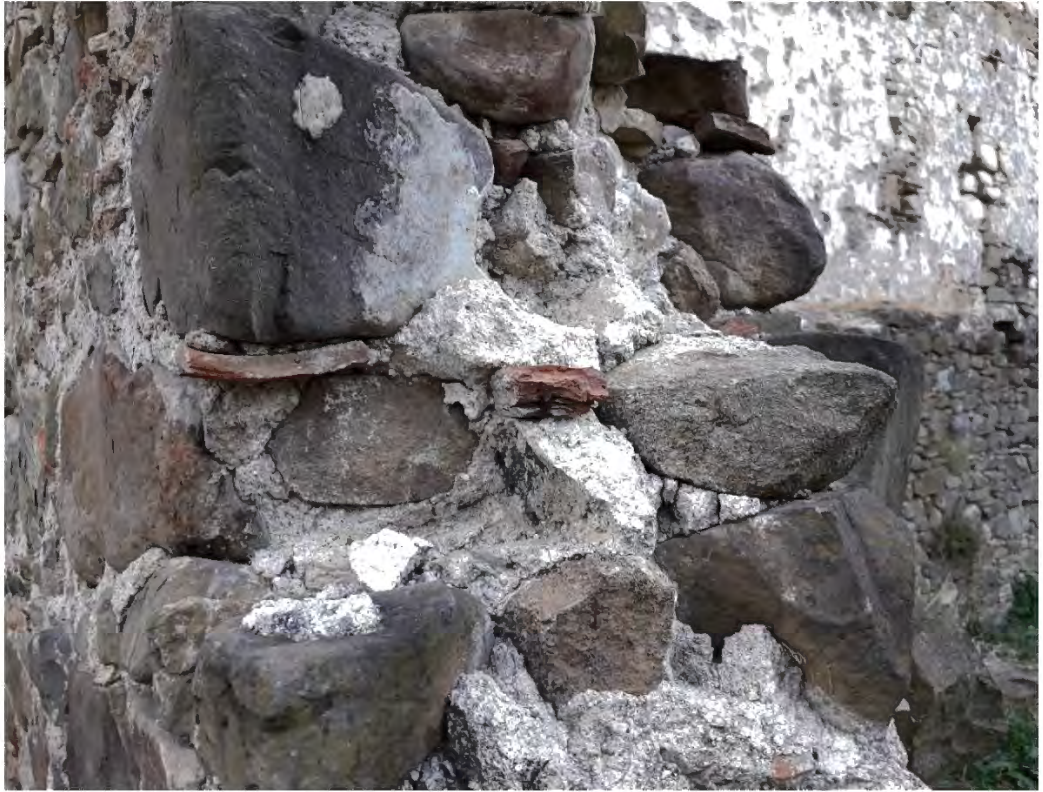
Yapıların ve çevre duvarlarının inşasında kaba yonu taş ve moloz taş, bağlayıcı olarak da kireç ve kumdan oluşan bir harç kullanılmıştır (Fotoğraf 276).

**Fotoğraf 276:** *Hoskoy Ioannis Theologos Manastırı Duvar Örgüsü (2023)*

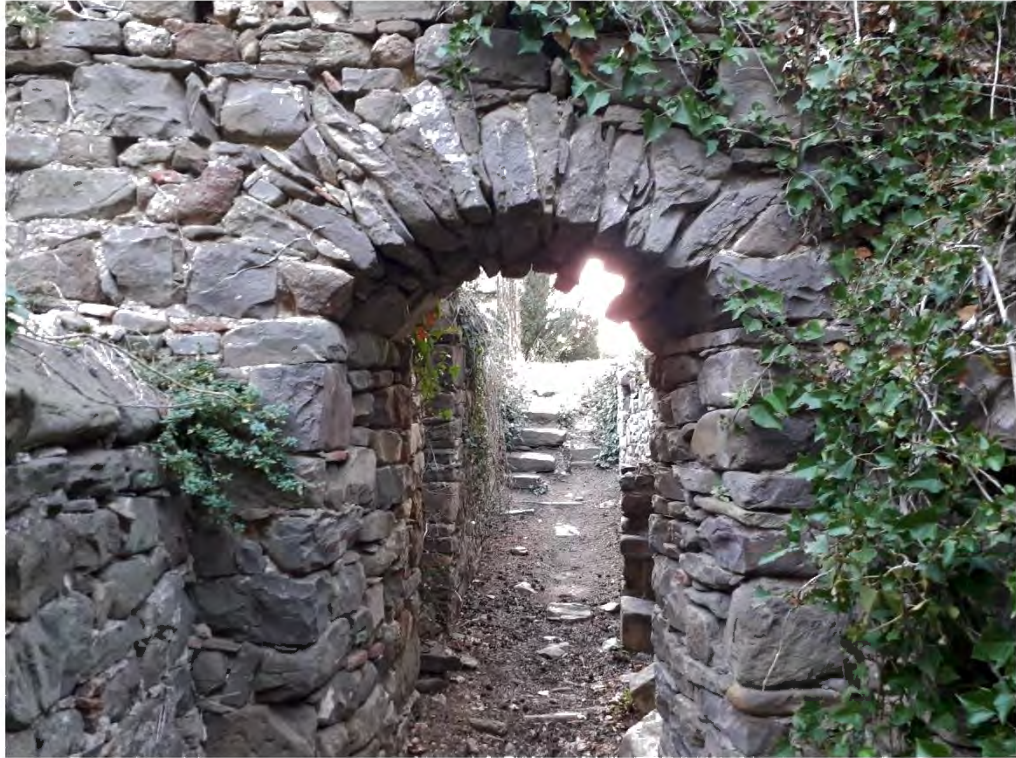
**Fotoğraf 277:** Hoşk y Ioannis Theologos Manastırı Koridor (2022)

Büyük avlunun kuzeybatıdaki girişinden itibaren sol kısımda yer alan ilk yapı olan emanet bölümü, manastıra ziyaret amaçlı gelen misafirlerin eşyalarını bırakması ve beklemesi amacıyla oluşturulmuştur. Beden duvarları yarıya kadar yıkılmış durumdadır. Hemen yanında yer alan çan kulesi kare bir altyapıya sahiptir. Birinci kat seviyesine kadar yıkılmış ve işlevini tamamen kaybetmiştir. Çan kulesi yanında dikdörtgen bir plana sahip olan yemekhane bölümü bulunmaktadır. Batı yönünden bir girişi olan yemekhanenin iki kat olarak düzenlendiği, üst katının keşişlerin yatakhanelerinden biri olduğu tahmin edilmektedir. Avlunun doğu kısmında ürün işleme mekanı bulunmaktadır. Bu mekanın kuzey duvarı boyunca üç adet üzüm işleme deposu yer almaktadır. Şarap imalathanesi olarak kullanılan bu mekanın batı duvarından da kuzeydoğuda bir, doğuda iki depoya, giriş kapısı aksında da daha büyük boyutlu bir imalathaneye ulaşılmaktadır. Şaraphane mekanının duvarları üzerindeki izlerden, ikinci katın giriş izleri seçilebilmektedir. Burası da tıpkı yemekhanenin üst katı gibi keşişlerin konaklamasına tahsis edilmiş olmalıdır. Yıkılan duvarlar ve moloz katmanları yüzünden şaraphane bölümünün bazı depolarla bağlantısı kesilmiştir. Doğu kanadın devamında doğu-batı doğrultusunda bulunan bir koridor, avludan en büyük depo alanına ulaşımı sağlamaktadır. Oldukça dar tutulan kemerli kapı girişlerinden oluşan koridor, aynı zamanda bu kanattaki mekanları birbirine bağlamaktadır (Fotoğraf 277).

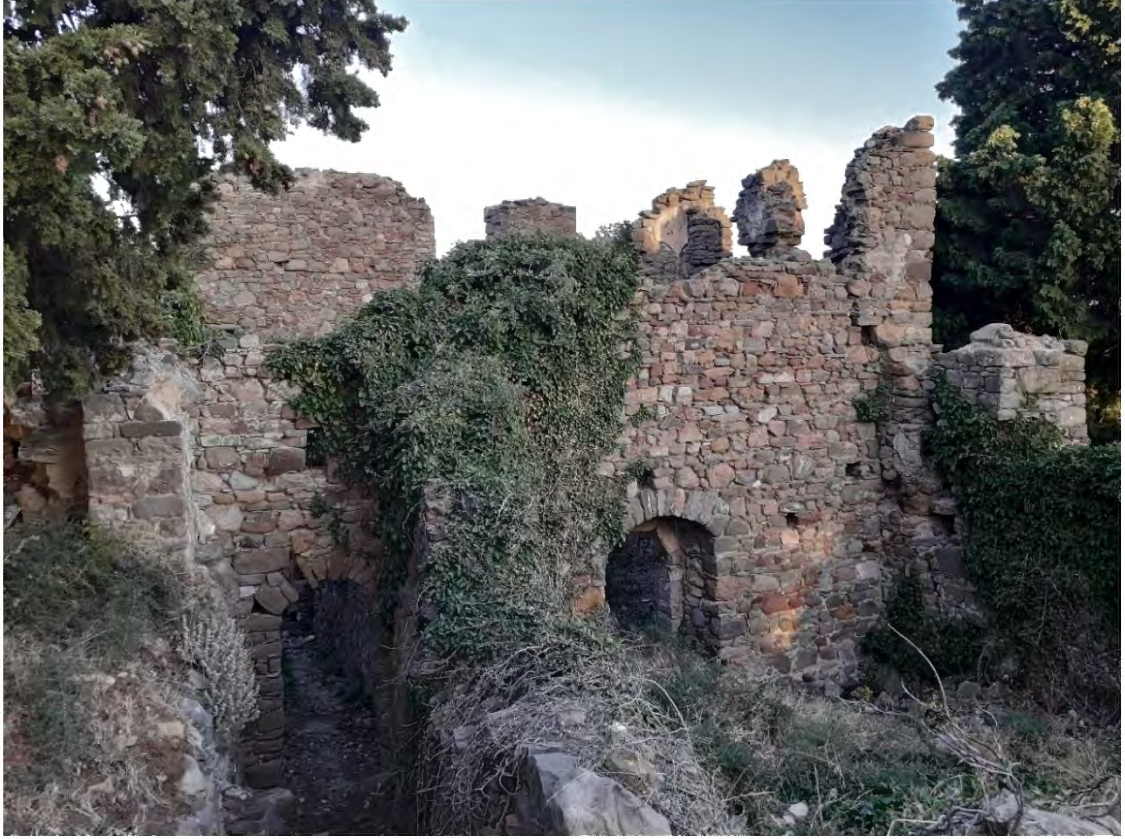
**Fotoğraf 278:** *Hoşk y Ioannis Theologos Manastırı Koridor ve Mutfak (2022)*

Avlunun güney kısmının doğu ucunda mutfak yer almaktadır (Fotoğraf 278). Dikdörtgen bir plana sahip olan mekan, yemekhanenin tam aksında yer almaktadır. Mutfak bölümünün doğusunda bir erzak deposu bulunmaktadır. Bir kapı girişi ile hem mutfağa, hem de ikinci avluya açılmaktadır.

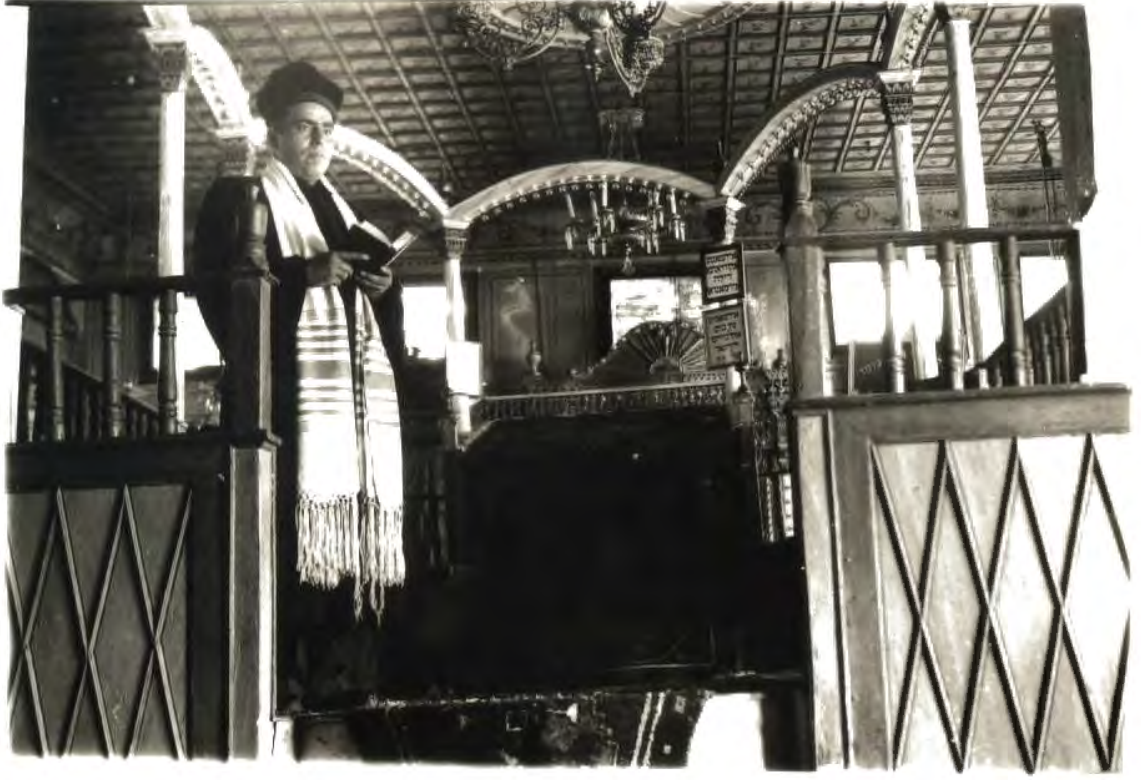
**Fotoğraf 281:** *Tekirdağ Sahil Sinagog İç Mekan Görünümü (Yusuf Barokas)*

İç mekanın ise, 19. yüzyılın üslup özelliklerini taşıdığını söylenebilir. Ahşap malzemelerle oluşturulan kasetleme tekniğindeki tavan düzenlemesi ve mukarnaslı başlıklara sahip sütunlar ile sınırlanan ve kemerlerle birbirine bağlanan bima bölümü, nitelikli bir işçiliğin eseridir (Fotoğraf 281). Tavanın beden duvarlarıyla birleştiği

kısımlar ise, bir kuşak halinde bitkisel motifler kullanılarak kalem işi tekniğiyle dekore edilmiştir. Sinagogda bulunan taşınabilir durumdaki belgeler, ahşap ve madeni el sanatı ürünleri günümüzde İstanbul'da bulunan 500. Yıl Vakfı Türk Musevileri Müzesinde muhafaza edilmektedir.

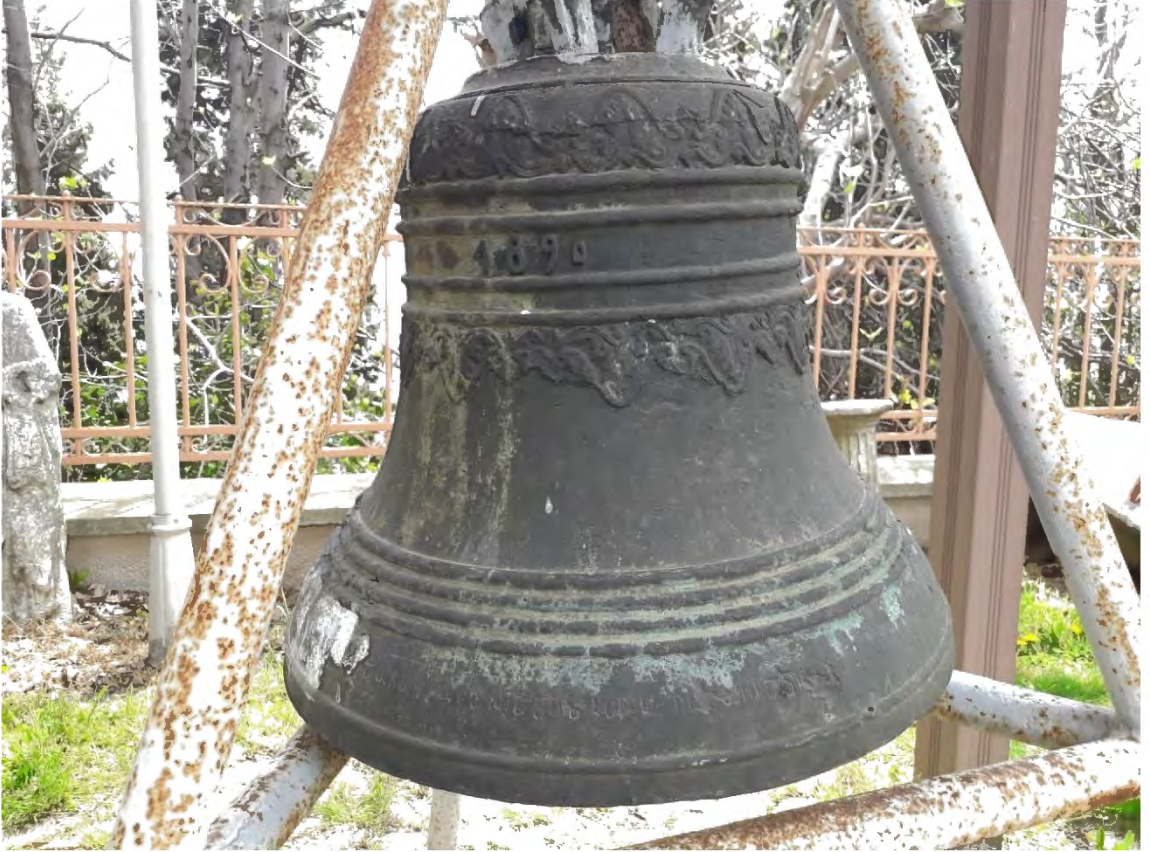
**Fotoğraf 283:** Tekirdağ Surp Haç Kilisesi Çanı (2023)

kilisenin mimari kurgusu ve üslubu hakkında fikir yürütemiyoruz. Yapıdan günümüze sadece çanı ulaşmıştır (Fotoğraf 283). Uzun yıllar okulun çatısında muhafaza edildikten sonra, Tekirdağ Müze Müdürlüğü tarafından sergilenmek üzere teslim alınmıştır. Çan üzerinde 1890 tarihi okunabilmektedir. Çanın yüzeyi, ince düz silmeler, üst ve orta kısımda ise dal ve yapraklardan oluşan kabartmalar ile süslenmiştir. Çanın genişlediği en alt kısmında ise kazıma tekniğiyle Ermenice bir yazı kuşağı, çanın yüzeyini çepeçevre dolaşmaktadır.

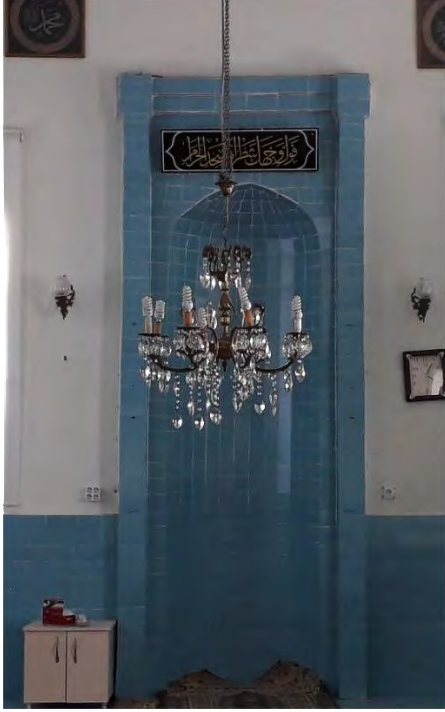
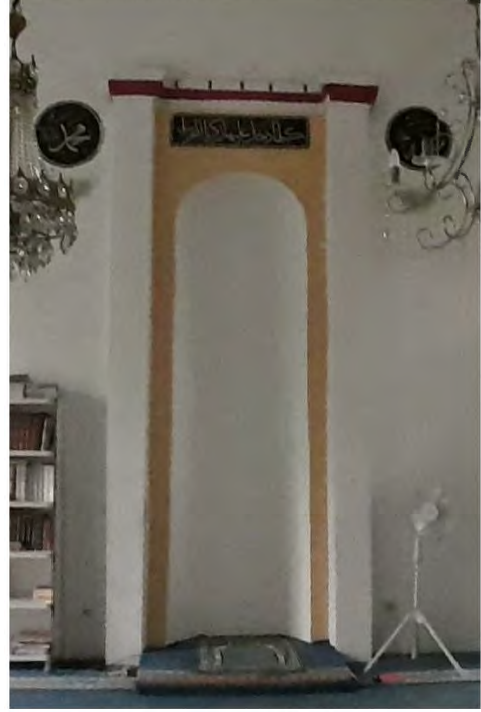
**Fotoğraf 294:** Edirne Havsa Necatiye Köyü Camii Mihrabı (2022)

**Fotoğraf 295:** Kırklareli Pehlivan köy Kuştepe Köyü Camii Mihrabı (2022)

Kırklareli Pehlivan Köyü Kuştepe, Kırklareli Pehlivan Köyü Yeşilpınar, Tekirdağ Kapaklı Karaağaç ve Edirne Havsa Necatiye köylerinde bulunan camilerin mihrapları form olarak birbirine çok yakındır (Fotoğraf 294-297). Buradaki uygulama, mektepli köy camilerinin özgün mihrap tasarımına en yakın düzenleme olabilir. Yarım yuvarlak kemerli mihrap nişi, dar, uzun bir görünüme sahiptir ve süslemesiz olarak oluşturulmuştur. Niş, her iki tarafından hafif dışa taşırılan plastırlar ile sınırlandırılmıştır. Plastırların vurgusu, tepe kısımlarındaki dışa taşkın silme başlıklarıyla güçlendirilmiştir. Mihrap, üst kısmından hafif dışa taşkın silme katlarıyla sonlandırılmıştır. Mektepli köy camileri içinde Karaağaç ve Yeşilpınar yerleşimlerindeki camiler harabe durumdadır. Bu yapılar uzun süredir kullanılmadıkları için özgün unsurlarını da önemli ölçüde

korumuştur. Diğer yandan sıva tabakaları döküldüğü için inşa tekniklerini ve malzeme özelliklerini tespit etmek daha kolaydır. Her iki camide de mihrapların tuğla malzeme ile oluşturulduğu anlaşılmaktadır.

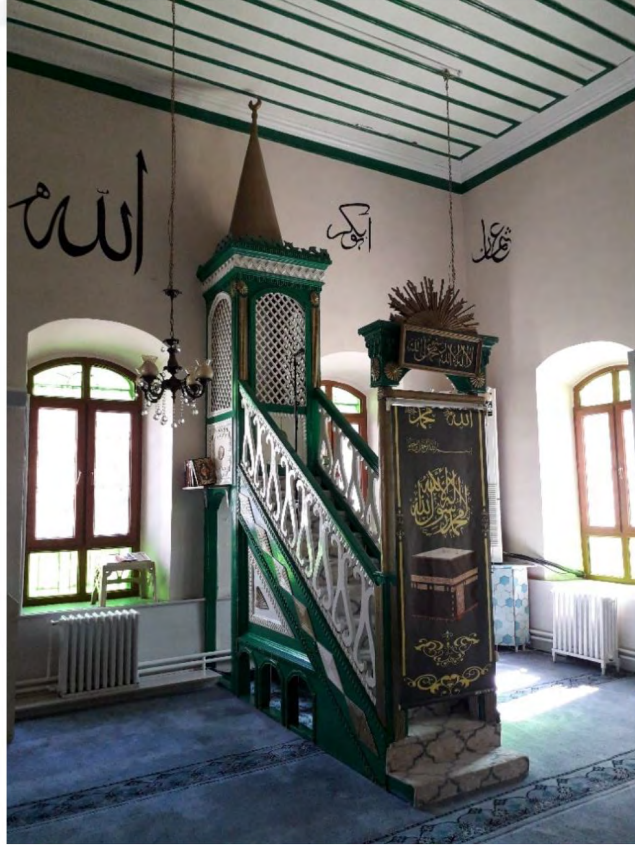
**Fotoğraf 298:** Marmara Ereğlisi Cedit Ali Paşa Camii Minberi (2023)

Orta Camii ve Eski Camii'nin ahşap minberleri, oldukça iyi durumdadır. Orta Cami'de bulunan minber tasarım olarak, 16. yüzyılda inşa edilmekle birlikte 1861 yılında önemli oranda yenilenen Marmara Ereğlisi'ndeki Cedid Ali Paşa Camii minberi ile neredeyse aynıdır (Fotoğraf 298). Saray Büyükyoncalı Aziziye, Saray Bahçeköy ve Süleymanpaşa Kaşıkçı mahallelerinde bulunan camilerin mihrap ve minberleri, endüstriyel malzemelerle yenilenmiştir.

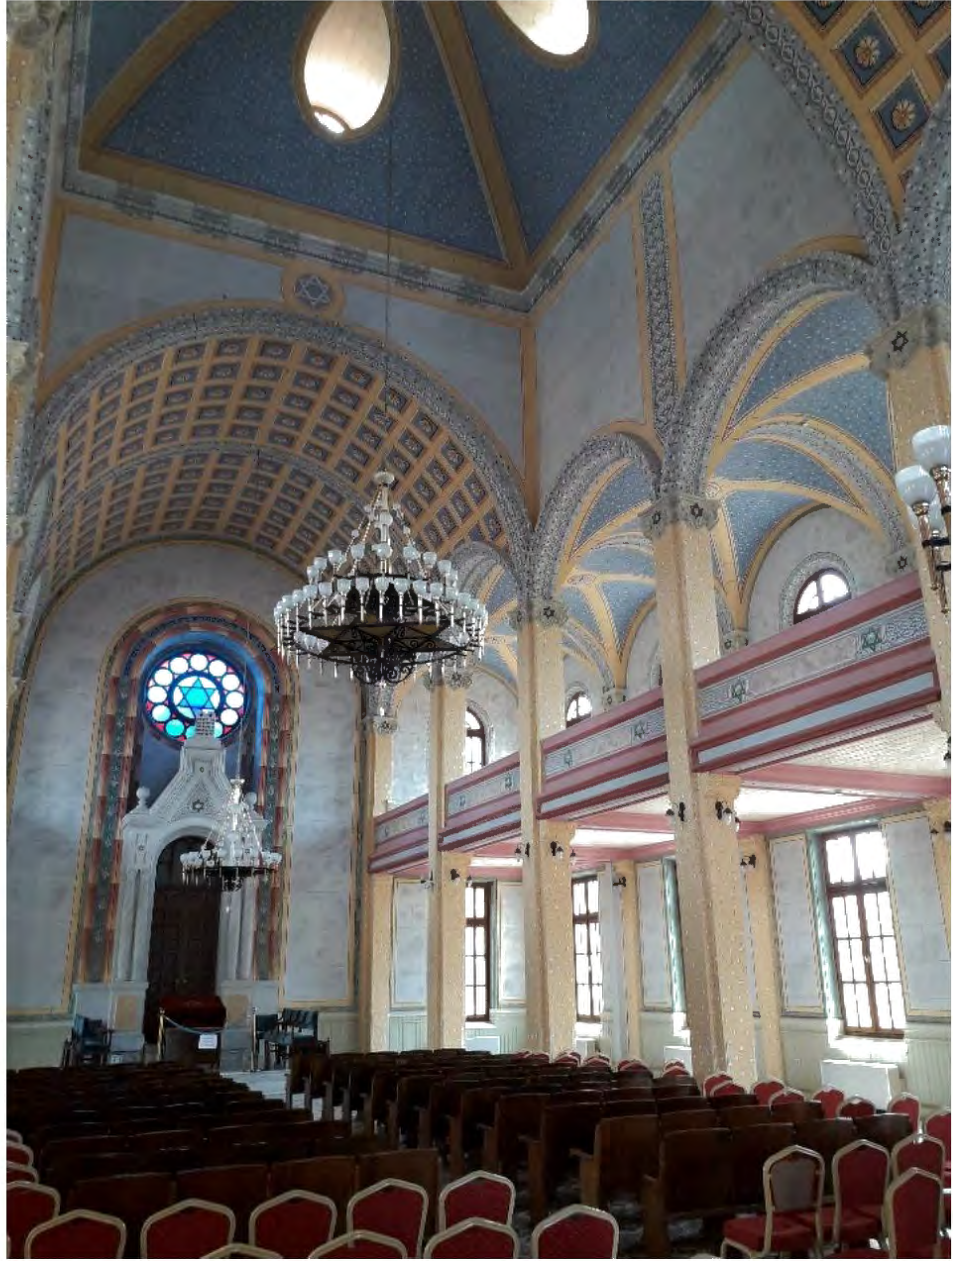
**Fotoğraf 299:** Edirne Sinagogu İç Mekan (2023)

başında inşa edilmiş, bazilikal planlı oldukça büyük boyutlu bir yapıdır (Fotoğraf 299). Orta nefin üzerinde bir kubbe yer alır. Yan neflerin üzeri galeri katı olarak düzenlenmiştir. Genel hatları ve cephe düzeniyle Neoklasik üsluptadır. Kırklareli’ndeki sinagog 1927 yılında yıkılınca 1928 yılında yeniden yapılmıştır. Merkezi planlıdır. Diğer sinagoglarla karşılaştırıldığında mütevazı boyutlardadır. Dış görünümü itibariyle bir üslup özelliği taşımaz. Görünümü itibariyle basit konut yapılarını andırmaktadır. İç mekanın merkezinde dört destekten oluşan bir baldaken bulunmaktadır (Fotoğraf 300). Ahşap işçiliğiyle öne çıkan bima ve ehal bölümleri Neoklasik tarzdadır.

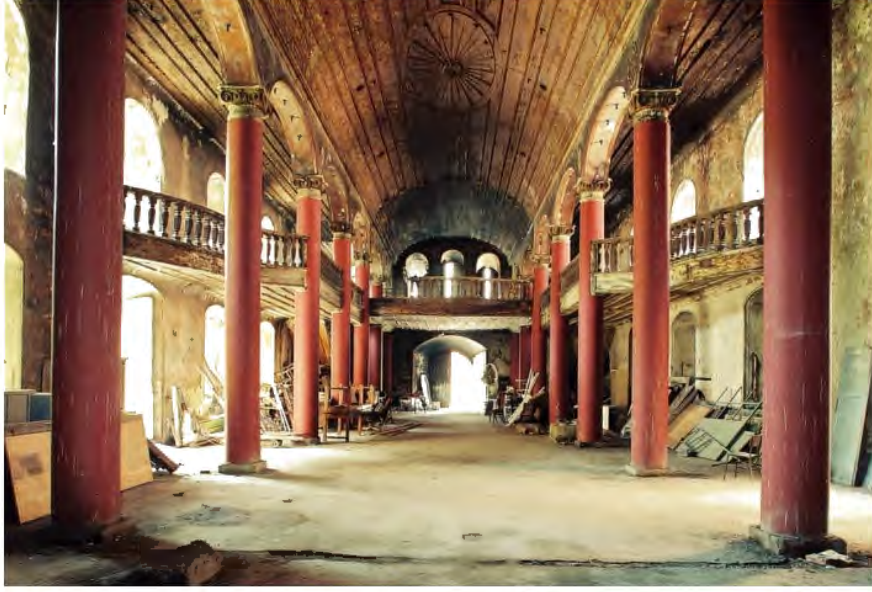
**Fotoğraf 301:** *İstanbul Kumkapı Vortvots Vorodman Ermeni Kilisesi Ahşap Tonoz Örtüsü (K. Özkaragöz, 2009)*

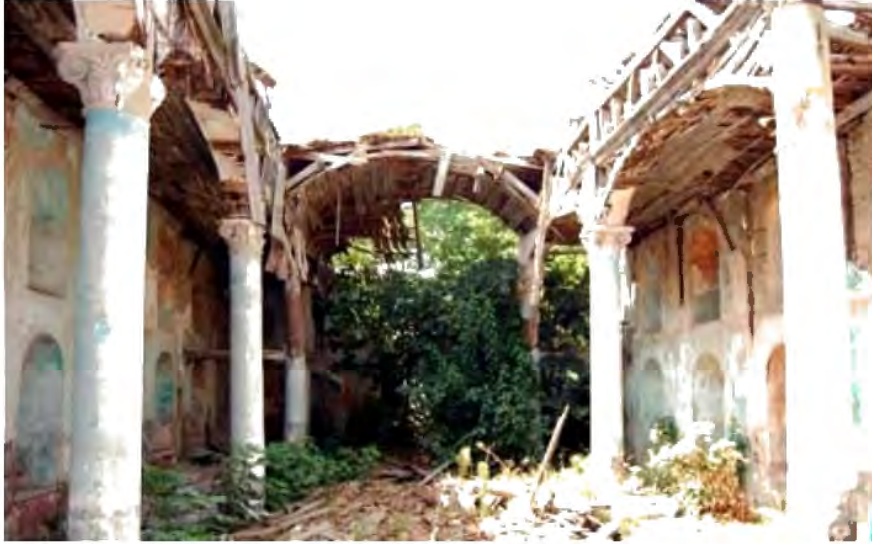
**Fotoğraf 302:** *Tekirdağ Malkara Surp Toros Ermeni Kilisesi Ahşap Tonoz Örtüsü (Taksim Yapı)*

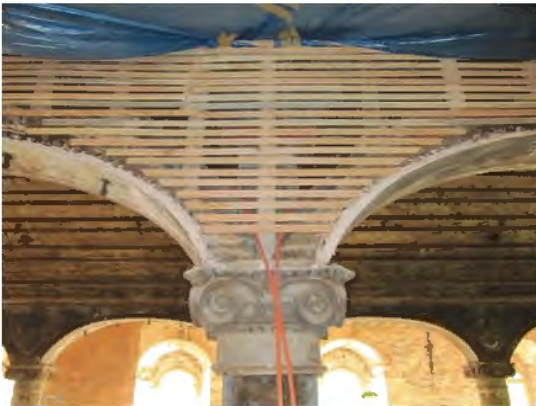
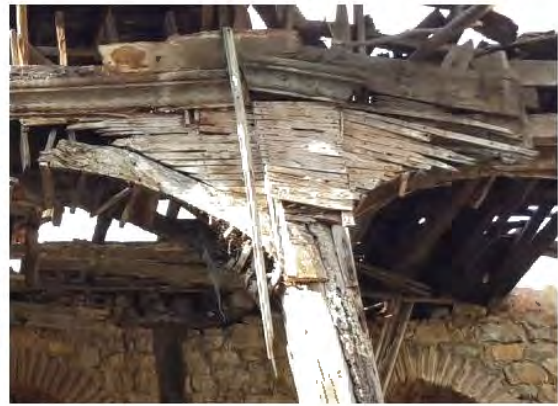
**Fotoğraf 303:** *İstanbul Kumkapı Vortvots Vorodman Kilisesi ve Malkara Surp Toros Ermeni Kilisesi Bağdadi Kemer Yüzeyleri (Taksim Yapı)*

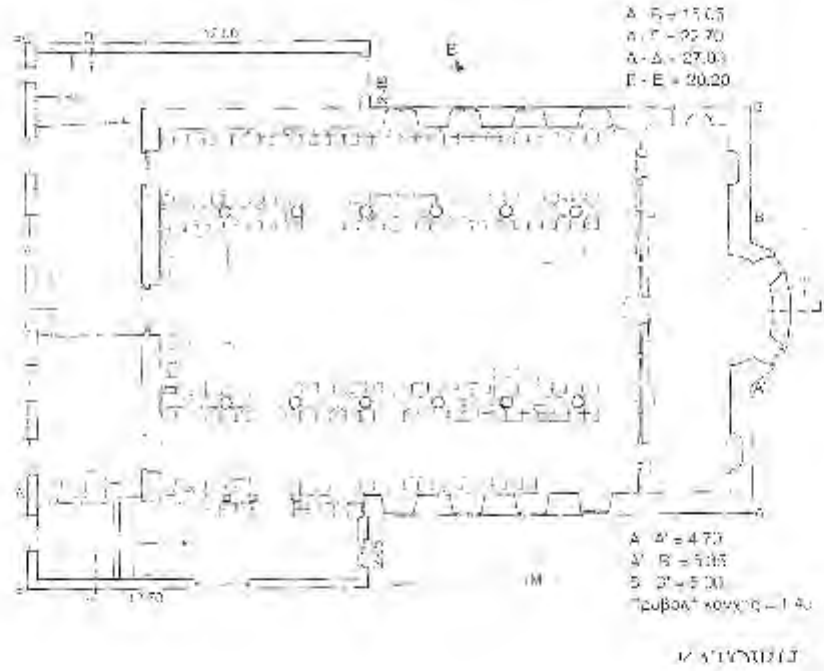
**Çizim 131:** Dimetoka Agios Athanasios (Άγιος Αθανάσιος) Kilisesi Zemin Kat Planı (Theodoros Kyrkudis'ten)

Dimetoka yerleşiminde bulunan Agios Athanasios (Άγιος Αθανάσιος) Aziz Athanasios (1834) (Çizim 131, Fotoğraf 304-305), Kimiseos Theotokou (Κοιμήσεως

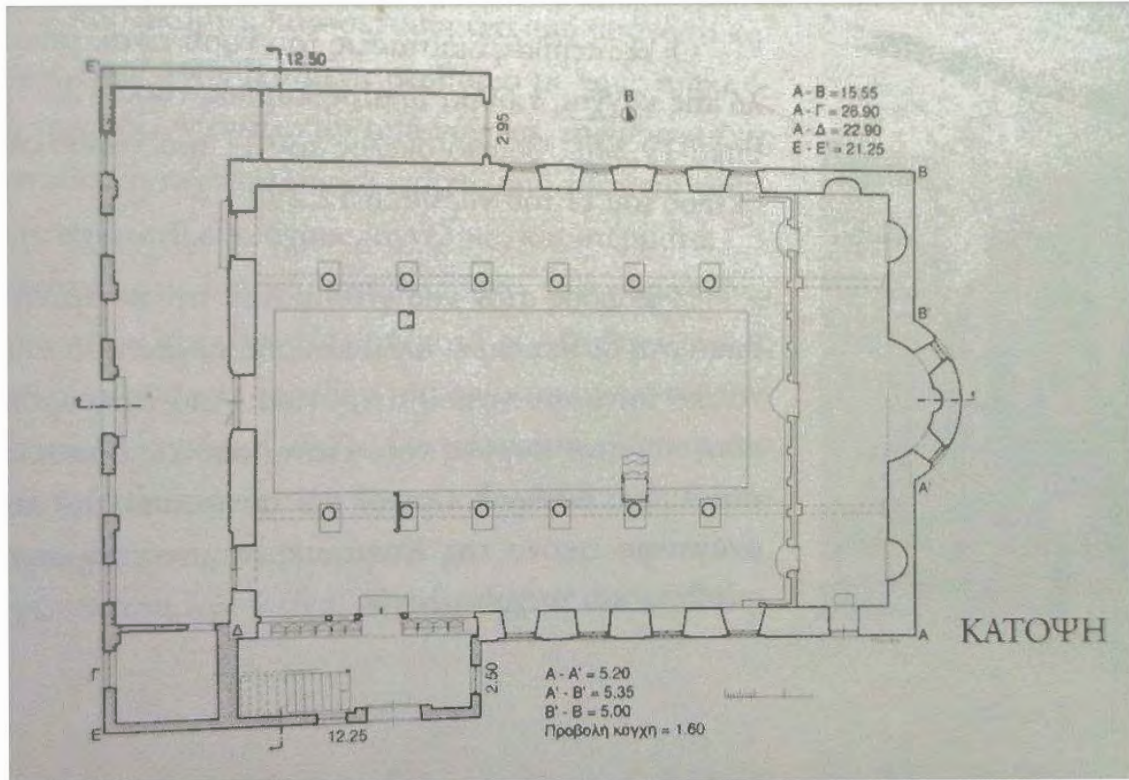
Çizim 132: Dimetoka Kimiseos Theotokou (Κοιμήσεως Θεοτόκου) Kilisesi Zemin Kat Planı (Yılmaz Büktel'den)

Θεοτόκου) Meryem'in Göğsü Kabulü (1843) (Çizim 132, Fotoğraf 306-308) ve Sotiros Hristou (Σωτήρος Χριστού) Kurtarıcı İsa Kiliseleri (1848) (Çizim 133, Fotoğraf 309-310), Sofulu'da bulunan Agios Athanasios (Άγιος Αθανάσιος) Aziz Athanasios (1840-1843) (Çizim 134, Fotoğraf 311-312) ve Agios Georgios (Άγιος Γεώργιος) Aziz Georgios kiliseleri (1854) (Fotoğraf 313-314), Kornofolia'da Kimiseos tis Theotokou (Κοιμήσεως της Θεοτόκου) Meryem'in Göğsü Kabulü Kilisesi (1858) (Fotoğraf 315-316), Edirne'de Sveti Konstantin ve Helena (1869), Sveti Georgi kiliseleri (1880), Uzunköprü Vaftizci Yahya Kilisesi (1875) (Fotoğraf 317) bölgede bulunan yapılardır. Ayrıca bu plan tipinin Ayvalık Taksiyarhis Kilisesi (1844), Midilli Petra (1865) ve Agiasos (1877) kiliselerinde, Bulgaristan Peruştiza Başmelek Mikhail (1847-1849) Kilisesinde de uygulandığı tespit edilmiştir.<sup>446</sup>

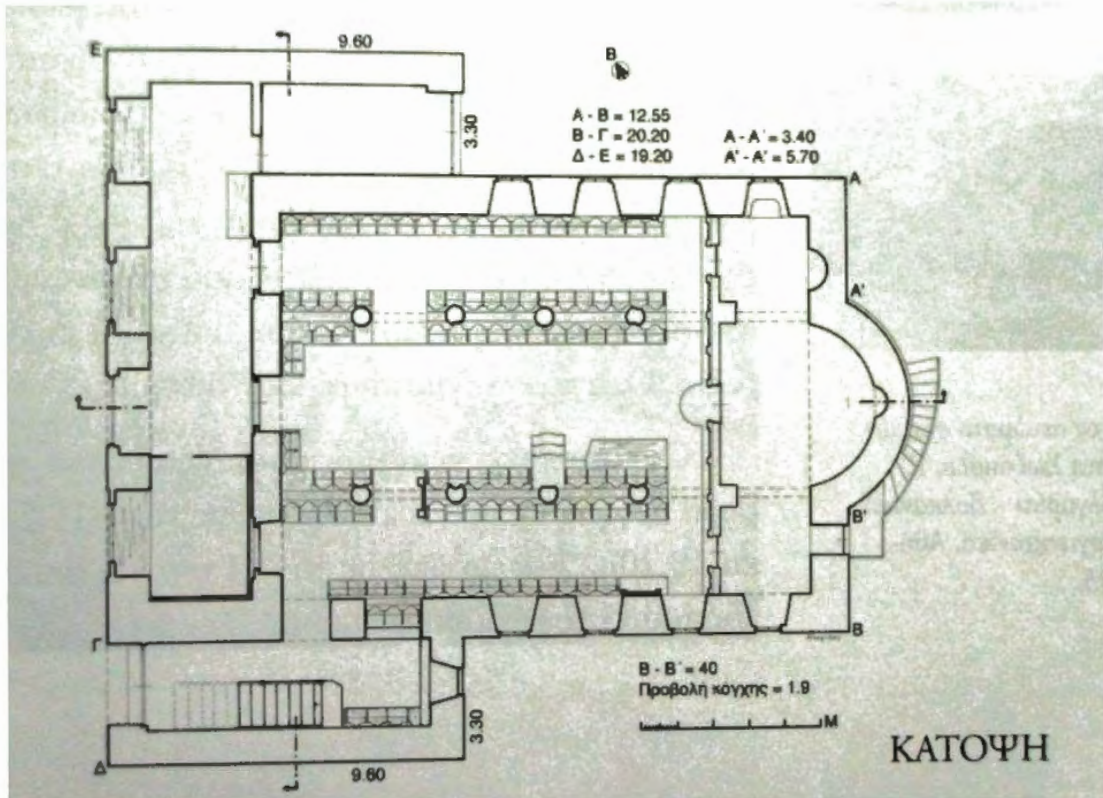
Çizim 133: Dimetoka Sotiros Hristou (Σωτήρος Χριστού) Kilisesi Zemin Kat Planı (Yılmaz Büktel'den)

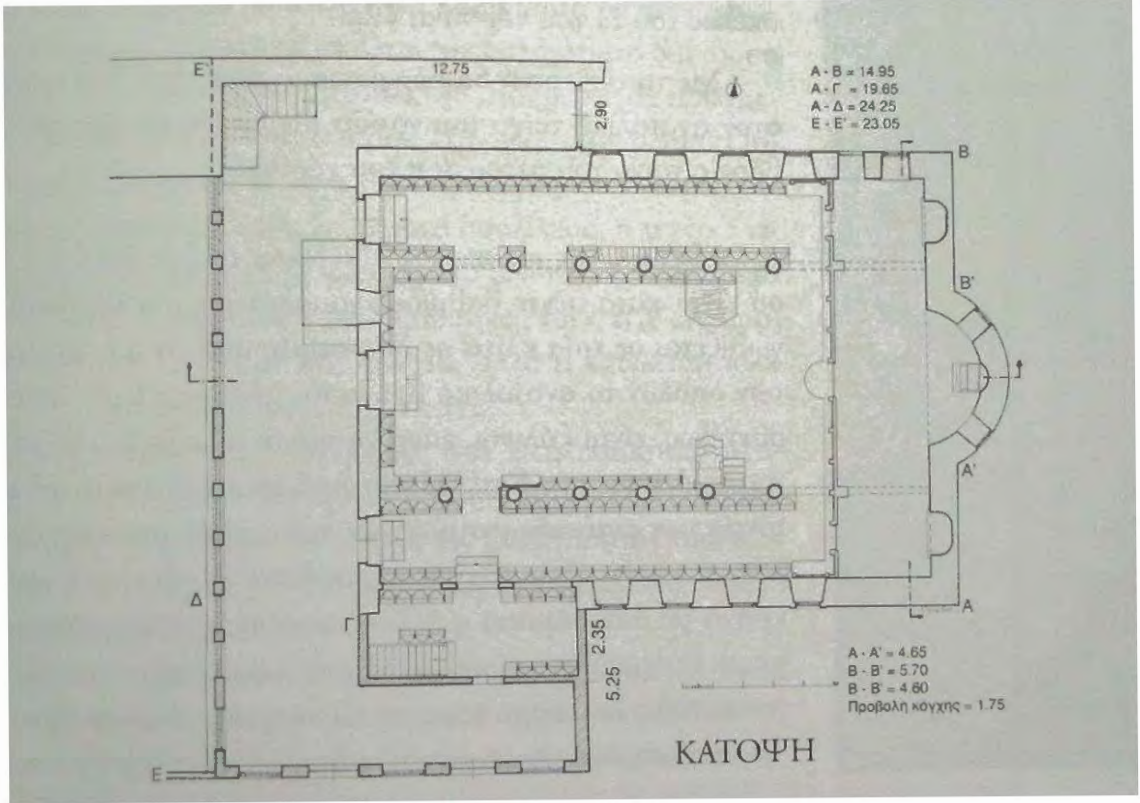
**Çizim 134:** Sofulu Agios Athanasios (Άγιος Αθανάσιος) Kilisesi Zemin Kat Planı (Yılmaz Büktel'den)

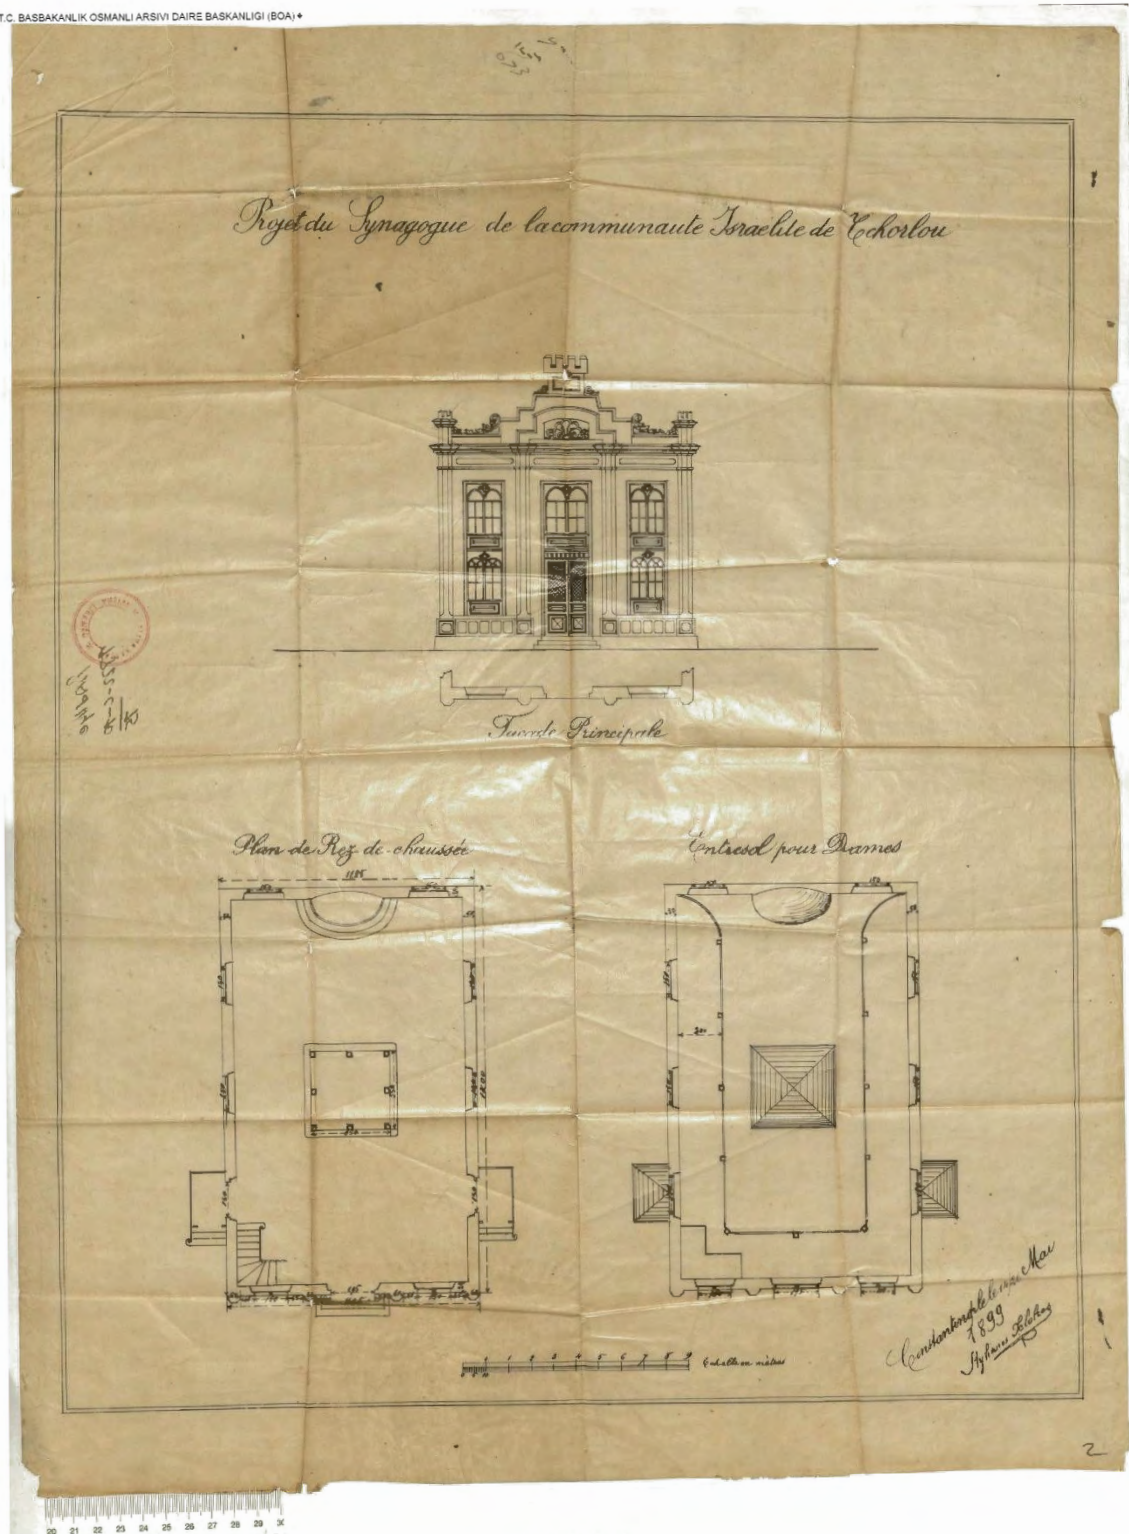
**Belge 11:** Çorlu 'da Yeniden İnşa Edilecek Havranın Proje Çizimleri (BOA, İ..AZN. 57-15, H.10.06.1322/M.22.08.1904)
