**Tekirdağ'da Geç Dönem Osmanlı Dini Mimarisi (19.yy-20.yy)**

**Doktora Tezi**

**Cenk Doğan**

**Eskişehir 2024**

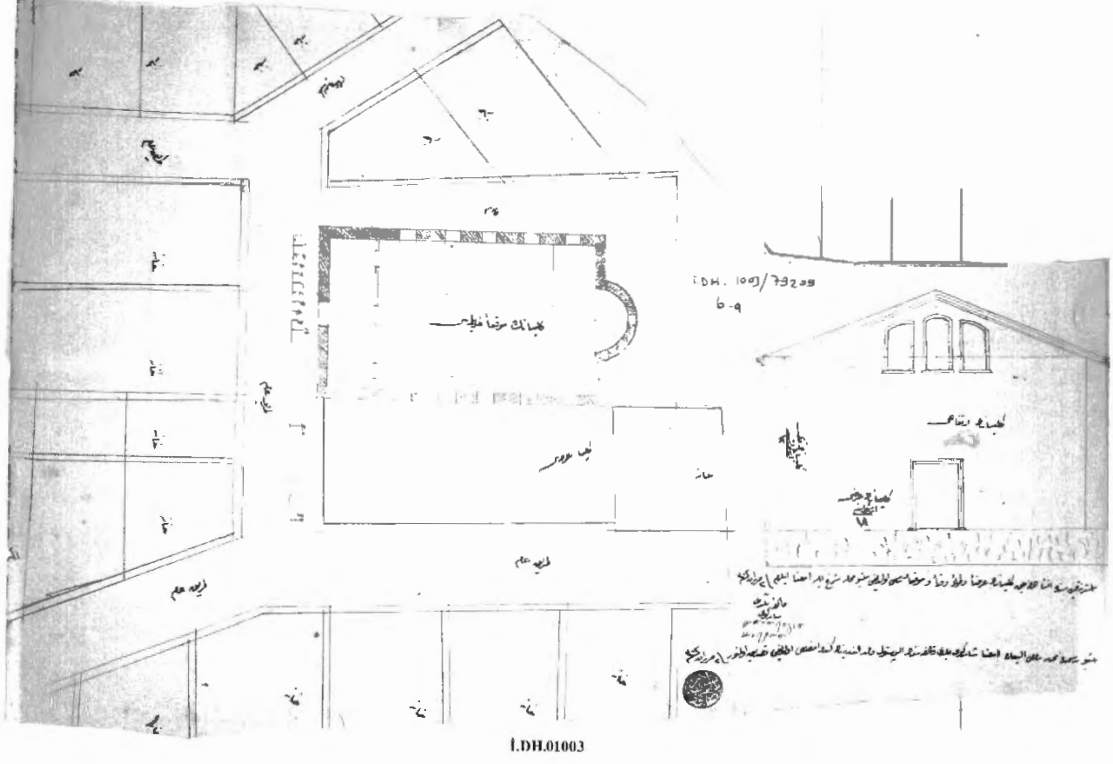
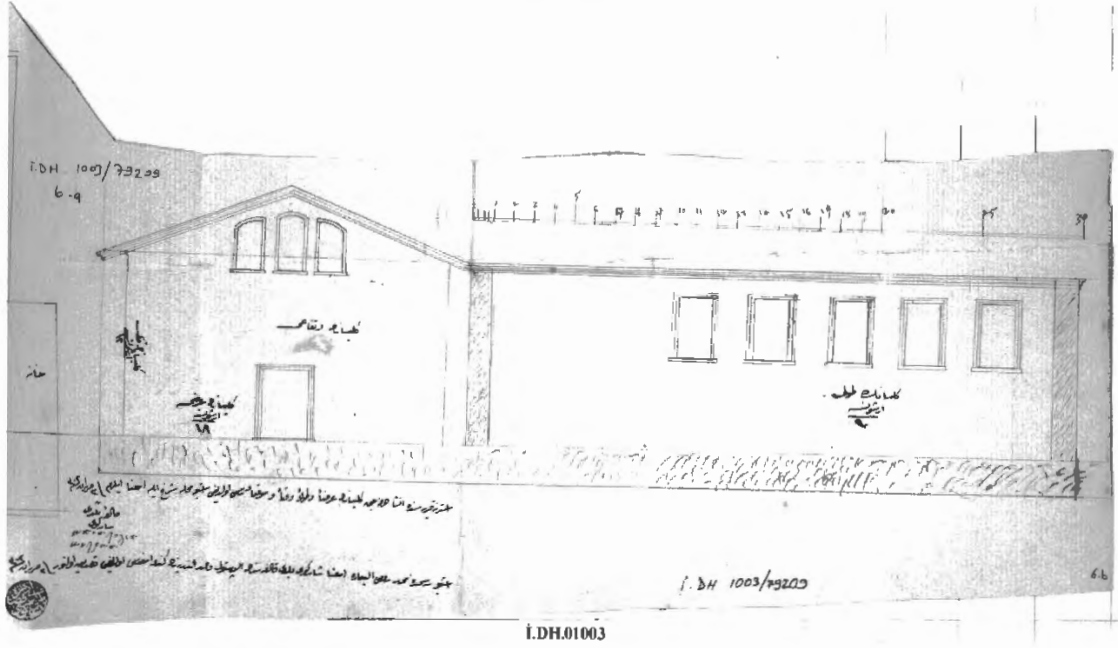
**Belge 14:** Gelibolu Sancağı Dahilinde Şarköy Kazasına Bağlı İsterir (Sterna) Karyesinde İnşa Edilecek Rum Kilisesinin Proje Çizimleri (BOA, İ.DH..1003-79209, H.20.12.1303/M.19.09.1886)

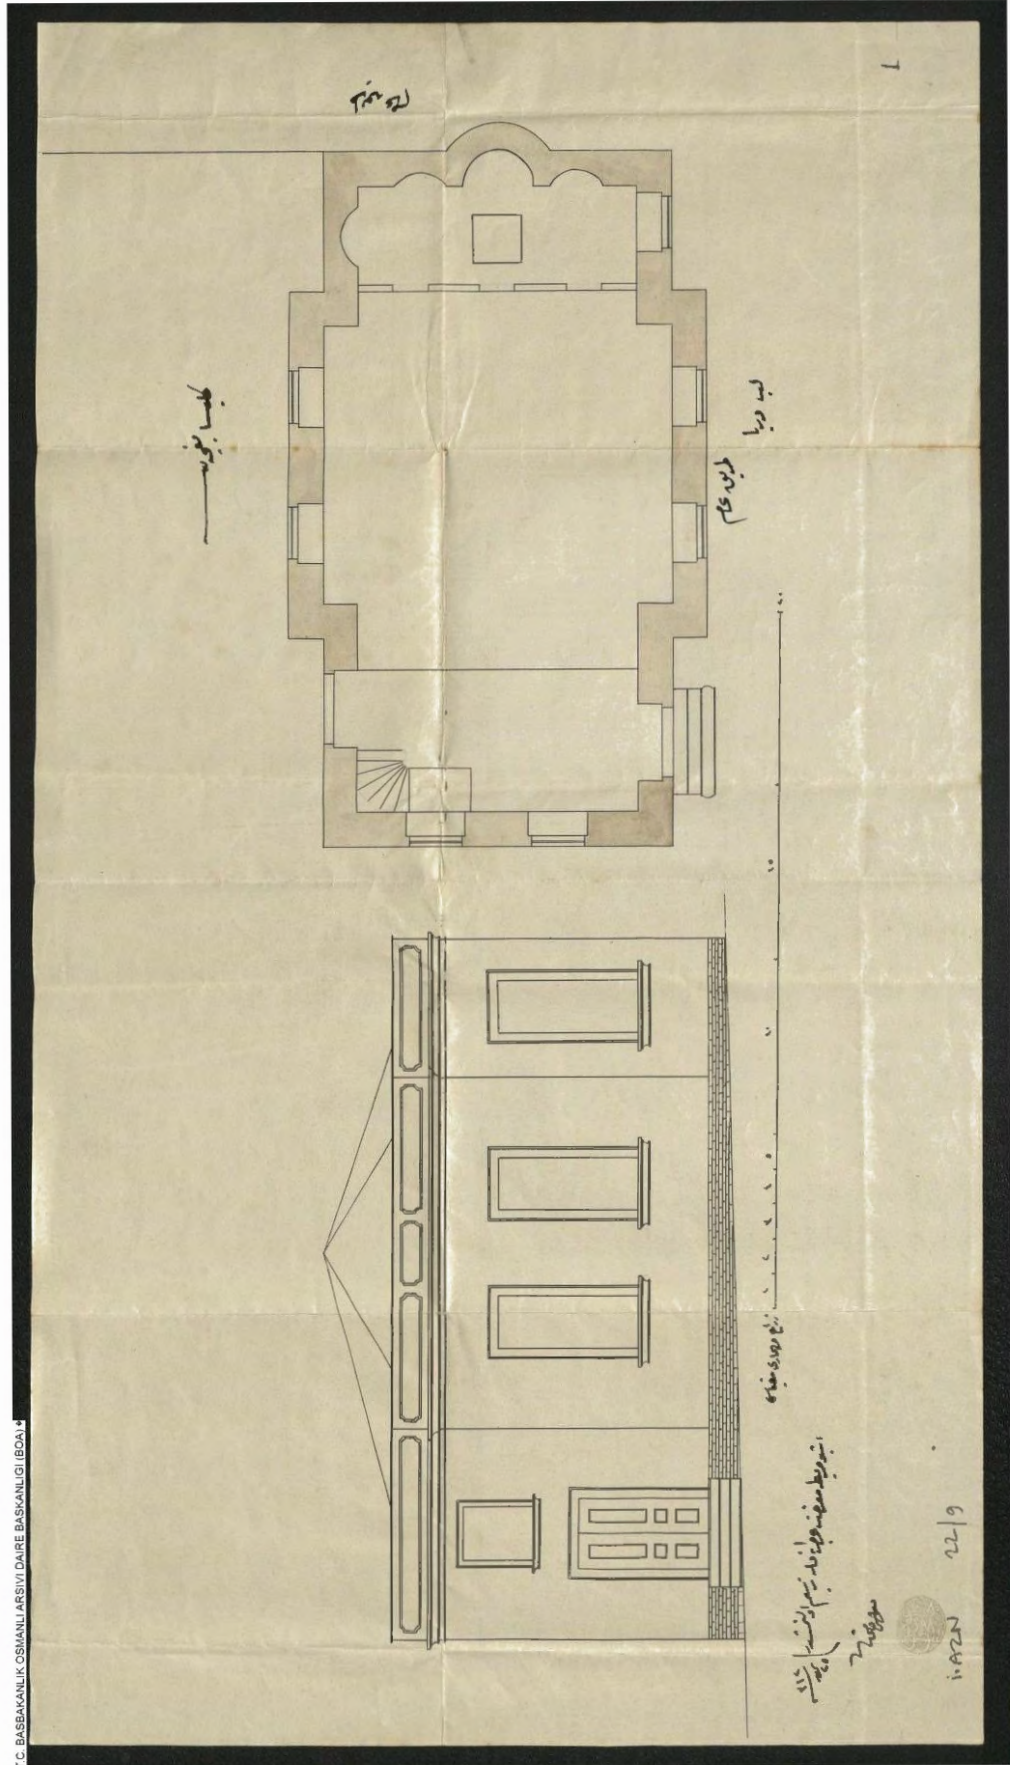
**Belge 18:** Tekirdağ'da Rum Cemaati İçin İnşa Edilecek Kilisenin Mimari Çizimleri (BOA. İ.AZN.22.9, H.25.05.1314/M.01.11.1896)

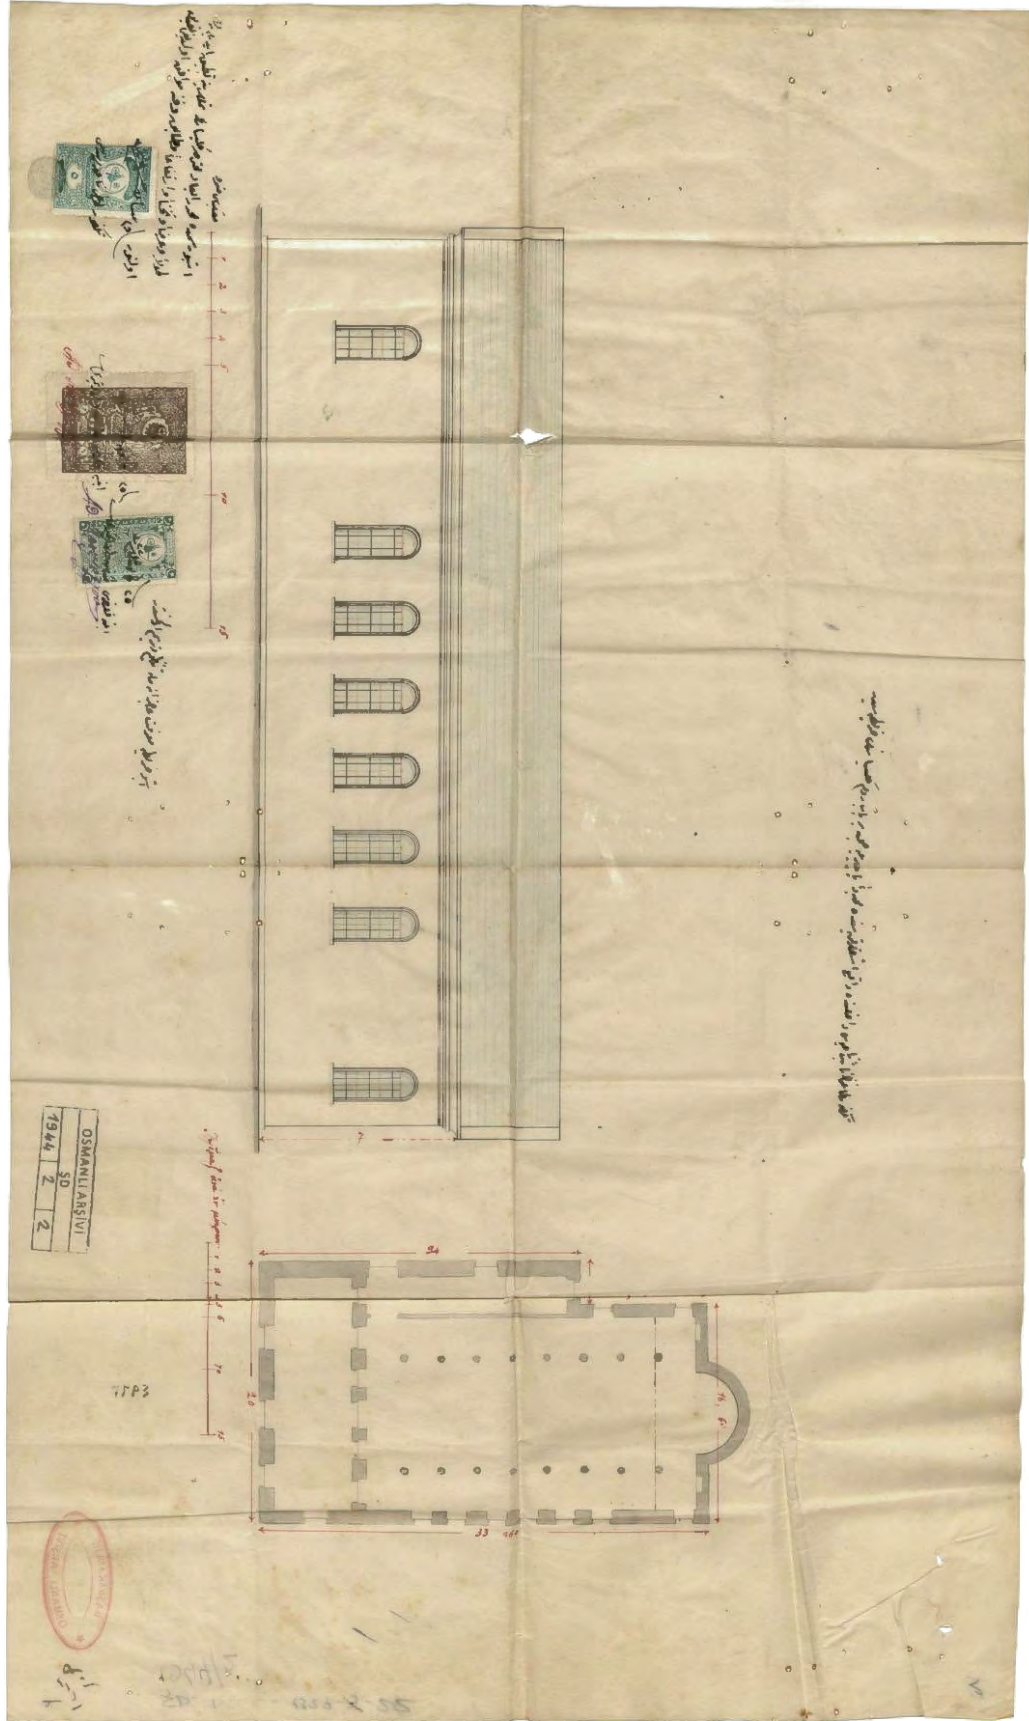
**Belge 20:** Tekirdağ Işıklar Köyü'nde İnşa Edilecek Kilise'nin Talep Edilen Plan ve Çizimleri (BOA, ŞD.1944.2, H.22.02.1327/M.15.03.1909)

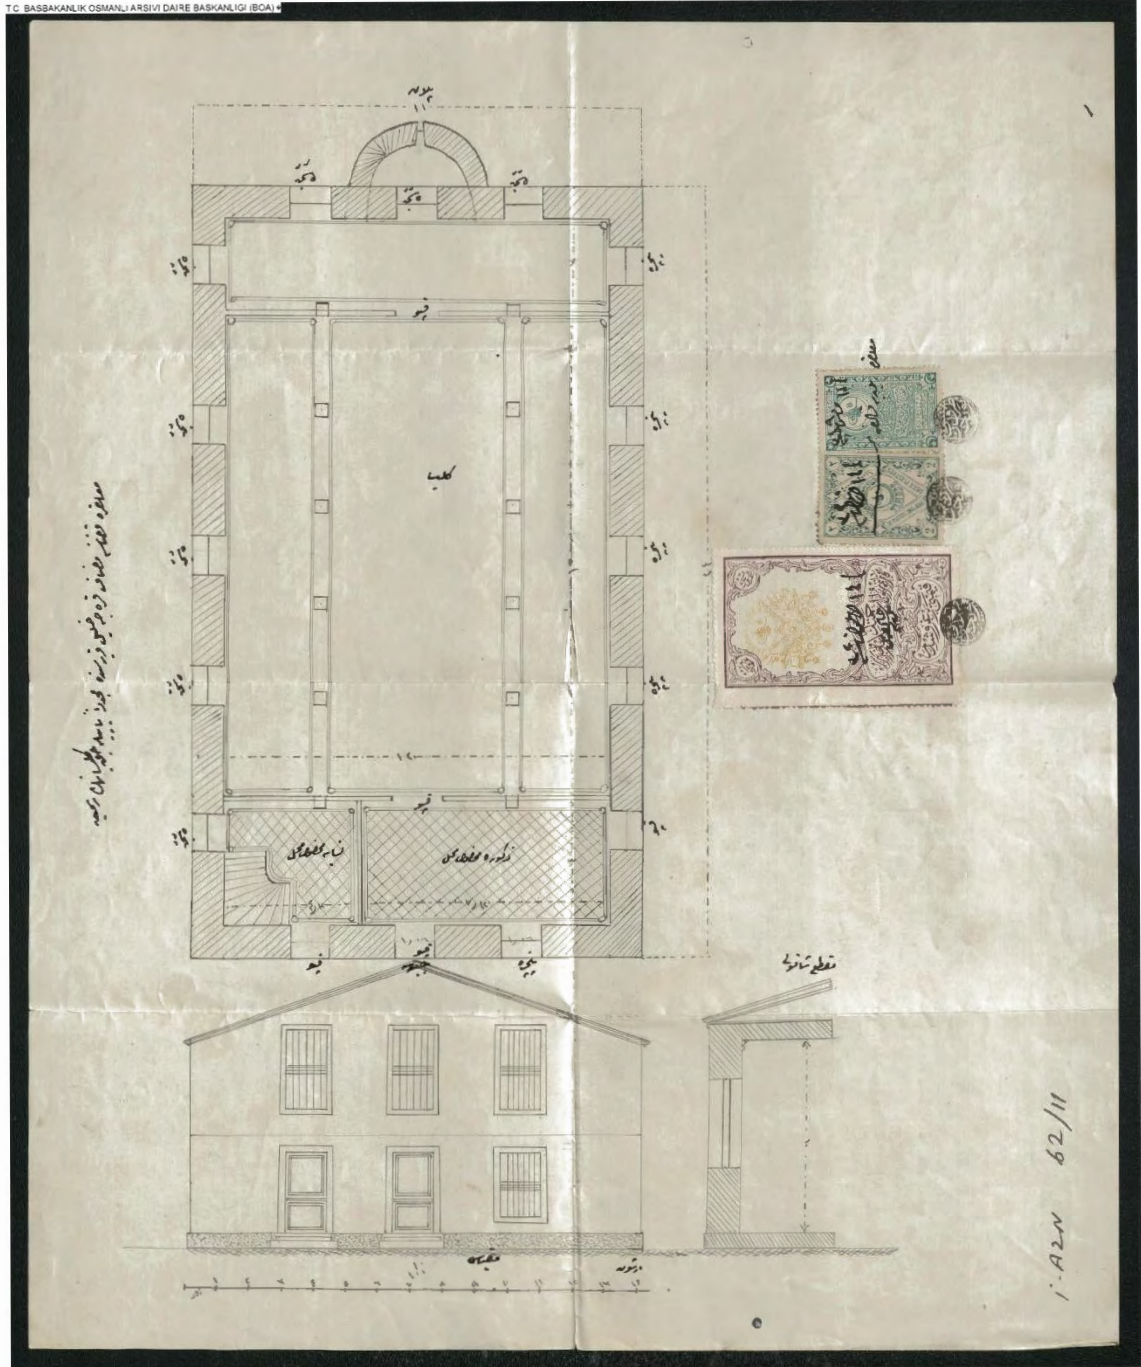
**Belge 22:** Malkara'ya Bağlı Karaca Halil Köyü'nde Aya Yani Kilisesinin İnşasına Dair Proje Çizimleri (BOA, İ.AZN. 62-11, H.07.06.1323/M.09.08.1905)

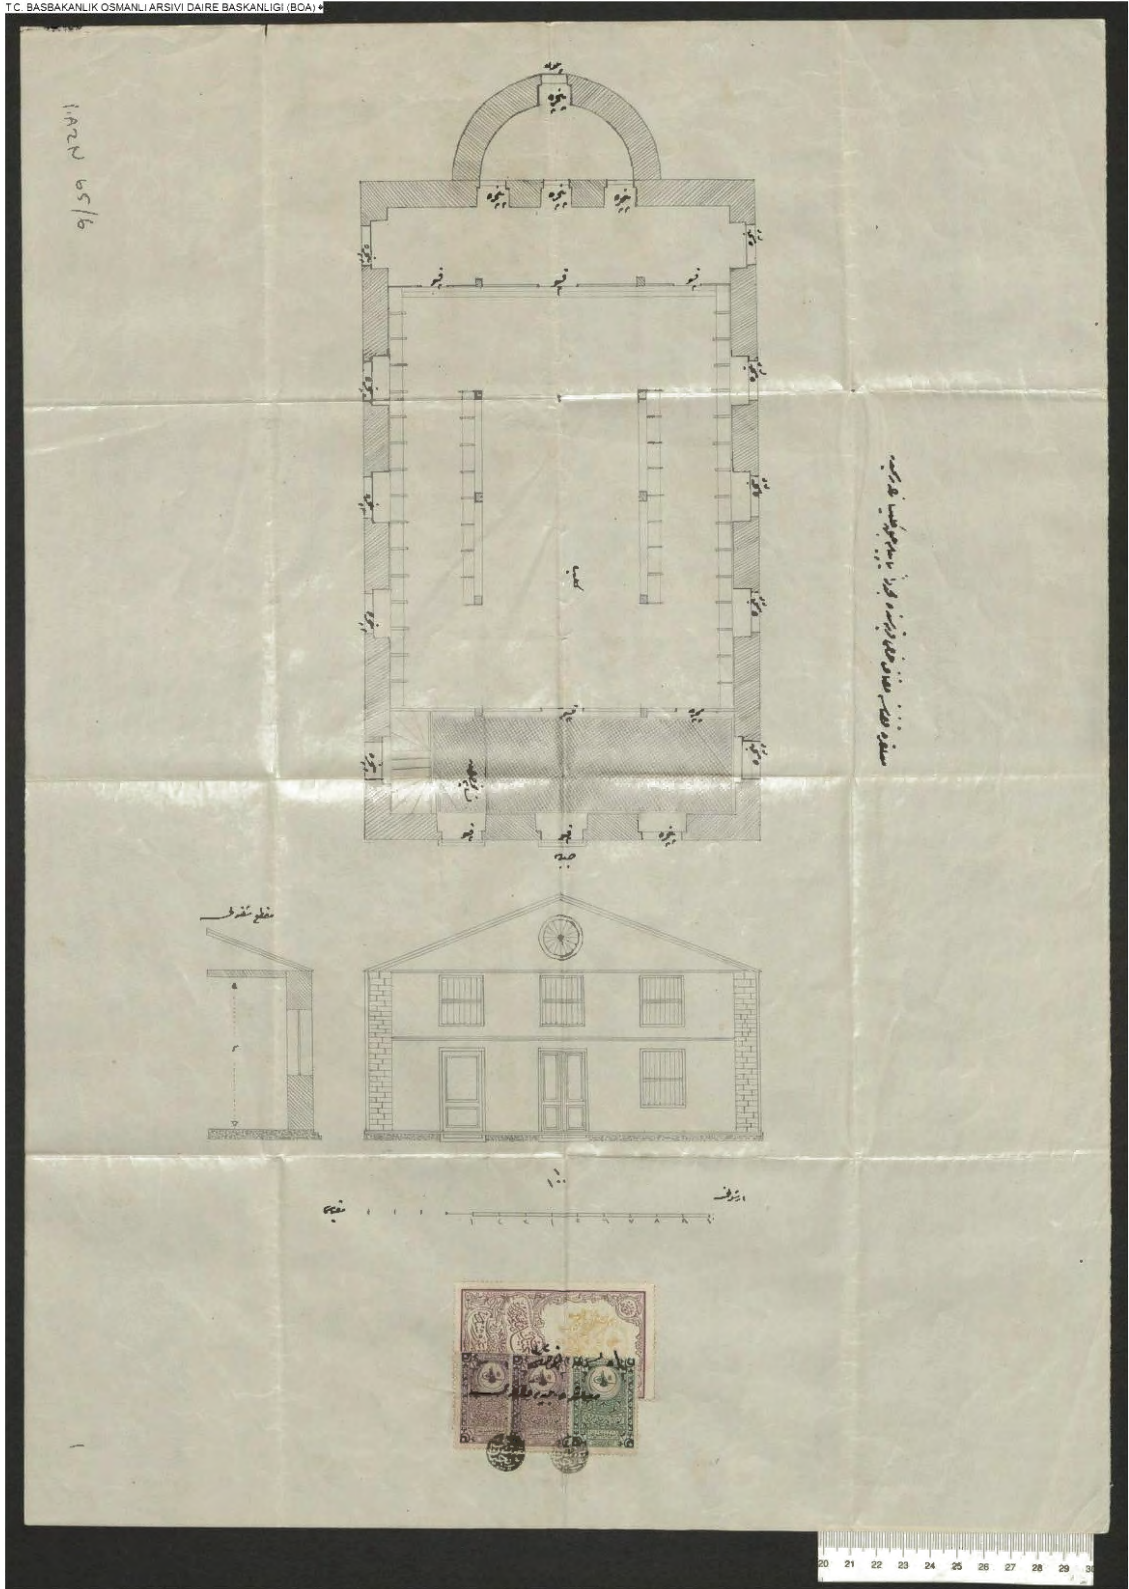
**Belge 24:** Malkara'nın Has Köyü'nde Rum Kilisesi'nin Yeniden İnşasına Ait Çizimler (BOA, İ.AZN. 65-6, H.02.01.1324/M.26.02.1906)

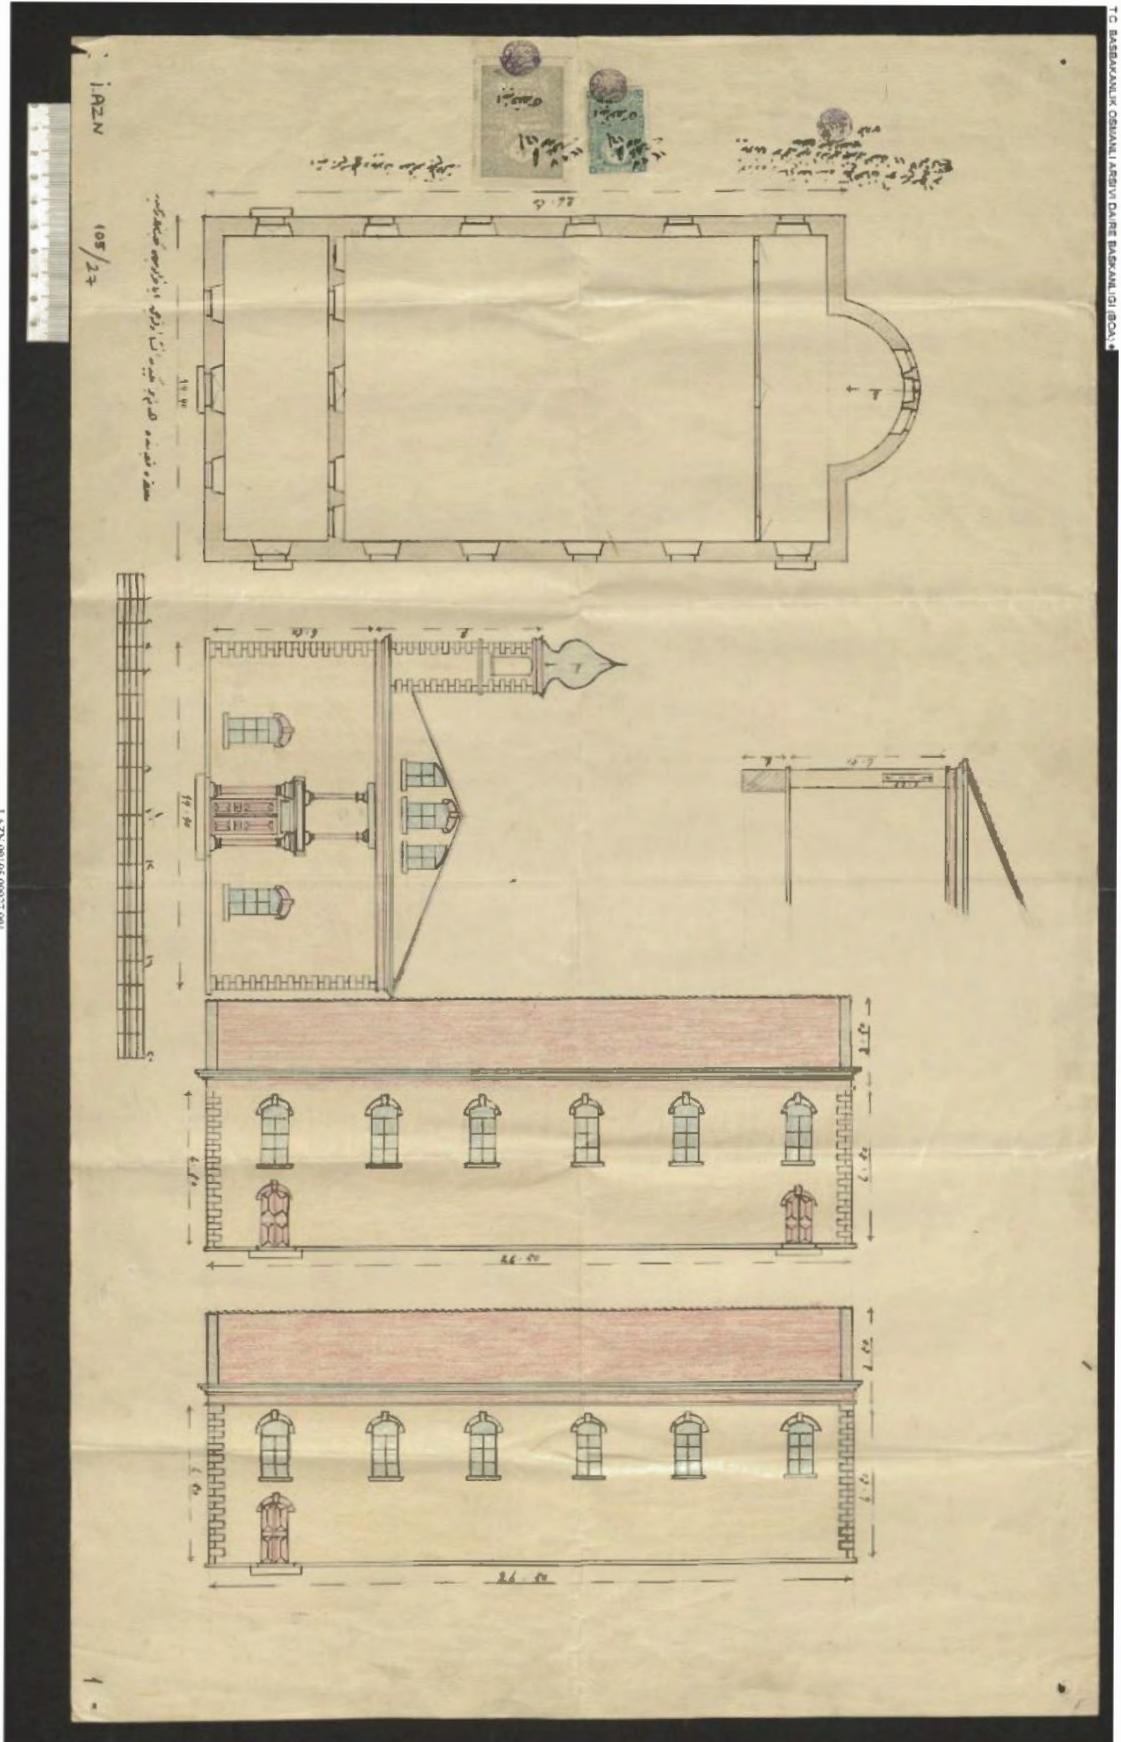
**Belge 26:** Malkara Kasabası Rum Mahallesi'nde Ayo Haralambos Kilisesi'nin Yerine İnşa Edilecek Kilise'nin Proje Çizimleri (BOA, İ.AZN. 105-27, H.10.03.1330/M.28.02.1912)

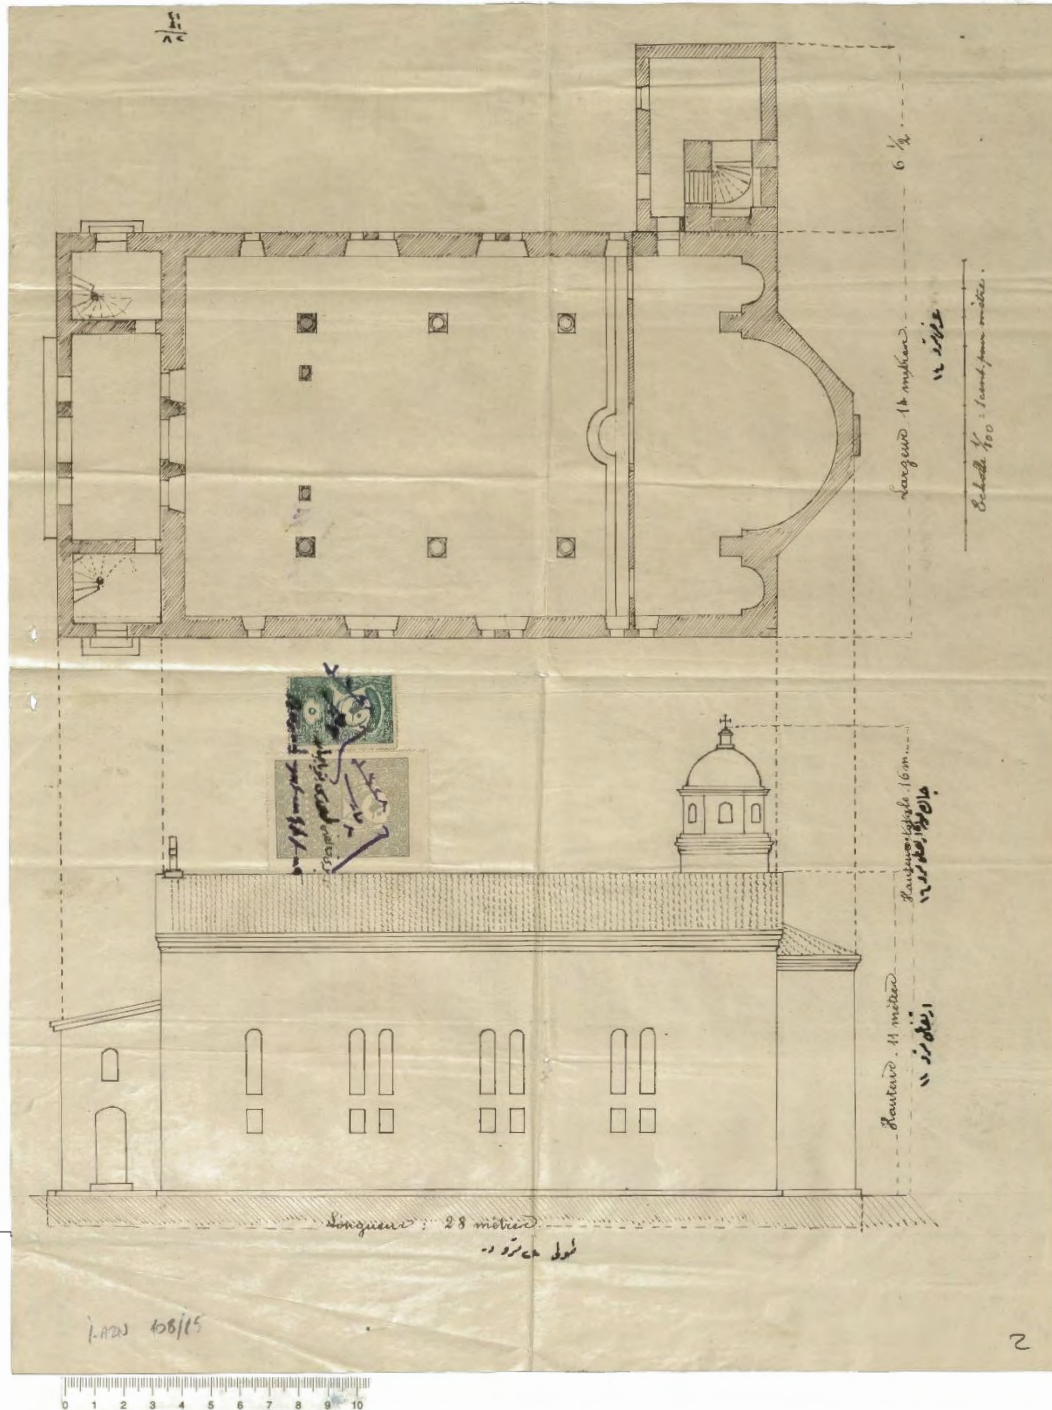
**Belge 28:** *Malkara'nın Yukarı Rum Mahallesi Katolikleri İçin Yapılacak Kargir Kilisenin Çizimleri (BOA, İ.AZN. 108-15, H.05.11.1330/M.16.10.1912)*

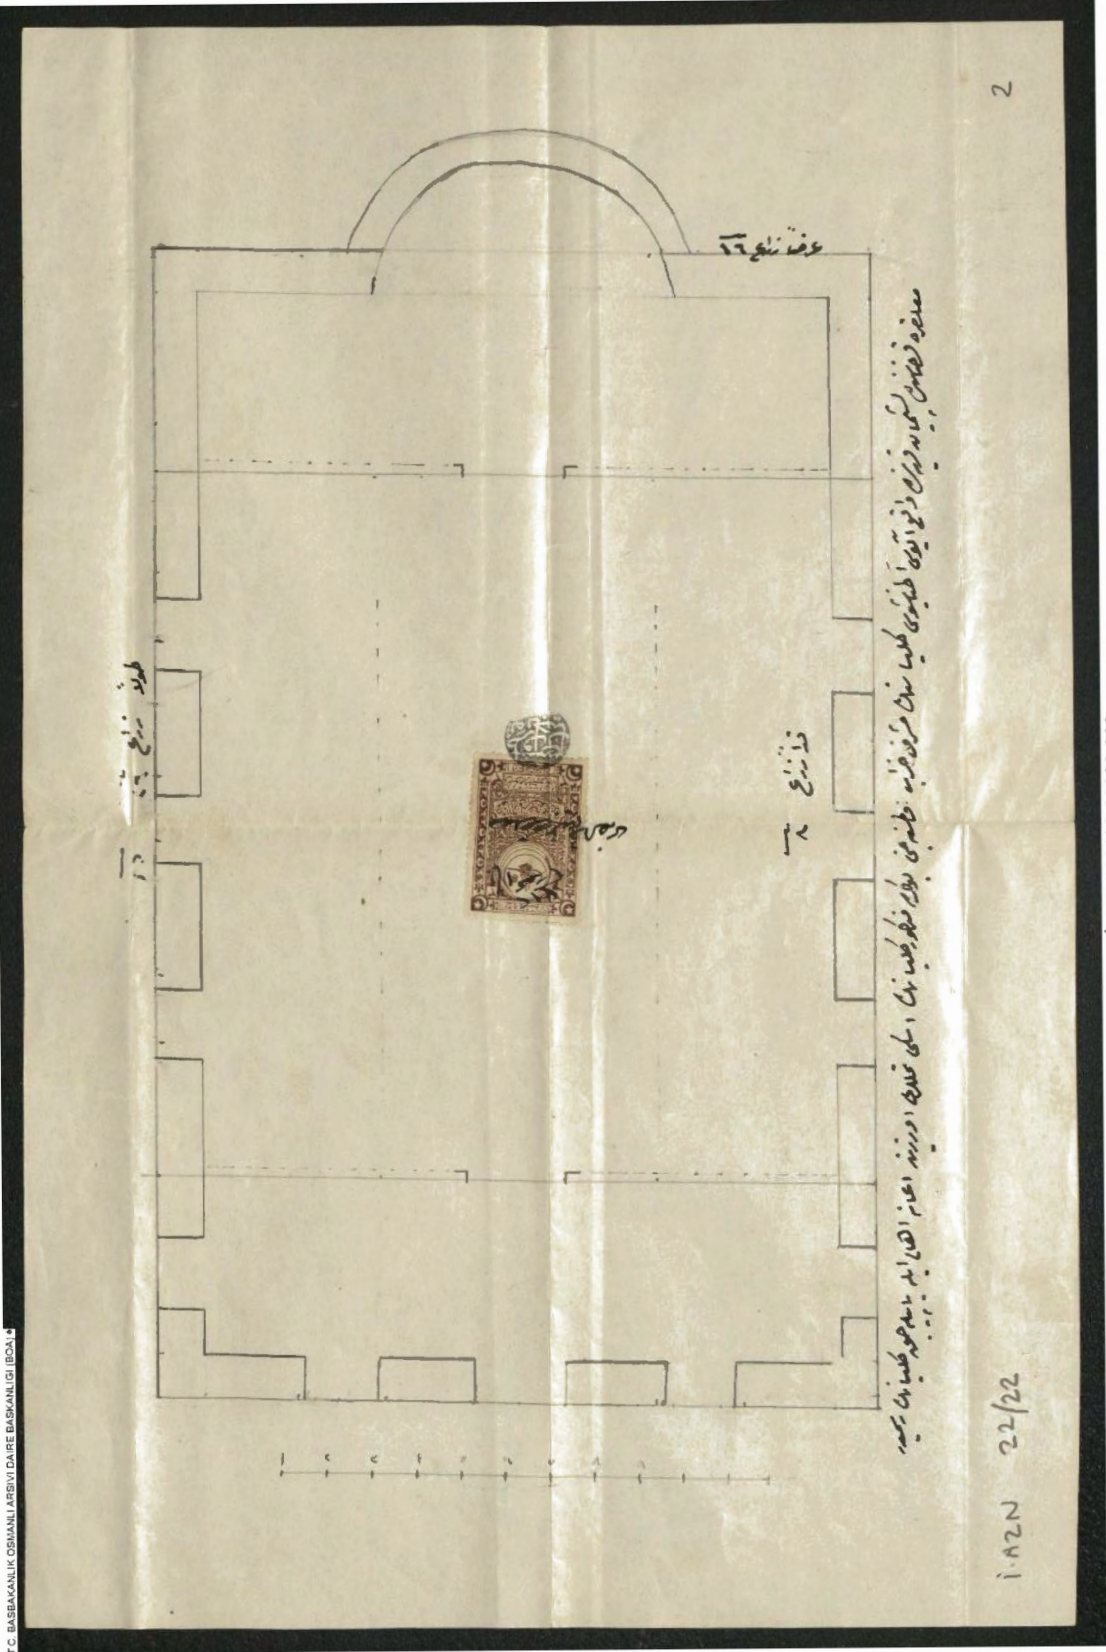
Belge 30: Malkara Peşiman Köyü'nde Yeniden İnşa Edilecek Rum Kilisesi'nin Planı (BOA, İ.AZN.22-22, H. 13.06.1314/M.19.11.1896)

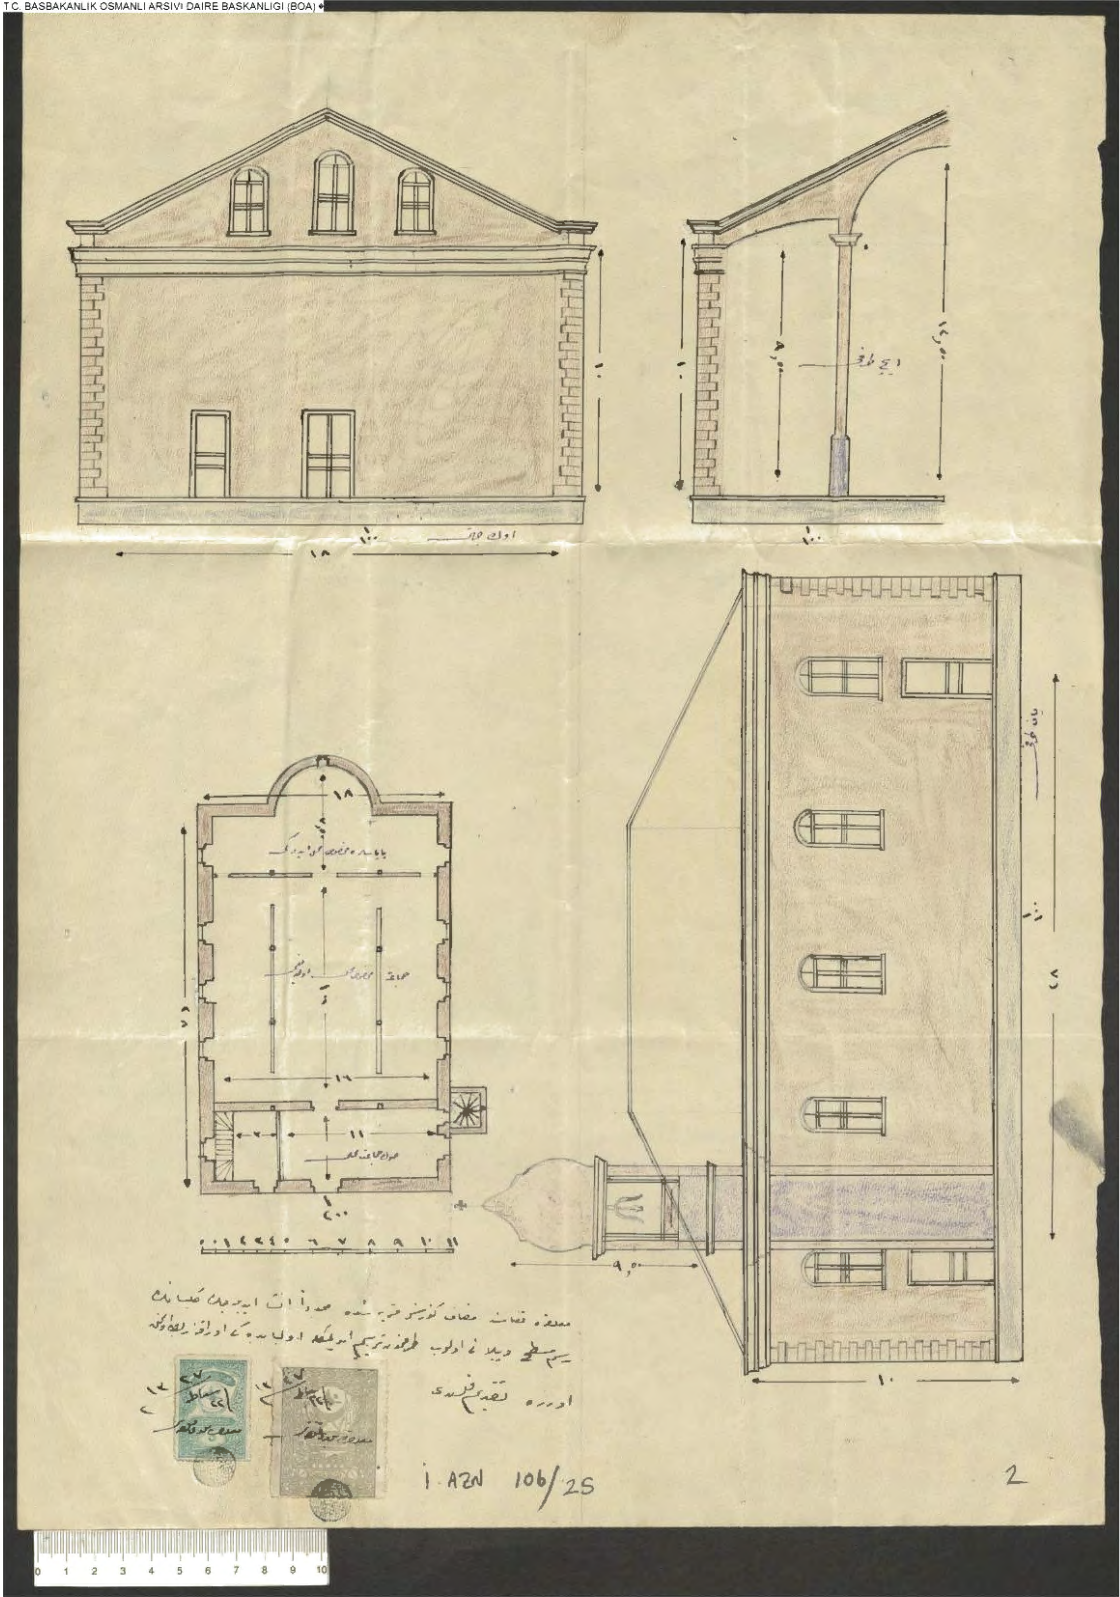
**Belge 32:** Malkara Gözsüz Köyü'nde harap durumda bulunan Rum Kilisesi'nin Proje Çizimleri (BOA, İ.AZN.106-25, H.15.06.1330/M.01.06.1912)

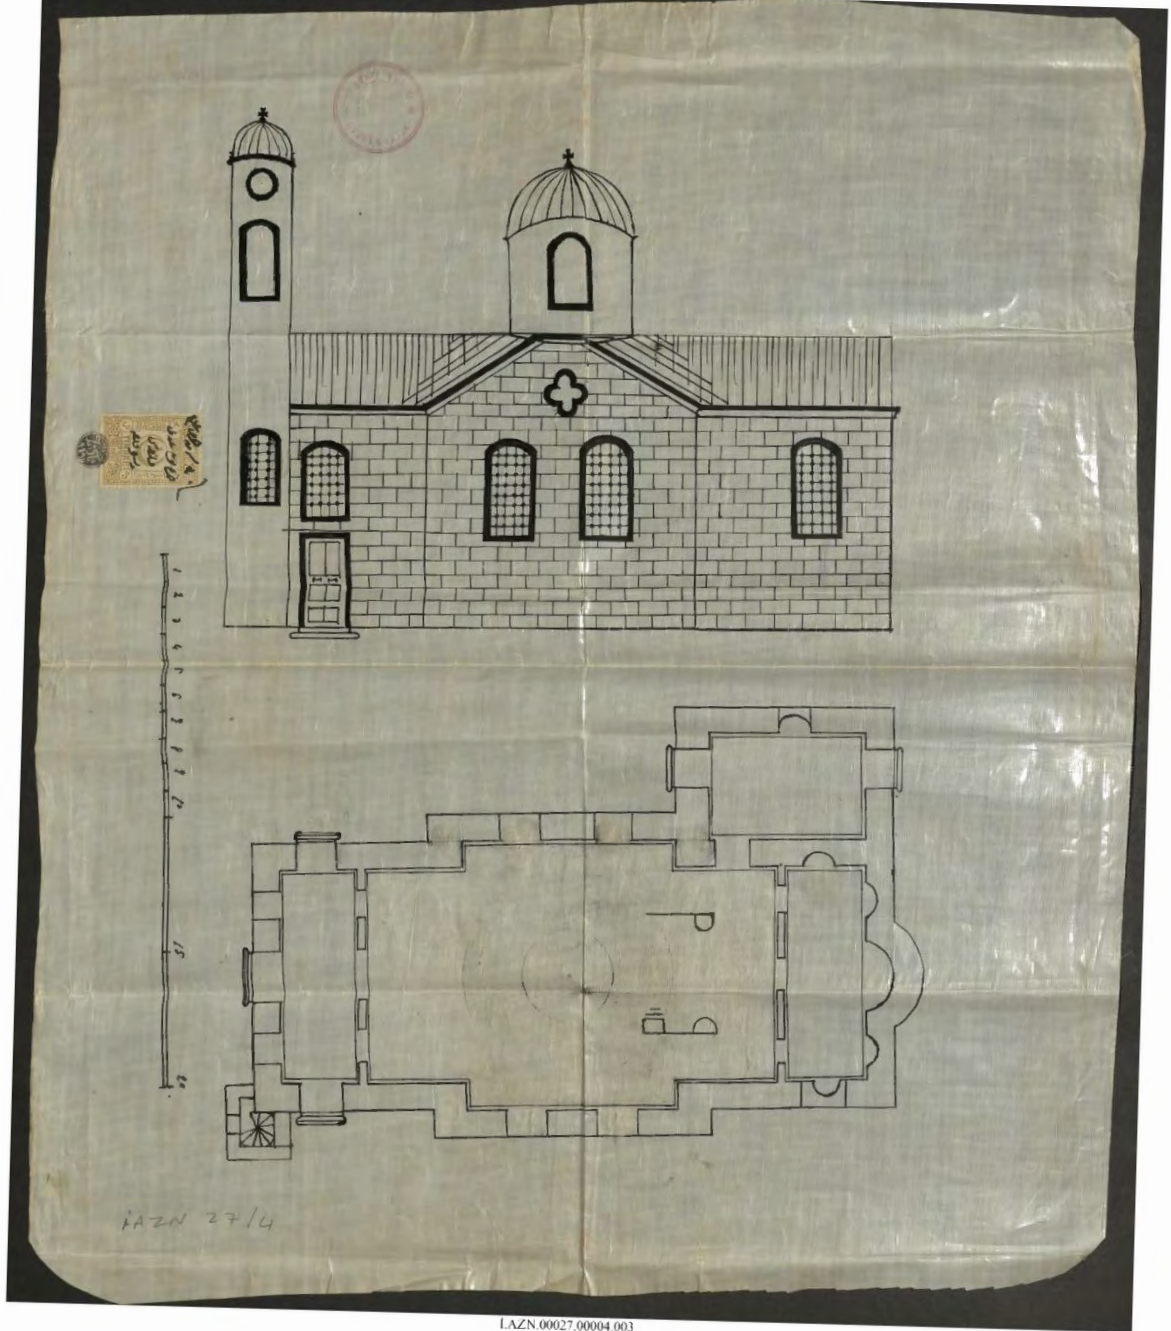
**Belge 36:** Hayrabolu kazasına Bağlı Hasköy Köyü Sınırları İçinde Bulunan Ayazma Yakınında Bulunan Eski Kilisenin Temelleri üzerine İnşa Edilecek Yeni Kilisenin Mimari Çizimleri (BOA, LAZN.27-4, H.04.03.1315/M.03.08.1897)

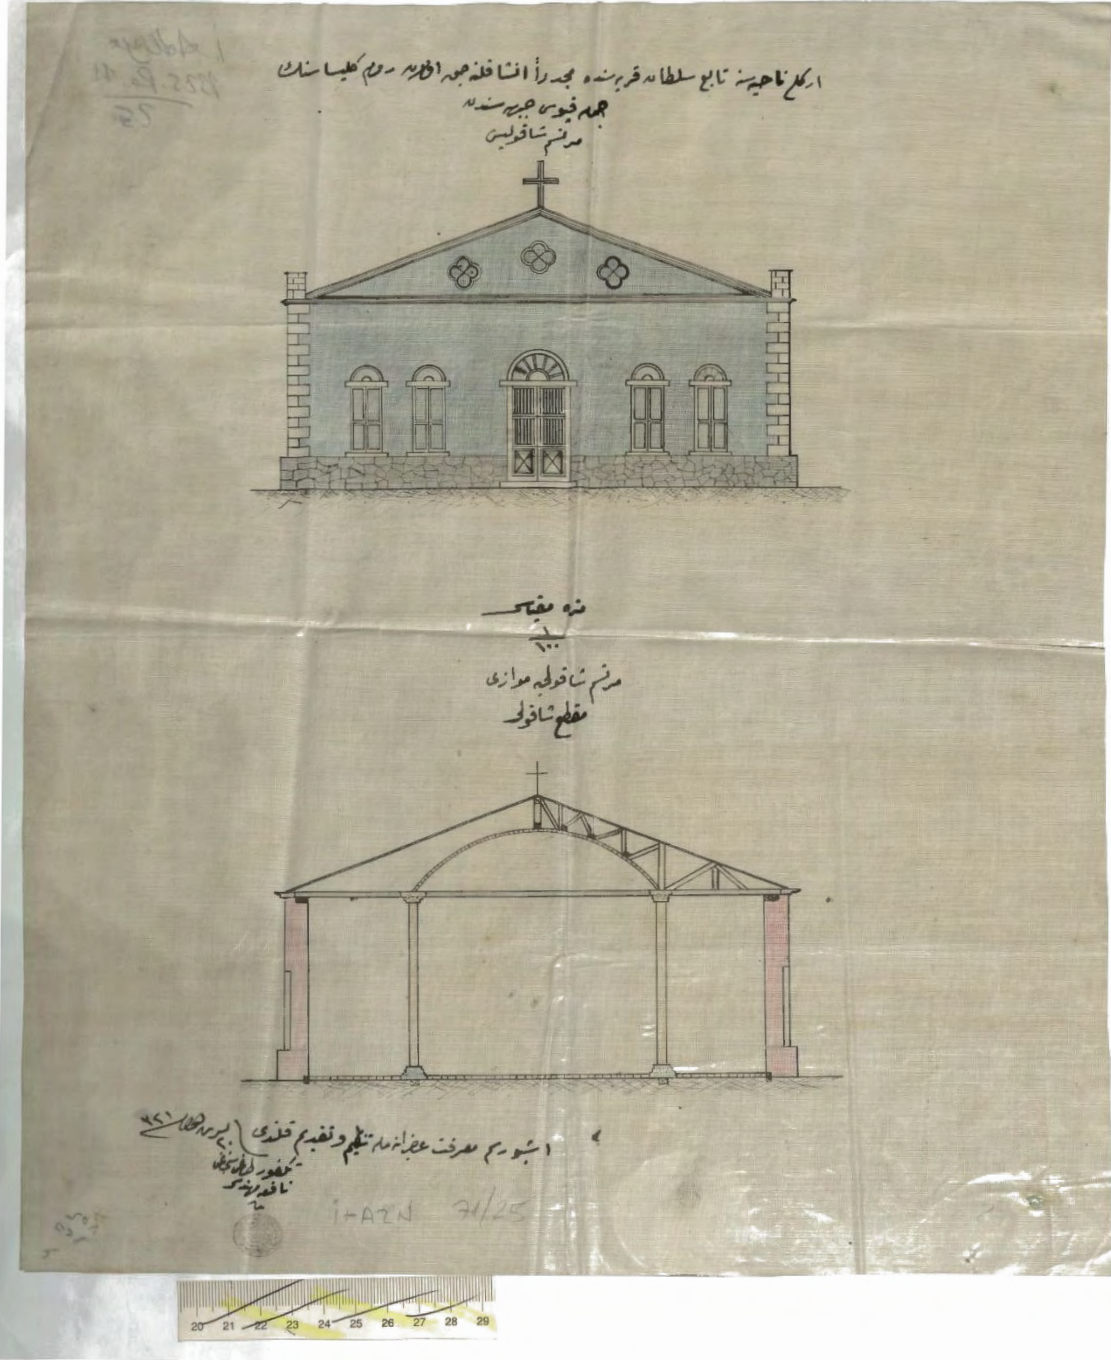
**Belge 40:** Ereğli Sultan (Sultanköy) Köyü'nde Kilise İnşasına Dair Cephe ve Kesit Çizimi (BOA, İ.AZN.71-25, H.11.03.1325/M.24.04.1907

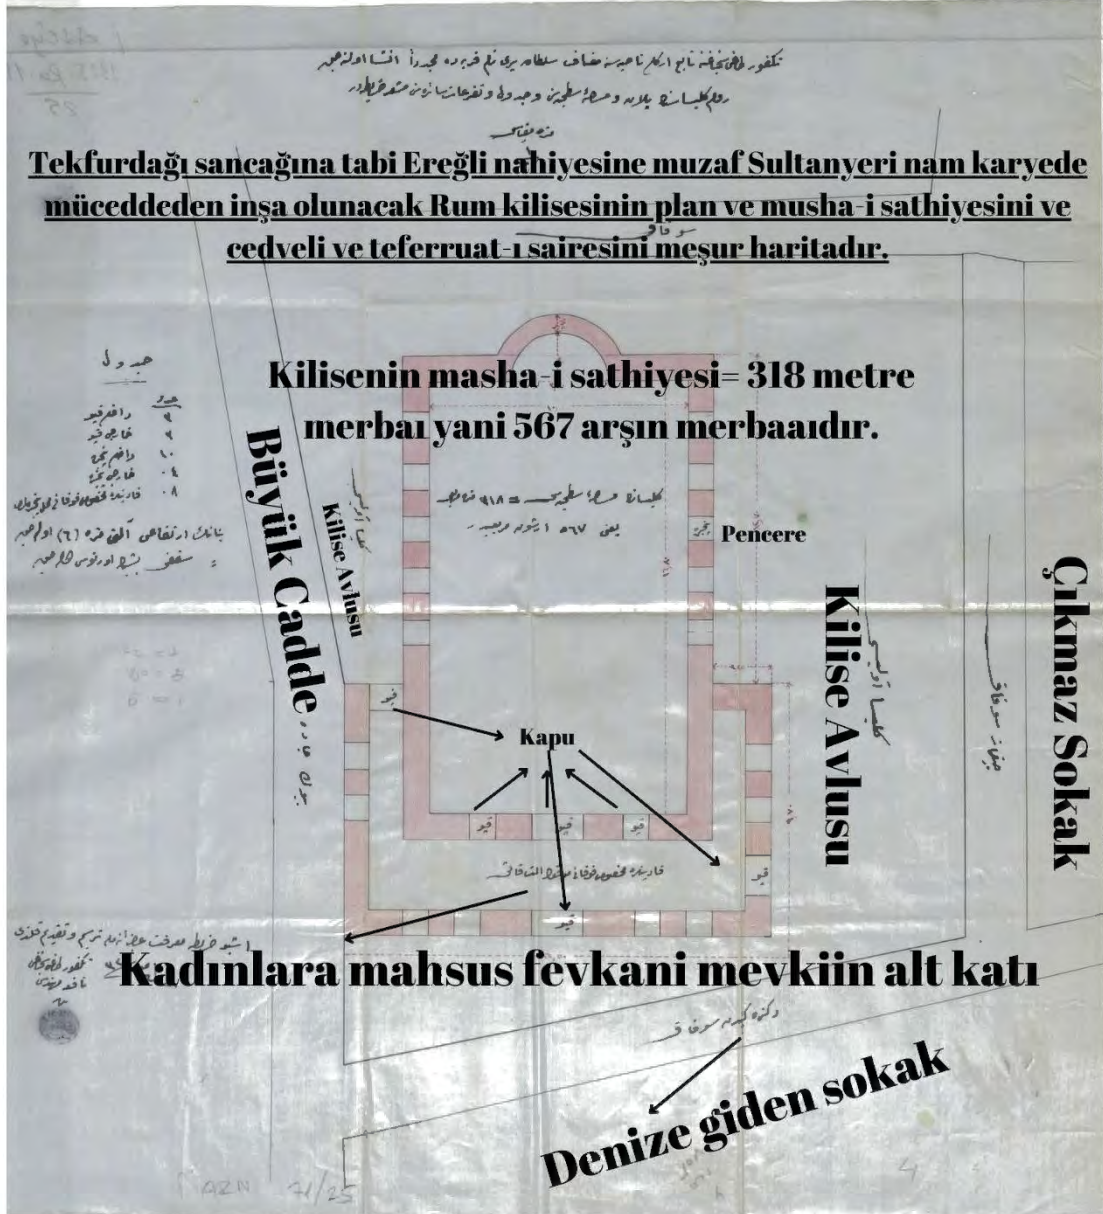
**Belge 41:** Ereğli Sultan (Sultanköy) Köyü'nde Kilise İnşasına Dair Plan Çizimi (BOA, İ.AZN.71.25, H.11.03.1325/M.24.04.1907). Üst Yazı: Tekfurdağı sancağına tabi Ereğli nahiyesine muzaf Sultanyeri nam karyede müceddeden inşa olunacak Rum kilisesinin plan ve masha-i sathiyesini ve cedveli ve teferruat-ı sairesini meşur haritadır.

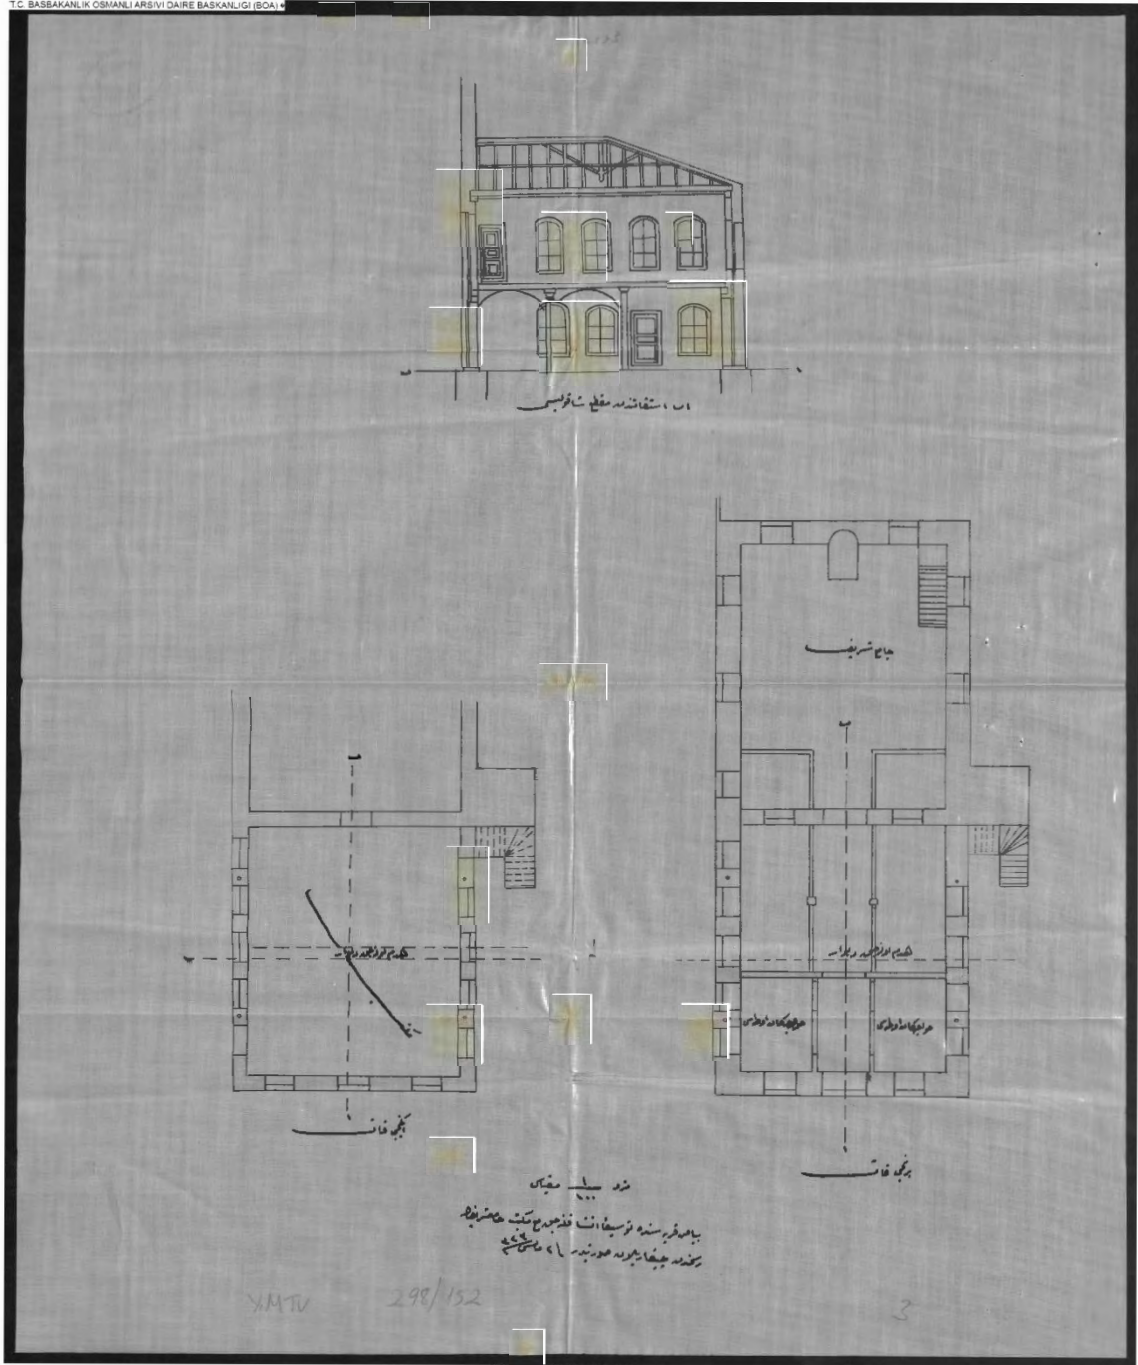
**Belge 43:** Çorlu Beyaz Köyü'ndeki Mektebin Tadilat Projesi (BOA, Y.MTV. 298-152, H.27.04.1325/ M.09.06.1907)
