**II. ABDÜLHAMİD DÖNEMİ'NDE (1876-1909) ÇİFTELER HÂRA-YI  
HÜMAYUNU**

**YÜKSEK LİSANS TEZİ**

**Mimarlık Anabilim Dalı**

**Eskişehir  
Anadolu Üniversitesi  
Fen Bilimleri Enstitüsü  
Temmuz 2019**

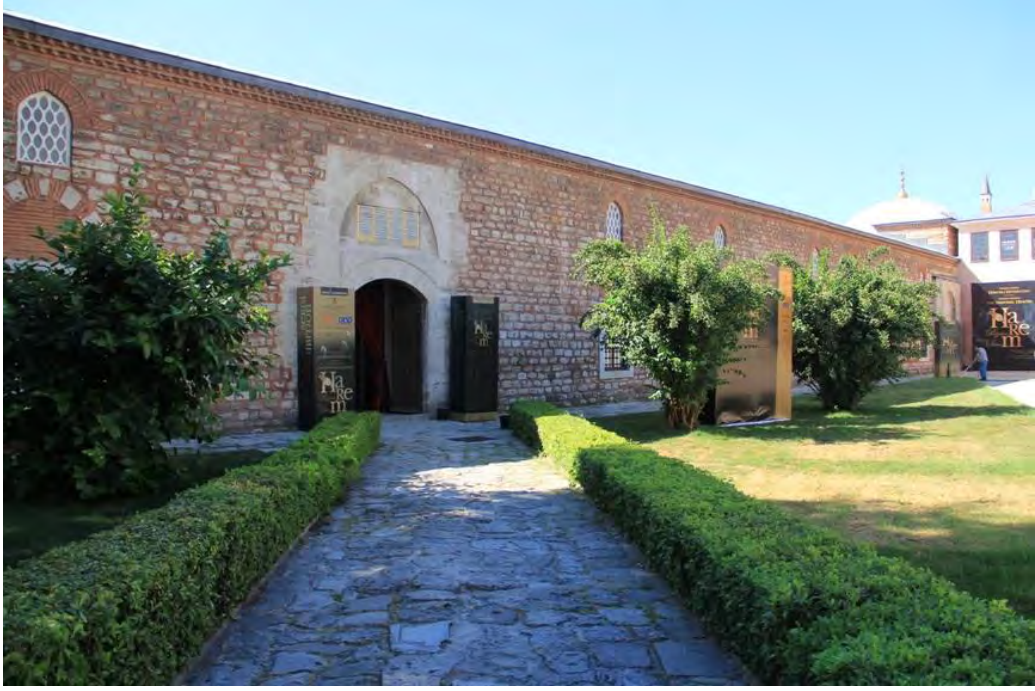
Topkapı Sarayı'ndaki Has Ahur, 130 metre uzunluğunda ve 12-13 metre genişliğinde sade düzenlenmiş bir yapıdır (Eldem ve Akozan, 1982, s. 72, 73; Ortaylı, 2007, s. 66) (Görsel 2.1) (Görsel 2. 2).

**Görsel 2.1.** *Topkapı Sarayı İstabl-ı Amire'nin 2012 yılına ait dıştan görünüşü*  
(<https://gulyucel.blogspot.com/2012/06/harem-sergisi-has-ahrlartopkap-saray.html>, Erişim tarihi: 11.02.2019)

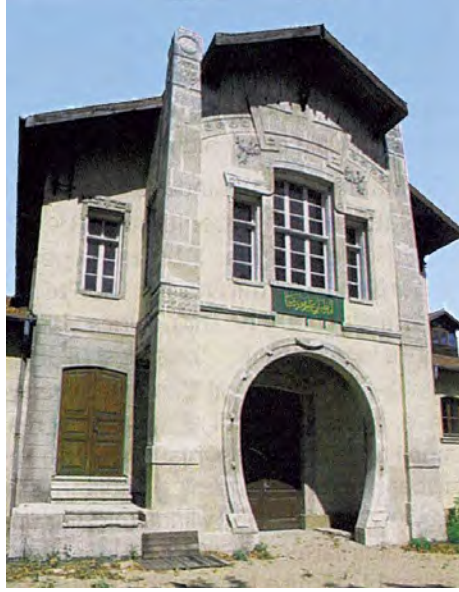
Yıldız Sarayı'nda bulunan ıstabl son halini 1903 yılında almıştır (Özcan, 1999, s. 206). At nalı şeklinde kapısı olan yapının, ortasında ve iki ucunda görevlilerin mekânları yer almaktadır (Özcan, 1999, s. 206) (Görsel 2.6).

**Görsel 2.6.** Yıldız Sarayı İstabl-ı Amiresi'nin giriş cephesi (<https://islâmansiklopedisi.org.tr/istabl>, Erişim tarihi: 26.11.2018)

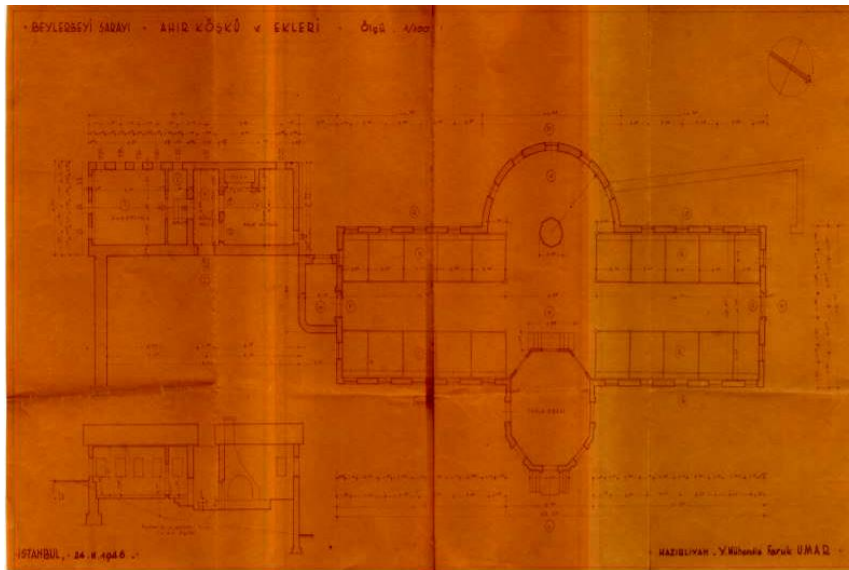
Beylerbeyi Sarayı'nda Sultan Abdülaziz tarafından 1865 yılında inşa ettirilen ıstabl, yaklaşık 680 m<sup>2</sup>' dir. İçerisinde beygir ahır, inek ahır ve sekizgen biçimli plana sahip mîrâhura ait daire bulunmaktadır. Yirmi adet atı barındırabilen nitelikte olan ıstablın ortasında hol ve holün her iki yanında atlar için bölmeler bulunmaktadır. Has Ahır Köşkü'nün tavanında ise at figürleri yer almaktadır. Yapının arkasında ahır mutfağı ve samanlık; karşısında kuşluk ve tavukluk vardır (Göncü, 2006, s. 87, 88) (Görsel 2. 7) (Görsel.2.8).

**Görsel 2. 7.** Beylerbeyi Sarayı'nda bulunan has ahır, samanlık ve mutfağın 1946 yılına ait planı (Göncü, 2006, s. 162)

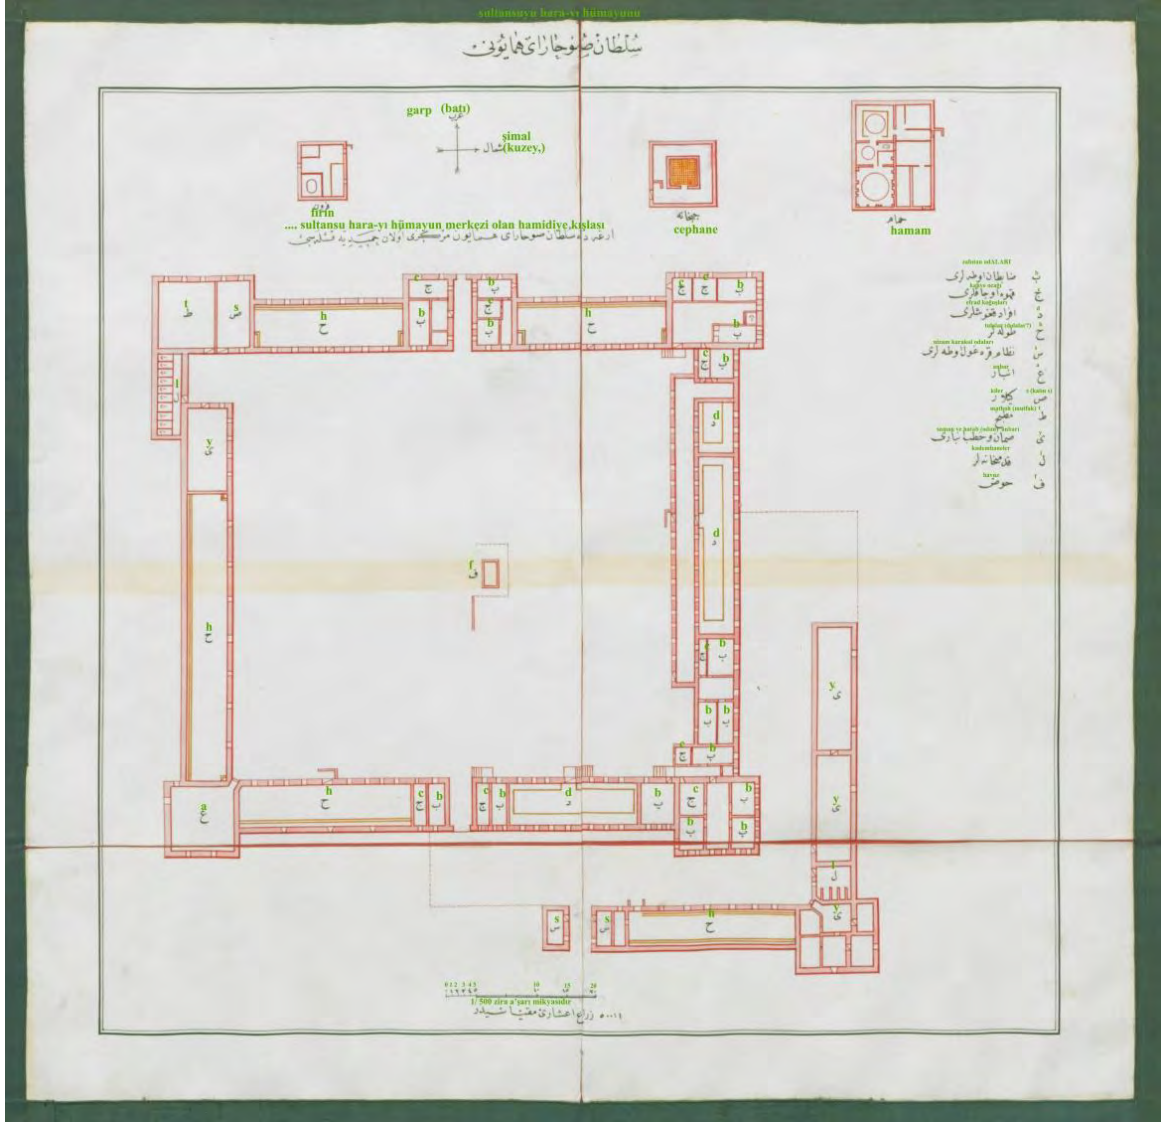
Sultan II. Abdülhamid döneminde (1876-1909) dördüncü ordunun topçu ve süvari hayvanlarının yetiştirilmesi ile ilgilenen Sultansuyu Çiftlikat-ı Hümayunu'nda Hamidiye ve Aziziye olmak üzere iki kışla mevcuttur (Erdem, 2017, s. 148). Bu döneme ait 1/500 ölçekli el yazması plan çizimine göre, Sultansuyu Çiftlikat-ı Hümayunu'nda bulunan Hamidiye Kışlası, kareye yakın plan şemasına sahip avlulu bir yapıdır. Ortasında havuz bulunan avluya batı ve doğuda iki yönden girilir. Yapının köşelerinde bulunan birimler ile yapının batı giriş portalı cephe aksından dışa doğru taşırılarak vurgulanmıştır. Zabitan odaları, asker koğuşları, kahve ocakları, tavlalar, nizam karakol odaları, kiler, mutfak, ambar, saman ve odun ambarı ve tuvaletler yapıda yer alan birimlerdir. Bu avlulu ana yapıdan bağımsız olarak batıda, kuzeybatıda ve kuzeydoğuda da ek yapılar vardır. Bunlardan fırın ve cephane batıda; hamam kuzeybatıda; ambar, tuvaletler, tavlalar ve kilerin olduğu yapı kuzeydoğudadır (Şekil 2. 3).

Şekil 2. 3. Sultansuyu Hâra-yı Hümayunu'nda bulunan Hamidiye Kışlası (İÜNEKA, 92285/3)  
(Düzenleyen: Ece Güler)

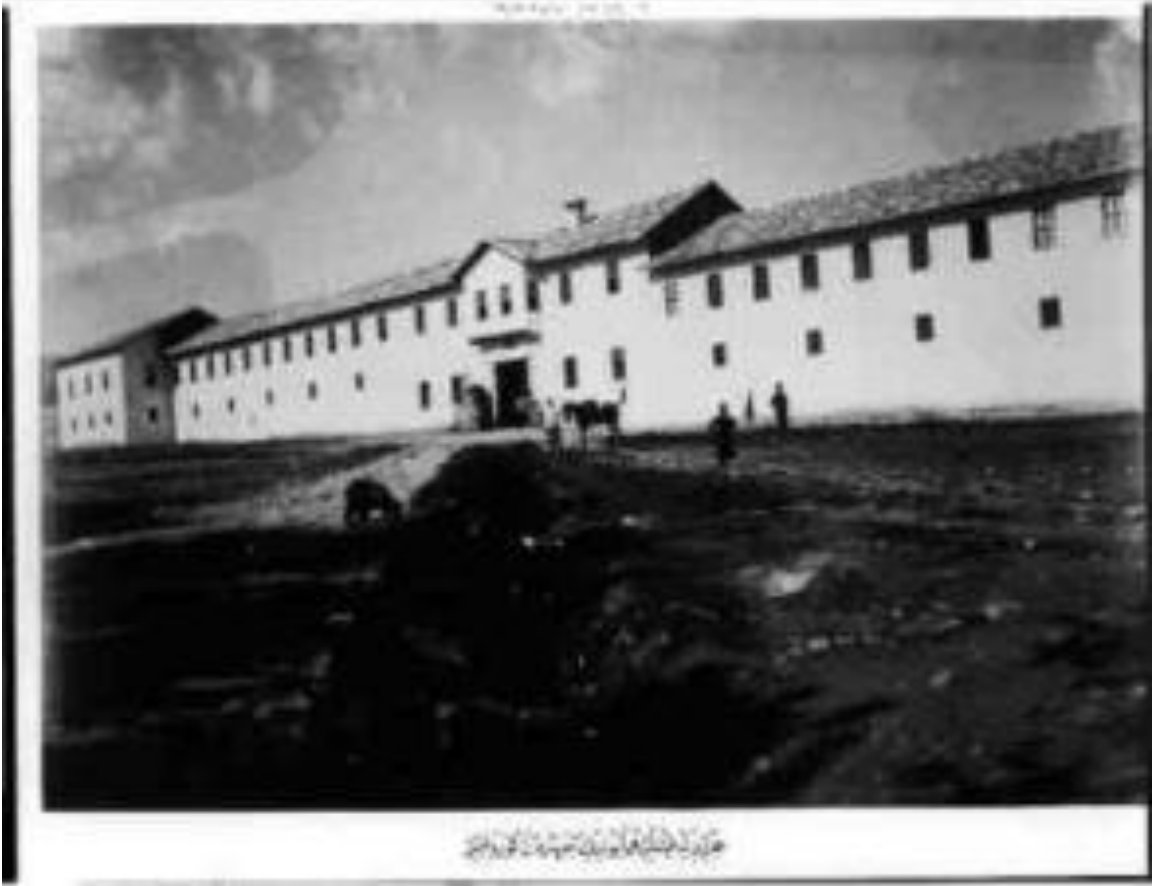
Yapıda, avluya girişin sağlandığı kanat iki katlıdır. Üst katta yer alan pencereler düşey dikdörtgen, alt katta yer alan pencereler kare biçimlidir. Cephede ritmik düzen sağlanmıştır. Üst katta yer alan cumba ile giriş vurgulanmıştır. Yapının bu kanadı beşik çatı ile örtülmüştür (<https://e-library.ircica.org/media/15066/sultansuyu-ciftligi-hamidiye-kislasinin-cepheden-gorunusu/>, Erişim tarihi: 28.05.2019) (Görsel 2. 9).

**Görsel 2. 9.** *Hamidiye Kışlası'nın cephesi* (<https://e-library.ircica.org/media/15066/sultansuyu-ciftligi-hamidiye-kislasinin-cepheden-gorunusu/>, Erişim tarihi: 28.05.2019).

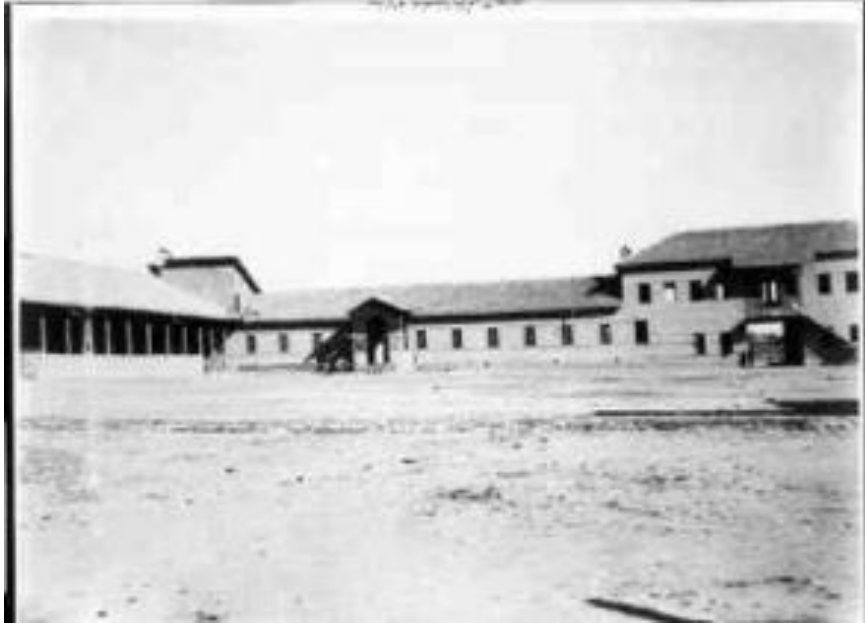
Sultansuyu Çiftlikat-ı Hümayunu'nda bulunan diğer kışlalardan birisi de Aziziye Kışlası'dır. Avlulu olan yapının bir kanadında atlara ait yarı açık mekânlar bir kanadında idari birimler yer almaktadır. Avluya giriş, idari birimleri bölen açıklıktan sağlanır. İki katlı olan idarenin üst katına, avludan çıkılan merdiven ile ulaşılmaktadır. Hamidiye Kışlası ile pencere biçimleri benzerlik göstermektedir (<https://e-library.ircica.org/media/15064/sultansuyu-ciftligi-aziziye-kislasinin-batidan-dahilen-gorunusu/>, Erişim tarihi: 28.05.2019) (Görsel 2. 10).

**Görsel 2. 10.** Aziziye Kışlası'nın batıdan görünüşü (avludan) (<https://e-library.ircica.org/media/15064/sultansuyu-ciftligi-aziziye-kislasinin-batidan-dahilen-gorunusu/>, Erişim tarihi: 28.05.2019).

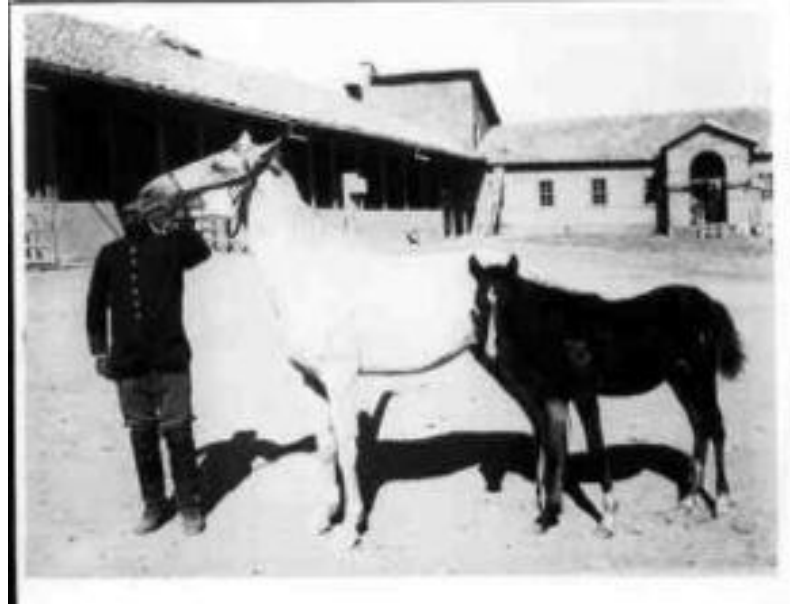
Atlara ait bölümün yuvarlak kemerli girişi dikkat çekmektedir. Cephe aksından avluya doğru taşan bu bölüm beşik çatı ile örtülmüştür (<https://e-library.ircica.org/media/23169/sultansuyu-ciftliginde-3091316da-bulunan-atlar/>, Erişim tarihi: 28.05.2019) (Görsel 2. 11).

**Görsel 2. 11.** Aziziye Kışlası'nın 1899 yılına ait görseli (<https://e-library.ircica.org/media/23169/sultansuyu-ciftliginde-3091316da-bulunan-atlar/>, Erişim tarihi: 28.05.2019).

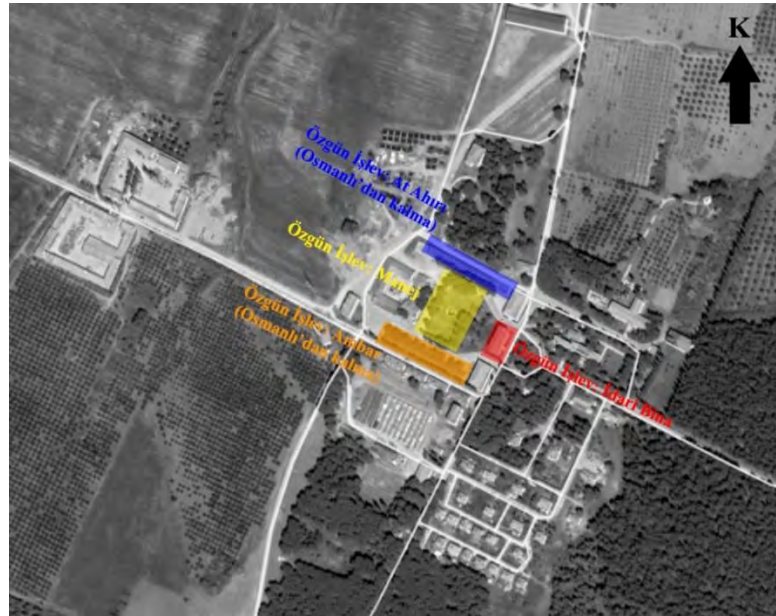
Bugünkü idari bina, 1964 yılında gerçekleşen depremle birlikte yıkılan eski idari binanın yerine yapılmıştır. İdari binanın kuzeybatısındaki yapı ile güneydoğusundaki yapı Osmanlı Devleti'nden kalmıştır. Kuzeybatıdaki yapının Osmanlı dönemindeki işlevi at ahır, güneydoğusundaki yapının Osmanlı dönemindeki işlevi ambardır. İdari bina, at ahır ve ambarın arasında kalan bölüm Osmanlı döneminde manej olarak kullanılmıştır. Manej günümüzde futbol sahası olarak kullanılmaktadır (Arıtan, 2012, s. 59-65) (Şekil 2. 7).

**Şekil 2. 7.** Karacabey Tarım İşletmesi Müdürlüğü Merkezinde bulunan ve özgün işlevleri idari bina, at ahır, ambar ve manej olan birimlerin mekân örgütlenmesi (Google Earth Pro programı kullanılarak tarafımızdan hazırlanmıştır)

Özgün işlevleri idari bina, at ahır, ambar ve manej olan birimlerin mekân örgütlenmesi incelendiğinde Sultansuyu Hâra-yı Hümayunu'nda bulunan Hamidiye Kışlası ile aralarında benzerlik olduğu görülmektedir. Eski idari binanın hangi döneme ait olduğu ile ilgili bilgiye ulaşılamamıştır. Fakat cephe özellikleri dikkate alındığında geç dönem Osmanlı ya da erken Cumhuriyet dönemine tarihlendirmek mümkündür (Görsel 2. 12) (Görsel 2. 13).

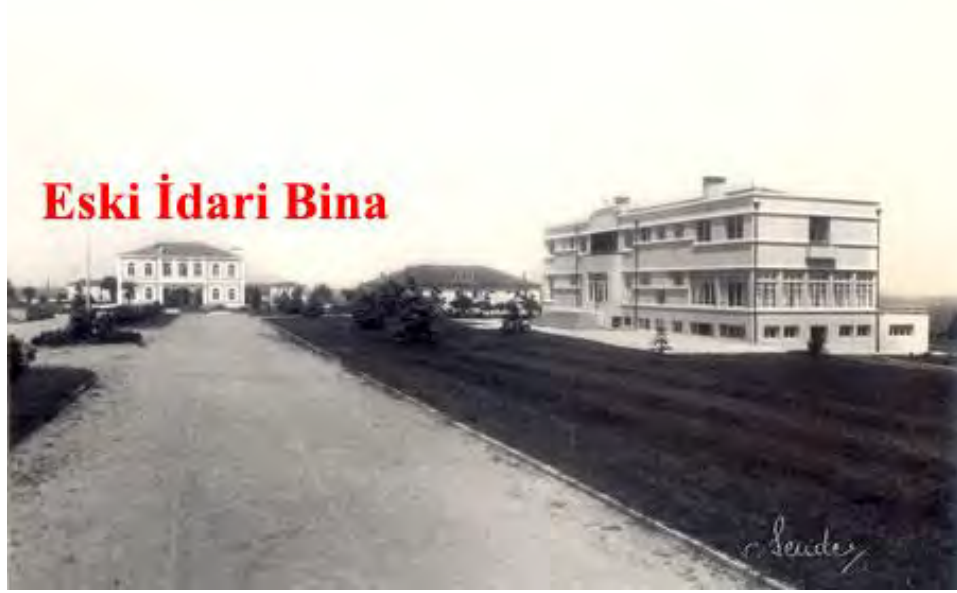
**Görsel 2. 12.** Karacabey Tarım İşletmesi Müdürlüğü Merkezinde bulunan eski idari bina (Arıtan, 2012, s. 59-65)

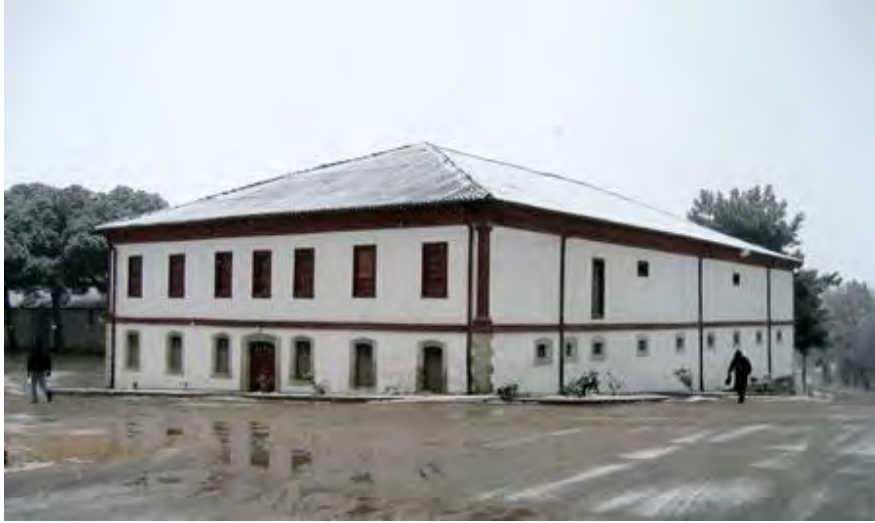
Osmanlı'dan kalan ambar, eğimli bir araziye konumlandırılmış olup kareye yakın dikdörtgen plan şemasına sahiptir. Cepheler, sade bir anlayışta biçimlenmiştir. Alt kattaki basık kemerli pencereler ritmik düzende açılmış ve söveler ile belirginleştirilmiş, cephesi köşe taşları ile vurgulanmıştır. Yapı kırma çatı ile örtülmüştür (Görsel 2. 14).

**Görsel 2. 14.** Karacabey Tarım İşletmesi Müdürlüğü Merkezinde bulunan ambar (Aritan, 2012, s. 59-65)

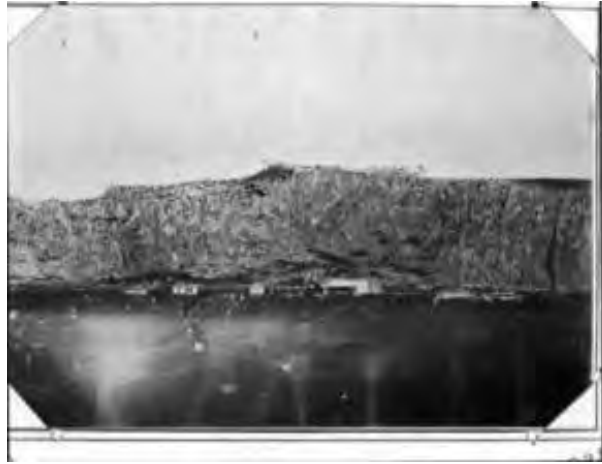
**Görsel 2. 20.** *Çukurova Çiftliği'nin Anavarza Şubesi Ahırları* (<https://e-library.ircica.org/media/11456/cukurova-ciftliginin-anavarza-subesi-ahirlari-ile-atik-kalesi/>, Erişim Tarihi: 31.05.2019).

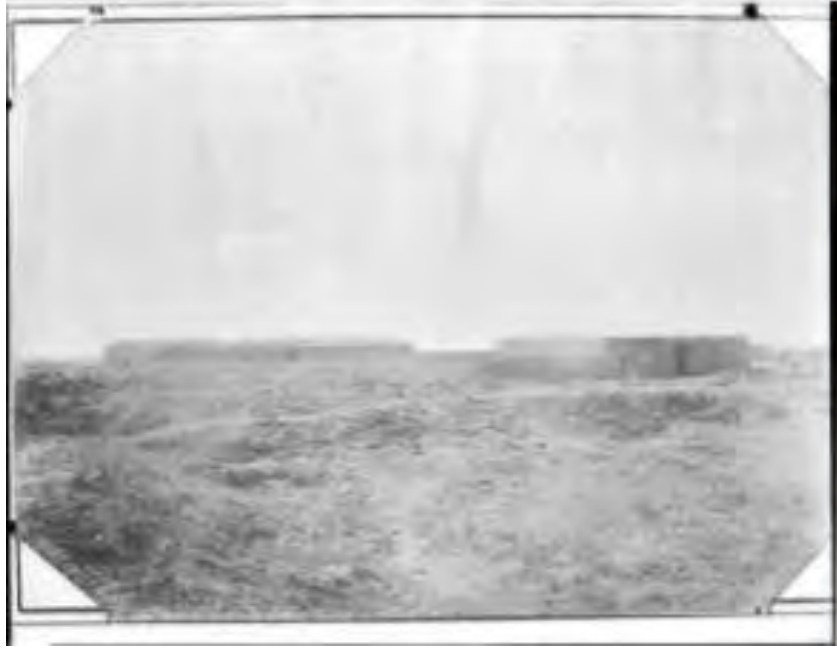
**Görsel 2. 22.** *Bağdat'ta Veziriye Çiftliği'nin Gazaliye Şubesi'nin ahırları* (<https://e-library.ircica.org/media/11411/bagdadda-veziriye-ciftliginin-gazaliye-subesi-ahirlari/>, Erişim Tarihi: 31.05.2019).

Bağdat'ta çiftlik kurma girişimi Sultan II. Abdülhamid döneminde 1884 yılından itibaren başlamıştır (Erdem, 2018, s. 335). Veziriye mukataasının Osmanlı Devleti'nin altıncı ordu müşirliğine tahsis edilmesiyle de Veziriye Çiftliği kurulmuştur (Erdem, 2018, s. 335) (Şekil 2. 11) (Görsel 2. 22).

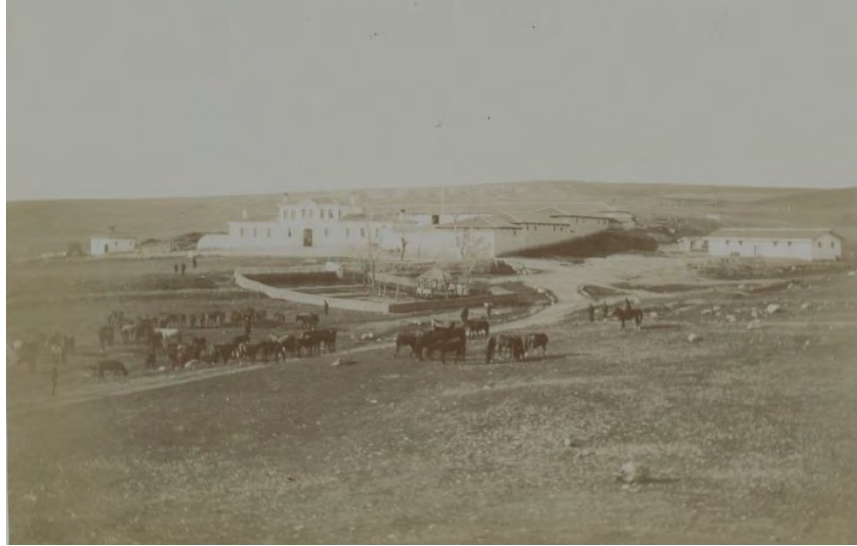
**Görsel 2. 23.** Çifteler Hâra-yı Hümayunu dahilinde bulunan Aziziye mevkiinde 1910 yılında yeniden kurulan Aziziye Hârası (İÜNEKA, 90603/34; Eskişehir Valiliği, 2014, s. 119). Fotoğraf 1899 yılına aittir (<https://e-library.ircica.org/media/15035/cifteler-ciftliginde-aziziye-kislasi/>, erişim tarihi 01.02.2019).

Öte yandan bu dönemde Meclis-i Mebusan'da kabul edilen yeni vilayet kanununa göre vilayetler kendi aygır depoları ile uğraşacaklardı (Yaşar, 1999, s. 616). Artık aygır depoları ile ilgilenmeyecek olan Ziraat Nezâreti'nin hayvanat ile ilgili yapacağı işler ana hatlarıyla belirlenmiştir. Bu işler arasında 100-120 mevcutlu aygır depolarının kurulması (her yıl 4 adet olacak şekilde 7 yılda 28 depo kurulacaktır), damızlık erkek tay depolarının kurulması ve 4-6 adet Hâranın kurulması bulunmaktaydı (bu Hâralar 100-150 kısraklık ve 20 aygırlık olacak ve her yıl 150 aygır yetiştirecektir). Bu yeni Hâralardan birisi tekrar Aziziye'de kurulmuştur (Abidin, 2017, s. 51,52) (Görsel 2. 23).

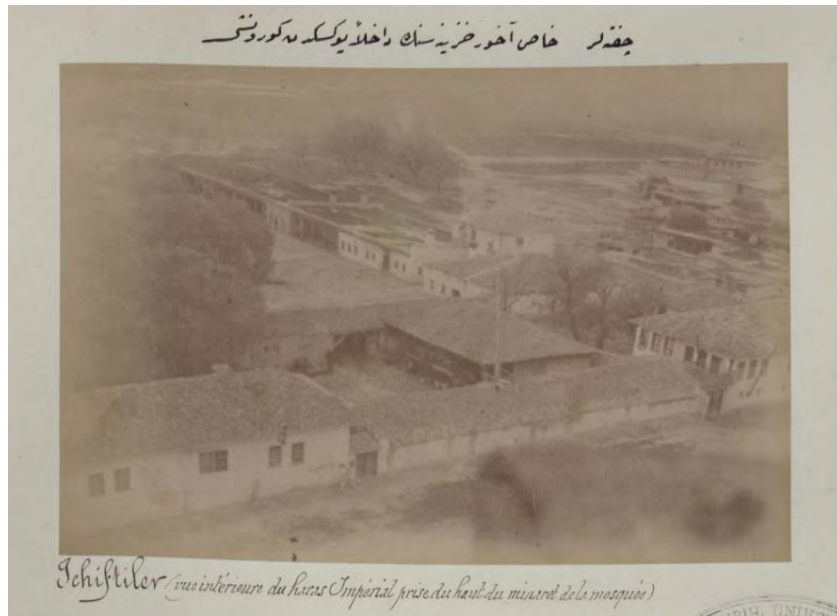
Görsel 3. 1. Çifteler Has Ahır Hazinesi'nin dahilen yüksekte görünüşü açıklayıcı ve cami minaresinden çekildiği belirtilen 1889 yılına ait fotoğraf (İÜNEKA, 90803/7).

<sup>128</sup>“Çifteler Has Ahır Hazinesi'nin dahilen yüksekte görünüşü” (İÜNEKA, 90803/7) ve “Çifteler Has Ahır Hazinesi'nin haricen görünüşü” açıklamalı fotoğraflar bulunmaktadır. Fotoğraflar 1889 yılına aittir (<https://e-library.ircica.org/media/19845/cifteler-has-ahir-hazinesinin-dahilen-disaridan-gorunusu/>, erişim tarihi 01.02.2019 ve <https://e-library.ircica.org/media/19844/cifteler-has-ahir-hazinesinin-disaridan-gorunusu/>, erişim tarihi 01.02.2019).

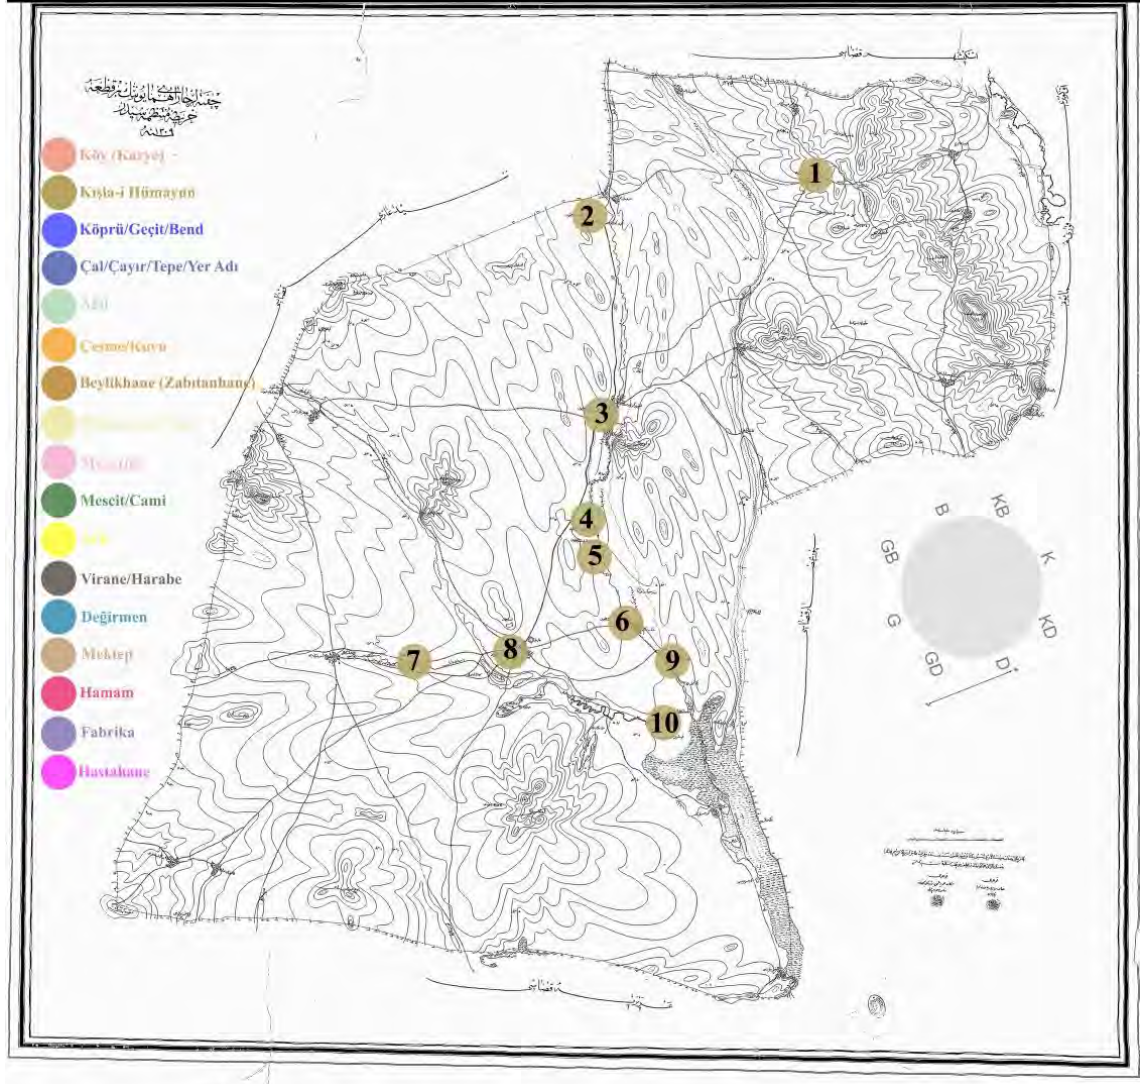
Şekil 3. 5. (1) Aziziye Kışla-i Hümayunu, (2) Hamidiye Kışla-i Hümayunu, (3) Mahmudiye Kışla-i Hümayunu, (4) Tatarhöyüğü Kışla-i Hümayunu, (5) Ertuğrul Kışla-i Hümayunu, (6) Mandıra Kışla-i Hümayunu, (7) İhsaniye Kışla-i Hümayunu, (8) Merkez (Çifteler) Kışla-i Hümayunu, (9) Mecidiye Kışla-i Hümayunu, (10) Selimiye Kışla-i Hümayunu. (Düzenleyen: Ece Güler).

ve Selimiye<sup>163</sup> Kışla-i Hümayunu binalarıdır (İÜNEKA, 93586/1, İÜNEKA, 93586/2, İÜNEKA, 92285/1 ve İÜNEKA, 92372/9) (Şekil 3. 5).

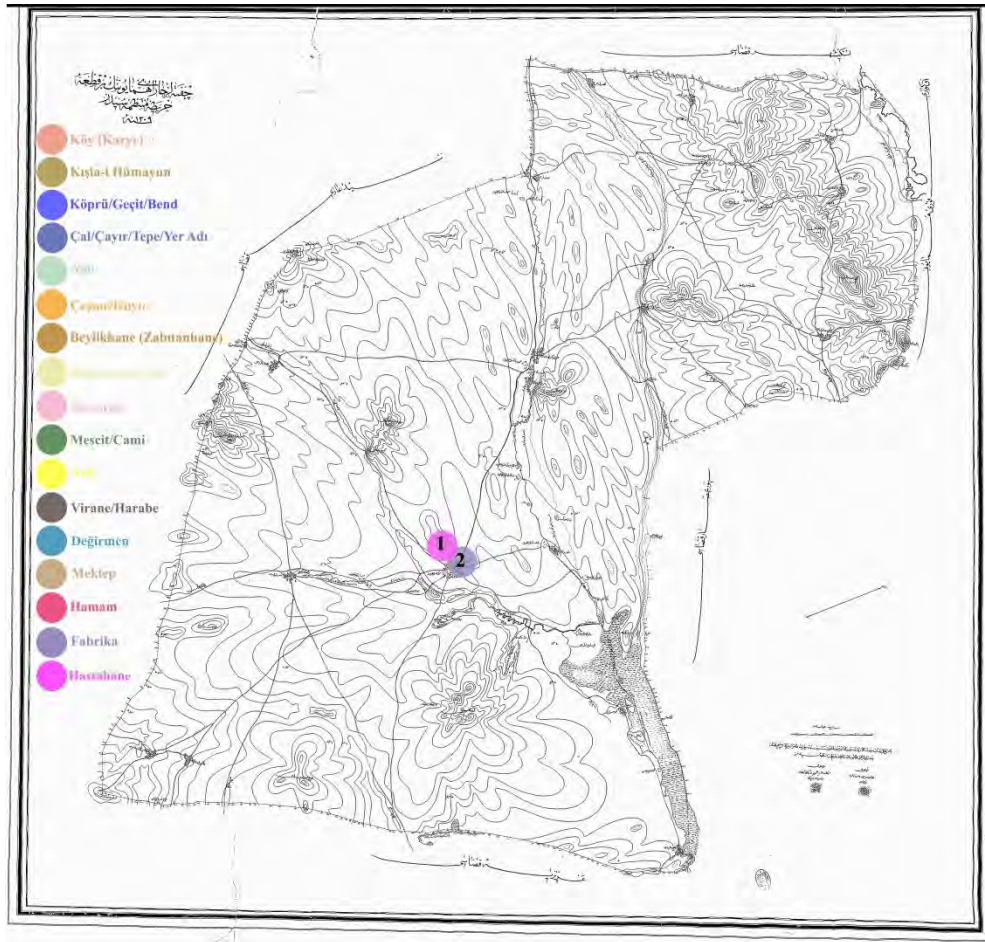
Şekil 3. 6. (1) Hastane (Taşhan?), (2) Fabrika. (Düzenleyen: Ece Güler).

Haritalara göre<sup>167</sup> Çifteler (Merkez) Kışla-i Hümayunu, Çifteler Köyü merkezinin güney yönünde, köy ile iç içe bulunmaktadır<sup>168</sup>. Bardakçı Suyu, Sakarya menbaları ve Sakarya Nehri ile yakın ilişki içerisinde. Eskişehir Yolu, Aziziye Yolu, Konya Yolu, Bardakçı Yolu, Dağ Yolu ve tali yollar ile bağlantısı bulunmaktadır. Çifteler Köyü'nün batısında, Merkez (Çifteler) Kışla-i Hümayunu'nun batı-kuzeybatı yönünde bir hastane<sup>169</sup>; Çifteler Köyü'nün ve Merkez (Çifteler) Kışla-i Hümayunu'nun kuzey-kuzeybatı yönünde bir fabrika bulunmaktadır (İÜNEKA, 93586/1, İÜNEKA, 93586/2, İÜNEKA, 92285/1 ve İÜNEKA, 92372/9) (Şekil 3. 6).

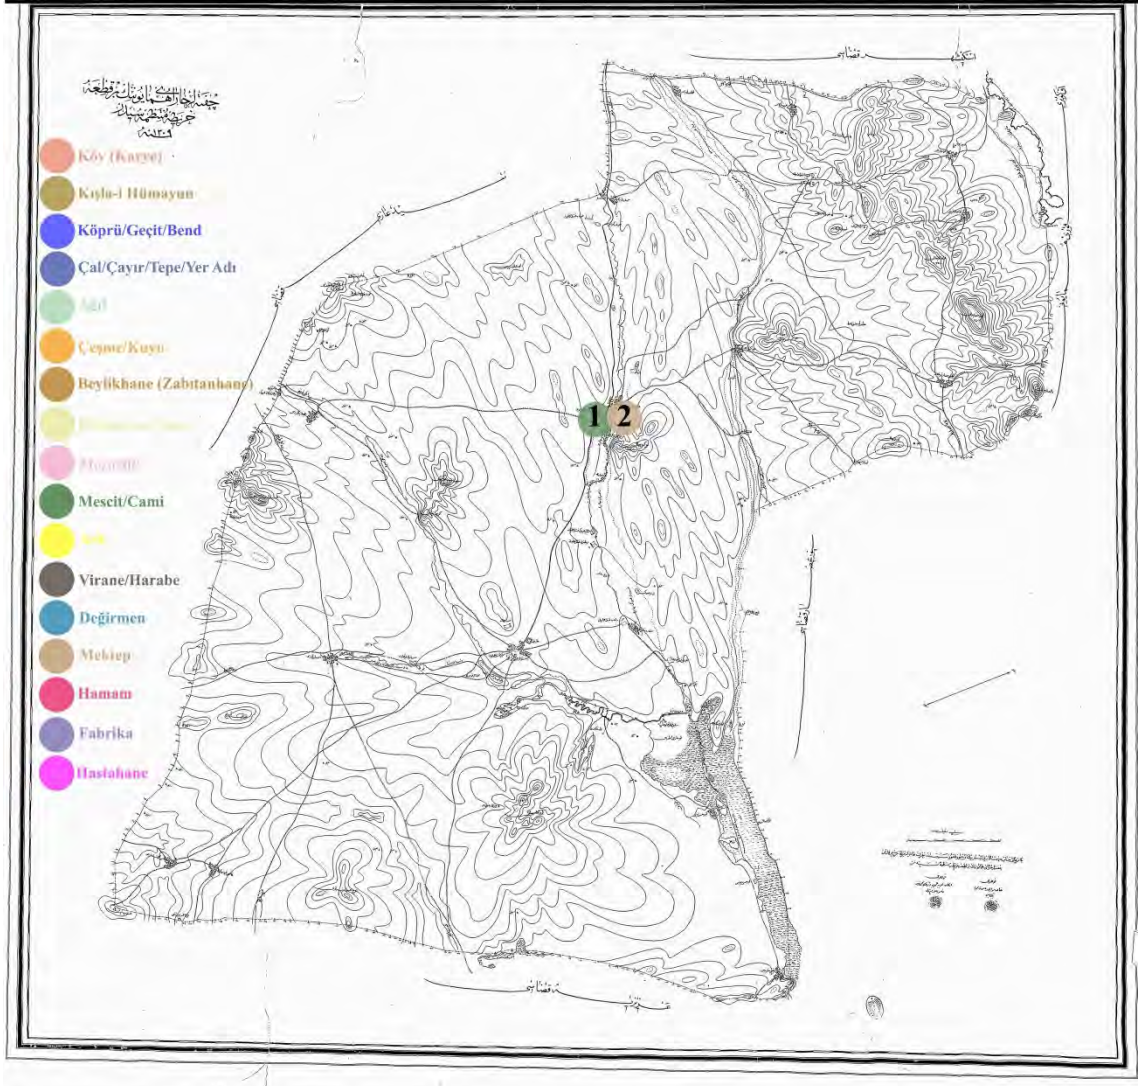
Şekil 3. 7. (1) Hâra (Karakışla) Camii, (2) Mektep. (Düzenleyen: Ece Güler).

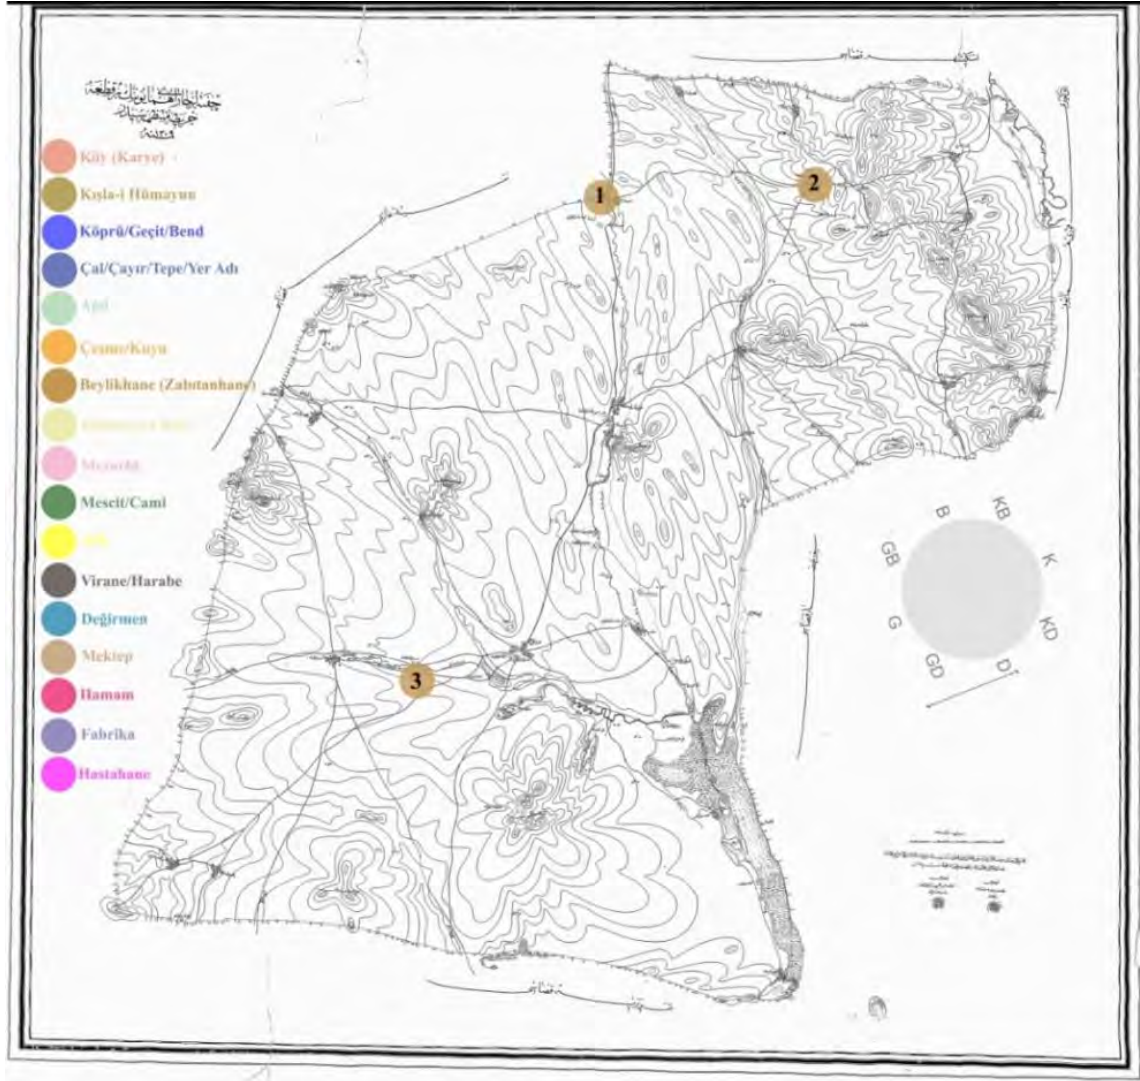
Şekil 3. 8. (1) Hamidiye Mevkii Beylikhaneleri, (2) Aziziye Mevkii Beylikhaneleri, (3) İhsaniye Mevkii Beylikhaneleri. (Düzenleyen: Ece Güler).

yer alır (Şekil 3. 8). Kışla-i Hümayun çevresinde ağıllar inşa edilmiştir (İÜNEKA, 93586/1, İÜNEKA, 93586/2, İÜNEKA, 92285/1 ve İÜNEKA, 92372/9).

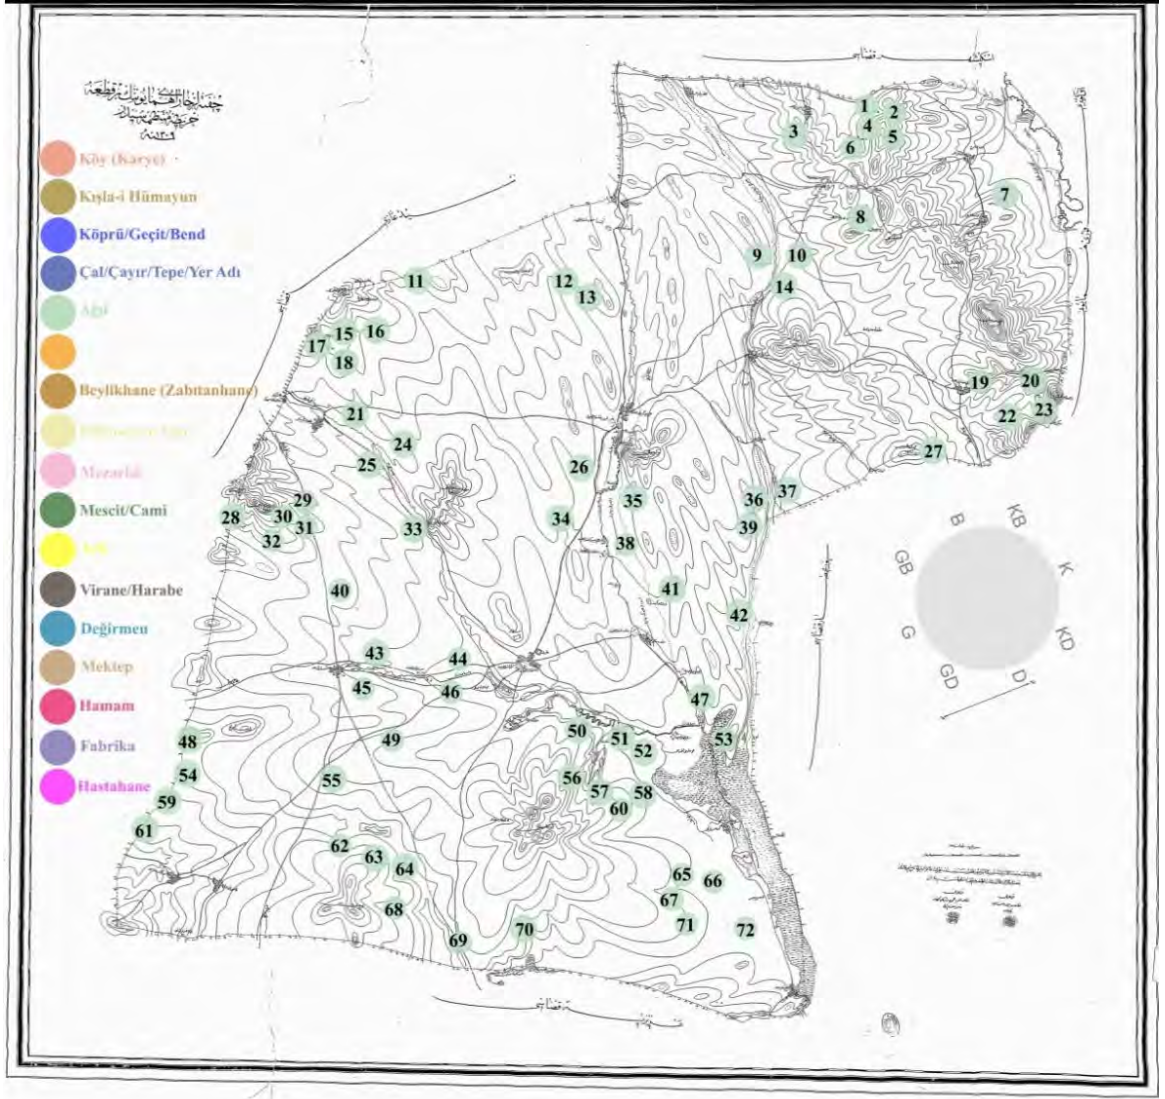
**Şekil 3. 9.** (3), (6), (26) Beylik Ağıl, (47) Keçi Ağılı, (49) Abdilağa Ağılı, (62) Cartıkoğlu Ömer Ağılı, (68) Hacı Cafer Ağılı, (72) Mollabekir Ağılı, (40), (60) Adı Belirtilen Fakat Okunamayan Ağıl. Diğer Numaralandırılan Ağılların Adı Belirtilmemiştir. (Düzenleyen: Ece Güler).

Üç Beylik Ağıl'dan birisi, Aziziye Köyü'nün güneydoğusundadır. Diğerleri, Aziziye Köyü'nün kuzeydoğusunda ve Mahmudiye Kışla-i Hümayunu'nun güneydoğusundadır. Keçi Ağılı, Mecidiye Kışla-i Hümayunu'nun doğusunda; Abdilağa Ağılı, İhsaniye Köyü'nün güneydoğusunda; Mollabekir Ağılı, Nasriye Köyü'nün kuzeybatısında; Cartıkoğlu Ömer Ağılı, İhsaniye Köyü'nün güneydoğusunda; Hacı Cafer Ağılı, İhsaniye Köyü'nün güneydoğusundadır (İÜNEKA, 93586/1, İÜNEKA, 93586/2, İÜNEKA, 92285/1 ve İÜNEKA, 92372/9).

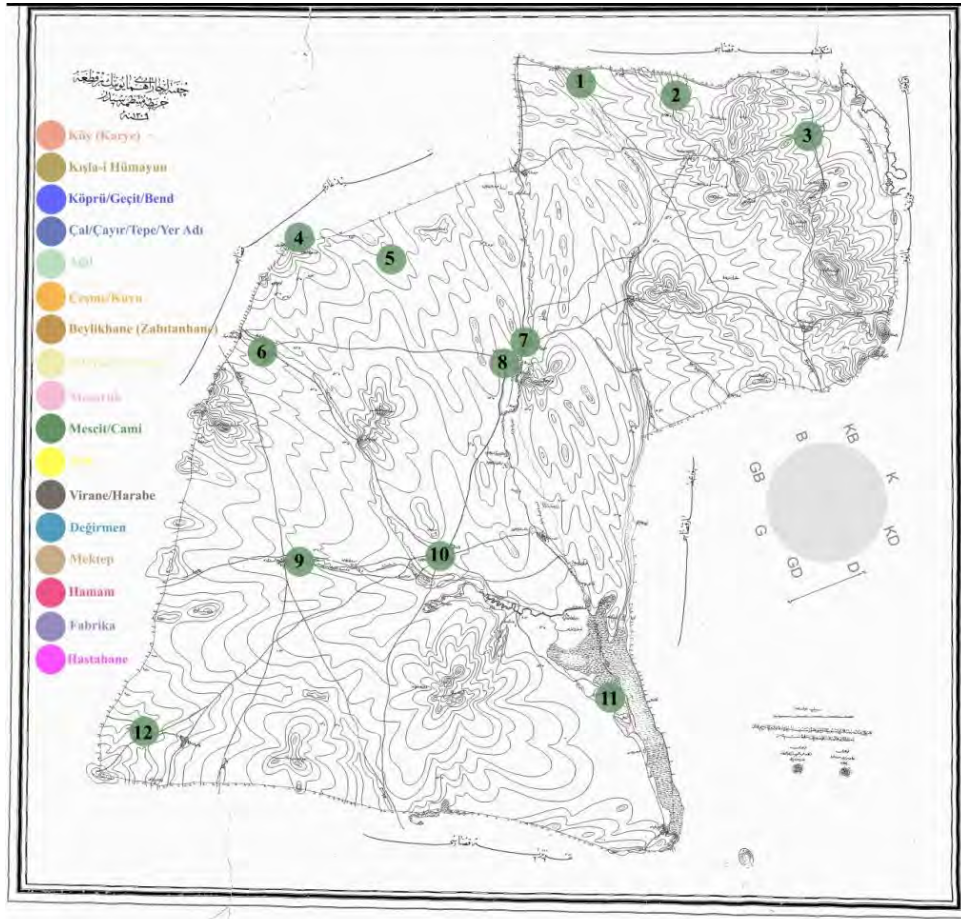
Şekil 3. 10. (4) Arşunsakal Mescidi/Camisi (Mezarlık?), (5) Arşunsakal Haziresi, (8) Hâra (Karakışla) Camisi. Diğer Numaralandırılan Mescid/Camilerin Adı Belirtilmemiştir. (Düzenleyen: Ece Güler).

Haritalara göre<sup>223</sup> arazide dağınık biçimde on bir mescit ve/veya cami yer alır. Bunlardan Arşunsakal Mescidi/Camisi adı ile gösterilmektedir<sup>224</sup> (İÜNEKA, 93586/1, İÜNEKA, 93586/2, İÜNEKA, 92285/1 ve İÜNEKA, 92372/9). Atık Çerkez Köyü'nün güneybatısında, Hâra-yı Hümayun sınırında bulunan Arşunsakal Mescidi/Camisi, haziresi ile birlikte yer almaktadır (İÜNEKA, 92372/9). Diğer sekiz adedi; Hamam, Aziziye, Lütfiye, Atık Çerkez, Körhasan, Çifteler, Mecidiye, Bünkeşin Köyleri içinde, biri ise İhsaniye Köyü'nün kuzey-kuzeydoğu yönündedir. On bir mescid/camiden birisi, daha önce söz edilen Hâra (Karakışla) Camisidir (İÜNEKA, 93586/1, İÜNEKA, 93586/2, İÜNEKA, 92285/1 ve İÜNEKA, 92372/9) (Şekil 3. 10) (Görsel 3. 7).

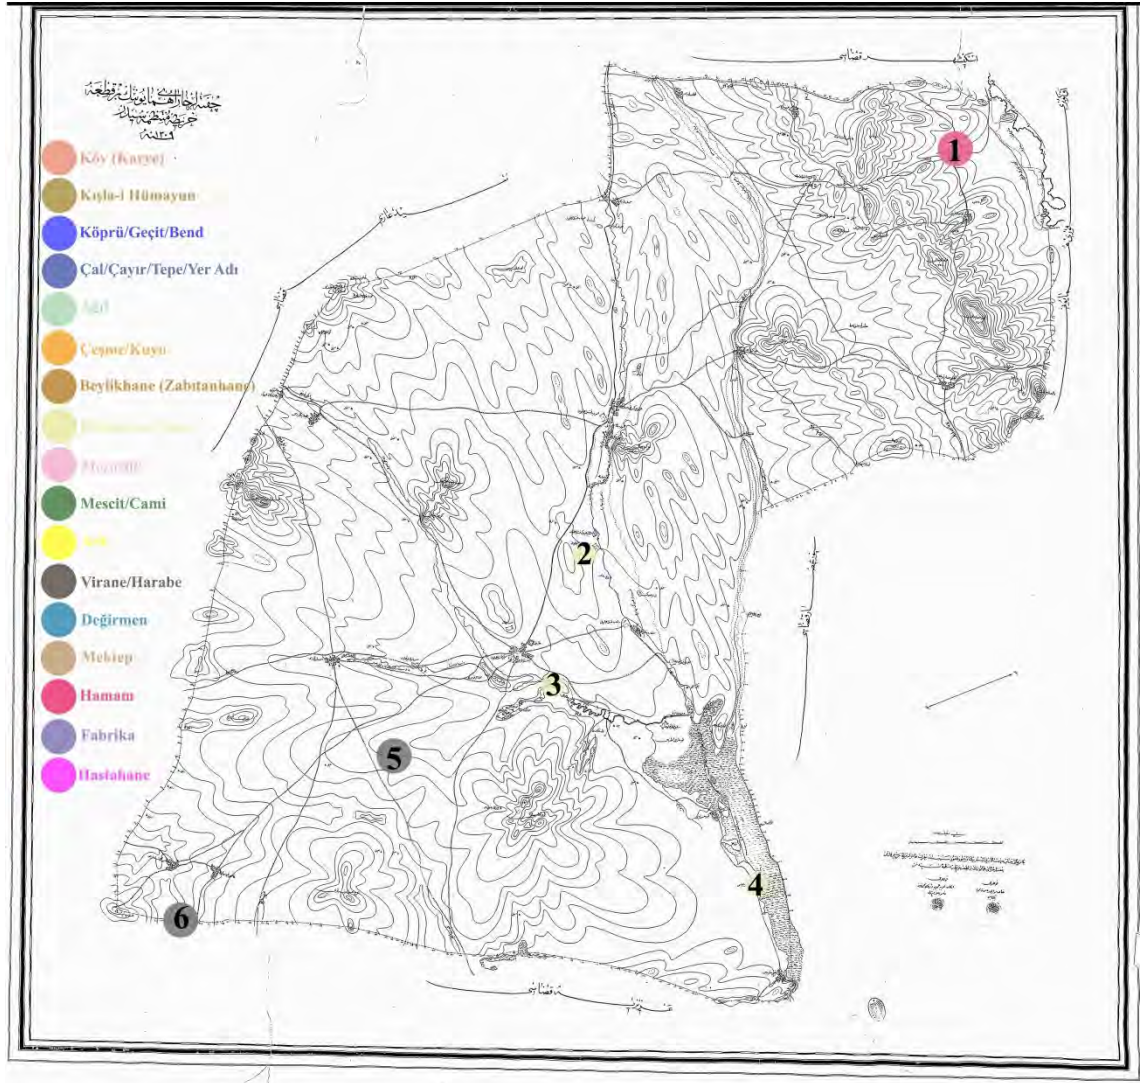
Şekil 3. 11. (1) Hamam, (2) Bilinmeyen Yapı, (3) Bilinmeyen Yapı, (4) Bilinmeyen Yapı, (5) Karatokat Hârabesi, (6) Kulaksız Viranesi (Düzenleyen: Ece Güler).

Haritalara göre yerleşkedeki tek hamam Hamam Karyesi'nin kuzeybatısında Uyuz Hamamı'dır (İÜNEKA, 93586/1, İÜNEKA, 93586/2, İÜNEKA, 92285/1) (Şekil 3. 11). Virane veya hârabe olarak tabir edilen ve 1891/1892 yılından önce yıkıldığı anlaşılan Kulaksız Viranesi Kadıkuyusu Köyü'nün güneydoğusunda; Karatokat Hârabesi<sup>225</sup> İhsaniye Köyü'nün kuzeydoğusundadır (İÜNEKA, 93586/1, İÜNEKA, 93586/2, İÜNEKA, 92285/1 ve İÜNEKA, 92372/9) (Şekil 3. 11). Haritalarda ne olduğu tespit edilemeyen üç yapı: Körhasan Köyü'nün kuzeydoğusunda<sup>226</sup>, Ertuğrul Kışla-i Hümayunu'nun güneyinde<sup>227</sup>, Çifteler Karyesinin kuzeydoğusundadır<sup>228</sup> (Şekil 3. 11).

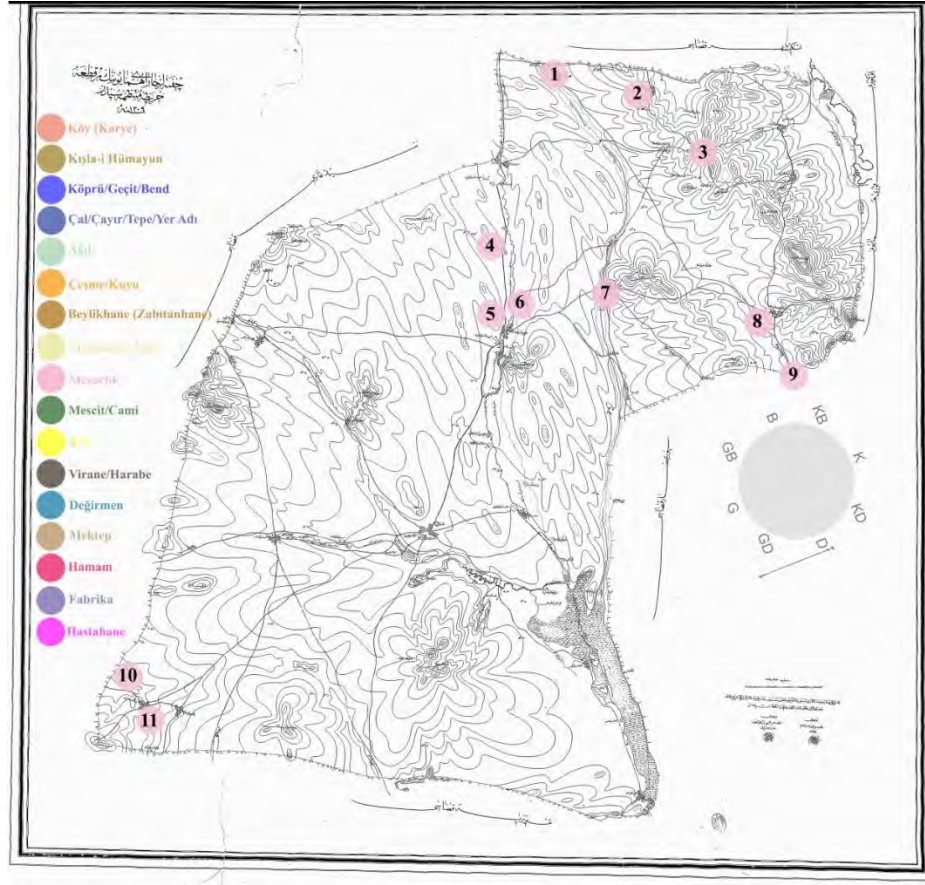
Şekil 3. 12. (3) Sıtma Mezarı, (9) Tek Mezar, (11) Karye Mezarlık. Diğer Numaralandırılan Mezarlıkların Adı Belirtilmemiştir. (Düzenleyen: Ece Güler).

Hâra-yı Hümayun'daki mevcut bataklıklar nedeniyle (COA, Y. MTV./39-105-2-8; İÜNEKA, 92372/9) Şekil 3. 14) oluşan mikroplar, gündoğusu rüzgârıyla birlikte Merkez Hâra-yı Hümayuna kadar gelerek sıtma hastalığını meydana getirmiştir (OA, Y. MTV./39-105-2-8). Sıtma hastalığından dolayı meydana gelen ölümlerin çok fazla olması sebebiyle sıtma mezarlıkları dahi oluşturulmuştur (İÜNEKA, 93586/1 ve İÜNEKA, 93586/2). Haritalara göre<sup>232</sup> arazi sınırları içerisinde Sıtma Mezarı<sup>233</sup>, Tek Mezar<sup>234</sup> ve dokuz adet<sup>235</sup> mezarlık bulunmaktadır (İÜNEKA, 93586/1, İÜNEKA, 93586/2, İÜNEKA, 92285/1 ve İÜNEKA, 92372/9) (Şekil 3. 12).

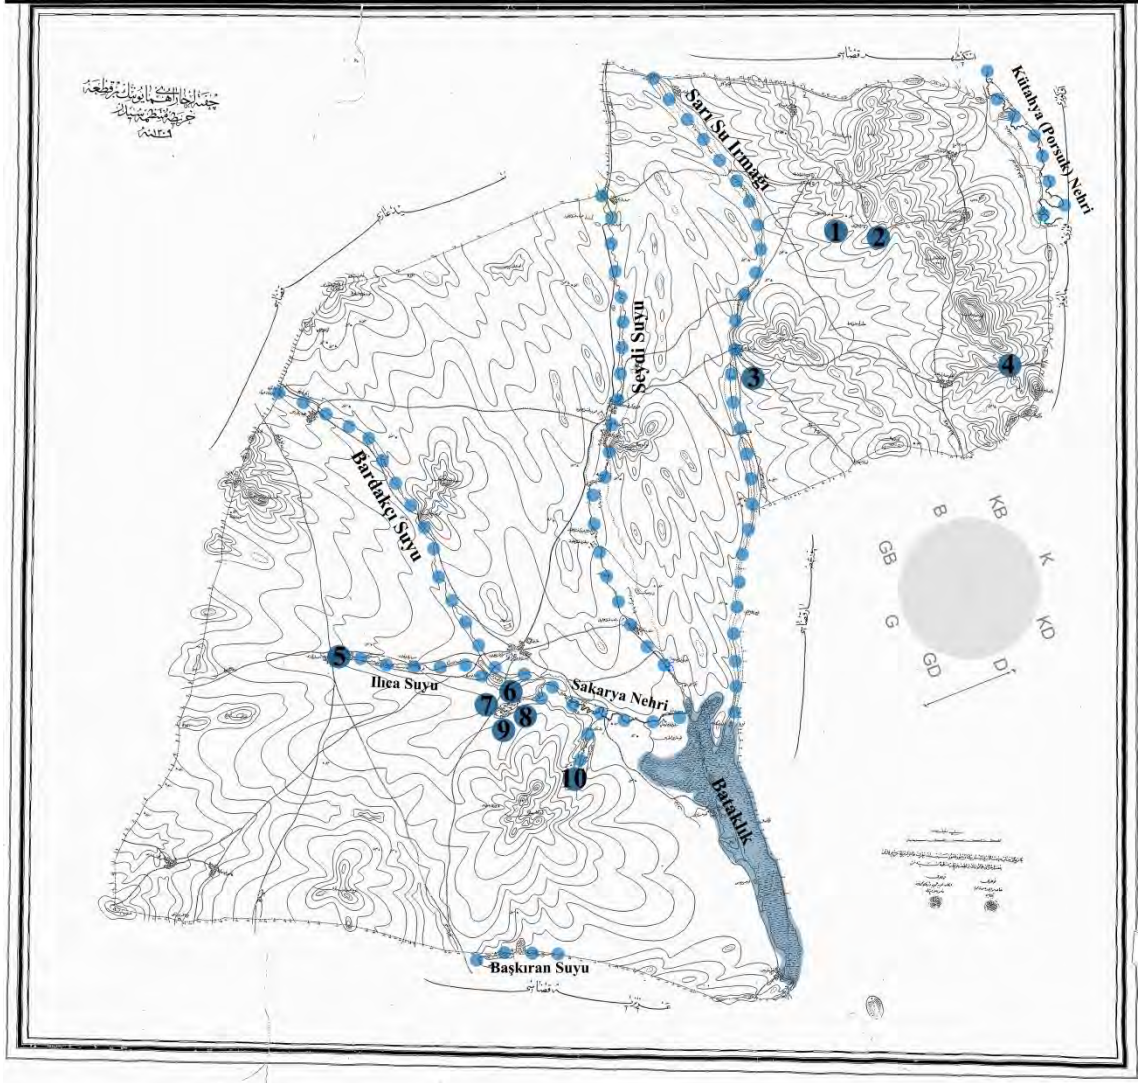
Şekil 3. 14. (1) Topkaya Pınarı, (2) Murat Suyu, (3) Göze, (4) Kumlu Çay, (5) Ilıcabaşı, (6) Küçük Sakarya, (7) Havuz, (8) Hamam Gözesi, (9) Sakarya Menbaları, (10) Eminekini Suyu Menbası. (Düzenleyen: Ece Güler).
