**II. ABDÜLHAMİD DÖNEMİ'NDE (1876-1909) ÇİFTELER HÂRA-YI  
HÜMAYUNU**

**YÜKSEK LİSANS TEZİ**

**Mimarlık Anabilim Dalı**

**Eskişehir  
Anadolu Üniversitesi  
Fen Bilimleri Enstitüsü  
Temmuz 2019**

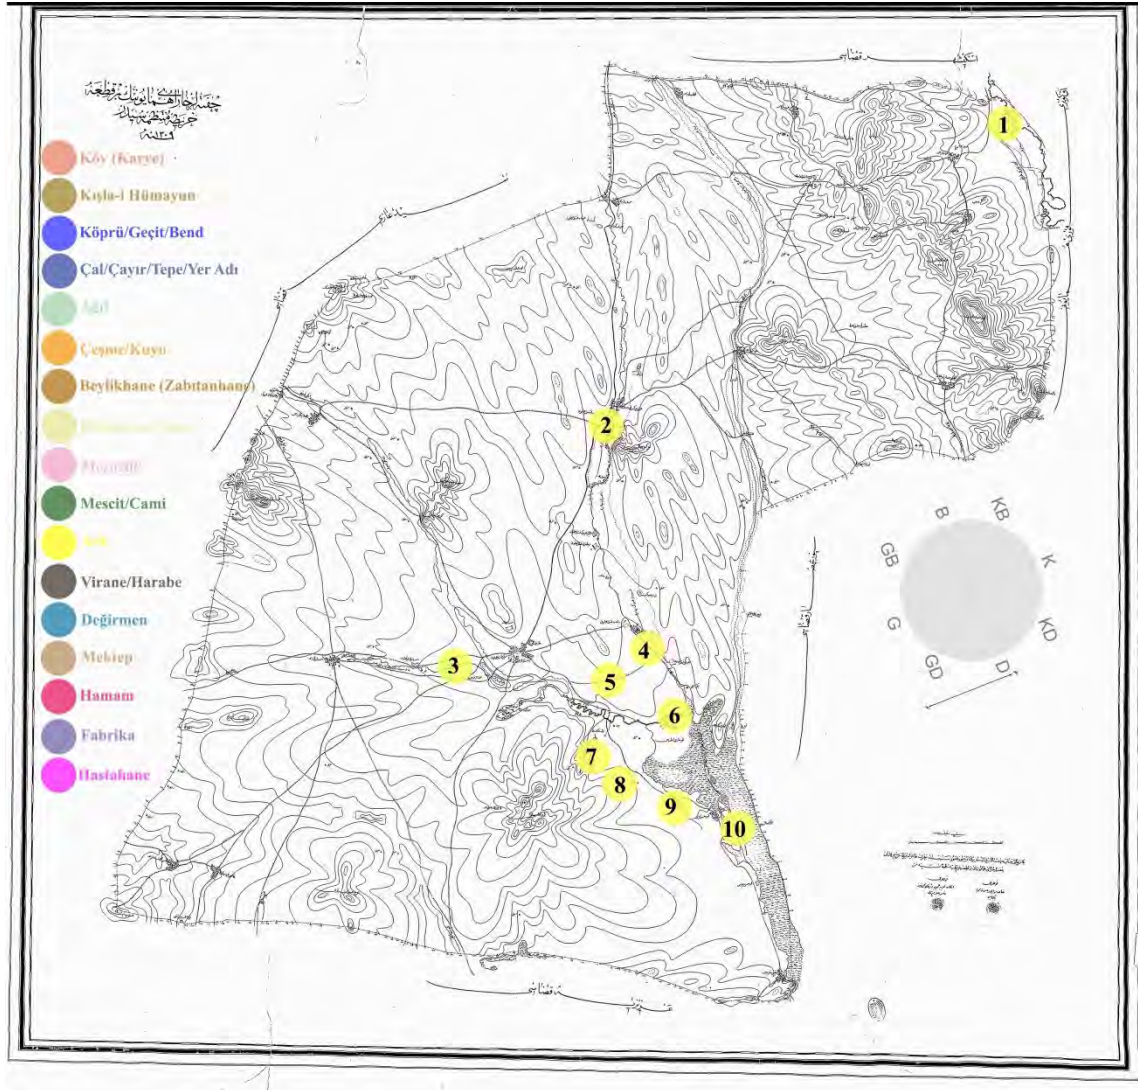
Şekil 3. 15. (3), (10) Reşit Efendi Arkı, (6) Vahit Bey Arkı, (7) Değirmen Arkı, (9) Murat Arkı. Diğer Numaralandırılan Arkların Adı Belirtilmemiştir. (Düzenleyen: Ece Güler).

Haritalara göre<sup>257</sup> arazide bulunan arklar (harklar); Reşit Efendi Arkı<sup>258</sup>, Vahit Bey Arkı, Murat Arkı, Değirmen Arkı'dır. Değirmen Arkı daha önce sözü edilen Eminekini mevkiindeki değirmen için inşa edilen arktır. Bunların dışında beş adet daha ark vardır<sup>259</sup> (İÜNEKA, 93586/1, İÜNEKA, 93586/2, İÜNEKA, 92285/1 ve İÜNEKA, 92372/9 ve İÜNEKA, 90459/4) (Şekil 3. 15).

Arazide Reşit Efendi Arkı iki farklı yerde olup birincisi Çifteler Köyü'nün güney yönünde Ilıca Suyu üzerinde, diğeri ise Körhasan Köyü'nün kuzey-kuzeydoğu yönünde bataklık içerisinde (İÜNEKA, 93586/1 ve İÜNEKA, 93586/2). Vahit Bey Arkı, Çifteler Köyü'nün kuzeydoğu yönünde Sakarya Nehri üzerindedir. Değirmen Arkı, Eminekini Suyu menbağından kuzeybatı yönüne doğru uzanmaktadır (İÜNEKA, 93586/1, İÜNEKA, 93586/2, İÜNEKA, 92285/1 ve İÜNEKA, 92372/9 ve İÜNEKA, 90459/4). Değirmen arkı, Eminekini Kışla-i Hümayunu'nun yanında yer alan değirmene uzanan arktır (İÜNEKA, 93586/1, İÜNEKA, 93586/2, İÜNEKA, 92285/1, İÜNEKA, 90604/4). Murat Arkı, Körhasan Köyü'nün güneybatı yönünde, bataklığın yanında, Sakarya Nehri'nin bir kolu üzerindedir. Diğerleri; Kütahya (Porsuk) Nehri üzerinde, Atik Çerkez Köyü'nün güneydoğu yönünde Mahmudiye Bendi'nin yanında, Mandıra Kışla-i Hümayunu ile Mecidiye Kışla-i Hümayunu arasında Seydi Suyu üzerinde, Çifteler Köyü'nün kuzeydoğu yönünde Körhasan Köyü'nün güneybatı yönündedir<sup>260</sup> (İÜNEKA, 93586/1, İÜNEKA, 93586/2, İÜNEKA, 92285/1 ve İÜNEKA, 92372/9). Ayrıca Sakarya Menbalarında su arkı yapılmıştır<sup>261</sup> (İÜNEKA, 90459/4) (Görsel 3. 14).

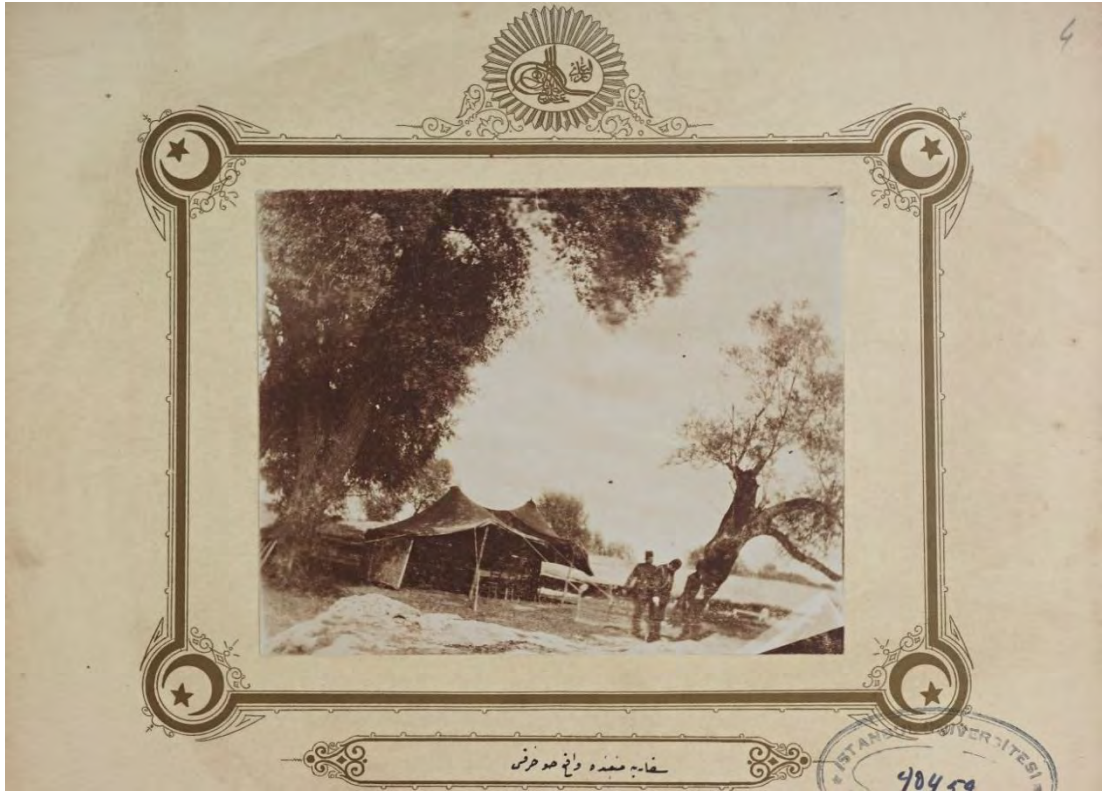
**Görsel 3. 14.** Sakarya menbağında bulunan su arkı açıklamalı fotoğraf (İÜNEKA, 90459/4).

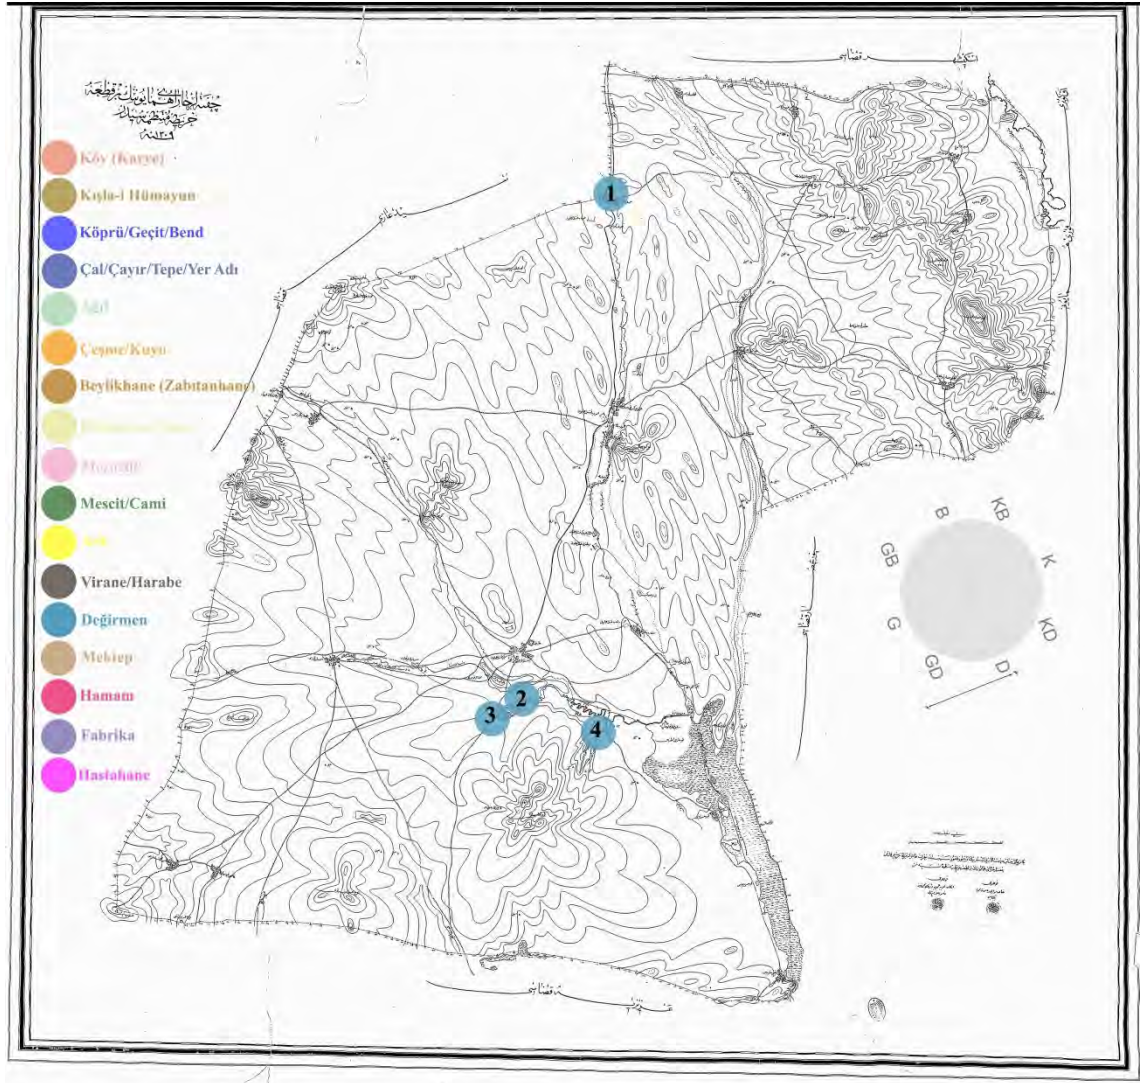
Şekil 3. 16. (2) Kumarcı Değirmeni, (3) Beylik Değirmeni, (4) Hârap Değirmen. (1) Numaralı Değirmenin Adı Belirtilmemiştir. (Düzenleyen: Ece Güler).

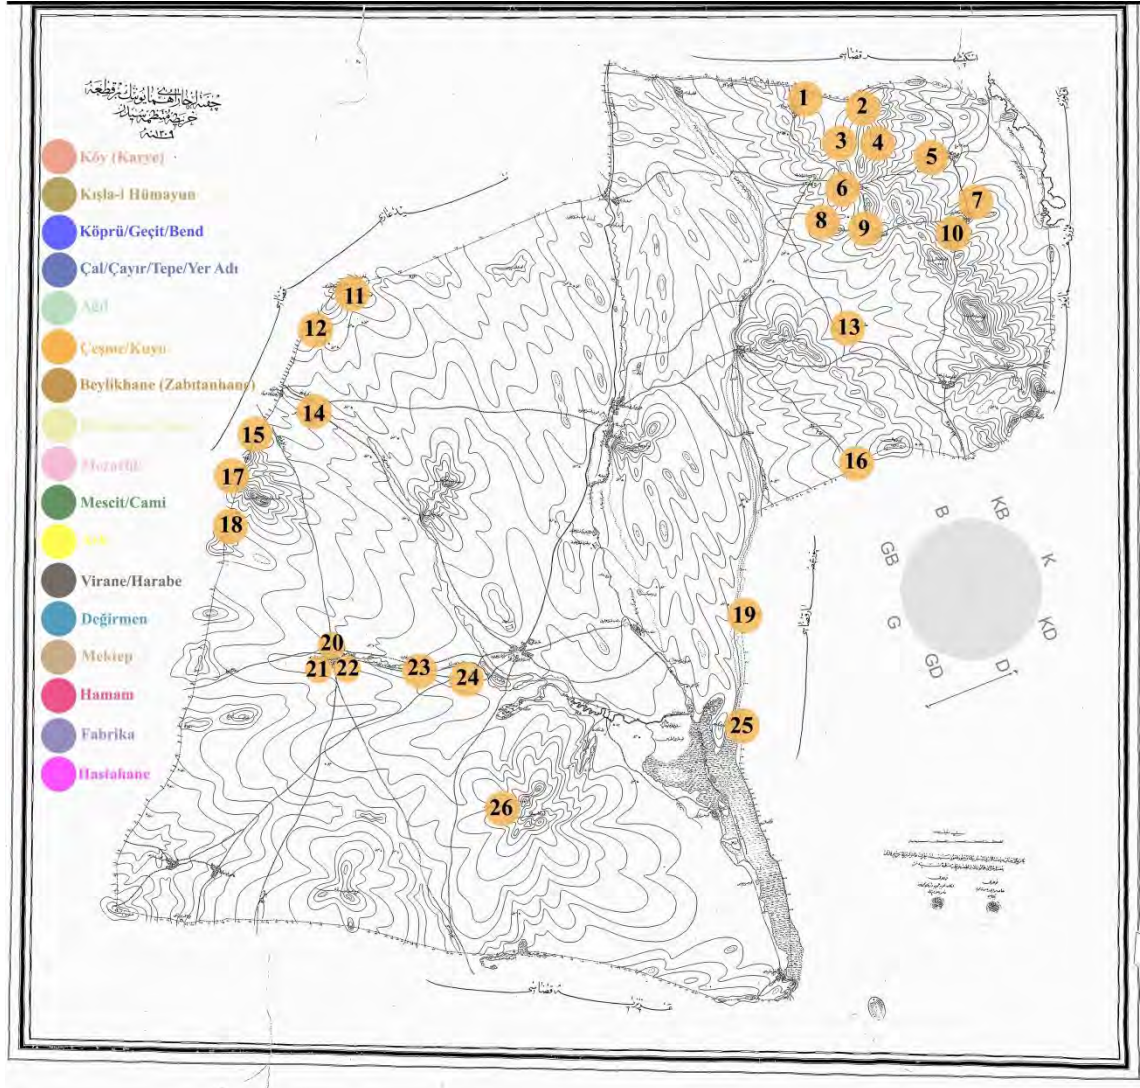
Şekil 3. 17. (3) Dokuzoluk Çeşmesi, (6) Yeni Çeşme, (8) Topkaya Çeşmesi, (9) Murat Çeşmesi, (11) Kurtkalesi Çeşmesi, (12) Adı Okunamayan Çeşme, (13) Halkalı Çeşmesi, (15) Karneyn Çeşmesi (Kuyusu?), (16) Kuru Çeşme, (19) Koçpınarı Çeşmesi, (24) Semiztatar Kuyusu, (25) Hacı Kozanlı Kuyusu, (26) Belpınarı Çeşmesi. Diğer Numaralandırılan Arkların Adı Belirtilmemiştir. (Düzenleyen: Ece Güler).

Haritalara göre<sup>263</sup> arazide çeşme ve kuyular da yer alır<sup>264</sup>. Çeşme ve kuyular, çoğunlukla ağılların bulunduğu bölgelerde, Çal<sup>265</sup> Tepe yamaçlarında konumlandırılmışlardır. Adları ile belirtilenler; Dokuzoluk Çeşmesi, Yeni Çeşme, Topkaya Çeşmesi, Murat Çeşmesi, Kurt Kalesi Çeşmesi, Halkalı Çeşmesi, Belpınarı Çeşmesi, Kuru Çeşme ve Koçpınar Çeşmesi olup bunların dışında adı belirtilmeyen altı adet daha çeşme vardır<sup>266</sup>. Adı geçen kuyular Semiztatar Kuyusu ve Hacıkazanlı

Kuyusu<sup>267</sup> olup dört adet daha isimli kuyu açılmıştır<sup>268</sup>. Bunların haricinde haritalara, yalnızca simgesi bulunan beş adet daha çeşme ve/veya kuyu işlenmiştir (İÜNEKA, 93586/1, İÜNEKA, 93586/2, İÜNEKA, 92285/1 ve İÜNEKA, 92372/9) (Şekil 3. 17).

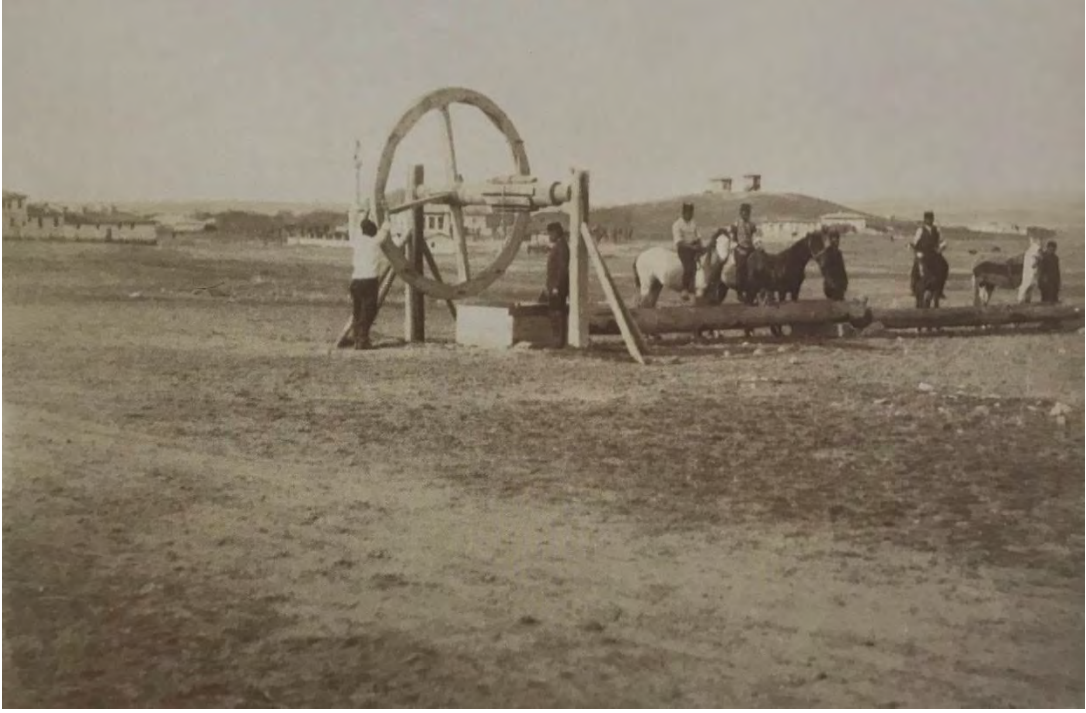
**Görsel 3. 15.** *Mahmudiye mevkiinde bulunan, kuyudan su çekmeye yarayan su dolabı (Eskişehir Valiliği, 2014, s. 101).*

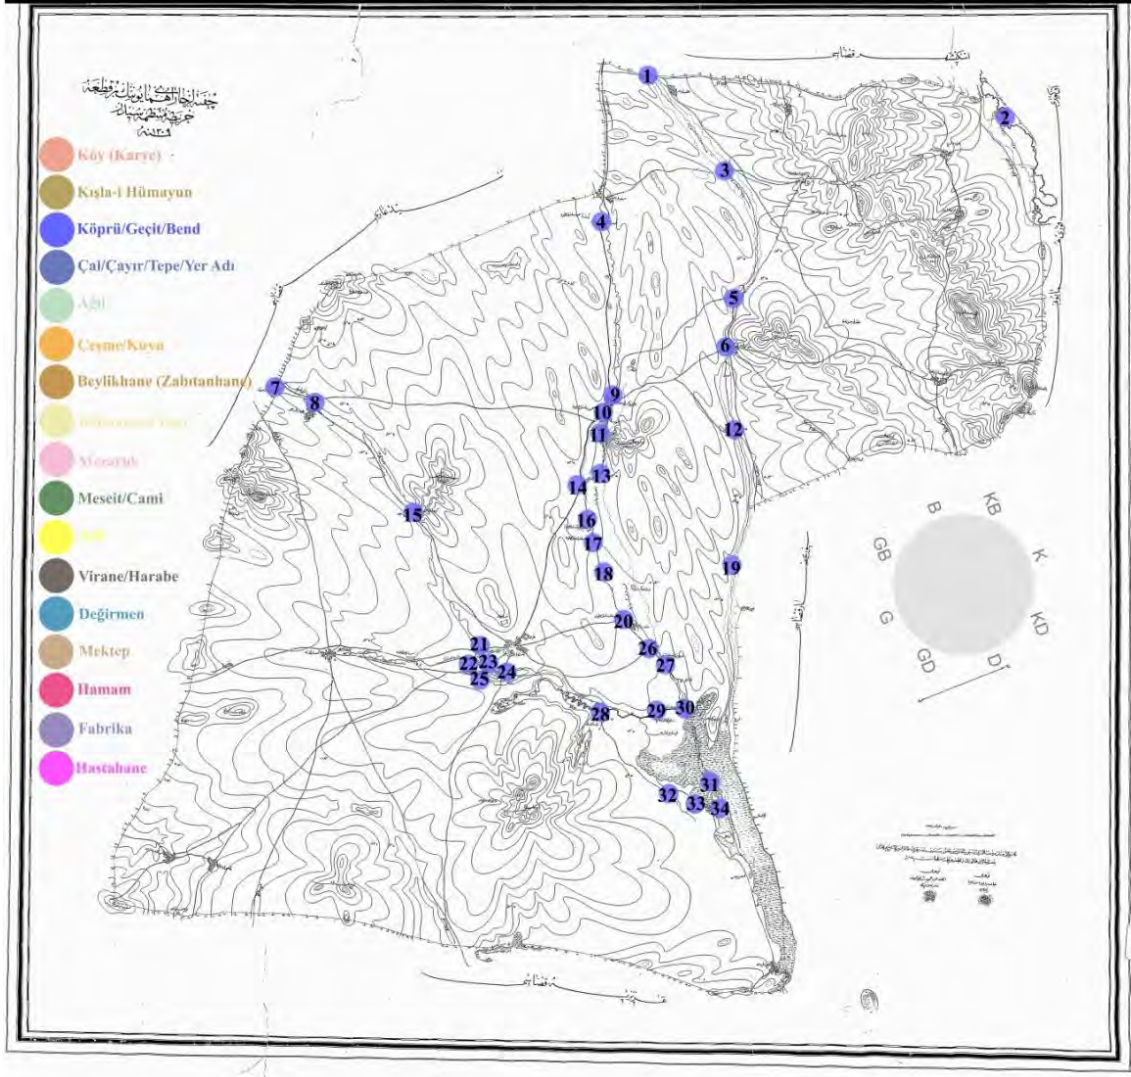
**Şekil 3. 18.** (1) Cennet Köprüsü, (2) Çayır Bendi, (4) Hamidiye Köprüsü, (7) Taş Köprü, (11) Mahmudiye Bendi, (12) Taşlı Geçit, (13) Zemheri Bendi, (14) Geçit, (18) Pirinç Bendi (Köprüsü?), (28) Hacı Halil Köprüsü. Diğer Numaralandırılan Köprü, Geçit ve/veya Bendlerin Adı Belirtilmemiştir. (Düzenleyen: Ece Güler).

1892 yılında doğal su kaynakları üzerinde uygun noktalarda, kârgir bendlerin inşası gerçekleştirilmiştir<sup>271</sup> (OA, Y. MTV./ 68-79-2). Bend, köprü ve geçitler; mevkilere, karyelere, önemli yapılara ulaşım sağlamak ve /veya yolları birbirine bağlamak amacıyla yapılmıştır (İÜNEKA, 93586/1, İÜNEKA, 93586/2, İÜNEKA, 92285/1 ve İÜNEKA, 92372/9).

Bunlardan Cennet Köprüsü, Taşlı Geçit ve dört adet daha köprü, geçit ve/veya bend Sarı Su Irmağı üzerindedir. Taşlı geçit, Atık Çerkez Köyü'nün kuzey yönünden çıkan yolu Sivrihisar Yolu'na bağlamaktadır. Diğer üçü; Atık Çerkez Köyü'nün kuzey yönünden çıkan yolu Cönger Köyü'ne Atık Çerkez Köyü'nün kuzeybatı yönünden çıkan yolu Aziziye Kışla-i Hümayunu'na ve Hamidiye Köyü'nün kuzey yönünden çıkan yolu Aziziye Kışla-i Hümayunu'na bağlamaktadır. Cennet Köprüsü, Lütfiye Köyü'nün güneybatı yönünde, Hâra-yı Hümayun arazisinin Eskişehir Kazası sınırındadır. Diğerleri ise Sivrihisar Kazası sınırında yer almaktadır (İÜNEKA, 93586/1, İÜNEKA, 93586/2, İÜNEKA, 92285/1 ve İÜNEKA, 92372/9).

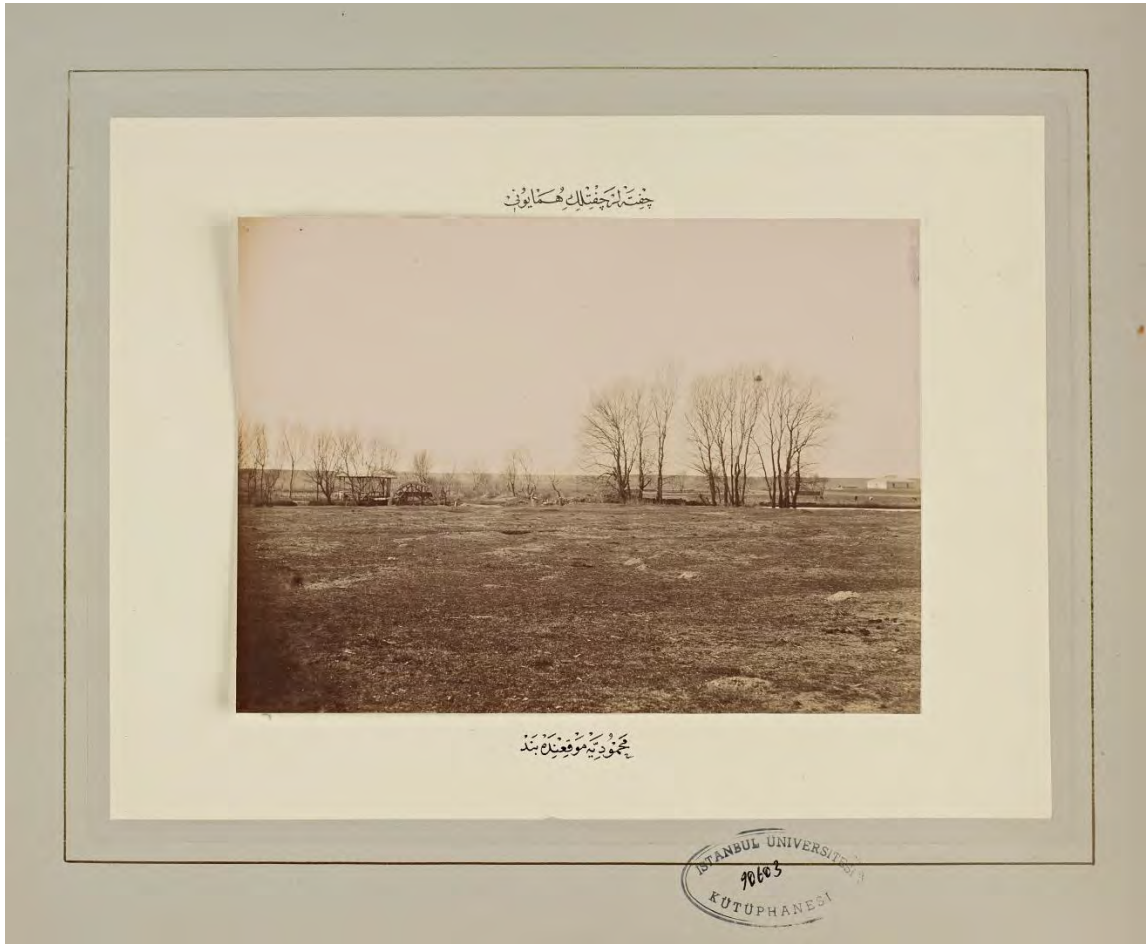
Görsel 3. 16. Mahmudiye mevkiinde bend açıklamalı 1899 yılına ait fotoğraf (İÜNEKA, 90603/38).

<sup>277</sup>Mahmudiye Mevkiinde bulunan bir bendin fotoğrafı bulunmaktadır (İÜNEKA, 90603/38). Fotoğraf 1899 yılına aittir (<https://e-library.ircica.org/media/15039/cifteler-ciftliginin-mahmudiye-mevkiinde-bend/>, Erişim tarihi: 27.01.2019).

Ilıca Suyu üzerindeki köprü, geçit ve/veya bend sayısı ikidir. Bunlardan birisi Çifteler Köyü'nün güneyinden çıkan ve İhsaniye Köyü'ne giden yolda, diğeri ise Çifteler Köyü'nün güneyinden çıkan, Kadıkuyusu ve Bünkeşin Köyü'ne giden yoldadır. Kütahya (Porsuk) Nehri üzerinde bir köprü, geçit ve/veya bend mevcuttur (İÜNEKA, 93586/1, İÜNEKA, 93586/2, İÜNEKA, 92285/1 ve İÜNEKA, 92372/9) (Görsel 3. 16).

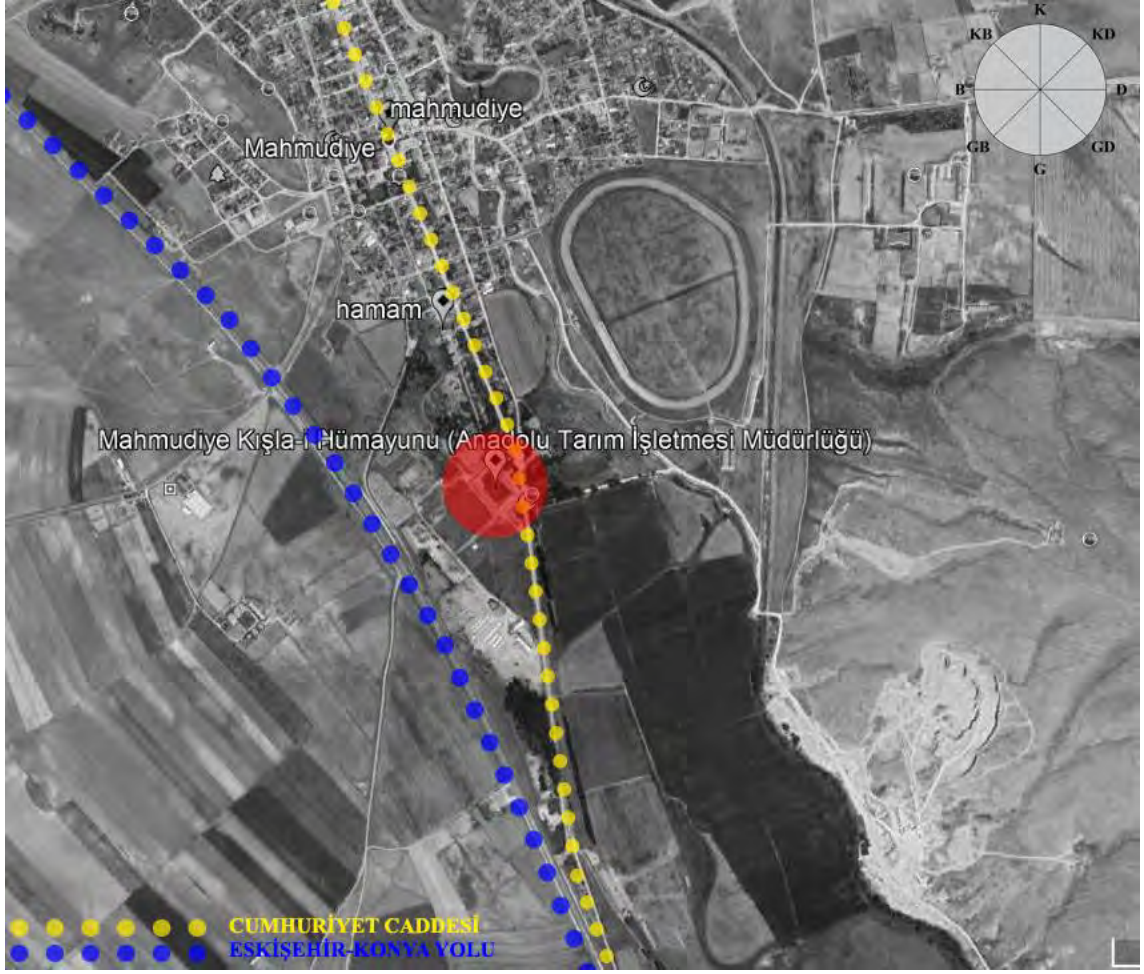
Şekil 3. 20. Mahmudiye Kışla-i Hümayunu'nun konumunu gösteren uydu görüntüsü (04.02.2019) (Google Earth Pro programı kullanılarak tarafımızdan hazırlanmıştır).

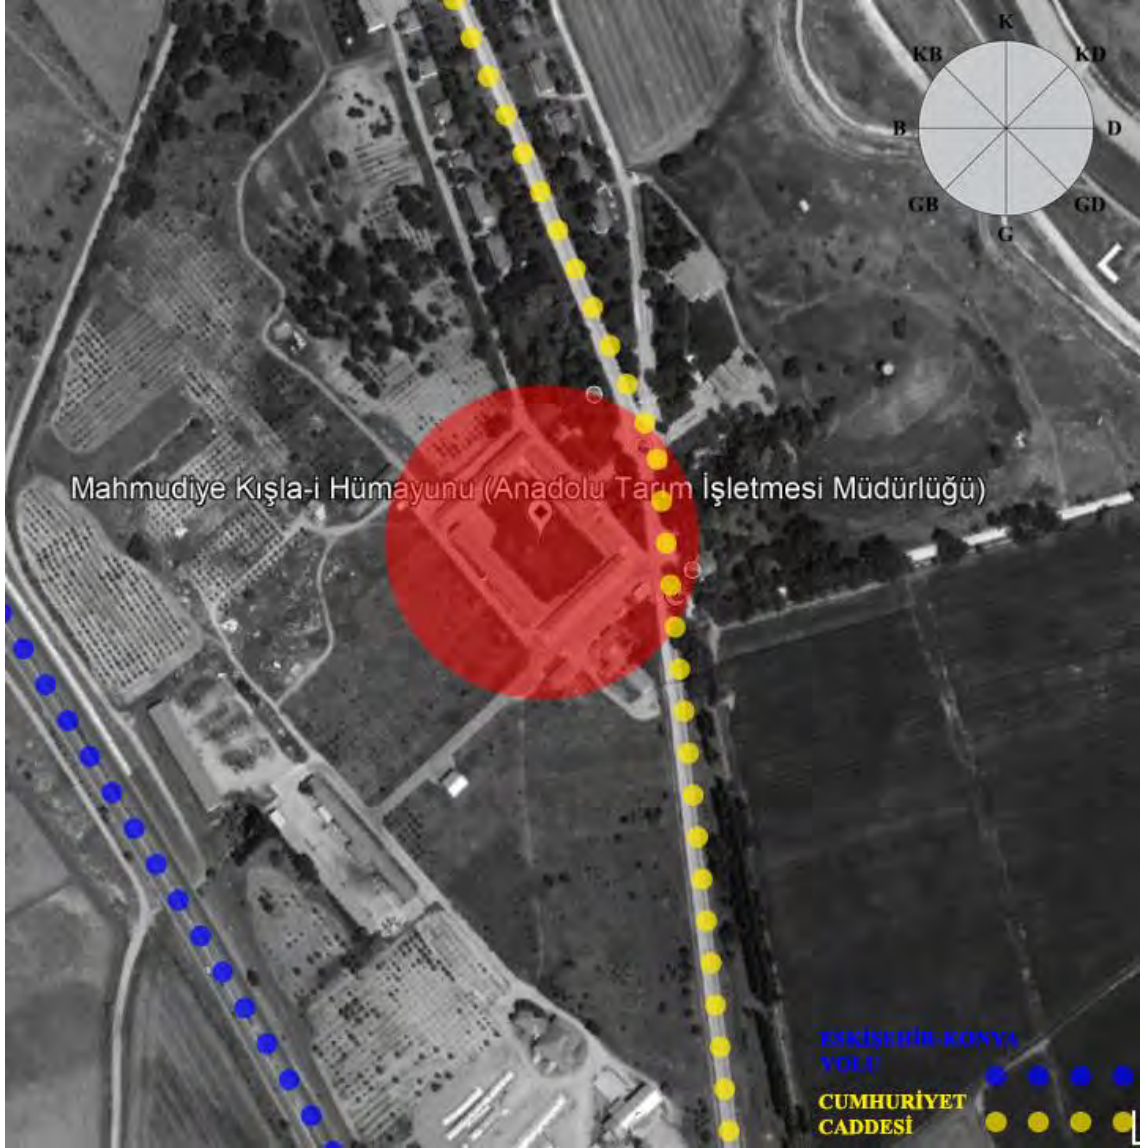
Şekil 3. 21. Mahmudiye Kışla-i Hümayunu'nun konumunu gösteren uydu görüntüsü (yakından) (04.02.2019) (Google Earth Pro programı kullanılarak tarafımızdan hazırlanmıştır).

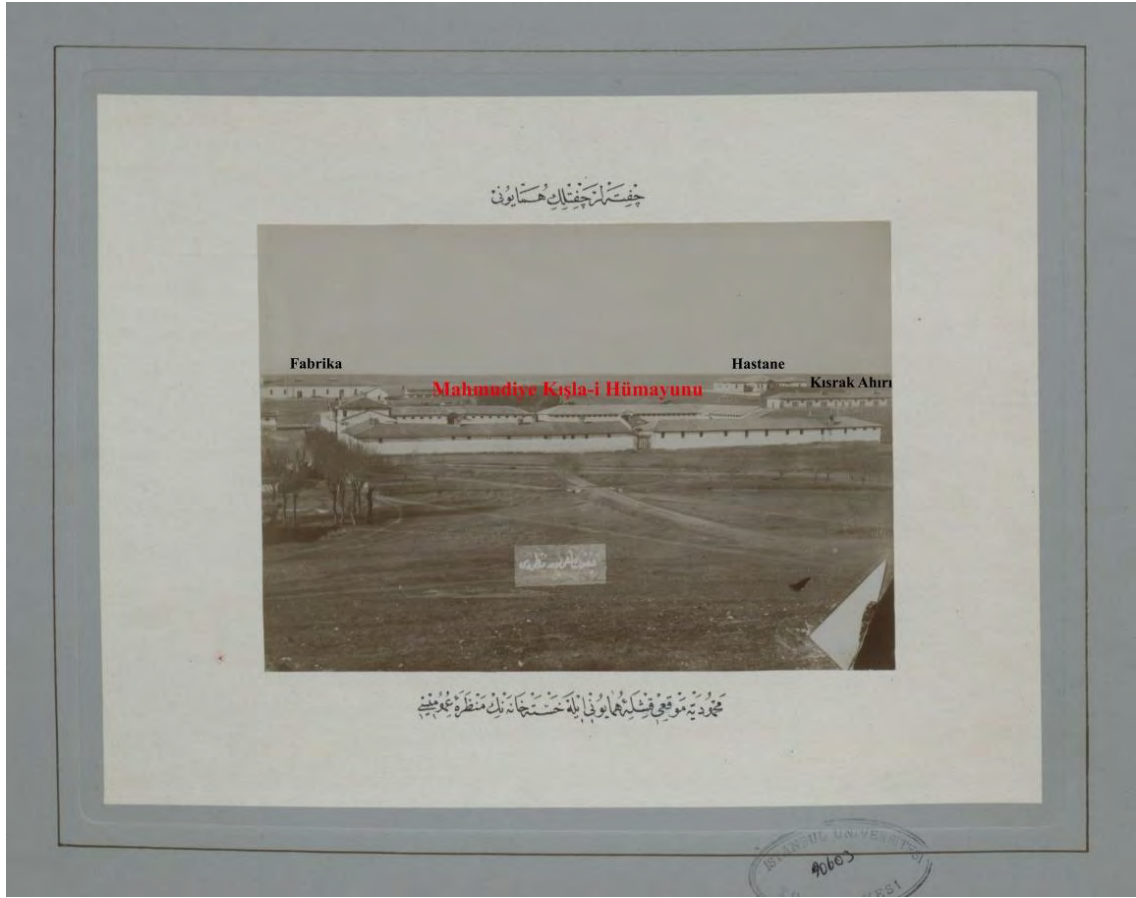
**Görsel 3. 17.** Mahmudiye mevkii kışla-i hümayunu ile hastanenin genel manzarası açıklamalı 1899 yılına ait fotoğraf (İÜNEKA, 90603/6).

Literatürdeki bazı çalışmalarda<sup>301</sup>, günümüzde bulunan Anadolu Tarım İşletmesi Müdürlüğü binası, Mahmudiye Kışla-i Hümayunu olarak adlandırılmaktadır. Fakat Mahmudiye Kışla-i Hümayunu'nun 19. yüzyılın son çeyreğine ait fotoğraflarına dayanarak söz konusu iki binanın aynı olmadığını söylemek mümkündür. Mahmudiye Kışla-i Hümayunu yıkılmış ve yerine bugün Anadolu Tarım İşletmesi Genel Müdürlüğü olarak adlandırılan bina inşa edilmiş olmalıdır (Görsel 3. 17) (Görsel 3. 18) (Görsel 3. 19) (Görsel 3. 20).

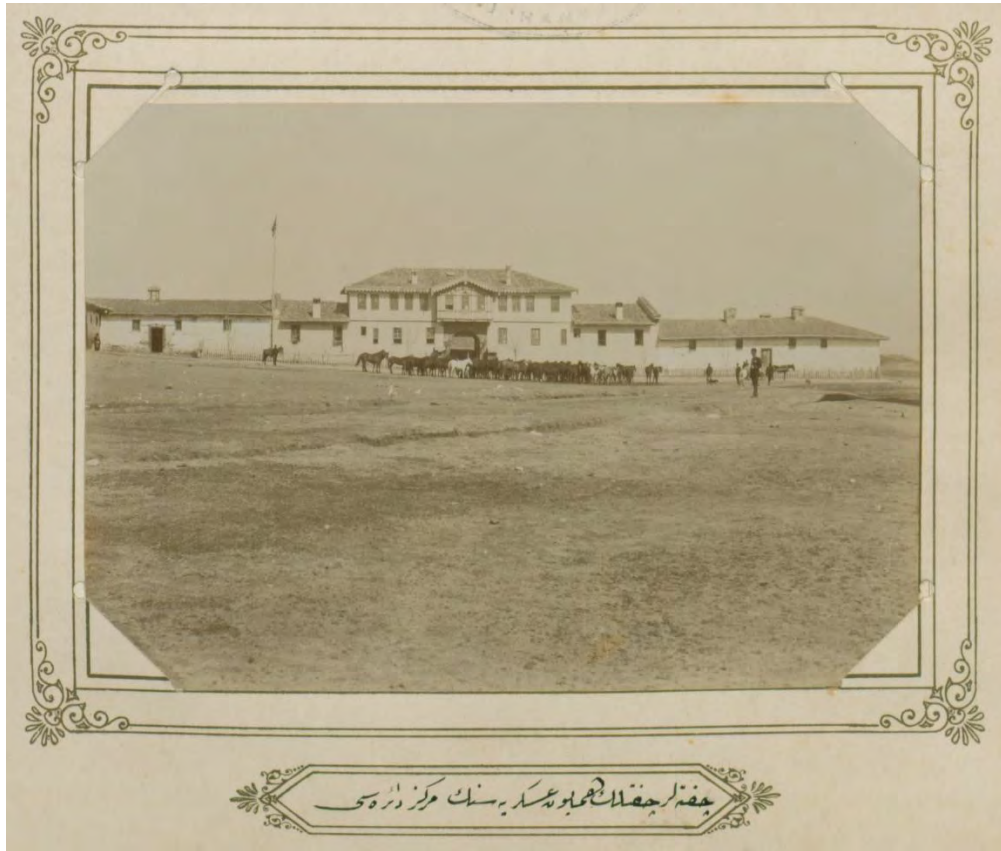
**Görsel 3. 19.** Çifteler Çiftlik-i Hümayunu Askeriyesi'nin merkez dairesi (Mahmudiye Kışla-i Hümayunu) açıklamalı 1899 yılına ait fotoğraf (İÜNEKA, 90478/2).

Yapının<sup>302</sup> uzun kenarı kuzeybatı-güneydoğu doğrultusunda konumlandırılmıştır<sup>303</sup>. El yazması plan çizimlerine göre yapı, iç avlulu ve dikdörtgen biçimli plana sahiptir. Avlunun dört tarafı kapalı mekânlar ile çevrilidir. İdari birimler yapının güneydoğu kanadında yer alır (İÜNEKA, 92285/2). Yapıya güneydoğu, güneybatı, kuzeybatı ve güneydoğu kanatlarından olmak üzere dört farklı yerden ana girişi vardır (İÜNEKA, 92285/2). Bu ana girişlerden iç avluya geçiş sağlanmaktadır (İÜNEKA, 92285/2).

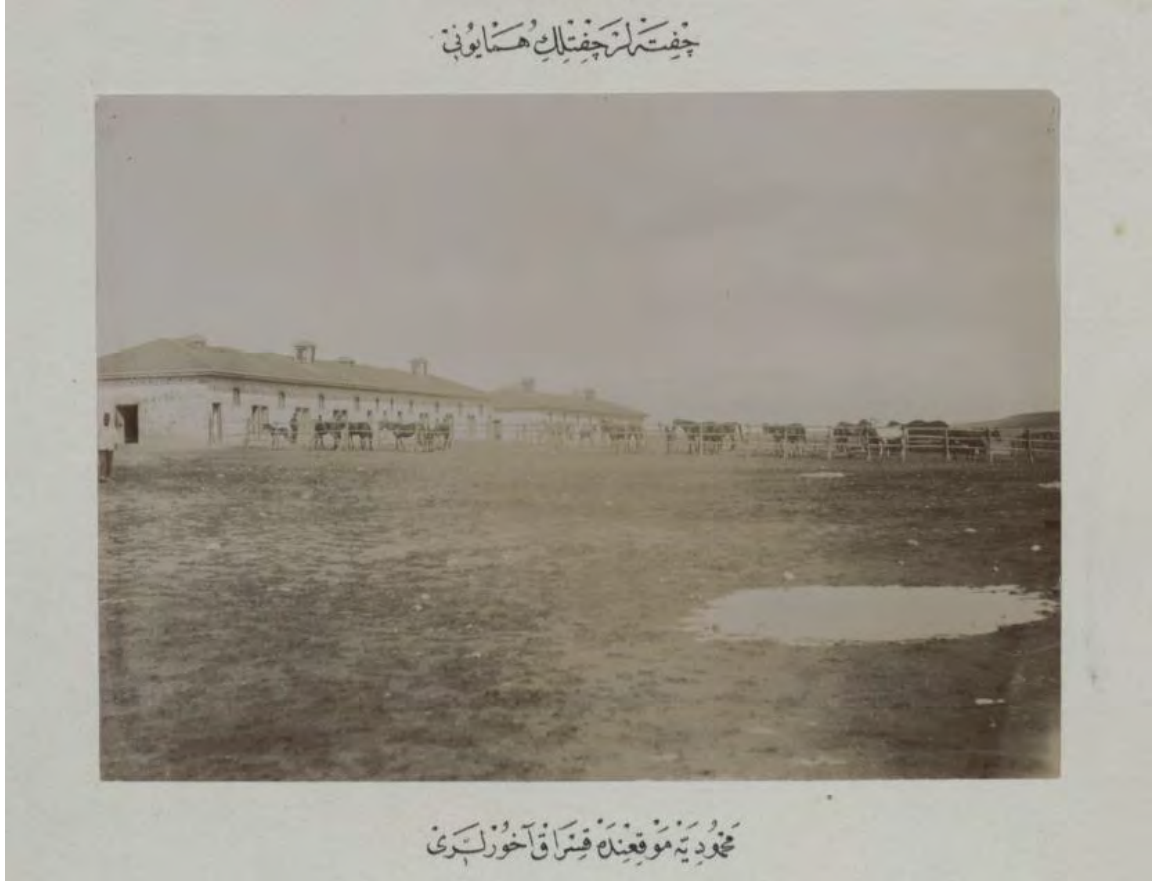
Görse 3. 21. Mahmudiye mevkiinde kısarak ahırları açıklamalı 1899 yılına ait fotoğraf (İÜNEKA, 90603/5).

1899 yılında<sup>314</sup> Mahmudiye mevkiinde kısarak ahırları bulunmaktadır. Kısarak ahırları aynı doğrultuda konumlandırılmış ve iki bağımsız yapı olarak inşa edilmişlerdir (İÜNEKA, 90603/5, İÜNEKA, 90603/7, İÜNEKA, 90603/22) (Görse 3. 21) (Görsel 3. 22).

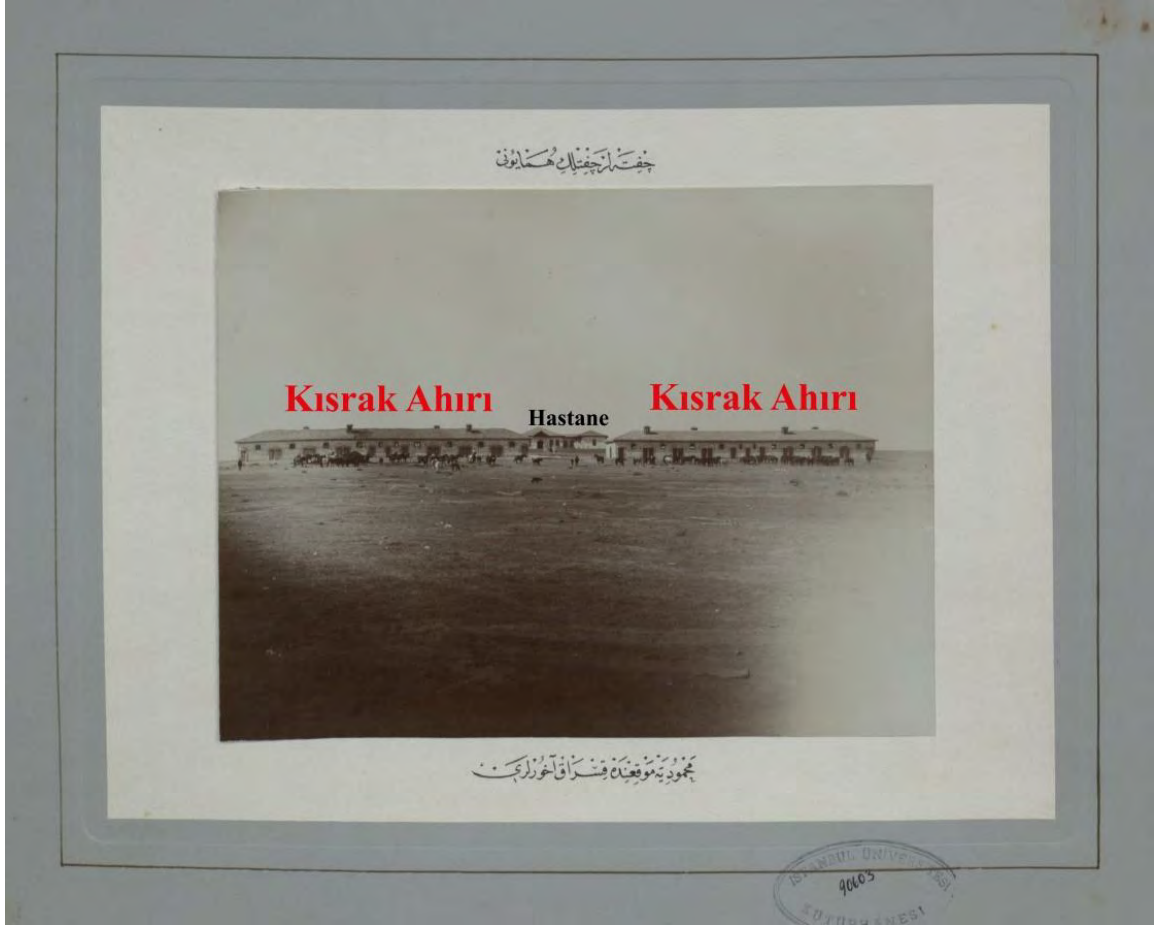
**Görsel 3. 22.** Mahmutiye mevkiinde kısrak ahırları açıklamalı 1899 yılına ait fotoğraf (İÜNEKA, 90603/7).

Yapılar dikdörtgen plan şemasına sahip olup ve tek katlıdır (İÜNEKA, 90603/14, İÜNEKA, 90603/15, İÜNEKA, 90478/3). Yapıların cephe özellikleri aynıdır (İÜNEKA, 90603/7). Uzun kenar cephelerinde beşer adet tek kanatlı, altışar adet çift kanatlı giriş kapısı, onar adet kemerli pencere bulunmaktadır (İÜNEKA, 90603/7). Pencere kenarları söve ile belirginleştirilmiştir. Moloz taş duvar tekniği ile inşa edilmişlerdir. Kıрма çatı ile örtülmüştür ve çatısından bacalar yükselmektedir. (İÜNEKA, 90603/5, İÜNEKA, 90603/7, İÜNEKA, 90603/14, İÜNEKA, 90603/15) (Görsel 3. 23) (Görsel 3. 24) (Görsel 3. 25).

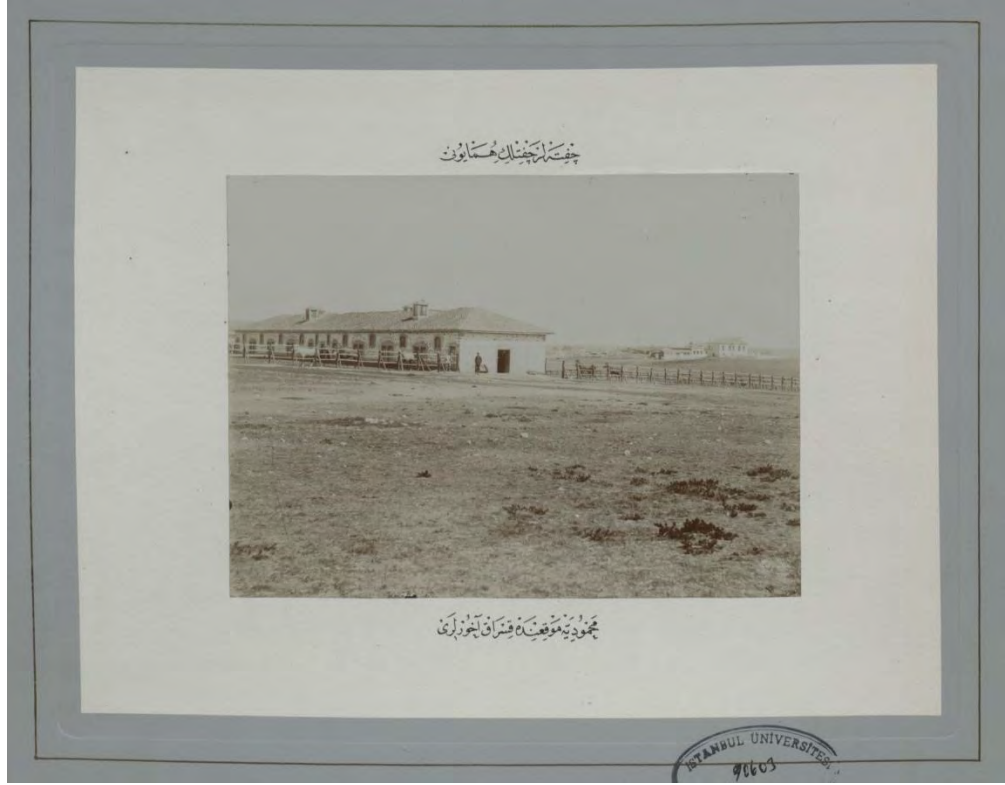
Görsel 3. 23. Mahmudiye mevkiinde kısırak ahırları açıklamalı 1899 yılına ait fotoğraf (İÜNEKA, 90603/14).

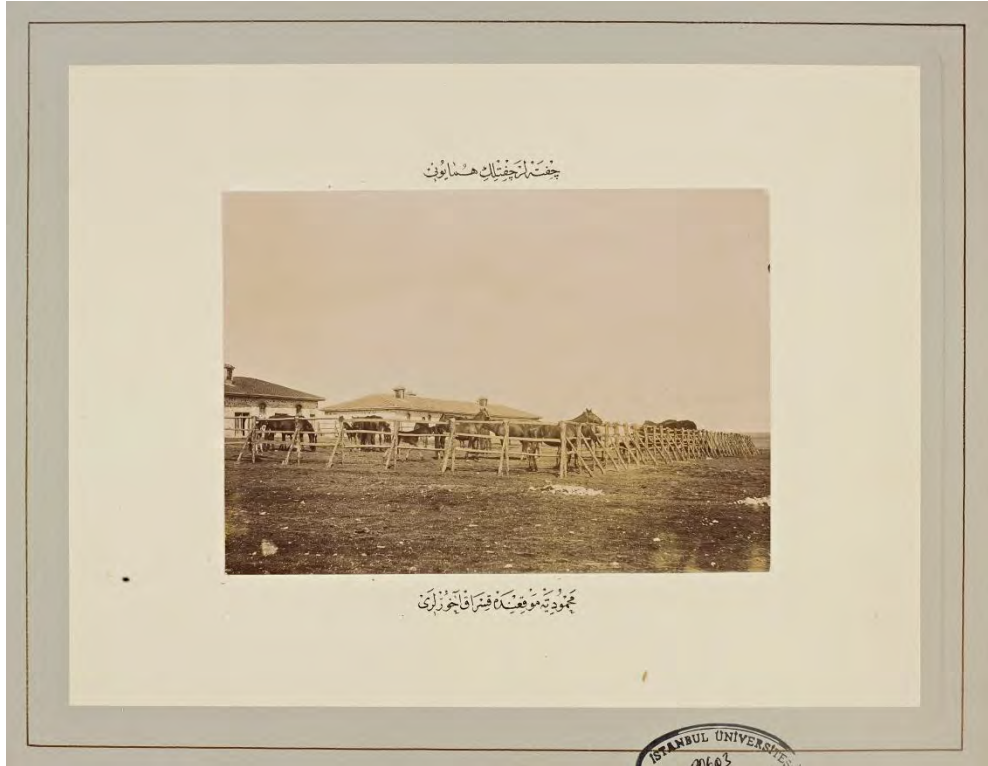
Görsel 3. 24. Mahmudiye mevkiinde kısırak ahırları açıklamalı 1899 yılına ait fotoğraf (İÜNEKA, 90603/15).

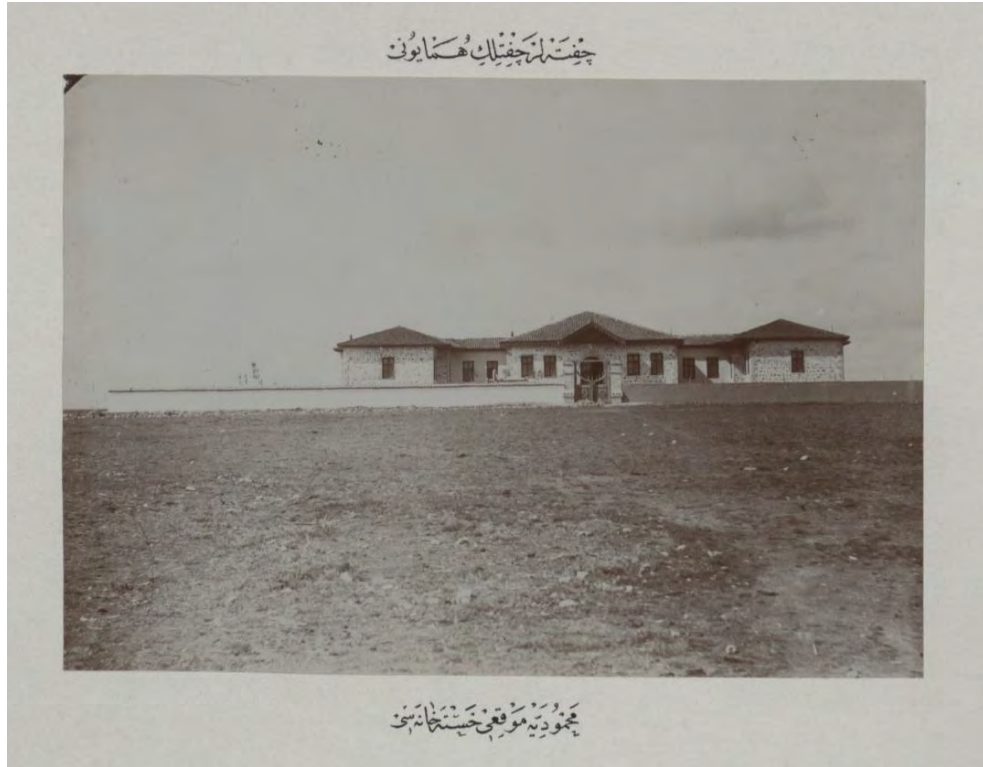
Görsel 3. 27. Mahmudiye mevkii hastanesi açıklamalı 1899 yılına ait fotoğraf (İÜNEKA, 90603/35).

Giriş göre kademelerle hareketlendirilen kuzeydoğu cephesinde simetri hâkimdir. Giriş cephesi sıvalı değildir ve köşeler, köşe taşları ile sonlandırılmıştır (İÜNEKA, 90603/35). Bu cephede toplam on adet ahşap doğramalı düz atkılı dikdörtgen pencere bulunmaktadır (İÜNEKA, 90603/35).

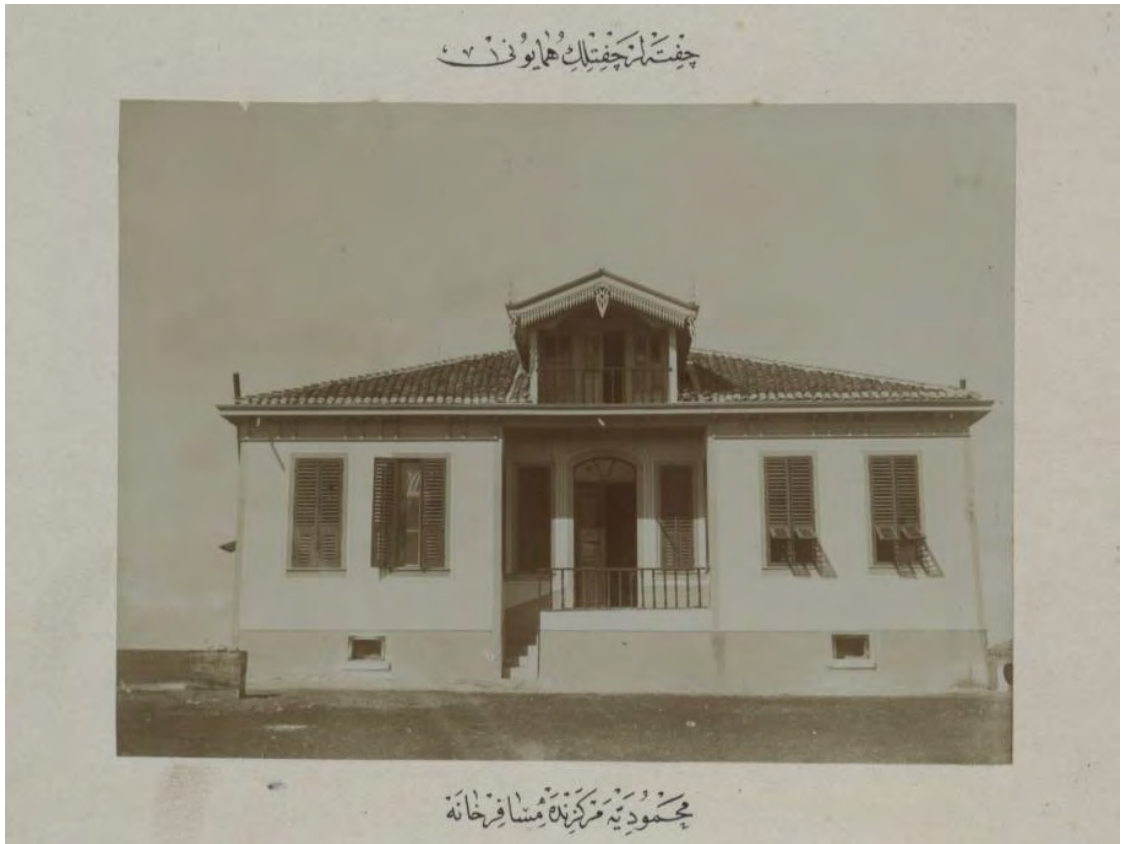
Dikdörtgen şeklinde inşa edilen misafirhane, neoklasik üslupta ve simetrik düzendedir. Yapı aksında içe çekilen giriş bölümüne subasman seviyesinden yükselen merdivenlerle ulaşılmaktadır. Yapı, bodrum kat, zemin kat ve girişin üzerinde yükselen çatı katından oluşmaktadır. Bodrum kat pencereleri düz atkılı ve dikdörtgen sövelidir. Zemin kat ile bodrum kat arasında cephede renk farklılığı bulunmaktadır. Zemin katta giriş kapısı basık kemerli ve söveli olup, yanlarda dikdörtgen pencerelerle vurgulanmış, kapı üstünde pencereye yer verilmiştir. Giriş bölümünün iki yanında ikişer adet düz atkılı ve dikdörtgen söveli pencere mevcuttur. Pencereler ahşap doğramalı ve ahşap panjurludur. Cepheleri sıvalı ve boyalı olan yapının üstü, alaturka kiremit ile kaplı kırma çatı ile örtülmüştür. Saçak, ahşap payandalar ile desteklenmektedir. Saçak kornişinin üzerine oturan çatı katı, girişin üzerinde, ortada yer almaktadır. 19. Yüzyıla ait fotoğraftan çatı katında ahşap korkuluklu balkon düzenlendiği görülmektedir. Balkona açılan kapı, çatı eğimine uyacak şekilde basık kemerli ve ahşap kapaklıdır. Beşik çatı ile örtülmüştür ve saçak alınlığında bezemeler bulunmaktadır (İÜNEKA, 90603/1) (Görsel 3. 29).

**Görsel 3. 29.** Mahmudiye merkezinde misafirhane açıklamalı 1899 yılına ait fotoğraf (İÜNEKA, 90603/1).

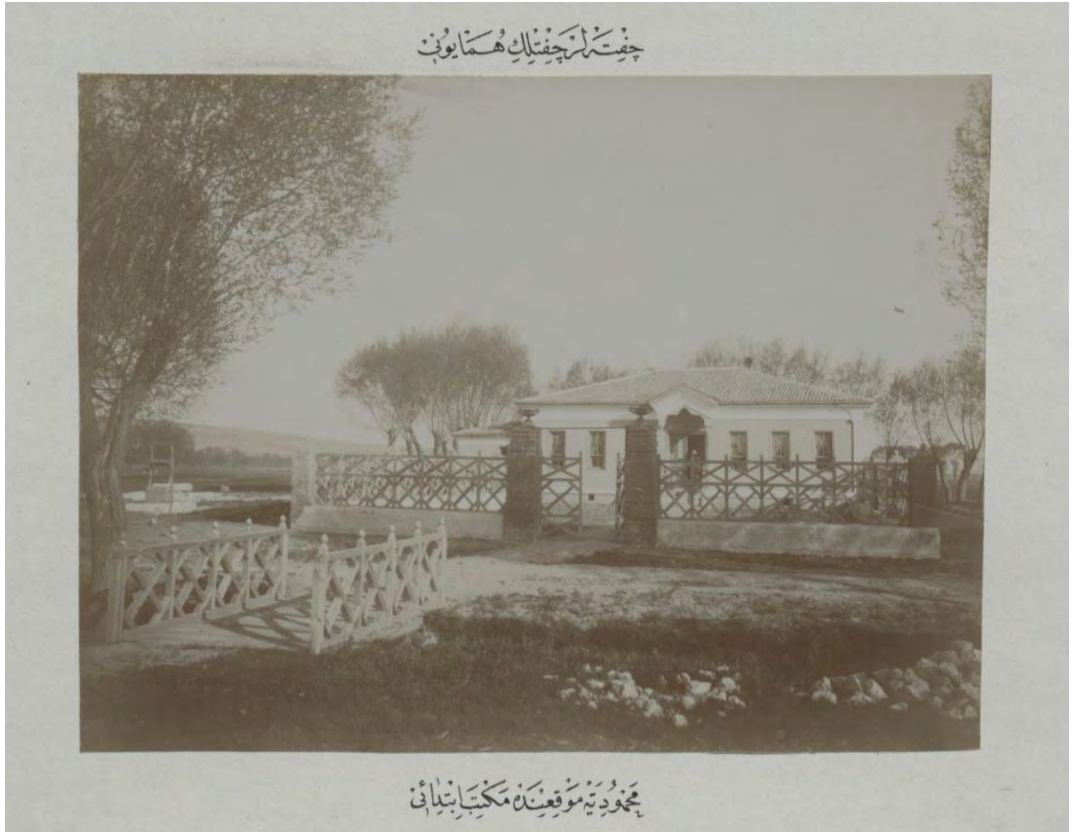
Görsel 3. 32. Mahmudiye mevkiinde ilkokul açıklamalı 1899 yılına ait fotoğraf (İÜNEKA, 90603/31).

Yapı, zemin kat ve bodrum kattan oluşmaktadır (İÜNEKA, 90603/31). Yapının girişi kuzey cephesindedir. Bodrum katta iki pencere bulunmaktadır. Bodrum kat ile zemin kat bir silme ile birbirinden ayrılmaktadır (İÜNEKA, 90603/31). Basamaklarla erişilen yüksek giriş kapısının her iki yanında üçer adet düz atkılı dikdörtgen pencere mevcuttur. Giriş kapısı ahşap doğramalı ve iki kanatlıdır (İÜNEKA, 90603/9; İÜNEKA, 90603/31). Giriş bölümü beşik çatı ile örtülmüş olup saçak alınlığında bezemeler bulunmaktadır (İÜNEKA, 90603/31). Köşeleri başlıklı pilastrlarla vurgulanan yapı, bir silme ile bitirilir. Çatı alaturka kiremit ile kaplıdır (İÜNEKA, 90603/31).

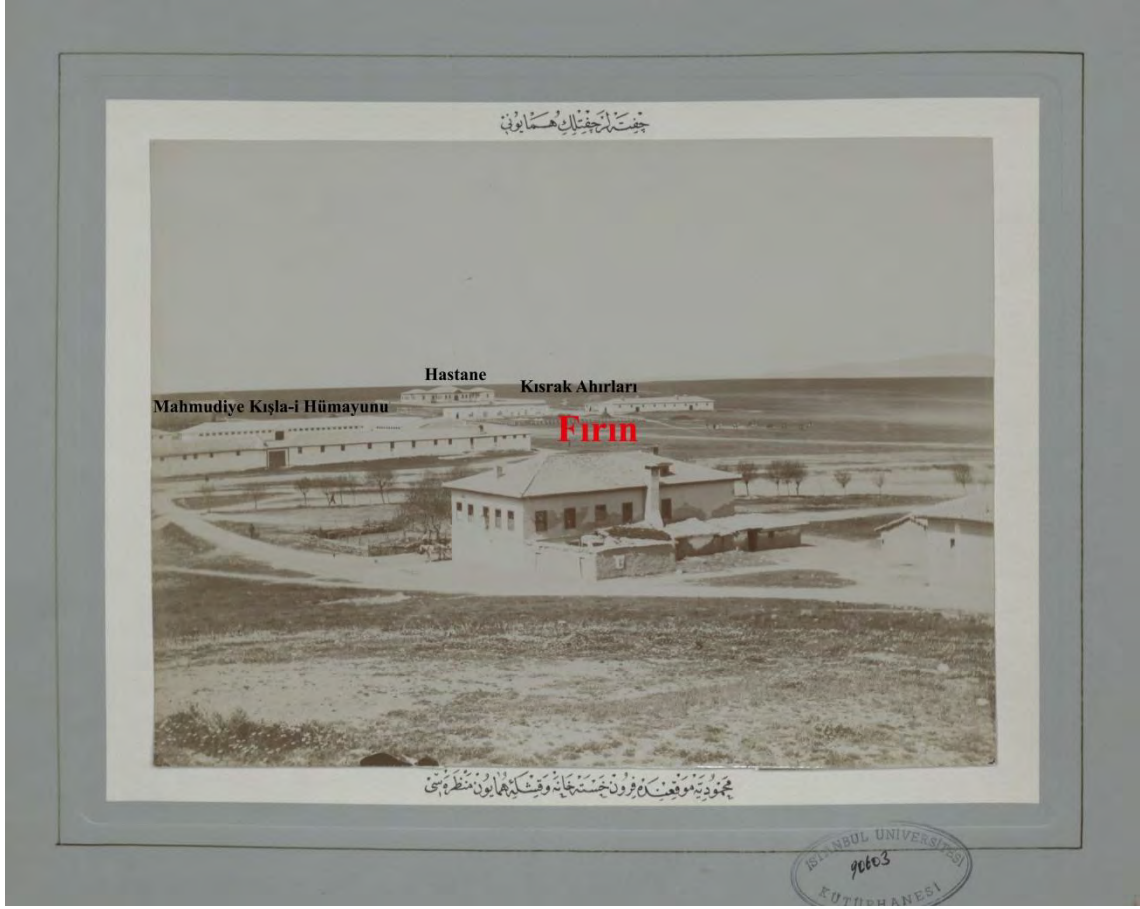
1899 yılında<sup>324</sup> eğimli araziye oturtulan fırın birbirine bitişik tek katlı ve iki katlı olarak dikdörtgen biçimde inşa edilen iki binadan oluşmaktadır. İki katlı olan ana binanın üst katında düz atkılı dikdörtgen pencereler yer alır. Tek katlı olan bina düz damlıdır. Zeminden yükselen kalın kesitli baca, burasının fırın olduğunu göstermektedir. İki katlı olan ana bina kırma çatı ile örtülmüştür ve çatısından bacalar yükselmektedir. Sıvaları yer yer dökülen yapının iyi durumda olduğu gözlenmektedir. (İÜNEKA, 90603/22) (Görsel 3. 39).

**Görsel 3. 39.** Mahmudiye mevkiinde fırın, hastane ve kışla-i hümayunun görünümü açıklamalı 1899 yılına ait fotoğraf (İÜNEKA, 90603/22).
