**II. ABDÜLHAMİD DÖNEMİ'NDE (1876-1909) ÇİFTELER HÂRA-YI  
HÜMAYUNU**

**YÜKSEK LİSANS TEZİ**

**Mimarlık Anabilim Dalı**

**Eskişehir  
Anadolu Üniversitesi  
Fen Bilimleri Enstitüsü  
Temmuz 2019**

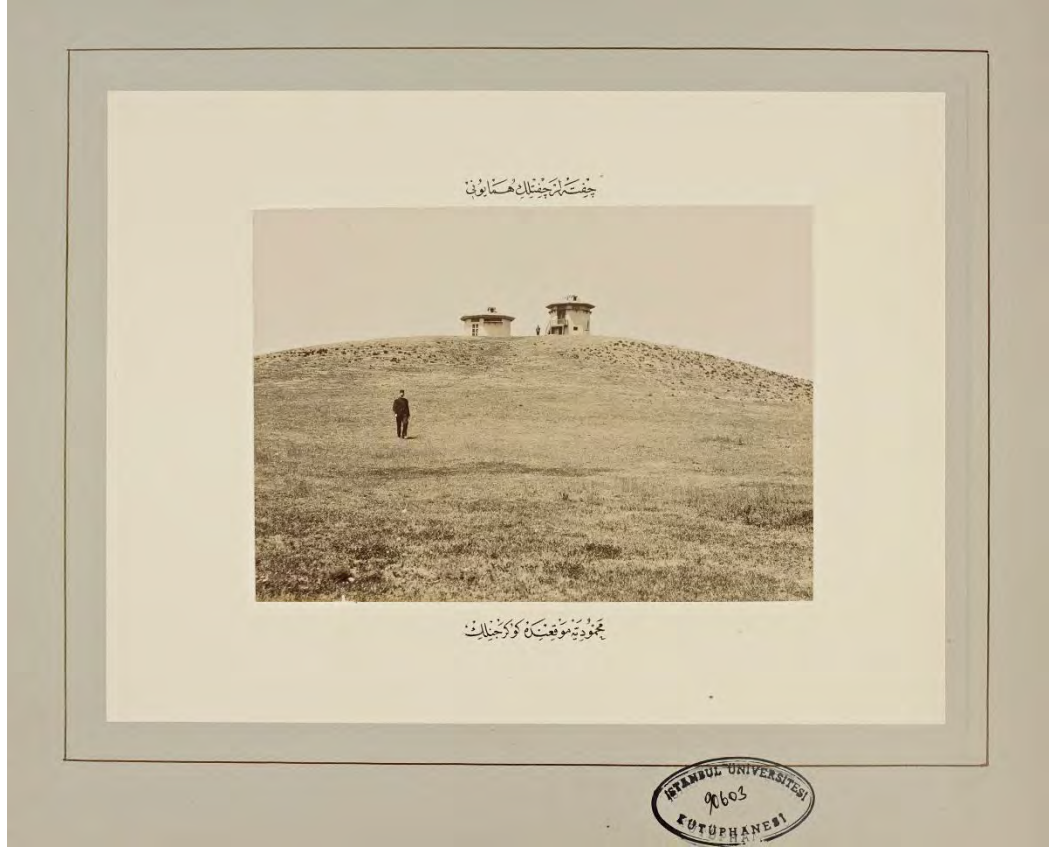
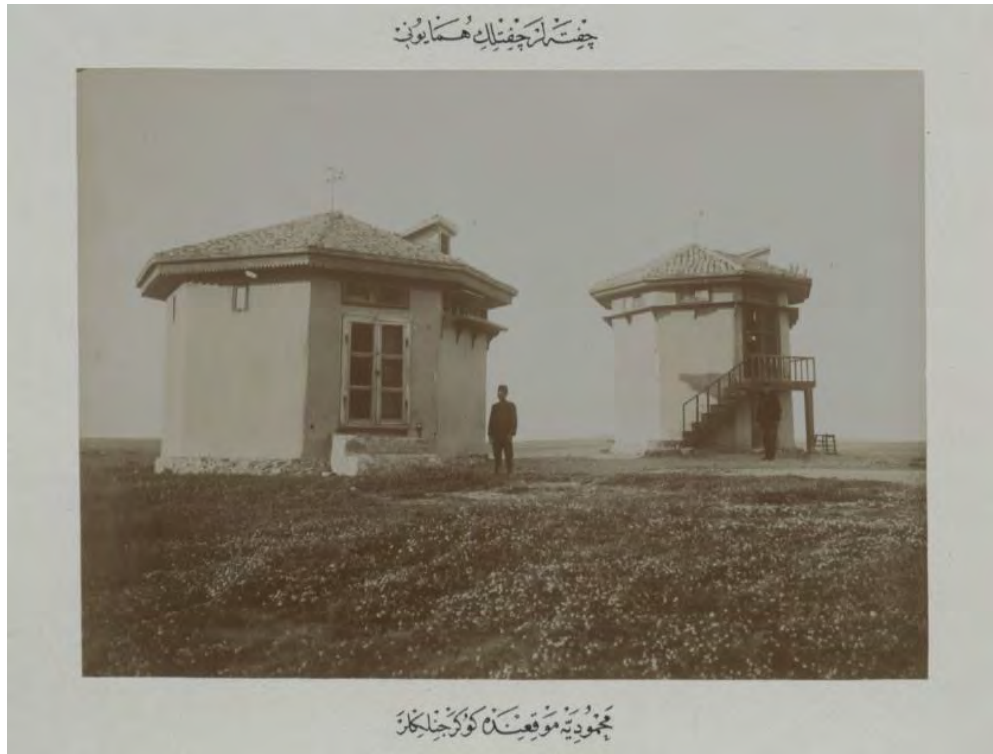
Tarım alanında kullanılan güvercin gübresinin sistemli bir biçimde toplanabilmesi amacıyla Hâra-yı Hümayun'a güvercinlikler inşa edilmiştir (Büyükmihçı, 2006, s. 99-100). Bu yapılardan Mahmudiye mevkiinde<sup>325</sup> olanları, bir tepede birbirine yakın konumda olup mimari özellikleri açısından birbirine eş iki küçük yapıdır (İÜNEKA, 90413/1, İÜNEKA, 90603/28). Her iki yapı da çokgen biçimli plana sahiptirler (İÜNEKA, 90603/11, İÜNEKA, 90603/28). Pencerelessi olan yapıların içerisinde güvercinlerin konmaları için sıra sıra ahşap raflar mevcuttur (İÜNEKA, 90413/2). Bir yapıya iki basamaklı taş merdiven ile çıkılırken, diğerine ahşap merdiven ile çıkılmaktadır. Bir yapının kat yüksekliği, diğerine nazaran daha fazladır. Yapılar, plan düzlemi ile uyumlu, alaturka kiremitli çokgen külah çatı ile örtülmüştür. Her iki çatıda da aydınlatma feneri bulunmaktadır. Saçak alınlığı bezemelidir. (İÜNEKA, 90603/11, İÜNEKA, 90603/28) (Görsel 3. 40) (Görsel 3. 41) (Görsel 3. 42) (Görsel 3. 43).

Görsel 3. 40. Mahmudiye merkezinde güvercinlik açıklamalı fotoğraf (İÜNEKA, 90603/28).

**Görsel 3. 43.** Mahmudiye merkezinde güvercinlikler açıklamalı 1899 yılına ait fotoğraf (İÜNEKA, 90603/11).

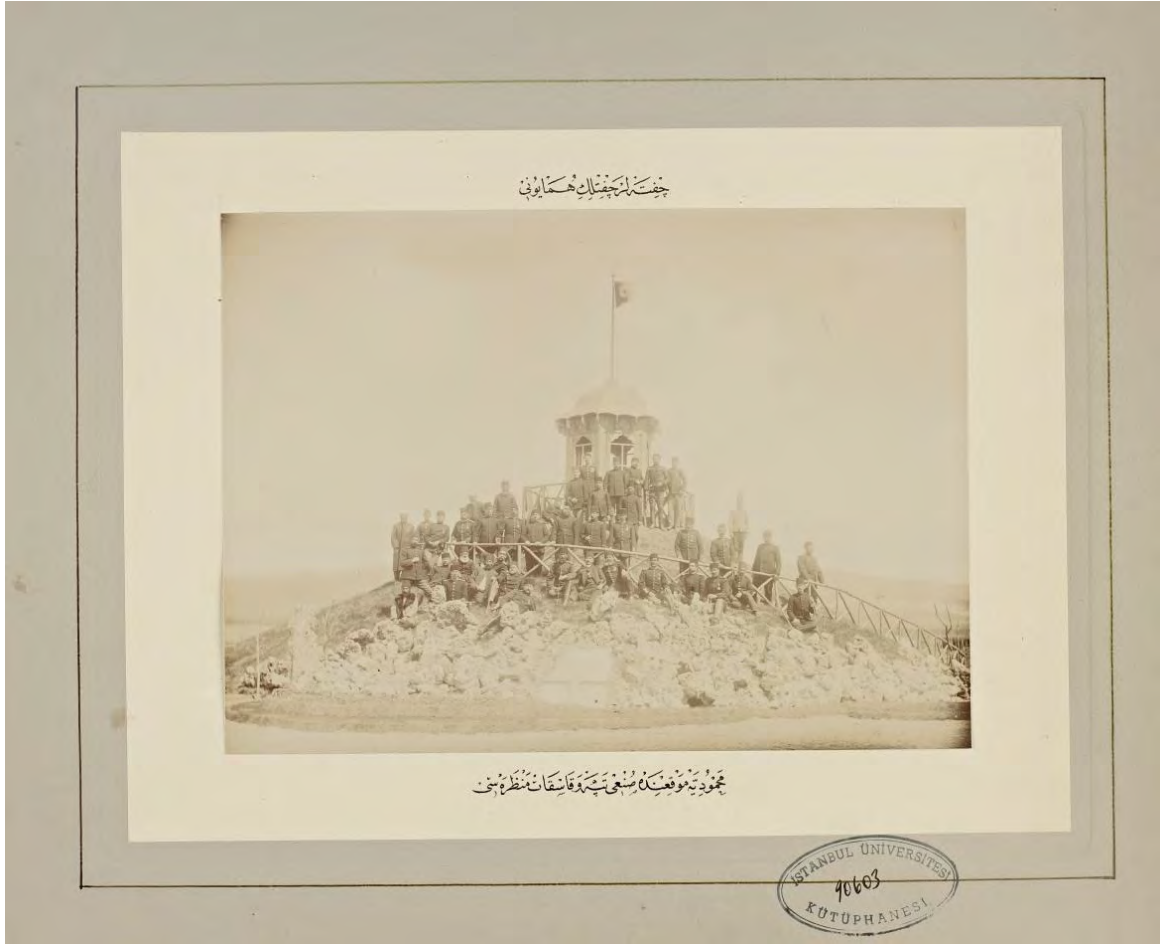
1899 yılında<sup>326</sup> Mahmudiye mevkiinde suni bir tepede Barok üslubunda inşa edilen kaskat (kontrol kulesi), çokgen biçimli plana sahiptir. Çokgen biçimli planın her bir parçasında kaş kemerli düşey dikdörtgen biçimli pencereler görülmektedir. Plan düzlemi ile uyumlu dilimli kubbe ile örtülmüştür. Çatının ortasından yükselen bayrak direği ve saçak altında fûruşlar yer almaktadır (İÜNEKA, 90603/25) (Görsel 3. 44).

**Görsel 3. 44.** Mahmudiye mevkiinde suni tepe ve kaskatın görünümü açıkla malı 1899 yılına ait fotoğraf (İÜNEKA, 90603/25).

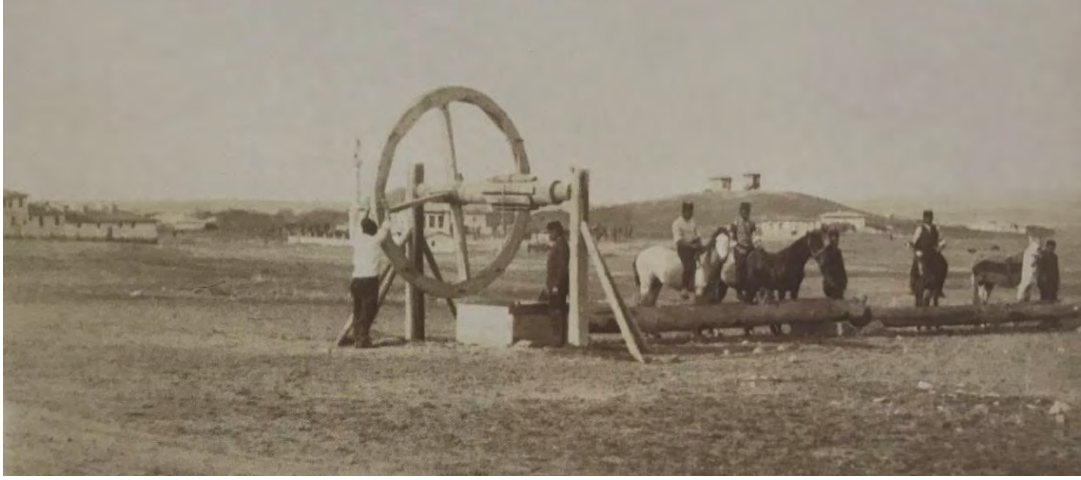
1899 yılında<sup>327</sup> Mahmudiye mevkiinde numune bahçesinde (İÜNEKA, 90603/23, İÜNEKA, 90603/29) kuyulardan su çekilebilmesi amacıyla su dolabı yapılmıştır (Eskişehir Valiliği, 2014, s. 101) (Görsel 3. 45) (Görsel 3. 46) (Görsel 3. 47).

**Görsel 3. 45.** Mahmudiye mevkiinde bulunan su dolabı (Eskişehir Valiliği, 2014, s. 101).

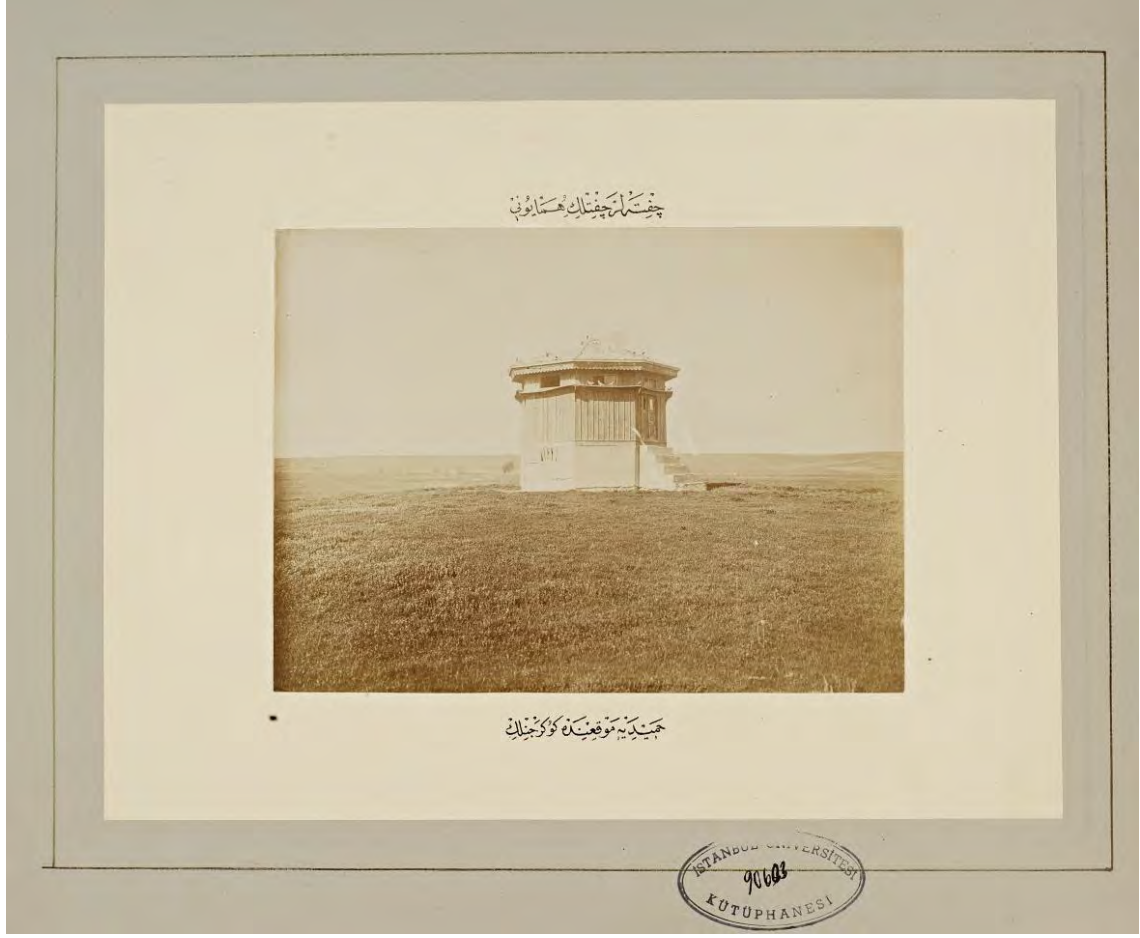
1899 yılında<sup>328</sup> Hamidiye mevkiinde mevcut olan ve buradaki tarımsal faaliyetlere katkı sağlamak amacıyla inşa edilen güvercinlik yapısı, Mahmudiye mevkiindekiler ile benzer mimari özellikler göstermektedir. Plan, cephe, örtü ve malzeme bağlamında incelendiğinde Hâra-yı Hümayun'daki diğer güvercinlikler ile aynı döneme ve üsluba ait olduğu anlaşılmaktadır (İÜNEKA, 90603/39) (Görsel 3. 48).

**Görsel 3. 48.** Hamidiye mevkiinde güvercinlik açıklamalı 1899 yılına ait fotoğraf (İÜNEKA, 90603/39).

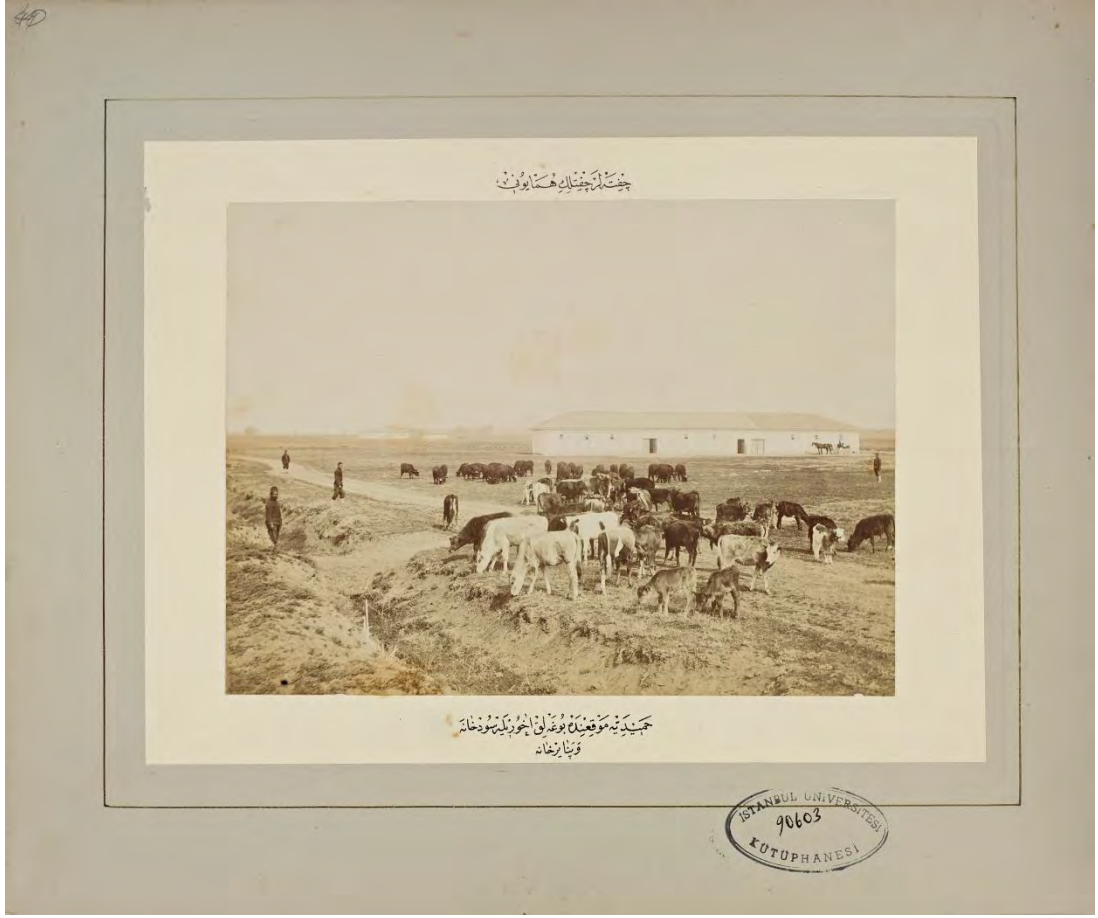
1899 yılında<sup>329</sup> Hamidiye mevkiinde boğalık ahırıyla süthanesi ve panayırhanesi, dikdörtgen biçimli ve tek katlı olup kiremit çatı ile örtülmüştür (İÜNEKA, 90603/40) (Görsel 3. 49).

**Görsel 3. 49.** Hamidiye mevkiinde boğalık ahırıyla süthanesi açıklamalı 1899 yılına ait fotoğraf (İÜNEKA, 90603/40).

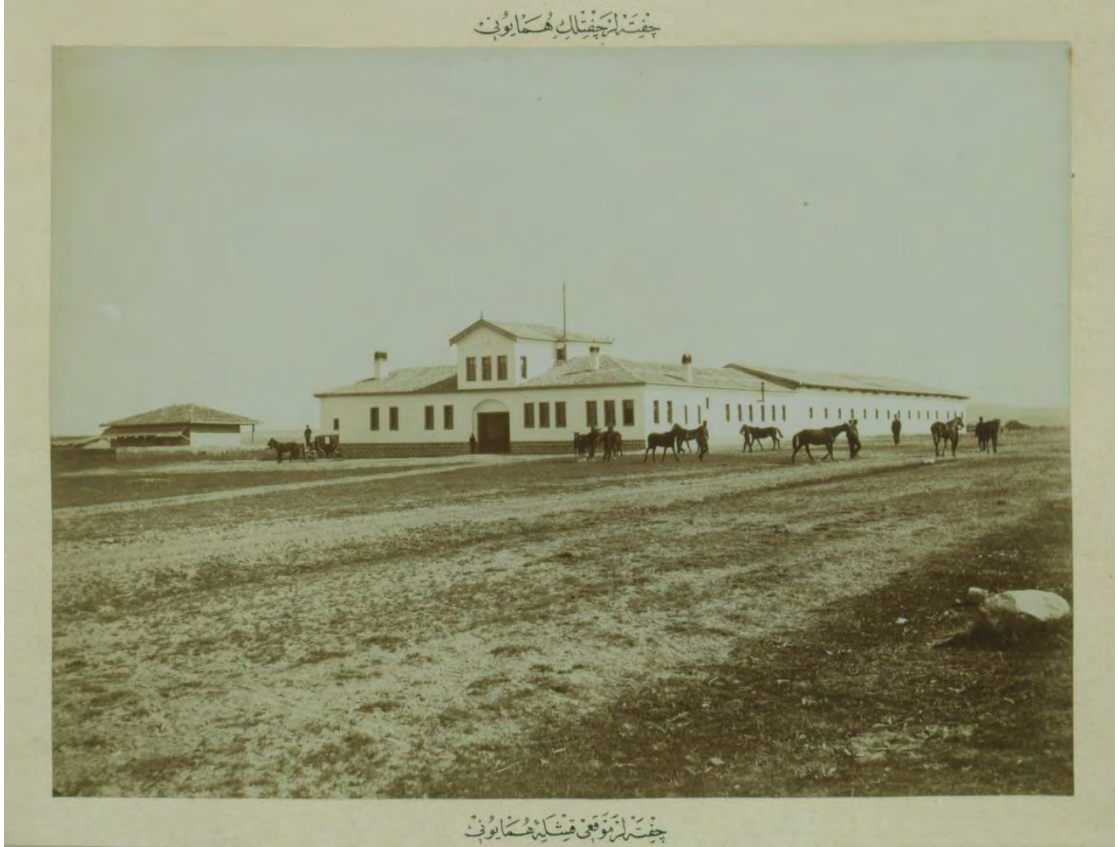
Çifteler Kışla-i Hümayunu'nun plan çizimine ulaşamamıştır. Yalnızca elde edilen bir fotoğraf sayesinde yapı hakkında bilgi verilebilmektedir (İÜNEKA, 90604/1). Yazılı kaynaklar ve görsel belgelerden elde edilen verilerden, kışlaların farklı işlevli ek yapılardan oluşan bir yapı topluluğu olduğu anlaşılmaktadır. Mahmudiye Kışla-i Hümayunu'ndan farklı olarak yapı avlulu değildir. 19. Yüzyıl fotoğraflarına bakarak, bu yapının “L” ya da “U” biçiminde inşa edildiği söylenebilir (Görsel 3. 50) (Görsel 3. 51).

**Görsel 3. 50.** Çifteler mevkiî kışla-i hümayunu açıkklamalı fotoğraf (İÜNEKA, 90604/1).

Yapı düz bir araziye konumlandırılmıştır. Ana girişin üzerinde hünkâr dairesi yer almaktadır (İÜNEKA, 90604/1).

Kışlanın subasman seviyesi koyu renkli düzgün kesme taşın şaşırtmalı dizilmesi ile belirginleştirilmiştir. Zemin kat ile üst katı birbirinden ayıran silme bulunur. Giriş cephesinde, kapı yuvarlak kemerlidir. Kapı kanatları ahşap olup zemin katta on bir adet düşey düz atkılı dikdörtgen biçimli ahşap doğramalı pencere yer almaktadır. Zemin katın idari birimlere ait olan yan cephesinde ise toplam on bir adet düz atkılı dikdörtgen biçimli ahşap doğramalı pencere bulunmaktadır. Zemin katta hayvanata ait olan birimin dış cepheye açılan pencereleri on beş adet olup düz atkılı dikdörtgen kesitlidir. Giriş cephesinin orta bölümü hünkâr dairesi ile yükseltilmiştir. Hünkâr dairesinin giriş cephesi üç, yan cephesi ise bir adet düz atkılı dikdörtgen biçimli ahşap doğramalı pencereye sahiptir. Zemin katta, muhtemelen idari birimlerin yer aldığı mekânların üzeri kırma çatı ile örtülüdür ve çatısından bacalar yükselmektedir. Beşik çatı ile örtülmüş olan hünkâr dairesinin kalkan duvarında motifler yer almaktadır. Saçak alınlığında bezemeler bulunmaktadır. Hayvanlara ait bölüm beşik çatı ile örtülmüştür (İÜNEKA, 90604/1) (Görsel 3. 51).

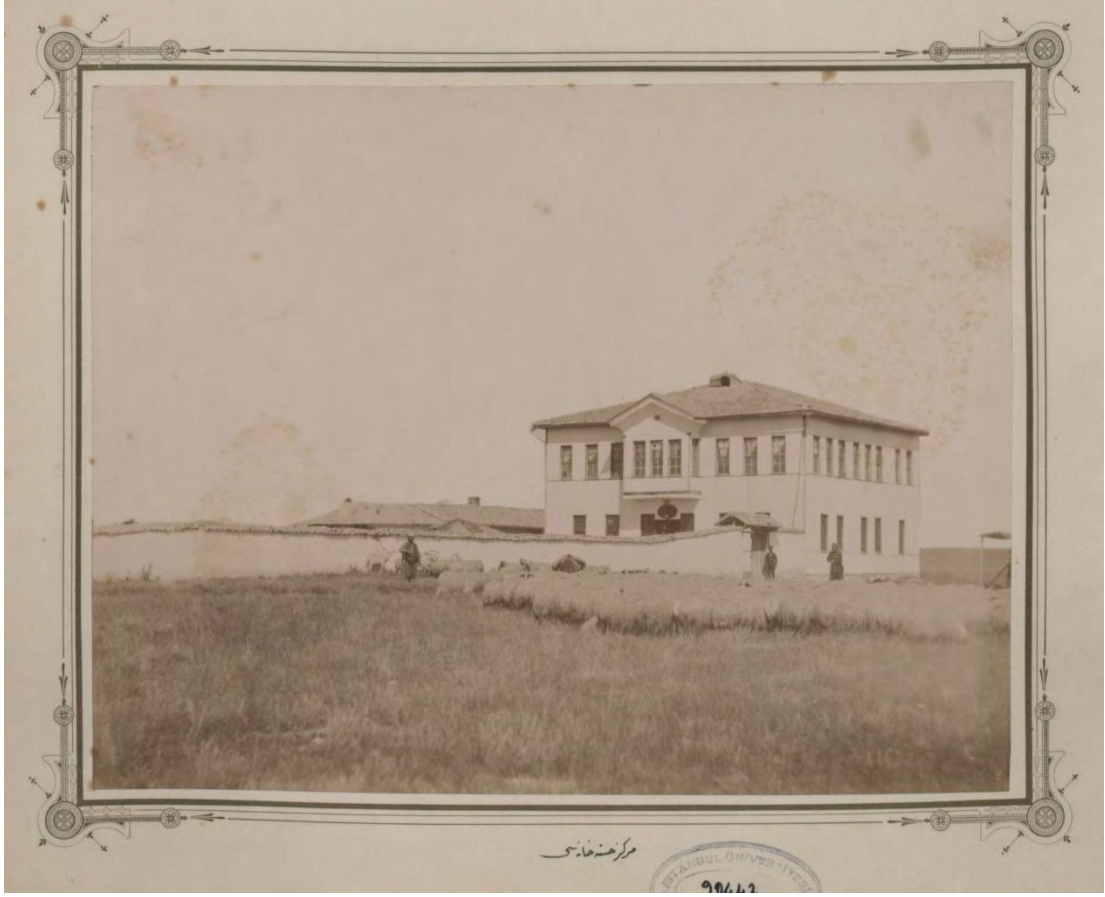
**Görsel 3. 52.** Merkez hastanesi açıklamalı fotoğraf (İÜNEKA, 90442/7).

İki katlı olan yapı, kareye yakın biçimli plana sahiptir. Cephelerinde simetri hâkim olan yapının üst katında yer alan cumba, ana giriş üzerine konumlandırılmıştır. Giriş cephesinde zemin katta düz atkılı bir kapı ve altı pencere yer alır. Cumba cephesinde üç, yan cephelerinde birer adet düz atkılı dikdörtgen pencere vardır. Cumbanın her iki yanında ise üçer adet düz atkılı dikdörtgen pencere yer almaktadır. Yan cephede ise zemin katta beş, üst katta sekiz adet düz atkılı pencere bulunmaktadır. Zemin katta ve üst katta pencerelerin hemen altından olmak üzere cephe boyunca silme devam etmektedir. Cumbanın üzeri beşik çatı, yapının geri kalanı kırma çatı ile örtülmüştür (İÜNEKA, 90442/7).

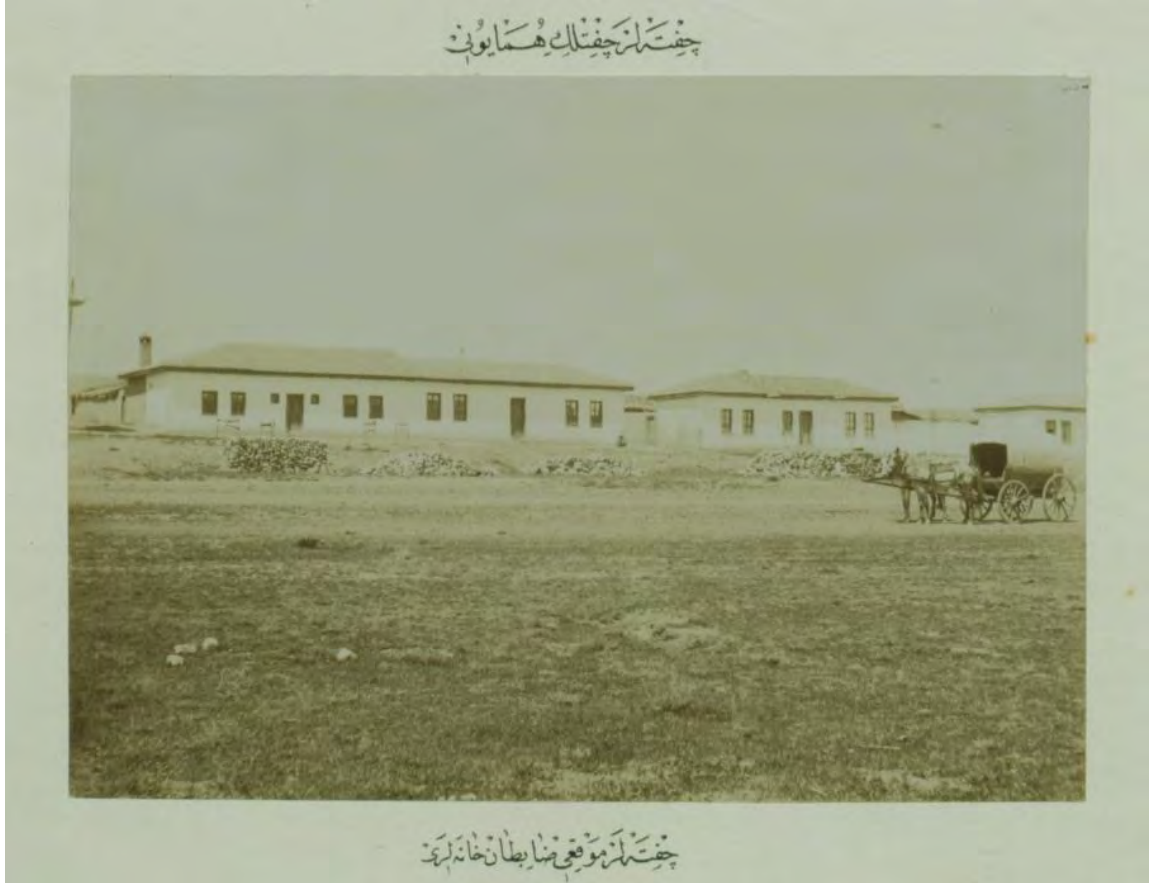
Tek katlı olan yapılar, dikdörtgen plan şemasına sahiptir. Cepheleri oldukça sade görünümlü olup cephelerde yalnızca kapı, pencereler yer alır. Kapı ve pencereler düz atkılı ve ahşap doğramalıdır. Pencere boyutları değişiklik göstermektedir. Kıрма çatı ile örtülmüşlerdir (İÜNEKA, 90604/2) (Görsel 3. 53).

**Görsel 3. 53.** Çifteler mevki zabıtanhaneleri açıklamalı fotoğraf (İÜNEKA, 90604/2).

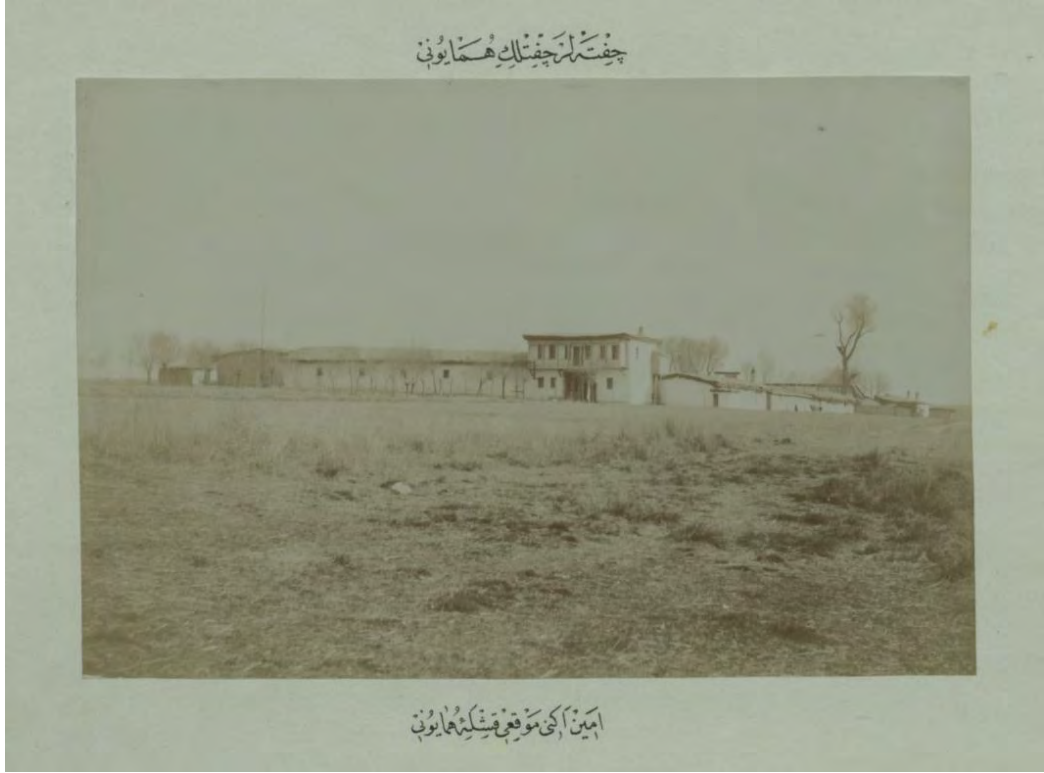
Eminekini Kışla-i Hümayunu'nun plan çizimine ulaşamamıştır. Yapı hakkında 19. yüzyıl fotoğrafları bilgi vermektedir (İÜNEKA, 90604/3, İÜNEKA, 90604/9). Öte yandan, Aziziye, Hamidiye ve Mahmudiye Kışla-i Hümayunu yapılarına ait plan çizimleri, Eminekini Kışla-i Hümayunu yapısına dair yorum yapılmasına olanak tanımaktadır (Görsel 3. 55) (Görsel 3. 56).

Görsel 3. 55. Eminekini mevkii kışla-i hümayunu açıklamalı fotoğraf (İÜNEKA, 90604/3).

Eminekini Kışla-i Hümayunu, eğimli bir araziye inşa edilmiştir (İÜNEKA, 90604/3, İÜNEKA, 90604/9). Üç tarafı kapalı mekânlar ile çevrili, bir tarafı tamamen açıktır (İÜNEKA, 90604/9). Diğer kışla-i hümayun yapıları gibi idari birimler ve hayvanata ait birimlerden oluşuyor olmalıdır.

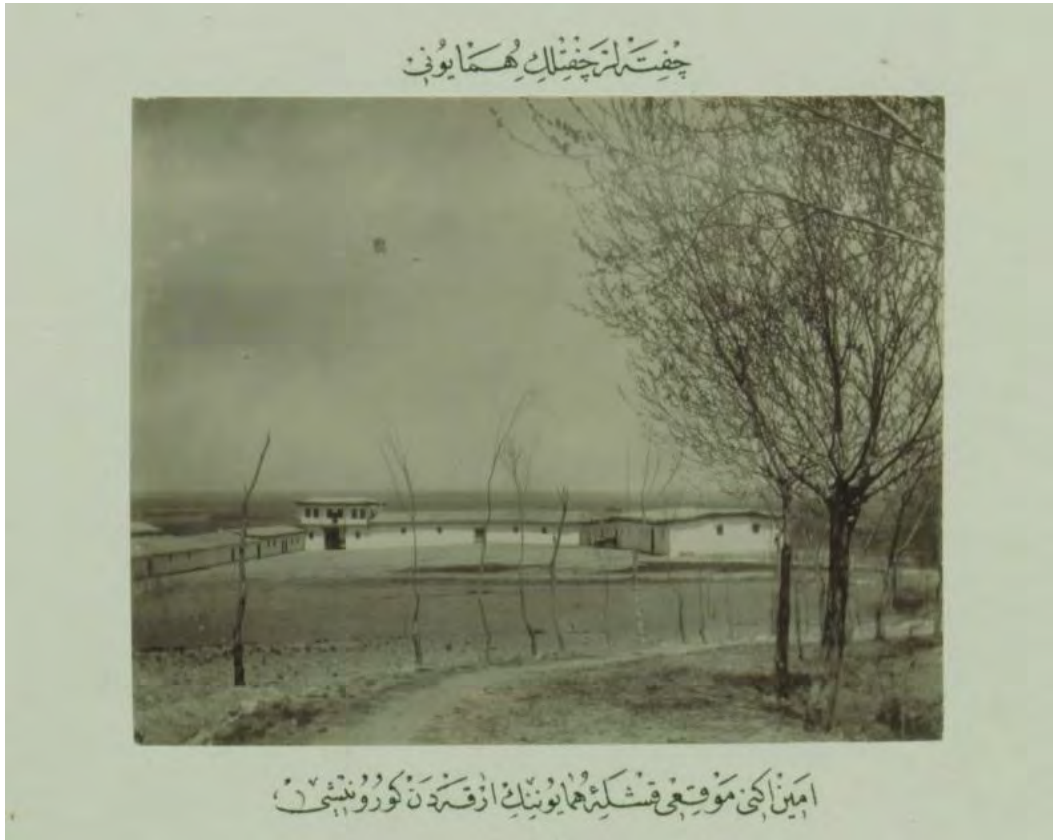
Görsel 3. 56. Eminekini mevkii kışla-i hümayunu'nun arkadan görünüşü açıklamalı fotoğraf (İÜNEKA, 90604/9).

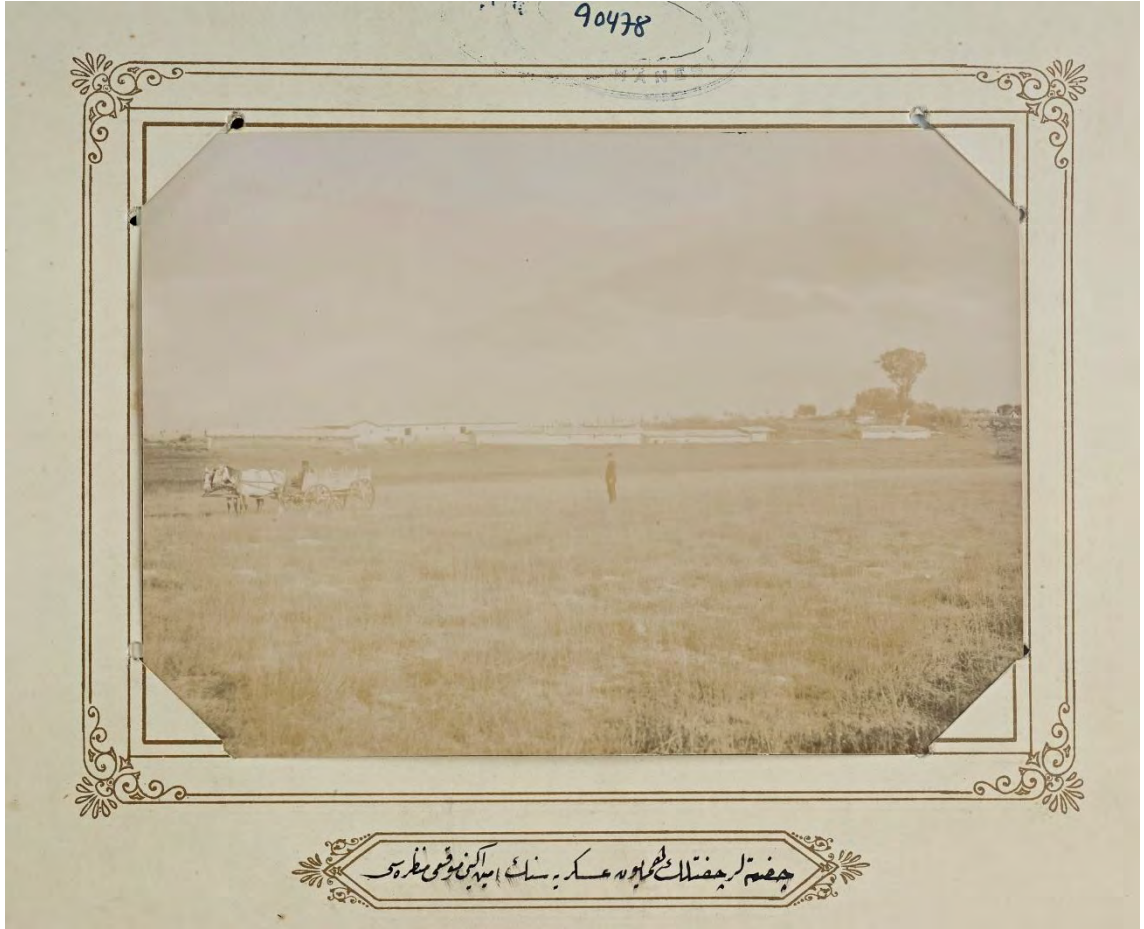
Eminekini mevkiinde hayvanata ait, tek katlı, beşik çatılı yapılar bulunmaktadır. Fotoğraflara göre yapılar saçak seviyesine yakın dikdörtgen pencerelerle aydınlatılmaktadır (İÜNEKA, 90478/8) (Görsel 3. 59).

Görsel 3. 59. Çifteler Çiftlik-i Hümayunu Askeriyesi'nin Eminekini mevki görünüşü (İÜNEKA, 90478/8).

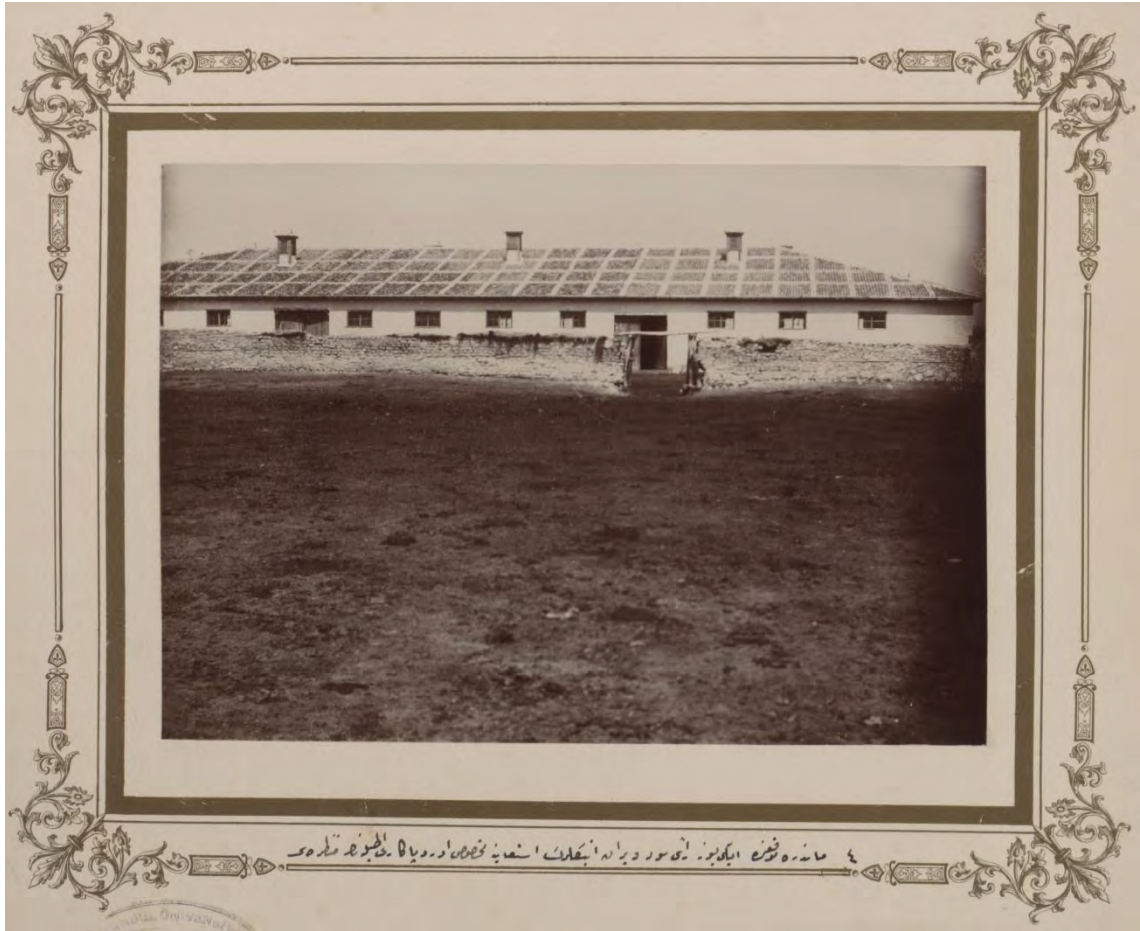
Fotoğrafta görülen dar cephede ise iki adet düz atkılı yatay dikdörtgen biçimli pencere bulunmaktadır (İÜNEKA, 90413/6). Yapı kırma çatı ile örtülü olup çatısından bacalar yükselmektedir (İÜNEKA, 90413/4, İÜNEKA, 90413/6).

**Görsel 3. 60.** Mandıra mevkiinde 200 adet ineğe yetecek büyüklükte olan ahırın görünüşü açıklamalı fotoğraf (İÜNEKA, 90413/4).

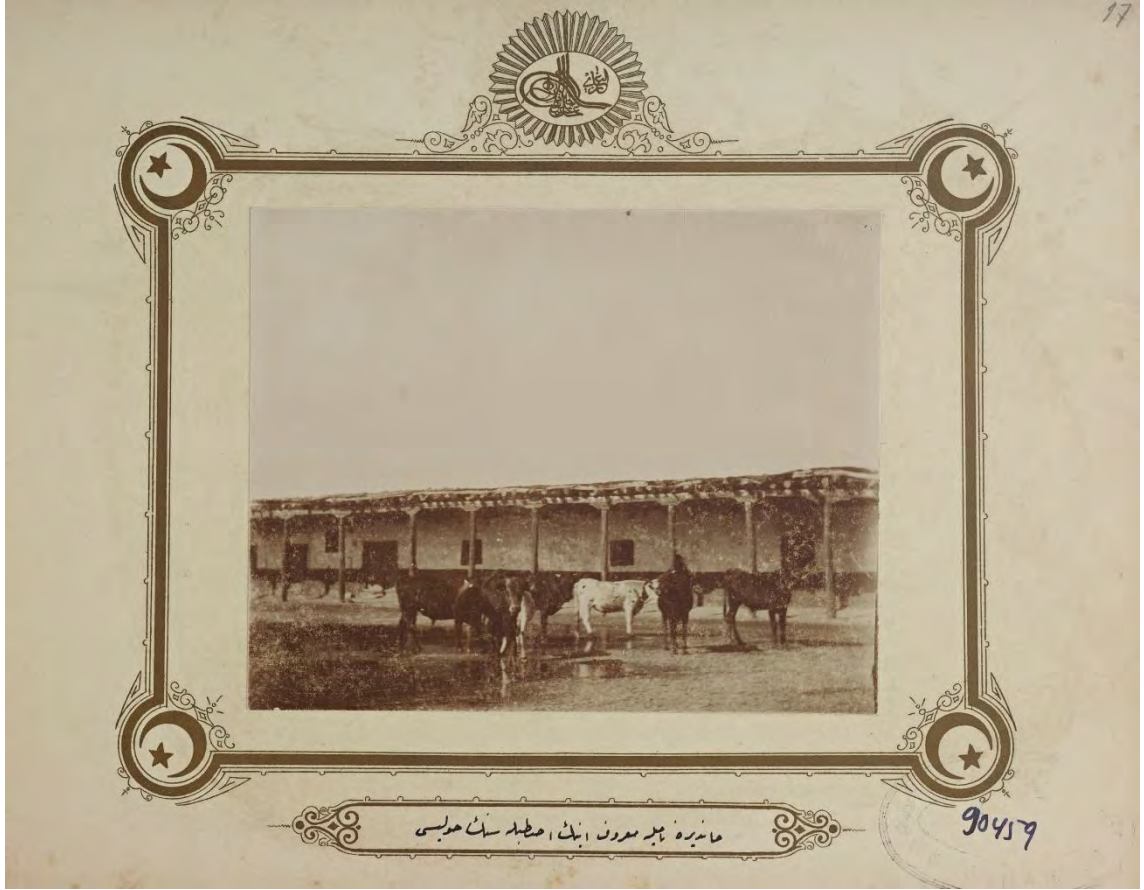
Yapının avlusuna geçiş iki ana girişten sağlanmaktadır (İÜNEKA, 90459/17, İÜNEKA, 90413/6) Avluda hayvanlar için ahşap dikmeler ile taşınan sundurma çatı ile örtülü yarı açık mekân oluşturulmuştur (İÜNEKA, 90459/17) (Görsel 3. 60) (Görsel 3. 61) (Görsel 3. 62).

Görsel 3. 61. Mandıra mevkiinde inek ahırının avluslu açıklamalı fotoğraf (İÜNEKA, 90459/17).

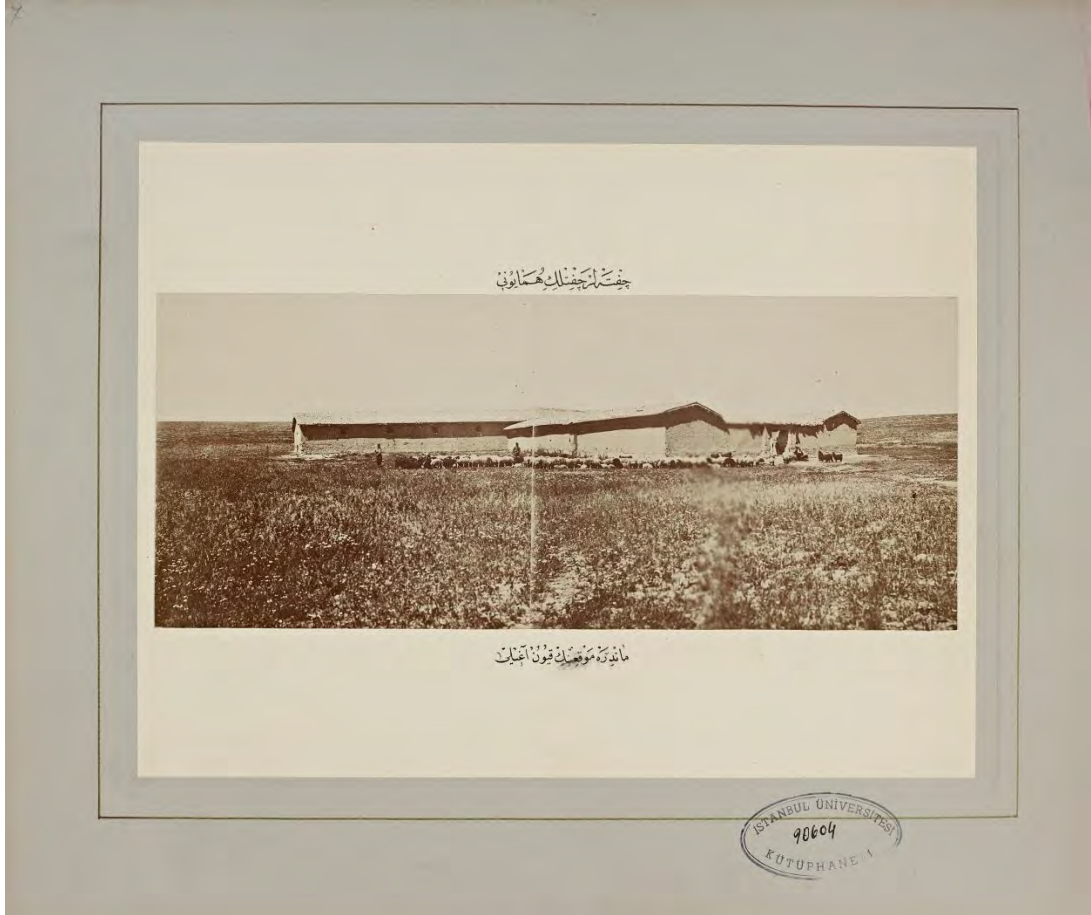
Mandıra mevkiinde tek katlı, beşik çatılı koyun ağılı bulunmaktadır (İÜNEKA, 90604/7) (Görsel 3. 63).

Görsel 3. 63. Mandıra mevkiinin koyun ağılı açıklamalı fotoğraf (İÜNEKA, 90604/7).

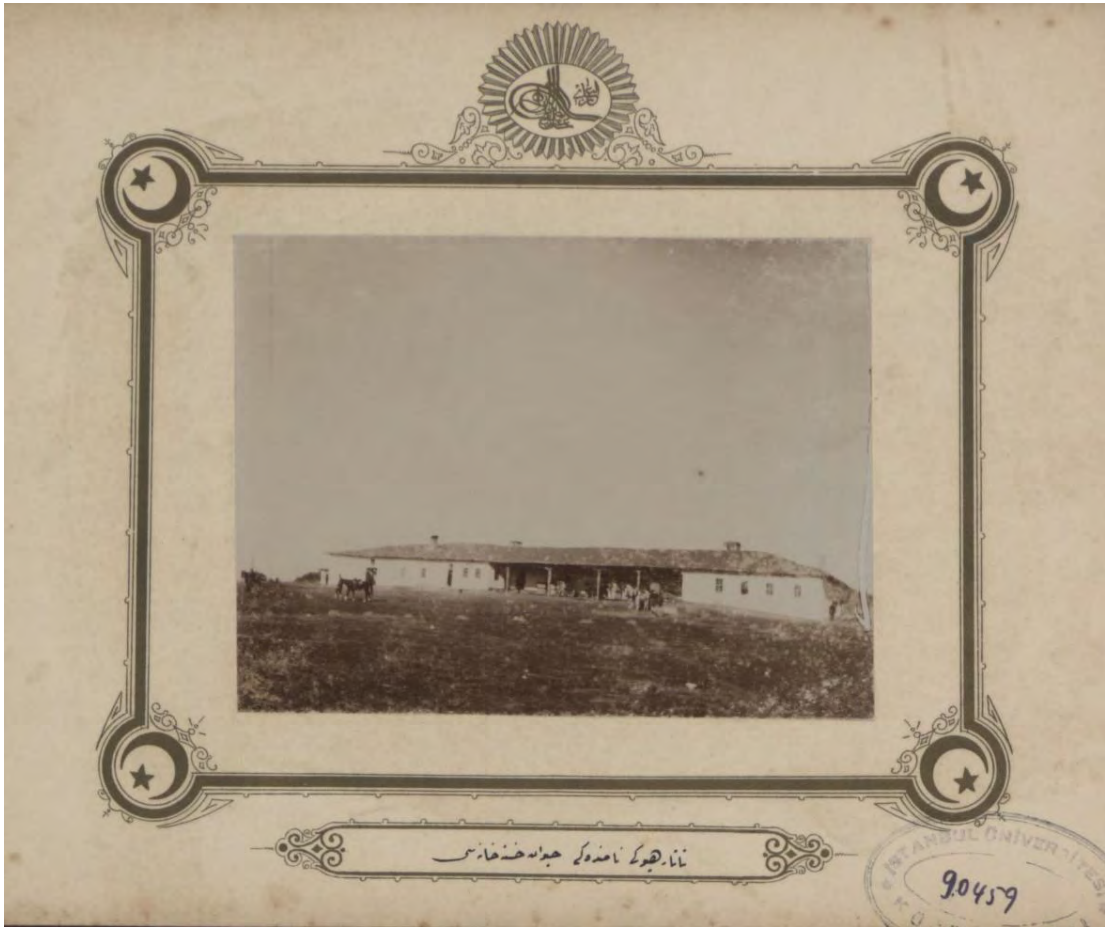
Tatarhöyüğü mevkiindeki hayvan hastanesi tek katlıdır. Giriş bölümü yapı aksından içe çekilmiştir. Dış cepheye açılan pencereleri düz atkılı dikdörtgen biçimdedir. Yapı kırma çatı ile örtülmüştür ve çatıdan bacalar yükselmektedir. İçe çekilen girişin üst örtüsü ahşap dikmeler ile desteklenmiştir. (İÜNEKA, 90459/8) (Görsel 3. 64).

**Görsel 3. 64.** Tatarhöyüğü namındaki hayvan hastanesi açıklamalı fotoğraf (İÜNEKA, 90459/8).

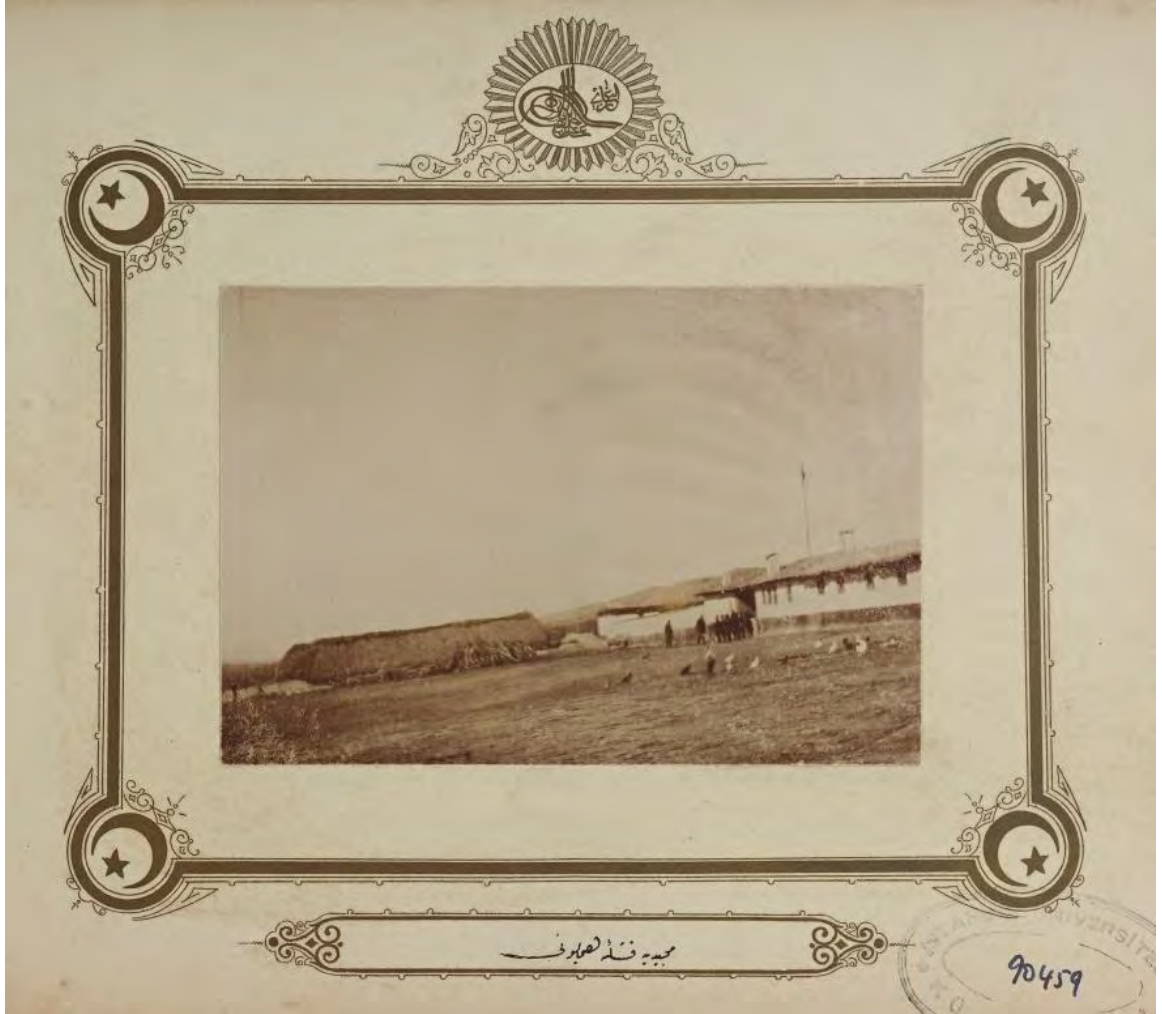
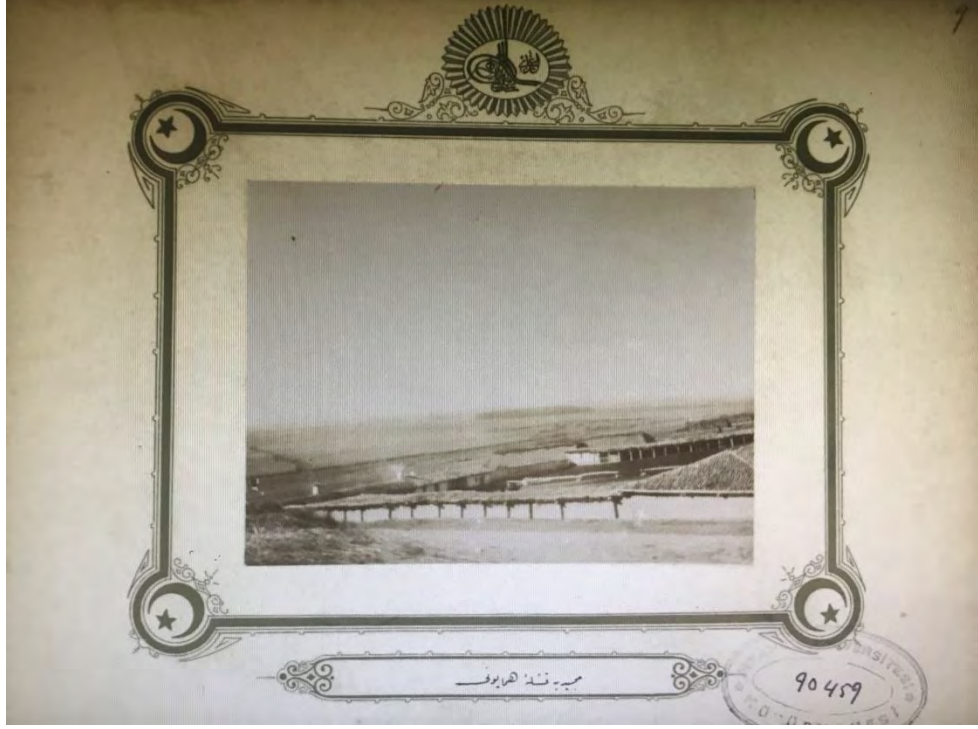
Tek katlı, avlulu plan şemasına sahiptir. Yapının girişi diğer kışlalardan farklı olarak cephe ortasında değildir. Dış cepheye ve avluya açılan kapı ve pencereler bulunmaktadır. Beşik ve kırma çatı ile örtülmüştür. Çatısından bacalar yükselmektedir. (İÜNEKA, 90459/9 ve İÜNEKA, 90459/10) (Görsel 3. 65) (Görsel 3. 66).

Görsel 3. 65. Mecidiye Kışla-i Hümayunu açıklayıcı fotoğraf (İÜNEKA, 90459/10).

**Görsel 3. 66.** *Mecidiye Kışla-i Hümayunu açıklamalı fotoğraf (İÜNEKA, 90459/9).*

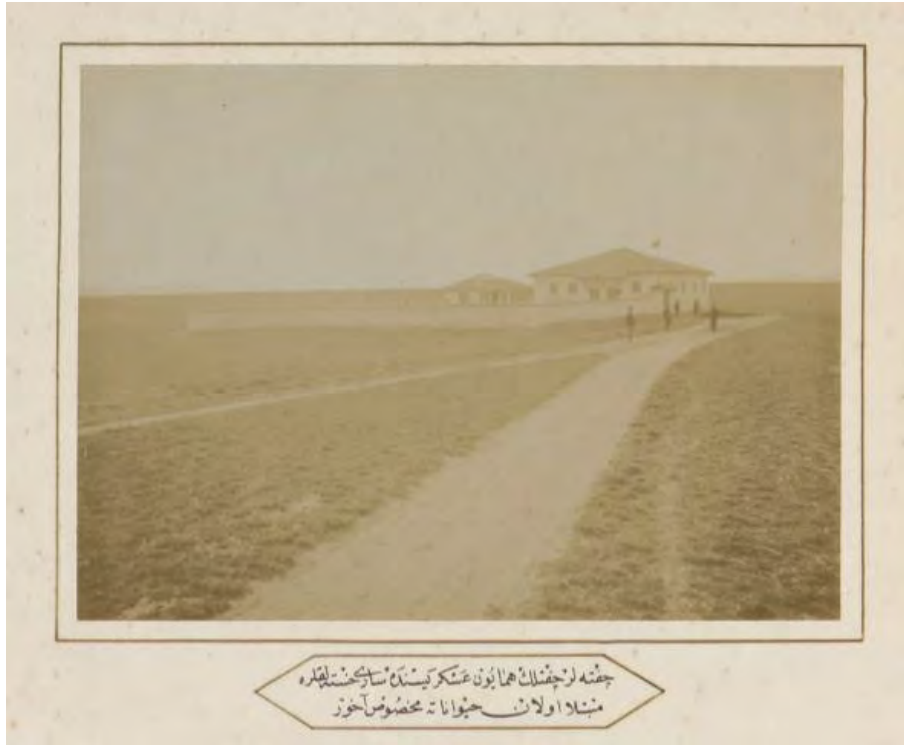
Konumu belirlenemeyen, yan yana inşa edilmiş iki adet ahır yapısı hasta hayvanların barındırılması için kullanılmıştır (Görsel 3. 67). Tek katlı olan yapılar arasında kat yüksekliğı farkı vardır. Kapı ve pencereleri düz atkılı dikdörtgen biçimlidir. Yapılara bitişik duvar ile çevrelenmiş avlusu vardır. Yapılar kırma çatılıdır (TBMM Milli Saraylar Kütüphanesi, Halife Abdülmecid Koleksiyonu, Çiftlik-i Hümayun-u Askeriyelerinin Bazı Menazırını Havi Albümü, 1928).

**Görsel 3. 67.** Çifteler Çiftlik-i Hümayunu Askeriyesi'nin hasta hayvanlara özel ahırını açıklaamalı fotoğraf (TBMM Milli Saraylar Kütüphanesi, Halife Abdülmecid Koleksiyonu, Çiftlik-i Hümayun-u Askeriyelerinin Bazı Menazırını Havi Albümü, 1928).

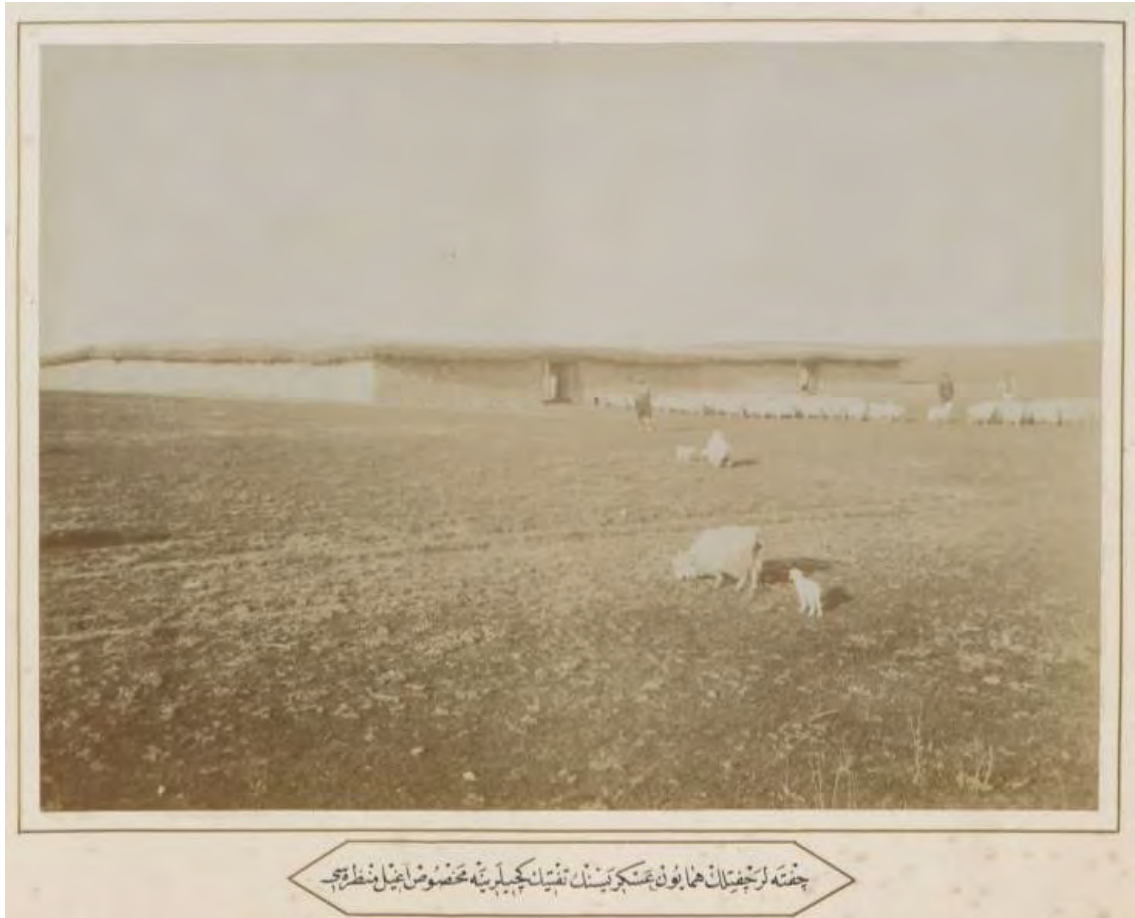
Hâra-yı Hümayun'da yer alan bir diğer yapı Tiftik keçilerinin barındırıldığı yapıdır (Görsel 3. 68). İÜNEKA, 93586/1 ve İÜNEKA, 93586/2 numaralı haritalarda gösterilen, Mecidiye Kışla-i Hümayunu'nun doğusunda yer alan keçi ağılı olmalıdır (EK-19). Eğimli araziye konumlandırılan yapı, tek katlı ve beşik çatılıdır (TBMM Milli Saraylar Kütüphanesi, Halife Abdülmecid Koleksiyonu, Çiftlik-i Hümayun-u Askeriyelerinin Bazı Menazırını Havi Albümü, 1928).

**Görsel 3. 68.** Çifteler Çiftlik-i Hümayunu Askeriyesi'nin Tiftik keçileri ahırını açıklayıcı fotoğraf (TBMM Milli Saraylar Kütüphanesi, Halife Abdülmecid Koleksiyonu, Çiftlik-i Hümayun-u Askeriyelerinin Bazı Menazırını Havi Albümü, 1928).

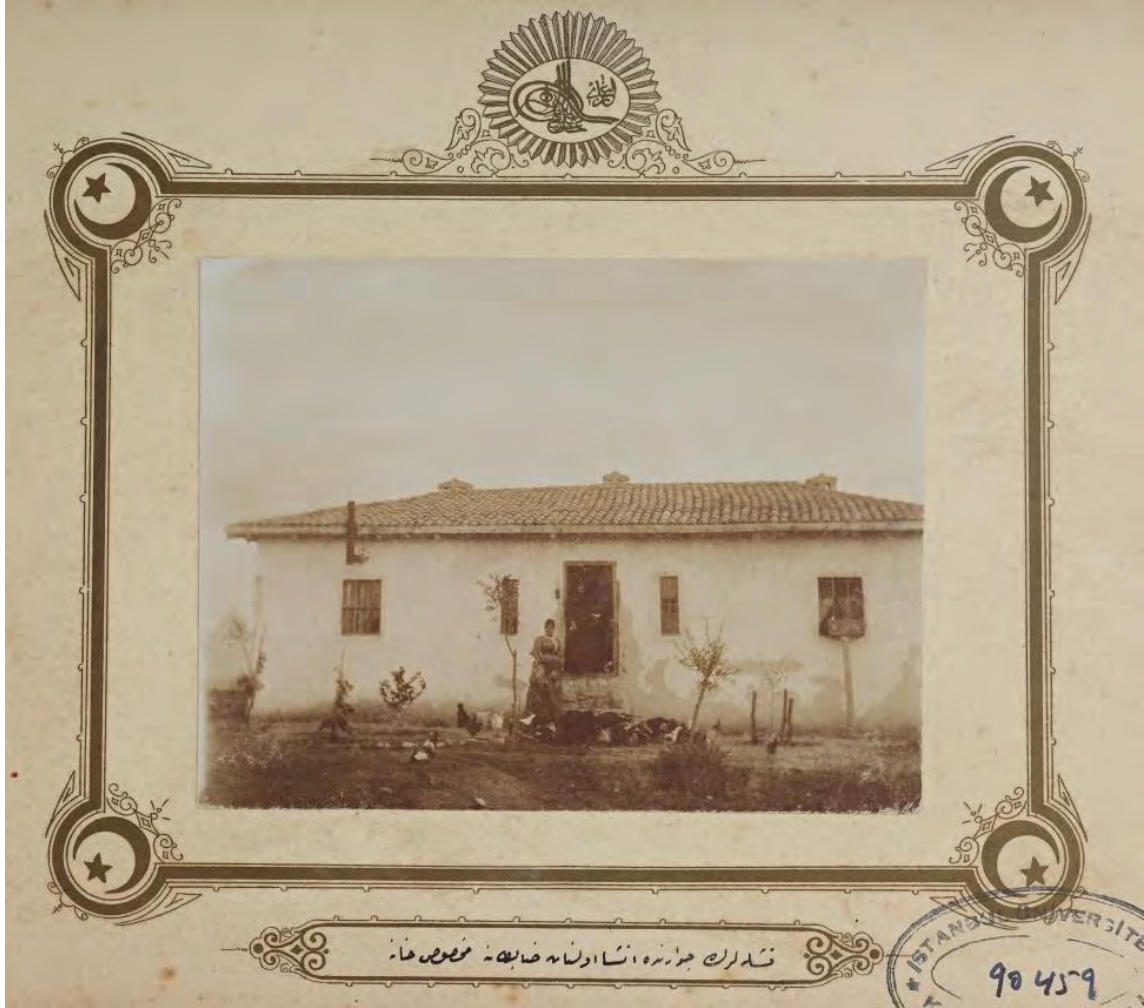
Hâra-yı Hümayun'da yer alan bir diğer yapı ise konumu belirlenemeyen, subay aileleri için inşa edilen dairedir. Yapı, kışlanın yakın çevresinde inşa edilmiştir<sup>331</sup>. Tek katlı olan yapının girişi yerden yükseltilmiştir. Giriş cephesinde simetri hakîm olup düz atkılı dikdörtgen biçimli bir kapı, dört pencere vardır. Kıрма çatısı alaturka kiremit ile kaplıdır. Çatısından bacalar yükselmektedir. (İÜNEKA, 90459/3) (Görsel 3. 69).

**Görsel 3. 69.** Kışlaların civarında inşa edilen zabıtana mahsus daire açıklamalı fotoğraf (İÜNEKA, 90459/3).
