**II. ABDÜLHAMİD DÖNEMİ'NDE (1876-1909) ÇİFTELER HÂRA-YI  
HÜMAYUNU**

**YÜKSEK LİSANS TEZİ**

**Mimarlık Anabilim Dalı**

**Eskişehir  
Anadolu Üniversitesi  
Fen Bilimleri Enstitüsü  
Temmuz 2019**

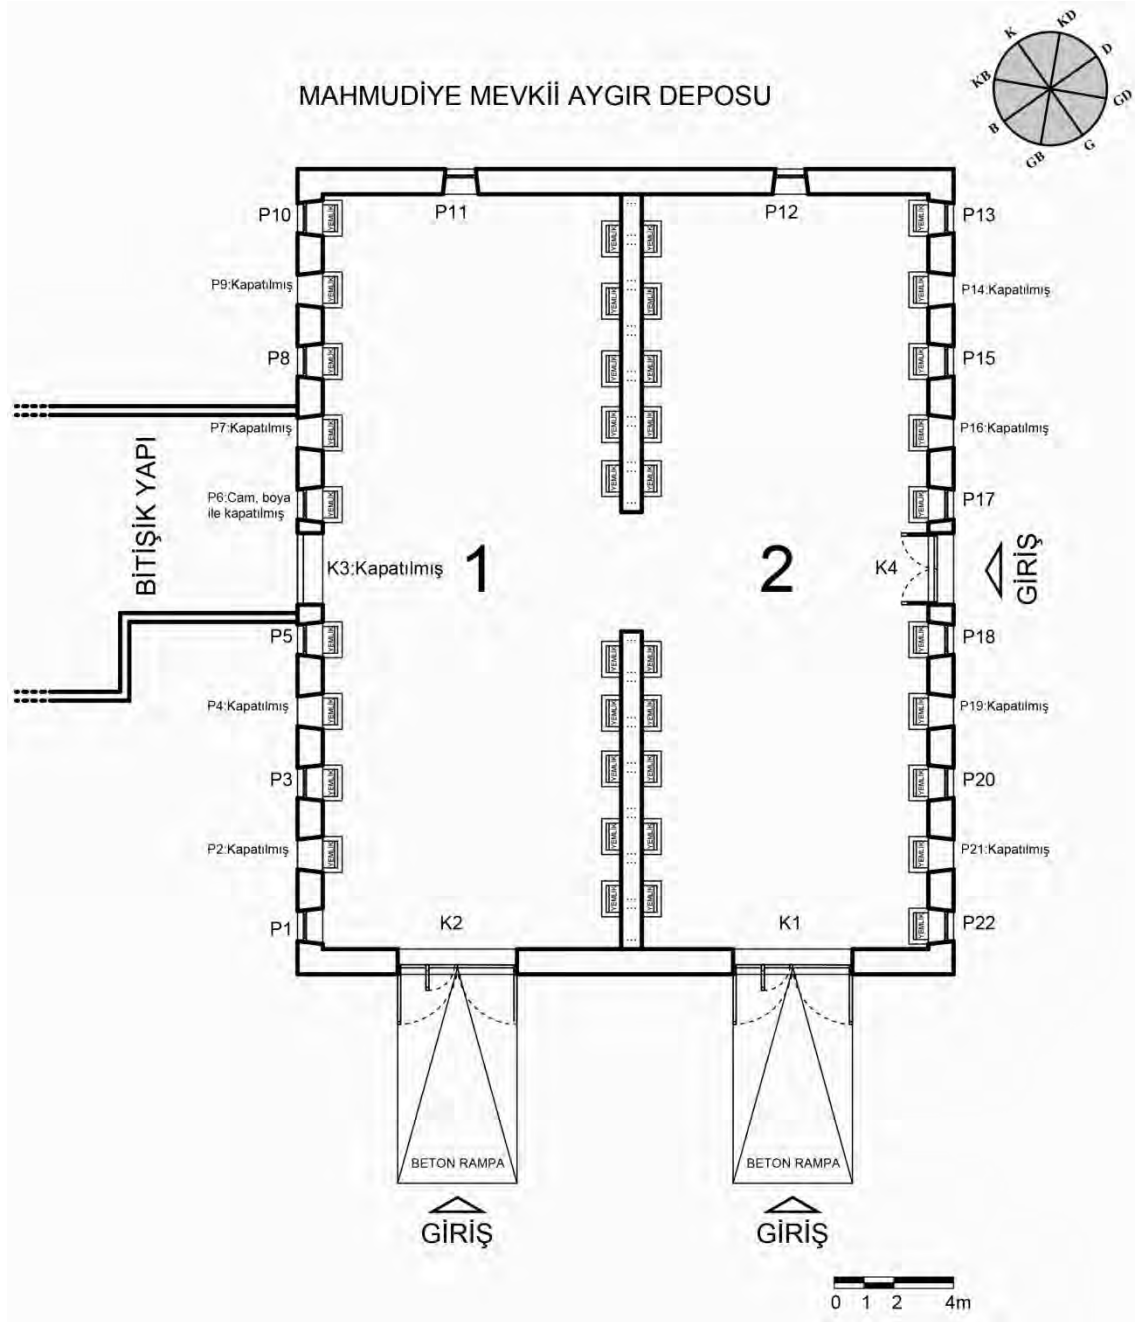
Şekil 3. 23. Mahmudiye mevkiinde bulunan aygır deposunun plan krokisi (25.07.2018) (Çizen: Ece GÜLER).

1899 yılında kuzeydoğu cephesinde bulunan iki kapının belli bir yüksekliğe kadar doldurularak pencereye dönüştürüldüğü yapı üzerindeki izlerden ve fotoğraflardan anlaşılmaktadır. Cephelerde sıvalar yer yer kabarmış, dökülmüştür. Sıvanın döküldüğü yerlerden, yapının sarı renge dönük moloz taş ile inşa edildiği anlaşılmaktadır. Deprem gibi yanal kuvvetlerin etkisiyle meydana gelen hasarlar, pencere kenarlarından başlayarak diyagonal biçimde gelişen çatlaklardan anlaşılmaktadır. Zemin sularının yapıya sıçraması veya yapının kapıların etkisiyle yer altı sularını bünyesine çekmesi sonucunda taş yüzeylerde yüzey kayıpları ve parça kopmaları meydana gelmiştir.

Cephelerin genelinde yer yer taş yüzeyler üzerinde kayıplar, parça kopmaları, boşluklar-delikler, kılcal çatlaklar, kabuklanmalar, zemine yakın yerlerde derz boşalmaları, yüzey kirliliği, renk değişimleri ve çimento kullanımı gibi hatalı onarımlar yapılmıştır. Özellikle pencerelerin alt bölümlerinde çimento bazlı sıva kullanıldığı görülmüştür. Bunun yanı sıra cephe yüzeyinde metal levhalar kullanılmış, spreyci boya ile yazılar yazılmış ve korozyona sebebiyet veren demir parçalar monte edilmiştir. Yapının çevresinde, cephe yüzeyleri ile temas halinde otsu bitkiler bulunmaktadır. Bu durum ilerleyen zamanlarda yapı üzerinde bitki oluşumuna sebebiyet verebilir; köklerinin büyüyerek taşlarda çatlaklar oluşturma ve sonucunda da beden duvarlarının taşıyıcı gücünü kaybetmesine neden olabilir. Güneybatı cephesinde bulunan girişlerin önüne yapılan beton rampalar, görüntü kirliliğine sebep olmaktadır. Güneybatı ve güneydoğuda bulunan giriş kapılarında kullanılan metal doğramalar ve sac levha kanatlar niteliksiz ektir. Ahşap olan pencere, kapı doğramaları ve ahşap lentolarda çürüme, kopma ve renk değişimleri bulunmaktadır. Bakımsız olan ahşap elemanlar su,

nem, ısı, yangın, atmosfer, korozyon, bakteri, mantar, böcek gibi dış etkilere açık haldedir. Yatay ahşap taşıyıcılarda eğilmeler görülmüştür.

Yapı yalnızca depo olarak değil söz sahibi kuruluş tarafından daha etkin biçimde kullanılmalıdır. Kuzeybatı cephesine bitişik yapı kaldırılmalı ve bunun cephede verdiği hasar giderilmelidir. Yapı, yakın çevresindeki otsu bitkilerden arındırılmalı, çevre temizliği yapılmalı, beton rampalar ve yapıdaki niteliksiz elemanlar kaldırılmalıdır. Duvarlardaki çatlaklar dikiş, kenetleme veya enjeksiyon yöntemlerinden uygun olanı tercih edilerek onarılmalıdır. 19. yüzyıl fotoğrafları ve yapıdaki izler yardımıyla kapatılan kapı ve pencereler tekrar açılmalıdır. Cephelerin yüzeyleri uygun yöntemle temizlenmeli, özgün harç ve sıvadan numune alınıp aslına uygun tamir malzemeleri kullanılmalıdır. Yapıdaki taş cinsleri ve bozulma derinlikleri belirlenmeli, teşhis sonrası taşlar uygun tekniklerle temizlenmeli ve sağlamlaştırma, onarım, yüzey koruma uygulamaları yapılmalıdır. Ahşap elemanlarda temizleme, sağlamlaştırma ve güçlendirme yapılmalı, ahşap malzemelerde koruyucular kullanılmalıdır.

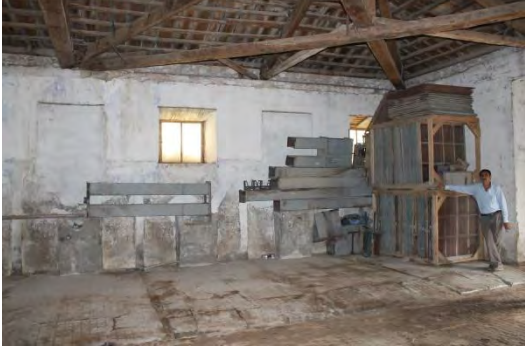
| <p>Sonradan kapatılan P19 ve P20 pencerelerinin içten görünümü</p> | <p>Plan krokisinde 1 ve 2 numara ile gösterilen bölümleri birbirinden ayıran duvara güneyden bakış</p> |

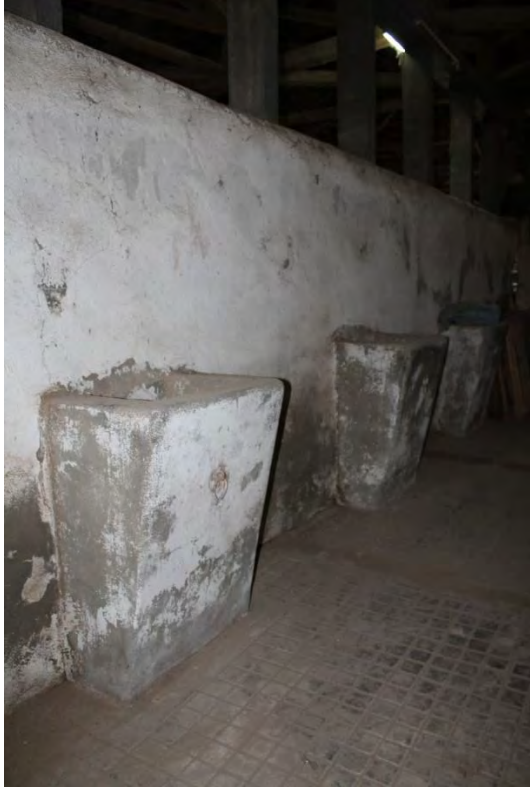
Yapının dıştan dışa boyutları 22 m x 27 m'dir. Yapıya giriş güneydoğudan bir ve güneybatıdan iki olmak üzere toplam üç yerden sağlanmaktadır. Temel olarak iki ana bölümden oluşmaktadır. Güneybatı-kuzeydoğu doğrultusunda uzanan duvar, ortada kesilerek geçiş aralığı yaratmıştır. Bu duvarın her iki yanında onar adet yemlik bulunmaktadır. Yapıda mazgal pencereler kullanılmıştır. P2, P4, P9, P14, P16, P19 ve P21 kodlu pencere ve K3 kodlu kapıları sonradan tuğla ile kapatılmıştır. P6 kodlu pencerenin camı boyanarak içeriye ışık alımı engellenmiştir. Güneydoğu beden duvarının önünde on, kuzeybatı beden duvarının önünde dokuz adet yemlik mevcuttur (Tablo 3. 6).

| Plan krokisinde 1 numara ile gösterilen bölüme doğudan bakış | Plan krokisinde 1 ve 2 numara ile gösterilen bölümleri birbirinden ayıran duvar üzerinde yemlikler |

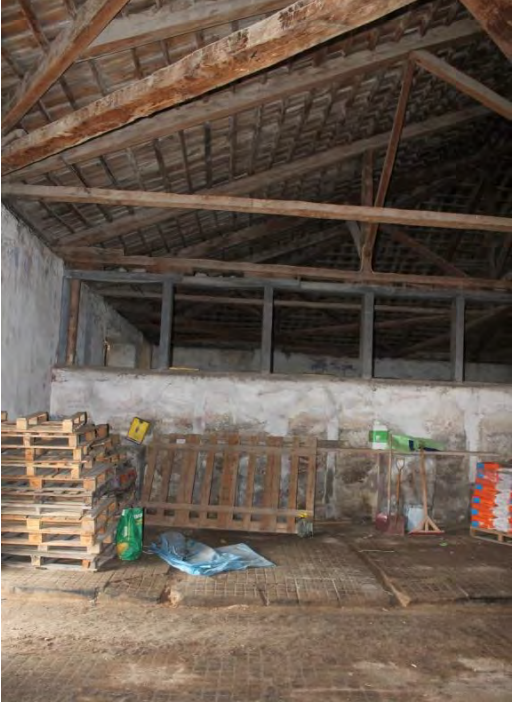
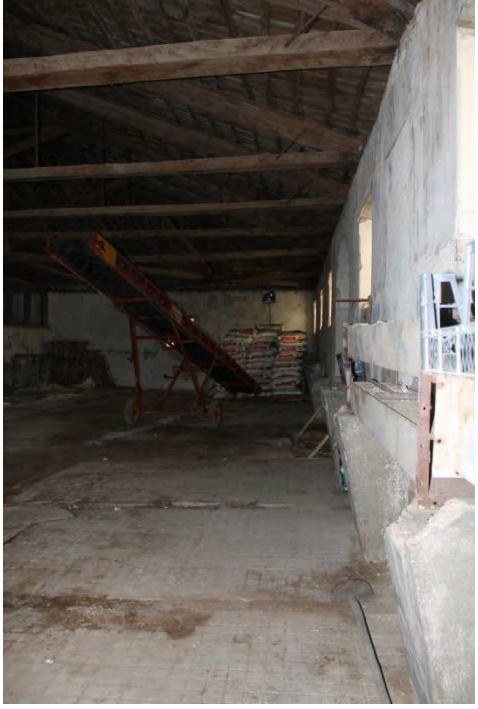
| Güneybatı beden duvarı ile çatı birleşimi | Güneydoğu beden duvarı ile çatı birleşimi |

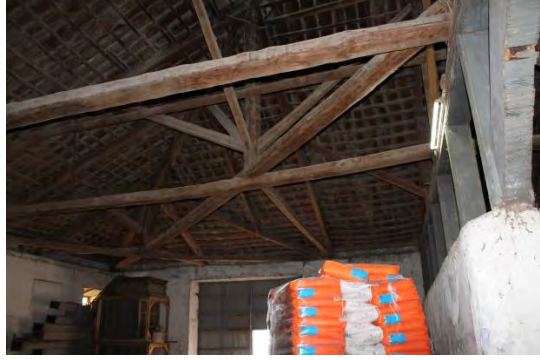
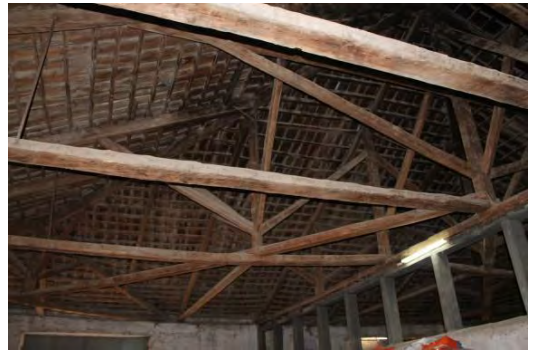
| <p>Plan krokisinde 2 numara ile gösterilen bölümden çatıya kuzeyden bakış</p> | <p>Plan krokisinde 2 numara ile gösterilen bölümden çatıya doğudan bakış</p> |

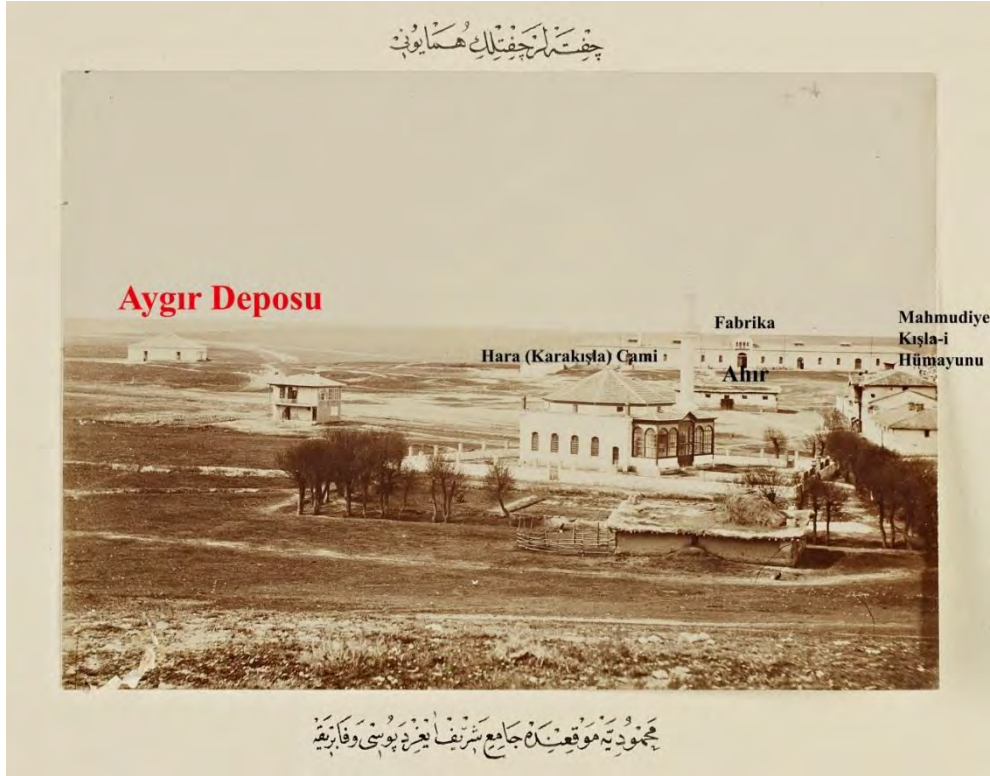
Sultan II. Abdülhamid dönemine (1876-1909)<sup>332</sup> ait fotoğraflarda aygır deposu tek katlıdır (İÜNEKA, 90603/3, İÜNEKA, 90603/13, İÜNEKA, 90603/19, İÜNEKA, 90603/26, İÜNEKA, 90478/5) (Görsel 3. 70) (Görsel 3. 71).

Görsel 3. 70. Mahmudiye mevkiinde cami, aygır deposu ve fabrika açıklamalı 1899 yılına ait fotoğraf (İÜNEKA, 90603/13).

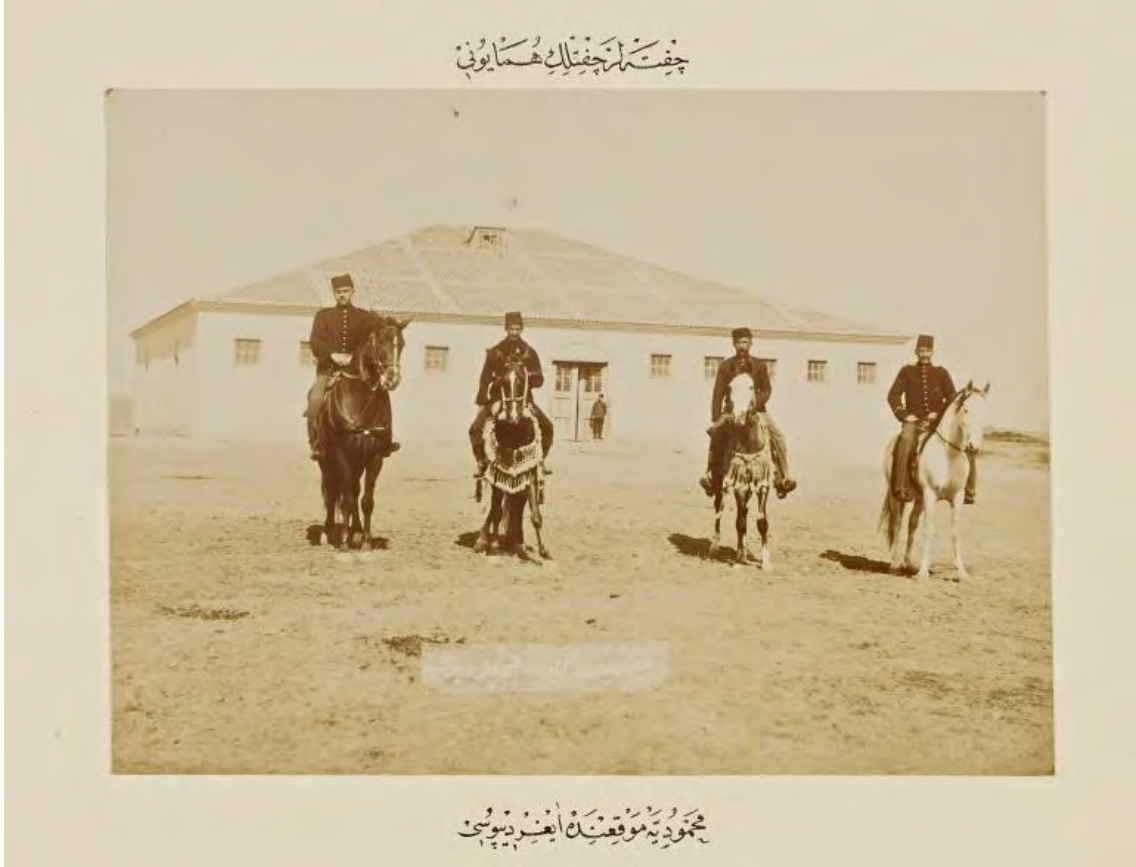
**Görsel 3. 71.** Mahmudiye mevkiinde aygır deposu açıklamalı 1899 yılına ait fotoğraf (İÜNEKA, 90603/19).

19. yüzyıl fotoğraflarına göre kuzeydoğu cephesinde basık kemerli iki kapı bulunmaktadır. Kapı doğramaları ve kanatları düz atkılı olup ahşaptır. Kapı kemer aynası duvar ile örülmüş ve üzeri sıvalıdır (İÜNEKA, 90603/19). Kuzeybatı cephesinin ortasındaki kapı ise basık kemerlidir. Çift kanatlı kapısı ve kapı doğraması düz atkılı ve dikdörtgendir. Kapı doğramasının kemer aynası duvar ile örülmüş ve üzeri sıvalıdır. Kapının her iki yanında beşer adet olmak üzere toplam on adet kare biçimli pencere açılmıştır (İÜNEKA, 90603/19). Saçak altında üç kademedan oluşan silme yapıyı çevreler. Kıрма çatı ile örtülmüştür. Çatıda alaturka kiremit kullanılmıştır ve mekânın havalandırılması için çatı feneri yapılmıştır (İÜNEKA, 90603/19).

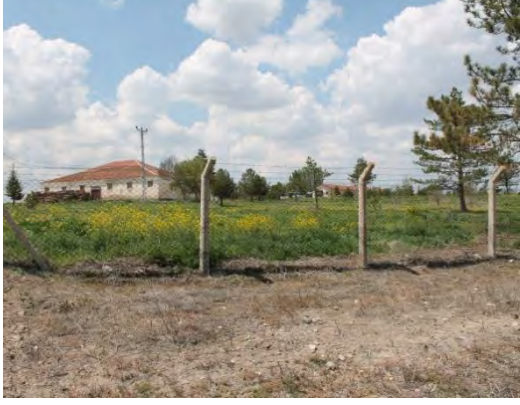
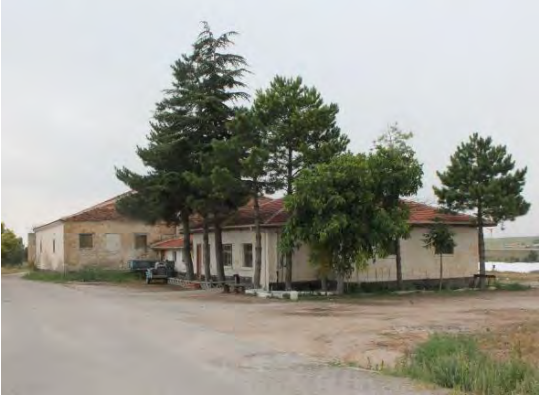
| <p>Anadolu Tarım İşletmesi Müdürlüğü'nün arazi sınırları içerisinde kalan aygır deposunun Cumhuriyet Caddesi'nden görünümü (Görselde yapının güneydoğu ve kuzeydoğu cepheleri görülmektedir)</p> | <p>Aygır deposu ve sonradan kuzeybatı cephesine bitişik olarak inşa edilen yapı</p> |

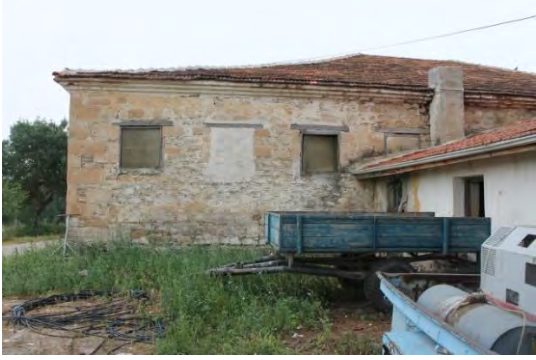
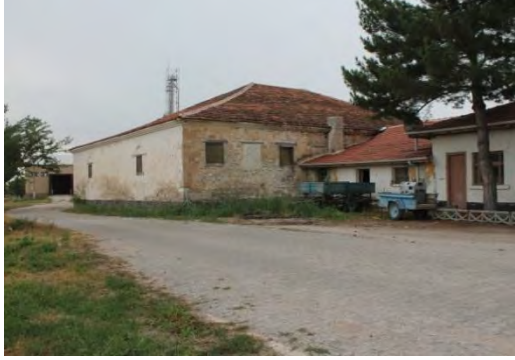
| <p>Kuzeybatı cephesi</p> | <p>Kuzeybatı ve kuzeydoğu cepheleri</p> |

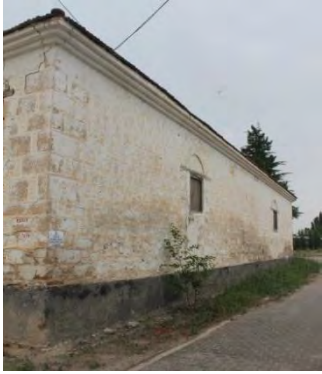
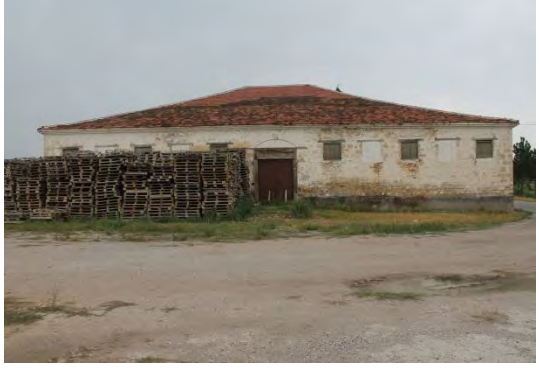
| <p>Güneydoğu cephesi</p> | <p>Güneydoğu cephesi</p> |

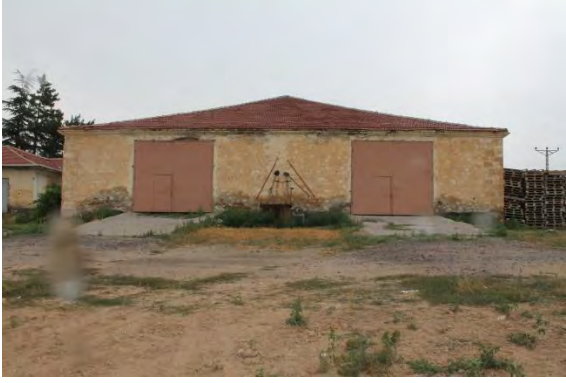
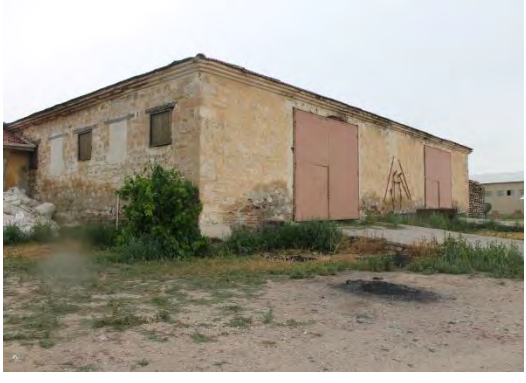
| Güneybatı cephesi | Güneybatı ve kuzeybatı cepheleri |

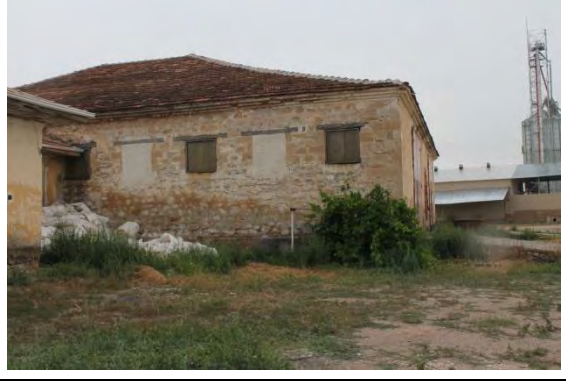
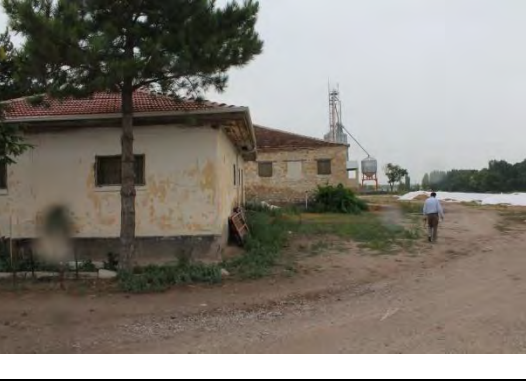
| Kuzeybatı cephesi | Kuzeybatı cephesi ve sonradan kuzeybatı cephesine bitişik olarak inşa edilen yapı |

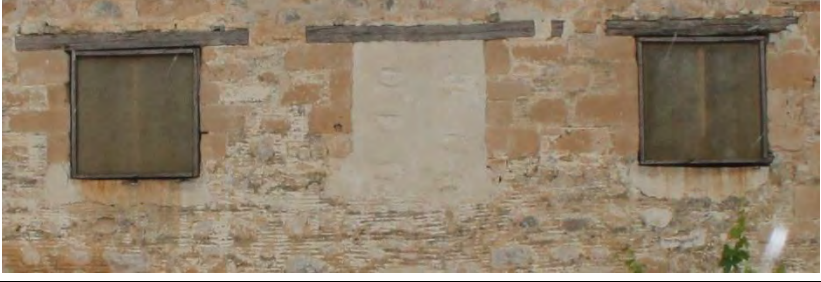
yanlarında uzunlu kısıalı şaşirtmalı bir biçimde dizilmiş kesme taş kullanılmıştır (Tablo 3. 7).

| Pencerelerin sağ ve sol yanlarında kullanılan kesme taşlar | |

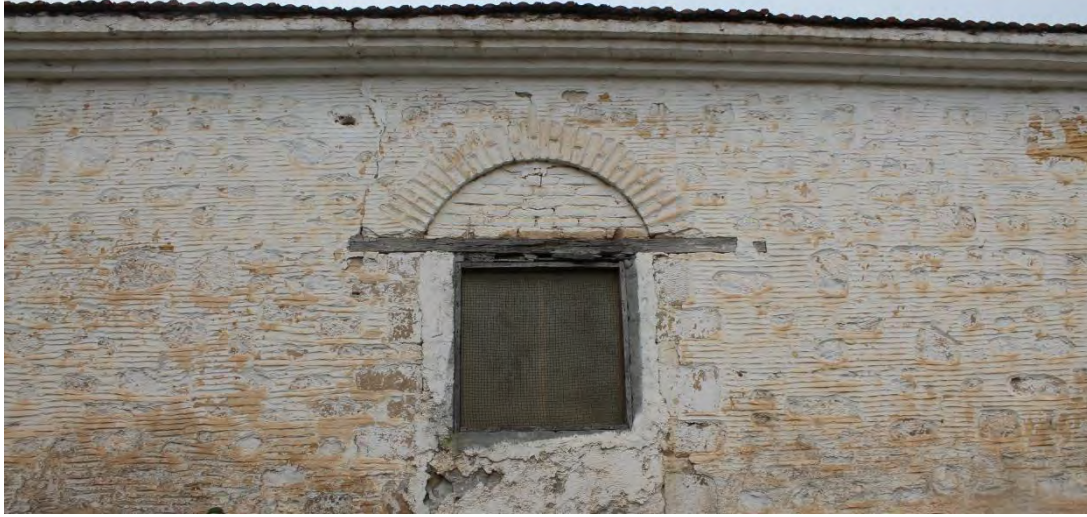
Kuzeydoğu cephesinde en ve boy ölçüleri 120 cm x 120 cm olan iki adet kare biçimli pencere yer alır. Pencere doğramaları ahşaptır. Pencerelerin üzerinde ahşap lentolar görülmektedir. Basık tuğla kemerler ahşap lentoların üstüne oturur. Kemer alınlıkları tuğla ile doldurulmuştur (Görsel 3. 72).

**Görsel 3. 72.** Güneydoğu cephesinde yer alan pencerenin yakından görünümü (25.07.2018)

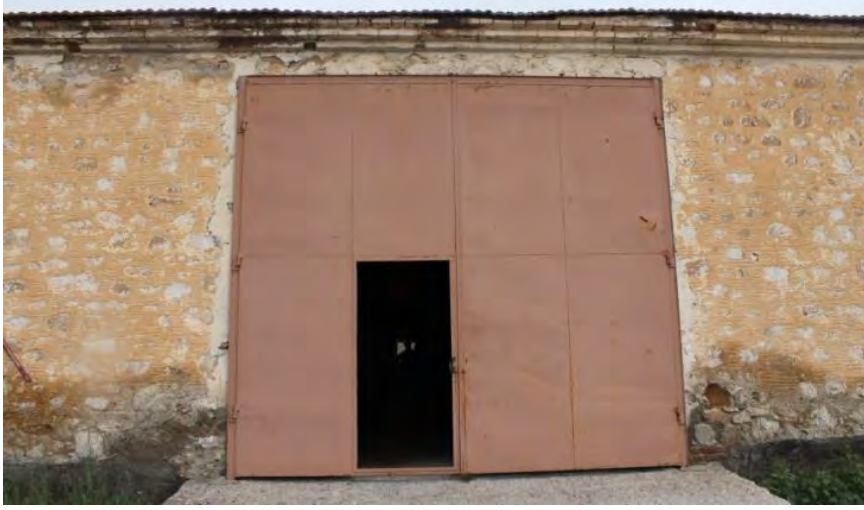
Güneybatı cephesinde saçak silmesine uzanan, yüksek iki kapı yer alır. Giriş kapıları doğraması metaldir. Yapıya giriş, beton rampalar ile sağlanmaktadır (Görsel 3. 73).

**Görsel 3. 73.** Güneybatı cephesinde bulunan kapının yakından görünümü (25.07.2018)

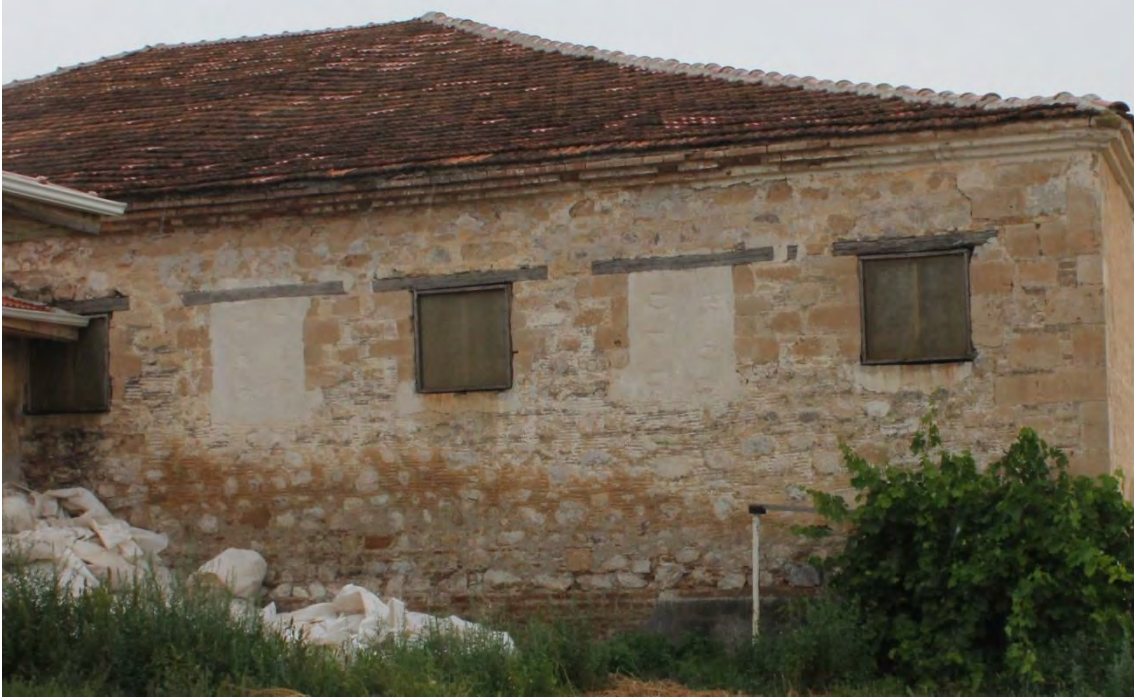
Kuzeybatı cephesinde toplam dokuz adet ahşap lentolu kare biçimli pencere görülmektedir. 120 cm x 120 cm ölçüsündeki pencerelerden dördü sonradan kapatılmıştır. Kapatılan açıklıklar beyaz renkli boyalıdır (Görsel 3. 74) (Görsel 3. 75).

**Görsel 3. 74.** Kuzeybatı cephesinde bulunan pencerelerin yakından görünümü (1) (25.07.2018)

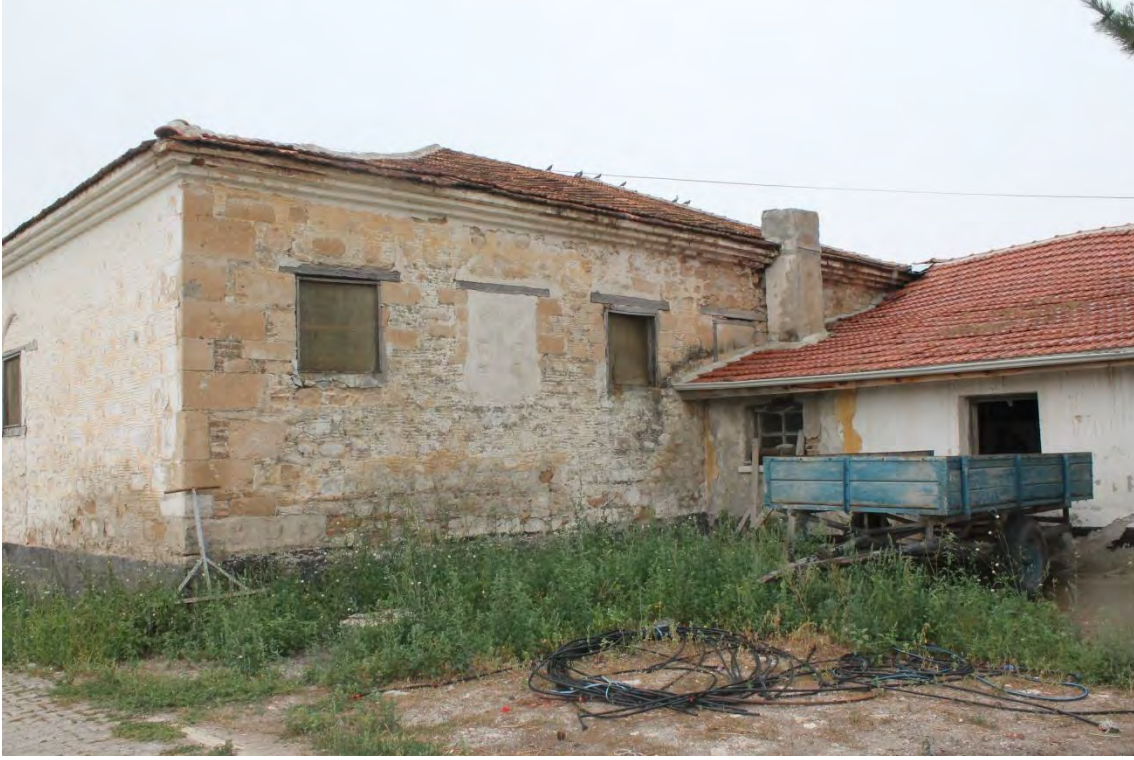
**Görsel 3. 75.** Kuzeybatı cephesinde bulunan pencerelerin yakından görünümü (2) (25.07.2018)

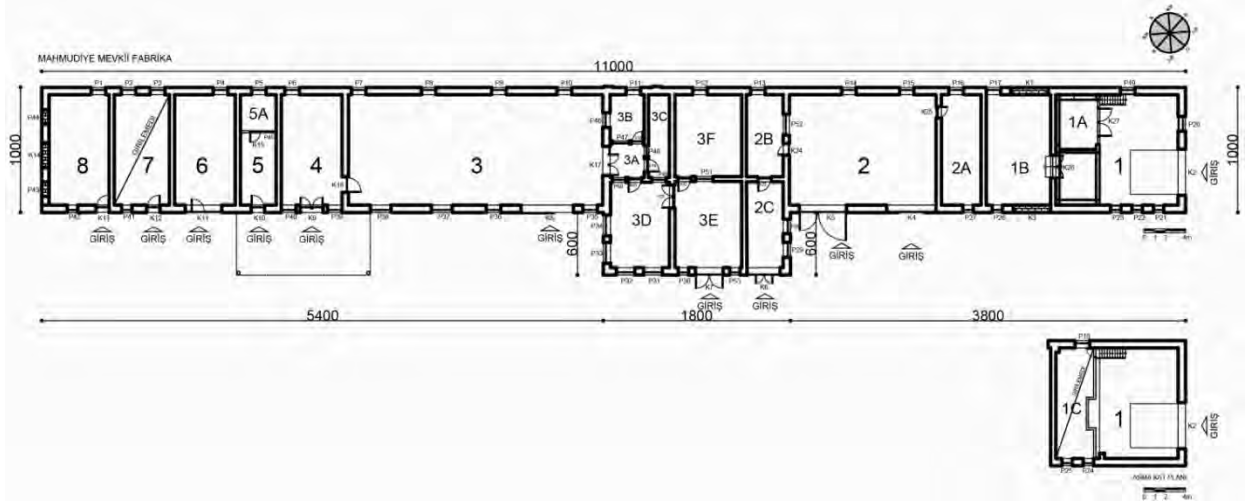
Şekil 3. 25. Mahmudiye mevkiinde bulunan fabrikanın plan krokisi (25.07.2018) (Çizen: Ece GÜLER).

Yapının dıştan dışa boyutları 10 m x 110 m'dir. Dışa taşan bölüm ise 6 m x 18 m'dir. Yapıya güneydoğu ve güneybatıdan girişler sağlanır. Temel olarak sekiz bölümden oluşmaktadır. Bu bölümler tamirat işleri ve depolama amaçlı hizmet vermektedir.

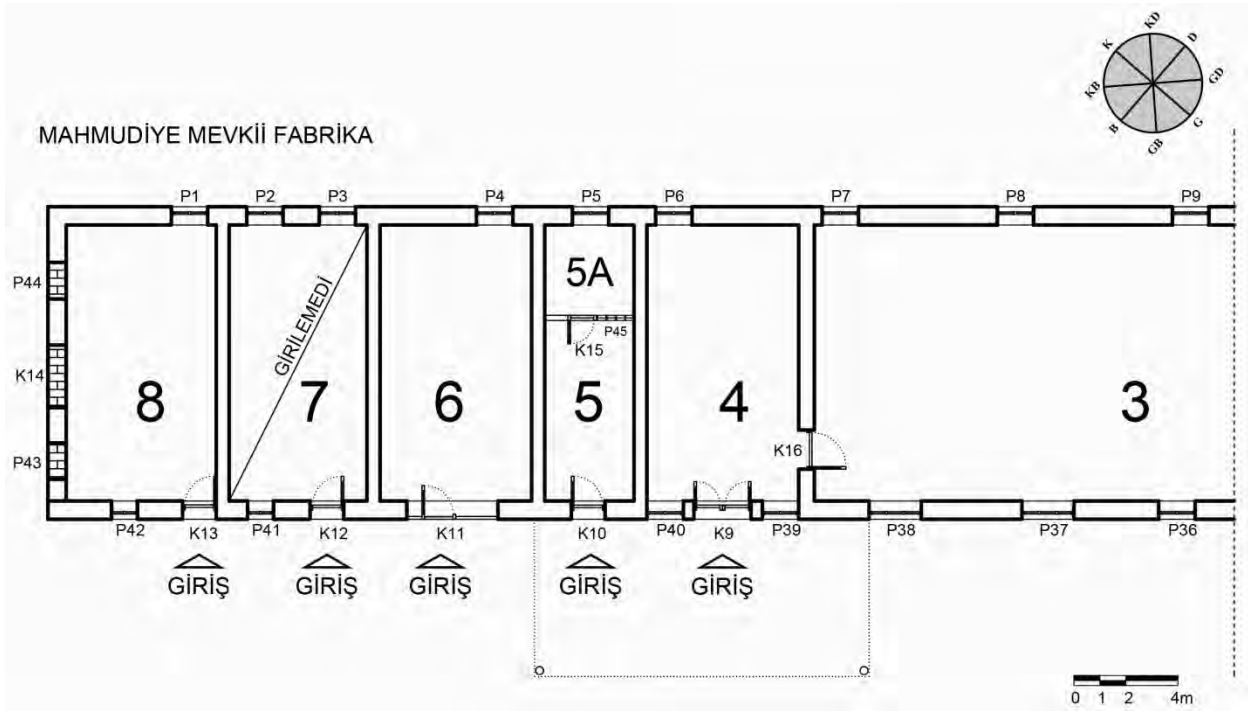
Şekil 3. 26. Mahmudiye mevkiinde bulunan fabrikanın plan krokisinde gösterilen 3, 4, 5, 6, 7 ve 8 numaralı mekânlar (25.07.2018) (Çizen: Ece GÜLER).

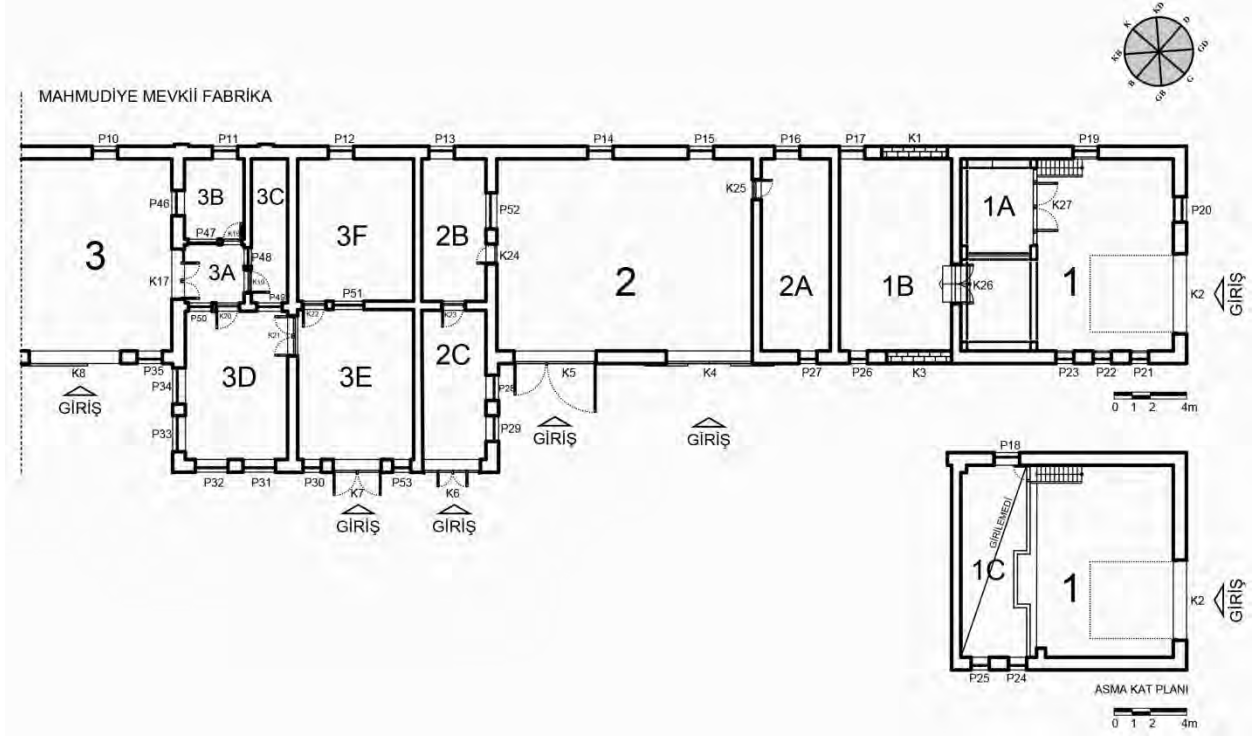
**Şekil 3. 27.** Mahmudiye mevkiinde bulunan fabrikanın plan krokisinde gösterilen 1, 2 ve 3 numaralı mekânlar (25.07.2018) (Çizen: Ece GÜLER).

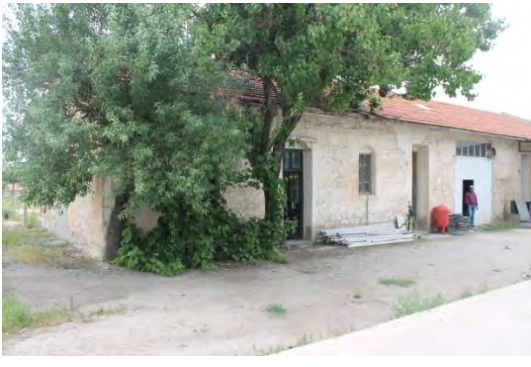
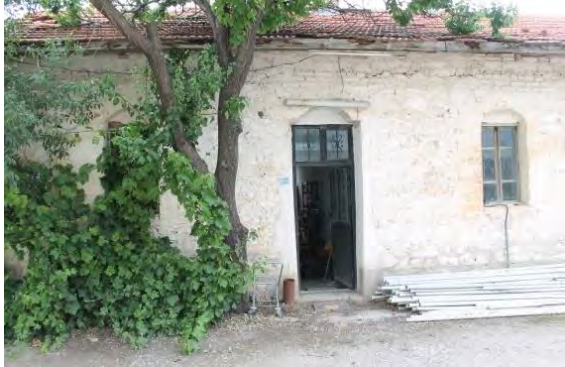
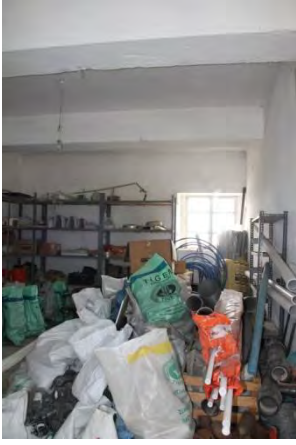
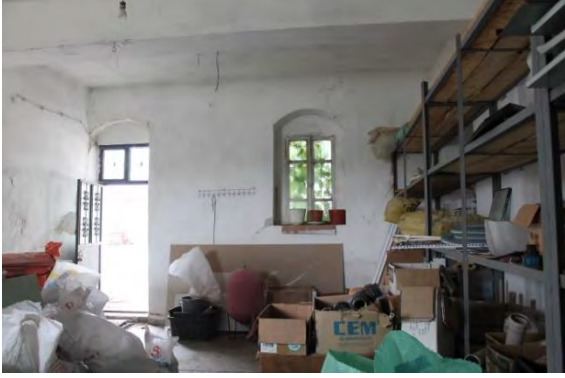
**Tablo 3. 9.** Krokide 8 numara ile adlandırılan bölüme ait görseller (25.07.2018)

Krokide 8 numara ile adlandırılan bölüm dikdörtgen biçimli olup girişi güneybatı duvarında bulunan K13 kapısından ve güneybatıya, P1 penceresi kuzeydoğuya açılmaktadır. P43, P44 ve K13 açıklıkları kapatılmıştır. İç duvarları sıvalı olan mekânın tavanında betonarme kirişler görülür (Tablo 3. 9).

| K13 kapısına batıdan bakış | K13 kapısına güneybatıdan batıdan bakış |
| Krokide 8 numara ile adlandırılan bölümün kuzeydoğu duvarı | Krokide 8 numara ile adlandırılan bölümün güneybatı duvarı |

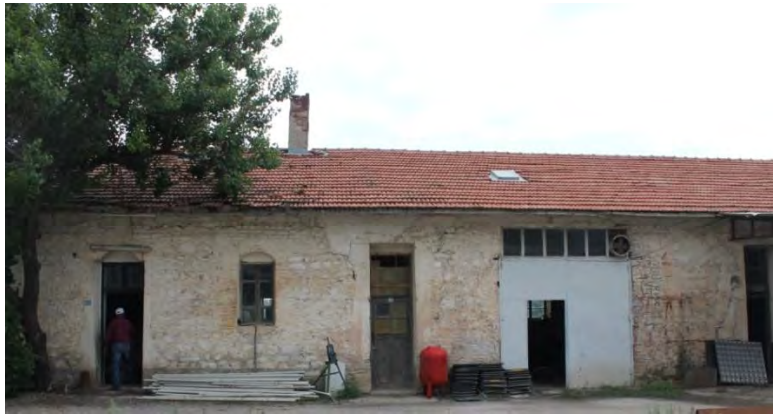
Krokide 7 numara ile adlandırılan bölüme çalışma süresince girilememiştir. Mekâna K12 kapısından güneybatıdan girilir. P41 güneybatıya, P2 ve P3 pencereleri kuzeydoğuya açılmaktadır (Görsel 3. 76).

**Görsel 3. 76.** K12 kapısına güneybatıdan bakış (25.07.2018)

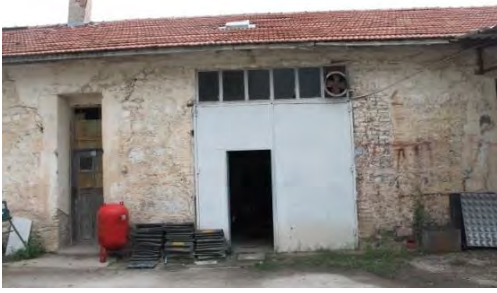
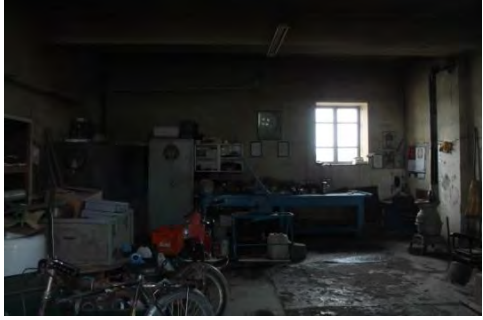
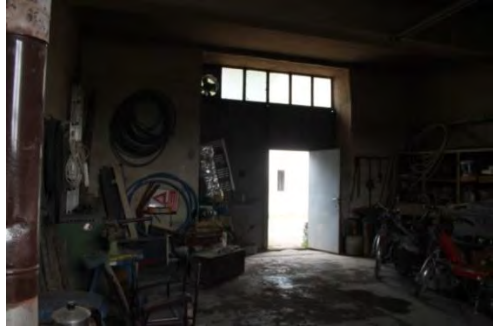
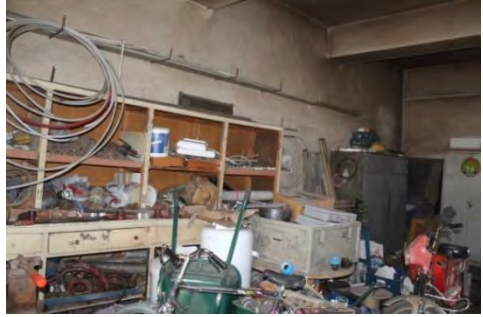
**Tablo 3. 10.** Krokide 6 numara ile adlandırılan bölüme ait görseller (25.07.2018)

Dikdörtgen plan şemasına sahip olan ve krokide 6 numara ile adlandırılan bölümün K11 kapısı güneybatıda olup içeriye makinelerin girebilmesi için kapı sonradan büyütülmüştür. P4 penceresi kuzeydoğuya açılan bu bölümün tavanında betonarme kirişleri görülmektedir. (Tablo 3. 10).

| K11 kapısına güneybatıdan bakış | Krokide 6 numara ile adlandırılan bölümün kuzeydoğu duvarı |
| Krokide 6 numara ile adlandırılan bölümün güneybatı duvarı | Krokide 6 numara ile adlandırılan bölümün kuzeybatı duvarı |

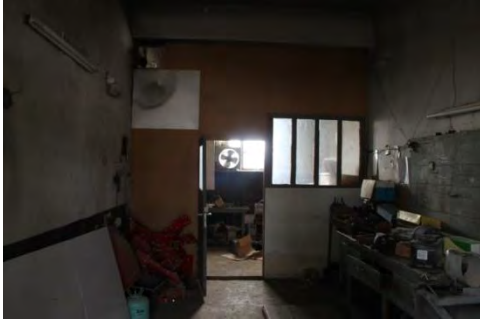
Krokide 5 numara ile adlandırılan bölüm dikdörtgen biçimli plan şemasına sahiptir ve K10 kapısı güneybatıdadır. Önünde sundurma çatılı yarı açık mekân bulunmaktadır. Sonradan yapılan 5A ile adlandırılan bölüme K15 kapısı ile geçiş yapılır. P5 penceresi kuzeydoğuya, P45 penceresi ise 5 numaralı mekâna açılmaktadır. Mekânların duvarları sıvalıdır ve tavanı düz döşemedir (Tablo 3. 11).

| Krokide 5 numara ile adlandırılan bölümün kuzeydoğu duvarı | |

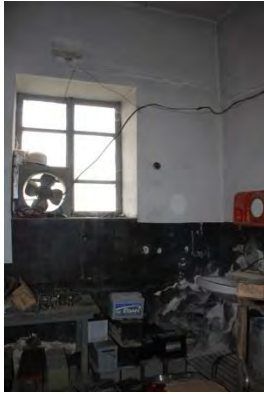
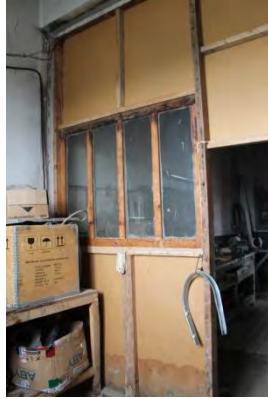
| Krokide 5A numara ile adlandırılan bölümün kuzeydoğu duvarı | Krokide 5A numara ile adlandırılan bölümün güneybatı duvarı |

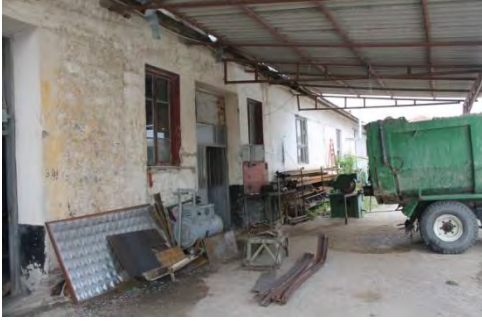
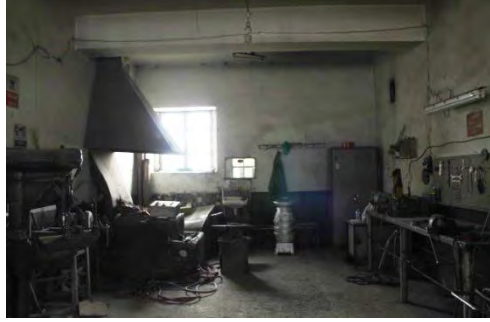
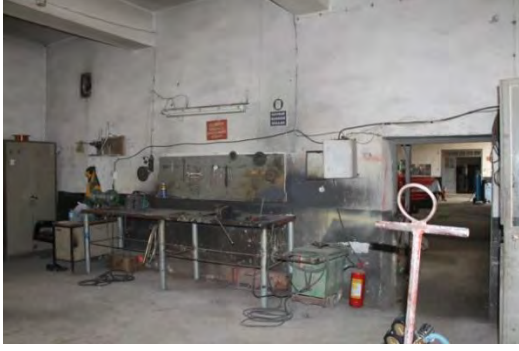
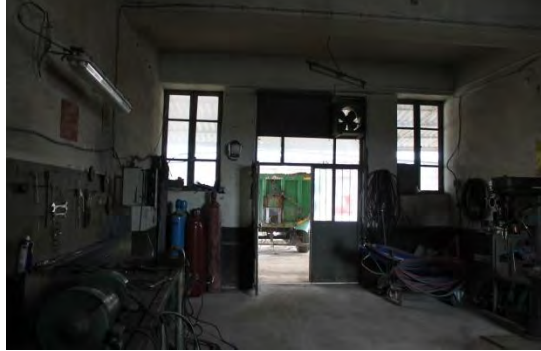
**Tablo 3. 12.** Krokide 4 numara ile adlandırılan bölüme ait görseller (25.07.2018)

Krokide 4 numara ile adlandırılan bölüm dikdörtgen biçimlidir. Makinelerin girebilmesi için sonradan büyütülen K9 kapısı güneybatı duvarında olup; P39, P40 pencereleri güneybatıya, P6 penceresi ise kuzeydoğuya açılmıştır. K16 kapısı ile 3 numara ile adlandırılan mekâna geçilir. Duvarları sıvalı olan bu bölümün tavanında

betonarme kirişleri görülmektedir. Önüne tarım araçlarının durabileceği sundurma çatılı yarı açık mekân yapılmıştır (Tablo 3. 12).

| K9 kapısına güneybatıdan bakış | Krokide 4 numara ile adlandırılan bölümün kuzeydoğu duvarı |
| Krokide 4 numara ile adlandırılan bölümün güneydoğu duvarı | Krokide 4 numara ile adlandırılan bölümün güneybatı duvarı |

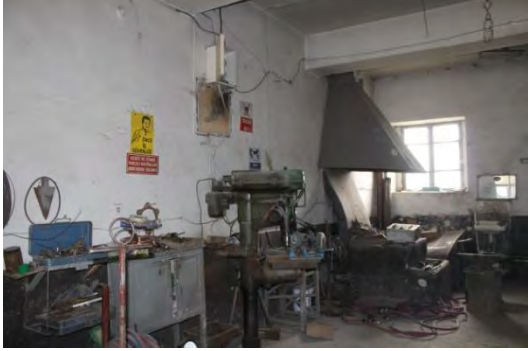
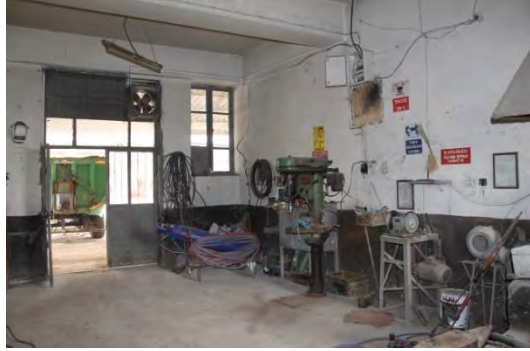
| Krokide 4 numara ile adlandırılan bölümün kuzeybatı duvarına güneyden bakış | Krokide 4 numara ile adlandırılan bölümün kuzeybatı duvarına doğudan bakış |

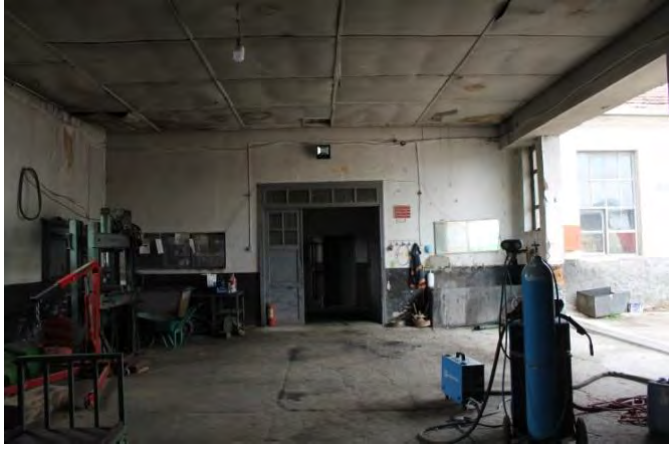
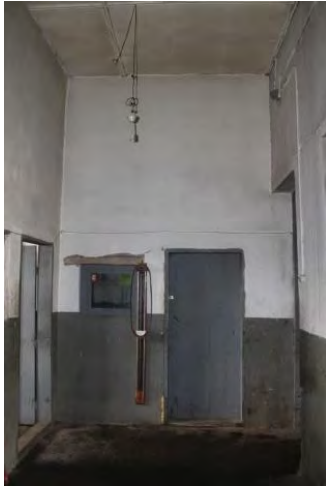
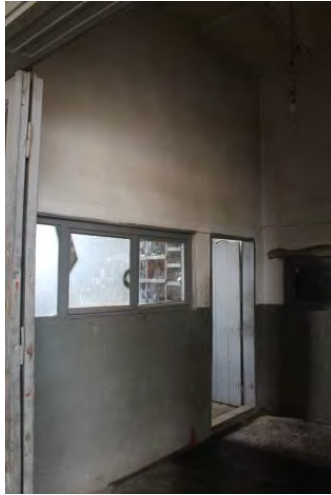
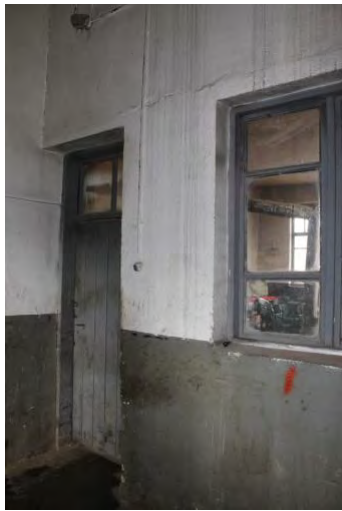
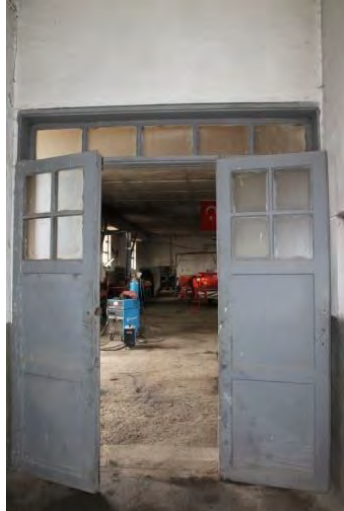
**Tablo 3. 14.** *Krokide 3A ile adlandırılan bölüme ait görseller (25.07.2018)*

Kareye yakın plan şemasındaki 3A ile adlandırılan bölüme açılan K17, K18, K19, K20 kapıları ve P47, P48, P50 pencereleri vardır. Duvarları sıvalı, tavanı çitallı kaplama malzemesi ile kaplıdır (Tablo 3. 14).

| K17 kapısı ile P46 penceresine kuzeybatıdan bakış | |
| Krokide 3A ile adlandırılan bölümün güneydoğu duvarı | Krokide 3A ile adlandırılan bölümün kuzeydoğu duvarı |
| Krokide 3A ile adlandırılan bölümün güneybatı duvarı | Krokide 3A ile adlandırılan bölümün kuzeybatı duvarı (K17 kapısı) |

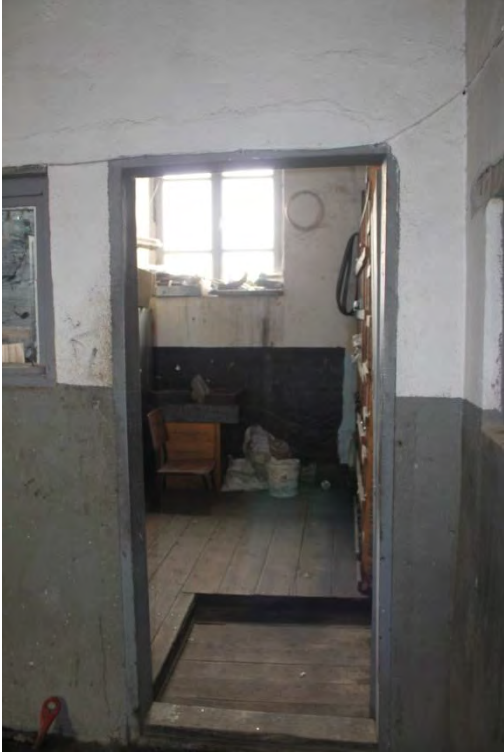
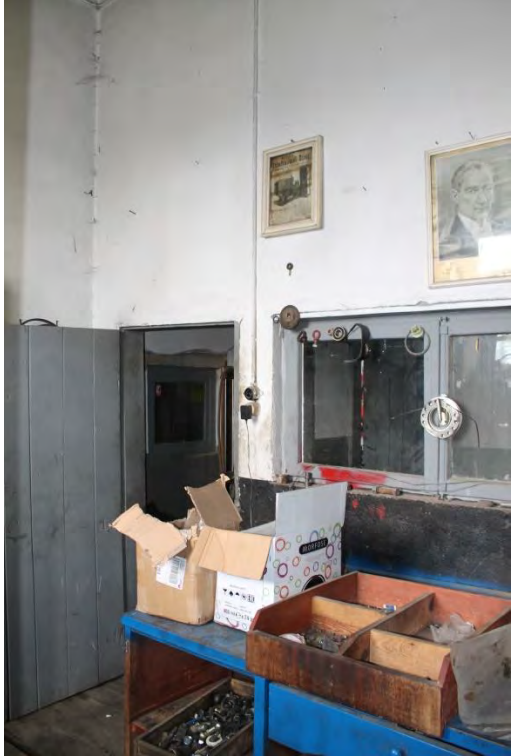
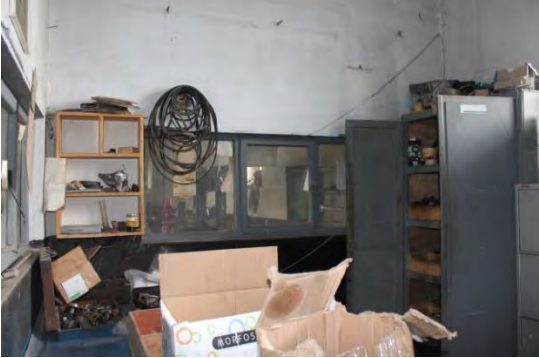
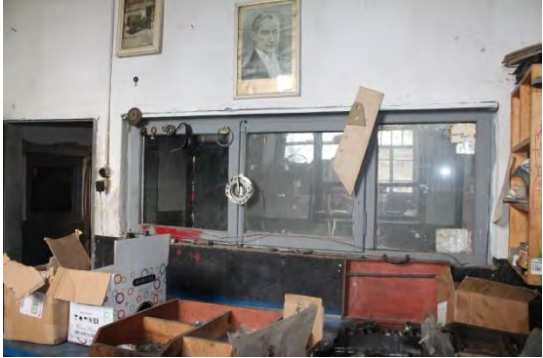
**Tablo 3. 15.** Krokide 3B ile adlandırılan bölüme ait görseller (25.07.2018)

3B ile adlandırılan bölüm kareye yakın biçimlidir ve K18 kapısı ile ulaşım sağlanır. Kuzeydoğuya açılan P11, 3 numara ile adlandırılan bölüme açılan P46 ve 3A adlı bölüme açılan P47 pencereleri bulunur. Duvarları sıvalıdır (Tablo 3. 15).

| <p>K18 kapısına güneybatıdan bakış</p> | <p>Krokide 3B ile adlandırılan bölüme kuzeyden bakış</p> |
| <p>Krokide 3B ile adlandırılan bölümün kuzeybatı duvarı</p> | <p>Krokide 3B ile adlandırılan bölümün güneybatı duvarı</p> |

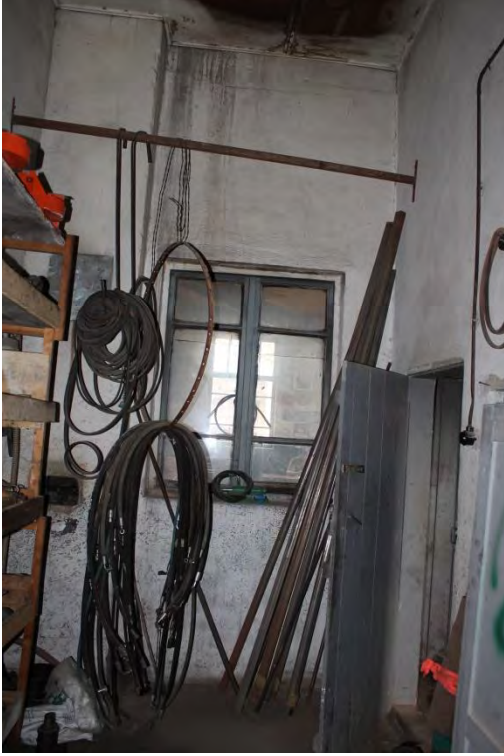
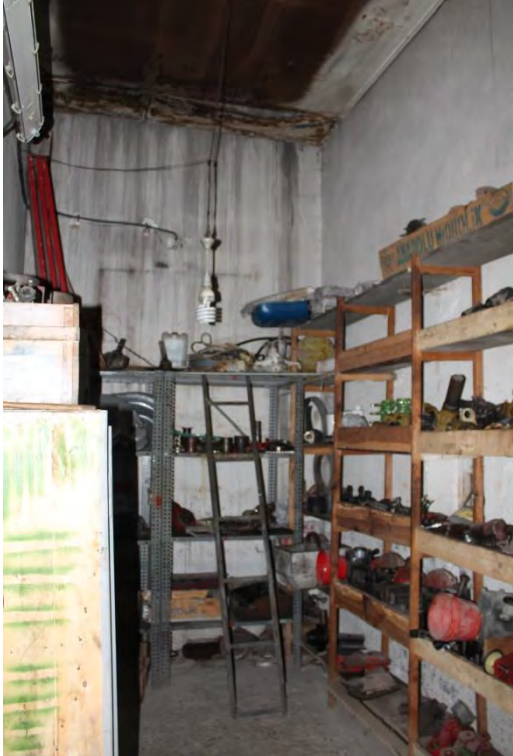
**Tablo 3. 16.** Krokide 3C ile adlandırılan bölüme ait görseller (25.07.2018)

3C ile adlandırılan bölüm dar ve uzun bir mekândır. Girişi K19 kapısından sağlanır. 3A adlı bölüme açılan P48 ve 3D adlı bölüme açılan P49 pencereleri vardır. Duvarlar sıvalı olup üst örtüsü içten çıtalı ahşap düz tavadır (Tablo 3. 16).

| <p>Krokide 3C ile adlandırılan bölümün güneybatı duvarı</p> | <p>Krokide 3C ile adlandırılan bölümün kuzeydoğu duvarı</p> |
