**II. ABDÜLHAMİD DÖNEMİ'NDE (1876-1909) ÇİFTELER HÂRA-YI  
HÜMAYUNU**

**YÜKSEK LİSANS TEZİ**

**Mimarlık Anabilim Dalı**

**Eskişehir  
Anadolu Üniversitesi  
Fen Bilimleri Enstitüsü  
Temmuz 2019**

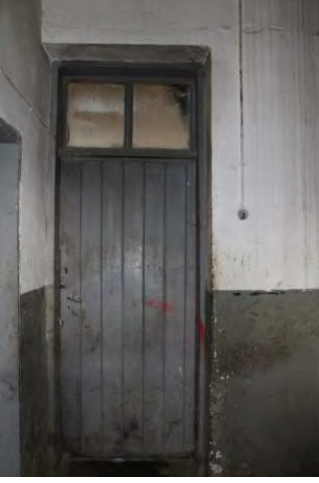
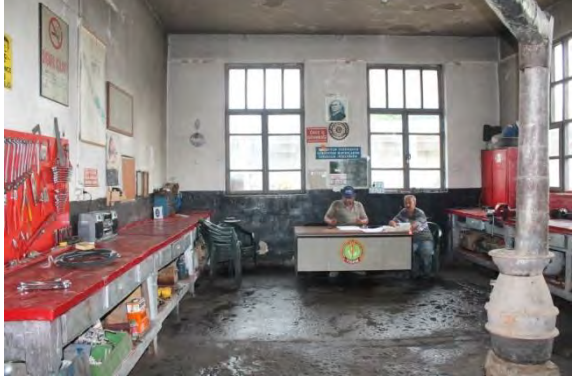
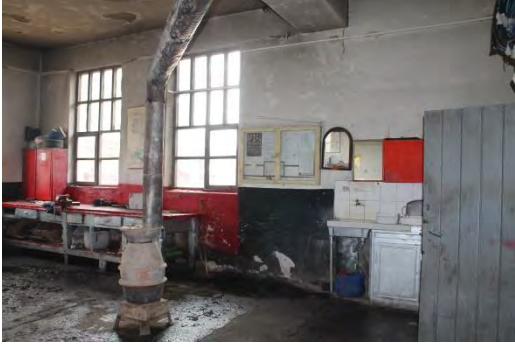
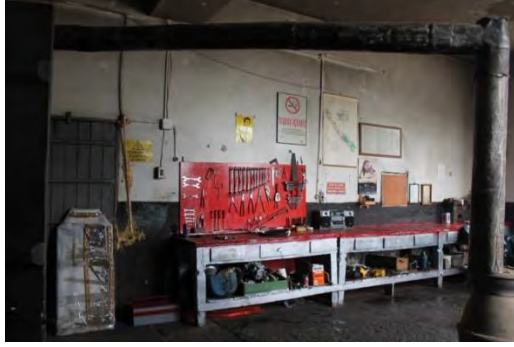
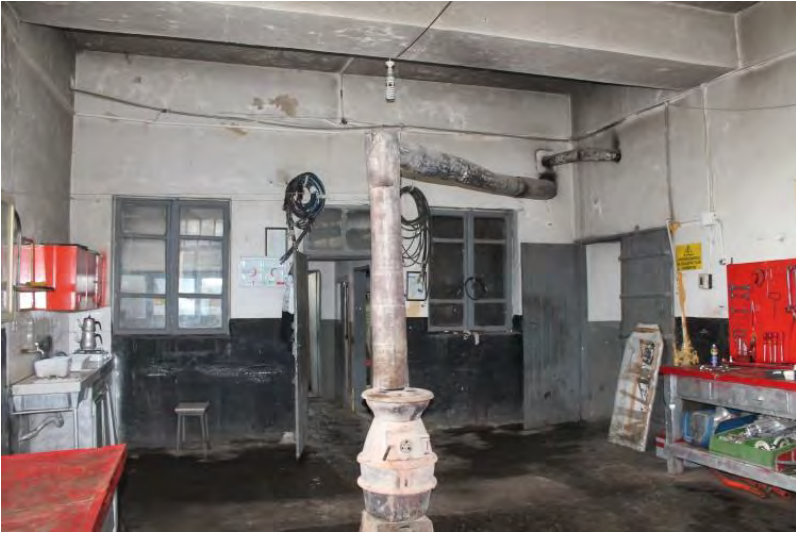
**Tablo 3. 17.** Krokide 3D ile adlandırılan bölüme ait görseller (25.07.2018)

Kareye yakın plan şemalı krokide 3D ile adlandırılan bölüme geçiş K20 kapısı, 3E adlı bölüme ise K21 kapısından olmaktadır. 3C adlı bölüme açılan P49, 3A adlı bölüme açılan P50, güneybatıya açılan P31, P32, kuzeybatıya açılan P33, P34 pencereleri vardır. Duvarları sıvalıdır ve tavanında betonarme kirişler görülür.(Tablo 3. 17).

| K20 kapısına kuzeydoğudan bakış | Krokide 3D ile adlandırılan bölümün güneybatı duvarı |
| Krokide 3D ile adlandırılan bölümün kuzeybatı duvarı | Krokide 3D ile adlandırılan bölümün güneydoğu duvarı |
| Krokide 3D ile adlandırılan bölümün kuzeydoğu duvarı | |

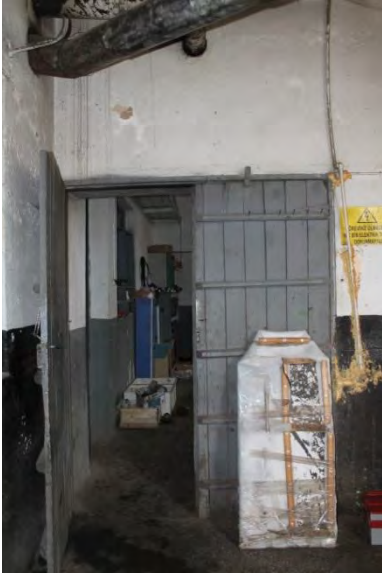
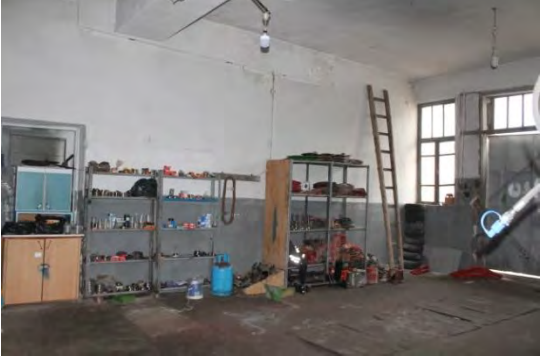
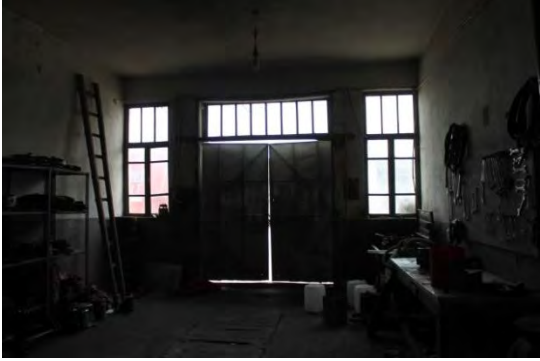
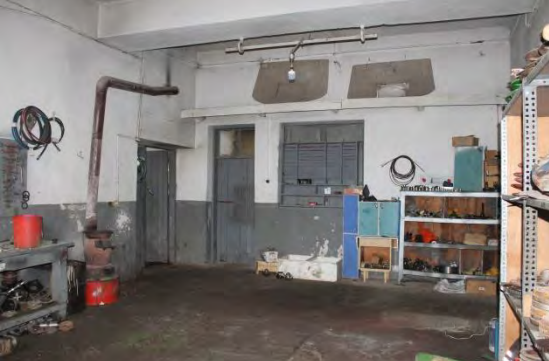
**Tablo 3. 18.** Krokide 3E ile adlandırılan bölüme ait görseller (25.07.2018)

3E ile adlandırılan bölüm kareye yakın plan şemalıdır. Dışarıdan bağlantı sağlanan ve ana giriş olan K7 kapısı güneybatı duvarındadır. Bu kapı içeriye araçların ve makinelerin girebilmesi için sonradan çift kanatlı olacak şekilde büyütülmüştür. 3D adlı bölüme K21, 3F adlı bölüme K22 kapısı ile ulaşılabilir. Güneybatıya açılan P30, P53, 3F adlı bölüme açılan P51 pencereleri mevcuttur. Duvarları sıvalı olan bu bölümün tavanında betonarme kirişler bulunur (Tablo 3. 18).

| <p>K21 kapısına kuzeybatıdan bakış</p> | <p>Krokide 3E ile adlandırılan bölümün güneydoğu duvarı</p> |
| <p>Krokide 3E ile adlandırılan bölümün güneybatı duvarı</p> | <p>Krokide 3E ile adlandırılan bölümün kuzeydoğu duvarı</p> |

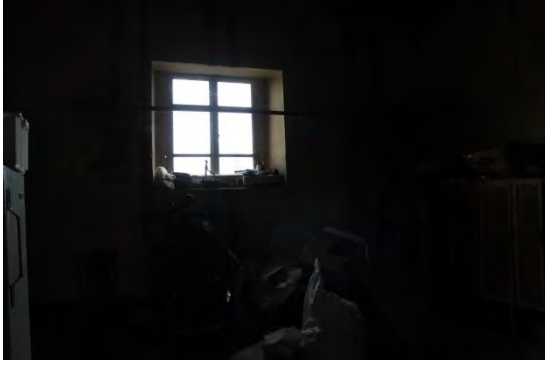
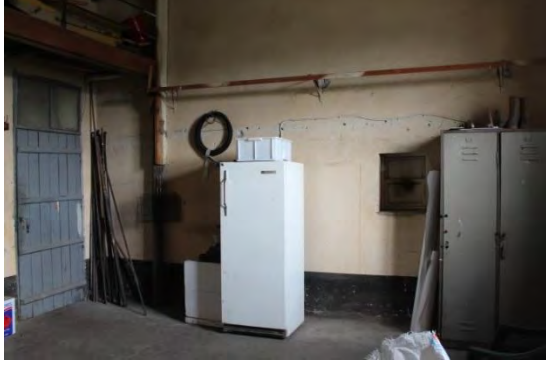
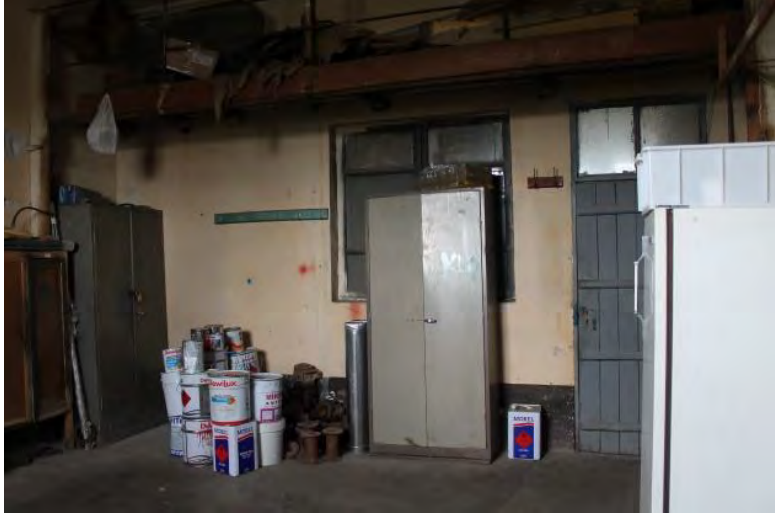
**Tablo 3. 19.** Krokide 3F ile adlandırılan bölüme ait görseller (25.07.2018)

Kareye yakın plan şemasında olan 3F ile adlandırılan bölüme K22 kapısı ile girilirken kuzeydoğuya açılan P12, 3E adlı bölüme açılan P51 pencereleri vardır. Duvarlar sıvalıdır (Tablo 3. 19).

| Krokide 3F ile adlandırılan bölümün kuzeydoğu duvarı | Krokide 3F ile adlandırılan bölümün kuzeybatı duvarı |
| Krokide 3F ile adlandırılan bölümün güneybatı duvarı | |

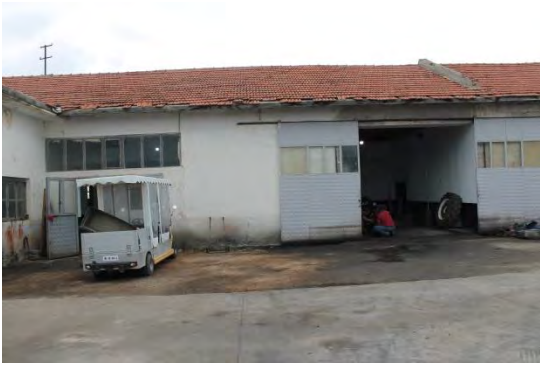
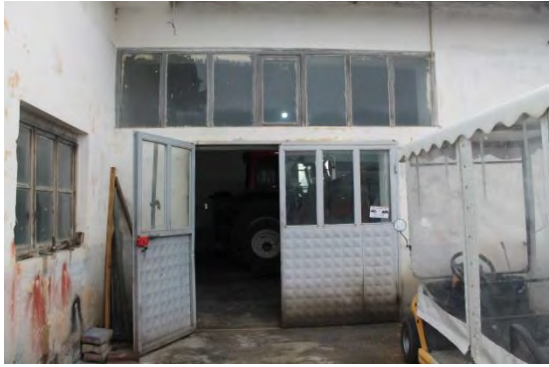
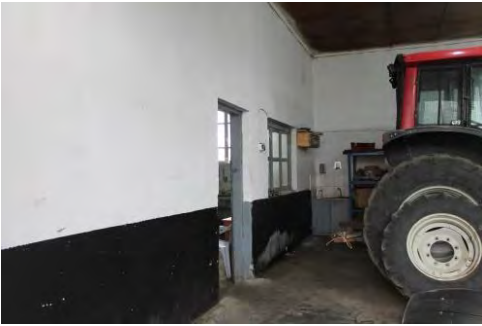
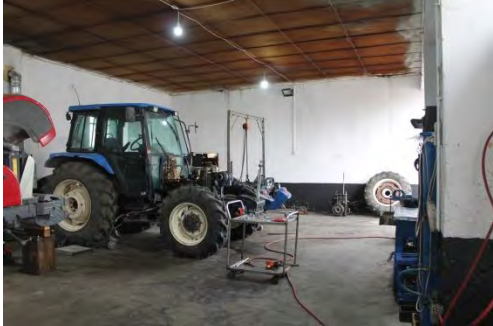
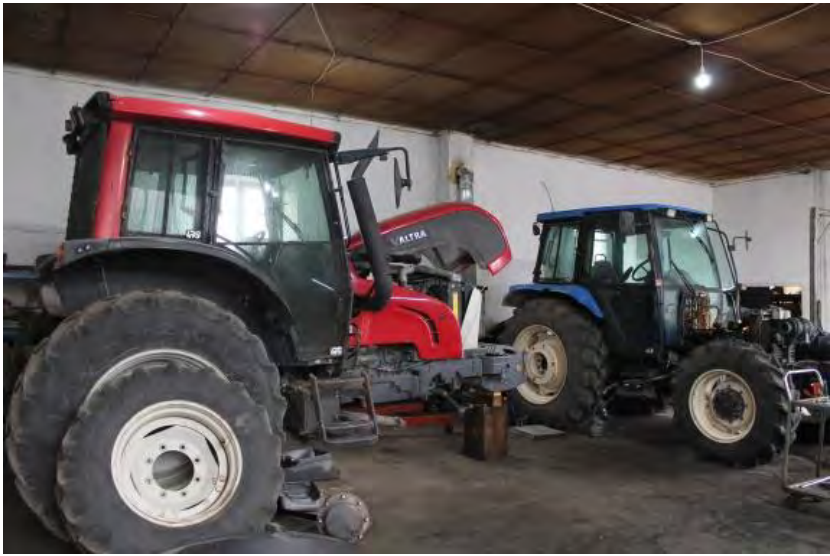
**Tablo 3. 20.** Krokide 2 numara ile adlandırılan bölüme ait görseller (25.07.2018)

2 numara ile adlandırılan bölüm kareye yakın biçimlidir. Bu mekâna traktör gibi büyük tarım araçları giriş-çıkış yapmaktadır. Güneybatı duvarındaki ana giriş kapıları olan K4 ve K5 ile ulaşım sağlanır. 2B ile adlandırılan bölüme K24, 2A ile adlandırılan bölüme K25 kapısı ile girilebilmektedir. Kuzeydoğuya açılan P14, P15 ve 2B ile

adlandırılan bölüme P52 pencereleri bulunmaktadır. Duvarlar sıvalıdır ve tavanı çıtalı düz ahşap malzeme ile kapatılmıştır (Tablo 3. 20).

| K4 (sağda) ve K5 (solda) kapılarına güneybatıdan bakış | K4 kapısında güneybatıdan bakış |
| Krokide 2 numara ile adlandırılan bölümün kuzeybatı duvarı | Krokide 2 numara ile adlandırılan bölümün güneydoğu duvarı |
| Krokide 2 numara ile adlandırılan bölümün kuzeydoğu duvarı | |

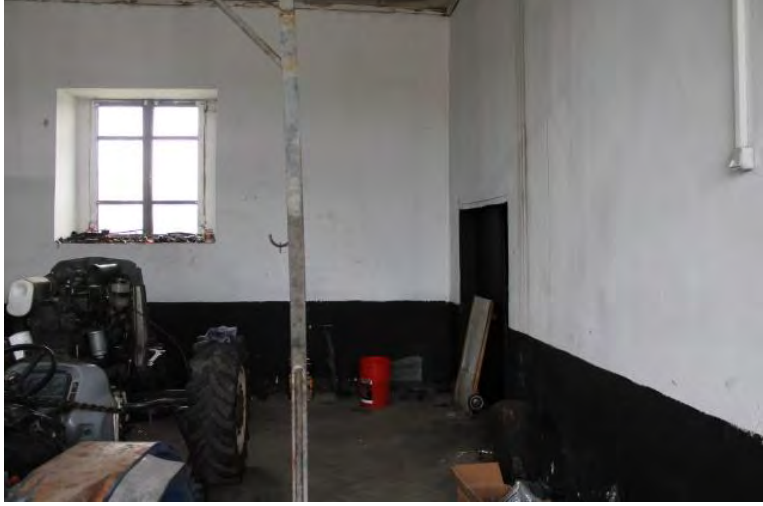
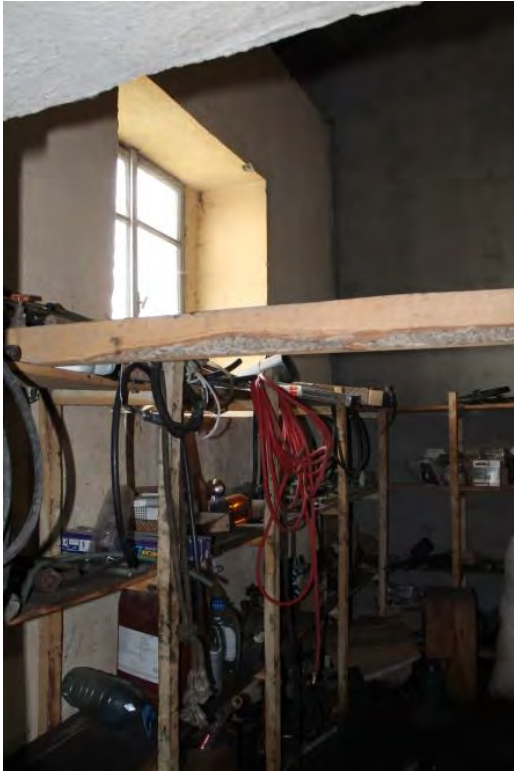
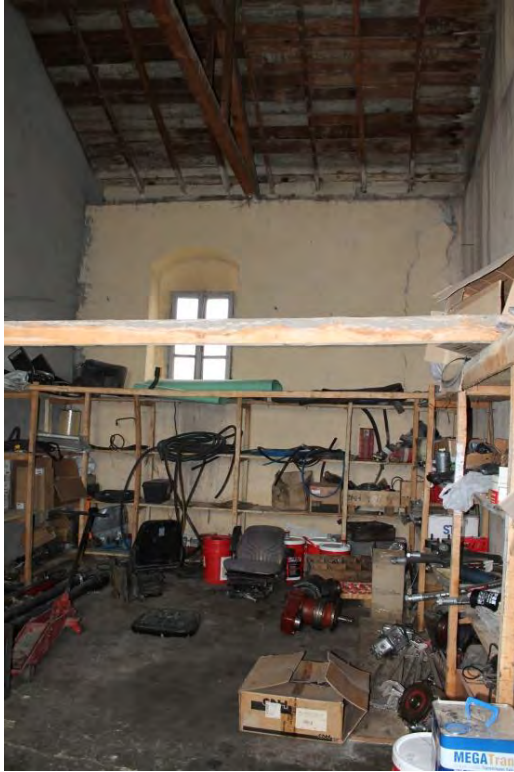
**Tablo 3. 21.** Krokide 2A ile adlandırılan bölüme ait görseller (25.07.2018)

Dikdörtgen biçimli 2A ile adlandırılan bölüme K25 kapısı ile geçilir. Bu bölümde kuzeydoğuya açılan P16, güneybatıya açılan P27 pencereleri mevcuttur. Duvarları sıvalı olan bu bölümde özgün ahşap çatı sistemi görülmektedir (Tablo 3. 21).

| Krokide 2 numara ile adlandırılan bölümün güneydoğu duvarında bulunan K25 kapısı | |
| Krokide 2A ile adlandırılan bölümün kuzeydoğu duvarı | Krokide 2A ile adlandırılan bölümün güneybatı duvarı |

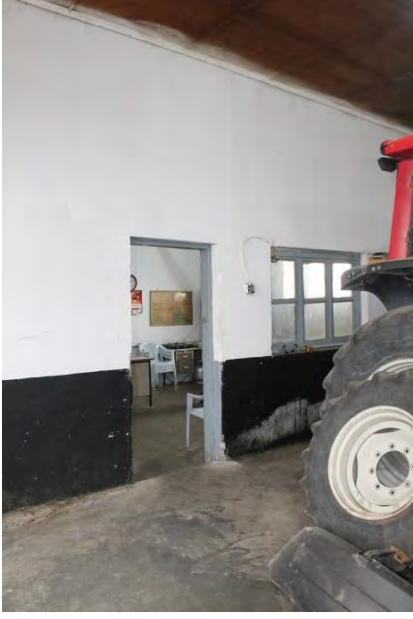
2B ile adlandırılan dikdörtgen plan şemalı bölüme K24 kapısı ile girilirken 2C ile adlandırılan bölüme açılan K23 kapısı mevcuttur. P13 penceresi kuzeydoğuya, P52 penceresi 2 numara ile adlandırılan bölüme açılır. Duvarları ve düz tavanı sıvalıdır (Tablo 3. 22).

| <p>Krokide 2 numara ile adlandırılan bölümün kuzeybatı duvarında bulunan K24 kapısı ve P52 penceresi</p> | <p>Krokide 2B ile adlandırılan bölümün kuzeydoğu duvarı</p> |

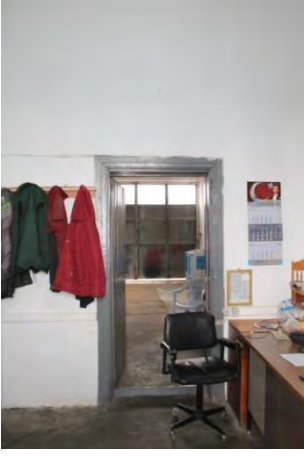
Dikdörtgen plan şemalı 2C ile adlandırılan bölüme ulaşım, duvar boyunca uzanan K6 kapısı ile güneybatıdan olup 2B adlı bölüme K23 kapısı ile girilebilmektedir. P28, P29 pencereleri güneydoğuya açılır. Duvarlar sıvalıdır ve tavanda betonarme kirişler yer alır (Tablo 3. 23).

| <p>K23 kapısına kuzeydoğudan bakış</p> | <p>Krokide 2C ile adlandırılan bölümün güneybatı duvarı</p> |

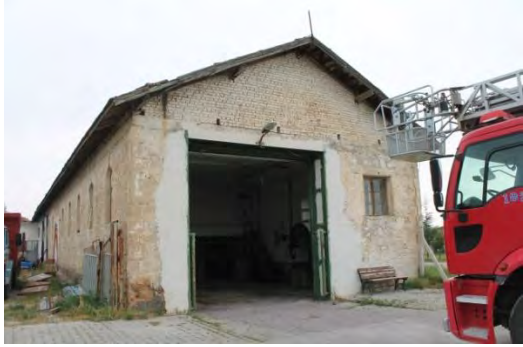
1 numara ile adlandırılan bölüm dikdörtgen biçimlidir ve girişi K2 kapısı ile yapının güneydoğu cephesinden yapılmaktadır. 1A adlı bölüme K27, 1B adlı bölüme K26 kapısı ile ulaşılır. Güneydoğuya açılan P20, kuzeydoğuya açılan P19, güneybatıya açılan P21, P22, P23 pencereleri vardır. İç duvarları ve düz tavanı sıvalıdır (Tablo 3. 24).

| K2 kapısına güneydoğudan bakış | K2 kapısından krokide 1 numara ile adlandırılan bölüme bakış |

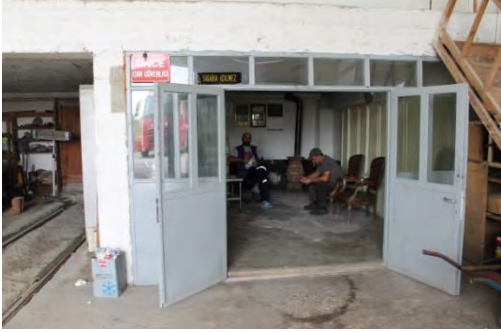
1A ile adlandırılan ve dikdörtgene yakın biçimli mekân, iki kat yüksekliğinde olan 1 numaralı bölümün içerisine sonradan betonarme sistem inşa edilmesiyle elde edilmiştir ve tek kat yüksekliğindedir. Girişi K27 kapısı ile 1 numaralı bölümden olup kapının her iki yanında 1 numaralı bölüme açılan pencereleri vardır (Tablo 3. 25).

| K27 kapısına güneydoğudan bakış | Krokide 1A ile adlandırılan bölümün güneybatı duvarı |

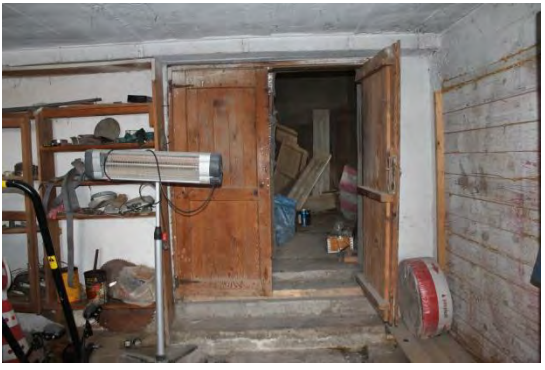
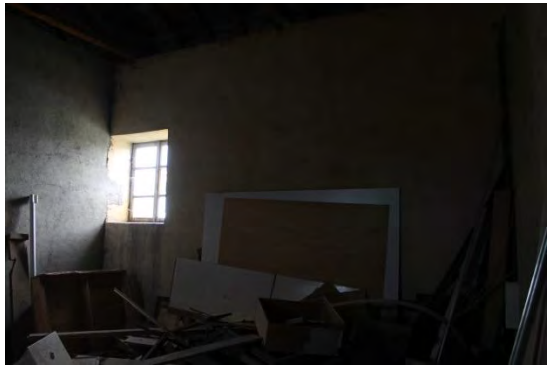
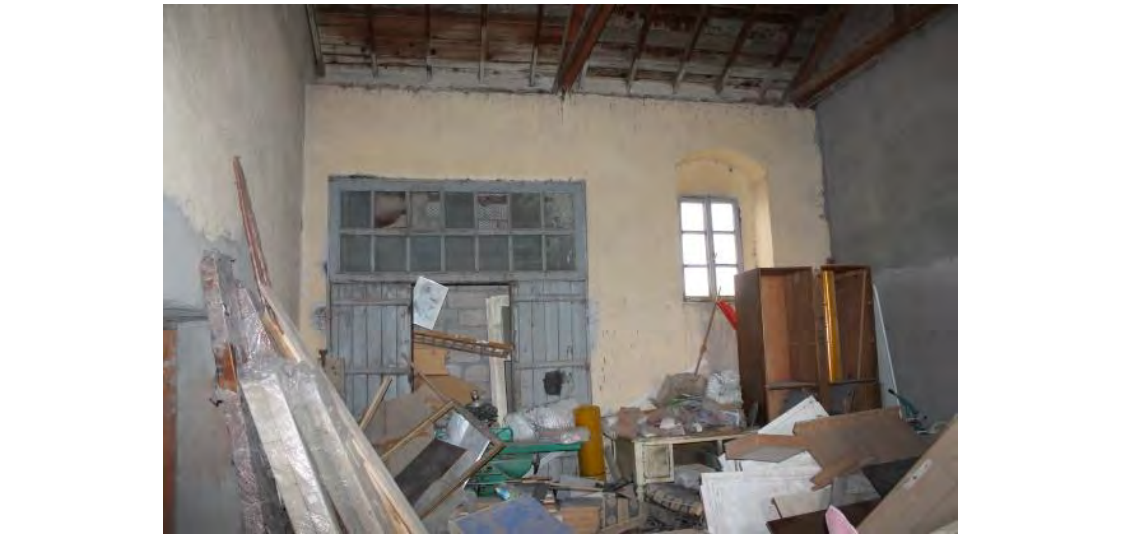
**Tablo 3. 26.** Krokide 1B ile adlandırılan bölüme ait görseller (25.07.2018)

Dikdörtgen plan şemasına sahip 1B ile adlandırılan bölüme ulaşım, 1 numaralı mekândan basamaklarla çıkılarak K26 kapısından yapılmaktadır. Kuzeydoğuya açılan P17, güneybatıya açılan P26 pencereleri mevcuttur. Kuzeydoğuya bakan K1, güneybatıya bakan K3 kapıları sonradan kapatılmıştır. Duvarlar sıvalıdır. Özgün ahşap çatı sistemi görülmektedir (Tablo 3. 26).

| <p>K26 kapısına güneydoğudan bakış</p> | <p>Krokide 1B ile adlandırılan bölümün kuzeydoğu duvarı</p> |
| <p>Krokide 1B ile adlandırılan bölümün güneybatı duvarı</p> | |

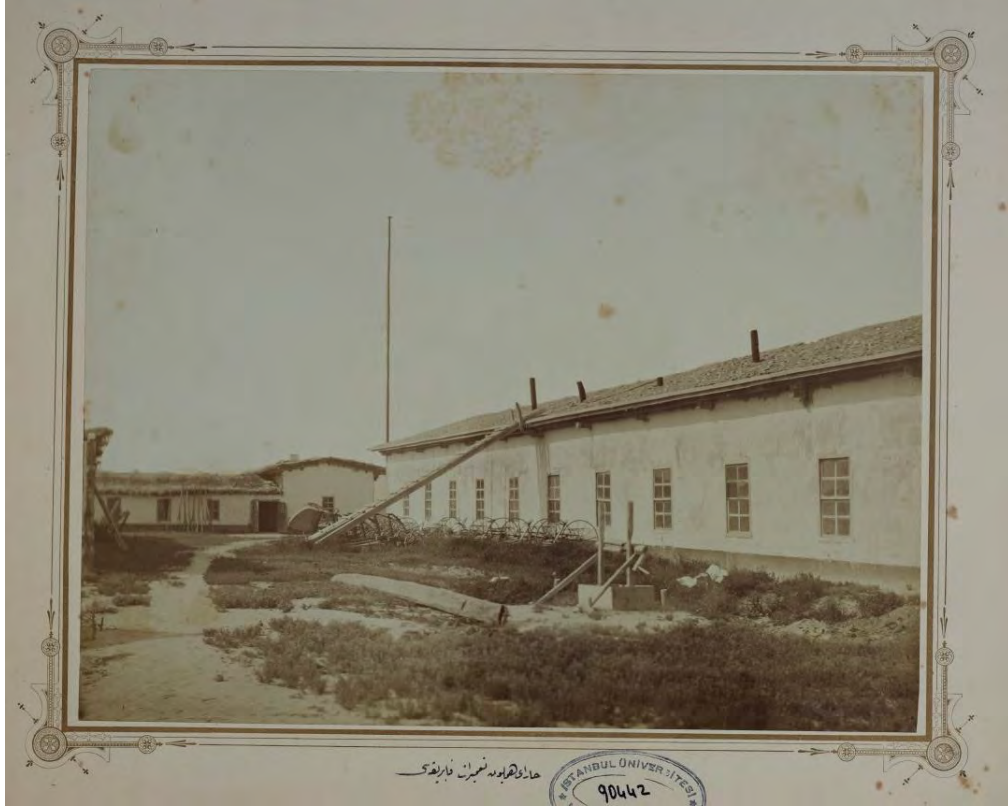
Görsel 3. 80. Hâra-yı Hümayun tamirat fabrikası açıklamalı fotoğraf (İÜNEKA, 90442/3).

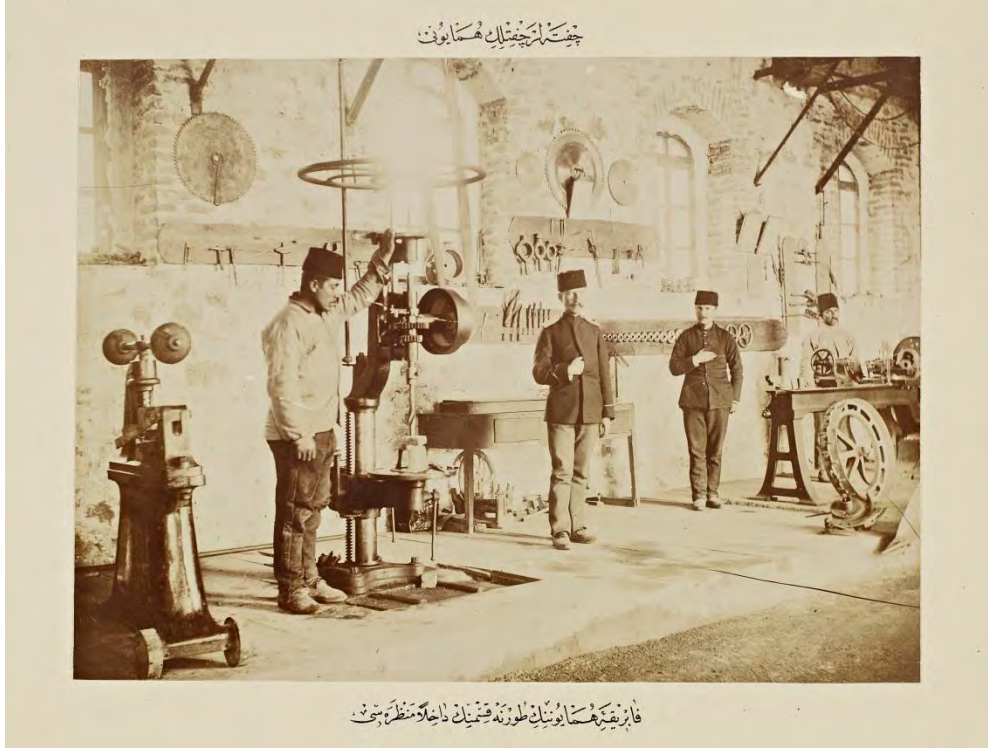
**Görsel 3. 82.** *Hâra-yı Hümayun fabrikası tornahanesinin içten görünümü açıklamalı fotoğraf (İÜNEKA, 90603/33).*

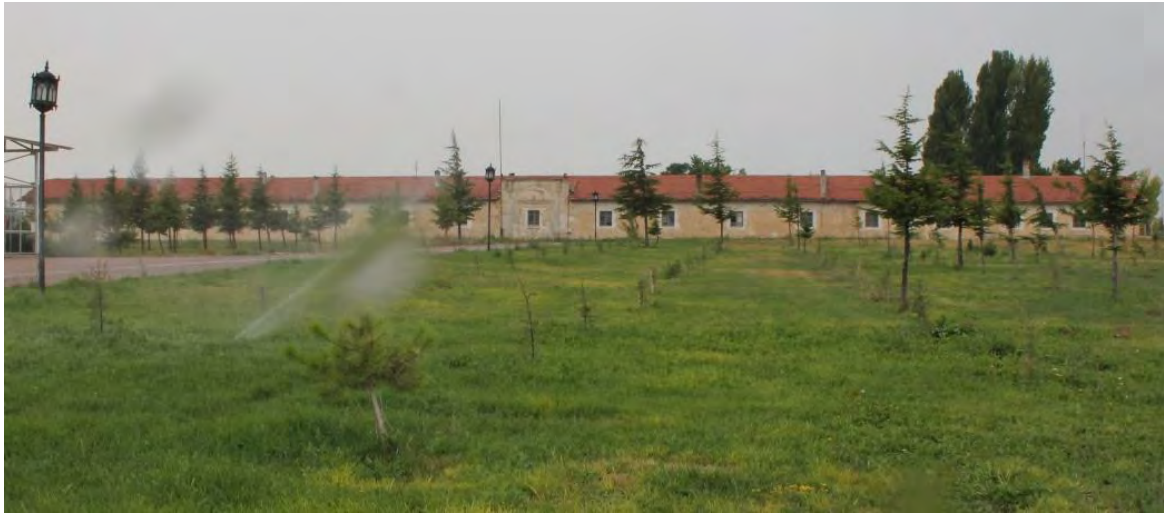
Günümüzde ise yapı tek katlıdır. Beden duvarlarında moloz taş, köşelerde ise düzgün kesme taş kullanılmıştır. Cephelerin yüzeyleri sıvalıdır fakat sıvalar çoğu yerde dökülmüştür. Kiremit kaplı beşik çatı ile örtülü olup çatısından on bir adet baca yükselmektedir. Çatı saçağı yaklaşık 50 cm genişliğindedir. Saçak altı kaplama kullanılmadığından çatı merteklerinin, dışarıda saçak bitimine kadar devam ettiği görülmektedir (Görsel 3. 83) (Tablo 3. 27).

**Görsel 3. 83.** *Fabrikanın kuzeydoğu cephesi (25.07.2018)*

Cephelerin özgün hali sıvalı iken günümüzde bu sıvaların çoğu dökülmüştür. Çimentolu harç ve çimento bazlı sıva kullanımı mevcuttur. Bu sebeple beden duvarlarını oluşturan taş ve tuğlada hasarlar meydana gelmiştir. Cephelerin genelinde yer yer taş yüzeyler üzerinde kayıplar, parça kopmaları, boşluklar-delikler, kılcal çatlaklar, kabuklanmalar, yüzey kirliliği, renk değişimleri görülmektedir.

Cephelerde ahşap olan pencere doğramaları, kapı doğramaları ve kanatları ve çatı saçağında kullanılan ahşaplarda çatlaklar, kopmalar, çürümeler ve renk değişimleri görülmektedir. Bakımsız olan ahşap elemanları su, nem, ısı, yangın, atmosfer, korozyon, bakteri, mantar, böcek gibi dış etkilere açık haldedir.

Yapının günümüzdeki işlevi, özgününe uygun kullanımı ile bağdaştığından dolayı olumlu görülmektedir. Yapının çevre temizliği yapılmalı, yakın çevresindeki otsu bitkilerden arındırılmalıdır. Nitelişiz ekler ve elemanlar kaldırılmalıdır. Rutubetin sebebi araştırılmalı ve önlem alınmalıdır. Aygır deposu ve Hâra Camii ile birlikte grup değerine sahip olduğı göz önünde bulundurulduğunda, büyük oranda özgünlüğünü kaybetmiş olsa da, 19. yüzyıl fotoğrafları ve yapı izleri dikkate alınarak özgün cephe özellikleri korunması gerekmektedir. Duvarlardaki çatlaklar dikiş, kenetleme veya enjeksiyon yöntemlerinden uygun olanı tercih edilerek onarılmalıdır. Cephelerin yüzeyleri uygun yöntemle temizlenmeli, özgün harç ve sıvadan numune alınıp aslına uygun tamir malzemeleri kullanılmalıdır. Yapıdaki taş ve tuğla cinsleri ve bozulma derinlikleri belirlenmeli, teşhis sonrası uygun tekniklerle temizlenmeli ve sağlamlaştırma, onarım, yüzey koruma uygulamaları yapılmalıdır. Ahşap elemanlarda temizleme, sağlamlaştırma ve güçlendirme yapılmalı, ahşap malzemelerde koruyucular kullanılmalıdır. Yapının çatısı onarılmalı ve bacalar bütünlenmelidir.

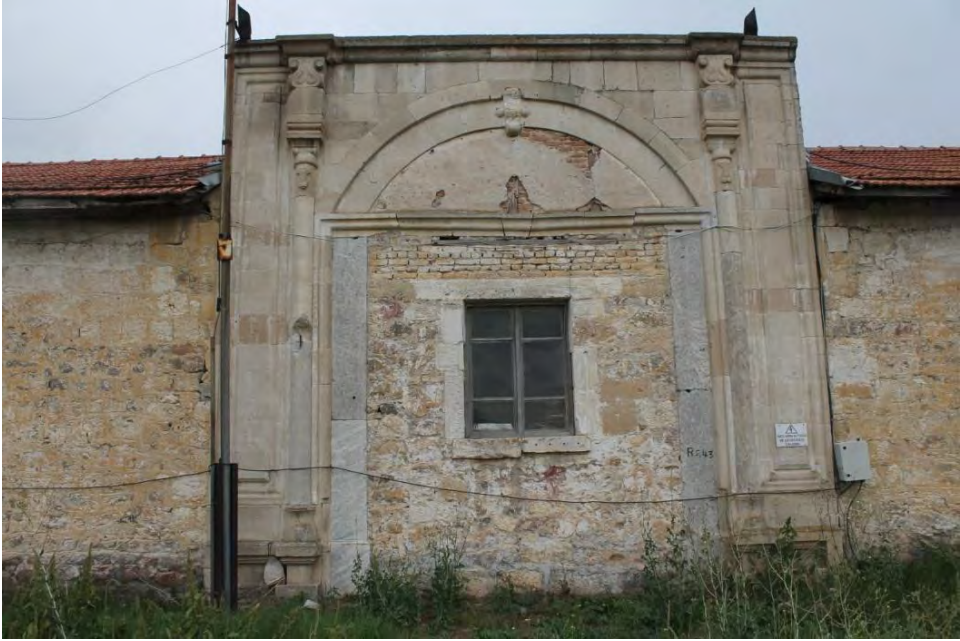
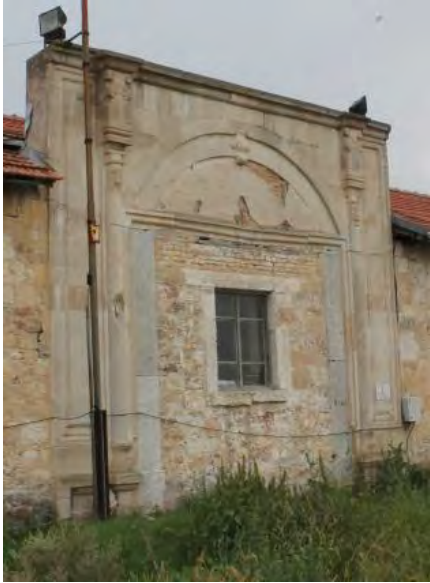
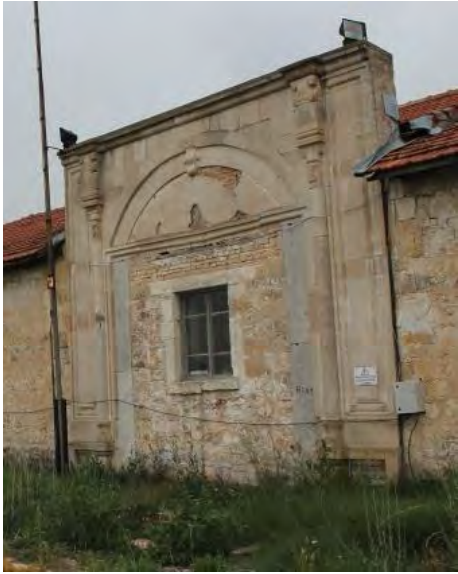
**Tablo 3. 28.** Kuzeydoğu cephesinin ortasında bulunan kapının kapatıldığı bölüm (25.07.2018)

Kuzeydoğu cephesinde en dikkat çekici yer, giriş cephesi aksında pilastr, söve gibi bezemelerle vurgulanan ve düşeyde çatı saçağını keserek üste taşırılan giriş portalidir. Sonradan moloz taş ve tuğla ile kapatılan 440 cm enindeki kapı düz atkılı ve kemerlidir. Doldurulmuş kapı açıklığına pencere açılmıştır. Kemer, iki kademeli olup altta bulunan kemer, makaralı kemerdur ve kilit taşında kıvrımlı kabartmalı motif bulunmaktadır. Üzengi seviyesinden başlayan ve sütuncelerin yanından zemine doğru inen ters “U” şeklinde plastrlar ile pencerenin olduğu bölüm vurgulanmıştır (Tablo 3. 28).

| Kapıya kuzeydoğudan bakış | |
| Kapıya doğudan bakış | Kapıya kuzeyden bakış |

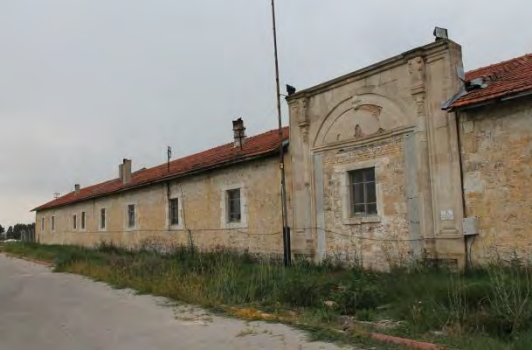
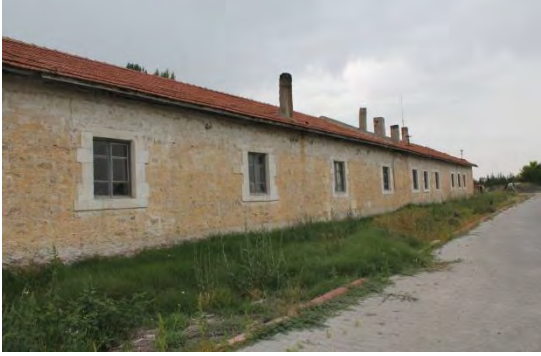
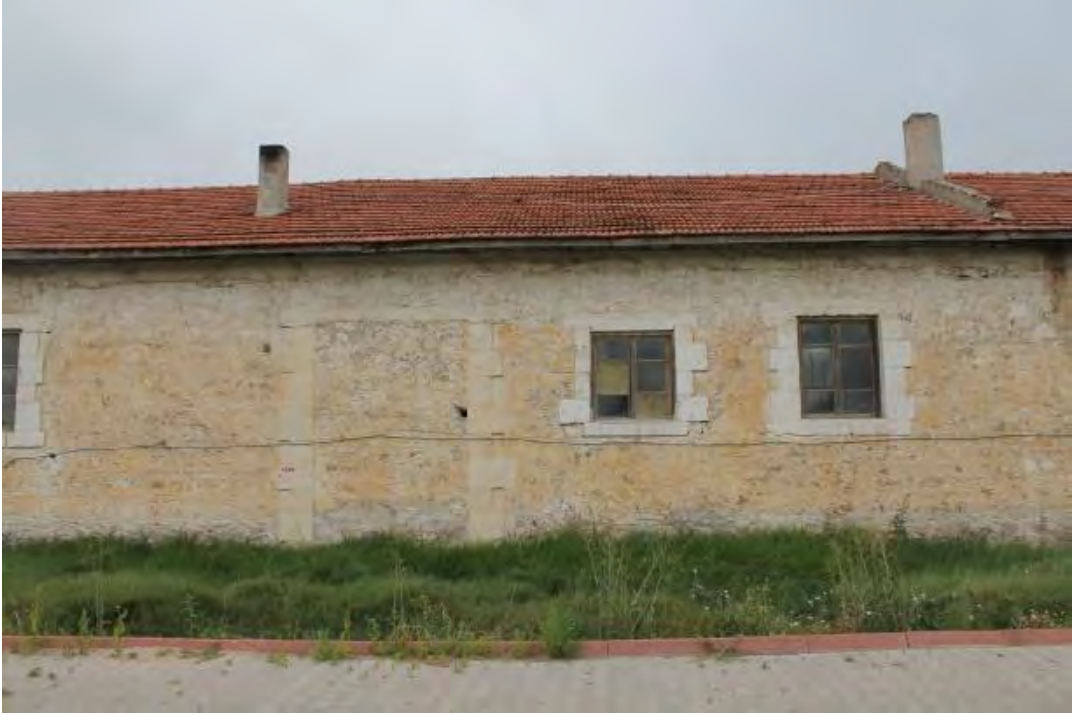
**Tablo 3. 29.** *Kuzeydoğu cephesinde bulunan pencere ve kapılar (25.07.2018)*

Kuzeydoğu cephesinde on dokuz adet kare biçimli pencere açılmıştır. Her biri ortalama 120 cm x 120 cm olan pencereler kesme taş sövelidir. Pencereyi çevreleyen bu kesme taşlar beyaz renk boya ile vurgulanmıştır. Bu cephede aynı zamanda bir adet

kapatılan giriş portalı izi görülmektedir. Kapatılan kapı izinin eni 220 cm'dir. Kapı sövesi kesme taştır (Tablo 3. 29).

| Kuzeydoğu cephesinde bulunan pencere ve kapılar (1) | Kuzeydoğu cephesinde bulunan pencere ve kapılar (2) |
| Kuzeydoğu cephesinde kapatılan kapının izi | |

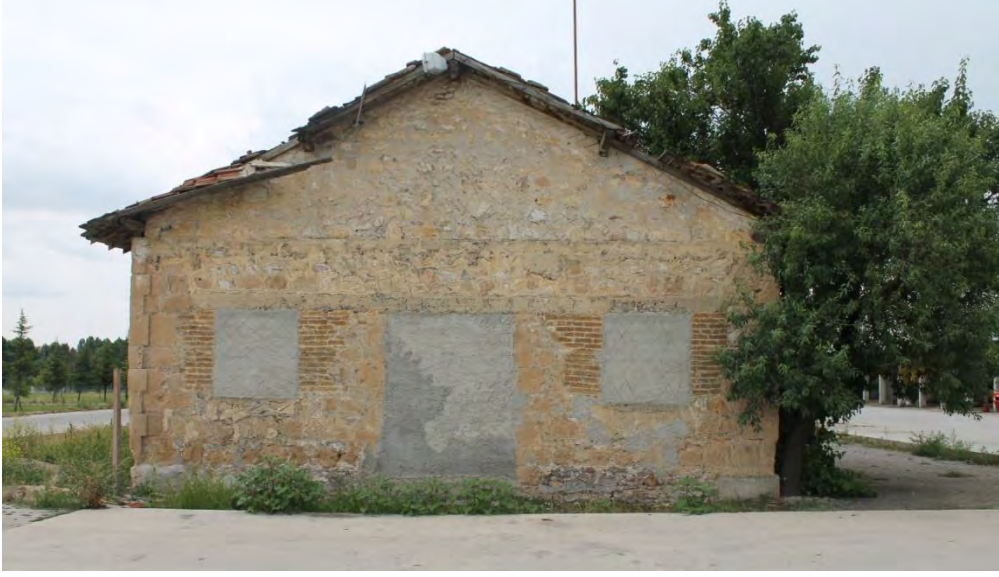
**Görsel 3. 84.** *Fabrikanın kuzeybatı cephesi (25.07.2018)*

Kuzeybatı cephesinin eni 10 m olup sağırdır ve kapatılan iki pencere, bir kapının izi görülür. Kapatılan pencerelerin genişliği 125 cm, kapatılan kapının genişliği ise 185 cm'dir (Görsel 3. 84).

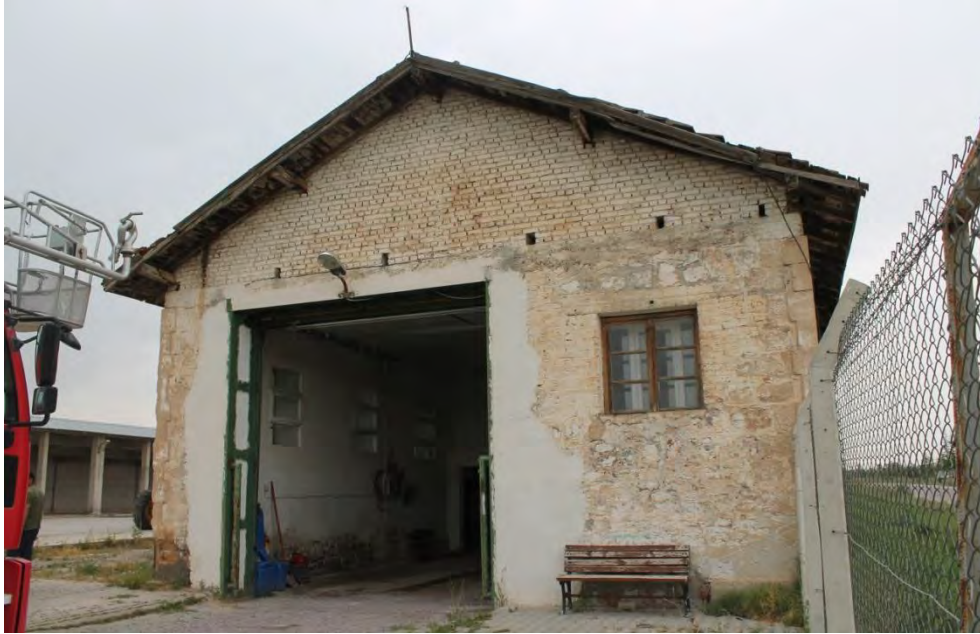
**Görsel 3. 85.** *Fabrikanın güneydoğu cephesi (25.07.2018)*

Güneydoğu cephesinde araçların girebileceği büyüklükte, 403 cm eninde bir kapı ve 125 cm genişliğinde bir pencere yer alır (Görsel 3. 85).

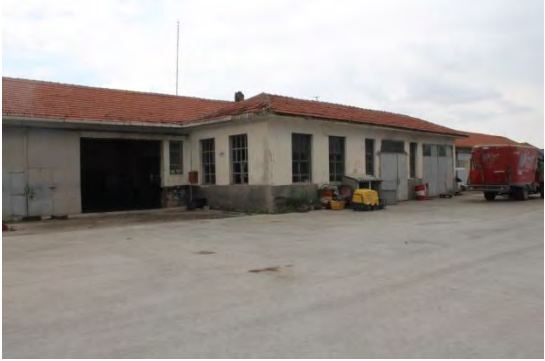
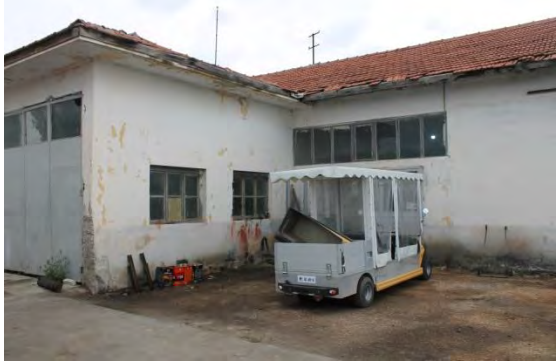
**Tablo 3. 30.** *Güneybatı cephesinde dışa taşan bölüm (25.07.2018)*

Güneybatı cephesi kademelidir. Cephenin ortasında güneybatıya doğru dışa taşan bir bölüm bulunmaktadır. Bu dışa taşan kısmın güneybatı cephesinde iki kapı, üç

pencere; güneydoğu cephesinde iki pencere, kuzeybatı cephesinde iki pencere bulunmaktadır. Açıklıklar düşey dikdörtgen biçimlidir (Tablo 3. 30).

| Güneybatı cephesinde dışa taşan bölüme batıdan bakış | Güneybatı cephesinde dışa taşan bölüme güneyden bakış |

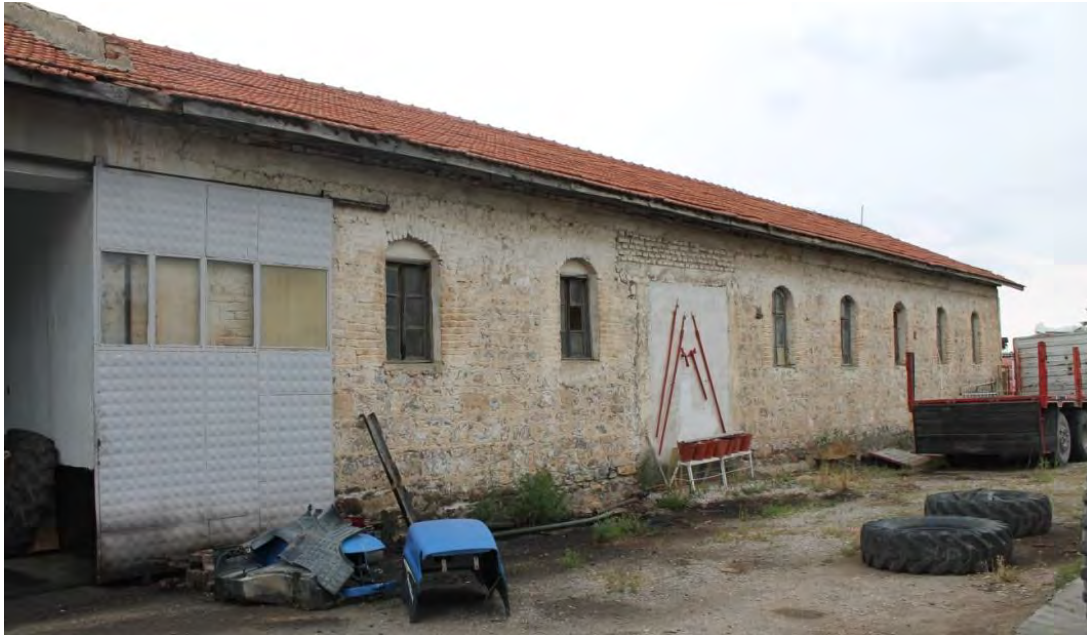
**Görsel 3. 86.** *Dışa taşan bölümün güneydoğusu (25.07.2018)*

Bunların dışında dışa taşan bölümün güneydoğusunda yedi pencere, iki kapı bulunmakta ve bir adet de kapatılan kapı izi görülmektedir. Bu pencereler 80 cm x 135 cm boyutlarındadır. Pencereler basık kemerli olup ikisinin kemer alınlıkları kapatılmıştır (Görsel 3. 86).

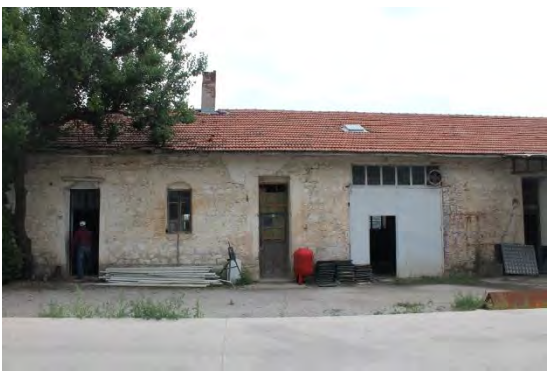
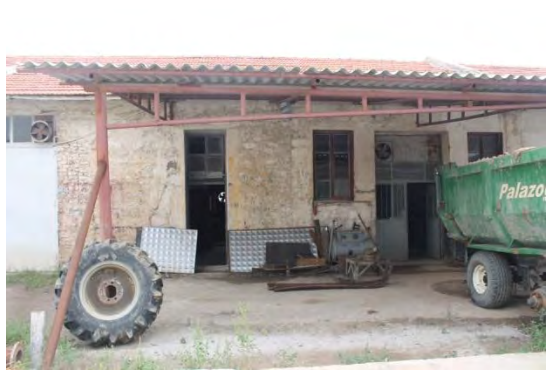
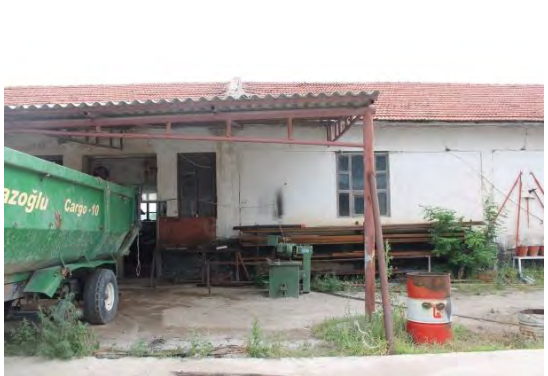
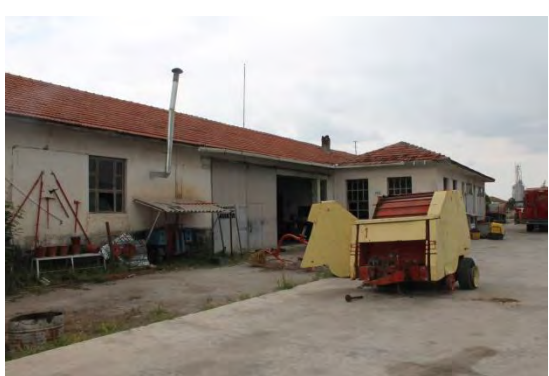
**Tablo 3. 31.** *Dışa taşan bölümün kuzeybatısı (25.07.2018)*

Dışa taşan bölümün kuzeybatısında sekiz pencere, altı kapı açılmıştır. Pencerelerden iki tanesi, kapılardan bir tanesi basık kemerli olup alınlıkları sonradan kapatılmıştır. Diğer pencere ve kapılar dikdörtgen biçimlidir (Tablo 3. 31).

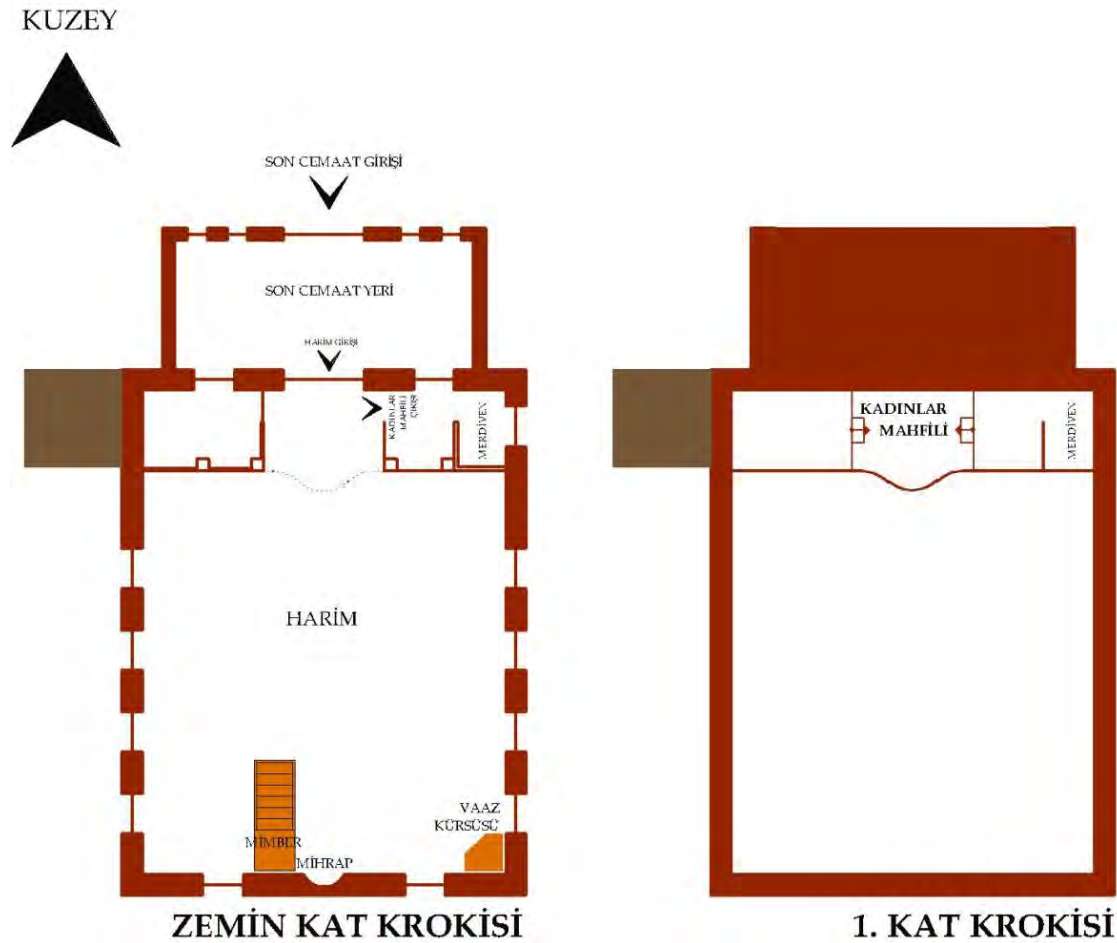
Şekil 3.29. Hâra (Karakışla) Camii'nin plan krokisi (26.03.2018) (Çizen: Ece GÜLER).

Harim, kuzey-güney doğrultusunda dikdörtgen planlıdır. Yaklaşık 14 m x 16 m ölçülerindedir. Kuzeyinde doğu-batı doğrultusunda dikdörtgen planlı son cemaat yeri ve kuzeybatı köşesinde minaresi vardır (Şekil 3.29).

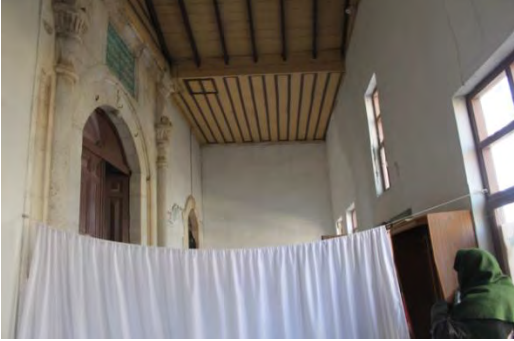
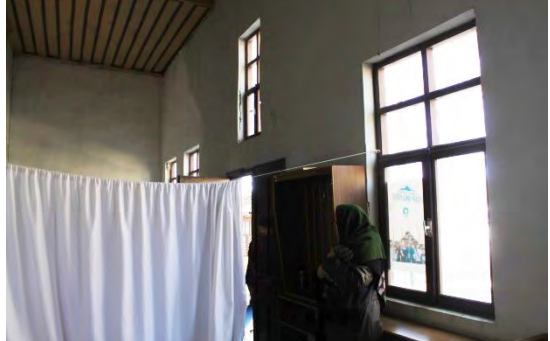
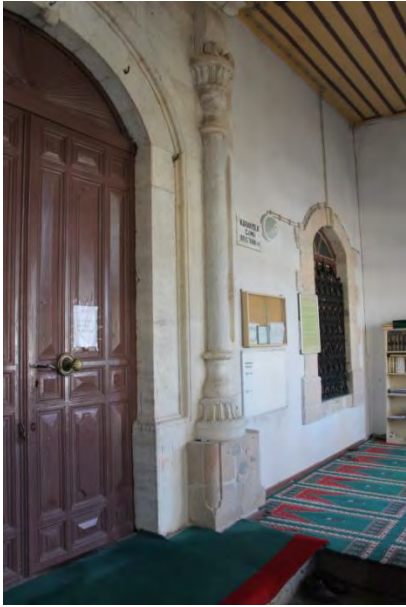
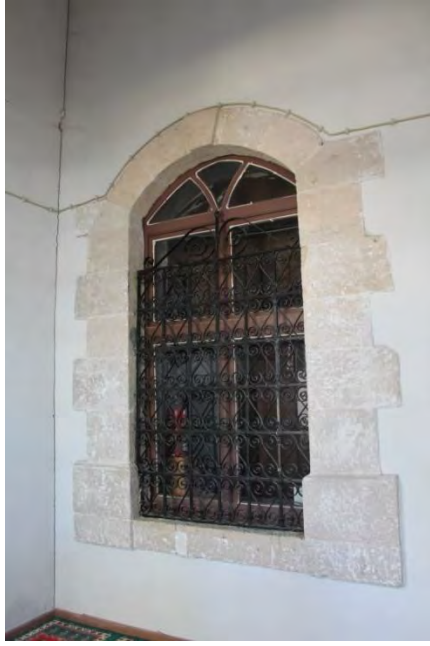
**Tablo 3. 32.** *Hâra (Karakışla ) Cami'nin son cemaat yerine ait görseller (26.03.2018)*

Son cemaat yerinin üst döşemesi ahşaptır ve çatıdaki hareket içeriden görülmektedir. Güney duvarında harimin giriş kapısı ve yanlarında birer adet cepheadekilerle aynı özellikleri gösteren pencere bulunur. Kapı duvardan hafif içeride düzgün kesme taştan yuvarlak kemerlidir ve profilli bir geçiş ile duvar yüzeyinde hissedilen söve ile aynı biçimli örgü tekrarlanmıştır. Kapı düzgün kesme taştandır. Duvarlar beyaz renk boyalıdır. Kapı iki yönde çan başlıklı ve kaideli, iki adet sütunla çevrelenmiştir ve kitabenin üstünde sütunların bitimine kadar profilli silme geçilmiştir (Tablo 3. 32).

| <p>Son cemaat yerinin kuzey duvarı (sağda), batı duvarı, harime giriş kapısı (solda)</p> | <p>Son cemaat yerinin kuzey duvarı</p> |
| <p>Son cemaat yerinin güney duvarı (harime giriş)</p> | <p>Son cemaat yerinin güney duvarında bulunan pencere</p> |

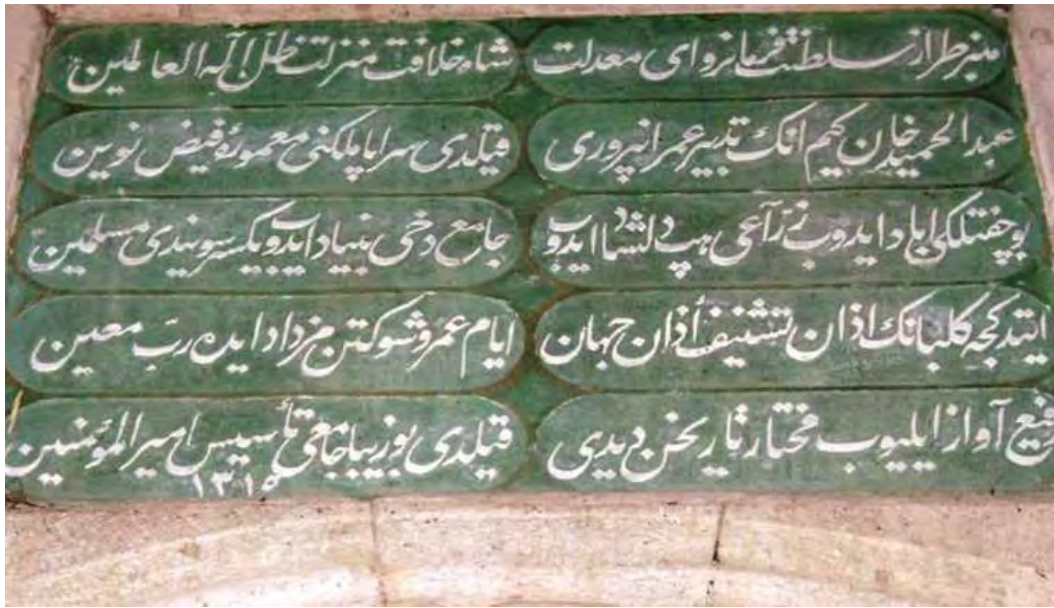
**Görsel 3.87.** *Hâra (Karakışla ) Cami'nin kitabesi (Arslan, 2014, s. 40).*

Harim giriş kapısının üzerinde beş satırlık kitabesi vardır. Kitabe enine dikdörtgen ve 85\*120 cm ölçüsündedir. Kitabenin okunuşu şu şekildedir: 1- Minber-i tırâzı saltanâtı fermân-ı revâyi ma'delet / Şâh-ı hilâfet menzilet zıllı ilâhil âlemîn 2- Abdülhamid Hân kim anın tedbiri umrânı perveri / Kıldı serâpâ mülkünü ma'mure-i feyzi nevîn 3- Bu çiftliği âbâd idüb zürrâ-ı heb dilşâd idüb / Cami'i dahi bünyâd idüb yekser sevindi müslimîn 4- İtdikce gülbânkı ezân teşnîfi ezân cihân / Eyyâmı ömrü şevketin müzdâd ide Rabb-i muîn 5- Terfi-i avâz eyleyüb muhtâr târihin didi / Kıldı bu zibâ câmi te'sisi emirü'l mü'minîn. 1315 (Arslan, 2014, s. 40).

Kitabe metninin sadeleşmiş hali ise şu şekildedir: Adaletli fermânı kabul olunan saltanat süsünün minberi/ Âlemlerin rabbının gölgesi, hilâfet makâmının şâhı/ Abdülhamid Hân ki, o iman işinin yardımcısı / Ve başdan başa mülkünün yepyeni donatıcısı/ Bu çiftliği kurup tüm mü'minleri sevindirdi/ Camiyi de inşa edip, tüm müslümanları sevince boğdu/ Ezan sesleri devam ettikçe, cihanı süsleyen ezanıyla/ Ömrünü ve gücünü Rabbü'l-âlemîn artırsın/ Sesini yükselterek Muhtar tarihini yazdı/ Bu güzel camiyi mü'minlerin emrine tesis etti (Arslan, 2014, s. 40) (Görsel 3.87).

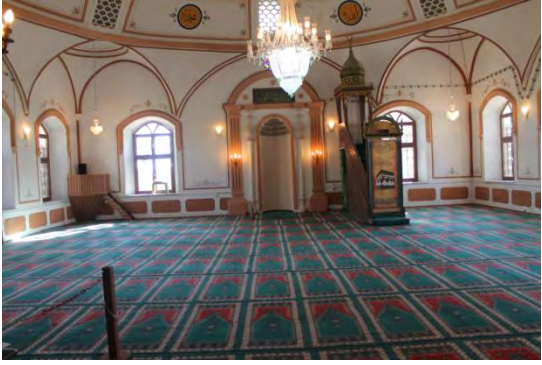
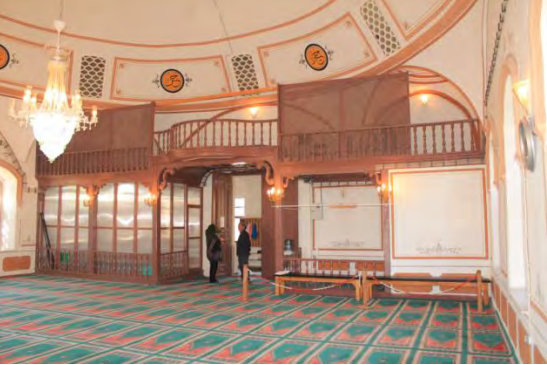
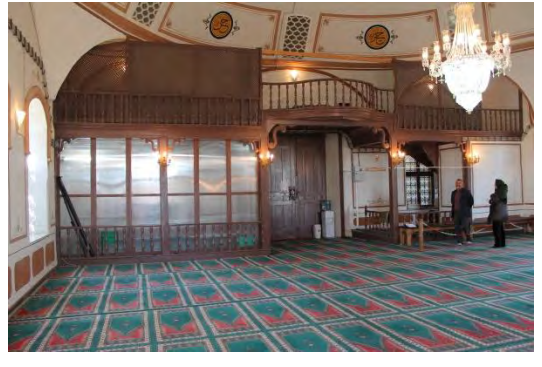
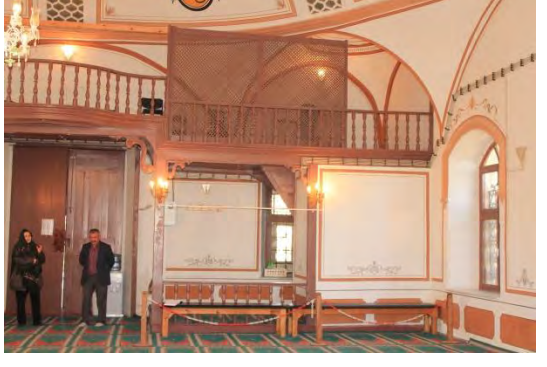
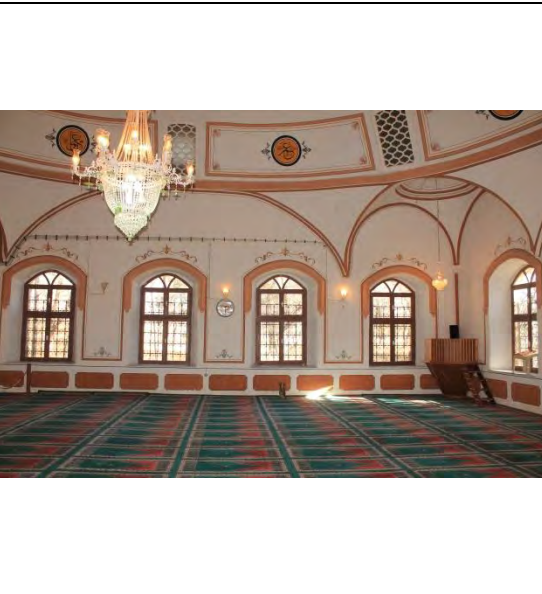
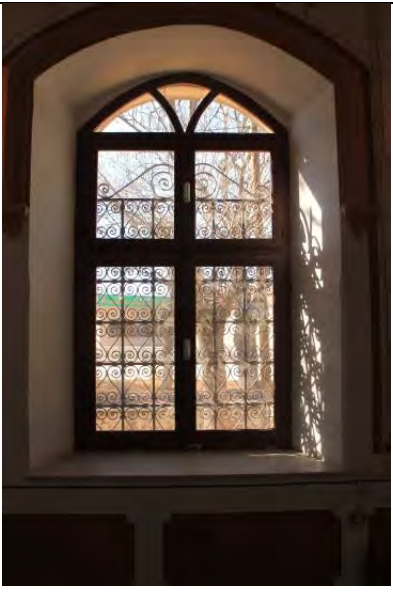
**Tablo 3. 33.** *Hâra (Karakışla ) Camii'nin Harim bölümüne ait görseller (26.03.2018)*

Son cemaat yerinin güney duvarı, harimin kuzey duvarını teşkil etmektedir. Kadınlar mahfiline harimin kuzeydoğu köşesindeki merdivenle çıkılır. Harimin kuzeybatı köşesindeki mekân sonradan kapatılmıştır. Buraya girilememiştir,

muhtemelen minarenin çıkışı buradandır. Harimin güney duvarında mihrap, mihrabın batısında minber, güneydoğu köşesinde vaaz kürsüsü bulunmaktadır (Tablo 3. 33).

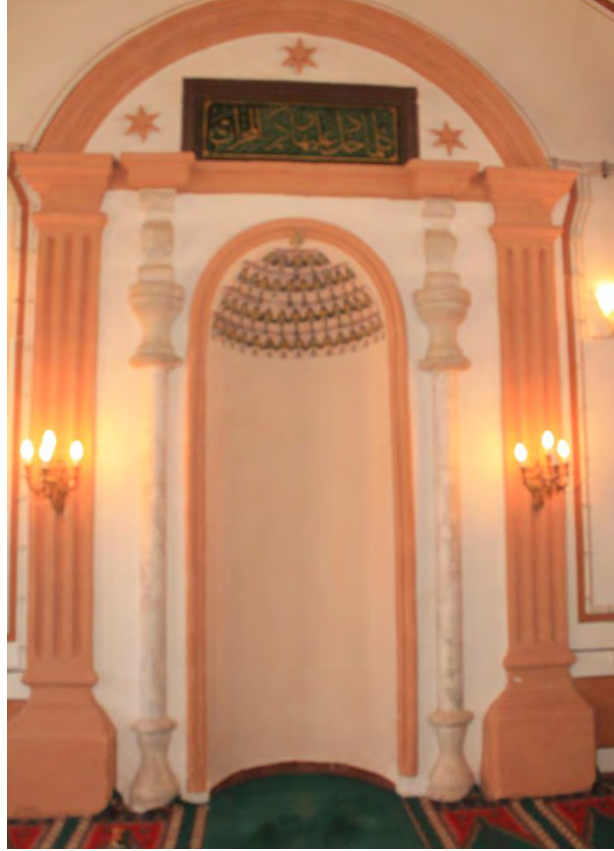
**Görsel 3. 88.** *Hâra (Karakışla ) Cami'nin harim bölümünde bulunan mihrap (26.03.2018)*

Mihrap yarım daire nişli ve alçılıdır. Mihrabın hemen iki yanında yer alan yarım silindirik sütunceler kum saati başlıklıdır. İç örtüsü beş sıra mukarnas bezemelidir. İki yanında yer alan dikdörtgen kesitli, yivli sütunceler, sade kaideye sahiptirler. Başlıkları ise yukarı doğru genişler ve silmelidir. Bu başlıklara silmeli yuvarlak kemer oturur (Görsel 3. 88) (Görsel 3. 89).
