**II. ABDÜLHAMİD DÖNEMİ'NDE (1876-1909) ÇİFTELER HÂRA-YI  
HÜMAYUNU**

**YÜKSEK LİSANS TEZİ**

**Mimarlık Anabilim Dalı**

**Eskişehir  
Anadolu Üniversitesi  
Fen Bilimleri Enstitüsü  
Temmuz 2019**

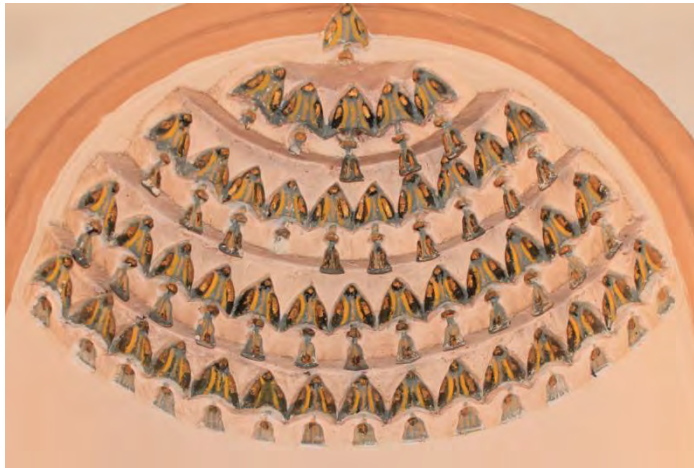
**Görsel 3. 89.** *Hâra (Karakışla ) Cami'nin harim bölümünde bulunan mihraptaki mukarnas (26.03.2018)*

Mihrap yarım daire nişli ve alçılıdır. Mihrabın hemen iki yanında yer alan yarım silindirik sütunceler kum saati başlıklıdır. İç örtüsü beş sıra mukarnas bezemelidir. İki yanında yer alan dikdörtgen kesitli, yivli sütunceler, sade kaideye sahiptirler. Başlıkları ise yukarı doğru genişler ve silmelidir. Bu başlıklara silmeli yuvarlak kemer oturur (Görsel 3. 88) (Görsel 3. 89).

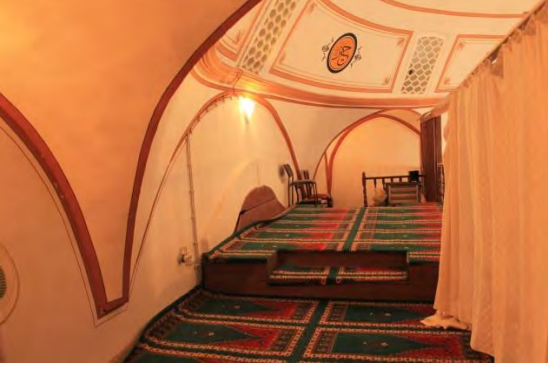
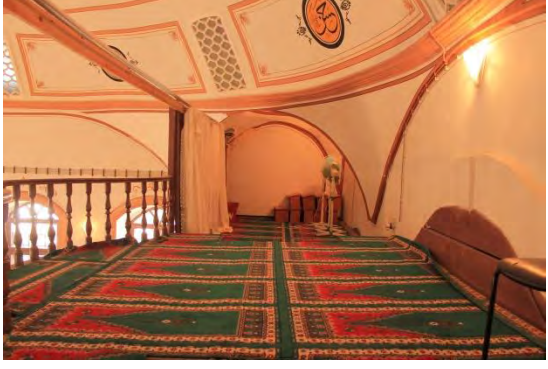
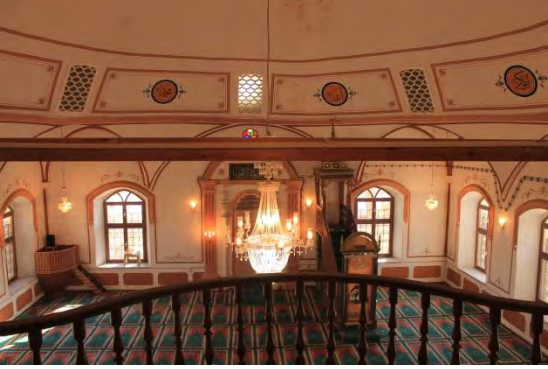
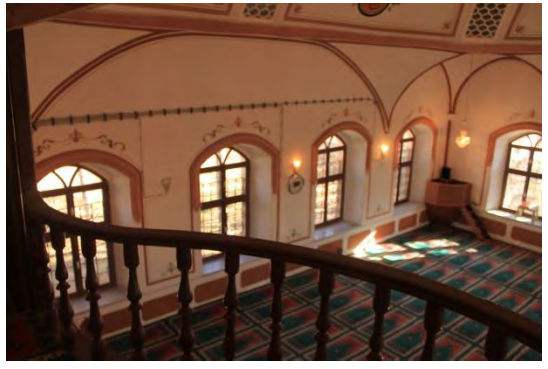
**Tablo 3. 34.** *Hâra (Karakışla ) Camii’nin kadınlar mahfiline ait görseller (26.03.2018)*

Kadınlar mahfili ahşap kare kesitli sütunlarla taşınmaktadır. ‘S’ şeklinde eli belindelerle desteklenmektedir. Ahşap korkuluklu ve ortasından güneye doğru yarım daire çıkma yapmaktadır. Döşemesi ahşaptandır ve üç kademedan oluşur (Tablo 3. 34).

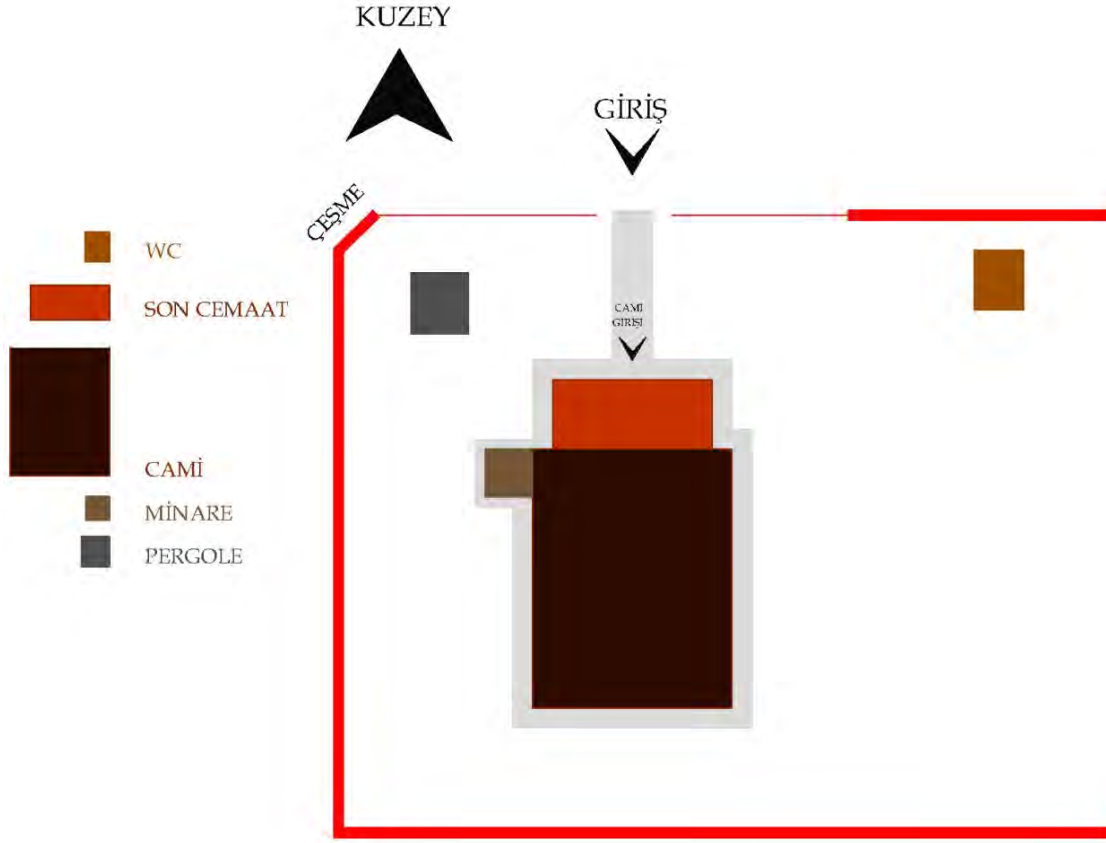
**Şekil 3.30.** *Hâra (Karakişla ) Camii ve Bahçesindeki Yapıların Krokisi (26.03.2018) (Düzenleyen: Ece Güler).*

Günümüzde ise cami, yaklaşık 70 cm yükseklikteki moloz taş duvarla bahçesiyle birlikte çevrelenmiştir. Çeşmesi, bahçenin kuzeybatı köşesindedir. Caminin kuzeydoğusunda özgün olmayan tuvaleti, kuzeybatısında etrafı kapatılmış pergole bulunmaktadır (Şekil 3.30) (Görsel 3.95) (Görsel 3.96) (Görsel 3.97) (Görsel 3.98) (Tablo 3.35) (Tablo 3. 36).

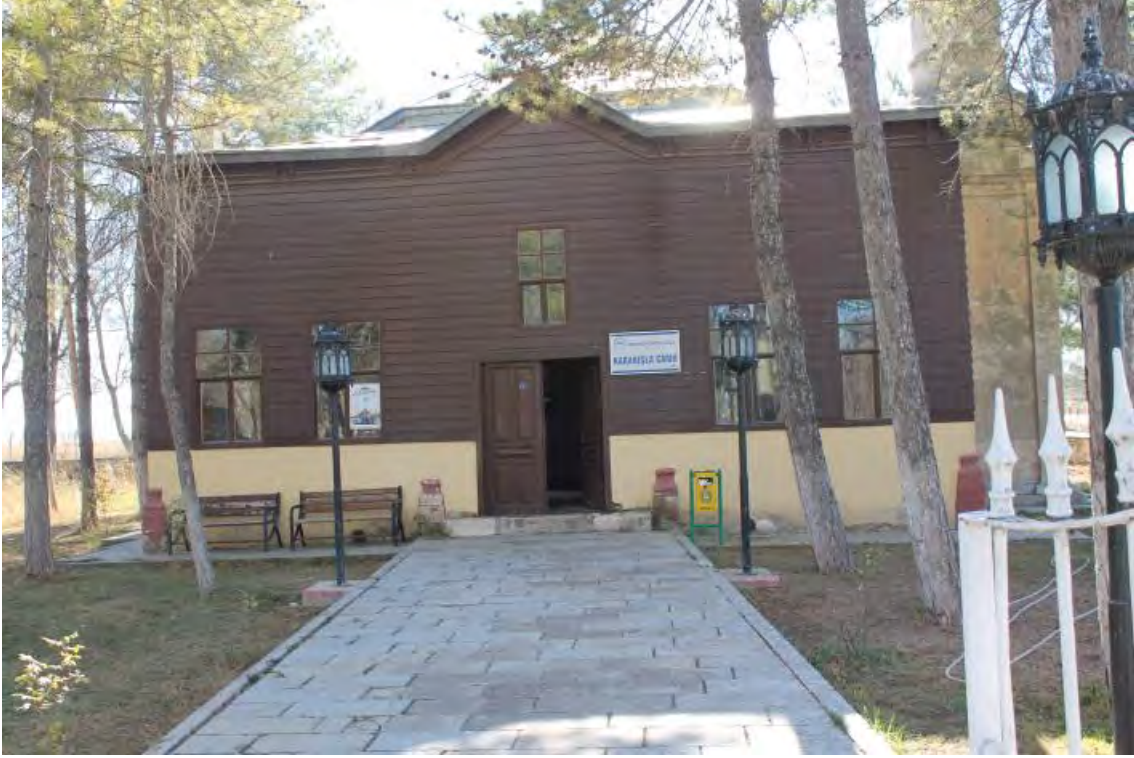
**Görsel 3.99.** *Hâra (Karakışla ) Camii'nin kuzey cephesi (26.03.2018)*

Kuzeyde son cemaat yerine çift kanatlı ahşap doğramalı kapıdan girilir. Girişin üzeri beşik çatı ile vurgulanmıştır. Bu kapının her iki yanında ikişer adet düşey dikdörtgen biçimli toplamda dört adet pencere ve kapının üstünde diğerlerine nazaran daha küçük olan düşey dikdörtgen biçimli bir adet penceresi bulunmaktadır. Bu pencereler ahşap doğramalıdır. Alt pencerelerin alt hizası sarıya çalan bir renge boyanmış duvar üst tarafları doğu-batı doğrultusunda uzanan yalı baskısı kaplamadır (Görsel 3.99) (Görsel 3.100) (Görsel 3.101).

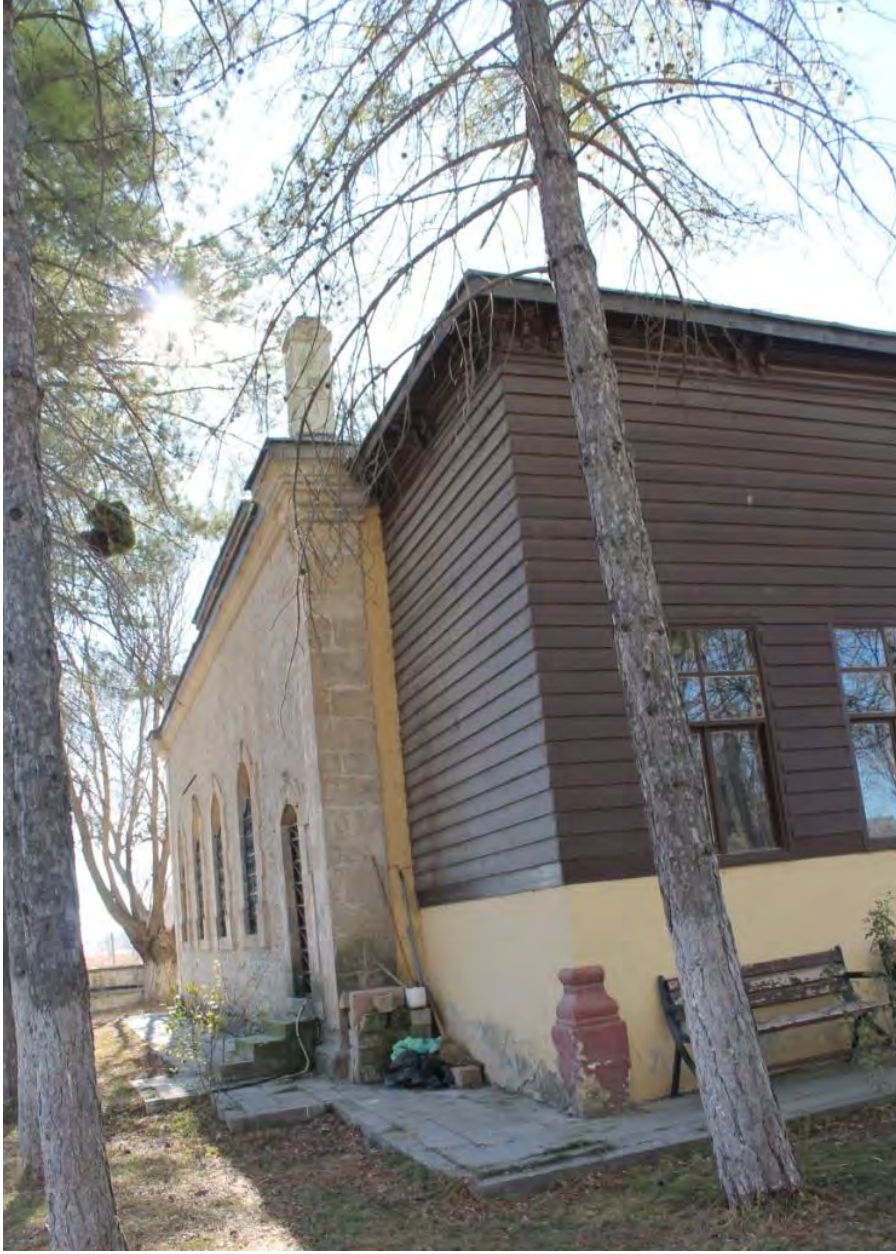
**Görsel 3.101.** *Hâra (Karakışla ) Camii'nin kuzey cephesindeki kademe (kuzeydoğudan bakış)*  
(26.03.2018)

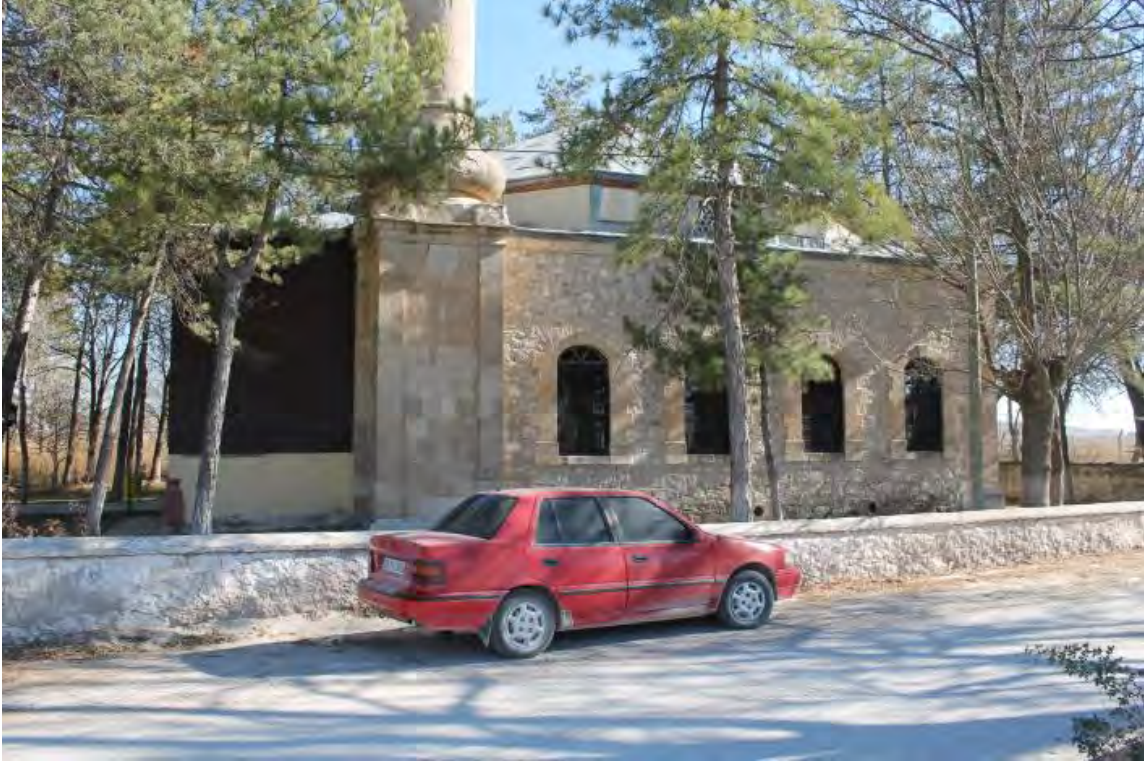
**Görsel 3.102.** *Hâra (Karakışla ) Camii'nin batı cephesine kuzeybatıdan bakış (26.03.2018)*

Batı cephesi kademelidir. Son cemaat duvarı sağırdır, kuzey cephesindeki boya ve ahşap kaplama burada da devam eder. Harimin duvarında dört adet düşey dikdörtgen biçimli yuvarlak kemerli pencere bulunmaktadır. Açıklıklar şaşırtmalı dizilmiş düzgün kesme taş sövelerle çevrilmiş, kilit taşı dışarı taşırılmıştır. Ahşap doğramalı pencerelerin 'S' kıvrımlı siyah demir korkuluğu vardır. Yuvarlak taş kemerin hemen üzerinde tuğladan kemer dikkat çekmektedir. Havalandırma bölümüne ait olan dairesel kesitli 3 adet penceresi bulunur ve bu pencerelerin etrafı taştan ince sövelidir (Görsel 3.102) (Görsel 3.103) (Görsel 3.104).

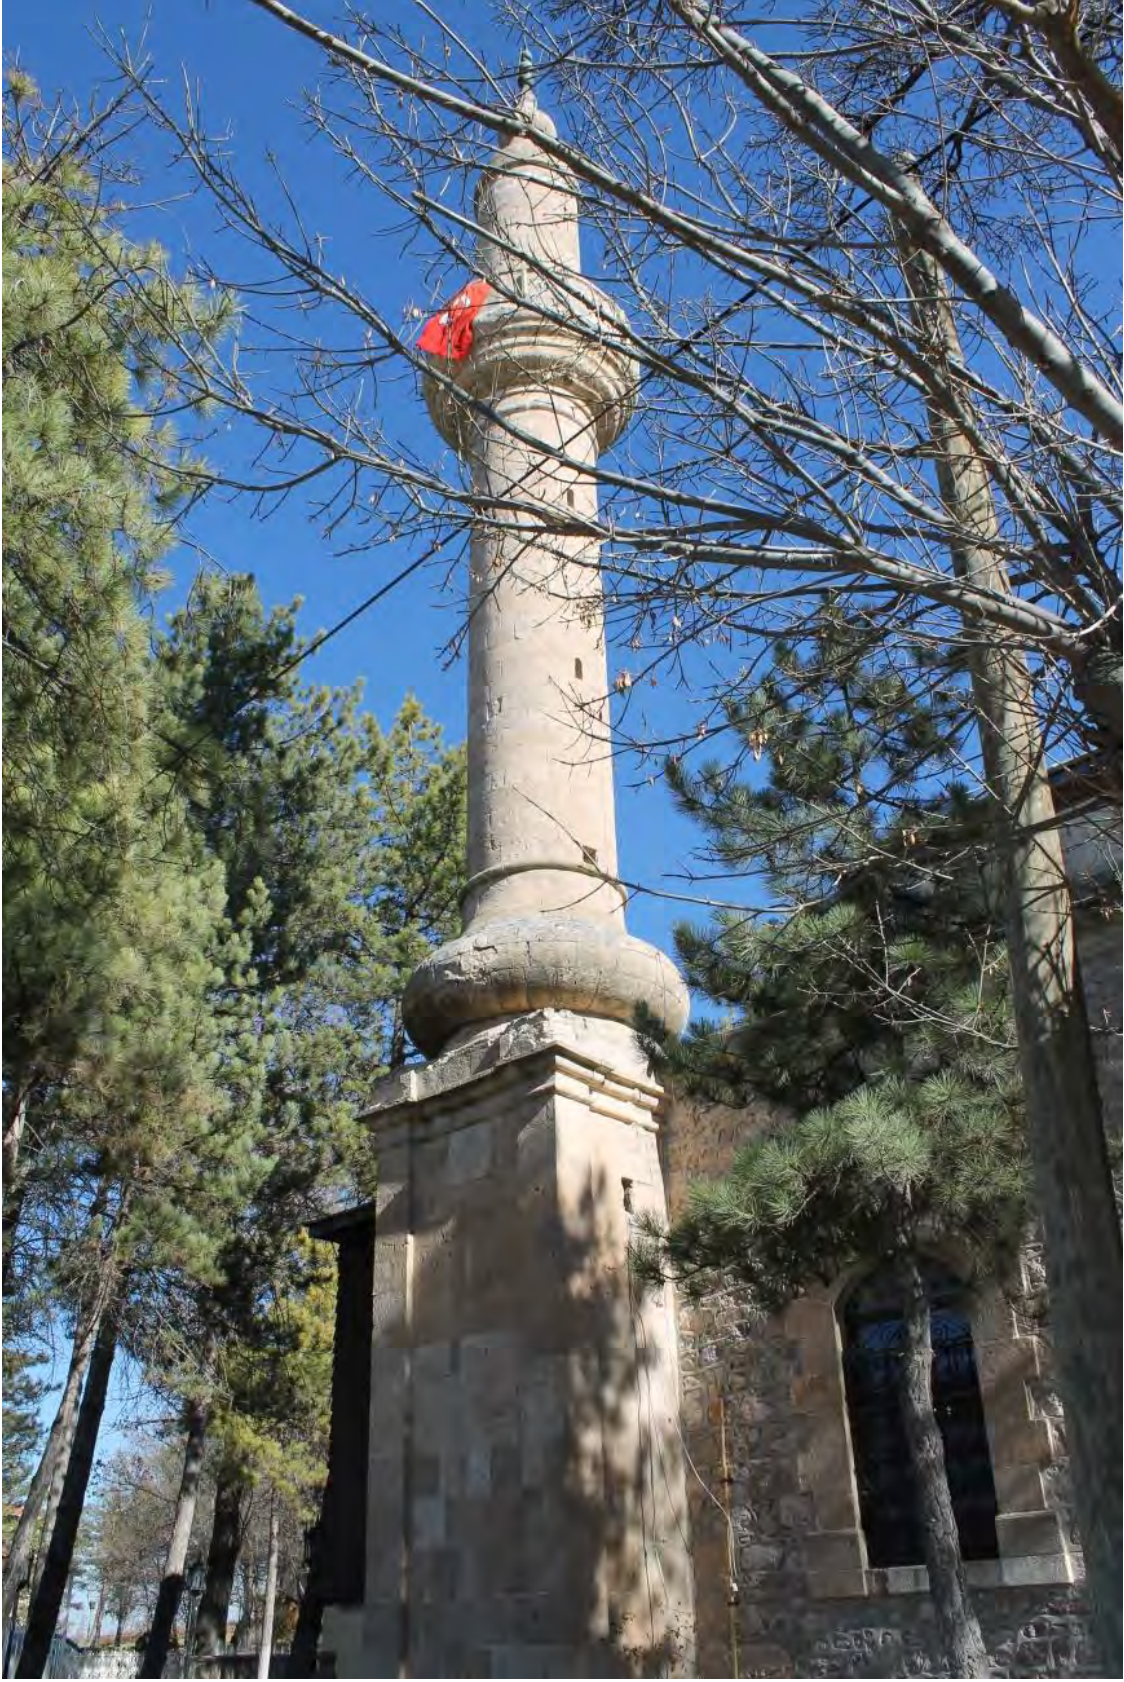
**Görsel 3. 105.** *Hâra (Karakışla ) Camii'nin minaresine güneybatıdan bakış (26.03.2018)*

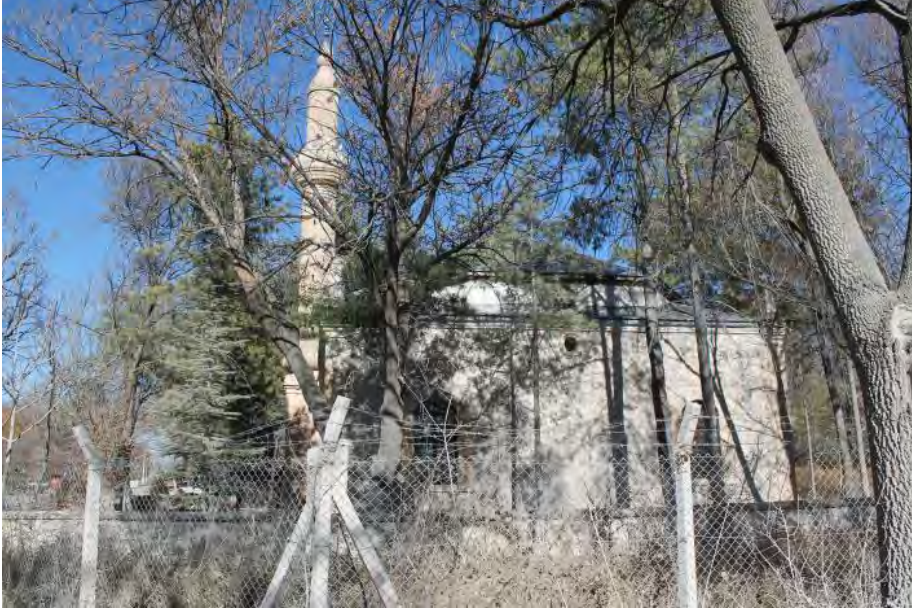
**Görsel 3. 106.** *Hâra (Karakışla) Camii'nin güney cephesi (26.03.2018)*

Yapının güney cephesinde iki adet penceresi batı cephesindekilerle aynı özelliktedir. Bu iki pencerenin orta hizasında yer alan bir adet dairesel kesitli, ince taş söveli bir tepe penceresi vardır (Görsel 3. 106) (Görsel 3. 107).

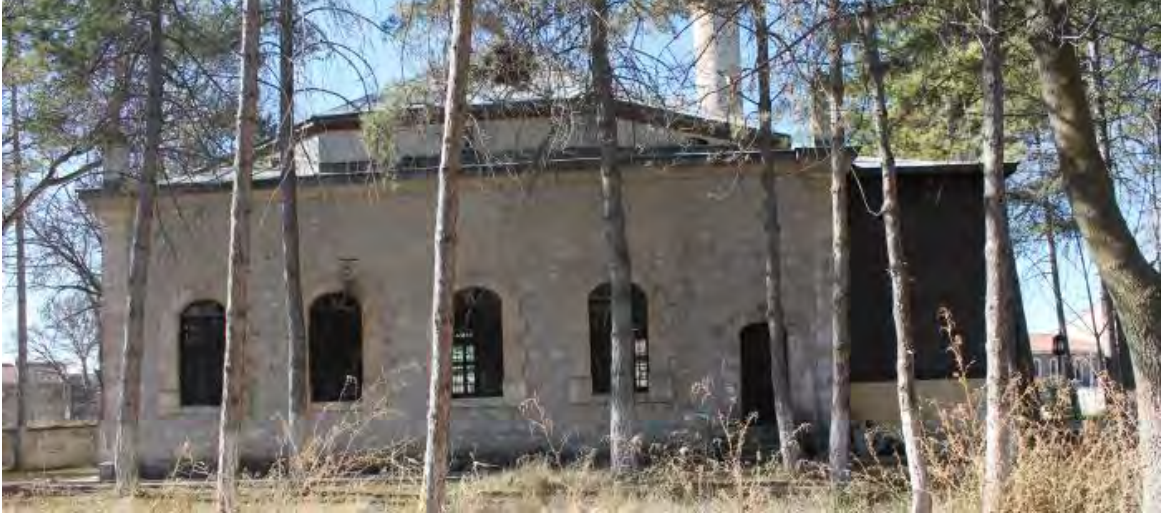
**Görsel 3. 108.** *Hâra (Karakışla) Camii'nin doğu cephesi (26.03.2018)*

Doğu cephesi harım bölümünde batı cephesindekilerle aynı özellikte dört adet pencere bulunmaktadır. Ayrıca cephenin kuzey köşesine yakın, zeminden dört basamakla çıkılan söveli basık kemerli bir adet kapı vardır. Son cemaat yerinin doğu cephesi, batı cephesi ile aynı özellikleri taşımaktadır (Görsel 3. 108) (Görsel 3. 109).

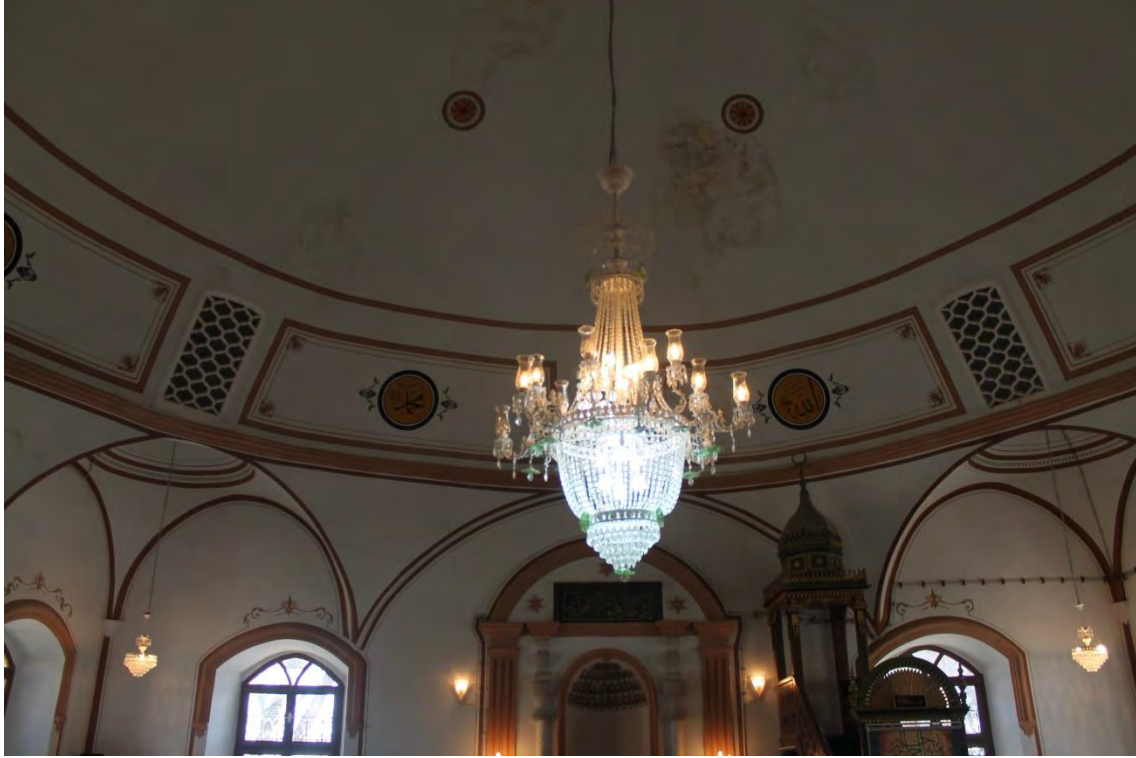
**Görsel 3. 110.** *Hâra (Karakışla ) Camii'nin harim bölümünün örtüsü (26.03.2018)*

Harim bağdadi basık oval kubbe ile örtülüdür. Köşelerdeki geçişler tromplar ile sağlanmıştır. Kasnaktaki pencereler çift cidarlıdır. Kubbenin eteğinde 12 adet basık kemerli revzenli pencere bulunur. Duvarlar sıvalı ve kalem işi süslemelidir (Görsel 3. 110) (Görsel 3. 111). Harim bölümü dıştan kurşun kaplı konik çatı ile örtülüdür.

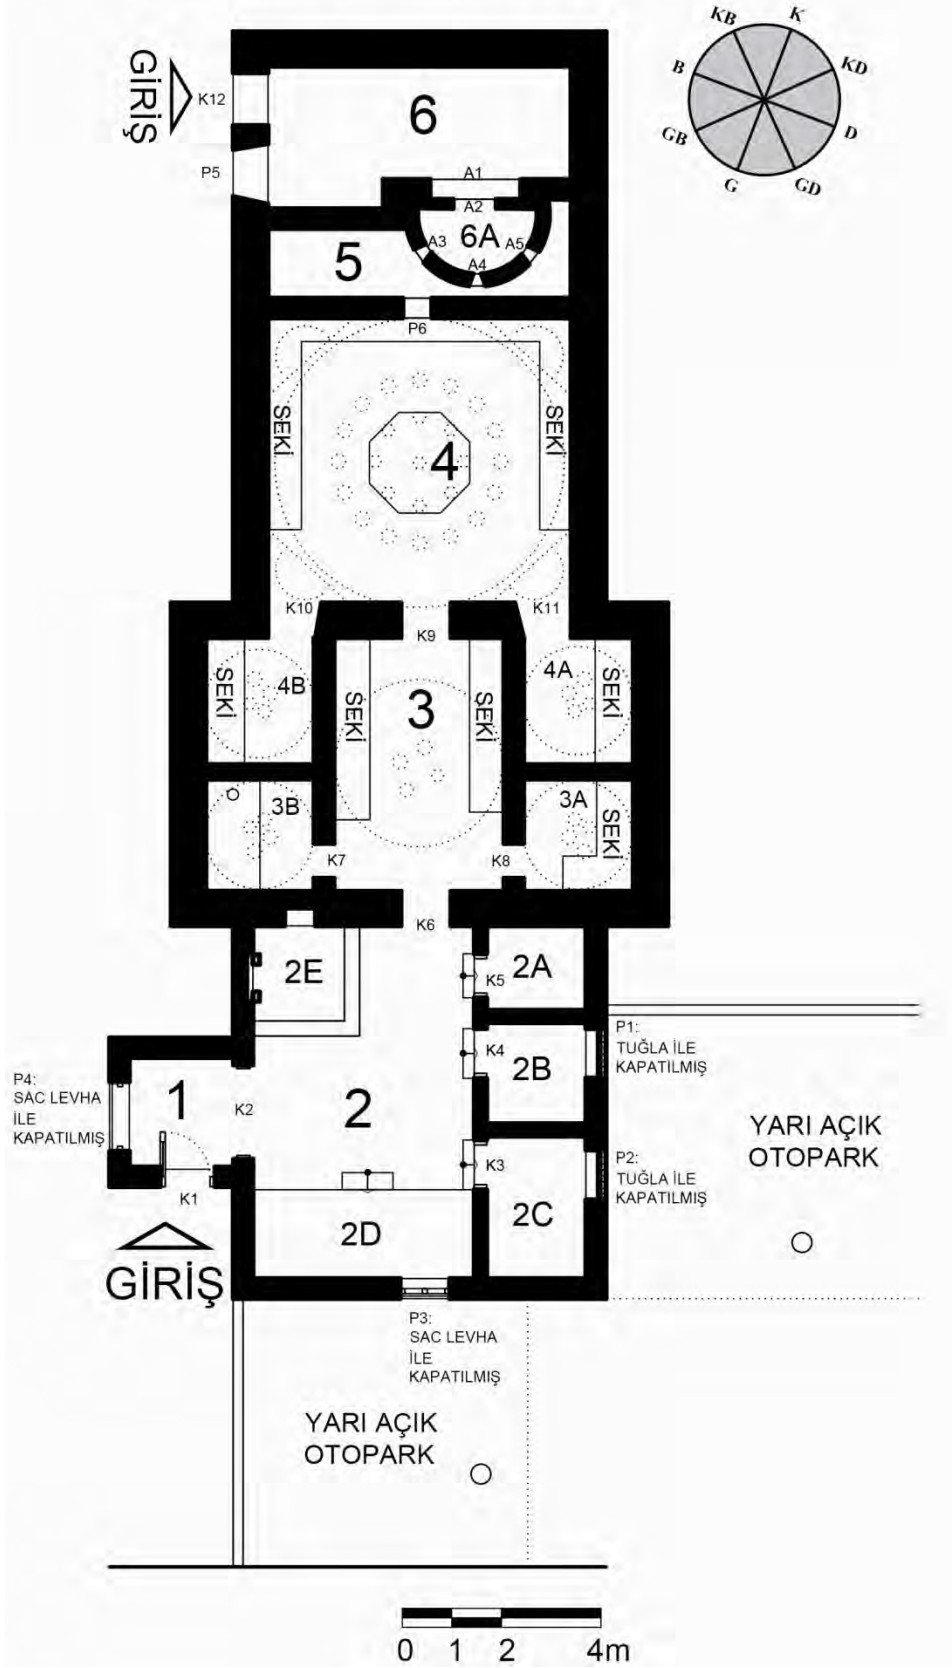
Şekil 3. 32. Mahmudiye mevkiinde bulunan hamamın plan krokisi (25.07.2018) (Çizen: Ece GÜLER).

Yapının yakın çevresinde otsu ve odunsu bitki oluşumu oldukça fazladır. Hatta yapı üzerinde bitki oluşumu meydana gelmiştir. Bitki kökleri büyümüş, taşlarda çatlaklar oluşturmuştur. Bu durum beden duvarlarının taşıyıcı gücüne zarar vermiştir. Aynı zamanda yapı algılanamaz hale gelmiştir. Çatılarda da otsu bitki oluşumu gözlenmiştir.

Yapının Hamam Caddesi ve Tezcan Sokağı kesişiminde bulunuyor olması taşıt ve yaya trafiğinden doğrudan etkilenmesine sebep olmaktadır. Taşıtların neden olduğu titreşimler ile zamanla yapının taşıyıcılığı hasar görmüş ve cephe yüzeyindeki sıva, boya gibi malzemeler dökülmüştür.

Dış cephelerde sıvasız yüzeylerde yoğun bir şekilde derz boşalması görülmektedir. Cephelerin genelinde yer yer taş ve tuğla yüzeyler üzerinde kayıplar, parça kopmaları, boşluklar-delikler, kılcal çatlaklar, kabuklanmalar, yüzey kirliliği, renk değişimleri görülmektedir.

Sıvalı ve boyalı dış cephelerde çatlaklar, kabarmalar ve dökülmeler mevcuttur. Dökülmeler özellikle doğal zemine yakın yüzeylerde oldukça fazladır. Cephelerde çimentolu harç ve çimento bazlı sıvalar kullanılmıştır. Özgün yapı malzemeleri ile uyumsuz çimento esaslı malzemelerin kullanılması taş ve tuğla yüzeylerde hasarlar meydana getirmiştir.

Pencere ve kapı doğramaları, çatı konstrüksiyon elemanları gibi ahşap malzemeler oldukça kötü durumdadır. Bakımsızlık ve terk, kasıtlı tahrip, uzun süreli doğal etmenler, malzeme yorulmaları gibi sebeplerden dolayı yıpranma, boyutsal değişim, çürüme, kırılma, çatlama, kopma, renk değişimi gibi hasarlar meydana gelmiştir.

P1, P2 pencereleri tuğla ile kapatılmış, dıştan çimento bazlı sıva ile kaplanmıştır. P3 ve P4 pencerelerinin ve K1 kapısının doğramaları bulunmakta fakat dıştan sac levha ile kapatılmıştır. P4 penceresine muhdes demir parmaklık takılmıştır. Bu demir malzeme zamanla korozyona uğramıştır.

İç duvarlarda yer yer delikler, oyuklar mevcuttur. İç mekânlarda kullanılan taş malzemelerde kırılmalar, çatlamlar, kopmalar, renk değişimleri gözlenmektedir.

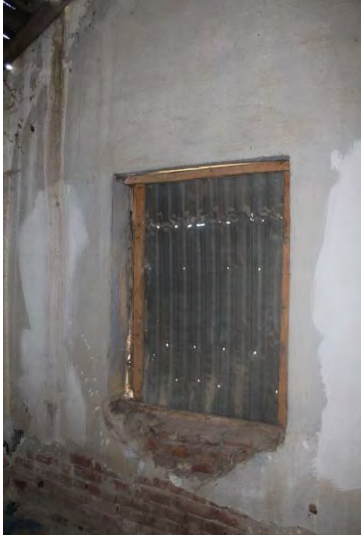
Kareye yakın plan şemalı ön oda (1) sonradan inşa edilmiştir (İnce, 1990, s. 76). Güneybatı duvarında sac levha ile kapatılmış P4 penceresi, kuzeydoğu duvarında soyunmalık bölümüne (2) geçişi sağlayan K2 kapısı bulunur. Duvarları sıvalıdır ve ahşap beşik çatısı içten görülmektedir (Tablo 3. 37).

| Kuzeybatı duvarı | Güneybatı duvarında yer alan P4 penceresi |

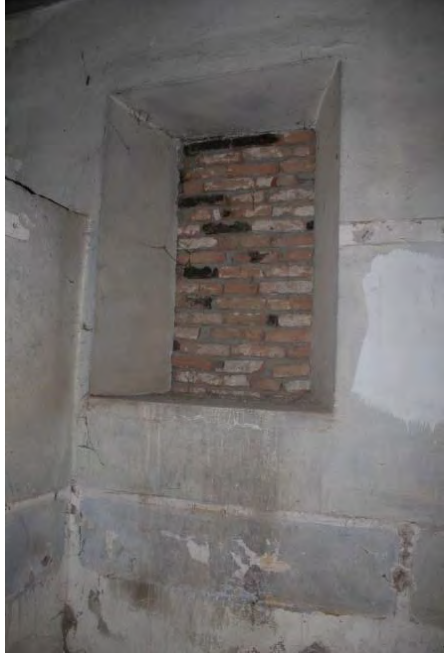
| K4 kapısına güneyden bakış | Kuzeydoğu duvarında yer alan kapatılan P1 penceresi |

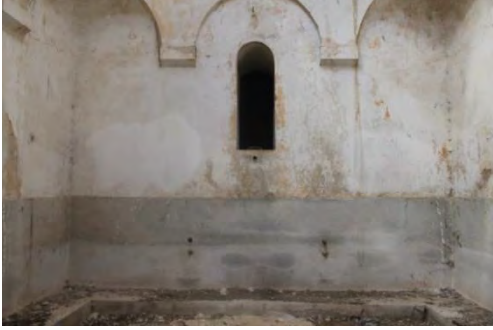
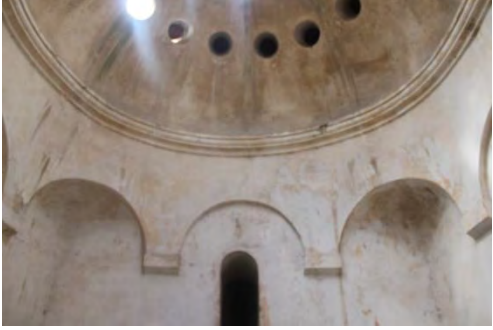
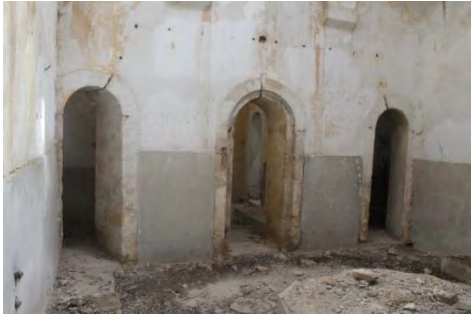
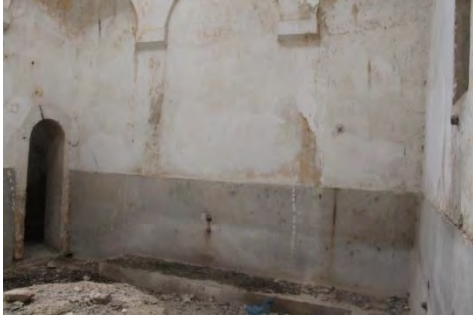
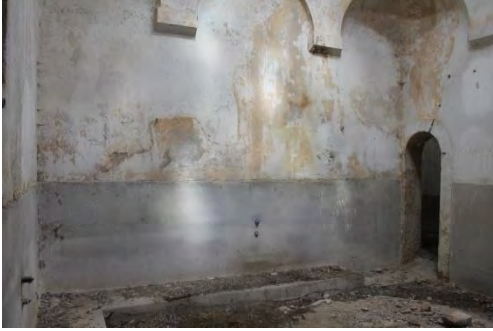
**Tablo 3. 45.** Sıcaklık bölümüne (4) ait görseller (25.07.2018)

Soğukluk (ılıklik) bölümünden (3), sıcaklık bölümüne (4) K9 kapısı ile ulaşılmaktadır. Sıcaklık, kareye yakın plan şemalı olup ortada sekizgen göbek taşı, kuzeydoğu, kuzeybatı ve güneybatı duvarlarına bitişik sekiler bulunmaktadır. Kuzeybatı duvarında külhana açılan P6 penceresi yer alan sıcaklığın güneydoğu duvarının köşelerinden K10 ve K11 kapıları ile 4A ve 4B ile adlandırılan hücre odalara geçilmektedir. 4A'nın kuzeydoğu duvarına, 4B'nin güneybatı duvarına bitişik sekiler mevcuttur. Sıcaklık bölümündeki(4) trompların üzerinde kubbeyi silme çevreler (Tablo 3. 45) (Tablo 3. 46).

| Sıcaklığın (4) kuzeybatı duvarı | Sıcaklığın (4) kubbesi ve tromplar |
| Sıcaklığın (4) güneydoğu duvarı | Sıcaklığın (4) güneybatı duvarı |
| Sıcaklığın (4) kuzeydoğu duvarı | Sıcaklıkta (4) bulunan göbek taşı |

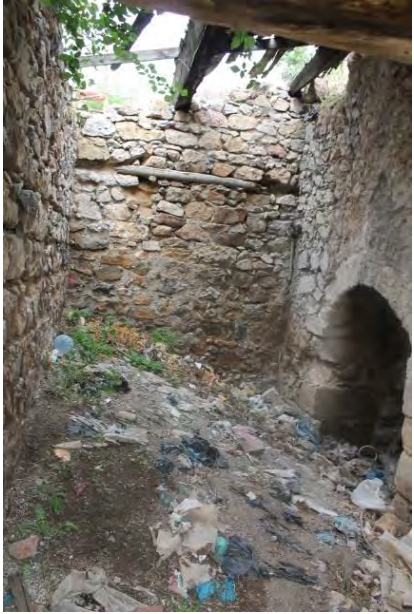
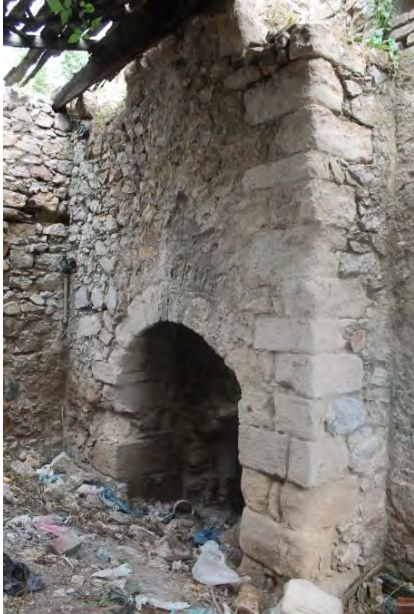
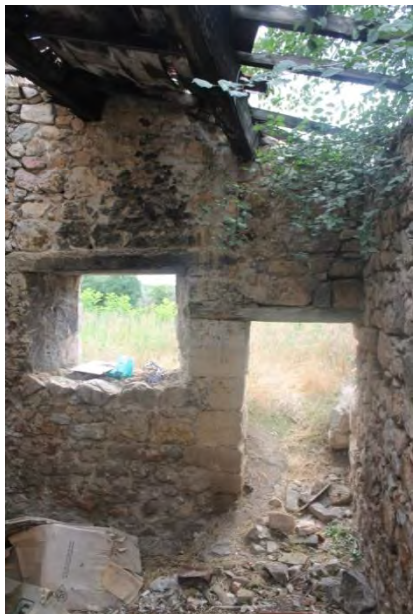
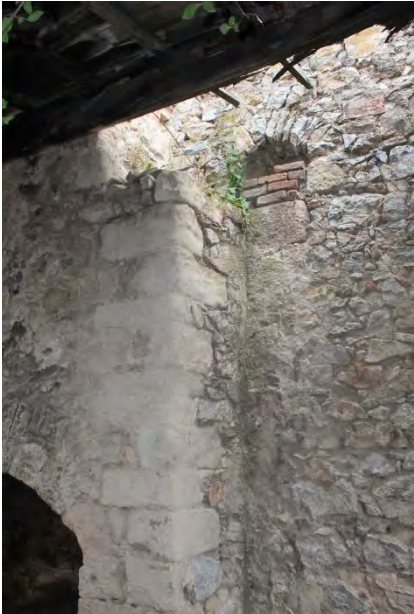
**Tablo 3. 47.** Külhanın kuzeybatısında bulunan mekâna (6) ait görseller (25.07.2018)

Külhanın kuzeybatısında bulunan dikdörtgen biçimli mekâna (6) giriş güneybatı duvarında bulunan K12 kapısı ile sağlanmaktadır. Güneybatı duvarında kare biçimli P5 penceresi, güneydoğu duvarında yuvarlak kemerli niş bulunmaktadır. Güneydoğu duvarındaki baca, duvar aksından dışarıya doğru taşmıştır. Baca açıklığı plan krokisinde A1 ile adlandırılmıştır (Tablo 3. 47).

| Kuzeydoğu duvarına güneybatıdan bakış | Güneydoğu duvarında yer alan baca |
| Güneybatı duvarı, K12 ve P5 kapısına kuzeydoğudan bakış | Güneydoğu duvarında yer alan niş |

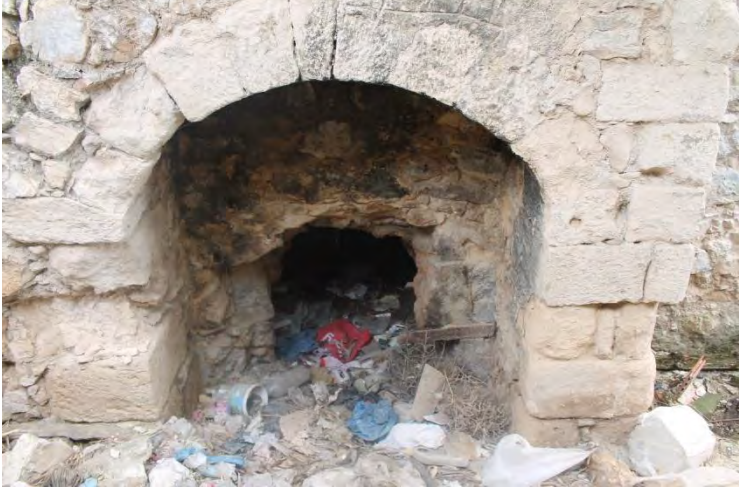
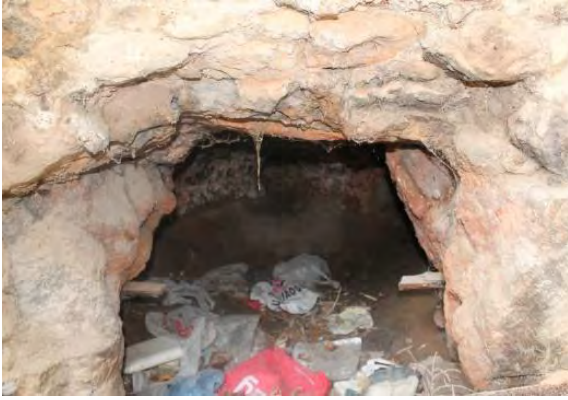
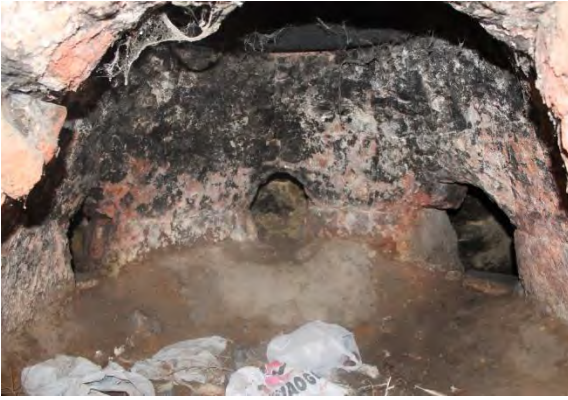
**Tablo 3. 48.** *Külhanın (5) bacasına ait açıklıklar (25.07.2018)*

A1 açıklığından 6A olarak adlandırılan yarım daire biçimli mekâna erişilebilmektedir. 6A adlı mekânın kuzeybatısında A2, külhana açılan A3, A4, A5 açıklıkları yer alır (Tablo 3. 48). Külhana (5) girilmemiştir.

| Bacada bulunan A1 ve A2 açıklıkları | |
| A2 açıklığının yakından görünümü | 6A ile adlandırılan mekânda bulunan A3, A4,A5 açıklıkları |

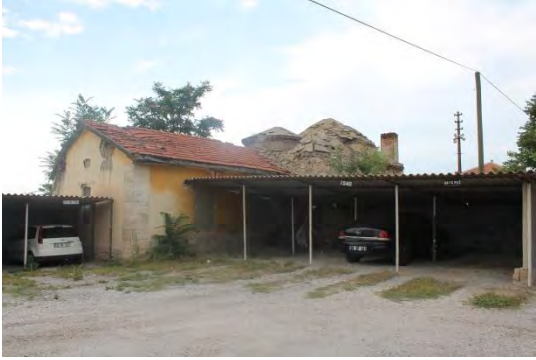
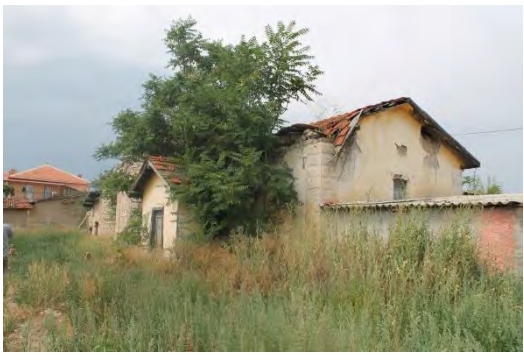
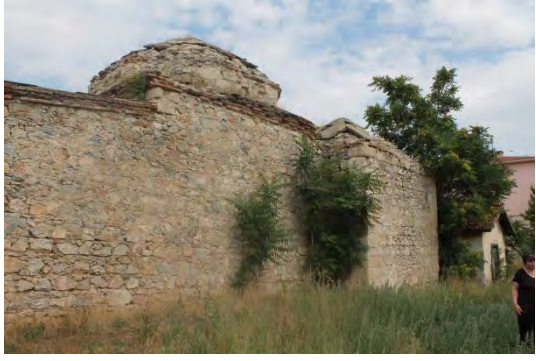
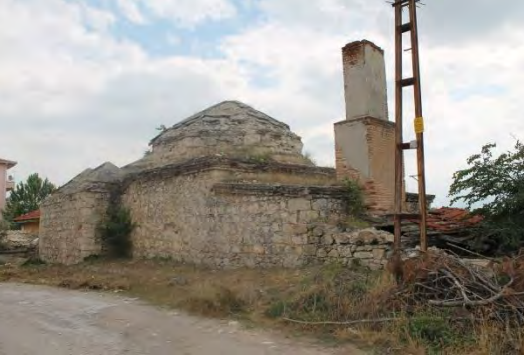
**Tablo 3. 49.** *Hamamın genel görünümüne ait görseller (25.07.2018)*

Yapı eğimli bir araziye oturtulmuştur. Yapının uzun kenarı kuzeybatı-güneydoğu doğrultusunda konumlandırılmıştır. Güneydoğu cephesine ve soyunmalık bölümünün kuzeydoğu cephesine bitişik bir şekilde sundurma çatılı yarı açık otopark bulunmaktadır. Tek katlıdır. Ön oda, soyunmalık, soğukluk (ılıkılık), sıcaklık ve külhan bölümleri hiyerarşik bir düzene oturtulmuş olup hacimsel farklılıkları ile cephelerde belirgindir (Tablo 3. 49).

| Güneydoğu ve kuzeydoğu cephesi | Güneydoğu ve güneybatı cephesi |
| Güneybatı cephesi | Kuzeydoğu cephesi |

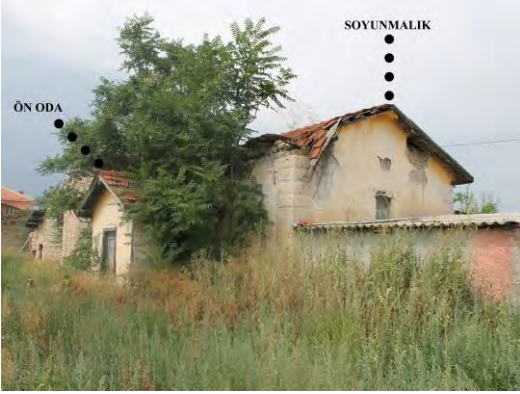
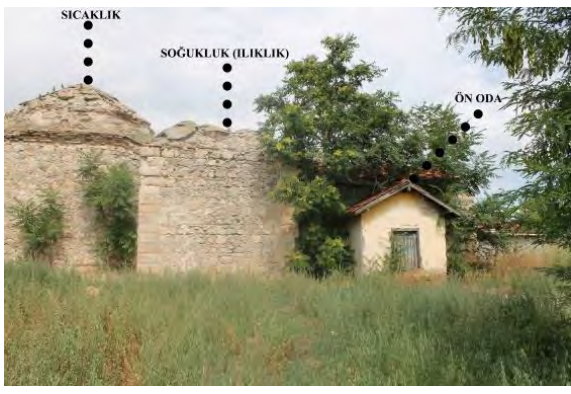
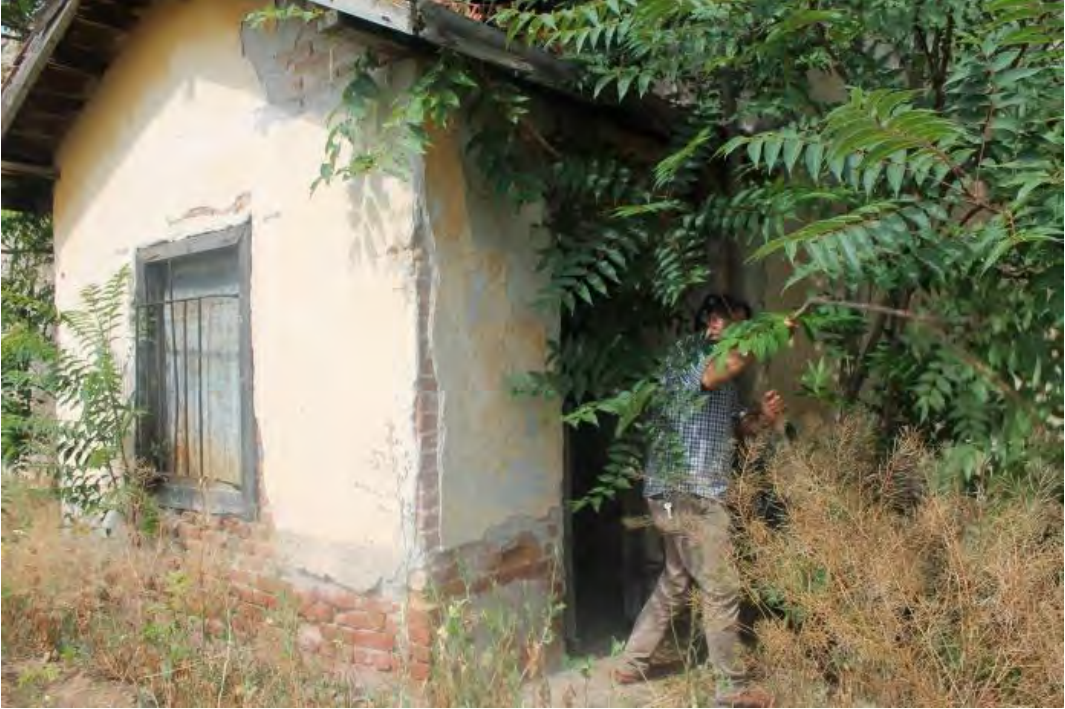
**Tablo 3. 50.** Ön oda ve soyunmalık bölümüne ait görseller (25.07.2018)

Ön oda ve soyunmalık bölümü dıştan sıvalıdır. Soyunmalığın kat yüksekliği ön odaya nazaran daha fazladır. Soyunmalığın güneydoğu cephesinin köşelerinde kesme taş kaplama kullanılmıştır. Ön odaya giriş güneydoğudandır. Aynı zamanda ön odanın güneybatısında bir, soyunmalığın güneydoğusunda bir pencere bulunmaktadır. Ön oda ve soyunmalık dıştan Marsilya kiremit ile kaplı beşik çatı ile örtülüdür (Tablo 3. 50).

| Ön oda ve soyunmalık bölümüne güneyden bakış | Ön odanın güneybatısında bulunan pencere |
| Hamama giriş | |

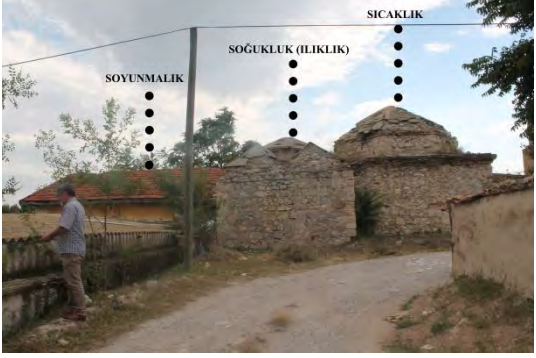
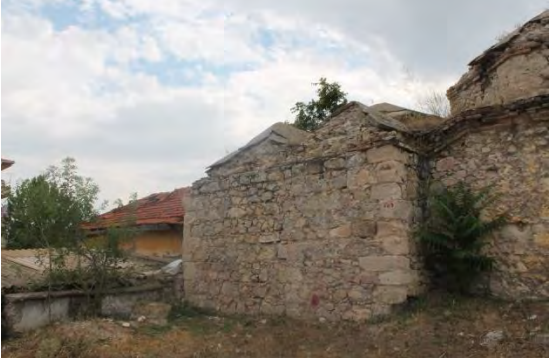
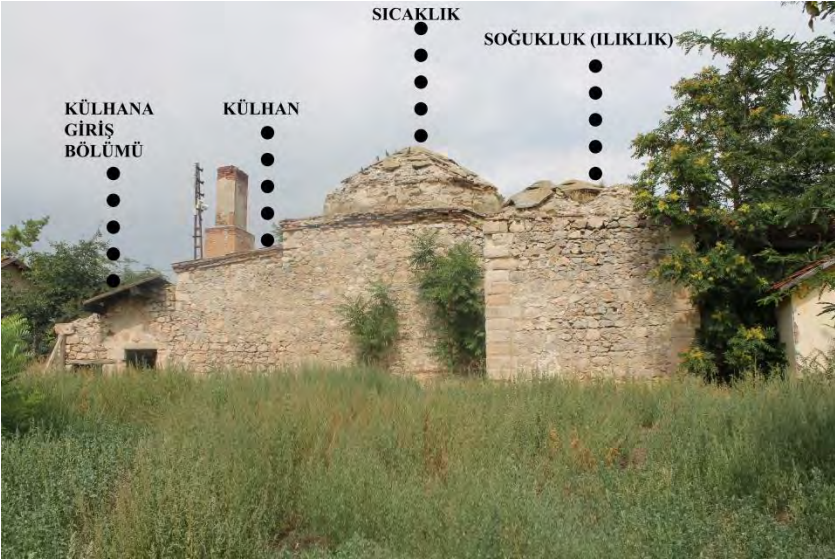
**Tablo 3. 51.** Soğukluk (ılık) bölümüne ait görseller (25.07.2018)

Soğukluk (ılıkılık) bölümü güneybatı ve kuzeydoğu cephelerinde dışa doğru taşmıştır. Cephelerde dışa taşan bölümlerin köşelerinde kesme taş kullanılmıştır. Cepheler sıvalı değildir, moloz taş tekniği ile inşa edildiği görülmektedir. Soğukluk bölümü, ortada bir çokgen külah ile örtülü iken, yan bölümler ikişer piramidal olmak üzere toplam dört piramidal çatı ile örtülüdür. Ortadaki çokgen külah, piramidal çatılara nazaran daha yüksektir. Çokgen külah üzerinde yuvarlak kesitli pencereler yer almaktadır (Tablo 3. 51).

| <p>Soğukluk bölümünün kuzeydoğu cephesi</p> | <p>Soğukluk bölümünün kuzeydoğu cephesine yakından bakış</p> |
| <p>Soğukluk bölümünün güneybatı cephesi</p> | |

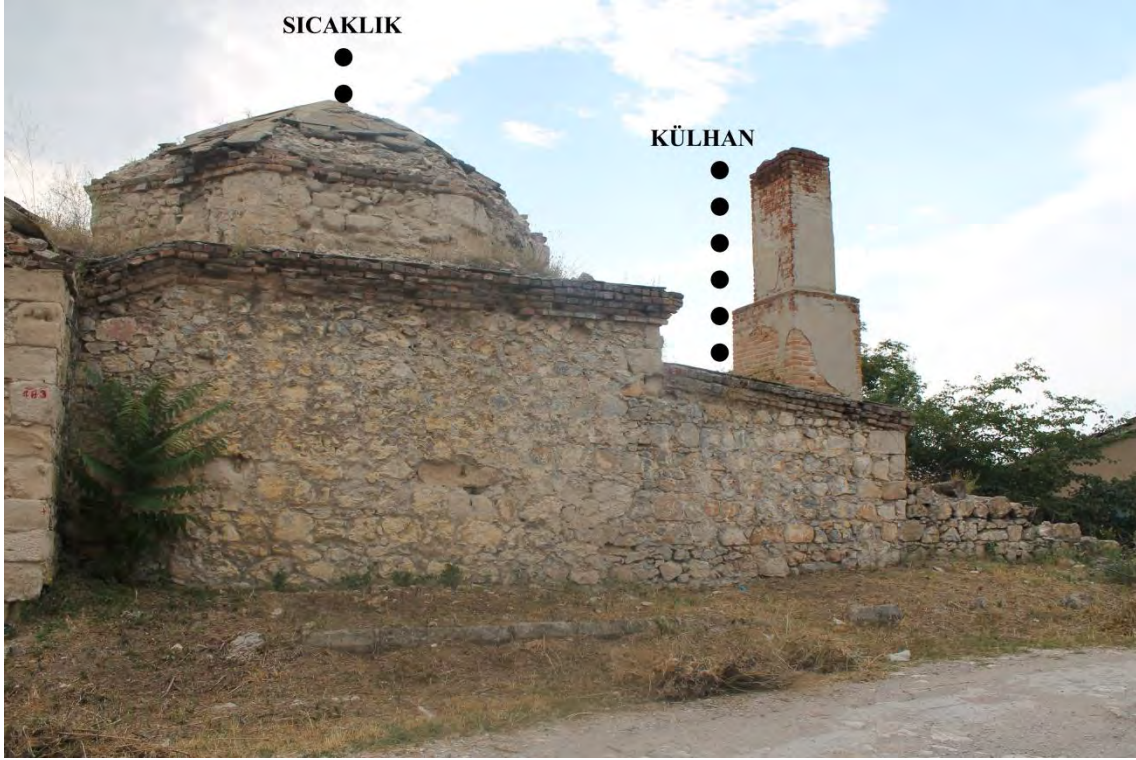
**Görsel 3. 112.** Sıcaklık bölümünün kuzeydoğu cephesi (25.07.2018)

Sıcaklık bölümü, birimler içerisinde en yüksek olan bölümdür. Cepheler sıvalı değildir. Kasnağı sağırdır ve çokgen külah çatı ile örtülüdür. Çokgen külah üzerinde yuvarlak kesitli pencereler mevcuttur. Geçiş elemanının üzeri dıştan beşik çatı ile örtülüdür. Kasnağın sona erdiği çokgen külah çatının başladığı ve beden duvarının sona erdiği beşik çatının başladığı seviyelerde tuğlalar ile oluşturulmuş silmeler görülmektedir (Görsel 3. 112).

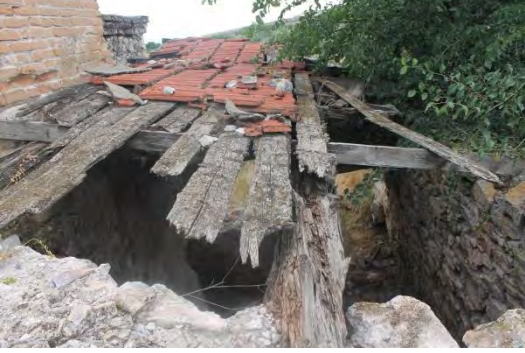
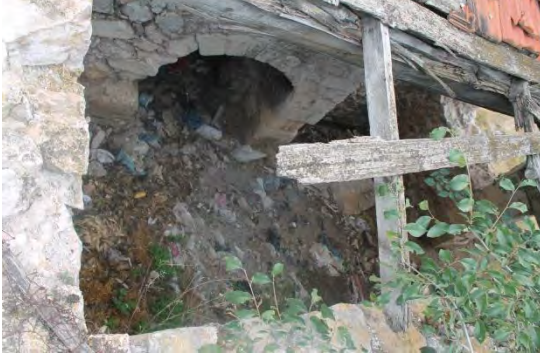
**Tablo 3. 53.** Külhanın kuzeybatısında bulunan mekâna ait görseller (25.07.2018)

bulunmaktadır. Marsilya kiremit kaplı sundurma çatısı kısmen çökmüştür. (Tablo 3. 53).

| Çöken çatı | Mekânın içerisi ve külhan bacası |

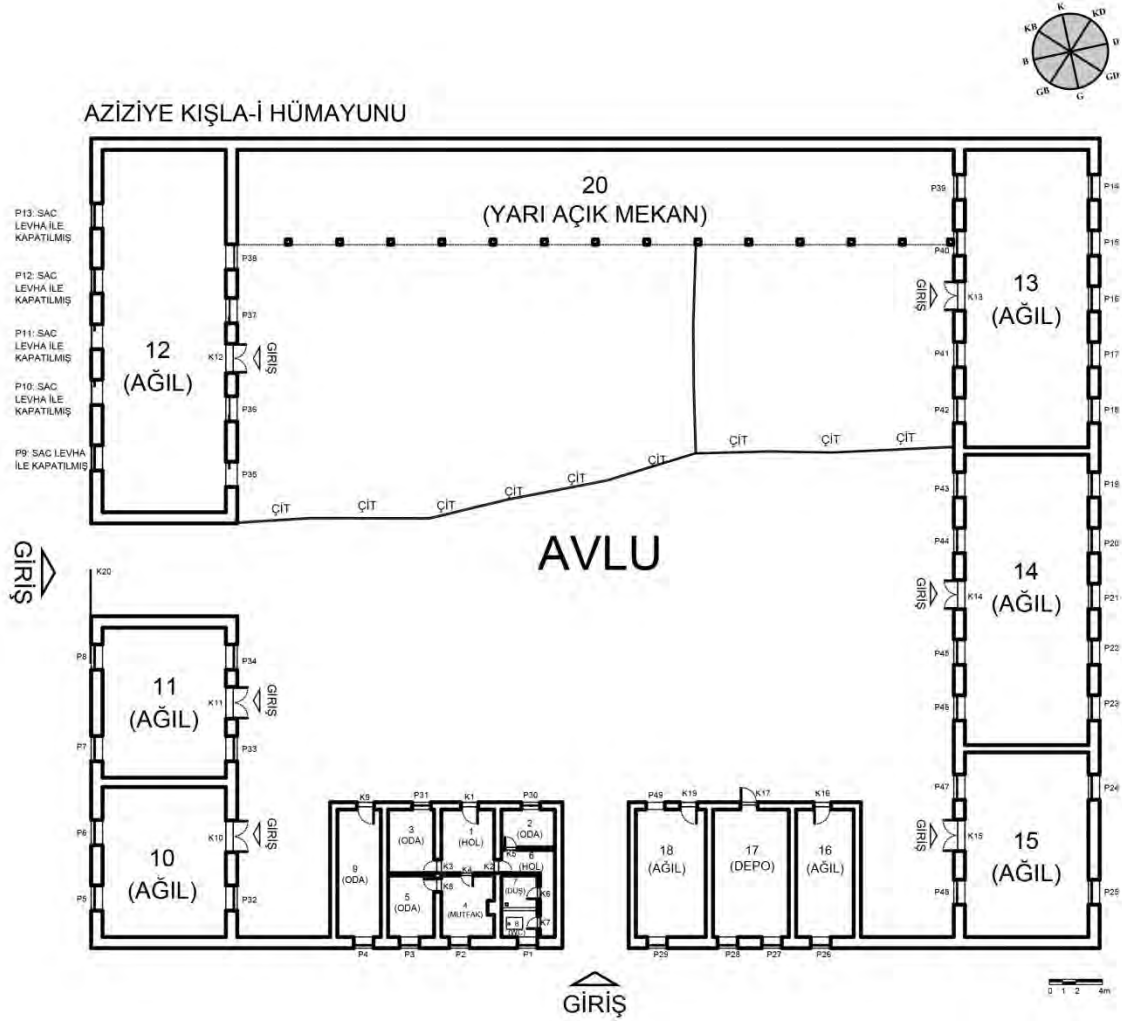
Şekil 3. 35. Aziziye Kışla-i Hümayunu'nun plan krokisi (25.07.2018) (Çizen: Ece Güler).

İç ve dış cephelerde sıvalarda çatlaklar, kabarmalar ve dökölmeler görölmektedir. Sıvasız yüzeylerde özellikle dış cephelerde zemine yakın bölgelerde açığa çıkan moloz taşlar arasında yoğun bir şekilde derz boşalması görölmektedir. Cephelerin genelinde yer yer taş yüzeyler üzerinde kayıplar, parça kopmaları, boşluklar-delikler, kılcal çatlaklar, kabuklanmalar, yüzey kirlilięi, renk deęişimleri ve spreyc boya ile yazıların yazıldığı görölmektedir. Çalışanların yaşadığı mekânların iç cephelerinde özellikle isten kaynaklı kararmalar yoğun bir şekilde görölmektedir. Cephelerde çimentolu harç ve çimento bazlı sıvalar kullanılmışır. Özgün yapı malzemeleri ile uyumsuz çimento esaslı malzemelerin kullanılması taş ve tuęla yüzeylerde hasarlar meydana getirmiştir. Yapının yakın çevresinde otsu bitki oluşumu mevcuttur.

Pencere ve kapı doęramalarında kullanılan ahşap malzemelerde yıpranma, boyutsal deęişim, çürüme, kırılma, çatlama, kopma, renk deęişimi gibi hasarlar meydana gelmiştir. Demir doęrama elemanlarında ise korozyon meydana gelmiştir. Bazı pencerelerin camları kırılmışır. Kapı ve pencere doęramaları bazı yerlerde özgün deęildir fakat açıklıklar korunmuştur. Ağılların çatılarında kullanılan ahşap elemanların durumu iyidir. Buna göre ahşap makas çatıların, özgün teknięe uygun bir biçimde yenilendiğini söylemek mümkündür. 12 numaralı ağılda çatının sehim yapmaması için orta kısma kütük dikmeler konulmuştur.

fotoğrafı, el yazması plan çizimi ve yapıdaki izler dikkate alınarak özgün plan şeması ve cephe düzenine bağlı kalınmalıdır. Kapatılan pencere ve kapılar açılmalı, lentolu pencereler basık kemerli olarak değiştirilmelidir. Özgün harç ve sıvadan numune alınmalı, bu malzemeleri oluşturan bileşenler ve oranları doğrultusunda tamir harcı ve sıvası hazırlanmalıdır. Özellikle derz boşalmalarının olduğu bölgelere harç takviyesi yapılmalı ve tüm duvarlar özgün sıva ile kaplanmalıdır. Yapıda kullanılan taşlarda hasar tespiti ardından temizle işlemi uygulanmalıdır. Gerektiği durumlarda sağlamlaştırma, onarım yapılarak yüzey koruma malzemeleri kullanılmalıdır. Kullanılabilecek durumda olan ahşap malzemeler temizlendikten sonra sağlamlaştırma, güçlendirme gibi tekniklerle onarılmalı ve koruyucu malzemeleri yüzeyine sürülmelidir. Ağır hasarlı ahşaplar yenilenmelidir. Çimento esaslı malzemeler gibi niteliksiz malzeme ve elemanlar yapıdan uzaklaştırılmalıdır. Ağılların ve avlunun zemini gübreden arındırılmalıdır.
