**II. ABDÜLHAMİD DÖNEMİ'NDE (1876-1909) ÇİFTELER HÂRA-YI  
HÜMAYUNU**

**YÜKSEK LİSANS TEZİ**

**Mimarlık Anabilim Dalı**

**Eskişehir  
Anadolu Üniversitesi  
Fen Bilimleri Enstitüsü  
Temmuz 2019**

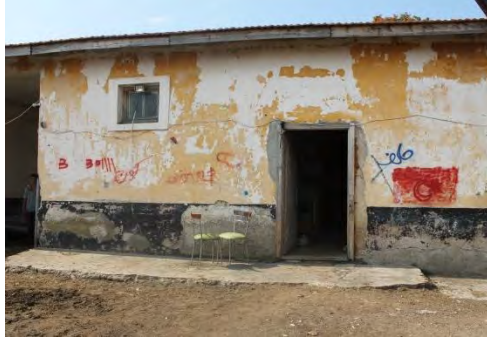
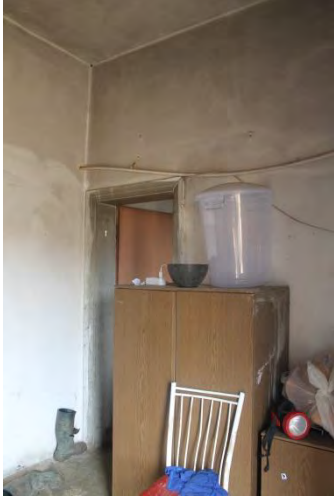
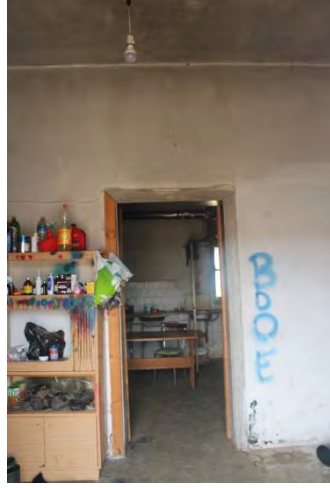
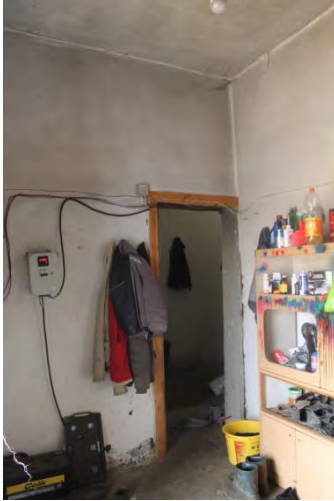
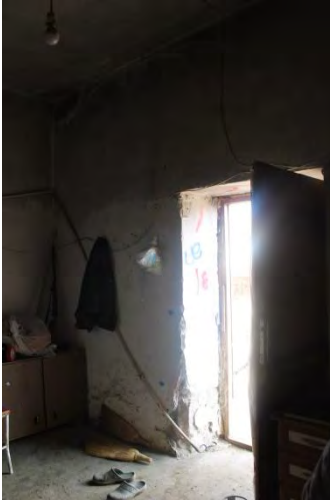
**Tablo 3. 57.** Aziziye Kışla-i Hümayunu'nun plan krokisinde gösterilen 1 numaralı hole ait görseller  
(25.07.2018)

| K1 kapısına avludan bakış | |
| Kuzeybatı duvarı ve K3 kapısı | Güneybatı duvarı ve K4 kapısı |
| Güneydoğu duvarı ve K2 kapısı | Kuzeydoğu duvarı ve K1 kapısı |

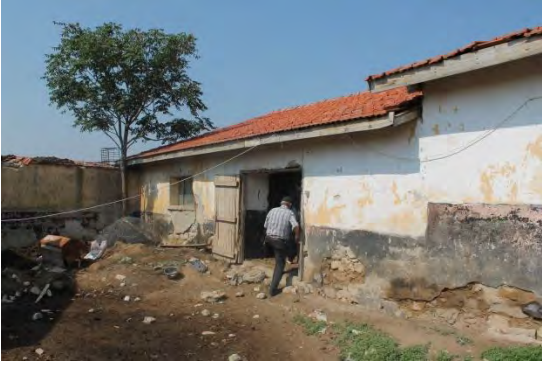
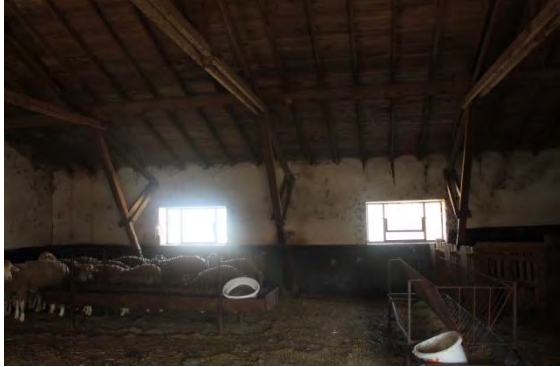
**Tablo 3. 62.** Aziziye Kışla-i Hümayunu'nun plan krokisinde gösterilen 10numaralı ağıla ait görseller (25.07.2018)

10 numaralı ağıl, yapının batı köşesinde, kareye yakın planlıdır. Girişi, önceden arabalık olan bölüme bakan K10 kapısından. P32 penceresi güneydoğuya; P5 ve P6 pencereleri kuzeybatıya açılır. Duvarları içten sıvalı olan bu bölümde ahşap çatı konstrüksiyonu görülür (Tablo 3. 62).

| K10 kapısına avludan bakış | Kuzeybatı duvarında bulunan P5, P6 pencereleri |

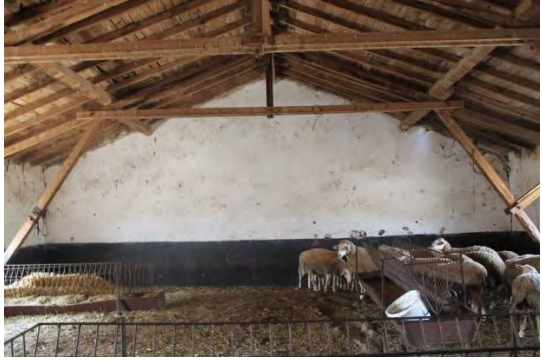
| Güneybatı duvarı | Güneydoğu duvarında bulunan K10 kapısı ve P32 penceresinin içten görünümü |

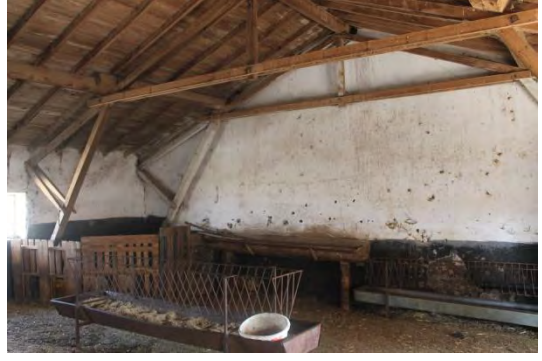
| Kuzeydoğu duvarı | Taş pabuçlara oturtulan ahşap makas detayı |

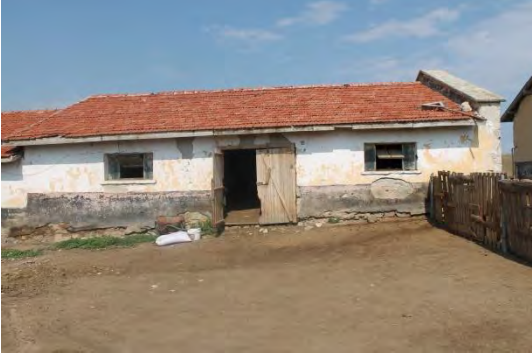
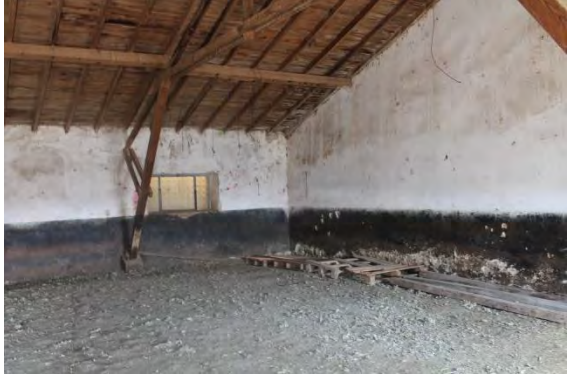
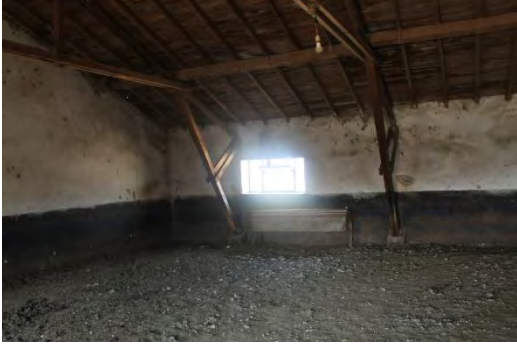
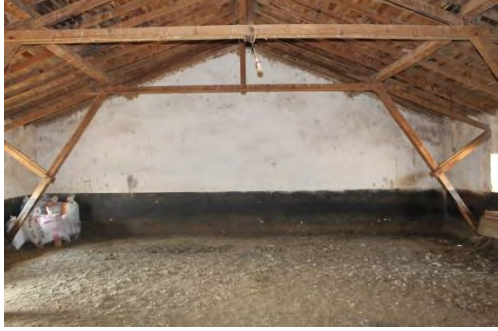
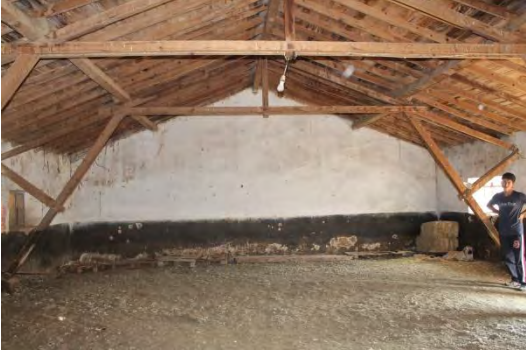
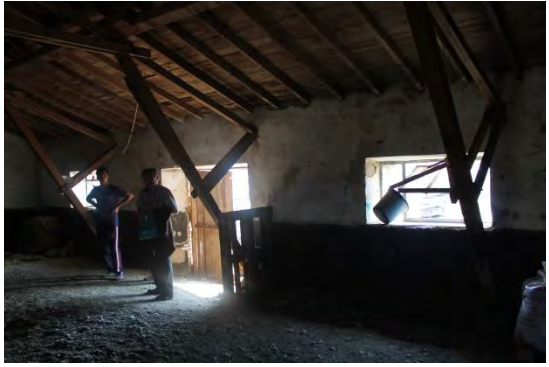
**Tablo 3. 63.** Aziziye Kışla-i Hümayunu'nun plan krokisinde gösterilen 11 numaralı ağıla ait görseller (25.07.2018)

11 numaralı ağıl, yapının kuzeybatı kanadında olup kareye yakın plan şemasındadır. Avluya açılan K11 kapısı ile girilmektedir. Güneydoğuya açılan P33, P34; kuzeybatıya açılan P7, P8 pencereleri bulunmaktadır. Duvarlar içten sıvalıdır. Ahşap çatı konstrüksiyonu mekânın içinden görülmektedir (Tablo 3. 63).

| K11 kapısına avludan bakış | Kuzeybatı duvarında buluna P8 penceresi |
| Kuzeybatı duvarında buluna P7 penceresi | Güneybatı duvarı |
| Kuzeydoğu duvarı | Güneydoğu duvarı ve P33, P34 pencereleri ile K11 kapısının içten görünümü |

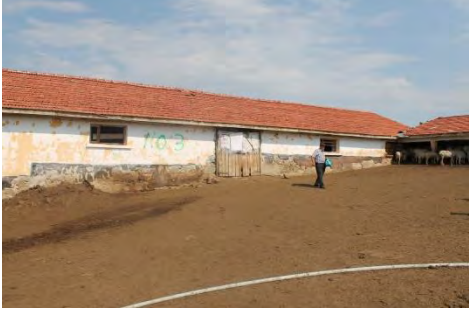
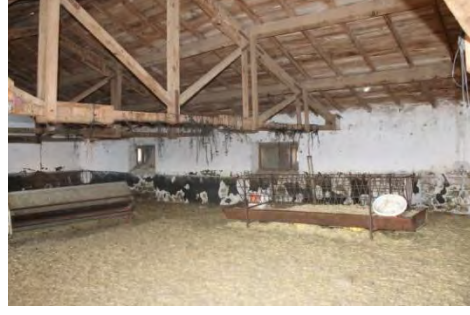
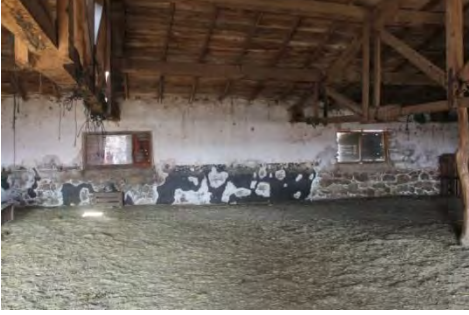
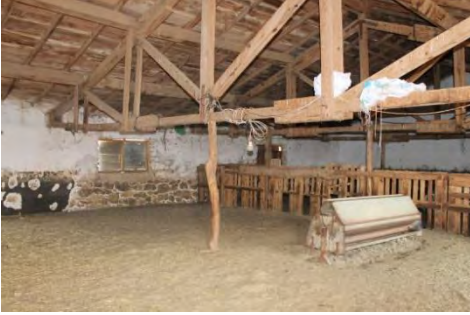
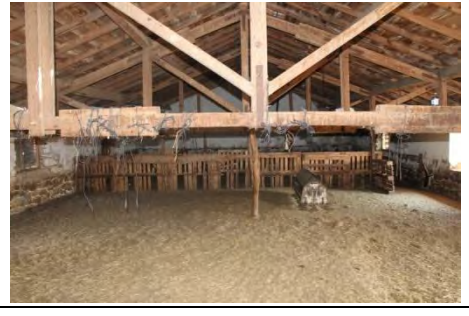
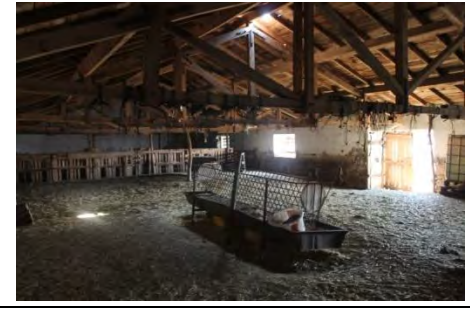
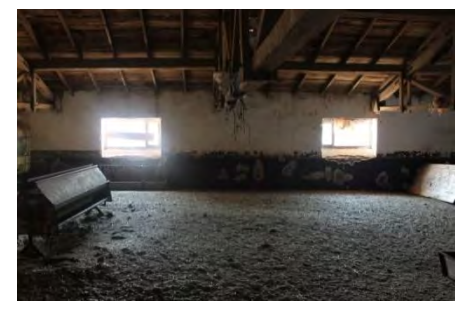
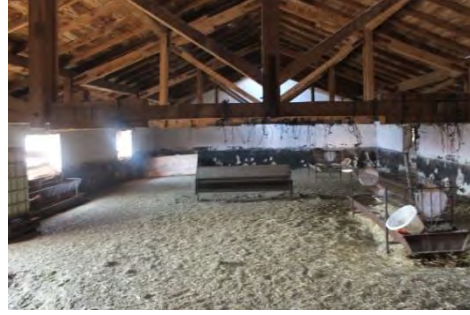
**Tablo 3. 64.** Aziziye Kışla-i Hümayunu'nun plan krokisinde gösterilen 12 numaralı ağıla ait görseller (25.07.2018)

12 numaralı ağıl, yapının kuzey köşesinde, dikdörtgen biçimindedir. Avluya açılan K12 kapısı ile ulaşım sağlanan ağılın güneydoğuya duvarında P35, P36, P37, P38; kuzeybatı duvarında P9, P10, P11, P12, P13 pencereleri mevcuttur (Tablo 3. 64).

| K12 kapısına avludan bakış | Kuzeybatı duvarında bulunan P9, P10 pencereleri |
| Kuzeybatı duvarında bulunan P11, P12 pencereleri | Kuzeybatı duvarında bulunan P12, P13 pencereleri |
| Kuzeydoğu duvarı | Güneydoğu duvarında bulunan P38, P37 pencereleri ile K12 kapısının içten görünümü |
| Güneydoğu duvarında bulunan P36, P35 pencereleri | Güneybatı duvarı |

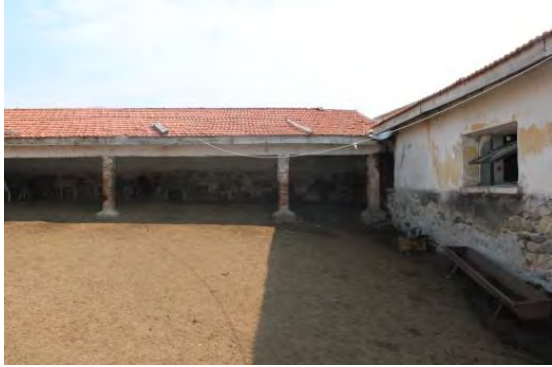
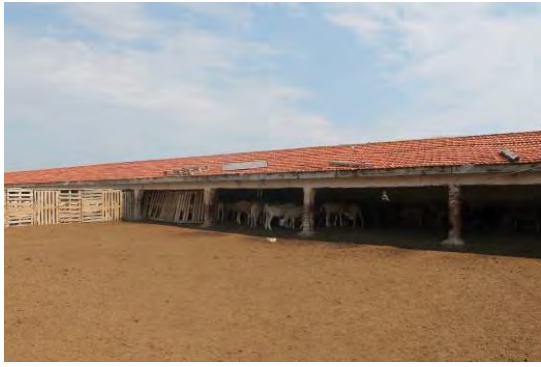
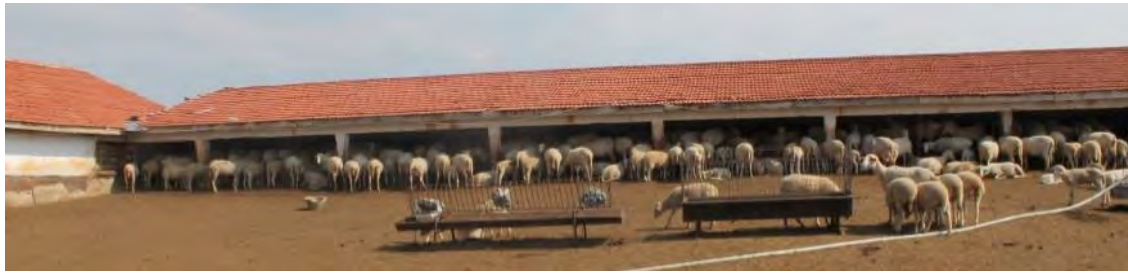
**Tablo 3. 65.** Aziziye Kışla-i Hümayunu'nun plan krokisinde gösterilen 20 numaralı yarı açık alana ait görseller (25.07.2018)

Avlunun kuzeydoğu kanadındaki 20 numaralı bölüm üzerinde sundurma çatı bulunan dikdörtgen biçimli yarı açık mekândır. Çatı, güneybatısında 14 adet dikme ile taşınmaktadır. Güneybatısı çit ile çevrilmiştir (Tablo 3. 65).

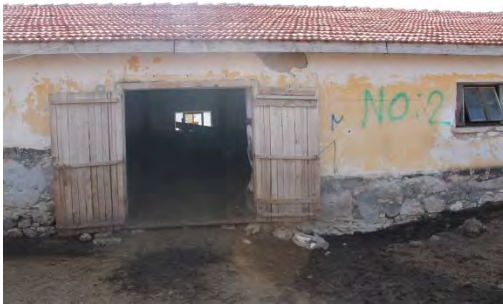
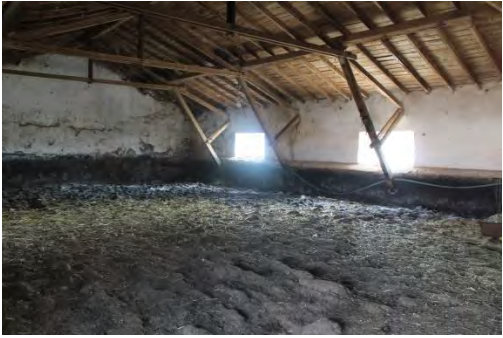
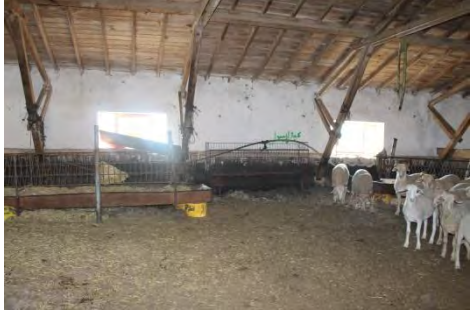
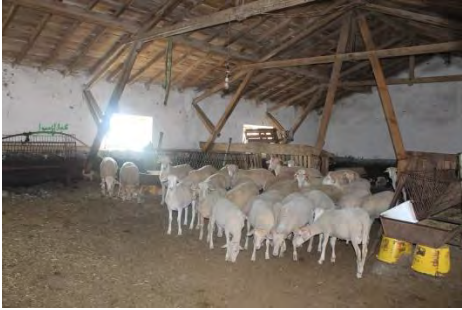
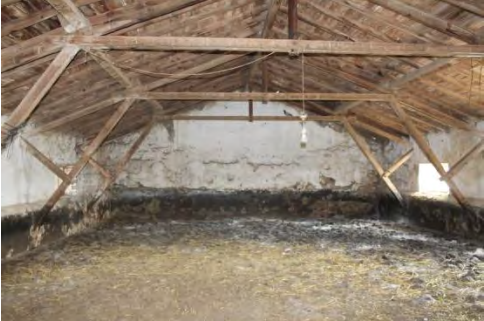
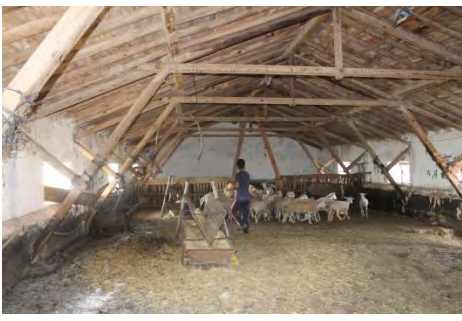
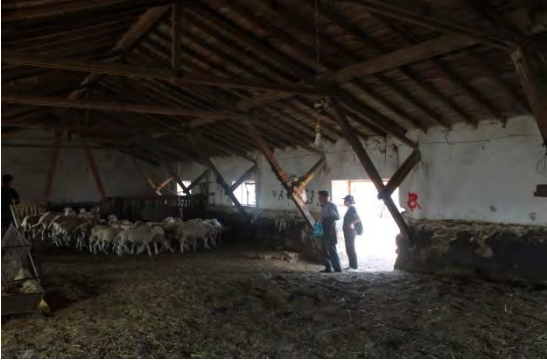
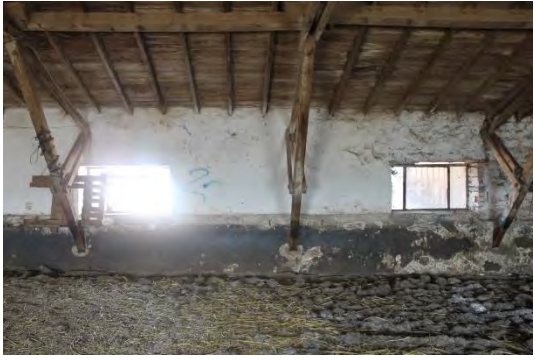
**Tablo 3. 66.** Aziziye Kışla-i Hümayunu'nun plan krokisinde gösterilen 13 numaralı ağıla ait görseller (25.07.2018)

Dikdörtgen plan şemalı 13 numaralı ağıl, yapının doğu köşesinde konumlanmıştır. Avludan ağıla erişim K13 kapısı ile olmakta ve güneydoğuya açılan P14, P15, P16, P17, P18; kuzeybatıya açılan P39, P40, P41, P42 pencereleri bulunmaktadır. İç duvarlar sıvalıdır ve ahşap çatı konstrüksiyonu içten görülmektedir (Tablo 3. 66).

| <p>K13 kapısına avludan bakış</p> | <p>Kuzeydoğu duvarı ile güneydoğu duvarında bulunan P14, P15 pencereleri</p> |
| <p>Güneydoğu duvarında bulunan P16, P17 pencereleri</p> | <p>Güneydoğu duvarında bulunan P17, P18 pencereleri ve güneybatı duvarı</p> |
| <p>Kuzeydoğu duvarı</p> | <p>Güneybatı duvarı</p> |
| <p>Kuzeybatı duvarında bulunan P42, P41 pencereleri ve K13 kapısının içten görünümü</p> | <p>Kuzeybatı duvarında bulunan P40, P39 pencereleri</p> |

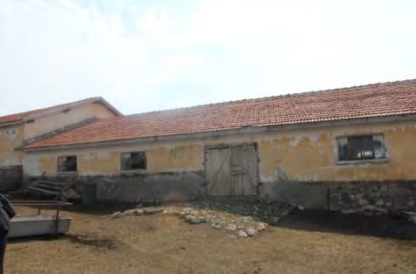
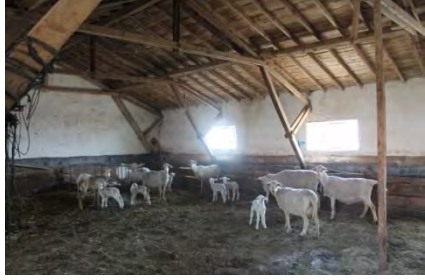
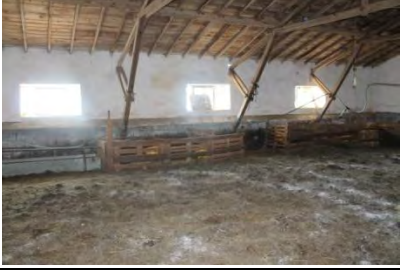
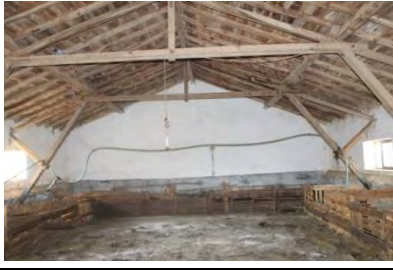
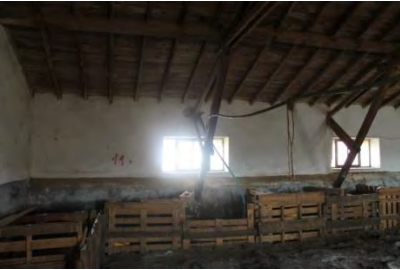
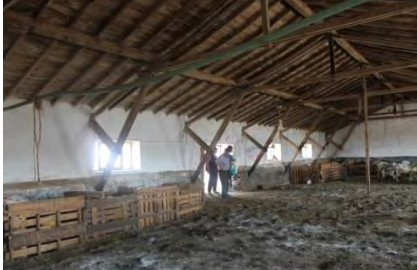
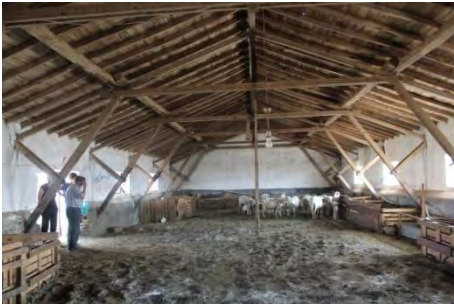
**Tablo 3. 67.** Aziziye Kışla-i Hümayunu'nun plan krokisinde gösterilen 14 numaralı ağıla ait görseller (25.07.2018)

14 numaralı ağıl, yapının güneydoğu kanadında yer alır ve dikdörtgen biçimdedir. Avluya açılan K14 kapısı ile girilmektedir. P19, P20, P21, P22, P23 pencereleri güneydoğu; P43, P44, P45, P46 pencereleri kuzeybatı duvarındadır. Duvarları içten sıvalı olan bu bölümün ahşap çatı konstrüksiyonu görülmektedir (Tablo 3. 67).

| K14 kapısı, P43, P44, P45 pencerelerine avludan bakış | Kuzeydoğu duvarı ile güneydoğu duvarında bulunan P19, P20 pencereleri |
| Güneydoğu duvarında bulunan P21, P22, P23 pencereleri | Güneybatı duvarı |
| Kuzeybatı duvarında bulunan P46, P45 pencereleri | Kuzeybatı duvarında bulunan K14 kapısı, P45, P44, P43 pencereleri |
| Kuzeydoğu duvarı | |

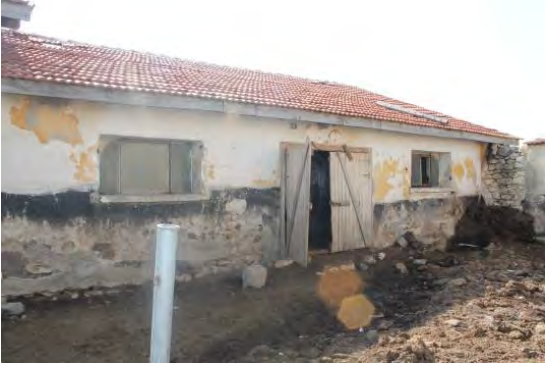
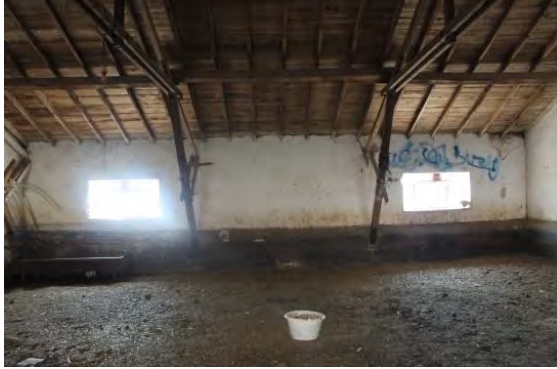
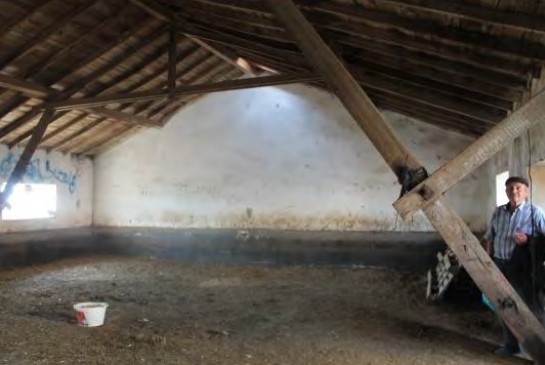
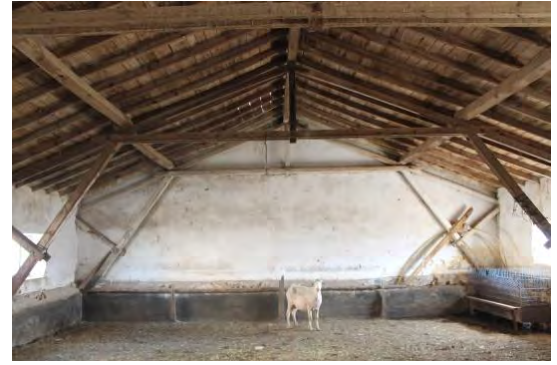
**Tablo 3. 68.** Aziziye Kışla-i Hümayunu'nun plan krokisinde gösterilen 15 numaralı ağıla ait görseller (25.07.2018)

Kareye yakın biçimde olan 15 numaralı ağıl, yapının güney köşesinde yer almaktadır. Girişi, önceden arabalık olan bölüme bakan K15 kapısındanır. Güneydoğuya açılan P24, P25; kuzeybatıya açılan P47 ve P48 pencereleri bulunmaktadır. Duvarlar ve örtüsü içten diğer ağıllar ile aynıdır (Tablo 3. 68).

| <p>K15 kapısı, P47 ve P48 pencerelerine avludan bakış</p> | <p>Güneydoğu duvarı ve P24, P25 pencereleri</p> |
| <p>Güneybatı duvarı</p> | <p>Kuzeydoğu duvarı</p> |

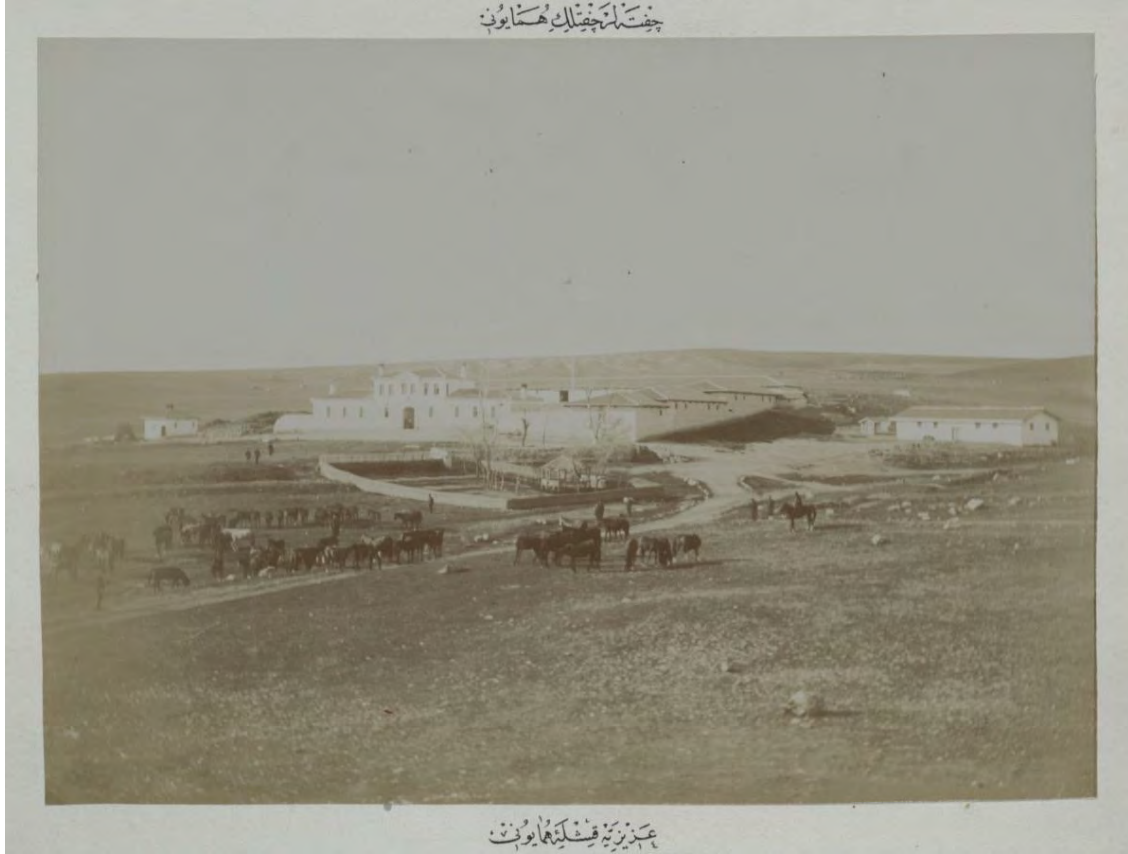
**Görsel 3. 114.** Aziziye Kışla-i Hümayunu açıklamalı 1899 yılına ait fotoğraf (İÜNEKA, 90603/34)

Buna göre eğimli bir araziye konumlandırılan yapıda eğim, güneybatıdan kuzeydoğuya doğru artmaktadır. Yapının kuzeybatı kanadı yoktur. Yapının cepheleri sıvalıdır (İÜNEKA, 90603/34, İÜNEKA, 90459/16).

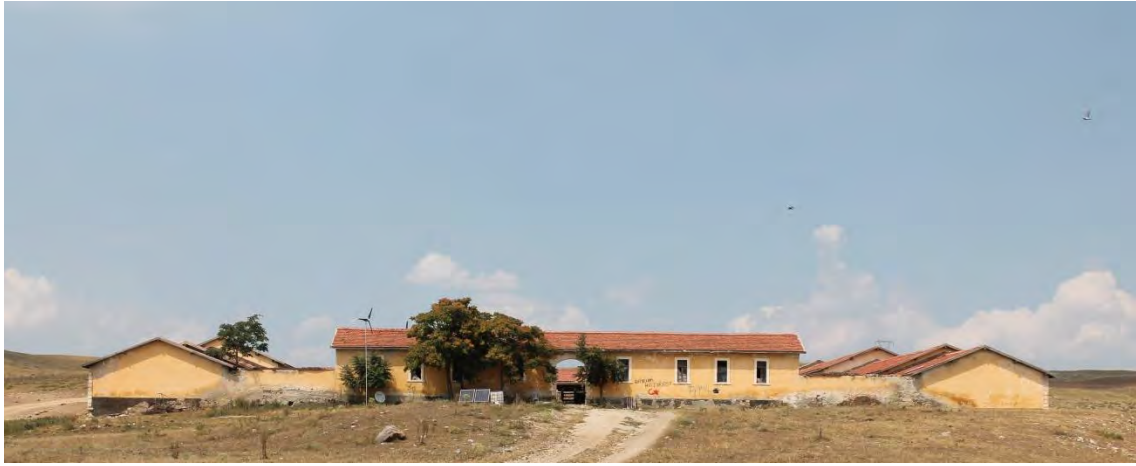
**Görsel 3. 116.** *Aziziye Kışla-i Hümayunu'nun güneybatı cephesi (25.07.2018)*

Güneybatı cephesi doğal zeminden yaklaşık 50 cm yüksekliğe kadar siyah, diğer yerleri ise sarı renk boyalıdır. Ortasında basık kemerli bir giriş açıklığı; giriş açıklığının her iki yanında dörder adet düz atkılı dikdörtgen söveli pencere bulunur. Giriş

açıklığının üç tarafı, uzunlu kısıalı şaşırtmalı bir biçimde dizilmiş taş kaplama ile pencerelerinin çevresi de beyaz renk boya ile vurgulanmıştır. Cephenin köşeleri beyaz kesme taş kaplamalıdır (Tablo 3. 69).

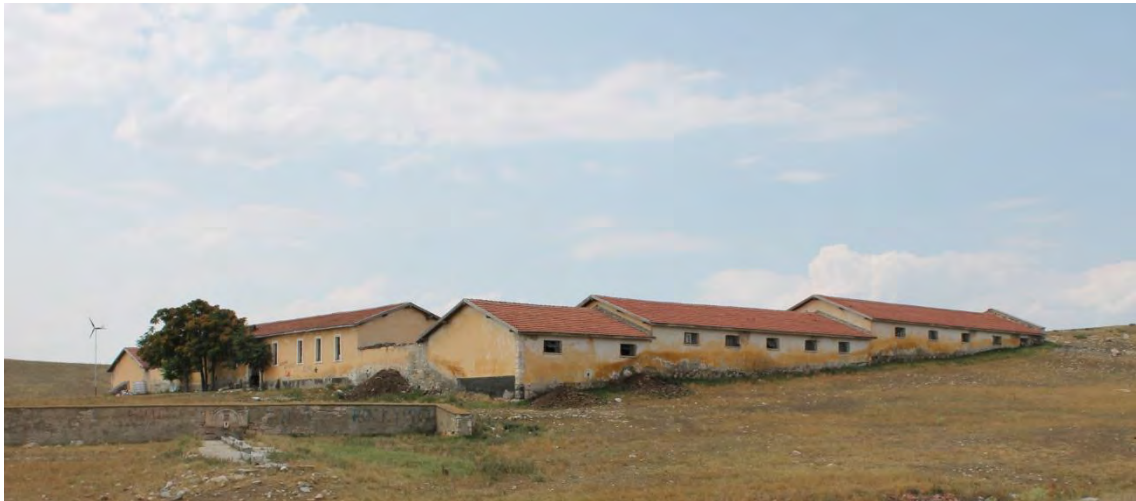
**Görsel 3. 117.** *Aziziye Kışla-i Hümayunu'nun güneybatı ve güneydoğu cepheleri (25.07.2018)*

Günümüzde ise yapının tamamı tek katlıdır. Birimler Marsilya kiremit ile kaplı beşik çatı ile örtülüdür (Görsel 3. 116) (Görsel 3. 117) (Görsel 3. 118) (Görsel 3. 119) (Görsel 3. 120).

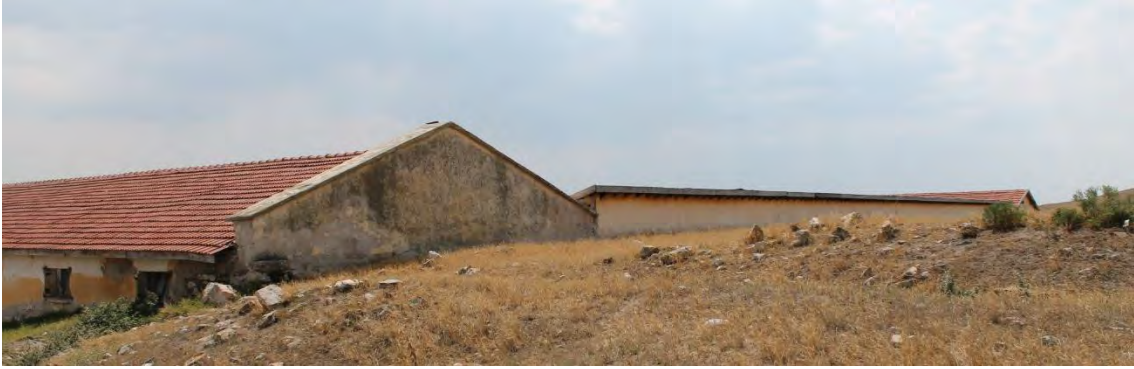
**Görsel 3. 119.** *Aziziye Kışla-i Hümayunu'nun kuzeydoğu cephesi (25.07.2018)*

Kuzeydoğu cephesinde avluyu çevreleyen duvarda açıklık yoktur (Tablo 3. 71).

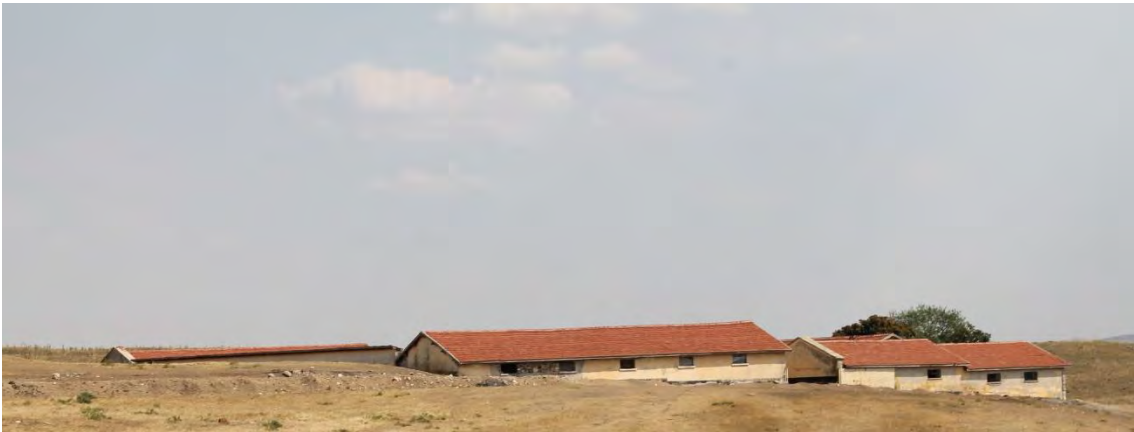
**Görsel 3. 120.** *Aziziye Kışla-i Hümayunu'nun kuzeydoğu ve kuzeybatı cepheleri (25.07.2018)*

Kuzeybatı cephesi de eğimden dolayı üç kademelidir. Cephenin sürekliliği giriş açıklığı ile bölünmektedir. Cephede toplam dokuz adet düz atkılı yatay dikdörtgen biçimli pencere mevcuttur (Tablo 3. 72).

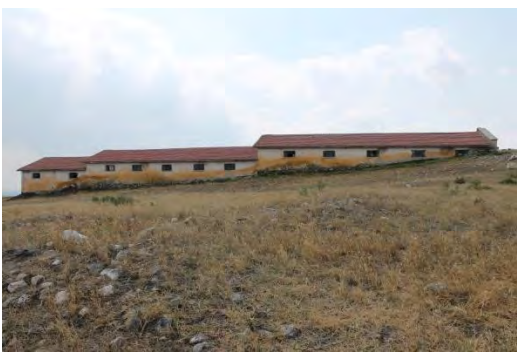
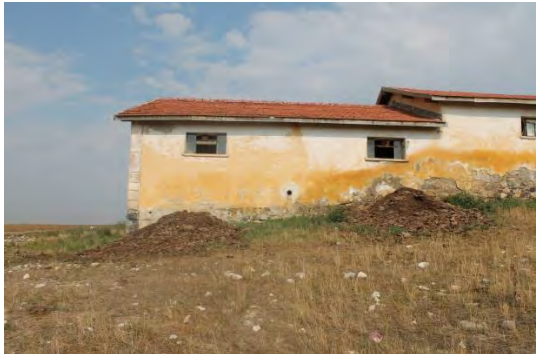
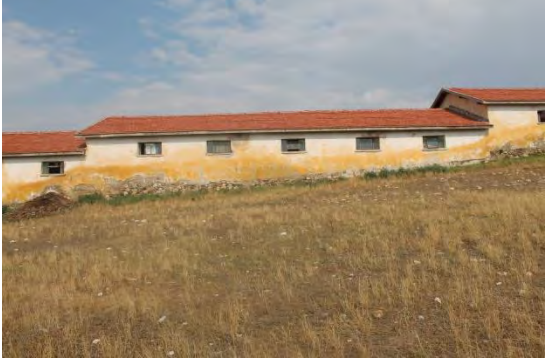
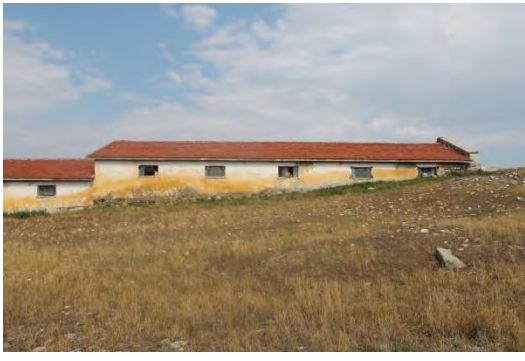
**Tablo 3. 70.** Aziziye Kışla-i Hümayunu'nun güneydoğu cephesine ait görseller (25.07.2018)

Güneydoğu cephesi eğimden dolayı üç kademedен oluşmaktadır. On iki adet düz atkılı yatay dikdörtgen biçimli pencereler mevcuttur (Tablo 3. 70).

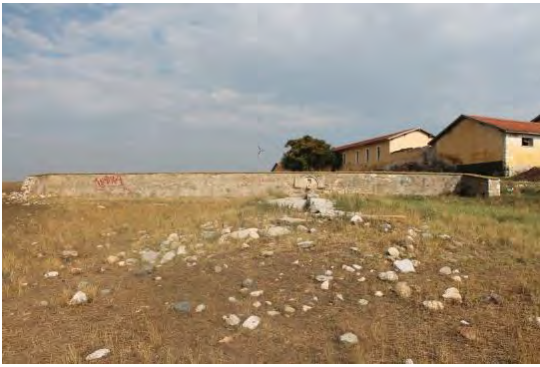
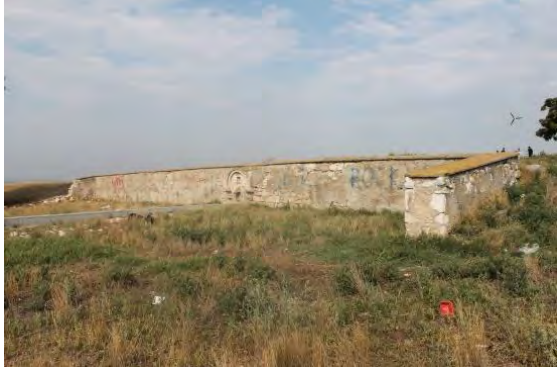
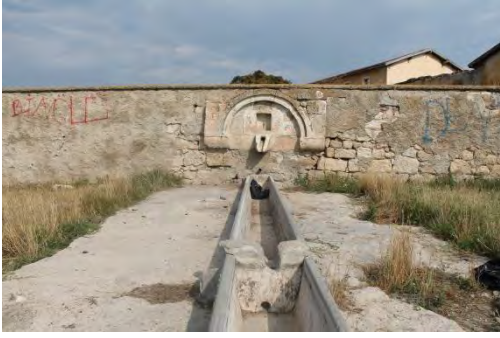
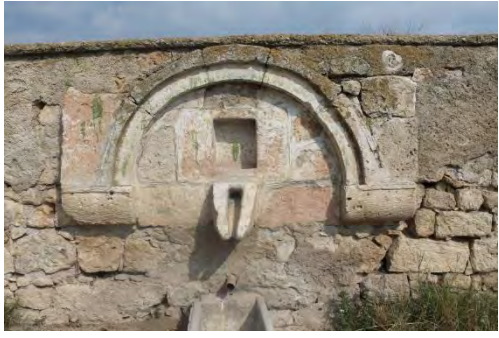
**Tablo 3. 73.** Aziziye Kışla-i Hümayunu'nun güneyinde bulunan çeşme (25.07.2018)

1899 yılında Aziziye Kışla-i Hümayununun güneyinde bulunan çeşme günümüzde de varlığını sürdürmektedir (Tablo 3. 73).

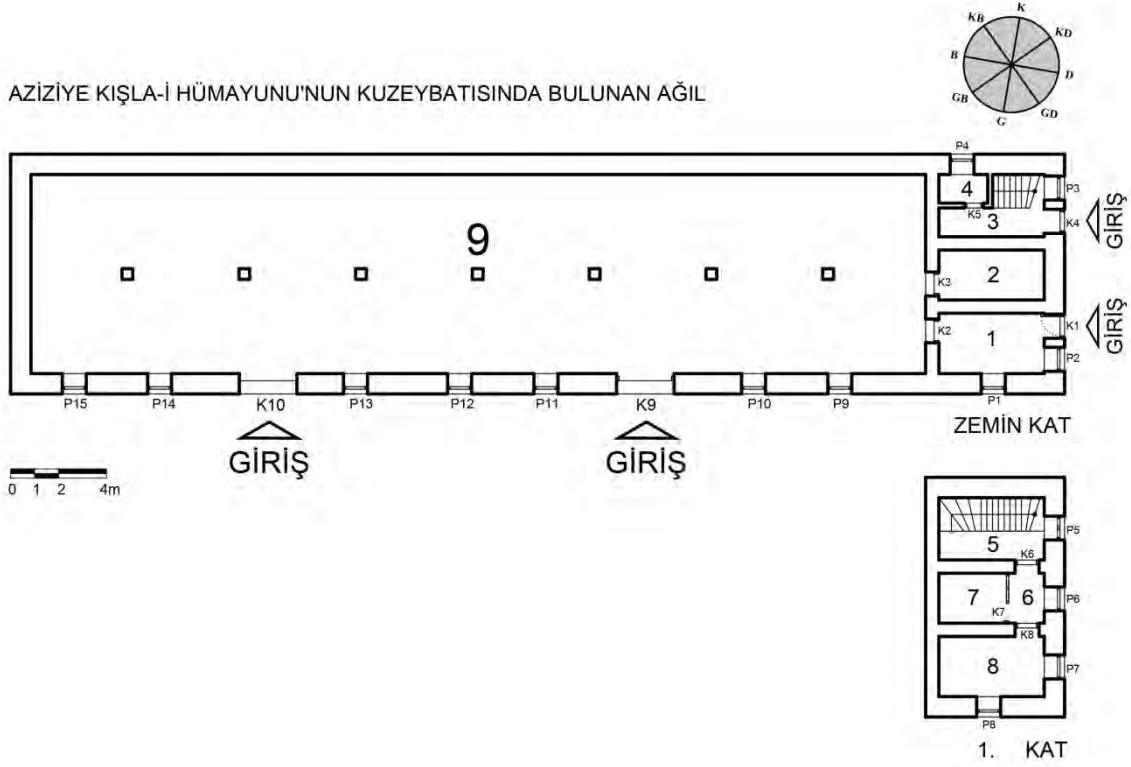
Şekil 3. 37. Aziziye Kışla-i Hümayunu'nun kuzeybatısında bulunan ağılın (1) plan krokisi (25.07.2018)  
(Çizen: Ece GÜLER).

Yapının uzun kenarı doğu-batı doğrultusunda konumlandırılmıştır. Ağıl kısmı krokide gösterilen dikdörtgen plan şemalı 9 numaralı bölümdür. Girişi güneyden, K9 ve K10 kapılarından. Güney cephesinde P9, P10, P11, P12, P13, P14, P15 pencereleri mevcuttur. Bu bölümün ortasında doğu-batı doğrultusunda dizilen 7 adet kare kesitli taşıyıcı bulunmaktadır. Duvarları ve taşıyıcıları sıvalı olan mekânın çatı konstrüksiyonu ahşap makastır (Tablo 3. 74).

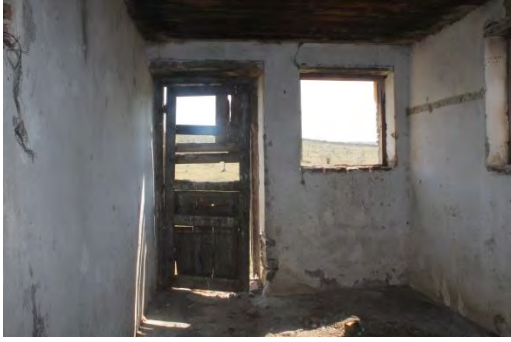
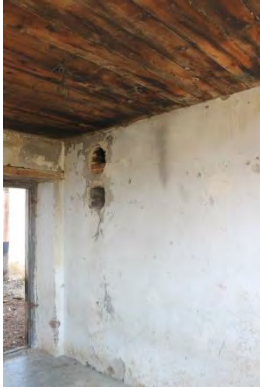
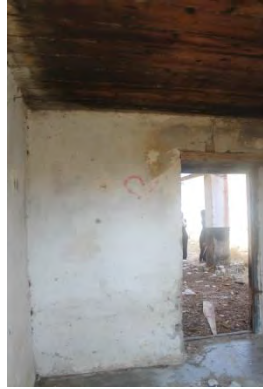
**Tablo 3. 75.** Aziziye Kışla-i Hümayunu'nun kuzeybatısında bulunan ağılın (1) plan krokisinde 1 numara ile gösterilen bölümü (25.07.2018)

İdari bölüm, yapının doğu kısmındadır. Dikdörtgen biçimli 1 numaralı bölümün doğu duvarında K1 kapısı, P2 penceresi; güney cephesinde P1 penceresi; batı cephesinde K2 kapısı bulunmaktadır. K2 kapısından 9 numaralı ağıla giriş yapılabilir. Duvarlar içten sıvalı, içten örtüsü ahşap düz tavandır (Tablo 3. 75).

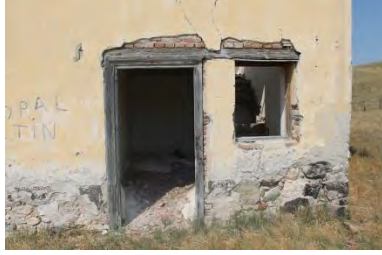
**Tablo 3. 76.** Aziziye Kışla-i Hümayunu'nun kuzeybatısında bulunan ağılın (1) plan krokisinde 2, 3, 4 numara ile gösterilen bölümleri (25.07.2018)

Dikdörtgen biçimli 2 numaralı bölümün batı duvarında K3 kapısından 9 numaralı ağıla geçilir. 3 numaralı bölümün girişi, doğu duvarında bulunan K4 kapısından ve doğu duvarında P3 penceresi bulunmaktadır. Bu bölümün kuzey duvarına bitişik üst kata yükselen merdiven mevcuttur. Merdiven altında 4 numaralı bölüme giriş K5 kapısından olup bu bölümün kuzey duvarında P4 penceresi yer alır. Bu birimlerin duvarları içten sıvalıdır (Tablo 3. 76).

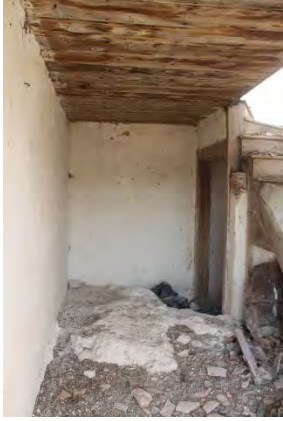
| 3 numaralı bölümün batı duvarı | 3 numaralı bölümde bulunan merdiven | 4 numaralı bölüm ve kuzey duvarında bulunan P4 penceresi |

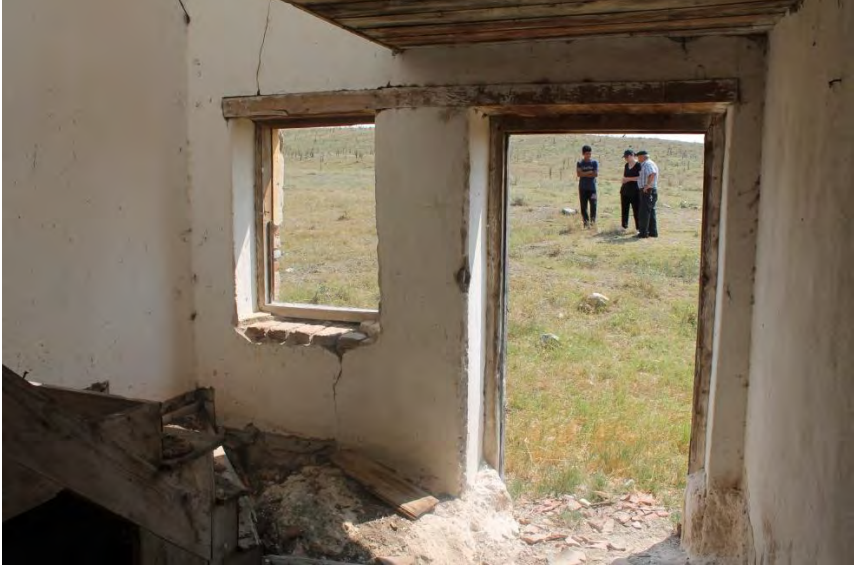
| 3 numaralı bölümün doğu duvarı ile K4 kapısı ve P3 penceresi | | |

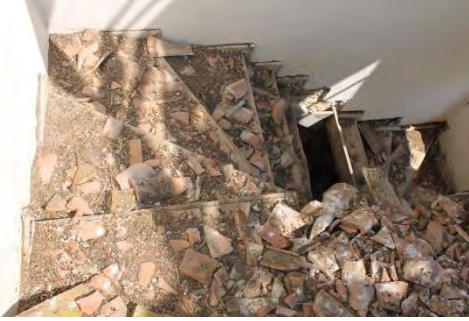
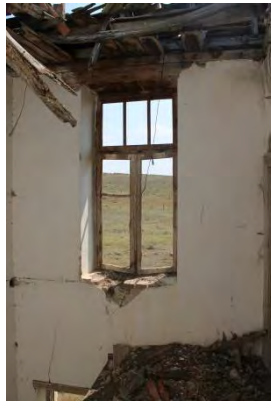
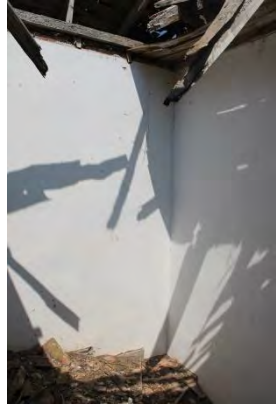
**Tablo 3. 77.** Aziziye Kışla-i Hümayunu'nun kuzeybatısında bulunan ağılın (1) plan krokisinde 5 numara ile gösterilen bölümü (25.07.2018)

Üst kata çıkan merdiven ile ince uzun biçimdeki 5 numaralı bölüme ulaşılmaktadır. P5 penceresi doğu duvarında, K6 kapısı güney duvarında olup duvarları sıvalıdır (Tablo 3. 77).

| Merdivene 5 numaralı bölümden bakış | Doğu duvarı ve P5 penceresi | Kuzey ve batı duvarları |

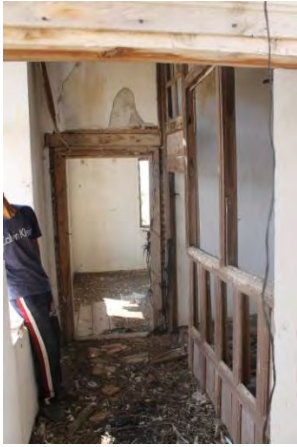
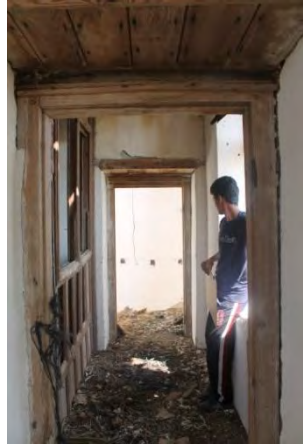
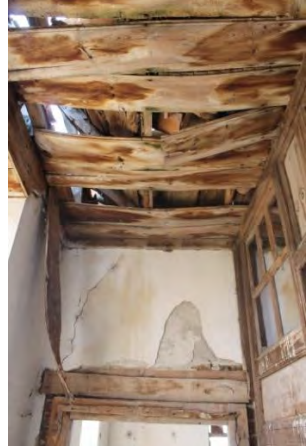
**Tablo 3. 78.** Aziziye Kışla-i Hümayunu'nun kuzeybatısında bulunan ağılın (1) plan krokisinde 6 numara ile gösterilen bölümü (25.07.2018)

K6 kapısı ile 6 numaralı bölüme geçilmektedir. Bu bölümün doğu duvarında P6 penceresi, güney duvarında K8 kapısı mevcuttur. Batı bölümünde ise ahşap bölücü elemanlar ile ayrılmış 7 numaralı bölüm yer almaktadır. 7 numaralı bölüme giriş K7 kapısı ile sağlanmaktadır. Doğu duvarı sıvalı, tavanı düz, çıtalı ahşaptır (Tablo 3. 78).

| Güneyinde bulunan K8 kapısı | Kuzeyinde bulunan K6 kapısı | Tavan |

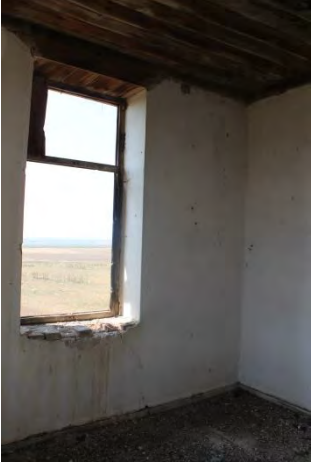
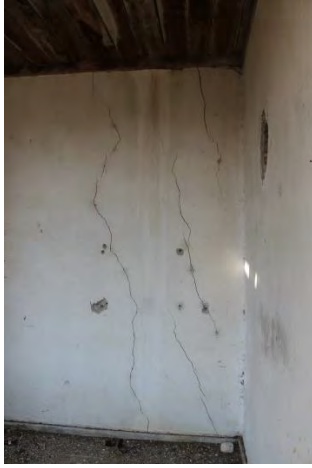
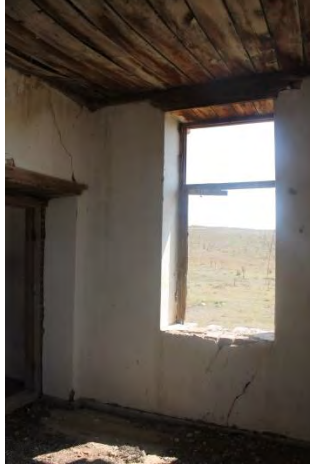
**Tablo 3. 79.** *Aziziye Kışla-i Hümayunu'nun kuzeybatısında bulunan ağılın (1) plan krokisinde 8 numara ile gösterilen bölümü (25.07.2018)*

Dikdörtgen biçimli 8 numaralı bölüme giriş K8 kapısından olup bu bölümün doğu duvarında P7, güney duvarında P8 penceresi vardır. Duvarlar sıvalıdır ve örtüsü içten çıtalı ahşap düz tavadır (Tablo 3. 79).

| Güney duvarı ve P8 penceresi | Batı duvarı | Doğu duvarı ve P7 penceresi |

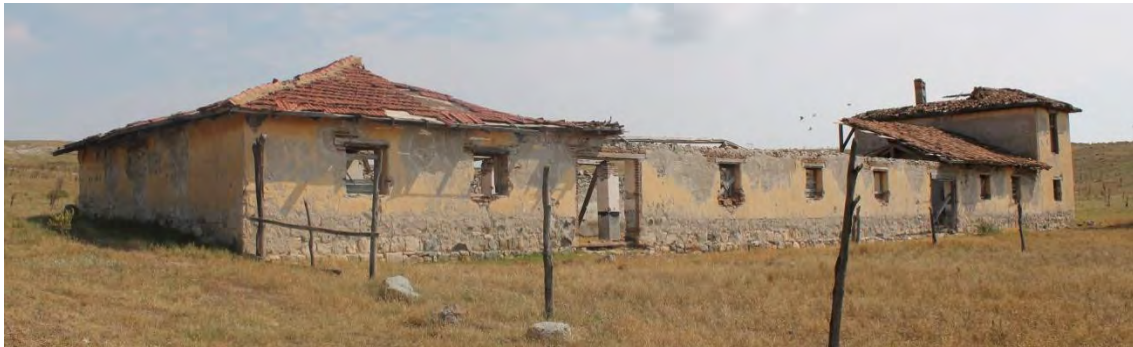
Yapının batı cephesinde güneyden kuzeye doğru artan eğim mevcuttur (Görsel 3. 122). Yapının doğu kısmındaki idari bölümü iki katlı, batı kısmındaki hayvanların bulunduğu bölüm ise tek katlıdır. Dış cepheler sıvalıdır (Görsel 3. 121) (Görsel 3. 122) (Görsel 3. 123) (Görsel 3. 124).

**Görsel 3. 121.** *Ağılın (1) güney ve batı cepheleri (25.07.2018)*

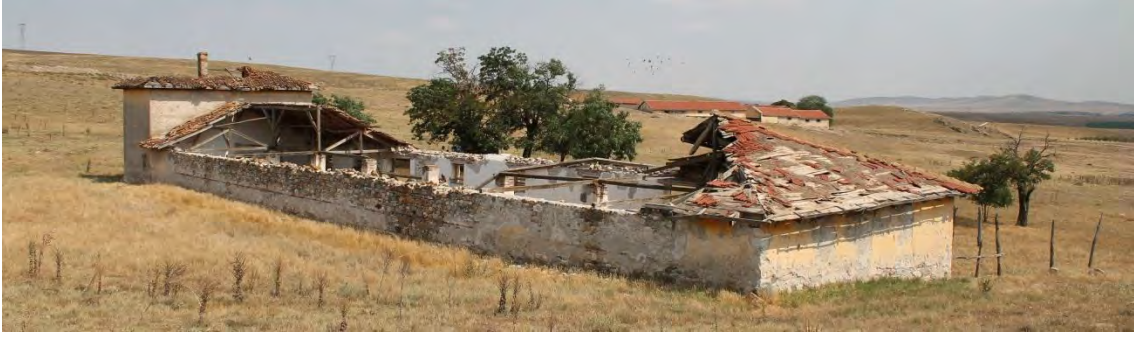
**Görsel 3. 122.** *Ağılın (1) kuzey ve batı cepheleri (25.07.2018)*

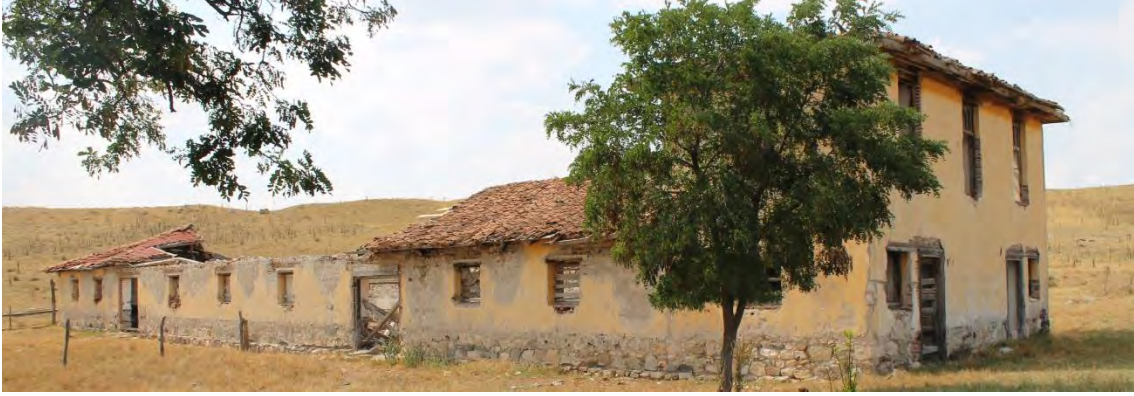
**Görsel 3. 123.** *Ağılın (1) güney ve doğu cepheleri (25.07.2018)*

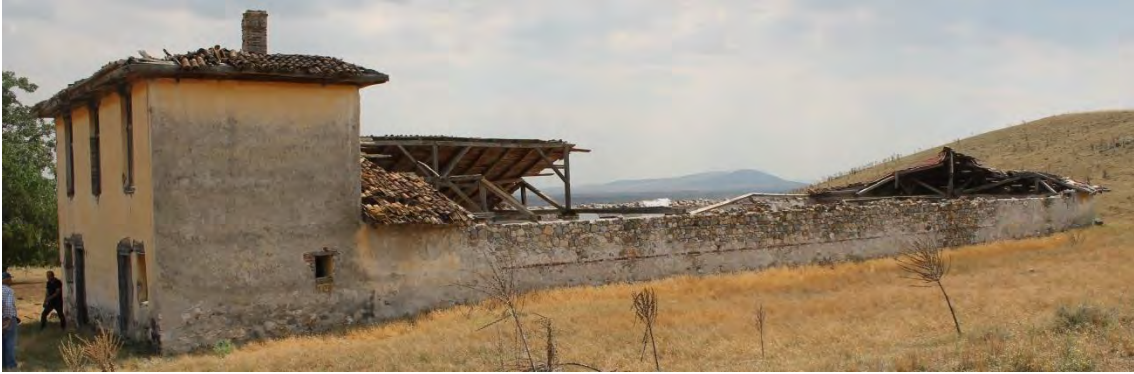
**Görsel 3. 124.** *Ağılın (1) kuzey ve doğu cepheleri (25.07.2018)*

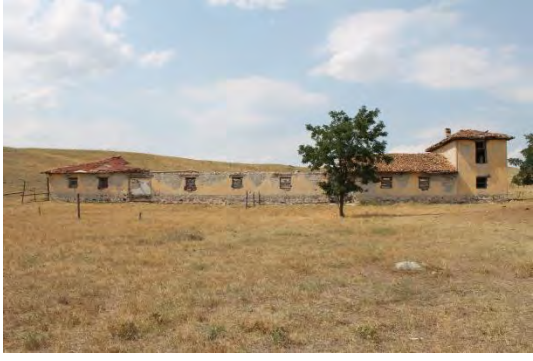
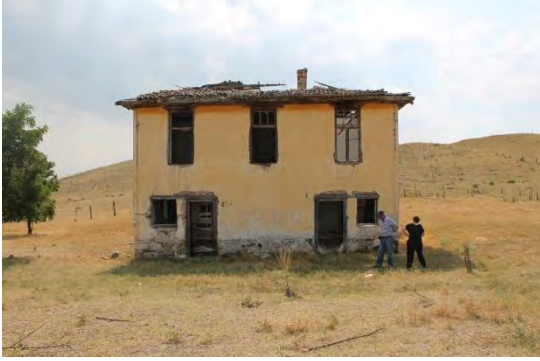
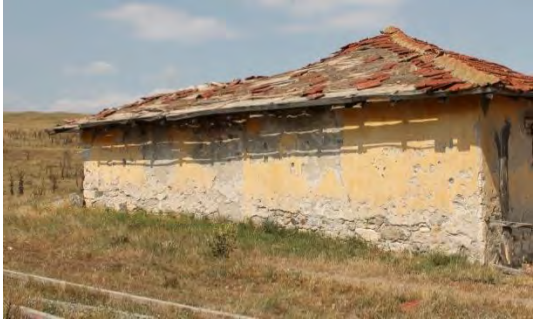
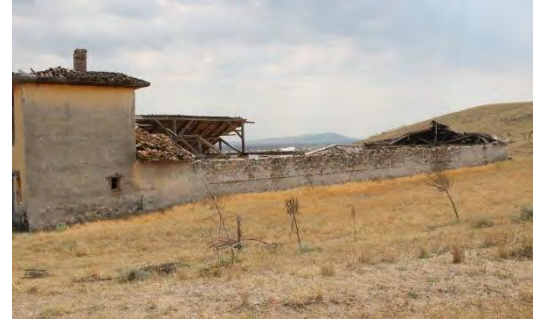
**Tablo 3. 80.** Aziziye Kışla-i Hümayunu'nun kuzeybatısında bulunan ağılın (1) dış cepheleri (25.07.2018)

Yapının güney cephesinde zemin katta iki kapı ve kareye yakın biçimli sekiz pencere; üst katta düşey dikdörtgen biçimli bir pencere vardır. Doğu cephesinde zemin katta iki kapı ve kareye yakın biçimli iki pencere; üst katta düşey dikdörtgen biçimli üç pencere bulunmaktadır. Kuzey cephesinde zemin katta kare yakın biçimli bir pencere yer almaktadır. Batı cephesi sağırdır. Yapının tamamı kırma çatı ile örtülüdür. İdari bölümün çatısından bir adet baca yükselmektedir (Tablo 3. 80).

| Güney cephesi | Doğu cephesi |
| Batı cephesi | Kuzey cephesi |

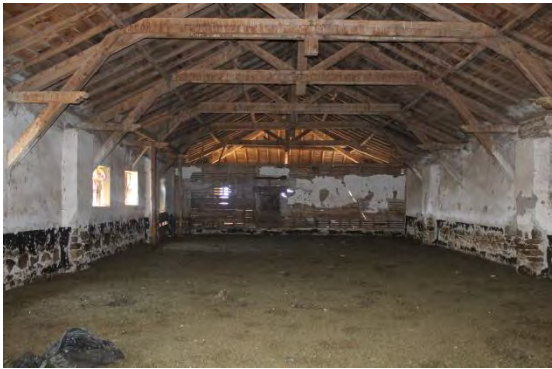
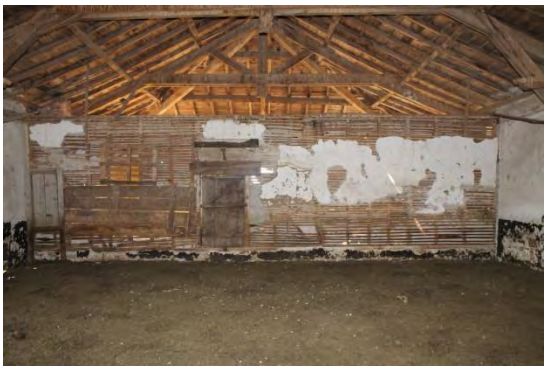
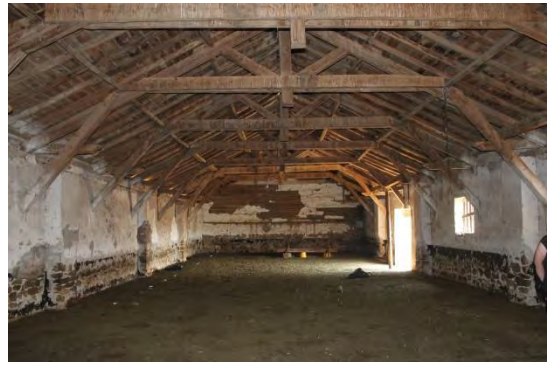
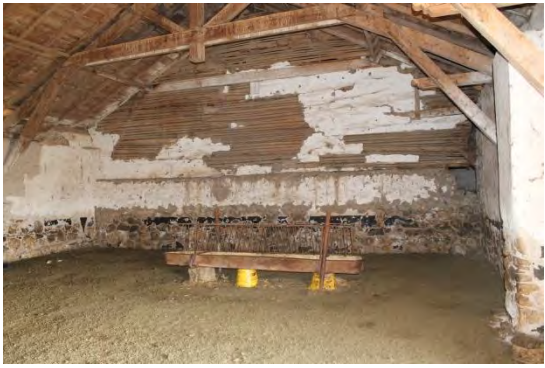
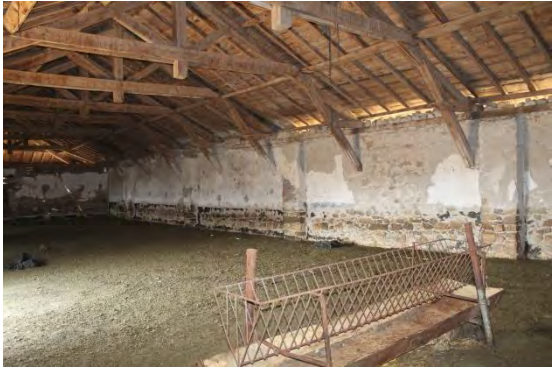
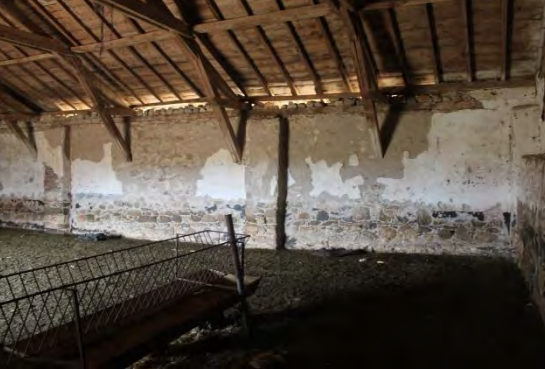
**Tablo 3. 81.** Aziziye Kışla-i Hümayunu'nun güneydoğusunda bulunan ağılın (2) plan krokisinde 2 numara ile gösterilen bölümü (25.07.2018)

Uzun kenarı kuzeydoğu-güneybatı doğrultusunda konumlandırılan 2 numaralı ağılın girişi güneydoğu duvarında bulunan K3 kapısındandır ve K4 kapısı kapatılmıştır. Güneydoğu duvarında P9, P10, P11 pencereleri ile sonradan kapatılan K5 kapısı ile P18 pencereleri bulunmaktadır. Duvarları içten sıvalıdır ve yer yer sıvası dökülen yerlerde bağdadi sistemle inşa edildiği gözlenmektedir. ahşap çatı konstrüksiyonu içte açıkta bırakılmıştır (Tablo 3. 81).

| Güneybatı duvarı | Güneybatı duvarı (yakından görünüm) |
| Kuzeydoğu duvarı | Kuzeydoğu duvarı (yakından görünüm) |
| Kuzeybatı duvarı | Kuzeybatı duvarı (devamı) |

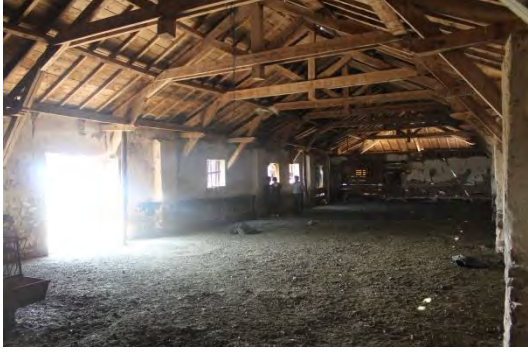
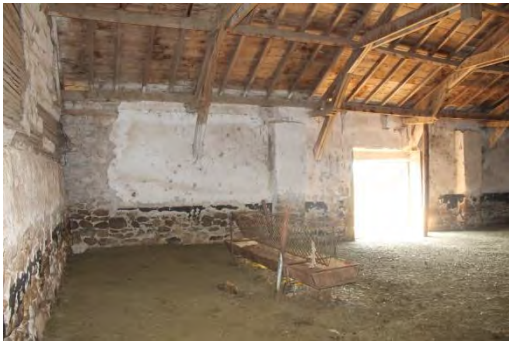
**Tablo 3. 81. (Devam)** Aziziye Kışla-i Hümayunu'nun güneydoğusunda bulunan ağılın (2) günümüz plan krokisinde 2 numara ile gösterilen bölümü (25.07.2018)

| Güneydoğu duvarı | Kuzeybatı duvarı (devamı) ve K3 kapısı |
