**II. ABDÜLHAMİD DÖNEMİ'NDE (1876-1909) ÇİFTELER HÂRA-YI  
HÜMAYUNU**

**YÜKSEK LİSANS TEZİ**

**Mimarlık Anabilim Dalı**

**Eskişehir  
Anadolu Üniversitesi  
Fen Bilimleri Enstitüsü  
Temmuz 2019**

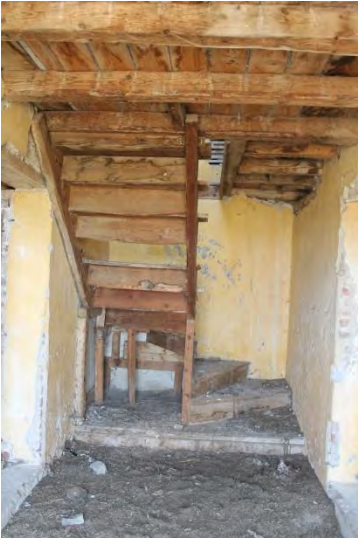
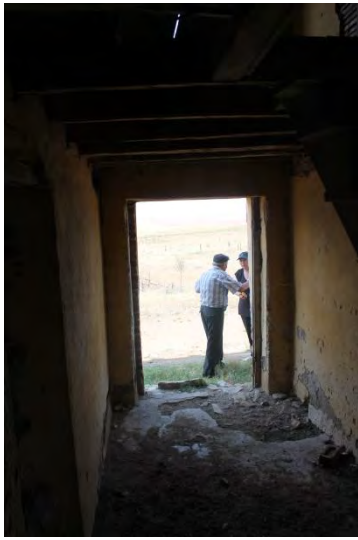
**Tablo 3. 82.** Aziziye Kışla-i Hümayunu'nun güneydoğusunda bulunan ağılın (2) plan krokisinde 6 numara ile gösterilen bölümü (25.07.2018)

2 numaralı ağılın güneybatı ucunda yer alan idari mekânların tamamı dikdörtgen plan şemasına sahiptir. Girişi güneybatı duvarında bulunan K10 kapısından olup 6 numaralı hole geçiş sağlanmaktadır. Bu bölümün kuzeybatı duvarında K8, güneydoğu duvarında K9 kapısı bulunurken, kuzeydoğusunda alt katı üst kata bağlayan merdiven konumlandırılmıştır. Duvarları sıvalıdır. Tavanında ahşap taşıyıcılar görülmektedir (Tablo 3. 82).

| Kuzeydoğu duvarı ve merdiven | Güneybatı duvarı ve K10 kapısı |

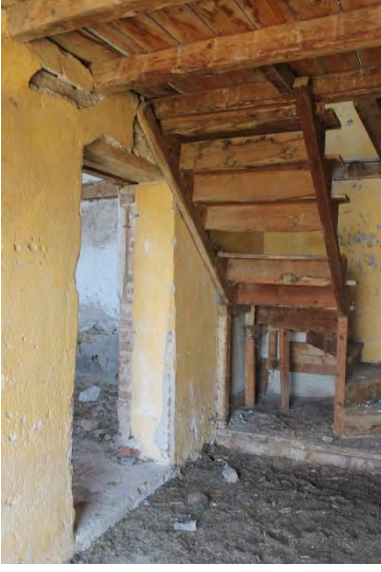
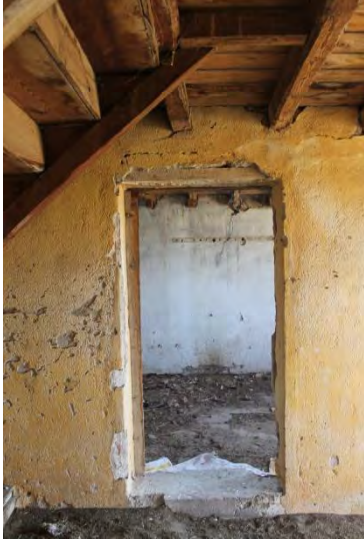
**Tablo 3.82. (Devam)** Aziziye Kışla-i Hümayunu'nun güneydoğusunda bulunan ağılın (2) günümüz plan krokisinde 6 numara ile gösterilen bölümü (25.07.2018)

| Kuzeybatı duvarı ve K8 kapısı | Güneydoğu duvarında bulunan K9 kapısı |

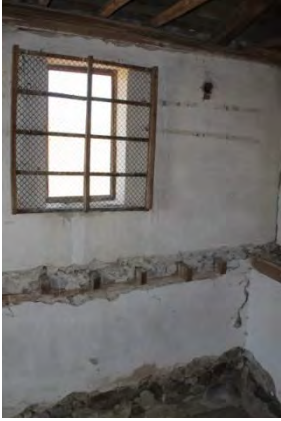
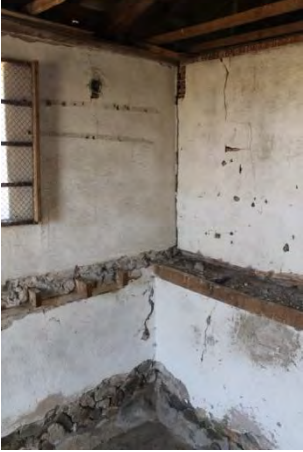
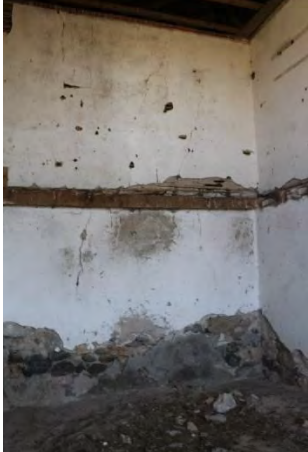
**Tablo 3. 83.** Aziziye Kışla-i Hümayunu'nun güneydoğusunda bulunan ağılın (2) plan krokisinde 5 numara ile gösterilen bölümü (25.07.2018)

5 numaralı bölüm iki kat yüksekliğindedir. Üst katın yer döşemesi tamamen yok olduğundan böyle bir durum söz konusudur. Alt kat planında 5 numaralı bölümün girişi güneydoğu duvarında bulunan K8 kapısındanadır. Güneybatı duvarında P18 penceresi bulunmaktadır. Üst kot planında ise güneydoğu duvarında K7 kapısı, güneybatı duvarında P15 penceresi ve kuzeybatı duvarında P16 penceresi mevcuttur. Duvarları sıvalı olup tavanındaki ahşap taşıyıcılar mekândan görülür (Tablo 3. 83).

| Kuzeybatı duvarı ve P16 penceresi | Kuzeybatı ve kuzeydoğu duvarları | Kuzeydoğu duvarı |

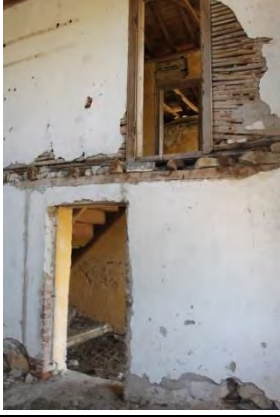
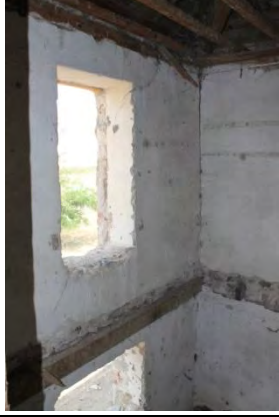
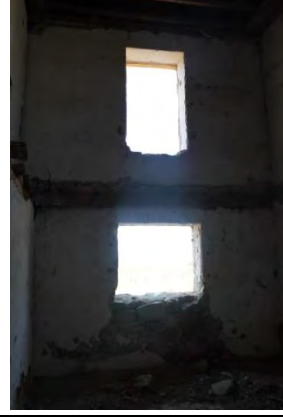
**Tablo 3.83. (Devam)** Aziziye Kışla-i Hümayunu'nun güneydoğusunda bulunan ağılın (2) günümüz plan krokisinde 5 numara ile gösterilen bölümü (25.07.2018)

| Güneydoğu duvarı ve K7, K8 kapıları | Güneybatı duvarı ve P15, P18 pencereleri | Güneybatı duvarı ve P15, P18 pencereleri (kuzeydoğudan bakış) |

5 numaralı bölüm, özgününde iki katlı olmasına rağmen günümüzde üst katın yer döşemesi tamamen yok olmuştur. Böylece 5 numaralı bölüm iki kat yüksekliğinde tek bir mekân haline gelmiştir. Bu bölümde zemin suyu sorunu olduğu, zemine yakın bölgelerde sıvanın tamamen dökülmesinden anlaşılmaktadır. Bu bölümün kuzeybatısında bulunan taş beden duvarı ile kuzeydoğusunda bulunan bağdadi duvarın birleşim bölgesinde derin çatlaklar bulunmaktadır. Alt kat duvarı ile üst kat duvarının birleşim bölgelerinde sıvada dökülme bulunmaktadır.

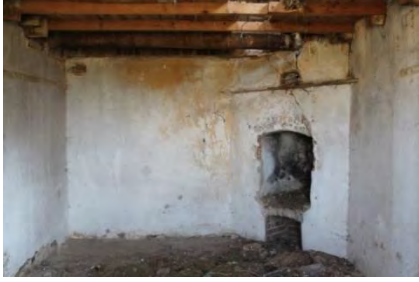
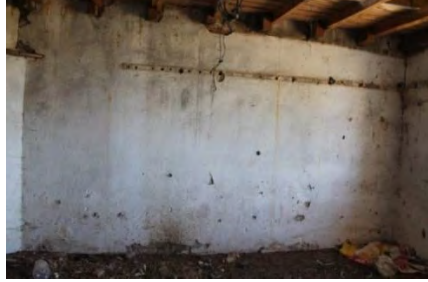
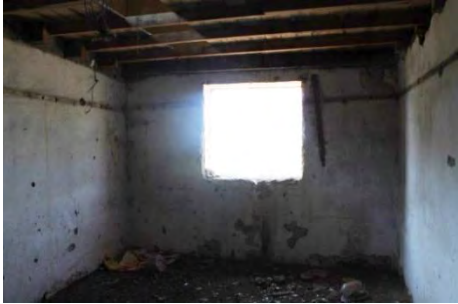
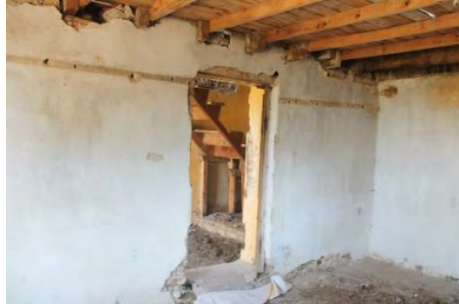
**Tablo 3. 84.** Aziziye Kışla-i Hümayunu'nun güneydoğusunda bulunan ağılın (2) plan krokisinde 7 numara ile gösterilen bölümü (25.07.2018)

7 numaralı bölümün girişi kuzeybatı duvarında bulunan K9 kapısındanadır. Güneybatı duvarında P19 penceresi, doğu köşesinde ocağı mevcuttur. Duvarlar sıvalıdır. Mekândan, üst kat döşemesi ve ahşap taşıyıcıları görülmektedir (Tablo 3. 84).

| Kuzeydoğu duvarı ve doğu köşesindeki ocak | Güneydoğu duvarı |
| Güneybatı duvarı ve P19 penceresi | Kuzeybatı duvarı ve K9 kapısının içten görünümü |

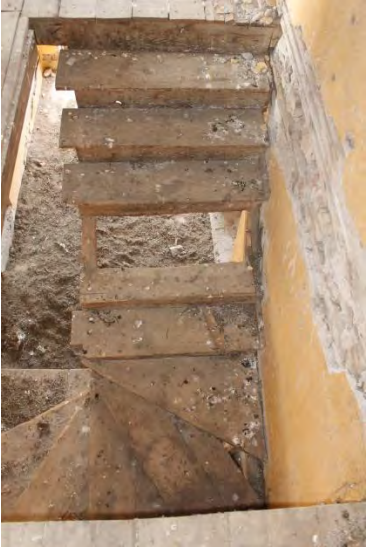
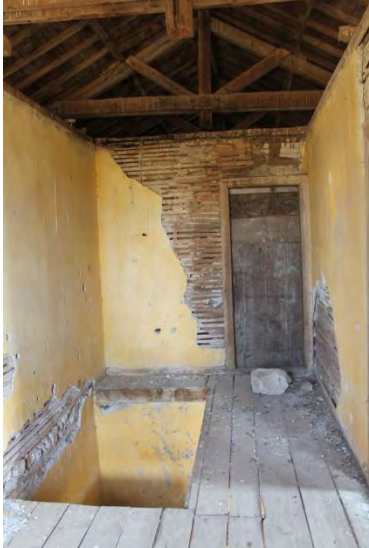
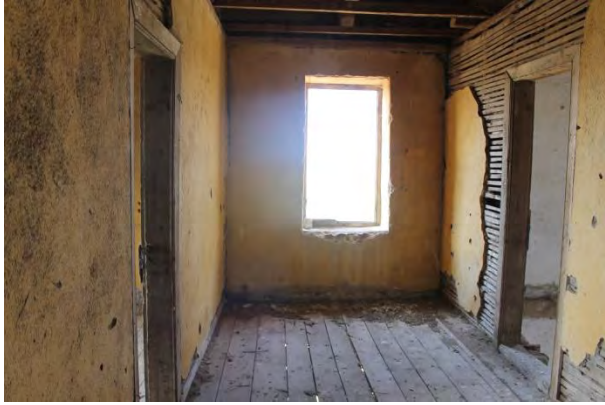
**Tablo 3. 85.** Aziziye Kışla-i Hümayunu'nun güneydoğusunda bulunan ağılın (2) plan krokisinde 3 numara ile gösterilen bölümü (25.07.2018)

Merdiven ile üst kot plan krokisinde gösterilen 3 numaralı hole ulaşılmaktadır. Kuzeybatı duvarında K7 kapısı, güneydoğu duvarında K6 kapısı, güneybatı duvarında P14 penceresi, kuzeydoğu duvarında sonradan kapatılan K5 kapısı yer alır. Duvarları sıvalıdır ve ahşap makas çatısı mekândan görülür (Tablo 3. 85).

| <p>Merdivenin üstten görünüşü</p> | <p>Kuzey doğu duvarı ve kapatılan K5 kapısı</p> |
| <p>Güney batı duvarı ve P14 penceresi, K6 kapısı (solda), K7 kapısı (sağda)</p> | |

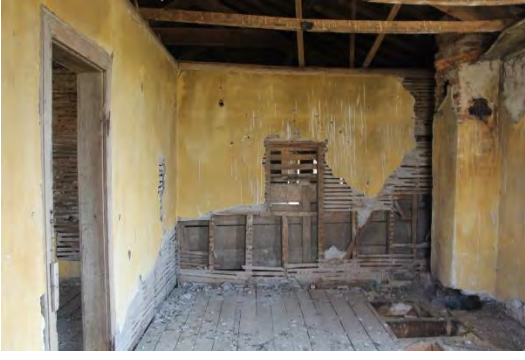
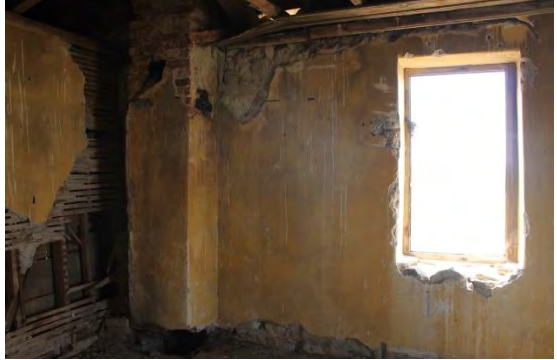
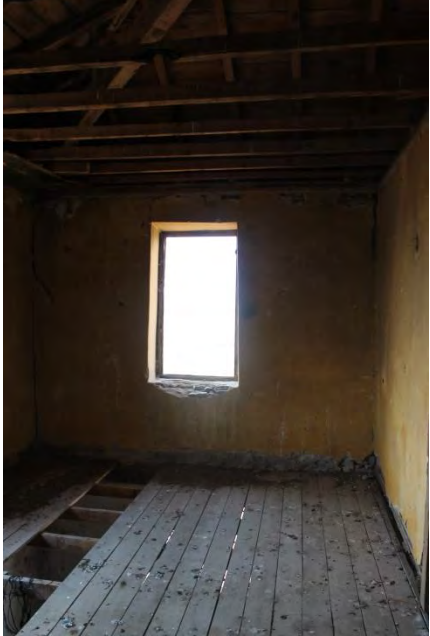
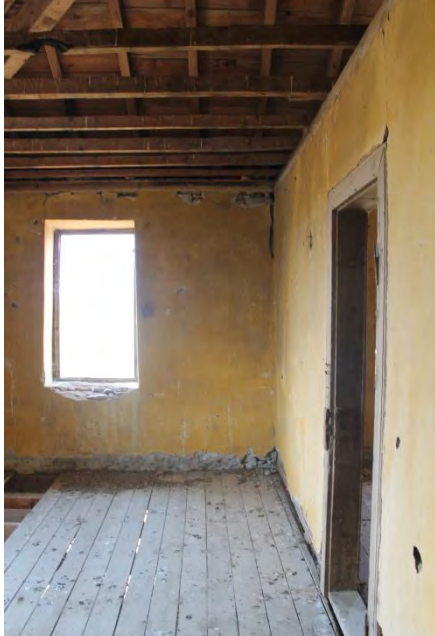
**Tablo 3. 86.** Aziziye Kışla-i Hümayunu'nun güneydoğusunda bulunan ağılın (2) plan krokisinde 4numara ile gösterilen bölümü (25.07.2018)

4 numaralı bölüme giriş, kuzeybatı duvarında bulunan K6'dan sağlanır. Güneybatı duvarında P13 penceresi, güneydoğu duvarında P12 penceresi, kuzeydoğu duvarında sonradan kapatılmış P18 penceresi bulunmaktadır. Duvarlar sıvalı, tavan ahşaptır (Tablo 3. 86).

| <p>Kuzeydoğu duvarı ve kapatılan P18 penceresi</p> | <p>Güneydoğu duvarında bulunan P12 penceresi</p> |
| <p>Güneybatı duvarı ve P13 penceresi</p> | <p>Güneybatı ve kuzeybatı duvarları ile P13 penceresi, K6 kapısı</p> |

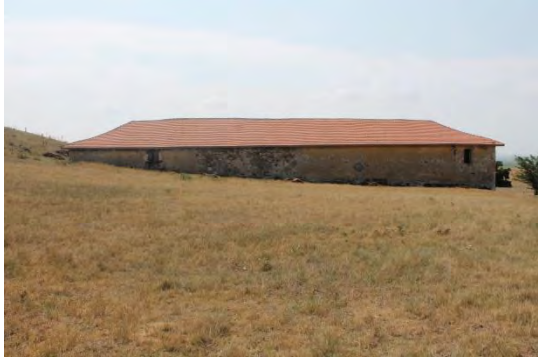
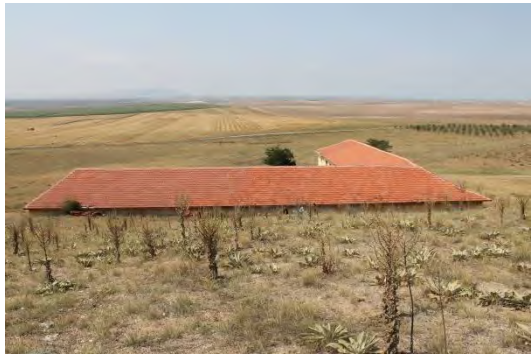
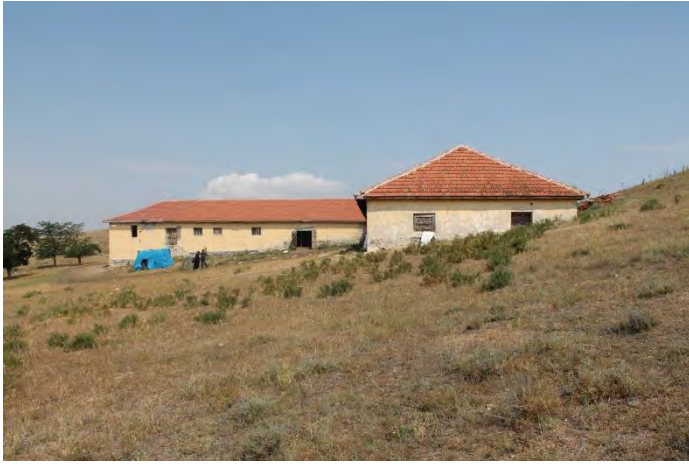
**Tablo 3. 87. (Devam)** *Aziziye Kışla-i Hümayunu'nun güneydoğusunda bulunan ağıla (2) ait görseller*  
(25.07.2018)

Yapının güneybatı cephelerinde toplam on bir pencere, üç kapı; güneydoğu cephelerinde toplam altı pencere, bir kapı ve kuzeybatı cephesinde iki pencere bulunurken kuzeydoğu cephesi sağırdır. Yapının tamamı kırma çatı ile örtülüdür (Tablo 3. 87).

| Kuzeybatı cephesi | Kuzeydoğu cephesi |
| Güneydoğu cephesi | |

Yapının çatısı, Marsilya kiremit ile yenilenmiştir. Dış cephe sıvasında yer yer çatlama, kabarma, dökülme, renk değişimleri bulunmaktadır. Bazı bölgelere sıvayı kazıyarak ve spreyci boya kullanılarak yazılar yazılmıştır. Ahşap doğramaların bazıları tamamen yok olmuş yalnızca kasalar kalmıştır. Böylelikle yapı, atmosfer etkilerine karşı savunmasız hale gelmiştir. P1 penceresi kalıcı olarak tuğla ile kapatılmışken açıklıkların bir kısmı ise özensiz gelişigüzel bir biçimde ahşap elemanlar ile tamamen kapatılmış ve böylece özgünlüğünü kaybetmiştir. Dış cephede bulunan mevcut ahşap elemanlarda renk değişimi, küflenme, çürüme, kesit kaybı gibi deformasyonlar oluşmuştur. Yapının çevresinde bitki oluşumu oldukça fazladır.

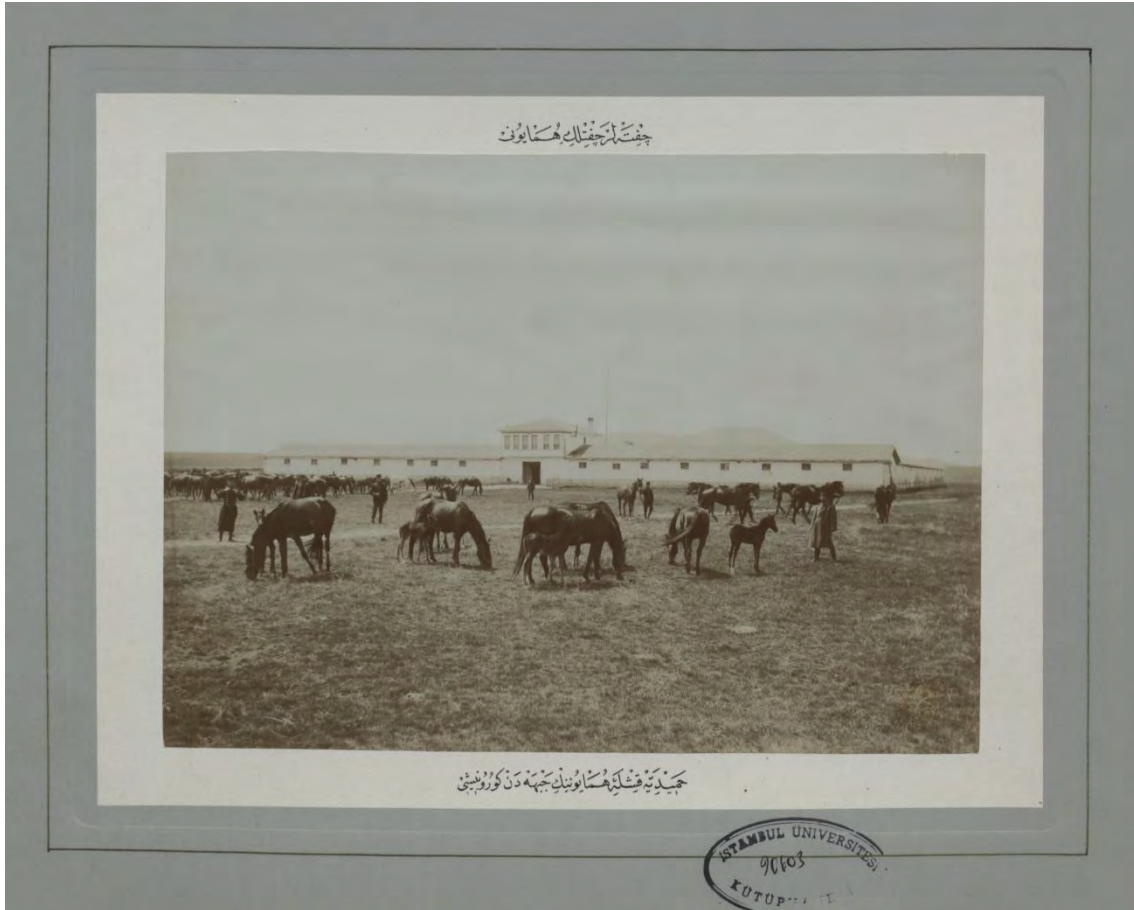
**Görsel 3. 132.** Hamidiye Kışla-i Hümayunu'nun cepheden görünüşü açıklamalı 1899 yılına ait fotoğraf (İÜNEKA, 90603/37).

Yapının Sultan II. Abdülhamid dönemine (1876-1909)<sup>348</sup> ait fotoğrafından yalnızca bir cephesi tarif edilebilmektedir (İÜNEKA, 90603/37) (Görsel 3. 132).

Yapının zemin katında, cephenin ortasında, avluya ulaşım sağlanan düz atkılı giriş açıklığı bulunmaktadır. Girişin her iki yanında hayvanlara ait tek katlı birimler yer alır. Dış cepheye bakan düz atkılı kareye yakın biçimli toplam on beş penceresi vardır. Hünkâr dairesi, ana girişin üzerindedir. Dış cepheye bakan duvarı altı adet, yan duvarı bir adet düz atkılı dikdörtgen biçimli pencereye sahiptir. Hayvanlara ait birimler beşik çatı, idari birimse kırma çatı ile örtülüdür ve çatıdan bir adet baca yükselmektedir. (İÜNEKA, 90603/37).

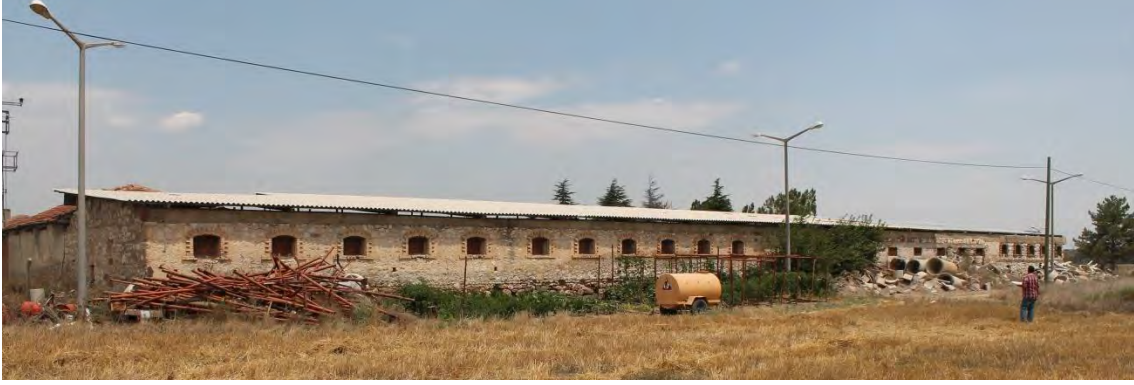
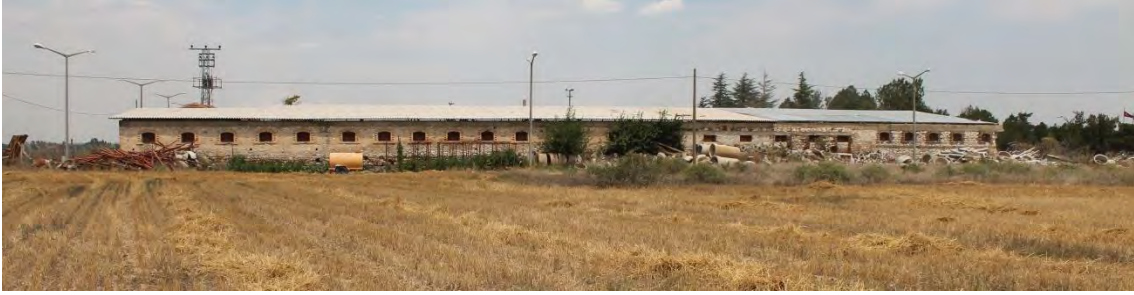
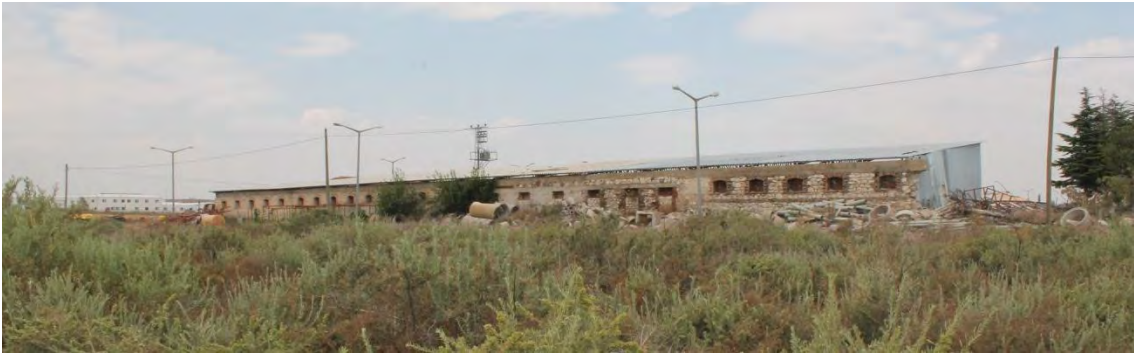
Günümüze yalnızca güneydoğu ve güneybatı duvarı ulaşabilen yapı aşağıdaki gibidir (Görsel 3. 133) (Görsel 3. 134) (Görsel 3. 135).

**Görsel 3. 133.** *Hamidiye Kışla-i Hümayunu'nun güneydoğu duvarına güneyden bakış (25.07.2018)*

**Görsel 3. 134.** *Hamidiye Kışla-i Hümayunu'nun güneydoğu duvarına güneydoğudan bakış (25.07.2018)*

**Görsel 3. 135.** *Hamidiye Kışla-i Hümayunu'nun güneydoğu duvarına doğudan bakış (25.07.2018)*

Cephe özgün durumda sıvalıdır fakat günümüzde sıvaların neredeyse tamamı dökülmüştür. Yer yer taş ve tuğla malzemelerde kayıplar, parça kopmaları, boşluklar-delikler, kılcal çatlaklar, kabuklanmalar, yüzey kirliliği, renk değişimleri, derzlerde boşalmalar görülmektedir.

Yalnızca güneydoğu ve güneybatı duvarı mevcut olan yapı, Hâra-yı Hümayundaki kışla yapılarının yapım tekniğini ve cephe düzenini bugüne taşıması bağlamında oldukça önemli olması sebebiyle korunmaya değer görülmektedir. Mevcut özgün duvarların çevresi bitkilerden arındırılmalı ve bitişiğindeki otopark kaldırılmalıdır. Özgün duvar betonarme sistemden arındırılarak, özgün malzemeler ile tamamlanmalı ve çağdaş teknikler kullanılarak ayakta tutulmalıdır. Taş ve tuğla yüzeylerde meydana gelen hasarlar teşhis edildikten sonra temizleme, sağlamlaştırma, güçlendirme işlemleri uygulanarak ömrü uzatılmalıdır.

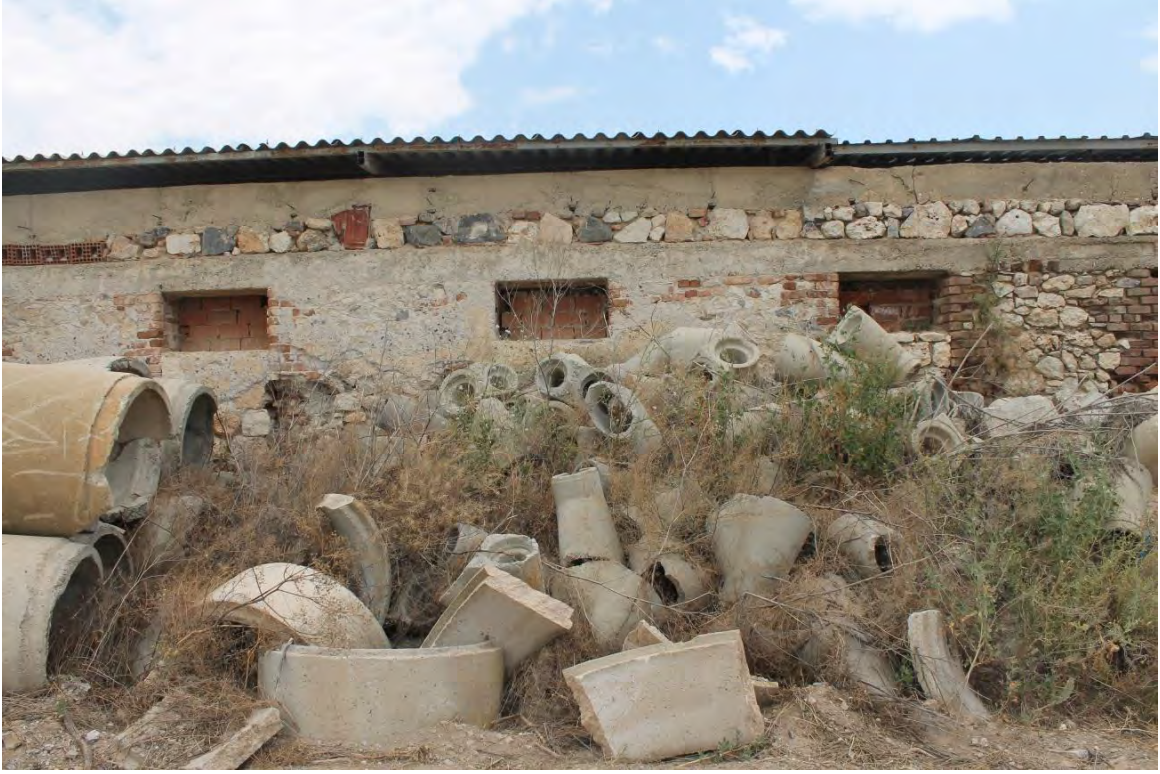
**Görsel 3. 137.** *Hamidiye Kışla-i Hümayunu 'nun güneydoğu görünümü (25.07.2018)*

pencereler lentolu olarak deęiřtirilmiřtir (Görsel 3. 137). Beden duvarındaki subasman seviyesinde daha kaba iřçilik ve malzeme görölmektedir (Görsel 3. 138) (Görsel 3. 139).

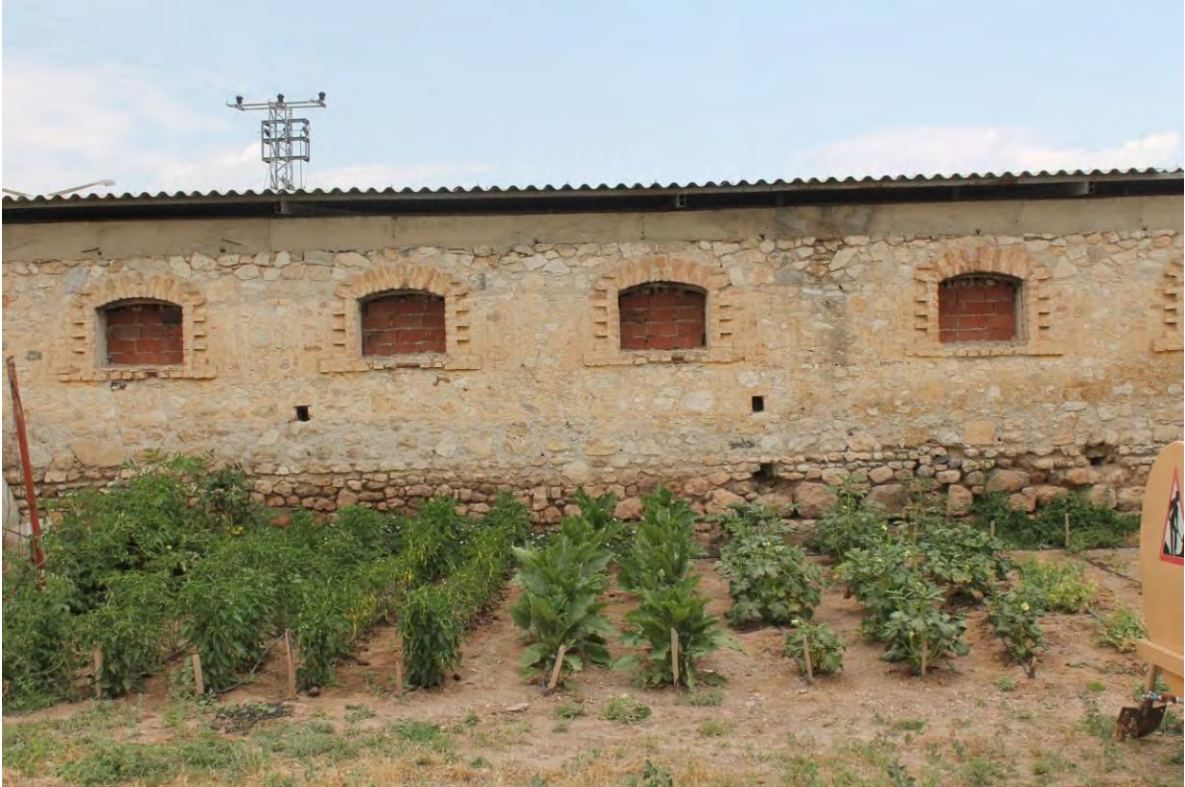
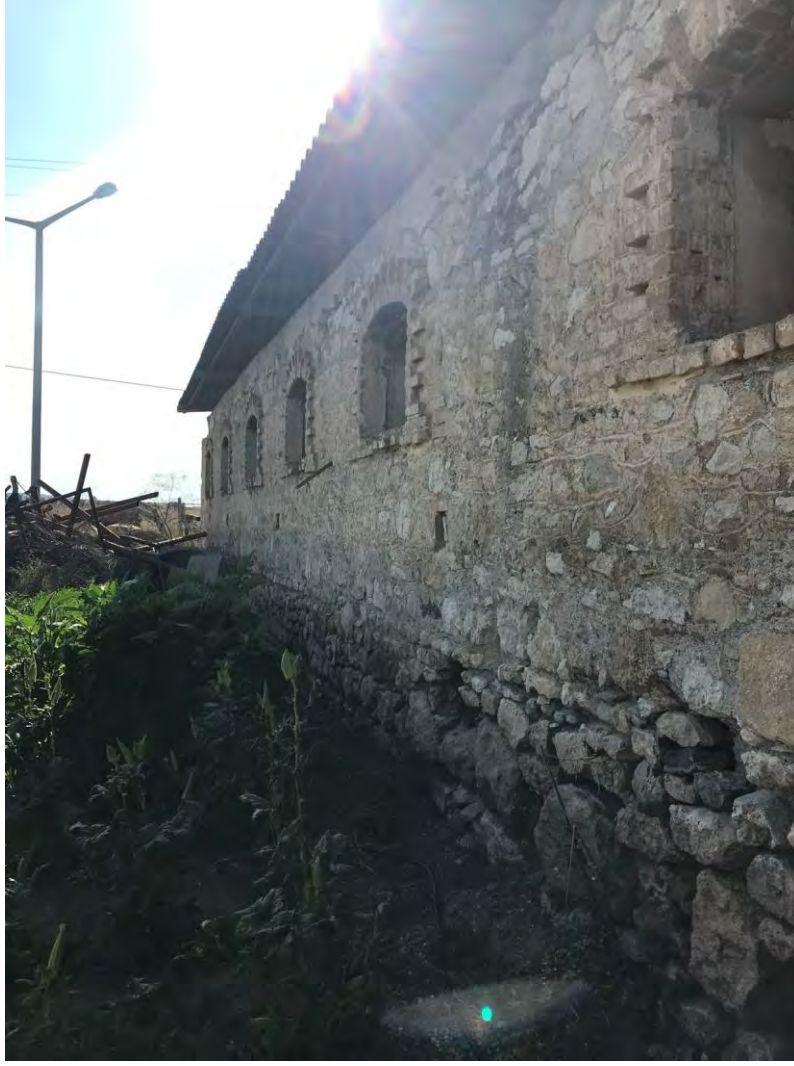
**Görsel 3. 138.** *Hamidiye Kışla-i Hümayunu 'nun güneydoğu görünümü (25.07.2018)*

**Görsel 3. 139.** *Hamidiye Kışla-i Hümayunu'nun güneydoğu görünümü (25.07.2018)*

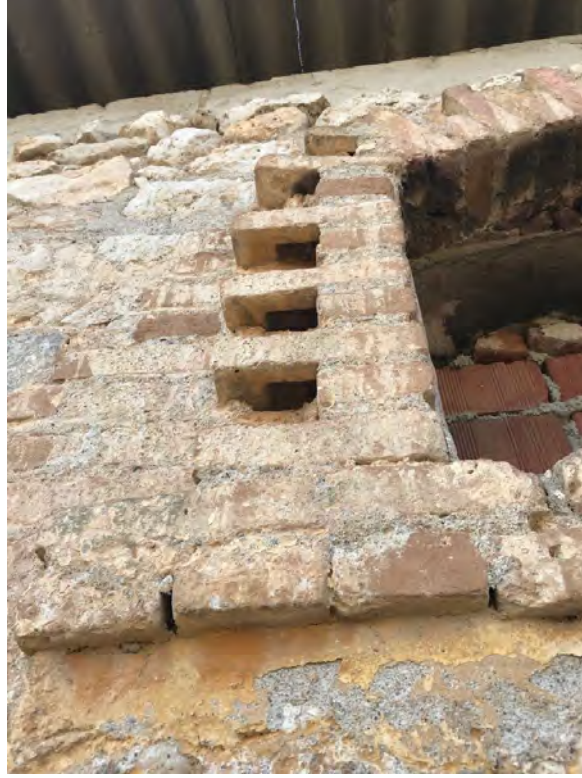
**Görsel 3. 140.** *Hamidiye Kışla-i Hümayunu'nun güneydoğu duvarında bulunan pencere söve detayı (25.07.2018)*

Güneydoğu cephesinde basık kemerli on sekiz, lentolu altı olmak üzere toplamda yirmi dört adet pencere bulunmaktadır. Pencere, zeminden 180 cm yüksekliğinde olacak biçimde yerleştirilmişlerdir. Basık kemerli pencereler yaklaşık 1.5 m arayla yerleştirilmiştir. Pencere 85 cm genişliğinde, kemerin üzeni seviyesine kadar 61 cm yüksekliğinde ve kemer altına kadar 70 cm yüksekliğindedir. Basık kemerli pencerelerin çevresinde bir sıra uzun, bir sıra kısa olacak biçimde tuğlalar yerleştirilmiştir. Uzun tuğlalar içten oyukludur (Görsel 3. 140). Kullanılan bazı tuğlalar ise damgalıdır. Tuğla boyutları 22 cm x 10 cm olup 6 cm kalınlığındadır. Güneydoğu duvarının kuzeydoğu kısmında yer alan basık kemerli pencerelerin üzeni seviyelerinde kullanılan tuğlalar üçgen biçimlidir (Görsel 3. 141).

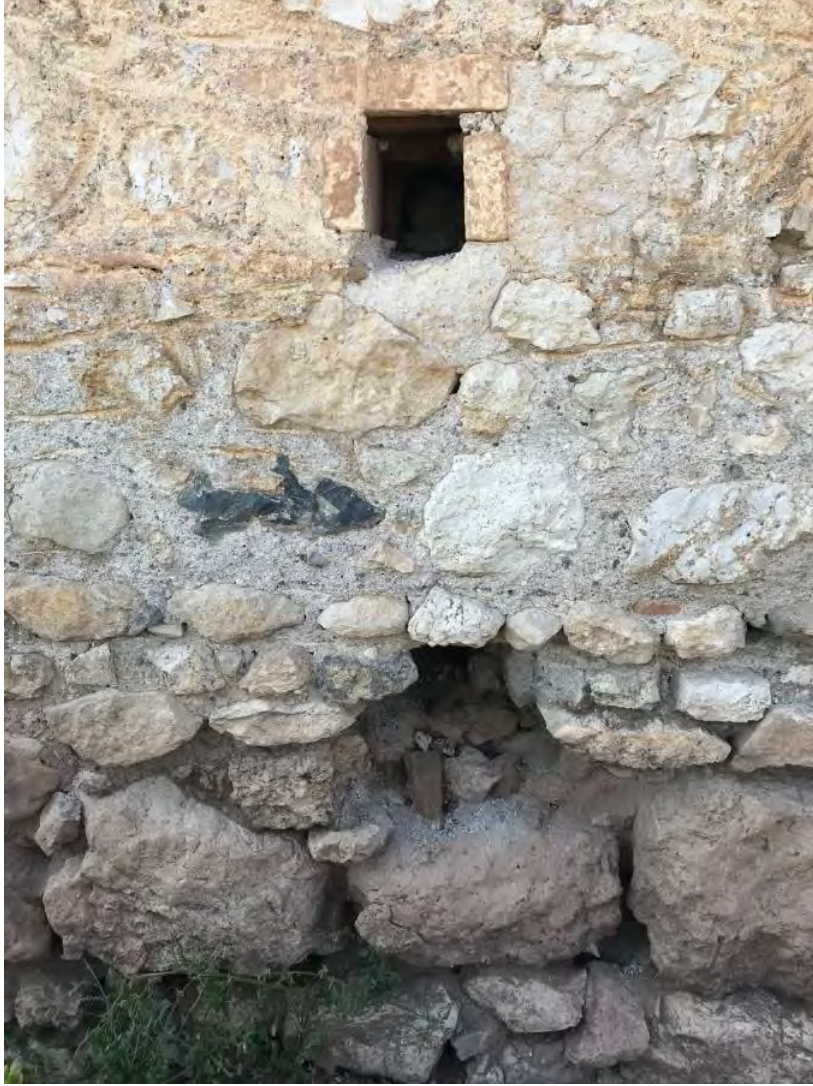
**Görsel 3. 142.** *Hamidiye Kışla-i Hümayunu'nun güneydoğu duvarında bulunan büz (künk) detayı (25.07.2018)*

Yapının subasmanı 87 cm yüksekliğindedir. Beden duvarında büzler (künkler) bulunmaktadır. Bu büzlerin üç tarafı tuğla ile çerçevelidir ve altta sıva ile oluk yapılmıştır. İç bölümü tuğladandır. Yerden yaklaşık 126 cm yüksekte, pencereden yaklaşık 36 cm aşağıda konumlandırılmışlardır. Büzlerin yüksekliği 17 cm, genişliği 12 cm ve derinliği 60 cm' dir. Subasman seviyesinde de büz mantığında oyuklar açılmıştır. Yaklaşık 16 cm genişliğinde, 12 cm yüksekliğindedir (Görsel 3. 142).

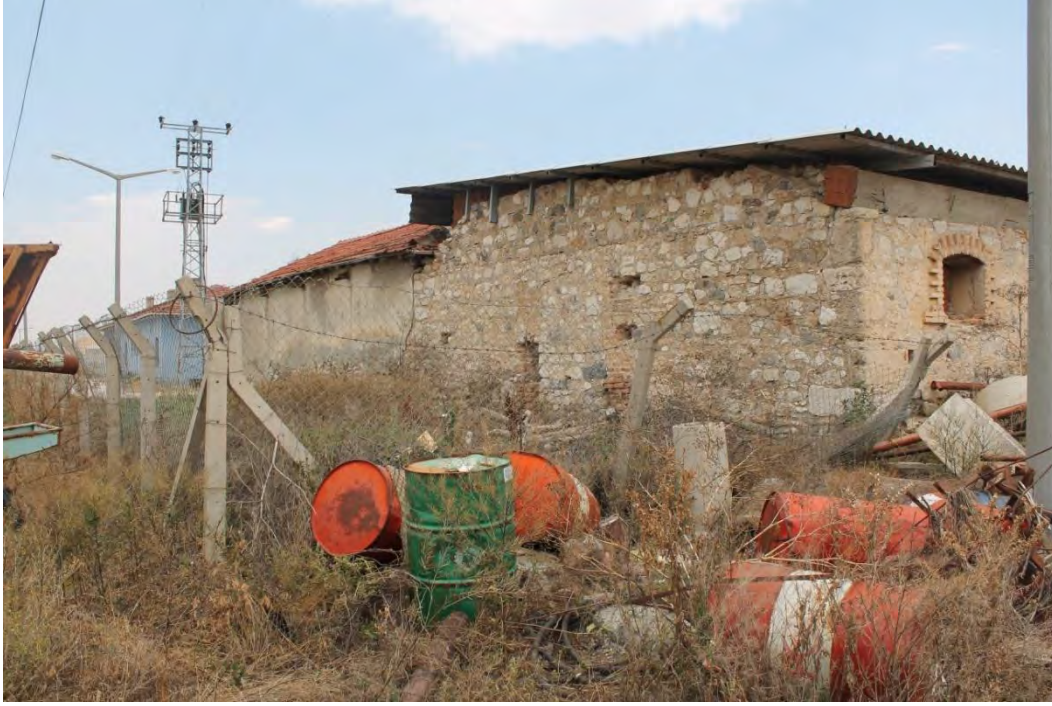
**Görsel 3. 143.** *Hamidiye Kışla-i Hümayunu'nun güneybatı duvarının yakından görünümü (25.07.2018)*

Güneydoğu duvarında pencerelerin üzerinde betonarme kiriş bulunmaktadır. Yapının güneybatı duvarında pencere yoktur. Köşelerde daha büyük kesitli moloz taşlar kullanılmıştır. Büz (künk) mantığında iki adet oyuk açılmıştır (Görsel 3. 143).

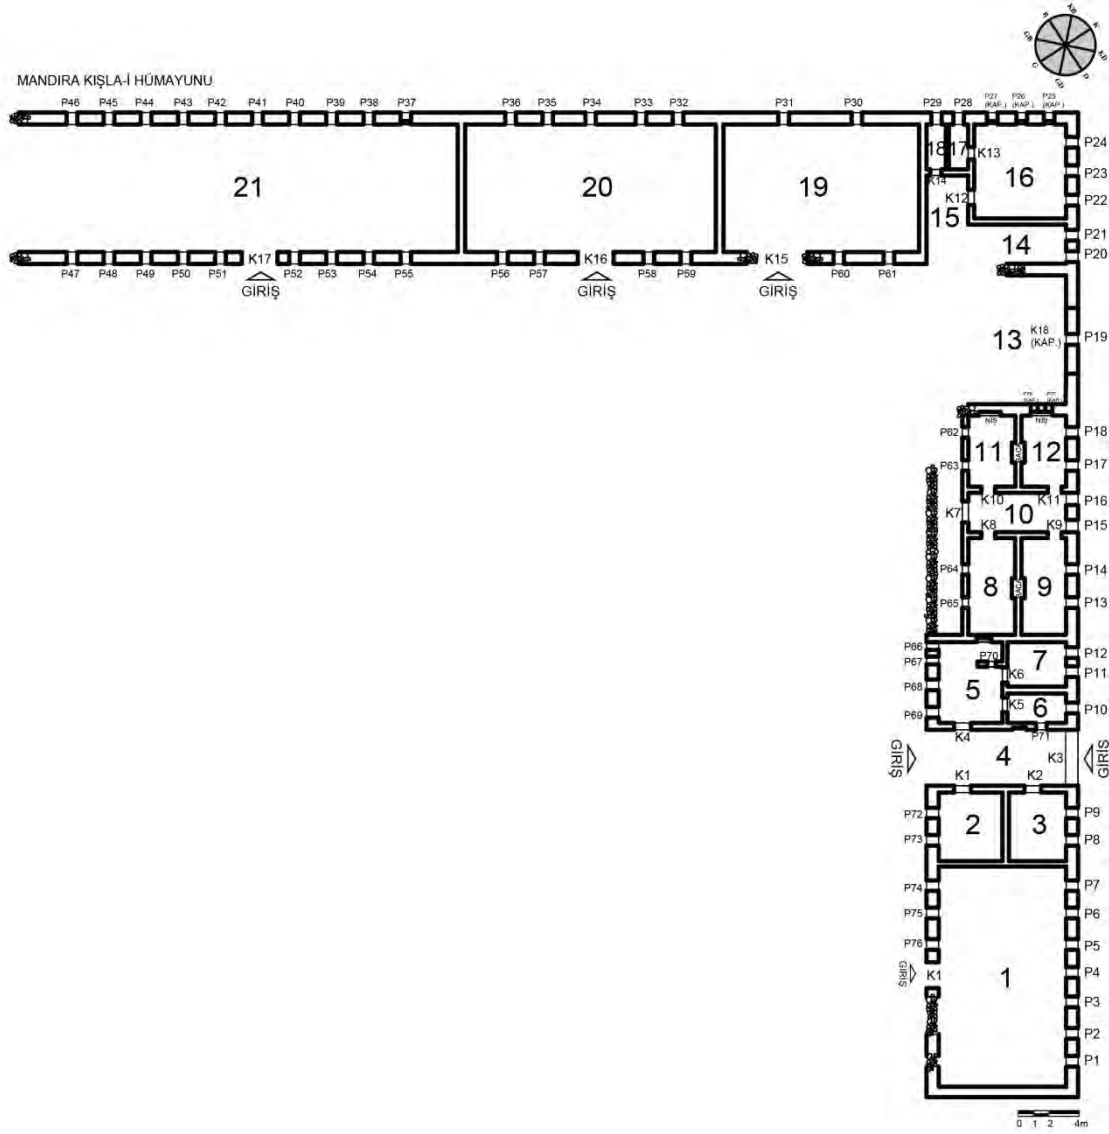
Şekil 3. 44. Mandıra Kışla-i Hümayunu'nun plan krokisi (25.07.2018) (Çizen: Ece GÜLER).

4 numaralı giriş eyvanı dikdörtgen biçiminde kuzeydoğu ve güneybatı yönünde uzanır. Kuzeybatı duvarında K4 kapısı ve P71 penceresi; güneydoğu duvarında K1 ve K2 kapıları yer alır (Tablo 3. 90).

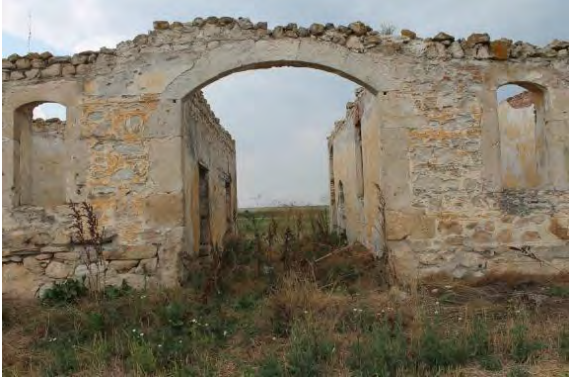
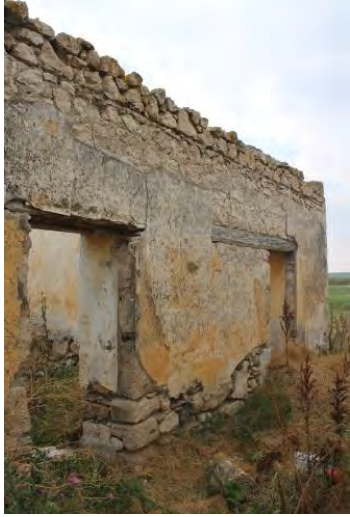
**Tablo 3. 90.** *Mandıra Kışla-i Hümayunu'nun plan krokisinde 4 numara ile gösterilen bölümü (25.07.2018)*

| K3 kapısına kuzeydoğudan bakış | Güneydoğu duvarı, K1 ve K2 kapısı |

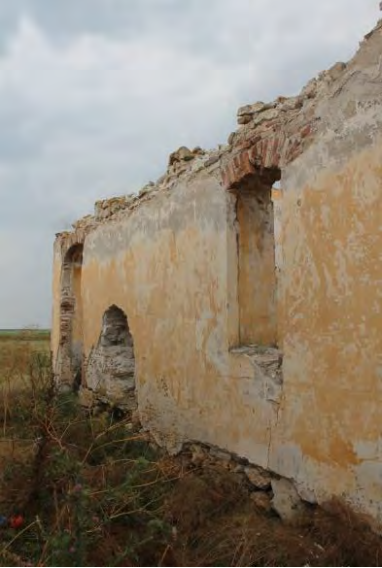
| Kuzeybatı duvarı, K4 kapısı ve P71 penceresi | Güneybatıdan bakış |

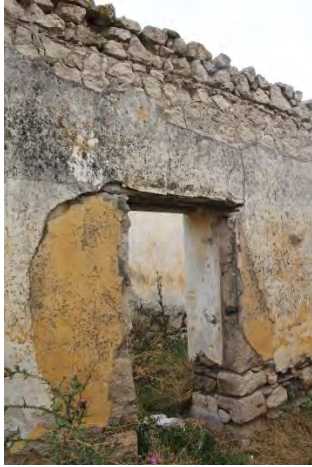
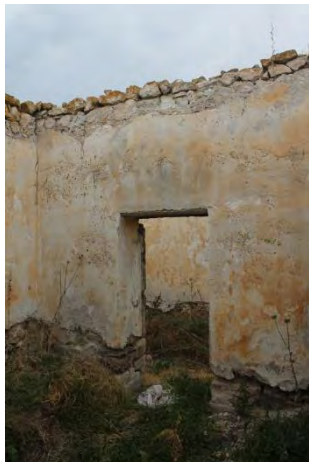
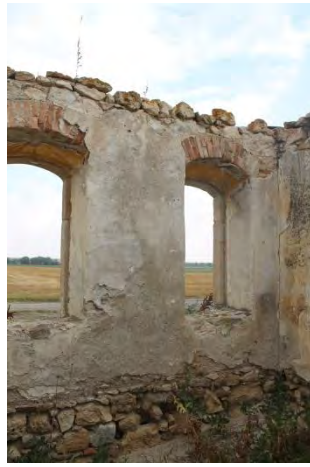
**Tablo 3. 91.** *Mandıra Kışla-i Hümayunu'nun plan krokisinde 3 numara ile gösterilen bölümü (25.07.2018)*

3 numaralı bölüm kareye yakın plan şemasına sahiptir. Girişi K2 kapısından olan bu mekânın kuzeydoğu duvarında P8, P9 pencereleri bulunmaktadır (Tablo 3. 91).

| K2 kapısına 4 numaralı bölümden bakış | 3 numaralı bölümün kuzeybatı duvarı ve K2 kapısının içten görünümü | Kuzeydoğu duvarı ve P8, P9 pencereleri |

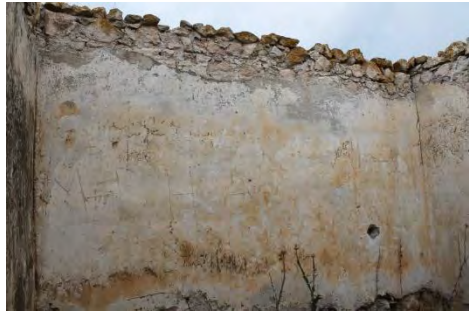
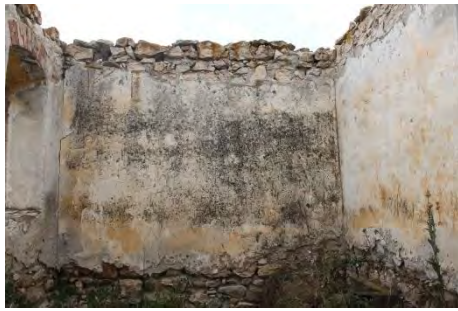
| Güneybatı duvarı | Güneydoğu duvarı | |

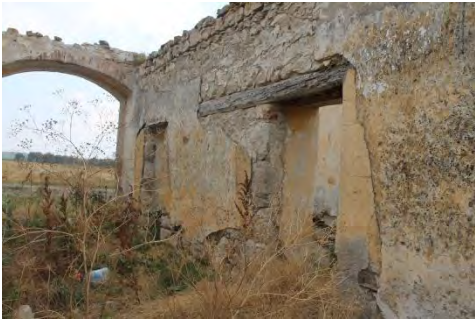
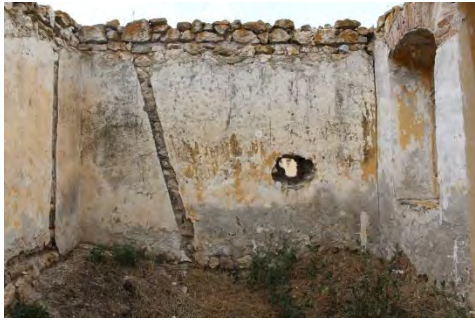
**Tablo 3. 92.** *Mandıra Kışla-i Hümayunu'nun plan krokisinde 2 numara ile gösterilen bölümü (25.07.2018)*

Kareye yakın biçimde olan 2 numaralı bölüme giriş kuzeybatı duvarındaki K2 kapısından. Buranın güneybatı duvarında ise P72, P73 pencereleri mevcuttur (Tablo 3. 92).

| K1 kapısına 4 numaralı bölümden bakış | Güneydoğu duvarı |

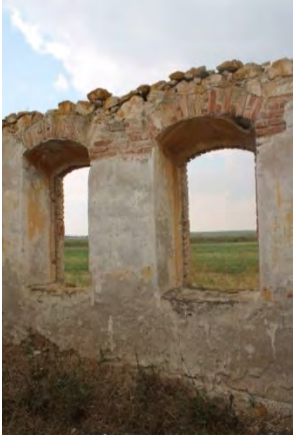
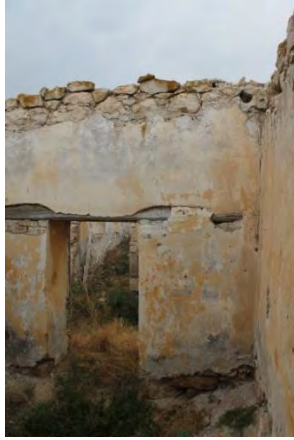
**Tablo 3. 92. (Devam)** *Mandıra Kışla-i Hümayunu'nun plan krokisinde 2 numara ile gösterilen bölümü (25.07.2018)*

| Güneybatı duvarı ve P72, P73 pencereleri | Kuzeybatı duvarı ve K1 kapısının içten görünümü |

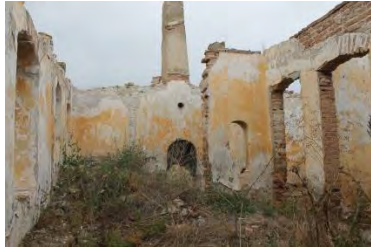
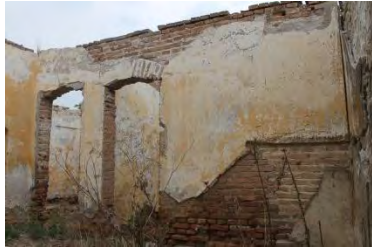
**Tablo 3. 93.** *Mandıra Kışla-i Hümayunu'nun plan krokisinde 5 numara ile gösterilen bölümü (25.07.2018)*

5 numaralı bölüm kareye yakın biçimdedir ve K4 kapısından girilmektedir. Kuzeybatı duvarında bir ocak; güneybatı duvarında P66, P67, P68, P69 pencereleri; kuzeydoğu duvarında K5, K6 kapıları bulunmaktadır. K5 kapısından 6 numaralı bölüme girilmektedir. Bu bölümün kuzeydoğu duvarında P10, güneydoğu duvarında P71 penceresi vardır. K6 kapısı ile 7 numaralı bölüme ulaşılır. Bu bölümün kuzeydoğu duvarında P11, P12 pencereleri mevcuttur (Tablo 3. 93).

| K4 kapısına 4 numaralı bölümden bakış | Kuzeybatı duvarı ve P70 penceresi | Kuzeydoğu duvarı ve K5, K6 kapıları |

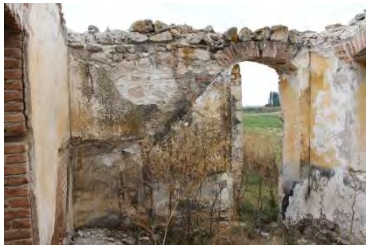
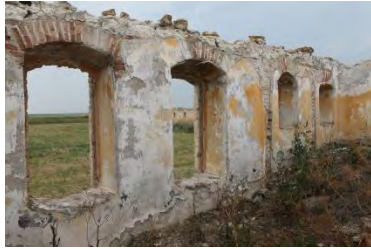
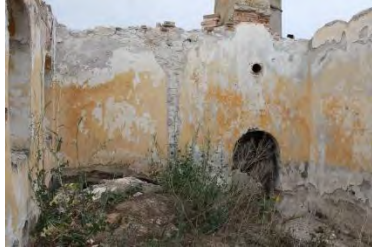
| Güneydoğu duvarı ve K4 kapısının içten görünümü | Güneybatı duvarı ve P66, P67, P68, P69 pencereleri | Kuzeybatı duvarı ve ocak |

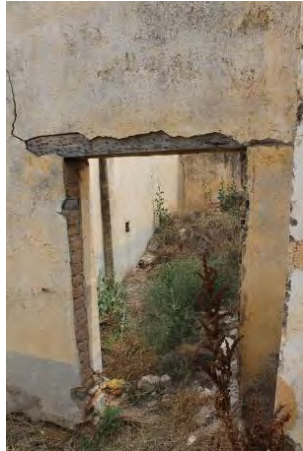
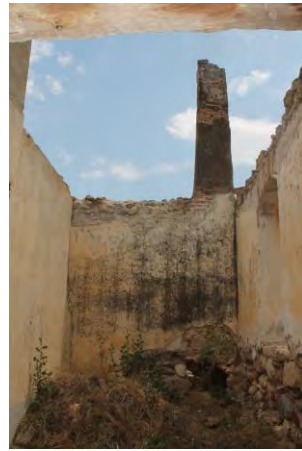
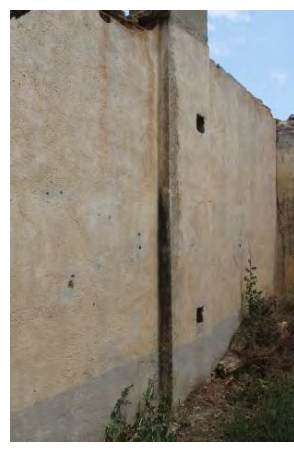
**Tablo 3. 96.** Mandıra Kışla-i Hümayunu'nun plan krokisinde 8 numara ile gösterilen bölümü (25.07.2018)

8 numaralı bölüme giriş K8 kapısındanadır. Güneybatı duvarında P64, P65 pencereleri bulunmaktadır (Tablo 3. 96).

| K8 kapısına 10 numaralı bölümden bakış | Güneydoğu duvarı | Kuzeydoğu duvarı |

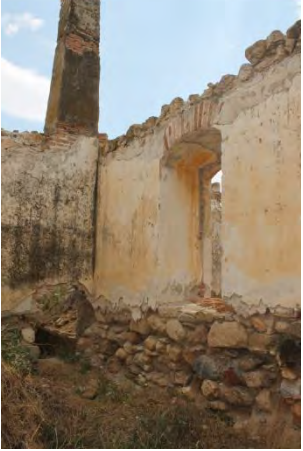
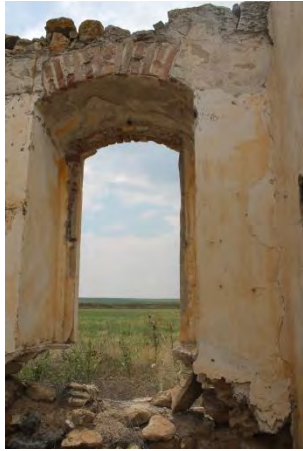
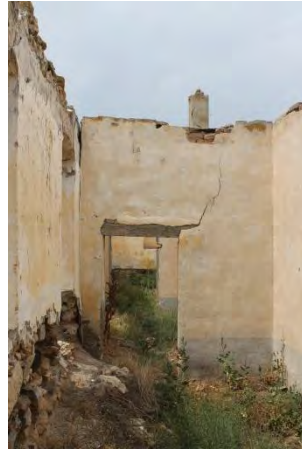
**Tablo 3. 96. (Devam)** *Mandır Kışla-i Hümayunu'nun plan krokisinde 8 numara ile gösterilen bölümü*  
(25.07.2018)

| Güneybatı duvarı ve P65 penceresi | P64 penceresi | Kuzeybatı duvarı ve K8 kapısının içten görünümü |

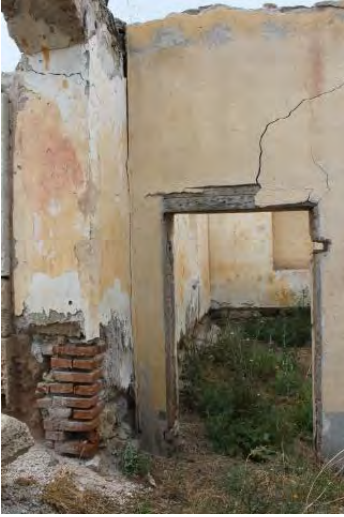
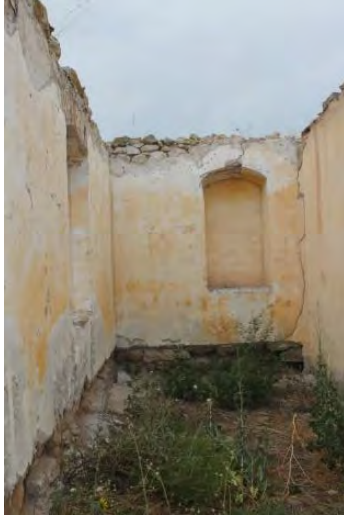
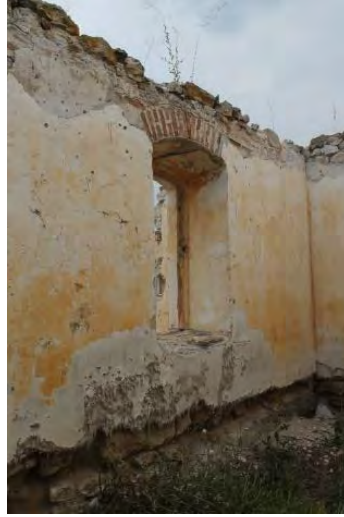
**Tablo 3. 97.** *Mandır Kışla-i Hümayunu'nun plan krokisinde 11 numara ile gösterilen bölümü*  
(25.07.2018)

Dikdörtgene yakın biçimli 11 numaralı bölüme giriş K10 kapısındanadır. Kuzeybatı duvarında bir niş; güneybatı duvarında P62, P63 pencereleri; kuzeydoğu duvarında bacası bulunmaktadır (Tablo 3. 97).

| K10 kapısına 10 numaralı bölümden bakış | Kuzeybatı duvarı | Güneybatı duvarı ile P62 penceresi |

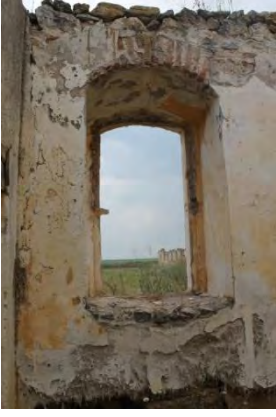
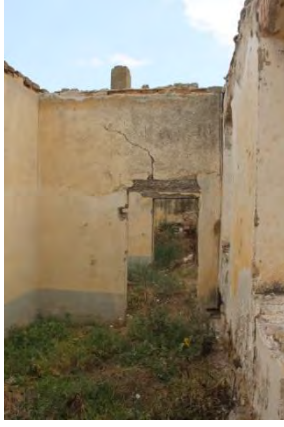
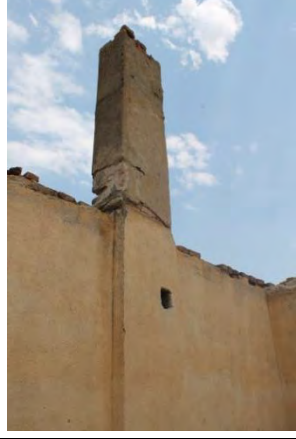
**Tablo 3. 97. (Devam)** *Mandır Kışla-i Hümayunu'nun plan krokisinde 11 numara ile gösterilen bölümü (25.07.2018)*

| P63 penceresi | Güneybatı duvarı ile K10 kapısının içten görünümü | Kuzeydoğu duvarı |

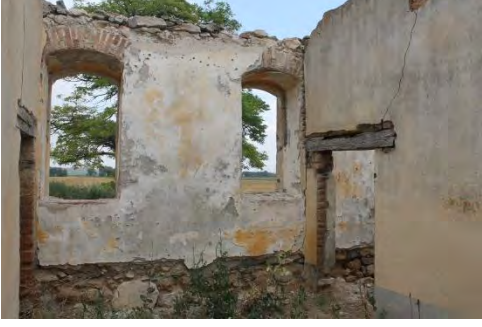
**Tablo 3. 98.** *Mandır Kışla-i Hümayunu'nun plan krokisinde 9 numara ile gösterilen bölümü (25.07.2018)*

9 numaralı bölüm dikdörtgen planlıdır. K9 kapısı ile ulaşım sağlanan bu bölümün kuzeydoğu duvarında P13, P14 pencereleri mevcuttur (Tablo 3. 98).

| K9 kapısına 10 numaralı bölümden bakış | Güneydoğu duvarı | Güneybatı duvarı |

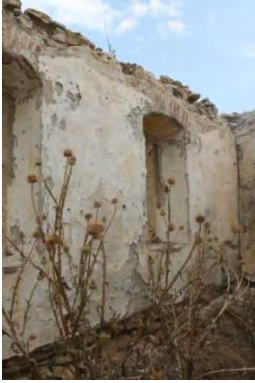
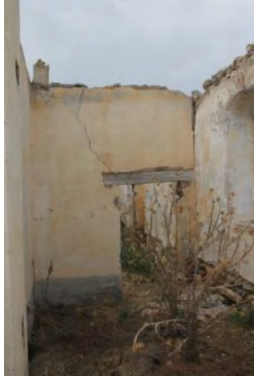
| Kuzeydoğu duvarı ile P13, P14 pencereleri | Kuzeybatı duvarı ile K9 kapısının içten görünümü | |

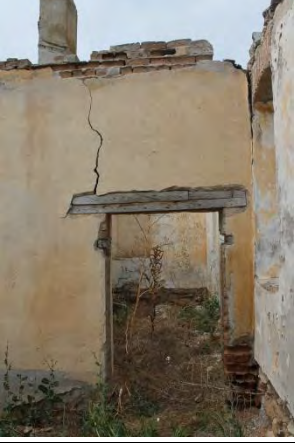
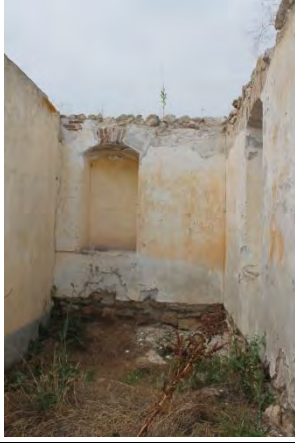
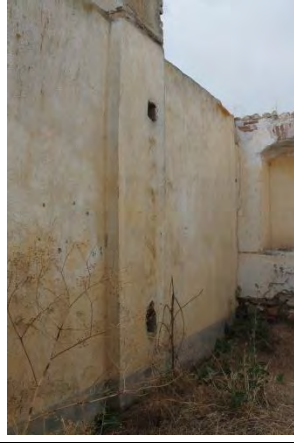
**Tablo 3. 99.** *Mandıra Kışla-i Hümayunu'nun plan krokisinde 12 numara ile gösterilen bölümü (25.07.2018)*

12 numaralı bölüm dikdörtgene yakın plan şemasındadır. Güneydoğu duvarında K11 kapısı; kuzeydoğu duvarında P17, P18 pencereleri; kuzeybatı duvarında bir niş; güneybatı duvarında bir baca bulunur (Tablo 3. 99).

| K11 kapısına 10 numaralı bölümden bakış | Kuzeybatı duvarı | Güneybatı duvarı |

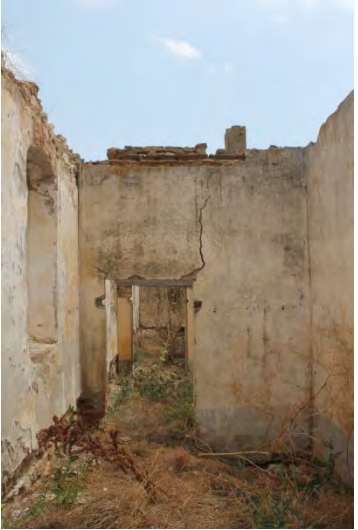
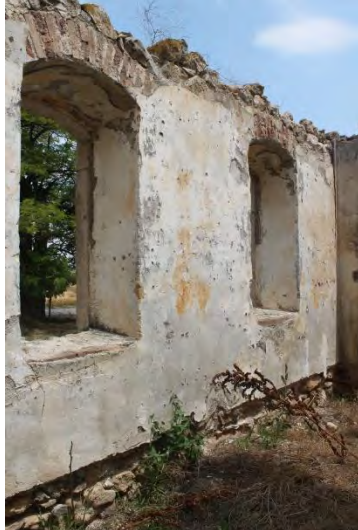
| Güneydoğu duvarı ile K11 kapısının içten görünümü | Kuzeydoğu duvarı ile P17, P18 pencereleri | |

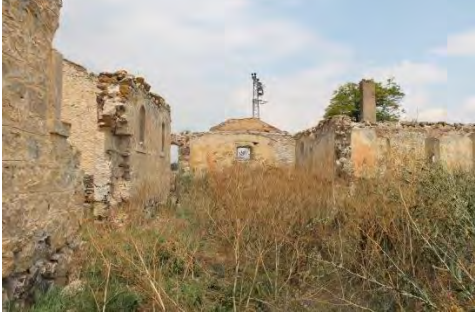
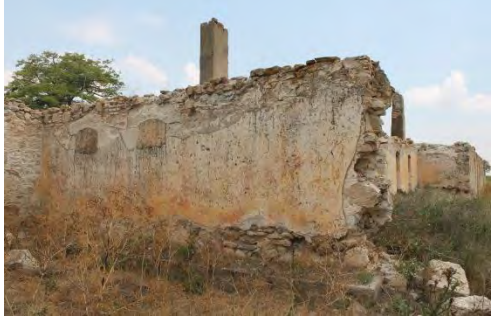
**Tablo 3. 100.** *Mandıra Kışla-i Hümayunu 'nun plan krokisinde 13 ve 14 numara ile gösterilen bölümleri (25.07.2018)*

13 numaralı bölümün kuzeydoğu duvarında sonradan kapatılan K18 kapısı kapatılan duvar üzerinde açılan P19 penceresi bulunmaktadır. Güneydoğu duvarında ise sonradan kapatılan P77, P78 pencereleri yer almaktadır. 14 numaralı bölümün kuzeydoğu duvarında P20, P21 pencereleri mevcuttur (Tablo 3. 100).

| <p>13 numaralı bölümün kuzeydoğu duvarı ve sonradan kapatılan K18 kapısı ile P19 penceresi</p> | <p>13 numaralı bölümün güneydoğu duvarı ile kapatılan P77, P78 pencereleri</p> |

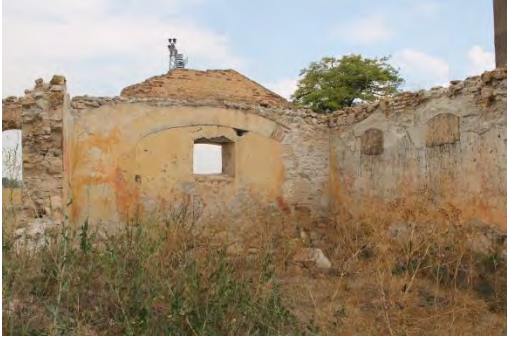
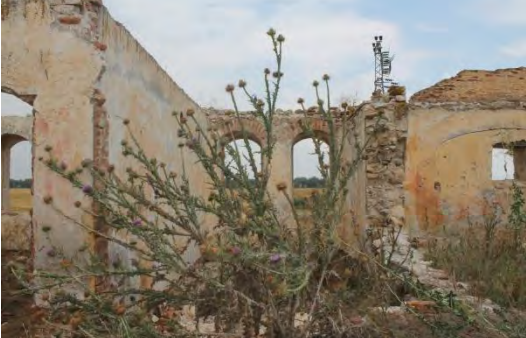
| <p>13 numaralı bölümün kuzeydoğu ve güneydoğu duvarı</p> | <p>14 numaralı bölümün kuzeydoğu duvarı ile P20, P21 pencereleri</p> |
