**II. ABDÜLHAMİD DÖNEMİ'NDE (1876-1909) ÇİFTELER HÂRA-YI  
HÜMAYUNU**

**YÜKSEK LİSANS TEZİ**

**Mimarlık Anabilim Dalı**

**Eskişehir  
Anadolu Üniversitesi  
Fen Bilimleri Enstitüsü  
Temmuz 2019**

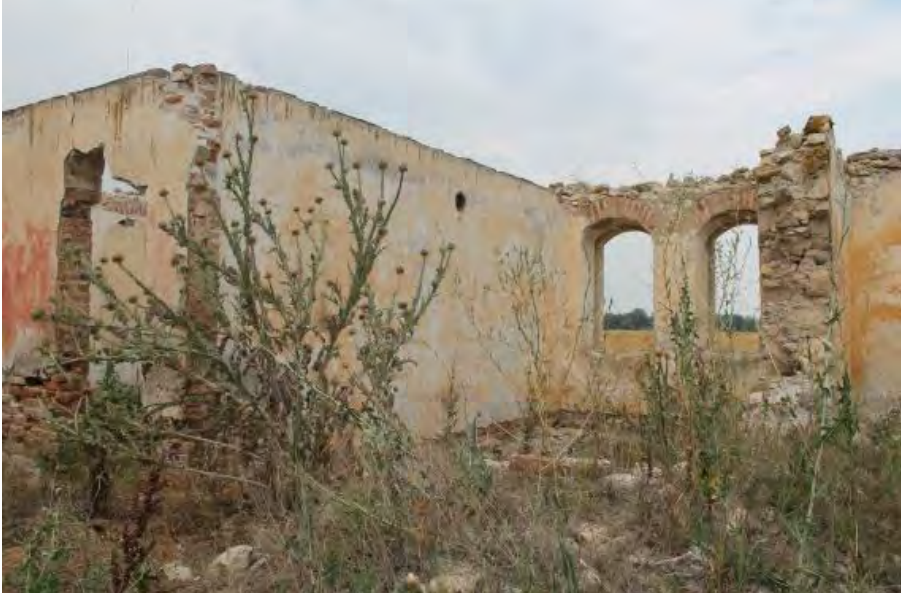
| <p>14 numaralı bölümün kuzeybatı duvarı</p> | |

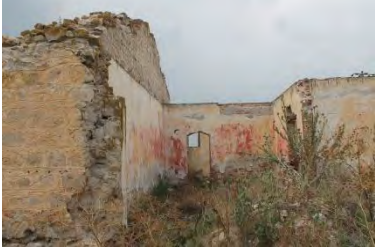
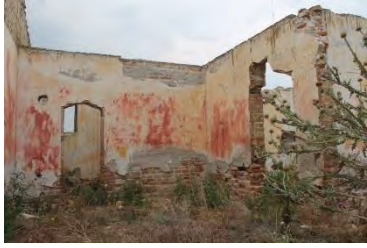
**Tablo 3. 101.** *Mandıra Kışla-i Hümayunu'nun plan krokisinde 15 ve 16 numara ile gösterilen bölümleri (25.07.2018)*

15 numaralı bölümün kuzeybatı duvarında K14; kuzeydoğu duvarında K12 kapısı bulunmaktadır. 16 numaralı bölümün kuzeydoğu duvarında P22, P23, P24 pencereleri; kuzeybatı duvarında sonradan kapatılan P25, P26, P27 pencereleri; güneybatı duvarında K12, K13 kapıları yer alır (Tablo 3. 101).

| 15 numaralı bölümün kuzeybatı duvarı ile K14 kapısı | 15 numaralı bölümün kuzeybatı ve kuzeydoğu duvarı ile K14, K12 kapısı | 15 numaralı bölümden güneydoğuya bakış |

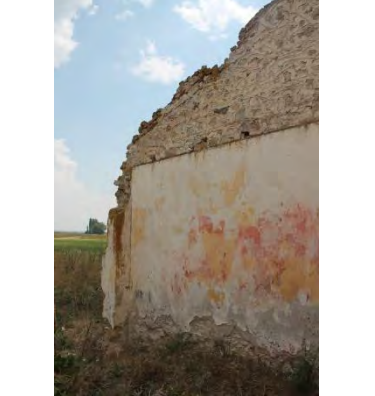
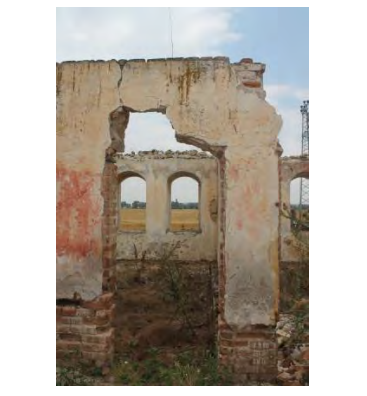
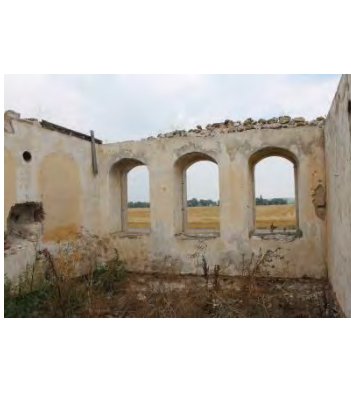
| 15 numaralı bölümün güneybatı duvarı | K12 kapısı | 16 numaralı bölümün kuzeydoğu duvarı ile P22, P23, P24 pencereleri |

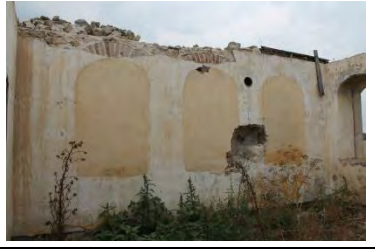
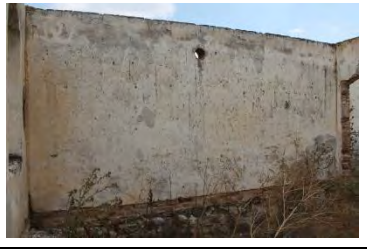
| 16 numaralı bölümün kuzeybatı duvarı ile sonradan kapatılan P25, P26, P27 pencereleri | 16 numaralı bölümün güneydoğu duvarı | 16 numaralı bölümün güneybatı duvarı ile K12, K13 kapıları |

Kuzeydoğu kanadında bulunan pencerelerin çoğunun söveleri yok olmuştur. P25, P26, P27, P37 pencereleri sonradan tuğla ile kapatılmıştır. P46, P48, P49, P50, P51 pencereleri hasarlar sonucu formu deforme olmuştur. K18 kapısı sonradan kapatılmıştır ve üzerindeki kitabe bölümü boştur. Kuzeydoğu kanadının kuzeydoğu beden duvarında yer altı suyu kapilarite ile yukarıya doğru taşınmış ve su, duvar bünyesine nüfuz etmiştir. Bu bölgelerde renk değişimleri görülmektedir. Yer döşemeleri tamamen yok olmuş, zeminde çukurlar açılmıştır, bitki oluşumu çok fazladır. Bacalar bütünlüklerini yitirmişlerdir.

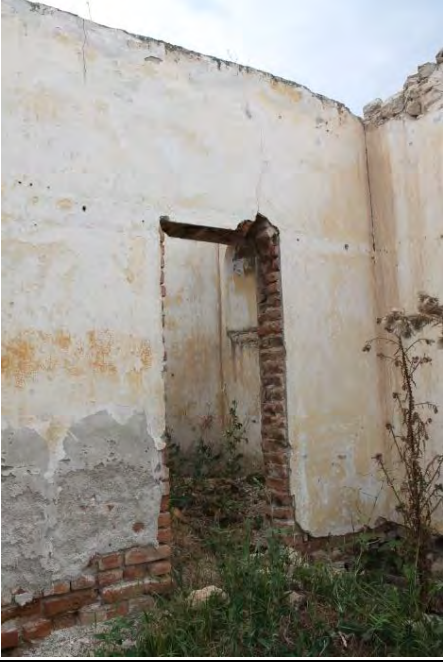
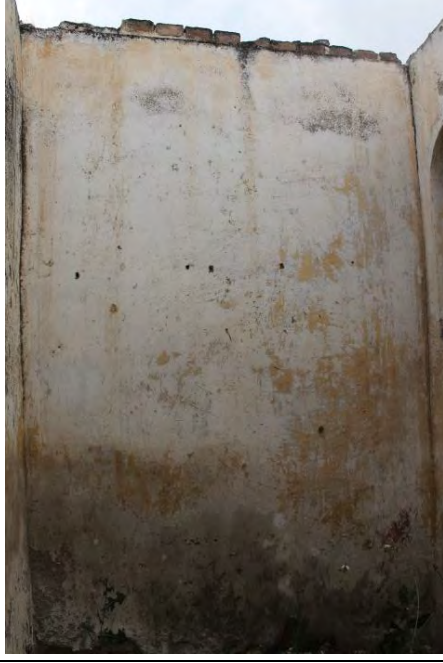
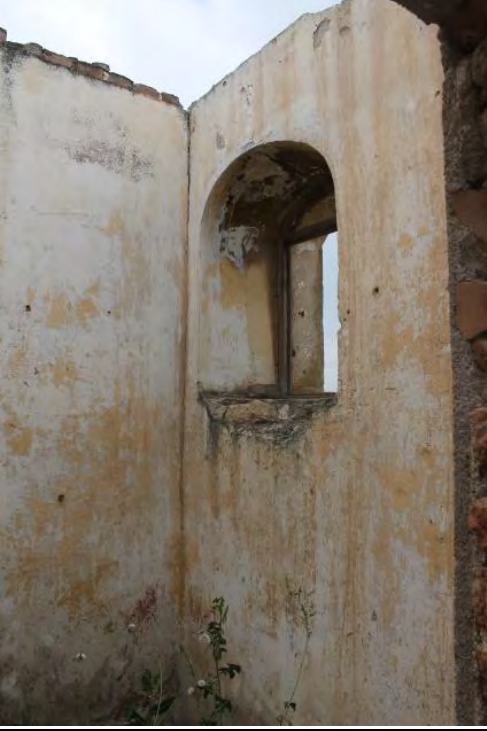
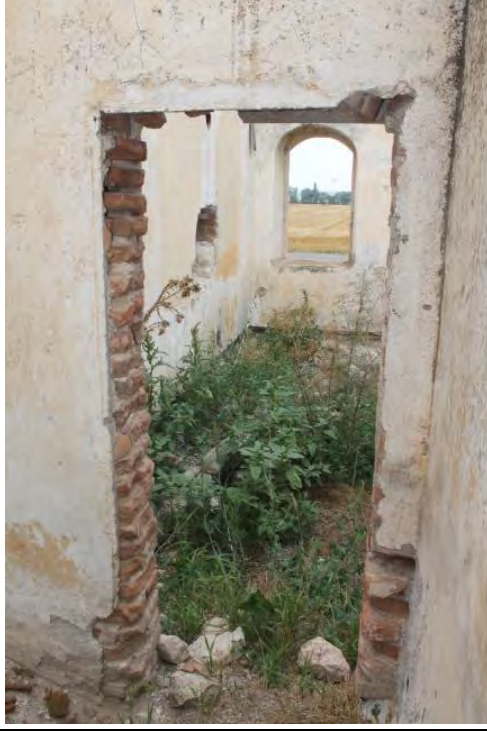
**Tablo 3. 102.** *Mandıra Kışla-i Hümayunu'nun plan krokisinde 17 numara ile gösterilen bölümü (25.07.2018)*

17 numaralı bölüm dikdörtgen planlıdır ve K13 kapısı kuzeydoğudadır. Kuzeybatı duvarında P28 penceresi bulunmaktadır (Tablo 3. 102).

| K13 kapısına 16 numaralı bölümden bakış | Güneybatı duvarı |
| Kuzeybatı duvarı ile P28 penceresi | K13 kapısının içten görünümü |

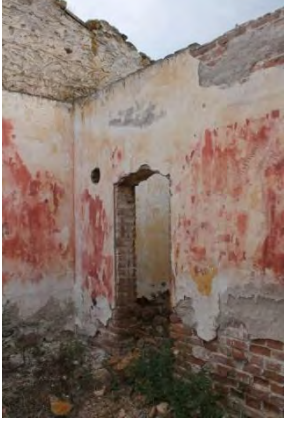
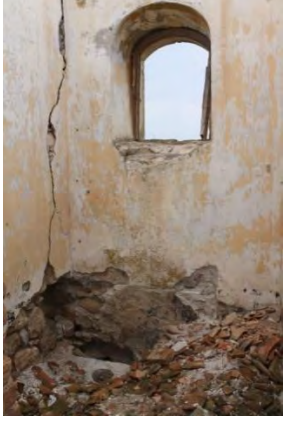
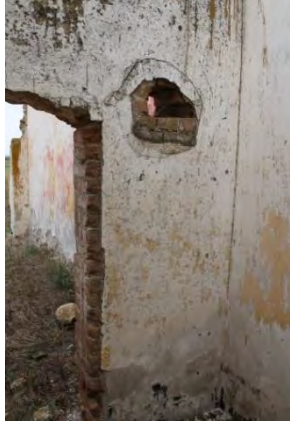
**Tablo 3. 103.** Mandıra Kışla-i Hümayunu'nun plan krokisinde 18 numara ile gösterilen bölümü (25.07.2018)

Dikdörtgen biçimli olan ve K14 kapısı ile ulaşılan 18 numaralı bölümün kuzeybatı duvarında P29 penceresi açılmıştır (Tablo 3. 103).

| K14 kapısına 15 numaralı bölümden bakış | Kuzeybatı duvarı ile P29 penceresi | Güneydoğu duvarı |

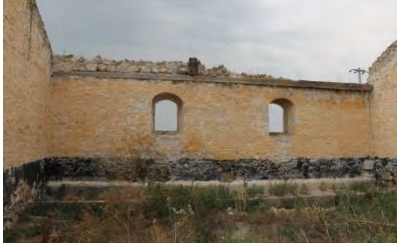
**Tablo 3. 104.** Mandıra Kışla-i Hümayunu'nun plan krokisinde 19 numara ile gösterilen bölümü (25.07.2018)

19 numaralı bölüm dikdörtgen plan şemalıdır. Güneydoğu duvarındaki K15 kapısı ile P60, P61 ve kuzeybatı duvarında P30, P31 pencereleri vardır (Tablo 3. 104).

| K15 kapısının dıştan görünümü | P60, P61 pencerelerinin dıştan görünümü | Kuzeybatı duvarı ile P30, P31 pencereleri |

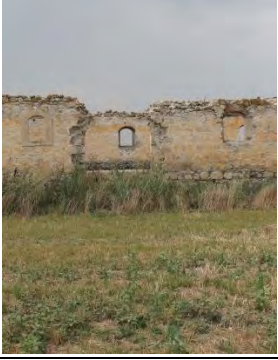
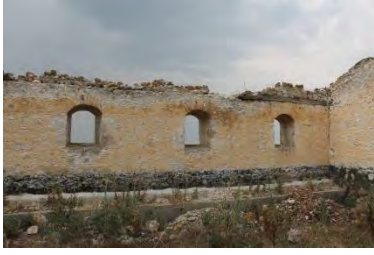
**Tablo 3. 105.** Mandıra Kışla-i Hümayunu'nun plan krokisinde 20 numara ile gösterilen bölümü (25.07.2018)

Dikdörtgen biçimli olan 20 numaralı bölüme güneydoğu duvarındaki K16 kapısı ile girilir. Güneydoğu duvarında P56, P57, P58, P59; kuzeybatı duvarında P32, P33, P34, P35, P36 pencereleri bulunmaktadır (Tablo 3. 105).

| K16 kapısının dıştan görünümü | Kuzeybatı duvarı ile P36, P35, P34 pencereleri | Kuzeybatı duvarı ile P32, P33, P34 pencereleri |

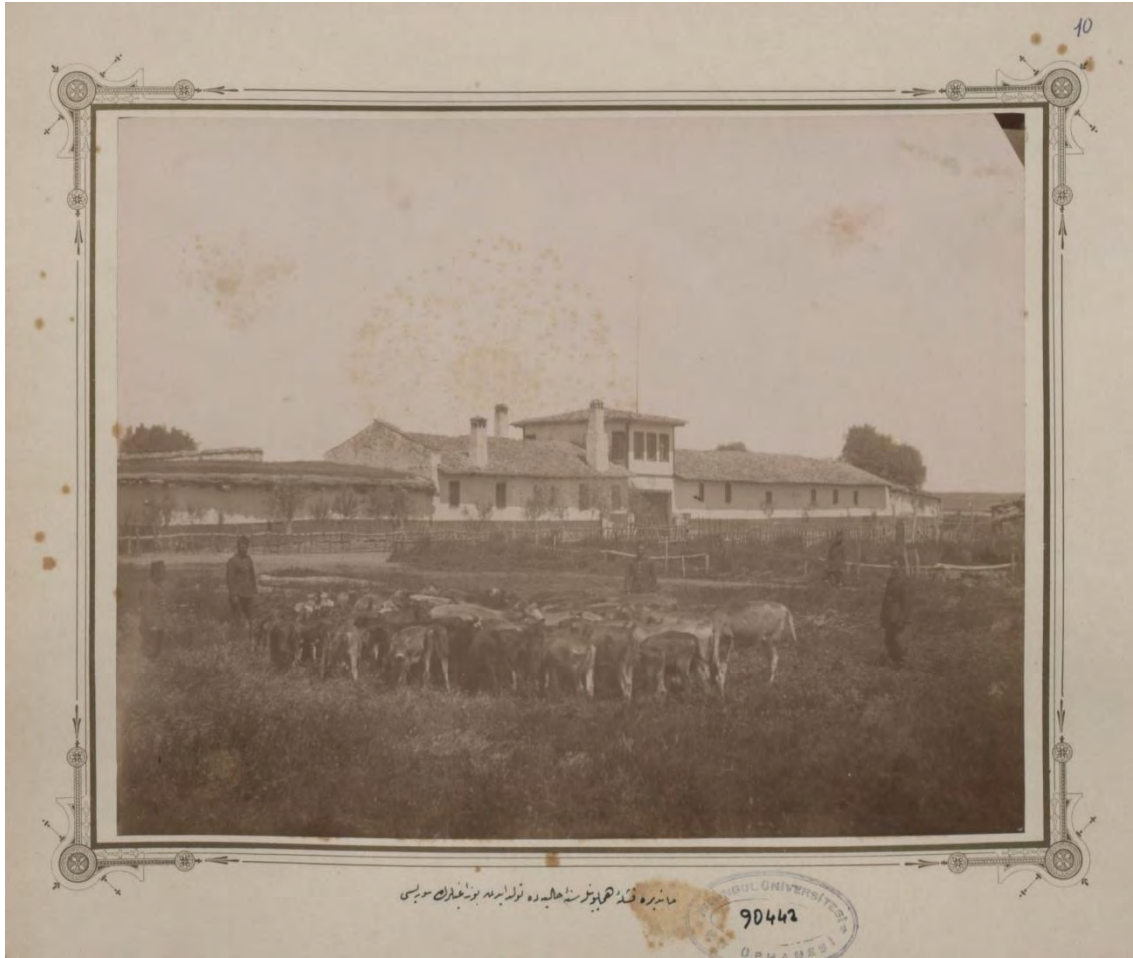
**Görsel 3. 144.** *Mandıra Kışla-i Hümayunu'nda buzağı sürüsü açıklama fotoğrafı* (İÜNEKA, 90442/10).

Yapı düz bir araziye konumlandırılmıştır. Giriş bölümü iki katlıdır (İÜNEKA, 90442/10).

Üst kattaki hünkâr dairesinde ise giriş cephesinde üç, yan cephede iki pencere bulunmaktadır. Üst kat, kırma çatı ile örtülmüştür. Zemin kat ile üst kat arasında silme yapılmıştır (İÜNEKA, 90442/10).

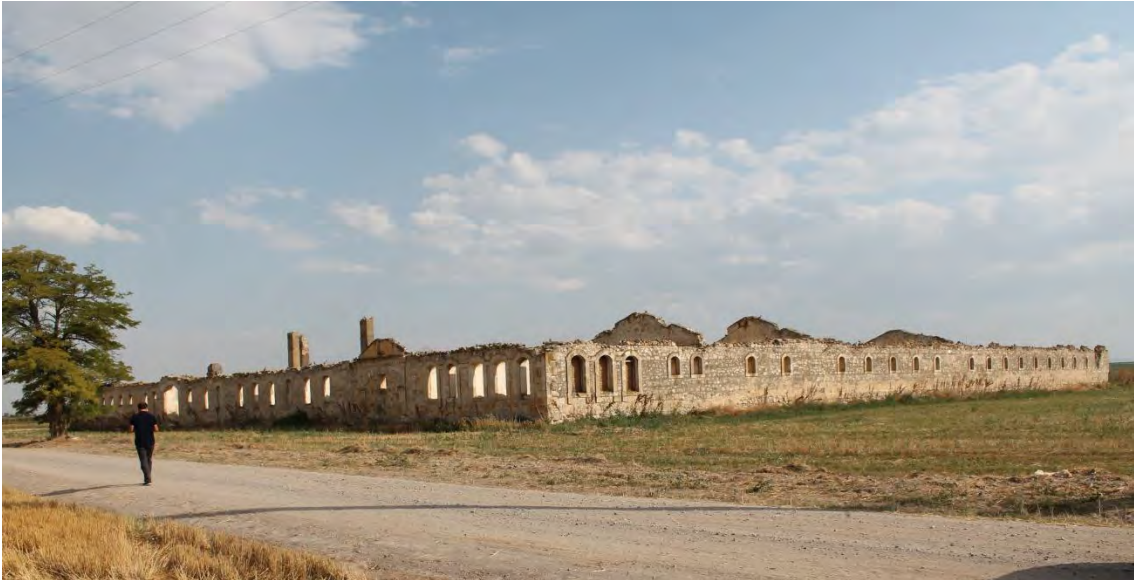
**Görsel 3. 145.** *Mandıra Kışla-i Hümayunu'na kuzeyden bakış (kuzeydoğu ve kuzeybatı cepheleri) (25.07.2018)*

Günümüzde ise yapının yalnızca kuzeydoğu ve kuzeybatı kanadı mevcuttur. Yapının çatısı ve diğer kanatları tamamen yıkılmıştır. Pencereler belirli bir düzen içinde kuvvetli bir ritim oluşturmaktadır (Görsel 3. 145) (Görsel 3. 146) (Görsel 3. 147) (Görsel 3. 148).

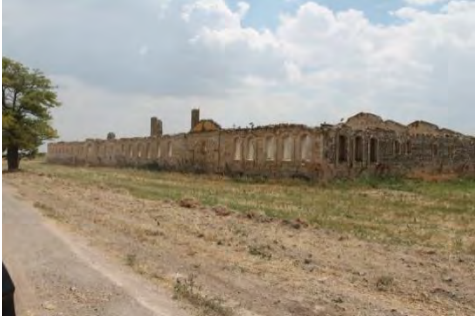
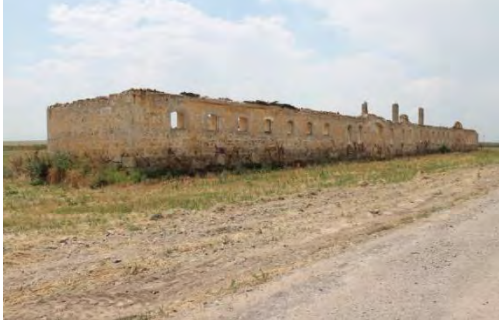
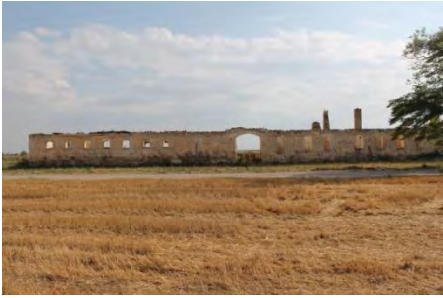
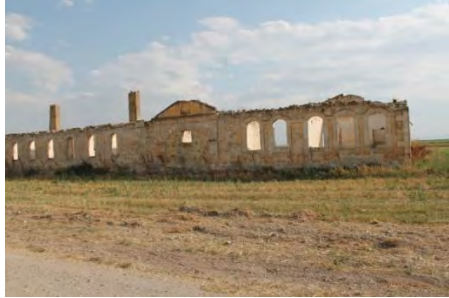
**Tablo 3. 107.** *Mandıra Kışla-i Hümayunu'nun kuzeydoğu kanadının kuzeydoğu cephesine ait görseller*  
(25.07.2018)

Kuzeydoğu kanadının kuzeydoğu cephesinde, bir adet basık kemerli giriş açıklığı bulunmaktadır. Bir adet anıtsal giriş açıklığı sonradan kapatılmıştır. Toplam yirmi dört pencere yer almaktadır. Bunlardan yedi tanesi kare biçimli basık kemerli, on altı tanesi düşey dikdörtgen biçimli basık kemerlidir. Bir tanesi ise sonradan kapatılan giriş açıklığının kemerinin hemen altında kare biçimlidir (Tablo 3. 107).

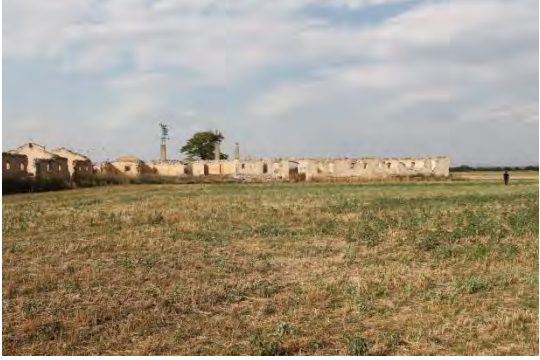
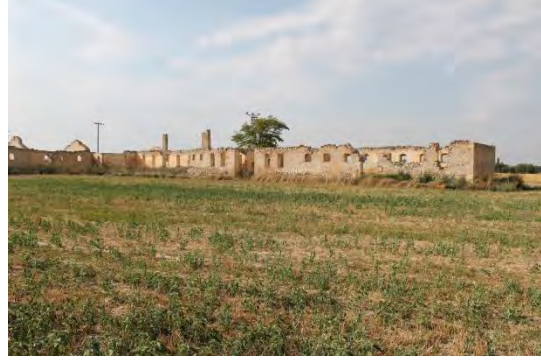
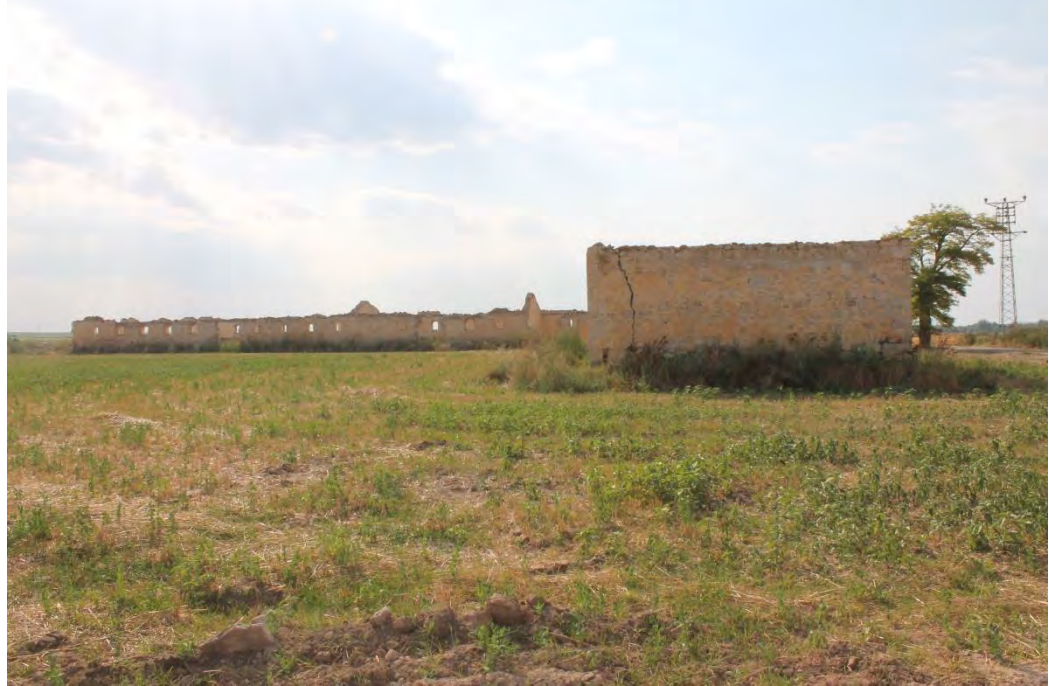
**Tablo 3. 108.** *Mandıra Kışla-i Hümayunu'nun kuzeydoğu kanadının güneybatı ve güneydoğu cephelerine ait görseller (25.07.2018)*

Kuzeydoğu kanadının güneybatı cephesinin bir kısmı yıkılmıştır. İki adet giriş açıklığı bulunmaktadır. Altı adet düşey dikdörtgen biçimli basık kemerli pencere mevcuttur. Bunlardan ikisi diğerlerine nazaran daha küçük boyuttadır. Bunların dışında üç adet kare biçimli basık kemerli pencere bulunmaktadır. Kuzeydoğu kanadının güneydoğu cephesi sağırdır (Tablo 3. 108).

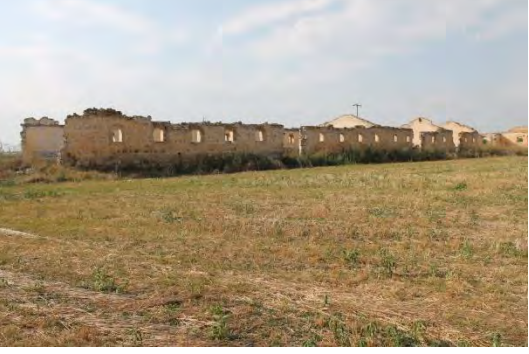
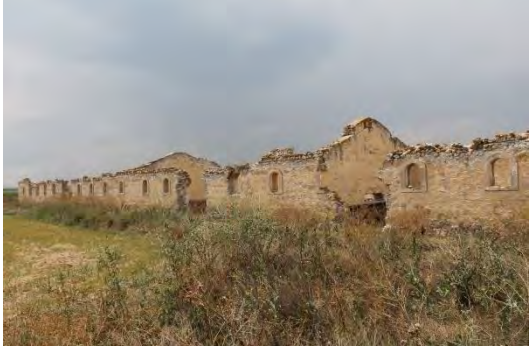
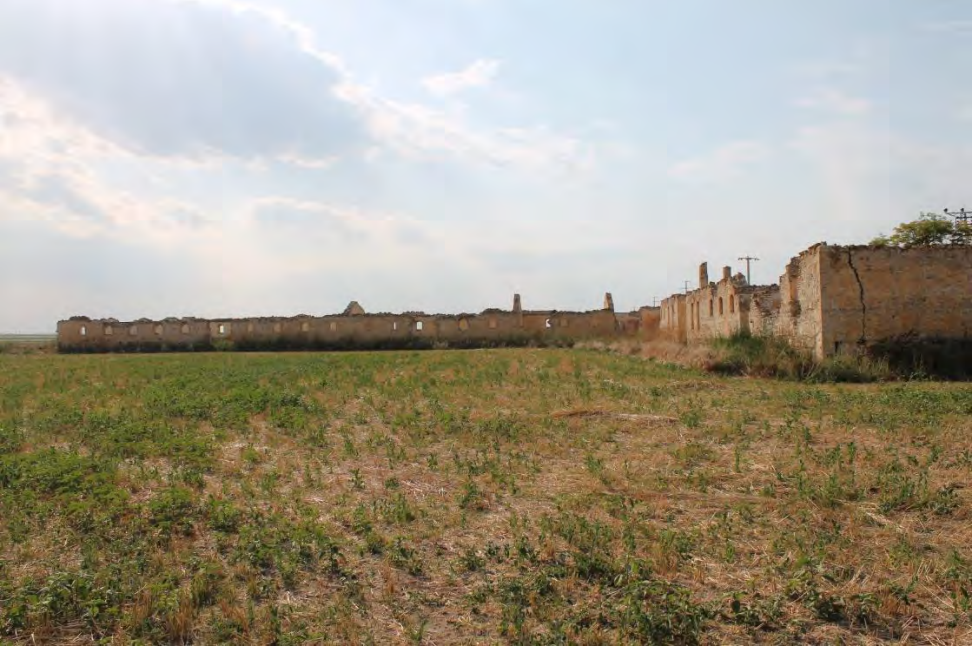
**Tablo 3. 109.** *Mandıra Kışla-i Hümayunu'nun kuzeybatı kanadının güneydoğu cephesine ait görseller (25.07.2018)*

Kuzeybatı kanadının güneydoğu cephesinin bir kısmı yıkılmıştır. Cephede, üç adet giriş açıklığı, on beş adet kare biçimli basık kemerli pencere bulunmaktadır (Tablo 3. 109).

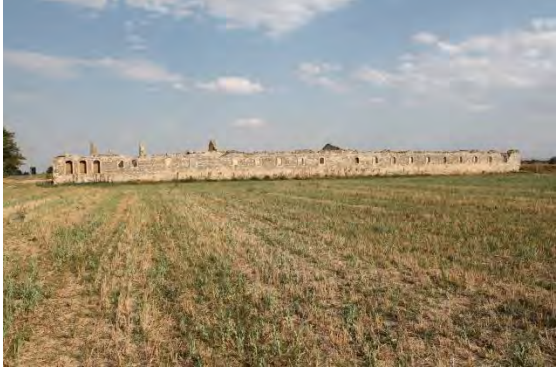
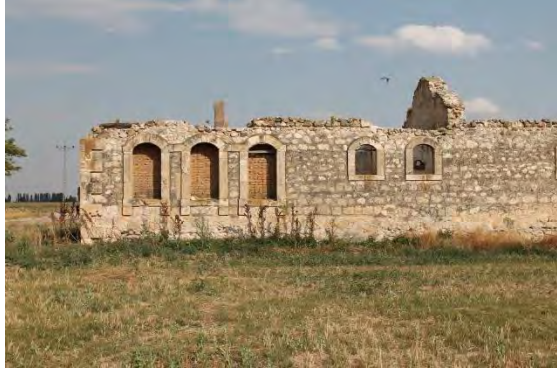
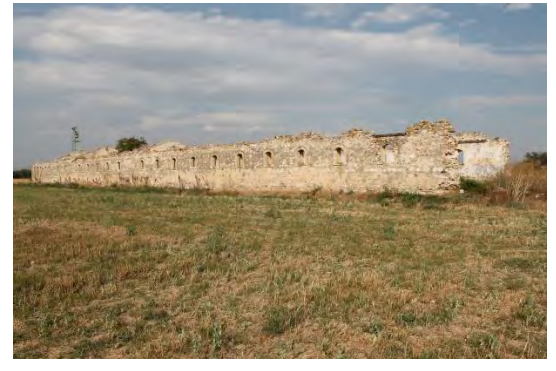
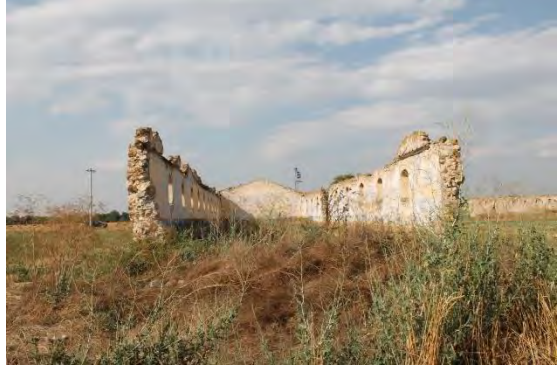
**Tablo 3. 110.** *Mandıra Kışla-i Hümayunu'nun kuzeybatı kanadının kuzeybatı ve güneybatı cephelerine ait görseller (25.07.2018)*

Kuzeybatı kanadının kuzeybatı cephesinde toplam yirmi iki adet pencere bulunmaktadır. Bunlardan üç tanesi düşey dikdörtgen biçimli basık kemerlidir ve kapatılmışlardır. On dokuz tanesi ise kareye yakın biçimli basık kemerlidir ve bir tanesi kapatılmıştır. Bu kanadın güneybatı cephesi tamamen yıkılmıştır (Tablo 3. 110).

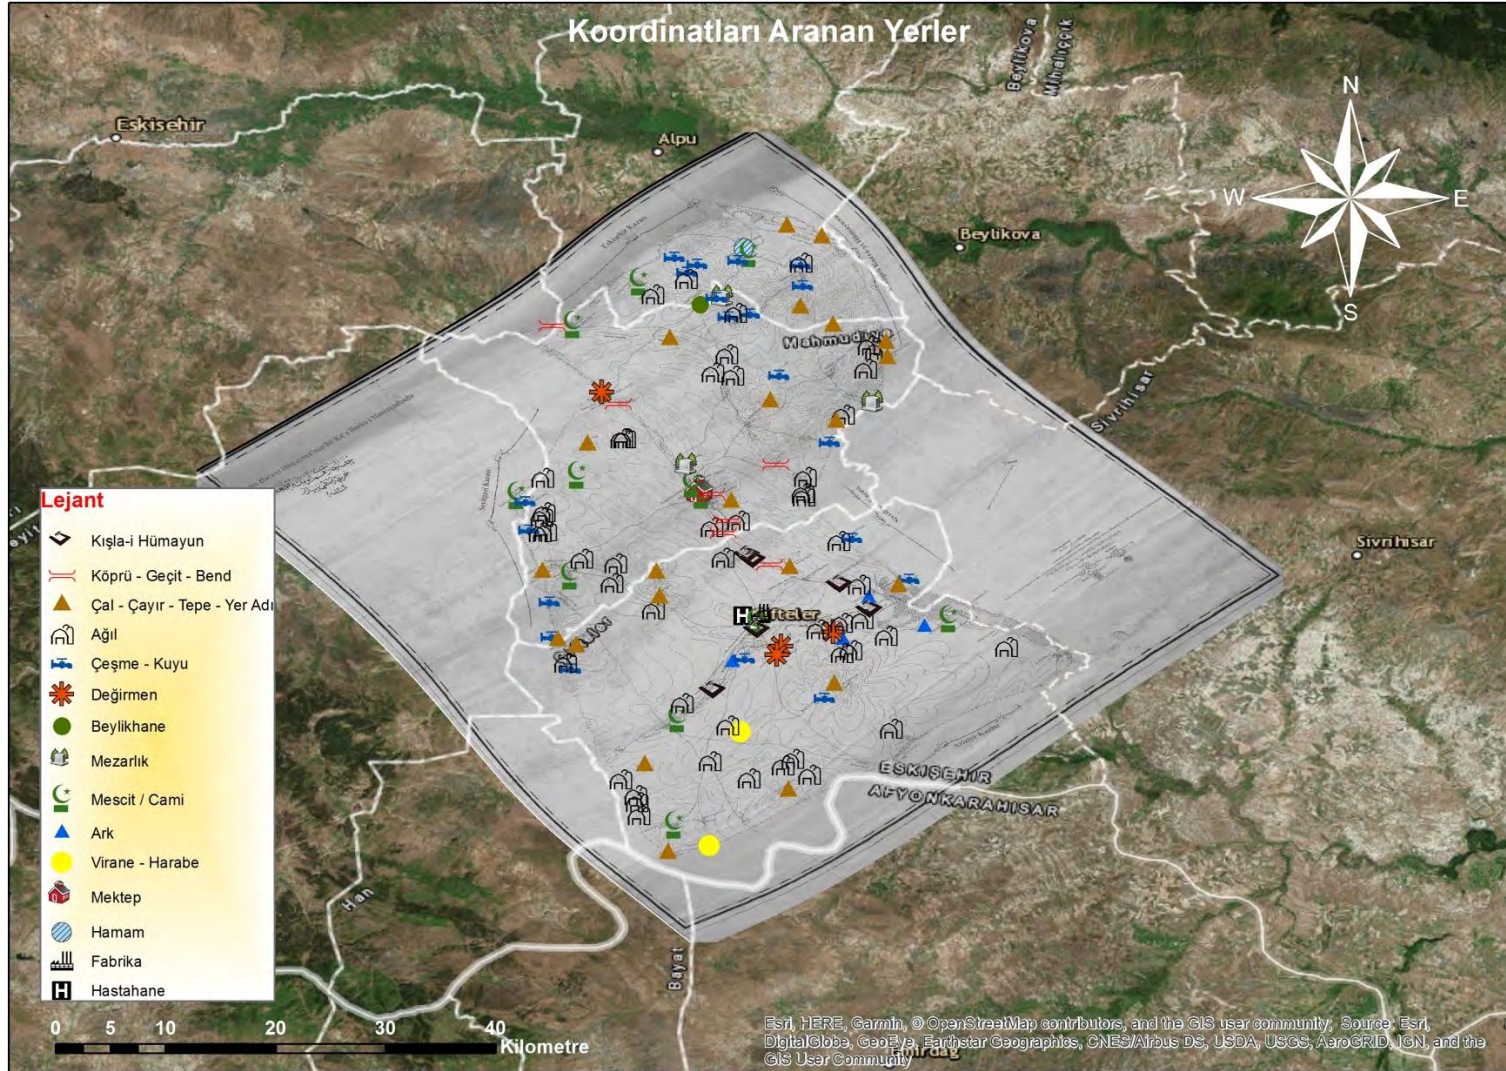
Şekil 4. 2. Referans Noktaları Alınarak Yapılan Konumlandırma İşlemi Sonucu Karşılaştırma Çalışması ve Koordinatları Aranılan Yerler

Karşılaştırma çalışması sonucunda Çifteler Hâra-yı Hümayunu yerleşkesinin günümüzdeki sınırları belirlenebilmiş; Çifteler ve Mahmudiye İlçelerinin tamamını; Alpu İlçesinin bir kısmını kapsadığı tespit edilmiştir. Buna ilaveten çalışmada önemli görülen fakat günümüzde mevcut olmayan yapıların bulunması gereken konumları belirlenebilmiş ve koordinat bilgileri verilebilmiştir (Tablo 4. 7) (Şekil 4. 2).

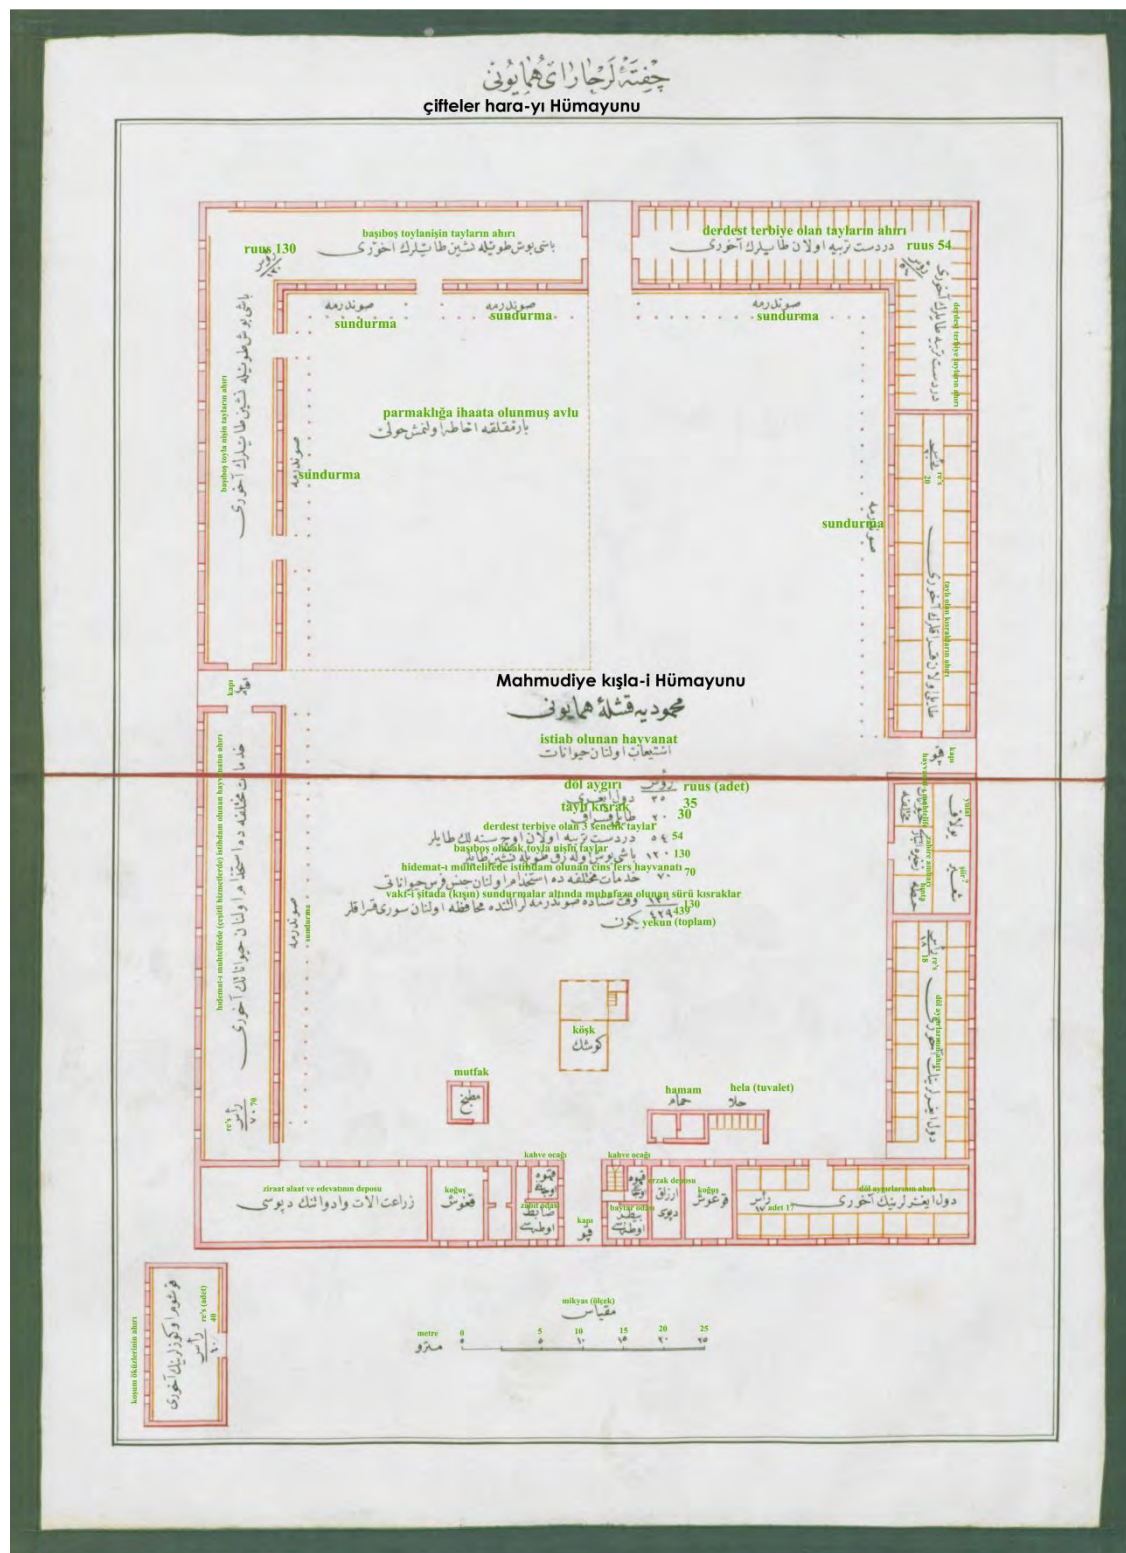
EK-33. Aziziye, Hamidiye ve Mahmudiye Kışla-i Hümayunlarının El Yazması Plan Tipolojilerini Karşılaştırma Çalışması

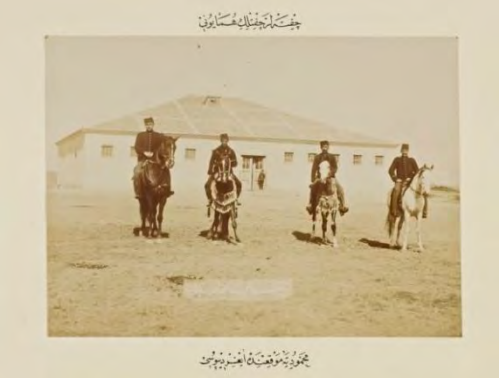
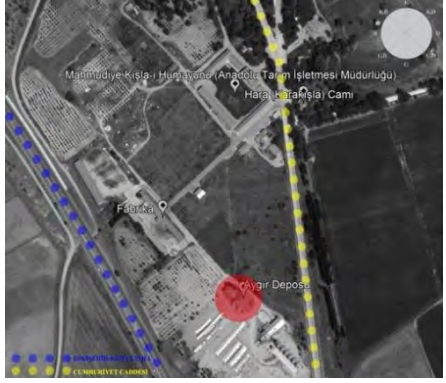
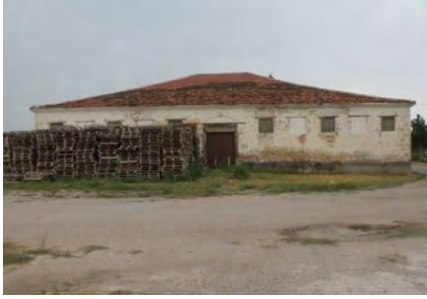
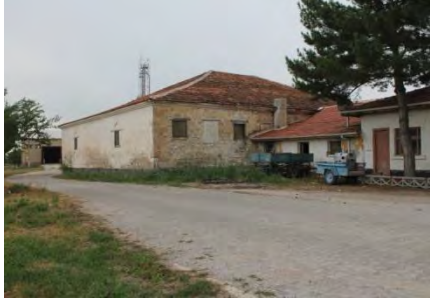
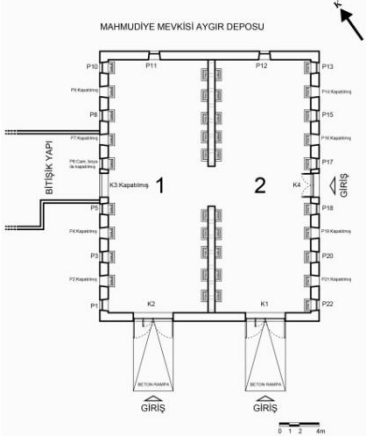
| ÇİFTELER HÂRA-YI HÜMAYUNU KÜLTÜR VARLIKLARI ENVANTERİ | | | | | | | | | | Envanter No: 1 | | İnceleme Tarihi: Temmuz 2018 | | |
|---|---|---|---|---|---|---|---|---|---|---|---|---|---|---|
| Ulaşılabilen Plan | | YOK | | Güneydoğu cephesi | | Kuzeybatı ve kuzeydoğu cepheleri | | Detay | | | | | | |
| <b>Korunmuşluk Durumu:</b> Yapı genel anlamıyla korunmuştur. Kuzeybatı cephesine bitişik ek yapı inşa edilmiştir. Çatısı örtüsünde geniş açıklık nedeniyle yer yer sehim gözlemlenmiştir. Özgün yapı malzemelerinde hasarlar ve nitelsiz malzeme kullanımı mevcuttur. Sonradan kapatılan açıklıklar bulunmaktadır. | | | | | | | | | | | | | | |

Bugün yalnızca depo olarak kullanılan aygır deposu, kuzeybatı cephesine bitişik bir şekilde sonradan inşa edilen yapı nedeniyle özgün cephesini yitirmiştir. Hatalı onarım, yanlış alınan kararlar, bakımsızlık, atmosfer ve deprem etkileri, vandalizmden kaynaklanan hasarlar bulunmaktadır. Yapının cephe, örtü, içyapı ve bezeme durumu orta; taşıyıcı durumu iyi olarak değerlendirilmiştir (EK-35).

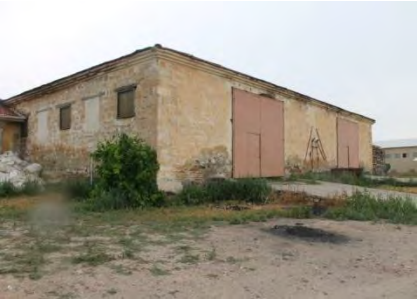
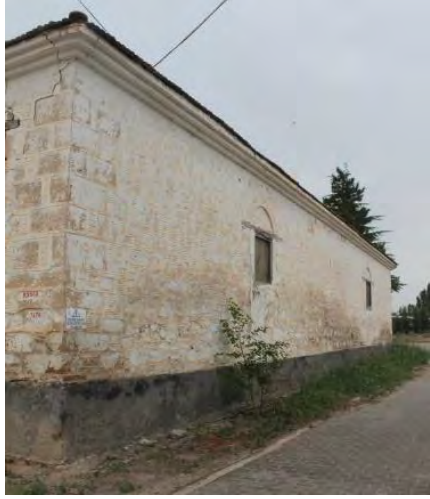
| ÇİFTELER HÂRA-YI HÜMAYUNU KÜLTÜR VARLIKLARI ENVANTERİ | | | | | | | | | | Envanter No: 1 | | İnceleme Tarihi: Temmuz 2018 | | |
|---|---|---|---|---|---|---|---|---|---|---|---|---|---|---|
| | | | | Güneybatı ve kuzeybatı cepheleri | | Güneydoğu cephesi | | Plan krokisinde 1 numara ile gösterilen bölümden çatıya kuzeyden bakış | | Plan krokisinde 1 numara ile gösterilen bölümden çatıya güneybatıdan bakış | | Geçiş aralığı ile çatının birleşimi | | |

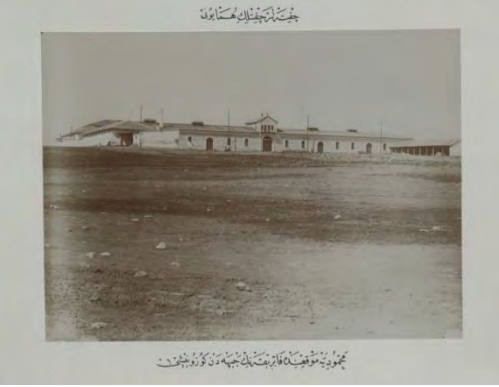
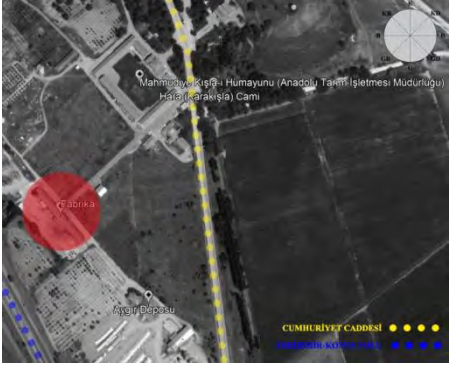
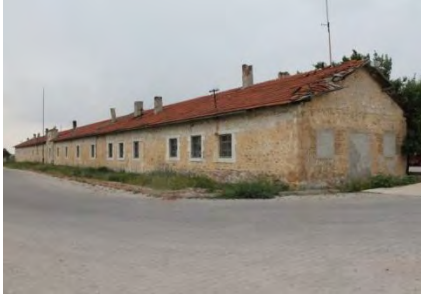
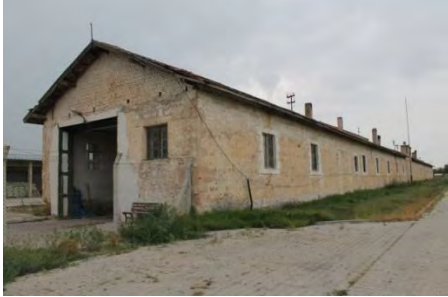
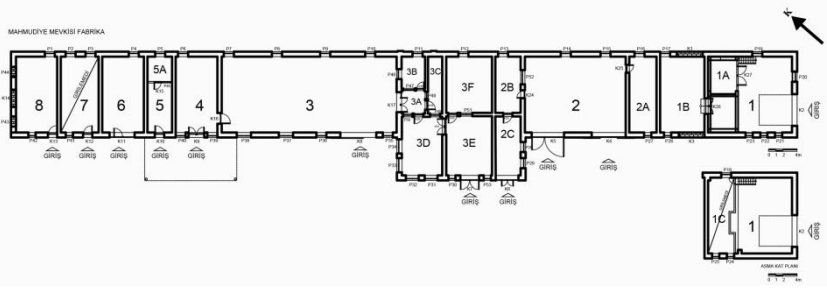
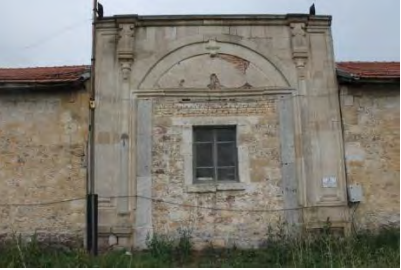
| ÇİFTELER HÂRA-YI HÜMAYUNU KÜLTÜR VARLIKLARI ENVANTERİ | | | | | | Envanter No: 2 | | İnceleme Tarihi: Temmuz 2018 | | | | | | |
|---|---|---|---|---|---|---|---|---|---|---|---|---|---|---|
| Ulaşılabilen Plan | | YOK | | Kuzeydoğu cephesine kuzeyden bakış | | Kuzeydoğu cephesine doğudan bakış | | | | | | | | |
| Kuzeydoğu cephesinin ortasında bulunan kapının kapatıldığı bölüm | | | | | | | | | | | | | | |
| <b>Korunmuşluk Durumu:</b> Yapı büyük ölçüde özgünlüğünü kaybetmiş, üst katı yıkılmış ve betonarme sistem ile entegre edilmiştir. Yapının kuzeydoğu cephesinde bulunan taş kapısı kapatılmıştır. Taş kapıda bulunan dönemin mimari anlayışını yansıtan süsleme detayları günümüze ulaşabilmiştir. Hatalı onarım, bakımsızlık, atmosfer etkileri ve yanlış alınan kararlardan kaynaklanan hasarlar bulunmaktadır. | | | | | | | | | | | | | | |

Bugün tamirat faaliyetlerinin yapıldığı fabrika binası büyük ölçüde özgünlüğünü kaybetmiş, üst katı yıkılmış ve betonarme sistem ile entegre edilmiştir. Hatalı onarım, bakımsızlık, atmosfer etkileri ve yanlış alınan kararlardan kaynaklanan hasarlar bulunmaktadır. Yapının cephe, örtü, içyapı, bezeme ve taşıyıcı durumu kötü olarak değerlendirilmiştir (EK-36).

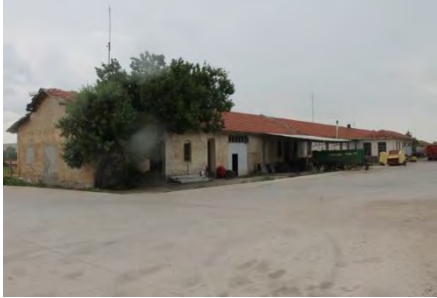
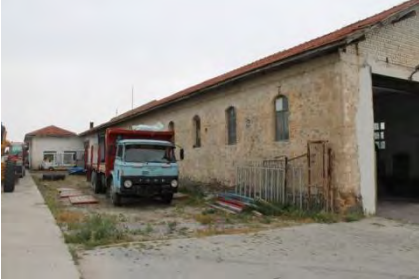
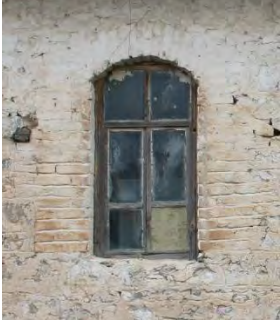
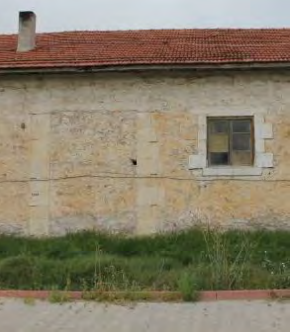
| ÇİFTELER HÂRA-YI HÜMAYUNU KÜLTÜR VARLIKLARI ENVANTERİ | | | | | | Envanter No: 2 | | İnceleme Tarihi: Temmuz 2018 | | | | | | |
|---|---|---|---|---|---|---|---|---|---|---|---|---|---|---|
| | | | | Güneybatı cephesine batıdan bakış | | Güneybatı cephesine güneyden bakış | | Güneybatı cephesinde yer alan özgün pencere | | Kuzeydoğu cephesinde kapatılan kapının izi ve pencere | | | | |

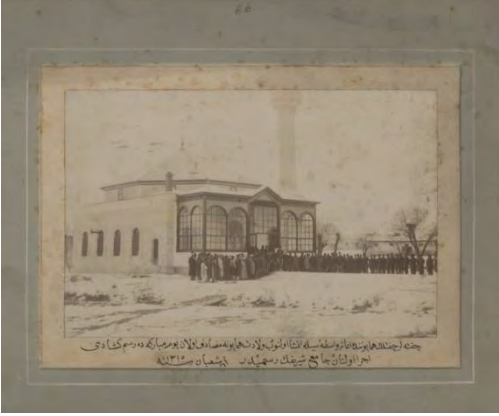
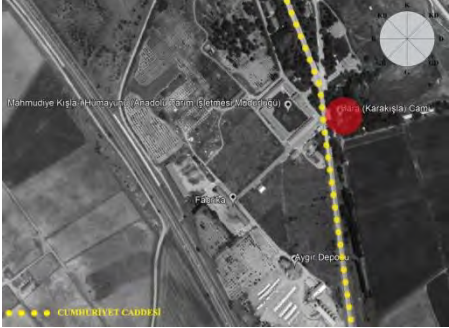
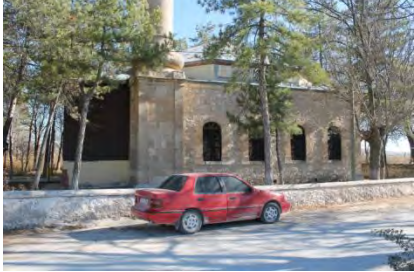
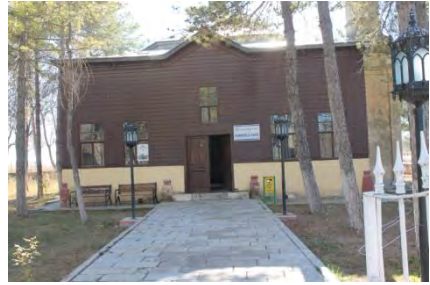
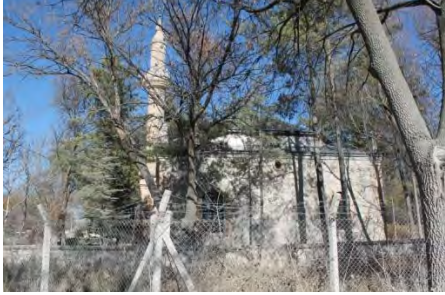
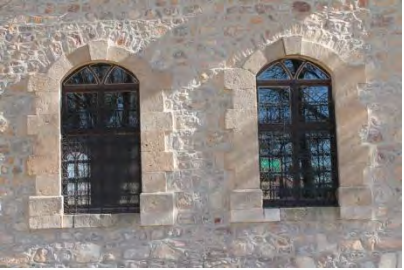
| Ulaşılabilen Plan | | YOK | | Batı Cephesi | | | | | Doğu Cephesi | | | | | | |
| | | | | Kuzey Cephesi | | | | | Güney Cephesi | | | | | | |
| Cami'nin kitabesi | | | | | Cami'nin harim bölümünde bulunan mihrap | | | | | | | | | | |
| Cami'nin minaresine güneybatıdan bakış | | | | | Cami'nin batı cephesinde yer alan pencereler | | | | | | | | | | |
| Korunmuşluk Durumu: Harim bölümü büyük ölçüde özgünlüğünü korurken, son cemaat kısmı oldukça değişmiştir. Özgününde sıvalı olan duvarlar günümüzde sıvasızdır. Hatalı onarımlar, bakımsızlık ve atmosfer etkilerinden kaynaklanan hasarlar mevcuttur. | | | | | | | | | | | | | | | |

Özgün işlevini bugün de devam ettiren Hâra (Karakışla) Cami harım bölümü büyük ölçüde özgünlüğünü korurken, son cemaat kısmı oldukça değişmiştir. Hatalı onarımlar, bakımsızlık ve atmosfer etkilerinden kaynaklanan hasarlar mevcuttur. Yapının cephe ve örtü durumu orta; içyapı, bezeme ve taşıyıcı durumu iyi olarak değerlendirilmiştir (EK-37).

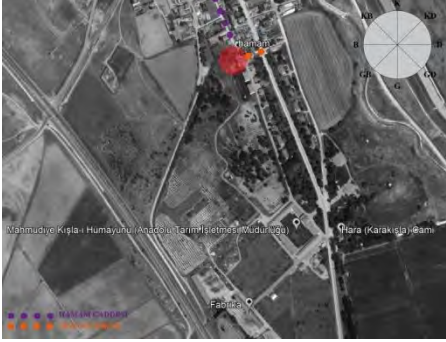
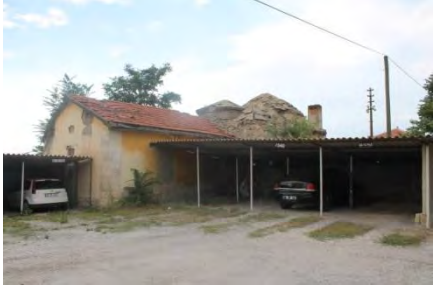
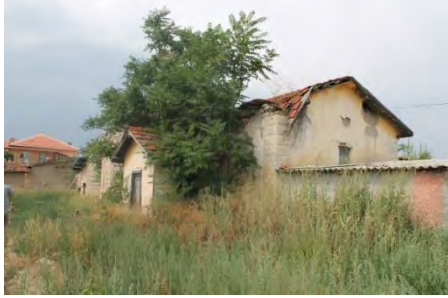
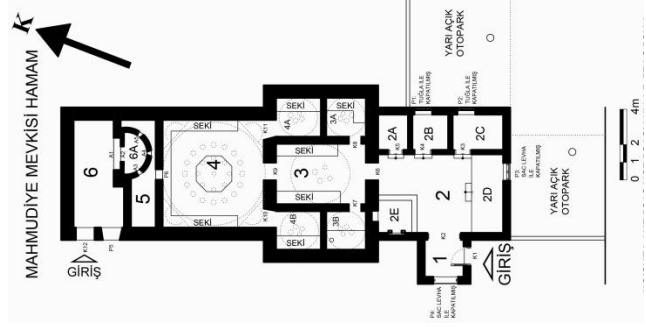
| ÇİFTELER HÂRA-YI HÜMAYUNU KÜLTÜR VARLIKLARI ENVANTERİ | | | | | | Envanter No: 4 | | İnceleme Tarihi: Temmuz 2018 | | | | | | |
|---|---|---|---|---|---|---|---|---|---|---|---|---|---|---|
| | | | | Güneydoğu ve kuzeydoğu cephesi | | Güneydoğu ve güneybatı cephesi | | Detay | | | | | | |
| <b>Korunmuşluk Durumu:</b> Yapı günümüzde terk edilmiştir ve oldukça kötü durumdadır. Kullanılmıyor oluşu yapının hızlı bir şekilde yıpranmasına neden olmaktadır. Bakımsızlık ve terk, kasıtlı tahrip, uzun süreli doğal etmenler, trafik, malzeme yorulmalarından kaynaklanan hasarlar bulunmaktadır. | | | | | | | | | | | | | | |

Hamam günümüzde terk edilmiştir ve oldukça kötü durumdadır. Kullanılmıyor oluşu yapının hızlı bir şekilde yıpranmasına neden olmaktadır. Bakımsızlık ve terk, kasıtlı tahrip, uzun süreli doğal etmenler, trafik, malzeme yorulmalarından kaynaklanan hasarlar bulunmaktadır. Yapının cephe, örtü, içyapı, bezeme ve taşıyıcı durumu kötü olarak değerlendirilmiştir (EK-38).

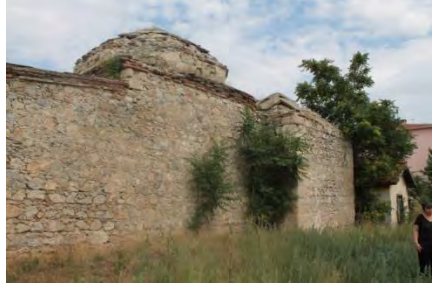
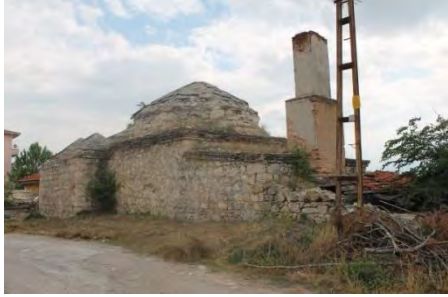
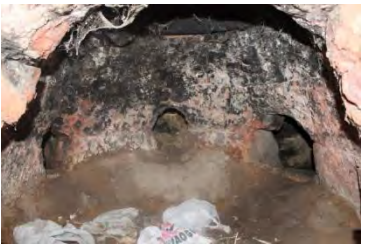
| ÇİFTELER HÂRA-YI HÜMAYUNU KÜLTÜR VARLIKLARI ENVANTERİ | | | | | | Envanter No: 4 | | İnceleme Tarihi: Temmuz 2018 | | | | | | |
|---|---|---|---|---|---|---|---|---|---|---|---|---|---|---|
| | | | | Sıcaklıkta (4) bulunan göbek taşı | | 6A ile adlandırılan mekânda bulunan A3, A4,A5 açıklıkları | | | | | | | | |

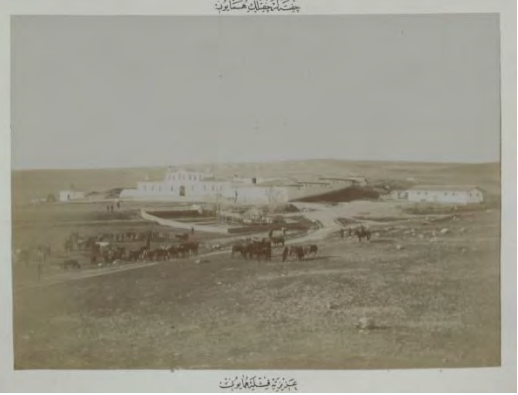
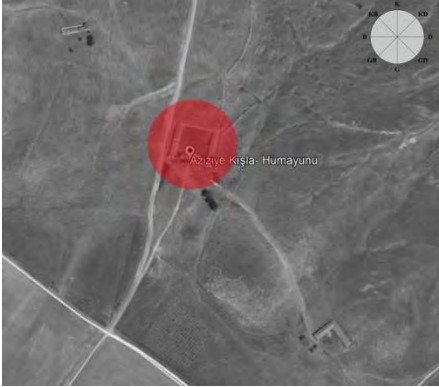
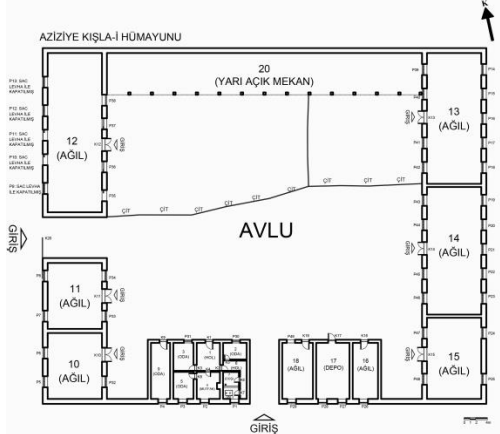
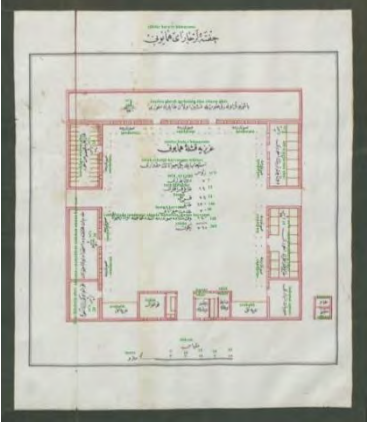
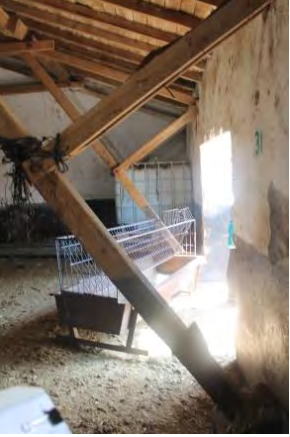
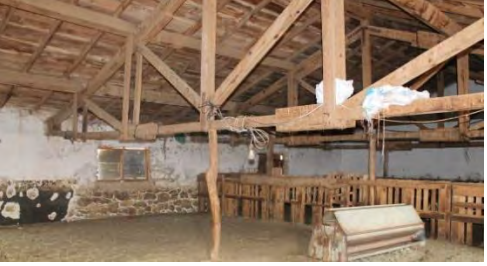
| ÇİFTELER HÂRA-YI HÜMAYUNU KÜLTÜR VARLIKLARI ENVANTERİ | | | | | | Envanter No: 5 | | İnceleme Tarihi: Temmuz 2018 | | | | | | |
|---|---|---|---|---|---|---|---|---|---|---|---|---|---|---|
| | | | | | | Kuzeydoğu ve kuzeybatı cephesi | | | | | | 12 numaralı ağılda çatı sistemi | | |
| | | | | Güneybatı ve kuzeybatı kanadının avluya bakan cepheleri | | Kuzeydoğuda bulunan yarı açık mekân ile güneydoğu kanadının avluya bakan cephesi | | 10 numaralı ağılda taş pabuçlara oturtulan ahşap makas detayı | | Yapının güneyinde bulunan çeşme | | | | |
| <b>Korunmuşluk Durumu:</b> Yapının önceden var olan kuzeydoğu kanadındaki ahır, günümüzde mevcut değildir. İkinci katı yıkılmıştır. Ahırların çatı sistemi özgündür ve oldukça dikkat çekmektedir. Yapının kullanılıyor oluşu ömrünü uzatmaktadır fakat öte yandan hatalı onarımlar, bakımsızlık ve bilinçsizlik sebebiyle hasarlar mevcuttur. | | | | | | | | | | | | | | |

Özgününe benzer işlevini sürdüren Aziziye Kışlası'nda önceden var olan kuzeydoğu kanadındaki ahır, günümüzde mevcut değildir. İkinci katı yıkılmıştır. Ahırların çatı sistemi özgündür ve oldukça dikkat çekmektedir. Ahşap makas yapım tekniği ile inşa edilen çatıda birleşim detayları, dönemin yapım tekniğini günümüze taşımaktadır. Yapının kullanılıyor oluşu ömrünü uzatmaktadır fakat öte yandan hatalı onarımlar, bakımsızlık ve bilinçsizlik sebebiyle hasarlar mevcuttur. Yapının özgün cephe, içyapı, bezeme durumu orta; örtü ve taşıyıcı durumu iyi olarak değerlendirilmiştir (EK-39).
