**II. ABDÜLHAMİD DÖNEMİ'NDE (1876-1909) ÇİFTELER HÂRA-YI  
HÜMAYUNU**

**YÜKSEK LİSANS TEZİ**

**Mimarlık Anabilim Dalı**

**Eskişehir  
Anadolu Üniversitesi  
Fen Bilimleri Enstitüsü  
Temmuz 2019**

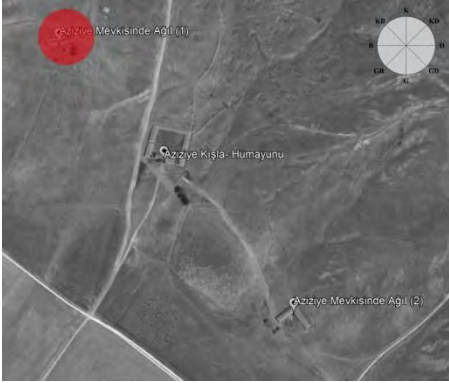
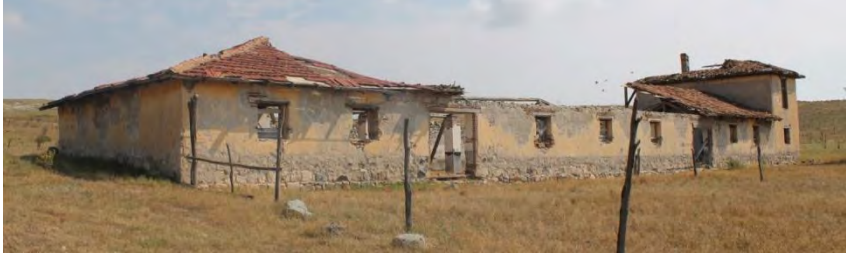
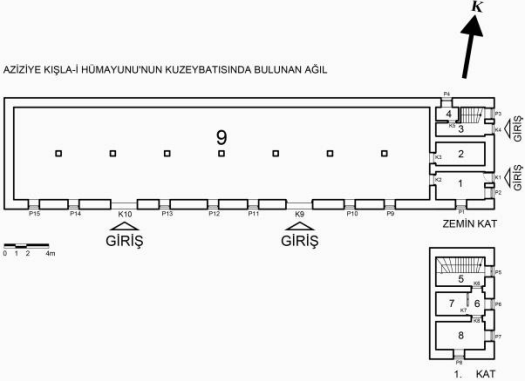
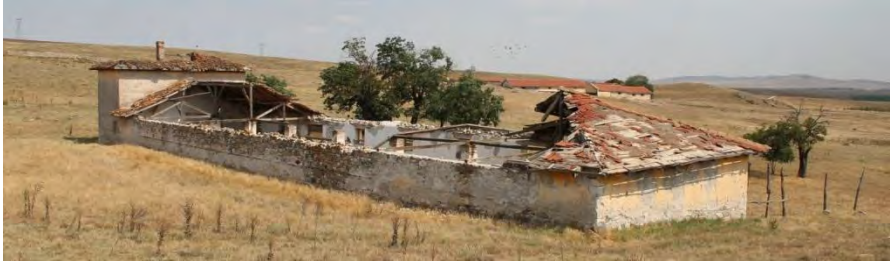
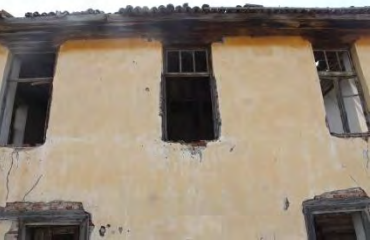
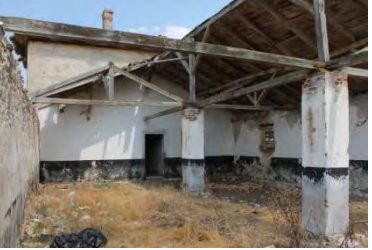
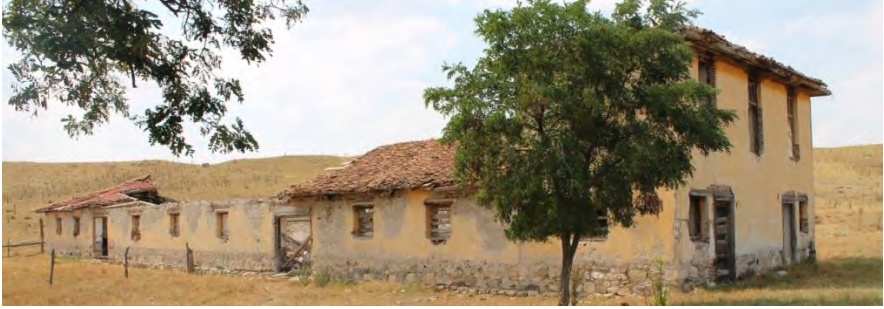
| ÇİFTELER HÂRA-YI HÜMAYUNU KÜLTÜR VARLIKLARI ENVANTERİ | | | | | | | | | | Envanter No:6 | | İnceleme Tarihi:<br>Temmuz 2018 | | | | | |
|---|---|---|---|---|---|---|---|---|---|---|---|---|---|---|--|--|--|
| | | | | | | | | | | | | | | Güney ve batı cepheleri | | | |
| Ulaşılabilen Plan | | YOK | | | | | | | | Doğu cephesinde bulunan pencereler | | | | | | | |
| Güney ve doğu cepheleri | | | | | | | | | | Doğu duvarı ve çatı ile dikme birleşimi | | | | | | | |
| | | | | | Güney duvarında bulunan kapı ve pencere | | | | | Güney duvarında bulunan P15 penceresine yakından bakış | | | | | | | |

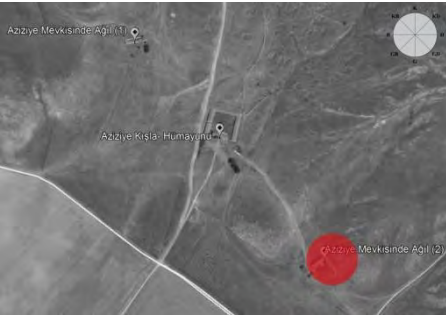
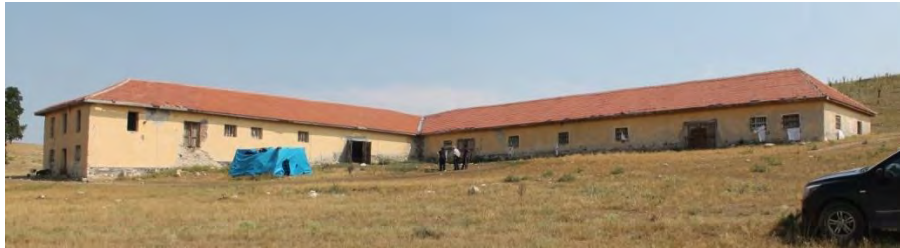
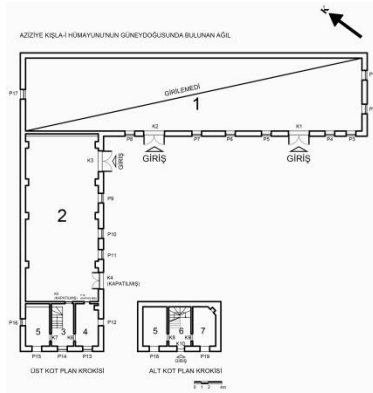
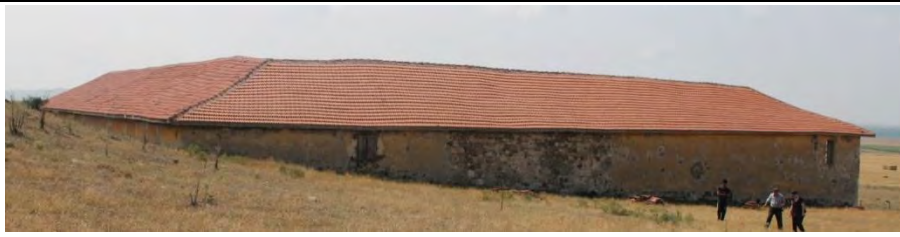
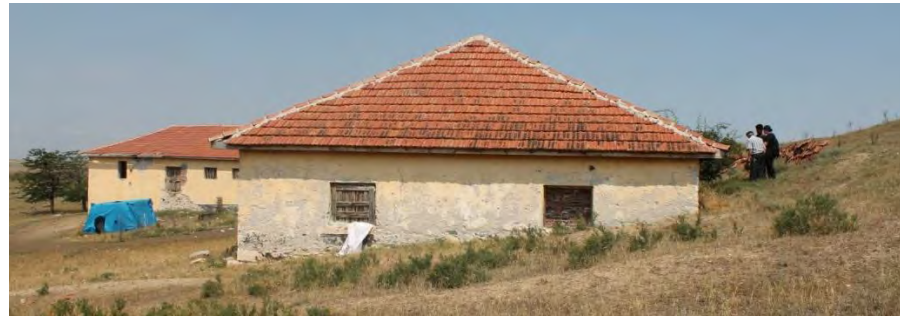
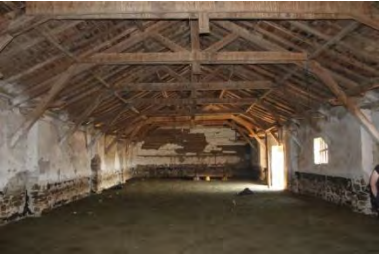
5 numaralı bölüm, özgününde iki katlı olmasına rağmen günümüzde üst katın yer döşemesi tamamen yok olmuştur. Böylece 5 numaralı bölüm iki kat yüksekliğinde tek bir mekân haline gelmiştir. Bu bölümde zemin suyu sorunu olduğu, zemine yakın bölgelerde sıvanın tamamen dökülmesinden anlaşılmaktadır. Bu bölümün kuzeybatısında bulunan taş beden duvarı ile kuzeydoğusunda bulunan bağdadi duvarın birleşim bölgesinde derin çatlaklar bulunmaktadır. Alt kat duvarı ile üst kat duvarının birleşim bölgelerinde sıvada dökülme bulunmaktadır.

| ÇİFTELER HÂRA-YI HÜMAYUNU KÜLTÜR VARLIKLARI ENVANTERİ | | | | | | | | | | Envanter No:7 | | | | İnceleme Tarihi:<br>Temmuz 2018 | | | | | | | | | | |
|---|---|---|---|---|---|---|---|---|---|---|---|---|---|---|---|---|---|---|---|--|--|--|--|--|
| | | | | | | | Güneydoğu ve güneybatı cepheleri | | | | | | | | | | | | | | | | | |
| Ulaşılabilen Plan | | | | <div>YOK</div> | | | Kuzeybatı ve kuzeydoğu cepheleri | | | | | | | Detay | | | | | | | | | | |
| | | | | | | | Plan krokisinde 2 numara ile gösterilen bölümün çatı sistemi | | | | | | | | | | Plan krokisinde 5 numara ile gösterilen bölümün güneydoğu duvarı | | | | | | | |
| | | | | | | | Plan krokisinde 7 numara ile gösterilen bölümün kuzeydoğu duvarı ve doğu köşesindeki ocak | | | | | Plan krokisinde 3 numara ile gösterilen bölümün kuzeydoğu duvarı | | | | | | | | | | | | |

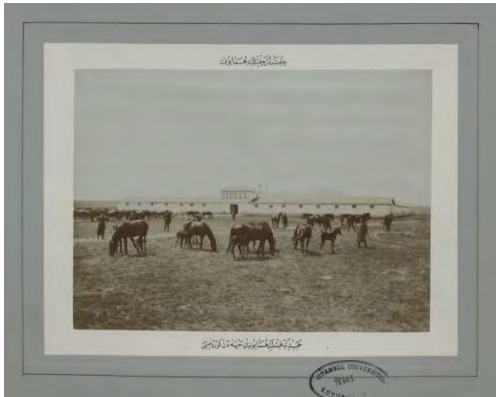
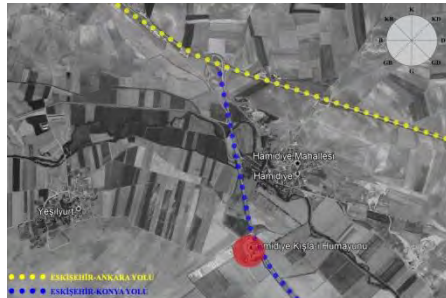
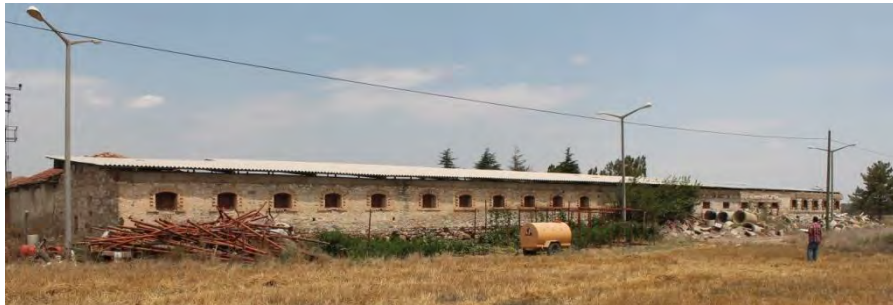
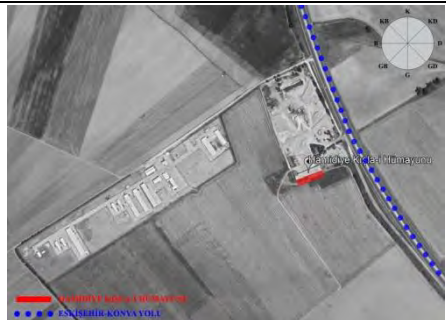
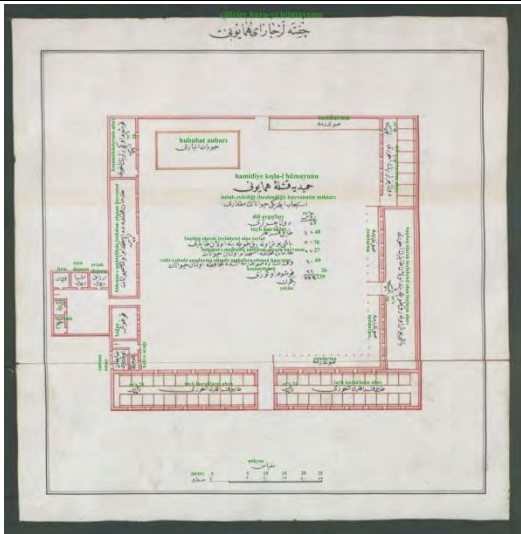
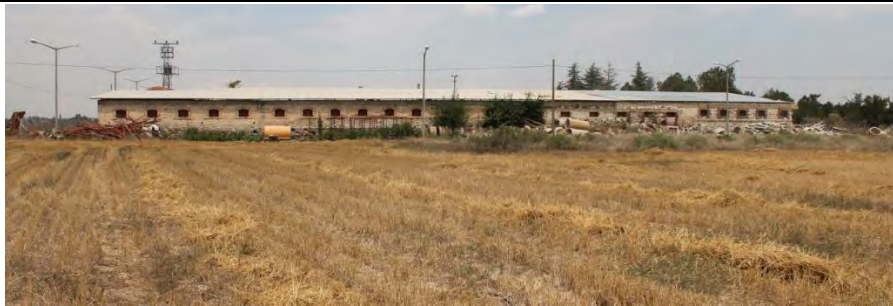
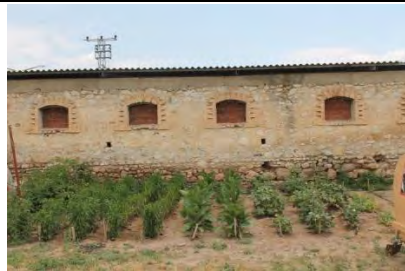
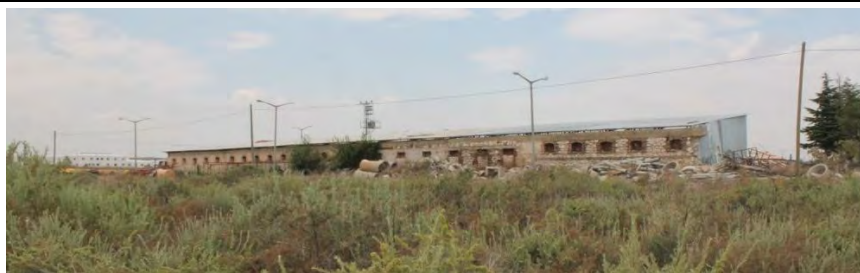
| ÇİFTELER HÂRA-YI HÜMAYUNU KÜLTÜR VARLIKLARI ENVANTERİ | | | | | | | | | | Envanter No:8 | | | İnceleme Tarihi: Temmuz 2018 | | |
|---|---|---|---|---|---|---|---|---|---|---|---|---|---|---|--|
| Ulaşılabilen Plan | | | | | Güneydoğu ve güneybatı duvarına güneyden bakış | | | | | Güneydoğu duvarının yakından görünümü | | | | | |
| | | | | | | | | | | | | Güneydoğu duvarındaki büz (künk) detayı | | | |
| | | | | | | | | | | | | Güneydoğu duvarında bulunan pencere söve detayı | | | |
| | | | | | Güneydoğu duvarına doğudan bakış | | | | | Pencere çevresinde kullanılan üçgen biçimli tuğlalar | | Güneydoğu duvarında bulunan pencere söve detayı | | | |
| <b>Korunmuşluk Durumu:</b> Yapının yalnızca güneydoğu ve güneybatı duvarı ayakta kalabilmiştir. Cephede görülen yapım teknikleri ve malzemelerden anlaşıldığı kadarıyla üç farklı dönem geçirmiştir. Duvarların hemen arkasında yer alan mekân otopark olarak kullanılmaktadır. Pencereilerin üst kısmına betonarme giriş yapılmış ve otoparkın üst örtüsünün yükü güneybatıda özgün beden duvarına aktarılmıştır. | | | | | | | | | | | | | | | |

Yalnızca güneydoğu ve güneybatı duvarı mevcut olan yapı, Hâra-yı Hümayundaki kışla yapılarının yapım tekniğini ve cephe düzenini bugüne taşıması bağlamında oldukça önemli olması sebebiyle korunmaya değer görülmektedir. Mevcut özgün duvarların çevresi bitkilerden arındırılmalı ve bitişiğindeki otopark kaldırılmalıdır. Özgün duvar betonarme sistemden arındırılarak, özgün malzemeler ile tamamlanmalı ve çağdaş teknikler kullanılarak ayakta tutulmalıdır. Taş ve tuğla yüzeylerde meydana gelen hasarlar teşhis edildikten sonra temizleme, sağlamlaştırma, güçlendirme işlemleri uygulanarak ömrü uzatılmalıdır.

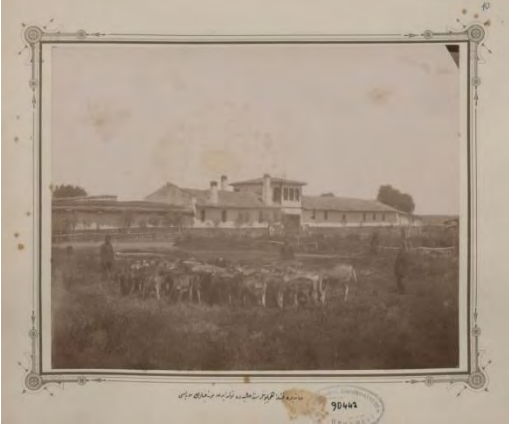
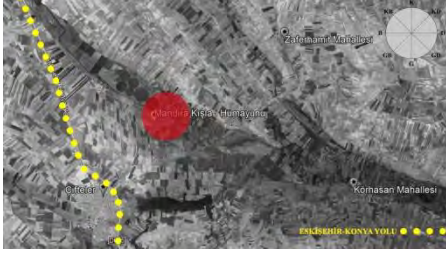
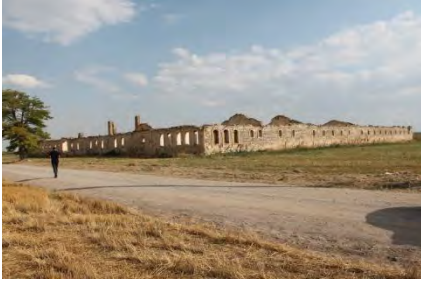
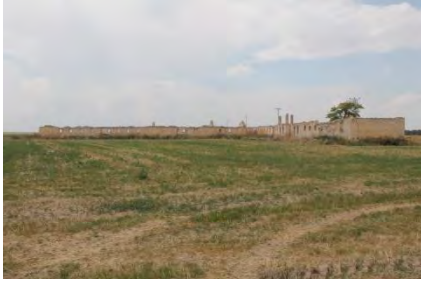
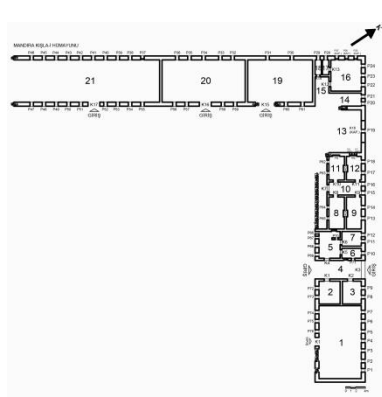
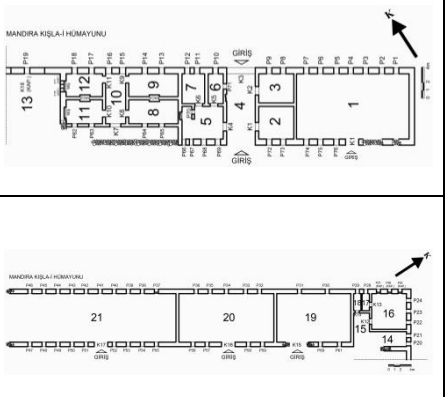
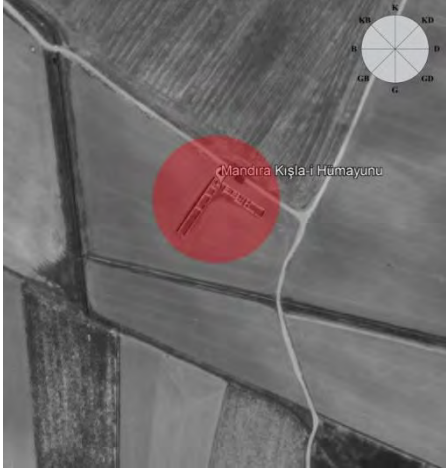
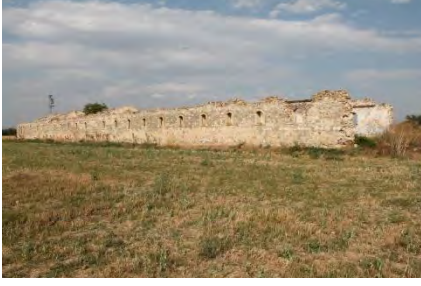
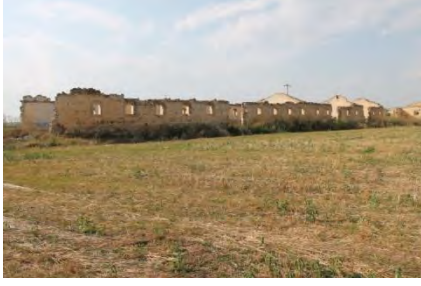
| ÇİFTELER HÂRA-YI HÜMAYUNU KÜLTÜR VARLIKLARI ENVANTERİ | | | | | | Envanter No:9 | | İnceleme Tarihi:<br>Temmuz 2018 | | | | | | |
|---|---|---|---|---|---|---|---|---|---|---|---|---|---|---|
| Ulaşılabilen Plan<br><br>YOK | | | | Kuzeydoğu ve kuzeybatı cepheleri | | Güneydoğu ve güneybatı cepheleri | | Detay | | | | | | |
| | | | | Kuzeybatı cephesi | | Güneydoğu cephesi | | | | | | | | |
| <b>Korunmuşluk Durumu:</b> Yapı terk edilmiştir ve oldukça kötü durumdadır. Yalnızca iki kanadı ayakta kalabilmiştir. Yapının tescili yoktur. II. Abdülhamid dönemine ait fotoğrafı ile mevcut durumu benzerlik göstermemektedir. Bu durum isim yanlışlığından ya da sonradan yapılan müdahalelerden kaynaklanıyor olmalıdır. Üst örtüsü tamamen yok olan yapı, her türlü atmosfer etkisine açık durumdadır. Derin yapısal çatlakları bulunmaktadır ve strüktürel bütünlüğü tehlikededir. | | | | | | | | | | | | | | |

Mandıra kışlası günümüzde tarım alanları içerisinde bulunmaktadır. Yapı terk edilmiştir ve oldukça kötü durumdadır. Yalnızca iki kanadı ayakta kalabilmiştir. Üst örtüsü tamamen yok olan yapı, her türlü atmosfer etkisine açık durumdadır. Derin yapısal çatlakları gözlenen yapının strüktürel bütünlüğü tehlikeydedir. Yapının özgün cephe ve bezeme durumu orta; içyapı ve taşıyıcı durumu kötü olarak değerlendirilmiştir (EK-43).

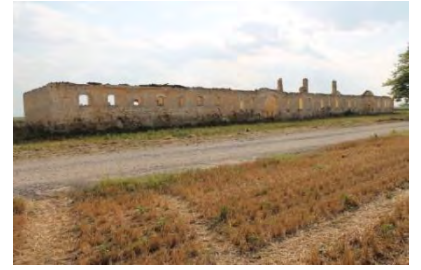
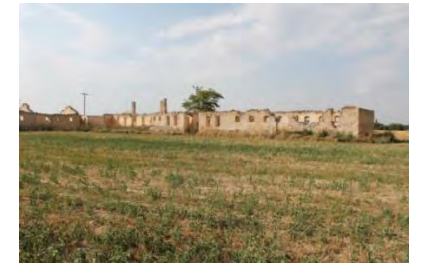
| ÇİFTELER HÂRA-YI HÜMAYUNU KÜLTÜR VARLIKLARI ENVANTERİ | | | | | | Envanter No:9 | | İnceleme Tarihi:<br>Temmuz 2018 | | | | | | |
|---|---|---|---|---|---|---|---|---|---|---|---|---|---|---|
| | | | | Kuzeydoğu cephesi | | Güneybatı cephesi | | | | | | | | |
