Yüksek Lisans Tezi

TRAFİK GÜVENLİĞİ BAĞLAMINDA ULAŞIM PLANLAMASINDA COĞRAFİ BİLGİ TEKNOLOJİLERİ

**Anadolu Üniversitesi
Fen Bilimleri Enstitüsü**

APPLICATION OF GEOGRAPHICAL INFORMATION TECHNOLOGIES IN TRANSPORTATION PLANNING IN THE CONTEXT OF TRAFFIC SAFETY

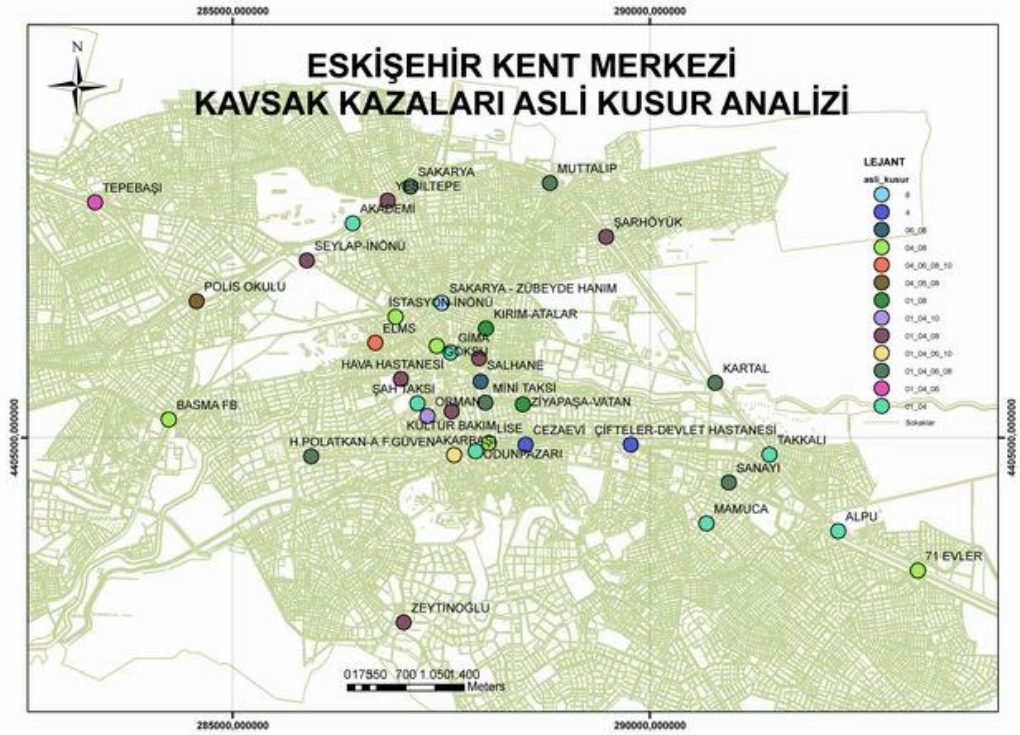
Şekil 4.3. Kavşak kazaları asli kusur analizi

Çizelge 4.1.'de kazalardaki asli kodlarının karşılıkları verilmiştir.

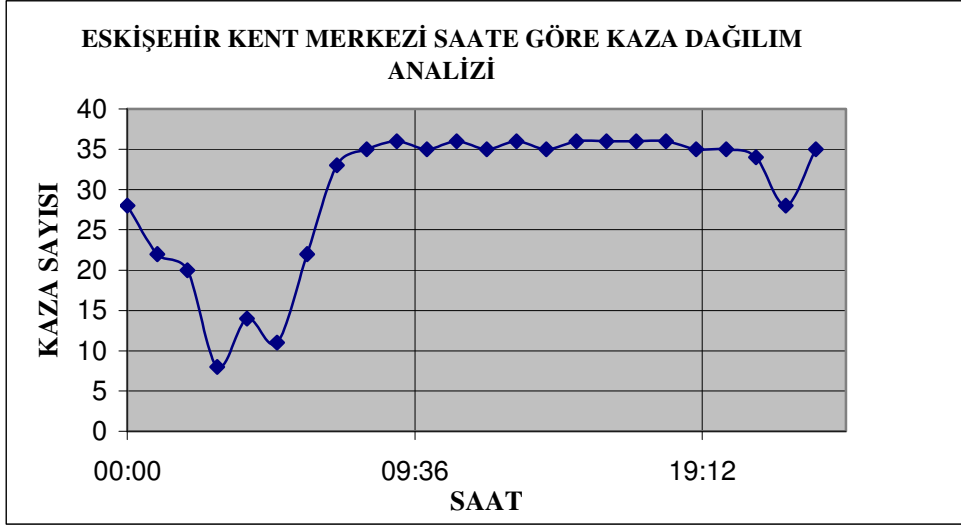
Çizelge 4.12. Saate göre kaza analizi

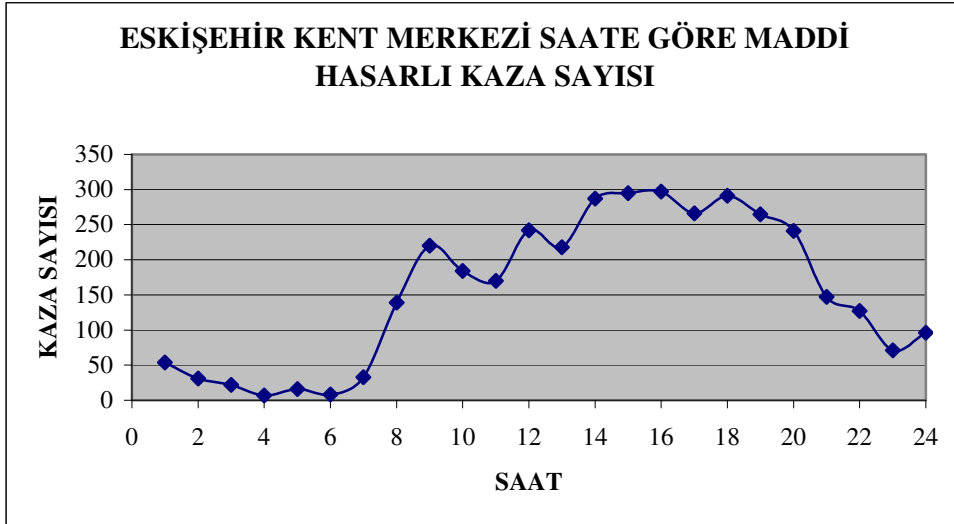
Eskişehir kent merkezinde görülen maddi hasarlı kazaların saate göre yoğunlukları Çizelge 4.13.'de verilmiştir. Buna göre kent merkezinde maddi hasarlı kazalar saat 09:00, 15.00 ve 18:00 saatlerinde en üst değerlere ulaşmaktadır.

Çizelge 4.13. Maddi hasarlı kazaların saate göre kaza analizi

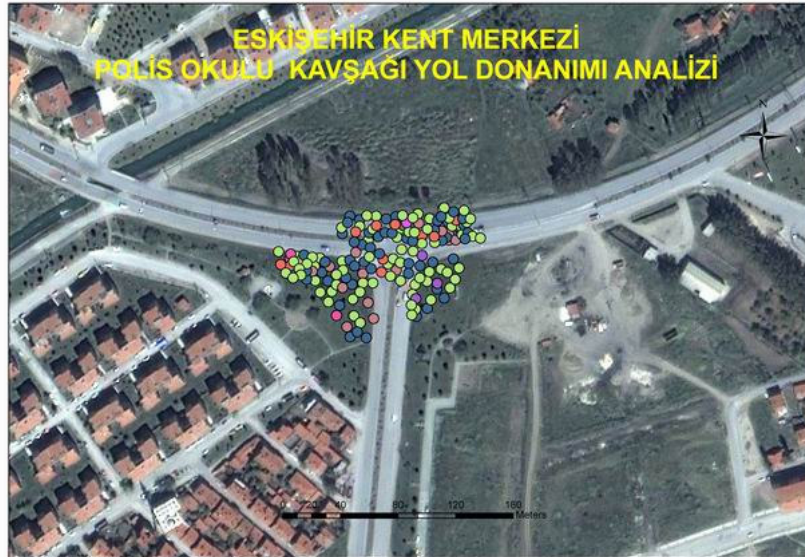
Şekil 4.15. Polis okulu kavşağı yol donanımı analizi

Çizelge 4.16. ve Şekil 4.15.'deki analizler ile Polis Okulu kavşağında en fazla 60 kaza yol ve gün durumunda bir sorun yokken, 45 kaza yol şerit çizgisinin olmadığı durumda yaşandığı belirlenmiştir.

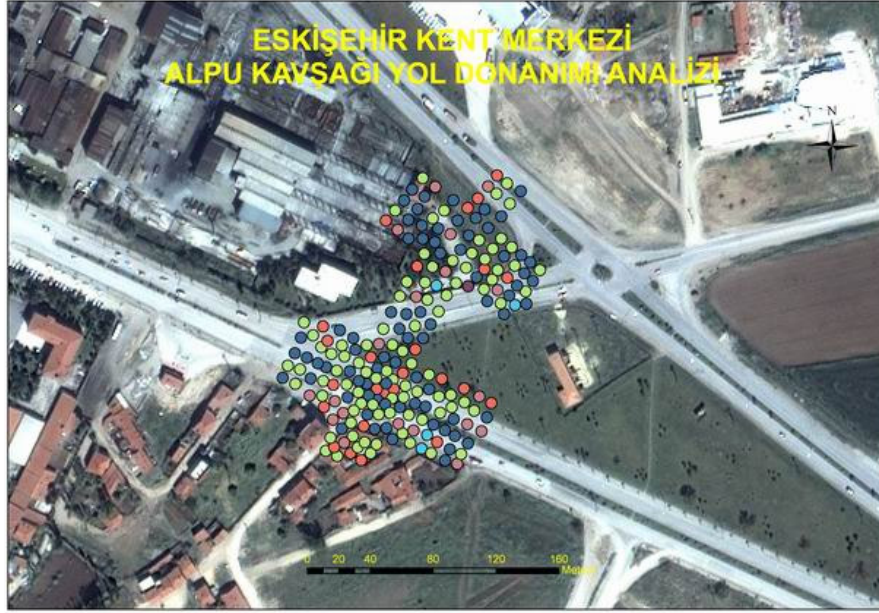
Şekil 4.23. Alpu kavşağı yol donanımı analizi

Şekil 4.23. ve Çizelge 4.22.'deki analizler ile Alpu kavşağında en fazla 76 kaza yol ve gün koşulları normalken meydana gelmiştir, 60 kaza yol şerit çizgisinin olmadığı günlerde yaşanmıştır.

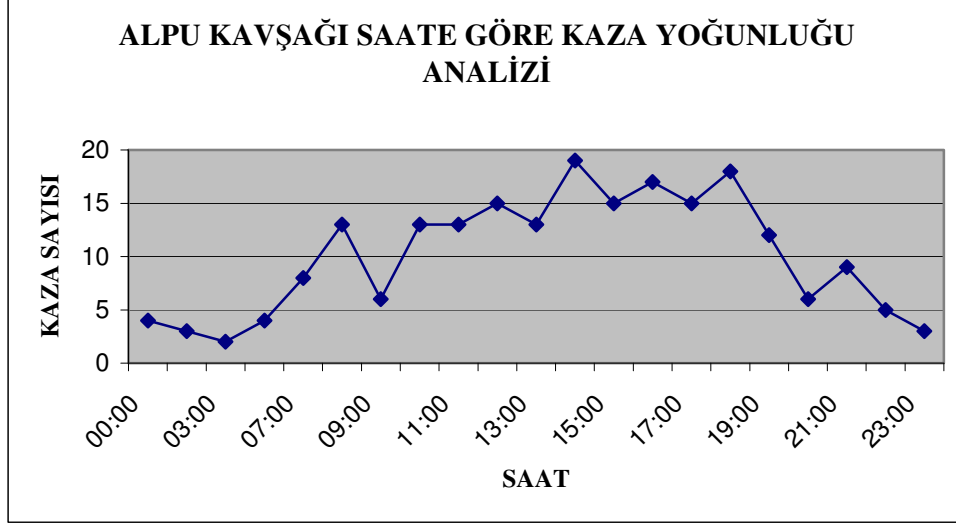
Çizelge 4.23. Alpu kavşağındaki kazaların saate göre yoğunlukları

Çizelge 4.23.'de görüldüğü gibi Alpu kavşağında kazalar sabah 08:00 – 09:00 arasında yoğunlaştıktan sonra düşmekte ve daha sonraki saatlerde 10:00 itibaren saat 20:00'a kadar tekrar yükselmeye başlamaktadır.

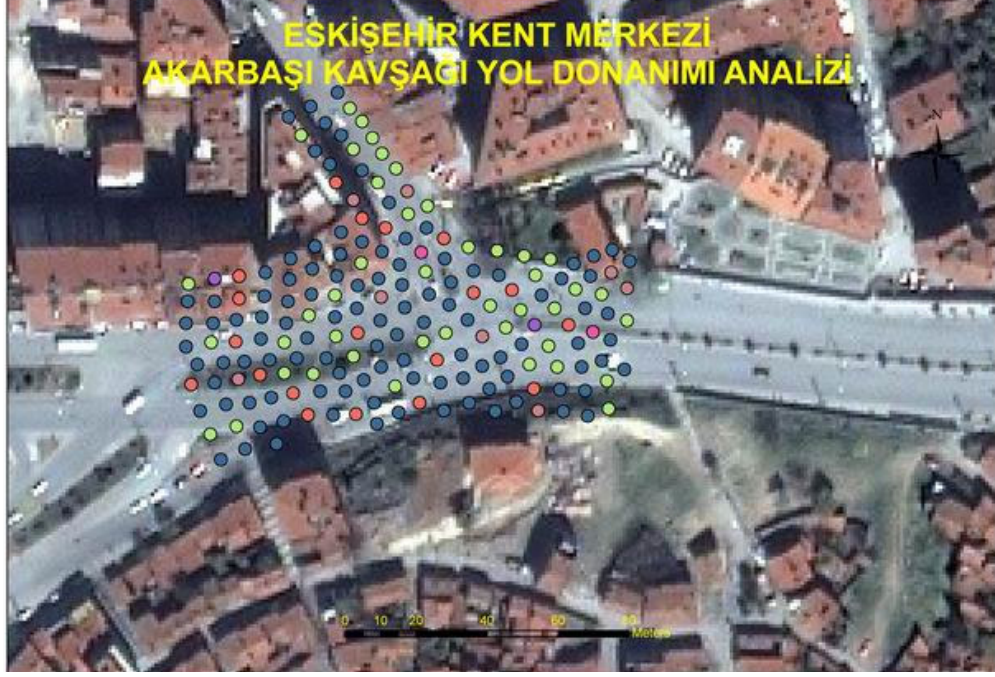
Şekil 4.27. Akarbaşı kavşağı yol donanımı analizi

Akarbaşı kavşağında ölümlü yaralamalı kazaların oluş şekli genellikle yandan çarpma veya yandan çarpışma olarak tespit edilmiştir.

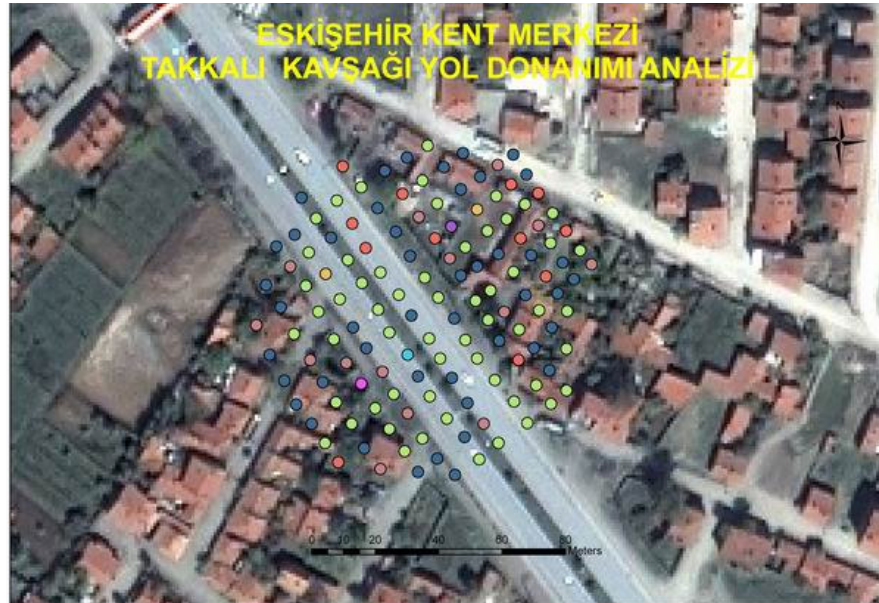
Şekil 4.31. Takkalı kavşağı yol donanımı analizi

Şekil 4.31. ve Çizelge 4.28.'deki analizler ile Takkalı kavşağında en fazla 39 kaza yol ve gün koşulları normalken ve 34 kaza yol şerit çizgisinin olmadığı durumda olduğu tespit edilmiştir.

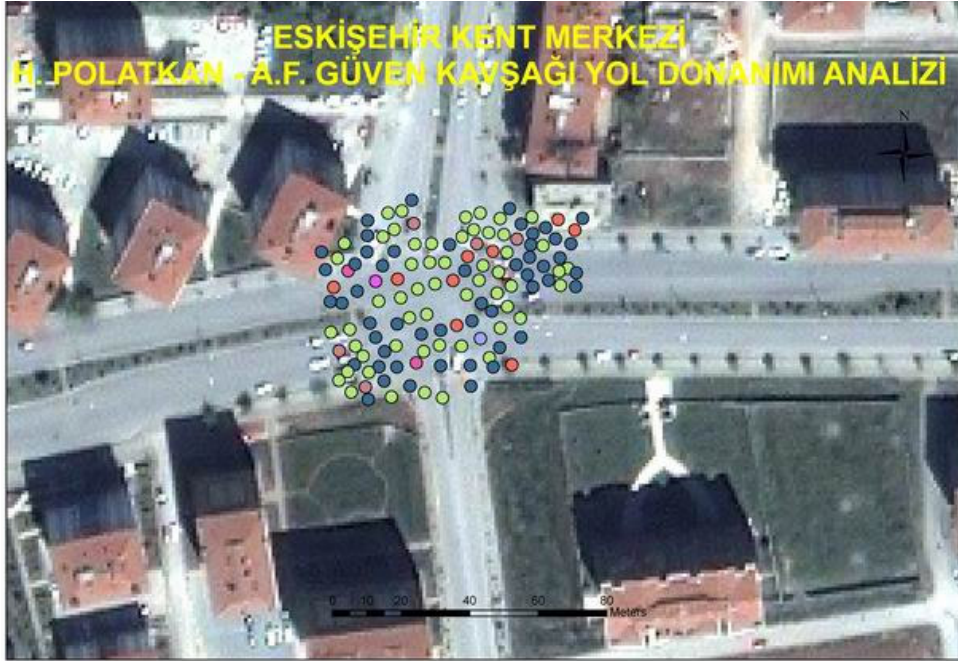
Şekil 4.35. H.Polatkan-A.F.Güven kavşağı yol donanımı analizi

Şekil 4.35. ve Çizelge 4.31'deki analizler ile H.Polatkan – A.F.Güven kavşağında en fazla 44 kaza yol ve gün koşulları normalken, 34 kaza yol şerit çizgisinin olmadığı durumda meydana gelmiştir.

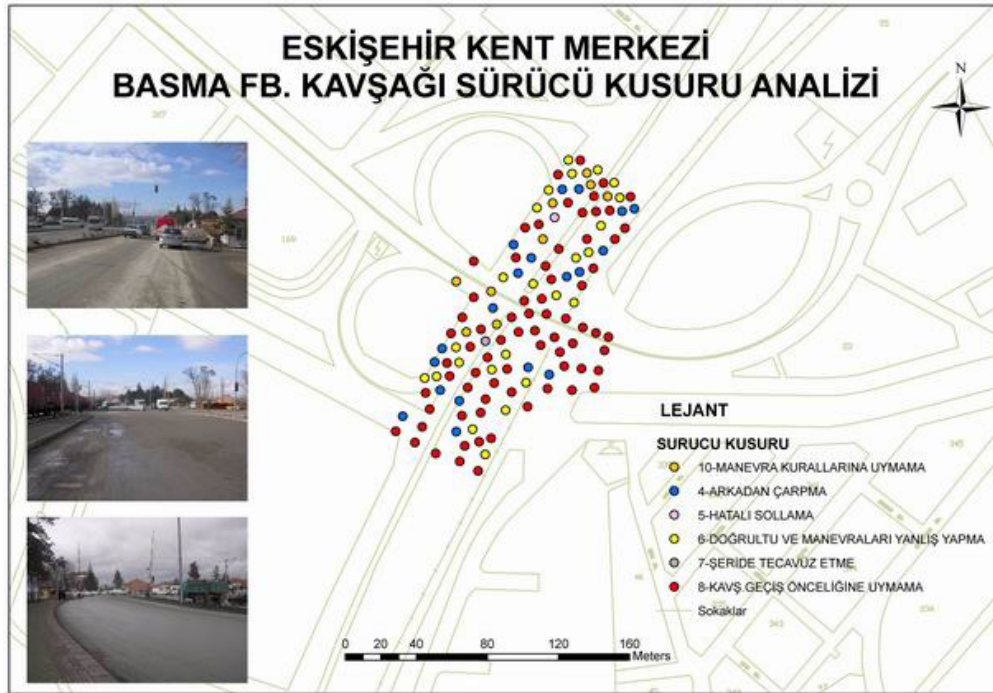
Şekil 4.37. Basma kavşağı sürücü kusuru analizi

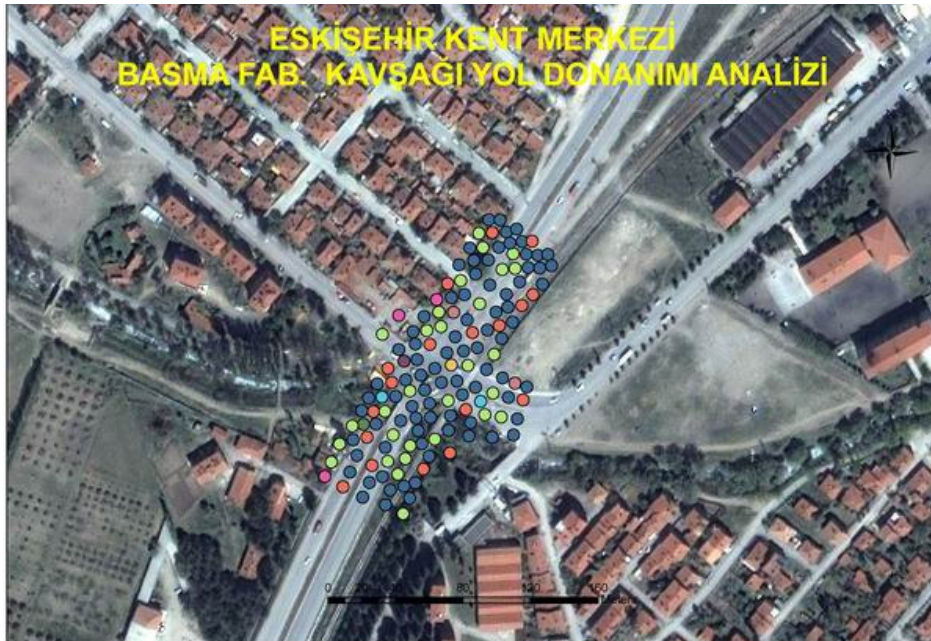
Şekil 4.39. Basma kavşağı yol donanımı analizi

Şekil 4.39. ve Çizelge 4.34.'deki analizler ile Basma kavşağında en fazla 61 kaza yol şerit çizgisinin olmadığı durumda olmuştur, diğer kaza yoğunlukları ise 21 kaza yol ve gün koşulları normalken ve gece 20 kaza yol şerit çizgisi yokken yaşanmıştır.

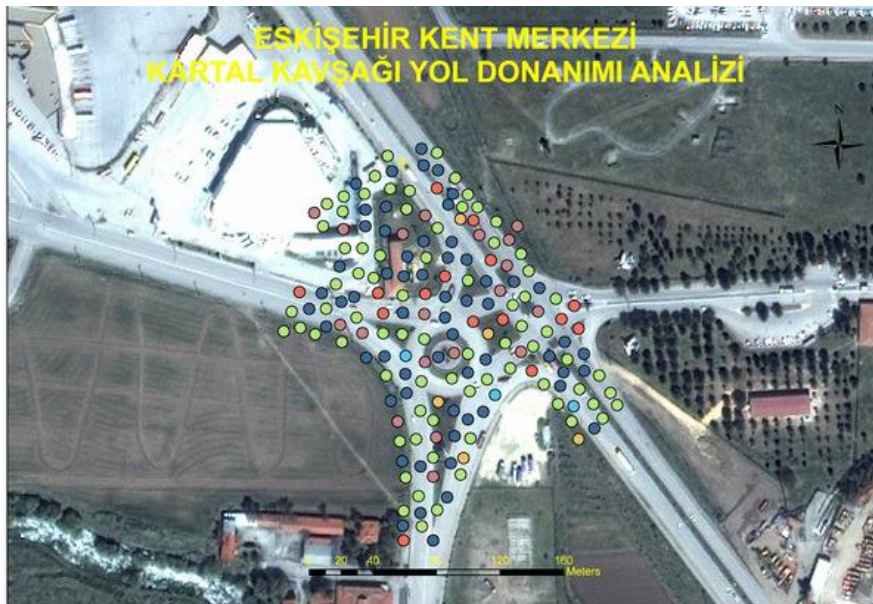
Şekil 4.46. Kartal kavşağı yol donanımı analizi

Şekil 4.46. ve Çizelge 4.40.'da ki analizler ile Kartal kavşağında en fazla 59 kaza yol ve gün koşulları normalken ve 49 kaza yol şerit çizgisinin olmadığı durumda olmuştur.

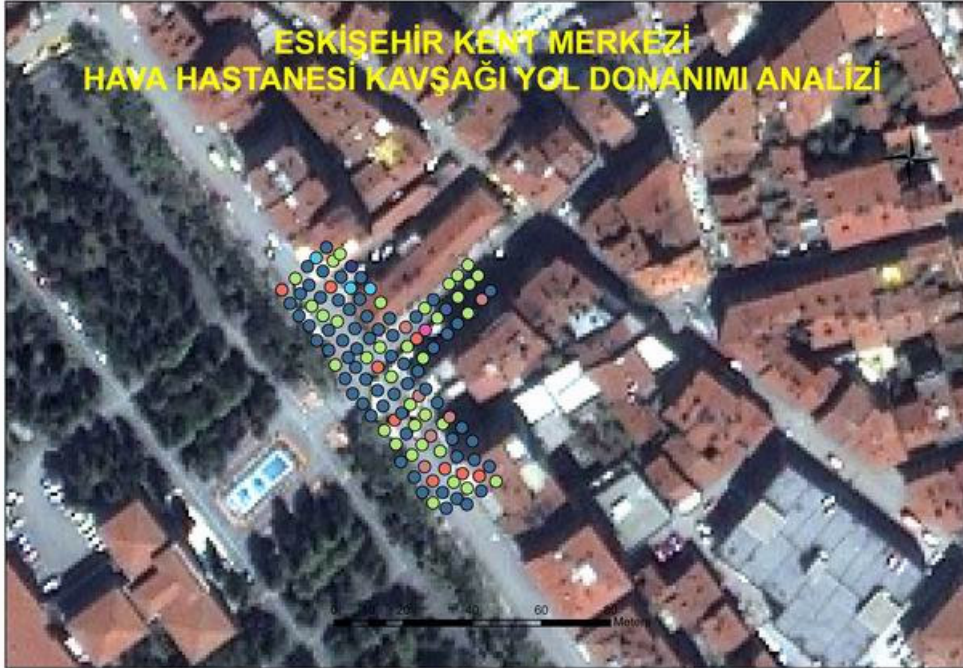
Şekil 4.50. Hava Hastanesi kavşağı yol donanımı analizi

Şekil 4.50. ve Çizelge 4.43.'deki analizler ile Hava Hastanesi kavşağında en fazla 50 kaza yol şerit çizgisinin olmadığı durumda olmuştur, 26 kaza yol ve gün koşulları normalken yaşanmıştır.

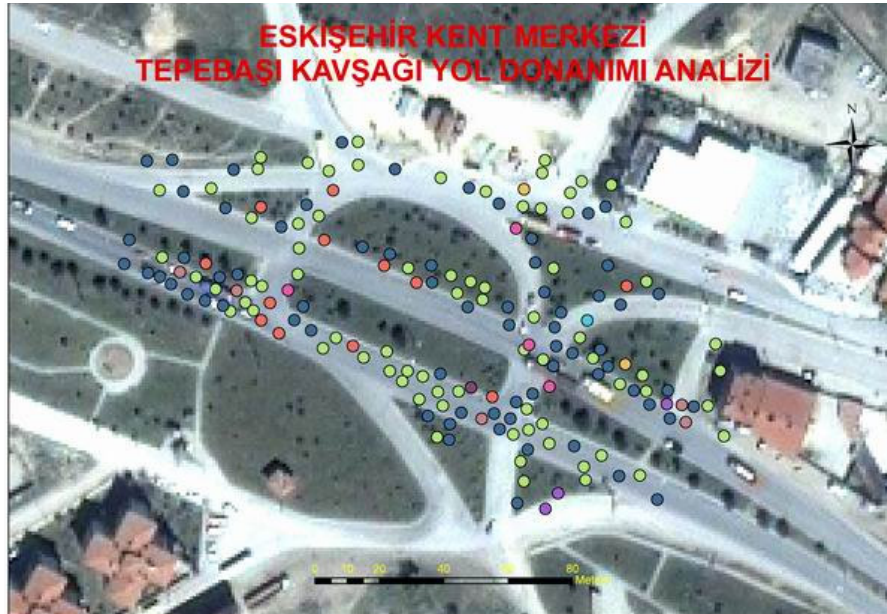
Şekil 4.57. Tepebaşı kavşağı yol donanımı analizi

Şekil 4.57. ve Çizelge 4.49.'da ki analizler ile Tepebaşı kavşağında en fazla 61 kaza yol ve gün koşulları normalken, 49 kaza yol şerit çizgisinin olmadığı durumda olmuştur.

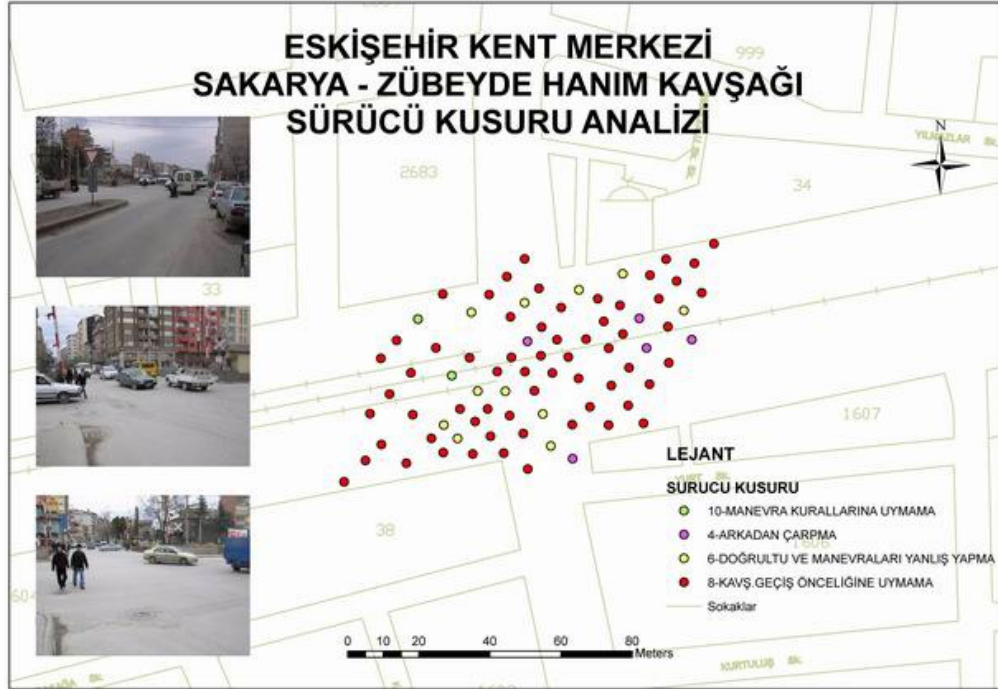
Sakarya – Zübeyde Hanım kavşağında en fazla görülen kusur, 63 kazada kavşakta geçiş önceliğine uymama olarak belirlenmiştir (Şekil 4.59.).

Şekil 4.59. Sakarya – Zübeyde Hanım kavşağı sürücü kusuru analizi

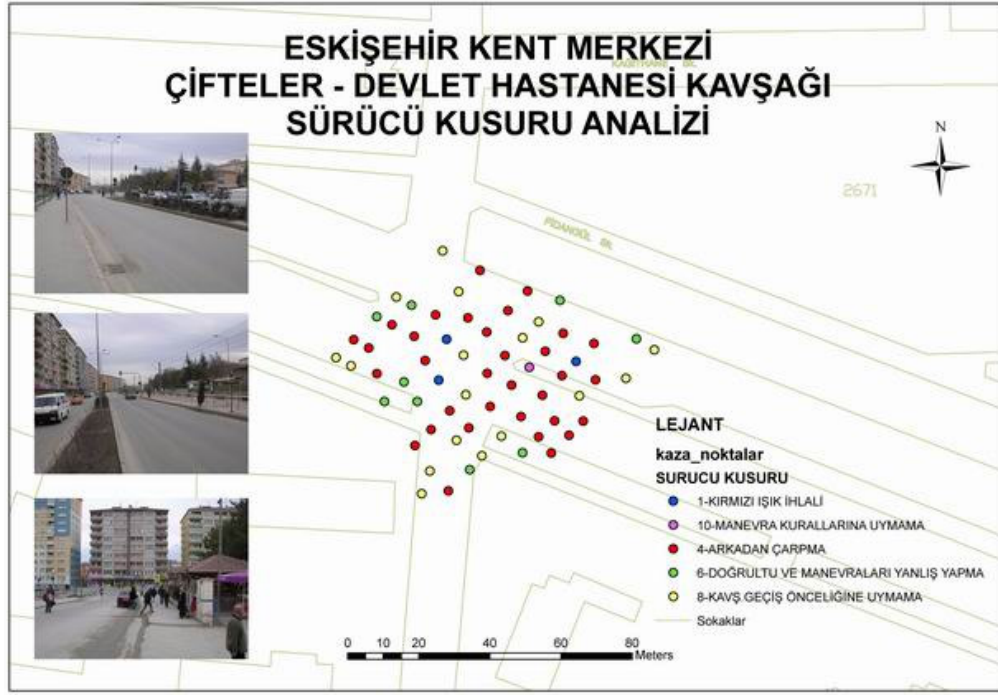
Çifteler – Devlet Hastanesi kavşağında en fazla görülen kusurlar, 33 kazada arkadan çarpma ve 17 kazada kavşakta geçiş önceliğine uymama olarak belirlenmiştir (Şekil 4.62.).

Şekil 4.62. Çifteler – Devlet Hastanesi kavşağı sürücü kusuru analizi

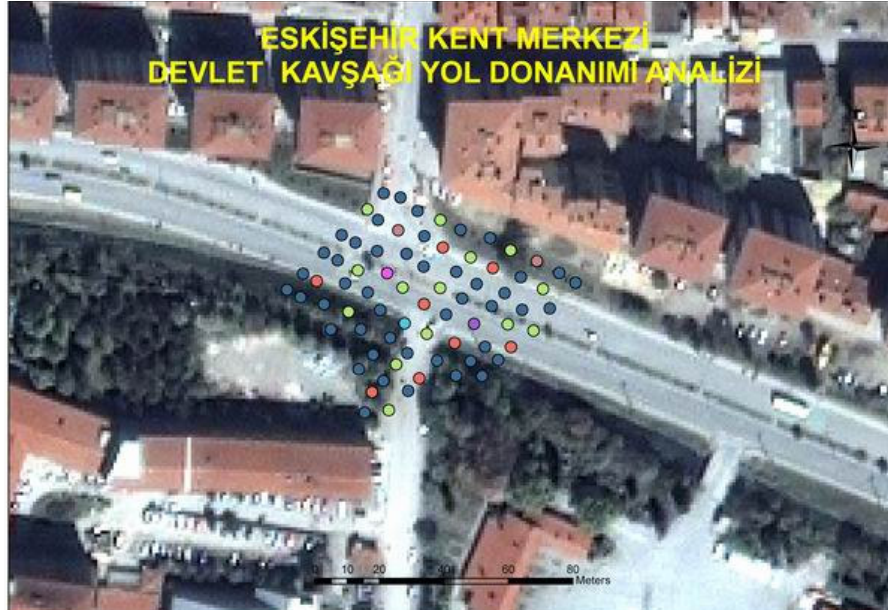
Şekil 4.64. Çifteler – Devlet Hastanesi kavşağı yol donanımı analizi

Şekil 4.64. ve Çizelge 4.55.'deki analizler ile Çifteler – Devlet Hastanesi kavşağında en fazla 39 kaza yol şerit çizgisinin olmadığı durumda, 11 kaza yol ve gün koşulları normalken yaşanmıştır.

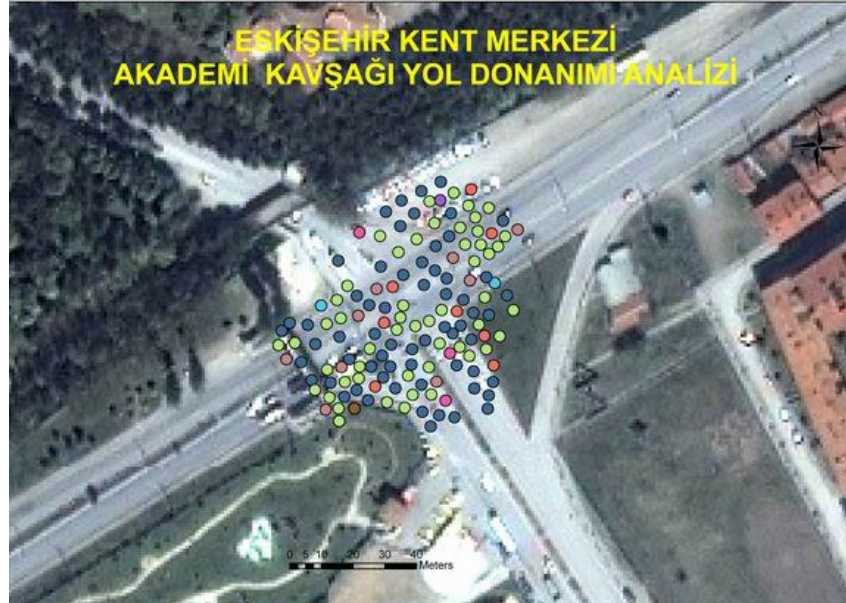
Şekil 4.68. Akademi kavşağı yol donanımı analizi

Şekil 4.68. ve Çizelge 4.58.'deki analizler ile Akademi kavşağında en fazla 49 kaza yol şerit çizgisinin olmadığı durumda, 41 kaza yol ve gün koşulları normalken yaşanmıştır.

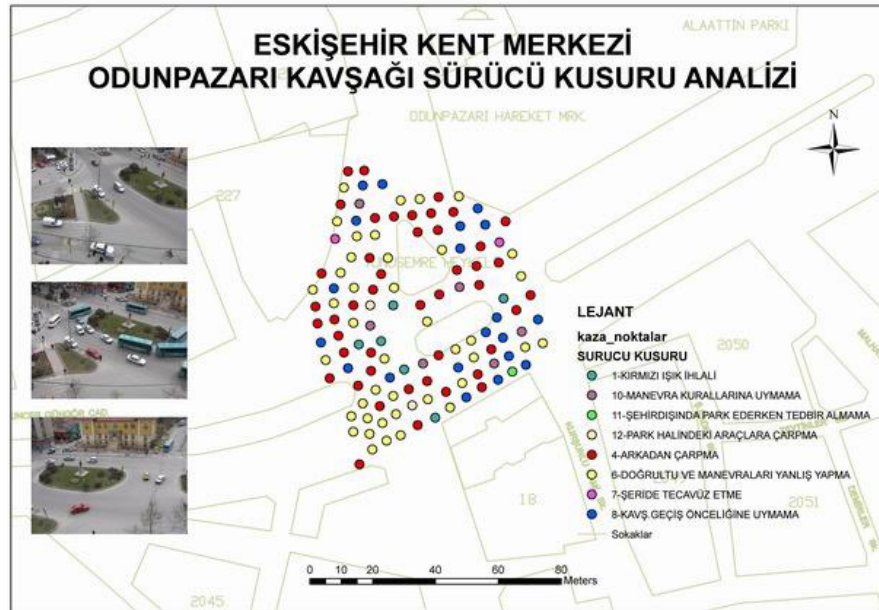
Odunpazarı kavşağında en fazla görülen kusurlar, 45 kazada arkadan çarpma ve 41 kazada doğrultu ve manevraları yanlış yapma olarak belirlenmiştir (Şekil 4.70.).

Şekil 4.70. Odunpazarı kavşağı sürücü kusuru analizi

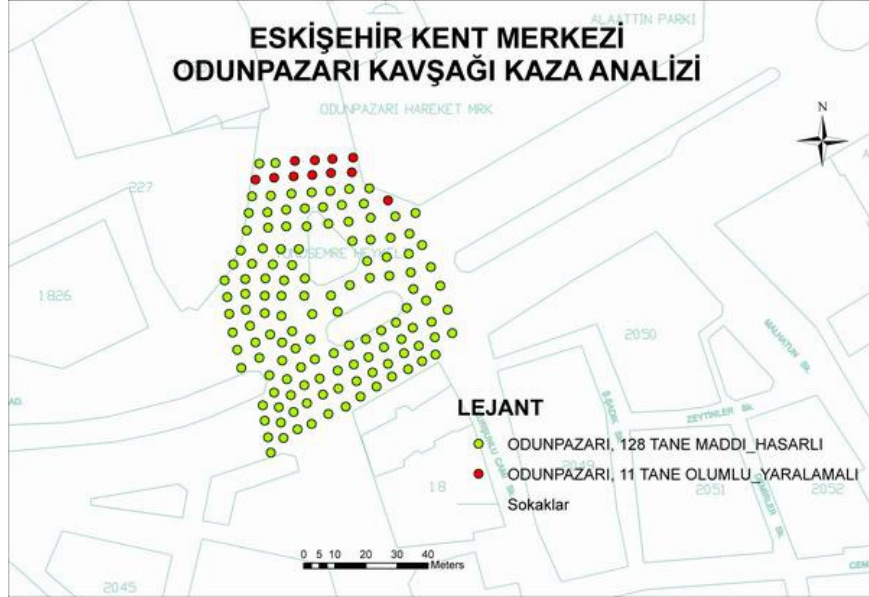
Şekil 4.71.'de görüldüğü gibi Odunpazarı kavşağında 128 maddi hasarlı, 11 ölümlü yaralamalı kaza meydana gelmiştir.

Şekil 4.71. Odunpazarı kavşağı kaza türü analizi

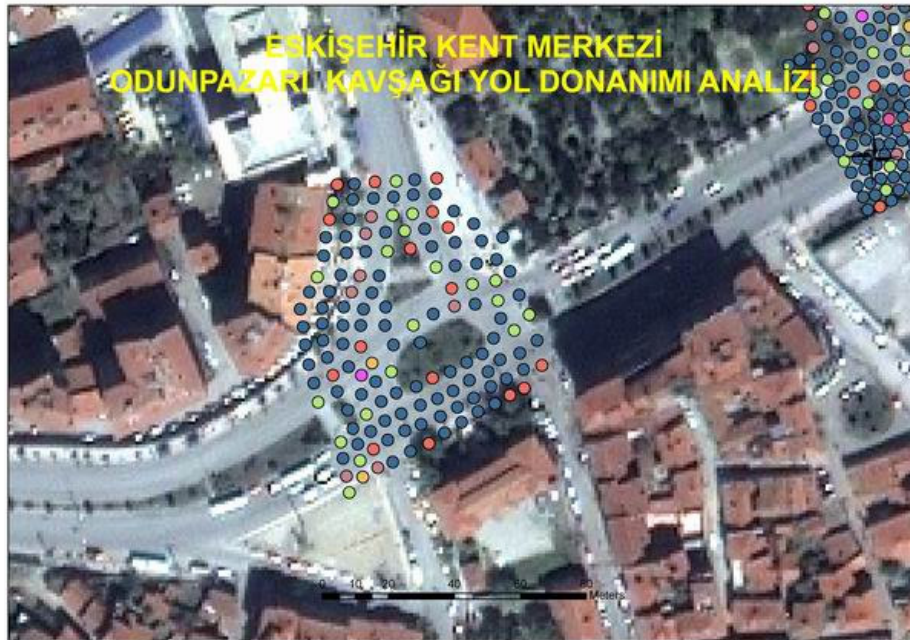
Şekil 4.72. Odunpazarı kavşağı yol donanımı analizi

Şekil 4.72. ve Çizelge 4.61.'deki analizler ile Odunpazarı kavşağında en fazla 80 kaza yol şerit çizgisinin olmadığı durumda, 14 kaza yol ve gün koşulları normalden yaşanmıştır.

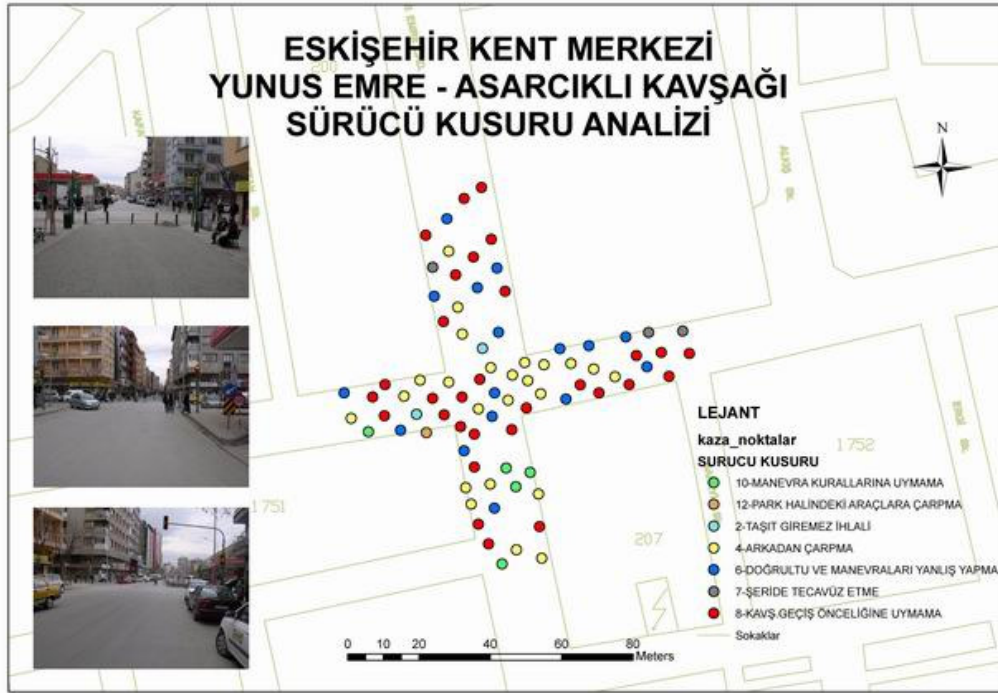
Şekil 4.74. Yunus Emre - Asarcıklı kavşağı sürücü kusuru analizi

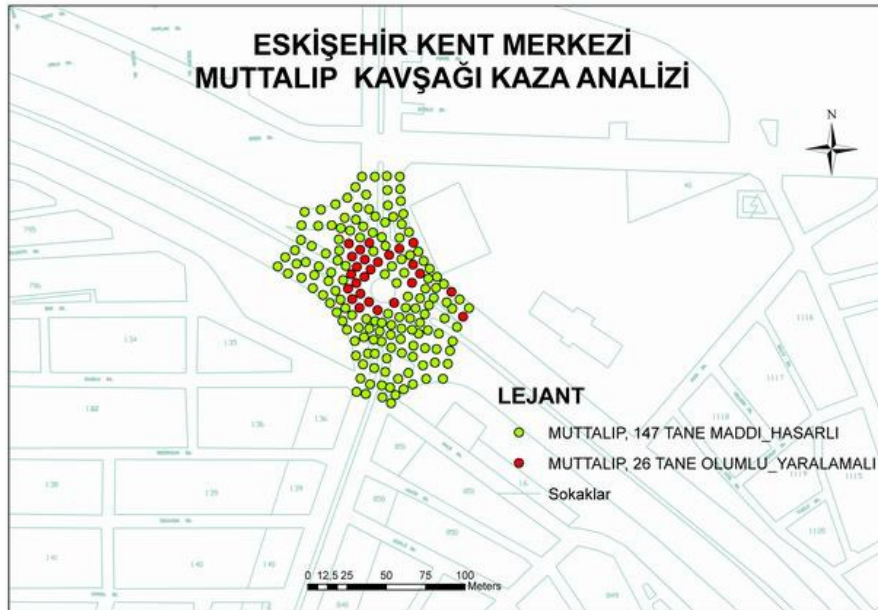
Şekil 4.82.'de görüldüğü gibi Muttalip kavşağında 312 maddi hasarlı, 23 ölümlü yaralamalı kaza meydana gelmiştir.

Şekil 4.82. Muttalip kavşağı kaza türü analizi

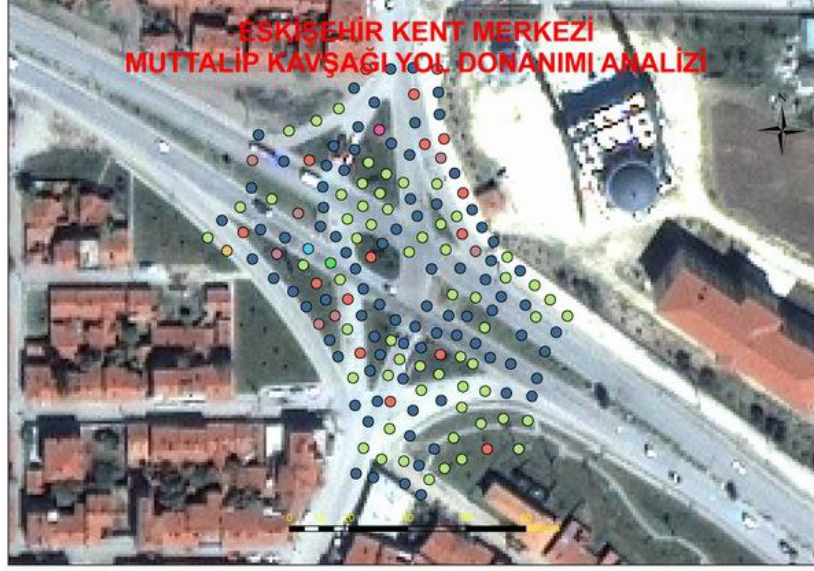
Şekil 4.83. Muttalip kavşağı yol donanımı analizi

Şekil 4.83. ve Çizelge 4.70.'deki analizler ile Muttalip kavşağında en fazla 188 kaza yol şerit çizgisinin olmadığı durumda, 41 kaza yol ve gün koşulları normalken ve 36 kaza gece yol koşulları normalken yaşanmıştır.

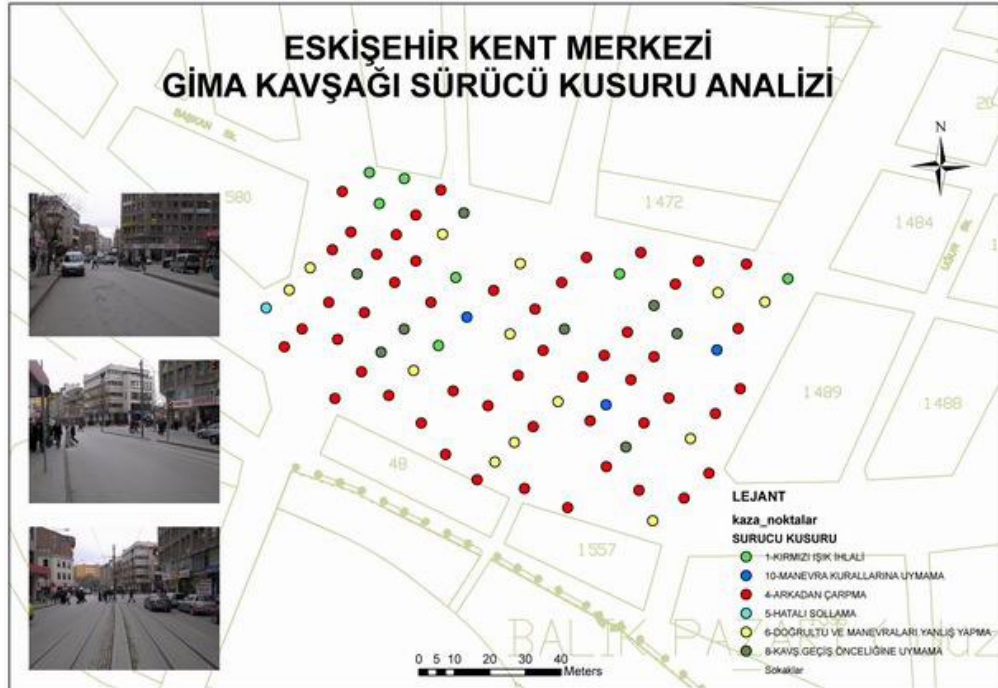
Gima kavşağında en fazla görülen kusurlar, 51 kazada arkadan çarpma ve 13 kazada doğrultu ve manevraları yanlış yapma olarak belirlenmiştir (Şekil 4.85.).

Şekil 4.85. Gima kavşağı sürücü kusuru analizi

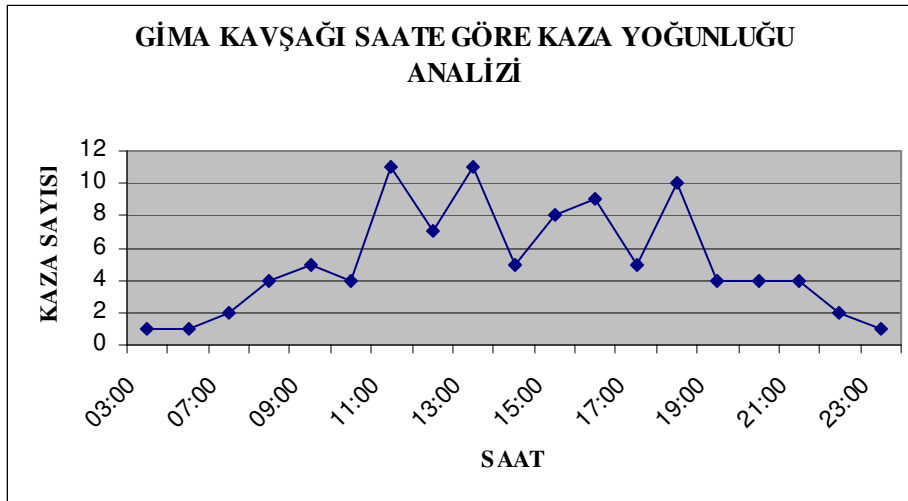
Çizelge 4.73. Gima kavşağındaki kazaların saate göre yoğunlukları

Çizelge 4.73.'de görüldüğü gibi Gima kavşağında kazalar sabah 12:00 – 14:00 arasında yoğunlaştıktan sonra düşmekte ve 15:00 ve 19:00'da tekrar yüksek değerler ulaşmaktadır.

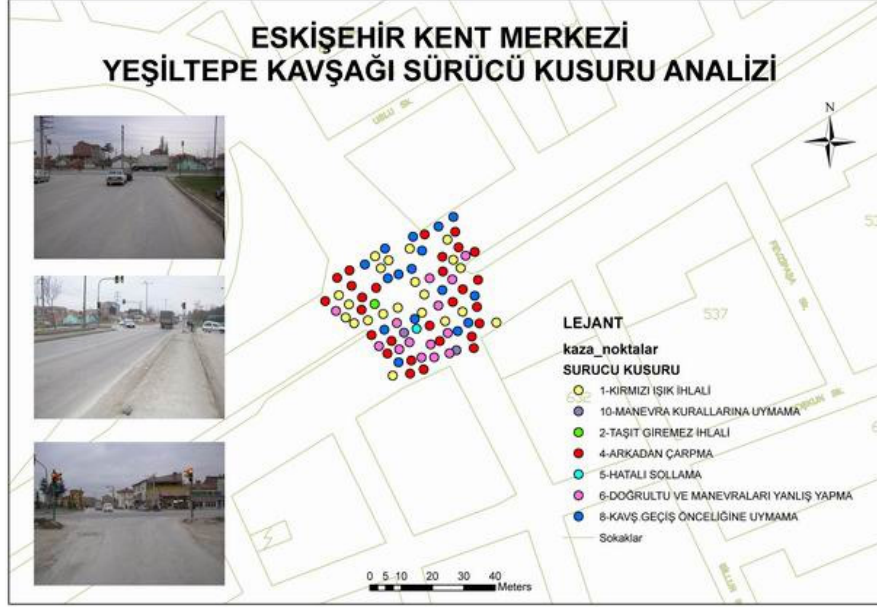
Yeşiltepe kavşağında en fazla görülen kusurlar, 28 kazada arkadan çarpma ve 21 kazada kırmızı ışık ihlali olarak belirlenmiştir (Şekil 4.88.).

Şekil 4.88. Yeşiltepe kavşağı sürücü kusuru analizi

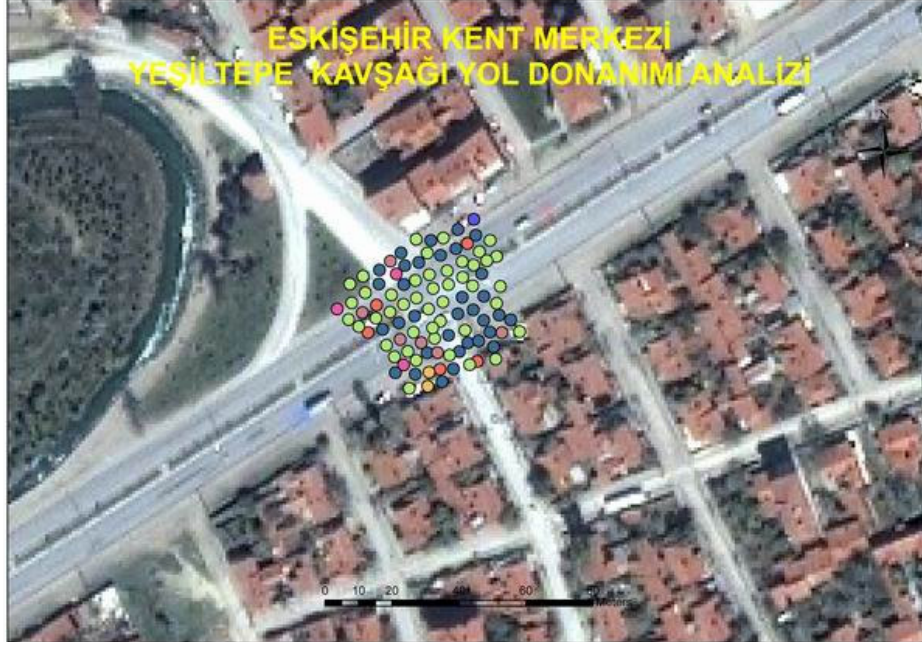
Şekil 4.90. Yeşiltepe kavşağı yol donanımı analizi

Şekil 4.90. ve Çizelge 4.76.'daki analizler ile Yeşiltepe kavşağında en fazla 30 kaza yol ve gün koşulları normalken, 25 kaza yol şerit çizgisinin olmadığı durumda olmuştur.

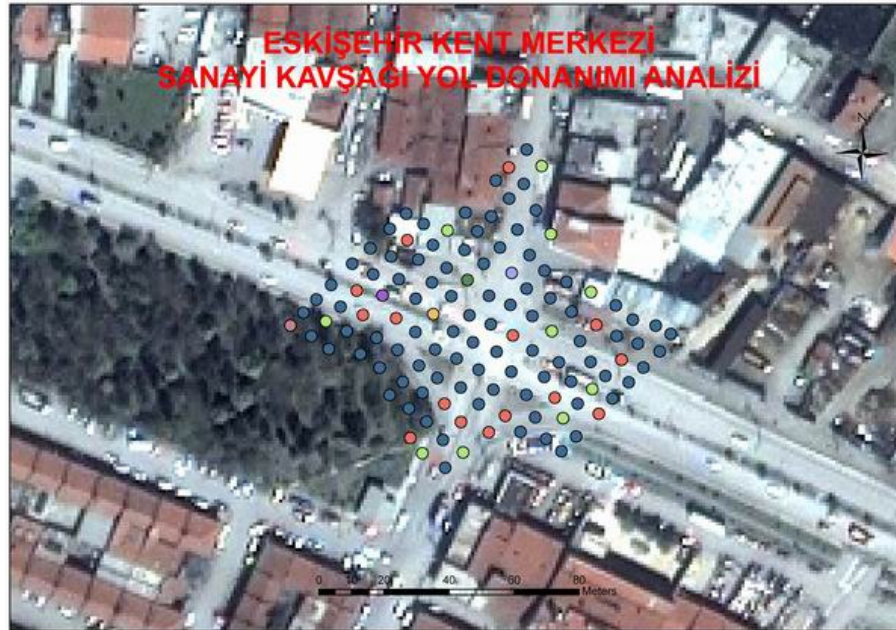
Şekil 4.94. Sanayi kavşağı yol donanımı analizi

Şekil 4.94. ve Çizelge 4.79.'deki analizler ile Sanayi kavşağında en fazla 73 kaza yol şerit çizgisinin olmadığı durumda olmuştur.

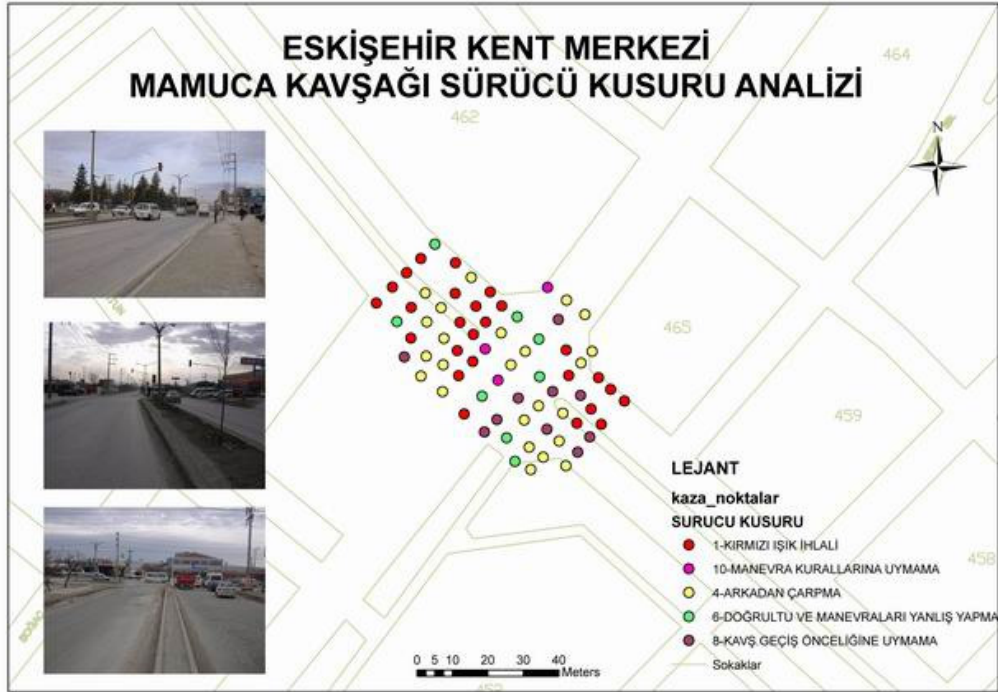
Şekil 4.96. Mamuca kavşağı sürücü kusuru analizi

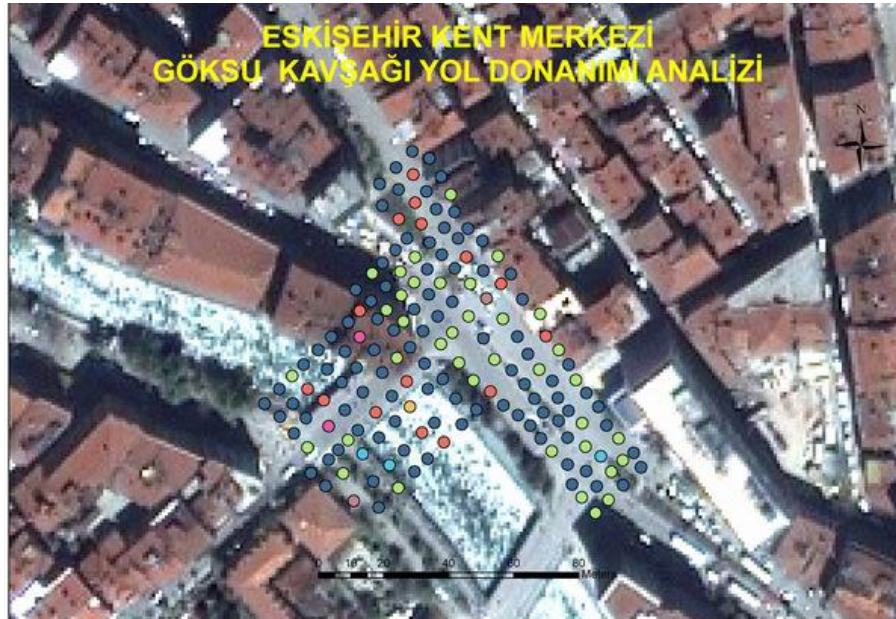
Şekil 4.101. Göksu kavşağı yol donanımı analizi

Şekil 4.101. ve Çizelge 4.85.'deki analizler ile Göksu kavşağında en fazla 79 kaza yol şerit çizgisinin olmadığı durumda, 28 kaza yol ve gün koşulları normalken yaşanmıştır.

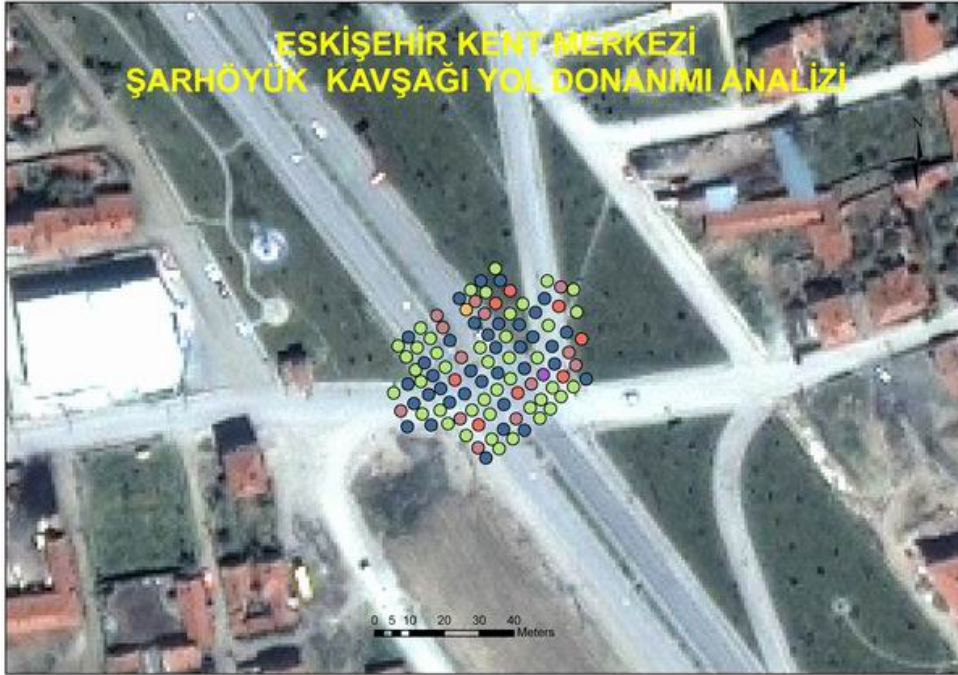
Şekil 4.105. Şarhöyük kavşağı yol donanımı analizi

Şekil 4.105 ve Çizelge 4.88.'deki analizler ile Şarhöyük kavşağında en fazla 31 kaza yol ve gün koşulları normalken, 22 kaza yol şerit çizgisinin olmadığı durumda yaşanmıştır.

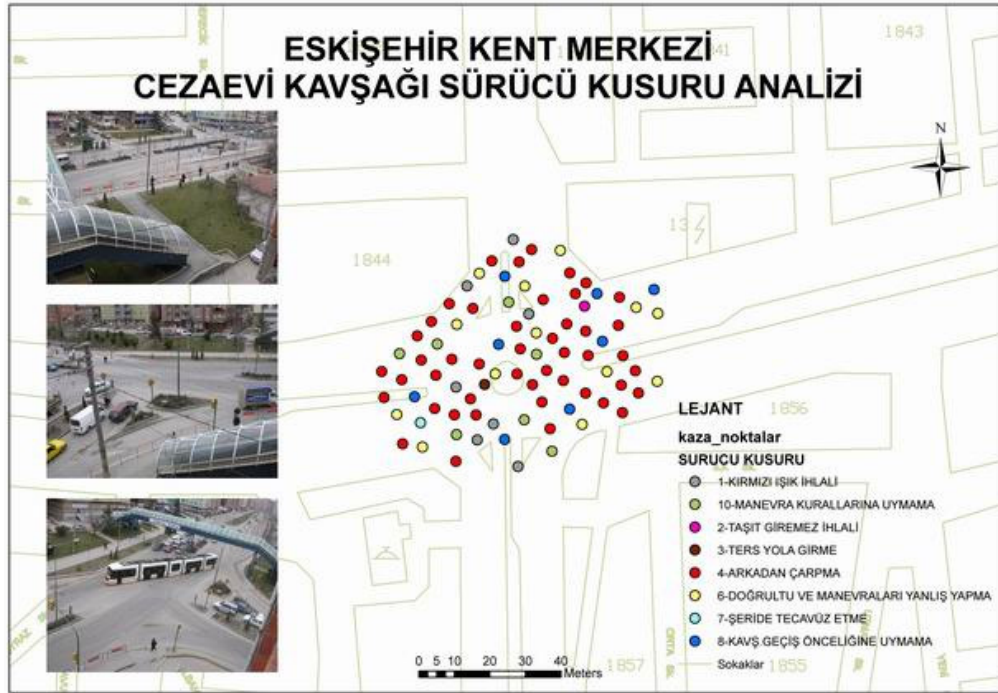
Şekil 4.107. Cezaevi kavşağı sürücü kusuru analizi

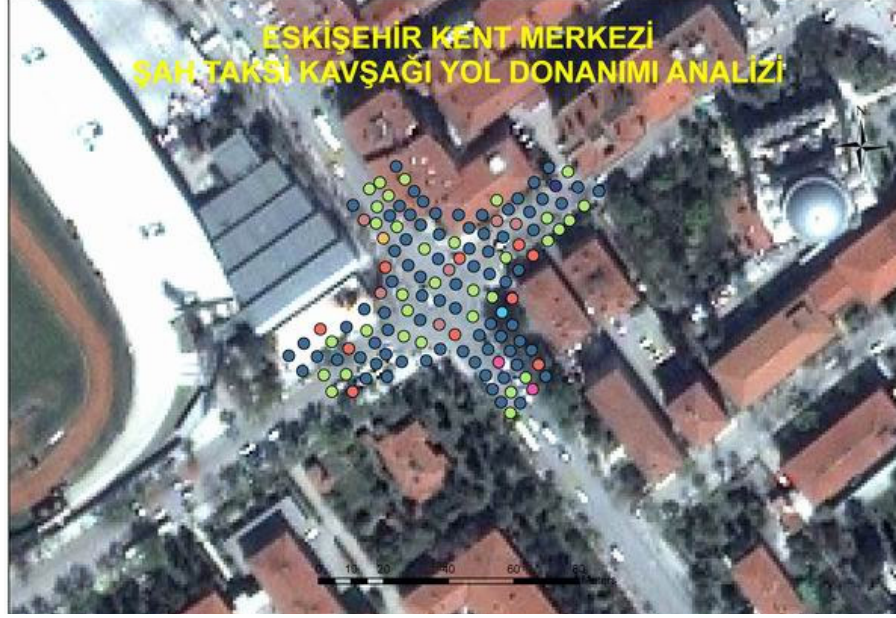
Şekil 4.116. Şah Taksi kavşağı yol donanımı analizi

Şekil 4.116. ve Çizelge 4.97.'deki analizler ile Şah Taksi kavşağında en fazla 58 kaza yol şerit çizgisinin olmadığı durumda, 24 kaza yol ve gün koşulları normalken yaşanmıştır.

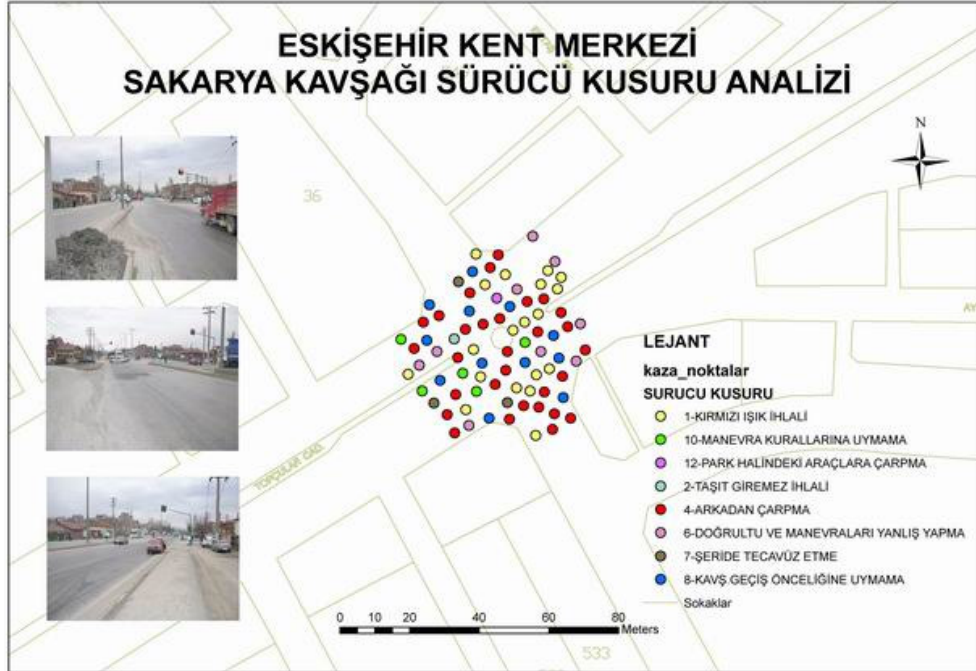
Şekil 4.118. Sakarya kavşağı sürücü kusuru analizi

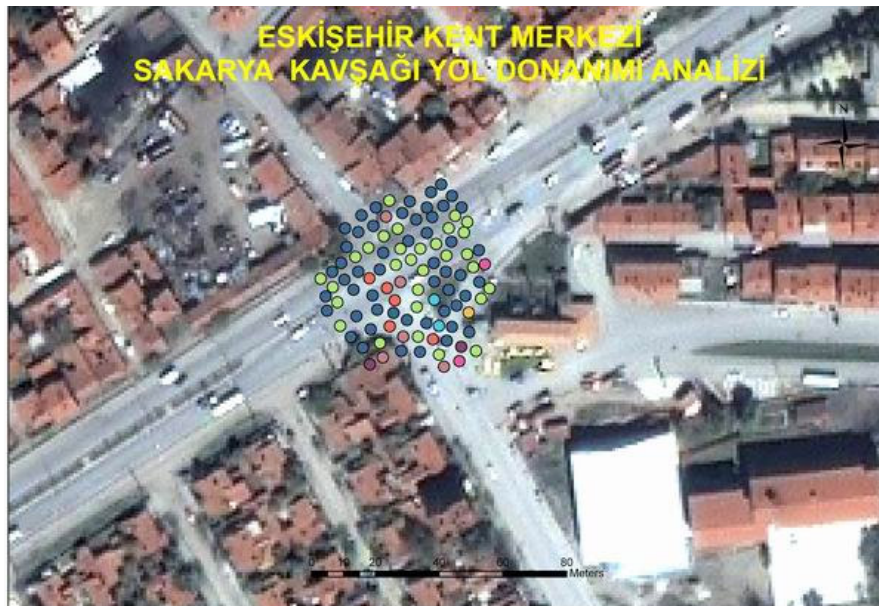
Şekil 4.120. Sakarya kavşağı yol donanımı analizi

Şekil 4.120. ve Çizelge 4.100.'deki analizler ile Sakarya kavşağında en fazla 38 kaza yol şerit çizgisinin olmadığı durumda, 17 kaza yol ve gün koşulları normalden yaşanmıştır.
