Yüksek Lisans Tezi

TRAFİK GÜVENLİĞİ BAĞLAMINDA ULAŞIM PLANLAMASINDA COĞRAFİ BİLGİ TEKNOLOJİLERİ

**Anadolu Üniversitesi
Fen Bilimleri Enstitüsü**

APPLICATION OF GEOGRAPHICAL INFORMATION TECHNOLOGIES IN TRANSPORTATION PLANNING IN THE CONTEXT OF TRAFFIC SAFETY

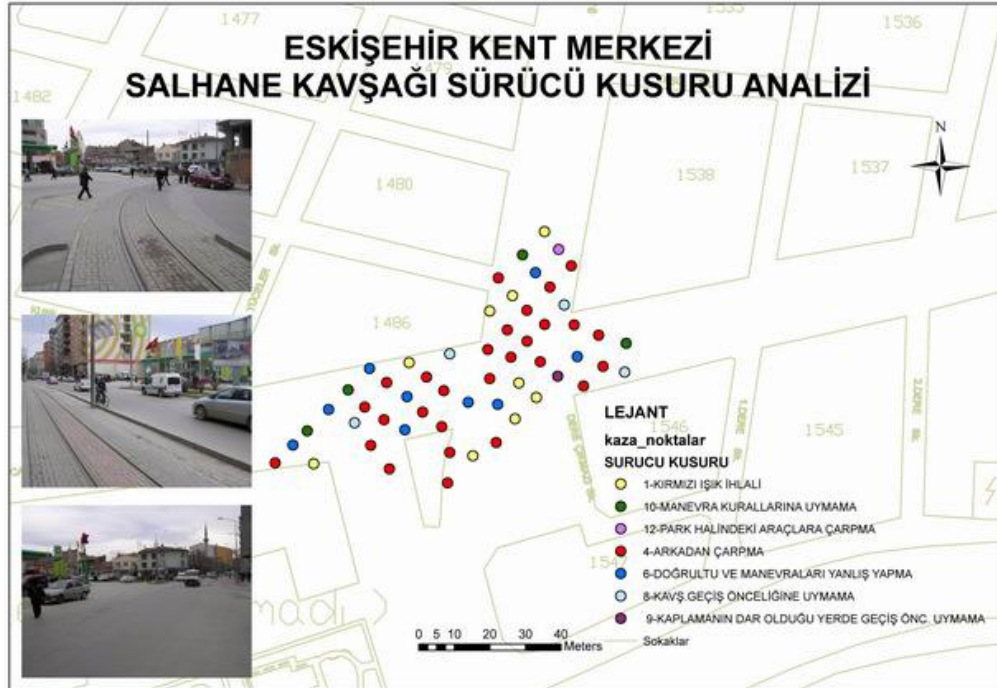
Şekil 4.125. Salhane kavşağı sürücü kusuru analizi

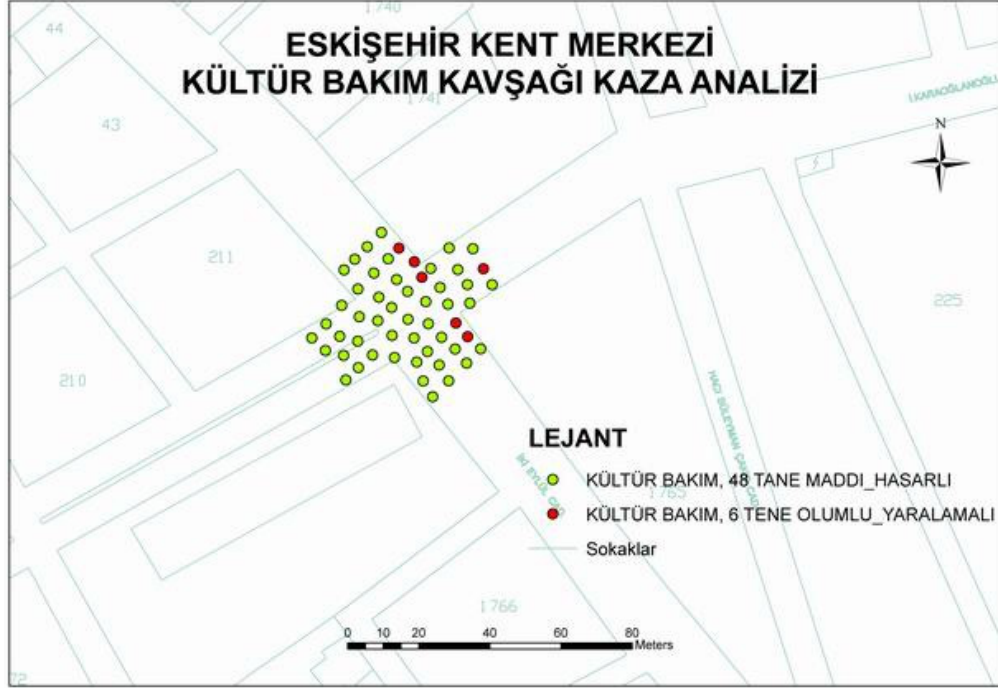
Şekil 4.129.'da görüldüğü Kültür Bakım kavşağında 48 maddi hasarlı, 6 ölümlü yaralamalı kaza meydana gelmiştir.

Şekil 4.129. Kültür Bakım kavşağı kaza türü analizi

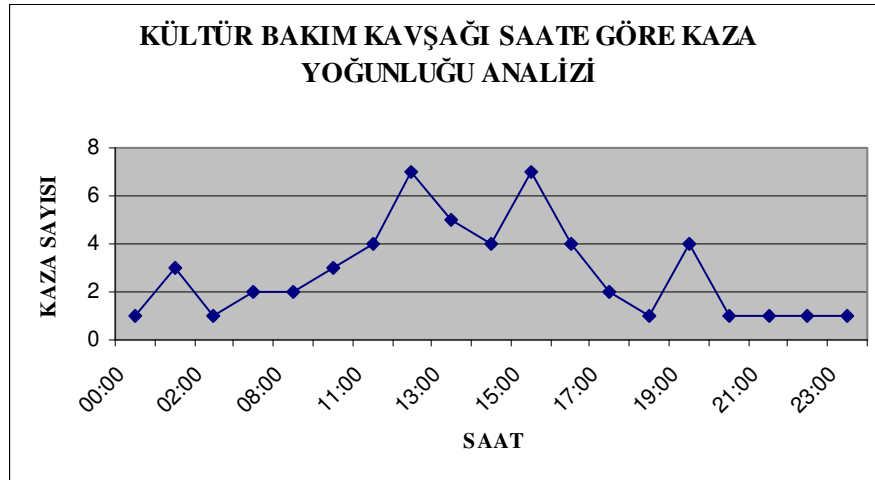
Çizelge 4.109. Kültür Bakım kavşağındaki kazaların saate göre yoğunlukları

Çizelge 4.109.'da görüldüğü gibi Kültür Bakım kavşağında kazalar 01:00, 13:00, 16:00 ve 20:00 saatlerinde yoğunlaşmaktadır.

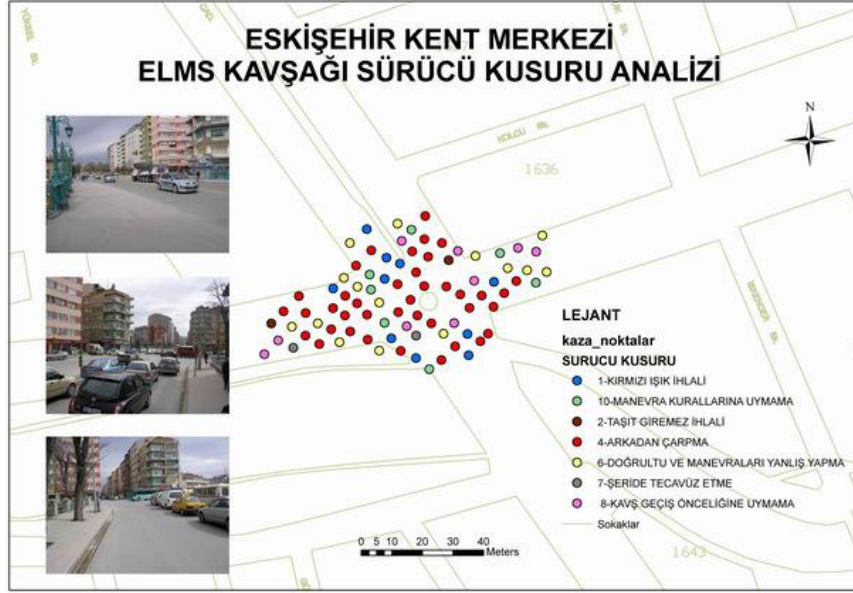
Şekil 4.131. ELMS kavşağı sürücü kusuru analizi

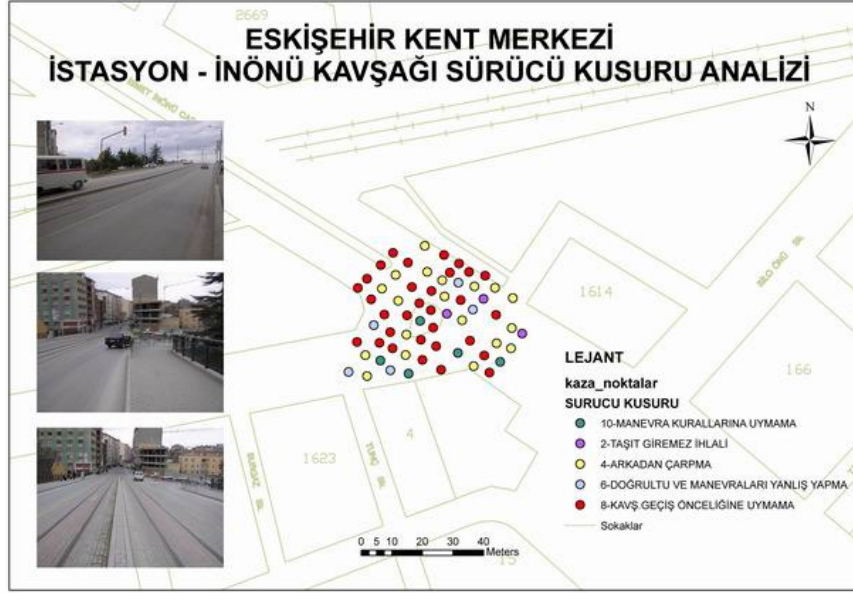
Şekil 4.134. İstasyon - İnönü kavşağı sürücü kusuru analizi

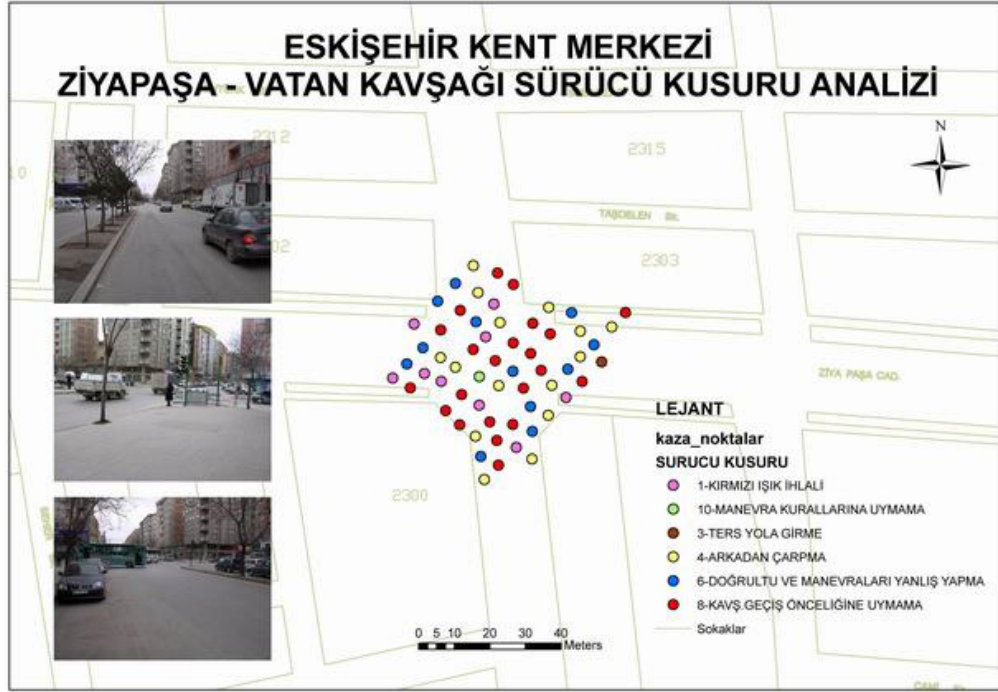
Şekil 4.137. Ziyapaşa - Vatan kavşağı sürücü kusuru analizi

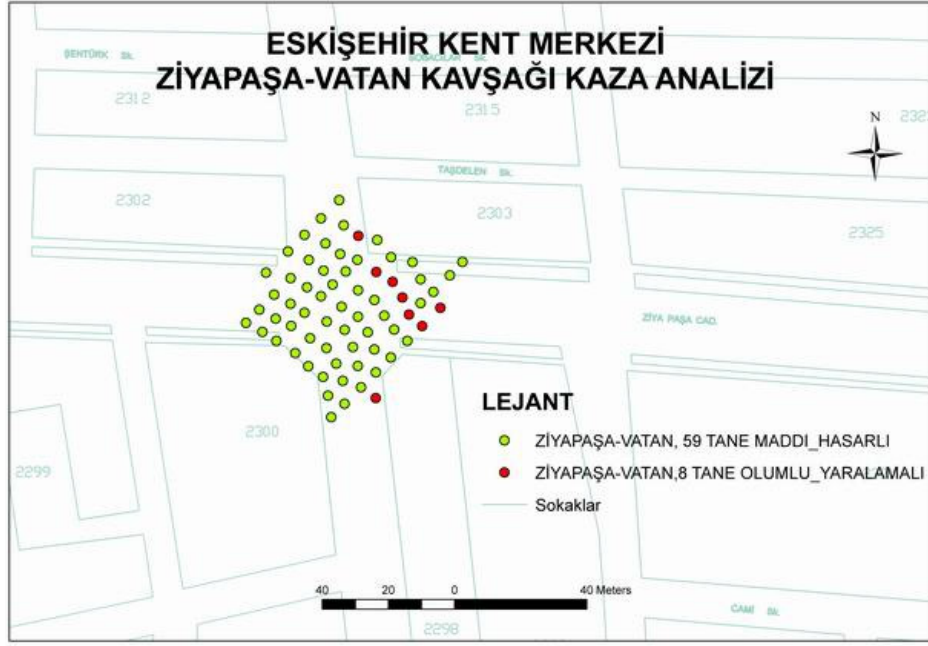
Şekil 4.138.'de görüldüğü gibi Ziyapaşa - Vatan kavşağında 59 maddi hasarlı, 8 ölümlü yaralamalı kaza meydana gelmiştir.

Şekil 4.138 Ziyapaşa - Vatan kavşağı kaza türü analizi

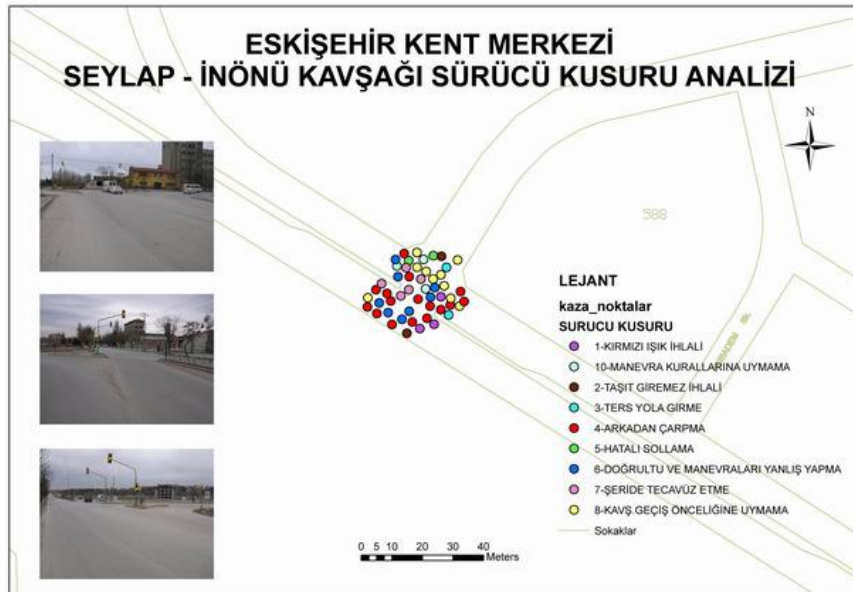
Şekil 4.140. Seylap - İnönü kavşağı sürücü kusuru analizi
