**SİDE ANTİK KENTİNİN BİZANS  
DÖNEMİ DİNİ MİMARİSİ**

**Şener YILDIRIM**  
**(Doktora Tezi)**  
**Eskişehir, 2013**

**DOKTORA TEZİ**

**Sanat Tarihi Anabilim Dalı**

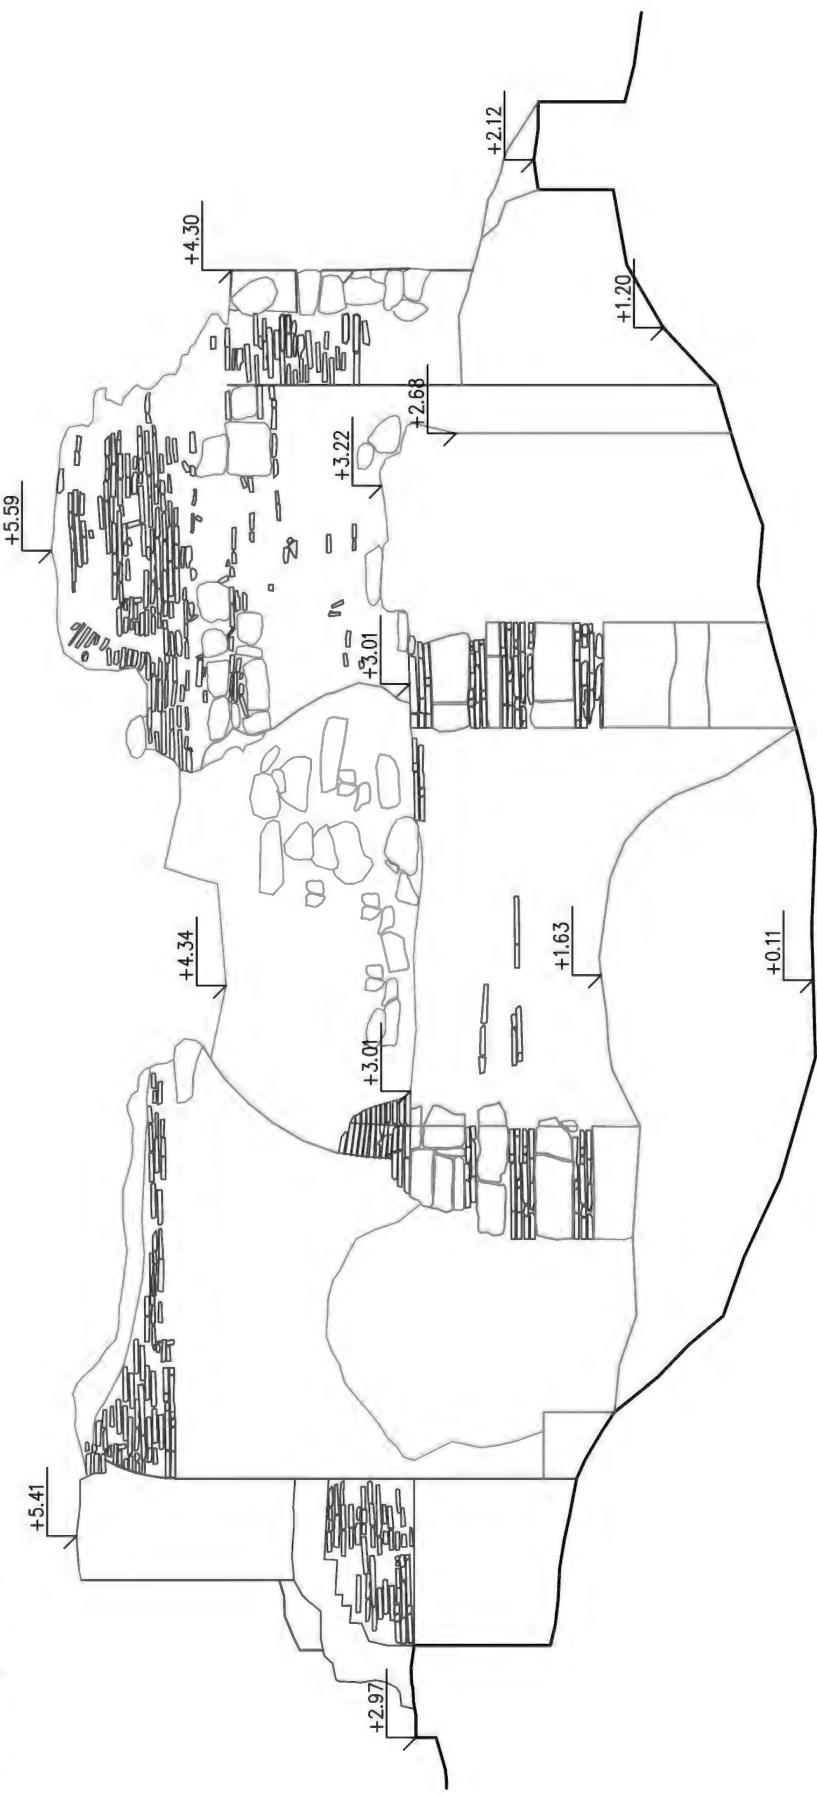
Resim 30. Vaftizhane A-A Kesidi Batıya Bakış

Rölöve: Ş. Yıldırım, F. Gür, M. Büyükçavuşoğlu, B. Güngör  
Çizim : Ş. Yıldırım

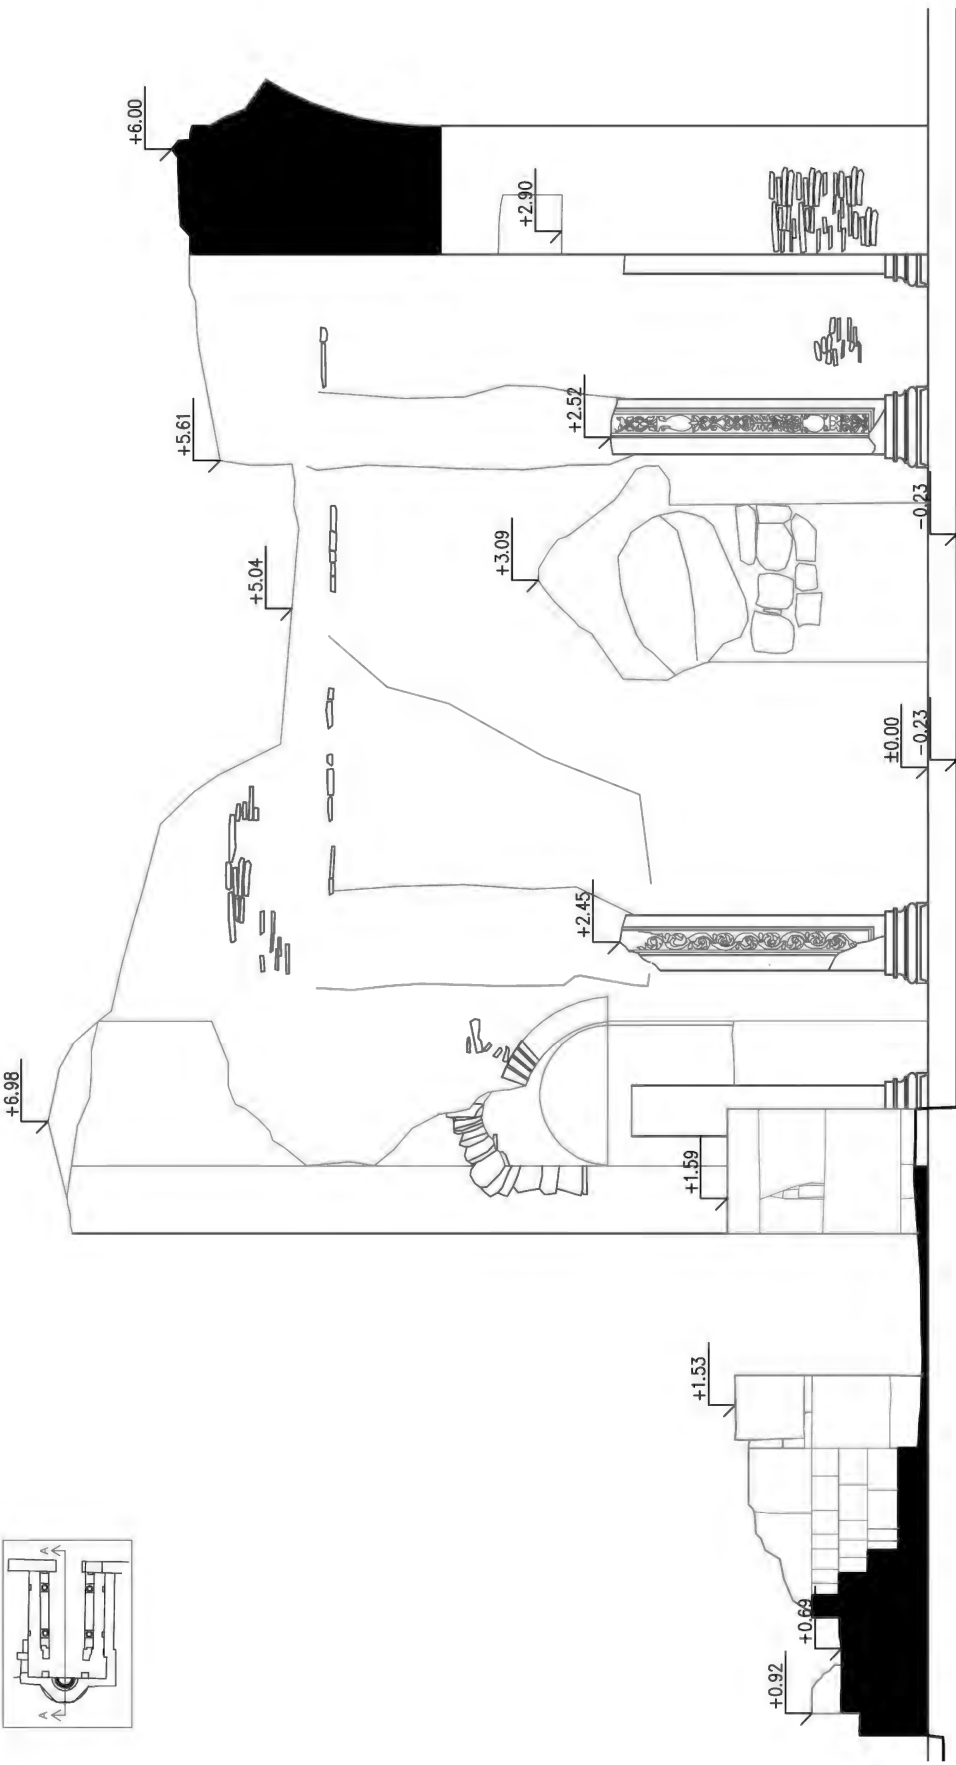
Resim 81. Piskoposluk Sarayı Küçük Kilise A-A Kesiti Güneye Bakış

Rölöve: Ş. Yıldırım, M. Büyükçavuşoğlu, B. Güngör  
Çizim : Ş. Yıldırım, E. Çiftçi

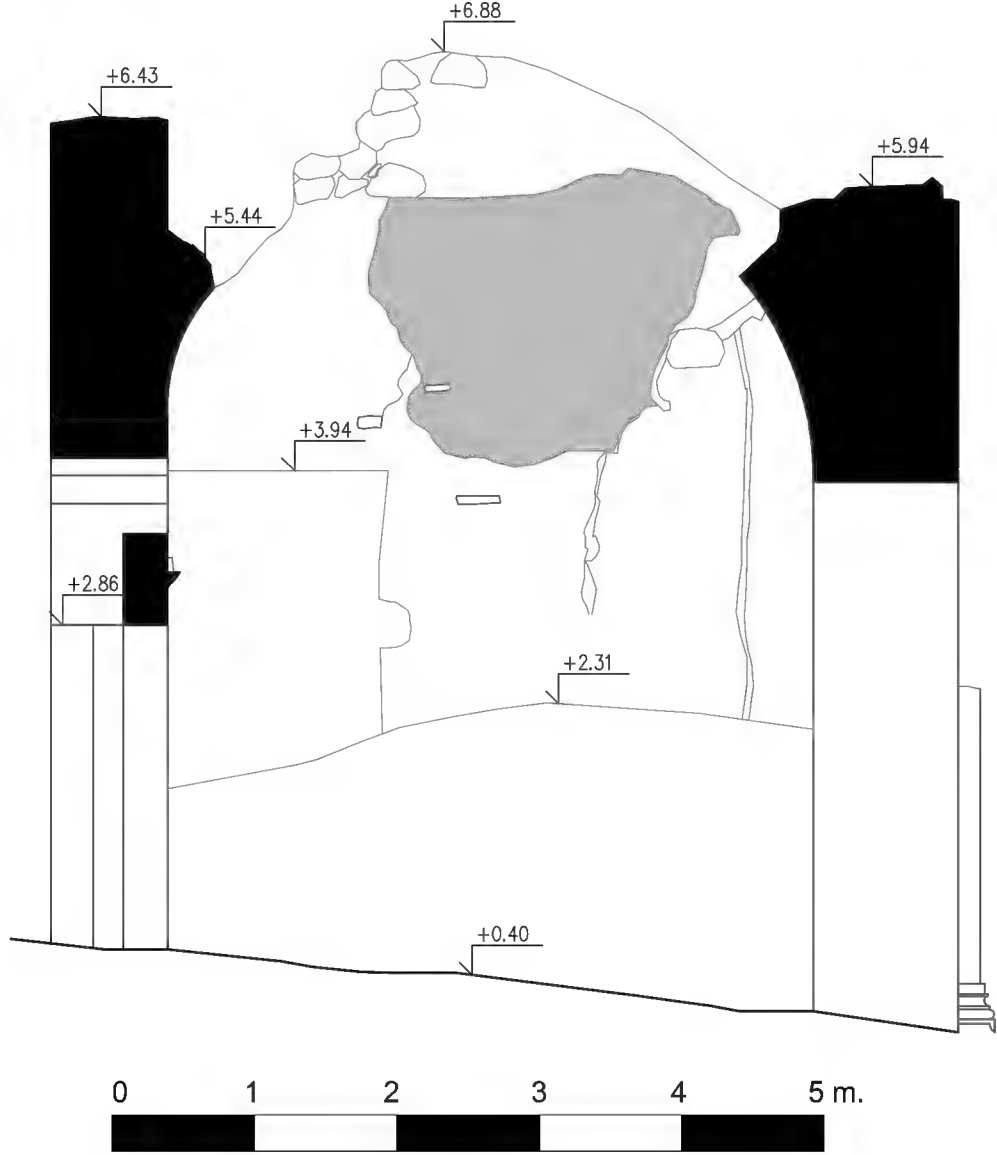
Resim 88. Piskoposluk Sarayı 6a Koridoru A-A Kesiti Kuzeye Bakış

Rölöve: Ş. Yıldırım, M. Büyükçavuşoğlu, B. Güngör  
Çizim : Ş. Yıldırım

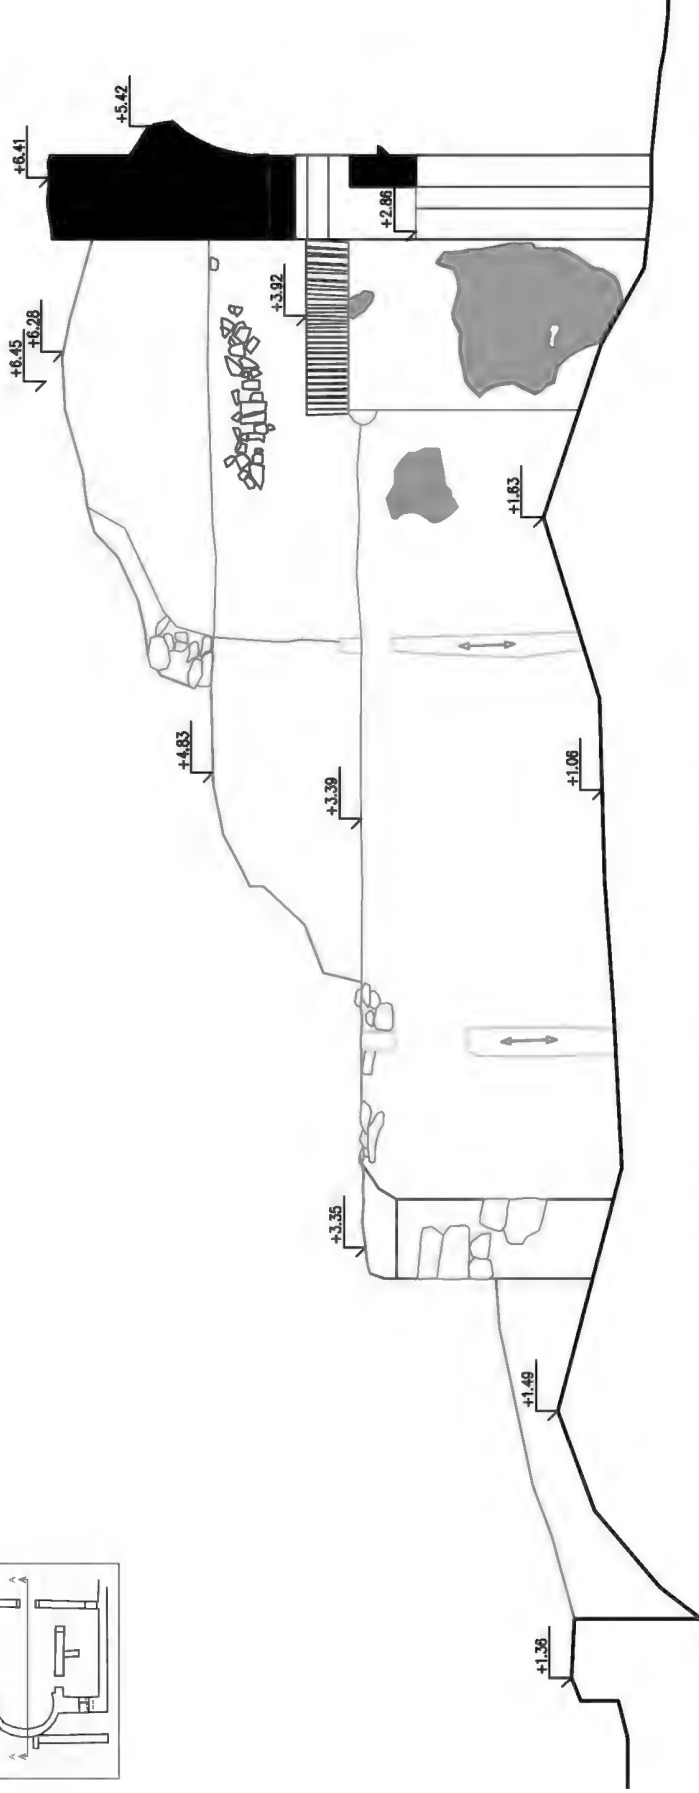
Resim 89. Piskoposluk Sarayı 6b Yapısı A-A Kesiti Kuzeye Bakış

Rölöve: Ş. Yıldırım, M. Büyükçavuşoğlu, B. Güngör  
Çizim : Ş. Yıldırım

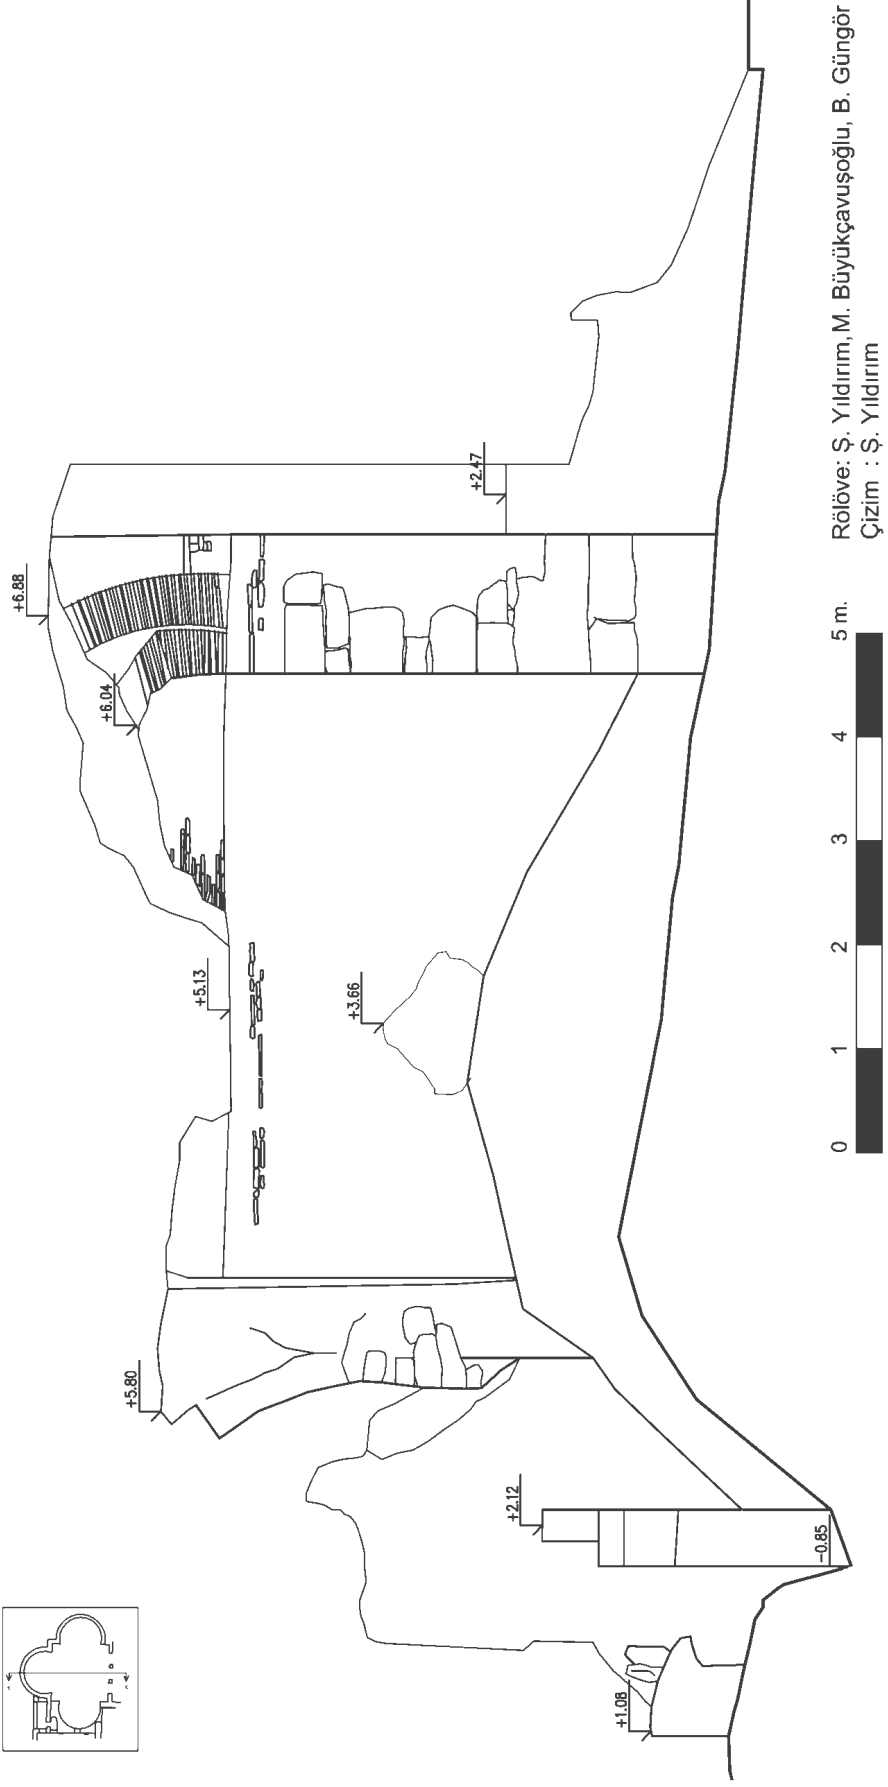
Resim 97. Piskoposluk Sarayı Tiklinium A-A Kesiti Kuzeye Bakış

Rölöve: Ş. Yıldırım, M. Büyükçavuşoğlu, B. Güngör  
Çizim : Ş. Yıldırım

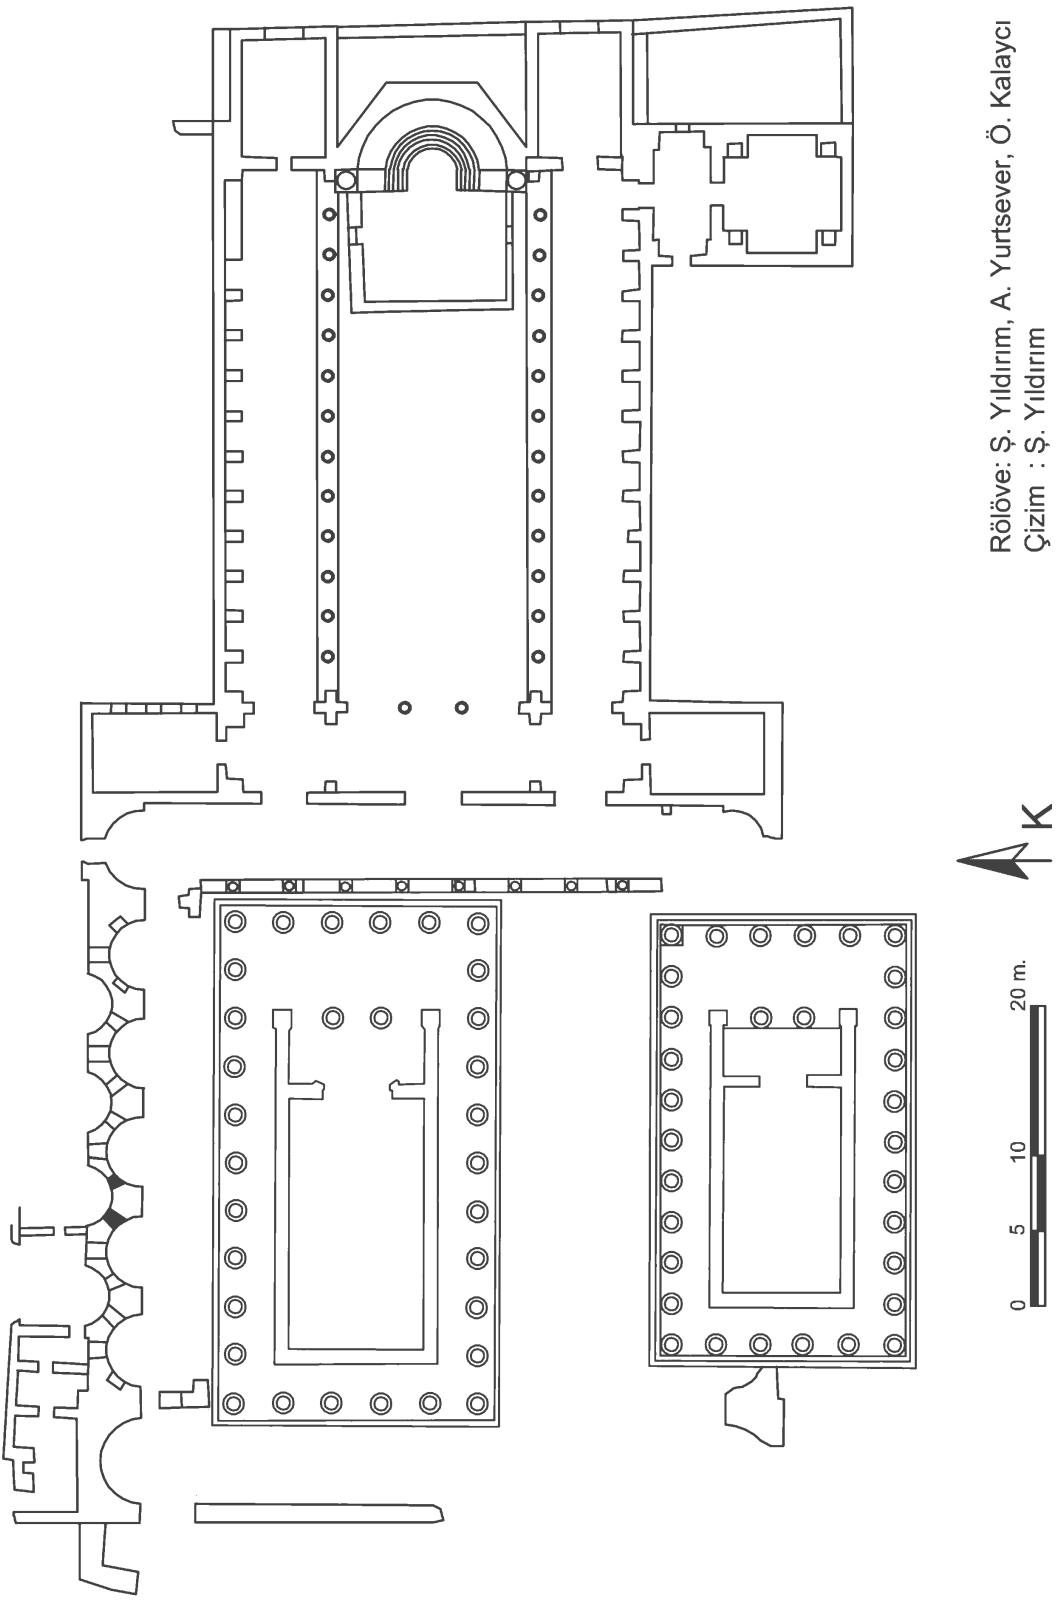
Resim 108. AA Bazilikası Plan

Rölöve: Ş. Yıldırım, A. Yurtsever, Ö. Kalaycı  
Çizim : Ş. Yıldırım
