**ÇOK KATMANLI KENTLERDE  
KIRSAL MİMARİNİN KORUNMASI:  
KÜTAHYA-ÇAVDARHİSAR  
CERELLER MAHALLESİ ÖRNEKLEMİ**

**Yüksek Lisans Tezi**

Çavdarhisar, Kütahya iline 58 km uzakta konumlanan, Aizanoi Antik Kentini de içinde barındıran kırsal bir yerleşim yeridir. Çavdarhisar'ın dört mahallesinden biri olan Cereller Mahallesi, antik kente ait Mozaikli Hamam etrafında kurulmuş bir mahalledir.

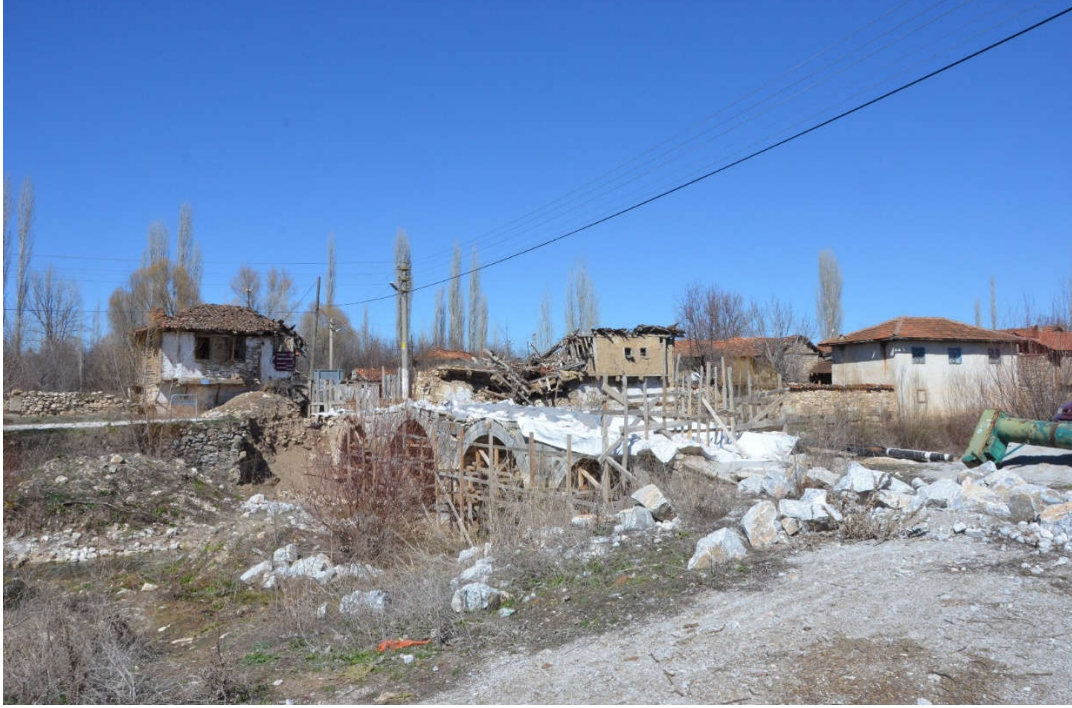
**Şekil 3.4.**Antik köprünün günümüzdeki görünümü

Antik dönemde kenti bölen Penkales Nehri üzerine kentin iki yakasını birleştirmek için dört adet köprü inşa edildiği bilinmektedir (bkz. Şekil 3.4). Bu köprülerden sadece iki tanesi günümüze ulaşabilmiştir. Günümüzde iki köprüde de restorasyon çalışmaları devam etmektedir.

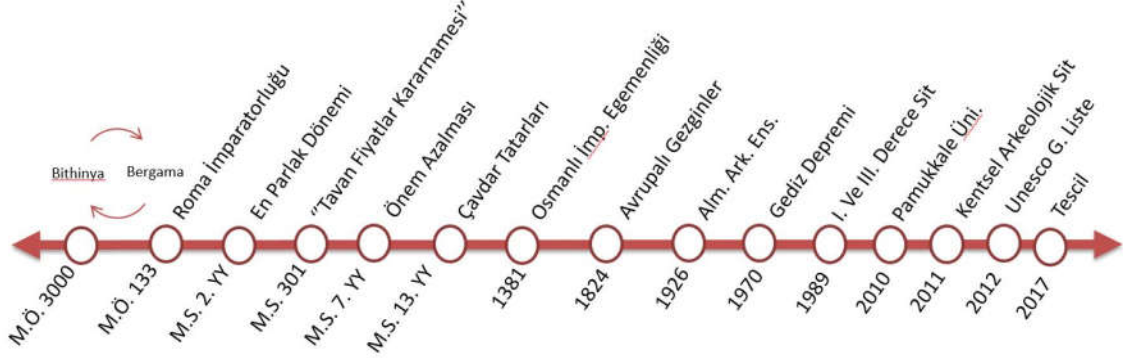
Şekil 3.5. Kentin tarih içerisinde yaşadığı önemli olaylar akışı

kırsal mimariden bahsedilirken ise Çavdarhisar olarak alandan bahsedilecektir. Kentin tarih içerisinde yaşadığı olaylar akışı Şekil 3.5’de gösterilmiştir.

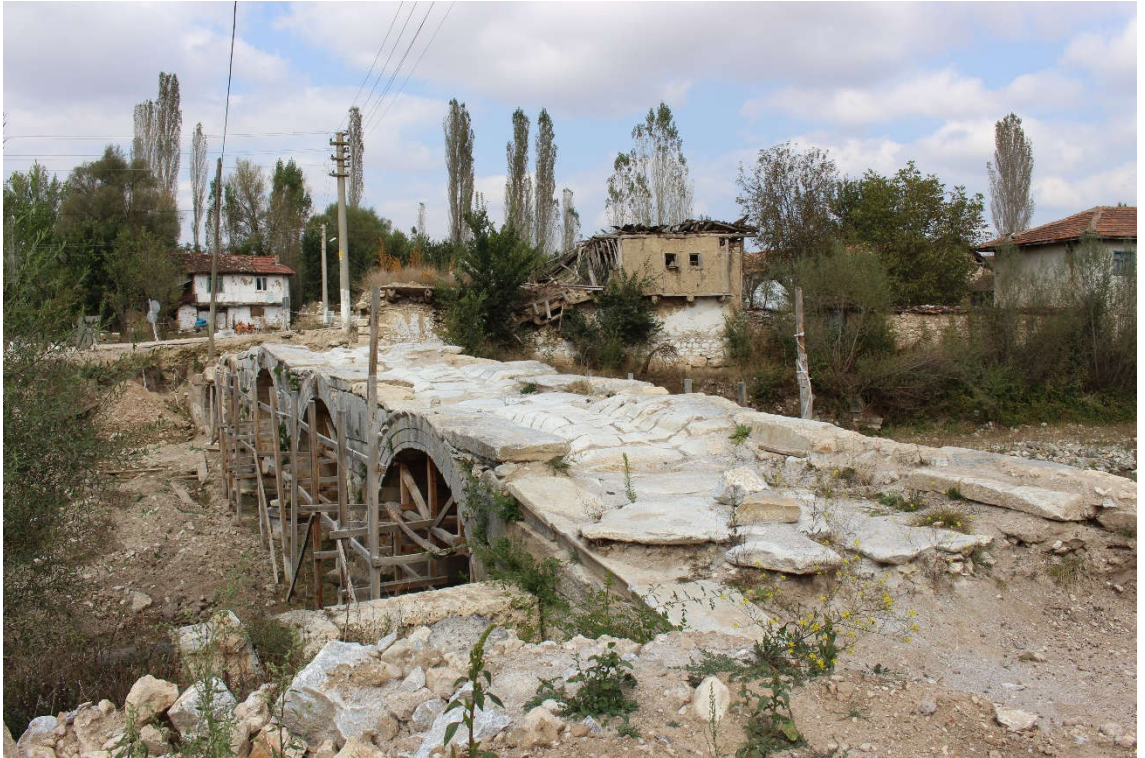
*Şekil 3.9.Yukarı Mahalle ile Meydan Mahallesini birbirine bağlayan Roma Köprüsü*

Yukarı Mahalle (bkz. Şekil 3.7), kuzey batısında Zeus Tapınağı, güney doğusunda Koca Çay, kuzey doğusunda ise Çavdarhisar-Emet yoluyla çevrilidir. Meydan Mahallesi (bkz. Şekil 3.8), kuzey doğusunda Çavdarhisar-Emet yolu, kuzey batısında Koca Çay ile çevrilidir. Yukarı Mahalle ile Meydan Mahallesi'ni birbirine bağlayan Roma Köprüsü günümüzde restorasyon görmekte olduğundan geçişe kapatılmıştır. Günümüzde Roma Köprüsünün yaklaşık 20 metre ilerisine yapılan yeni bir köprüyle araç ve yaya geçişi sağlanmaktadır (bkz. Şekil 3.9). Meydan mahallesi içerisinde borsa/macellum adı verilen yuvarlak yapı yer almaktadır. Yuvarlak yapının etrafında yer alan eski ticaret dokusu günümüzde harabe haldedir. Ayrıca Eskipazar Cami de yuvarlak yapının karşısında yer almaktadır. İki parça halinde oluşan Meydan Mahallesi'nde ticaret alanı ile konut alanını Taksim Caddesi bağlamaktadır. Meydan Mahallesi'nin konut bölgesinin merkezinde Meydan Cami yer almaktadır.

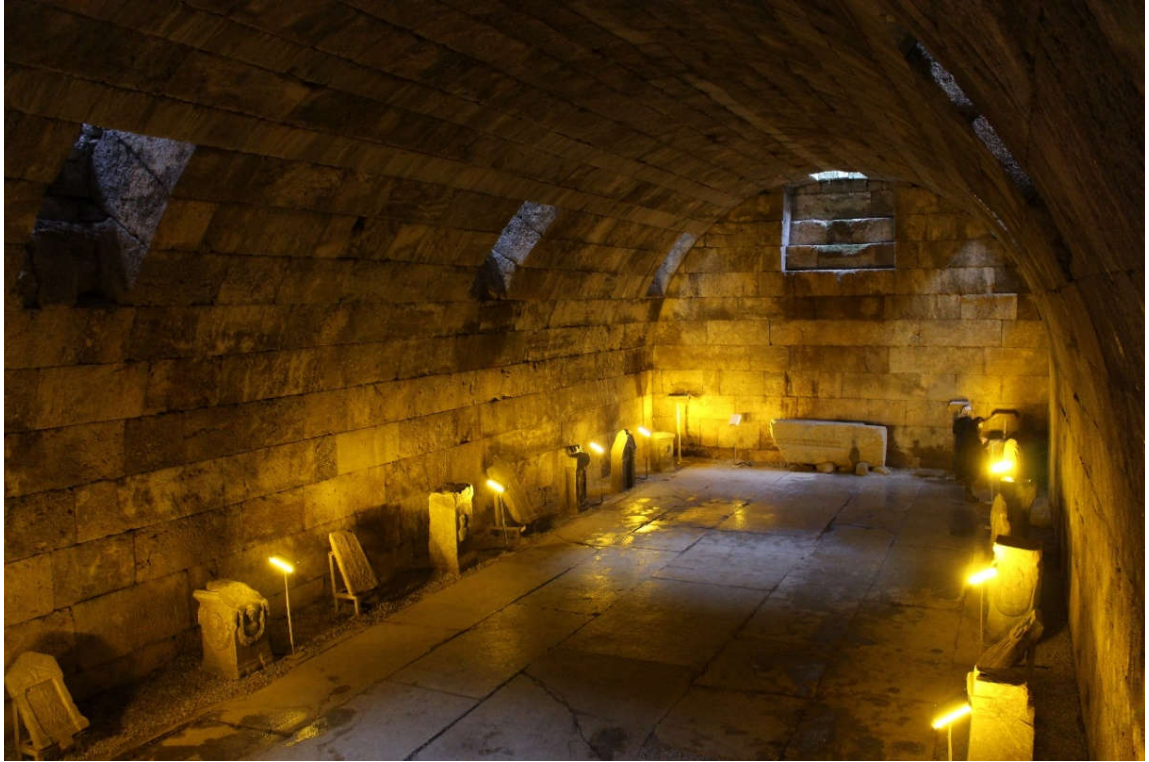
**Şekil 3.14.** Zeus Tapınağı'nın tonozlu alt kısmının günümüzdeki görünümü

Tapınak, 130,5 m X 112 m boyutlarında sütunlu galeri ile çevrilidir. Kısa kenarlarda 8'er adet, uzun kenarlarda 15'er adet ion sütunlar yer almaktadır. 6 basamaklı dış kenar basamaklarıyla ulaşılan sütunlarla çevrili alanın ortasında 53 m X 35 m ebatlarında podyum üzerine inşa edilmiş tapınağın alt kısmında 1920 yılında yapılan hafriyatta pek rastlanılmayan tonozlu alt kısım bulunmuştur. Tıpa tıp benzerine henüz rastlanılmamıştır (Naumann, 1979, s. 12-14; Kağnıcıoğlu, 1964, s. 13). Alt kısımda yer alan tonozlu yapının, bölgede Meter Steunene adıyla anılan Kybele'ye ait kült yeri olduğu düşünülmektedir. Alt kısma geçmişte tahta merdiven yardımıyla inilirken günümüzde sonradan yapılan metal merdiven sayesinde inilmektedir. Beşik tonozlu alt kısmın doğu ve batı duvarlarında birer, kuzey ve güney duvarlarında ise üçer adet açıklık bulunmaktadır (bkz. Şekil 3.14.).

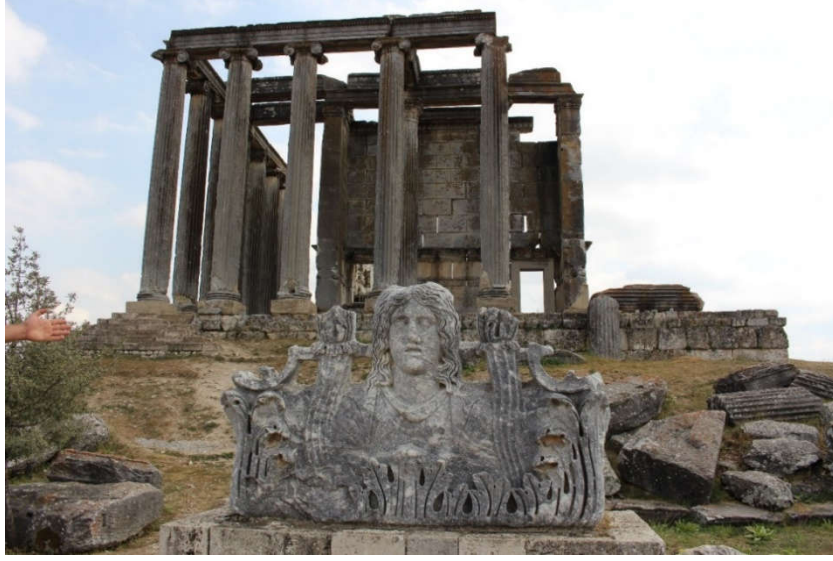
Şekil 3.15. Akant yaprakları arasında yer alan Kybele büstü akroter ve Zeus Tapınağı

Benzemeleriyle son derece göz alıcı olan yapının üçgen alınlığından düşen akant yaprakları arasında yer alan Tanrıça Kybele'nin büstü kazı çalışmaları sırasında çıkartıldığı yerde sergilenmektedir (bkz. Şekil 3.15.).

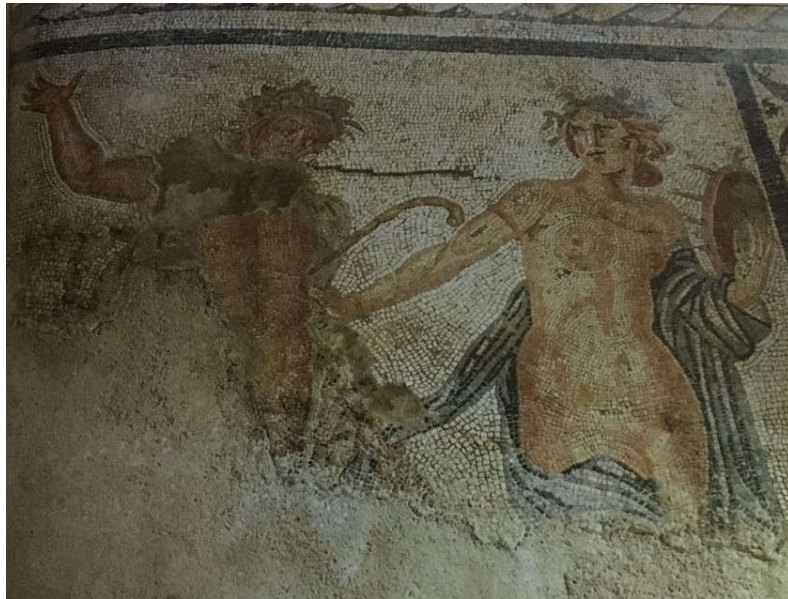
Şekil 3.16. Satyr ve Menad betimlemeli mozaik zemin (Türktüzün, 2017, s. 39)

Mozaikli Hamam EK- 1’de 2 numara ile gösterilen konumda yer almaktadır. Halk arasında Meydan Kırın olarak da bilinen Cereller Mahallesi’nin merkezinde 1980 yılında yapılan kazı çalışmaları sırasında mozaik zemin bulunmuştur. Ne yazık ki o dönemde açıklığa kavuşturulamayan zemin 1981 yılında yapılan kazı çalışmalarında aydınlatılmıştır. M.S. 3. yüzyılın 2. yarısına termal banyo oldukları tespit edilmiştir (Naumann, 1983, s. 184). Bulunan mozaik zeminde, Satyr ve Menad betimlemesi yer almaktadır (bkz. Şekil 3.16).

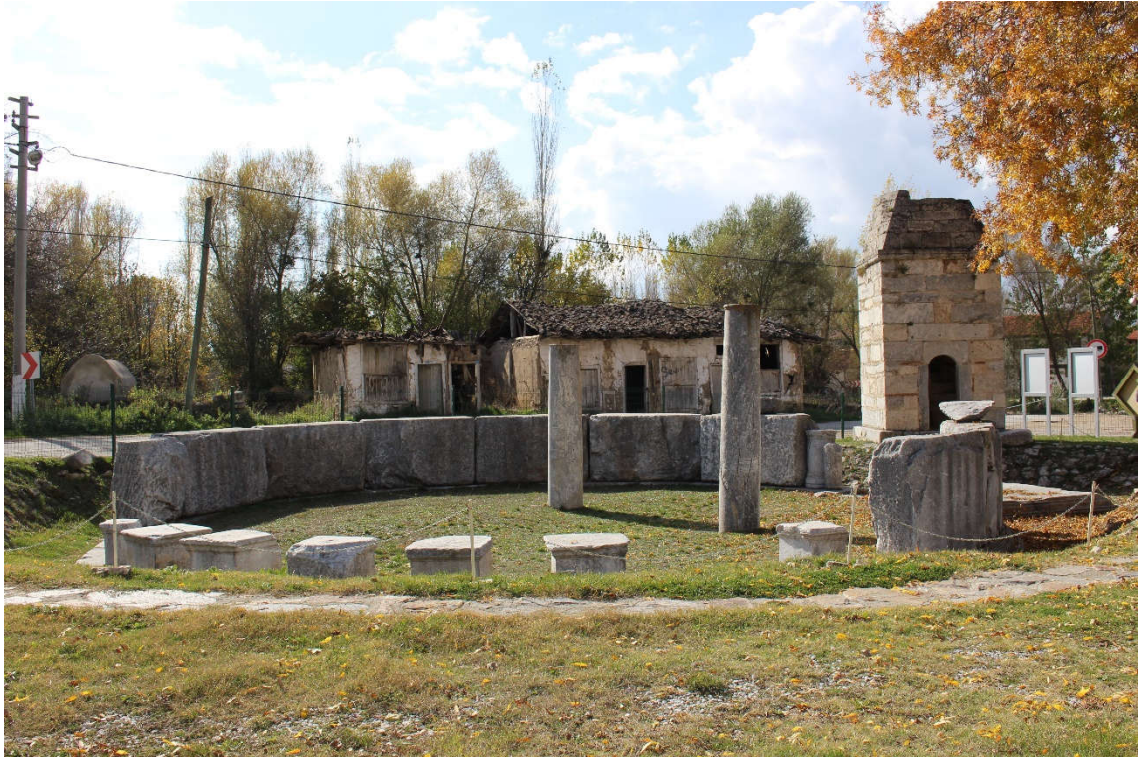
**Şekil 3.17.**Yuvarlak yapının günümüzdeki görünümü

1970 yılında yaşanan depremde yıkılan bazı köy yapılarının altından birçok arkeolojik eser çıkmıştır. Bunlardan birisi de yuvarlak yapıdır (Macellum / Borsa) (Atik, 1996).EK- 1'de 3 numara ile gösterilen konumda yer almaktadır.

Macellum adıyla anılan alan, başta taze ve işlem görmüş balık olmak üzere, et ve et ürünleri, zeytinyağı, nadir bulunan meyve ve sebze gibi ürünlerin satıldığı organize bir pazar yeridir. M.S. 2. yüzyılda yapıldığı bilinen alan, M.S. 301 yılında İmparator Diocletian'in Tavan Fiyatlar Kararnamesi'nin kopyasının da yazılı olduğu alandır. Bu yazıtta imparatorluk himayesindeki pazarlarda satılan ürünlerin satış ücretleri yer almaktadır. Yazıtta yer alan satış ücretlerine örnek olarak; kuvvetli bir köle, iki eşeğin ücretine, yani 30.000 dinara eşittir (Naumann & Naumann, 1973, s. 75-80) (bkz. Şekil 3.17).

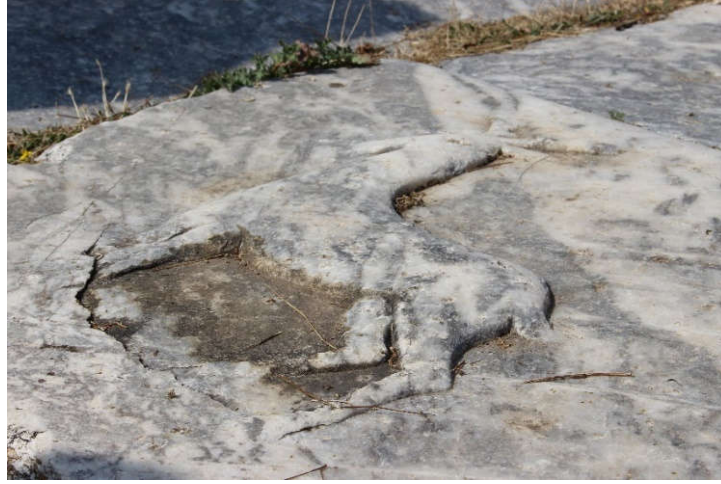
*Şekil 3.21.Sütunlu Cadde'de yer alan geyik kabartması*

Devşirme malzemelerden yapılan Sütunlu Cadde'nin devşirme malzemelerinin en önemli kaynağı caddenin yapılabilmesi için ortadan kaldırılan Artemis Tapınağıdır. Artemis Tapınağı'nın üçgen alınlığında yer alan geyik motifi caddenin zemininde kullanılmıştır (bkz. Şekil 3.21). Yine caddede yer alan ion başlıkları da bu tapınağa aittir (Anonim, 2017, s. 18-23; Türktüzün, 2017, s. 44-51).

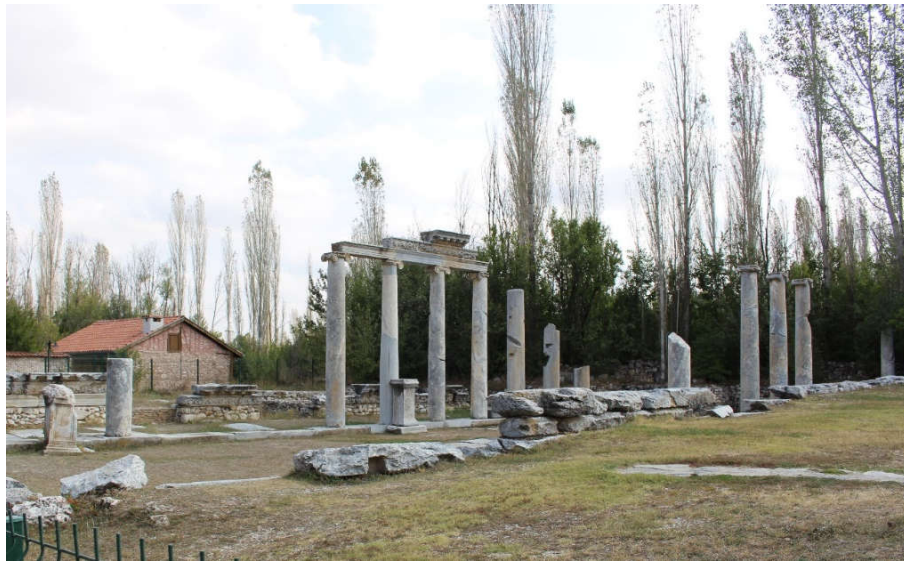
*Şekil 3.22.Sütunlu Cadde'nin günümüzdeki durumu*

Artemis Tapınağı'nın malzemelerinden yapılan cadde sayesinde tapınağın ön cephesinin rekonstrüksiyonunu mümkün kılmaktadır. VI. yüzyıla kadar varlığını koruyan caddenin bir deprem neticesinde yıkıldığı düşünülmektedir (Rheidt, 1994, s. 515; Ateş & Rheidt, 2008, s. 230; Anonim, 1998, s. 18-23; Türktüzün, 2017, s. 44-51). Günümüzde de restorasyon çalışmaları tamamlanarak ziyaretçilere açılmıştır (bkz. Şekil 3.22)

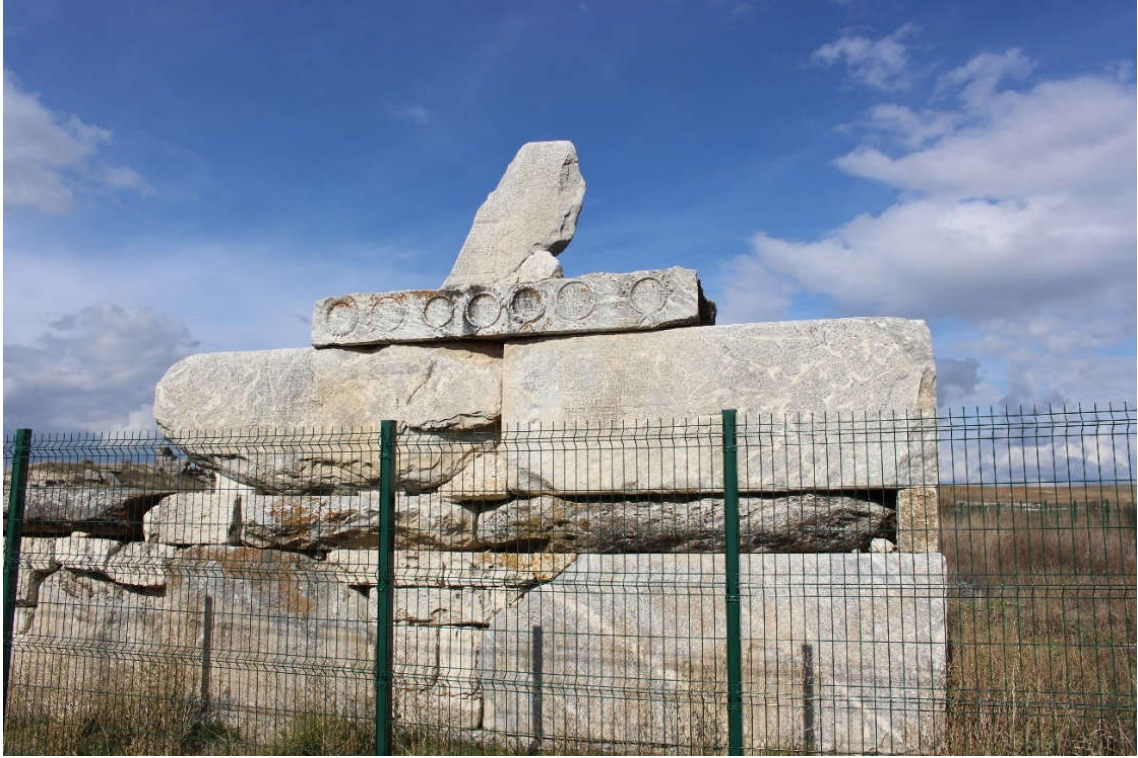
Şekil 3.23. Stadyum girişinde yer alan yazıt ve madalyonlar

Zeus Tapınağı'nın kuzeyinde hamam yapısının yaklaşık 180 metre ilerisinde yer almaktadır (EK- 1'de 5 numara ile belirtilmiştir.). Stadyum ve tiyatronun birlikte bulunduğu bu tarz bir yapının henüz bir benzeri bulunmamıştır (Ateş & Rheidt, 2008, s. 230). Stadyumda bulunan yazıtlara göre kentin köprülerinin yapımına yardım eden hayırsever M. Apuleiun Eurykles'in bu yapının inşasında da yer aldığı görülmektedir. Stadyum giriş kapısının sağında yapılan kazılar sonunda toprak altından çıkarılan yazıtlı ve madalyonların yer aldığı bir bölüm bulunmaktadır (Türktüzün, 2017) (bkz. Şekil 3.23).

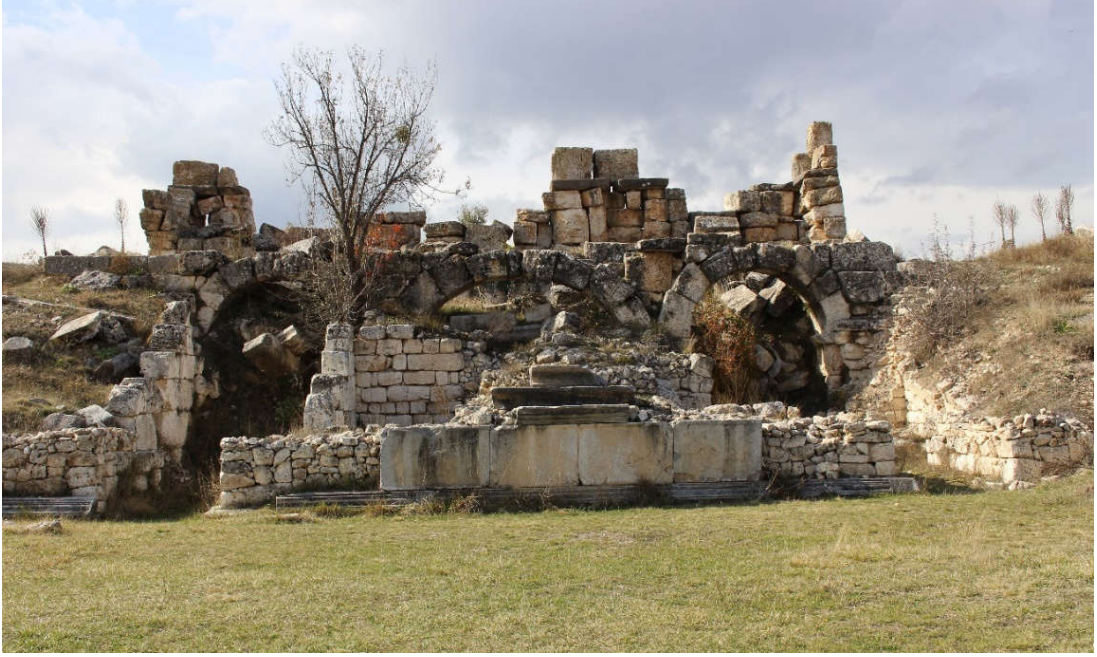
Şekil 3.24..Şereflocasının günümüzdeki görünümü

Simetrik plan şemasına sahip yapının toplam uzunluğu 213,60 m ve genişliği 42 m'dir. Stadyumun oturma sıraları çokgen biçimli olması nedeniyle orta noktada genişleme söz konusudur. Yapılan kazı ve yüzey çalışmaları sonucunda stadyuma farklı noktalardan girişlerin olduğu tespit edilmiştir. Stadyumun batı kısmında doğu kısmından farklı olarak şeref locası yer almaktadır (bkz. Şekil 3.24.) (Rohn, 2008, s. 17-19; Hoffmann, 1987, s. 306-307).

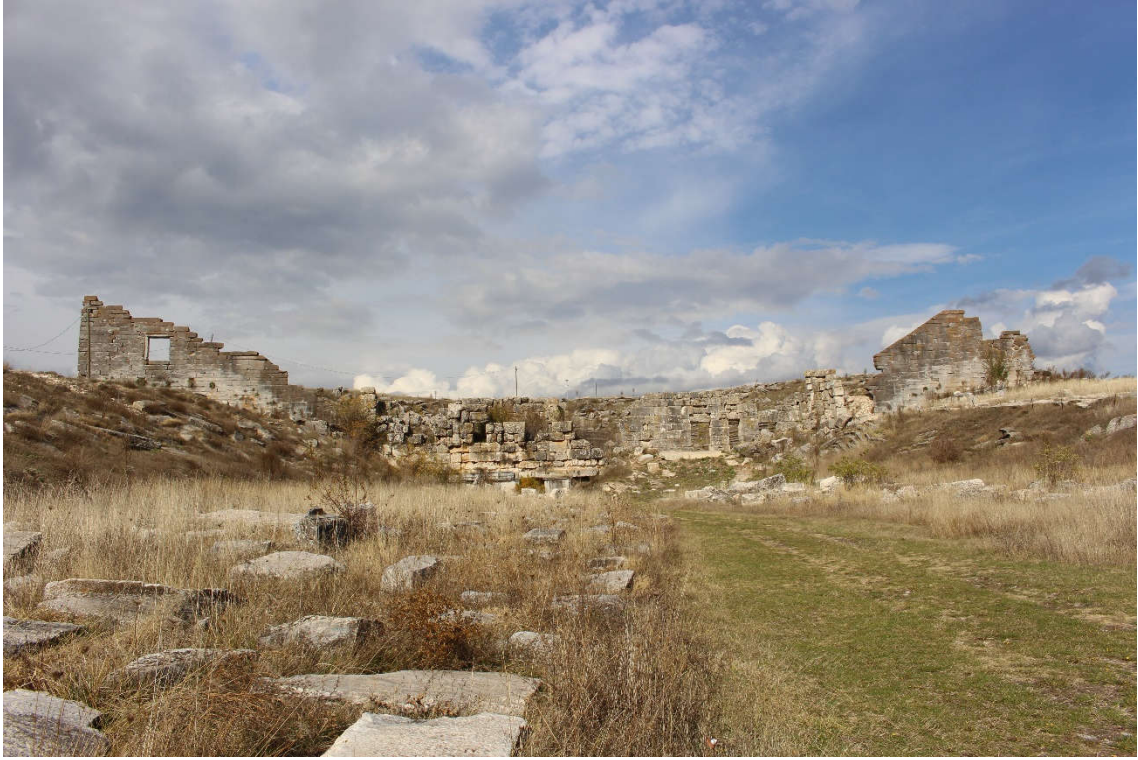
**Şekil 3.26.***Günümüzde tiyatro-stadyum kompleksinin görünümü*

Alanda 1982 yılında başlayan kazı çalışmaları, tiyatro sahnesinin ön cephesinde yoğunlaşmıştır. Yapılan çalışmalar sonucunda cephenin batı yarısı ortaya çıkarılmış ve tribün binasının cepheye ve stadyum seviyesine bağlantısı ortaya çıkmıştır (Naumann & Hofmann, 1987, s. 312). 2002 yılında yapılan kazı çalışmalarında tiyatro sahne binasının doğu yan yapıları tamamıyla açığa çıkarılmıştır. Doğu yan kapısına simetrik olarak batı yan kapısı açığa çıkarılmıştır (Rheidt, 2004, s. 132). Dönem dönem alanda devam edilen kazı çalışmalarında 2011 yılında Elif Özer kazı başkanlığında gerçekleştirilen çalışmalarda açığa çıkan tüm mimari öğelere envanter numarası verilerek ölçümleri yapılmış ve belgelenmiştir (Özer, 2013, s.277) (bkz. Şekil 3.26).

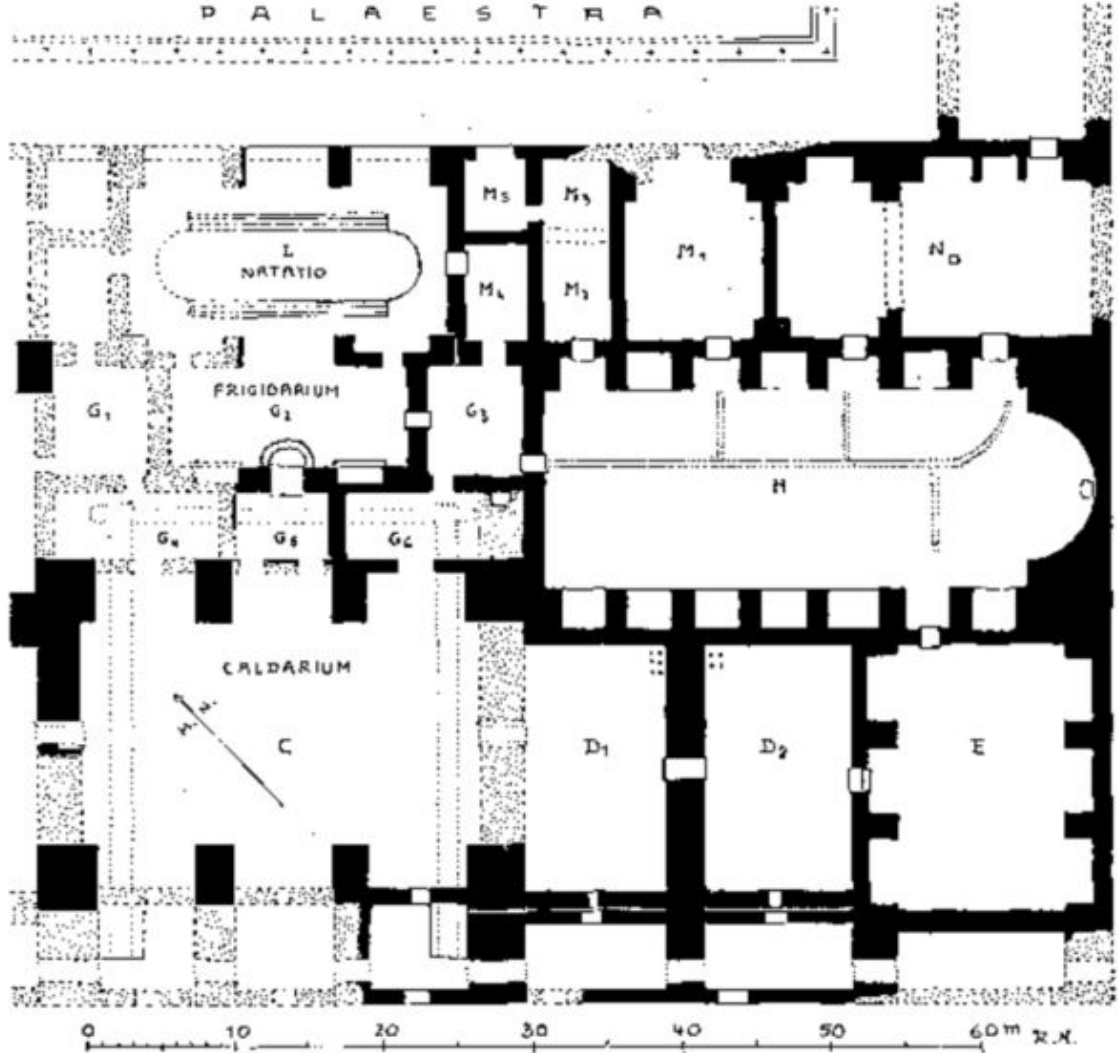
Şekil 3.27. Hamam Planı (Naumann, s. 191)

gibi esas yıkanma alanlarından farklı yan mekanlara geçilmektedir (bkz. Şekil 3.27.) (Naumann, 1983, s. 183-188; Naumann, 1987, s. 135-138).

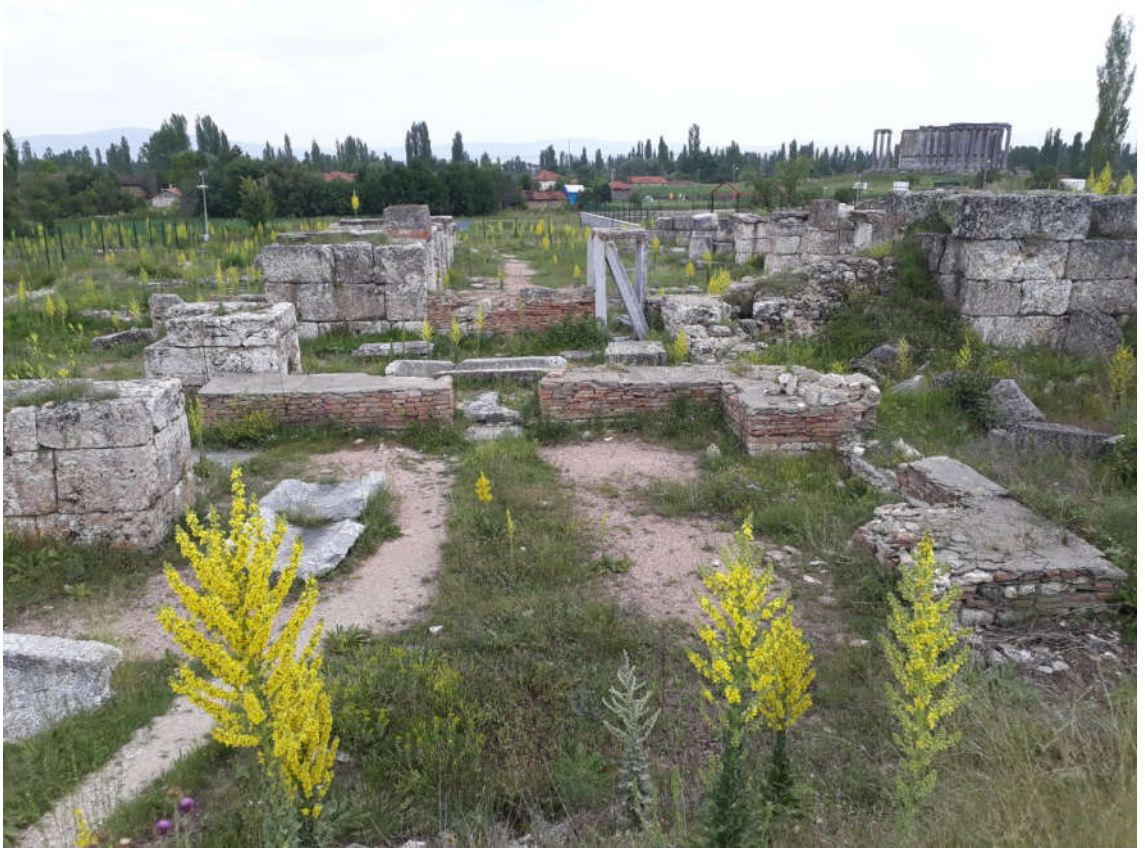
*Şekil 3.28.Hamamın günümüzdeki durumu*

1979 yılında alanda yapılan kazılar sırasında yan odacıkların birinde Sağlık Tanrıçası Hygieia'nın heykeli çıkarılmıştır. Hamamın kuzeydoğusunda spor çalışmalarının yapıldığı kare planlı Palestra yer almaktadır. Günümüzde bu alana ait sadece temel seviyesinde izler dışında herhangi bir kalıntıya henüz rastlanılmamıştır (Naumann, 1983, s. 183-188; Naumann, 1987, s. 135-138; Türktüzün, 2017, s. 23) (bkz. Şekil 3.28.).

Hamam ve Palestra alanındaki çalışmalara Elif Özer kazı başkanlığında 2012-2014 yılları arasında da devam edilmiştir. 2012 yılında yapılan kazı çalışmalarında hamama su taşınması için kullanıldığı düşünülen su kanalları, 35 adet küçük buluntu, 7 adet mimari blok ve 18 adet bronz sikke bulunmuştur (Özer, 2014, s. 327). 2014 yılında yapılan kazı çalışmalarında ise çeşitli duvar örgüleri, eşik taşı ve pişmiş toprak plakalara ulaşılmıştır (Özer, 2017, s. 278-279).

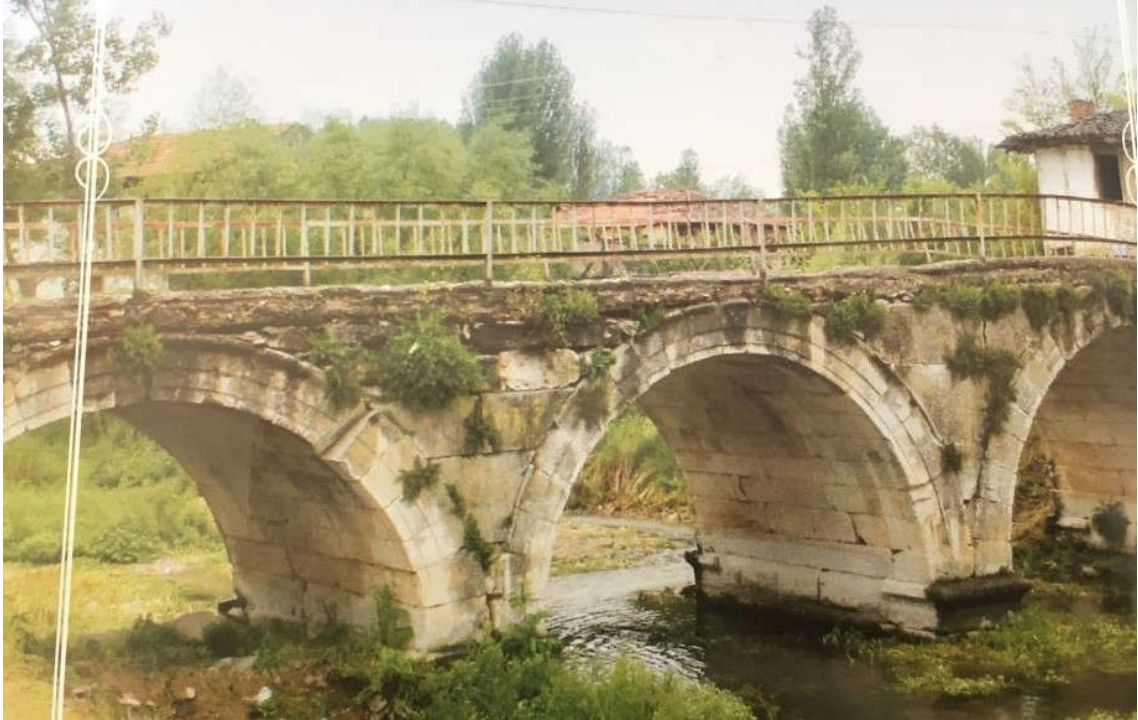
**Şekil 3.29.2** numaralı köprünün yakın geçmişteki hali (Türktüzün, 2017, s. 6)

Haritalarda 2 numarayla gösterilen köprü Koca Köprü veya Roma Köprüsü olarak adlandırılmaktadır. Yuvarlak yapı ile Zeus Tapnağı’nın arasındaki geçişi sağlayan köprüdür. Yuvarlak kemerleri bulunan taş köprüde yakın gelecekte yapılmış metal korkulukları bulunmaktadır. Köprü asfaltla kaplanıp araç geçişinde kullanılmıştır (bkz. Şekil 3.29)

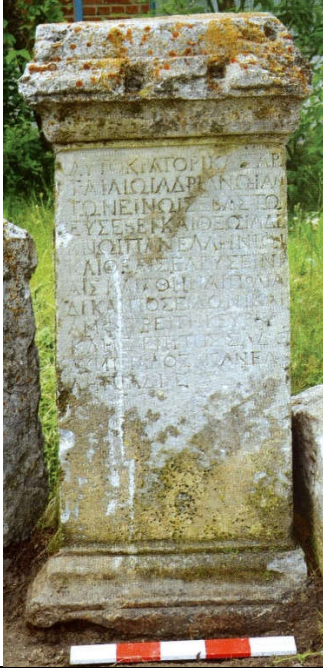
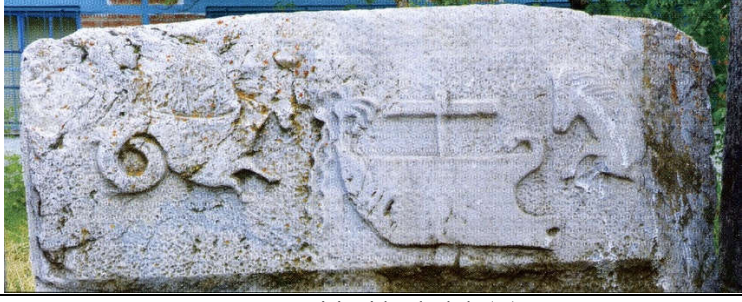
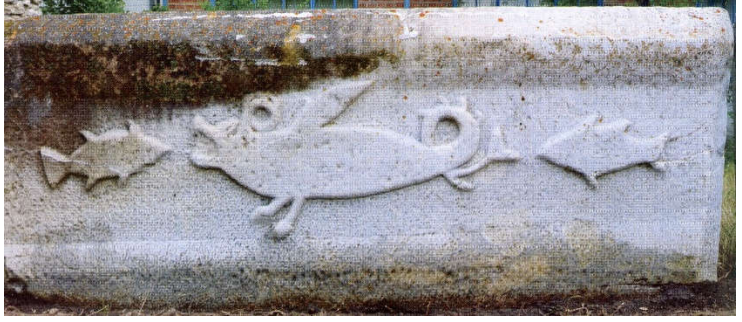
**Tablo 3.2.4** numaralı köprüye ait yazıt ve korkuluklar (Türktüzün, 2017, s. 7-8)

İncelemeler sırasında dere yatağında 1.36 m X 0.51 m X 0.49 m ebatlarında bulunan mermer kaide (bkz. Tablo 3.2-A) üzerinde 12 satır halide yazıt yer almaktadır. Yazıtta köprünün yapımıyla ilgili bilgilere ulaşılmıştır. M.S. 157 yılında kentin hayırseverlerinden M. Apuleius Eurykles tarafından Atina-Aizanoi arasında yaptığı yolculukta geçirdiği kaza sonucunda binlerce yıla hizmet edecek olan köprüyü hayır olarak yaptırdığı bilgisine ulaşılmaktadır (Özer, 2011, s. 90; Hoffmann & Rheidt, 1992, s.323-324; Türktüzün, 2017, s. 7-9).

Köprünün kabartmalı korkuluklardan ilki (bkz. Tablo 3.2-B); 2.36 m X 0.95 m X 0.24 m ebatlarındadır. Üzerinde yer alan kabartmalarda köprüyü yaptıran M. Apuleius Eurykles'in yolculuğu ifadelendirilmiştir. İkinci korkuluk (bkz.Tablo 3.2-C) ise 1.80 m X 0.94 m X 0.24 m ebatlarında olup üzerinde üç adet balık kabartması yer almaktadır (Türktüzün, 2017, s. 8; Rheidt, 1993, s. 293).

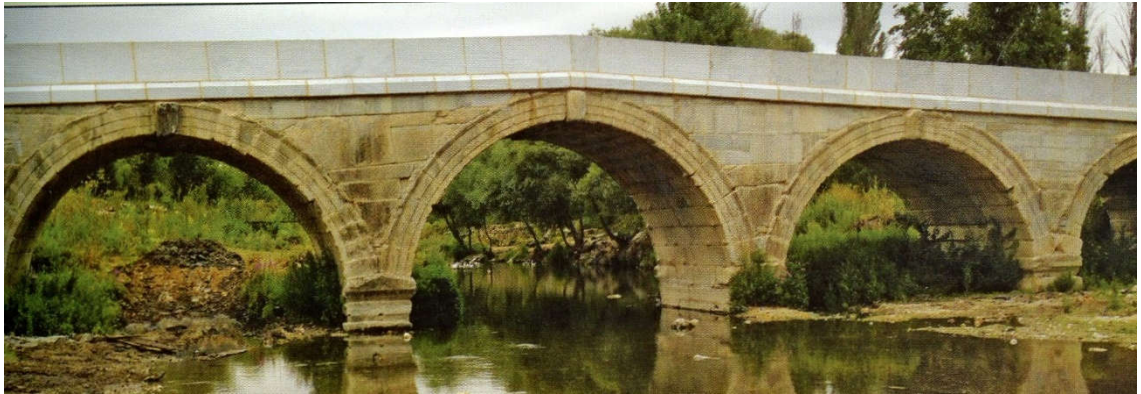
**Şekil 3.31.**Yeni mermer korkuluklarla onarılmış 4 numaralı köprü (Türktüzün, 2017, s. 7)

4 numaralı köprü, orijinal korkulukları dere yatağında olmasına rağmen Bilecik'ten getirilen yeni mermerlerle 1990 yılında Karayolları 14. Bölge Müdürlüğü tarafından onarılmıştır (bkz. Şekil 3.31). Karayolları 14. Bölge Müdürlüğü tarafından 2015 yılı Haziran ayında köprüler tekrar onarıma alınmıştır (Türktüzün, 2017, s. 7; <http://kgm>).

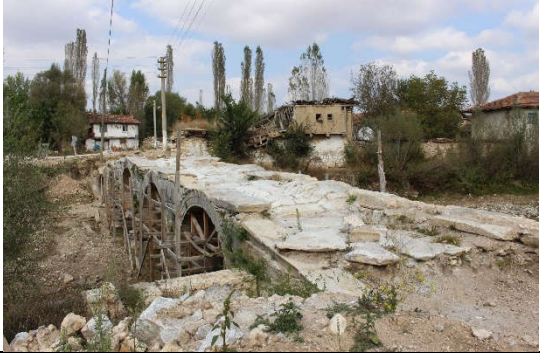
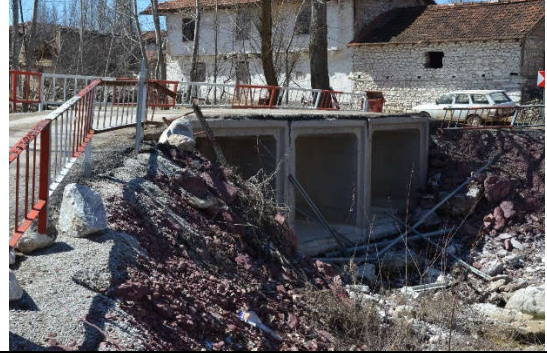
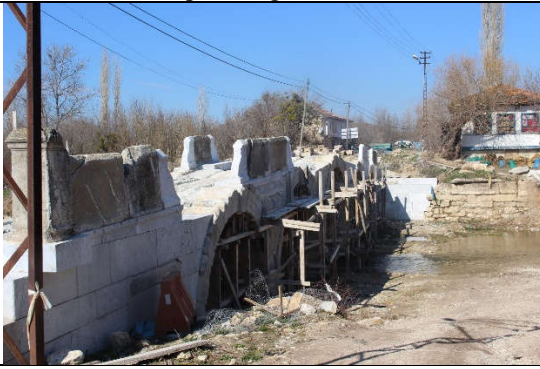
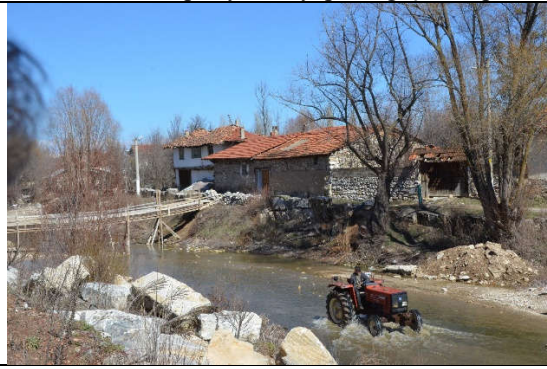
**Tablo 3.3.2** numaralı ve 4 numaralı köprüler ve yapılan geçici köprüler

Günümüzde köprülerdeki onarımlar devam etmektedir (bkz. Tablo 3.3).Onarımlar nedeniyle iki kıyının birbiriyle bağlantısı kesilmiştir. Yaya bağlantısının sağlanması için 4 numaralı köprü'nün yaklaşık 70 metre ilerisine tahta bir köprü inşa edilmiştir. Araç

bağlantısının ve yaya bağlantısının sağlanması içinse 2 numaralı köprünün yaklaşık 20 metre ilerisine geçici bir köprü inşa edilmiştir.

| 2 numaralı köprünün günümüzdeki durumu | 2 numaralı köprü yerine yapılan geçici köprü |
| 4 numaralı köprünün günümüzdeki durumu | 4 numaralı köprü yerine yapılan geçici ahşap köprü |

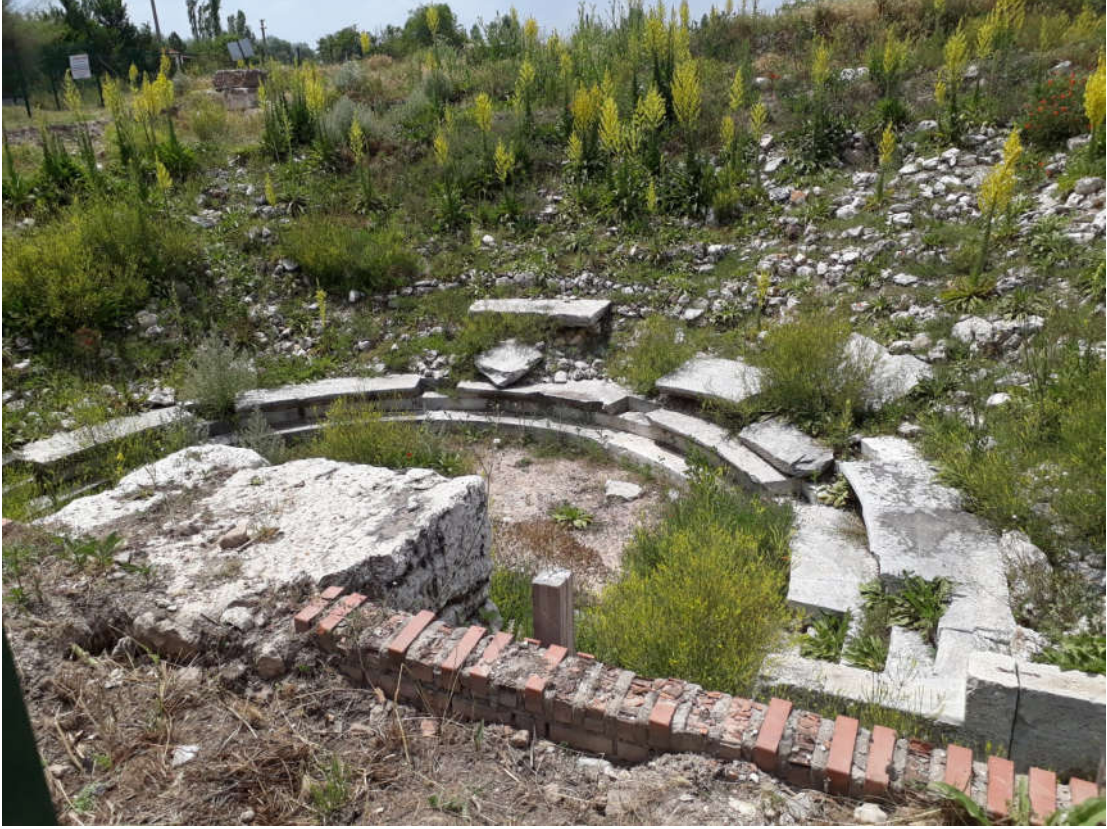
**Şekil 3.32.** Oturma basamaklı yapının günümüzdeki durumu

dışında kazılmayan kısımları ortaya çıkarmak ve alanın rölövesini çıkartmak hedeflenmiştir. Yapılan çalışmalar sonucunda alan, 3d laserscanner ile belgelenmiştir (Özer, 2017, s. 279-280) (bkz. Şekil 3.32).

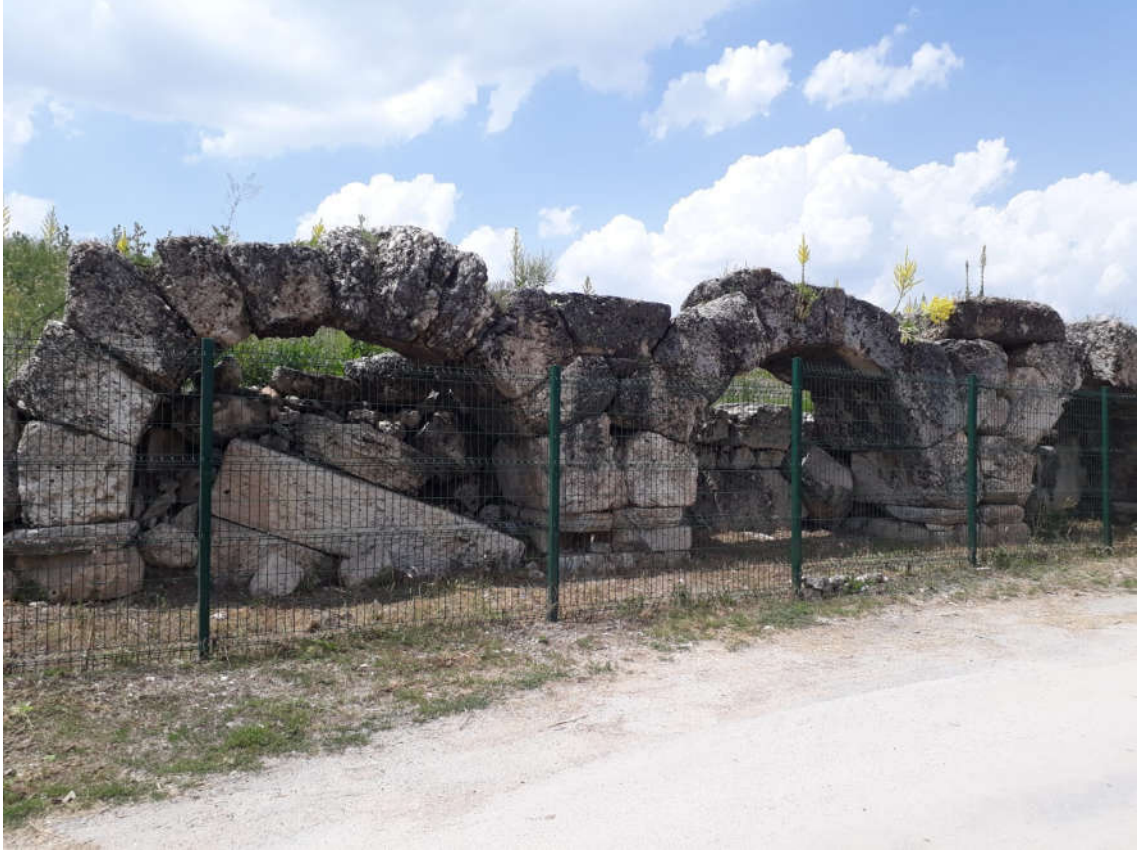
*Şekil 3.33. Antik ticari yapıların günümüzdeki durumu*

Abdullah Özcan Caddesi üzerinde Zeus Tapınağı'nın güneydoğu çeperinde yer alan antik yapılardır (EK- 1'de 9 numara ile belirtilmiştir.). Yuvarlak kemerli, iri blok taşlardan yapılmış olan yapılar antik dönemde halkın yiyecek, içecek ihtiyaçlarını karşılamak üzere satış yapmaktaydı (Türktüzün, 2017). Günümüzde 6 adet dükkan yeri ulaşmıştır (bkz. Şekil 3.33.).

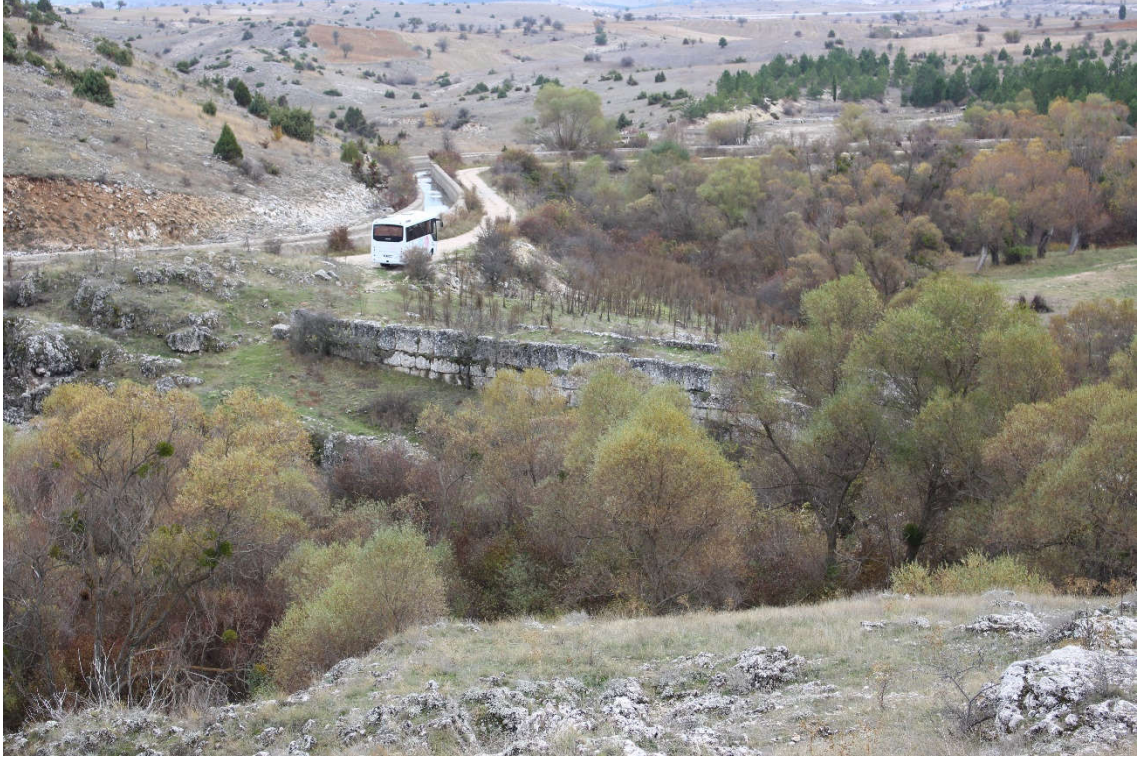
*Şekil 3.35. Günümüzde barajın durumunu gösteren görsel*

Antik baraj, antik dönemde sel baskınların korunmak için Penkalas Nehri üzerine inşa edilmiştir. İki aşamada inşa edilmiş barajdan günümüze bir su bendi ulaşabilmiştir (bkz. Şekil 3.35.) ([http, www.cavdarhisar.gov.tr](http://www.cavdarhisar.gov.tr), 2018). Tek gözlü olan su bendinin üzerinden yaya geçişi sağlanmaktadır. Barajın arka kısmına Devlet Su İşleri Genel Müdürlüğü tarafından 1985 yılında inşaatı başlanarak 1990 yılında sulama amaçlı baraj yapılmıştır (Türktüzün, 2017, <http>).

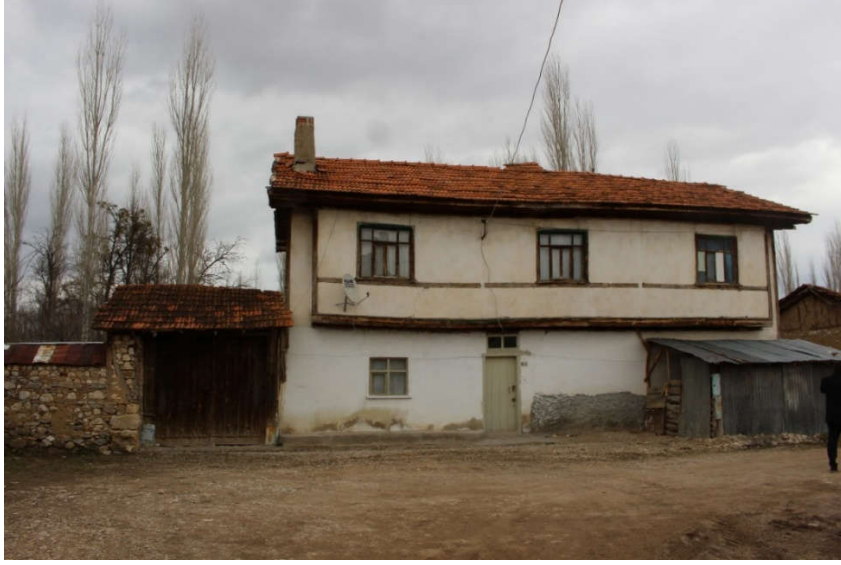
*Şekil 3.36. Alanda yer alan çıkmalı cephelere örnek (G22)*

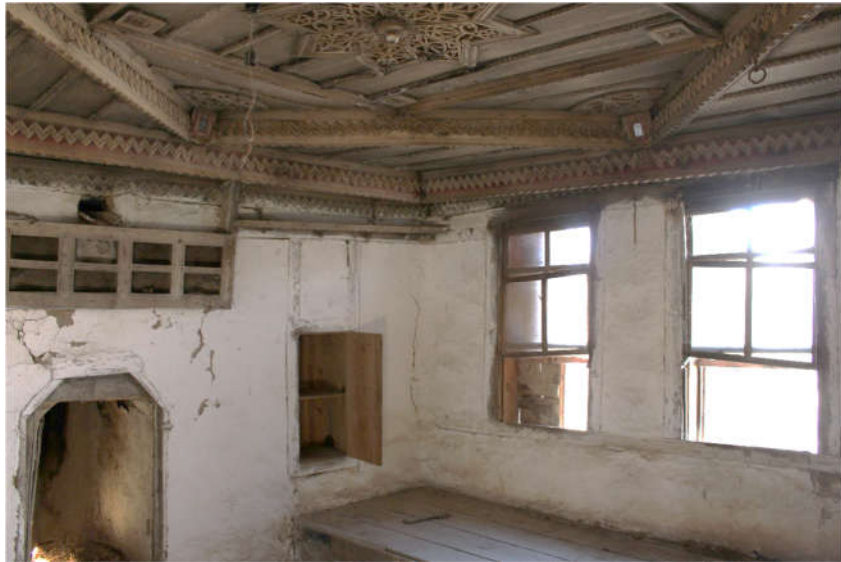
*Şekil 3.37. İşlemeli gelin odasına örnek (G23)*

Yapılar büyük oranda dikdörtgen plan şemasına sahiptir. Yapıların giriş kapıları çoğunlukla taşlık mekanına açılmaktadır ve iki kanatlı ahşap kapılardır. Taşlıkta veya arka bahçede yer alan ahşap merdiven sayesinde üst kat sofasına ulaşılmaktadır. Sofadan da odalara geçilmektedir. Kimi yapılarda ender olarak bölgede “gelin odası” olarak adlandırılan ahşap işlemesi bulunan odalar yer almaktadır. Diğer odalardan farklı olarak bu odalarda işlemeli ahşap tavanlar ve ahşap dolaplar yer almaktadır (bkz. Şekil 3.37.).

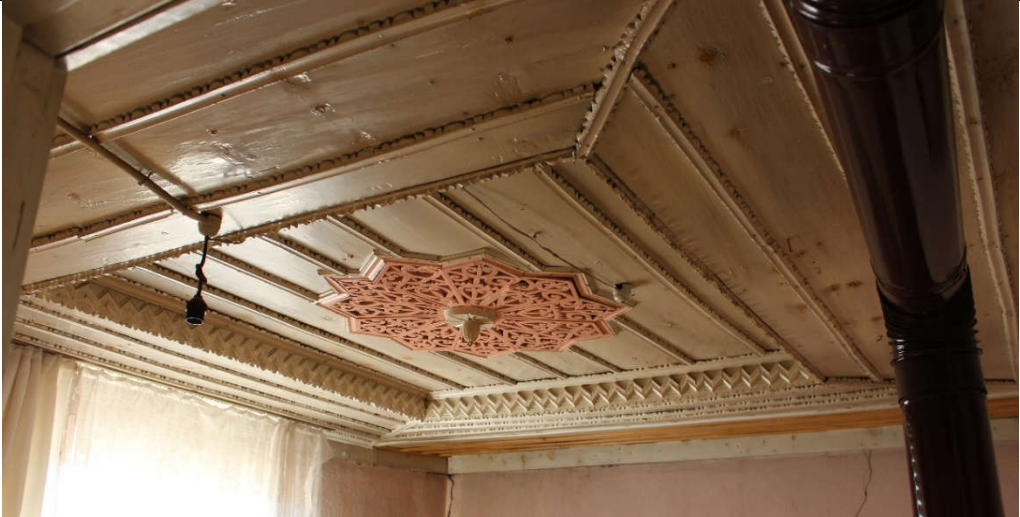
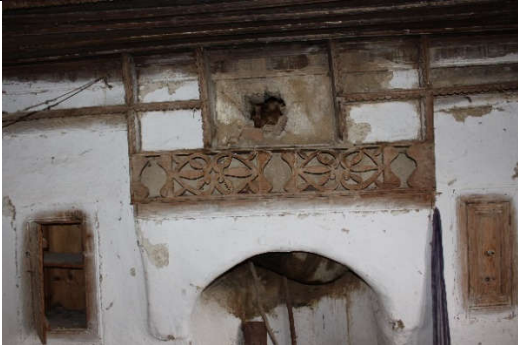
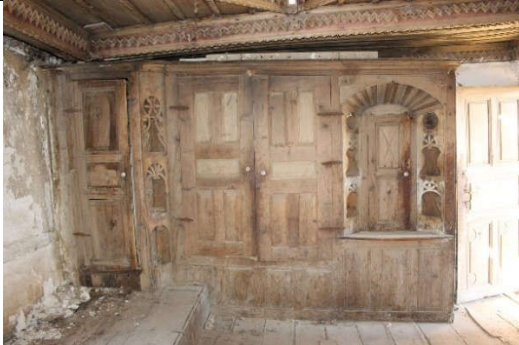
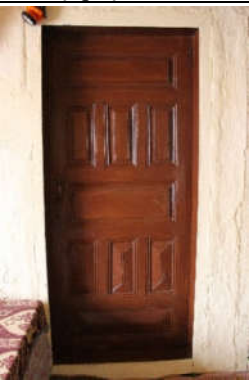
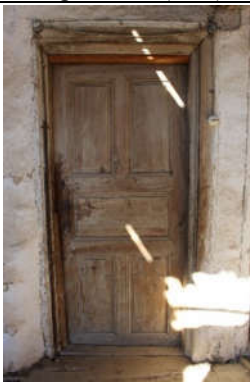
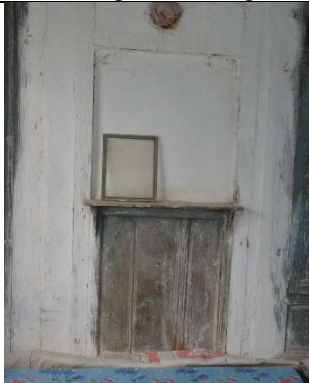
**Tablo 3.4.**Alanda yer alan iç mekan unsurlarına örnekler

Cepheleri gibi iç mekanları da sade olan yapıların iç mekanlarına zenginlik veren unsurlar ise ahşap işlemeli tavanlar, ocaklar, dolaplar, kapılar ve raflardır (bkz. Tablo

3.4). Kimi yapılarda özgün işlemleri bulunan iç mekan unsurları yapılara değer katmaktadır. Bölgenin zenginliğini oluşturan ahşap işçilikleri yapılan sözlü görüşmeler neticesinde uzun süren ve maliyetleri işler olduğu öğrenilmiştir. Bu nedenle alanda yaşayan zengin kesimin evlerinde bu tarz işlemeli iç mekan unsurlarına rastlanılmaktadır.

| Alanda yer alan tavan işlemlerine örnek görünüm (G17) | |
| Ahşap işlemeli raflara örnek görünüm (G23) | Ahşap işlemeli dolaplara örnek görünüm (G23) |
| Ahşap işlemeli kapılara örnek görünümler (G11-G23) | |
| | Ahşap ocak kapaklarına örnek görünüm (G1) |

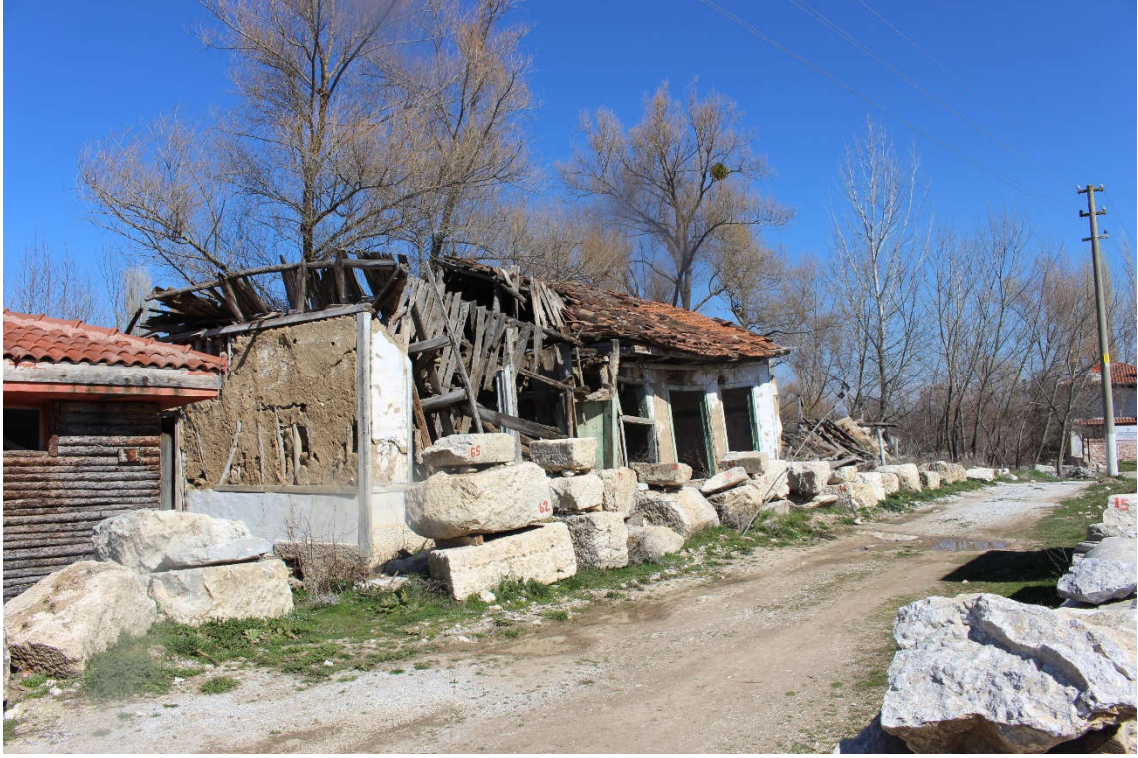
Ticaret yapılarının kimi tamamen yıkılmış kimisi de günümüze büyük oranda hasarlarla ulaşabilmiştir (bkz. Şekil 3.39).

*Şekil 3.39. Günümüzde Meydan mahallesinde yer alan ticari yapıların durumu*
