**ÇOK KATMANLI KENTLERDE  
KIRSAL MİMARİNİN KORUNMASI:  
KÜTAHYA-ÇAVDARHİSAR  
CERELLER MAHALLESİ ÖRNEKLEMİ**

**Yüksek Lisans Tezi**

Çavdarhisar, Kütahya iline 58 km uzakta konumlanan, Aizanoi Antik Kentini de içinde barındıran kırsal bir yerleşim yeridir. Çavdarhisar'ın dört mahallesinden biri olan Cereller Mahallesi, antik kente ait Mozaikli Hamam etrafında kurulmuş bir mahalledir.

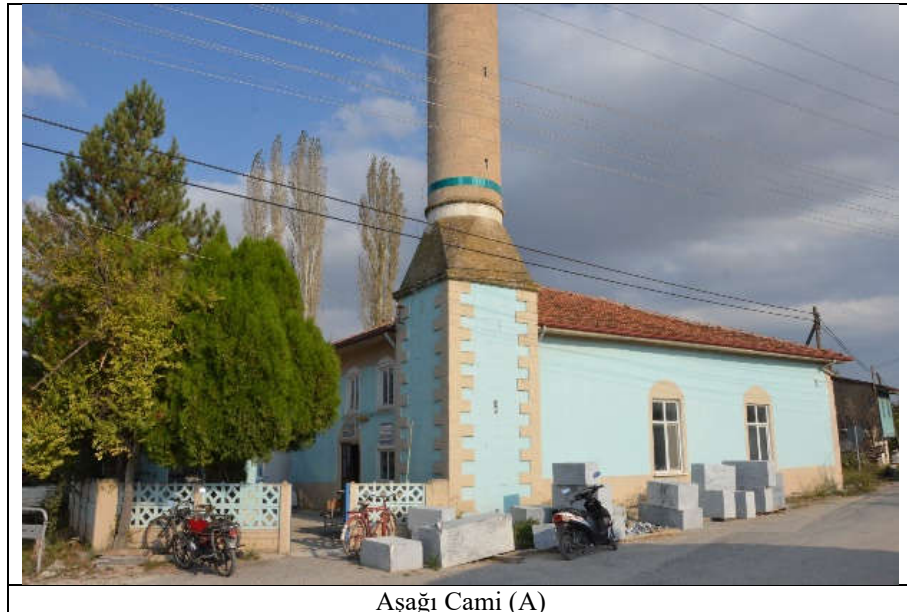
Aşağı Cami (A)

Tablo 3.6'da görüldüğü gibi mahalledeki yapıların yarısından fazlasını müştemilat, sundurma, samanlık vb. yapılar oluşturmaktadır. Mahallede "Aşağı/Çarşı Cami" adında bir adet dini yapı bulunmaktadır (bkz. Tablo 3.7. A). Mahalle eski ticaret aksının devamında olmasına karşın sadece 3 adet ticari yapı ve 2 adet ticari+konut yapısı bulunmaktadır. Bu ticari yapıların ikisi kullanılmazken biri marangozhane olarak kullanılmaktadır (bkz. Tablo 3.7.C-D). 7 yapı harabe durumda bulunmaktadır (bkz. Tablo 3.7.B). Geri kalan 45 yapı ise konut olarak kullanılmaktadır (bkz. Şekil 3.42).

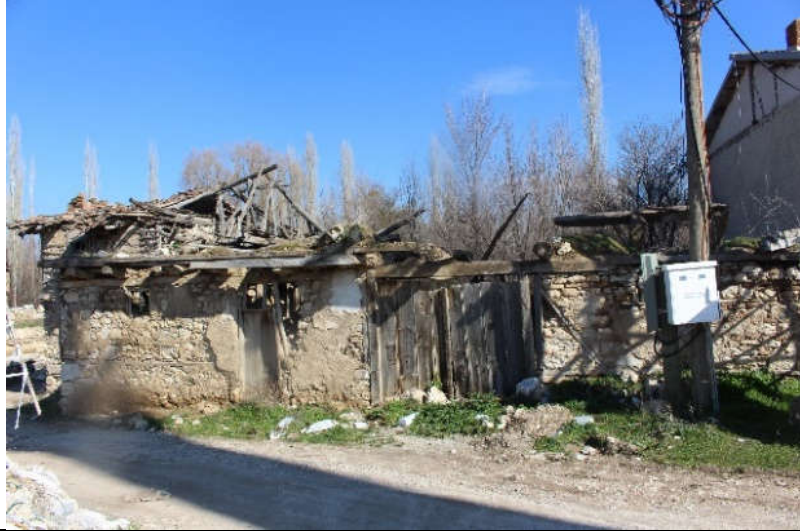
Harabe Yapılardan Örnek (B) (H1-H2)

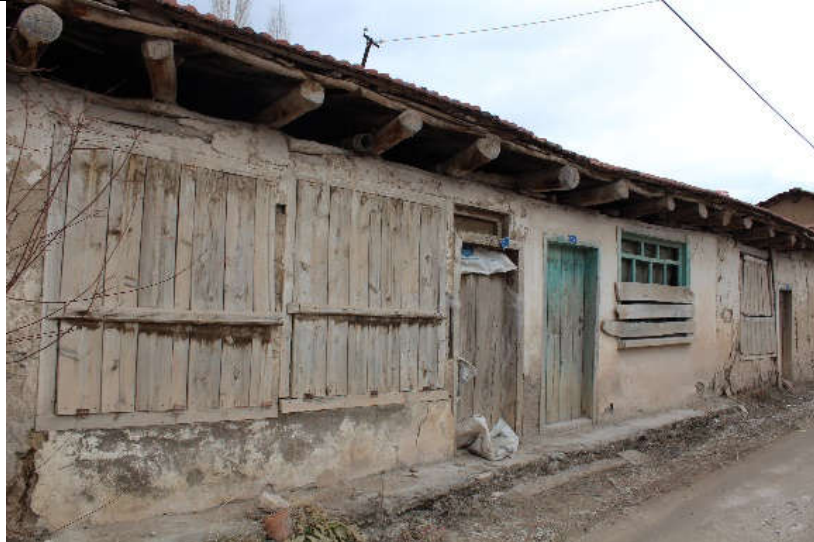
Ticari Yapılar (C) (G2 ve G3 arası)

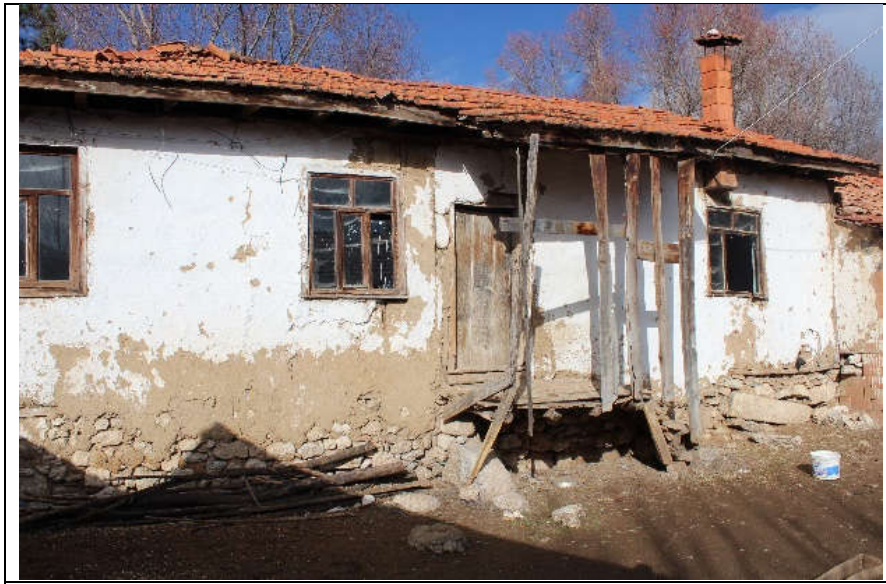
Tek katlı yapı örneği (G20)

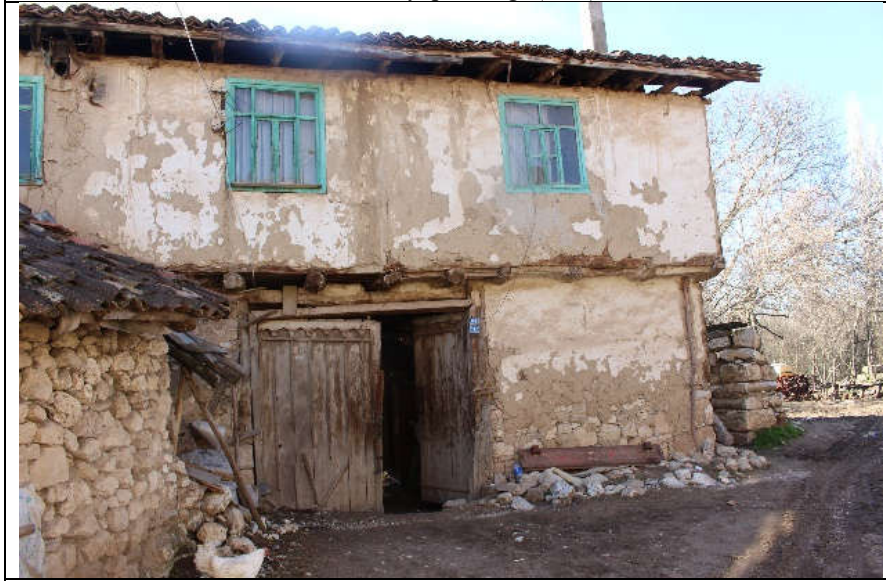
İki katlı yapı örneği (G13)

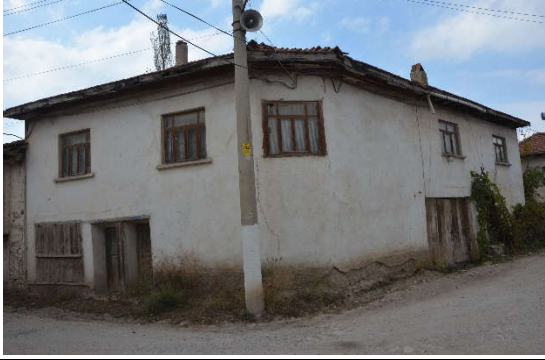
| Çıkmasız cephe tipine örnek (A) (G4) | Tüm Kat Çıkmalı cephe tipine örnek (B) (G28-G29) |

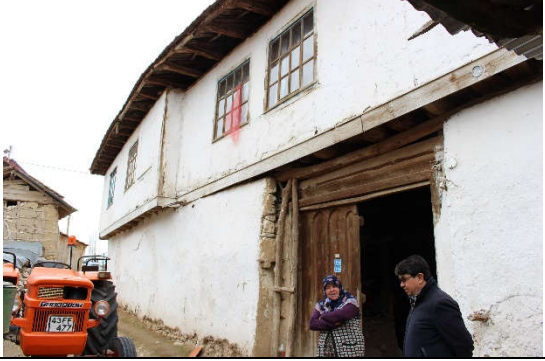
| Tek Yan Çıkmalı cephe tipine örnek (C) (G11) | Cumbalı cephe tipine örnek (D) (G24) |

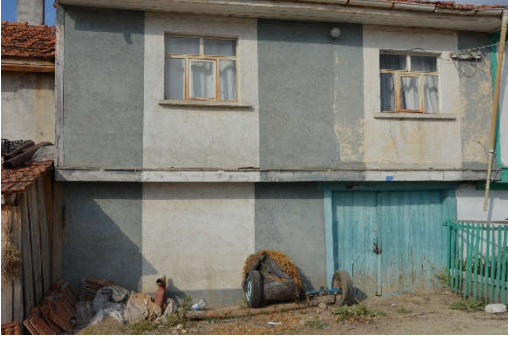
| Çok iyi durumda olan yapılardan örnek (A) (G17) | Orta durumda olan yapılardan örnek (B) |

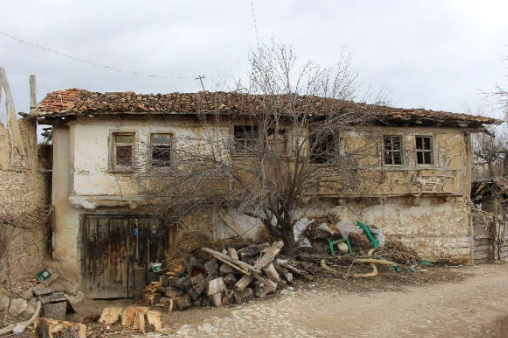
| Kötü durumda olan yapılardan örnek (C) (18) | Harabe durumunda olan yapılardan örnek (D) (H5) |

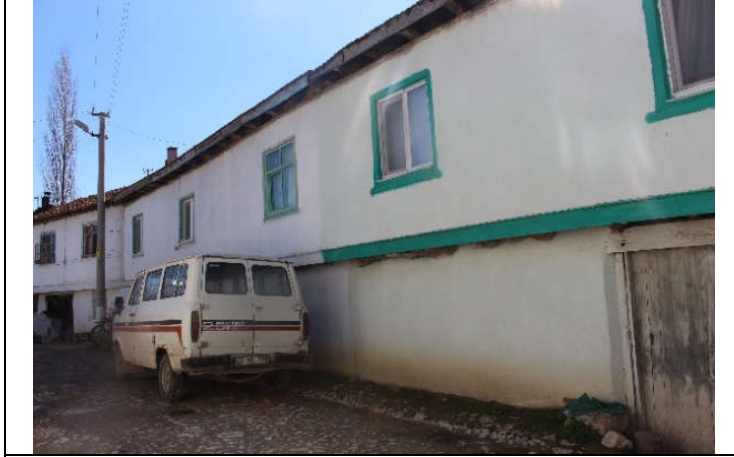
Tüm Kat Çıkma Örneği (G28-G29)

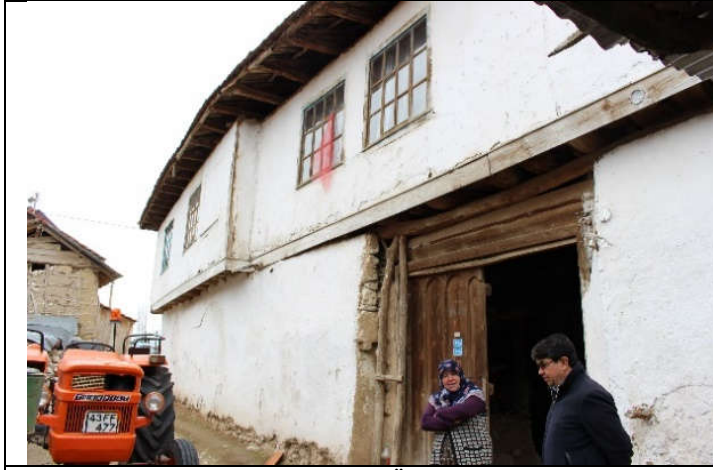
Tek Yan Çıkma Örneği (G11)

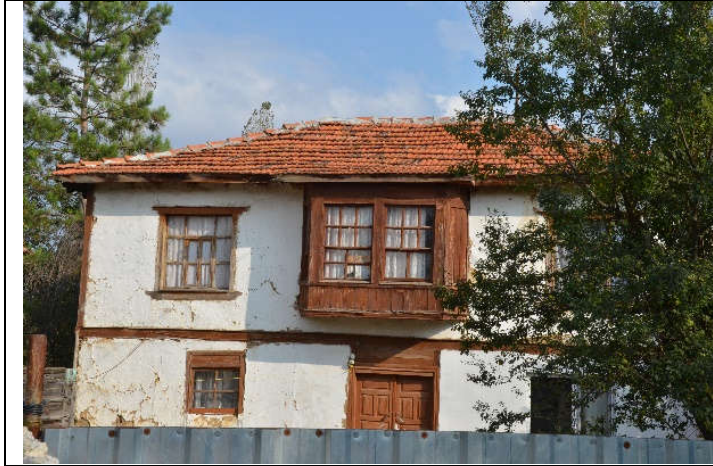
Cumba Örneği (G24)

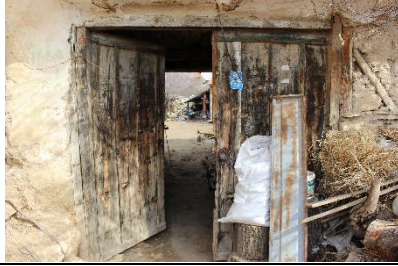
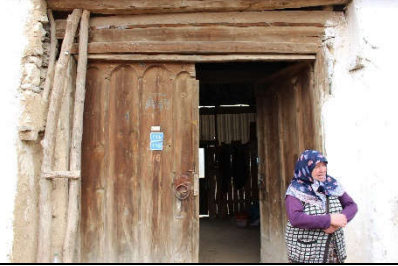
**Tablo 3.23.** Niteliklerine göre kapı örnekleri

| Az nitelikli kapı örneği (G9) | Orta nitelikli kapı örneği (G18) | Çok nitelikli kapı örneği (G11) |

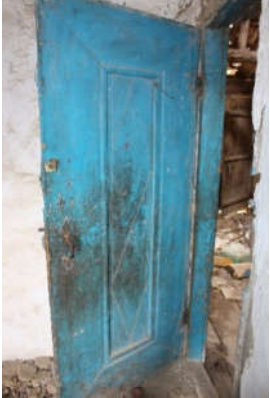
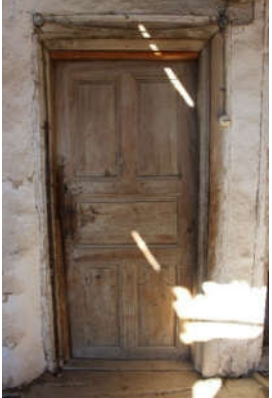
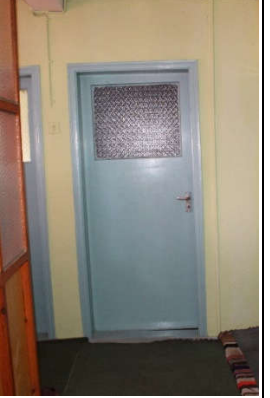
**Tablo 3.32.**Niteliklerine göre kapılara örnekler

| Az Nitelikli Kapı<br>Örneği (G5) | Orta Nitelikli Kapı<br>Örneği (G18) | Çok Nitelikli Kapı<br>Örneği (G23) | Değişmiş/Nitelsiz<br>Kapı Örneği (G25) |

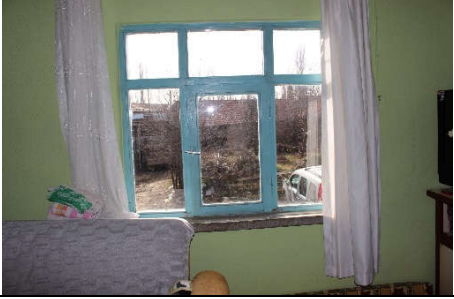
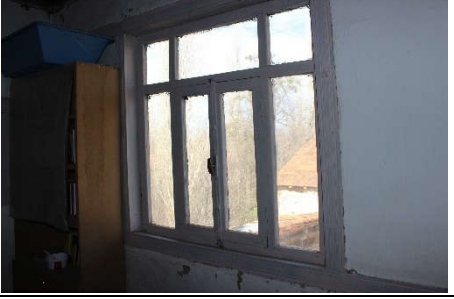
| Az Nitelikli Pencere (G25) | Orta Nitelikli Pencere (G22) |

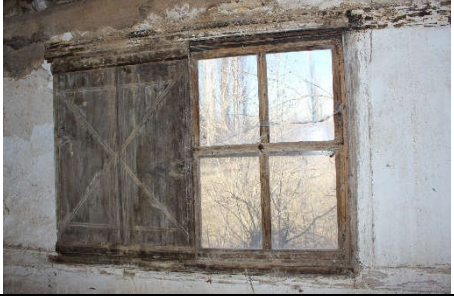
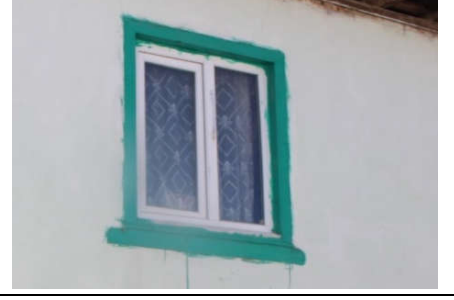
| Çok Nitelikli Pencere (G23) | Değişmiş/Niteliksiz Pencere (G28) |

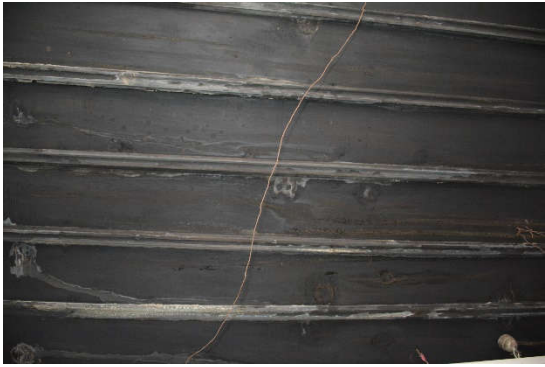
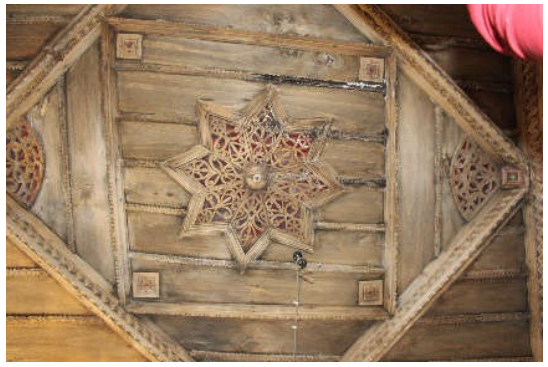
**Tablo 3.36.***Niteliklerine göre tavan örnekleri*

| Az nitelikli tavan örneği (G1) | Çok nitelikli tavan örneği (G23) |

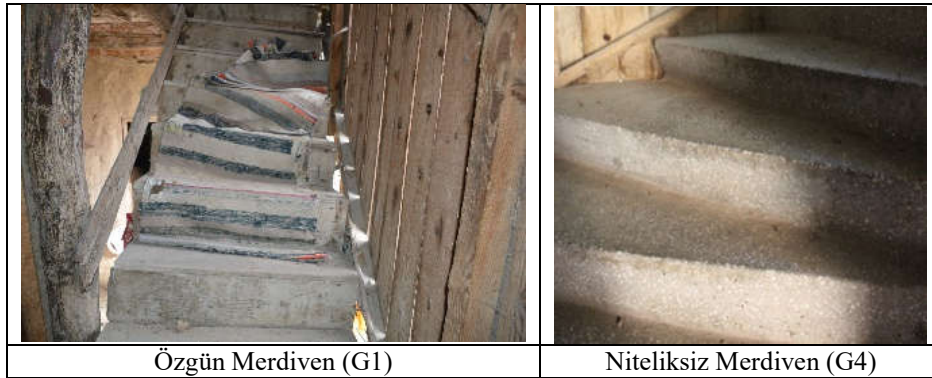
**Tablo 3.38.Merdivenlerin niteliklerine örnekler**

Değerlendirme sonucunda alanda yer alan bir yapının merdivenin yıkılmış günümüze ulaşamamış olduğu tespit edilmiştir. Çalışma alanında yer alan yapıların yarıdan fazlasının özgün merdiveni günümüze ulaşabilmişken 9 tanesinin merdiveni değişmiş/niteliksiz olduğu tespit edilmiştir (bkz.Tablo 3.39.).

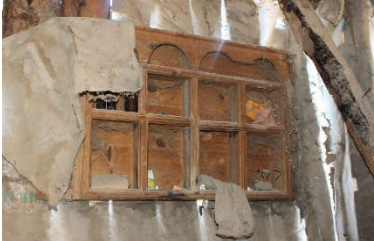
| Az Nitelikli Rafa Örnek (G6) | Orta Nitelikli Rafa Örnek (G30) |

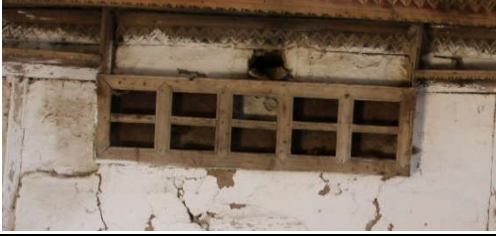
**Tablo 3.40.(Devam) Niteliklerine göre raf örnekler**

| Çok Nitelikli Rafa Örnek (G23) | Niteliksiz/Değişmiş Rafa Örnek (G14) |

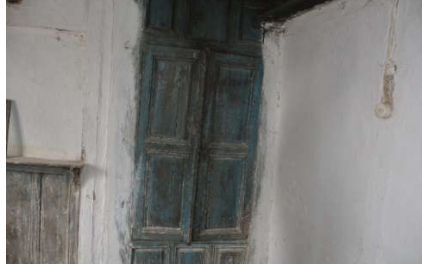
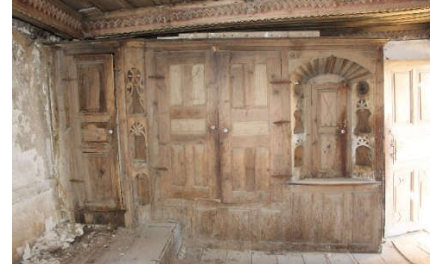
**Tablo 3.44.** Niteliklerine göre dolap örnekleri

| Az nitelikli dolap örneği (G29) | Orta nitelikli dolap örneği (G1) | Çok nitelikli dolap örneği (G23) |

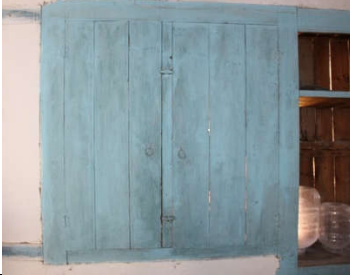
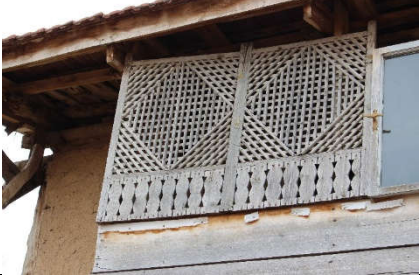
**Tablo 3.49.Niteliklerine göre sütlüklere örnekler**

| Az nitelikli sütlük (G15) | Orta nitelikli sütlük (G22) | Çok nitelikli sütlük (G18) |
