**GELENEKSEL KONUTTA İŞLEV DEĞİŞİMİ  
VE ETKİLERİ:ESKİŞEHİR ODUNPAZARI  
ÖRNEĞİ**

Ayşen BOĞAZIÇI YAKUT  
Yüksek Lisans Tezi

Mimarlık Anabilim Dalı

Ocak, 2016

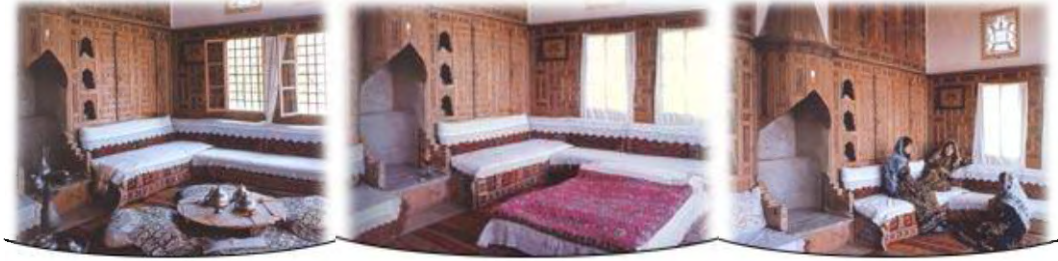
**Şekil 3.1.** Odanın farklı saatlerde kullanım şekilleri (Emirhocaazade Ahmet Bey Evi; Yüksel, 2009)

Geleneksel konutun diğer önemli elemanı odadır. Türk evinde, odaların en önemli özellikleri, kendi başlarına yapı içinde belirli eylemleri karşılayan birimler olmalarıdır. Göçebelik dönemindeki çadırlar gibi her oda: oturma, yemek yeme, çalışma, yatma gibi eylemlerin gerçekleştiği bir ortamdır (Şekil 3.1.). Evin, en

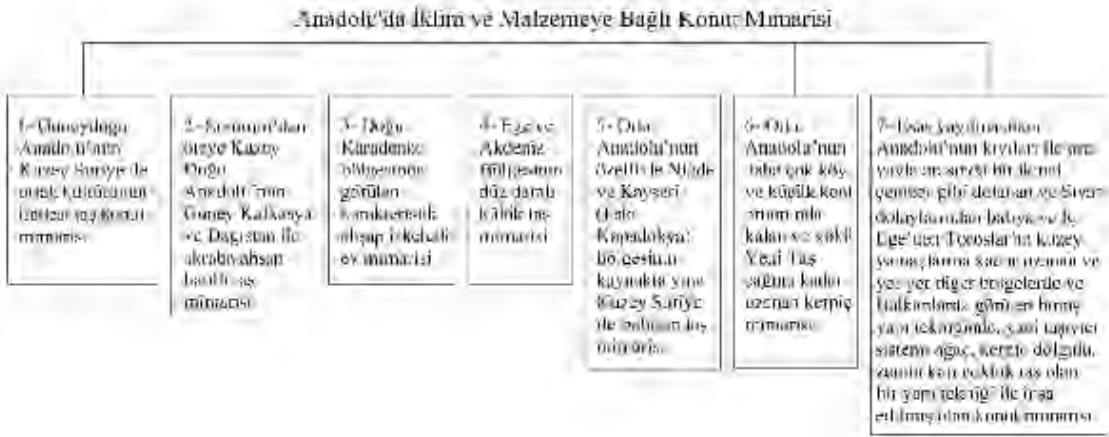
**Şekil 3.2.** Kuban'ın iklime göre sınıflandırdığı Anadolu mimarisi (Bozkurt, 2014)

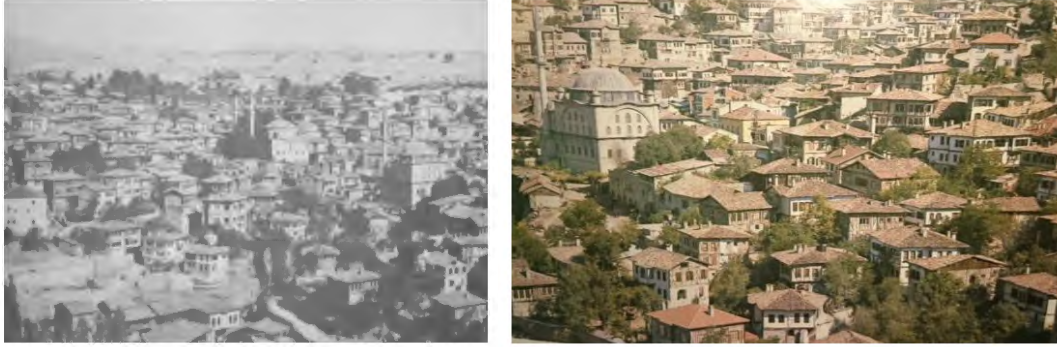
Şekil 3.4. Safranbolu Evleri 1930'lar ve sonrası (Günay, 1989)

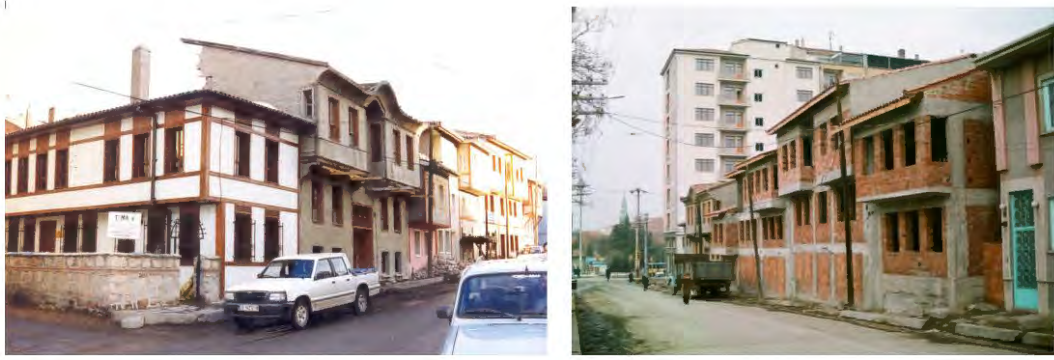
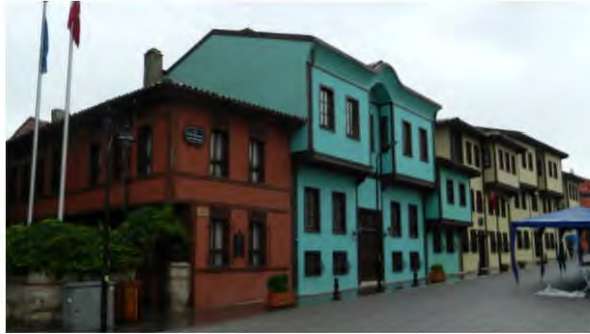
**Şekil 4.6.** Anadolu Üniversitesi Konuk Evi (a) restorasyon öncesi hali (b) restorasyon esnasındaki hali (c) restorasyon sonrasında 2015 tarihli hali (Odunpazarı Belediyesi Arşivi; Kişisel Arşiv)

1989 yılında Anadolu Üniversitesi tarafından Kurşunlu Cami Sokak'ta bulunan 8 adet ev satın alınıp, bunlardan 6 tanesi restore edilmiştir. Restore edilen binalar günümüzde Anadolu Üniversite Konuk Evi olarak kullanılmaktadır. Uygulama küçük bir ölçekte olmasına rağmen sivil mimari yapıların korunması

konusunda bölgede başlatılan ilk organize çalışmadır ve yöre halkına örnek olması açısından önemlidir. Biçimsel ve işlevsel olarak ciddi değişimlere uğrayan konutlar, fiziksel tahribat yönünden oldukça kötü durumda olduğundan yıkılmış ve rekonstrüksiyon olarak yeniden inşa edilmiştir (Gökaltun, 1989). Koruma bilincinin henüz gelişmediği yıllarda yapılan bu çalışmada, rekonstrüksiyon kavramının daha farklı yorumlandığı görülür. Yeniden inşa edilen konutlar, aslına uygun malzeme ve teknikle yapılmamış; betonarme olarak inşa edilmiştir (Şekil 4.6.). Anadolu Üniversitesi tarafından yapılan bir diğer koruma çalışması da 2004 yılında iki geleneksel konutun birleştirilip Eğitim Karikatürleri Müzesi olarak yeniden işlevlendirilmesidir. Bu restorasyon çalışması, Odunpazarı'nda yeni işlev verilerek yapılan ilk restorasyon örneklerinden biridir.

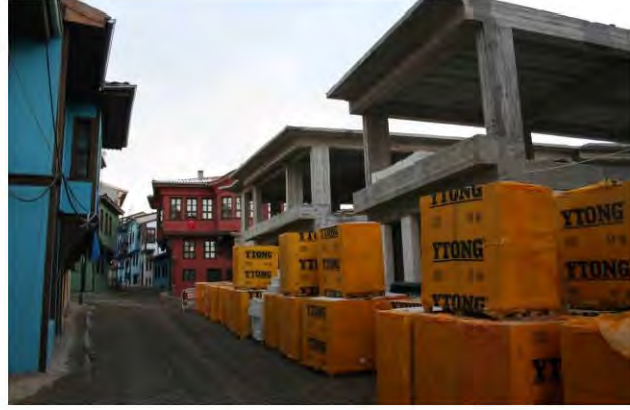
Şekil 4.7. Eskişehir Büyükşehir Belediyesi'nce yapılan yeni yapılar (Kıvılcım,2008)

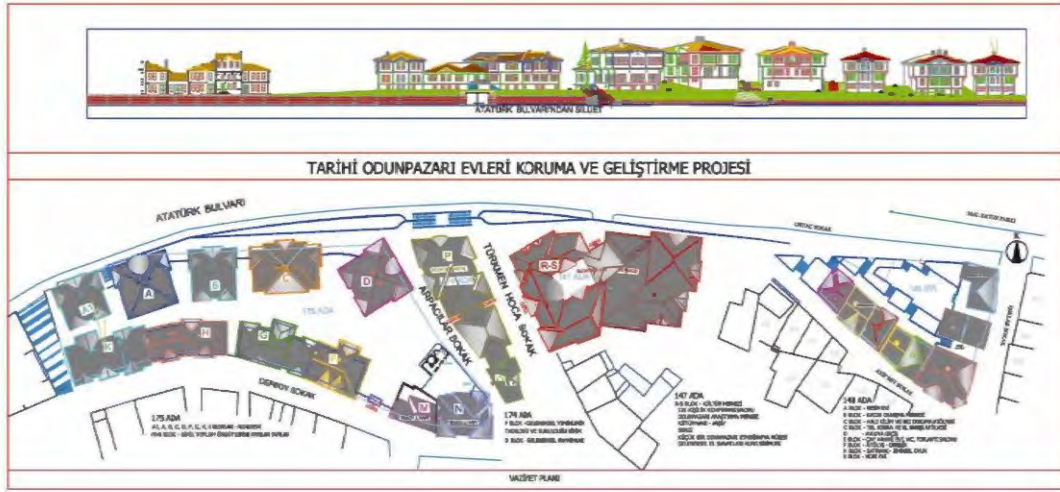
Şekil 4.8. Tarihi Odunpazarı Evleri Koruma ve Geliştirme Projesi (Kıvılcım, 2008)

Odunpazarı'nda gerçekleştirilen önemli koruma çalışmalarından biri Odunpazarı Belediyesi'nce 21 Haziran 2005 tarihi itibariyle hayata geçirilen "Odunpazarı Evleri Yaşatma Projesi"dir (Özkut ve Yılmaz (Ed), 2011). Projenin ilk etabı, Kurşunlu Cami Sokağı'nın güneybatı kanadında, biri tescilli yedi ev için gerçekleştirilmiştir. Projenin ana ilkesi, tescilli evlerin yanı sıra, yakın geçmişte yapılan ancak biçim ve boyutlarıyla tarihi dokuya uyumlu evleri de kapsayacak şekilde sokak bütününde cephe sağlıklılaştırmasının yapılmasıdır. Uygulama, sokak silüetini ölçek, sıva, malzeme ve renkleriyle geleneksel mimarinin karakter ve ölçeğiyle uyumlu hale getirerek dokuda bütünlük yaratmak amacıyla gerçekleştirilmiştir. Bu yapılardaki uygulamalar, geleneksel mimariyi taklit

etmeyen, ancak ölçek, detay, malzeme ve renkleriyle Odunpazarı'nın kentsel dokusuna uyumlu olmayı vurgulamaktadır (Uçkan, 2004).

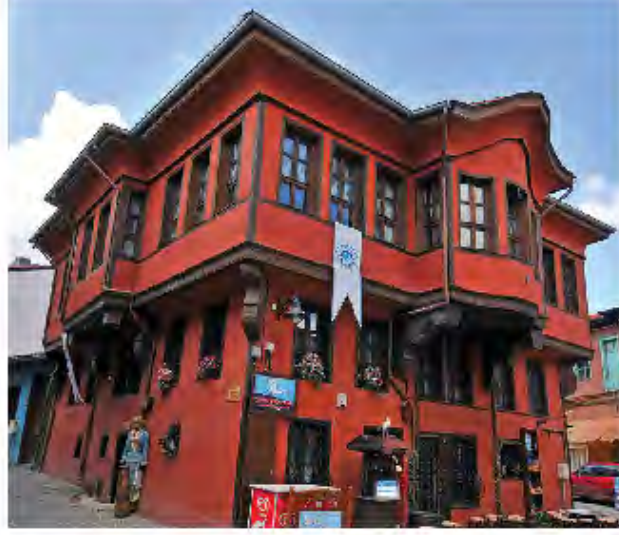
**Şekil 4.12.** Odunpazarı, birinci dönem-1A grubu geleneksel yapı (Özkut ve Yılmaz (Ed), 2011)

Birinci dönem grubu içerisindeki evler 1A, 2A ve 3A olmak üzere üç alt döneme ayrılmaktadır. 1A grubu, mimari özellikler bakımından korunması gerekli kültür varlığı olarak en zengin grubu oluşturmaktadır. Bugün mevcut olan tescilli yapılar (233 adet) dâhil olmak üzere bu grupta 307 adet yapı bulunmaktadır. Cephe ve kütle özellikleri, mimari karakteri ve yapım tekniği (yığma ya da ahşap karkas) bakımından geleneksel yapı özellikleri gösterirler. Proje kapsamında, mimari karakter, tipolojileri ve mimari elemanları bakımından "zengin" olarak nitelendirilen yapılardır. Bu gruptaki yapılar, genellikle cephe düzeni içinde farklılaşan boyut ve yönlerde çıkmalara, değişik saçak formlarına, ahşap süslemeli ya da fark edilir söve elemanlarına, farklılaşan pencere boyutlarına ve doğrama bölüntülerine sahiptir. Bu cephe elemanları ile cephe düzeni çeşitlilik kazanarak

zenginleşmektedir. Büyük oranda köşe parsellerde ya da büyük parsellerde bulunmaktadırlar (Özkut ve Yılmaz (Ed), 2011).

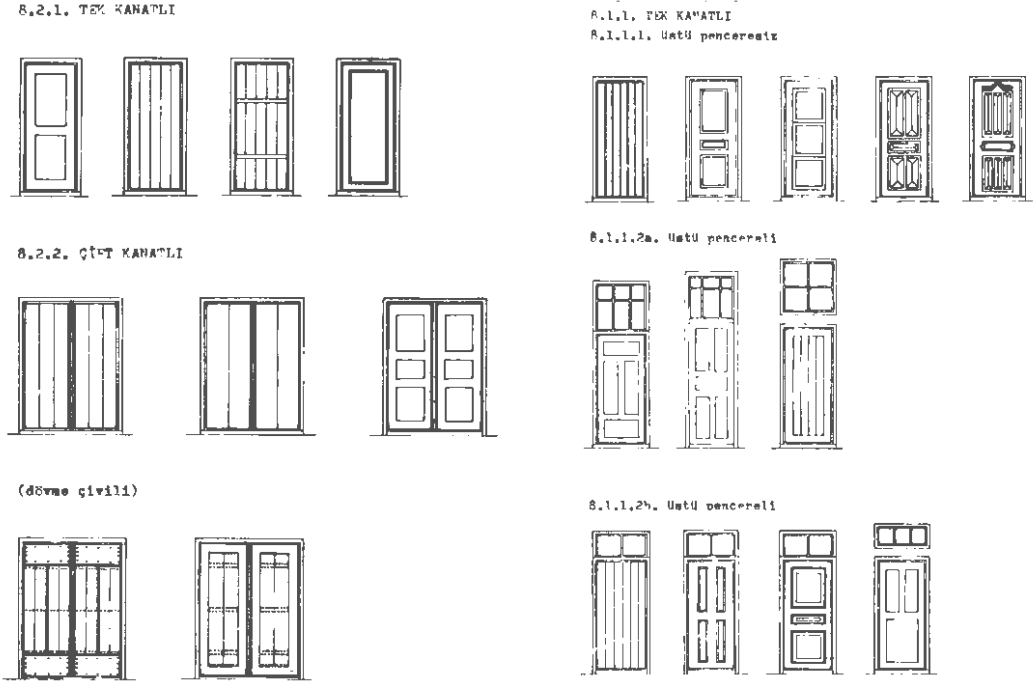
Şekil 4.20. Odunpazarı evlerinde (a) bahçe kapılarını ve (b) tek kanatlı eve giriş kapılarını gösteren tablo (İpekoğlu (Acar), 1988)

Odunpazarı evlerinde kapılar, eve giriş ve bahçe kapıları olmak üzere ikiye ayrılır. Eve giriş kapıları genelde tek veya çift kanatlı ve üzeri pencereli olarak tasarlanmışlardır. Acar (1981) tek kanatlı giriş kapılarını tepe pencereli ve tepe penceresiz olmak üzere ikiye ayırırken, çift kanatlı kapıları ise tepe penceresiz, tepe pencereli, her iki yanı aynı zamanda tepe pencereli ve her iki yanı pencereli olmak üzere dört gruba ayırmıştır. Bahçe kapıları da eve giriş kapıları gibi tek ve çift kanatlı; masif, kuşaklı veya tablalı olarak yapılmışlardır. Kuşakların çakılmasında kullanılan demir başlı çivilerin dizilme düzeni ve kanatların üzerindeki demir kapı tokmaklarından işlevselliği dışında bezeme öğesi olarak da yararlanılmıştır (Sönmez, 1984).

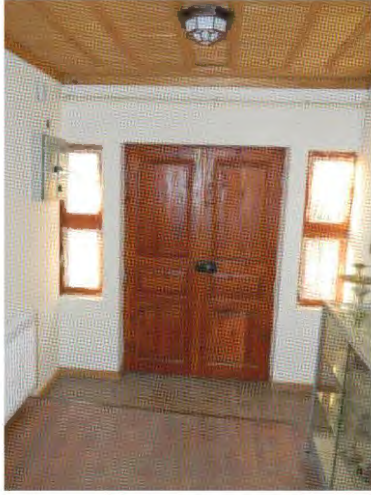
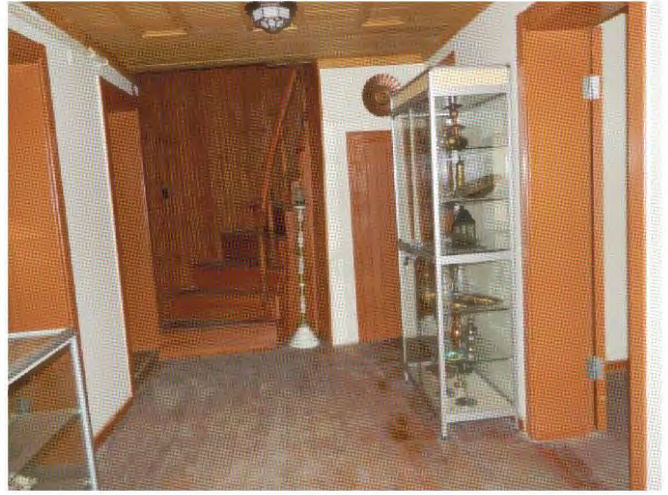
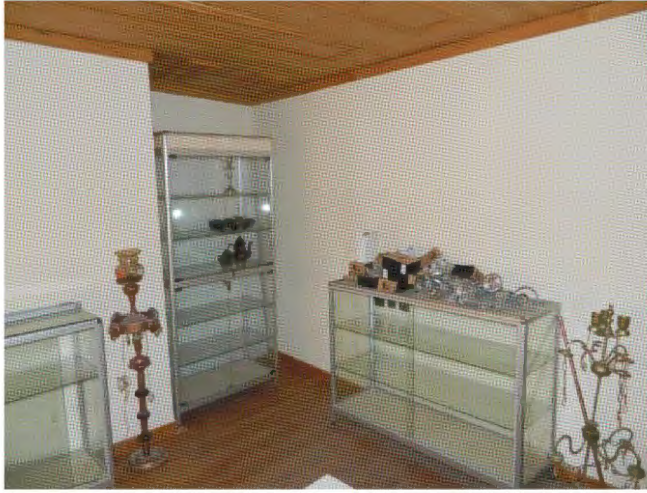
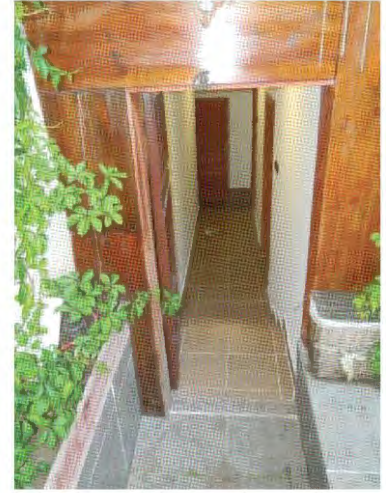
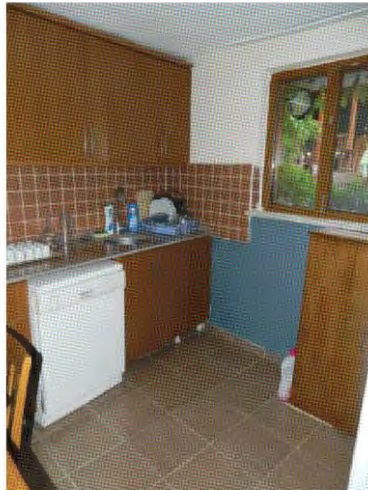
Şekil 5.6.Sararlar Evi zemin kat iç mekân fotoğrafları

Zemin katta sonradan eklenen ve bölünen alanlarla beraber yedi mekân bulunmaktadır. Kuzeydeki ana giriş kapısından Z1 mekânına girilmektedir. Giriş holü olarak kullanılan mekânın tabanı ahşap parke kaplıdır. Parkede kullanıma bağlı olarak yıpranmalar görülmektedir. Girişteki pabuçluk kısmı korunmuş ancak seramik ile kaplanarak orijinalliğini kaybetmiştir. Mekân içinde Z1'den diğer mekânlara ve dışarıya açılan beş ahşap kapı ve mekânı üst kata bağlayan ahşap bir merdiven bulunmaktadır. Merdiven altı depo olarak kullanılmaktadır. Tavan düz çitalı ahşap, duvarlar alçı plaka kaplıdır. Z2 şuan kullanılmayan bir oda olup ileride sergileme alanı olarak kullanılması düşünülmektedir. Zemin ve tavanı ahşap, duvarlar alçı plaka kaplıdır. Projeler incelendiğinde iç duvarda görülen girintinin gusülhane olarak kullanıldığı anlaşılmaktadır. Ayrıca gusülhanenin yanında bulunan ocağın kapatıldığı görülmektedir. Özer 'in (2006) çizdiği restitüsyon projesine göre mutfak olarak kullanılan mekân bölünerek ve ekleme yapılarak Z3, Z4 ve Z5 mekânları oluşmuştur (Çizelge 5.1.). Z3, tuvalet, mutfak

ve bahçeyi giriş sofasına bağlayan koridor görevi görmektedir. Zemini seramik kaplı olan bölümde, tuvalet önünde bir basamak kot farkı vardır. Bahçeye üç basamak ile ulaşılmakta ve bahçe kotuna ulaşmak için iki basamak daha eklenmiştir. Kot farkına bağlı olarak mekân ortasına gider konmuştur. Duvarlar ve tavan çimento sıvalıdır. Z4 lavabo ve tuvalet olarak kullanılmaktadır. Tuvalet ve lavabo bölücü duvar ile ayrılmıştır. Duvarlar ve zemin seramik kaplı olup tavan çimento sıvalıdır. Mutfak olarak işlevlendirilen Z5, binaya sonradan eklenen bölümde yer almaktadır. Zemini seramik kaplı, duvarlar ve tavanı çimento sıvalıdır. Bir duvar boyunca mutfak tezgâhı ve mutfak dolapları eklenmiştir. Bahçeye bakan duvarda şekil ve malzeme yönünden uyumlu olmayan dikdörtgen formlu, ahşap görünümlü pvc malzemededen bir pencere mevcuttur. İç duvardaki tesisat boruları da göze çarpmaktadır. Z6 mekânı kullanılmayan bir oda-depo şeklindedir. İnce uzun bir forma sahip olan mekânda sokağa açılan ahşap bir kapı ve yanında küçük ahşap bir pencere vardır. Tavanı düz çıtalı ahşap ve duvarları alçı plaka kaplıdır. Zemini seramik döşeli olan mekânda Özer'in (2006) çizdiği restitüsyon projesine göre bir helanın varlığı, sokağa açılan ahşap kapının orijinalinde olmadığı ve zeminin ahşap kaplı olduğu görülmektedir (Ek 4a). Z7 mekânı, aynı Z2 gibi sergi alanına dönüştürülmesi düşünülen şuan kullanılmayan bir odadır. Zemini ahşap parke, tavanı düz çıtalı ahşap ve duvarları alçı plaka kaplıdır. İç duvarda orijinalinde bir yüklüğün varlığından söz edilmektedir (Özer, 2006).

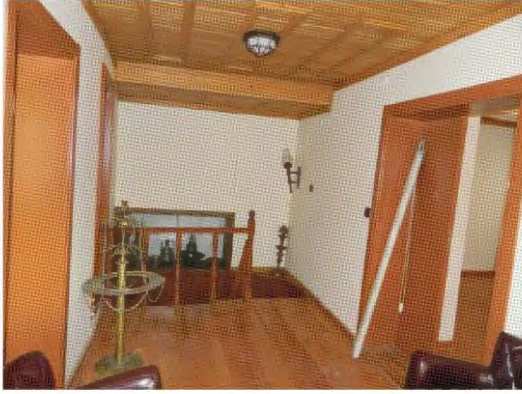
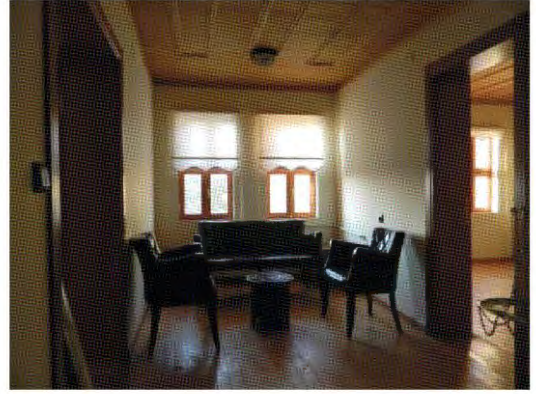
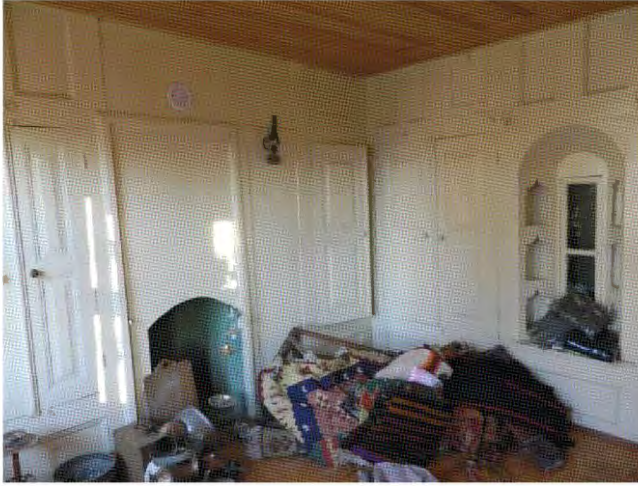
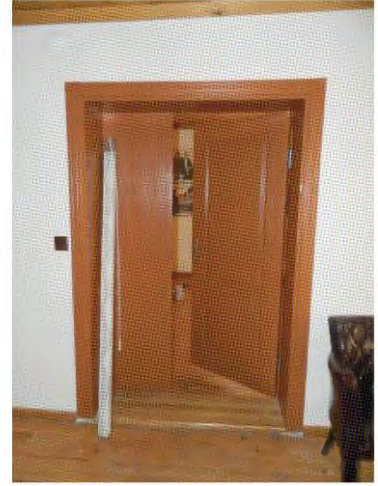
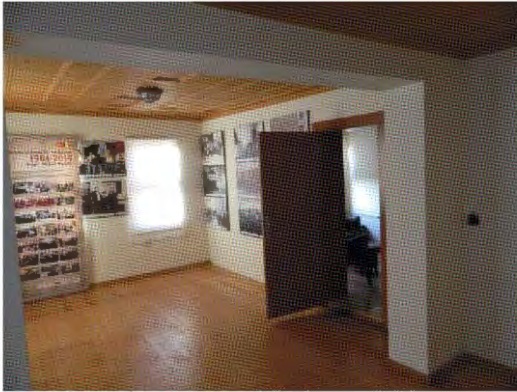
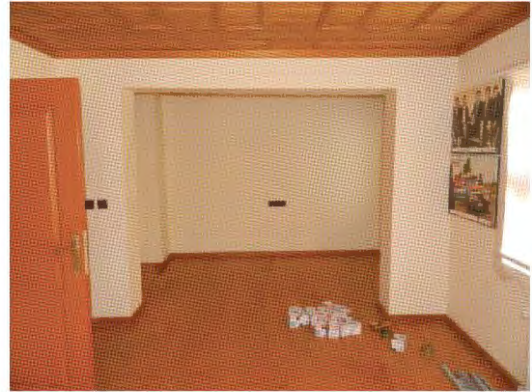
Şekil 5.7. Sararlar Evi birinci kat iç mekân fotoğrafları

Z1 mekânından ahşap bir merdiven ile ulaşılan birinci katta mekânların zemini ve tavanı ahşap, duvarlar alçıpan kaplıdır. B1 sofası günümüzde oturma mekânı olarak kullanılmaktadır. Sofadan diğer odalara açılan biri çift kanatlı, ikisi tek kanatlı olmak üzere üç kapı mevcuttur. B2 odası, binada orijinalliğini en fazla koruyan odadır. İki iç duvarda bulunan ahşap yüklük ve ocak günümüze kadar gelmiştir. Ayrıca geleneksel konut dokusundaki önemli elemanlardan biri olan gusülhane ocağın yanında yer almaktadır. Sofa ile bir basamak kot farkı bulunan B3 mekânı, günümüzde çalışma ofisi olarak kullanılmaktadır. Bahçe cephesine bakan duvarda, geleneksel konut dokusuyla uyumsuz form ve pvc malzemededen yapılmış bir pencere bulunmaktadır. Diğer odalardan farklı olarak tavanı ahşap kaplı olmayıp çimento sıvalı ve boyalıdır. Tavanından da anlaşılacağı üzere

sonradan deęişen mekâna restitüsyon projesinde bakıldığında, mekânın orijinalinde balkon-açık sofa olarak kullanıldığını görölmektedir (Ek 4a). Odadan bahçeye çıkışı sağlayan bir balkon bulunmaktadır. Balkonun zemini seramik kaplıdır ve balkondan bahçeye yedi basamak ile inilmektedir. B3 odasına eklenen B4, tuvalet olarak kullanılmaktadır. Zemini ve duvarları seramik kaplı olan mekânda bir pisuvar ve lavabo mevcuttur. Sofadan ulaşılan ve şuan kullanılmayan B5 odasına ahşap çift kanatlı bir kapı ile girilmektedir. Mekân ortasında içeri giren duvarlardan ve iki farklı tavan kaplamasından da anlaşılacağı üzere iki odanın birleştirilmesiyle bu mekân oluşmuştur.

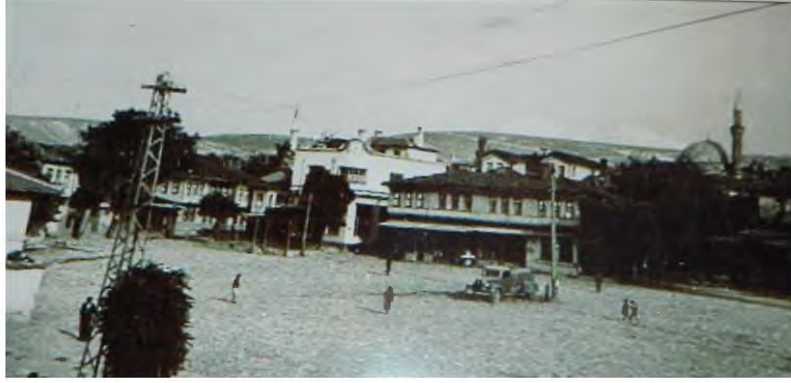
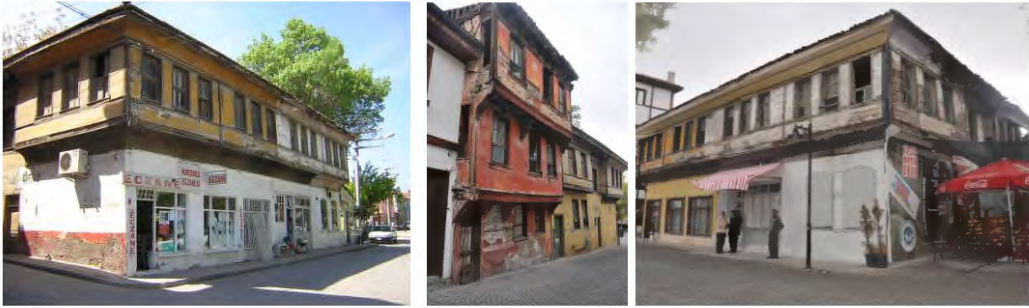
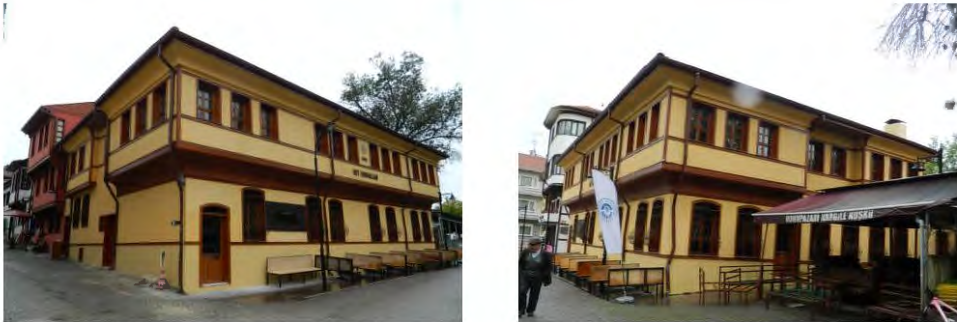
**Şekil 5.8.** Bey Konakları (a) en eski hali (b) restorasyon öncesi (Karakamil İletişim Merkezi arşivi; URL-13) ve (c) restorasyon sonrası hali (Kişisel arşiv)

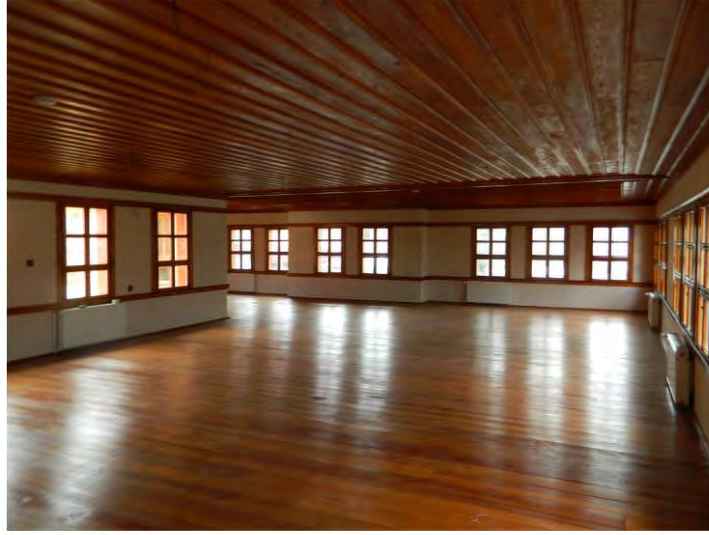
Şekil 5.9. B6 sofası altında birleştirilen mekânlar

Birinci kata geri dönüldüğünde B1'den tavanı ve zemini ahşap kaplı B2 odasına girilmektedir. Girilen kapının karşısında yan odaya geçişi sağlayan iki basamak ve boşluk bulunmaktadır. Girilen B3 odası aynı zamanda ahşap bir kapı ile B6 sofasına bağlanmaktadır. Restitüsyon projesi incelendiğinde B2 ve B3 odalarındaki dolapların günümüzde yok olduğu ve odaların plan şemalarının bozulduğu görülmektedir. B1 ile B6 sofaları arasında aynı zamanda iki bina arasında bağlantıyı sağlayan zemini ahşap kaplı bir koridor (B5) bulunmaktadır. İki bina arasındaki kot farkında dolayı koridorda iki basamak yer almaktadır. B5'in bahçe tarafında bay ve bayan olmak üzere iki adet tuvalet (B4) konumlanmaktadır. Zemini ve duvarları seramik kaplı olan tuvaletlerin birinde küçük havalandırma penceresi varken diğerinde cephe düzeni gereği geleneksel pencere tipi görülmektedir. B6 mekânı değişimin en fazla yaşandığı bölümdür. B6 mekânı, sofa ve üç odanın birleştirilip tek mekâna dönüştürülmesiyle meydana gelmiştir Zemini ve tavanı ahşap kaplı, duvarları sıvalı olan bölümde duvarlar, yüklükler, ocaklar yok olmuş; geleneksel plan şemasından eser kalmamıştır (Şekil 5.9.). Birleştirilen mekânlar plan şemasının bozulmasını yanında bina için statik açıdan da olumsuzluklar içermektedir. Bahçeye bakan duvara pencereler eklenmiştir. Sofadan çift kanatlı ahşap bir kapıdan girilen B7 odası başoda

özellikleri taşımaktadır. Zeminini ahşap kaplı, duvarları sıvalı olan odanın tavanı süslemeli ahşap çıtalı ve yeşil renge boyalıdır. Duvarların tavana yakın bölümlerinde 20.yüzyıl da eklendiği düşünülen duvar resimleri bulunmaktadır. Tavanın eteğini dolaşan nakışlardan günümüze yalnızca köşelerde dört örnek gelebilmiştir. Evin duvar resimlerinin Saray ressamı Sotre'nin yaptığı bilinmektedir (Özüdoğru, 2004). Bu oda ocak, dolap ve raflarının da korunduğu, özgün mekân düzeni bozulmayan tek odadır. Birinci katta bulunan mekânların tamamı boştur ve bu kullanılmayan mekânların ileride servis mekânı olarak kullanılması düşünülmektedir.

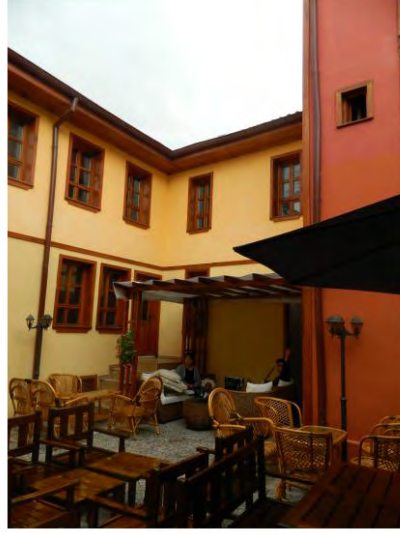
Şekil 5.10. Bey Konakları bahçesi

Z4'den bahçeye seramik kaplı beş basamaklı bir merdivenle inilmektedir. Karo taş kaplı bahçenin Z4 merdiveni önündeki bölümde, ahşaptan bir çardak bulunmaktadır. Bahçeden sokağa geçişi sağlayan fakat günümüzde kullanılmayan zemini karo taş kaplı bir giriş bulunmaktadır. Bahçe oturma-servis bölümü olarak kullanılmaktadır (Şekil 5.10.).

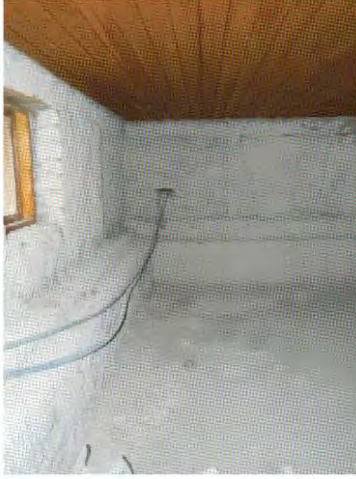
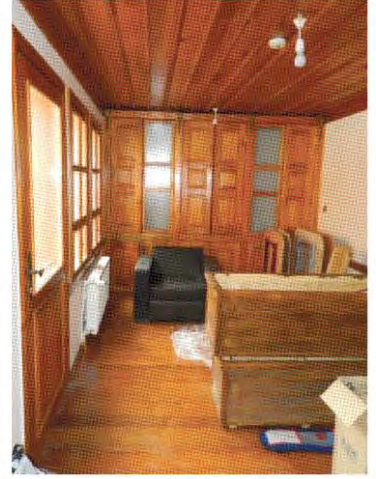
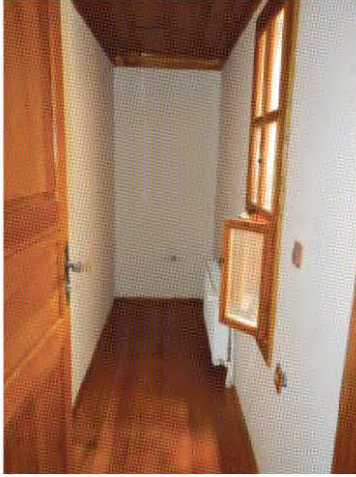
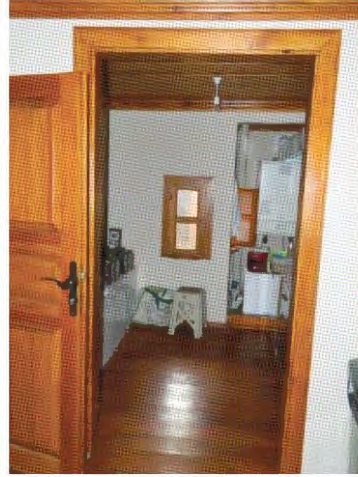
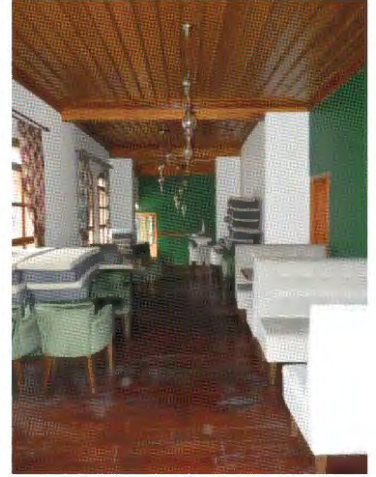
Şekil 5.11. Bey Konakları bodrum kat ve zemin kat iç mekân fotoğrafları

B6 sofasından ahşap bir merdivenle Z4 mekânına inilmektedir. Merdiven holü ve odanın birleştirilmesiyle oluşan mekânın zeminini ve tavanını ahşap kaplı, duvarları sıvalıdır. Merdivenin karşısında sonradan eklenen bir yüklük bulunmaktadır. Z4 mekânından bahçeye çıkan ahşap bir kapı ve merdiven altında yedi basamakla sokağa çıkılan ikinci bir ahşap kapı bulunmaktadır. Z4'den geçilen Z5 ve Z6 olmak üzere iki oda mevcuttur. Zeminini ve tavanını ahşap kaplı, duvarları sıvalı olan bu iki odanın orijinalinde tek oda olduğu görülmektedir (Çizelge 5.2.). Z4'den yedi basamakla inildiğinde, merdiven altından ahşap bir kapı ile bodrum kata inilmektedir. Z4, Z5 ve Z6 mekânlarının tam altında bulunan alçak bodrum katın plan şeması, üst kat ile aynıdır. Tavanını ahşap kaplı, duvarları

Meydandan ve bahçeden girişi olan asıl servis mekânı (Z7), daha önceleri ticaret yapılan bölümlerin ve zemin kat sofasının birleşiminden oluşmaktadır. Zemini ve tavanı ahşap kaplı olan mekânın duvarları sıvalı ve iç duvarlar yeşil renge boyalıdır. Meydandan geleneksel kapıya uymayan bir formda olan ahşap bir kapıyla girilmektedir. Girişin hemen karşısında yazarkasa yer almakta ve üç basamak ile servis mekânına geçilmektedir. Restitüsyon projesi incelendiğinde yok olan mekânlar ve mimari elemanlar görülebilmektedir. Z7 mekânının yan sokağa açılan bir kapısı var olsa da günümüzdeki işlevi gereği kullanılmamaktadır. Aynı birinci katta B6 mekânında olduğu gibi Z7 de plan şemasını ve özgünlüğünü tamamıyla yitirmiştir. Sonradan eklendiği düşünülen, Z7'den geçilen ve bahçeye bağlanan Z8 mekânında bay ve bayan tuvaletleri bulunmaktadır. Zemini ve duvarları seramik, tavanı ahşap kaplıdır. Z7'den ahşap tek kanatlı bir kapıyla ve bahçeden çift kanatlı ahşap bir kapıyla girilebilen Z9

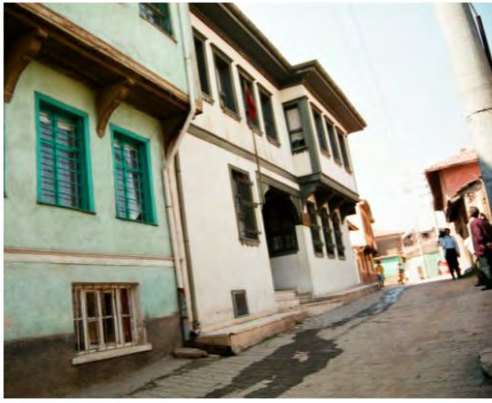
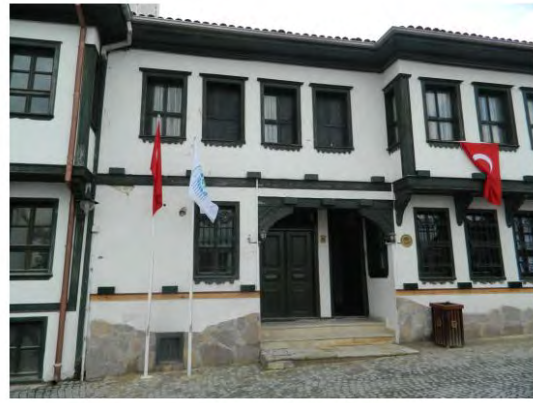
**Şekil 5.13.** Osmanlı Evi (a) eski hali (Karakamil İletişim Merkezi arşivi) ve (b) 2015 hali (Kişisel arşiv)

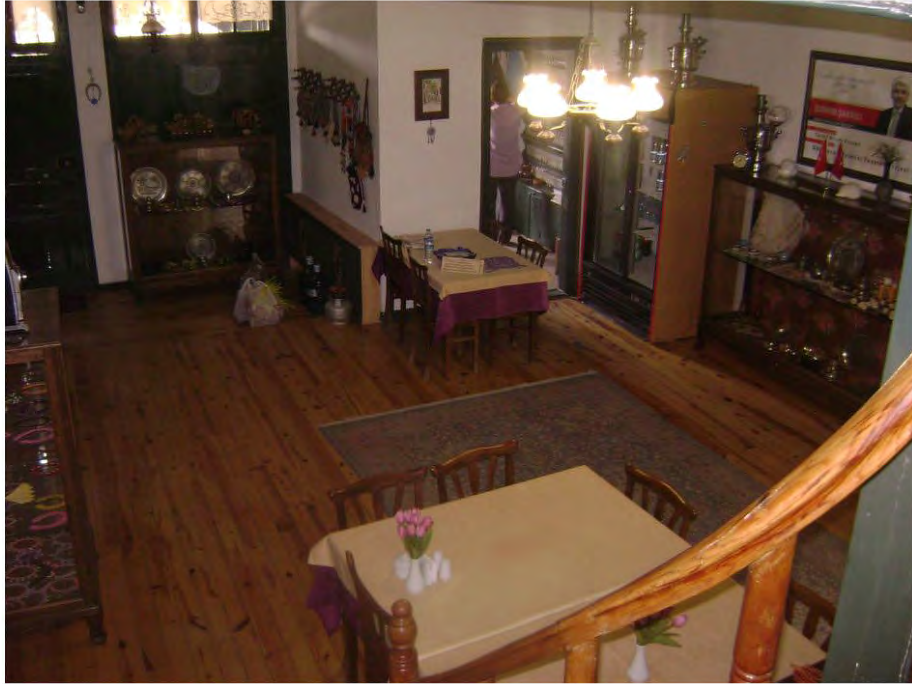
Şekil 5.14. Osmanlı Evinde Z1 sofasının müze-restoran işleviyle kullanımı (Kişisel arşiv, 2013)

Arsa içerisinde, ana bina ve müştemilat yapısı olmak üzere iç sofalı, zemin+1 katlı iki bina bulunmaktadır. Turizm Danışma Birimi olarak faaliyet gösteren Osmanlı Evine sokaktan yan yana biri çift biri tek kanatlı olan iki ahşap kapıdan girilmektedir. Günümüzde tek kanatlı kapı kullanılmaktadır. Zemin kat mekânlarının zemini ahşap parke kaplı, tavanı çıtalı ahşap ve duvarları sıvalıdır. Sofa ve odaların ahşap tavanların ortasında işlemeli ahşap tavan göbeği bulunmaktadır. Zemin kat sofası Z1, günümüzde danışma olarak işlev göstermektedir. Sokaktan sofaya giriş zemininde pabuçluk kısmı korunmuş olup ahşap kaplıdır. Ana giriş kapısının karşısında bahçeye çıkılan çift kanatlı ahşap kapısı mevcuttur. Sofanın etrafında özgün tek kanatlı ahşap kapılarla girilen dört oda bulunmaktadır. Her bir oda giriş kapısının yanında sofaya açılan ahşap servis penceresi görülmektedir. Mekân içinde üst kata ulaşımı sağlayan ahşap merdiven bulunmaktadır. Konutun müze-restoran olarak faaliyet gösterdiği dönemde Z1’de yemek bölümü ve kasa yer almaktaydı (Şekil 5.14.). Z2 yeni işleviyle vezne olarak faaliyet göstermektedir. Önceki işlevinde mutfak olarak kullanılan mekânın zemini ahşap parke, duvarları seramik ve tavanı ahşap kaplıdır. Mutfak işlevinden kalan ocak hâlâ varlığını sürdürmektedir. Mekânda mutfak tezgâhı kaldırılıp yerine masa konularak yeni işlevi için düzenleme yapılmıştır. Önceki işlevinde sergileme odası olarak faaliyet gösteren Z3, günümüzde idari çalışma odası olarak kullanılmaktadır. Mekânda ahşap bir yüklük, ocak ve dolaplar bulunmaktadır. Yüklüğün sadece dış kapakları korunmuş, pencere önünde izi bulunan sedir yok olmuş ve ocağın önü kullanıma bağlı kapanmıştır. Mekândaki karmaşık kullanım düzeni mekânın algısını engellemektedir. Daha önce yemek bölümü olarak işlev

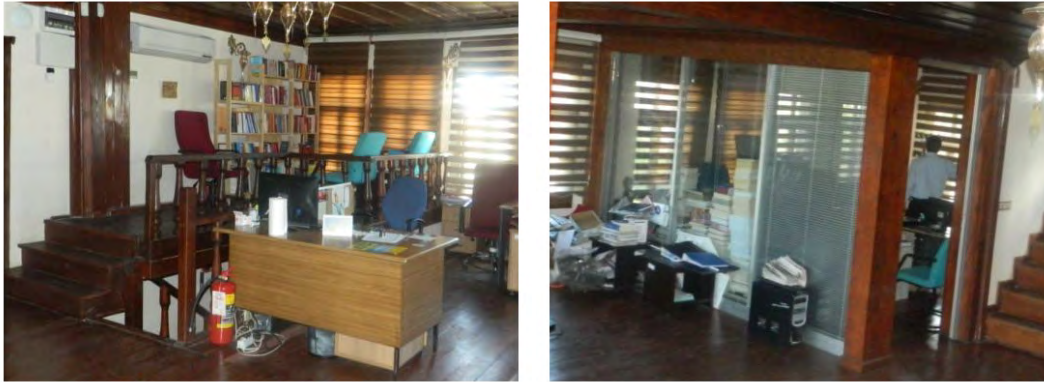
Şekil 5.18. B1 sofasından görüşmeler (Kişisel arşiv)

Z1'den ahşap bir merdiven ile ulaşılan B1 sofasının güney cephede sokaktan sağlanan asıl girişi, çift kanatlı ahşap bir kapı ve sonrasında ahşap beş basamak ile sağlanmaktadır. Zemini ve tavanı ahşap kaplı olan mekân, oda ve sofanın birleştirilmesinden meydana gelmiştir. Zemin kat ile bağlantıyı sağlayan merdivenin üstünde üç basamak ile ulaşılan ahşap bir seki bulunmaktadır (Şekil 5.18.). B1 sofası günümüzde çalışma ofisi olarak faaliyet göstermektedir. Özgün konumunda olmasına rağmen restorasyon projesinde sofa ile birleştirilen B2 odası kullanıma bağlı olarak tekrar camlı profil ile sofadan ayrılmış ve çalışma odası olarak kullanılmaktadır. Çalışma odası olarak kullanılan B3 odasının zemini ve tavanı ahşap kaplıdır. Giriş kapısının karşısındaki duvarda kullanılan mobilyaların önünü kapattığı ocak ve yan dolaplar bulunmaktadır. Ayrıca yan mekâna açılan pencere kapatılarak yüzeyi ayna ile kaplanmıştır. İki oda arasında bulunan B4'e ahşap bir kapı ile girilmekte olup tuvalet-lavabo holü olarak kullanılmaktadır. Zemini ve tavanı ahşap olan B4 mekânının bir duvarında girinti yapılarak eklenmiş bir lavabo bulunmaktadır. Tuvaletin yer aldığı B5 mekânının zemini ve duvarları seramik kaplıdır. Sofadan tek kanatlı ahşap bir kapıyla girilen B7, çalışma odası olarak kullanılmaktadır. Zemini ve tavanı ahşap kaplı olan mekânın kapı girişinde, kapakları değişmiş olan bir yüklük, bir ocak ve yan dolabı bulunmaktadır. B6'dan geçilen B7 mekânının zemini ve tavanı ahşap kaplı olup arşiv olarak kullanılmaktadır. Çalışma katı olarak kullanılan birinci katta birleştirilen mekânlar ile sofa-oda ayrışmasının kısmen bozulduğu ve plan şemasının değiştiği gözlenmektedir.

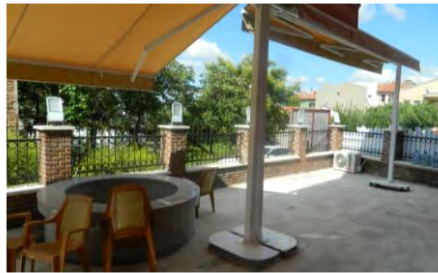
Şekil 5.19. Sivrioğlu Konağı bahçesi

Sivrioğlu Konağının kuzeyde bulunan avlusunun bahçe duvarları tuğla kaplı ve demir ferforjelidir. Zemini mermer kaplı olan bahçe içerisinde mermer kaplı bir süs havuzu bulunmaktadır.

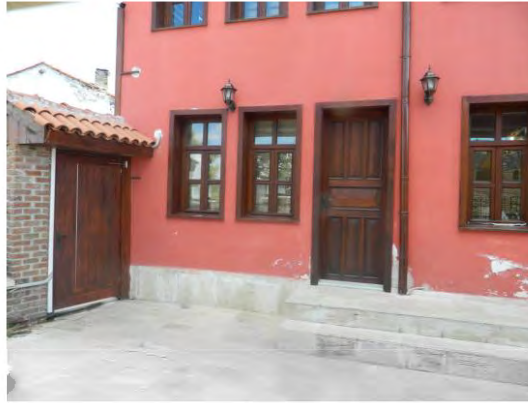
Şekil 5.20. Sivrioğlu Konağı kuzey cephesindeki basamaklar (Kişisel arşiv)

Bahçeden girişin sağlandığı kuzey cephe en dikkat çekici olandır. Diğer cephelerde dışarı çıkan odaların aksine, kuzey cephedeki ikinci kat sofası, oval olarak daha çok dışarı taşmaktadır. Zemin katta cephenin ortasında binaya girişin sağlandığı ahşap çift kanatlı kapının yanı sıra odalara girilen ahşap tek kanatlı iki adet kapı yer almaktadır. Cephe düşeyde üç bölüme ayrılmaktadır. Sağ ve sol kısımda ahşap pencereler üçerli konumlanırken orta kısımda beşli pencere düzeni bulunmaktadır. Cephenin sağ bölümünde ıslak hacimlerde bulunan ahşap havalandırma pencereleri görülmektedir. İkinci kat orta bölümde bulunan çıkma ahşap eliböğründeler ile desteklenmektedir. Bahçe ile bina girişi arasındaki kot farkı cephedeki mermer iki basamak ile dengelenmiştir. Zemini mermer kaplı olan bahçede mermer kaplaması basamak ile devam etmekle beraber aynı zamanda cephenin alt kısmına da kaplanmıştır (Şekil 5.20.). Üst katlarda düzen ve karakterini koruyan cephenin zemin katında değişiklikler görülmektedir.

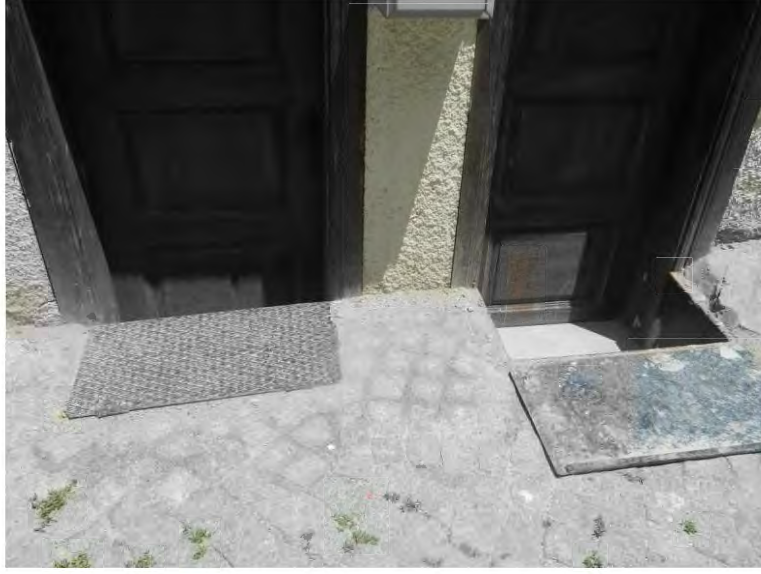
**Şekil 5.24.** Karargâh Binası bodrum kat girişi ve açılan kapaklar (Kişisel arşiv)

Sokak döşemesinin alt kotunda kalan bodruma sokaktan giriş için simetrik ahşap iki kapı ve kapıların önünde kot farkından dolayı birer metal üst kapak bulunmaktadır (Şekil 5.24.). Bodrum kat orijinalinde yakacakların konulduğu depo olarak kullanılmaktaydı. Bodrum katta tüm mekânların zemini seramik kaplı, tavanı ahşap ve duvarları sıvalıdır. Depo olarak tasarlanan Bd1 ve Bd5 mekânları ortadaki tuğla kaplamalı duvar ile birbirinden ayrılmaktadır. Her iki mekânda da üst kata bağlanan ahşap dönel merdiven bulunmaktadır. Bd1’de bulunan merdivenin başlangıcında ahşap bir niş görülmektedir. Bd1’den girilen Bd2, projede kazan dairesi olarak tasarlanmıştır. Bd2 mekânının simetriği olan Bd8 depo olarak kullanılmaktadır. Her iki mekânın sokağa bakan ahşap küçük pencereleri bulunmaktadır. Arşiv olarak projelendirilen Bd3 mekânında giriş karşısında bir ocak, ocağın yanında girinti olduğu ve iç duvara mutfak tezgâhı eklendiği görülmektedir. Simetrik olan Bd4 ve Bd6 mekânlarının duvarları seramik kaplı olup tuvalet-lavabo olarak işlevlendirilmiştir. Her iki tarafta da lavaboların yanından bahçeye geçişi sağlayan tek kanatlı ahşap kapılar bulunmaktadır. Simetrik olan bodrum katta, aradan geçiş olmayıp geçişler bahçeden, üst kattan ya da sokaktan sağlanmaktadır.

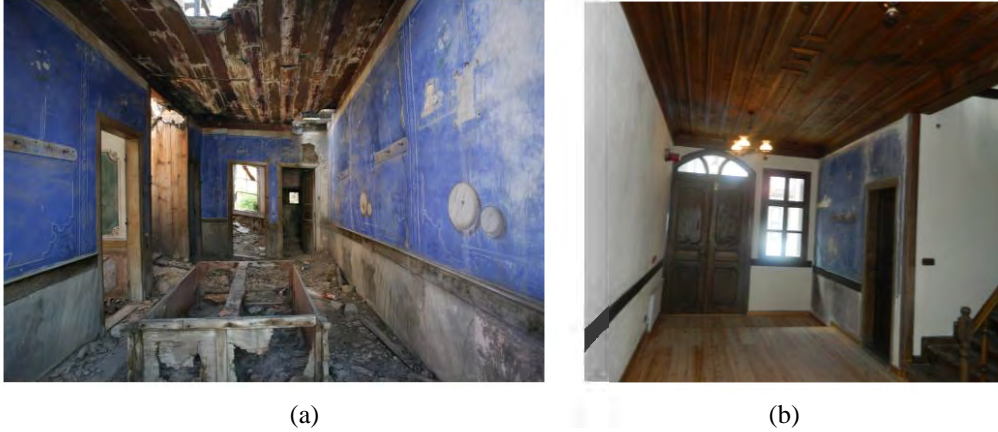
**Şekil 5.25.** Karargah Binasi Z7 sofası (a) yangın sonrası (Eskişehir Büyükşehir Belediyesi arşivi) ve (b) restorasyon sonrası 2015 hali (Kişisel arşiv)

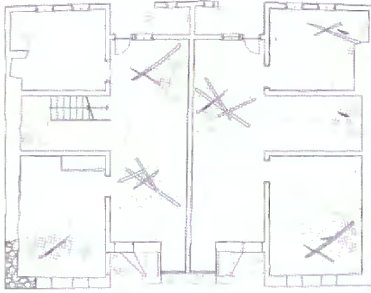
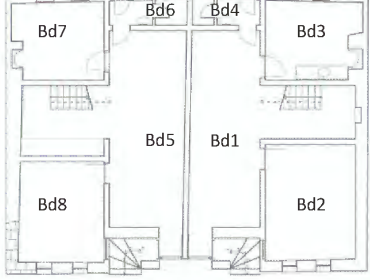
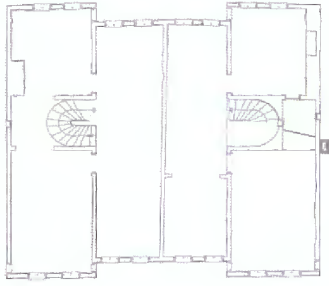
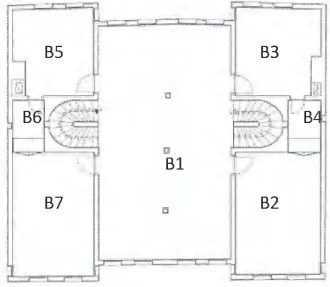
Şekil 1 Projeleri Gösterir Şablon

PROJE	RÖLÖVE	RESTİTÜSYON	RESTORASYON
Bodrum Kat

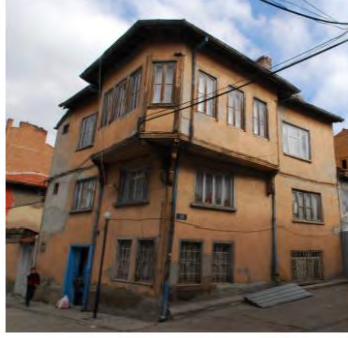
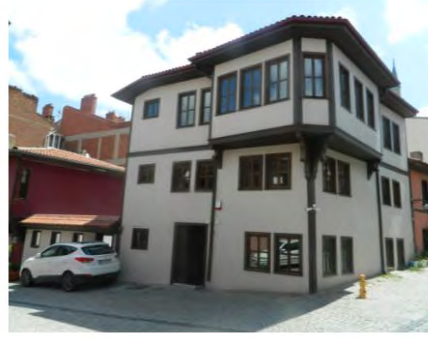
**Şekil 5.28.** ETO Binası (a) restorasyon öncesi (Karakamil İletişim Merkezi arşivi) ve (b) restorasyon sonrası hali (Kişisel arşiv)

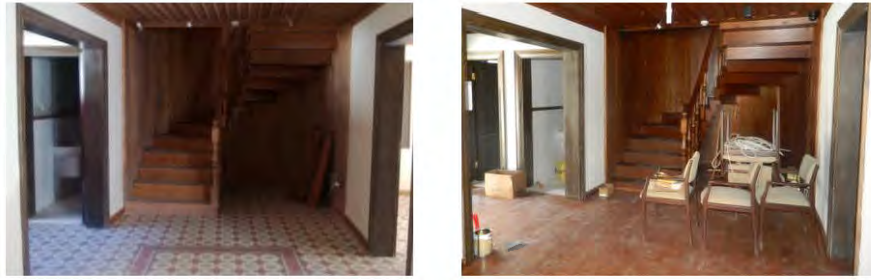
**Şekil 5.29.** ETO Binası Z1 (a) restorasyon sonrası ilk hali (2014) ve (b) restorasyon sonrası zemin kaplamasının değiştirilmiş hali (Kişisel arşiv )

zemini ahşap kaplı, duvarları sıvalıdır. Restorasyon projesinde zemin katta zemin kaplaması olarak karo mozaik önerildiği, karo mozaik yapılmasına rağmen daha sonra ahşap kaplandığı görülmektedir (Şekil 5.29.). Sokaktan ahşap çift kanatlı bir kapıyla girilen Z1, kabul salonu olarak tasarlanmıştır. Restorasyon projesinde tasarlanmasına rağmen girişte pabuçluk bölümünün yapılmadığı göülür. Z1 mekânı, iki mekânın birleştirilmesiyle oluşturulmuştur. Z1’de üst kata bağlanan çelik strüktür üzerine ahşap kaplı dönel bir merdiven bulunmaktadır (Şekil 5.30.). Z1’den ahşap tek kanatlı bir kapıyla girilen, ofis olarak tasarlanan Z2 odasının sokak cephesine bakan ahşap çift kanatlı üç penceresi bulunmaktadır. Pencerelerin yol kotunda olduğu görülmektedir. Odanın içerisinde bir ocak ve ocak yanlarında ahşap iki dolap yer almaktadır. Daha önce tuvalet ve merdivenin yer aldığı Z3 mekânı, mutfak olarak tasarlanmıştır. Odanın bir ucunda yer alan girintide tesisat sayaçları yer almaktadır. Z3’ün karşısında yer alan Z4 mekânı, bay ve bayan tuvalet olarak tasarlanmış olup zemini seramik kaplıdır. Duvarların yarısı seramik kaplı, üst kısımları sıvalıdır. Bahçeye, Z3 ve Z4 mekânları arasında bulunan koridordan, çift kanatlı ahşap bir kapı ile ulaşılır. Bahçe zemini şap olup, bahçe duvarında üç adet ahşap pencere ve sokağa açılan ahşap tek kanatlı bir kapı bulunmaktadır.

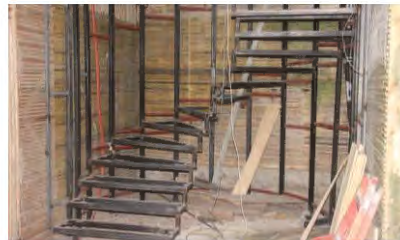
**Şekil 5.30.** ETO Binası Z1’deki merdivenin restorasyon esnasındaki hali (Kişisel arşiv, 2014)

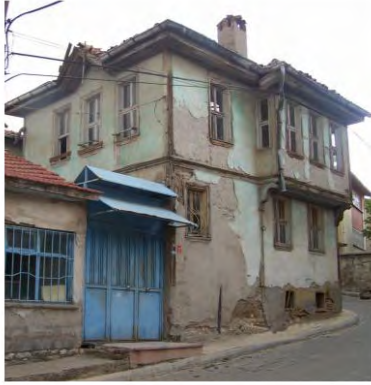
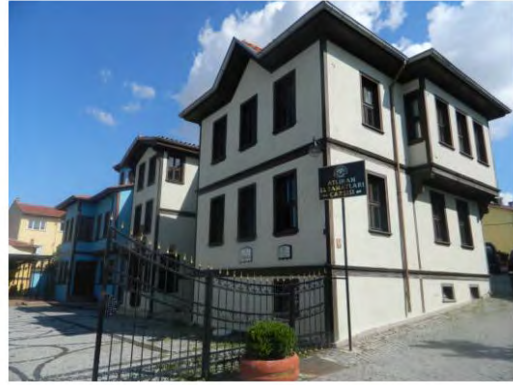
**Şekil 5.33.** ESİAD Binası (a) restorasyon öncesi (Karakamil İletişim Merkezi arşivi) ve (b) restorasyon sonrası hali (Kişisel arşiv)

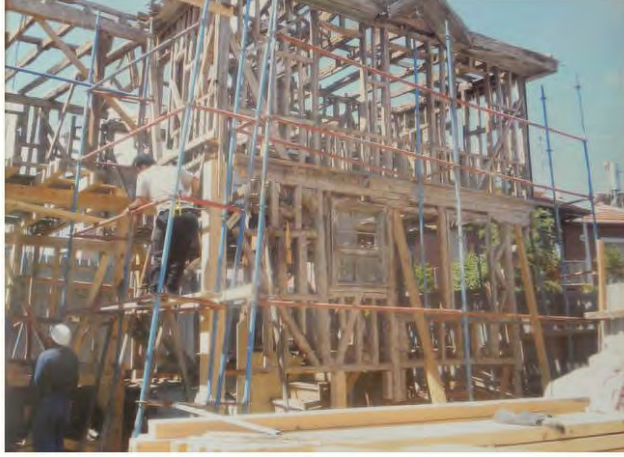
Şekil 5.34. ESİAD Binası restorasyon esnasında bina kabuğunun kaldırılmış hali (ESİAD arşivi)

ESİAD hizmet binası olarak kullanılan binanın restorasyonu esnasında bütün bina kabuğu açılmış, ana karkasta, çatıda, ara kat zeminlerinde ve bağdadi yapının onarımı sırasında taş yünü ile ısı yalıtımı yapılmış, aynı zamanda tüm tesisatın döşenmesi sağlanmıştır (Şekil 5.34.). Ardından tüm iç ve dış cepheler rabis tel ile kafeslenerek sıvaya hazır hale getirilmiştir. Sıva işi püskürtme makine sıvası ile yapılmış (Şekil 5.35.) ve ardından boya ve ahşap cila işleri tamamlanmıştır (URL-14). Yapılan bu müdahaleler binada yapılan değişiklikler hakkında ön bilgi niteliğindedir.

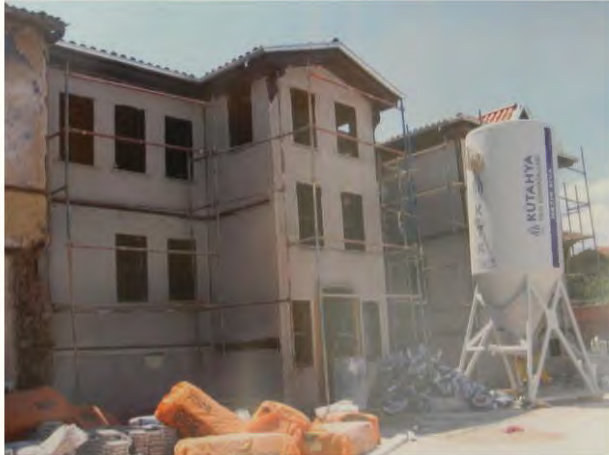
Şekil 5.35. ESİAD Binası restorasyon esnasında cephenin sıvanması (ESİAD arşivi)

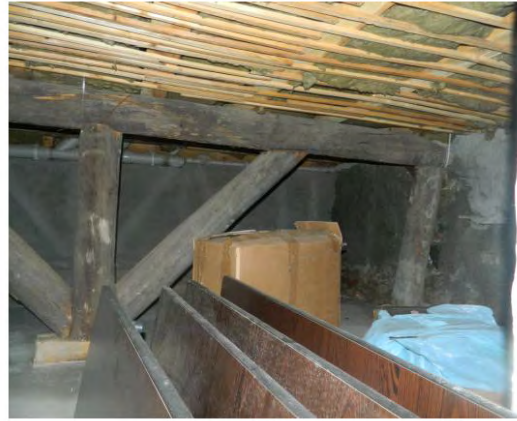
Şekil 5.36. Bd1 (a) giriş kapısı ve (b) tavanında taş yünüyle yapılan izolasyon (Kişisel arşiv)

İç sofalı plan tipine sahip olan bina, bodrum+2 kat plan düzeninden oluşmaktadır. Binaya, ön cepheden, bodrum kat seviyesine yakın ahşap çift kanatlı bir kapıdan girilmektedir. Bodrum katın iki bölümden oluştuğu binada, Bd1'e giriş kapısı karşısındaki merdivenin altından küçük ahşap bir kapıdan ulaşılır. Depo olarak kullanılan mekânın zemini şap, duvarları serpme sıvalı ve tavanı ahşap olup tavanda yalıtım malzemesi taş yünü görülmektedir (Şekil 5.36.). Bodrumun diğer kısmı olan Bd2 mekânına ise sokaktan cephenin içeri girinti yapan kısmından pencereye benzer ahşap bir kapıdan geçilmektedir. Daha yüksek tavana sahip olan mekân, Bd1 ile aynı zemin, tavan ve duvar malzemelerine sahip olup depo olarak kullanılmaktadır. Restorasyon projesinde tasarlanan bodrum kat ile şimdiki planının hiçbir benzerliği bulunmamaktadır (Çizelge 5.7. ve Ek 10a).

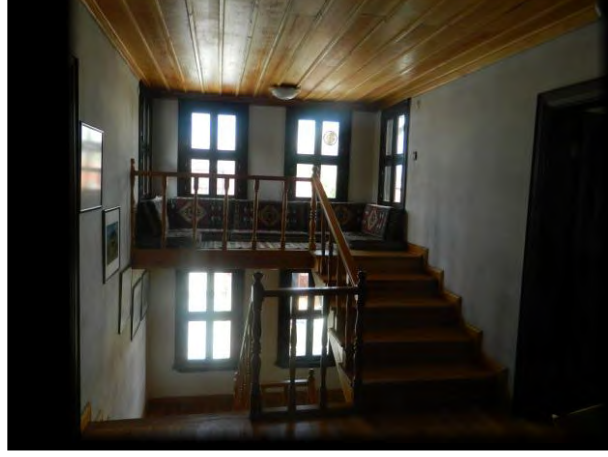
Şekil 5.37. ESİAD Binası B1 sofasından görünüm (Kişisel arşiv)

Z1 sofasından çıkılan birinci katın zemini ve tavanı ahşap kaplı, duvarları sıvalıdır. B1 sofasında rölöve projesinde bulunan ocak ve yan dolapların yok olduğu görülmektedir. Sofa içerisinde bulunan merdivenden beş basamakla çıkılan, ön cepheye bakan ahşap bir köşk bulunmaktadır (Şekil 5.37.). Sofa tek kanatlı ahşap kapılarla iki odaya açılmaktadır. Projelerde kapı yanlarında servis pencereleri görülmesine rağmen günümüzde pencereler bulunmamaktadır. Sofadan girilen B2 odası, genel müdür odası olarak kullanılmaktadır. Rölöve projesinde, arka cephe duvarında yer alan yüklüğün günümüzde yok olduğu görülür. Sofadan girilen diğer bir oda olan B3 iki odanın birleştirilmesiyle oluşmuş ve seminer salonu olarak işlevlendirilmiştir. Diğer odalardan farklı olarak B3 duvarları, duvar kağıdı ile kaplıdır. Seminer salonundan girilen B4 oturma odası olarak kullanılmaktadır. Mekan içerisinden odayı alt katlara bağlayan merdiven yok olmuş, B3 ile arasındaki servis-havalandırma penceresi korunmuştur (Çizelge5.7 ve Ek 10a). Birinci kat şeması da zemin kat ile benzer özellikler göstermekte olup özgün mimari elemanlarını ve plan şemasını kaybetmiştir.

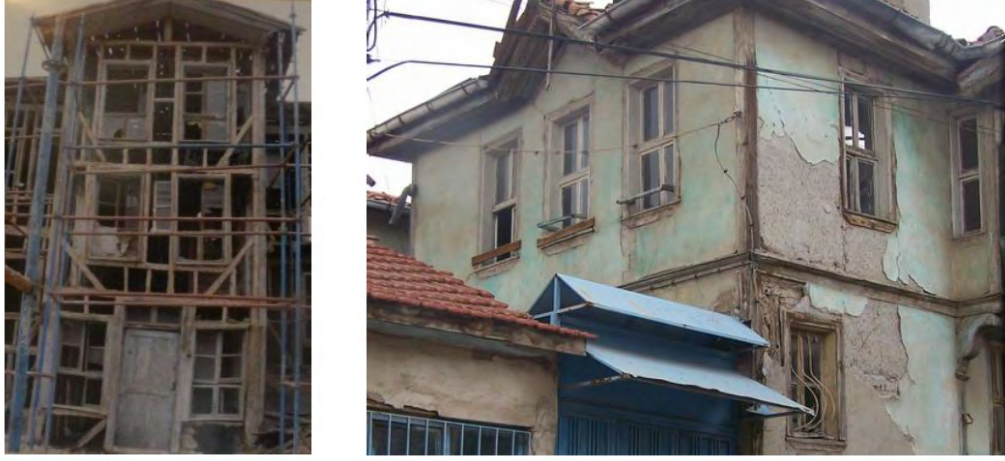
Şekil 5.38. ESİAD Binası pencere tipleri (ESİAD arşivi)

Binaya girişin tek kanatlı ahşap bir kapıyla sağlandığı önce cephe, avluya bakmaktadır. Düşeyde dört bölümden oluşan cephe, girintili çıkıntılı bir forma sahiptir. Bodrum katta ahşap küçük havalandırma penceresi bulunan cephede, yaşama katlarında dört bölmeli kanatlı ahşap pencereler bulunmaktadır Rölöve-restorasyon projelerine ve eski fotolara bakıldığında, orijinal pencerelerin cephenin sol kısmında altı bölmeli ve ahşap kanatlı olduğu görülürken, cephenin sol kısmında ise günümüzdeki gibi dört bölmeli ve kanatlı olduğu görülür (Şekil 5.38.). Girintili çıkıntılı cephede, öne çıkan kütlelerden cephenin sağ kısmında kalan kütlelerin üzerinde üçgen alınlık görülmektedir.

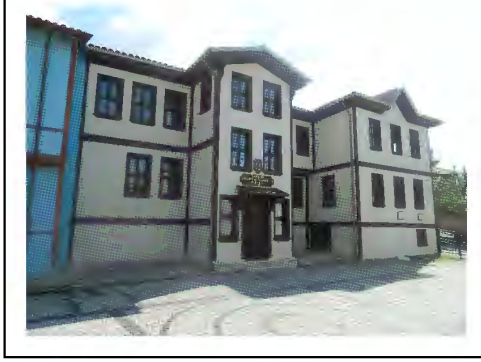
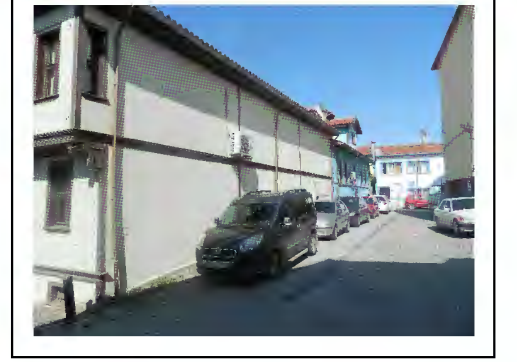
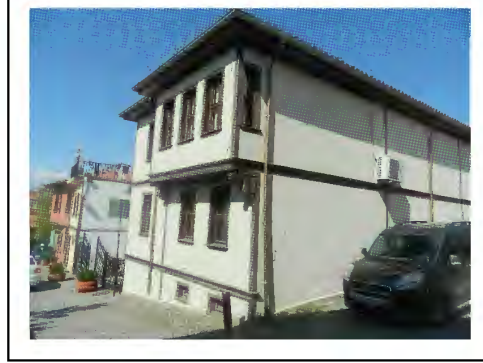
Ön Cephe Fotosu

Arka Cephe Fotosu

Yan Cephe Fotosu (Sağ)

Bodrum+2 kat planı olmak üzere 3 kattan oluşan binanın üç cephesi bulunmaktadır. Cepheler sıvalı, ahşap çatının üstü alaturka kiremit kaplıdır. Çatıdaki bacaların restorasyon sonrası kaldırıldığı görülmektedir. Bina, büyüklüğüyle ve yıpranmamış olan cephesiyle dikkat çekicidir.

Kapalı bir anlayışla ele alınan arka cephede, yol kotunun yükselmesine bağlı olarak bina iki katlı gibi algılanmaktadır. Arka cephede birinci katta bulunan çıkmanın yan penceresinden başka, mimari bir eleman bulunmamaktadır. Cephede klima motoru ve doğalgaz borusu görülmektedir.
