**GELENEKSEL KONUTTA İŞLEV DEĞİŞİMİ  
VE ETKİLERİ:ESKİŞEHİR ODUNPAZARI  
ÖRNEĞİ**

Ayşen BOĞAZIÇI YAKUT  
Yüksek Lisans Tezi

Mimarlık Anabilim Dalı

Ocak, 2016

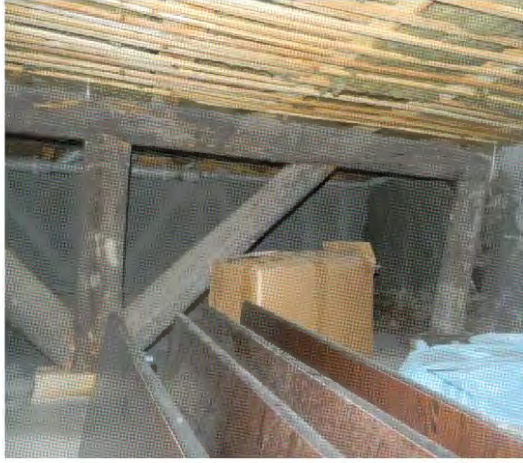
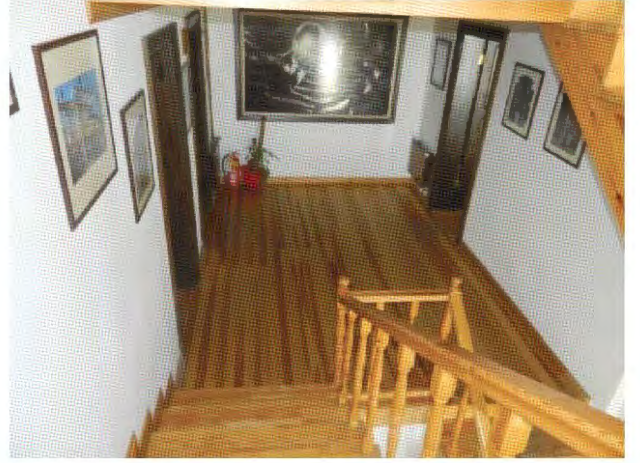
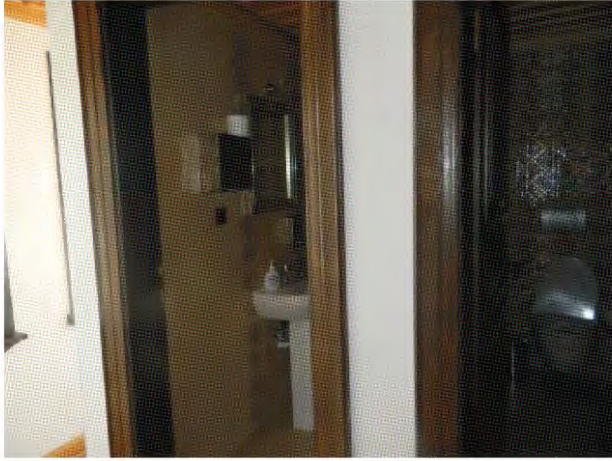
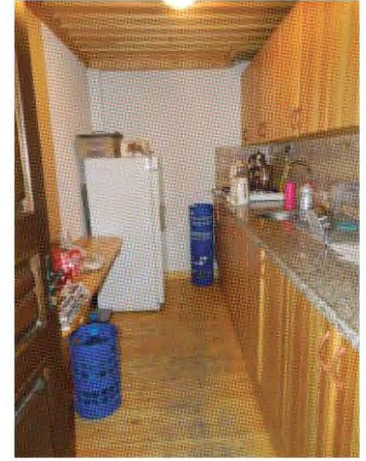
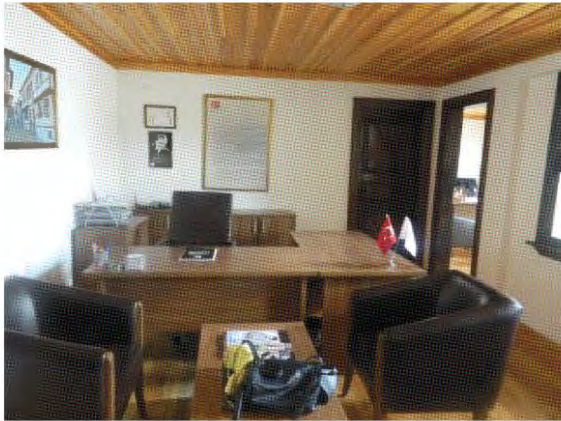
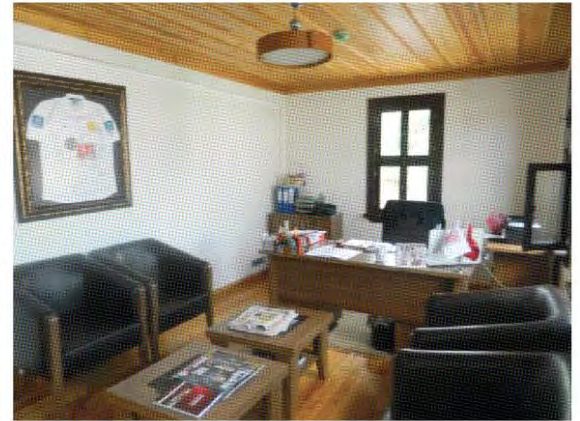
Şekil 5.39. Kayıkçılar Konağı zemin kat iç mekân fotoğrafları

Giriş kapısından ahşap bir merdiven ile ulaşılan zemin kattaki mekânların zemini ve tavanı ahşap kaplı, duvarları sıvalıdır. İç sofa olan Z1'de rölövede yer alan pencerenin kapatıldığı görülmektedir. İçerisinde üst katlara bağlanan çift kollu ahşap bir merdiveni bulunan sofa, tek kanatlı ahşap kapılar ile yan odalara bağlanmaktadır. Sofadan girilen, restorasyon projesinde mutfak olarak planlanan mekân bölünerek bay-bayan tuvalet ve hol olarak ayrılmıştır. L şeklinde olan hol, pencere önünde kullanışsız bir alana dönüşmektedir. Tuvaletlerin yer aldığı Z3 mekânının zemini ve duvarları seramik kaplıdır. Sofadan girilen Z4 restorasyon

projesinde tuvalet-banyo olarak tasarlanmış olsa da günümüzde mutfak olarak kullanılmaktadır (Çizelge 5.7 ve Ek 10a). Mutfak tezgâhı eklenen dış duvarın orijinalinden farklılaşmış inceltildiği saptanmıştır. Sofadan girilen Z5 idari oda olarak kullanılmaktadır. Restorasyon projesinde korunması planlanan ocak ve dolap olmasına rağmen, günümüzde odadaki geleneksel mimari elemanların yok olduğu görülür. Z5 mekanı tek kanatlı ahşap kapılarla iki odaya bağlanmaktadır. Kütüphane olarak kullanılan Z6 odasındaki ocak ve dolap yok olmuştur. Orijinalinde ocağın da olması gereken duvarın, tamamen değişip incelendiği görülmektedir. Rölövede mutfak ve sofa olarak kullanılan Z7 odası sekreterlik olarak kullanılmaktadır. Projelerde Z7’de bodrum ve üst kata ulaşımı sağlayan merdiven görülmesine rağmen günümüzde merdiven bulunmamaktadır. Zemin kat incelendiğinde, restorasyon projesinde korunan plan şemasının uygulanmadığı ve geleneksel plan şemasının tümüyle bozulduğu görülür (Çizelge 5.7. ve Ek 10a).

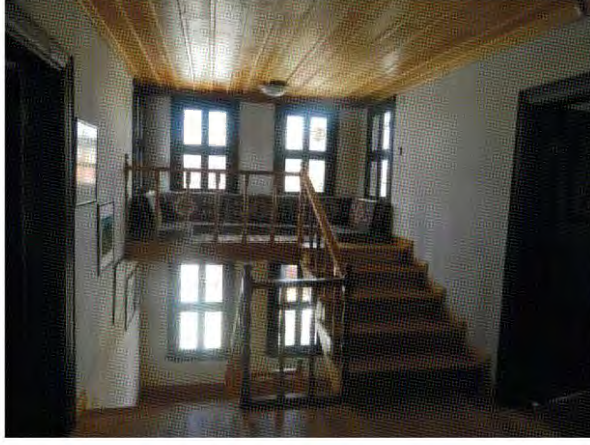
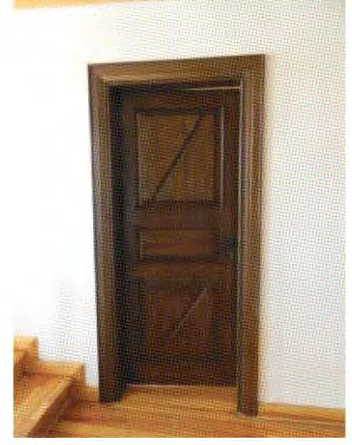
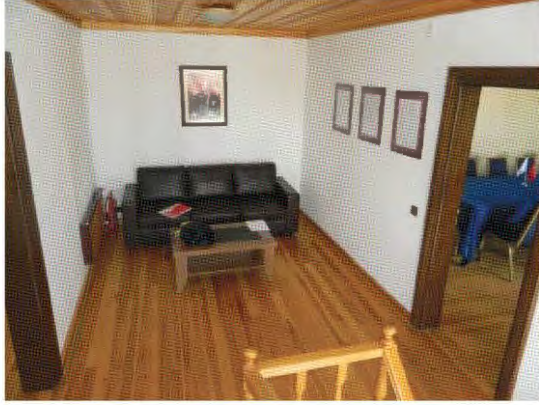
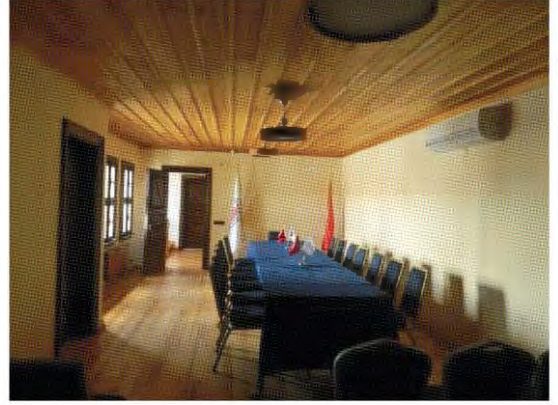
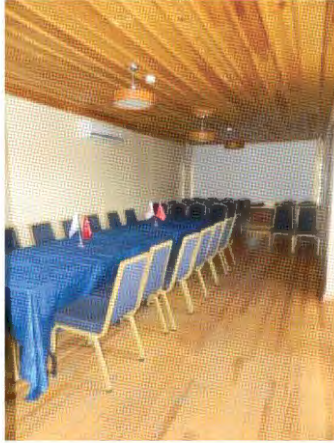
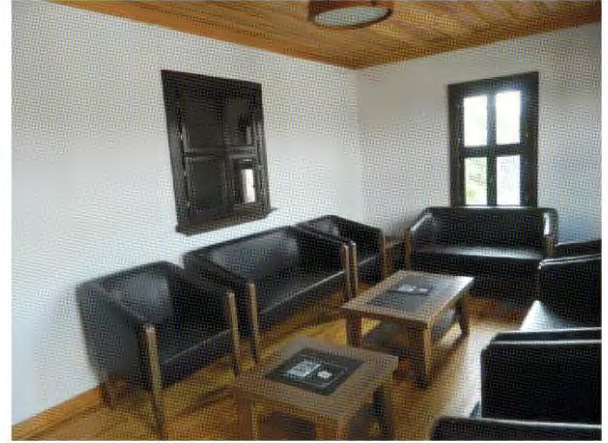
Şekil 5.40. Kayıkçılar Konağı birinci kat ve ikinci kat iç mekân fotoğrafları

Z1 sofasından çıkılan birinci katın zemini ve tavanı ahşap kaplı, duvarları sıvalıdır. B1 sofasında rölöve projesinde bulunan ocak ve yan dolapların yok olduğu görülmektedir. Sofa içerisinde bulunan merdivenden beş basamakla çıkılan, ön cepheye bakan ahşap bir köşk bulunmaktadır (Şekil 5.37.). Sofa tek kanatlı ahşap kapılarla iki odaya açılmaktadır. Projelerde kapı yanlarında servis pencereleri görülmesine rağmen günümüzde pencereler bulunmamaktadır. Sofadan girilen B2 odası, genel müdür odası olarak kullanılmaktadır. Rölöve projesinde, arka cephe duvarında yer alan yüklüğün günümüzde yok olduğu görülür. Sofadan girilen diğer bir oda olan B3 iki odanın birleştirilmesiyle oluşmuş ve seminer salonu olarak işlevlendirilmiştir. Diğer odalardan farklı olarak B3 duvarları, duvar kağıdı ile kaplıdır. Seminer salonundan girilen B4 oturma odası olarak kullanılmaktadır. Mekan içerisinden odayı alt katlara bağlayan merdiven yok olmuş, B3 ile arasındaki servis-havalandırma penceresi korunmuştur (Çizelge5.7 ve Ek 10a). Birinci kat şeması da zemin kat ile benzer özellikler göstermekte olup özgün mimari elemanlarını ve plan şemasını kaybetmiştir.

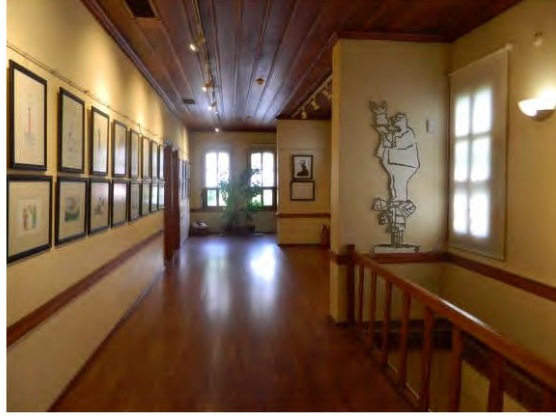
Şekil 5.54. Eğitim Karikatürleri Müzesi B1 sofası ve içerisindeki duvarlar (Kişisel arşiv)

Zemin kattan ahşap bir merdiven ile ulaşılan birinci katın zemini ve tavanı ahşap kaplı, duvarları sıvalıdır. İki sofanın birleşmesiyle oluşan B1 sofası, sergi alanı olarak kullanılmaktadır. Mekânda bulunan iki duvar ile üç bölüme ayrılan sofanın, birleşme yerleri algılanabilmektedir (Şekil 5.54.). Sofa, tek kanatlı ahşap kapılar ile beş odaya açılmaktadır. Sergileme alanı olarak kullanılan her oda, farklı bir isimle adlandırılmıştır. Sofanın bir ucundan girilen B2 odası, binanın köşesinde konumlanmakta ve köşe çıkma yaparak dışarı taşmaktadır. İçerisinde herhangi bir geleneksel mimari elemanı bulunmayan odanın konumu gereği orijinalinde başoda olduğu söylenebilmektedir. 1 nolu binaya ait olan diğer bir oda B3 içerisinde, kapı üstü ile birleşik olarak tasarlanan ahşap bir yüklük bulunmaktadır. 2 nolu binaya ait olan B4 odası içerisinde ahşap bir yüklük yer almak olup rölövede görülen sedirin, restorasyon sonrasında yok olduğu görülmektedir. B5 odası, diğer odalar gibi sergi alanı olarak kullanılmakta ve çıkma ile dışarı taşmaktadır. Çıkma yapan odanın konumu gereği 2 nolu evin başodası olabileceği düşünülmektedir. Diğer odalara göre daha küçük hacme sahip olan B6 odasında bir ocak ve ahşap ocak yanı dolapları bulunmaktadır. Dolaplardan birinin boyutu ve ocağın yanında yer alması düşünüldüğünde, bu dolabın orijinalinde gusülhane olduğu söylenebilir (Şekil 5.55.). Birinci kat

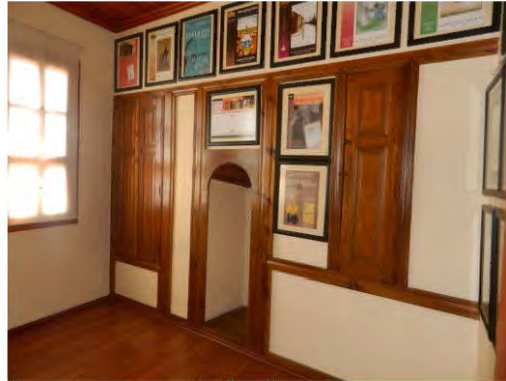
Şekil 5.55. Eğitim Karikatürleri Müzesi B6 odasında bulunan ocak ve yan dolapları (Kişisel arşiv)

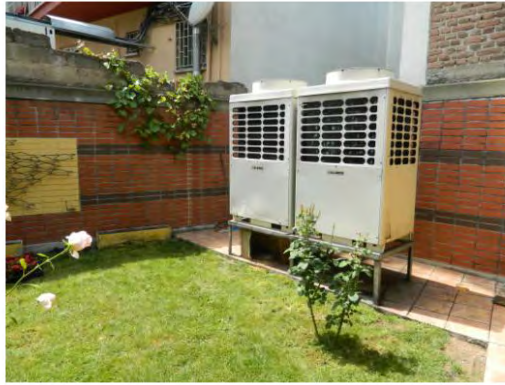
Şekil 5.56. Eğitim Karikatürleri Müzesinin bahçesinden bir görünüm (Kişisel arşiv)

Demirler Sokak cephesinde binanın dışarıdan girilen bir bahçesi varmış gibi görünse de, binanın bahçesine Z6 ve Z7 arasında bulunan koridordan ulaşılmaktadır. Orijinalinde 2 nolu binaya ait olan avlunun zemini, kısmen seramik kaplanarak üzerine tesisat donanımı yerleştirilmiştir. Çim ekilmiş olan bahçenin duvarları tuğla kaplı olup karikatür teması duvarda da devam ettirilmiştir (Şekil 5.56.).

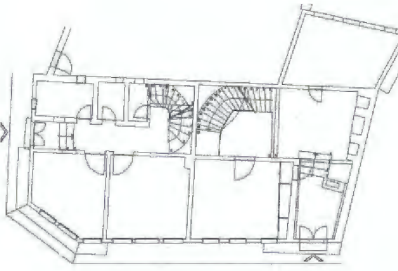
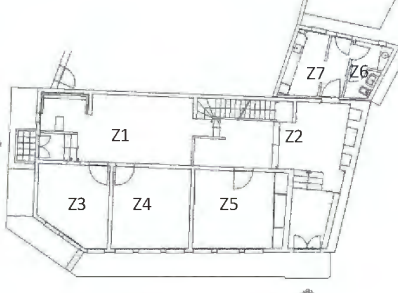
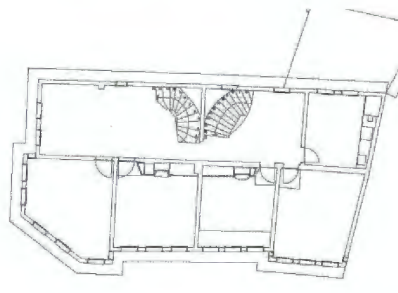
Şekil 1 Projeleri Gösterir Şablon

PROJE	RÖLÖVE	RESTİTÜSYON	RESTORASYON
Bodrum Kat

Dış sofalı plan tipine sahip iki konutun birleşiminden oluşan yapı, yarım bodrum üstü iki katlıdır. Binayı, 1 nolu ve 2 nolu konut olarak incelediğimizde, zemin katta bulunan Z1, Z3, Z4 ve birinci katta sofanın bir kısmı (B1), B2 ve B3 1 nolu yapıya ait mekânlardır. Zemin katta bulunan Z2, Z5, Z6 ve Z7 birinci katta sofanın bir kısmı (B1), B4, B5 ve B6 ise 2 nolu binaya ait olan mekânlardır.

Bina inceleme föyüne bakıldığında, binanın plan şemasının %47 oranında korunduğu, %20 oranında kısmen bozulduğu ve %33 oranında yok olduğu tespit edilmiştir. Mekânların plan şemaları ayrı ayrı değerlendirildiğinde ise odaların plan şemasını koruduğu, sofaların plan şemasının ise bozulduğu görülmüştür. Cephe analizleri sonuçlarına göre ise, cephelerin %50 oranında korunduğu, % 40 oranında kısmen bozulduğu ve %10 oranında yok olduğu görülmektedir.

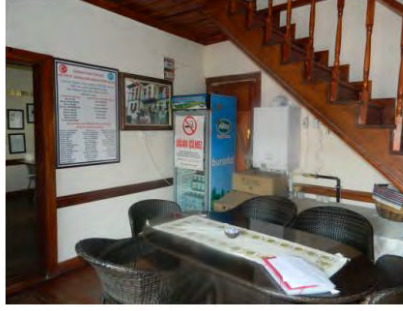
Şekil 5.60. Kırım Tatar Kültür Evi Z1 sofasından bir görünüm (Kişisel arşiv)

ön cepheden girişi sağlayan kapının arkasına yerleştirilen buzdolabı, kapının kullanımını engellemektedir (Şekil 5.60.). Sofa, ahşap tek kanatlı kapılar ile üç odaya bağlanmaktadır. Z2 odası, sergileme alanı olarak kullanılmaktadır. Odanın giriş kapısı karşısındaki duvarda ocak ve ahşap dolap bulunmaktadır. Giriş kapısının yer aldığı duvarın bir kısmı seramik kaplıdır. Bu kaplamanın, odanın daha önce kullanıldığı mutfak işlevinden kalan bir iz olduğu söylenebilir. Duvarında çeşitli panoların görüldüğü Z3 odası, servis mekânı olarak kullanılmaktadır. Sofadan girilen Z4 odası, camekânla bölünerek sergileme alanına çevrilmiştir. Z1 sofasında, üst kata ulaşımı sağlayan ahşap bir merdiven bulunmaktadır. Merdivenden dört basamak çıkıldığında, sağ tarafta tuvalet olarak kullanılan Z5 mekânına ulaşılır. Zemini ve duvarları seramik, tavanı ahşap kaplı olan mekânın, ön cepheye açılan bir ahşap havalandırma penceresi bulunmaktadır.

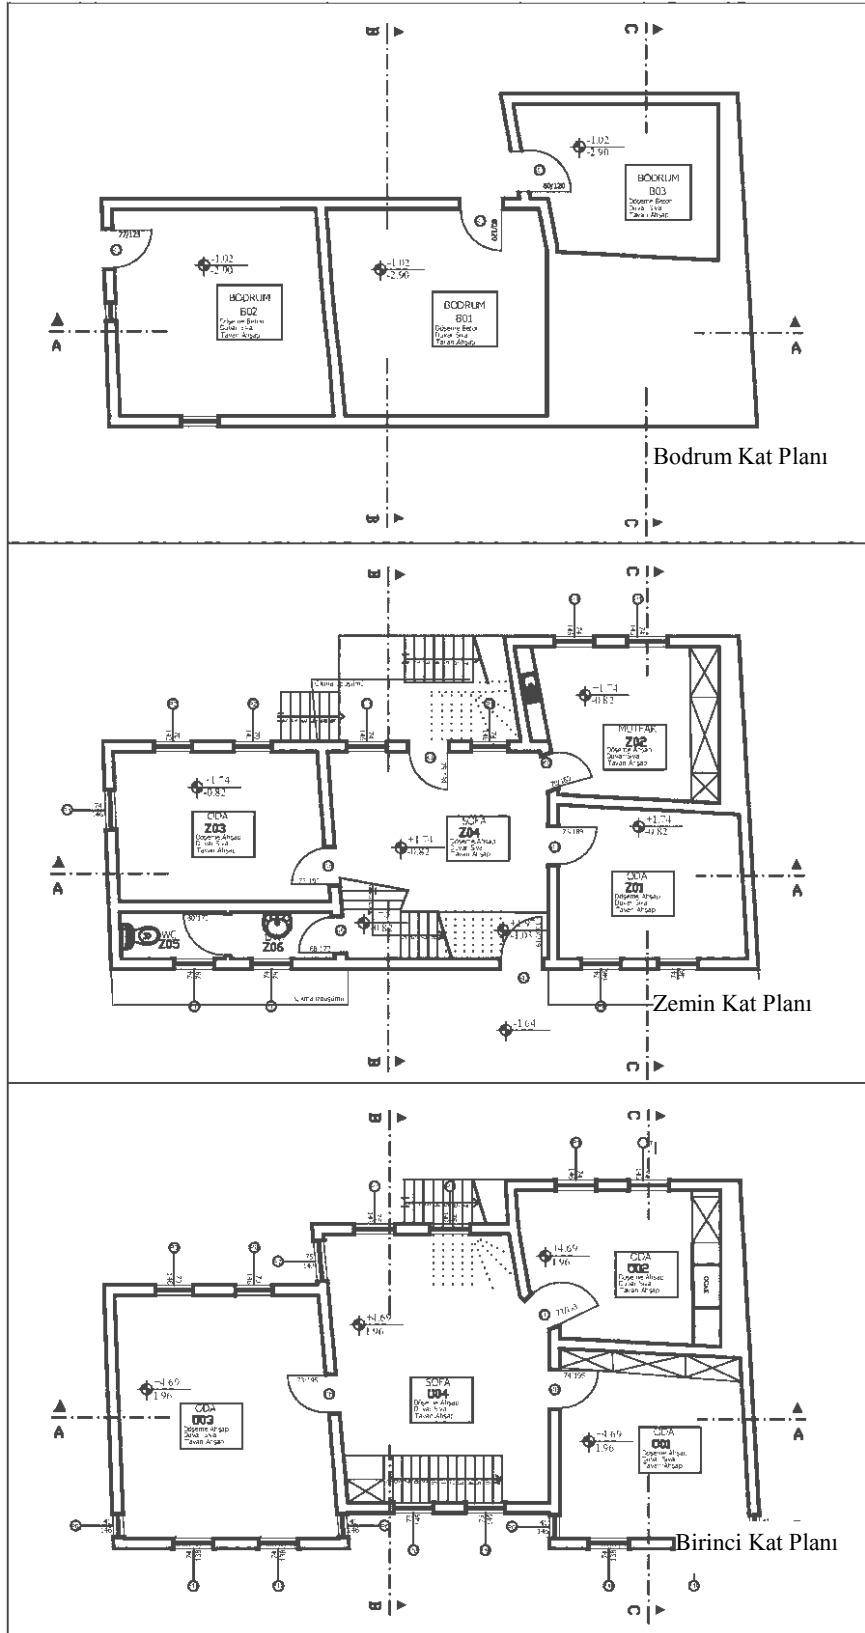
**Ek- 14a Kırım Tatar Kültür Evi Restorasyon Planları (Karakamil İletişim Merkezi Arşivi)**
