**KÜTAHYA HAMAMLARI  
(12.-19. YY.) VE TÜRK  
HAMAMLARININ ÖZGÜNLÜĞÜ**

**Doktora Tezi  
Oğulcan AVCI**

**DOKTORA TEZİ**

**Sanat Tarihi Anabilim Dalı  
Danışman: Prof. Dr. Canan PARLA**

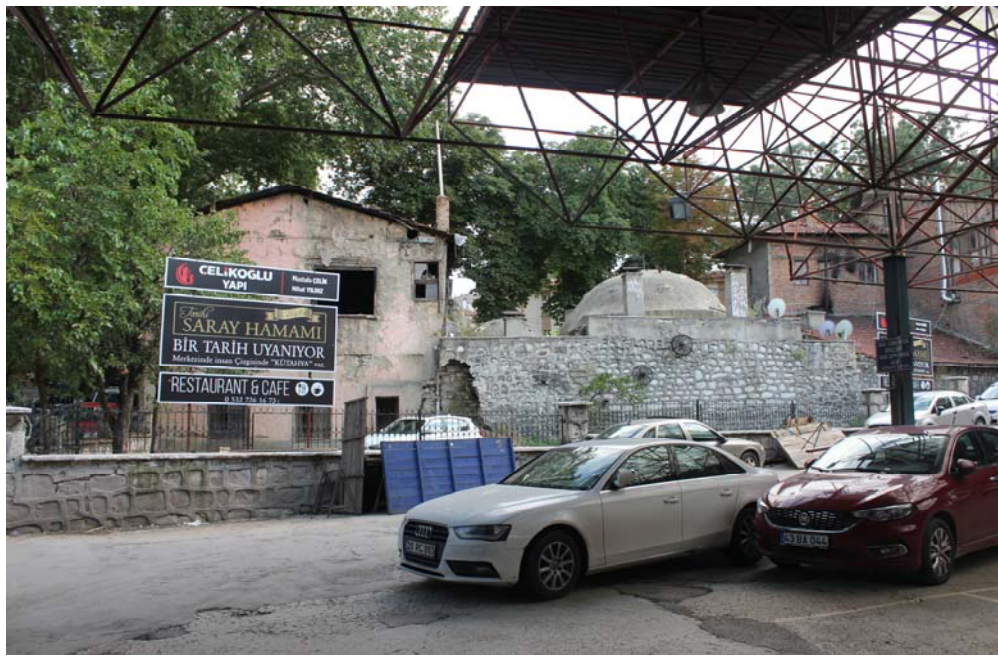
**Fotoğraf 2.1.** Saray Hamamı'nın Genel Görünüşü

Yapı doğu-batı doğrultusunda uzanan bir alana inşa edilmiştir. Yapının doğu cephesine 20. yüzyılda soğukluk/soyunmalık mekânı olarak iki katlı bir bölüm eklenmiştir (Bkz: Fotoğraf 2.1). Sonradan eklenen bu bölüme ait cepheler asıl yapıya ait olan cephelerden daha yüksek olduğundan yapının özgün doğu cephesinin tamamını örter ve günümüzdeki haliyle yapının kuzey ve güney cephelerinin bir kısmını oluşturur.

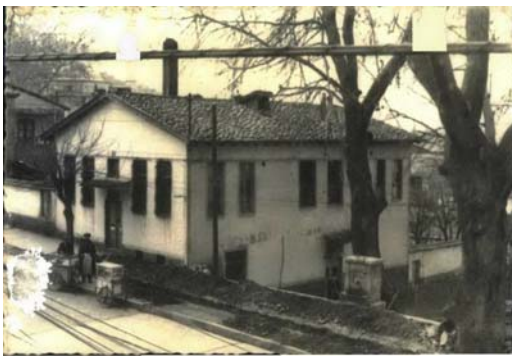
**Fotoğraf 2.2.** Saray Hamamı'nın Soğukluk/Soyunmalık Mekânının 1964 Yılına Ait Bir Fotoğrafı (KKVKBKM Arşivi)

Yapının kuzey cephe ekseninin doğusunda, cephenin 20. yüzyılda inşa edilen, soğukluk/soyunmalık görevi gören ek yapıya ait olan kısımda alt kotta, bu mekâna girişi sağlayan dikdörtgen biçimli bir kapı açıklığıyla dikdörtgen biçimli demir parmaklıklı iki pencere açıklığı, üst kotta da dikdörtgen biçimli üç pencere açıklığı yer alır. Yapının bu cephesinde başka bir açıklık ya da mimari öğeye rastlanmaz (Bkz: Fotoğraf 2.2-2.3).

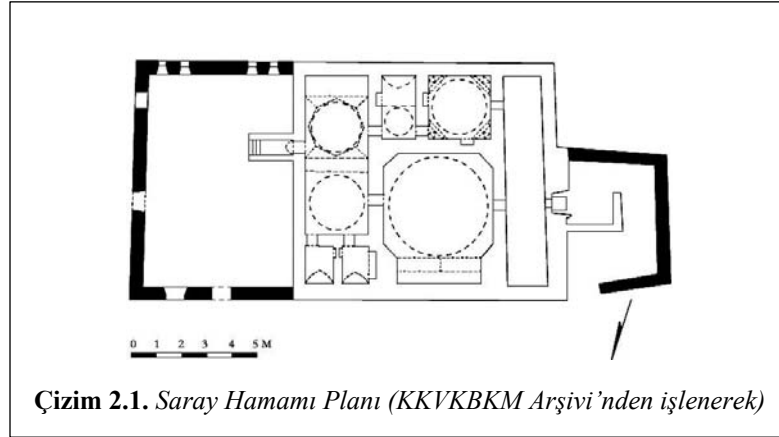
Çizim 2.1. Saray Hamamı Planı (KKVKBKM Arşivi'nden işlenerek)

Doğu-batı doğrultusunda dikdörtgen bir alana oturan özgün yapının, en doğusuna sonradan üst katı dükkân, alt katı hamamın soyunmalığı olarak işlev gören iki katlı bir yapı eklenmiştir. Sonradan eklenen yapının alt katındaki mekândan batısındaki ılıkılık mekanına geçilir. Dikdörtgen bir alana oturan ılıkılık mekânının kuzeyinde dikdörtgen tabanlı traşlık ve tuvalet mekânları bulunur. Ilıkılık mekânının batı duvarında yer alan iki kapı açıklığından birbiri ile bağlantısı bulunmayan iki ayrı sıcaklık bölümüne geçilir. Her iki sıcaklığın batısında dikdörtgen tabanlı su deposu ve külhan mekânı yer alır (Bkz: Çizim 2.1-2.2).

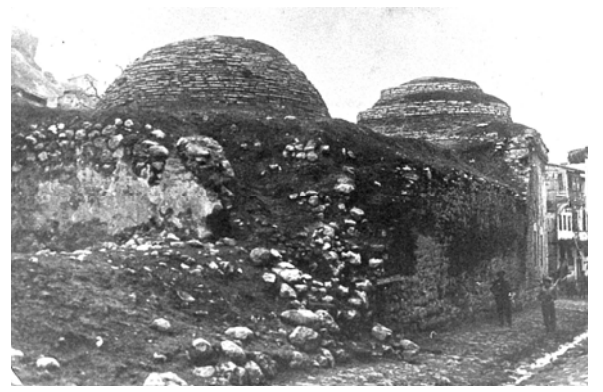
**Fotoğraf 2.4.** Kemer Hamamına Ait Eski Bir Fotoğraf (Kütahya Belediyesi Arşivi)

Yapının 1930 yılında çekilen eski fotoğraflarından 20. yüzyıl başındaki hali hakkında detaylı bilgi edinilmektedir. Fotoğraflardan yapının güneydoğusunda yer alan soğukluk/soyunmalık mekânlarının temel seviyesine kadar yıkıldığı görülür (Bkz: Fotoğraf 2.4). Cephe köşelerinin düzgün kesme taş, duvarların ise moloz taş örgüyle inşa

edildiği; kuzeybatı cephede yer alan soğukluk/soyunmalık mekânının cephe ekseninin batısında sivri kemerli bir kapı ve daha üst kotta bu kapının kuzeyinde kalan sivri kemerli bir pencere açıklığına sahip olduğu görülmektedir. Söz konusu fotoğraflardan Soğukluk/soyunmalık mekânının kubbe kasnağının tuğla, kubbesinin kaba yonu kesme taşla iki

kademeli olarak örüldüğü, diğer bölümlerin kubbelerinin ise tamamen tuğladan örüldüğü; kuzeybatı cephenin bir kısmının da tahrip olduğu anlaşılmaktadır. Yapının soğukluk/soyunmalık ve ılıklik mekânlarının bir kısmı 1951'deki yol yapım çalışması sırasında yola terk edilerek kesilmiştir.<sup>200</sup> Günümüzde yola bakan cephenin duvarları orijinal değildir. 1951 yılından sonra yapılan onarımlar sırasında çifte hamamın kuzeydoğu cephesine 3 katlı kâgir soğukluk/soyunmalık mekânı eklenmiştir. Ayrıca kuzeybatı cephesine de bir soğukluk/soyunmalık eklenerek mevcut sıcaklıktaki kuzeybatı eyvanın sıcaklığa açılan sivri kemerli açıklığı ve bu eyvanın iki yanındaki halvet hücrelerinin sıcaklıkla bağlantı kuran kapı açıklıkları duvar örülerek kapatılmış böylelikle yapının kuzeybatısında iki halvetli ve tek eyvanlı üçüncü bir hamam oluşturulmuştur. Bu üçüncü hamamın kapı açıklığı kuzeybatı cephededir. Orijinal hamamın erkekler ve kadınlar bölümünün kapı açıklıkları kuzeydoğu cephesine alınmış, kuzeybatı cephede yer alan soğukluk/soyunmalık mekânının orijinal kapı açıklığı kapatılmıştır. Daha sonra kuzeybatı halvet hücresi saunaya dönüştürülerek sonradan açılan kapı açıklığı kapatılmış, orijinal kapı açıklığı tekrar açılarak sıcaklık bölümüne dâhil edilmiştir. Çifte hamamın kuzeybatıda kalan bölümünün güneybatı eyvanının önüne duvar örülmüş ve bir havuz oluşturulmuştur.<sup>201</sup> Hamamın üstüne yapılacak inşaata dair gönderilen yazı üzerine Gayrimenkul Eski Eserler ve Anıtlar Yüksek Kurulu'nun 26.01.1964 tarihli ve 2361 sayılı alınan kararında yapının kuzeybatı cephesinin 1962 yılında sahibi tarafından rölöve ve çatı projelerinin verildiği ve ona göre restore edildiği fakat yapılan restorasyonun

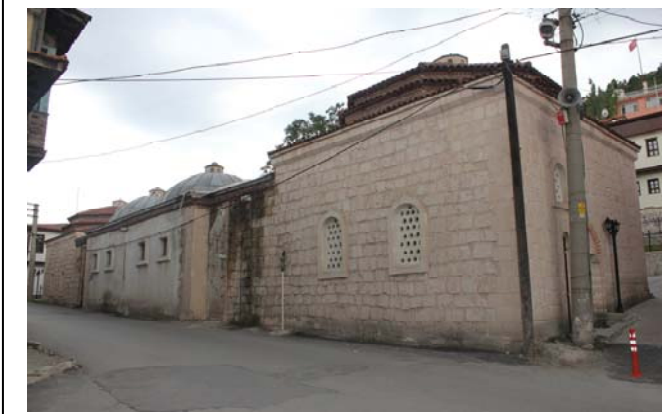
**Fotoğraf 2.5. Kemer Hamamı Genel Görünüşü**

Kuzeybatı-güneydoğu doğrultusunda inşa edilen yapı, kadınlar ve erkekler için tasarlanmış, ortak bir duvar vasıtasıyla birbirlerine bitişik olarak inşa edilmiş iki üniteden oluşur. Yapının kuzeybatı ve güneydoğu cephe eksenlerinin kuzeyinde, cepheden yüksek

ve kütle halinde dışa taşırılmış birer mekân bulunur. Cephelerin geri kalan kısımları dışa taşırılmış mekânlara denk gelen kısımlardan geride ve alçaktır. Bu kısımların saçak altında, iki köşesine yakın şekilde konumlandırılmış birer çörtlen yer alır (Bkz: Fotoğraf 2.5). Söz konusu kısımlarda herhangi bir

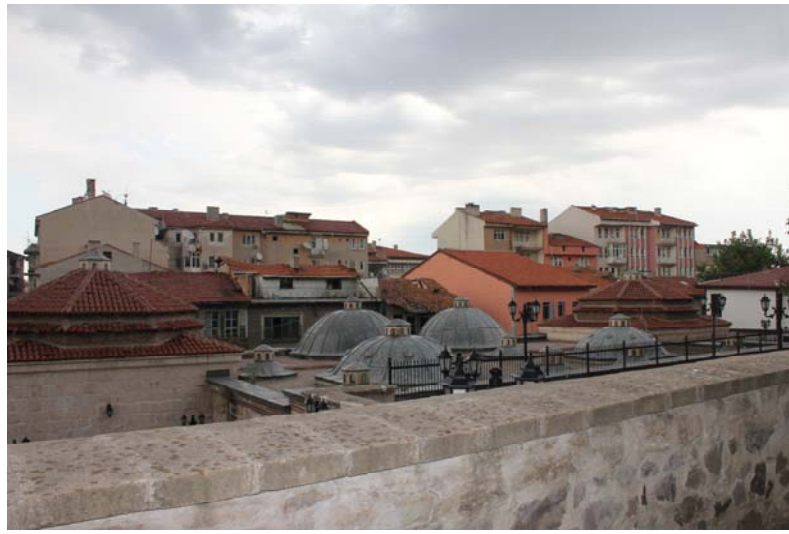
**Fotoğraf 2.6.** Kemer Hamamı'nın Güney Batı Cephesi

Yapının kuzeydoğu cephesi kademelidir. Tüm cephenin ekseninde bulunan ve yer yer dökülen sıvalardan dolayı düz istif tekniğiyle tuğladan inşa edildiği anlaşılan kısmın bir bölümü dışa taşkın ve cepheden alçaktır. Dışa taşkın kısmın ekseninin iki yanında üst kotlarda kare biçimli ikişer pencere açıklığı bulunur. Köşeleri kesme taşlarla oluşturulan bu kısmın ekseninde saçak altında bir çörtten yer alır. Cephenin daha geride kalan kısımlarından doğudakinin ekseninin doğusunda, kuzeydekinin ekseninin kuzeyinde sivri kemerli, mermer şebekeli ikişer pencere açıklığı yer alır. Geride kalan kısımlar ayrıca, dışa taşkın olan kısmın köşelerine yakın şekilde konumlandırılmış dikdörtgen biçimli pencere açıklıklarına da sahiptir. Cepheye bakıldığında cephe ekseninde yer alan

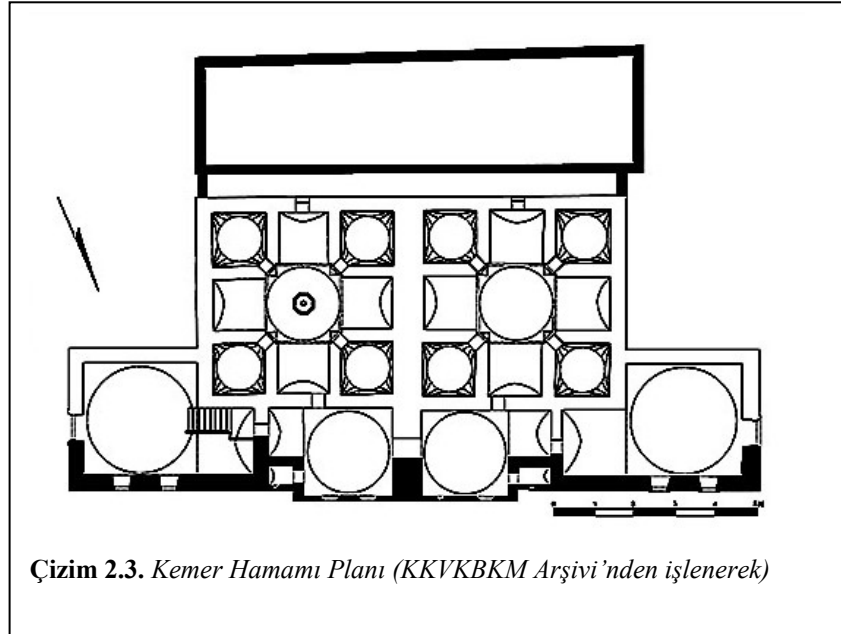
Çizim 2.3. Kemer Hamamı Planı (KKVKBKM Arşivi'nden işlenerek)

Çifte hamam olarak simetrik bir şekilde inşa edilen yapı, kuzeybatı-güneydoğu doğrultusunda dikdörtgen bir alana oturur. Hamam, kuzeybatı ve güneydoğuda, kuzeybatı-güneydoğu doğrultusunda dikdörtgen tabanlı kubbe örtülü soğukluk/soyunmalık mekânları, kuzeydoğuda, kuzeybatı-güneydoğu doğrultusunda dikdörtgen tabanlı kubbe örtülü ılıkılık bölümleri, ılıkılık bölümlerinin güneybatısında kare tabanlı, dört eyvanlı, dört köşe halvetli ve kubbe örtülü sıcaklık bölümleriyle

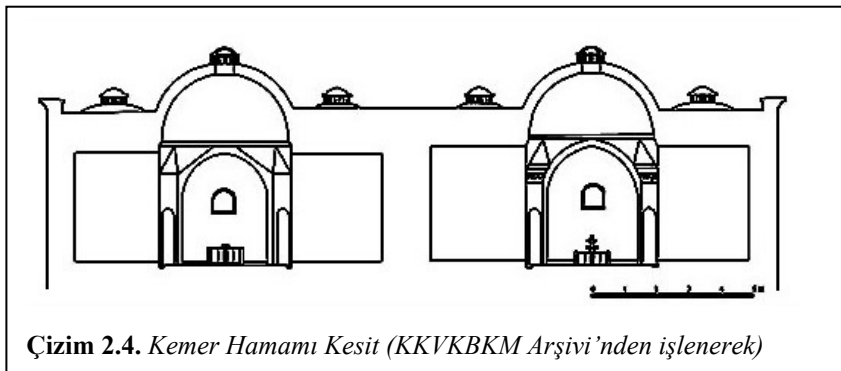
Çizim 2.4. Kemer Hamamı Kesit (KKVKBKM Arşivi'nden işlenerek)

kuzeybatı-güneydoğu yönünde dikdörtgen tabanlı, tonoz örtülü su deposu ve bir külhandan oluşur (Bkz: Çizim 2.3-2.4).

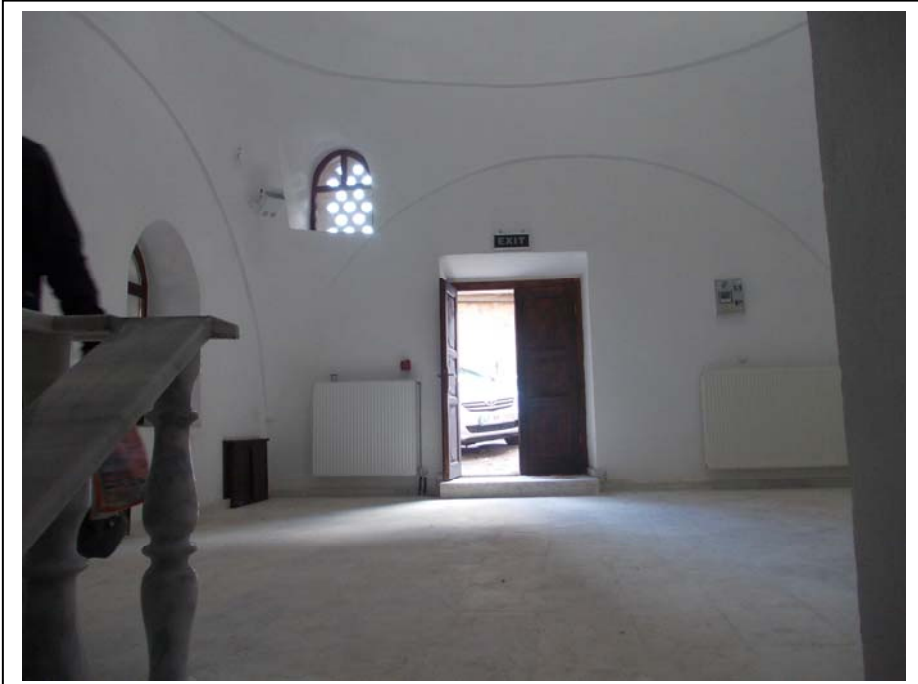
**Fotoğraf 2.7.** Kemer Hamamı Erkekler Bölümü Soğukluk/soyunmalık Mekânı  
(Kütahya Belediyesi Arşivi)

Yapının kuzeybatı ve güneydoğu cephelerinin yola bakan köşelerindeki kuzeybatı-güneydoğu doğrultusunda dikdörtgen bir alana oturan, cepheden dışa taşkın soğukluk/soyunmalık mekânlarına kuzeybatı cephenin köşesini oluşturan mekânın cephe ekseninin kuzeyinde, güneydoğu cephenin köşesini oluşturan mekânın cephe ekseninin ise hafif doğusunda yer alan yuvarlak kemerli çökertme alınlığa sahip dikdörtgen biçimli kapı açıklıklarından girilir (Bkz: Fotoğraf 2.7). Mekânların bu duvarlarında yer alan kapı

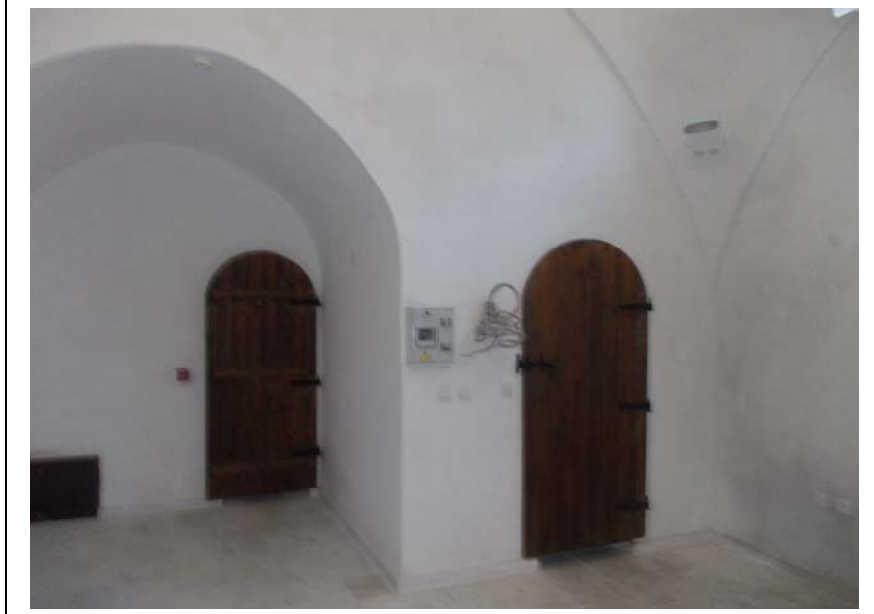
**Fotoğraf 2.8.** Kemer Hamamı Erkekler Bölümü Ilıklık Mekânı (Kütahya Belediyesi Arşivi)

birer kapı açıklığı bulunur. Bu eyvanlar sivri kemer profilili beşik tonozla örtülüdür. Bu açıklıktan 7'şer basamaklı merdivenlerle ılıklik bölümüne geçilir. Bu mekânların güneybatı duvarlarında herhangi bir açıklık yoktur. Soğukluk/soyunmalık mekânları pandantif ile geçilen kubbeyle örtülüdür.

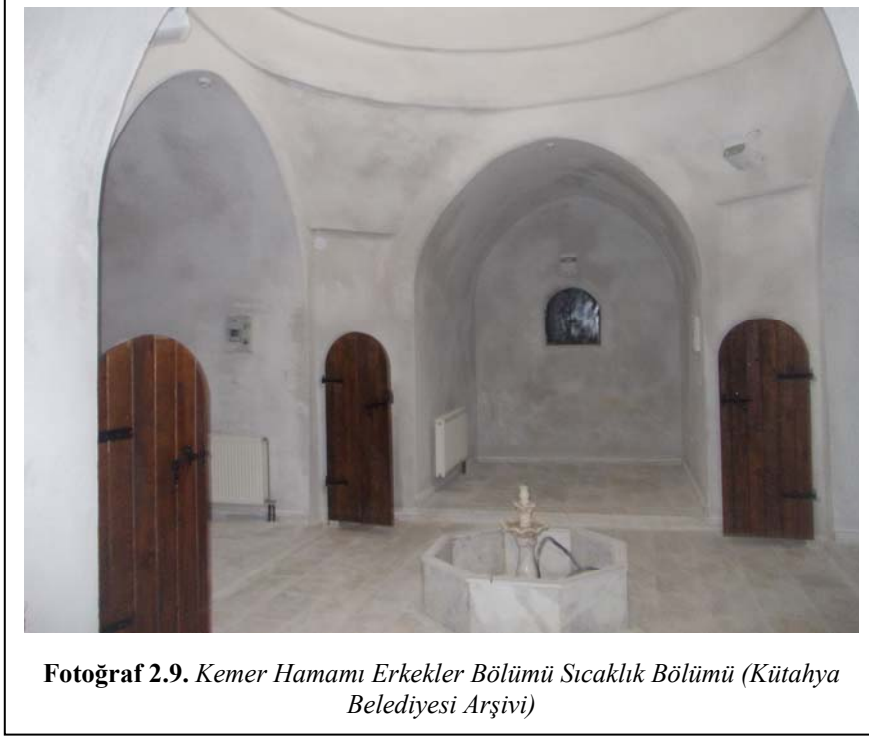
**Fotoğraf 2.9.** Kemer Hamamı Erkekler Bölümü Sıcaklık Bölümü (Kütahya Belediyesi Arşivi)

güneybatı duvar ekseninin güneyinde sıcaklık bölümlerine geçişi sağlayan sivri kemerli kapı açıklıkları bulunur. ılıklik mekânları pendentiflerle geçilen kubbe ile örtülüdür.

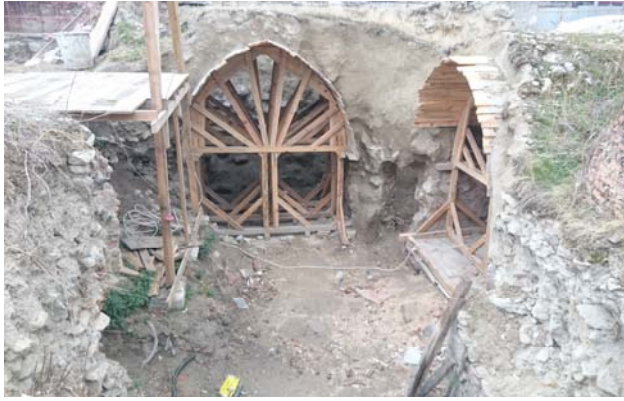
**Fotoğraf 2.10.** Eski-Yeni/Süleyman Şah Hamamı Sıcaklık Bölümü ve Eyvanlarının Genel Görünüşü (KVBM Arşivi)

Yapının ortaya çıkarılan sıcaklık bölümüne bakıldığında üç eyvanlı, iki köşe halveti bir mekân düzenine sahip olduğu görülür (Bkz: Fotoğraf 2.10).<sup>216</sup> Sıcaklık bölümünün doğu duvar ekseninde ılıklik olduğu düşünülen mekânla bağlantı kuran

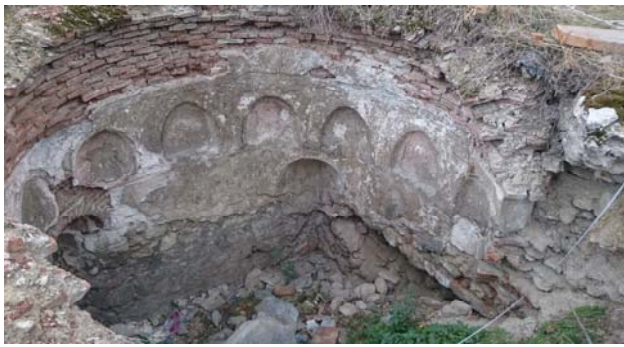
**Fotoğraf 2.11.** Eski-Yeni/Süleyman Şah Hamamı Halvet Hüccresinin Üstten Görünüşü (KVBM Arşivi)

açıklık yer alır. Sıcaklığın batı eyvanının batı duvar ekseninde de su deposuyla bağlantı kuran pencere açıklığına yer verilmiştir. Mekânın eyvan duvarlarının kesiştiği pahlı köşelerin eksenlerinde yer alan sivri kemerli kapı açıklıklarıyla halvet hücrelerine geçilir. Sıcaklık bölümünün merkez biriminin kubbeyle eyvanların ise sivri kemer profilili beşik tonozla örtülü olduğu anlaşılmaktadır. Sıcaklık bölümünün kuzeybatı ve güneybatı köşelerini oluşturan kare tabanlı halvet hücreleri ise sivri kemerli tromplarla geçilen kubbelerle örtülmüştür (Bkz: Fotoğraf 2.11). Halvet

hücrelerinin kubbe geçiş elemanlarının hemen üzerinde, kubbe eteğini dolanan, sivri kemerli, çok derin olmayan çökertme yüzeylere yer verilmiştir. Sıcaklık bölümünün doğusunda ılıklik olduğu düşünülen üç birimli bir mekân yer alır. Sivri kemerli beşik tonozla örtülen ortadaki birim ilk bakışta sıcaklığa ait bir eyvan izlenimi verir. Söz konusu birimin kuzey ve güneyinde kalan birimlerin de kubbeyle örtülü olduğu anlaşılır. Ilıklık mekânın batı duvar ekseninde muhtemelen bir aralık ya da soğukluk/soyunmalık mekânıyla, doğu duvarında da sıcaklık bölümüyle bağlantı kuran bir açıklık yer alır.

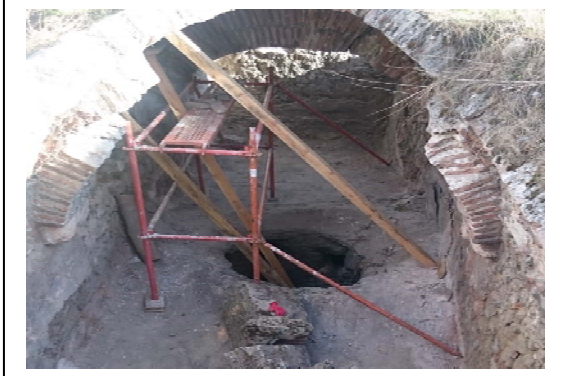
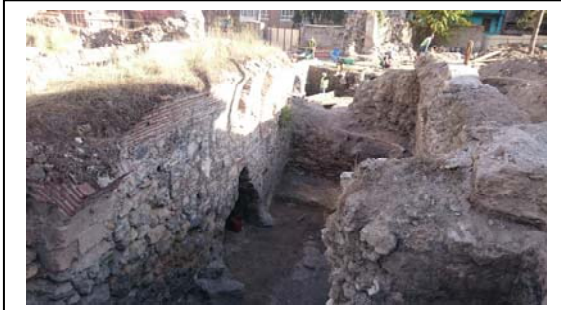
**Fotoğraf 2.12.** *Eski-Yeni/Süleyman Şah Hamamı Su Deposu (KVBM Arşivi)*

**Fotoğraf 2.13.** *Eski-Yeni/Süleyman Şah Hamamı Külhan Mekanının Üstten Görünüşü (KVBM Arşivi)*

Sıcaklık bölümünün batısında yer alan su deposu ve külhan bölümleri kuzey-güney doğrultusunda dikdörtgen tabanlıdır (Bkz: Fotoğraf 2.12-2.13). Üst kotlarda kalan tonoz başlangıçlarından mekânların sivri kemer profilili beşik tonozlarla örtüldüğü anlaşılr. Söz konusu mekânları örten tonozların ayrıca takviye kemerleriyle desteklendiği örtüye ait kalıntılardan anlaşılmaktadır. Su deposunun doğu duvar ekseninde sıcaklıkla bağlantı kuran pencere açıklığı yer alır. Su deposuyla külhanın ortak duvarının ekseninde alt kotta külhan mekanına ait sivri kemerli bir ocak nişi yer alır.

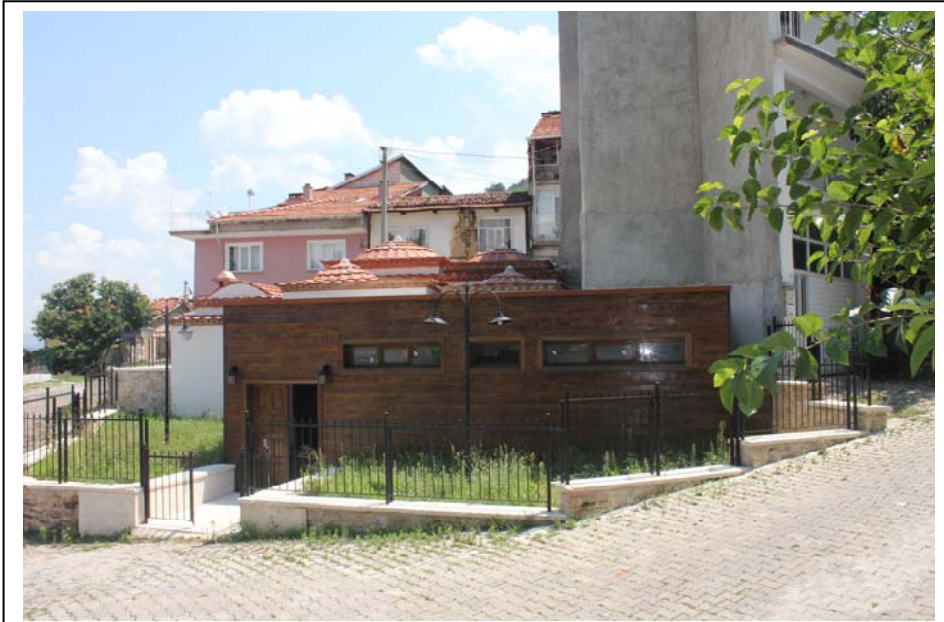
**Fotoğraf 2.14.** Babuk Bey Hamamı’nın Soğukluk/Soyunmalık Mekânı tarafından Genel Görünüşü

Yapının kuzeybatı cephesi yatay düzlemde kademelidir. Cephenin soğukluk/soyunmalık mekânına ait dışa taşkın kısmı ahşap malzemeyle kaplanmıştır (Bkz: Fotoğraf 2.14). Bu kısmın kuzeybatı cephe ekseninde üst kotta yatay dikdörtgen biçimli bir pencere açıklığı yer alır. Bu pencere açıklığının iki yanında yine yatay

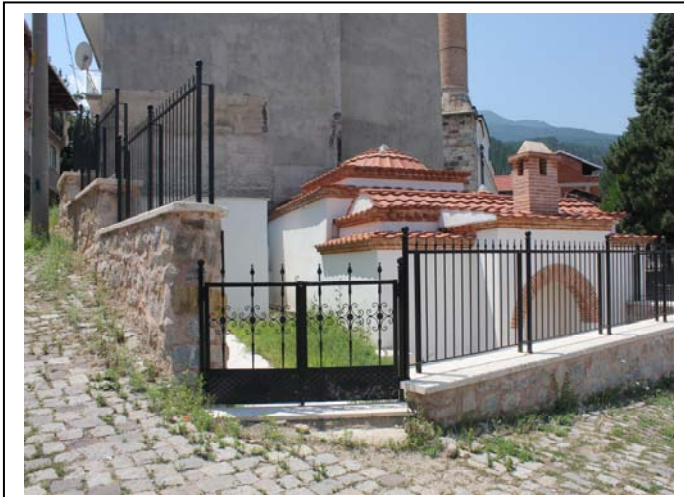
**Fotoğraf 2.15.** Babuk Bey Hamamı'nın Külhan tarafından Genel Görünüşü

Hamamın kuzeydoğu cephe ekseninde, cepheden yaklaşık olarak 70 cm. dışa taşkın, tuğlaların yan yana dizilmesiyle oluşturulmuş sivri kemerli bir açıklığa sahip, yaklaşık olarak 70 cm. derinliğinde ocak yer alır (Bkz: Fotoğraf 2.15). Ocağın dikdörtgen biçimli açıklığına zemin kotundan bir basamakla

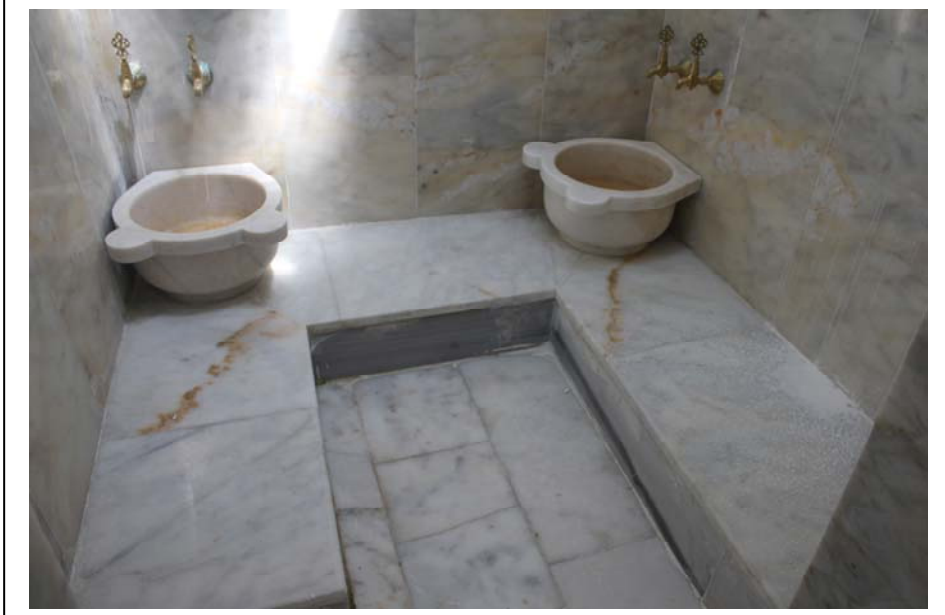
**Fotoğraf 2.16.** Babuk Bey Hamamı'nın Halvet Hücrelerinden Biri

Yapının ılıklik mekânı, bir ara birim ve iki halvet hücresinden oluşur. Kuzeybatı-güneydoğu doğrultusunda dikdörtgen bir alana oturan ara birim, sivri kemer profilili beşik tonoz örtülüdür. Birimin kuzeydoğu ve güneybatı duvar eksenlerinin kuzeybatısında halvet hücrelerine, güneydoğu duvar ekseninde de sıcaklık bölümüne geçişi sağlayan basık kemerli birer kapı açıklığı bulunur. Kuzeydoğuda bulunan halvet hücresi kare tabanlı, pandantifle geçilen kubbeyle örtülü, güneybatıda bulunan halvet hücresi ise kuzeydoğu-güneybatı doğrultusunda dikdörtgen tabanlı, köşe üçgeni ile geçilen kubbeyle örtülü bir mekân düzeni gösterir. Güneybatıda yer alan halvet hücresi kuzeydoğuda yer alan halvet hücresine göre daha büyük boyutludur. İki halvet hücresinde de tabandan yaklaşık olarak 10 cm. yüksekliğindeki seki mekânları üç yönden dolanır. Kuzeydoğu halvet hücresinde kuzey ve doğu köşelerde, güneybatı halvet hücresinde de güney ve batı köşelerde birer kurna ikişer musluk yer alır (Bkz: Fotoğraf 2.16).

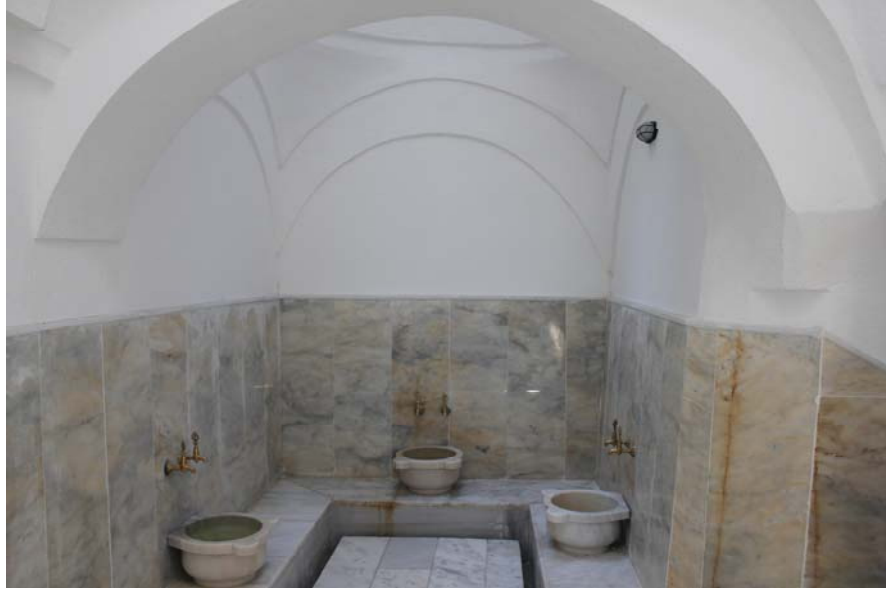
**Fotoğraf 2.17.** Babuk Bey Hamamı'nın Sıcaklık bölümünün Genel Görünüşü

Sıcaklık bölümüne geçiş, ılıklik mekânının ara biriminin güneydoğu duvar ekseninde bulunan basık kemerli bir kapı açıklığıyla sağlanır. Sıcaklık bölümü kare tabanlı, biri pandantif ile geçilen, diğeri köşe üçgeni ile geçilen kubbeyle örtülü iki birimden oluşan bir mekân düzeni gösterir (Bkz: Fotoğraf 2.17). Sıcaklık bölümünün kuzeydoğusunda kalan birim, güneybatısında kalan birimden daha büyük boyutludur. Sıcaklık bölümünün kuzeybatı ve güneydoğu duvar eksenlerinin iki yanında birer kurna ve ikişer musluk, kuzeydoğu duvar ekseninin doğusunda ve güneybatı duvar ekseninin batısında da bir kurna ve ikişer musluk yer alır. Orijinalinde kuzeydoğuda yer alan birimin

kuzeydoğu duvar ekseninde, üst kotta su deposuyla bağlantı sağlayan bir pencere açıklığı olması gerekir fakat günümüzde bu öge mevcut değildir. Sıcaklığın tabanında mekânı dört yönden dolaşan zeminden yaklaşık 10 cm. yüksekliğinde bir seki ve su yolu yer alır.

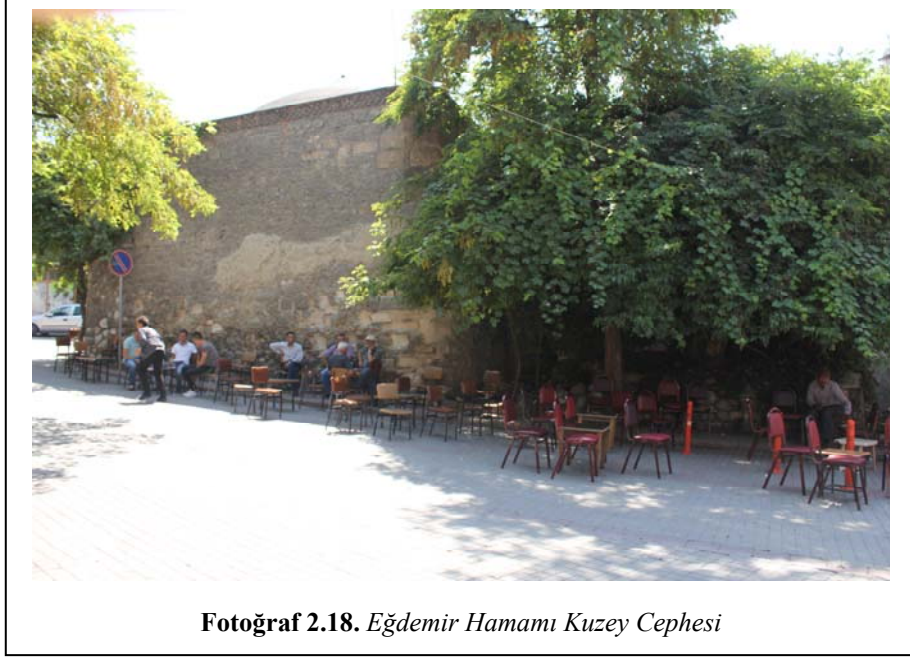
**Fotoğraf 2.18.** Egedemir Hamamı Kuzey Cephesi

köşesinin de üst kotlardan başlayarak örtü kısmında kadar pahlı olduğu görülür. Cephede, eksenin batısında yer alan mekânın cephesini oluşturan taşıntının üst kotunda yer alan dikdörtgen biçimli açıklıktan başka bir açıklığa rastlanmaz (Bkz: Fotoğraf 2.18). Bu mekânın duvarlarıyla yapının duvarları arasında bulunan dilatasyon, mekânın orijinal olup olmadığını düşündürür. Söz konusu taşıntının doğu köşesinde yer alan duvar izleri burada başka bir birimin daha var olduğu ya da söz konusu mekânın orijinalinde daha geniş bir alana oturduğu, zamanla cephenin yıkıldığı ve daha geriden yeniden inşa edildiği izlenimi verirse de eldeki veriler kesin bir yargıya ulaşma imkânı tanımaz.

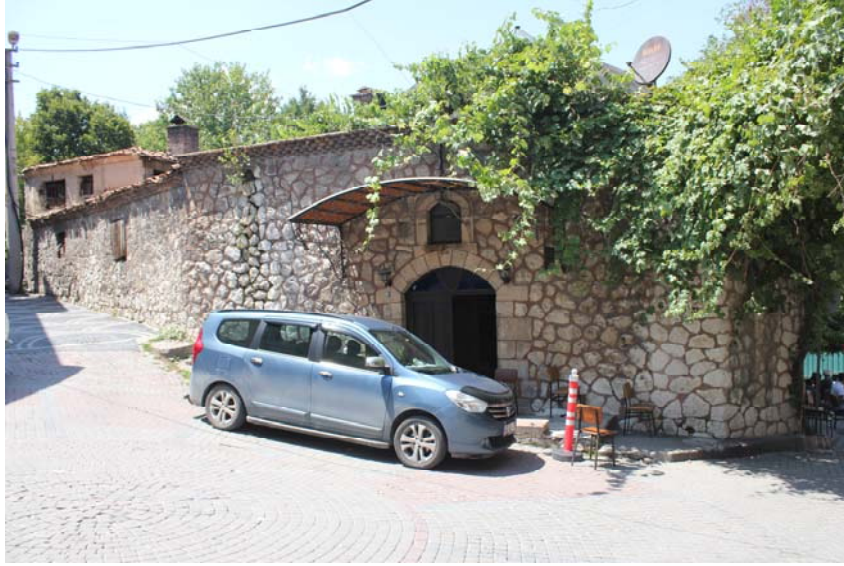
**Fotoğraf 2.19.** Eğdemir Hamamı Doğu Cephesi

Yapının doğu cephesi iki kez kırılma yaparak, güneybatı yönünde eğimli bir şekilde inşa edilmiştir (Bkz: Fotoğraf 2.19). Cephede kırılma yapan söz konusu kısımların

duvar kalınlığı, kirpi saçağın kademe sayısındaki azalma, bu kısımların içinde yer alan, betonarme merdiven basamakları ve söz konusu merdiven basamaklarının bulunduğu, soğukluk/soyunmalık mekânını külhana bağlayan aralık bölümünün batı duvarını

oluşturan yapı malzemesinin orijinal malzemeye uyuşmamasından dolayı yapıya 1960'lı yıllarda eklenmiş olabileceği düşünülür. Çünkü hamamın 1962 yılına ait fotoğraflarında cephenin kırılma yapan kısımlarının olmadığı görülür. Dolayısıyla yapının doğu cephesinin kuzey köşesinde yer alan mekâna ait olan kısmının dışa taşkın, yapının geri kalan bölümlerine ait kısmının ise dışa bakan duvarları doğrultusunda inşa edildiği fakat daha sonra yapılan eklemelerle günümüzdeki şeklini aldığı düşünülebilir. Günümüzde söz konusu cephenin dışa taşkın olmayan kısmının ekseninin hafif kuzeyinde basık kemeri, dikdörtgen biçimli bir kapı açıklığı ve bu açıklığın üzerinde basık kemerli dikdörtgen biçimli bir pencere açıklığı görülür. Açıklıkların üzerinde ahşap malzemeden imal edilmiş, içbükey bir sundurma yer alır. Cephenin düz şekilde inşa edilen kısmından sonra gelen ilk eğimli kısmın ekseninin iki yanında dikdörtgen biçimli iki pencere açıklığı, ikinci eğimli kısmın da ekseninde dikdörtgen biçimli bir kapı açıklığı ve iki yanında dikdörtgen biçimli birer pencere açıklığı bulunur. Cephenin eğimli kısımlarının üstüne sonradan inşa edilen külhan evi ikinci bir kat oluşturur.

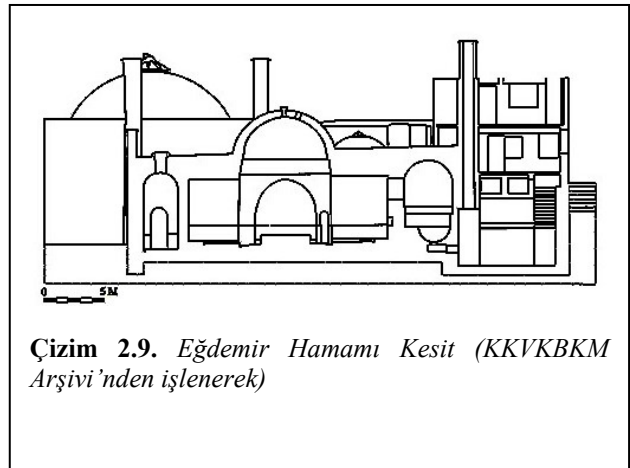
Çizim 2.9. Egedemir Hamamı Kesit (KKVKBKM Arşivi'nden işlenerek)

dikdörtgen tabanlı sivri kemer profilli beşik tonoz örtülü aralık bölümü, aralık bölümünün batısında kare tabanlı kubbe örtülü ılıkılık bölümü, ılıkılık ve aralık bölümünün kuzeyinde doğu batı doğrultusunda dikdörtgen tabanlı tuvalet ve traşlık bölümü, güneyde de sırasıyla “T” tabanlı, dört eyvanlı, iki köşe halvetli, kubbe örtülü sıcaklık, doğu-batı doğrultusunda dikdörtgen tabanlı, sivri kemer profilli beşik tonoz örtülü su deposu ve kuzey-güney doğrultusunda dikdörtgen tabanlı, düz dam örtülü külhan bölümünden oluşur (Bkz: Çizim 2.8-2.9).

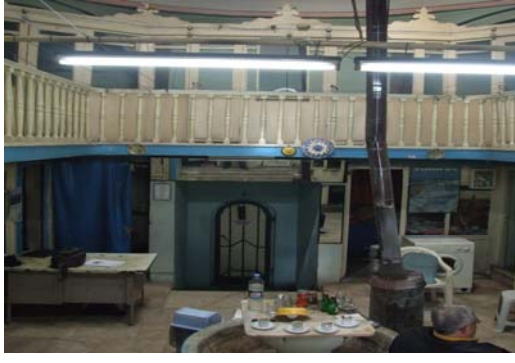
**Fotoğraf 2.20.** Egedemir Hamamı Soğukluk /soyunmalık Mekânı (KVBM Arşivi)

yansır. Bu kapı açıklığından beş basamaklı merdivenle soğukluk/soyunmalık bölümüne inilir. Mekânın kuzey duvarında herhangi bir açıklığa rastlanmaz. Güney duvar ekseninin doğusunda, mekânın güneydoğu köşesine çok yakın şekilde konumlandırılmış, su deposu ve külhan bölümüyle bağlantı kuran dehlize açılan dikdörtgen biçimli bir kapı açıklığı yer alır. Soğukluk/soyunmalık bölümü, su deposu ve külhanı bağlayan dehlize açılan bu kapı açıklığının, doğu cephenin sonradan eklendiği düşünülen, iki kez kırılma yapan kısmının inşasıyla birlikte açıldığı düşünülür. Mekânın batı duvar ekseninde sivri kemerli çökertme yüzey içinde, sivri kemerli ve aralık mekânına açılan bir kapı açıklığı yer alır. Kapı açıklığına dört basamaklı merdiven inilerek ulaşılır (Bkz: Fotoğraf 2.20-2.21). Mekânın kuzey, batı ve güneyinde tuğla duvarlarla birbirinden ayrılmış soyunma kabinleri yer alır. Soğukluk/soyunmalık mekânı diğer mekânlara göre daha yüksek kotta yer alır.

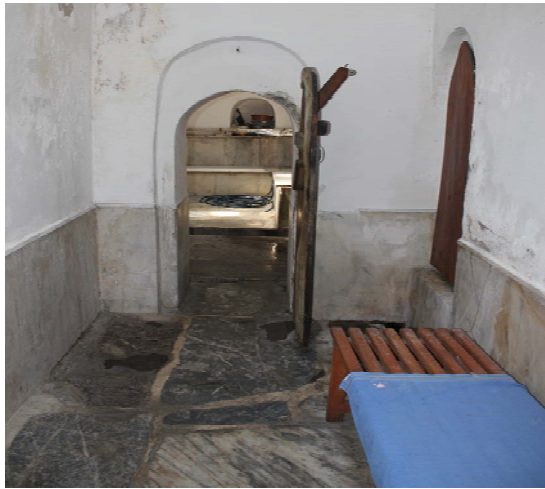
**Fotoğraf 2.22.** Egedemir Hamamı Aralık Mekânı

kemer profilli beşik tonoz örtülü bir mekân düzeni gösterir (Bkz: Fotoğraf 2.22). Mekânın kuzeybatı köşesine bitişik şekilde konumlandırılmış, sivri kemerli çökertme bir yüzey içinde, sivri kemerli bir niş yer alır. Söz konusu nişin genişliği, genel olarak aralık bölümü bulunan hamamlarda, tuvalet ve traşlık kısımları bu bölümle bağlantılı olduğundan orijinalinde burada bir kapı

açıklığı olabileceğini, yapının bu cephesinde yer alan ve dışa taşkın olan tuvalet ve traşlık kısmına bu açıklıktan ulaşıldığını fakat sonradan örülerek nişe dönüştürüldüğünü düşündürür. Yine de tuvalet ve traşlık kısımlarının orijinal halde kalmış olabilecekleri de göz önünde tutulmalıdır. Mekânın batı duvar ekseninde sivri kemerli çökertme yüzey içinde, sivri kemerli bir kapı açıklığı yer alır.

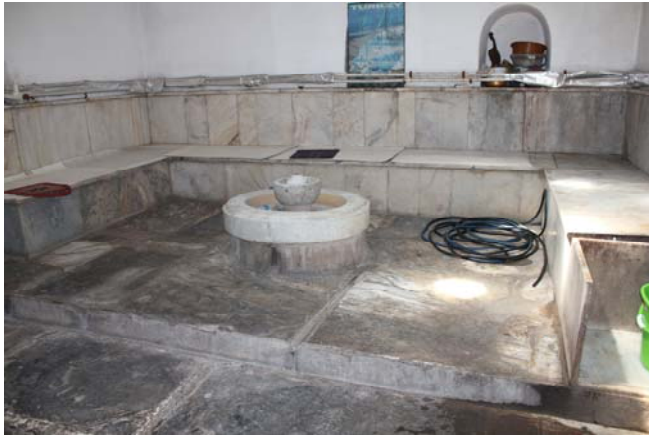
**Fotoğraf 2.23.** Egedemir Hamamı Ilıklık Mekânı

Aralık mekânının batı duvarında yer alan kapı açıklığından, ılıkılık mekânına geçilir. Ilıklık mekânı, kare tabanlı, köşe üçgeniyle geçilen kubbe ile örtülü bir mekân düzeni gösterir. Mekânın doğu duvar ekseninin kuzeyinde yer alan ve aralıkla bağlantı kuran kapı açıklığı aralık mekânındaki

şekliyle ılıkılık mekânına yansımıştır. Mekânın kuzey duvar ekseninin doğusunda, kuzeydoğu köşesine bitişik şekilde, tuvalet ve traşlık mekânına geçişi sağlayan sivri kemerli kapı açıklığı bulunur. Batı duvarda, duvar ekseninin kuzeyinde sivri kemerli iki niş yer alır. Güney duvarda herhangi bir mimari öğeye rastlanmaz. Mekânın pahlı olan güneydoğu köşesinde sıcaklık bölümüyle bağlantı kuran sivri kemerli bir kapı açıklığı yer alır. Mekânda batı duvardan başlayarak tabanın  $\frac{3}{4}$ 'lük kısmı yaklaşık olarak 10 cm yüksekliğinde bir seki ile yükseltilmiştir. Seki ile yükseltilen alanı üç yönden yaklaşık

olarak 30 cm yüksekliğe sahip oturma sırası dolanır (Bkz: Fotoğraf 2.23.). Sekinin ortasında daire tabanlı, fiskiyeli bir havuz yer alır. Ilıklık bölümünün kuzeyinde dört birimli, sivri kemer profilili beşik tonoz örtülü tuvalet ve traşlık bölümü yer alır. Söz konusu bölümün kuzey duvar ekseninin batısında, üst kotta dikdörtgen biçimli bir pencere açıklığı yer alır.

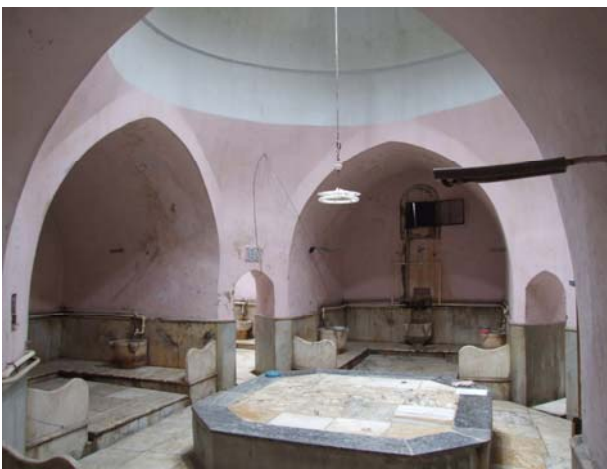
**Fotoğraf 2.24.** Egedemir Hamamı Sıcaklık Bölümü

Bütün olarak “T” tabanlı bir alana oturtulmuş bulunan, dört eyvanlı, iki köşe halvetli, pendentif ile geçilen kubbeyle örtülü merkezi birimli mekân düzeni gösteren sıcaklık bölümüne, ılıklik bölümünün güneydoğu köşesinde yer alan kapı açıklığıyla girilir. Kapı açıklığı sıcaklık bölümüne ılıklik bölümündeki şekliyle yansımıştır. Dört ana yönde ortadaki birime büyük sivri kemerlerle açılan eyvanlara sahip olan mekânın ortasında sekizgen tabanlı bir göbek taşı yer alır (Bkz: Fotoğraf 2.24). Güneyde yer alan eyvanın güney duvar ekseninde, üst kotta su deposuyla bağlantı kuran sivri kemerli pencere açıklığı yer alır. Pencere açıklığının altında dikdörtgen biçimli bir niş yer alır. Eyvanların üç duvarında da eksende ikişer musluk ve birer kurna yer alır. Eyvanların tabanı, sıcaklık bölümünün tabanından yaklaşık olarak 5’er cm yüksekliğe sahip sekilerle yükseltilmiş ve mekânda kot farkı oluşturulmuştur. Eyvanları üç yönden yaklaşık olarak 10 cm yükseklikte ve başlangıç noktalarından, üst kenarları kıvrımlı hatlara sahip olan birer mermer levhayla sınırlandırılmış olan seki dolanır. Eyvanları ayrıca üç yönden su yolu dolanır. Kuzey ve batıda yer alan eyvanın birleştiği pahlı köşede küçük bir niş bulunur. Kare tabanlı,

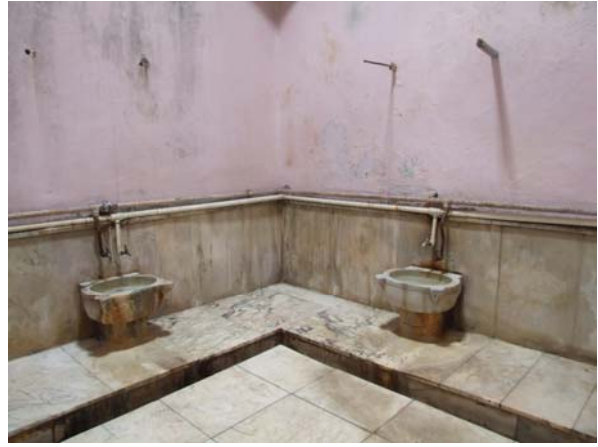
**Fotoğraf 2.25.** Eğdemir Hamamı Halvet Hücrelerinden Biri

sivri kemerli tromp ile geçilen kubbeyle örtülü mekân düzeni gösteren halvet hücreleri, güneyde bulunan eyvanın doğusunda ve batısında yer alır. Halvetlere giriş, bu mekanların eyvanlarla ortak duvarlarının birleştikleri bölümlere yapılan, kısa tutulmuş çapraz duvarlara açılan sivri kemerli kapı açıklığıyla sağlanır. Batıda yer alan halvetin güney ve batı duvar eksenlerinde, doğuda yer alan halvetin doğu ve güney duvar eksenlerine birer kurna ve ikişer musluk bulunur (Bkz: Fotoğraf 2.25). Batıda bulunan halvetin güney ve batı duvarlarını, doğuda bulunan halvetin de doğu ve güney duvarlarını birer seki dolanır. İki halvet de dört yönden su yoluyla çevrilidir.

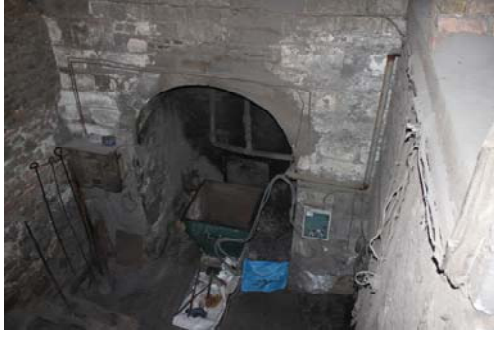
**Fotoğraf 2.26.** *Eğdemir Hamamı Külhan Mekanı ve Ocağı*

Sıcaklık bölümünün güneyinde, doğu-batı doğrultusunda dikdörtgen tabanlı, sivri kemer profilili beşik tonoz örtülü su deposu yer alır. Su deposunun güneyinde de kuzey-güney doğrultusunda dikdörtgen bir alana oturan, düz dam örtülü bir mekân düzeni gösteren külhan bölümü yer alır. Külhan bölümünün kuzey duvar ekseninde sivri kemerli bir ocak bulunur

(Bkz: Fotoğraf 2.26). Ocak önüne on altı basamaklı betonarme merdivenle inilerek ulaşılır. Külhanın batı ve güney duvarının yapının asıl duvarlarıyla birleştiği köşelerdeki dilatasyondan bu duvarların yıkılıp yeniden yapıldıkları ya da orijinalinde olmayıp yapıya sonradan eklendikleri düşünülür. Külhan bölümünün doğusunda günümüzde kömürlük olarak kullanılan, yamuk tabanlı, düz dam örtülü birim yer alır.

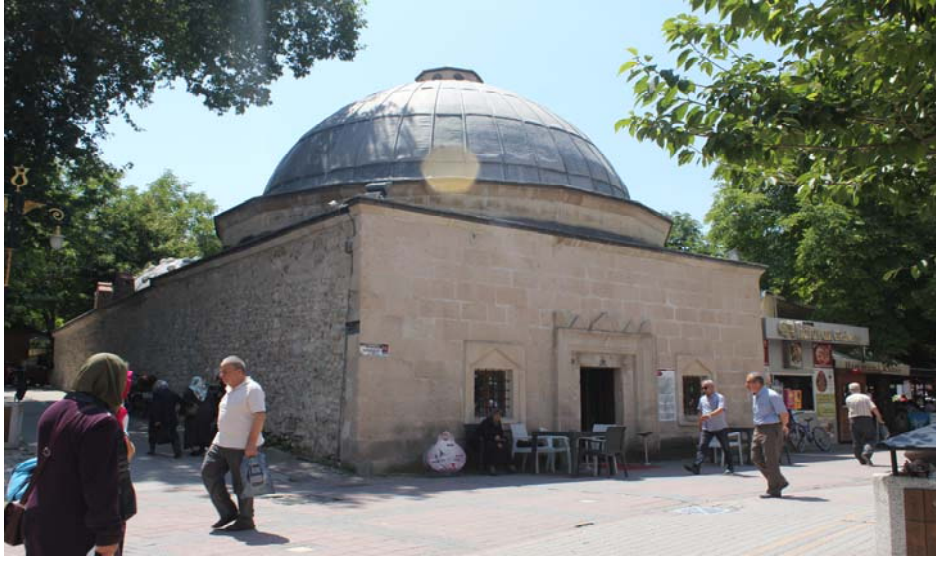
**Fotoğraf 2.27.** Küçük Hamam Genel Görünüşü

Yapı oldukça fazla onarım geçirdiğinden ve zaman zaman farklı işlevlerde kullanıldığından orijinallliğini büyük ölçüde kaybetmiştir. Günümüzde yapının kuzeybatı cephesi sonradan eklenen kadınlar kısmı nedeniyle kademelidir. Cephenin dışa taşkın kısmının ekseninde, en dıştan başlamak kaydıyla iç bükey zeminli kalın bir bordür, daha ince bir bordür ve bir kaval silmeyle üç yönden çerçeve içine alınmış, bitkisel ve geometrik süsleme öğeleriyle oluşturulmuş bir taca sahip dikdörtgen biçimli kapı açıklığı bulunur. Kapı açıklığının iki yanında, cepheden hafif dışa taşkın dikdörtgen biçimli bir zemin üzerinde yer alan üçgen alınlıklı çökertme yüzeyde demir parmaklıklı ve dikdörtgen biçimli birer pencere açıklığı yer alır (Bkz: Fotoğraf 2.27). Yapının eski fotoğraflarından bu pencere açıklıklarının iki kademeli teğet sivri kemerli çökertme alınlıklara sahip olduğu görülür.

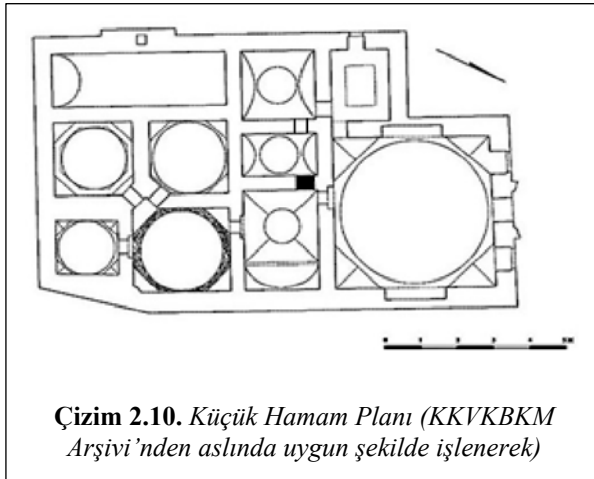
Çizim 2.10. Küçük Hamam Planı (KKVKBKM Arşivi'nden aslında uygun şekilde işlenerek)

Kuzeybatı-güneydoğu doğrultusundan dikdörtgen bir alana oturan yapıya M. 1485 yılında Mustafa Bey tarafından kadınlar kısmı ekletilmiş ve yapı çifte hamama dönüştürülmüştür. Hamam, kuzeydoğuda kare tabanlı kubbe örtülü erkeklere ait soğukluk/soyunmalık mekânı ve kuzeydoğu-güneybatı doğrultusunda dikdörtgen tabanlı kubbe örtülü kadınlara ait ılıklik mekânı, bu mekânların güneydoğusunda, kuzeydoğuda

erkeklere ait kuzeydoğu-güneybatı doğrultusunda dikdörtgen tabanlı güneybatıda büyük bir sivri kemere oturan kubbe ve tonozun birleşimiyle oluşturulmuş bir örtüyle örtülü ılıklik mekânı ve güneybatıda kadınlara ait biri kuzeybatı-güneydoğu doğrultusunda dikdörtgen tabanlı, diğeri aynı doğrultuda dikdörtgene yakın yamuk

tabanlı kubbe örtülü sıcaklık bölümü, yapının en güneybatısında, erkeklere ait kareye yakın dikdörtgen tabanlı kubbe örtülü halvet hücrelerine sahip, kare tabanlı kubbe örtülü sıcaklık bölümü ve kuzeybatı-güneydoğu doğrultusunda dikdörtgene yakın yamuk tabanlı sivri kemer profilili beşik tonoz örtülü su deposu ve bir de külhandan oluşur (Bkz: Çizim 2.10-2.11).

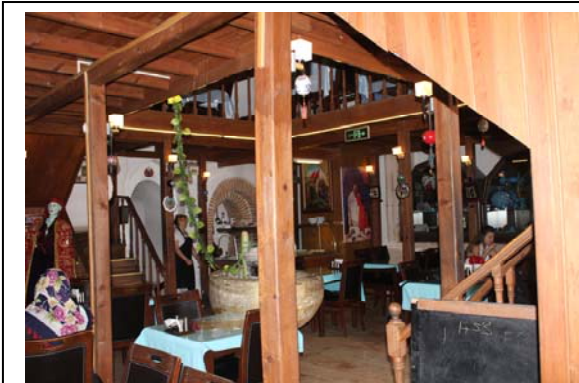
**Fotoğraf 2.28.** Küçük Hamam Soğukluk/soyunmalık Mekânı

Yapının kuzeyinde erkeklere ait kare tabanlı, sivri kemerli trompla geçilen kubbe örtülü soğukluk/soyunmalık mekânı yer alır (Bkz: Fotoğraf 2.28). Söz konusu bölümün kuzeybatı duvar ekseninde bulunan, dışarıyla bağlantı kuran ve dıştan dikdörtgen biçimli kapı açıklığı içeriye sivri kemerli olarak yansır. Kapı açıklığının iki yanında yer pencere açıklıkları ise içeriye dışarıdaki gibi dikdörtgen biçimli şekilde yansır. Mekânın

kuzeydoğu ve güneybatı duvar eksenlerinde oldukça büyük tutulmuş sivri kemerli birer niş yer alır. Kuzeydoğu duvarda yer alan nişin içinde dikdörtgen biçimli pencere, iç mekâna dışardaki şekliyle yansır. Mekânı dört yönden yaklaşık 10 cm. yüksekliğinde bir seki dolandır. Ortada daire tabanlı bir kaide üzerinde yarım küre şeklinde fıskiyeli bir havuz yer alır. Günümüzde güneybatı duvarın güney köşesinde muhtemelen kadınlar bölümünün ılıkılığı olan mekânla bağlantı kuran bir sivri kemerli bir kapı açıklığı bulunur. Mekânın güneydoğu duvarında, eksenin hafif güneyine kaydırılmış, sivri kemerli bir çökertme yüzey içinde, sivri kemerli, ılıklik bölümüyle bağlantı kuran bir kapı açıklığı ve hemen onun güneyinde çift kademeli sivri kemere sahip bir niş yer alır.

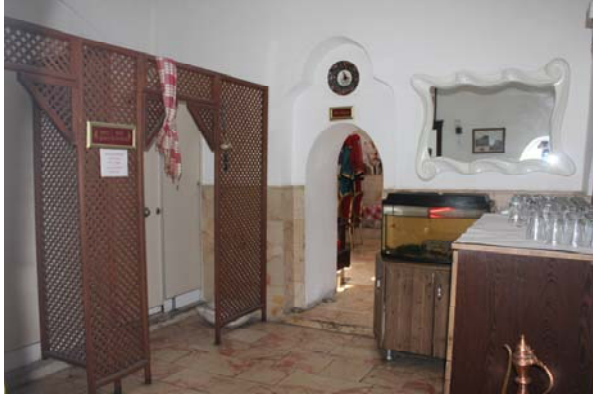
**Fotoğraf 2.29.** *Küçük Hamam Erkekler Kısmı Ilıklık Mekânı*

Yapının erkeklere ait ılıklik mekânı kuzeydoğu-güneybatı doğrultusunda dikdörtgen tabanlı, güneybatıda oldukça geniş tutulmuş büyük bir sivri kemere oturan bir mekân düzeni gösterir. ılıklik, aynalı çapraz tonozun ayna yerine kubbe oturtulmasıyla oluşturulmuş çapraz tonoz-kubbe birleşimi bir örtüyle örtülüdür. Mekânın

kuzeydoğusunda günümüzde tuvaletler yer alır. Güneybatı duvarın batı köşesinde kadınlar bölümünün sıcaklığıyla bağlantı kuran sonradan açılmış basık kemerli bir kapı açıklığı, güney köşesinde ise sivri kemerli bir niş yer alır. Kuzeybatı duvar ekseninin batısında soğukluk/soyunmalık mekânıyla bağlantı kuran sivri kemerli

bir kapı açıklığı yer alır. Mekânın güneydoğu duvar ekseninde üç dilimli kemere sahip çökertme yüzey içinde, sıcaklık bölümüyle bağlantı kuran sivri kemerli kapı açıklığı yer alır (Bkz: Fotoğraf 2.29).

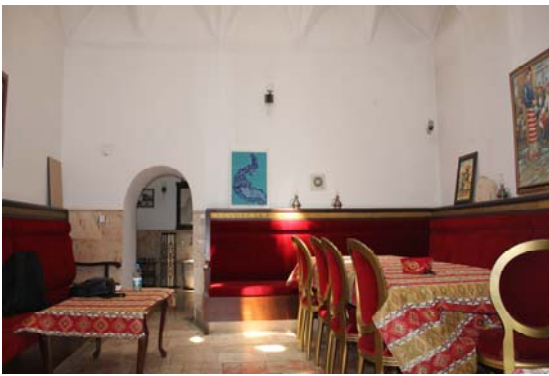
**Fotoğraf 2.30.** *Küçük Hamam Erkekler Kısmı Sıcaklık bölümü*

Yapının erkeklere ait sıcaklık bölümü, kareye yakın dikdörtgen tabanlı, kubbe örtülü üç halvet hücrelerine sahip, kare tabanlı, üçgen kuşak ile geçilen kubbeyeyle örtülü bir mekân düzeni gösterir. Mekânın kuzeybatı duvar ekseninin batısında ılıklık mekânıyla bağlantı kuran sivri kemerli bir kapı açıklığı bulunur. Güneydoğu duvar

ekseninde, güneydoğuda yer alan halvet hücrelerine geçişi sağlayan yuvarlak kemerli çökertme yüzey içinde, sivri kemerli bir kapı açıklığı yer alır. Diğer iki duvarda herhangi bir mimari öğeye rastlanmaz. Mekânın güney köşesinde güneydeki ve güneybatıdaki halvet hücreleriyle bağlantı kuran sivri kemerli kapı açıklıkları bulunur. Ortada olması gereken göbek taşı günümüzde yoktur ayrıca kurnalardan bazıları da orijinal yerlerinde değildir. Mekânı dört yönden yaklaşık olarak 10 cm. yüksekliğinde bir seki dolandır (Bkz: Fotoğraf 2.30).

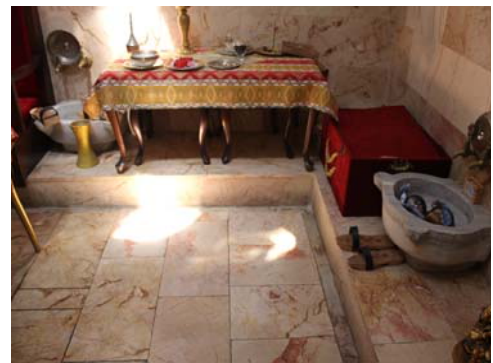
**Fotoğraf 2.31.** *Küçük Hamam Erkekler Kısmı Halvet Hücrelerinden Biri*

Halvet hücreleri ortada yer alan mekânı, güneydoğu, güney ve güneybatıdan kuşatır. Güneydoğu halvet hücreleri kareye yakın dikdörtgen tabanlı, sivri kemerli tromp ile geçilen dilimli bir kubbeyeyle örtülüdür. Mekânı üç yönden yaklaşık olarak 10 cm.

yüksekliğinde bir seki dolanır. Kuzeydoğu duvar ekseninin kuzeyinde, güneybatı ve güneydoğu duvarların da eksenlerinde ikişer musluk ve birer kurna yer alır (Bkz: Fotoğraf 2.31). Güney ve güneybatı halvet hücreleri kareye yakın dikdörtgen tabanlı, pandantifle geçilen kubbe örtülü bir mekân düzeni gösterir. Her iki halvetin de güneybatı duvar eksenlerinde, üst kotta su deposuna açılan sivri kemerli bir pencere açıklığı bulunur. Söz konusu mekânları üç yönden yaklaşık olarak 10 cm. yüksekliğe sahip birer seki dolanır. Güneyde yer alan halvet hücresinin kuzeybatı, kuzeydoğu ve güneydoğu duvar eksenlerinde ikişer musluk ve birer kurna yer alır. Güneybatıda yer alan halvet hücresinde ise kuzeybatı duvar eksenini ve kuzeydoğu duvar ekseninin kuzeyinde ikişer musluk ve birer kurna bulunur.

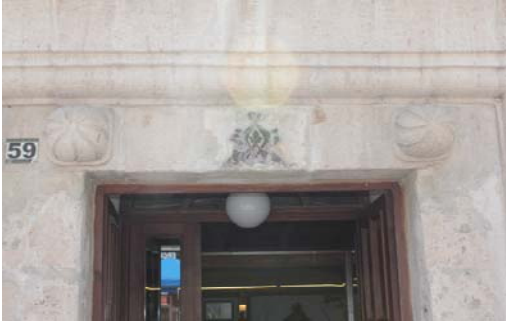
**Fotoğraf 2.32.** Küçük Hamam Kapı Açıklığı  
Lentosu Üzerindeki Palmet, Rumi ve  
Lotuslardan Oluşan Bitkisel Süsleme ve  
Kabaralar

Yapıda geometrik, bitkisel ve figürlü süsleme öğelerine yer verilmiştir (Bkz: Fotoğraf 2.32-2.33-2.34). Bu süslemeler yapıya girişi sağlayan kapı açıklığının üzerinde, kubbe geçiş elemanlarında ve kurnalarda yoğunlaşmıştır. Söz konusu kapı açıklığının lentosunda, köşelere oldukça yakın şekilde konumlandırılmış çarkıfelek motifli birer kabara yer alır. Kabaraların arasında da simetrik şekilde yerleştirilmiş dört rumi motifinin arasında palmet motifinin görüldüğü bitkisel bezeme yer alır. Kapı açıklığının taç kısmı,

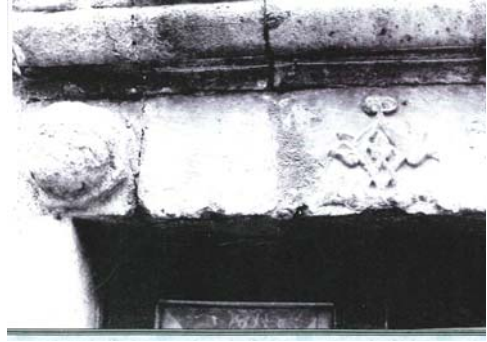
**Fotoğraf 2.33** Küçük Hamam Kapı Açıklığı  
Lentosu Üzerindeki Süslemelerin Eski Bir  
Fotoğrafı (KVBM Arşivi)

simetrik şekilde yerleştirilmiş üçgen ve çeyrek daire motiflerinin ortasına konumlandırılmış ikizkenarların dilimli şekilde olduğu, daha büyük bir üçgen yüzey üzerine işlenmiş ve kendi içinde bir simetriye sahip olan stilize palmet ve rumi motiflerinden oluşturulmuştur. Yapının eski fotoğraflarından anlaşıldığına göre, daha gerçekçi ve daha ince bir işçiliğe sahip olan taç kısmında yer alan bitkisel bezeme günümüzde oldukça basit bir işçiliğe sahiptir.

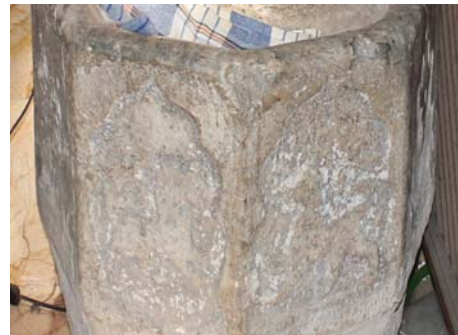
**Fotoğraf 2.35.** Küçük Hamam Ilıklık  
Mekânına Konumlandırılmış Orijinal Bir  
Kurna ve Üzerinde Yer Alan Aslan Figürü

hücrelerine geçişi sağlayan kapı açıklıklarının üzerinde mukarnas dolu yer alır. Yapının kurnalarında çarkıfelekler ve dilimli kabaralar yer alır. Ayrıca günümüzde tuvalet olarak kullanılan ılıklik mekânında yer alan, yuvarlak tabanlı bir kaide üzerinde yükselen, yedi köşeli hazneye sahip kurnada, dilimli kaş kemerler içinde hayvan tasvirlerinin olduğu görülür. Söz konusu

tasvirler fazla deforme olmuşlardır. Kesin bir şey söylemek imkânsız olsa da başları ve kuyrukları dik, yürür pozisyonda verilmiş aslan tasvirleri oldukları düşünülür (Bkz: Fotoğraf 2.35).

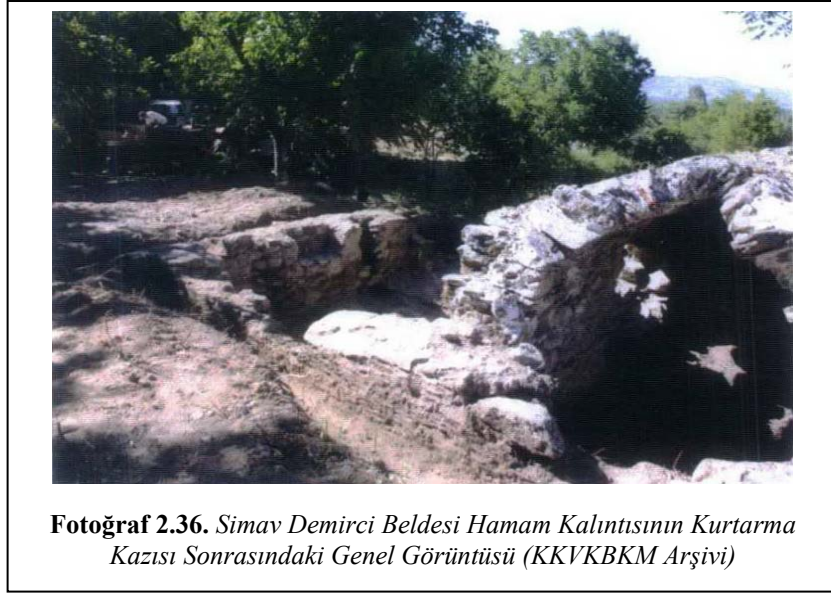
Su deposu dışında kalan bölümleri büyük oranda yıkıldığından cepheleri hakkında herhangi bir yorum yapmak olanaksızdır (Bkz: Fotoğraf 2.36).

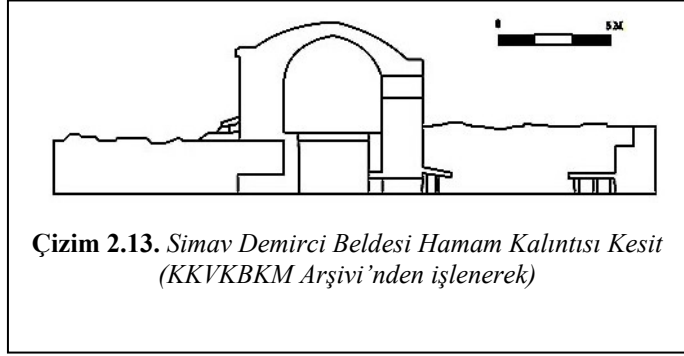
**Çizim 2.13.** Simav Demirci Beldesi Hamam Kalıntısı Kesit (KKVKBKM Arşivi'nden işlenerek)

Hazırlık mekânı, yıkanma mekânı ve külhanla ortak duvarları olan su deposu kuzey-güney doğrultusunda dikdörtgen tabanlıdır. Söz konusu kısım kuzey-güney doğrultusunda oluşturulmuş sivri kemer profil

beşik tonozla örtülüdür. Su deposunun yıkanma mekânıyla ortak olan doğu duvarının ekseninde yıkanma bölümüyle bağlantı kuran pencere açıklığı yer alır. Kazıdan sonra mekânın ortasında tuğlalardan örülmüş, hemen hemen daire tabanlı ve kazan işlevi gören çukur bir alana rastlanmıştır.

Yapılan araştırma/kurtarma kazısından sonra elde edilen veriler ışığında yapının hem “L” tabanlı olduğu hem de nasıl bir mekân düzenine sahip olduğu büyük ölçüde anlaşılmıştır. Buna göre yapı, hazırlık mekânı, yıkanma mekânı, su deposu ve külhan bölümünden oluşur (Bkz: Çizim 2.12-2.13).
