**KÜTAHYA HAMAMLARI  
(12.-19. YY.) VE TÜRK  
HAMAMLARININ ÖZGÜNLÜĞÜ**

**Doktora Tezi  
Oğulcan AVCI**

**DOKTORA TEZİ**

**Sanat Tarihi Anabilim Dalı  
Danışman: Prof. Dr. Canan PARLA**

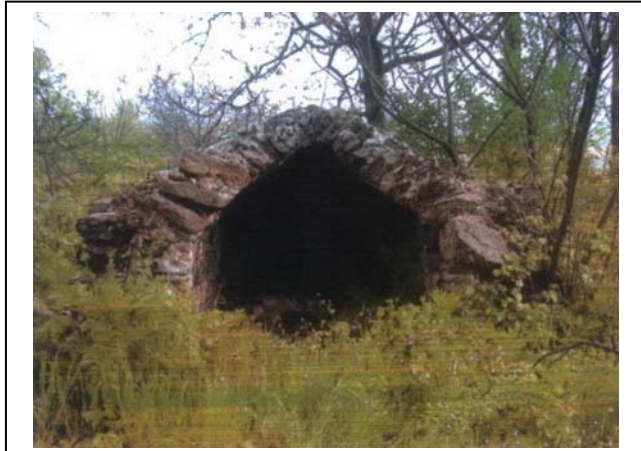
beşik tonozla örtülüdür. Su deposunun yıkanma mekânıyla ortak olan doğu duvarının ekseninde yıkanma bölümüyle bağlantı kuran pencere açıklığı yer alır. Kazıdan sonra mekânın ortasında tuğlalardan örülmüş, hemen hemen daire tabanlı ve kazan işlevi gören çukur bir alana rastlanmıştır.

**Fotoğraf 2.37.** Simav Demirci Beldesi Hamam Kalıntısının Su Deposu (KKVKBKM Arşivi)

Su deposunun solunda külhan bölümü yer alır. Külhan bölümünün, su deposunun batı duvarının kuzey ve güney köşesinde kalan duvar izlerinden doğu-batı doğrultusunda dikdörtgen tabanlı bir mekân olduğu düşünülür (Bkz: Fotoğraf 2.37). Çok yüksek ihtimalle mekânla aynı doğrultuda oluşturulan tonozla örtülü olmalıdır.

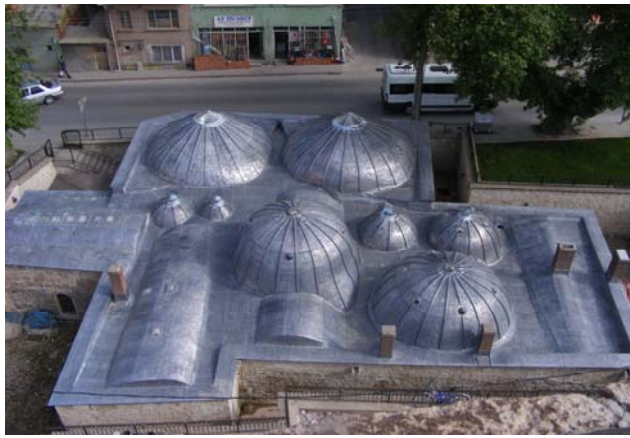
Bir çevre duvarıyla dört yönden kuşatılan yapı, doğu-batı doğrultusunda dikdörtgen biçimli bir alan üzerinde aynı doğrultuda uzanır (Bkz: Fotoğraf 2.38).

**Fotoğraf 2.38.** Şengül Hamamı'nın Havadan Görüntüsü (KVBK Arşivi)

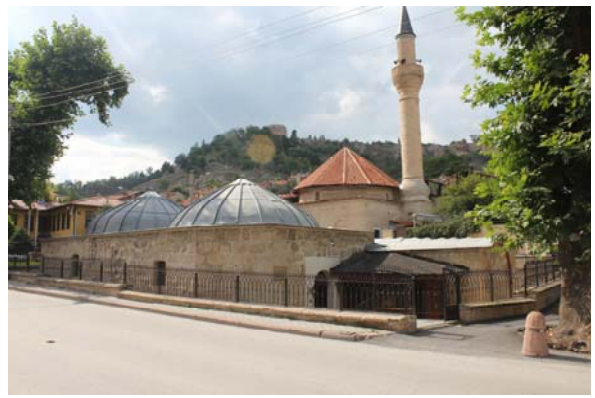
bulunurken, güney kısmında herhangi bir açıklığa rastlanmaz. Cephenin güney kısmının güneyinde, dışa taşkın kısmın hemen kuzeyinde, üst kotta bir çörten yer alır (Bkz: Fotoğraf 2.39).

**Fotoğraf 2.39.** Şengül Hamamı Genel Görünüşü

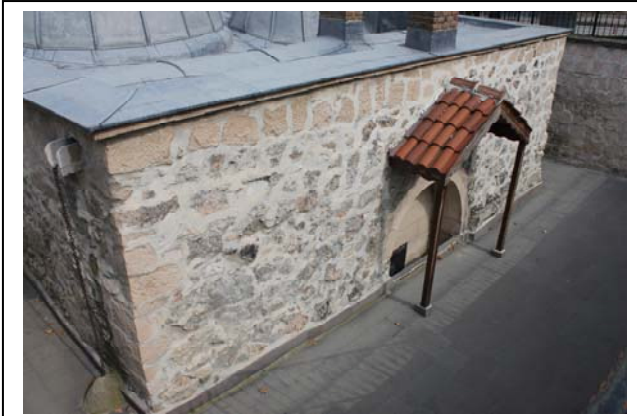
Yapının batı cephe ekseninde yuvarlak kemerli büyükçe bir niş içinde, ağzı demir bir kapakla kapatılmış ocak bulunur (Bkz: Fotoğraf 2.40). Orijinalinde söz konusu cepheye külhan bölümünün dayanması gerekirken günümüzde külhan bölümü yoktur. Cephenin duvar örgüsünden farklı olarak niş kemeri ve nişin iç yüzeyi tamamen kesme

**Fotoğraf 2.40.** Şengül Hamamı Batı Cephesi

taşla örülmüştür. Bu durum onarıma işaret eder. Ocak kısmının önünde, dikdörtgen tabanlı, bir tarafından kirişlerle duvarın içine sokulan, sabitlenmiş, diğer taraftan iki kare tabanlı ahşap ayakla taşınan, oluklu kiremit kaplanmış kırma çatıyla örtülü bir sundurma yer alır. Cephede herhangi bir açıklığa rastlanmaz.

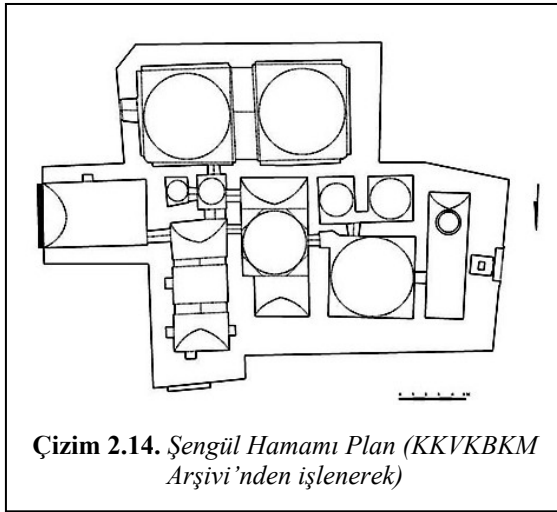
Çizim 2.14. Şengül Hamamı Plan (KKVKBKM Arşivi'nden işlenerek)

alana oturur. Hamam, güneyde dikdörtgen tabanlı, iki birimli soğukluk/soyunmalık, soğukluğun/soyunmalığın doğuda kalan biriminin kuzeyinde, “L” tabanlı iki birimli keçelik, keçeliğin batısında dikdörtgen tabanlı aralık, tuvalet ve traşlık, bu bölümlerin de batısında sırasıyla dikdörtgen tabanlı ılıkık, sıcaklık, su deposu ve külhan bölümlerinden oluşur (Bkz: Fotoğraf 2.14-2.15).

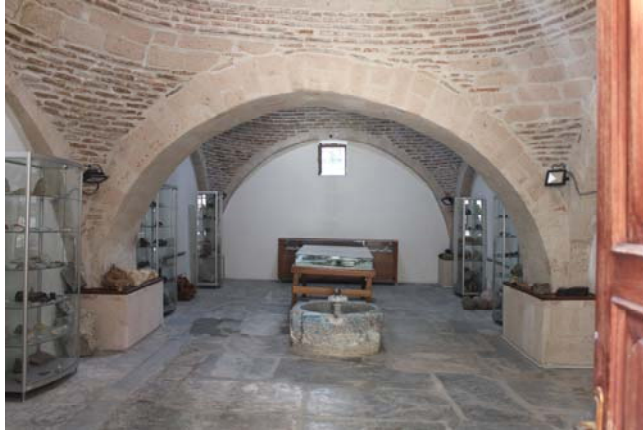
Yapının güney kısmını oluşturan soğukluk/soyunmalık mekânı doğu-batı doğrultusunda dikdörtgen tabanlı bir alana oturan, pandantif geçişli kubbelerle örtülü, kareye yakın yamuk tabanlı iki birime sahip bir mekân düzeni gösterir (Bkz: Fotoğraf 2.41). Birimler birbirlerinden mekânın kuzey ve güney duvarların eksenlerine denk gelen

**Fotoğraf 2.41.** Şengül Hamamı Soğukluk/soyunmalık Mekânı

kisimlardaki dikdörtgen tabanlı ve oldukça büyük tutulmuş kaidelere oturan bir sivri kemerle ayrılır. Mekânın kuzey ve güney duvar eksenlerinde, zeminden yaklaşık olarak 50 cm yüksekliğe sahip dikdörtgen tabanlı sekiler yer alır. Doğuda yer alan birimin doğu duvar ekseninde mekâna ve aynı zamanda yapıya girişi sağlayan

Batıdaki biriminin duvarlarında, batı ve güney duvar eksenlerinde, üst kotlarda yer alan, dıştan basık kemerli fakat içeriye kare biçimli olarak yansıyan pencere açıklıkları dışında herhangi bir açıklık görülmez. Bu birimin kubbesi tamamen tuğladan oluşturulmuştur. Mekânı ikiye bölen kemerin altında orijinalinde vaftiz teknesi olan fiskiyeli bir havuz yer alır. Havuzun fiskiyesi orijinal değildir.

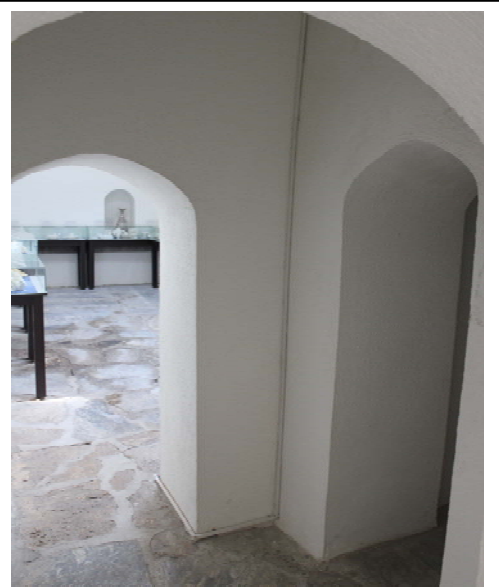
**Fotoğraf 2.42.** Şengül Hamamı Aralık Mekânı

konik bir külahla örtülü bir mekân düzeni gösterir (Bkz: Fotoğraf 2.42). Örtünün daire tabanlı açıklığa sahip olan merkezinde havalandırmayı sağlayan pervane yer alır. Aralık mekânının güney duvar ekseninin batısında soğukluk/soyunmalıkla bağlantı kuran sivri kemerli kapı açıklığı yer alır. Mekânın doğu ve batı duvar eksenlerinin kuzeyinde, doğudakinin tuvalet ve traşlık bölümüyle, batıdakinin ılıklik bölümüyle bağlantı kurduğu sivri kemerli birer kapı açıklığı yer alır. Kuzey duvar ekseninin batısında da keçelik mekânı olarak kullanılan mekânla bağlantı kuran sivri kemerli kapı açıklığı yer alır.

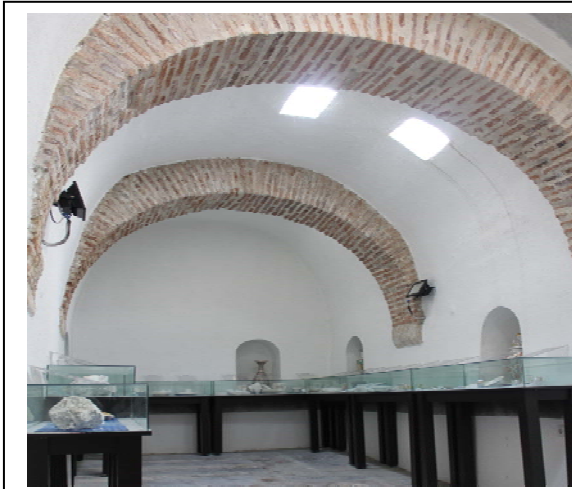
**Fotoğraf 2.43.** Şengül Hamamı Keçelik Mekânı

Fotoğraf 2.43). Her iki mekân da sivri kemer profilili beşik tonozla örtülüdür. Kuzeydeki keçelik mekânının tonozunu hemen hemen eş aralıklarla atılmış takviye kemerleri destekler. Doğu-batı doğrultusunda uzanan keçelik mekânında günümüzde maden canlandırması yapıldığından bu mekânın özellikleri hakkında herhangi bir şey söylemek mümkün değildir. Yapının çizilmiş planından hareketle bu

mekânın güney duvar ekseninde sivri kemerli bir nişin yer aldığı söylenebilir. Kuzey-güney doğrultusunda uzanan keçelik mekânının, kuzey duvar ekseninin doğusunda bir, batı duvar ekseninin kuzeyinde bir, doğu duvar ekseninin iki yanında sivri kemerli birer niş bulunur. Mekânın batı duvarının güneybatı, doğu duvarının güneydoğu köşesine bitişik şekilde konumlandırılmış, güneydoğudaki keçelik bölümünün diğer mekânıyla ve güneybatıdaki ılıklik mekânıyla bağlantı kuran sivri kemerli bir kapı açıklığı yer alır. ılıklik ve aralık bölümleriyle bağlantı kuran kapı açıklıklarının orijinalinde olup olmadığı günümüzde anlaşılamasa da keçelik bölümünün doğu-batı doğrultusunda uzanan mekânının doğu duvarında yer alan büyük tuğla sivri kemer açıklığının sonradan örülerek kapatıldığı yapının eski fotoğraflarından bilindiğinden, orijinalinde keçelik bölümüne

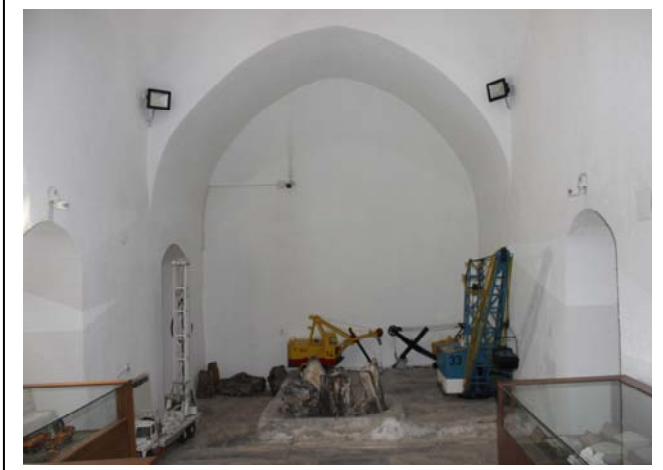
**Fotoğraf 2.44.** *Şengül Hamamı ılıklik Mekânı*

Keçelik ve aralık mekânının batısında yer alan ılıklik mekânı, kuzey-güney doğrultusunda dikdörtgen tabanlı, iki eyvanlı bir mekân düzeni gösterir. Mekânın kuzey ve güneyinde kalan eyvanlar sivri kemer profilli beşik tonozlarla, orta kısım ise köşe üçgeni geçişli kubbeye örtülüdür (Bkz: Fotoğraf 2.44). Kuzeyde kalan eyvan güneydekine göre daha dardır. Mekânın doğu duvar ekseninde keçelik mekânıyla, söz konusu duvar eksenin güneyinde aralık mekânıyla bağlantı kuran sivri kemerli birer kapı açıklığı bulunur. Güney ve kuzey duvarlarda herhangi bir açıklığa rastlanmaz. Batı duvar ekseninde sıcaklık bölümünün kubbe örtülü büyük mekânıyla bağlantı kuran sivri kemerli

bir kapı açıklığı bulunur. ılıklığın güneyde yer alan eyvanın batı duvarından başlamak kaydıyla tabanının yarısından fazlasını kaplayan bir seki yer alır. Sekinin kuzeydoğu köşesinde yüzeyi üç kademeli ince bir silmeyle çevrili, ortasında yaklaşık olarak 3 cm derinliğinde elips tabanlı oyulmuş yüzeye sahip ve bu yüzeyinde merkezinde dairesel bir delik bulunan devşirme bir levha yer alır.

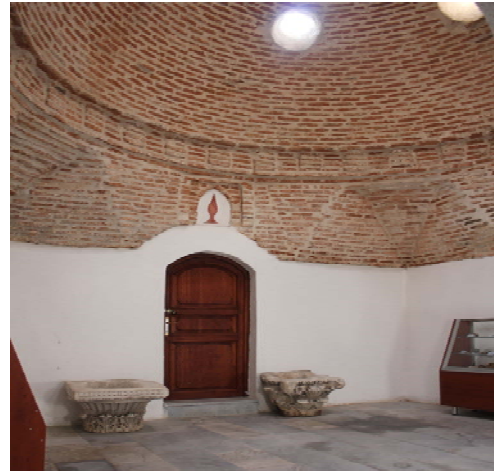
ılıklik mekânının batısında bulunan sıcaklık bölümü, kare tabanlı, köşe üçgeni geçişli kubbeye örtülü bir büyük mekân ile iki halvetten oluşan bir düzene sahiptir (Bkz: Fotoğraf 2.45). Halvet hücreleri sıcaklık mekânının güneyinde yer alır (Bkz: Fotoğraf 2.46). Halvet hücrelerinden doğuda yer alanı kuzey-güney doğrultusunda kareye yakın dikdörtgen tabanlı ve köşe üçgeni geçilen kubbeye örtülüdür. Batıdaki kare tabanlı halvet hücresi sivri kemerli trompla geçilen

**Fotoğraf 2.45.** *Şengül Hamama Sıcaklık Mekânı*

kubbeye örtülmüştür. Sıcaklık mekânının doğu duvarının güneydoğu köşesinde ılıklik mekânıyla bağlantıyı kuran sivri kemerli bir kapı açıklığı, kuzeydoğu köşesinde dikdörtgen biçimli bir niş yer alır. Mekânın kuzey duvarında herhangi bir açıklığa rastlanmaz. Bu mekânın batı duvarında su deposuyla bağlantı kuran sivri kemerli bir kapı

açıklığı yer alır.<sup>292</sup> Mekâna kapı açıklığının iki yanına olmak üzere, akantus yapraklarına sahip devşirme sütun başlıklarından yapılmış birer kurna yerleştirilmiştir. Güney duvarda, duvar ekseninin doğusuna konumlandırılmış ve halvet hücrelerine girişi sağlayan sivri kemerli kapı açıklığı bulunur. Her duvarın üst kotlarında, kubbeye geçişi sağlayan

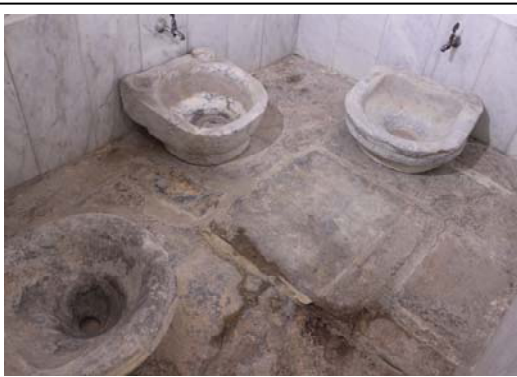
**Fotoğraf 2.46.** *Şengül Hamamı Doğu Halvet Hücresi*

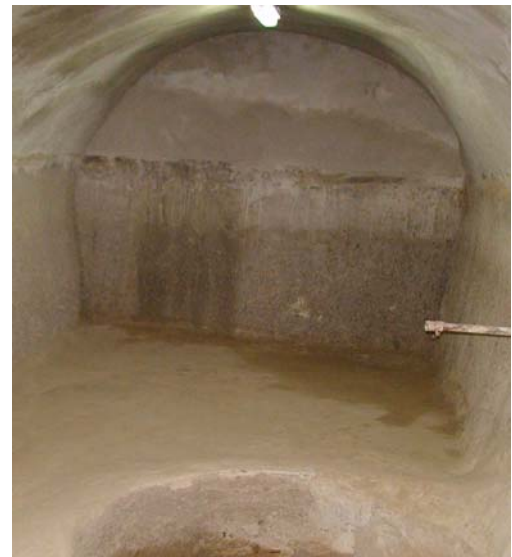
Sıcaklık mekânının batısında sırasıyla sivri kemer profilli beşik tonoz örtülü su deposu ve külhan yer alır (Bkz: Fotoğraf 2.47). Su deposunun doğu duvar ekseninin kuzeyinde sıcaklığın büyük boyutlu mekânıyla bağlantılı sivri kemerli bir açıklık yer alır. Günümüze ocak dışında külhan mekânına ait herhangi bir kalıntı ulaşmadığından söz konusu mekânın mimarisi hakkında herhangi bir şey söylemek imkânsızdır.

**Fotoğraf 2.47.** Şengül Hamamı Su Deposu

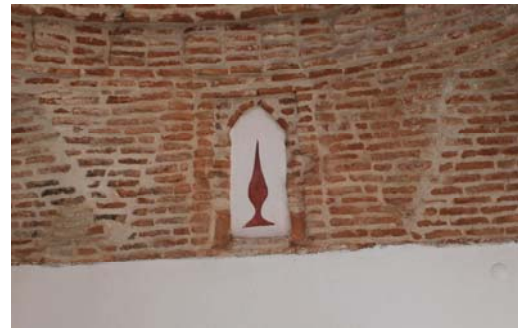
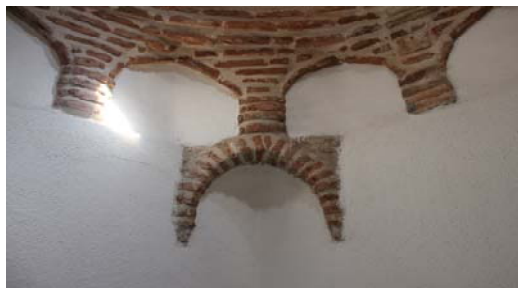
Yapının bitkisel ve geometrik süslemeleri, sıcaklık mekânının örtüye geçişi sağlayan mimari elemanları ve kubbesinin başlangıç kısmı, doğuda kalan halvet hücrelerini örten kubbenin oturduğu alt yapılarda yoğunlaşır (Bkz: Fotoğraf 2.48-2.49). Sıcaklık mekânının örtüye geçişi sağlayan köşe üçgenlerinin tam ortasına gelecek şekilde konumlandırılmış sivri kemerli çökertme yüzey içinde selvi ağacı motifi görülür. Kubbeye geçiş elemanlarının hemen üzerinde tuğla sıralarının birer atlamalı olarak yerleştirilmesiyle oluşan kuşak ve doğuda

**Fotoğraf 2.49.** Şengül Hamamı Diğer Halvet Hücrelerini Örten Kubbenin Trompları

kalan halvet hücrelerini örten kubbenin başlangıcıyla geçiş elemanlarının arasında kalan tuğladan oluşturulmuş sivri kemer dizisi geometrik süslemeye örnek olarak verilebilir. Ayrıca kurna olarak kullanılan devşirme sütun başlıklarının akantus yaprakları bitkisel, ok ucu-yumurta dizisi ve volütler geometrik süslemelere örnek oluştururlar.

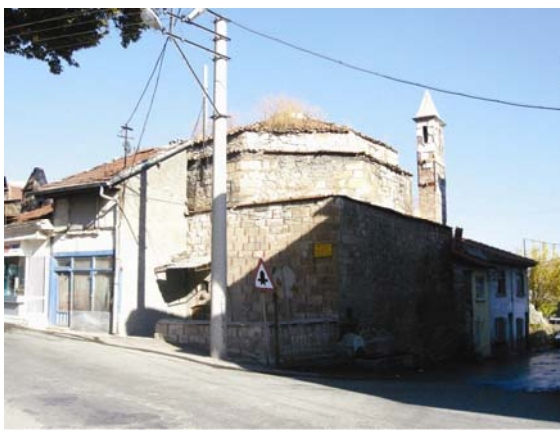
**Fotoğraf 2.50.** Lala Hüseyin Paşa Hamamı Genel Görünüşü (KVBM Arşivi)

Yapı doğu-batı doğrultusunda uzanan bir alana inşa edilmiştir. Hamamın güney cephesine bitişik olarak inşa edilen yapılar son onarımlar sırasında yıkılmış ve söz konusu cephe tamamen açığa çıkarılmıştır. Cephe ekseninin güneyinde, güneydoğu köşeden başlayarak, güney cephe ekseninin doğusunu yapıya girişi sağlayan kapı açıklığına kadar kuşatan, yapının orijinalinde olmayan “L”

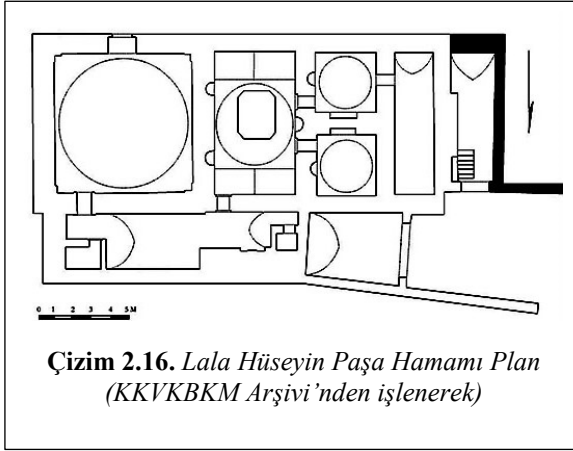
**Çizim 2.16.** Lala Hüseyin Paşa Hamamı Plan  
(KKVKBKM Arşivi'nden işlenerek)

Doğu-batı doğrultusunda dikdörtgen bir alana oturan yapının, güneydoğusunda kare tabanlı soğukluk/soyunmalık bölümü, bu bölümün batısında sırasıyla kuzey-güney doğrultusunda dikdörtgen tabanlı sıcaklık bölümü, biri kuzeyde biri güneyde olmak kaydıyla kare tabanlı 2 halvet hücresi ve kuzey-güney doğrultusunda dikdörtgen tabanlı külhan bölümü yer alır. Yapının kuzeyini soğukluk/soyunmalık ve sıcaklık bölümü boyunca uzanan ılıklik bölümüyle bu bölümün batısında yer alan depo ve avlu bölümü oluşturur (Bkz: Çizim 2.16-2.17).

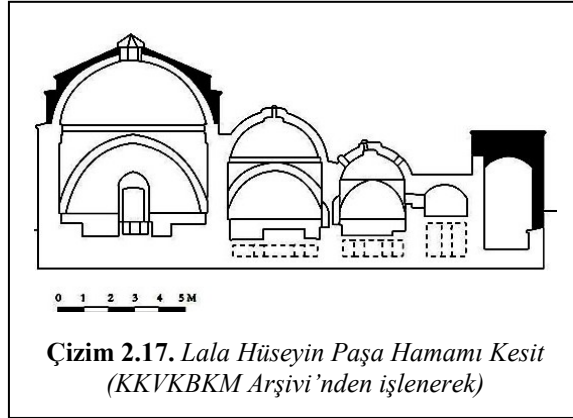
**Çizim 2.17.** Lala Hüseyin Paşa Hamamı Kesit  
(KKVKBKM Arşivi'nden işlenerek)

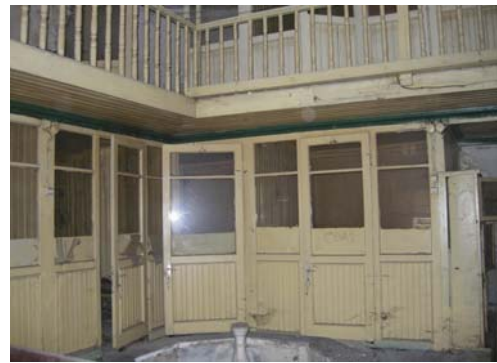
örtülüdür. Mekânın güney duvar ekseninde yapıya girişi sağlayan basık kemerli kapı açıklığı yer alır. Soğukluğun/soyunmalığın ortasında sekizgen tabanlı ve fiskiyeli mermer bir havuz bulunur (Bkz: Fotoğraf 2.51). Mekânın doğu, batı ve kuzey duvarının önünde yerden yaklaşık olarak 20 cm yüksekliğinde mermer bir seki yer alır. Kuzey duvar önünde yer alan seki, mekânının ılıklıkla bağlantısını kuran kapı açıklığıyla sınırlıdır. Doğu ve batı duvarlarda herhangi bir mimari öğeye rastlanmaz. Kuzey duvar ekseninin doğusunda mekânının ılıklıkla bağlantısını kuran basık kemerli bir kapı açıklığı yer alır. Bu bölümde bulunan, alt katındakilerin içinde

**Fotoğraf 2.51.** Lala Hüseyin Paşa Hamamı  
Soğukluk/soyunmalık Mekânı (KVBM Arşivi)

mermer kaplı birer oturma sırası bulunan, iki katlı ahşap doğrama soyunma kabinleri 2017 yılında başlayan restorasyon çalışmaları sırasında sökülüştür.

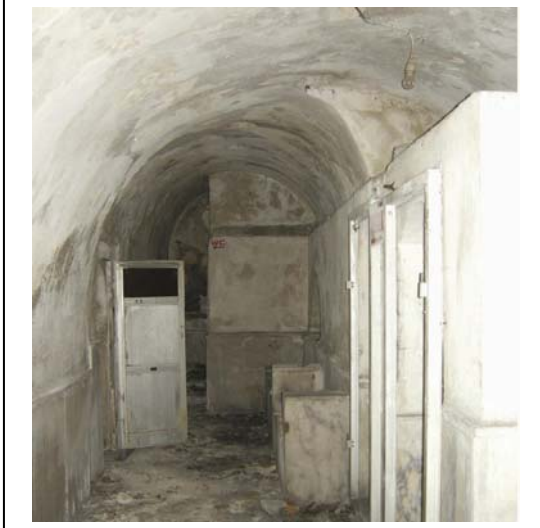
Yapının doğu-batı doğrultusunda dikdörtgen tabanlı ılıklik bölümü, aynı doğrultuda oluşturulmuş sivri kemer profilili beşik tonoz ile örtülüdür (Bkz: Fotoğraf

**Fotoğraf 2.52.** *Lala Hüseyin Paşa Hamamı  
Ilıklık Mekânı ve Tonozu (KVBM Arşivi)*

2.52). Mekânın güney duvar ekseninin doğusunda soğukluk/soyunmalıkla bağlantı kuran basık kemerli, batısında sıcaklıkla bağlantı kuran sivri kemerli bir kapı açıklığı yer alır. Mekânın kuzeydoğu köşesinde doğu-batı doğrultusunda dikdörtgen tabanlı, kapı açıklığı sonradan örülerek kapatılmış traşlık bölümü bulunur. Kuzey duvarda, traşlık mekânının batısında, doğudan traşlık mekânının batı duvarıyla, batıdan yapının orijinalinde olmayan fakat günümüzde eklenmiş traşlık mekânının batı duvarıyla

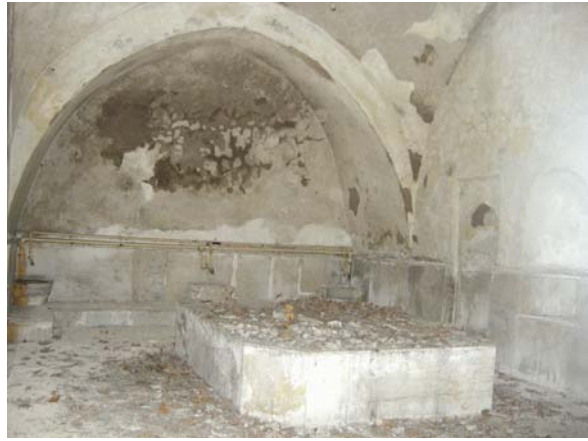
**Fotoğraf 2.53.** *Lala Hüseyin Paşa Hamamı Sıcaklık bölümü (KVBM Arşivi)*

Kuzey-güney doğrultusunda dikdörtgen tabanlı, iki eyvanlı olan sıcaklık bölümü pendentif geçişli kubbeye örtülüdür (Bkz: Fotoğraf 2.53). Kuzeyde ve güneyde yer alan doğu-batı doğrultusunda dikdörtgen tabanlı olan eyvanlar da aynı doğrultuda oluşturulmuş sivri kemer profilli beşik tonozlarla örtülüdür. Eyvanlar büyük sivri kemerlerle kuzey ve güney yönlerden orta bölüme açılır. Mekânının ortasında mermer kaplı, sekizgen tabanlı göbek taşı bulunur. Güney duvarın ekseninde ve köşelerinde, kuzey duvarın ekseninde ve kuzeybatı köşesinde ikişer muslukla birlikte birer mermer kurna yer alır. Güneyde yer alan eyvanı üç yönden, kuzeyde yer alan eyvanı ise batı ve kuzey duvarlarının önünden olmak üzere iki yönden yaklaşık olarak 15 cm

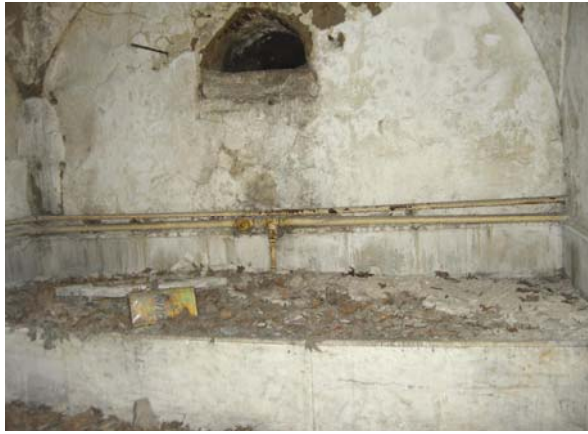
**Fotoğraf 2.54.** *Lala Hüseyin Paşa Hamamı Halvet Hücrelerinden Biri (KVBM Arşivi)*

yüksekliğinde mermer seki dolanır. Kuzey duvar ekseninin doğusunda ılıklıkla bağlantı kuran, sivri kemerli bir kapı açıklığı yer alır. Mekânın batı duvar ekseninde ve doğu duvar ekseninin iki yanında sivri kemerli birer niş bulunur. Batı duvar ekseninin iki yanında dikdörtgen biçimli çökertme yüzeyler içinde, halvet hücrelerine girişi sağlayan, sivri kemerli birer kapı açıklığı yer alır. Kare tabanlı olan halvet hücreleri pendentif ile geçilen kubbeye örtülüdür. Her iki halvet hücrelerini de yaklaşık olarak 10 cm yüksekliğe sahip mermer bir seki üç yönden dolanır (Bkz: Fotoğraf 2.54). Kuzeyde yer alan halvet hücresinin kuzey ve batı duvar eksenlerinde, güneyde yer alan halvet hücresinin ise güney ve batı duvar eksenlerinde ikişer muslukla birlikte birer mermer kurna yer alır. Kuzeyde yer alan halvet hücresinin güney duvar ekseninde, güneyde yer alan halvet hücresinin kuzey duvar ekseninde sivri kemerli, dikdörtgen tabanlı, her ikisinin de doğu duvar

ekseninde sivri kemerli, yarım daire tabanlı birer niş yer alır. Güneyde bulunan halvet hücresinin batı duvar ekseninde, üst kotta yer alan basık kemerli bir pencere açıklığı, kuzeyde bulunan halvet hücresinin de batı duvar ekseninde, üst kotta yer alan bir künk su deposuyla bağlantı kurar.

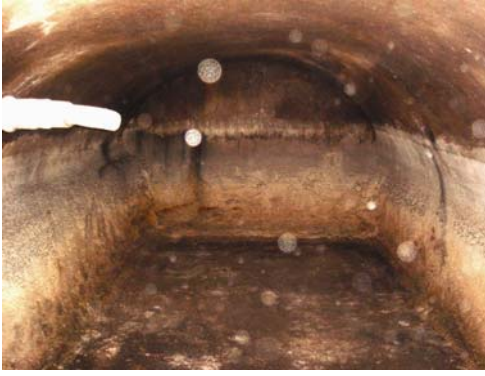
**Fotoğraf 2.55.** Lala Hüseyin Paşa Hamamı  
Su Deposu (KVBM Arşivi)

Halvet hücrelerinin batısında bulunan, dikdörtgen tabanlı su deposu basık kemer profilili beşik tonoz ile örtülüdür (Bkz:

Fotoğraf 2.55). Su deposunun batısında yer alan dikdörtgen tabanlı külhan bölümü basık kemer profilili beşik tonoz ile örtülüdür. Söz konusu mekân dışarıya kuzey tarafından büyük bir basık kemerler açılır. Külhan bölümüne doğu duvarına bitişik olarak inşa edilmiş on basamaklı merdivenle inilir. Külhan bölümünün doğu duvar ekseninde sivri kemerli bir niş içinde ocak yer alır (Bkz: Fotoğraf 2.56). Külhan bölümünde başka bir

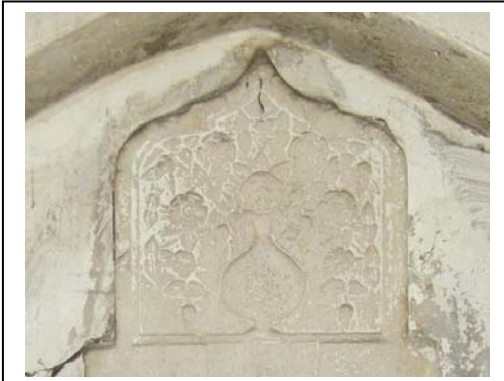
**Fotoğraf 2.57.** Lala Hüseyin Paşa Hamamı  
Ilıklık Mekânında Yer Alan Çeşmenin  
Aynalık Bölümündeki Bitkisel Süsleme  
(KVBM Arşivi)

Yapının süslemelerini külhan bölümünün bacasında bulunan geometrik süslemelerle birlikte ılık bölümünün kuzey duvar ekseninin batısında bulunan çeşmenin ayna taşında yer alan bitkisel ve geometrik süslemeler oluşturur. Bacada altı kollu yıldızlara ve oku ucuna benzer bir motifle karşılaşılır (Bkz: Fotoğraf 2.57-2.58). Söz konusu baca yapının orijinalinde olmayıp çağımızda eklenmiştir. Ayna taşının kaş kemerli kısmında daire tabanlı kaide üzerinde yükselen, boyun ve kaide kısmında ince bir kaval silmeyle oluşturulmuş profile sahip vazodan çıkan çiçeklere yer verilmiştir. Ayna taşında kaş kemerli kısım ile musluğun olduğu kısmı birbirinden ayıran iki kaval silmeyle oluşturulmuş profile birlikte musluğun ortasında yer aldığı yuvarlak kemerli zemin ve

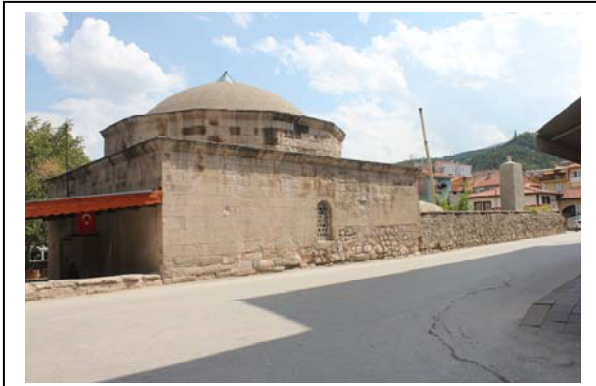
**Fotoğraf 2.60:** Balıklı Hamam Genel Görünüşü

Kuzeydoğu-güneybatı doğrultusunda inşa edilen yapı, kadınlar ve erkekler için tasarlanmış, ortak bir duvar vasıtasıyla birbirlerine bitişik olarak inşa edilmiş iki üniteden oluşan bir çifte hamamdır (Bkz: Fotoğraf 2.60).

Yapının kuzeybatı cephesinin kuzeyinde alt kotta iki sivri kemer görülür. Bu sivri kemerler muhtemelen pencere açıklıklarına aittir (Bkz: Fotoğraf 2.60). Fakat günümüzde yol kotu çok fazla yükseldiğinden bu pencereler yol kotunun altında kalmış olmalıdır. Yapının eski fotoğraflarından bu cephede pencere açıklığı olmadığı görülür. Bu açıklıklar sonraki onarımlardan birinde eklenmiş olabilir. Cephede, söz konusu iki kemerin arasında gelecek şekilde üst kotta konumlandırılmış, yuvarlak kemerli alçı şebekeli bir pencere açıklığı daha yer alır. Cephenin erkeklerle ait olan soğukluk/soyunmalık kısmından geriye kalanı dilatasyondan ve malzeme farklılığından anlaşıldığına göre sonradan inşa edilmiştir. Söz konusu duvar, muhtemelen yol kotu yükseldiğinden yapının örtü kısımlarını dış etmenlerden koruma amacıyla inşa edilmiş olmalıdır. Cephede başka bir açıklığa ya da mimari unsura rastlanmaz. Söz konusu cephenin batı köşesi pahlıdır.

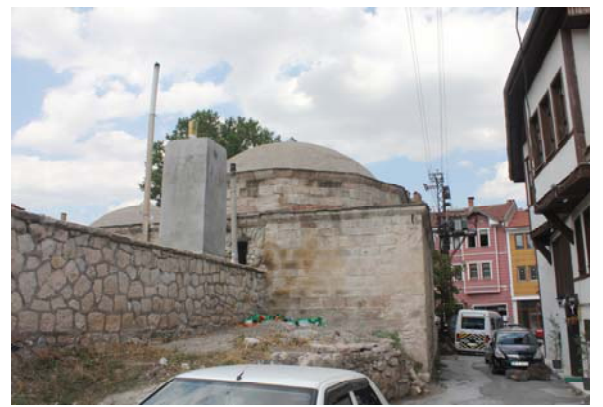
**Fotoğraf 2.61:** Balıklı Hamam Güneydoğu Cephe

Yapının erkelere ve kadınlara ait soğukluk/soyunmalık mekânlarının güneybatı cephe eksenlerinde, üst kotta sivri kemerli ve alçı şebekeli birer pencere açıklığı yer alır. Yapının güneybatı cephesinde bunlar dışında herhangi bir mimari öğeye ya da açıklığa rastlanmaz (Bkz: Fotoğraf 2.61).

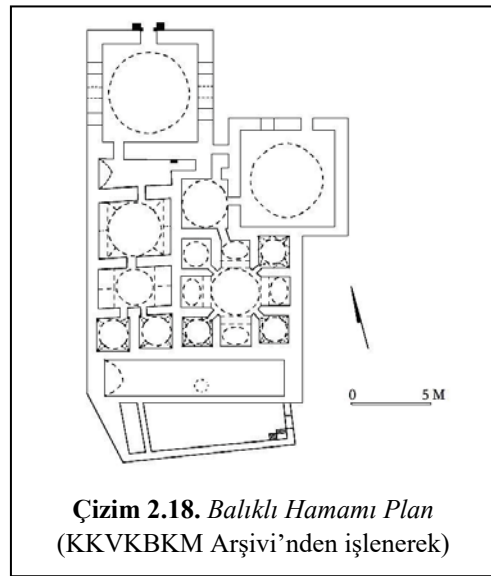
Kuzeydoğu-güneybatı doğrultusunda uzanan çifte hamamın erkekler ve kadınlar bölümü simetrik bir mekân düzeni göstermezler. Yapının erkeklere ait olan bölümü kuzeydoğudan güneybatıya doğru art arda sıralanmış bir dizi mekândan oluşur (Bkz:

Çizim 2.18-2.19). Kuzeydoğudan başlamak kaydıyla sırasıyla kareye yakın dikdörtgen tabanlı, pendantif geçişli kubbe örtülü soğukluk/soyunmalık mekânı, kuzeybatı-güneydoğu doğrultusunda uzanan dikdörtgen tabanlı, tonoz örtülü aralık mekânı ve bu mekânla bağlantılı tuvaletle traşlık mekânı, kuzeybatı-güneydoğu doğrultusunda dikdörtgen tabanlı, dar kenarlarda kemerlere oturtulmuş pendantif geçişli kubbe örtülü ılık mekânı, kuzeybatı-güneydoğu doğrultusunda dikdörtgen tabanlı, yine dar kenarlarda tonozlaşmış kemerlere oturan pendantif geçişli kubbe örtülü

sıcaklık bölümü ve bu mekanların daha güneyinde yer alan kareye yakın yamuk tabanlı, üçgen kuşak geçişli kubbe örtülü iki halvet hücrelerinden oluşur.

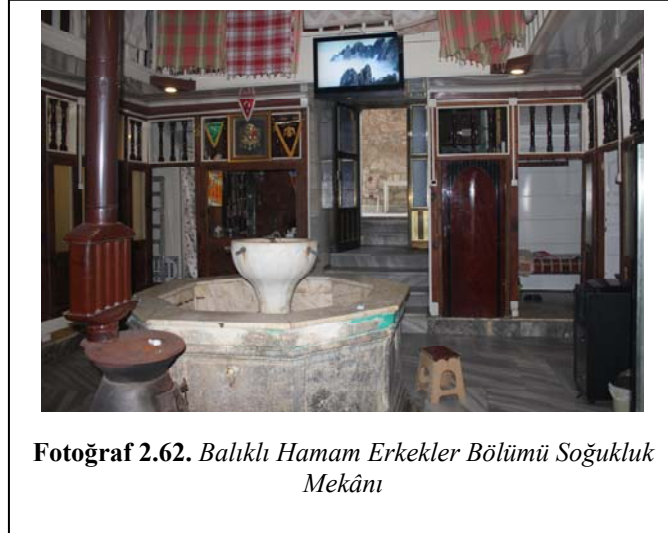
**Fotoğraf 2.62.** Balıklı Hamam Erkekler Bölümü Soğukluk Mekânı

Yapının erkeklere ait bölümünün soğukluk/soyunmalık mekânına kuzeydoğu duvar ekseninde yer alan basık kemerli kapı açıklığından geçip, 6 basamaklı merdivenden inilerek ulaşılır (Bkz: Fotoğraf 2.62). Mekân dört yönden yaklaşık 10 cm yüksekliğinde bir sekiyle çevrilidir. Seki üzerinde ahşap

doğrama olan iki katlı soyunma kabinleri yer alır. Üst kat kabinlerinin önünde, kuzey köşede yer alan 15 basamaklı merdivenle ulaşılan ve söz konusu kabinlerin kullanımı için gerekli olan ahşap korkuluklu balkona ulaşılır. Mekânın ortasında sekizgen tabanlı ve fıskiyeyle mermer bir havuz yer alır. Kuzeybatı ve güneydoğu duvar eksenlerinde, güneybatı duvar ekseninin batısında üst kotta, sivri kemerli alçı şebekeli birer pencere açıklığı yer alır. Mekânın güneybatı duvar ekseninin batısında bulunan yuvarlak kemerli kapı açıklığıyla aralık mekânına geçilir.

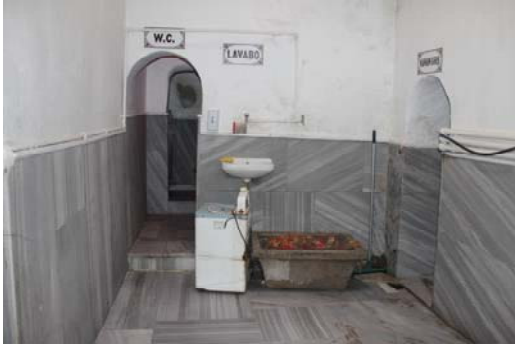
**Fotoğraf 2.63.** Balıklı Hamam Erkekler Bölümü  
Aralık Mekânı

Aralık mekânı kuzeybatı-güneydoğu doğrultusunda dikdörtgen tabanlı, yuvarlak kemer profilili tonozla örtülü bir mekân düzeni gösterir (Bkz: Fotoğraf 2.63). Mekânın güneydoğusunda kuzeydoğu-güneybatı doğrultusunda dikdörtgen tabanlı, yuvarlak kemer profilili tonoz örtülü tuvalet mekânıyla, kuzeybatı-güneydoğu doğrultusunda

dikdörtgen tabanlı, yuvarlak kemer profilili tonoz örtülü traşlık mekânı yer alır. Bu mekânlara aralık mekânının güneydoğu duvarının doğu köşesinde bitişik olarak konumlandırılmış sivri kemerli kapı açıklığı ile geçilir. Aralık mekânının kuzeybatı duvar ekseninin kuzeyinde ve batısında ikişer çeşmeyle birer kurna yer alır. Güneybatı duvar ekseninin güneyinde, güney köşeye yakın şekilde konumlandırılmış ve ılıklik mekânıyla bağlantı kuran sivri kemerli kapı açıklığı yer alır.

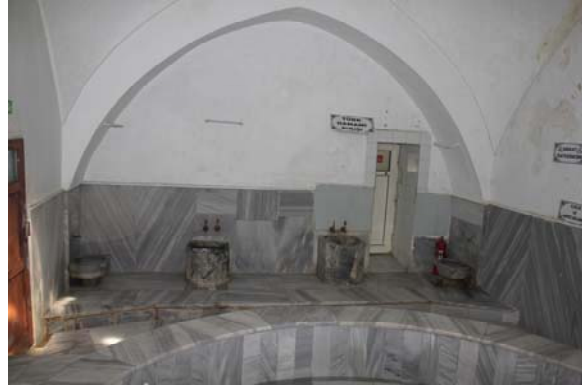
**Fotoğraf 2.64.** Balıklı Hamam Erkekler Bölümü  
Ilıklık Mekânı

Ilıklık mekânı, kuzeybatı-güneydoğu doğrultusunda dikdörtgen tabanlı, pandantifle geçilen kubbeyle örtülü bir mekân düzeni gösterir (Bkz: Fotoğraf 2.64). Mekânı örten kubbe iki yanda oldukça kalın tutularak tonozlaştırılmış sivri kemerlere oturur. Mekânda daire tabanlı mermer bir havuz yer alır. Mekânın kuzeydoğu duvar ekseninin

doğusunda aralıkla bağlantı kuran, güneybatı duvar ekseninde sıcaklıkla bağlantı kuran, yuvarlak kemerli ve güneydoğu duvar ekseninin güneyinde de sonradan saunaya çevrilmiş kadınlar bölümüne ait halvet hücresiyle bağlantı kuran, dikdörtgen biçimli birer kapı açıklığı bulunur. Güneybatı duvar ekseninin iki yanında birer tanesi köşelerde yer alan ikişer kurna ve dörder musluk yer alır.

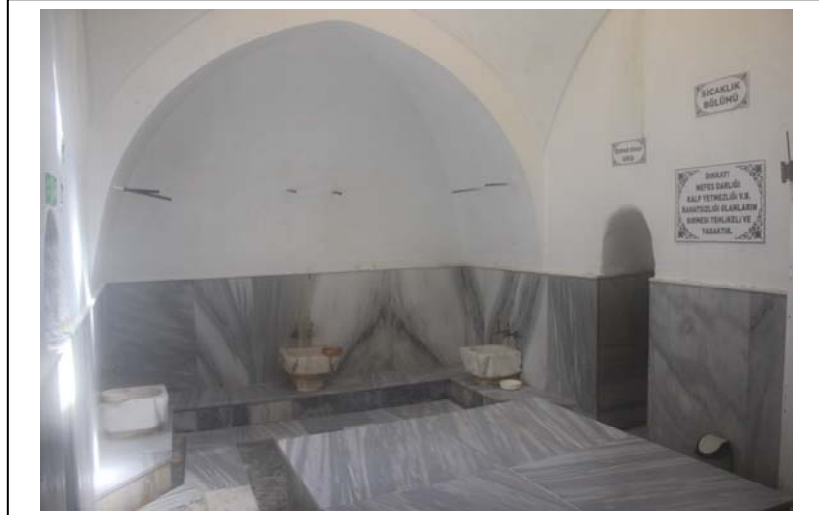
**Fotoğraf 2.65.** Balıklı Hamam Erkekler Bölümü Sıcaklık bölümü

Sıcaklık bölümü, kuzeybatı-güneydoğu doğrultusunda dikdörtgen tabanlı, pandantifle geçilen kubbeyle örtülü bir mekân düzeni gösterir (Bkz: Fotoğraf 2.65). Mekânın kuzeybatı ve güneydoğusunda oldukça kalın tutulan sivri kemerlerle örtülü eyvanımsı birer birim oluşturulmuştur. Ortada kalan birim, bu sivri kemerlere oturan kubbeyle örtülmüştür. Tam orada kare tabanlı, mermer bir göbek taşı yer alır. Mekânı, iki yönden kapı açıklıklarıyla sınırlandırılmış, yaklaşık olarak 10 cm yüksekliğe sahip mermer sekiler dolanır. Mekânın kuzeybatı ve güneydoğu duvar eksenlerinde birer kurna ve ikişer musluk yer alır. Kuzeydoğu duvar ekseninde ılıklıkla bağlantı kuran yuvarlak kemerli bir kapı açıklığı, eksenin iki yanında da birer kurnayla ikişer musluk bulunur. Güneybatı duvarda ise eksenin iki yanında birer mermer kurnayla ikişer musluk ve halvet hücreleriyle bağlantı kuran, yuvarlak kemerli birer kapı açıklığı yer alır.

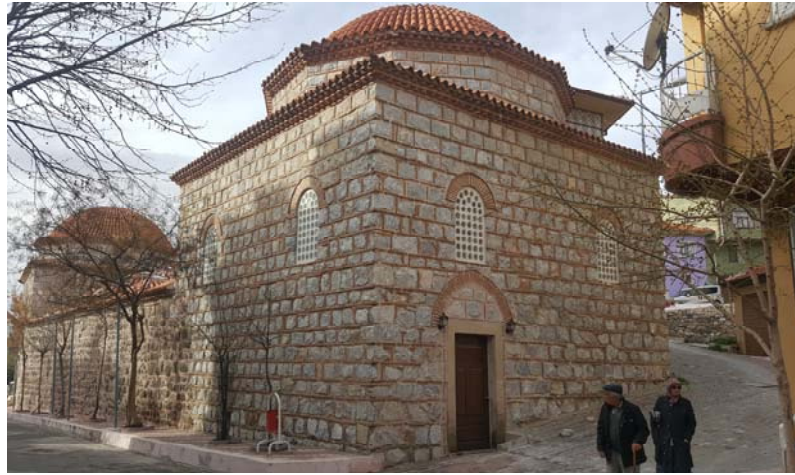
**Fotoğraf 2.67.** *Gazanfer Ağa Hamamı Genel Görüntüsü*

Yapının kuzey ve güneyinde, cepheleri ortada kalan bölümden daha yüksek şekilde yapılmış birer mekân yer alır (Bkz: Fotoğraf 2.67).

Güneyde kalan mekânın doğu cephe ekseninde buraya girişi sağlayan, tuğlalardan oluşturulmuş sivri kemerli alınlığa sahip, zeminden 4 basamakla çıkılan, dikdörtgen biçimli bir kapı açıklığı yer alır. Kapı açıklığının iki yanında ve kapı açıklığına eşit mesafede konumlandırılmış, tuğlalardan oluşturulmuş sivri kemerli alınlığa sahip, dikdörtgen biçimli pencere açıklıkları yer alır. Bu pencere açıklarıyla aynı hizada, üst kotta, tuğla sivri kemerli, alçı şebekeli birer üst pencere açıklığı yer alır. Mekânın güney ve batı cephe eksenlerinin iki yanında üst kotta, tuğla sivri kemerli, alçı şebekeli birer

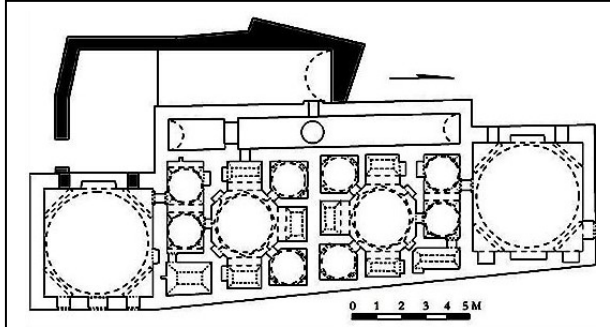
**Çizim 2.20.** *Gazanfer Ağa Hamamı Plan*  
(KKVKBKM Arşivi'nden işlenerek)

Kuzey-güney doğrultusunda dikdörtgen bir alana oturan yapı, çifte hamam olarak, simetrik bir şekilde inşa edilmiştir. Ortak bir duvara sahip bulunan hem kadınlara hem erkeklere aynı anda tahsis edilen iki hamamdan erkeklere ait olanı güneyde kadınlara ait olanı kuzeyde yer alır. Yapı, kuzey ve güney uçlarında kare alanlara oturan kubbe örtülü birer soğukluk/soyunmalık mekânı, iki soğukluk/soyunmalık mekânının arasında kalan alanlar ve mekânlardan itibaren doğu-batı doğrultusunda dikdörtgen bir alana oturan, iki birimli ılıklik mekânlarıyla yamuk tabanlı, üç eyvanlı, iki köşe halvetli sıcaklik bölümleri, bu bölümlerin batısında hamamın ılıklik ve sıcaklikları boyunca kuzey-güney doğrultusunda dikdörtgen bir alana oturan su deposuyla güneybatı köşeden başlayarak su deposunun eksenine kadar olan alanda yer alan sivri kemer profilili beşik tonoz örtülü külhandan oluşur (Bkz: Çizim 2.20-2.21).

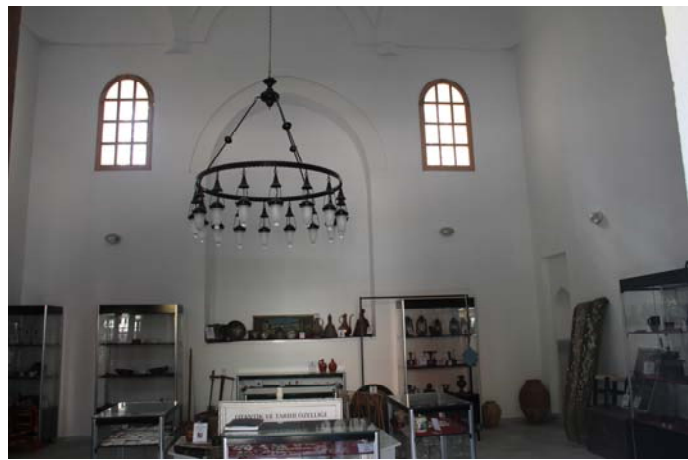
**Fotoğraf 2.68.** *Gazanfer Ağa Hamamı Erkekler Bölümü*  
*Soğukluk/soyunmalık Mekânı*

Yapının hem erkekler hem kadınlar bölümünün kare tabanlı soğukluk/soyunmalık mekânlarındaki tüm kapı ve pencere açıklıkları iç mekâna cephelerdeki şekilleriyle yansımıştır. Yapının güneyinde yer alan soğukluk/soyunmalık mekânının güney duvarında pencere açıklıkları dışında herhangi bir mimari öğeye rastlanmaz. Mekânın batı duvar ekseninde sivri kemerli ve oldukça büyük tutulmuş bir niş yer alır. Kuzey duvar da ise eksenin hafif doğusuna kaydırılmış sivri kemerli fakat batı duvarda yer alan nişten daha küçük boyutlu bir niş yer alır. Aynı duvarda eksenin batısında, mekânının

kuzeybatı köşesine çok yakın şekilde konumlandırılmış, dikdörtgen biçimli çökertilmiş bir yüzey içinde, sivri kemerli ve ılıklik bölümüyle bağlantı kuran kapı açıklığı yer alır (Bkz: Fotoğraf 2.68). Mekânın ortasında sekizgen tabanlı ve fiskiyeli bir havuz bulunur. Söz konusu mekân sivri kemerli trompla geçilen kubbe ile örtülüdür. Tromp kemerleri üçgen prizma şeklinde duvardan dışa taşırılmış konsol çıkıntılarına oturur. Yapının kuzeyinde yer alan soğukluk/soyunmalık mekânının doğu ve batı duvar eksenlerinde sivri kemerli ve oldukça büyük tutulmuş birer niş yer alır. Doğu duvar eksenindeki büyük nişin iki yanında sivri kemerli ve daha küçük boyutlu birer niş daha yer alır. Batı duvarda

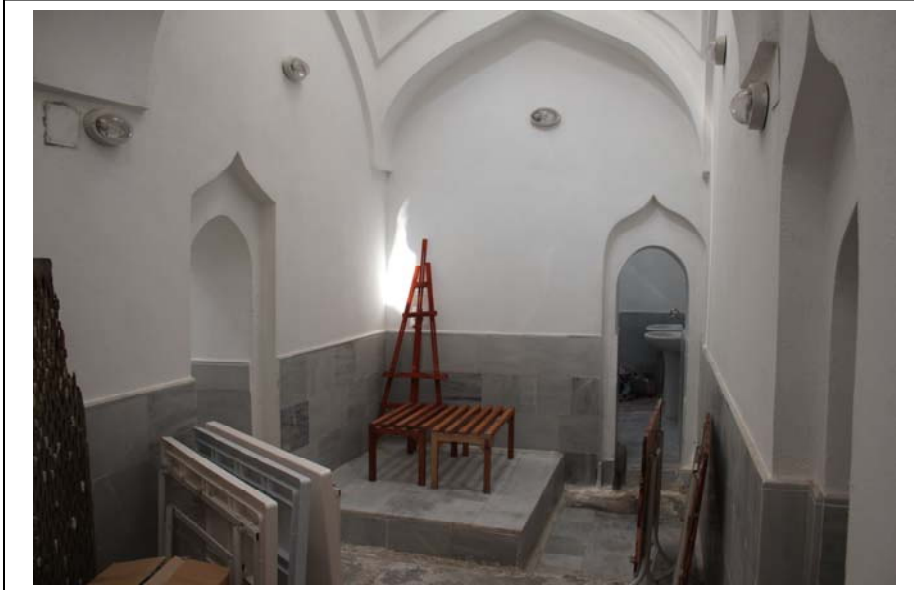
**Fotoğraf 2.69.** *Gazanfer Ağa Hamamı Erkekler Bölümü Ilıklık Mekânı*

Doğu-batı doğrultusunda dikdörtgen bir alana oturan çifte hamamın ılıklik mekânları, kareye yakın dikdörtgen tabanlı iki birimden oluşur (Bkz: Fotoğraf 2.69). Erkekler bölümüne ait olan ılıklik mekânının, güney duvar ekseninin batısında kaş kemerli bir çökertme yüzey içinde, soğukluk/soyunmalık mekânıyla bağlantı kuran, yuvarlak kemerli bir kapı açıklığı yer alır. Mekânın doğu duvar ekseninin güneyinde, güneydoğu köşeye bitişik şekilde konumlandırılmış, kaş kemerli bir çökertme yüzey içinde yer alan yuvarlak kemerli kapı açıklığı tuvalet ve traşlık mekânına geçişi sağlar. Kuzey duvarda ise eksenin doğusunda kaş kemerli bir çökertme yüzey içinde yuvarlak kemerli kapı açıklığı sıcaklık bölümüne girişi sağlar. Aynı duvar ekseninin batısında kaş kemerli bir niş yer alır. Kadınlar bölümüne ait olan ılıklik mekânının kuzey duvar ekseninin batısında kaş kemerli çökertme yüzey içinde, soğukluk/soyunmalık mekânına giriş çıkışı sağlayan, yuvarlak kemerli kapı açıklığı yer alır. Batı duvar ekseninin kuzeyinde, kuzeybatı köşeye bitişik şekilde konumlandırılmış, kaş kemerli çökertme bir

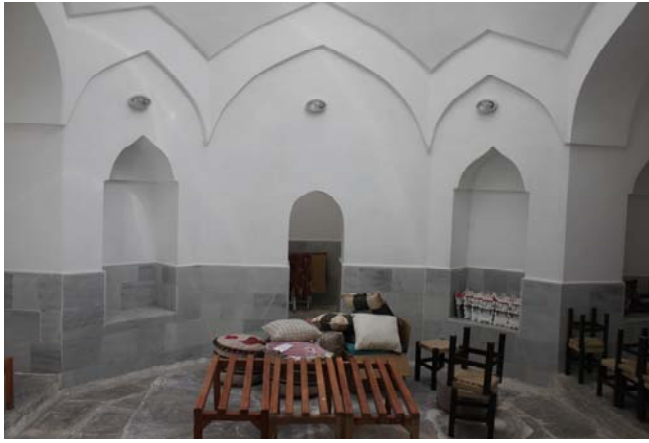
**Fotoğraf 2.70.** *Gazanfer Ağa Hamamı Erkekler Bölümü Sıcaklık bölümü*

Hamamın sıcaklık bölümleri yamuk tabanlı, üç eyvanlı, iki köşe halvetli, iki parçalı köşe üçgeniyle geçilen sekizgen tabanlı kubbeye örtülü bir mekân düzeni gösterir (Bkz: Fotoğraf 2.70). Erkekler kısmının sıcaklık bölümünde eyvanlar batı, doğu ve kuzey duvarlarda yer alır. Kuzeyde yer alan eyvanın kuzeybatı ve

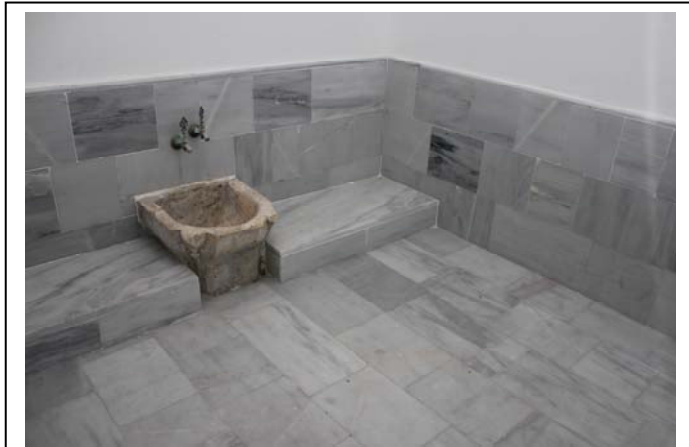
**Fotoğraf 2.71.** *Gazanfer Ağa Hamamı Erkekler Bölümü Sıcaklık Bölümünün Halvet Hücrelerinden Biri*

güneybatısına halvet hücreleri konumlandırılmıştır (Bkz: Fotoğraf 2.71). Sıcaklık bölümünün güney duvar ekseninde ılıklik bölümüyle bağlantı sağlayan sivri kemerli bir kapı açıklığı bulunur. Kapı açıklığının iki yanında, güneybatı ve güneydoğu duvarlarda

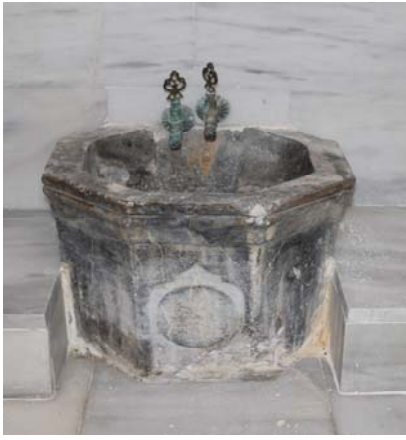
**Fotoğraf 2.72.** *Gazanfer Ağa Hamamı Kadınlar Bölümü Sıcaklık bölümünde Yer Alan Kurnalardan Biri*

Sıcaklık bölümlerinde yer alan kurnalar üzerinde bitkisel ve geometrik süsleme öğeleri görülür. Devşirme malzemeden yapılmış kurnalar dikkat çeker. Kurnaların bazıları Osmanlı dönemi mukarnaslı sütun başlıklarından bazıları Roma dönemi devşirme sütun başlıklarından oluşturulmuştur. Erkekler bölümünün sıcaklık kısmında yer alan kurnalardan birinin üstünde gülbezek motifi yer alır. Kadınlar bölümünde yer alan kurnalardan sekizgen tabanlı olanının sıcaklık bölümüne bakan yüzünde kademeli kaş kemer içinde boş bir madalyon yer alır (Bkz: Fotoğraf 2.72-2.73). Yapıda bunlar dışında herhangi bir süsleme unsuruna rastlanmaz.

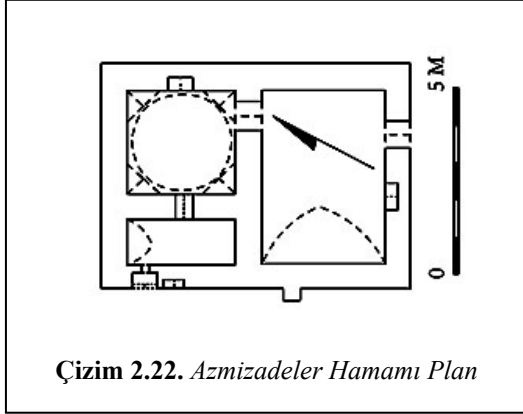
Çizim 2.22. Azmizadeler Hamamı Plan

Yapı dikdörtgen tabanlı, tonoz örtülü soğukluk/soyunmalık, kare tabanlı, kubbe örtülü sıcaklık, dikdörtgen tabanlı, tonoz örtülü su deposu ve niteliksiz ya da dayanıksız

malzemeden inşa edildiği için günümüze ulaşmamış olduğu düşünülen tek kanatlı ahşap kırma çatıyla örtülü, dikdörtgen tabanlı, oldukça küçük bir külhandan oluşur (Bkz: Çizim 2.22-2.23).

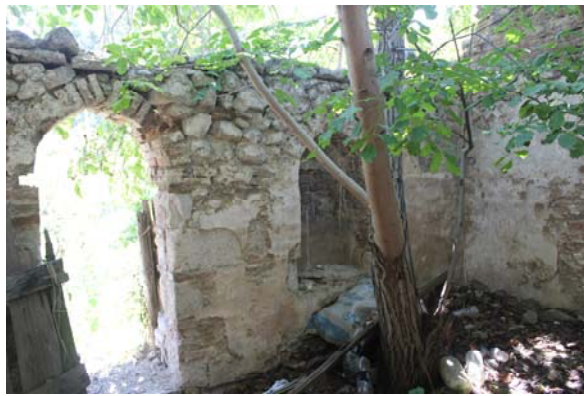
Fotoğraf 2.75. Azmizadeler Hamamı Soğukluk Mekânı

sivri kemerli bir kapı açıklığı ile sıcaklık bölümüne geçilmektedir. Yıpranmalardan dolayı soğukluk/soyunmalık mekânının duvarlarında künklerin geçtiği hatlar açıkça görülmektedir (Bkz: Fotoğraf 2.75).

Hamamın güneydoğusunda bulunan soğukluk/soyunmalık bölümü, kuzeybatı-güneydoğu yönünde dikdörtgen tabanlı, aynı doğrultuda oluşturulmuş sivri kemer profilili beşik tonoz örtülü bir mekân düzeni gösterir. Mekânının tonoz kısmı günümüze ulaşmamış olsa da duvarlarda tonoz başlangıçları görülür. Soğukluk/soyunmalık mekânının güneydoğu duvar ekseninin doğusunda yer alan kapı açıklığı cephedeki haliyle iç mekâna yansımakta, mekânın bu duvarında eksenin biraz güneyine kaymış teğet sivri kemerli bir niş yer almaktadır. Kuzeydoğu ve güneybatı duvarlarda herhangi bir açıklık ya da mimari öğeye rastlanmaz. Mekânın kuzeybatı duvarının kuzey köşesine yakın açılmış teğet

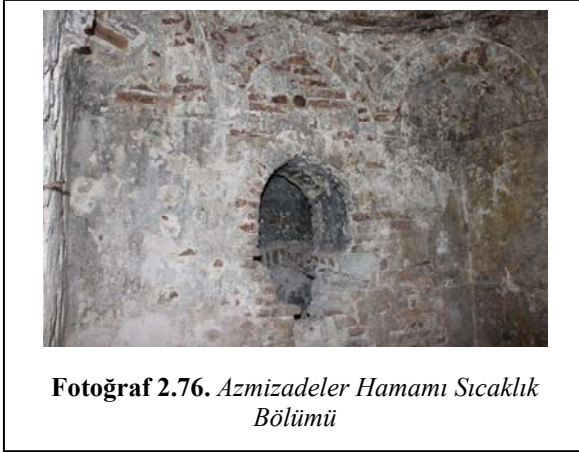
**Fotoğraf 2.76.** *Azmizadeler Hamamı Sıcaklık Bölümü*

Sıcaklık bölümünün güneydoğu duvar ekseninin doğusunda bulunan ve soğukluk mekânıyla ilişki kuran kapı açıklığı her iki mekâna da aynı biçimde yansır. Sıcaklık bölümünün kuzeydoğu duvar ekseninde teğet sivri kemerli bir niş yer alır. Kuzeybatı duvarda herhangi bir mimari öğeye ya da açıklığa rastlanmaz. Güneybatı duvar ekseninde,

üst kotta yer alan teğet sivri kemerli bir pencere açıklığı su deposuyla sıcaklık bölümü arasında ilişki kurar (Bkz: Fotoğraf 2.76). Yapının güneybatı cephesinde, duvar ekseninin güneyinde kalan ve üst kotta yer alan bir konsol külhan bölümünün günümüze ulaşmamış olduğunu düşündürür. Konsolun varlığı ocak önünün daha niteliksiz duvarlarla ya da ahşap malzemeden inşa edilen bir yakacak deposuyla çevrili olduğu ve yahut külhan/depo yerine ocak önünde bir sundurmanın olduğunu düşündürür (Bkz: Fotoğraf 2.77).

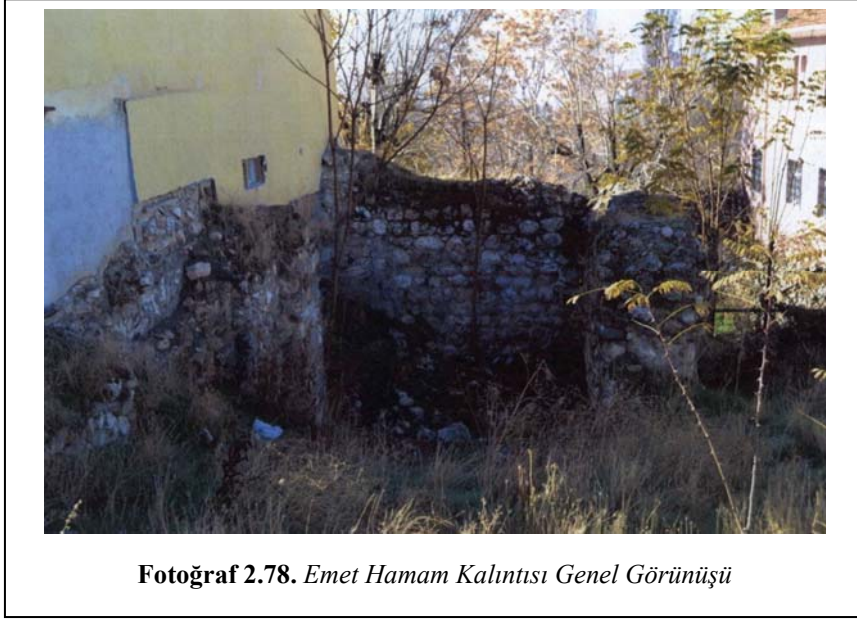
**Fotoğraf 2.78.** *Emet Hamam Kalıntısı Genel Görünüşü*

Yapının hemen yanına inşa edilmiş olan binaya yaslanan, günümüze ulaşan iki birimli olduğu düşünülen mekânının cephelerinde herhangi bir açıklık ya da mimari öğeye rastlanmaz (Bkz: Fotoğraf 2.78).

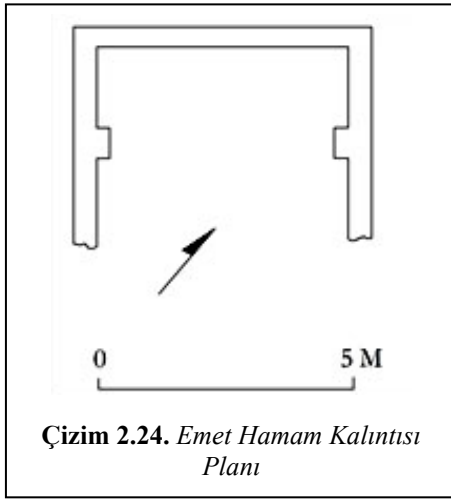
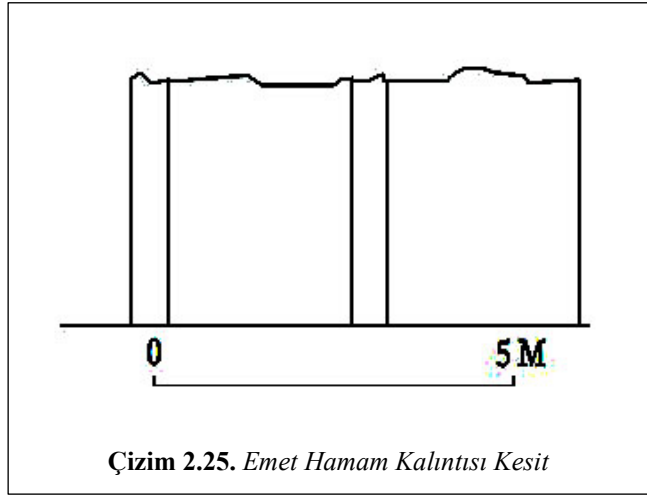
Mevcut mimari kalıntılardan yapının nasıl bir alana oturduğu ve nasıl bir mekân düzenine sahip olduğu hakkında bir yorumda bulunmak olanaksızdır (Bkz: Çizim 2.24-2.25). Yapının, sadece kuzeybatı-güneydoğu doğrultusunda dikdörtgen tabanlı bir mekânının bir bölümü günümüze gelebilmiştir. Kuzeybatı duvar eksenindeki duvar çıkıntısından mekânın iki birimli olduğu düşünülür. Söz konusu birimleri kare tabanlı

olmaları ve günümüze gelen duvar izleri bu birimlerin yüksek ihtimalle pandantifle geçilen kubbeyle örtülü olduğunu düşündürür. İki birimli bu mekânın, yapının halvet hücreleri ya da ılıklik mekânı olabileceği düşünülür. Yapının diğer bölümlerini günümüze ulaşmadıklarından plan ve mekân düzenleri bakımından değerlendirmek mümkün değildir. Ancak ileride bir araştırma/kurtarma kazısı yapıp temel izleri açığa çıkarılabilirse hem diğer mekânların hem de yapının tam olarak nasıl bir mekân düzenine sahip olduğu anlaşılabilir.

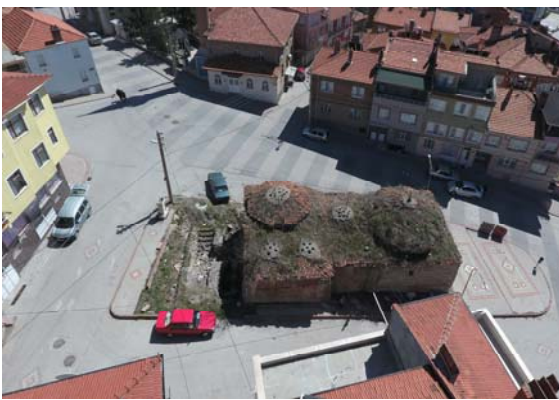
**Fotoğraf 2.79.** Moymul Hamamı Üstten Görünüşü  
(Tavşanlı Belediyesi Arşivi)

Doğu-batı doğrultusunda eğimli bir alana inşa edilen yapının, kitabesinde verilen bilgilerin yanında boyutları da bir köy hamamı olarak inşa edildiğini açıkça gösterir (Bkz: Fotoğraf 2.79).

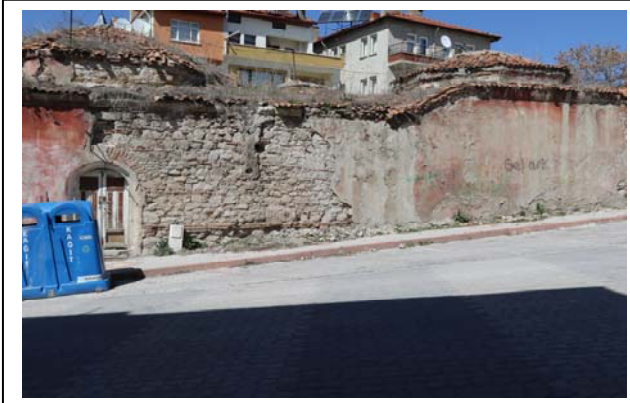
**Fotoğraf 2.80.** *Moymul Hamamı Güney Cephesi*

yuvarlak kemerli bir kapı açıklığı bulunur. Kapı açıklığının üstteki kemeri düz istif tekniğinde yerleştirilmiş tuğlalardan oluşturulmuştur (Bkz: Fotoğraf 2.80). Alttaki çift kademeli kemer ise kesme taştan yapılmıştır. Çift kademeli söz konusu kemerin dıştaki kademesinin alını tek kaval silmeden meydana gelirken içteki kademesinin

alını düzdür. Kapı açıklığının sövelerinde de bu uygulama devam eder. Cephede kapı açıklığı dışında başka bir açıklığa ya da mimari öğeye rastlanmaz. Söz konusu cephenin büyük bölümü pahlanmış kesme taş sırasıyla sonlanırken yer yer kirpi saçak uygulamasının olduğu da görülür. Cephe ekseninin

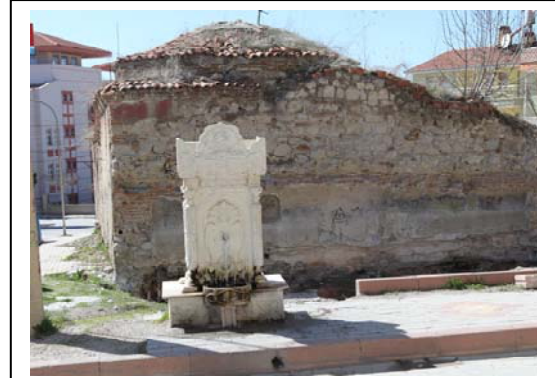
**Fotoğraf 2.81.** *Moymul Hamamı Doğu Cephesi*

Doğu cephesinde yer alması gereken birimler günümüze ulaşmamıştır (Bkz: Fotoğraf 2.81). Doğu cephede su deposuna ait olan tonozun başlangıcı göze çarpar. Yapılan kurtarma kazısı sonucunda ortaya çıkan kalıntılardan kuzey cephede buradaki mekâna geçişi sağlayan giriş açıklığı ve güney cephede de yakıt olarak kullanılacak malzemenin kolaylıkla külhane indirilmesini sağlayan bir rampanın olduğu anlaşılmıştır. Günümüzde su deposunun sıcaklıkla bağlantı kuran basık kemerli pencere açıklığı, külhan mekânı ve ocak dışarıdan görülür. Söz konusu cephe kirpi saçakla sonlanır. Bunlar dışında başka bir mimari öğeye rastlanmaz.

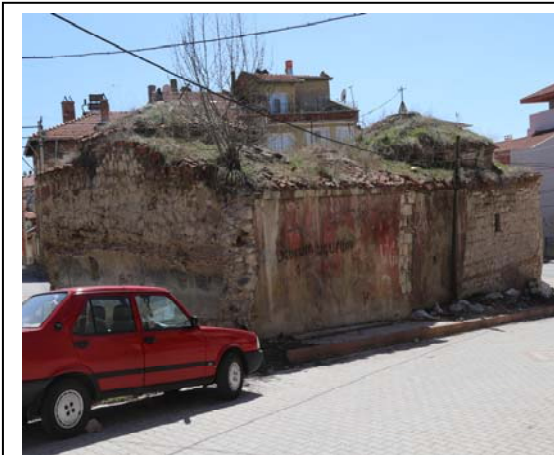
**Fotoğraf 2.82.** *Moymul Hamamı Kuzey Cephesi*

Kuzey cephe ekseninin batısında, üst kotta dikdörtgen biçimli bir pencere açıklığı bulunur (Bkz: Fotoğraf 2.82). Bu açıklık dışında cephede herhangi bir açıklığa ya da mimari öğeye rastlanmaz. Bu cephede güney cephedeki gibi yükseklik bakımından bir kademelenme görülmez. Cephenin, eksenin doğusunda kalan bölümünün bir kısmının diğer kısımlara göre dışa taşkın olduğu görülür.

Söz konusu cephede yüksekliğe yönelik bir kademelenme yoksa da cephe yüzeyi açısından bir kademelenme söz konusudur. Cephenin bir kısmı pahlanmış olarak kesme taş sırasıyla sonlanırken bir kısmı kirpi saçakla sonlanır.

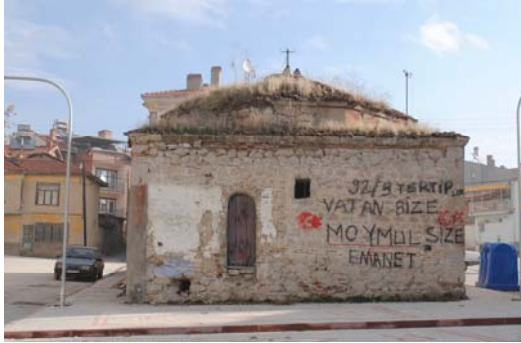
**Fotoğraf 2.83.** *Moymul Hamamı Batı Cephesi*

Batı cephe ekseninde, üst kotta dikdörtgen biçimli pencere açıklığı bulunur (Bkz: Fotoğraf 2.83). Cephe ekseninin kuzeyinde, zemin kotundan oldukça yüksekte, tuğla örgülü basık kemerli bir kapı açıklığı yer alır. İlk bakışta anlamsız gelen söz konusu bu kapı açıklığının günümüzde mevcut olmayan tuvaletlere açıldığı bilinir.<sup>362</sup> Cephe
