**KÜTAHYA HAMAMLARI  
(12.-19. YY.) VE TÜRK  
HAMAMLARININ ÖZGÜNLÜĞÜ**

**Doktora Tezi  
Oğulcan AVCI**

**DOKTORA TEZİ**

**Sanat Tarihi Anabilim Dalı  
Danışman: Prof. Dr. Canan PARLA**

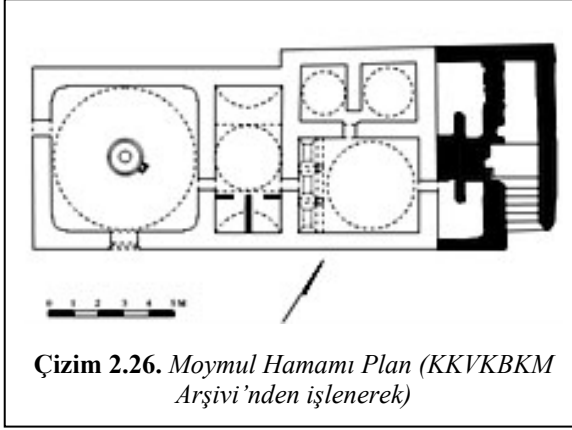
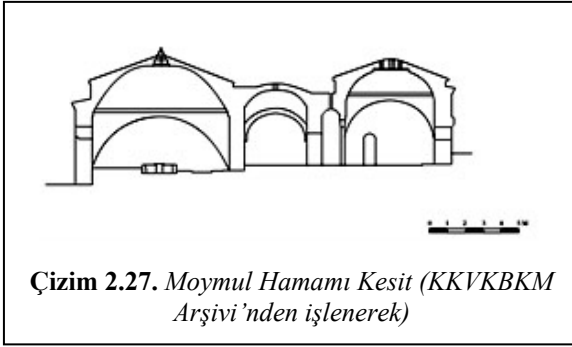
Doğu-batı doğrultusunda dikdörtgen bir alana oturan yapı, batıdan başlamak kaydıyla kare tabanlı kubbe örtülü soğukluk/soyunmalık mekânı, kuzey-güney doğrultusunda dikdörtgen tabanlı kubbe ve tonozlarla örtülü ılıkılık mekânı, doğu-batı doğrultusunda dikdörtgen tabanlı kubbe ve tonozlarla örtülü sıcaklık bölümüyle bu

mekânın kuzeyinde bulunan her ikisi de kuzey-güney doğrultusunda kareye yakın dikdörtgen tabanlı kubbe örtülü halvet hücreleri, su deposu ve külhandan meydana gelir (Bkz: Çizim 2.26-2.27). Yapının su deposu ve külhanı kurtarma kazısı sonucunda açığa çıkarılmıştır.

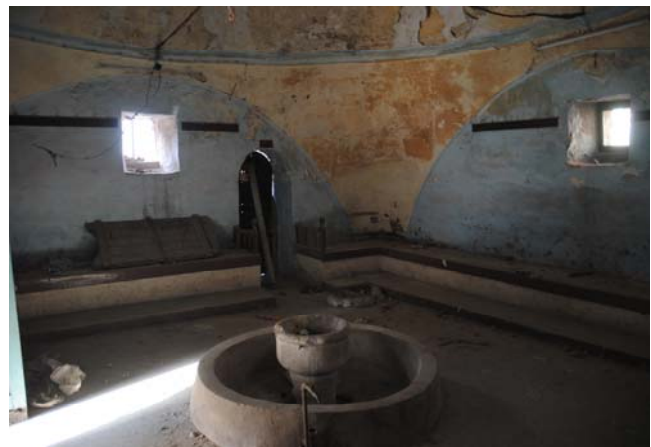
**Fotoğraf 2.84.** Moymul Hamamı Soğukluk/Soyunmalık Mekânı

Yapının soğukluk/soyunmalık mekânı kare tabanlı, pandantif ile geçilen kubbeyle örtülü bir mekân düzeni gösterir (Bkz: Fotoğraf 2.84). Mekânın güney duvar ekseninde yapıya girişi sağlayan kapı açıklığı cephedeki şekliyle yer alır. Batı duvar ekseninde üst kotta dikdörtgen biçimli bir pencere açıklığı bulunur.

Eksenin kuzeyinde önceden burada yer alan tuvaletlerle bağlantı kuran sivri kemerli kapı açıklığı yer alır. Kuzey duvar ekseninde üst kotta dikdörtgen biçimli bir pencere açıklığı bulunur. Doğu duvar ekseninin güneyinde, ılıklik mekânıyla bağlantılı sivri kemerli bir kapı açıklığı yer alır. Duvardan dışa taşkın bir yüzeyle vurgulanmış söz konusu kapı açıklığı, başlığa sahip iki sütun ve bunları birbirine bağlayan arşitrav bloğu biçimli alçı plasterlerle üç yönden çevrilir. Mekânı üç yönden yaklaşık olarak 25 cm yüksekliğe sahip oturma sıraları dolandır. Oturma sıralarıyla aynı hizada mekânı dolaşan yaklaşık olarak 5 cm yüksekliğe sahip bir seki de dikkat çeker. Mekânın güneybatı köşesinde hamam işletmecisi için ayrılan ahşap bir kabin bulunsa da soyunma kabinlerinin olup olmadığına dair herhangi bir iz ya da kalıntı mevcut değildir. Mekânın ortasına daire tabanlı, fiskiyeli bir havuz konumlandırılmıştır. Havuza

bitişik şekilde konumlandırılmış bir de çeşme bulunur. Kubbede bir aydınlık açıklığı mevcuttur.

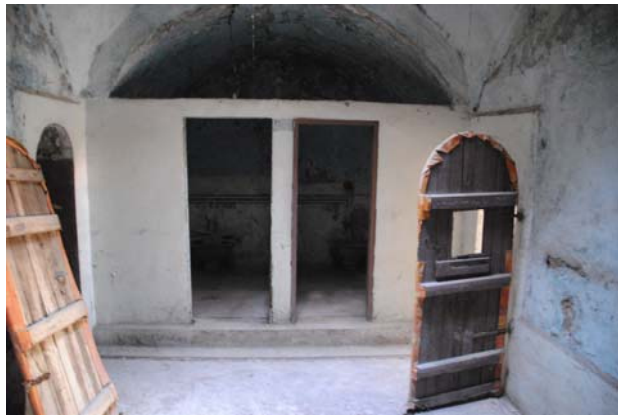
**Fotoğraf 2.85.** Moymul Hamamı Ilıklik Mekânı

Yapının ılıklik mekânı kuzey-güney doğrultusunda dikdörtgen tabanlıdır (Bkz: Fotoğraf 2.85). Mekânı, kuzey-güney yönlerden mekânla aynı doğrultuda atılan sivri kemer profilli beşik tonozlarla mekânın tam ortasında, bu tonozlara oturan ve pandantifle geçilen kubbe örter. Kuzeyde ve güneyde birer tonoz

örtünün bulunması ilk bakışta mekânın iki eyvanlı olarak algılanmasına sebep olsa da mekânda hacim olarak bir eyvanın varlığından söz etmek pek mümkün değildir. Mekânın doğu ve batı duvar eksenlerinin güneyinde soğukluk/soyunmalık ve sıcaklık bölümleriyle bağlantı kuran sivri kemerli kapı açıklıkları yer alır. Her iki kapı açıklığının da dışa taşkın bir yüzeyle vurgulandığı görülür. Mekânın kuzey duvar ekseninde bir kurnayla çeşme

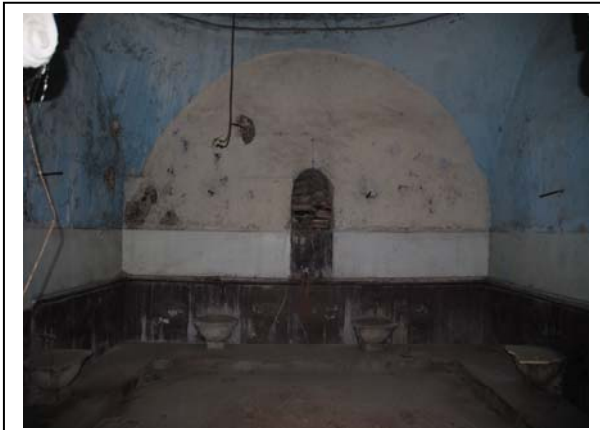
**Fotoğraf 2.86.** Moymul Hamamı Sıcaklık Bölümü

Yapının sıcaklık bölümü doğu-batı doğrultusunda dikdörtgen tabanlı kubbe örtülü büyük bir mekân ile bu mekanla bağlantılı iki halvetli bir mekân düzeni gösterir (Bkz: Fotoğraf 2.86). Kubbe örtülü büyük mekânın batı duvarının biraz önünde üzerinde volüt ve lotus motifleri bulunan başlıklara sahip, eş aralıklarla yerleştirilmiş iki sütun yer alır. Bu sütunlar kuzey-güney ve doğu-batı doğrultusunda atılan kemerleri taşır ve mekânın

batısında üç birimli bir düzenleme oluştururlar. Her birim aynalı çapraz tonozla örtülmüştür. Tonozların ortasında birer havalandırma deliği dikkat çeker. Mekânın geri kalan bu kısmı pandantifle geçilen kubbeyle örtülüdür. Sütunlarla ayrılan kısmın yıkanma yerleri de mermer levhalarla sınırlandırılmıştır. Ayrılan birimin özel bir kullanım alanı olup olmadığı günümüzde anlaşılmaz. Mekânın güneybatı köşesinde, güney ve doğu duvar eksenlerinin iki yanında ve kuzey duvar ekseninin doğusunda birer kurnayla ikişer musluk yer alır. Doğu duvar ekseninde üst kotta su deposuyla bağlantı kuran sivri kemerli pencere açıklığı dikkat çeker. Bu açıklık günümüzde örülerek kapatılmıştır. Kuzey duvar ekseninin batısında halvet hücreleriyle bağlantı kuran sivri kemerli bir kapı açıklığı yer alır. Mekânı dört yönden yaklaşık olarak 5 cm yüksekliğe sahip bir seki ve hemen önünde de bir su yolu dolanır. Mekânın ortasında göbek taşı bulunmaması da dikkat çeker.

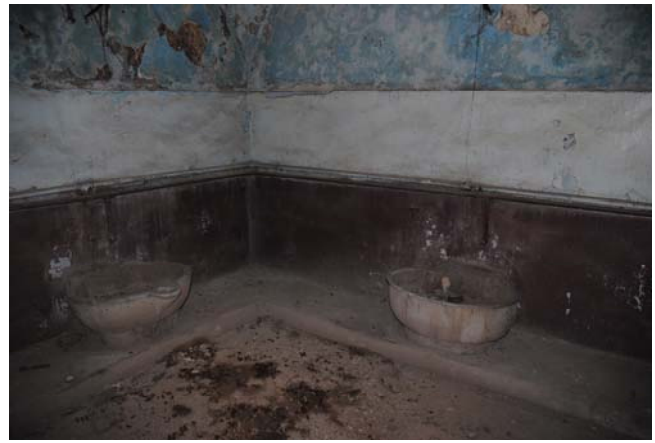
**Fotoğraf 2.87.** Moymul Hamamı Sıcaklık Bölümünün Halvet Hücrelerinden Biri

Halvet hücreleri sıcaklık bölümünün kuzeyinde yer alır (Bkz: Fotoğraf 2.87). Söz konusu mekânlar birbirleriyle bir kapı açıklığı vasıtasıyla bağlantılı, kuzey-güney doğrultusunda kareye yakın dikdörtgen tabanlı ve pandantif geçişli kubbeyle örtülü bir mekân düzeni gösterir. Sıcaklık bölümünden halvet hücrelerine geçiş tek kapı

açıklığıyla sağlanır. Batıda kalan halvet hücresinin kuzey duvar ekseninde, doğuda kalan halvet hücresinin kuzey ve doğu duvar eksenlerinde birer kurna ve ikişer musluk yer alır. Yaklaşık olarak 5 cm yüksekliğinde bir seki batıda kalan halvet hücrelerini batıdan ve kuzeyden, doğuda kalan halvet hücrelerini doğudan ve kuzeyden olmak üzere iki yönden dolanır. Her iki halvet hücreleri de dört yönden su yoluyla çevrilir. Halvet hücrelerinin ortak duvarında güney köşeye yakın şekilde konumlandırılmış ve iki hücre arasında geçişi sağlayan sivri kemerli bir kapı açıklığı bulunur.

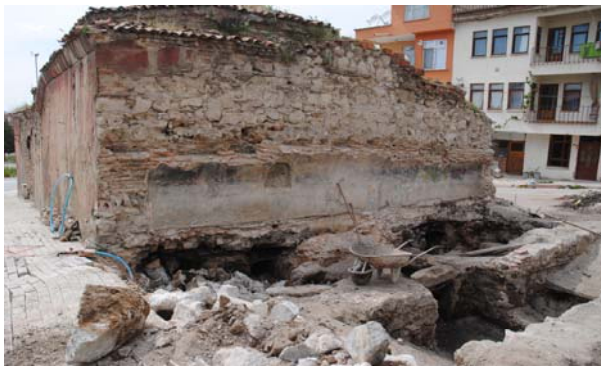
**Fotoğraf 2.88.** Moymul Hamamı'nın Kütahya Müzesi'nin Gerçekleştirdiği Kurtarma Kazısı Sonucunda Ortaya Çıkarılan Külhan Mekânının Temelleri (Tavşanlı Belediyesi Arşivi)

Su deposunun doğusunda duvarları günümüze kadar gelememiş olan külhan mekânı yer alır (Bkz: Fotoğraf 2.88). Kurtarma kazısı sonucunda külhan mekânının temelleri ortaya çıkarılmıştır. Külhan mekânına güney cephede yer alan kapı açıklığından geçilerek beş basamaklı bir merdivenle inilir. Mekânın kuzeyinde bulunan rampa,

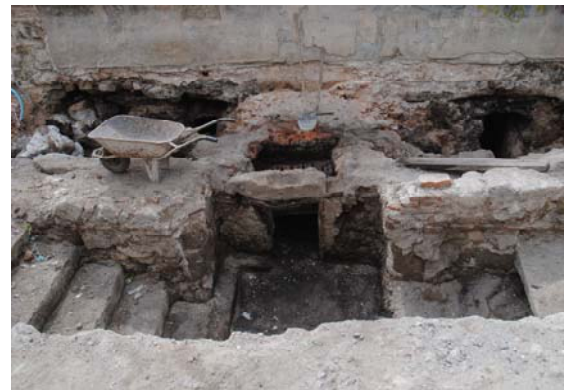
yakıt olarak kullanılacak olan malzemelerin ocak önüne daha rahat şekilde ulaştırılması amacıyla yapılmış olmalıdır. Külhan mekânının batı duvar ekseninde dikdörtgen biçimli ocak nişi bulunur. Ocağın üstünde de dökme demirden yapılmış mazgal yer alır. Muhtemelen su deposunun kazanı da bu mazgal üzerinde yer alıyordu. Mekânda bunlar dışında herhangi bir açıklık ya da mimari öğeye rastlanmaz (Bkz: Fotoğraf 2.89).

**Fotoğraf 2.89.** Moymul Hamamı'nın Kurtarma Kazısı Sonucunda Ortaya Çıkarılan Külhan Mekânından Detay (Tavşanlı Belediyesi Arşivi)

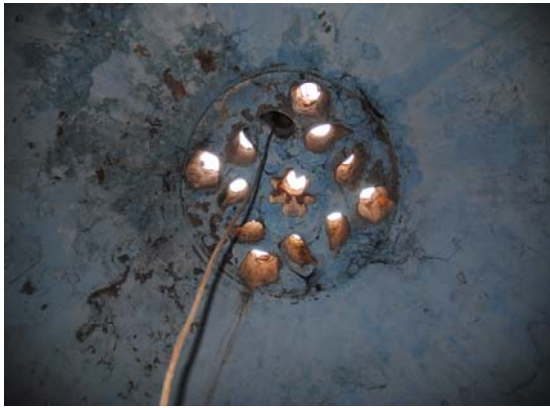
Yapının süsleme öğeleri sıcaklık bölümünde ve kubbelere açılan fil gözlerinde yoğunlaşır. Süsleme öğelerinin figüratif, bitkisel ve geometrik olduğu görülür (Bkz: Fotoğraf 2.90-2.91). Kubbelerdeki fil gözlerinin beşgen, yedi kollu yıldız ve yaprak motifli biçimde açılmış olması süsleme öğelerine örnek oluşturabilir. Sıcaklık bölümünün batısında sütunlarla ayrılmış küçük birimin yıkanma alanı diğer birimin yıkanma alanından ayıran mermer levhalarda yer alan köpek başı tasvirleriyle mekânı ikiye bölün sütunların başlıklarında yer alan volüt ve lotus motifleri dışında başka bir süsleme öğesine rastlanmaz.

**Fotoğraf 2.90.** Moymul Hamamı'nın Sıcaklık Bölümünün Kubbesinde Yer Alan Fil Gözleri

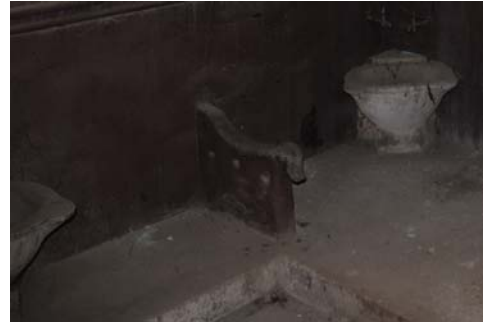
**Fotoğraf 2.91.** Sıcaklık Bölümünün Batısında Sütunlarla Ayrılmış Küçük Birimin Yıkanma Alanı Diğer Birimin Yıkanma Alanından Ayıran Mermer Levhalarda Yer Alan Köpek Başı Tasvirleri

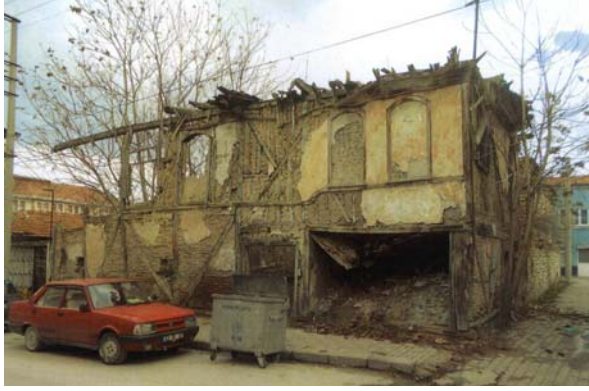
**Fotoğraf 2.92.** *Gâvur Hamamı Giriş Cephesi*  
(KKVKBKM Arşivi)

Kuzeybatı-güneydoğu doğrultusunda inşa edilen yapının kuzeybatı cephesine dayanan iki katlı mekân oldukça harap durumdadır (Bkz: Fotoğraf 2.92). Söz konusu mekânın kuzeybatı cephe ekseninin batısında alt kotta oldukça büyük tutulmuş dikdörtgen biçimli bir açıklık yer alır. Bu açıklığın hemen kuzeyinde de dikdörtgen biçimli bir kapı açıklığı yer alır. Cephe ekseninde ve eksenin iki yanında, üst kotlarda tamamı basık kemerli ikişer pencere açıklığı bulunur. Söz konusu pencere açıklıklarından batıda olanlar kapatılmış kuzeyde olanlar da yıkılmıştır. Söz konusu cephede başka bir açıklığa ya da mimari elemana rastlanmaz.

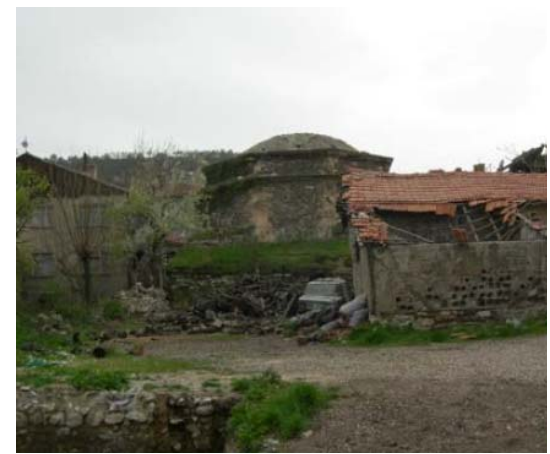
Kuzeydoğu cephesinin doğusunda oldukça harap durumda olan ocak nişi yer alır. Cephede bundan başka bir açıklığa ya da mimari öğeye rastlanmaz. Cephenin bir bölümü de komşu bina tarafından kapatılmıştır (Bkz: Fotoğraf 2.93).

**Fotoğraf 2.93.** *Gâvur Hamamı'nın Külhan Tarafından Görüntüsü* (Sayan, 2010, s. 363)

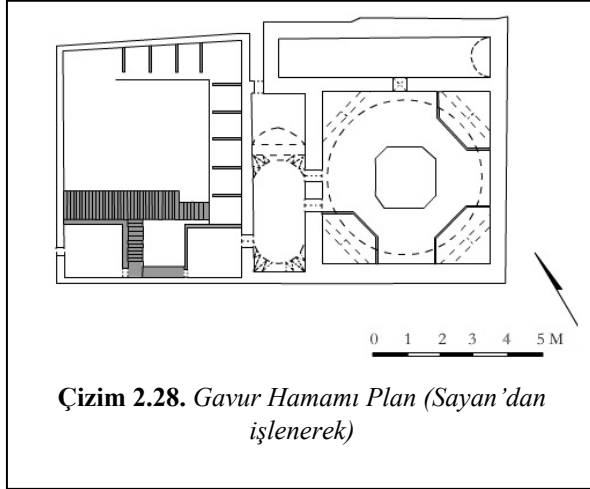
**Çizim 2.28.** Gavur Hamamı Plan (Sayan'dan işlenerek)

Kuzeybatı-güneydoğu doğrultusunda dikdörtgen bir alana oturan yapı, kuzeybatı uçta kare tabanlı, iki katlı, muhtemelen kubbe örtülü soğukluk/soyunmalık mekânı, bu mekânın güneybatı duvarında batıda günümüzde işlevi tam olarak anlaşılamayan

kuzeybatı-güneydoğu doğrultusunda dikdörtgen tabanlı, ahşap düz tavan örtülü bir mekân, güney köşesinde kuzeybatı-güneydoğu doğrultusunda dikdörtgen tabanlı, ahşap düz tavan örtülü tuvalet ve traşlık mekânı, bu mekânların güneydoğusunda kuzeydoğu-güneybatı doğrultusunda dikdörtgen tabanlı, tonoz örtülü ılıklik mekânı, ılıklik mekânının güneydoğusunda yer alan kare tabanlı, kubbe örtülü sıcaklik bölümüyle bu mekânın kuzeydoğusunda yer alan külhan ve kuzeybatı-güneydoğu doğrultusunda dikdörtgen tabanlı, basık kemer profilili beşik tonoz örtülü su deposundan oluşur (Bkz: Çizim 2.28-

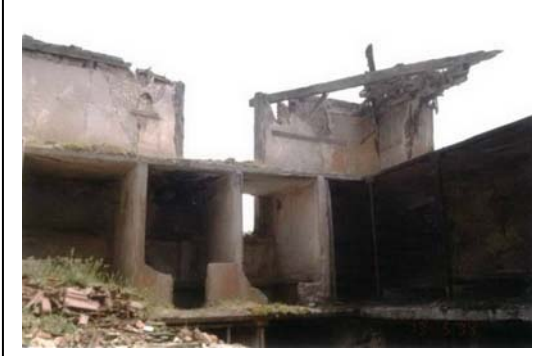
**Fotoğraf 2.94.** *Gâvur Hamamı*  
*Soğukluk/Soyunmalık Mekânı (KKVKBKM)*

Yapının kare tabanlı ve muhtemelen sekizgen bir alt yapıya sahip, ahşap karkas arası tuğla dolguyla oluşturulmuş bir kubbeyle örtülü olan soğukluğu iki katlı bir mekân düzeni gösterir (Bkz: Fotoğraf 2.94). Birinci kat ve örtü kısmı tamamen yıkılmıştır. İçinde olması gereken soyunma kabinleri günümüzde yoktur. Mekânın kuzeybatı duvar ekseninin batısında içeriye girişi sağlayan dikdörtgen biçimli kapı açıklığı yer alır. Kuzeydoğu duvarda herhangi bir açıklığa ya da mimari öğeye rastlanmaz. Mekânın güneydoğu duvar ekseninde ılıkliğe geçişi sağlayan orijinal kapı açıklığı yapının dönüştürülmesinden sonra kapatılmış olmalıdır. Eksenin güneyinde yaklaşık olarak 1,5m uzunluğunda, yapının beden duvarlarından daha ince tutulmuş bir duvar çıkıntısı yer alır.

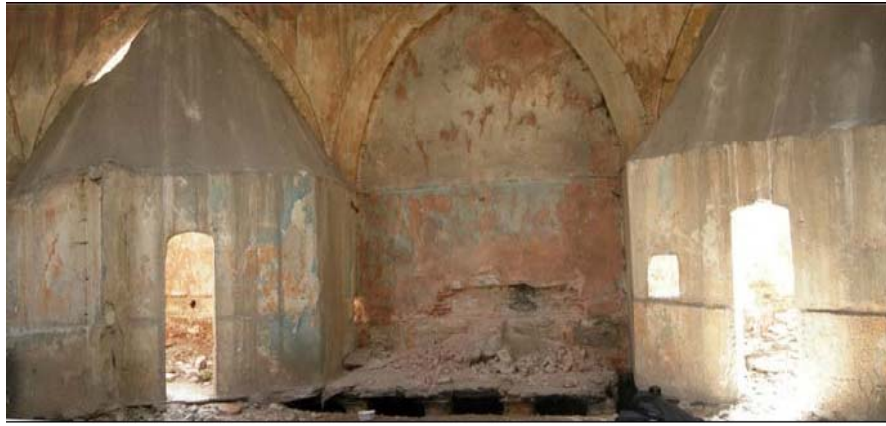
**Fotoğraf 2.95.** *Gâvur Hamamı Sıcaklık Bölümü (Sayan, 2010, s. 397)*

Yapının sıcaklık bölümü kare tabanlı, sivri kemerli tromp ile geçilen kubbeye örtülü bir mekân düzeni gösterir (Bkz: Fotoğraf 2.95). Mekânda, kuzeybatı ve güneydoğu duvarında üçer, kuzeydoğu ve güneybatı duvarında da ikişer olmak üzere toplamda sekiz adet kurna izi görülür. Kuzeybatı duvar ekseninde sonradan kapatılan ve ılık mekânıyla bağlantı kuran kapı açıklığı yer alır. Eksenin batısında da sonradan açılan kapı açıklığı görülür. Mekânın doğu, batı ve güney köşelerine sonradan betonarme halvet hücresi eklenmiş ve mekân üç köşe halvetli, iki eyvanlı mekân düzenine döndürülmüştür. Bu uygulamanın çağımızda yapıldığı açık şekilde anlaşılrsa da tam olarak ne zaman yapıldığı bilinmemektedir. Mekânın kuzeydoğu duvar ekseninde, üst kotta, su deposuyla bağlantı kuran, sivri kemerli pencere açıklığı yer alır. Mekânın ortasında sekizgen tabanlı mermer göbek taşı yer alır.

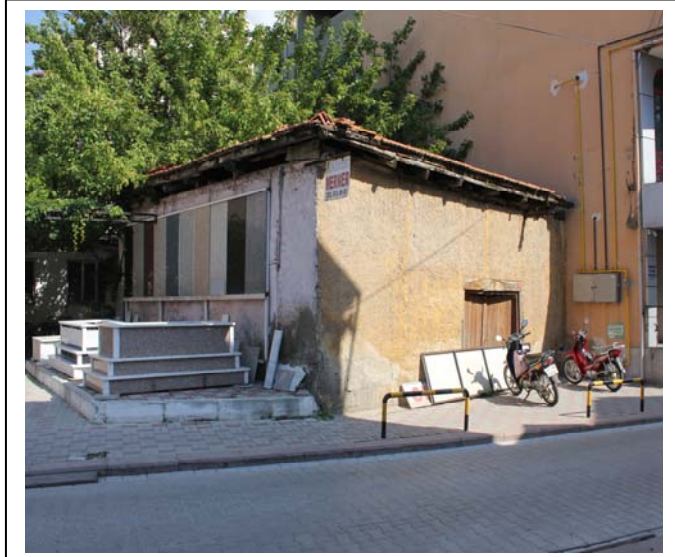
**Fotoğraf 2.96.** Çatal Hamam Genel Görünüşü

Günümüzde yapının kuzeybatı cephe ekseninin hafif batısında, ahşap kasa ve kanatlara sahip bir kapıyla kapatılan dikdörtgen biçimli bir kapı açıklığı yer alır (Bkz:

Fotoğraf 2.96). Cephede başka bir açıklığa rastlanmaz. Yıkılan söz konusu cephenin briketle yeniden örülmüş olması orijinal durumu hakkında bilgi edinmeye olanak tanımaz.

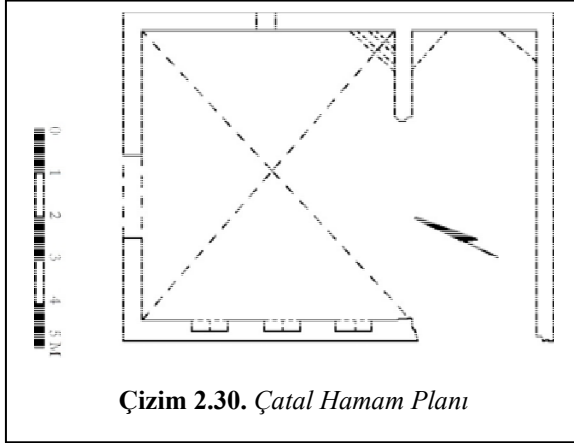
**Çizim 2.30.** *Çatal Hamam Planı*

Günümüzde kalan kısımlarından anlaşıldığı üzere yapı kuzeybatı-güneydoğu doğrultusunda dikdörtgen bir alana oturur (Bkz: Çizim 2.30-2.31).

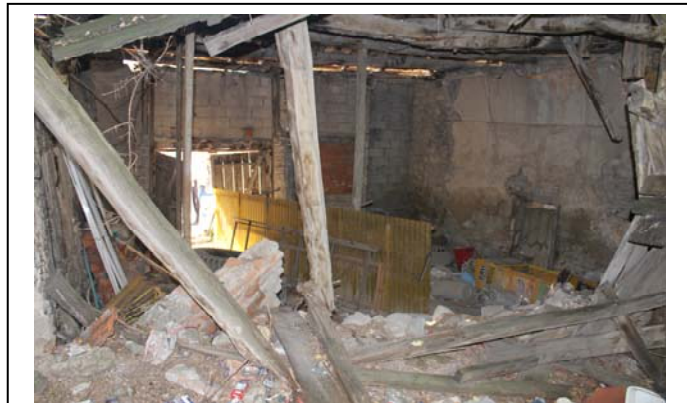
**Fotoğraf 2.97.** *Çatal Hamam Soğukluk/Soyunmalık Mekânı*

Yapının, güneybatı cephe duvarının mekâna bakan üç yüzünde yer alan nişlerden soğukluk/soyunmalık mekânı olduğu anlaşılan bölümü günümüzde kare tabanlı ve kırma çatı ile örtülü bir mekân düzeni gösterse de mekânın kuzeydoğu köşesinde bulunan çift kademeli tromp orijinalinde kubbe ile örtülü olduğuna işaret eder (Bkz: Fotoğraf 2.97). Söz konusu mekânın kuzey duvar ekseninde kare biçimli bir pencere açıklığı yer alır. Duvarda bundan başka bir açıklık ya da herhangi bir mimari öğeye rastlanmaz. Sonradan örüldüğü açıkça belli olan kuzeybatı duvar ekseninin hafifçe

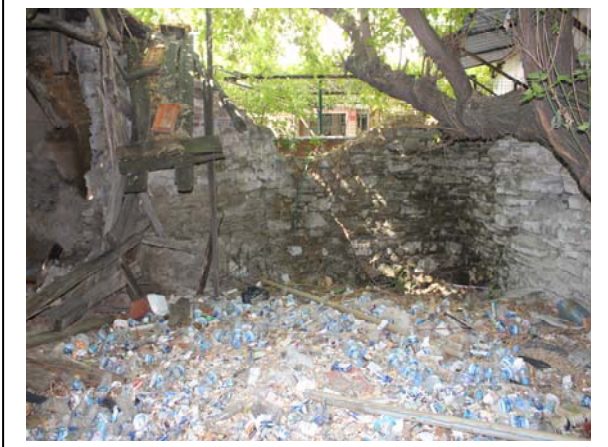
**Fotoğraf 2.98.** Çatal Hamam ılıklik Mekânı

olduğu tahmin edilen, kuzeydoğu-güneybatı doğrultusunda uzanan dikdörtgen tabanlı alanın şekli itibariyle orijinalinde tonoz örtülü olduğu varsayılabılır (Bkz: Fotoğraf 2.98).

Günümüzde mekânın ayakta kalan kuzeydoğu ve güneydoğu duvarlarının görünen kısımlarında herhangi bir açıklık ya da mimari öğeye rastlanmaz. Mekânın içi oldukça yüksek seviyede molozla dolu olduğundan duvarların alt kotlarında herhangi bir açıklık ya da mimari öğe bulunup bulunmadığı da anlaşılmaz. Söz konusu mekânın güneybatı duvarı da günümüze ulaşmamıştır.

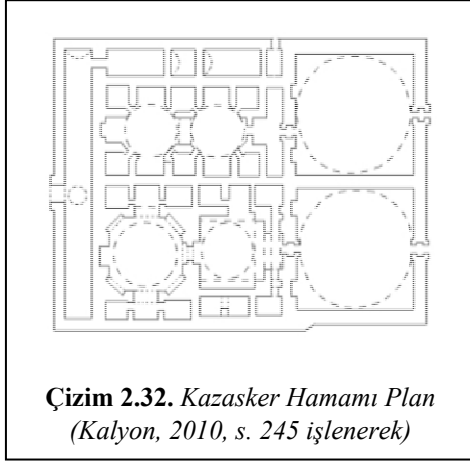
**Çizim 2.32. Kazasker Hamamı Plan**  
(Kalyon, 2010, s. 245 işlenerek)

Hamamın günümüze ulaşabilmiş planından çifte hamam olduğu ve ayrıca keçecilerin kullandığı bir bölümünün bulunduğu görülür.<sup>391</sup> Planına göre yapı dikdörtgen biçimli bir alana oturmaktadır. Tam ortasından uzun kenarlarına paralel bir duvarla bir tarafı erkekler diğer tarafı kadınlara ait olmak üzere ikiye bölünmüştür. Ortak duvar yapının kısa cephelerinden birine dayanan ve cephe boyunda

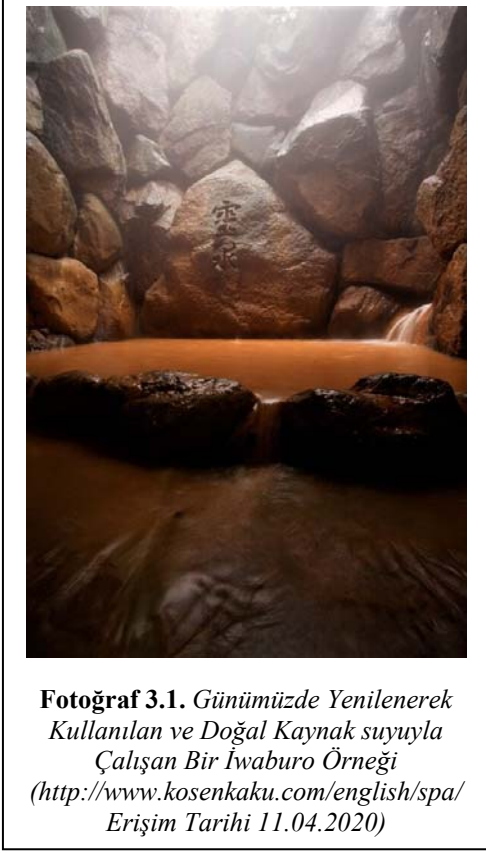
**Fotoğraf 3.1.** *Günümüzde Yenilenerek Kullanılan ve Doğal Kaynak suyuyla Çalışan Bir İwaburo Örneği*  
(<http://www.kosenkaku.com/english/spa/>  
Erişim Tarihi 11.04.2020)

Genellikle dikdörtgen bir tabana sahip olan iwaburo (kaya banyosu) ve kamaburo (fırın banyosu), Japonya’da bilinen en eski banyo türleridir. Öncelikle Japonya’nın İç Denizi çevresinde bulunan iwaburo hamamları/banyoları, Shikoku, Kyushu ve Honshu adalarında yer alan limanların birçoğunda ve daha küçük adalarda bulunur. Shikoku adasında nehirler boyunca iç bölgelerde ve adanın Pasifik Okyanusu tarafında da bulunan iwaburo hamamları/banyoları doğal bir kayaya oyulmuş küçük bir mağara veya kayalardan yapılmış ve toprakla kaplı küçük bir yapıdır (Bkz: Fotoğraf 3.1).<sup>427</sup> Önemli bir örneği, Ehime eyaletindeki Sakurai hamamı/banyosu olan iwaburo, içinde birkaç saat boyunca odun

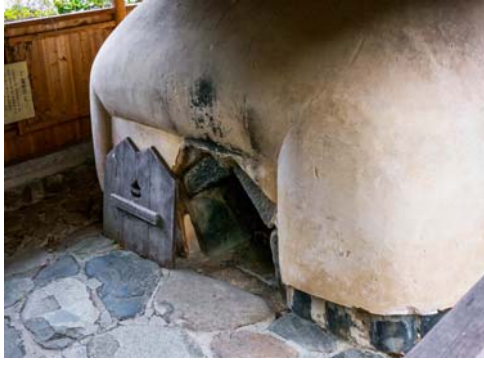
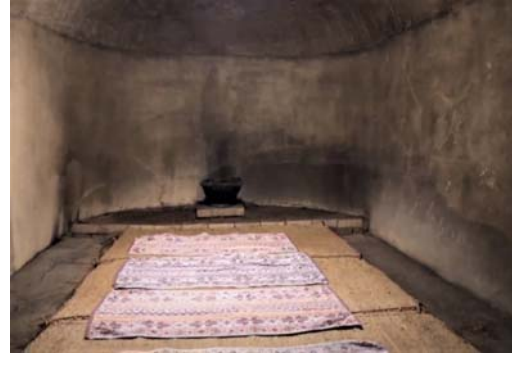
**Fotoğraf 3.2.** *Günümüzde Yenilenerek Kullanılan Bir Kamaburo Örneği*  
(<http://en.akatoki-an.com/news/detail.html?id=224> Erişim Tarihi 11.04.2020)

**Fotoğraf 3.3.** *Günümüzde Yenilenerek Kullanılan Bir Kamaburo'nun İç Mekânı*  
(<http://en.akatoki-an.com/news/detail.html?id=224> Erişim Tarihi 11.04.2020)

İwaburo hamamlarından/banyolarından farklı olarak iç bölgelerde konumlandırılan kamaburo veya fırın banyoları büyük bir kil fırını şeklinde kaya ve kil ile inşa edilmişlerdir (Bkz: Fotoğraf 3.2-3.3). İwaburo'da olduğu gibi, hamamın içinde odun yakılır, yeterli ısıya ulaşan zemin üzerine yeşil dallar ve yaprakların konulmasıyla buhar sağlanır. Kamaburo ilk kez 672 yılında İmparator Temmu tarafından yaptırılmıştır.<sup>430</sup> Hamamlar/banyolar genellikle buhar banyoları olmasına rağmen, tapınaklarda, bazı hamamlarda, özel banyolarda ve kaplıcalarda sıcak su küvetleri de kullanılmıştır. Bu küvetler ahşap veya madenden yapılmıştır.<sup>431</sup> Japon hamam türlerinin orta çağ döneminden çok önce birbirinden oldukça farklı olduğu bilinse de, insanlar tarafından sadece dini ve terapötik olmak üzere iki amaçla kullandığı söylenebilir.<sup>432</sup> Budizm'in 6. yüzyılda kabul edilmesinin ardından hamamın dini bağlantıları güçlendirilmiş, suyun arındırılması yerli dini uygulamalarda yaygın hale gelmiş buna bağlı olarak da büyük Budist tapınaklarında söz konusu inancın kendi benliğinde zaten var olan hamamlar inşa edilmiştir.<sup>433</sup> Bu duruma örnek olarak Nara'daki Todaiji tapınağının hamamıyla sekizinci yüzyılın ortalarında Höryüji tapınağında inşa edilen hamam örnek olarak verilebilir. Yıkınma için sıcak su kullanan bu hamamlara/banyolara ek olarak, tapınaklarda saunalara benzer buhar hamamları/banyoları yaygındır ve bütün bu hamamların/banyoların temel amacı, dini törenleri yapmak için hazırlık yapan rahipleri temizlemektir.<sup>434</sup> Bu ve benzeri hamam/banyo uygulamalarının sonraki

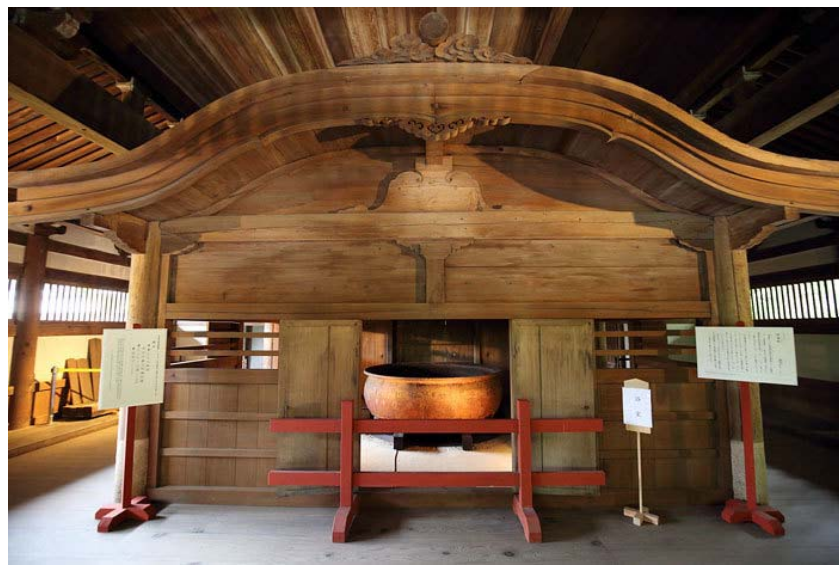
**Fotoğraf 3.4.** Todaiji Tapınağı'nda Yer Alan Hamam ve İçindeki Demir Küvet  
(<http://pinbokejun.blog93.fc2.com/blog-entry-1077.html> Erişim Tarihi 11.04.2020)

İlk kez 1203 yılında Todaiji Tapınağı'nın dikdörtgen tabanlı tek bir mekândan oluşan, iki kanatlı ahşap bir kırma çatıyla örtülü hamamına büyük bir demir küvet yerleştirilmiş, Ashikaga döneminde de (1392-1568), ya dairesel ya da oval biçimlerde ahşap çitlerden imal edilmiş, “yubune” (sıcak su teknesi) adı verilen küvetler popüler

hale gelmiştir (Bkz: Fotoğraf 3.4).<sup>439</sup>

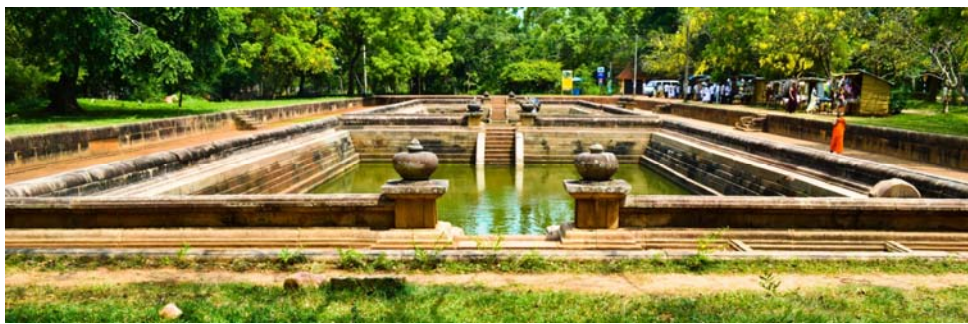
**Fotoğraf 3.5.** Kral Şehri Anaradhapura'da "Pokuna" Denilen Hamam Harabelerinin Bir Örneği (<https://www.gettyimages.com/detail/photo/kuttam-pokuna-anuradhapura-sri-lanka-royalty-free-image/496987147> Erişim Tarihi 11.04.2020)

temizlenirler. İnsanlar nehir kenarındaki mabedin merdivenlerinden nehre iner, uzun zaman suda kalırlar, suya dalarlar, çıkarlar, yıkanır ve ancak ondan sonra ibadet etmek üzere mabede yaklaşabilirler. Aynı dini inanışın bulunduğu Hindistan Yarımadası'nın güneydoğu sahillerinin karşısında yer alan Seylan Adası'nda suyun vadilerden indirip havuzlarda toplandığı ve büyük tesisler meydana getirildiği görülür.<sup>448</sup> Ayrıca yine Seylan Adası'nın Kral şehri Anaradhapura'da da "Pokuna" denilen hamam harabeleri bulunmuştur (Bkz: Fotoğraf 3.5).<sup>449</sup>

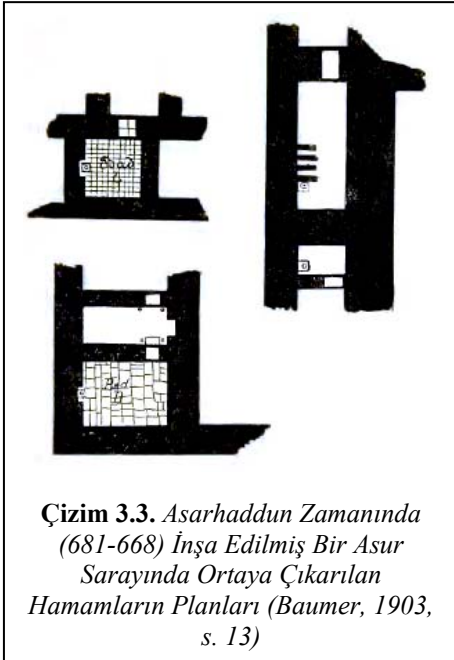
**Çizim 3.3.** *Asarhaddun Zamanında (681-668) İnşa Edilmiş Bir Asur Sarayında Ortaya Çıkarılan Hamamların Planları (Baumer, 1903, s. 13)*

Zincirli'de yapılan arkeolojik kazılar sonucunda muhtemelen Asarhaddun zamanında (MÖ 681-668) inşa edilmiş bir Asur sarayı ortaya çıkarılmıştır (Bkz: Çizim 3.3).<sup>450</sup> Söz konusu sarayda üç hamam yapısına rastlanmıştır. Söz konusu yapılara bakıldığında genellikle kare ya da dikdörtgen tabanlı birkaç birimden oluştukları görülür. Bu yapılar Asur döneminde inşa edilen özel hamamlara örnek oluştursa da Türk geleneğinde de görülen özel hamamlarla mekânsal düzen açısından herhangi bir benzerliği yoktur. Asurlularda Fırat Nehri ve kolları mukaddes sayılırdı.<sup>451</sup> Hintlilerde olduğu gibi eski İranlıların

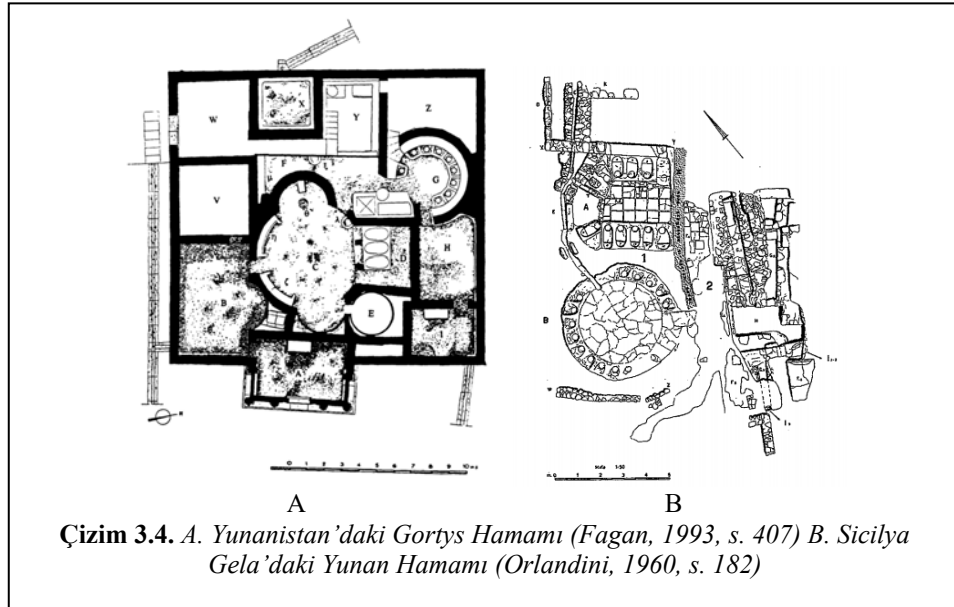
Çizim 3.4. A. Yunanistan'daki Gortys Hamamı (Fagan, 1993, s. 407) B. Sicilya Gela'daki Yunan Hamamı (Orlandini, 1960, s. 182)

Yunan ve Roma Uygarlıklarında hamam yapılarına ne denli önem verildiği açıktır. MÖ 4. yüzyılda devlet tarafından halk hamamlarının inşa edildiği bilinir.<sup>460</sup> Yunan kültüründe biri spor salonuna bağlı, diğeri bağımsız olmak üzere iki ana tür hamam vardır.<sup>461</sup> Bir palaestraya sahip olan Yunan hamamlarının<sup>462</sup> erken tarihten itibaren görülmesi palaestrası olan Roma hamamları üzerindeki etkisinin açık bir kanıtı olarak görülebilir. Sicilya Gela, Gortys ve Eretria liman hamamında olduğu gibi Yunan hamam yapılarının merkezinde genellikle yıkanma işleminin gerçekleştiği daire tabanlı bir ya da iki sıcaklık mekânı olduğu görülür. Diğer dikdörtgen ve kare tabanlı mekânlar söz konusu daire tabanlı mekânlarla bağlantılıdır. Yapıyı oluşturan mekânların kendi içinde ayrıca bölüntülenmediği dolayısıyla tek bir birimden meydana geldiği görülür (Bkz: Çizim 3.4).

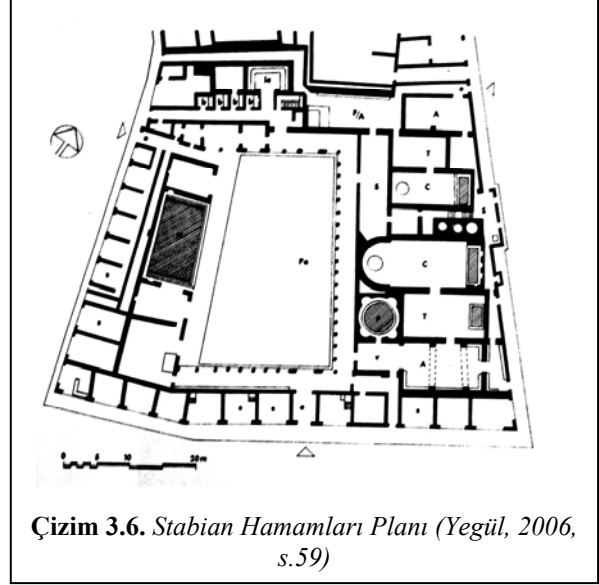
kuzeybatısında yer alan küvetli birimlere eklemeler yapılarak geliştirilmiştir (Bkz: Çizim 3.6).<sup>468</sup> Yapının doğu kanadında bulunan birimler güneyden başlamak kaydıyla soyunma mekânı (apodyterium), ılıklik mekânı (tepidarium), sıcaklık mekânı (caldarium), suyun ısıtıldığı birim ve kadınlara ait bölümler olarak sıralanabilir. Söz konusu birimlerin tamamı kuzeydoğu-güneybatı doğrultulu dikdörtgen alanlara otururlar. Bu yapıların en önemli özelliğini bilinen en erken gerçek cehennemlik (hypocaust) sisteminin burada kullanılması oluşturur.<sup>469</sup> Söz konusu yapılar çeşitli sporların yapıldığı mekân (palaestra) ve ona bağlı birimler ile tonozlu salonları ve servis mekânları olan hamam bloğu olarak

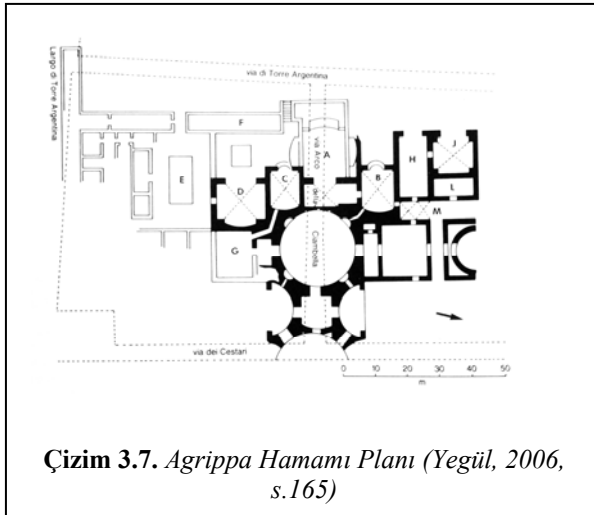
şekilde yarım daire tabanlı büyük nişler açılmıştır (Bkz: Çizim 3.7). Toplanma mekânı<sup>472</sup> niteliği taşıyan ve etrafındaki diğer mekânlarla bağlantılı olan bu mekânın batısına ortadaki daha geniş olmak kaydıyla doğu-batı doğrultusunda dikdörtgen tabanlı üç mekân inşa edilmiştir. Yapı simetrik değildir. Daire ve hemen batısında yer alan dikdörtgen tabanlı mekânlara küçüklü büyüklü diğer mekânlar eklenmiştir. Kendine özgü mekân düzeninin yanı sıra geniş park ve bahçelere sahip olması da yapıyı diğerlerinden farklı kılar.<sup>473</sup>

Roma'daki büyük imparatorluk hamamları silsilesinin ilki ve en erken halk hamamlarından biri olduğu kabul edilen, kuzey-güney doğrultusunda dikdörtgen bir alana oturan ve M.Ö. 25 yılında inşa edilen Agrippa Hamamı'nın<sup>471</sup> en çok göze çarpan daire tabanlı büyük ölçekli mekânının duvarlarına ara yönler denk gelecek

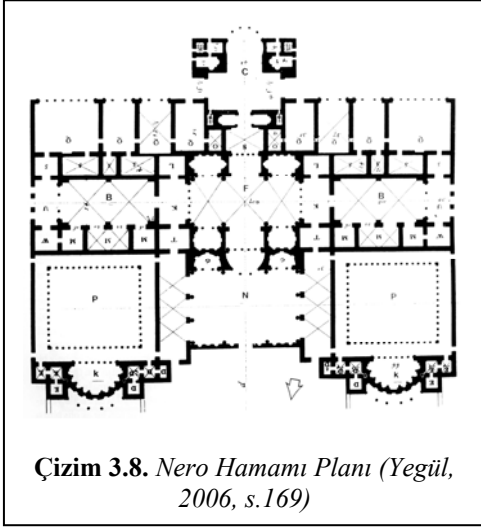
Çizim 3.8. Nero Hamamı Planı (Yegül, 2006, s.169)

Nero Hamamı, doğu-batı doğrultusunda dikdörtgen bir alana oturmaktadır (Bkz: Çizim 3.8). Yapının kuzey cephe ekseninde girişi sağlayan kapı açıklığı yer alır. Bu açıklıktan soğuk su havuzunun bulunduğu bölüme (natatio) geçilir. Bu bölüm doğudan ve batıdan ikişer serbest ayak ve beden duvarları vasıtasıyla taşınan çapraz tonozlarla örtülü birbirine eş olmayan beş birimle sınırlandırılmıştır. Yapının kuzey köşelerinde yer alan, kuzey duvar

eksenlerinde yarım daire tabanlı ve büyük nişleri olan birimlere sahip, revaklarla çevrili spor yapılan mekânlar (palaestra) kütle halinde cepheden dışa taşar. Bu mekânların kuzeydoğu ve kuzey batı köşelerinde birbiriyle bağlantılı üçer ve dörder mekân bulunur. Soğuk su havuzunun bulunduğu bölümün (natatio) güneyinde dört köşesinde dikdörtgen tabanlı birimleri olan ve üç büyük çapraz tonozla örtülmüş soğukluk bölümü (frigidarium) bulunur. Bu bölümün doğusunda ve batısında sütunlarla ayrılmış birimlerden yandaki mekânlara bağlantı sağlanır. Soğukluk bölümünün (frigidarium) güneyinde, doğusunda ve batısında üçer mekân yer alan sıcaklık bölümü (caldarium)

bulunur. Sıcaklık mekânının iki yanında hem sıcaklıkla hem de birbirleriyle bağlantılı yan yana dizilmiş mekânlar yer alır. Yapıya tamamen simetri hâkimdir.

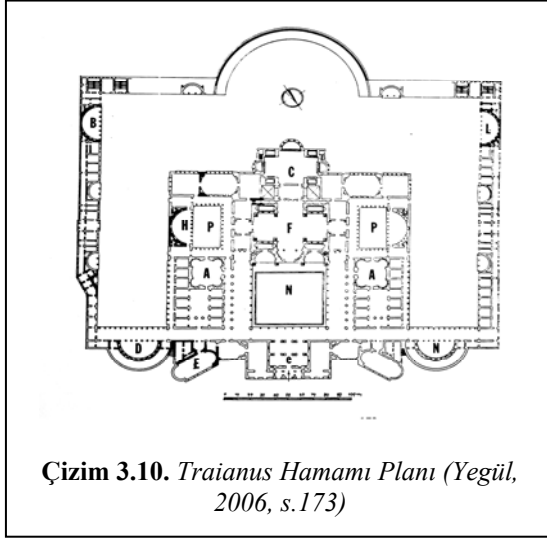
Traianus Hamamı, kuzeybatı-güneydoğu doğrultusunda dikdörtgen bir alana oturmaktadır (Bkz: Çizim 3.10). Yapının kuzeydoğu cephe ekseninde girişi sağlayan cepheden kütle halinde dışa taşkın bir giriş mekânı bulunur. Bu mekândan soğuk su havuzunun olduğu bölüme (natatio) geçilmektedir. Soğuk su havuzunun olduğu bölümün (natatio) iki yanında kuzey-güney yönünde yan yana dizilmiş mekânlarla bağlantılı soyunmalık bölümleri (apodyterium) yer alır. Soğuk su havuzunun olduğu bölümün (natatio) güneybatısında iki yanındaki mekânlarla bağlantılı, haçvari tabanlı soğukluk bölümü (frigidarium) yer almaktadır. Soğukluk bölümünden (frigidarium) kuzeybatı-güneydoğu doğrultusunda dikdörtgen tabanlı sıcaklık bölümüne (caldarium) geçilir. Söz konusu bölüm iki yanda farklı ölçülere sahip mekânlarla bağlantılıdır. Yapıyı üç yönden çevreleyen ve birbirinden farklı düzene sahip olan mekânların yan yana konumlandırılmasıyla oluşturulan mekân dizisi farklı işlevler için kullanılmış olmalıdır. Diğer hamamlar gibi bu yapıda simetriktr.

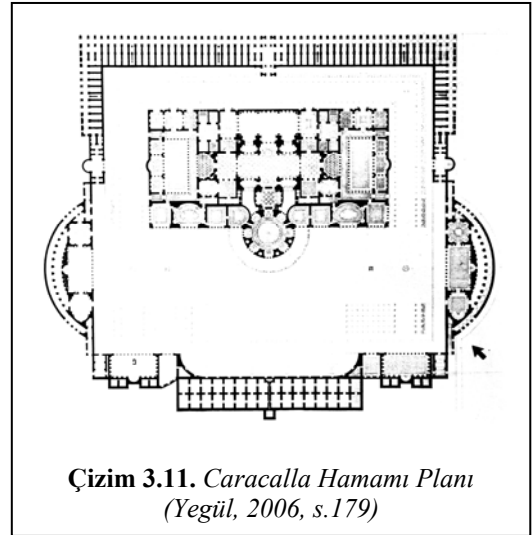
Caracalla Hamamı, kuzeybatı-güneydoğu doğrultusunda dikdörtgen bir alana oturmaktadır. Yapının ana eksenini soğuk su havuzunun bulunduğu bölüm (natatio), soğukluk bölümü (frigidarium), ılıklik bölümü (tepidarium) ve sıcaklık bölümü (caldarium) oluşturur (Bkz: Çizim 3.11). Yapının giriş duvarı ekseninde dikdörtgen tabanlı soğuk su havuzunun bulunduğu bölüm (natatio) bulunmaktadır. Bu bölümün iki yanında soyunmalık

(apodyterium) ve onunla ilişkili mekânlar yer alır. Soğuk su havuzunun bulunduğu bölümden (natatio) iki sütunla sağlanan üçlü bir açıklıkla soğukluk bölümüne (frigidarium) geçilir. Bu bölüm haçvari tabanlıdır. İki yanında spor yapılan bölümler (palaestra) ile bağlantılı mekânlar yer alır. Spor yapılan bölüm (palaestra) üç yönden

revaklarla, tek yönden mekânlarla çevrilidir. İki spor mekânı (palaestra) soğukluk mekânına (frigidarium) bakan duvar eksenlerinde yarım daire tabanlı birimlere sahiptir. Soğukluk mekânından (frigidarium) iki açıklıkla sıcaklık mekânına (tepidarium) geçilir. Bu mekânın iki yanında sıcaklıkla (caldarium) ilişkili birer mekân yer alır. Sıcaklık mekânı (calderium) iki yanda yan yana sıralanmış farklı alanlara sahip dörder mekânla ilişkilidir. Yapıya simetri hâkimdir. Burada da yapıyı üç yönden çevreleyen ve farklı tipte mekânlardan oluşan kompleks bulunur.

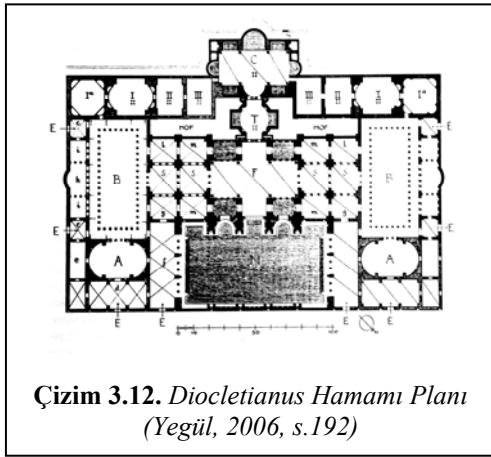
Çizim 3.12. Diocletianus Hamamı Planı  
(Yegül, 2006, s.192)

Diocletianus Hamamı ufak tefek değişikliklerle birlikte plan ve kuruluş bakımından Caracalla Hamamı'na çok benzer. İki hamam arasında soğukluk mekânının (frigidarium) iki yanında yer alan mekânlar, soyunmalık mekânları (apodyterium), spor mekânları (palaestra), sıcaklık mekânlarında (caldarium) görülen biçimsel farklılıkların yanı sıra Diocletianus Hamamı'nın, hamam

bölümünün daha büyük olması dışında hemen hemen hiç fark yoktur (Bkz: Çizim 3.12).

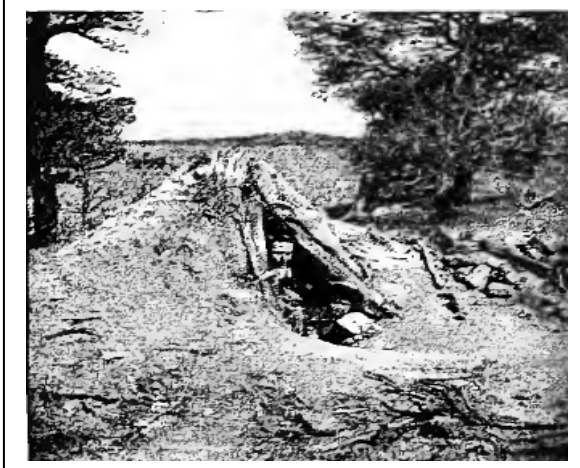
**Fotoğraf 3.6.** Navajo Yerlileri Tarafından Kullanılan Ter Banyosu (Cosgrove, 1913, s. 6)

Amerikan yerlileri hamam mimarisinde alışıldık bir durumun dışına çıkan geleneğe sahip olan bir topluluktur. Söz konusu yapılar genellikle eğri ahşap dikmelerin yerden başlayan bir kubbe oluşturacak şekilde dizilmesiyle oluşturulmuştur. Yapının tepe noktasında baca için daire tabanlı bir açıklık bırakılmıştır.<sup>481</sup> Kubbe biçimindeki ahşap iskelet mekânın ısınıma koruma adına hayvan derileriyle

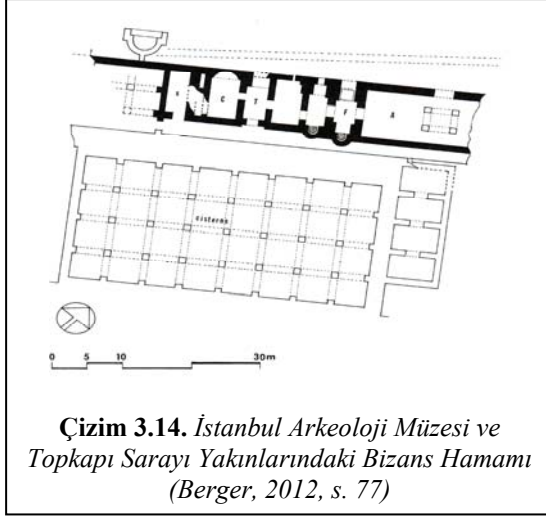
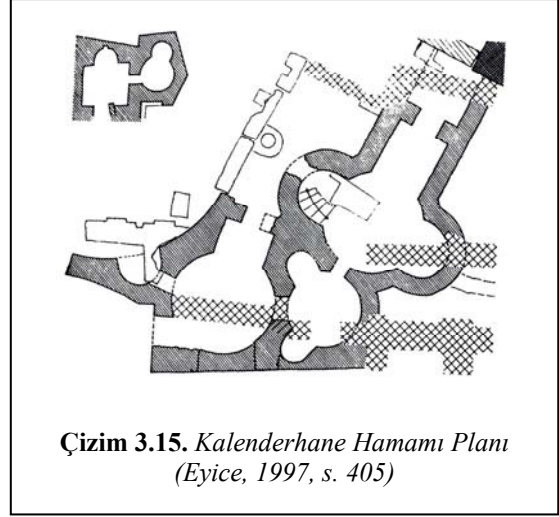
göre Alexandros Hamamı<sup>499</sup> olduğu düşünölen Bizans hamamına bakıldığında soğukluk, ılıklik ve sıcaklık bölömlerinin yan yana sıralandığı görölür (Bkz: Çizim 3.14). Söz konusu mekânların tamamı dikdörtgen tabanlıdır. Soğukluk ve sıcaklık bölömlerinin kısa duvarlarında yarım daire tabanlı büyük nişler görölür. Valens su kemerliyle bağlantılı olduğu düşünölen Kalenderhane Hamamları da daire tabanlı mekânları ve söz konusu mekânlarda bulunan yarım daire tabanlı büyük nişleriyle dikkat çeker (Bkz: Çizim 3.15).

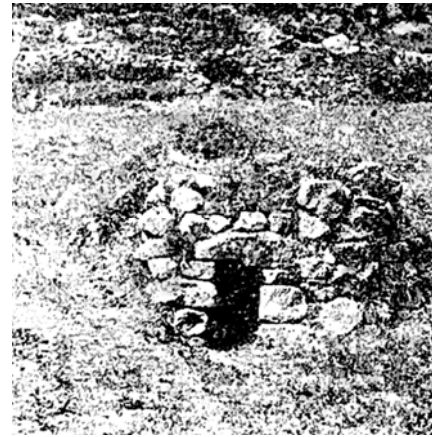
**Fotoğraf 3.8.** İrlanda'da İnşa Edilen Bir Banyo (Cosgrove, 1913, s. 9)

Kuzey halklarında evlerin bir odasına taştan veya tuğladan yapılmış bir küvet konduğu, bu küvetin sıcak suyla doldurularak yıkanma eyleminin gerçekleştirildiği bilinir.<sup>511</sup> Güney Cermen kavimlerinde de küvette yıkanma alışkanlığı olduğu bilinir. İzlanda'da ve İskandinavya'nın tamamında 10. yüzyılda kullanıldığı bilinen banyolar tuğla bir koridor boyunca dizilen odalar şeklinde inşa edilmiştir.<sup>512</sup> Bu odalara sıcak su bir hat sayesinde ulaştırılmış ve suyun bir drenaj sistemiyle odalardan boşaltılması sağlanmıştır.<sup>513</sup> Söz konusu yapıların en ünlüleri günümüzde İzlanda Reykjavik kentinde yer alır (Bkz: Fotoğraf 3.7). İskoçya ve İrlanda'da inşa edilen yıkanma yapıları Kızılderililer tarafından yapılan uygulamalara oldukça benzemektedir.<sup>514</sup> Deniz, akarsu ya da göl kenarlarına inşa edilen söz konusu yapıların çalışma prensipleri de hemen hemen aynıdır. İrlanda ve İskoçya hamamlarında/banyolarında da mekânın içinde ateş yakılır ve mekân yeterli sıcaklığa ulaştığında ateş mekânın içinden çıkarılır.<sup>515</sup> Fakat buradaki en önemli ayırım İskoçya ve İrlanda yıkanma yapılarında buharın olmaması ve bu yapıların birer ter hamamı/banyosu olmasıdır (Bkz: Fotoğraf 3.8).

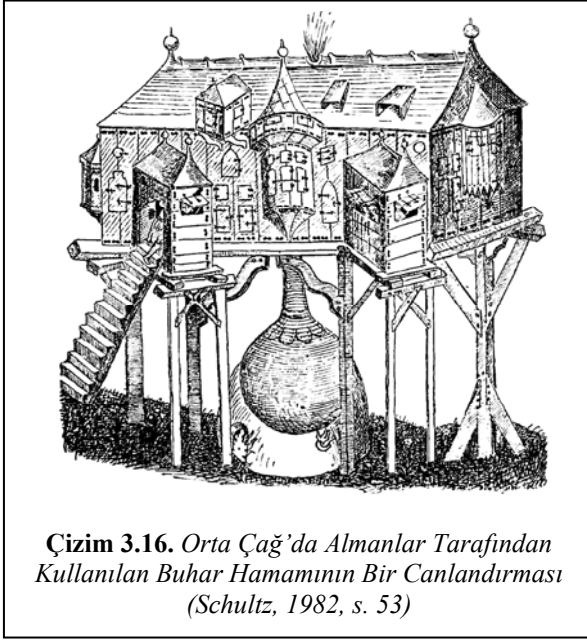
Almanların hayatında da hamamlar/banyolar Orta Çağ boyunca önemli bir rol oynamıştır. Alman kültürüne bakıldığında küvet ve buhar banyoları olmak üzere iki banyo türünün olduğu görülür. Bu hamam/banyo yapıları genellikle dikdörtgen tabanlıdır ve kırma çatı ile örtülüdür. Söz konusu yapılar ahşap ayaklar üzerinde yükselir. Yapıların altında genellikle bir ocak ve bu ocağın da üstünde tuğladan örülmüş küre biçiminde bir su haznesi yer alır. Su

haznesinden mekâna buhar sağlayan bir boru hattı bulunur (Bkz: Çizim 3.16). Buharlı ısıtmalı banyonun Almanlar tarafından 1405 yılında kullanıldığı bilinir.<sup>516</sup> Dolayısıyla daha öncesinde de benzer uygulamaların olduğu düşünülür. Küvet banyosunun da buharlı banyoyla aynı mekân düzenine sahip olduğu görülse de küvet banyolarının ya bir su sistemi olmalı ya da suyun başka bir yerde ısıtılması gerekir. Fakat bu konu hakkında net bir bilgiye sahip değiliz.

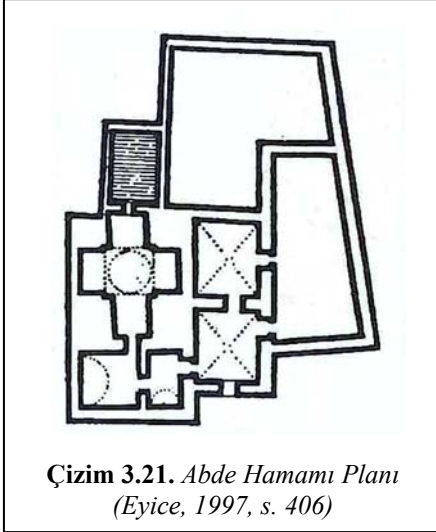
Çizim 3.21. Abde Hamamı Planı  
(Eyice, 1997, s. 406)

Emevi Döneminde inşa edilen Abde Hamamı, yamuk tabanlı soyunmalık bölümü, bu bölümü takip eden her biri kareye yakın dikdörtgen tabanlı ve tonoz örtülü iki ılıkılık mekânı, aralık, traşlık olarak nitelendirilebilecek bir bölüm ve dört eyvanlı kubbe örtülü sıcaklık bölümüyle Türk Hamamlarını anımsatır (Bkz: Çizim 3.21). Hamam, Emevi döneminde inşa edilen hamamlar arasında bu mekân düzenine sahip tek yapı olarak ünik bir örnektir.

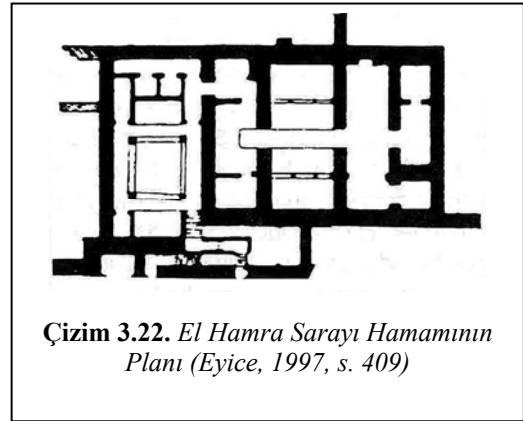
Çizim 3.22. El Hamra Sarayı Hamamının  
Planı (Eyice, 1997, s. 409)

El Hamra Sarayı'nın hamamı, yapı kompleksinin merkezine yakın şekilde konumlandırılmıştır (Bkz: Çizim 3.22). Kuzey-güney doğrultusunda dikdörtgen bir alana oturan yapı, ortada geniş bir bölüm, bu bölümün kuzey ve güneyinde üstte yataklı salon ile bunun altındaki sıcak odalar ve külhan gibi bölümlerden oluşmaktadır.<sup>545</sup> Söz konusu hamam yapılarının büyük salonlara sahip olması, halvet hücrelerinin konumlandırışı, yüzme havuzuna sahip olmaları gibi özelliklerinin yanında plan ve kuruluşlarından da anlaşılacağı gibi Türk hamamlarıyla benzerlik göstermediği ortadadır.

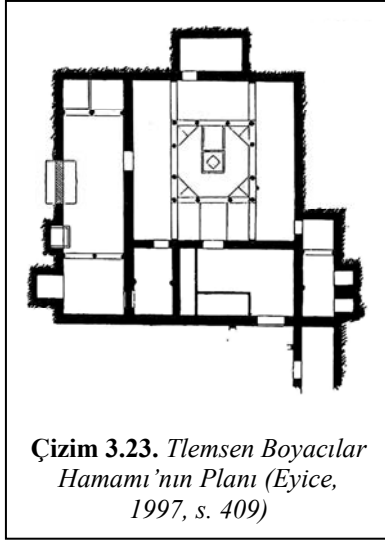
**Çizim 3.23.** Tlemsen Boyacılar Hamamı'nın Planı (Eyice, 1997, s. 409)

Mağrip mimarisi kapsamında ele anılan Tlemsen'deki Boyacılar Hamamı (Bkz: Çizim 3.23), Fas Vüde'deki Çarşı Hamamı (Bkz: Çizim 3.24), Tunus Bardo'daki hamam (Bkz: Çizim 3.25), Meriniler döneminde Rabat'ta inşa edilen hamam yapıları da Türk hamamlarından belirgin farklılıklarla ayrılırlar (Bkz: Çizim 3.26).<sup>546</sup> Cezayir Tlemsen'de yer alan Boyacılar Hamamı yapıldıktan sonra birçok değişikliğe uğramasına rağmen erken dönemin Kuzey Afrika İslam hamamlarının temel özelliklerini barındıran bir yapıdır. Hamam, hemen hemen kare bir alana oturmaktadır. Yapının bir köşesinde birbirine dik iki cephe duvarına dayanan kare tabanlı büyükçe bir alan ayrılmış ve bu alanın diğer iki komşu kenarı duvarla sınırlandırılmıştır. Kare tabanlı bu mekânın tam ortasında yine kare tabanlı bir birim oluşturulmuş, bu birim köşelerine birer ve bunların aralarına yerleştirilen ikişer sütunla sınırlandırılmıştır. Sütunlardan ortadakilerin arası daha geniş tutulmuştur. Bu kare tabanlı birimin tüm sütunları birbirlerine kemerlerle bağlanmış, köşede yer alan sütunlardan ayrıca mekânın karşılıklı iki duvarına kemerler

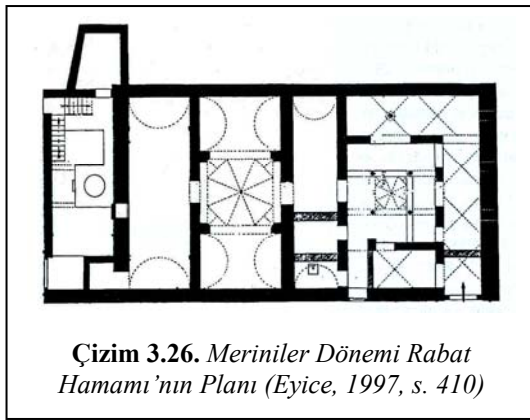
**Çizim 3.26.** Meriniler Dönemi Rabat Hamamı'nın Planı (Eyice, 1997, s. 410)

atılmıştır. Böylelikle mekânın ortasında kemerlerle çevrelenmiş kare tabanlı bir birim ve bu birimle sıcaklık mekânın duvarları arasında dikdörtgen tabanlı birimler oluşturulmuştur. Kare tabanlı birim tromp geçişli kubbe ile örtülmüştür. Tek sütunun taşıdığı iki kemer açıklığıyla sıcaklığa bağlanan ve halvet hücresi olarak

değerlendirilebilecek olan birimler sıcaklık bölümünün iki kısa cephesini oluşturur. Bölümde ayrıca bir de soğuk su haznesi de bulunur.<sup>547</sup> Fas'ta Vücd'e Meriniler dönemine ait çarşı hamamı dikdörtgen bir alana oturmaktadır. Yapının soyunmalık bölümü kareye yakın dikdörtgen tabanlı ve kubbe örtülüdür. Bu birimin etrafında onunla ilişkili dikdörtgen tabanlı birimler yer alır. Soyunmalık bölümünden sonra geçilen dikdörtgen tabanlı birim ılıkılık, onun da arkasında yine dikdörtgen tabanlı sıcaklık bölümü yer alır. Aynı plan yine Meriniler döneminde Rabat'ta inşa edilen hamamda da uygulanmıştır. Buradaki farklar sadece örtü sistemindeki değişiklikler ve ılıkılıkla sıcaklık bölümlerinin uzunluklarının eşit olmasıdır.<sup>548</sup> Tunus'un Bardo kentinde yer alan hamam genel itibariyle dikdörtgen bir alana oturur. Yapının merkezinde örtüsünü dört ayağın taşıdığı dinlenme mekânı yer alır. Diğer hamamlardan farklı olarak bu yapıda giriş mekânı bulunmaktadır. Dinlenme mekânından sıcaklık, buradan da tuvaletlerin olduğu bölüme geçiş sağlanır. Sıcaklıkta orta bölümünden daha ince bir duvarla ayrılan halvet hücreleri yer alır.

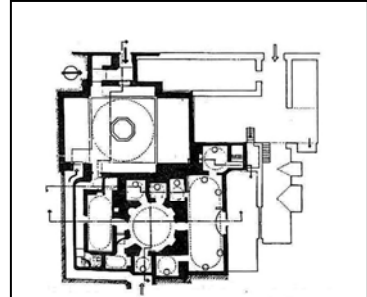
**Çizim 4.4.** Şam Verd Hamamı Planı (Eyice, 1997, s. 408)

Memlukler zamanında (1250-1382) inşa edilen Şam'daki Verd Hamamı'nın soğukluk/soyunmalık mekânında eyvanlara yer verildiği, sıcaklık bölümünün de nişlerle çevrelenen daire tabanlı bir merkezi birimin iki yandan halvet hücreleriyle sınırlandırıldığı bir mekân düzenine sahip olduğu görülür (Bkz: Çizim 4.4). Memluklerin Şam'daki Tevrizi Hamamı'nın sıcaklık bölümü dört eyvanlı köşe halvetli bir mekân düzenine sahiptir. Sultan Hamamı'nın soğukluk/soyunmalık bölümünde eyvanlara yer verildiği görülür. Memluklerin Tripoli'de 1333 yılında inşa ettirdikleri Al Nuri Hamamı (Bkz: Çizim 4.5)<sup>572</sup> dört eyvanlı soğukluk/soyunmalık bölümü ve iki yandan halvet hücreleriyle sınırlandırılmış tek eyvanlı sıcaklık bölümüyle dikkat çeker. Memlukler tarafından Tripoli'de 1294-98 yılları arasında inşa ettirilen İzz'al-Din Hamamı'nın (Bkz: Çizim 4.6)<sup>573</sup> sekizgen tabanlı sıcaklık bölümünün sekiz duvarında da nişler bulunur. Mekân iki yönden oldukça geniş tutulmuş halvet hücreleriyle sınırlanmıştır. Bazı Memluk hamamlarında doğrusal hatlı cehennemlik bulunması yapının cehennemlik bölümünden gelen tek bir kanalla ısıtılması mekânsal ve işlevsel çözümleri de beraberinde getirmiştir.<sup>574</sup> Cehennemlik bölümü, sıcaklığa ait eyvanların tabanlarına doğru bir

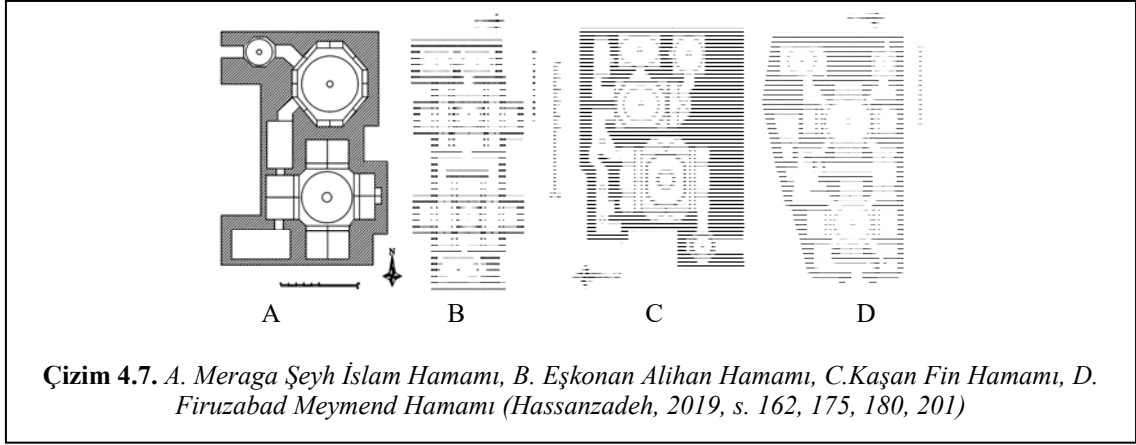
Kaçar Hamamlarının sıcaklık bölümleri genellikle diğer Türk devletlerinin hamam yapılarında olduğu gibi tek, çift, üç ya da dört eyvanlıdır. Bu yapılara Meraga Şeyh İslam Hamamı (18. yüzyılın sonu-20. yüzyılın başı)<sup>578</sup>, Eşkonan Alihan Hamamı (18. yüzyılın sonu-20. yüzyılın başı)<sup>579</sup>, Kaşan Fin Hamamı (1797-1834)<sup>580</sup>, Firuzabad Meymend Hamamı (18. yüzyılın sonu-20. yüzyılın başı)<sup>581</sup> örnek verilebilir (Bkz: Çizim 4.7).

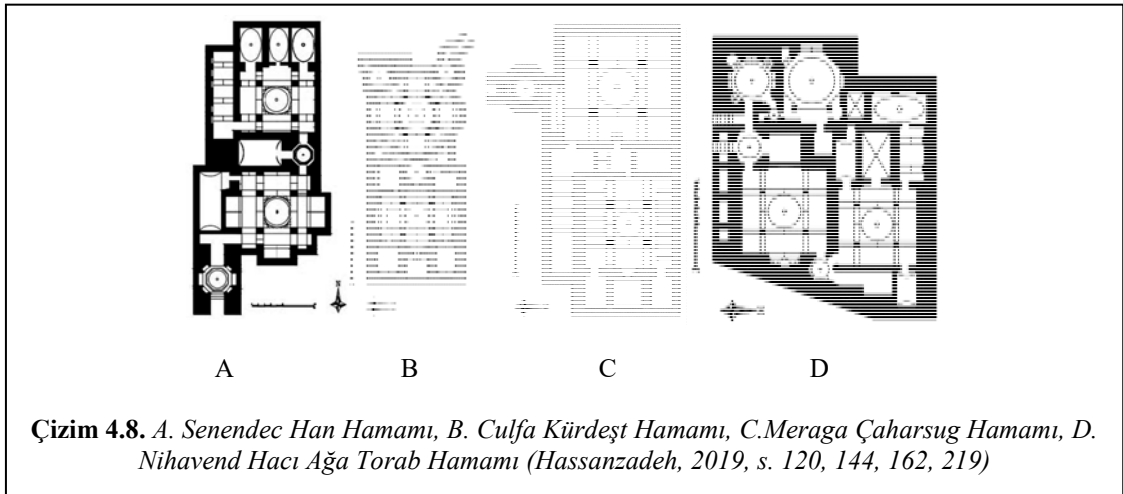
Eyvanlı ve köşe halvet hücreli sıcaklık bölümlerinin yanı sıra eyvansız fakat halvet hücreli mekân düzenine sahip sıcaklık bölümlerine sahip hamam yapıları da bulunur. Bu yapılara Senendec Han Hamamı (1805)<sup>582</sup>, Culfa Kürdeşt Hamamı (18. yüzyıl sonu-19. yüzyıl başı)<sup>583</sup>, Meraga Çaharsug Hamamı (18. yüzyılın sonu-20. yüzyılın

başı)<sup>584</sup> ile Nihavend Hacı Ağa Torab Hamamı'nın erkekler bölümü (1824)<sup>585</sup> örnek olarak verilebilir (Bkz: Çizim 4.8).
