**KÜTAHYA HAMAMLARI  
(12.-19. YY.) VE TÜRK  
HAMAMLARININ ÖZGÜNLÜĞÜ**

**Doktora Tezi  
Oğulcan AVCI**

**DOKTORA TEZİ**

**Sanat Tarihi Anabilim Dalı  
Danışman: Prof. Dr. Canan PARLA**

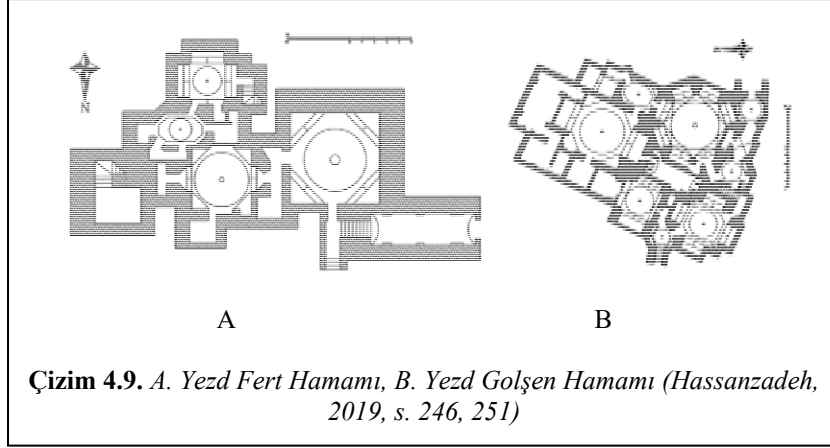
Kaçarlar döneminde, Nihavend Hacı Ağa Torab Hamamı (1824), Yezd Fert Hamamı (1827) ve Yezd Golşen Hamamı (1827)<sup>586</sup> gibi çifte hamamlar da inşa edilmiştir (Bkz: Çizim 4.9). Bu durum Kaçar Hamamlarının Türkiye'deki Türk Hamamlarıyla ortak bir diğer yönünü daha ortaya koyar.

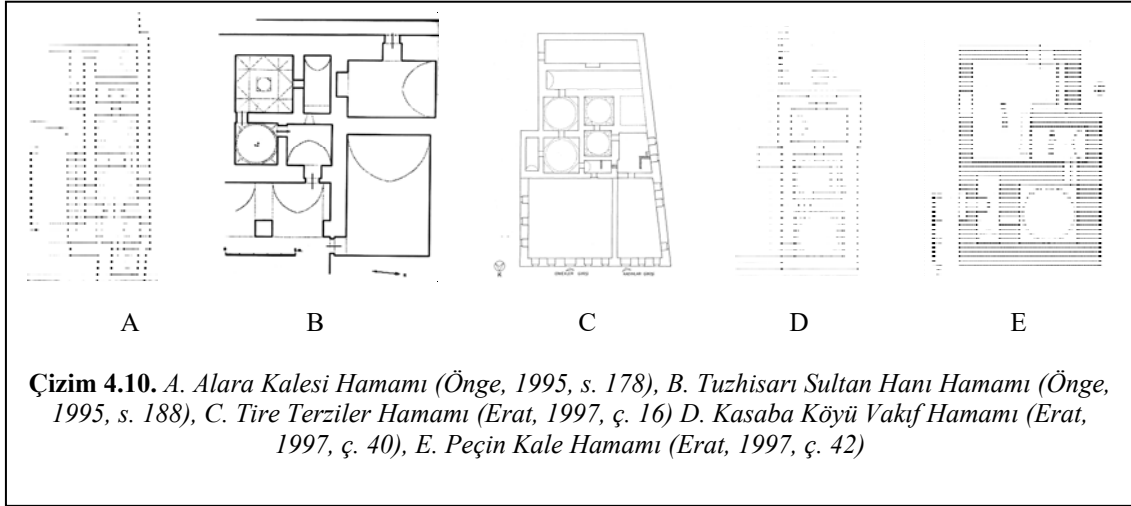
Sıcaklığı kare alana oturan hamam yapılarından sıcaklık bölümlerinde eyvansız ve halvetsiz tek bir mekândan oluşan sıcaklık bölümlerine sahip hamamlara Alara Kalesi Hamamı (1224/25) ve Kayseri Tuzhisarı Sultan Hanı Hamamı (1232/36) örnek verilebilir. Genellikle iç kale, kervansaray ya da konakların bünyesinde bulunan ve bir kişiye ya da belli bir zümreye hizmet eden bu tarz sıcaklık bölümlerinin ayrıca Aydınoğulları döneminde yapılan Tire Terziler Hamamı'nın hem kadınlar hem erkekler bölümünde (14. Yüzyılın ilk yarısı)<sup>595</sup>, Candaroğulları döneminde inşa edildiği düşünülen Kasaba Köyü Vakıf Hamamı'nda (14. yüzyıl) ve Menteşeoğulları döneminde inşa edildiği düşünülen Peçin Kale Hamamı'nda (14. yüzyıl)<sup>596</sup> da yer aldıkları görülür (Bkz: Çizim 4.10).

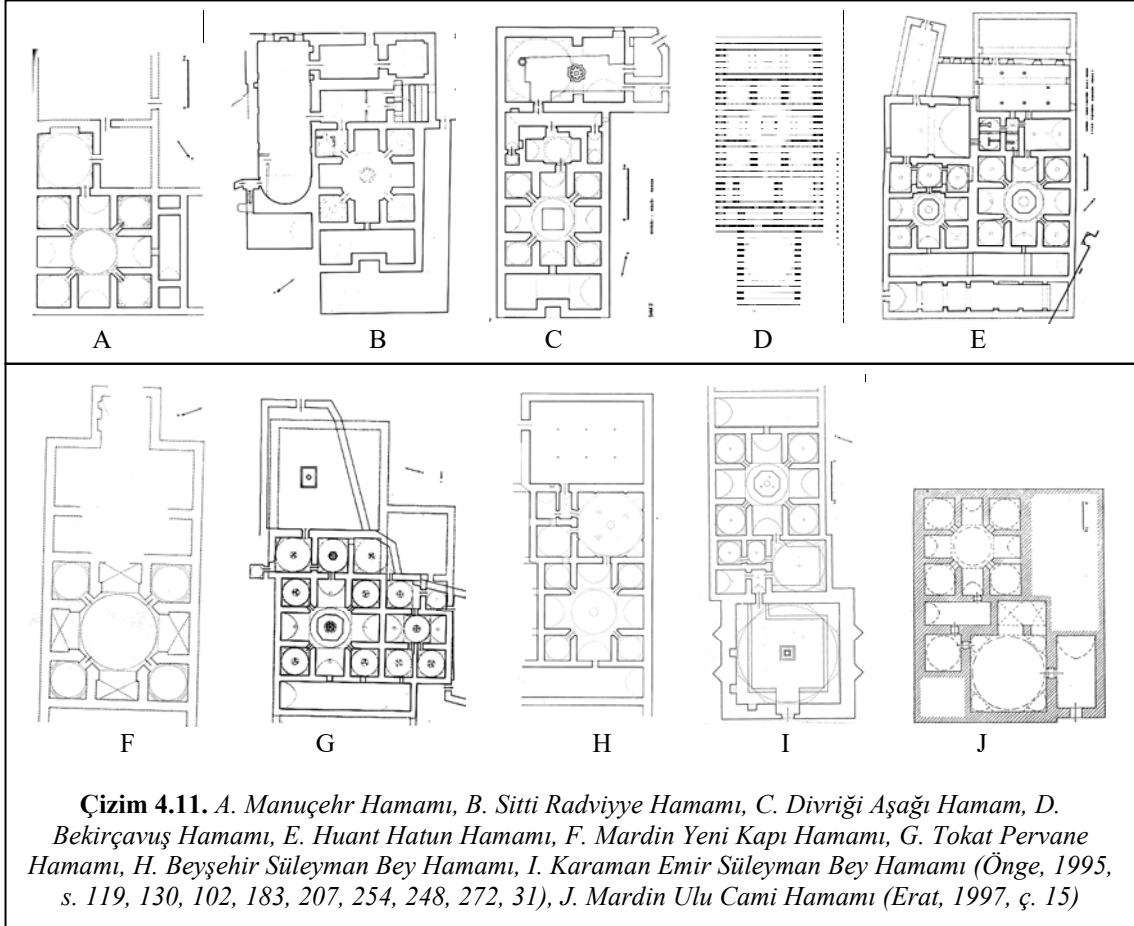
Kare bir alanı kaplayan, dört eyvanlı ve üç, dört köşe halvetli mekân düzenlerine sahip sıcaklık bölümleri olan hamam yapılarına, Kars Ani Manuçehr Hamamı (11. yüzyılın sonu 12. yüzyılın başı)<sup>597</sup>, Mardin Sitti Radviyye Hamamı (12. yüzyılın son çeyreği)<sup>598</sup>, Divriği Aşağı Hamam (13. yüzyıl)<sup>599</sup>, Divriği Bekirçavuş Hamamı (13. yüzyıl)<sup>600</sup>, Kayseri Huand Hatun Hamamı erkekler bölümü (13. yüzyılın ikinci çeyreği)<sup>601</sup>, Konya Sultan Hamamı (13. yüzyılın ikinci yarısı)<sup>602</sup>, Konya Meram Sahip

Ata Hamamı (13. yüzyılın ikinci yarısı)<sup>603</sup>, Mardin Yenikapı Hamamı (13. yüzyılın ikinci yarısı)<sup>604</sup>, Tokat Pervane Hamamı erkekler bölümü (13. yüzyılın son çeyreği)<sup>605</sup>, Konya Beyşehir Süleyman Bey Hamamı (13. yüzyılın sonu)<sup>606</sup> ve Karaman Emir Süleyman Hamamı (14. yüzyıl)<sup>607</sup>, Mardin Ulu Cami Hamamı (14. yüzyılın ilk yarısı)<sup>608</sup>, Akşehir Meydan Hamamı (M. 1329-30)<sup>609</sup> örnek verilebilir (Bkz: Çizim 4.11).

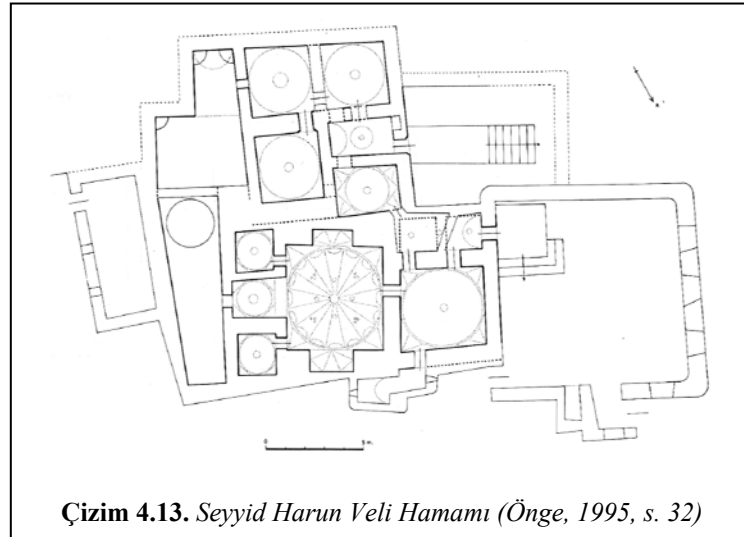
Dikdörtgen bir alanı kaplayan, iki birimli bir ana mekân etrafında şekillenen halvetli/halvetsiz mekân düzenine sahip sıcaklık bölümleri olan hamam yapılarına Seydişehir Seyyid Harun Veli Hamamı kadınlar bölümü (1302-1320)<sup>613</sup> örnek gösterilebilir (Bkz: Çizim 4.13). Selçuklu ve Osmanlı döneminde kısıtlı sayıda yapıda görülen söz konusu mekân düzeni çok fazla tercih edilmemiştir.

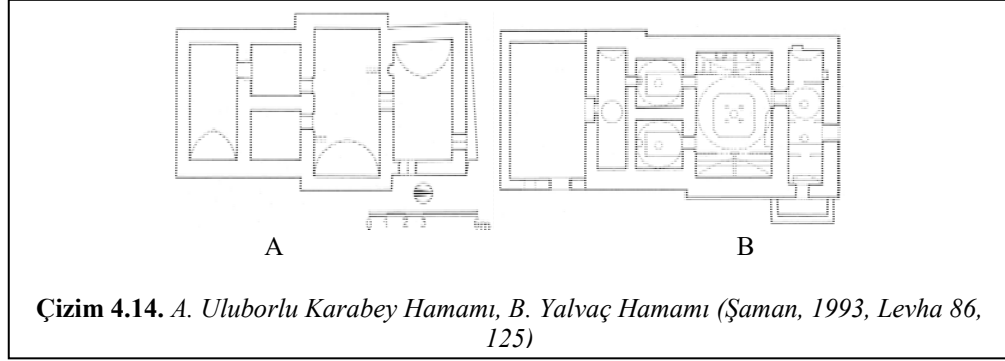
Dikdörtgen bir alanı kaplayan, eyvansız fakat halvet hücreleri bulunan mekân düzenine sahip sıcaklık bölümleri olan yapılara Uluborlu Karabey Hamamı (1240)<sup>614</sup> ve Yalvaç Hamamı (14. yüzyıl)<sup>615</sup> örnek verilebilir (Bkz: Çizim 4.14).

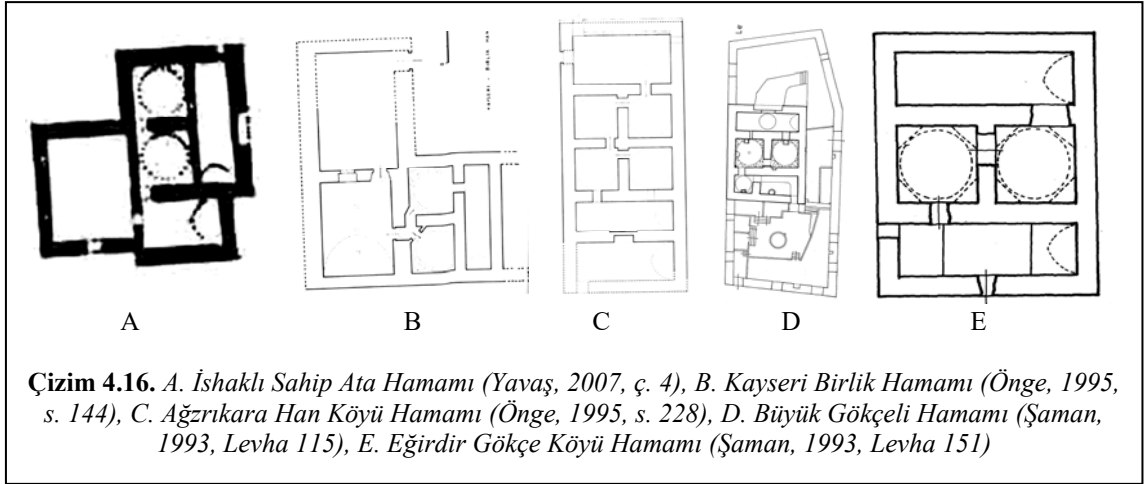
**Çizim 4.16.** A. *İshaklı Sahip Ata Hamamı* (Yavaş, 2007, ç. 4), B. *Kayseri Birlik Hamamı* (Önge, 1995, s. 144), C. *Ağzıkara Han Köyü Hamamı* (Önge, 1995, s. 228), D. *Büyük Gökçeli Hamamı* (Şaman, 1993, Levha 115), E. *Eğirdir Gökçe Köyü Hamamı* (Şaman, 1993, Levha 151)

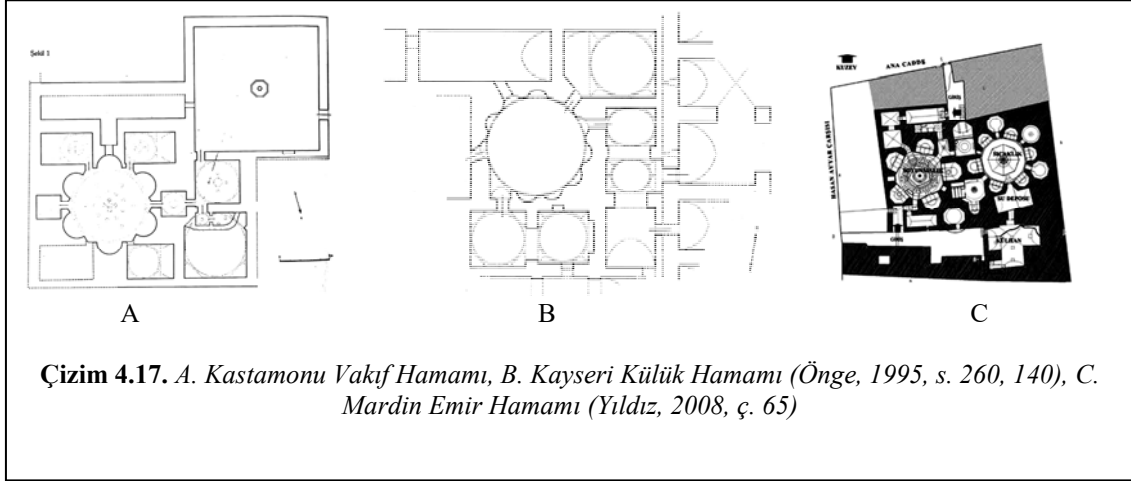
Emir Hamamı<sup>631</sup> verilebilir (Bkz: Çizim 4.17). Söz konusu mekân düzendeki sıcaklık bölümlerinin az sayıdaki hamam yapısında görülmesi, bu mekân düzeninin pek benimsenmediğini gösterir.

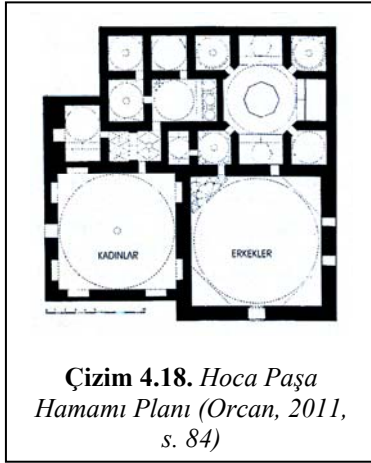
**Çizim 4.18.** *Hoca Paşa Hamamı Planı* (Orcan, 2011, s. 84)

Kütahya'nın Tavşanlı İlçesi'nde yer alan Moymul Hamamı'nda olduğu gibi Osmanlı dönemi hamam yapılarının içinde birden fazla birimden oluşan, halvet hücrelerine sahip sıcaklık bölümleri bulunan münferit örnekler de bulunabilmektedir. Münferit örneklerden bir diğerini de İstanbul'daki 15. yüzyıla tarihlenen Hoca Paşa Hamamı kadınlar kısmına ait hamam yapısı oluşturur (Bkz: Çizim 4.18).<sup>655</sup>

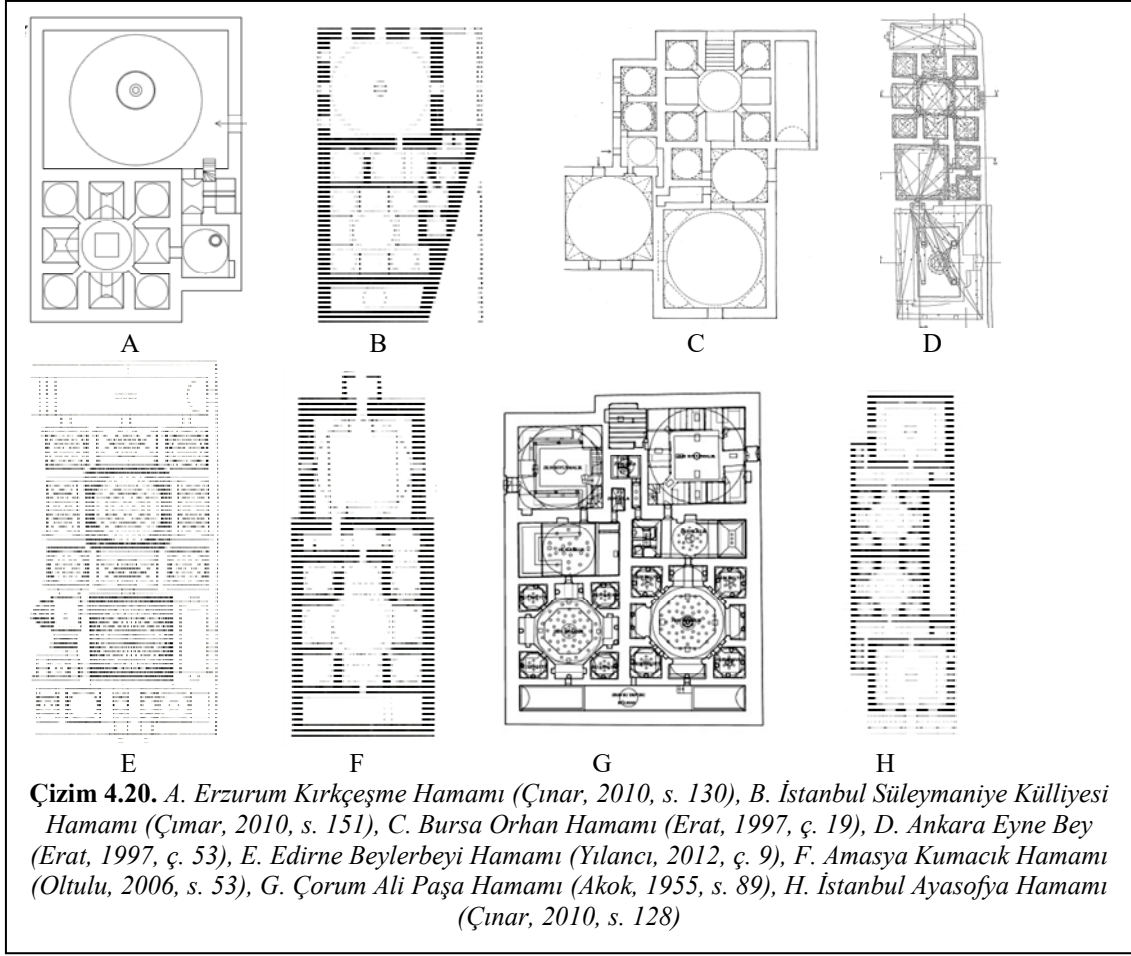
Belediye Hamamı (1873)<sup>682</sup>, Malatya Tahtalı Hamamı (19. yüzyıl başı)<sup>683</sup> örnek verilebilir (Bkz: Çizim 4.20).

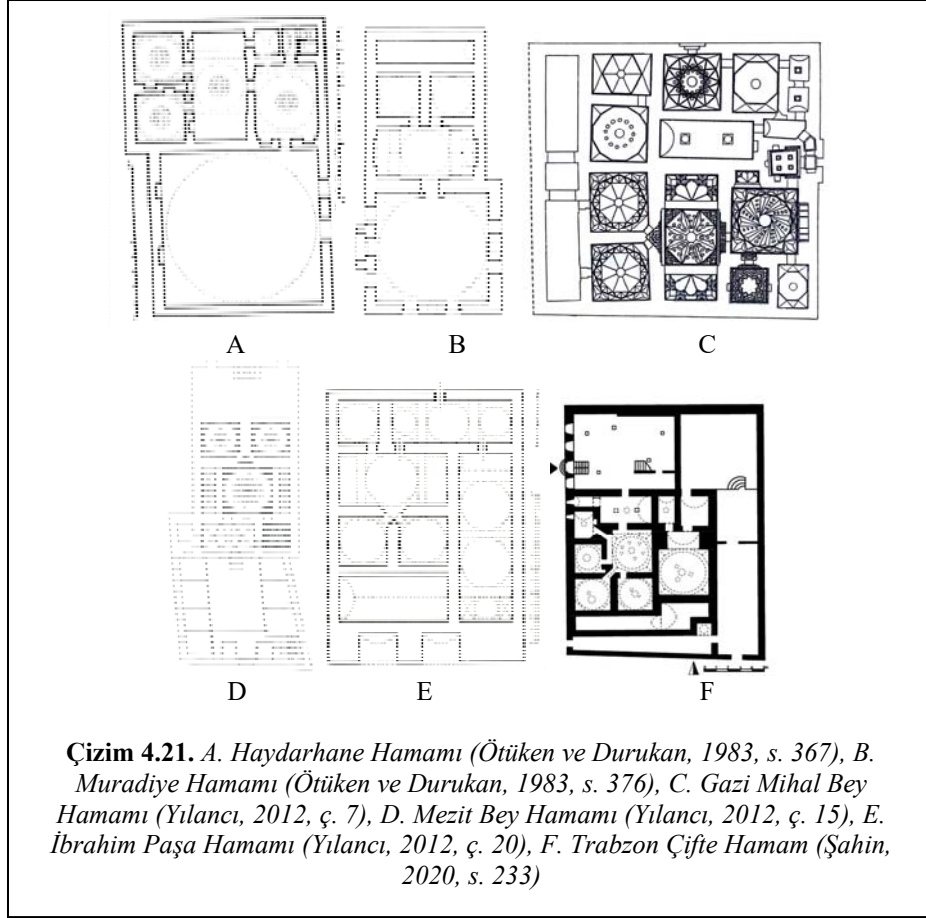
**Çizim 4.21.** A. Haydarhane Hamamı (Ötüken ve Durukan, 1983, s. 367), B. Muradiye Hamamı (Ötüken ve Durukan, 1983, s. 376), C. Gazi Mihal Bey Hamamı (Yılancı, 2012, ç. 7), D. Mezit Bey Hamamı (Yılancı, 2012, ç. 15), E. İbrahim Paşa Hamamı (Yılancı, 2012, ç. 20), F. Trabzon Çifte Hamam (Şahin, 2020, s. 233)

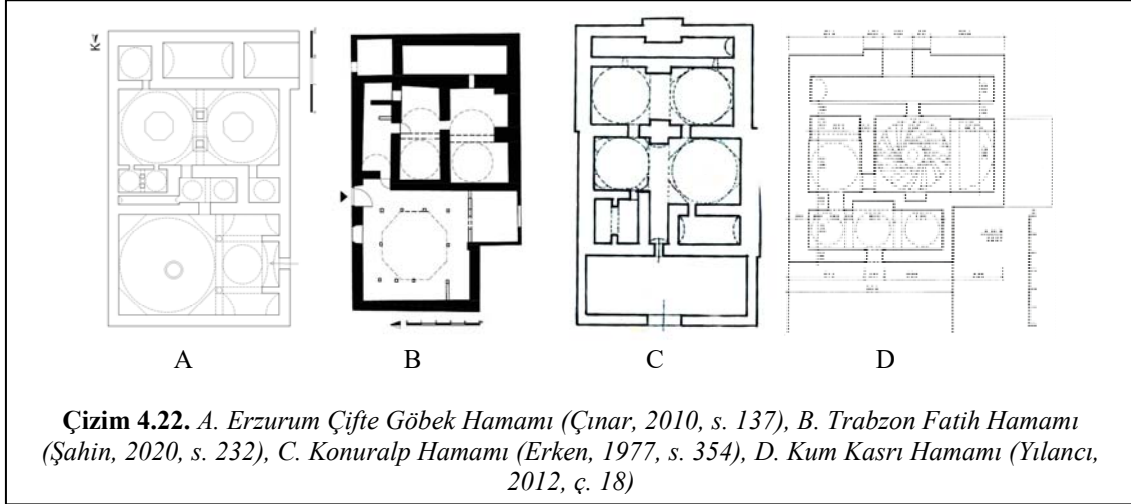
Dikdörtgen bir alanı kaplayan, 2 birimli ana mekân ve halvetli/halvetsiz mekân düzenine sahip sıcaklık bölümleri olan yapılara Düzce Konuralp Hamamı (14. Yüzyıl)<sup>691</sup>, Edirne Kum Kasrı Hamamı (15. yüzyılın ikinci yarısı)<sup>692</sup>, Trabzon Fatih Hamamı (15. yüzyıl)<sup>693</sup>, Erzurum Çifte Göbek Hamamı (18. yüzyılın ilk yarısı)<sup>694</sup> örnek verilebilir (Bkz: Çizim 4.22).

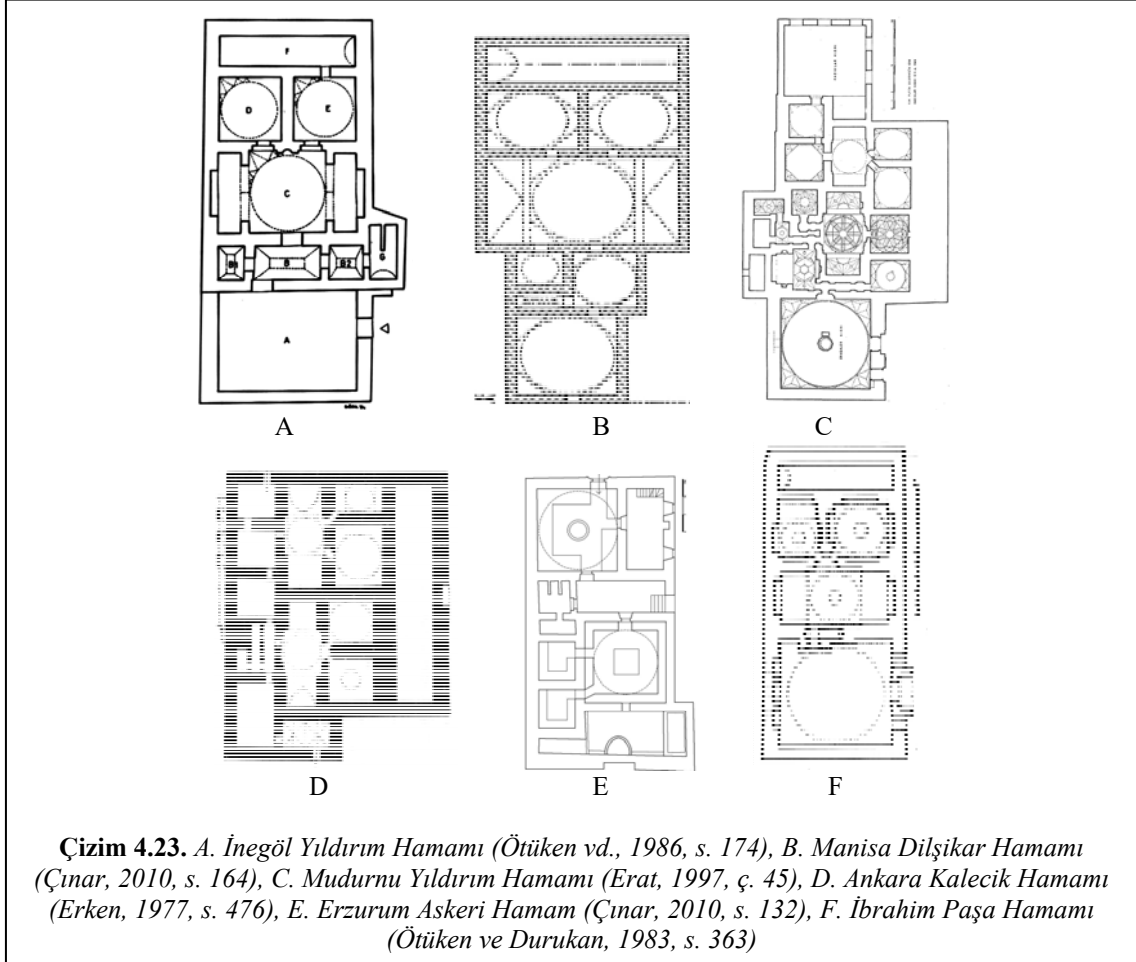
Hamamı (16. yüzyıl)<sup>704</sup>, Erzurum Askeri Hamam (16. yüzyıl)<sup>705</sup>, Edirne Sokullu Mehmet Paşa Hamamı kadınlar bölümü (16. yüzyıl)<sup>706</sup>, Erzurum Saray Hamamı (1736)<sup>707</sup>, Ankara Kalecik Çarşı Hamamı hem erkekler hem de kadınlar bölümü (18. yüzyıl)<sup>708</sup> örnek verilebilir (Bkz: Çizim 4.23).

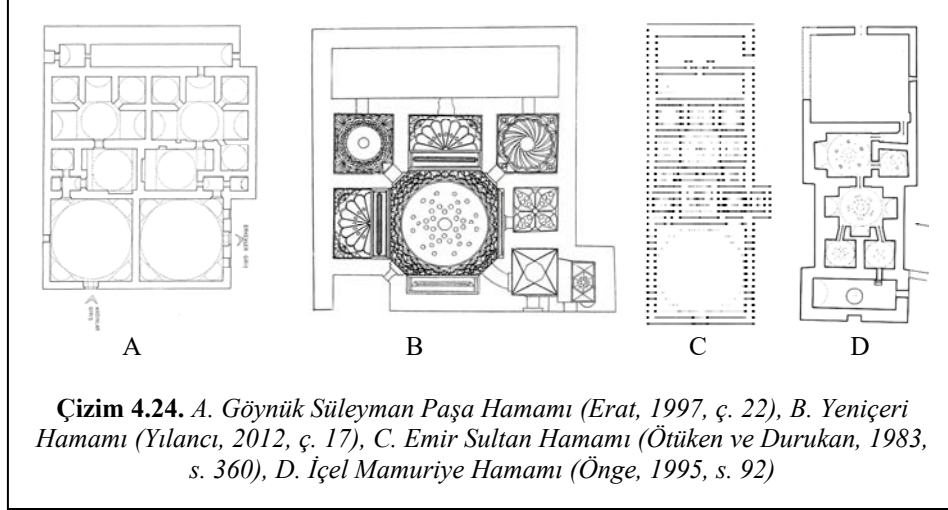
erkekler hem de kadınlar bölümü (1474)<sup>714</sup>, İçel Mamuriye Hamamı (15. Yüzyıl)<sup>715</sup>, Erzurum Lala Mustafa Paşa (16. yüzyıl)<sup>716</sup>, Antalya Korkuteli Çaybaşı Hamamı (16.-17. Yüzyıl)<sup>717</sup>, Erzurum Gümrük Hamamı (18. yüzyılın ilk çeyreği)<sup>718</sup> örnek verilebilir (Bkz: Çizim 4.24).

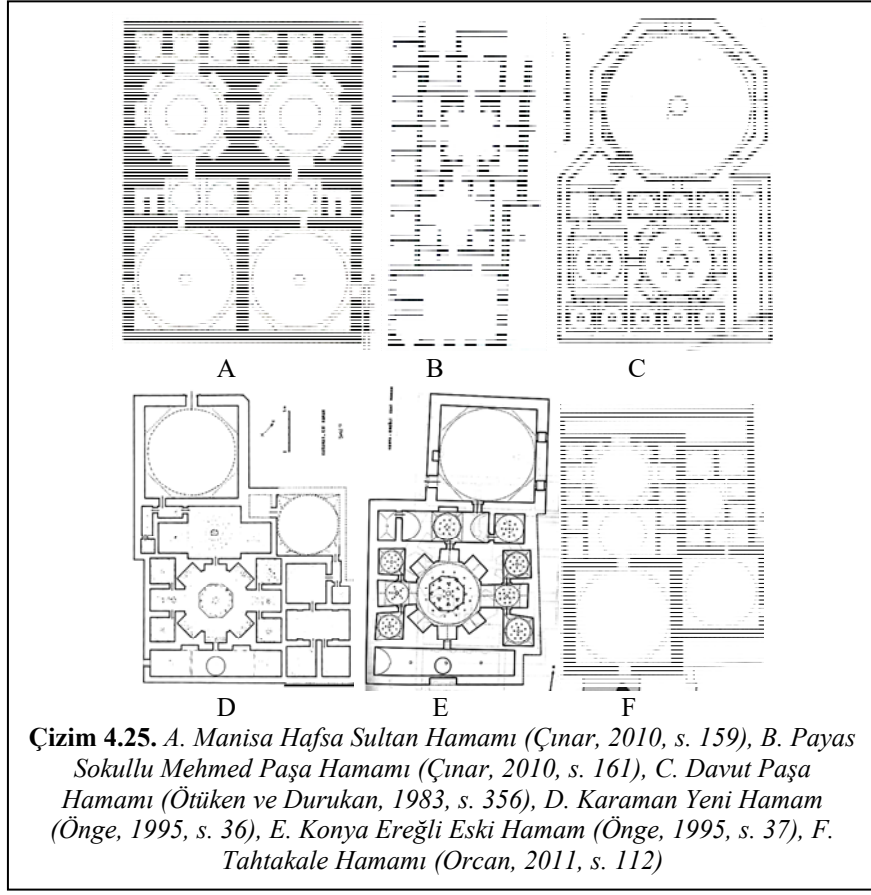
Dikdörtgen bir alanı kaplayan, içten sekizgen tabanlı bir ana mekân etrafında şekillenen bir, iki, dört eyvanlı ve bir, iki, dört köşe halvet hücreli mekân düzenine sahip sıcaklık bölümleri olan hamam yapılarına İstanbul Mahmud Paşa Külliyesi Hamamı (1473-74)<sup>719</sup>, Konya Ereğli Eski Hamam (15. Yüzyıl)<sup>720</sup>, Manisa Hafsa Sultan Külliyesi Hamamı (1538)<sup>721</sup>, Karaman Yeni Hamam (16. Yüzyıl)<sup>722</sup>, Bursa Davud Paşa Hamamı (16. yüzyıl)<sup>723</sup>, Payas Sokullu Mehmed Paşa Külliyesi Hamamı (16. Yüzyılın ikinci yarısı)<sup>724</sup>, İstanbul Tahtakale Hamamı<sup>725</sup> örnek verilebilir (Bkz: Çizim 4.25).

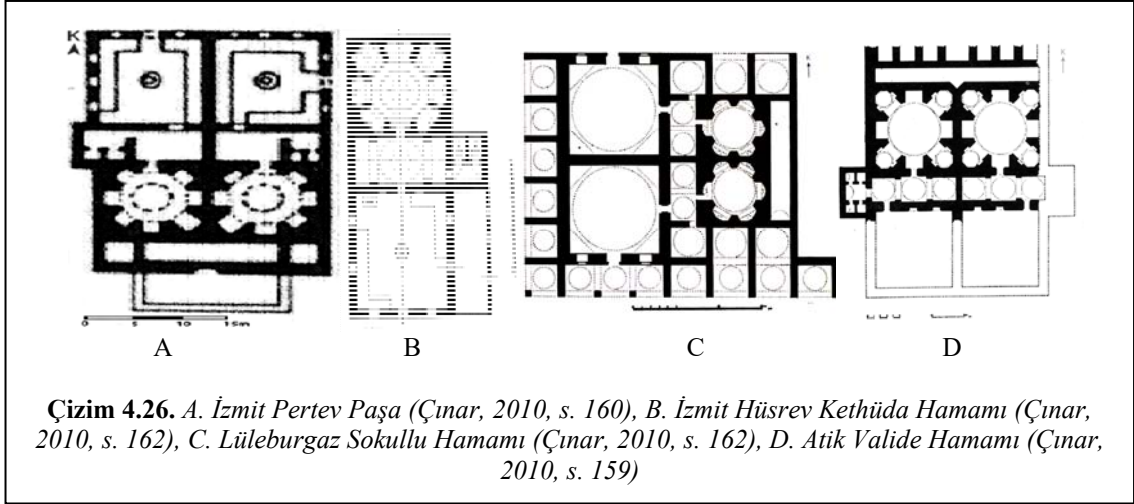
Dikdörtgen bir alanı kaplayan, içten sekizgen tabanlı bir ana mekânı bulunan tek eyvanlı/eyvansız olabilen ancak halvet hücreleri bulunmayan sıcaklık bölümlerine sahip hamam yapılarına İzmit Pertev Paşa Külliyesi Hamamı (1579)<sup>726</sup>, Üsküdar Atik Valide Külliyesi Hamamı (1570-1579)<sup>727</sup>, Lüleburgaz Sokullu Mehmed Paşa Külliyesi Hamamı (16. yüzyılın ikinci yarısı)<sup>728</sup>, İzmit Hüsrev Kethüda Hamamı (16. yüzyıl)<sup>729</sup> örnek verilebilir (Bkz: Çizim 4.26).

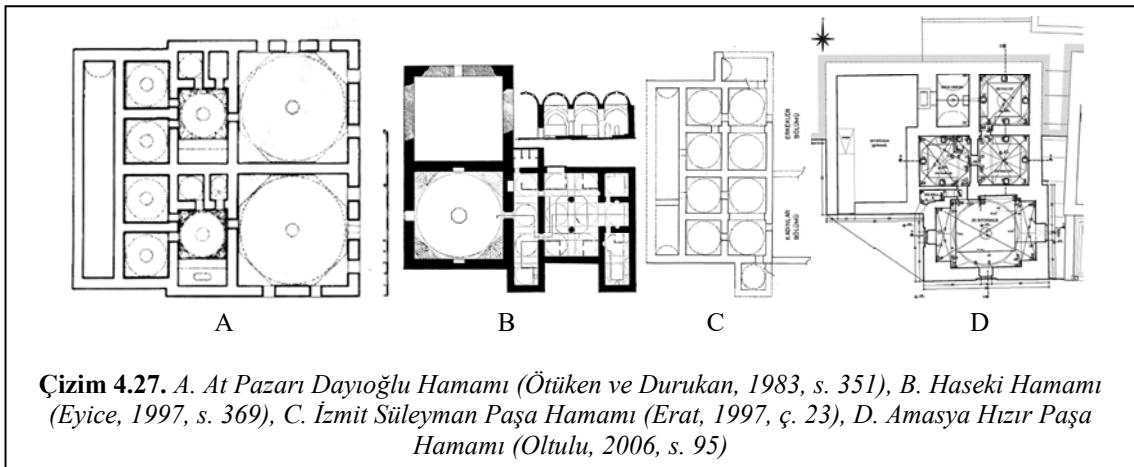
Bir bütün olarak sıcaklık bölümünün kapladığı alana bakılmaksızın eş birimli ve çok bölümlülük mekân düzenine sahip sıcaklık bölümleri olan hamam yapılarına İzmit Süleyman Paşa Hamamı (14. yüzyıl)<sup>730</sup>, Amasya Hızır Paşa Külliyesi Hamamı (1465-66)<sup>731</sup>, İstanbul Haseki Hamamı (16. yüzyıl)<sup>732</sup>, Bursa At Pazarı Dayıoğlu Hamamı (1604)<sup>733</sup> örnek verilebilir (Bkz: Çizim 4.27).
