**KÜTAHYA KENT MERKEZİNDE 1847-1930 YILLARI ARASINDA İNŞA  
EDİLMİŞ ANITSAL YAPILAR**

**Yüksek Lisans Tezi**

**YÜKSEK LİSANS TEZİ**

**Sanat Tarihi Anabilim Dalı**

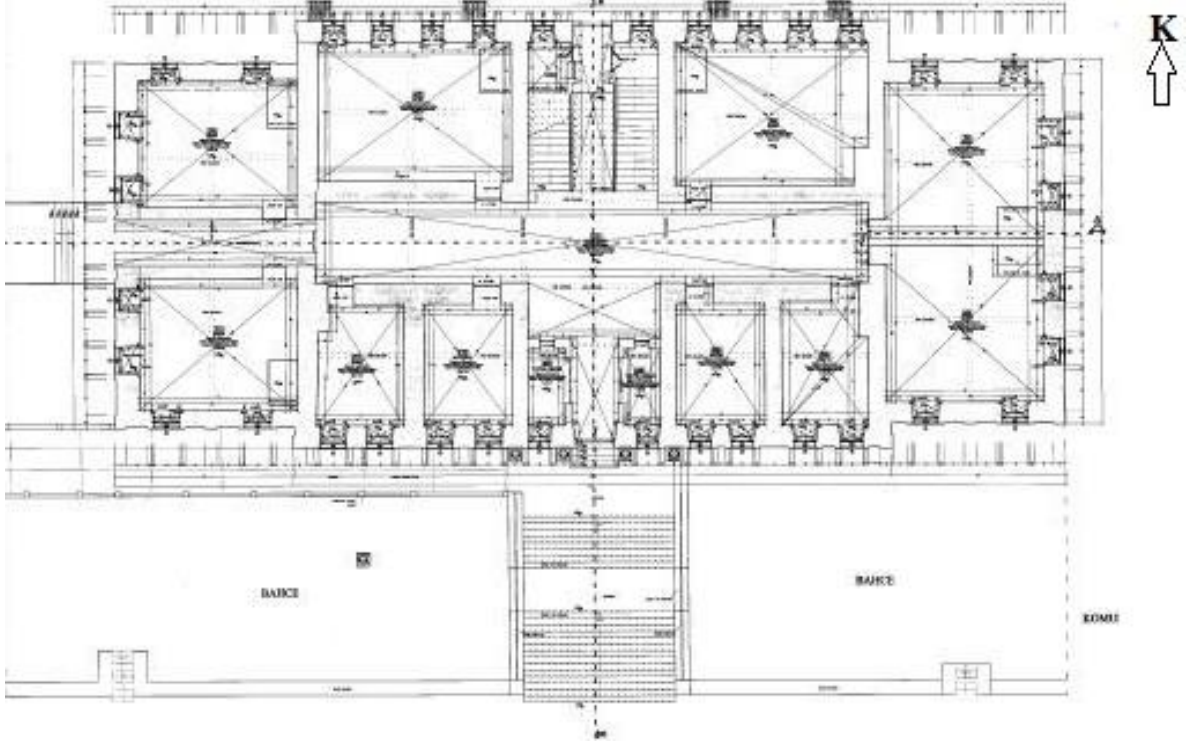
**Çizim 1.** Kütahya Lisesi Zemin Kat Planı (Kütahya Kültür ve Tabiat Varlıklarını Koruma Bölge Kurulu Müdürlüğü Arşivi)

Kütahya Lisesi zemin katta yer alan bütün odaların kapıları basık kemerli olup kuzey-doğu yönünde karşılıklı iki odanın kapılarının kemersiz, dikdörtgen formda olduğu görülmektedir.

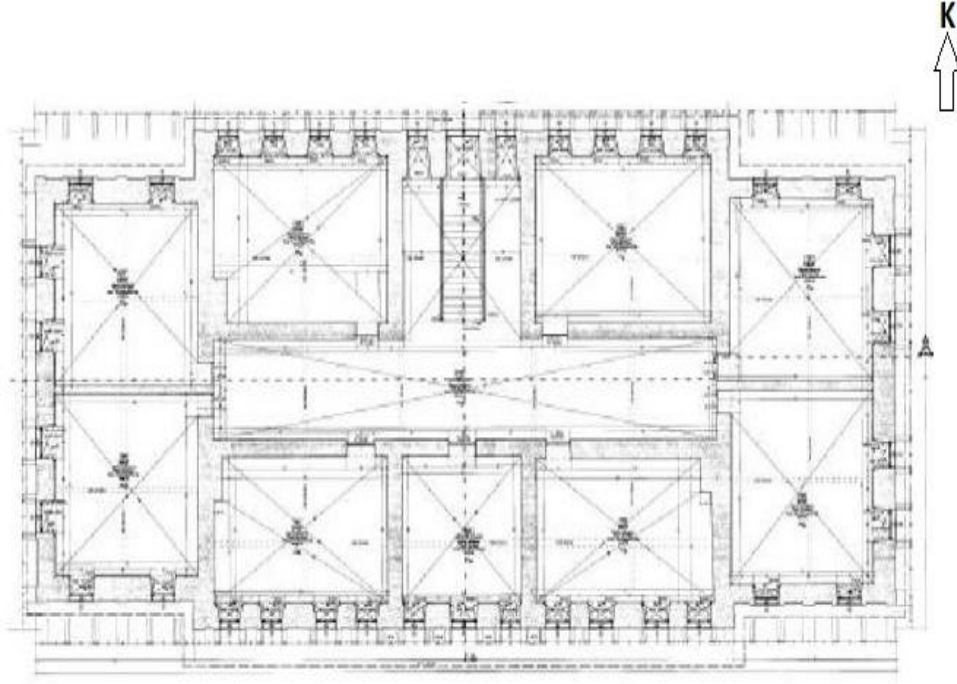
**Çizim 2.** Kütahya Lisesi Birinci Kat Planı (Kütahya Kültür ve Tabiat Varlıklarını Koruma Bölge Kurulu Müdürlüğü Arşivi)

Birinci katta, zemin kat planının uygulandığı görülmektedir (Çizim 2). Zemin katta bulunan giriş kısmının yeri, üst katta oda haline dönüştürülüp sergi odası olarak kullanılmaktadır (Görsel 8). Giriş katta kuzey yönünde bulunan odaların bölme duvarları üst katta bulunmamaktadır. Alt katta doğu yönünde bulunan giriş kısmı (Görsel 9) üst katta odalara dahil edilerek, diğer bütün odalar alt katla aynı şekilde planlanmış ve sınıf olarak kullanılmıştır. Giriş katının pencere boşluklarının, üst katta aynen tekrarlandığı görülmektedir.

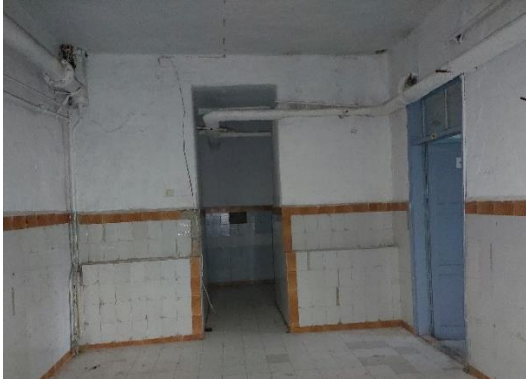
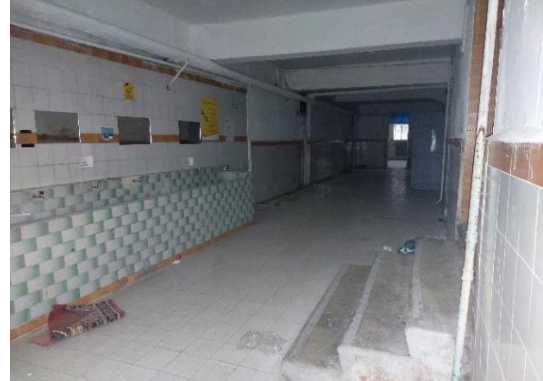
**Görsel 10.** Kütahya Lisesi Bodrum Kat Doğu Yönü ve Batı Yönü Koridoru

Bodrum kata iniş merdivenleri, zemin kat merdivenlerinin alt kısmında yer almaktadır. Merdivenlerden aşağıya bodrum kata inildiğinde (Çizim 3), merdivenin üç basamağının bodrum kat koridoruna taşıdığı ve tam karşıda kuzey yönünde lavaboların yer aldığı görülmektedir (Görsel 10). Bodrum katta kuzey-doğu yönünde yemekhane olarak kullanılan büyük boyutlu bir oda bulunmaktadır (Görsel 11). Kuzey-batı yönünde iki farklı boyutta yer alan odalardan ufak boyutlu olanı arşiv, diğeri ise depo olarak kullanılmıştır. Güney-batı yönünde kazan dairesinin yer almaktadır. Kuzey-batı yönünde dışardan girişi bulunan sınıfların birleştirilerek tek mekana dönüştürüldüğü, fakat bu sınıflarda yer alan kapıların kullanılmadığı görülmektedir.

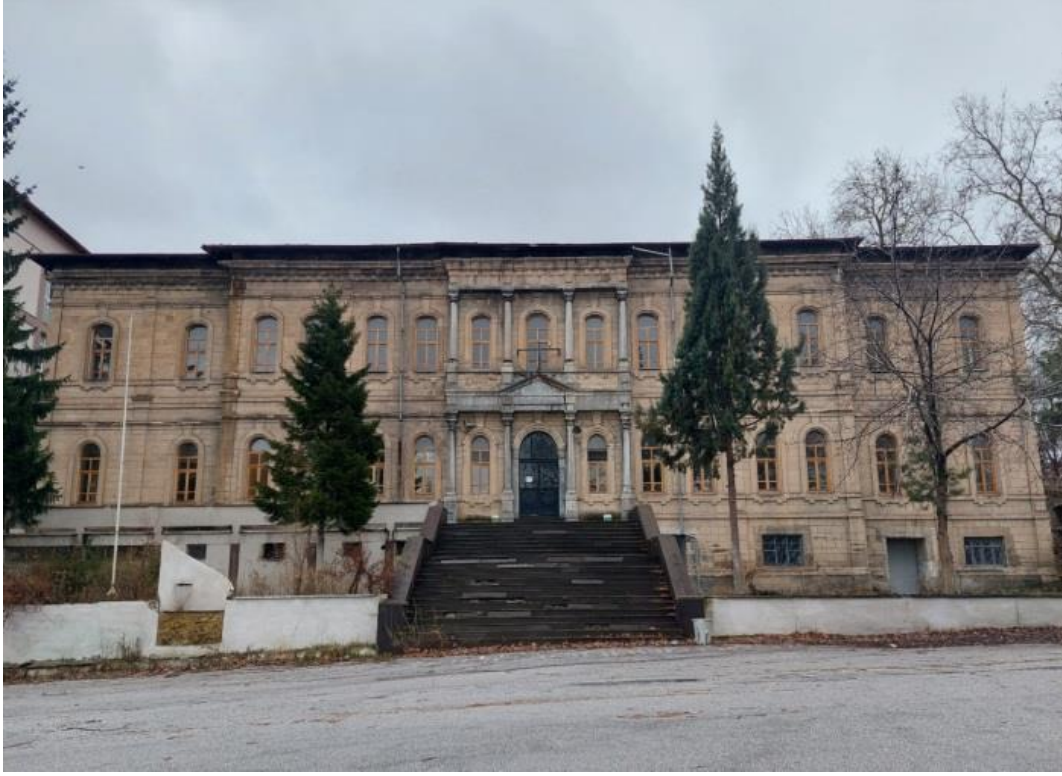
**Görsel 12.** Kütahya Lisesi Kuzey Cephesi

Birinci katta bulunan pencereler basık kemerli ve zemin kat giriş bölümünün üst kısmında üç adet pencere yer almaktadır. Bodrum katta görülen pencerelerde lento ve söveler kullanılmıştır. Yapıya sonradan yapılan müdahaleler sonucunda, kuzey-batı yönünde bulunan arşiv ve depo kısmına denk gelecek şekilde iki kapı boşluğuna yer verilmiştir. Bodrum kat kuzey-doğu yönünde cephe sıva üstü boya olup yapılan yeni ek binayla bu kısımda merdivenlerle çıkılan koridor şeklinde bir bağlantı sağlanmıştır. Kuzey cephesi kesme-taştan olup saçak kısmında silmeli ve çıkıntılı taş dizisi bulunmaktadır. Yapının eski fotoğraflarına bakıldığında saçığın merkezinde yuvarlak küçük bir kemer ve yanında ikişer sütun görülmektedir. Fakat yapının bugünkü mevcut durumun da saçığın merkezinde böyle bir kemer ve sütunlar yer almamaktadır.

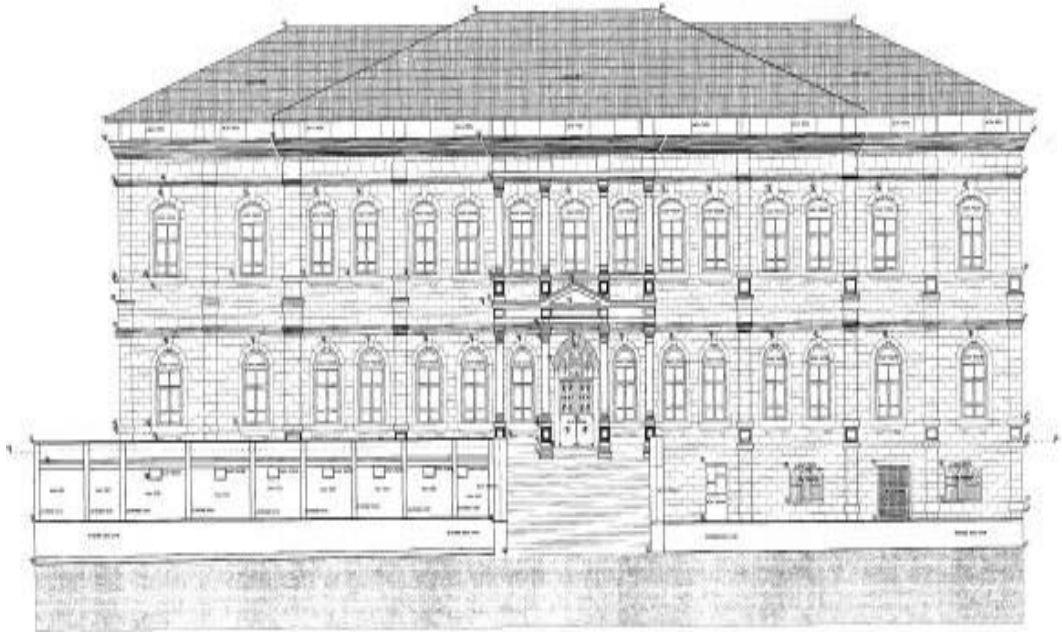
**Çizim 4.** Kütahya Lisesi Kuzey Cephe Çizimi (Kütahya Kültür ve Tabiat Varlıklarını Koruma Bölge Kurulu Müdürlüğü Arşivi)

Kütahya Lisesi kuzey cephesinde, aralarında silmelerle katların yatay olarak birbirinden ayrıldığı ve ana girişinin bu cephede olduğu görülmektedir (Görsel 12). Yapının ana girişine yirmi üç basamaktan oluşan merdivenle ulaşılır. Kapı ve yanında bulunan yuvarlak kemerli dikdörtgen pencereler ile birlikte, iyon sütunları kat arasında hafif dışa taşkın düz bir friz ile şekillendirilmiştir. Giriş kapısının tam üst kısmında üçgen bir alınlık bulunmaktadır. Zemin katta eşit aralıklarla birbirini tekrarlayan yuvarlak kemerli dikdörtgen pencereler yer almaktadır. Pencerelerde bulunan kilit taşları belirginleştirilip, yapıya ek bir hareketlilik pencere aralarındaki sütun şeklinde kabartmalarla sağlanmıştır.

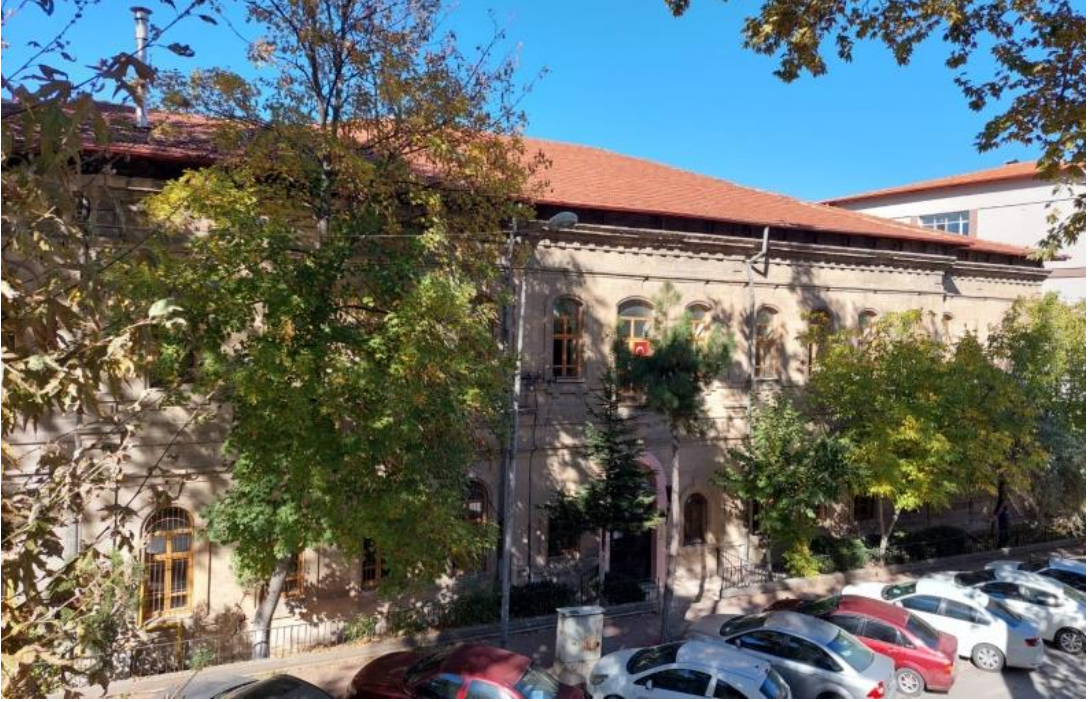
**Görsel 13.** Kütahya Lisesi Güney Cephesi

Kütahya Lisesi bulunduğu arazinin eğiminden kaynaklı kuzey cephede üç katlı, güney cephede ise iki katlı olarak algılanmaktadır (Görsel 13). Kat araları kuzey cephede olduğu gibi bu cephede de silmelerle yatay olarak birbirinden ayrılmıştır. Güney cephede bulunan pencere ve kapıların ön cepheye kıyasen daha küçük olduğu görülür. Zemin katta bulunan pencerelerin yuvarlak kemerli olduğu ve kilit taşlarının dışa taşkın bir şekilde vurgulandığı görülmektedir. Bu cephede bulunan yapının ikinci giriş kapısı olan güney kapısının yuvarlak kemer kısmının boyalı ve yanında bulunan iki adet pencere den daha yüksek tutulduğu, böylelikle güney kapısının vurgulanmak istendiği anlaşılmaktadır. Birinci katta yer alan pencereler basık kemerli ve kilit taşları dışa taşkındır. Giriş kapısının tam üst kısmına denk gelen pencerenin diğer pencerelere nazaran daha büyük boyutlu olduğu görülmektedir. Saçak kısmında silmeli ve çıkıntılı taş dizisi bulunan güney cephesinde de, kuzey cephesinde olduğu gibi taş malzeme kullanılmıştır.

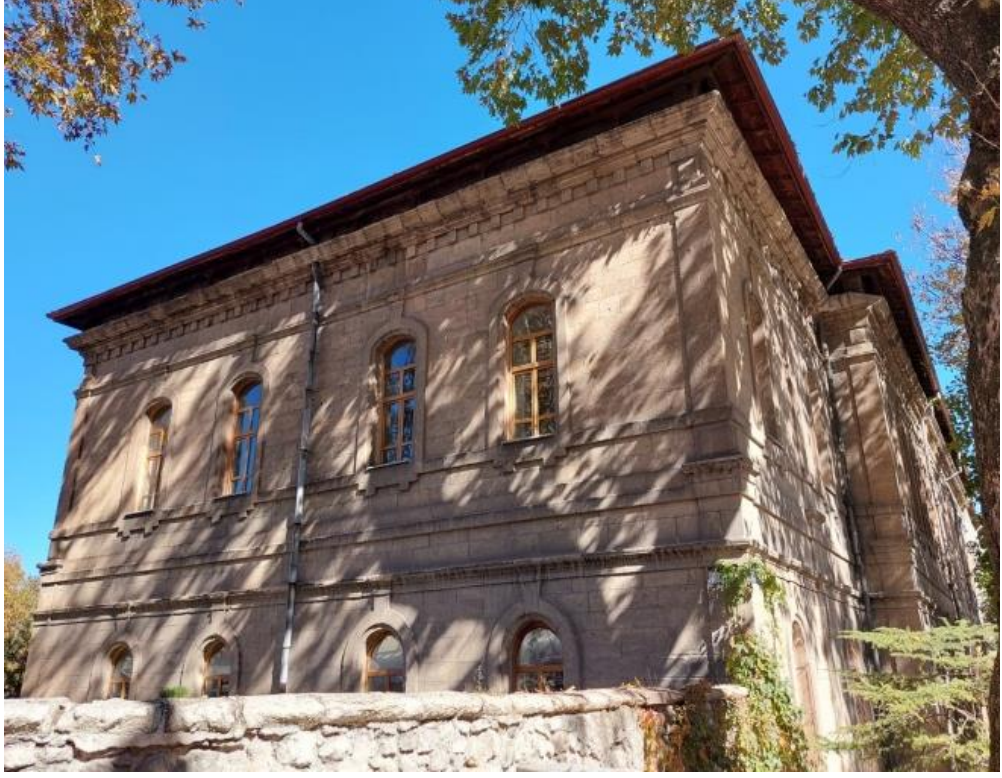
**Görsel 14.** Kütahya Lisesi Doğu Cephesi

Doğu ve batı cephe birbirinin simetrisidir. Zemin ve birinci katta birbirine eşit aralıklarla konumlandırılmış pencereler bulunmaktadır. Zemin katta bulunan pencerelerin yuvarlak kemerli olup kilit taşlarının dışa taşkın olduğu ve kat arlarının yatay silmelerle ayrıldığı görülmektedir (Görsel 14). Birinci katta bulunan pencereler basık kemerli ve kilit taşları dışa taşkındır. Saçak kısmında da silmeli ve çıkıntılı taş dizisi yer almaktadır. Doğu ve batı cephesinde de kesme-taş kullanıldığı ve yapının üst örtüsünün kırma çatılı kiremit örtülü olduğu görülmektedir.

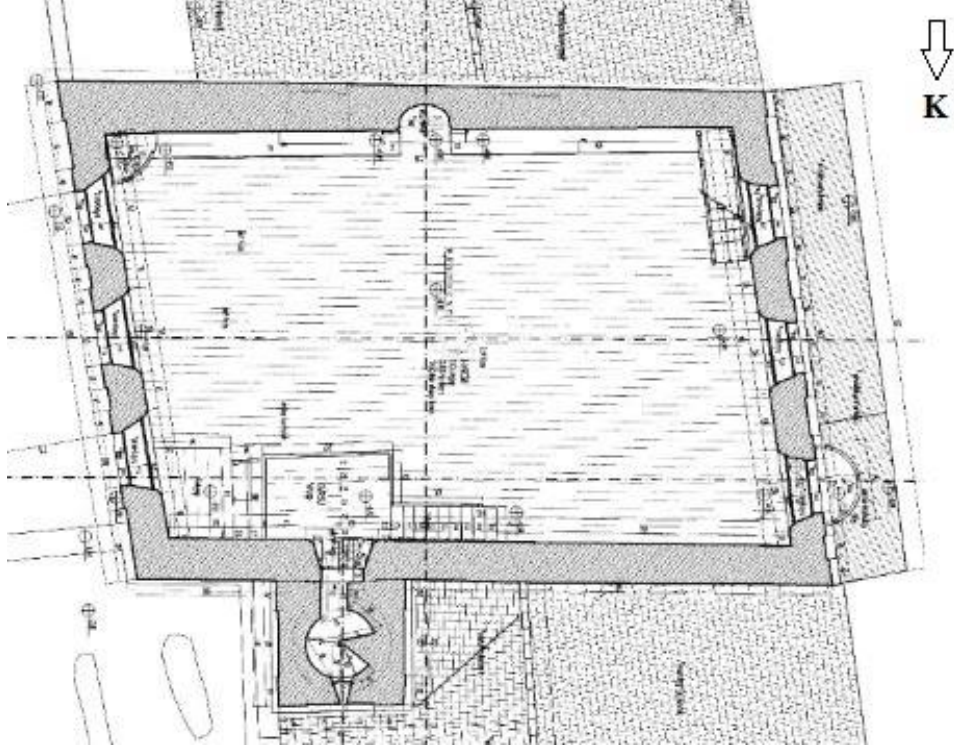
**Çizim 9.** Kaditler Camii Birinci Kat Planı (Kütahya Kültür ve Tabiat Varlıklarını Koruma Bölge Kurulu Müdürlüğü Arşivi)

Zemin kat giriş kapısının karşısında yer alan ahşap merdivenlerle caminin harim katına ulaşım sağlanmaktadır (Görsel 20). Doğu-batı doğrultusunda dikdörtgen planlı olan harim katın (Çizim 9), güney yönünde alt kattaki mihraba benzeyen üçgen alınlıklı taş mihrap, harimin güney-batı yönünde basit geometrik formlarla taşınan ahşap minber (Görsel 23) ve güney-doğu yönünde konik biçimde olan caminin vaaz kürsüsü yer almaktadır.

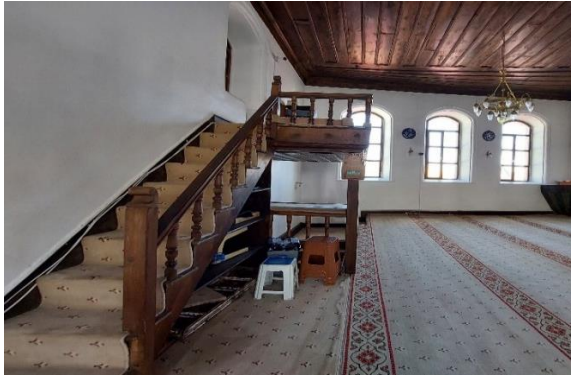
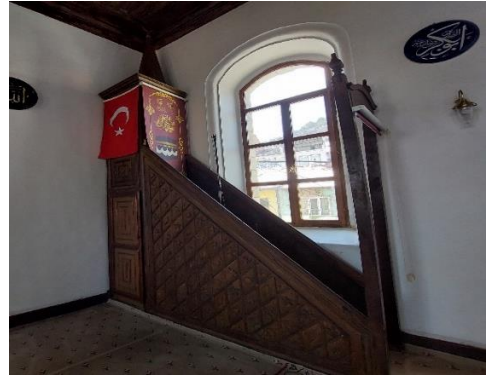
**Görsel 23.** Kaditler Camii Birinci Kat Mahfil ve Minber

Minberde boya kullanılmaksızın bütün süslemelerinin ahşaptan olduğu görülmekle birlikte baklava, yıldız ve geometrik biçimli bölümlerle süslenmiştir. Konik biçime sahip vaaz kürsüsünde açık yeşil, koyu yeşil kuşaklar ve bu kuşakların üzerinde küçük çiçek motifleri yer almaktadır. Herhangi bir başka süsleme bulunmayan harim katının sıvalı beyaz renkte duvarlarının olduğu, tavanının düz ahşap olduğu ve tavanın ortasında dairesel şekilde çini bir parçanın olduğu görülmektedir.

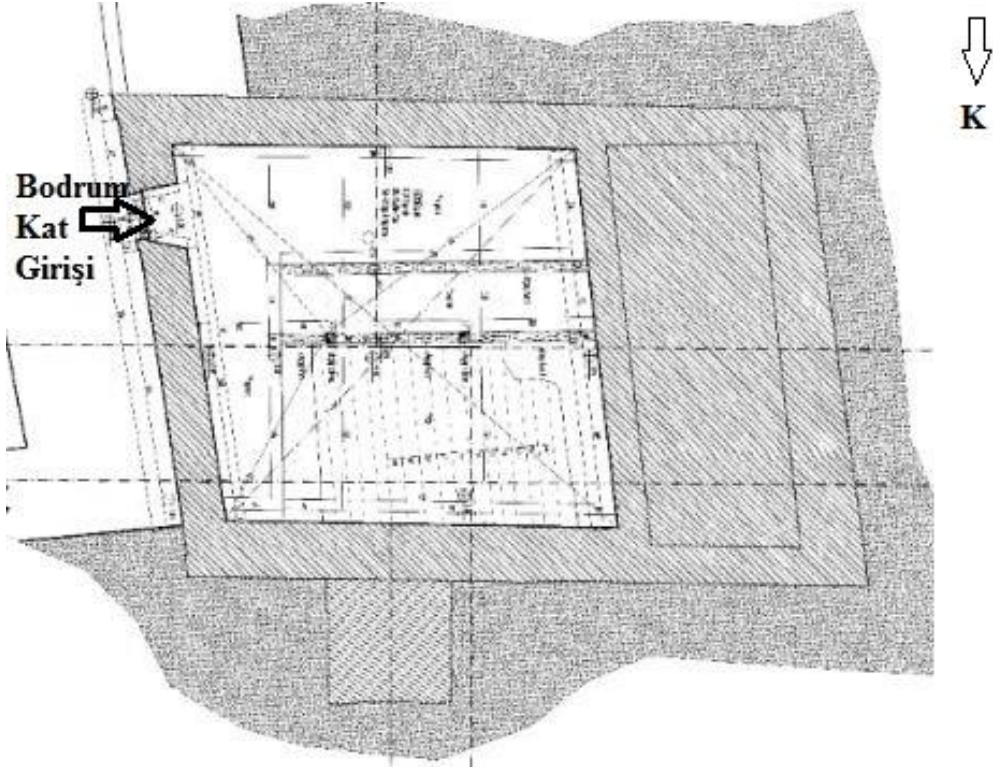
**Çizim 10.** Kaditler Camii Bodrum Kat Planı (Kütahya Kültür ve Tabiat Varlıklarını Koruma Bölge Kurulu Müdürlüğü Arşivi)

Caminin meyilli bir arsa üzerinde konumlanmasından kaynaklı, caminin mescid kat ölçülerinde kare bir bodrum katı bulunmaktadır (Çizim 10). Bodrum katı depo olarak kullanılmakta<sup>125</sup> ve giriş kapısı binanın dışından doğu cephesinde yer alan kapıdan sağlanmaktadır (Görsel 24).

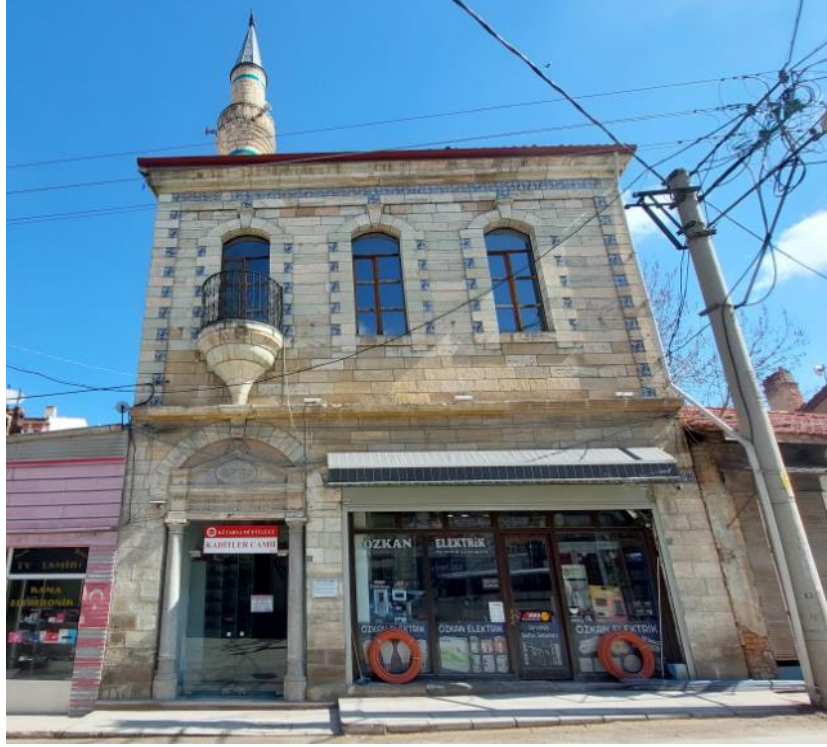
Görsel 25. Kaditler Camii Batı Cephesi

Cadde üzerinde yer alan ve giriş kapısı da bu cephede görülen batı cephesinin kuzey-batı yönünde bir adet dükkan bulunmaktadır (Görsel 25). Ahşap doğramalı kapısı ve vitrini bulunan dükkanın üstünde sonradan eklenen bez bir sundurma bulunmaktadır. Güney-batı yönünde yer alan giriş kapısının iki sütuna oturan üçgen alınlığı ve sağır yuvarlak kemere sahip kitabeli bir kapısının olduğu görülmektedir. Giriş boşluğunun hemen üzerinde kitabe frizi bulunmakta olup bu kitabenin üstünde üçgen alınlık kısmında madalyon ve madalyonda da 1335 yazısı yer almaktadır. Alınlığın tepe noktası ve yuvarlak kemerlerin kilit taşlarının bitkisel detaylarla süslenmiş olduğu görülmektedir. Katlar arasında ayırım dışa taşkın yatay bir silmeyle vurgulanmıştır.

Giriş kapısının hemen üzerinde konik biçime sahip ezan balkonu yer almakta ve siyah renkte ferforje balkon korkuluğunun olduğu görülmektedir. Bu katta caminin harim katında, basık kemerli, kilit taşları vurgulanan, kenarları çini panolar ve kesme taşlarla dış oluşturacak şekilde düzenlenen üç adet pencere ile bu pencerelerin hemen üstünde çini kuşak ve dışarıya çok taşkın olmayan taş saçak bulunmaktadır. Üst kat cephe köşelerinde de çini panolar ve kesme taşlarla dışların oluşturulduğu görülmektedir. Batı cephesi kesme taştan olup, üst örtüsü kiremit çatılıdır.

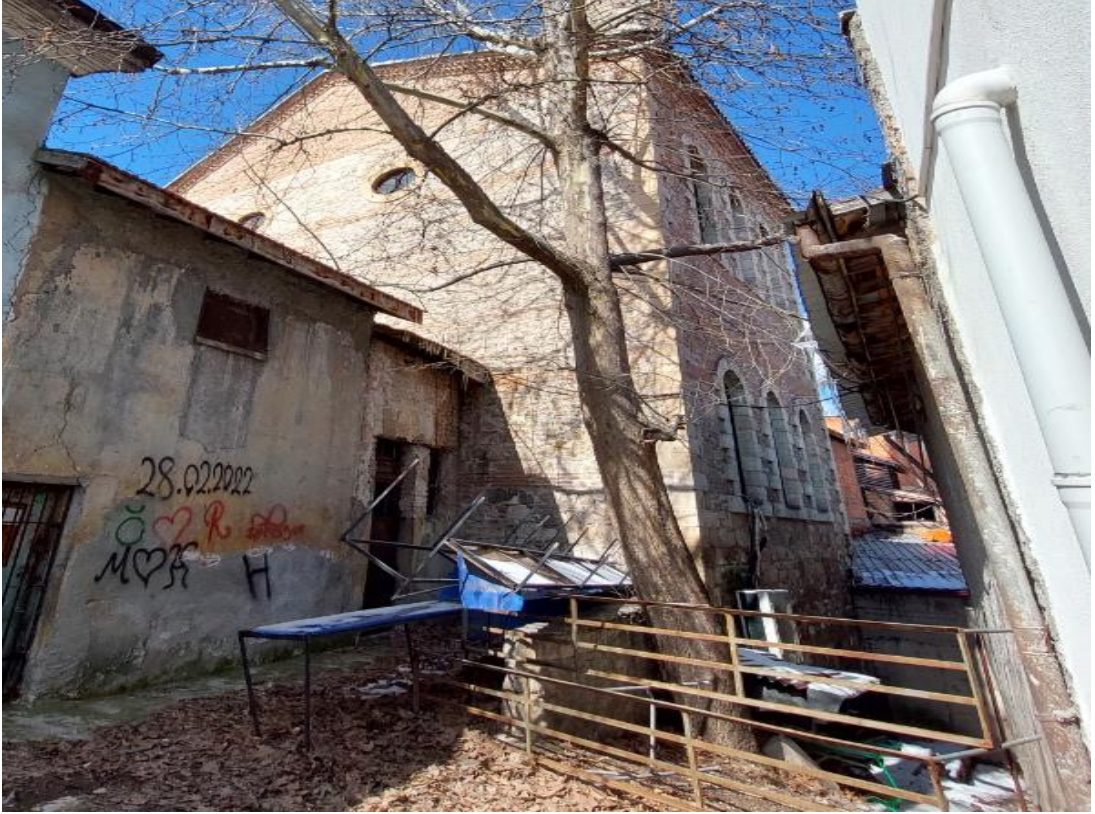
**Görsel 26.** Kaditler Camii Dođu Cephesi

Yapının dođu cephesinde bodrum kata giriři sađlayan kapı bulunmaktadır. Dođu cephe mescid katı olan caminin zemin katında, üç adet eřit ölçülerde dikdörtgen formda basık kemerli, kenarları kesme taşlarla dış oluşturulacak şekilde düzenlenen ve kemerlerin kilit taşları vurgulanan pencereler yer almaktadır (Görsel 26). Katlar arasında ayırım almařık tekniđinde düzenlenen, çok belirgin olmayan tuđladan oluřan silmelerle sađlanmıřtır. Caminin birinci katı olan harim katında da zemin katta görölen pencereler yer almaktadır. Cephe köře duvarları kesme taşlarla dış oluşturacak şekilde düzenlenmiřtir. Saçak kısmında üç sıra tuđla kirpi saçak bulunmaktadır. Dođu cephesi moloz-taş ve tuđla malzemedan yapılmıř olup üst örtüsü kiremit çatılıdır.

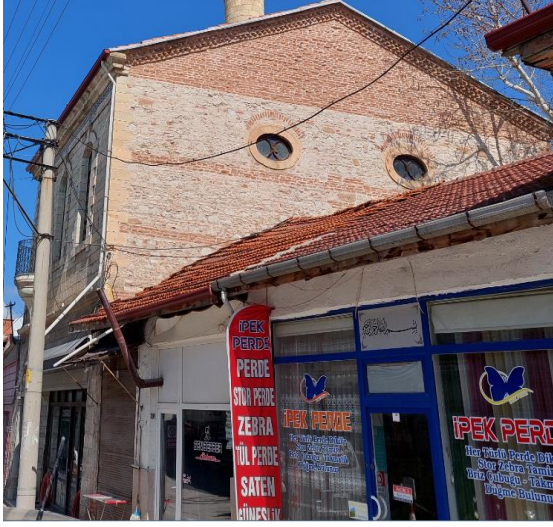
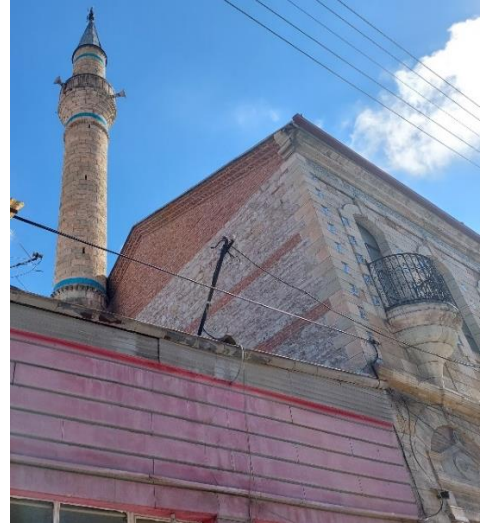
**Görsel 27.** Kaditler Camii Kuzey ve Güney Cephesi

Kuzey cephe zemin kat, yan parsellerde yer alan yapılarla bitişiktir. Harim kat, mihrabın iki yanında bulunan dairesel formdaki pencereler bu cephede yer almaktadır (Görsel 27). Bu pencerelerin üst kısmında tuğla malzemeyle örülmüş basık kemer alınlıkları kullanılmıştır. Kuzey cephe köşe noktalarının kesme taşlarla dış oluşturacak şekilde düzenlenmiş olduğu, cephede moloz-taş ve tuğla malzemenin kullanıldığı görülmektedir. Basık kemerli pencerelerin üst noktasından, yapının tepe noktasına kadar tuğlayla almaşık tekniğinde örülmüştür. Yapının bu cephesinde üç sıra kirpi saçak görülmekte olup, üst örtüsü kiremit çatılıdır.

Güney cephe de herhangi bir pencere açıklığı görülmemekte ve yapının minaresi bu cephede yer almaktadır. Yapıda yer alan ezan balkonundan dolayı, camii minaresi camii inşaatından sonra 1953 yılında eklenmiştir.

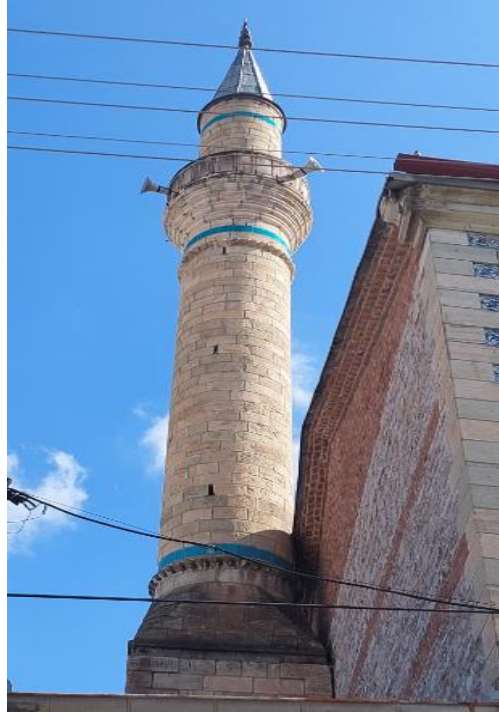
**Görsel 28.** Kaditler Camii Minaresi

Minareye giriş caminin içinde, mahfilin arkasında yer alan kapıdan sağlanmaktadır. Minarenin kaide ve pabuç kısmı düzgün kesme-taş malzeme ile yapılmış olup minarenin gövde, şerefe ve petek kısmının da düzgün kesme taştan yapılmış olduğu görülmektedir (Görsel 28). Gövdenin başlangıç ve bitiminde dışarıya taşkın taş bilezik yer almaktadır. Başlangıç kısmının hemen üstünde turkuaz renkte bir kuşağın olduğu ve bu kuşağın gövdenin bitiminde yer alan taş bileziğin hemen üstünde tekrarlandığı görülmektedir. Tek şerefeli olan minarenin altlığı düzgün kesme-taş silmelerden yapılmış ve şerefe korkuluk kısmında da yine aynı malzeme kullanılmıştır. Minarenin petek bölümünde kesme-taş malzeme kullanılmıştır. Külahın hemen altında turkuaz renkte bir kuşağın olduğu ve külah kısmında kurşun malzeme kullanılıp, tepe noktasında da aleminin olduğu görülmektedir.

Arka cephe moloz duvarı üzerindeki sıva raspa edilerek derzlenecek, minare taşları arasındaki derzlerde oluşan boşalmalar tamamlanacak, şerefe altı ve pabuç üzeri sıra çinilerde oluşan dökülmeler imitasyon yöntemiyle tamamlanacaktır. Külâh malzemesi kurşun olarak yenilenecek, alemi temizlenecektir. Camideki tüm duvarlarda, mihrapta ve ahşap malzeme de ki yağlı boyalar raspa edilecek, altından çıkacak izlere göre duvarlar yeniden boya-badana edilecek, ahşap ahşap renginde pinotekslenecektir. Onarım çalışmalarının planlandığı gibi gerçekleştirildiği görülmektedir.<sup>126</sup>

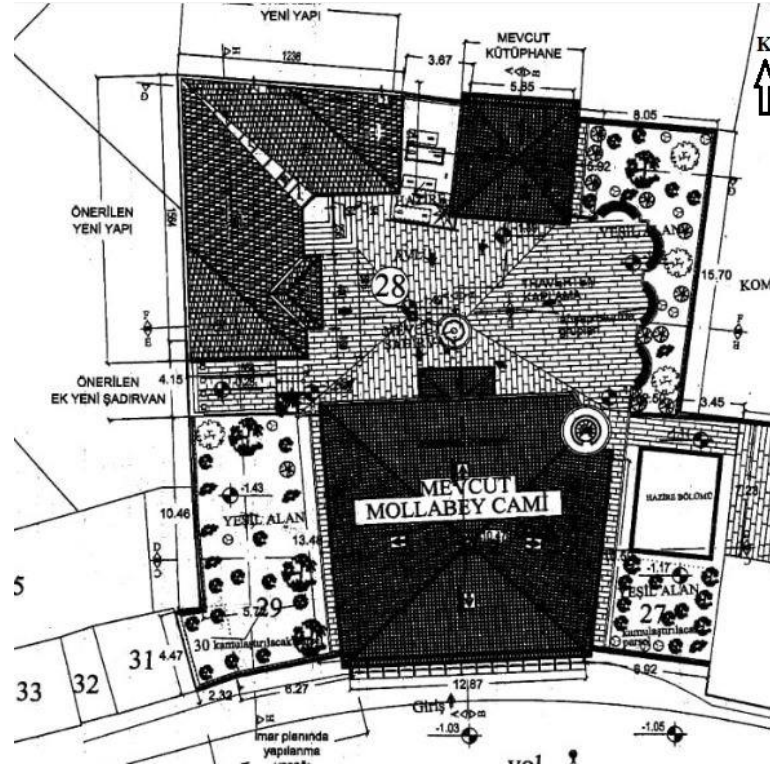
**Çizim 14.** Molla Bey Külliyesi Vaziyet Planı (Kütahya Kültür ve Tabiat Varlıklarını Koruma Bölge Kurulu Müdürlüğü Arşivi)

**Yapı Tasviri:** Molla Bey Külliyesinde malzeme olarak moloz-taş, kesme-taş, tuğla ve ahşabın kullanıldığı görülmektedir. Külliye'nin ana yapısı olan camii binası iki katlı olup alt katında dükkanlar bulunmaktadır. Camii minaresi yapının güney-doğu cephesinde yer almaktadır. Caminin kuzey yönünde kütüphane, batı yönünde de sonradan inşa edilen kuran kursu binasının olduğu görülmektedir (Çizim 14).

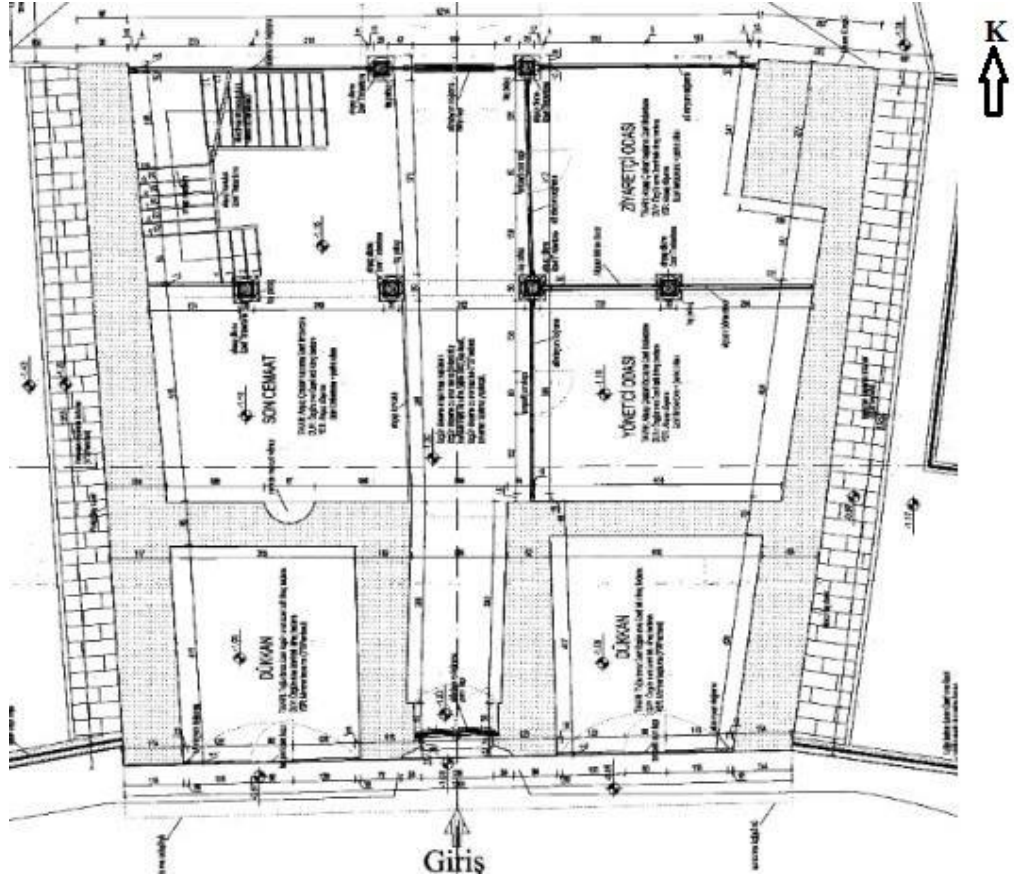
Çizim 15. Molla Bey Külliyesi Camii Zemin Kat Planı (Kütahya Kültür ve Tabiat Varlıklarını Koruma Bölge Kurulu Müdürlüğü Arşivi)

Cadde üzerinde konumlandırılan camii planında (Çizim 15), kuzey yönünde giriş kapısının yer aldığı ve zamanla yolun yükseltilmesinden kaynaklı camiye girişin bir basamak şeklinde alçaldığı ve her iki yanında da dükkanların olduğu görülmektedir. Giriş kapısından yuvarlak kemerli bir koridorla avluya geçiş sağlanmaktadır. Koridorun kuzey-batı yönünde de üst kata, camii katına çıkışı sağlayan ahşap merdivenler yer almakta ve bu bölümde iki ahşap sütun bulunmaktadır. Sütunlar arasında perde kapatılarak bu bölümün kadınlar mahfili ile son cemaat yeri olarak kullanılması sağlanmaktadır (Görsel 29). Ahşap bölümün tam karşısında doğu yönünde ise camekânla kapatılmış ve külliye'de bulunan Kur'an kursunun idari birimi olarak kullanılan bölüm yer almaktadır.

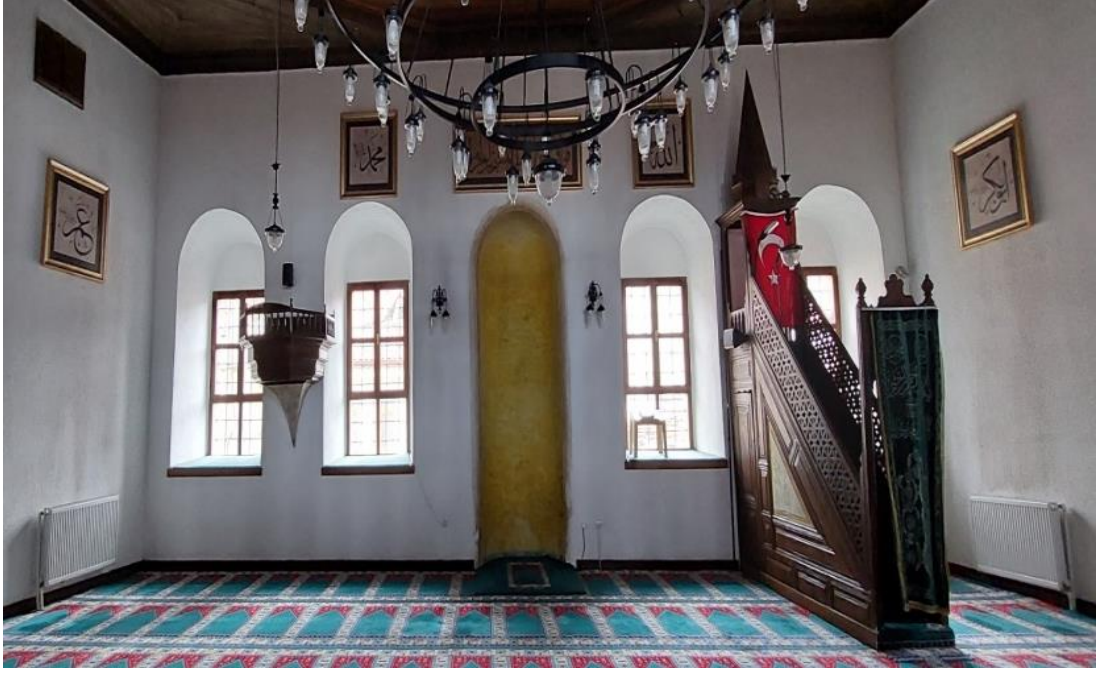
**Görsel 32.** Molla Bey Külliyesi Camii Mihrap, Minber ve Vaaz Kürsüsü

Caminin yarım daire profilli, kaval silmeli taş mihrabında, sarı renge boyanmış ve gölge şeklinde vazodan çıkan çiçekler ile perde motifi kullanılmıştır. (Görsel 32). Mihrabın batısında geometrik karakterli, basit süslemeli ve ahşap ajurlu minber yer almaktadır. Minberin aynalık kısmında kalem işi olarak işlenmiş olan çiçek buketi ve bu süslemenin üst kısmında da yağlı boya bezemeler göze çarpmaktadır.

Molla Bey Külliyesinde 2007 yılında başlayan restorasyon ve restitüsyon proje kapsamında, camii harim tavan sehimleri ile mihrap ve minberinde raspa işlemleri yapılmış ve ortaya çıkan kalem işi tezyinatlarının bütünlenmesine yönelik 2014 yılında karar alınmış olduğu bilgisine ulaşılmıştır.<sup>137</sup>

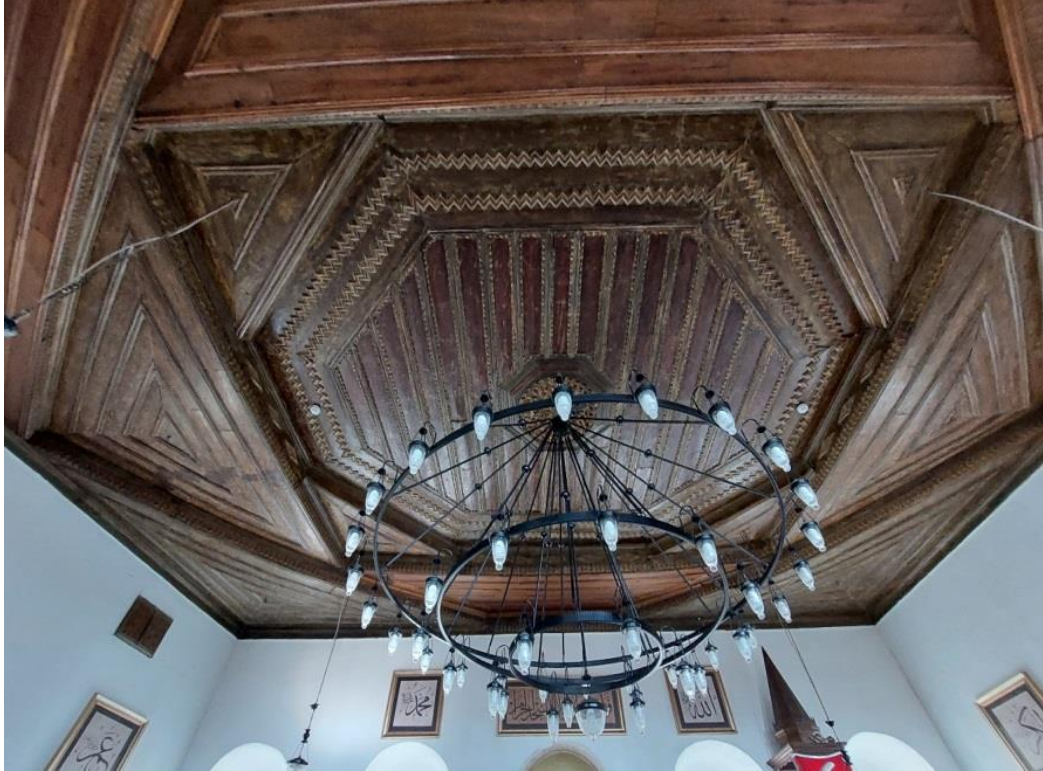
**Görsel 35.** Molla Bey Külliyesi Camii Harim Ahşap Tavan Görünüşü

Camii tavanı özel tavan olan diyagonal bindirme tavanlı ve ahşaptandır (Görsel 35).<sup>134</sup> Bindirme tekniğinde uygulanan bu tavan örnekleri, ekonomik ve uygulanması

kolay olduđu için eski çağlardan beri kullanılan bir örtü sistemidir. Bu örtü sistemi mekanı bölen taşıyıcılara ihtiyaç olmadan alanı örtme imkanı tanımıştır.<sup>135</sup> Testere dişi kullanılan tavanın merkeze doğru sekizgene dönüştüğü, tam merkezinde sekizgen ve ajurlu olan göbek kısmına cami avizesinin takılı olduđu görülmektedir. Camii duvarları sade sıva üzeri beyaz renktedir.

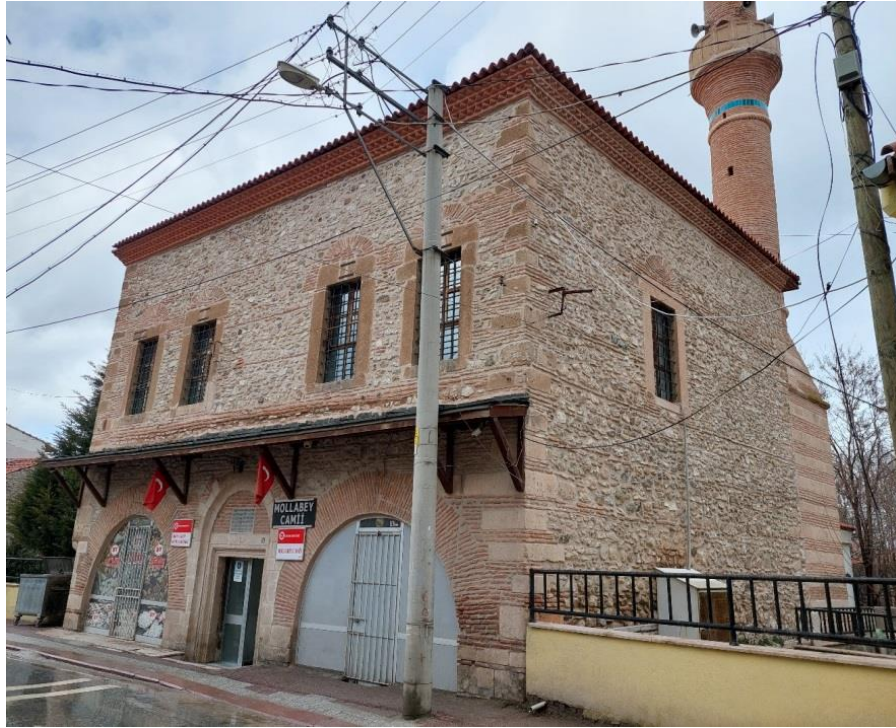
**Görsel 36.** Molla Bey Külliyesi Camii Kuzey Giriş Cephesi

Molla Bey Caminin, cadde üzerinde yer alan kuzey cephesinde giriş kapısının yer aldığı ve yolun yükseltilmesinden kaynaklı camii giriş kısmının bir basamak alçaltıldığı görülmektedir (Görsel 36). Giriş kapısı orta aksta bulunan yapının doğu ve batı yönlerinde, zemin katta birer adet tuğla tonozlu dükkan yer almaktadır. Tonozlu iki dükkanların arasında yuvarlak kemerli cami giriş kapısının tuğla ile doldurulmuş alınlık kısmında mermer kitabe bulunmaktadır. Kapı boşluğunun lento ve söveyle sınırlandırıldığı görülmektedir. Katlar arasındaki yatay ayrımı dükkanların ve kapının üzerinde yer alan ahşap bir sundurma sağlanmaktadır. Üst kat camii katının orta aksı sağır, doğu ve batı eksenlerinde ikişer adet taş söve ve lentolardan oluşan, tuğla kemerlerle alınlık yapılmış, dikdörtgen formda pencerenin olduğu görülmektedir. Ahşaptan olan pencereler demir parmaklıklarla korunmaktadır. En üstte saçak kısmında üç sıra tuğladan yapılan kirpi saçığın yapıyı çevrelediği ve üst örtünün kiremit olduğu görülmektedir.

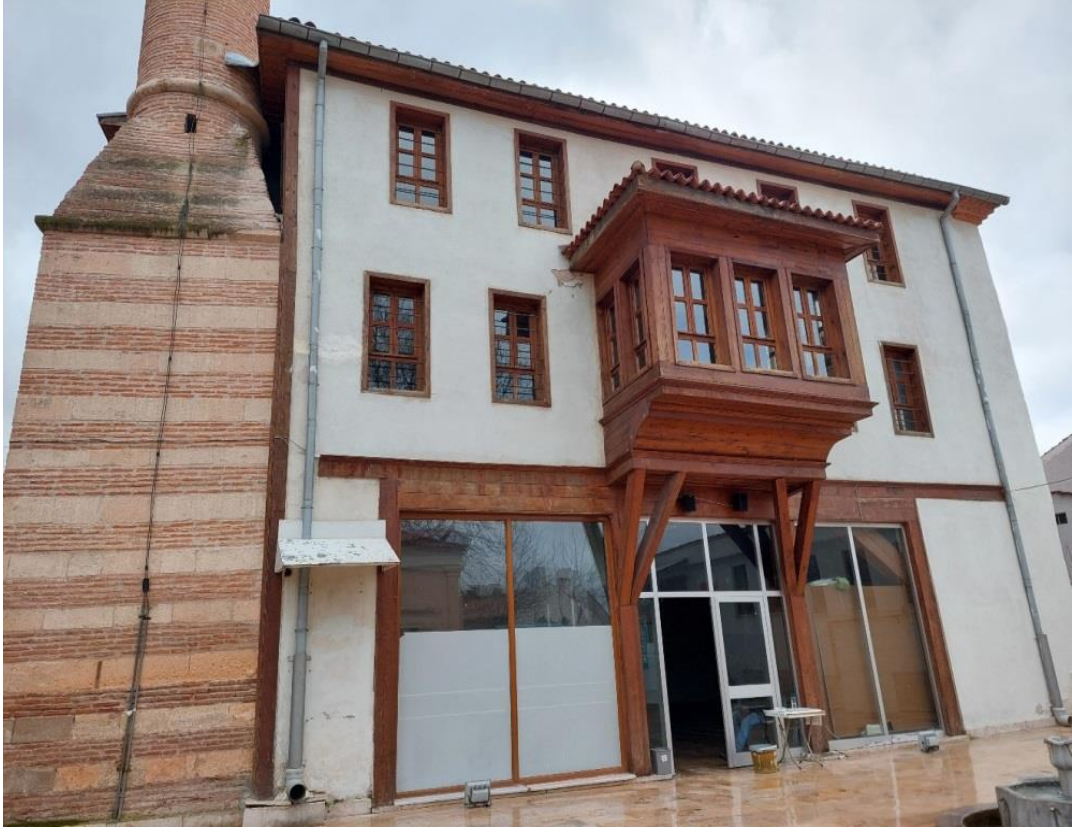
**Görsel 37.** Molla Bey Külliyesi Camii Güney (Arka)Cephesi

Güney cephesi olan arka cephe zemin katın büyük bir kısmının camekanla kapatıldığı görülmektedir (Görsel 37). Doğu ve batı eksenleri sağır, orta ve güney-doğu ile güney-batı eksenleri cam kaplamalıdır. Yapının üst kat camii katında orta aksta ahşaptan yapılmış cumbalı bölüm yer almaktadır. Ahşap konsollarla taşınan cumba geniş saçaklı ve kiremit örtülüdür. Üç tarafı da pencerelerle çevrelenmiş olan bu bölümün, yan kısımlarında ikişer, orta kısmında da üç adet dikdörtgen formda, ahşap şebekeli pencereler yer alır. Caminin güney-doğu ile güney-batısında cumbalı bölümün iki yanında ikişer adet ahşap şebekeli dikdörtgen formda pencere yer almakla birlikte, bu pencereler caminin son cemaat yeri bölümüne denk gelmektedir. Bu pencerelerin üzerinde mahfil bölümüne denk gelen, beş adet dikdörtgen formda eşit ölçülerde ahşap şebekeli pencere kullanılmıştır. Yapının güney cephesi sıvanmış, beyaz renkte ve saçak kısmında yapıyı çevreleyen üç sıra tuğla kirpi saçağın bu cephede yer almadığı görülmektedir. Caminin bu cephesi konuta benzemektedir.

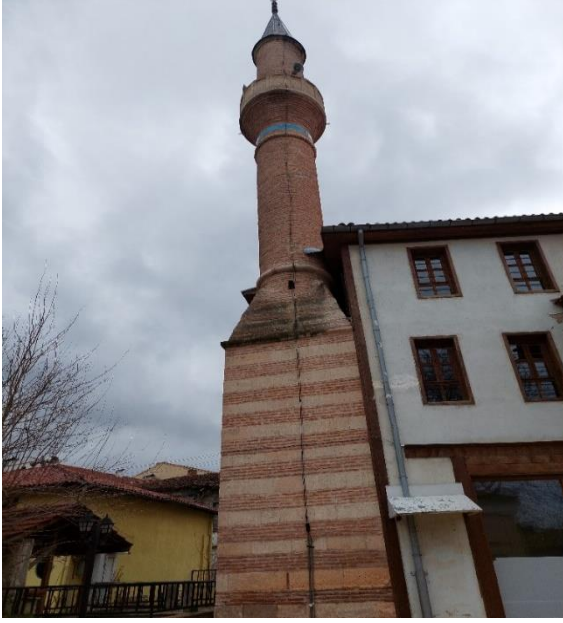
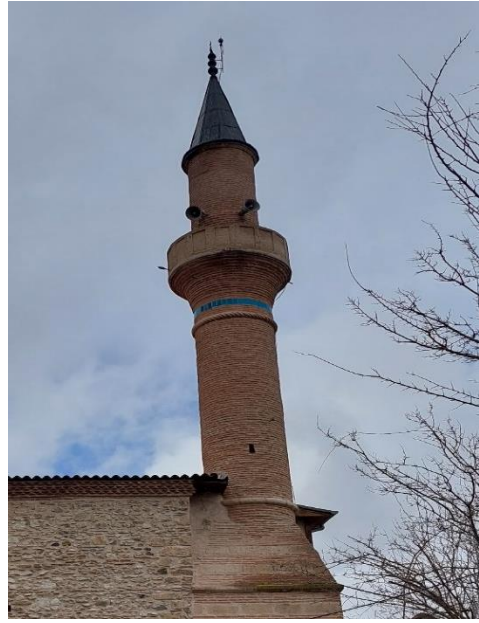
**Görsel 38.** Molla Bey Külliyesi Camii Minaresi

Güney-doğu ekseninde, yapıya bitişik olan cami minaresi yer almaktadır. (Görsel 38). Minarenin kaide kısmında tuğla ve taş malzeme kullanılmış olup kullanılan bu malzemelerde düzen almasıklığının olduğu görülmektedir. Pabuç kısmının üzerinde taştan oval bir bilezik yer almaktadır. Gövde kısmı tuğladan inşa edilen minarenin şerefe kısmının altında turkuaz çinilerden oluşan bir süs kuşağı görülmektedir. Pabuç kısmının üzerinde kullanılan bilezik, bu süs kuşağının altında da kullanılmış ve kademeli bir şekilde gövdeden şerefeye geçilen minarenin, külâh kısmında da kurşun malzeme kullanılmıştır. Külâhında alem yer alan minareye çıkış son cemaat yerinden sağlanmaktadır.

1884 yılında Molla Bey Camii minaresinin tehlike arz eden tuğla petek ile taş korkuluk ve döşemesinin sökülerek rölevesine uygun olarak onarılmasına, saç külahın bakır veya kurşun kaplanmasına, tuğla gövde derzlerinin onarılmasına karar verilmiş olup 2007 yılında başlayan restorasyon ve restitüsyon projesi kapsamında, 2011 yılında Molla Bey camisinin doğu ve batı ekseninde yer alan yapıların yıkılıp Molla Bey Camii parseline dahil edilmesine ve o parsellerinde kamulaştırılmasına karar verilmiş olduğu görülmektedir.<sup>136</sup>

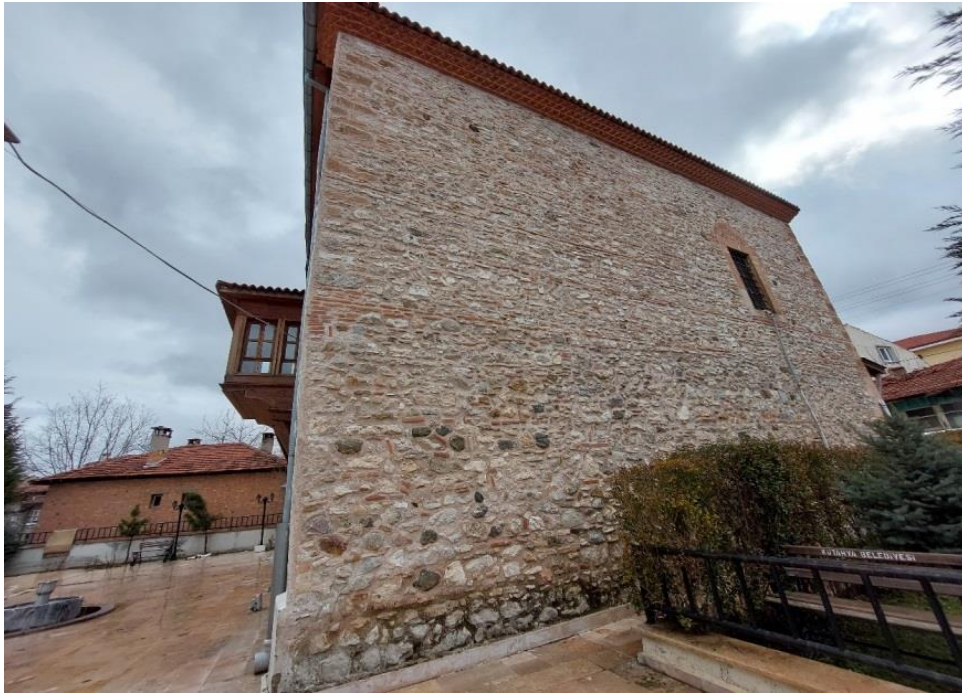
**Görsel 39.** Molla Bey Külliyesi Camii Batı Cephesi

Caminin batı ve doğu cephesinde camii harim kısmına denk gelen aynı aksta birer adet dikdörtgen formda pencere yer almaktadır (Görsel 39). Doğu ve batı cephesinde görülen bu pencereler, kuzey cephesinde yer alan pencereler gibi taş söve ve lentolardan oluşmaktadır. Dikdörtgen formda olan bu pencerelere tuğla kemerlerden alınlık uygulanmıştır. Cephe yüzeyleri sağır olup en üstte saçak kısmında üç sıra tuğladan yapılan kirpi saçığın yapısı çevrelediği ve üst örtüsünün kiremit olduğu görülmektedir.

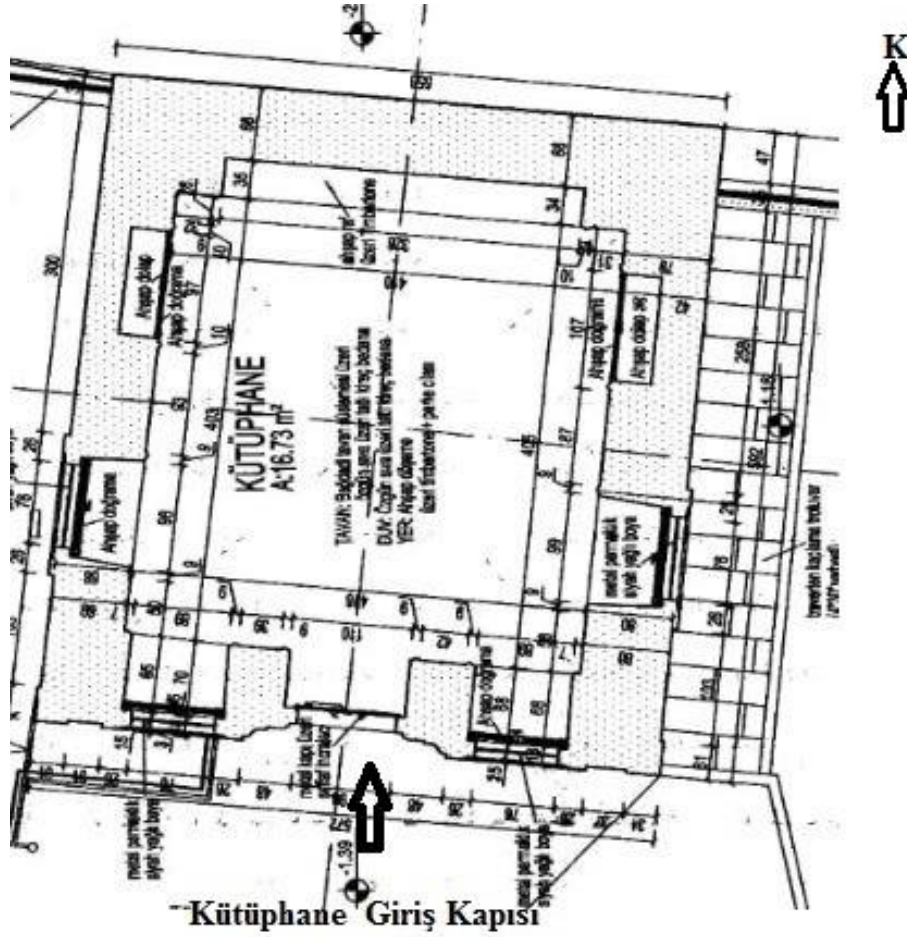
Çizim 18: Molla Bey Külliyesi Kütüphane Planı (Kütahya Kültür ve Tabiat Varlıklarını Koruma Bölge Kurulu Müdürlüğü Arşivi)

Külliyenin bir parçası olan Molla Bey Caminin arka kısmında tek katlı, kagir olarak inşa edilmiş, kare planlı bir kütüphane binasının olduğu görülmektedir (Çizim 18). Kuzey yönünde dikdörtgen formda olan giriş kapısı, yuvarlak kemerli bir nişin içine yerleştirilmiştir. Güney yönünde bulunan duvar kısmı niş şeklinde düzenlenmiştir. Doğu ve batı yönünde ikişer adet yuvarlak kemerli niş olduğu, kuzey-doğu ile kuzey-batı yönünde yer alan nişlere pencere boşluklarının yerleştirildiği, fakat diğer iki nişte pencere boşluğunun olmadığı görülmektedir. Duvarları sade sıva üzeri beyaz boyalı olan yapının tavanında tekne tonoz kullanılmıştır (Görsel 40). Kütüphanenin batısında hazire kısmı bulunmaktadır.

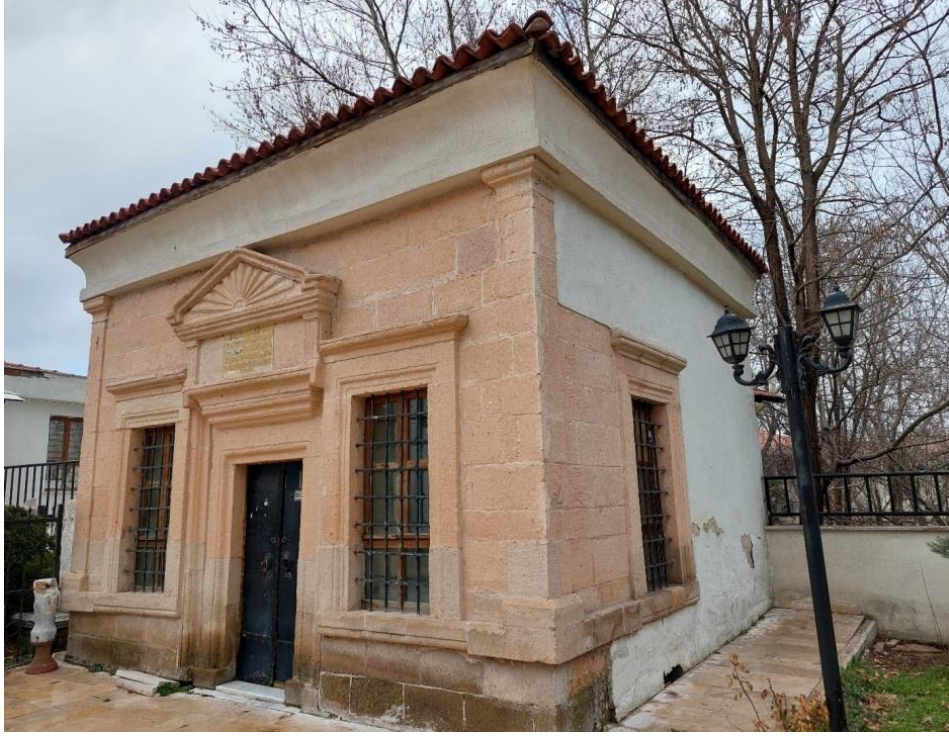
**Görsel 41.** Molla Bey Külliyesi Kuzey Giriş ve Doğu Cephesi

Caminin arka kısmında, avluda yer alan kütüphanenin ön cephesi olan kuzey cephe orta aksta yapının giriş kapısı yer almaktadır (Görsel 41). Geniş silmelerin yer aldığı kapının üzerinde kitabe ve kitabenin üzerinde ışınlarla bezeli üçgen alınlık bulunmaktadır. Giriş kapısının iki yanında dikdörtgen formda ahşap şebekeli, demir korkuluklarla korunan pencereler görülmektedir. Bu pencerelerin üzerinde taşkın silmeler kullanılmıştır. Kuzey cephenin kuzey-doğu ile kuzey-batı ekseninde, doğu ve batı köşelerinde sütun görünümlü plastırların olduğu görülmektedir. Kütüphanenin kuzey cephesinde düzgün kesme taş kullanılmıştır.
