**KÜTAHYA KENT MERKEZİNDE 1847-1930 YILLARI ARASINDA İNŞA  
EDİLMİŞ ANITSAL YAPILAR**

**Yüksek Lisans Tezi**

**YÜKSEK LİSANS TEZİ**

**Sanat Tarihi Anabilim Dalı**

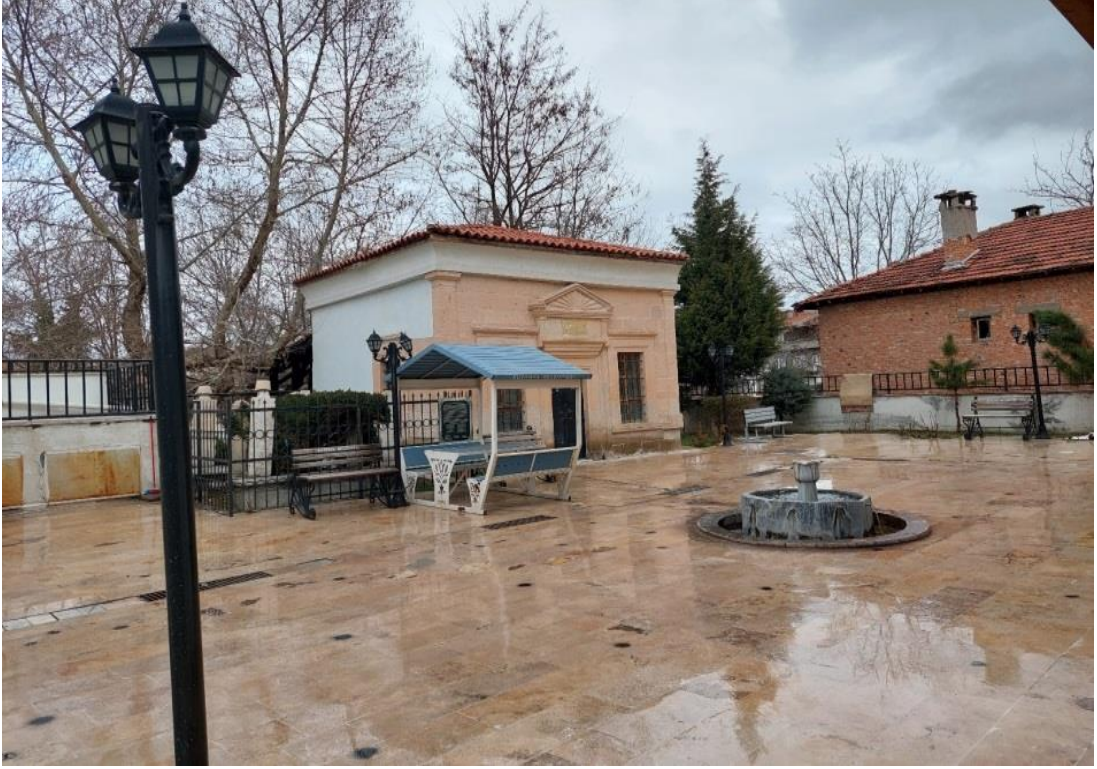
**Görsel 42.** Molla Bey Külliyesi Kütüphane Kuzey ve Batı Cephesi

Kütüphanenin doğu ve batı cephe kuzey ekseninde, birer adet dikdörtgen formda, ahşap şebekeli, demir korkuluklarla korunan pencerenin olduğu görülmektedir. Bu pencerelerde kuzey cephesinde yer alan pencerelerde olduğu gibi taşkın silmeler kullanılmıştır. Kuzey cephesinde yer alan sütun görünümlü plastırlar bu cephelerden de görülmektedir. Kütüphane doğu ve batı cephe duvar yüzeyinin pencere kısmı dışında kalan bölümleri sıva üzeri beyaz boyalı olup kiremit çatı örtülüdür. Kütüphanenin batısında yer alan hazire bölümünde bulunan mezarlar Müftü zade İbrahim Ethem Bey ile ailesinden bazı kişilere ait olduğu düşünülmektedir. Avlusunda küçük bir süs havuzu görünümünde şadırvan kalıntısı bulunmakta (Görsel 42) ve avlunun batı yönünde yeni bina olarak inşa edilen Kur'an kursu binası yer almaktadır.

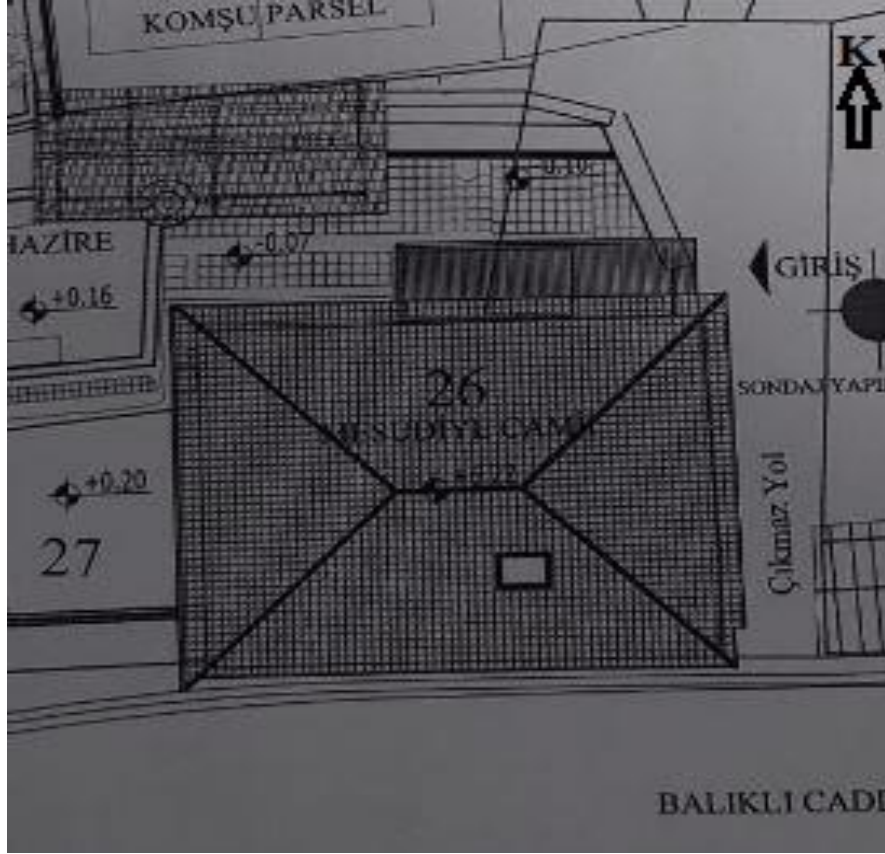
**Çizim 19.** Mesudiye Camii Vaziyet Planı (Kütahya Kültür ve Tabiat Varlıklarını Koruma Bölge Kurulu Müdürlüğü Arşivi)

**Yapı Tasviri:** Cadde üzerinde yer alan yapı (Çizim 19), kerpiçten inşa edilmiştir. Mesudiye camii kareye yakın doğu-batı doğrultusunda dikdörtgen planlı, tek katlı bir yapıdır. Caminin iki giriş kapısı bulunmakta, fakat tek kapıdan iç mekana ulaşım sağlanmaktadır.

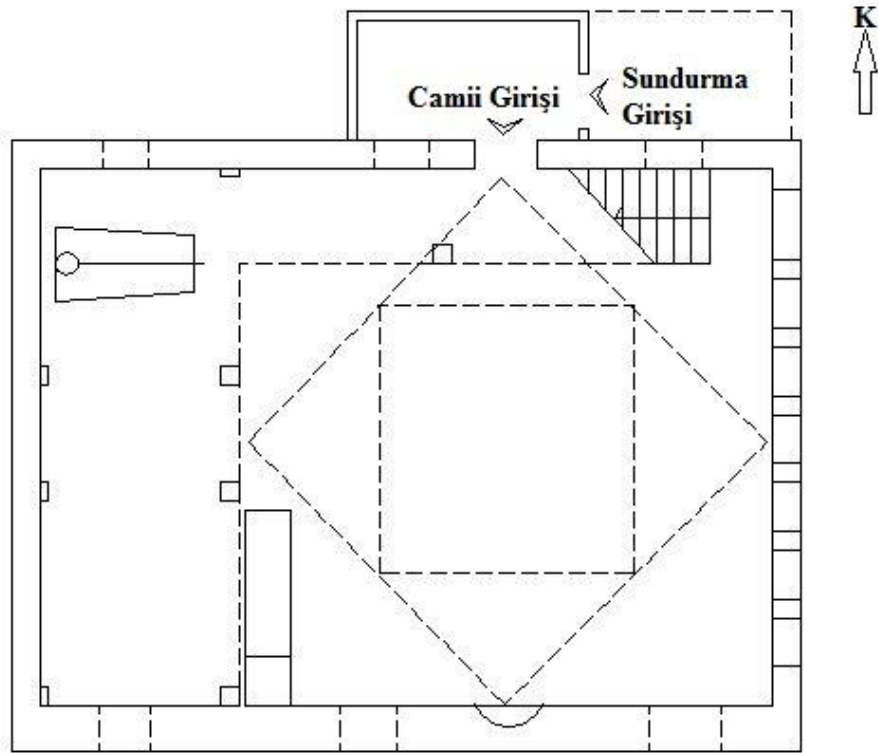
**Çizim 20.** Mesudiye Camii Planı (Kütahya Altun (1981). Kütahya'nın Türk Devri Mimarisi bir deneme. s.637. Alınip tarafımca düzenlenmiştir)

Camii ana giriş kapısı güney ekseninde, güney-doğu yönünde yer almakta ve giriş kapısının önünde üstü kapalı camekanla çevrelenmiş bir sundurmanın olduğu görülmektedir (Çizim 20). Camii kapısından iç mekana girildiğinde, kapının karşısında yer alan mihrapta ve belli yükseklikte mihrap duvar yüzeyinde, orijinal olmayan yeni nesil çinileri kullanılmıştır (Görsel 46). Mihrabın yanında güney-batı yönünde ahşap minber yer almaktadır (Görsel 47). Mihrap yönünde ikisi mihrabın güney-batı yönünde, biri güney-doğu yönünde toplamda üç adet farklı ölçülerde pencere boşluklarının olduğu görülmektedir. Kuzey yönünde harimin kuzey ve batısını çevreleyen L biçimli ahşap mahfil yer almaktadır (Görsel 48). Kuzey yönünde tek katta görülen ahşap mahfil ayakları, batı yönünde üst katta da görülmekte ve üst katta bu kalın ahşap ayakların Bursa

kemerli ile sonlanmıştır. Kuzey yönünde yer alan on bir basamaktan oluşan merdivenle mahfile ulaşılmaktadır. Kuzey yönünde mahfil bölümüne denk gelen iki adet eşit ölçülerde dikdörtgen pencere boşluğunun olduğu görülmektedir. Batı yönünde herhangi bir pencere boşluğu bulunmamakla birlikte, kuzey-batı yönünde harimin köşe noktasında Şeyh Mehmet'in sandukası yer almaktadır (Görsel 49). Doğu yönünde camiinin ikinci giriş kapısı bulunmakta fakat bu kapı kullanılmamaktadır. Bu kapının hemen yanında kuzey ekseninde beş adet aynı ölçüde birbirine bitişik pencere boşluğu yer almakta ve altıncı bir pencerenin daha olduğu fakat alçakta zemine yakın olarak konumlandırıldığı görülmektedir. Camii tavanı özel tavan olan diyagonal bindirme tavanlı ve ahşaptandır (Görsel 45).<sup>142</sup> Bugün ki adıyla Mesudiye Camii olarak bilinen yapının minaresi bulunmamaktadır. Yapı mescid olarak uzun yıllar kullanılıp camiye dönüştürülmüş fakat minare eklenmemiştir.

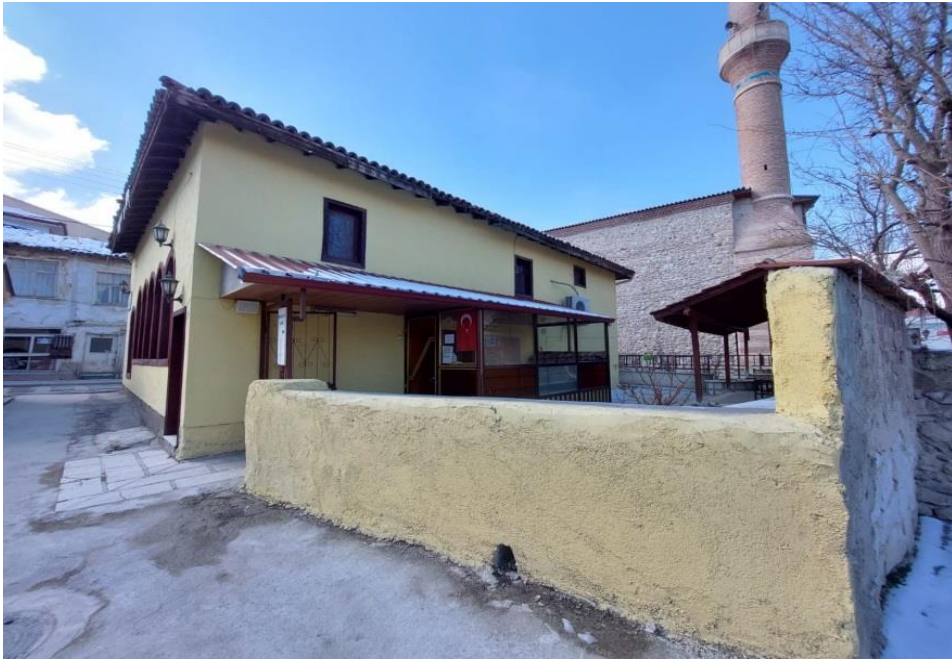
**Görsel 50.** Mesudiye Camii Güney Cephe

Camii giriş cephesi olan güney cephesinde yapıya sonradan eklenen üstü kiremit çatı örtülü etrafı camekanla çevrelenmiş sundurma kısmının olduğu görülmektedir (Görsel 50). Camii giriş kapısı ahşaptan olup mahfile denk gelen bölümde iki adet eşit ölçüde dikdörtgen formda ahşap pencere ve güney-batı yönünde ufak ölçüde kare pencere yer almaktadır. Cephe yüzeyi sıva üzeri sarı renge boyanmış olup üst örtüsü kiremit çatılıdır.

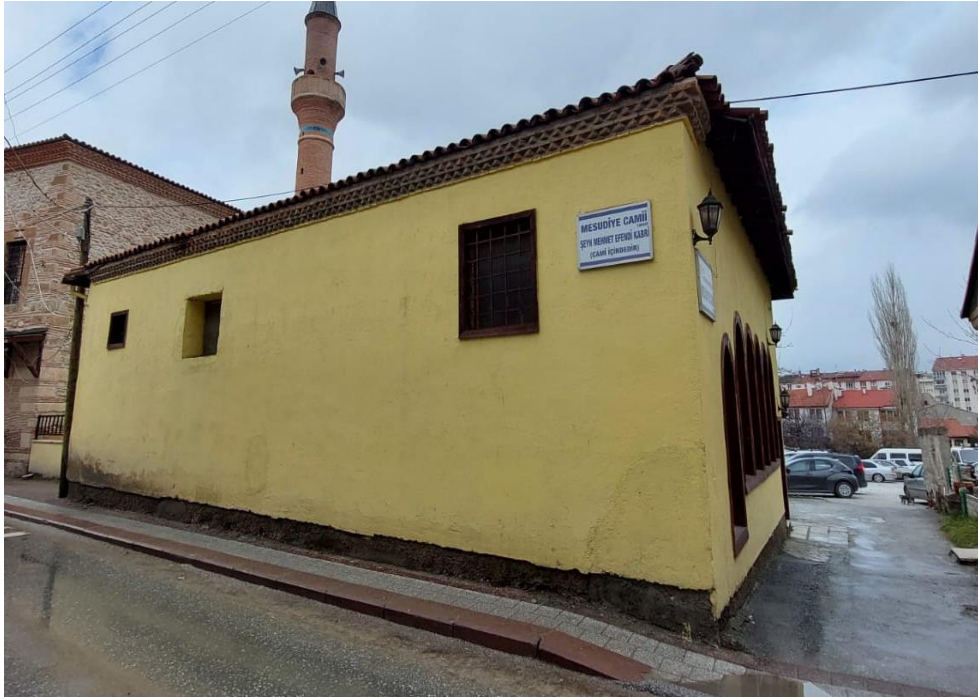
**Görsel 51.** Mesudiye Camii Kuzey Cephe

Yapının kuzey cephesinin cadde üzerinde olduğunu ve bu cephede yer alan farklı ölçüde, ikisi kare biri dikdörtgen olmak üzere toplamda üç adet pencerenin olduğu görülmektedir (Görsel 51). Kuzey-doğu ve kuzey-batı yönünde yer alan pencereler mihrabın iki yanında yer alan pencereler olmakla birlikte, kuzey-batı yönünde yer alan ufak boyutlu pencerenin mahfile denk gelen pencere olduğu görülür. Kuzey-doğu yönünde yer alan dikdörtgen pencerede ahşap korkuluklar yer alır. Sıva üzeri sarı renge boyanan dış cephesinin saçak bölümünde üç sıra tuğladan kirpi kuşağın olduğu ve üst örtünün de kiremit olduğu görülmektedir.

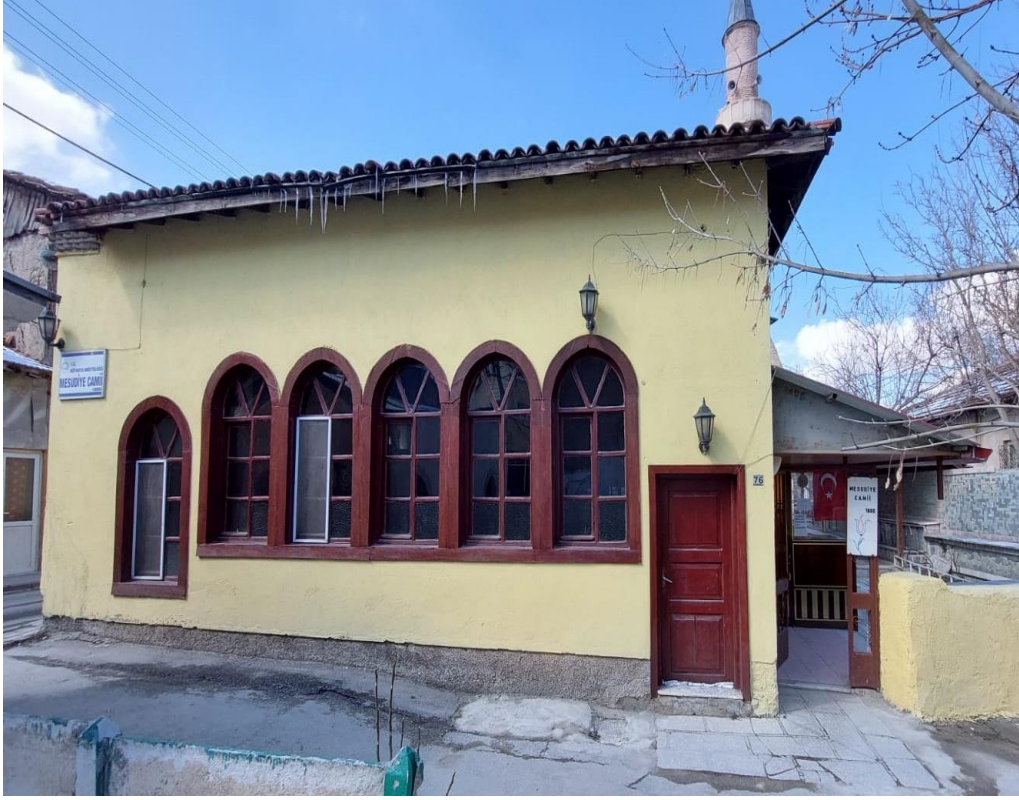
**Görsel 52.** Mesudiye Camii Doğu Cephe

Doğu cephesinde yapının ikinci giriş kapısı olan fakat kullanılmayan ahşaptan bir kapı yer almaktadır (Görsel 53). Doğu cephede yer alan bu kapı güney-doğu eksenine yakın konumlandırılmıştır. Kapının hemen yanında birbirine bitişik yuvarlak kemerli ahşap şebekeli beş adet pencerenin olduğu ve bu pencerelerin kapıdan daha yüksekte konumlandırıldığı görülmektedir. Aynı form ve ölçülerde kuzey-doğu ekseninde diğer pencerelerden daha alçakta, zemine yakın bir pencere daha yer almaktadır. Sıva üzeri sarı renge boyanmış olan duvar yüzeyinde tuğladan kirpi saçak görülmemektedir. Yapının üst örtüsü kiremit örtülüdür. Caminin batı cephesinde herhangi bir kapı pencere boşluğu bulunmamaktadır (Görsel 53).

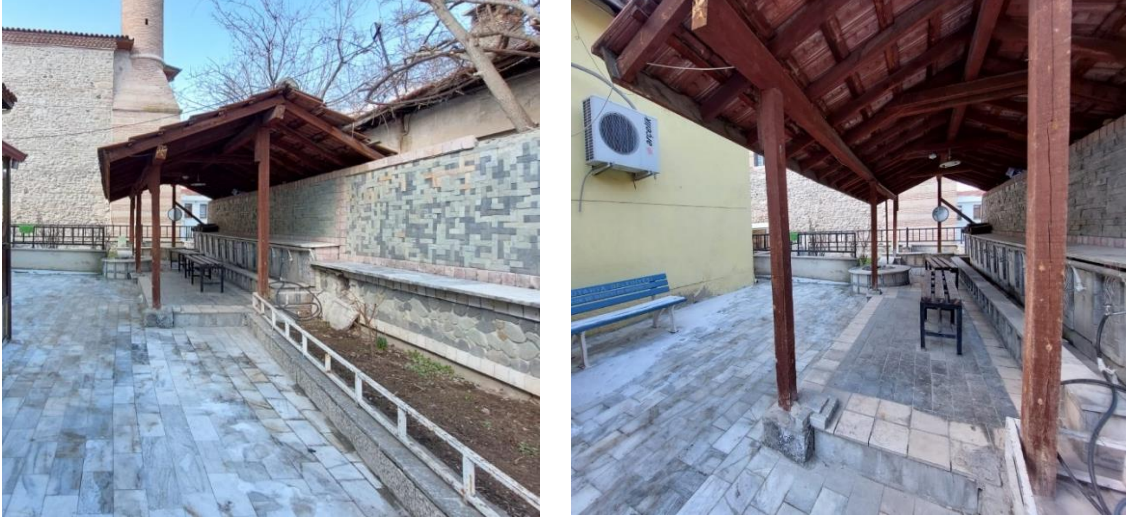
**Görsel 54.** Mesudiye Camii Güney-Batıda Yer Alan Şadırvan

Caminin şadırvan kısmı yapının bahçesinde güney-batı yönünde yer almaktadır (Görsel 54). Şadırvan bölümünün beşik çatılı, ahşap ayaklarla taşınan, sundurmalı bir üst örtüsünün olduğu görülmektedir. Camii bahçesinin etrafı duvarlarla çevrelenmiştir.

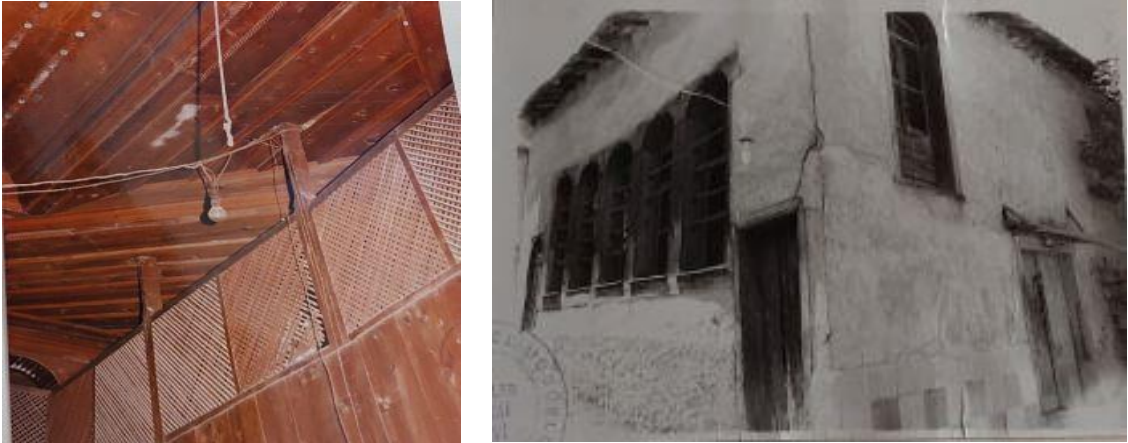
**Görsel 55.** Mesudiye Camii Mahfil Bozulan Ahşap Kısımları ve Dış Cephe 1989(Kütahya Kültür ve Tabiat Varlıklarını Koruma Bölge Kurulu Müdürlüğü Arşivi)

1989 yılında çürümüş olan çatı kirişlerinin yenilenmesine, ahşap tavanın terazisine getirilerek ahşap kısımlarının tamamlanmasına, mescid döşeme ahşaplarının yenilenmesine, kadınlar mahfil kısmının ahşaplarının yenilenmesine karar verilmiş olduğu bilgisine ulaşılmıştır.<sup>143</sup>

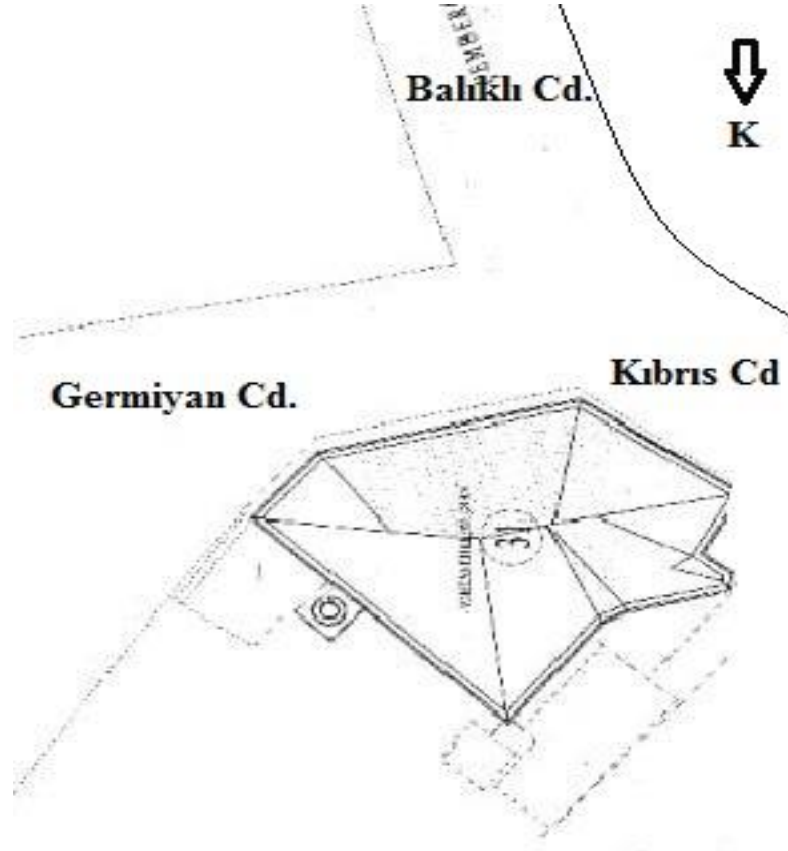
**Çizim 21.** Saadetin Camii Vaziyet Planı (Kütahya Kültür ve Tabiat Varlıklarını Koruma Bölge Kurulu Müdürlüğü Arşivi)

**Yapı Tasviri:** Köşe parselde yer alan yapı, düzgün kesme-taş ve moloz-taştan inşa edilmiş olup araziye uydurulmak için düzensiz bir plana sahiptir (Çizim 21). Farklı ebatlarda caminin beş cephesi bulunmaktadır. Yapının güney-batı cephesinde üçgen bir çıkıntı görülmektedir. Camide iki giriş kapısı bulunmakta olup bu giriş kapıları kuzey ve kuzey-batı cephelerinde yer almaktadır. Caminin bodrum katında Hezâr Dînârî suyu olarak bilinen tonoz örtülü bir sakahane olduğu görülmektedir. Caminin güney-doğu yönünde bitişik olarak konumlandırılmış minaresi yer almaktadır.

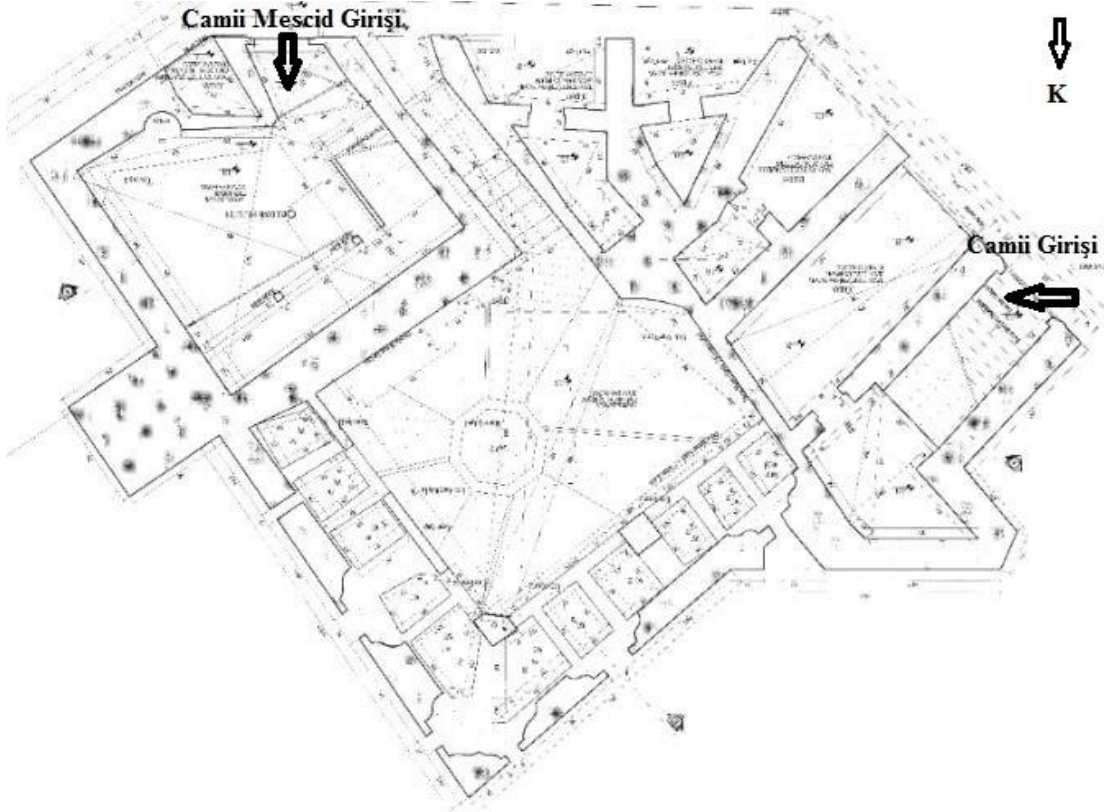
**Çizim 22.** Mescid Olarak Kullanılan Zemin, Sakahane ve Dükkan Kat Planı (Kütahya Kültür ve Tabiat Varlıklarını Koruma Bölge Kurulu Müdürlüğü Arşivi)

Yapının zemin kat kuzey-doğu ve batı ekseninde toplamda iki giriş kapısının olduğu, kuzey-doğu ve batı ekseninde dükkanların yer aldığı görülmektedir. İlk inşa edildiğinde arsadan kaynaklı farklı düzenlemelerde ve ölçülerde beş adet dükkan olduğunu görmek mümkünken, günümüzde kuzey batı ekseninde yer alan iki adet dükkanın tek bir dükkan haline dönüştürüldüğünü görmek mümkündür. Kuzey-doğu eksenine yakın olan giriş kapısının ön kısmında iki adet basamağın yer almaktadır (Çizim 22). Bu kapıdan içeriye girildiğinde çarşı mescidi olarak kullanılan mescid karşımıza çıkmaktadır (Görsel 56). Bu bölümün orta aksında siyah renkte çelik bir sütun bulunmakta ve bu bölüm son cemaat yeri olarak ta kullanılmaktadır. Bu bölümde bulunan merdivenlerle sahanlık kısmına ve minareye çıkışı sağlayan minare kapısına ulaşılır. Minare çıkış kapısının yuvarlak kemerli bir nişin içinde yer almakta olduğu ve yuvarlak kemerli siyah renkte metal bir kapısının olduğu görülmektedir. Mescid olarak kullanılan bu bölümün tavanı ahşaptan olup, duvarları sıva üzeri beyaz boyalıdır.

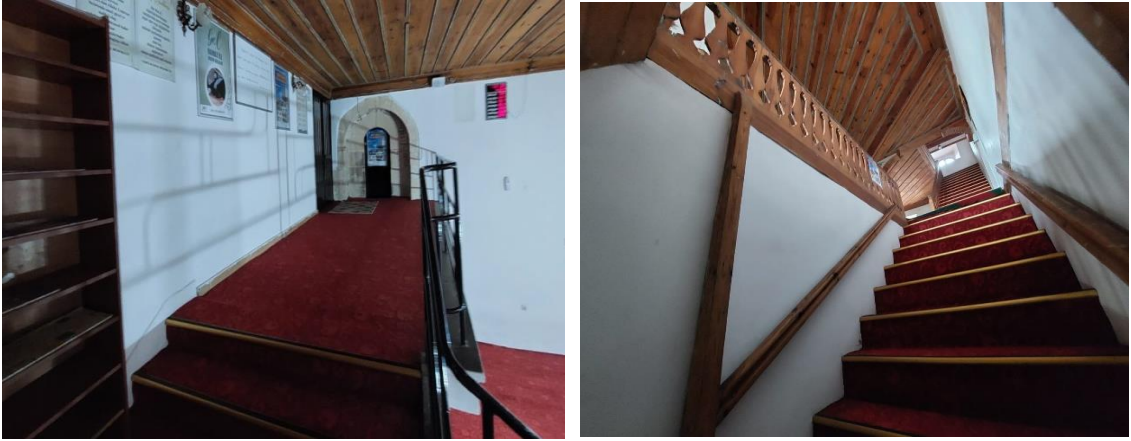
**Görsel 57.** Mescid Kısımında Yer Alan Minare Çıkış Kapısı ve Harime Çıkışı Sağlayan Kapı ile Merdivenleri

Minare kapısının hemen yanında, tavana sıfır siyah renkte metal bir kapı yer almaktadır. Bu kapının ardında bulunan merdivenlerden harime ve (Görsel 57) bu aksta devam eden merdivenlerle de mahfile ulaşılmaktadır. Merdivenlerin iki yanında da duvara mesnetlenmiş ahşap korkuluklar yer almaktadır.

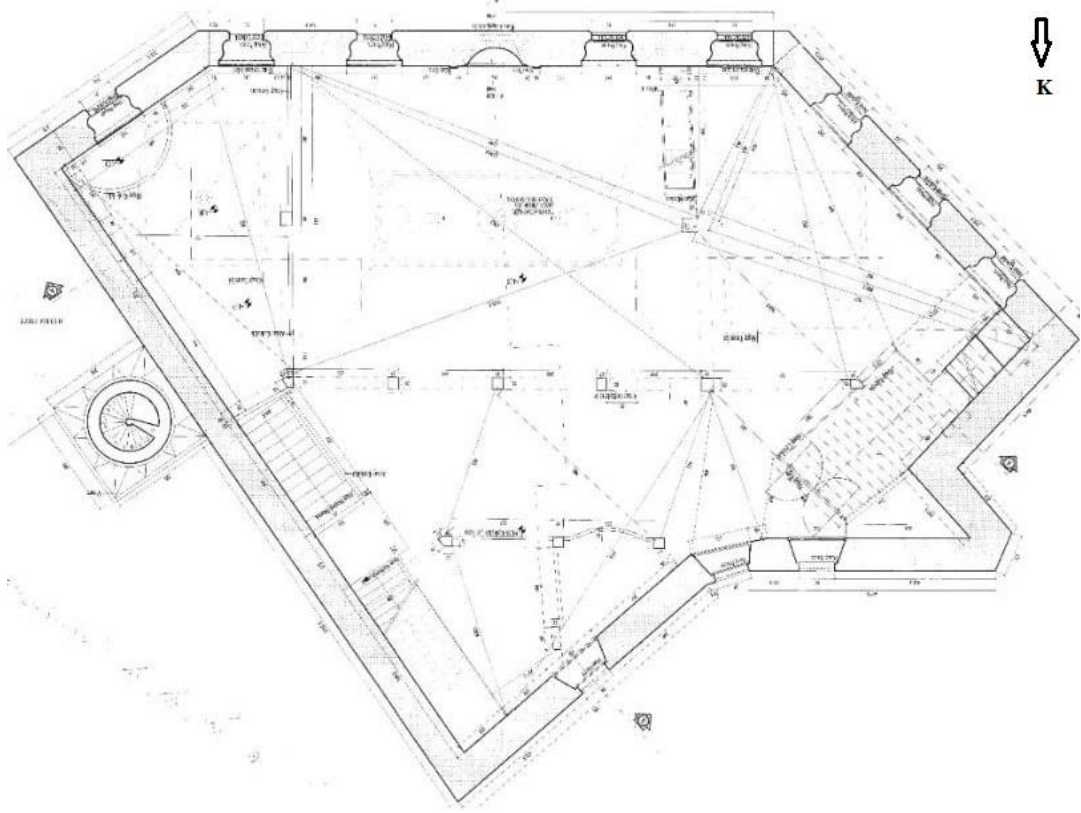
**Çizim 23.** Saadetin Camii Kat Planı (Kütahya Kültür ve Tabiat Varlıklarını Koruma Bölge Kurulu Müdürlüğü Arşivi)

Camii tavanının merkezinde aynalı tonoz ve tonozun içinde kalem işi süslemeler yer almaktadır. Güney-doğu ve güney-batı yönlerinde, köşelerde çapraz tonozla benzeyen kare bağdadi tavanlar görülmektedir. Mahfil bölümünün tavanı ahşaptandır. Oldukça sade olan caminin duvarları beton üzeri sıvalı olup beyaz renktedir. Camii duvarlarında yer alan pencere sayısının fazla olmasından kaynaklı yapı oldukça ferah ve aydınlıktır. Camii de bulunan pencere boşlukları içerden dışarıya, cephe yüzeyine doğru niş oluşturmakta ve bu niş kısımlarına kırmızı renkte halıların serilmiş olduğu görülmektedir. Yapının ikinci giriş kapısı olan batı giriş kapısından da merdivenlerle caminin harim kısmına ulaşım sağlanmaktadır. Bu alanda bulunan merdiven korkuluklarında da ajurlu soyut formlar görülmektedir.

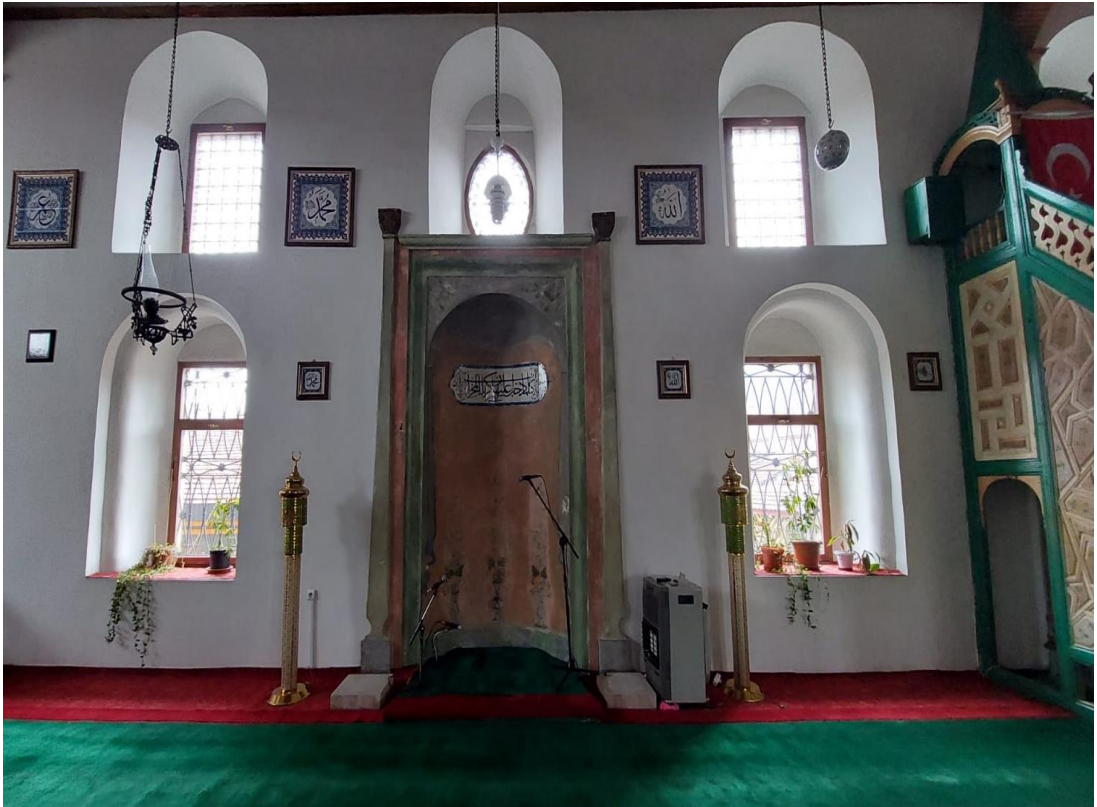
**Görsel 59.** Saadetin Camii Mihrabı

Mihrap nişi taştan, kare formlu ve yuvarlak kemerlidir (Görsel 59). Mihrap köşe noktalarının üstünde volülü başlıklar kullanılmakta ve dıştan plastr şeklinde servi ya da şamdan motifinin olduğu görülmektedir. Kare bordürlerle mihrap nişine geçiş sağlanmıştır. Mihrap nişinde Natüralist üslupta işlenen kalem işi üç adet çiçekli vazo süsleme görülmekte ve bu vazo süslemelerinin ortada yer alanının daha uzun olduğu görülmektedir. Mihrap nişinde perde motifi ve mihrap nişinin kemer köşelerinde de kalem işi çiçek öbekleri bulunmaktadır. Mihrap nişinin orta kısmında 1317 (1899/900) tarihli çini kitabe yer almakta ve kitabede: “Cami Sadettin Ameli Mehmet Emin Bin Telamız – İ Mehmet Hilmi Kütahya” yazısının olduğu görülmektedir.

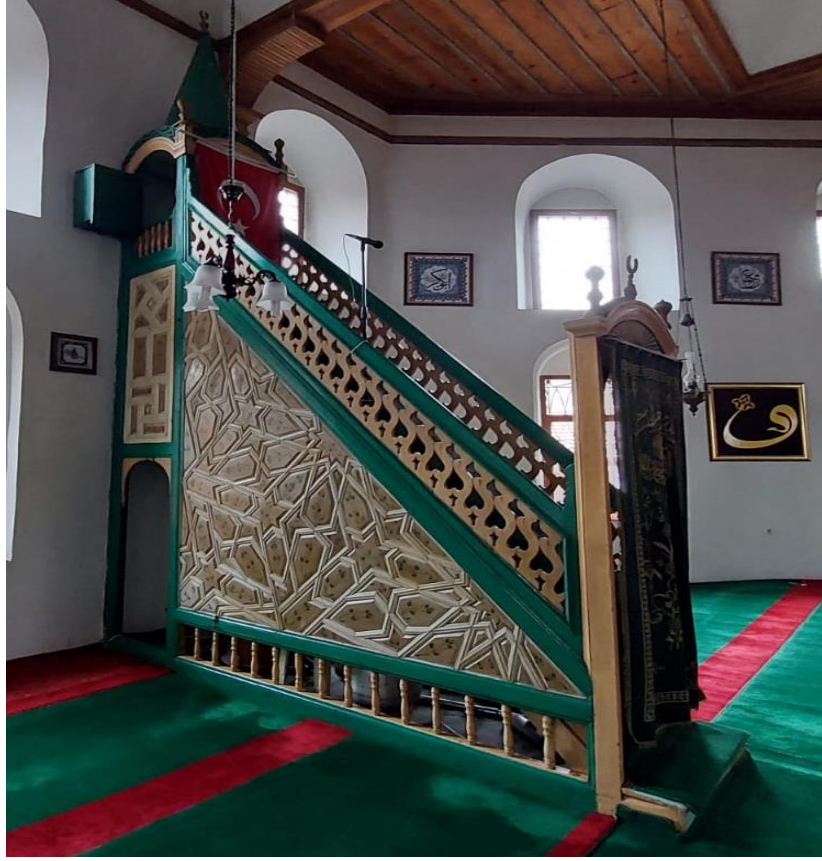
**Görsel 60.** Saadetin Camii Minberi

Camii minberinde çakma künde kari tekniğinde plaklar üzerinde kalem işi çiçek demetleri işlenmiştir (Görsel 60). Minberin süpürgelik kısmının küçük ahşap çubuklarla düzenlenmiş ve merdiven korkuluklarına benzetilmiş olduğu görülmektedir. Korkuluklarda ajurlu soyut formlar bulunmaktadır. Minberin ön kısmında da ahşap bir sütun yer almaktadır.

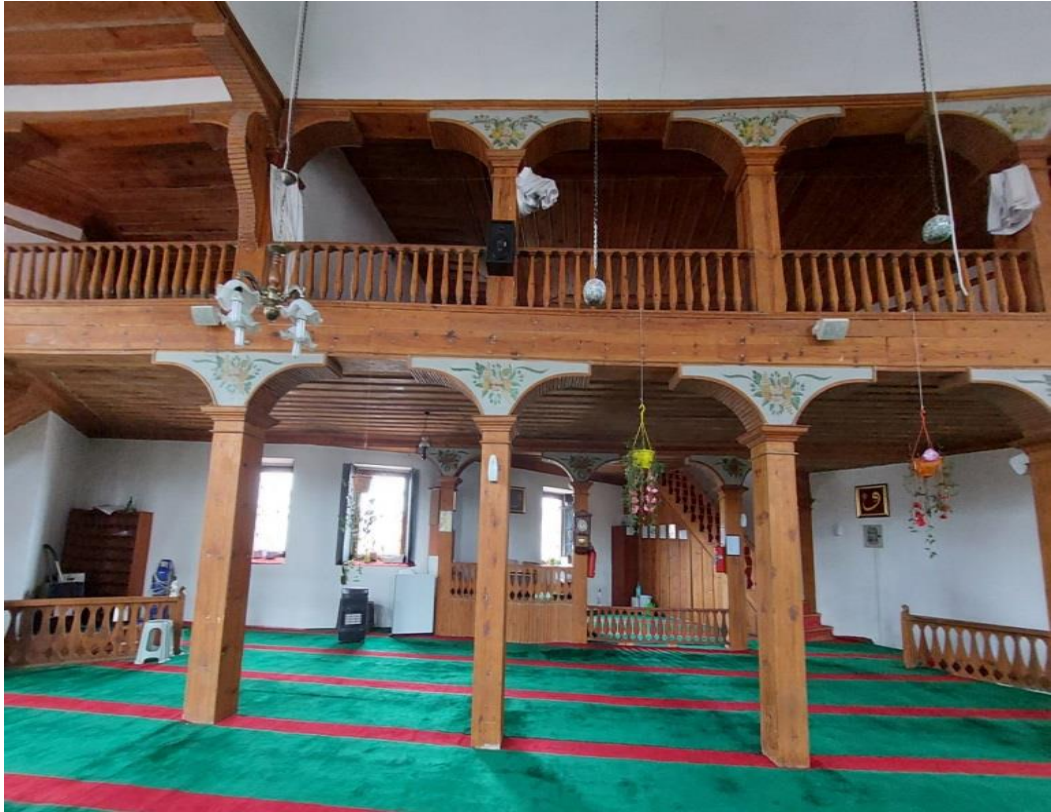
**Görsel 61.** Saadetin Camii Mahfili ve Mahfili Taşıyan Ahşap Sütunlar

Mahfil kısmı altı adet ahşap sütunla taşınmaktadır. Sütunlar Bursa kemeri ile bağlanmış ve kemer köşelerinde beyaz zemin üzerinde kalem işi süslemeler yer almaktadır (Görsel 61). Mahfilin alt kısmında, kuzey yönünde yer alan müezzin mahfilinin de bu türden sütunlarla sınırlandırıldığı görülmektedir. Camii araziye uydurulmaktan kaynaklı düzensiz planıyla dikkati çeken fevkani bir yapıdır.

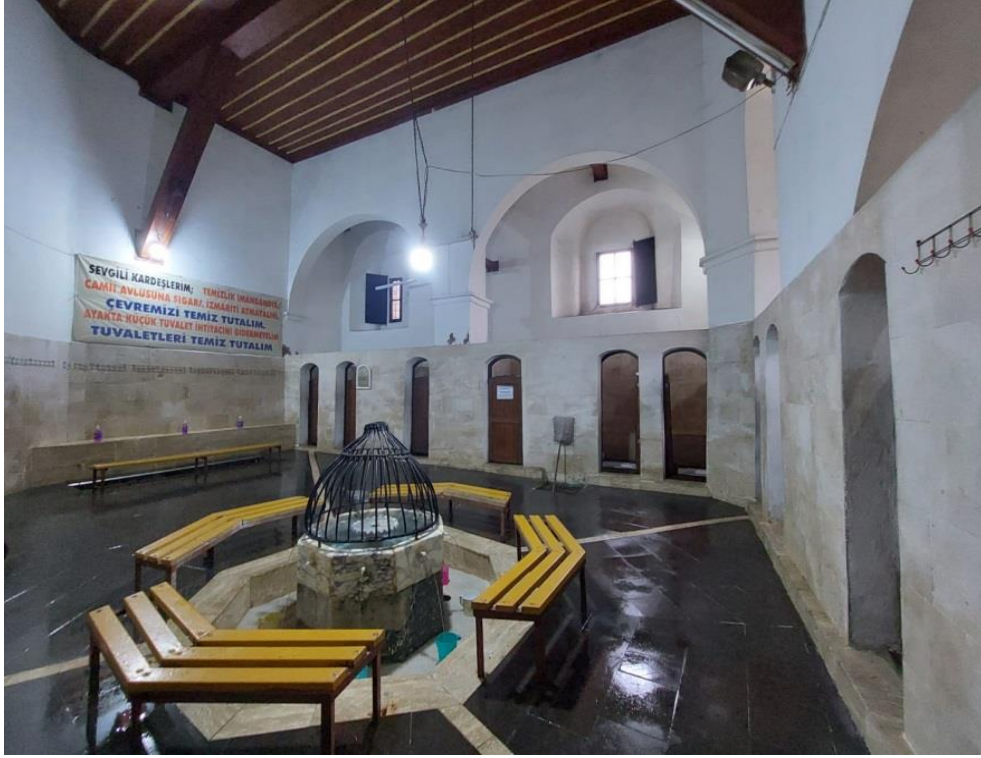
**Görsel 62.** Saadetin Camii Bodrum Kat Sakahane Bölümü

Bodrum katta, caminin kuzey-doğu giriş kapısının hemen yanında Hezâr Dînârî suyu olarak bilinen ve yol seviyesinden aşağıya, tonoz örtülü bir kısımdan merdivenlerle inilen sakahane bölümü bulunmaktadır. Sakahanenin ortasında devşirme levhalarla çevrili sekizgen bir şadırvan (Görsel 62) ile sağda büyük yalıklı çeşme ve kitabesi yer almaktadır. Girişin karşısında ve sağında ikişer adet kemer ve bu kemerlerin altında beşer adet tuvalet kabini kullanılmıştır. Bu kemer nişlerinde de birer adet pencere boşluğunun olduğu görülmektedir. Tuvaletlerin gideri açık kanal şeklindedir. Güney-doğu ve güney yönlerinde de abdest almak için yerleştirilen çeşmeler bulunmaktadır. Bodrum kat tavanı ahşap ve duvar yüzeyi tuvalet kapı hizasına kadar olan kısmı mermer, diğer kısımları tavana kadar beton üstü sıvalıdır. Zemininde taş döşenmiş olduğu görülmektedir.

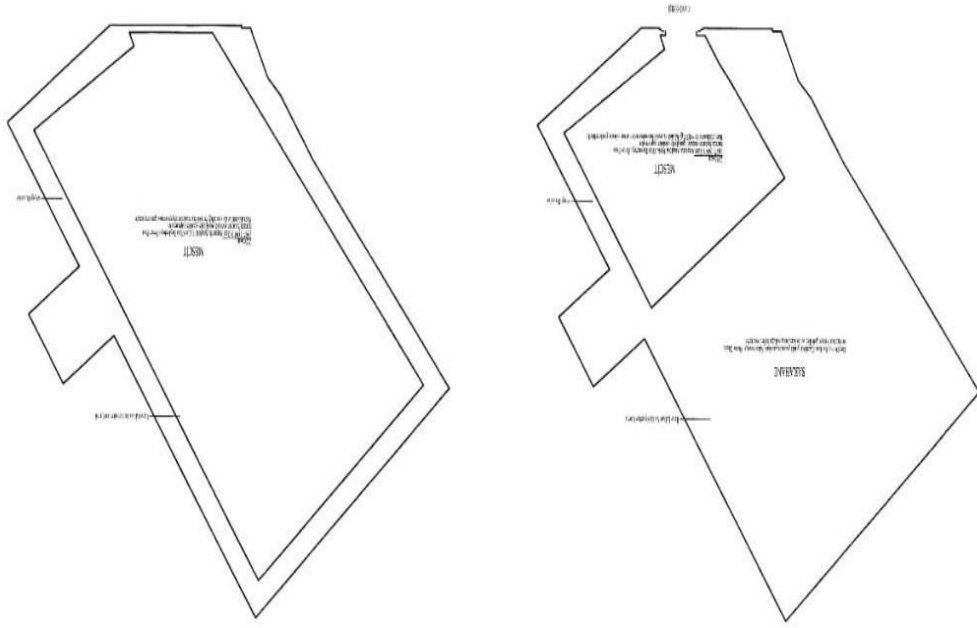
**Çizim 24.** 2. Dönem Yapının Durumu ve 2. Dönem Yapıya Eklenen Üst Kat (Kütahya Kültür ve Tabiat Varlıklarını Koruma Bölge Kurulu Müdürlüğü Arşivi)

Birinci dönem 641-1231 yılları arasında Hezar Dinari Tarafından ahşap mescid inşa edilmiştir. Ahşap olan mescid o dönem de çıkan bir yangın sonucu tamamen yanarak söz konusu kitabesi de yok olmuştur.

İkinci dönem 1697-1699 yılları arasında Anadolu Valisi olan Beylerbeyi Ömer Paşa burada bulunan mescidi genişletip yeniden inşa ettirmiştir. Bazı dükkânları da vakfettiği bilinen bu mescidin muhtemelen ahşap olduğu düşünülmektedir.<sup>149</sup>

Dördüncü dönem 1870-1871 de İskodralızade Hasan Hakkı Bey (Paşa) önderliğinde halktan toplanan yardımlarla çarşı içinde bulunan bu yapı kagir olarak yeniden yaptırılmış ve altına da vakıf dükkânları eklenmiştir. Bu şekliyle fazla değişiklik geçirmeden ufak tefek onarımlar ve eklemelerle günümüze geldiği anlaşılmaktadır. Mihraptaki (1317) 1900 tarihli çini levha kitabesindeki (1287) 1870-71 yıllarını işaret ettiğine göre, basit onarım kapsamındaki işler 20. yüzyıl başlarına kadar sürmüştür.<sup>151</sup>

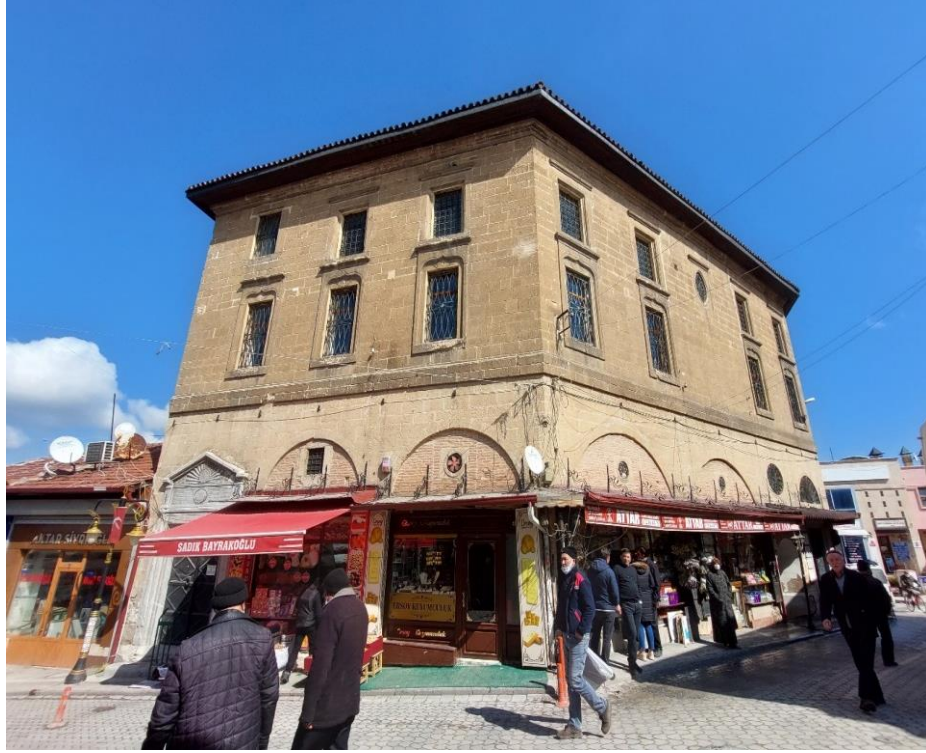
**Görsel 63.** Saadetin Camii Batı ve Kuzey-Doğu Cephesi

Saadettin Camii batı cephesinde camii ana giriş kapısı yer almaktadır (Görsel 63). Zemin ve birinci kat arasında kat ayrımını vurgulayan yatay bir silme kullanılmıştır. Girişin kuzey-batı ekseninde iki dükkan bulunmaktadır. Bu cephede yer alan kapıda üçgen alınlık kullanılmış ve plastır şeklinde şamdan motifleri kapının iki yanında da yer almaktadır. Kapının hemen üzerinde duvara kazınmış madalyonlu kitabe bulunmaktadır. Bu kitabenin üst kısmında ışıklı üçgen alınlık ve alınlığın tam merkezinde Abdülaziz'in tuğrası bulunmakta olup caddeden kapıya iki adet basamakla çıkılmaktadır. Kuzey-batı yönünde yer alan dükkanlarda üst örtü olarak tonoz kullanılmıştır. Dükkanların alınlık bölümlerine tuğla duvar örülmüş ve bitişiğinde bulunan dükkanın tonoz alınlık kısmında yer alan kare pencere boşluğu kapatılmıştır. Tuğla ile örülen alınlık kısmında dairesel formda havalandırma penceresi kullanılmıştır. Tonoz alınlık kısmının etrafı düzgün kesme-taştan oluşmaktadır. Fakat birinci kat olan camii katına bakıldığında, üst kattaki taş renginin daha koyu olduğu görülmektedir. Camii katında altlı üstlü iki sıra üçer adet, toplamda altı adet pencere yer almaktadır. Alt kısımda yer alan pencerelerin yükseklikleri, üst kısımda yer alan pencerelerden daha uzun ve alt kısımdaki pencerelerde kaş kemerli alınlık kullanılmıştır. Üst kısımdaki yer alan pencerelerde kaş kemerli alınlıklarının olmadığı, bu pencerelerde lento ve sövelerin kullanılmış olduğu görülmektedir. Güney-batı eksenine yakın olan üst pencere boşluğunun diğer iki pencere boşluğundan farklı, aynı ölçü ve aynı konumda olmadığı görülmektedir.

Kuzey-batı cephesinde camiinin ikinci giriş kapısı yer almaktadır. Bu cephede yer alan kapı, batı cephesinde yer alan kapıya benzerdir, fakat bu cephede yer alan kapıda kitabe bulunmamaktadır. Kapının yuvarlak kemerli, demir şebekeli alınlık kısmının olduğu görülmektedir. Kapının batı yönünde basık kemerli sakahane kapısı yer almaktadır. Batı yönünde sakahanenin yanında iki adet dükkan bulunmaktadır. Dükkanların üst örtüsünün, batı cephesinde olduğu gibi bu cephede de tonozlu olduğu ve

tonoz alınlık kısımlarının tuğla ile doldurulduğu görülmektedir. Dükkanların orta eksenine denk gelecek şekilde, alınlık kısımlarında dairesel formda, ufak ölçülerde gül pencereler kullanılmıştır. Sakahane kapısının üst kısmında dairesel formlu, içi bitkisel bezemeli, demir aksamı gül pencere yer almaktadır. Camiinin bu cephesinde de zemin kat ve camii katını ayıran yatay silmeyi görmek mümkündür. Kuzey ve kuzey-batı yönünde altlı üstlü dörder adet, toplamda sekiz adet pencere bulunmaktadır. Alt kısımda bulunan pencereler, üstteki pencerelerden daha uzun olup alt kısımdaki pencerelerde kaş kemerli alınlıkların kullanıldığı, fakat üst kısımdaki pencerelerde kaş kemerli alınlık yerine lento ve sövelerin kullanıldığı görülmektedir. Camii katında mihrabın tam üst kısmında yer alan dairesel formlu, içi bitkisel bezemeli, demir aksamı gül pencereyi, bu cephede görmek mümkündür.

Caminin kuzey-doğusunda da giriş kapısının hemen yanında ilk inşa edildiğinde pencere boşluğu olarak kullanılan bölümün, günümüzde dükkan olarak kullanıldığı görülmektedir. Üst kısmında, camii katında ise vaaz kürsüsünün olduğu bölümde altlı üstlü iki adet dikdörtgen pencereyi görmek mümkündür. Bu pencerelerde de diğer cephelerde bulunan pencerelerdeki gibi alttaki pencerede kaş kemeri, üstteki pencerede lento ve sövelerin kullanıldığı görülmektedir.

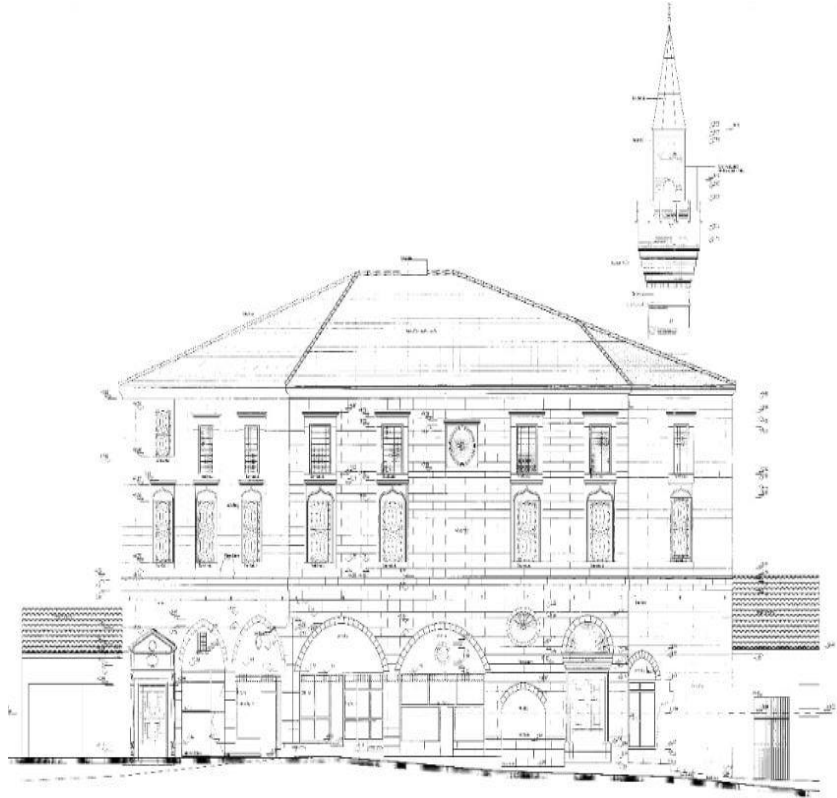
**Çizim 27.** Saadetin Camii Batı ve Kuzey-Doğu Cephe Çizimi (Kütahya Kültür ve Tabiat Varlıklarını Koruma Bölge Kurulu Müdürlüğü Arşivi)

Yapının batı ve kuzey-doğu cephesinde düzgün kesme-taş kullanılmıştır. Saçak kısmında kademeli silmelerden oluşan bir kornişin dolaştığı ve saçak kısmının dışarıya taşkın olduğu görmek mümkündür (Görsel 64). Yapının üst örtüsü kırma çatılı kiremit örtülüdür.

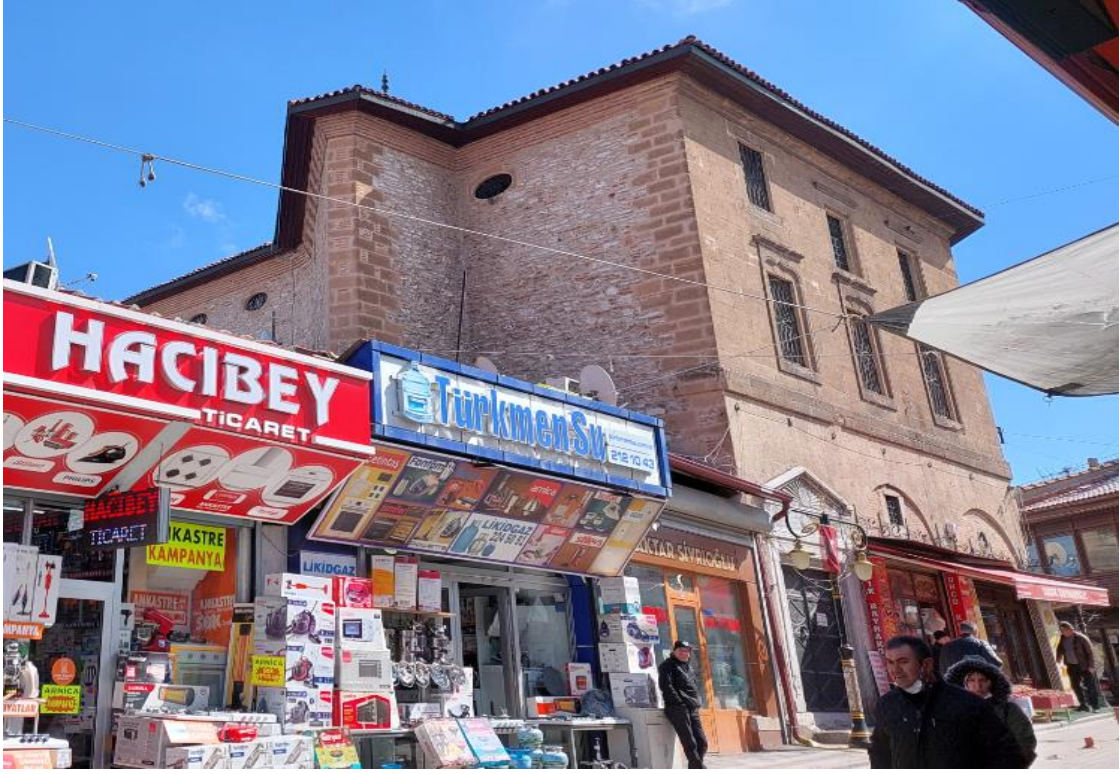
Görsel 65. Saadetin Camii Güney, Güney-Batı Cephesi

Doğu cephesinde yer alan minare bu cepheden de görülebilmektedir. Caminin diğer cephelerinde düzgün kesme-taşın kullanılmışken, bu cephesinde moloz-taşın kullanıldığı görülmektedir. Kuzey, kuzey-batı cephelerinde yer alan yatay silme bu cephede yer almamaktadır. Yapının üçgen çıkıntı kısmının köşesinde ve yapının köşe duvarlarında kesme taş kullanılmıştır. Diğer cephelerde olduğu gibi bu cephede de saçak kısmında kademeli silmelerden oluşan bir kornişin yapıyı çevrelediği görülmektedir.

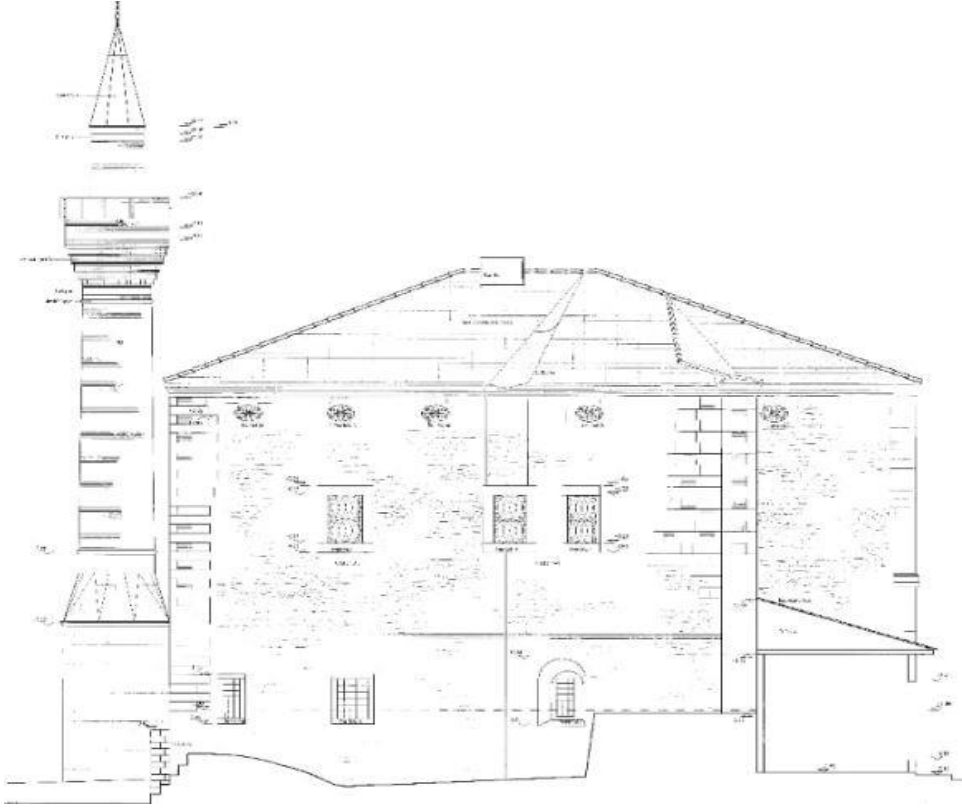
Çizim 28. Saadetin Camii Güney, Güney-Batı ve Kuzey-Doğu Cephe Çizimi (Kütahya Kültür ve Tabiat Varlıklarını Koruma Bölge Kurulu Müdürlüğü Arşivi)

Yapının güney, güney-batı ve güney-doğu cephesinde, güney-batı yönünde dışarıya taşkın üçgen bir kısım görülmektedir (Görsel 65). Güney cephe, güney-doğu yönünde bodrum kat sakahane bölümünde biri kemerli, ikisi dikdörtgen formda toplamda üç adet pencere yer almaktadır. Camii katında yer alan mahfilin tam alt kısmında üçgen çıkıntı şeklinde olan duvar yüzeyinde, güney-doğu ve güney-batı yönünde birer adet olmak üzere, toplamda üç adet eşit ölçülerde dikdörtgen pencerenin olduğu görülmektedir. Bu pencerelerin üst kısmında mahfil katına denk gelen, içerden dikdörtgen nişler içine yerleştirilmiş dairesel formda ufak ölçülerde gül pencereler kullanılmıştır. Bu pencerelerin biri güney-batı yönünde, üçü güney yönünde ve biri güney-doğu yönünde olmak üzere toplamda beş adet pencere bulunmaktadır.

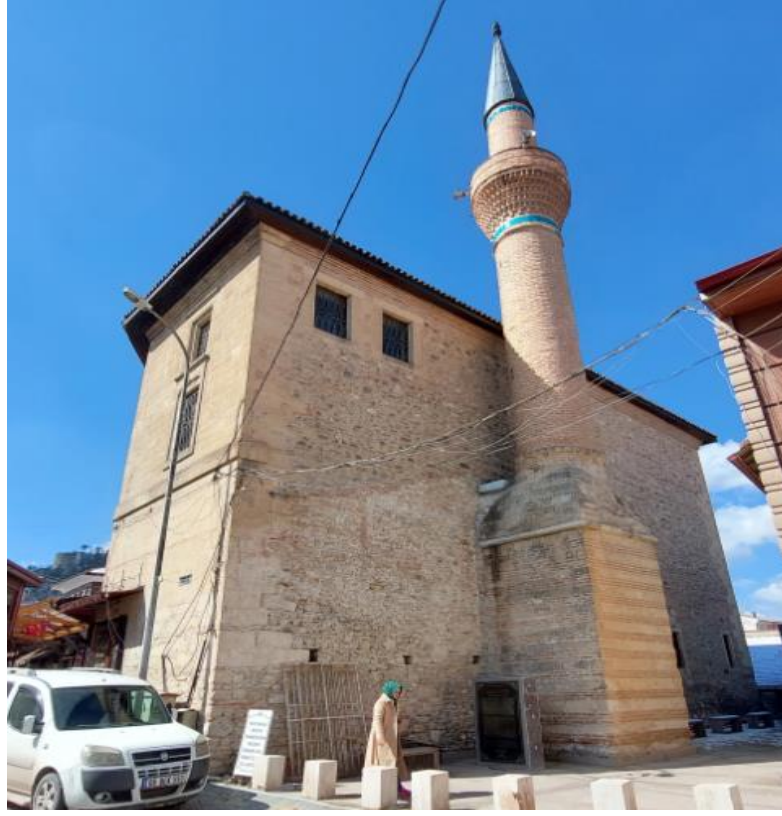
**Görsel 66.** Saadetin Camii Doğu Cephesi

Camii minaresi, doğu cephe güney-doğu yönünde yer almaktadır (Görsel 66). Yüksek bir kaideye oturan camii minaresi tuğla ve taş almaşık tekniğinde yapılmış ve camiye bitişik olarak konumlandırılmıştır (Görsel 67). Minarenin pabuç kısmı taştan olup minareyi üç yönden kuşatan, pabuç kısmına geçişte bulunan dışa taşkın ince bir silme bulunmaktadır. Minarenin gövde kısmı tuğladan inşa edilmiş olup baş ile son kısmında birer bilezik olduğu ve üst kısmında yer alan bileziğin üzerinde turkuaz renkli çini kuşağın gövdeyi sardığı görülmektedir. Bu kuşağın hemen üstünde yukarıya doğru beş sıra tuğla kirpi kuşak ile şerefe kısmına ulaşılmaktadır. Şerefe kısmından külaha kadar tekrar tuğla ile örülen minarenin külahının hemen alt kısmında turkuaz renkli bir kuşağın daha olduğu görülmektedir. Külahın üst kısmında yer alan alemler minare son bulmaktadır. Doğu cephesinde de kuzey-batı cephesinde olduğu gibi moloz-taş kullanılmıştır. Caminin köşe kısımlarında düzgün kesme-taş kullanıldığı ve saçak kısmında da kademeli silmelerden oluşan bir kornişin yapıyı çevrelediği görülmektedir.

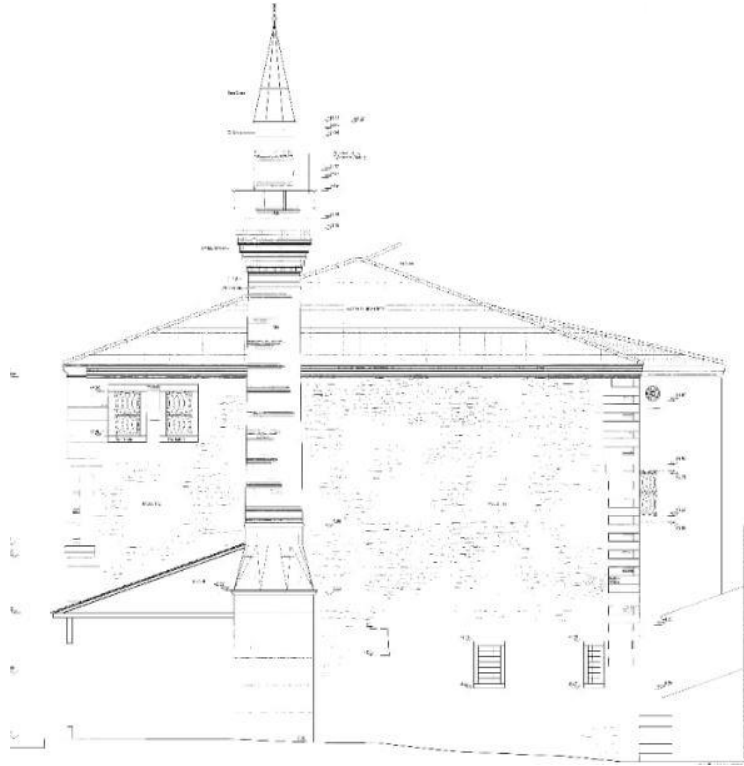
**Çizim 29.** Saadetin Camii Doğu Cephe Çizimi (Kütahya Kültür ve Tabiat Varlıklarını Koruma Bölge Kurulu Müdürlüğü Arşivi)

Doğu ve kuzey-doğu yönünde bodrum kat sakahane bölümünde üç adet farklı ölçülerde dikdörtgen pencere görülmektedir. Kuzey-doğu yönünde, caminin dışarıya taşkın bölümünde yer alan dikdörtgen pencere ve onun hemen üzerinde bulunan dairesel formda gül pencereyi de bu cepheden görmek mümkündür (Çizim 29). Doğu cephesi kuzey-doğu yönünde sakahane bölümünde yer alan pencerelerin dışında bu cephede başka pencereye rastlanmamaktadır. Güney-doğu yönünde camii katına denk gelen bölümde iki adet eşit ölçülerde dikdörtgen pencerenin olduğu görülmektedir. Doğu cephede, camiye bitişik başka bir yapının iz düşümünün olabileceği düşünülmüş ve cephe çizimlerinde de yapı gösterilmiş olup bu yapıyla ilgili bir bilgiye ulaşılamamıştır.

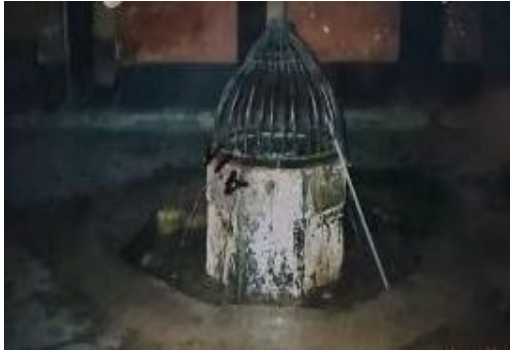
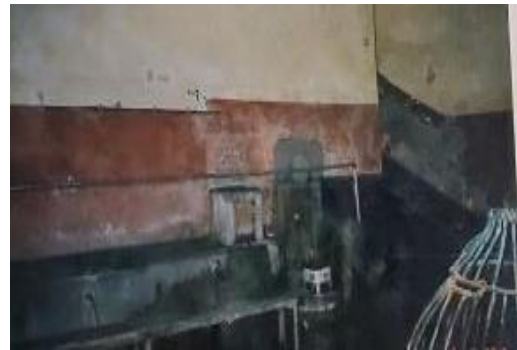
**Görsel 68.** Saadetin Camii Sakahane Şadırvan Demir Kafesi ve Çeşmeleri (Kütahya Kültür ve Tabiat Varlıklarını Koruma Bölge Kurulu Müdürlüğü Arşivi)

2000 Yılında Sakahne kitabesinin temizlenmesi, şadırvan demir kafeslerinin temizlenerek küf yeşili boyanması, bozulan çatı elemanlarının orijinaline uygun olarak değiştirilmesi, külahın orijinaline uygun olarak yenilenmesi, camide çatlayan ahşap tavanın süslemeleri korunarak aslına uygun olarak onarılması gibi kararlar alınmıştır.<sup>152</sup>
