**KÜTAHYA KENT MERKEZİNDE 1847-1930 YILLARI ARASINDA İNŞA  
EDİLMİŞ ANITSAL YAPILAR**

**Yüksek Lisans Tezi**

**YÜKSEK LİSANS TEZİ**

**Sanat Tarihi Anabilim Dalı**

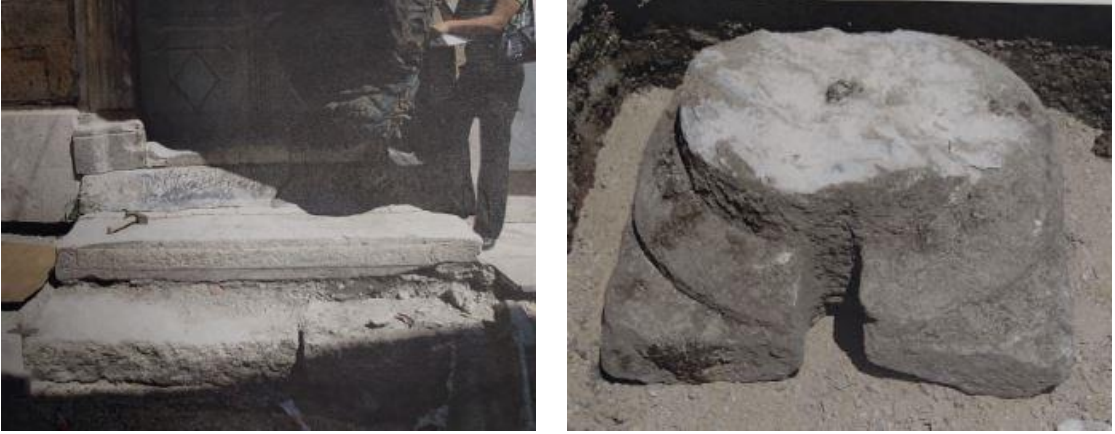
**Görsel 69.** Saadettin Camii, Camiye Ait Orijinal Basamaklar ve Bizans Dönemine Ait Kaide (Kütahya Kültür ve Tabiat Varlıklarını Koruma Bölge Kurulu Müdürlüğü Arşivi)

2006 yılında camii civarında parke taş uygulamaları gerçekleştirilmiştir. Caminin tuvaletler tarafında kaldırım üzerinde bir adet Bizans dönemine ait kaide görülmüş ve bu kaidenin camii ile bir ilgisi olmadığı yetkililer tarafından tespit edilmiştir (Görsel 69). Camii girişindeki eşik mermer blok şeklinde olup devşirme malzemeler kullanılmıştır. Üzerindeki beton ve parke taşlarının temizlenerek kullanılması uygun görülmüştür. Caminin bedesten tarafına (batı) cephesine bakan kapısının önündeki taş kaplamanın kaldırılması sonucunda camiye ait iki parça taştan oluşan orijinal basamakların ortaya çıktığı görülmektedir.<sup>153</sup>

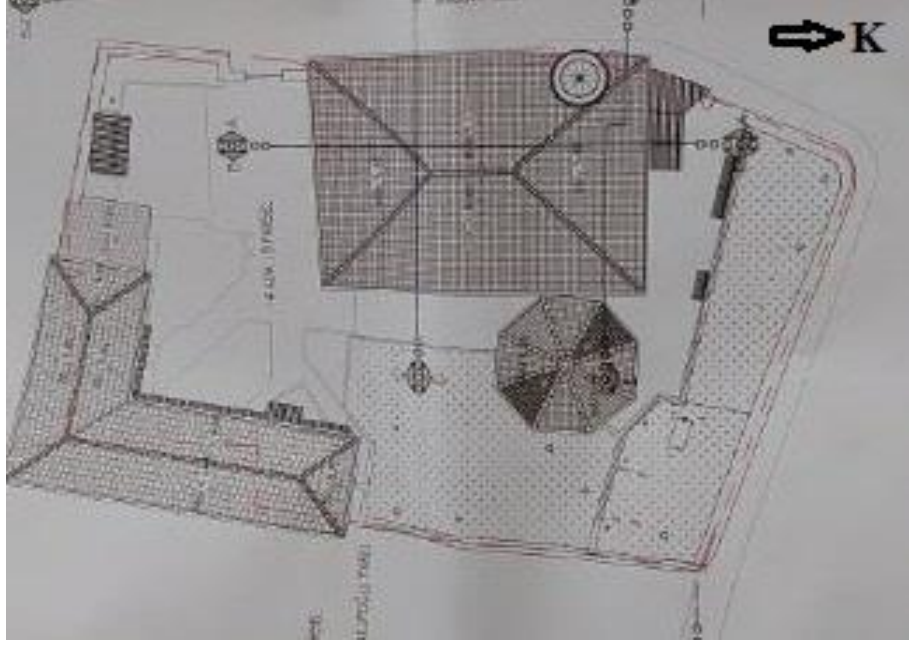
**Çizim 30.** Dilsizolu Camii Vaziyet Planı (Kütahya Kültür ve Tabiat Varlıklarını Koruma Bölge Kurulu Müdürlüğü Arşivi)

**Yapı Tasviri:** Dilsizoğlu Cami vaziyet planında yapının kuzey, doğu ve güneyinde bahçesi ve bahçe içerisinde şadırvan, bay-bayan tuvalet, gasil hane, dernek odası ile depoların yer aldığı bir bina görülmektedir (Çizim 30). Camii bahçe duvarlarıyla sınırlandırılmış ve bahçe girişi batı cephesinden, caminin kuzey ve güneyinde kalan demir doğramalı bahçe kapılarından sağlanmaktadır. Ayrıca camii bahçesinin güney-doğu köşesinde birkaç mezardan oluşan hazire kısmı yer almakta ve bu mezarlarında Dilsizoğlu Hacı İbrahim annesi ile eşine ait olduğu düşünülmektedir.

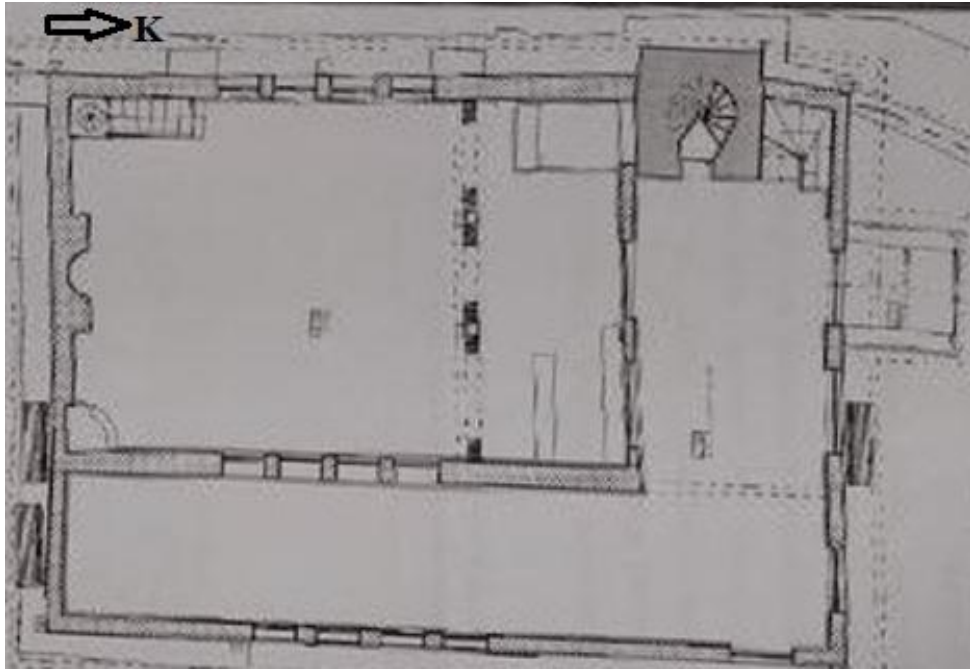
**Çizim 31.** Dilsizoglu Camii Harim Kat Planı (Kütahya Kültür ve Tabiat Varlıklarını Koruma Bölge Kurulu Müdürlüğü Arşivi)

Dilsizoğlu Cami kuzey-güney ekseninde dikdörtgen planlı, güney ve doğu doğrultusunda sonradan yapıya eklenmiş son cemaat mahfelinin olduğu görülmektedir (Çizim 31). Caminin güney-batısında taş kaideli minaresi yer almakta ve camii zemin üzeri asma kattan oluşmaktadır.

Son cemaat mahfilinde bulunan çift kanatlı ahşap doğramalı kapıdan harime ulaşılmaktadır. Giriş kapısının üst kısmında iki adet ahşap dikme ile taşınan kadınlar mahfili yer almakta ve dikme başlıklarında s ve c kıvrımlı süslemeler bulunmaktadır (Görsel 73). Harimin kuzey-batı köşesinde müezzin mahfili ve hemen arka kısmında çift kanatlı ahşap gömme bir dolap olduğu görülmektedir.

Harim güney-doğu yönünde köşe noktada seramik kaplama, betonarme vaaz kürsüsü yer almakta ve güney-batı köşesinde de üzeri yağlı boyalı ahşap minberinin olduğu görülmektedir. Caminin harim bölümünün doğu ile batı yönünde kaş kemerli dörder adet olmak üzere, toplamda sekiz adet vernik cilalı ahşap pencere bulunmaktadır. Harimin giriş kapısının yanında kuzey duvarında ahşap doğramalı, bölmeli vernik cilalı pencere yer almaktadır. Zemin döşemesi olarak ahşap kaplama kullanılan caminin, duvarları harman tuğla örgülü ve sıva üzeri boyalıdır. Harimin tavan kısmı ise çitah ahşap kaplama üzeri yağlı boyalıdır.

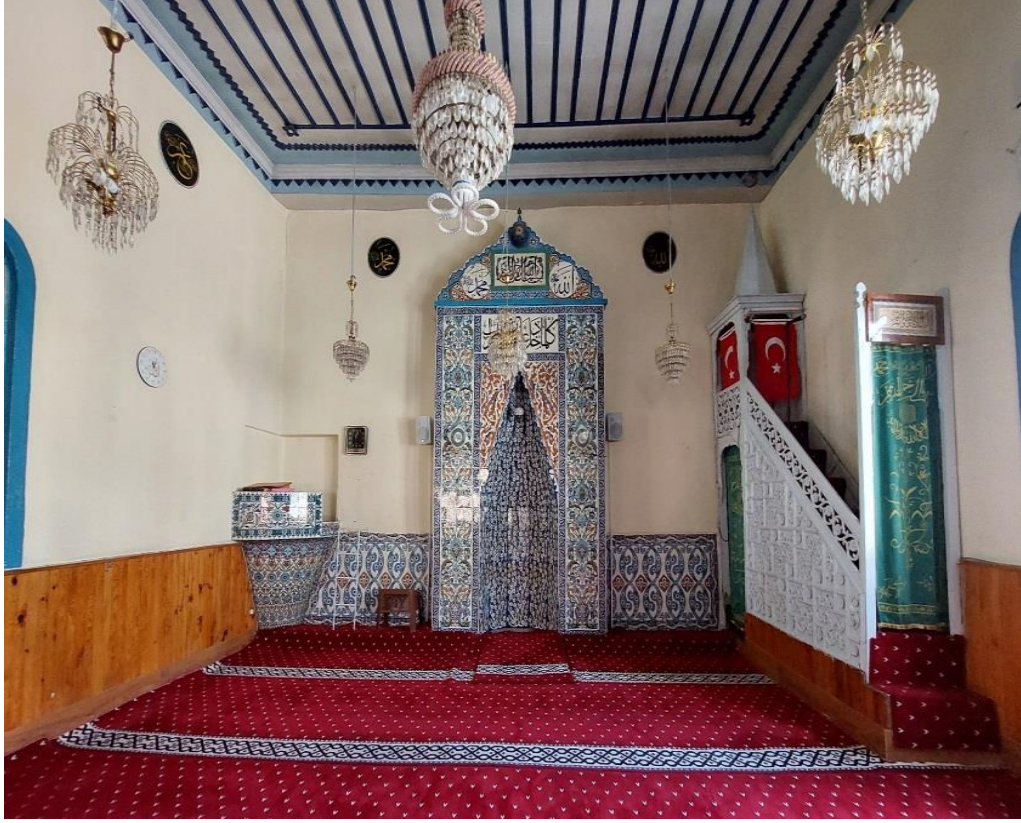
**Görsel 74.** Dilsizoğlu Camii Harimde Yer Alan Mihrap, Minber ve Vaaz Kürsüsü

Caminin harim kat güney yönünde seramik kaplamalı, betonarme mihrap yer almaktadır (Görsel 74). 1965 yılındaki onarım çalışmalarında yapıya dahil edilmiş olup

kavsaranın hemen üzerinde dikdörtgen çerçeve içinde ‘küllema de hale aleyha zekeriyyel mihrabe’, yazısı görülmektedir. C ve S kıvrımları ile oluşturulan dış konturlarının alınlığın orta kısmında, dikdörtgen çerçevede ‘Bismillahirrahmanirrahim’ yazısı yer almakta olup hemen sağ tarafında ‘Allah Celle Celaluhu’ sol tarafında da ‘Muhammed aleyhisselam’ yazısı bulunmaktadır. Mihrabın yer aldığı duvar yüzeyinin iki yanında da belirli yükseklikte seramik kaplama bulunmaktadır.

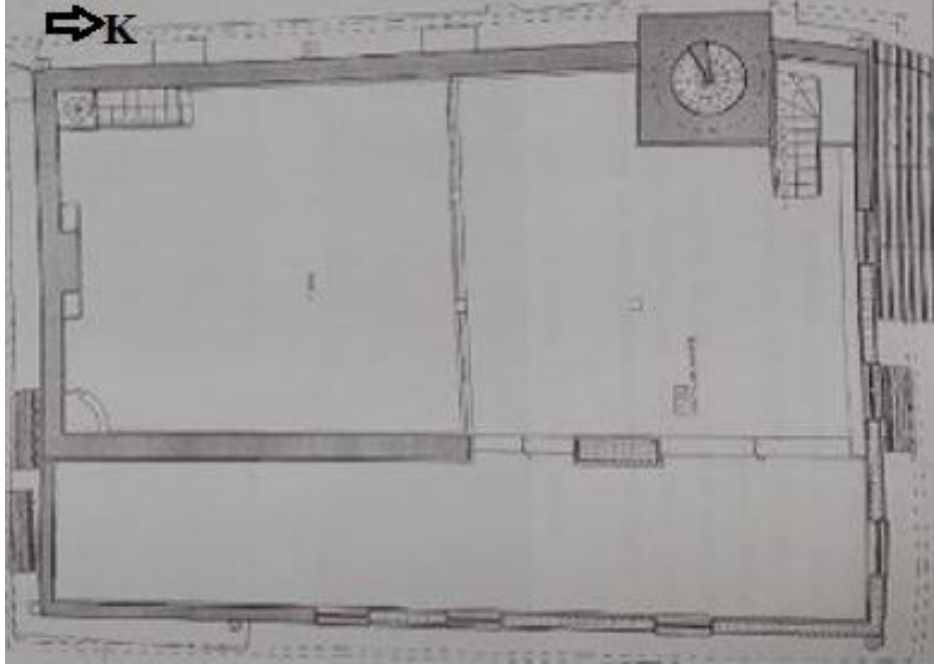
**Çizim 32.** Dilsizoglu Camii Mahfil Kat Planı (Kütahya Kültür ve Tabiat Varlıklarını Koruma Bölge Kurulu Müdürlüğü Arşivi)

Caminin son cemaat bölümünde bulunan ahşap merdivenlerle çıkılan mahfil katında, tavanı taşıyan üç adet ahşap dikmenin olduğu görülmektedir (Çizim 32). Mahfilin ortasındaki ahşap formu diğerlerinden farklıdır. Caminin kuzey ve doğu yönünde genişletilmesinden kaynaklı mahfilde bu yönde genişletilmiştir. Mahfilin doğu yönünde dört, kuzey yönünde üç toplamda yedi adet dikdörtgen ahşap doğramalı pencere yer almaktadır. Mahfilin harim kısmı orijinal gibi görünse de büyük oranda yenilenmiş olduğu görülmektedir.

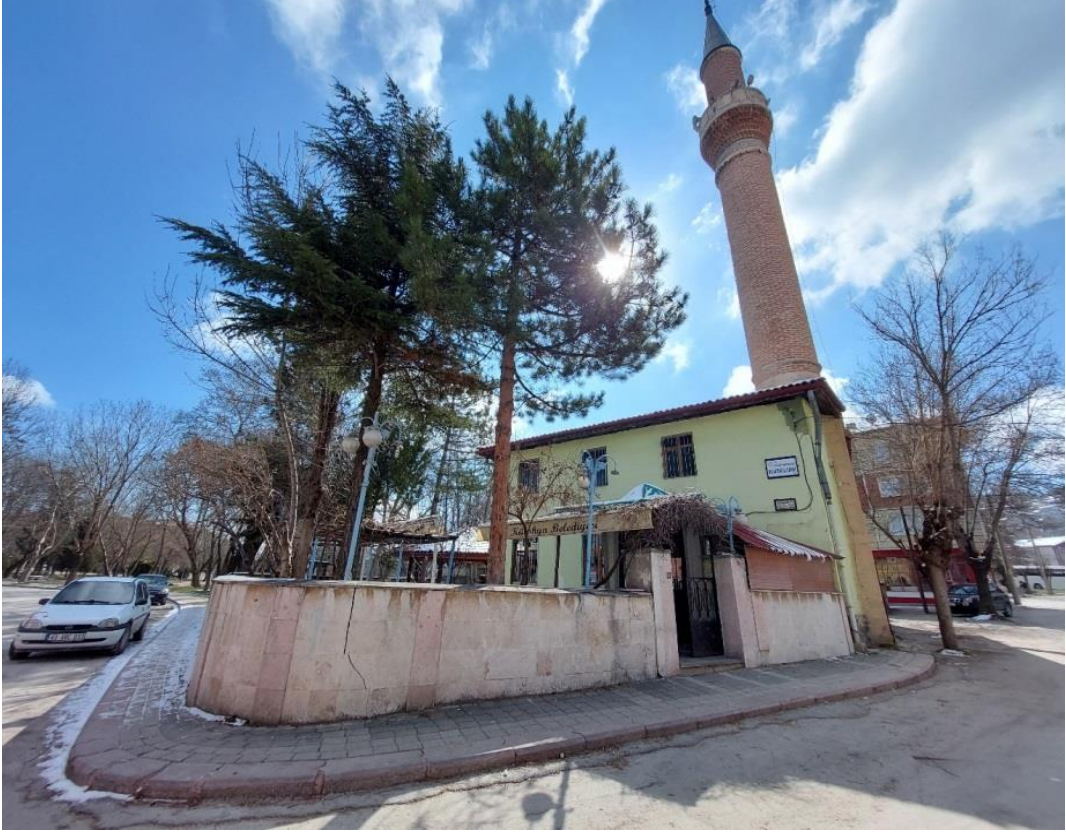
**Görsel 75.** Dilsizoglu Camii Güney Cephesi

Caminin giriş bölümünün de yer aldığı güney cephesinde, üst kısmı örtülü etrafı camlarla çevrelenmiş sahanlık bölümü bulunmakta ve demir doğramalı çift kanatlı kapı ile yanında alt katta iki, üst katta üç adet ahşap doğramalı pencerenin olduğu görülmektedir (Görsel 75). Pencerelerin ön kısımlarında üzeri yağlı boyalı ferforje parmaklıklar bulunmaktadır. Caminin saçak bölümünün dışarıya taşkın, saçak altı beton sıvalı ve duvar yüzeyinin beton üzeri sıvanarak yeşil renge boyandığını görmek mümkündür. Güney cephesinden cami minaresi görülmektedir.

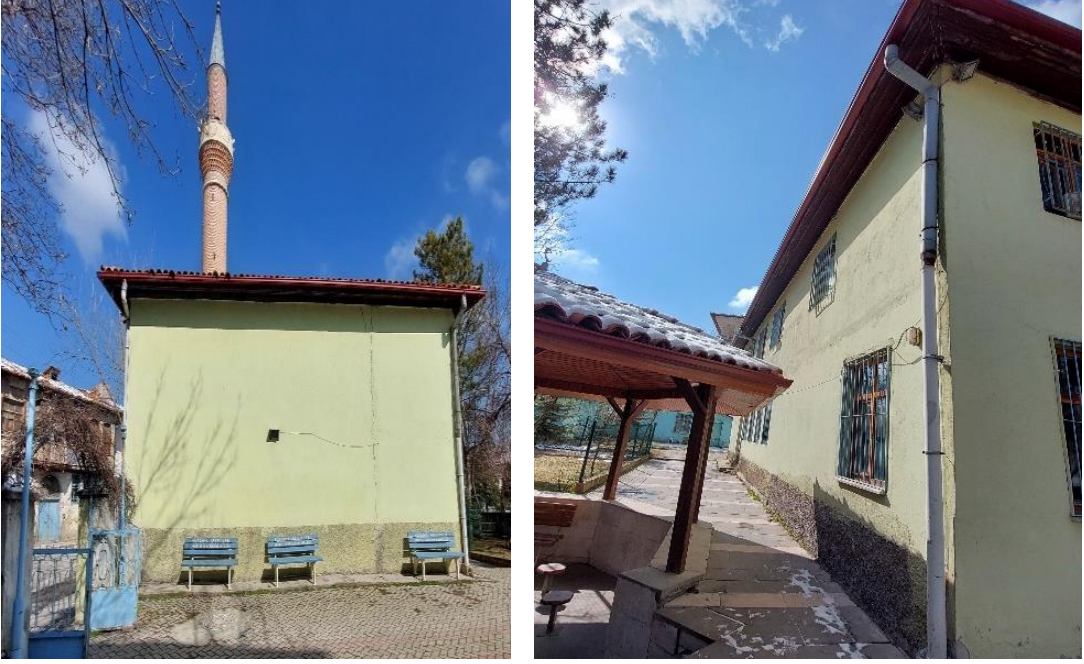
**Görsel 76.** Dilsizoglu Camii Kuzey ve Dogu Cephesi

Kuzey cephe, diğer cephelere kıyasla en sağır olan cephe (Görsel 76). Cephede herhangi bir kapı pencere boşluğuna rastlanmamaktadır. Bu cephe zeminden belirli bir yüksekliğe kadar çimento serpmeye sıvalıdır. Doğu ve batı yönünde metal yağmur iniş boruları ve saçak uç kısımlarında metal yağmur oluğu kullanılmıştır.

Yapının doğu cephesinde zemin katta ve üst katta dörder adet, toplamda sekiz adet ahşap doğramalı pencere ve pencere önlerinde yağlı boyalı ferforje parmaklıklar yer almaktadır. Bu cephede de güney cephesinde olduğu gibi zeminden belirli yüksekliğe kadar çimento serpmeye sıva mevcuttur. Cephenin kuzey ve güneyinde metal yağmur iniş borusu kullanılmış, fakat saçak uçlarında metal yağmur oluğu bulunmaktadır.

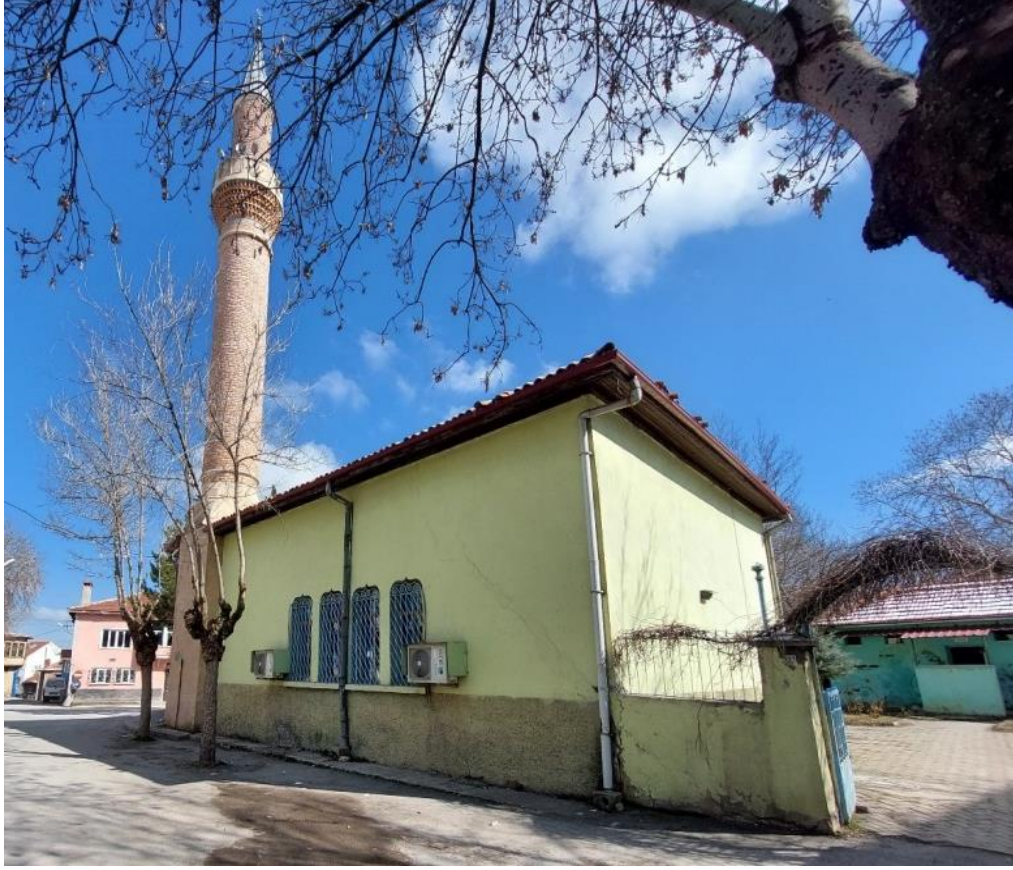
**Görsel 77.** Dilsizoglu Camii Batı Cephesi

Batı cephesinde zeminden belirli yüksekliğe kadar çimento serpmeye sıva görülmekte ve (Görsel 77) zemin harim katında dört adet taş kemerli ahşap doğramalı pencere ile pencere önlerinde yağlı boyalı ferforje parmaklıkların olduğu görülmektedir. Cami duvar yüzeyi sıva üzeri yeşil renge boyanmış olup minaresi de bu cephede yer almaktadır.

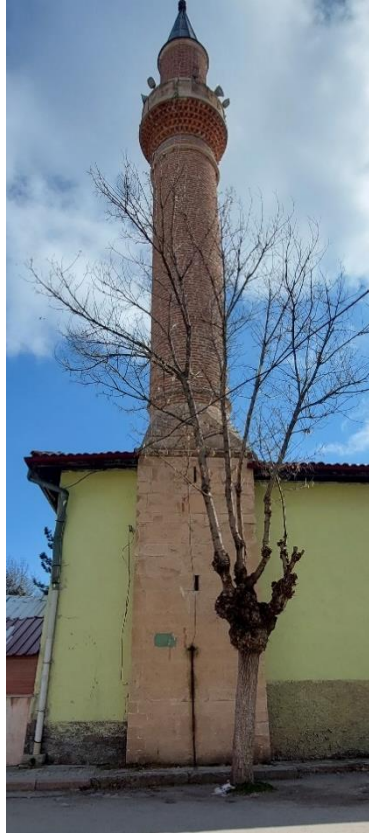
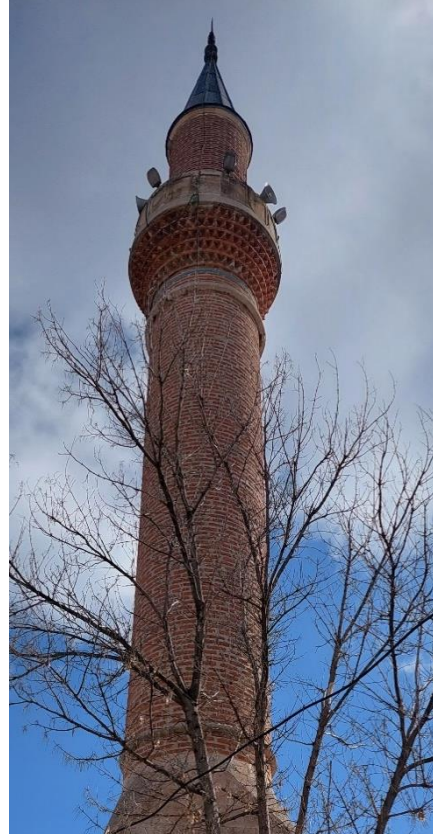
**Görsel 78.** Dilsizoglu Camii Minaresi

Minareye giriş caminin batı bölümünde sonradan eklenen son cemaat bölümünde yer alan ahşap kapıdan sağlanmaktadır. Minarenin kaide ve pabuç kısmında düzgün kesme taş malzeme kullanılmıştır (Görsel 78). Gövde, şerefe ve petek bölümlerinin ise harman tuğla malzeme kullanılarak yapıldığı görülmektedir. Gövdenin başlangıç ve bitiminde taş bilezik yer almakta olup gövde bitimindeki bilezik ile şerefe altında iki sıra firuze renkli sırlı tuğla kullanılmıştır. Tek şerefeli olan minarenin altlığı beş sıra tuğla kirpi saçaktan ve şerefe korkuluklarının da düzgün kesme-taş malzemedan yapılmış olduğu görülmektedir. Minare petek bölümü harman tuğla, külahı ise içten ahşap dıştan kurşun kaplıdır. Minare basamaklarının kaide ve ahşap pabuç kısmında taş, gövde kısmında ise harman tuğla malzeme kullanılmıştır. Minarenin caminin geometrisine uymadığı batı cephede kaidesinin dışarıya doğru taşıdığı görülmektedir.

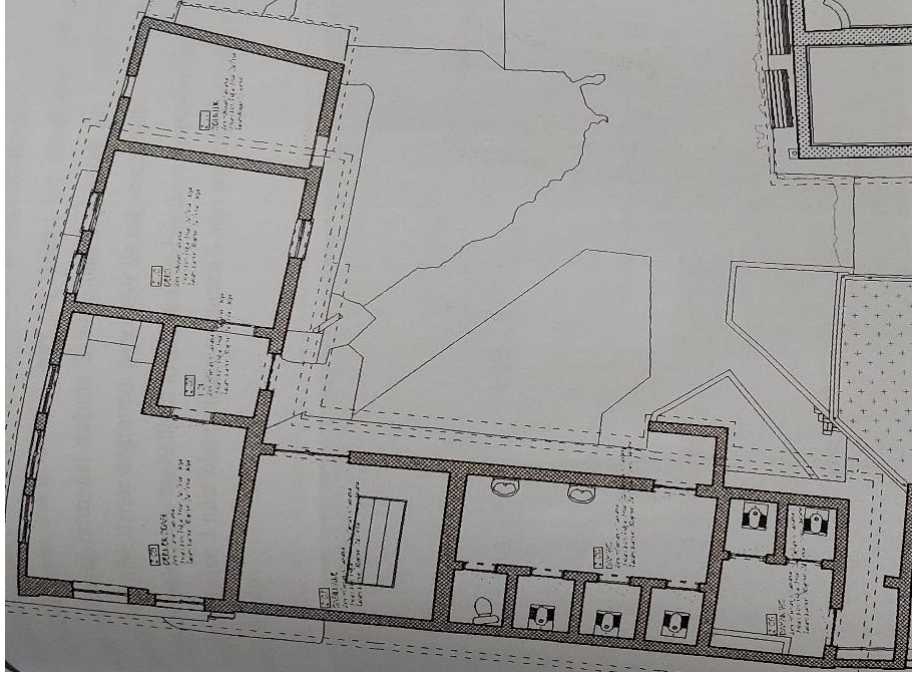
**Çizim 33.** Dilsizoglu Camii Müştemilat Binası Kat Planı (Kütahya Kültür ve Tabiat Varlıklarını Koruma Bölge Kurulu Müdürlüğü Arşivi)

Müştemilat Binası, cami bahçesi içinde, kuzey-doğu köşesinde L formda yer alan bu binada, bay-bayan tuvaletler, gasil hane, dernek odası, depo ve odunluk olarak kullanılan bölümler yer almaktadır (Çizim 33). Binanın duvarları kagir blok tuğla ile örülmüştür. Depo ve odunluk bölümleri ahşaptan, ıslak hacimler seramik, dernek odasının zemini parke kaplamalıdır. Odunluk bölümünün tavanı ahşap kirişleme ve diğer bölümlerin tümü betonarme döşeme üzeri sıva ve boyalıdır.

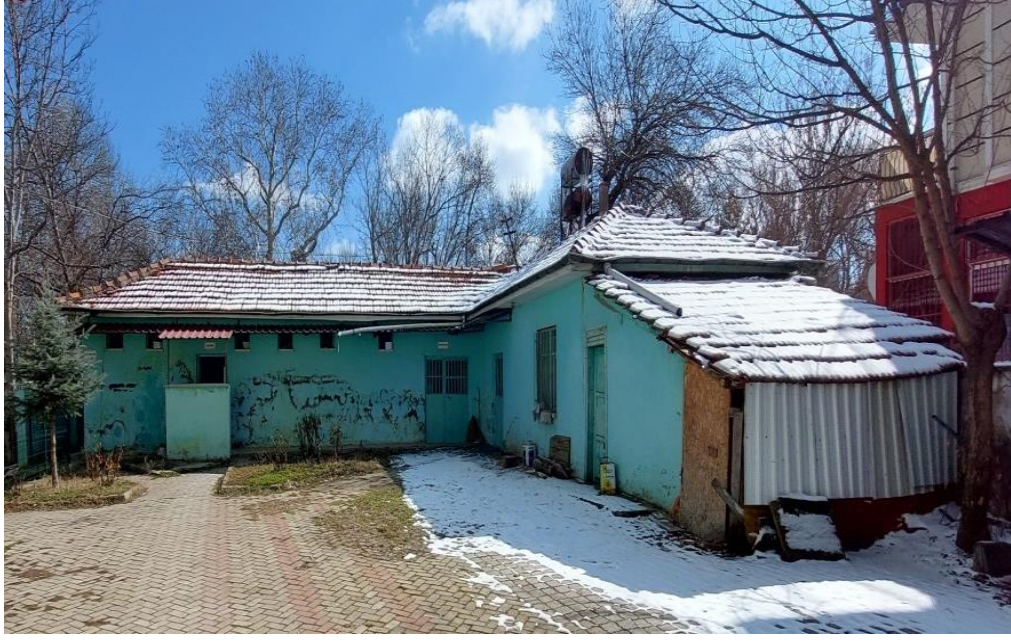
**Görsel 79.** Dilsizoglu Camii Müştemilat Binası

Bayan tuvaletler bölümünde iki adet ve doğu ile batı cephesinde ikişer adet demir doğramalı pencere yer almaktadır. Bay tuvaletlerin olduğu bölümde dört adet tuvalet kabini kullanılmıştır. Doğuda dört, batı cephesinde üç adet olmak üzere toplamda yedi adet demir doğramalı pencere bulunmaktadır. Gasil hane bölümünde iki adet tuvalet ve doğuda iki, batıda bir adet toplamda üç adet demir doğramalı pencere görülmektedir. Dernek odasında doğu cephesinde iki adet, güney cephesinde üç adet olmak üzere toplamda beş adet plastik doğramalı pencereler yer almaktadır. Depo bölümünde güney cephede iki adet, kuzey cephede bir adet, toplamda üç adet ahşap doğramalı pencere görülmektedir. Odunluk bölümünde güneyde bir pencere yer almakta ve metal levha ile kapatıldığı görülmektedir. Müştemilat binasının çatısı kırma çatı üzeri Marsilya kiremit kaplıdır (Görsel 79). Müştemilatta bulunan bütün bölümlerin kapısı demir doğrama ve üzeri yağlı boyalıdır.

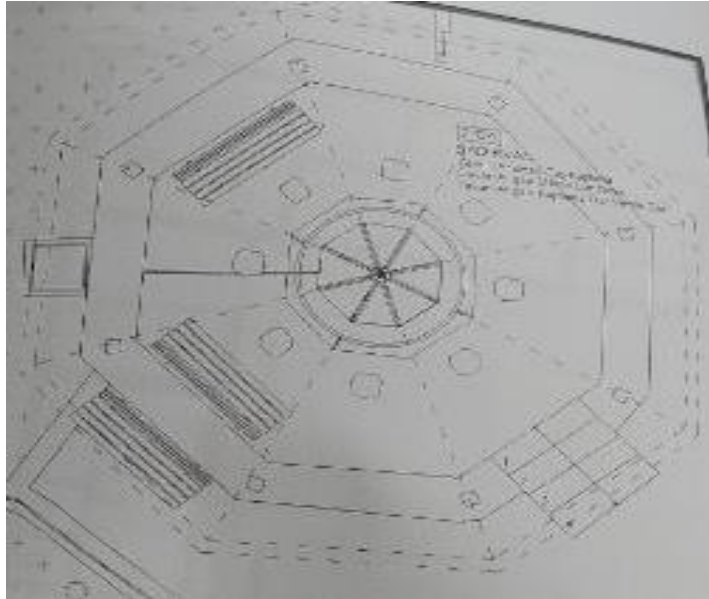
**Çizim 34.** Dilsizoglu Camii Şadırvan Planı (Kütahya Kültür ve Tabiat Varlıklarını Koruma Bölge Kurulu Müdürlüğü Arşivi)

Şadırvan, cami bahçesi içinde güney-doğu köşesinde yer almaktadır. Sekizgen formda olan şadırvan bölümü camiden düşük kottadır (Çizim 34). Dört basamaklı merdivenle inilen şadırvan, sekiz adet ahşap dikme ile taşınmaktadır. Şadırvanın üzeri sekizgen çatı formunda kırma çatı ve alaturka kiremit kaplama ile örtülmüştür (Görsel 80). Zemin döşeme ve duvar yüzeyleri taş kaplama, orta kısmında sekizgen formda demir doğramalı camekan ile kaplı piramit örtülü havuzun olduğu görülmektedir. Tavanı ahşap kaplama üzeri vernik cilalıdır.

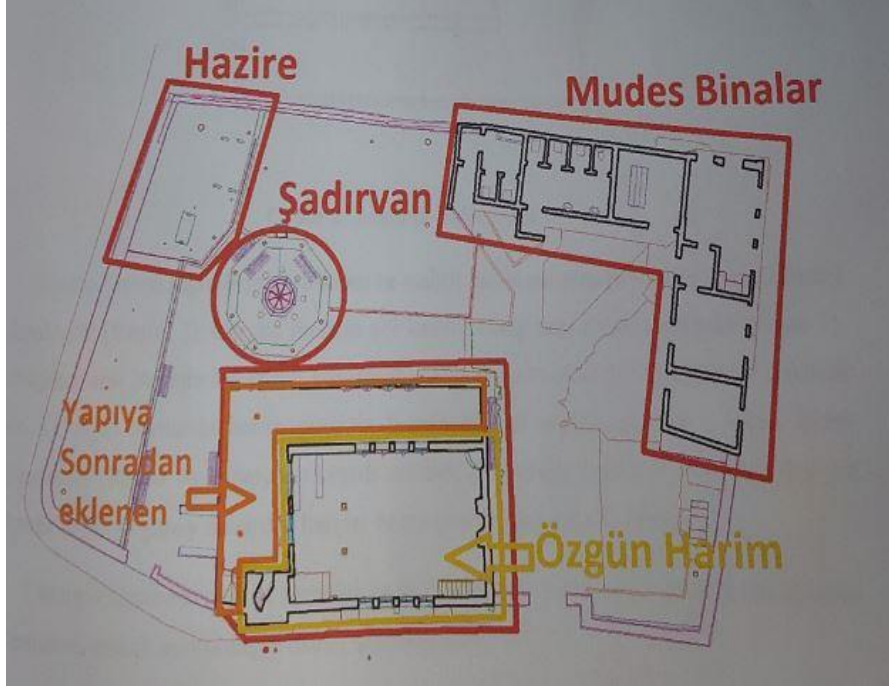
**Çizim 35.** Dilsizoğlu Camii 1965 Yılında Onarımda Eklenen Bölüm (Kütahya Kültür ve Tabiat Varlıklarını Koruma Bölge Kurulu Müdürlüğü Arşivi)

1961 yılında camiye son cemaat yerinin eklenmesi, caminin büyütülmesi talep edilmiştir. 1965 yılında yapıda gerçekleşen büyük onarım çalışmasında bu bölümün camiye eklendiği (Çizim 35) ve bu onarım çalışmaları sırasında mihrabın çini ile kaplandığı bilgisine ulaşılmıştır. 2005 yılında şadırvan strüktürünün düzeltildiği, iç bölümdeki defolu seramiklerin kaldırılarak traverten malzeme ile kaplanması ve şerefe altında tuğla, taş malzemedен oluşan bozulmaların imitasyon veya çürütme yöntemiyle onarıldığı yapılan çalışmalardan öğrenilmiştir.<sup>156</sup>

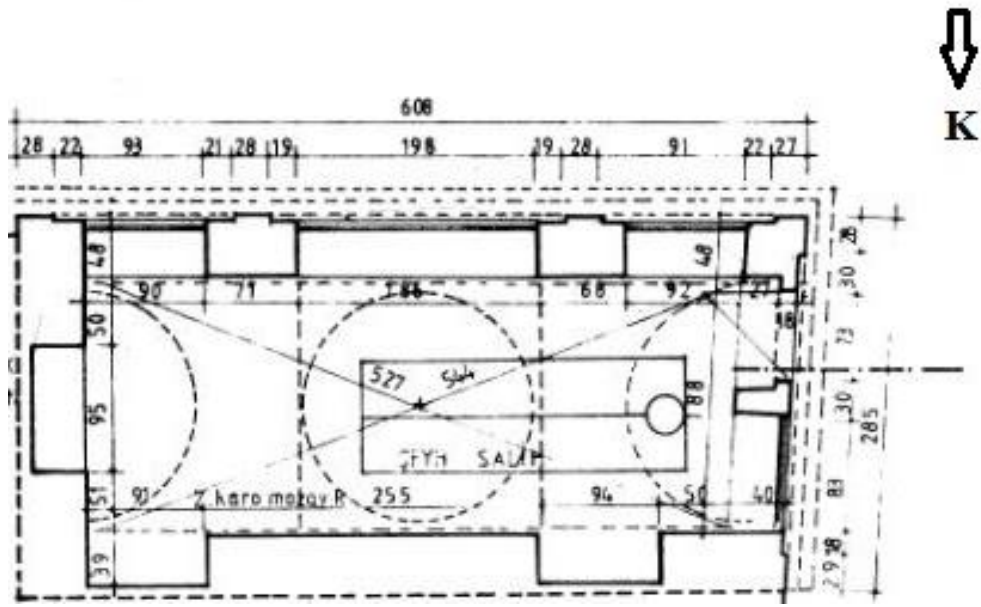
Çizim 36. Şeyh Salih Türbesi Planı (Kütahya Kültür ve Tabiat Varlıklarını Koruma Bölge Kurulu Müdürlüğü Arşivi)

**Yapı Tasviri:** Geleneksel yığma kesme-taş tekniğiyle inşa edilen türbe tek kattan oluşmaktadır. Türbe planının doğu-batı doğrultusunda dikdörtgen, üzeri merkezde kubbe, doğu ve batı ekseninde tonoz örtünün olduğu görülmektedir (Çizim 36).

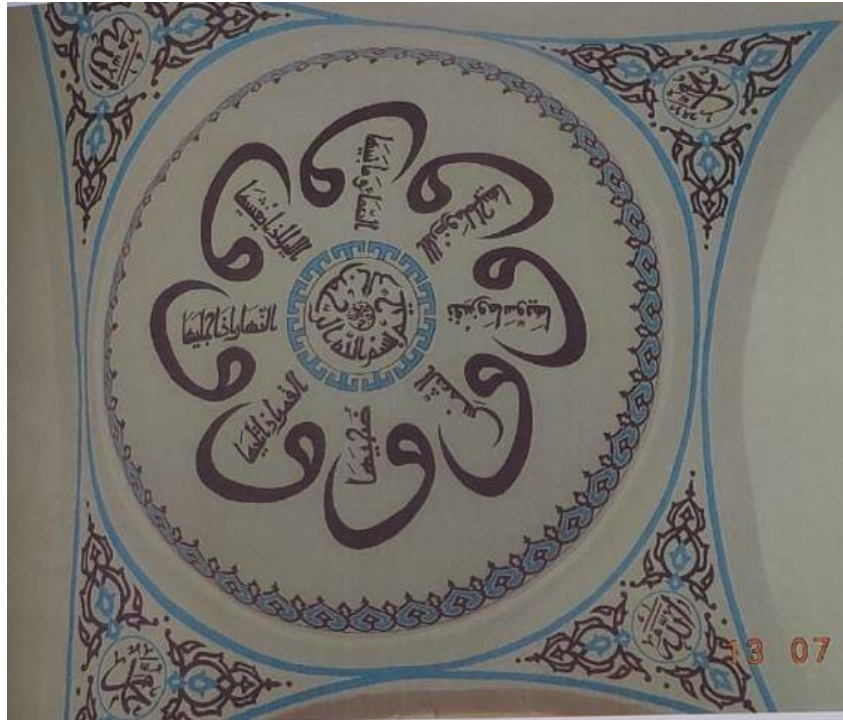
Görsel 82. Şeyh Salih Türbesi Kubbe ve Duvarlarda Bulunan Süslemeler (Kütahya Kültür ve Tabiat Varlıklarını Koruma Bölge Kurulu Müdürlüğü Arşivi)

Türbenin kubbe kısmında bulunan süslemelerde ortada yer alan yuvarlak kısmında; Bismillahirrahmanirrahim: Rahman ve Rahim olan Allah'ın adıyla anlamına gelen yazı görülmektedir.

Etrafındaki süslemelerde de şems suresinin ilk yedi ayetinin yazılı olduğu görülmektedir. Ayetlerin başlarındaki vav harflerinin daha büyük bir şekilde yazıldığını, vurgulanmak istendiğini görmek mümkündür. Bu vav harfleri yemin bildirmektedirler. Birinci ayetten başlayarak sırasıyla ilk yedi ayette şu ifadeler yer almaktadır:

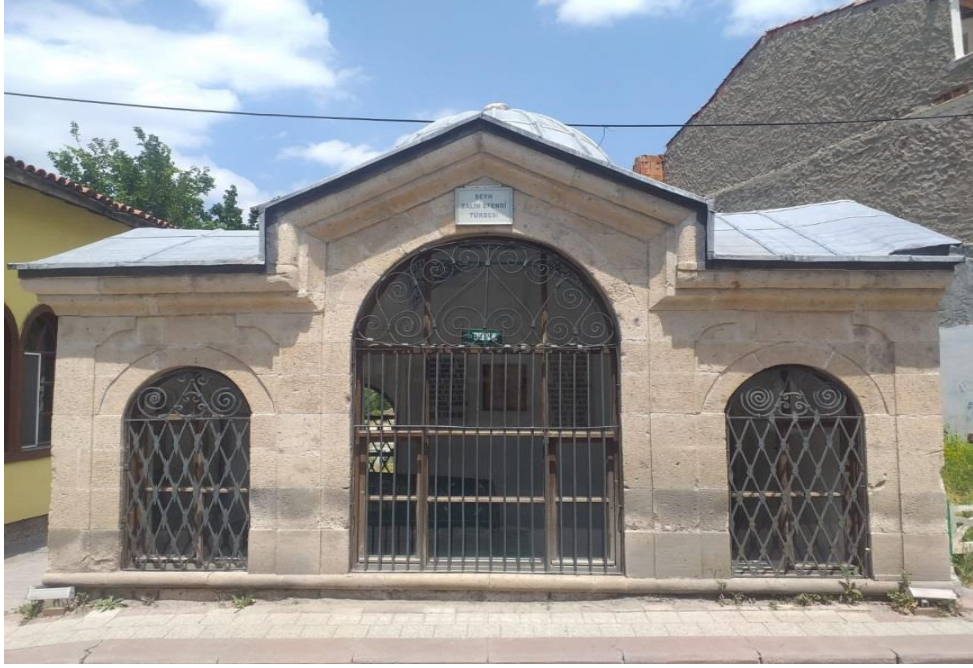
**Görsel 84.** Şeyh Salih Türbesi Kuzey Cephesi

Kuzey cephesinde düzgün kesme-taş malzeme kullanılmış ve üç pencereye yer verilmiştir (Görsel 84). Kuzey cephenin merkezinde bulunan pencerenin yuvarlak kemerli, iki yan tarafında bulunan pencerelerin ise sathi Bursa kemeri nişlerle kuşatılmış olduğu görülmektedir. Bu cephede kademeli kornişlerle çatıya ulaşılmaktadır. Merkezde bulunan pencerenin üstündeki çatıda yüksek alınlık kullanılmış ve öte yandan doğu ile batı eksenlerinde yer alan pencerelerin üst kısmındaki çatı alçak seviyede tutulmuştur.

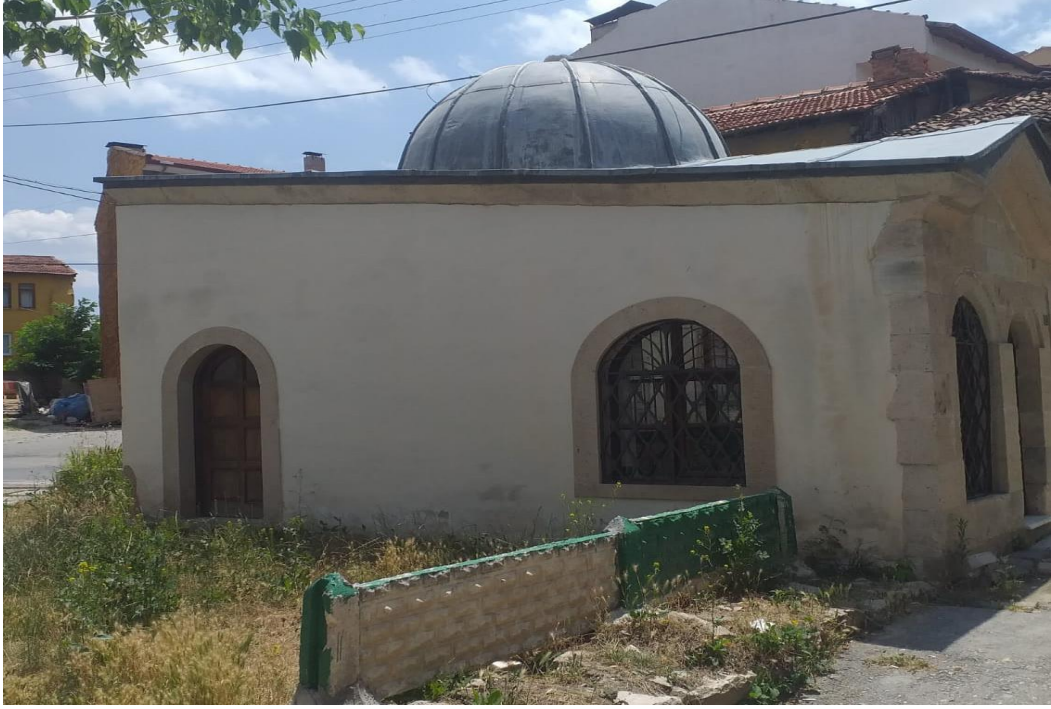
**Görsel 85.** Şeyh Salih Türbesi Güney Cephesi

Güney cephesi sıva üzeri boyalıdır. Bu cephede yuvarlak kemerli kapı ve yuvarlak kemerli pencere yer almaktadır (Görsel 85). Kapının ahşap ve pencerede demir parmaklıklarının olduğu görülmektedir. Bu cephede yer alan kapı kullanılmamakta olup türbeye giriş batı cephesinde bulunan kapıdan sağlanmaktadır.

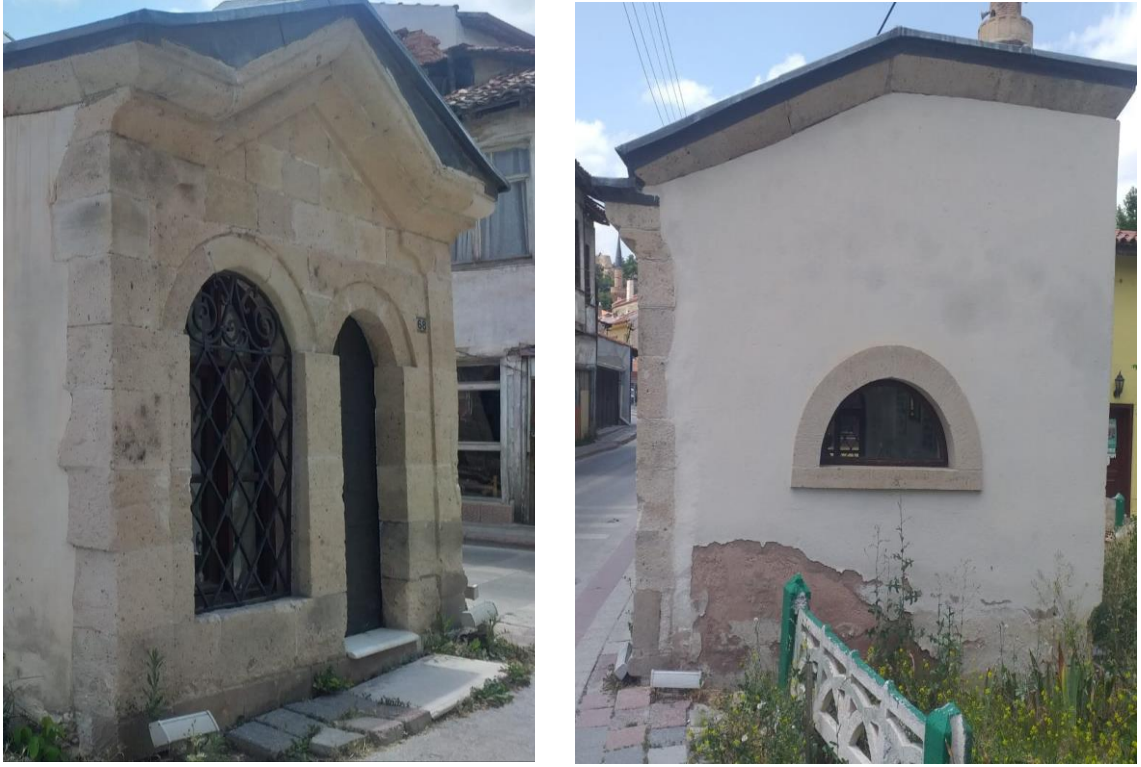
**Görsel 86.** Şeyh Salih Türbesi Batı ve Doğu Cephesi

Batı cephesinde düzgün kesme-taş malzeme kullanıldığı ve bu cephede bulunan giriş kapısının özgün ahşap olduğu görülmektedir (Görsel 86). Giriş kapısının hemen yanında güney-batı doğrultusunda yuvarlak kemerli ahşaptan bir pencere ve bu pencerede demir parmaklıklar yer almaktadır. Batı cephesinde, ön cephede bulunan üçgen alınlık ve silme profil cephe boyunca devam etmektedir. Yapının doğu cephesinde yarım daire şeklinde ufak boyutlu bir pencere bulunmaktadır. Doğu cephesi de yapının güney cephesi gibi sıva üzeri boyalıdır.

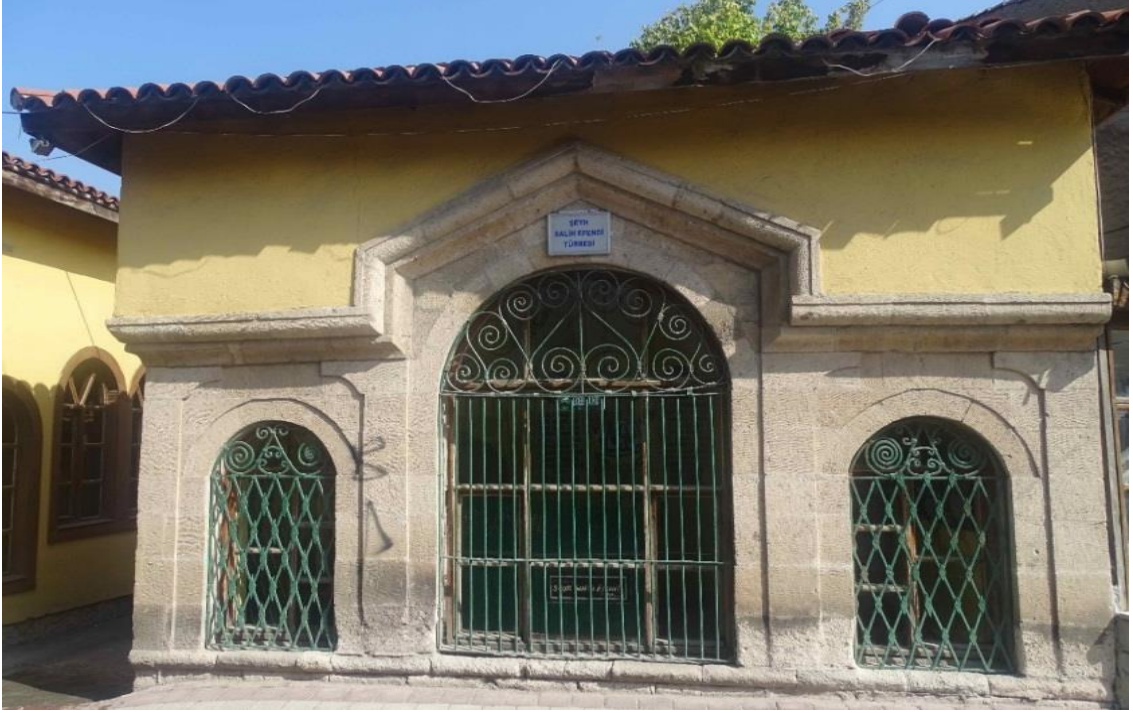
**Görsel 87.** Şeyh Salih Türbesi Restorasyondan Önce Kuzey Cephesi (<http://www.evliyalar.net/seyh-salih-efendi/> Erişim Tarihi 10.10.2021)

Yapının üst örtüsü eski fotoğraflarda görüldüğü üzere sonradan yapılan müdahaleler sonucunda, yapının karakterini (orijinalliğini) bozan niteliksiz olarak değerlendirilen bir kısım eklenmiş (Görsel 87) ve yapıda alaturka kiremit üst örtü yerleştirilmiştir. Fakat 2015 yılında yapılan restorasyon çalışmalarında bu niteliksiz yapı kaldırılarak kuzey ve batı cephede kademeli kornişlerle çatıya ulaşılan, merkez kısmında yüksek alınlık bulunan yapı orijinalliğine kavuşmuş, kubbe ve iki yanında tonoz örtü sistemiyle günümüze ulaşmıştır. Güney ve doğu cephelerinde türbe duvarına bitişik olarak konumlanan binaların kaldırılması da restorasyon projesinin bir parçasıdır (Görsel 88). Şeyh Salih Türbesi'nin kesme-taş malzemeyle inşa edilmiş olduğu ve bölge geneline bakıldığında, tarihi dokusu muhafaza edilen yapılardan biri olarak günümüze geldiği görülmektedir.

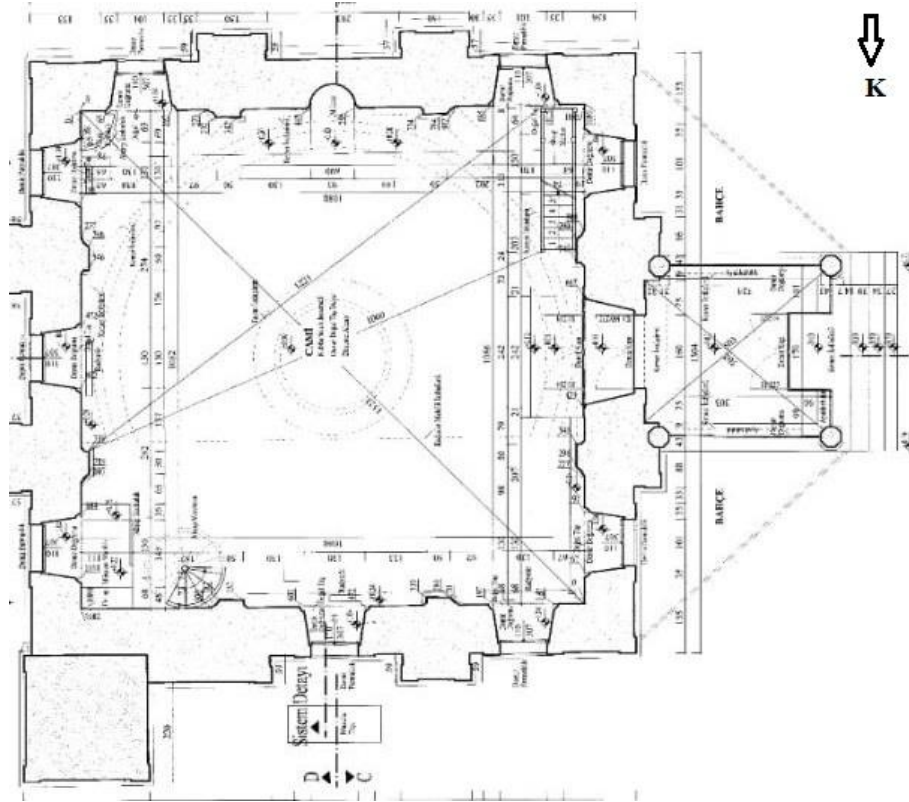
**Çizim 39.** Yeşil Camii Harim Kat Planı (Kütahya Kültür ve Tabiat Varlıklarını Koruma Bölge Kurulu Müdürlüğü Arşivi)

**Yapı Tasviri:** Kesme-taş malzemeyle inşa edilmiş olan Yeşil Camii kare planlı ve yaklaşık Kâbe-i Muazzama ölçülerindedir. Tek mekânlı olan yapının girişi batı ekseninde, orta aksta yer almakta ve camii minaresi güney cephe, güney-doğu köşesinde bulunmaktadır (Çizim 39). Camii giriş kapısının ön kısmında üç merdivenle ulaşılan sahanlık bölümü ve bu bölümün ikisi duvara gömülü dört sütunla taşınan kubbeli üst örtüsünün olduğu görülmektedir. Bu bölüm sonradan etrafı camlarla kapatılıp üstü kubbe örtülü bir mekân olarak kullanılmıştır. Caminin içine girildiğinde güney ekseninin tam orta aksında yarım yuvarlak mihrap nişinin olduğu ve mihrabın güney-batısında

minberin, güney-doğusunda da köşe noktada konik biçimde vaaz kürsüsünün olduğu görülmektedir (Görsel 89). Caminin güney yönünde, güney-batı ile güney-doğu eksenine yakın iki eşit ölçüde ve yapının doğu yönünde üç adet pencere boşluğuna yer verilmiştir.

Kuzey yönünde orta eksen ve kuzey-batı ekseninde birer adet eşit ölçülerde pencere boşluğu görülmekte olup kadınlar mahfiline kuzey yönünde bulunan diyagonal merdivenlerle çıkılmaktadır (Görsel 92). Minareye geçiş kuzey yönünde bulunan kadınlar mahfilindeki kapıdan sağlanmaktadır (Görsel 93). Caminin üst örtüsünü oluşturan duvarlara gömülü sekiz desteğe oturan kasnaklı kubbesinin olduğu ve bu kubbenin harimi örttüğü görülmektedir. Camii alçı sıva üzerine kalem işi, yağlıboya, altın yıldız, Edirnekari, tampera ve malakari gibi neredeyse boş yer kalmayacak şekilde zeminden kubbeye kadar süslenmiştir. Malakari yıldızlar kubbede ve farklı yerlerde görülmektedir. Kubbeyi taşıyan kemerlerin köşelerinde ve trompların içinde ampir ve barok süslemelerinin olduğu görülmektedir. Kubbeyi taşımakta olan doğu ve batı aksta bulunan kemerlerin içinde hilal ve tarikat taçlarının olduğu, alçı kabartmalardan yapılan iki hilal içinde on dört farklı tarikat tacı işlenmiş (Görsel 94), doğu ve batı duvarlarında bulunan bu süslemelerin anlam olarak caminin doğudan batıya her inanç ve düşünceden herkese açık olduğunu göstermektedir. Kubbenin alt kısmında bulunan Ayet-el Kürsü hattat Tekirdağlı Halil Efendi'nin Kütahya Ulu Camindeki yazı kalıplarından yararlanılarak ortaya çıkarıldığı bir uygulamadır.

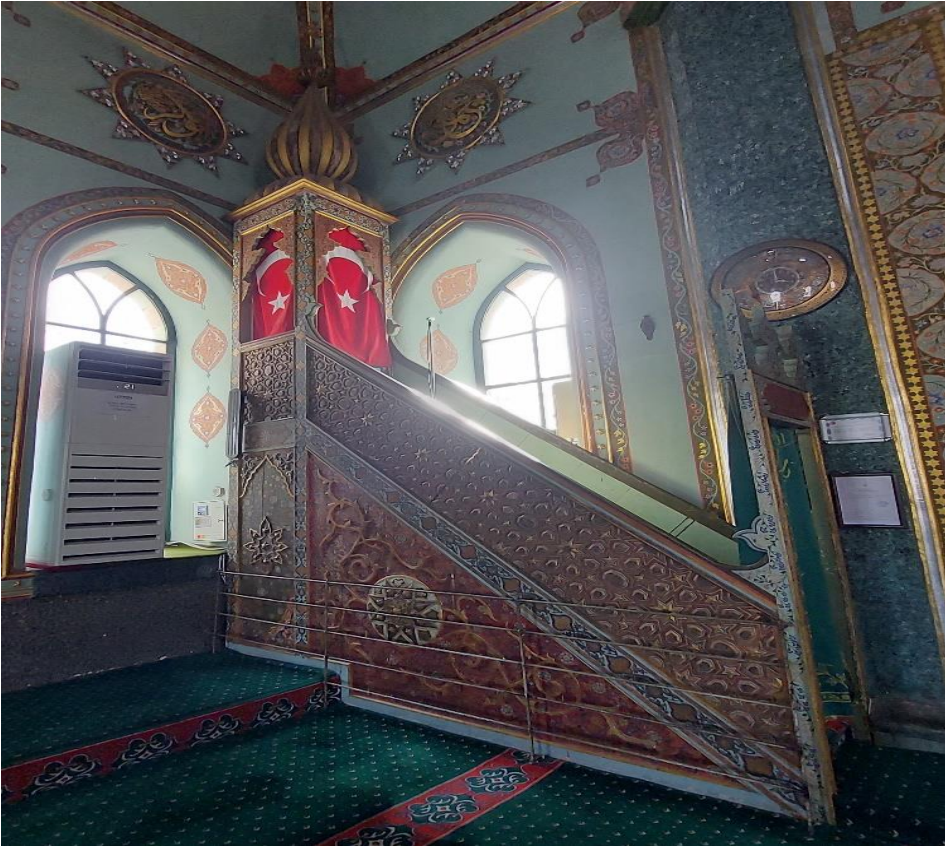
**Görsel 91.** Yeşil Camii Minberi

Caminin güney-doğu köşesinde yer alan vaaz kürsüsünde ajurlu süsleme, altın yıldız ve kalem işi süslemeler kullanılmıştır. Güney-batı köşesinde yer alan minberde ajurlu, alçı kabartma kalem işi ve Edirnekari süslemeler yer almakta olup minber köşkünün üzerinde yer alan külahın uzatılmış soğan biçimli olduğu ve içerisinde yer alan Edirnekari kartuşların yazılarının Bani Fuad Paşa'ya ait olduğu görülmektedir (Görsel 91). Güney yönünde orta aksta yer alan mihrabın alçı kabartmalı altın yıldız, kalem işi süslemeli olduğu ve mihrap nişinde kandil motifi, kalem işi süslemeli olarak kullanılmıştır (Görsel 90). Kuzey yönünde yer alan mahfil tamamen altın yıldız, kalem işi ile süslenmiş, merdiveni diyagonal ve korkuluklarında yıldız formu ajurlu süslemeleri yer almaktadır. Madalyon formları alçı kabartmalı altın yıldızla kaplanmıştır. Camide bulunan bütün kemerlerin üst kısımları iki renkli taşlarla çevrelenmiş olup üçgen alınlıklarında bu madalyonlara rastlanmaktadır. Pencerelelerin dış cephe duvarıyla aynı düzlemde ve içerden boşluk oluşturduğu görülmektedir. Pencerelelerde meydana gelen bu boşlukların, pencere iç kısmında sağ ve sola çakılmış altıgen ahşap parçalar

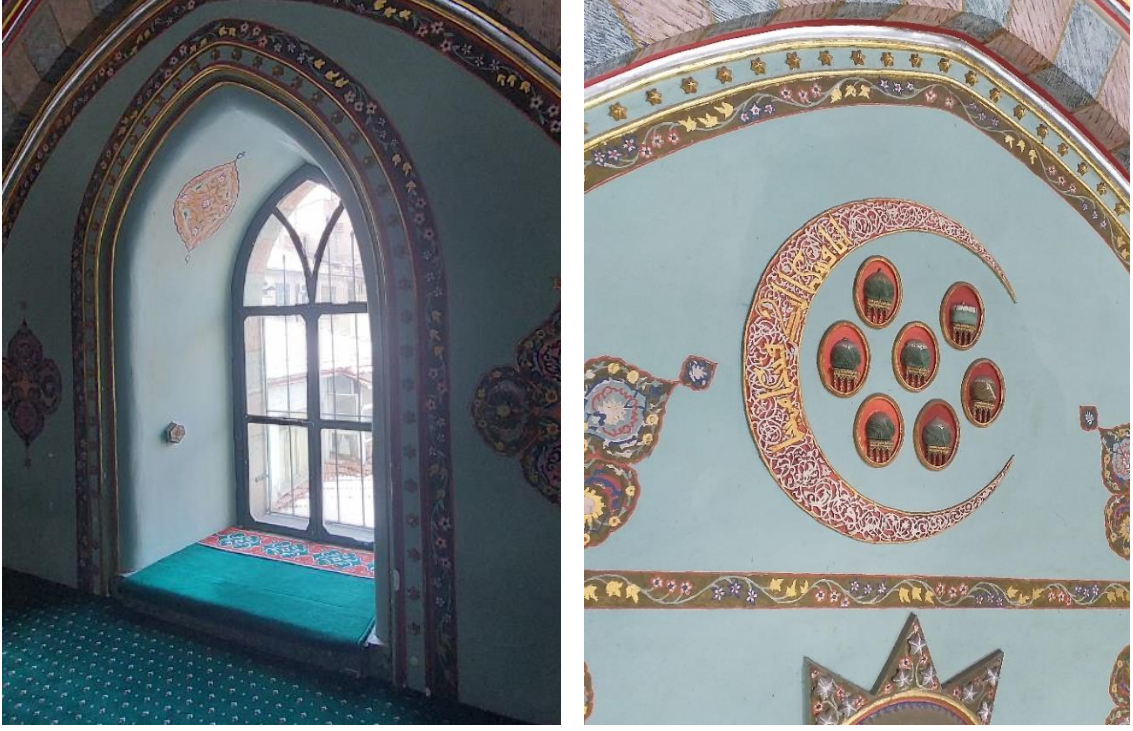
**Görsel 94.** Yeşil Camii Pencerelelerde Bulunan Süslemeler ve Hilalin İçinde Bulunan Tarikat Taçları

bulunmaktadır. Bu parçalara natüralist çiçek motiflerinin kalem işi tekniğinde işlenmiş olduğu görülmektedir. Yeşil caminin süslemelerinin çoğunu ressam Rıza Bey'in yaptığı tahmin edilmektedir. Camide bulunan avize orijinal hali ile korunmaktadır. 25 Nisan 2008 yılında Vakıflar Bölge Müdürlüğü tarafından yapılan tadilatla yapının gümüş ve altın varakları ile kalem işleri yenilenmiştir.

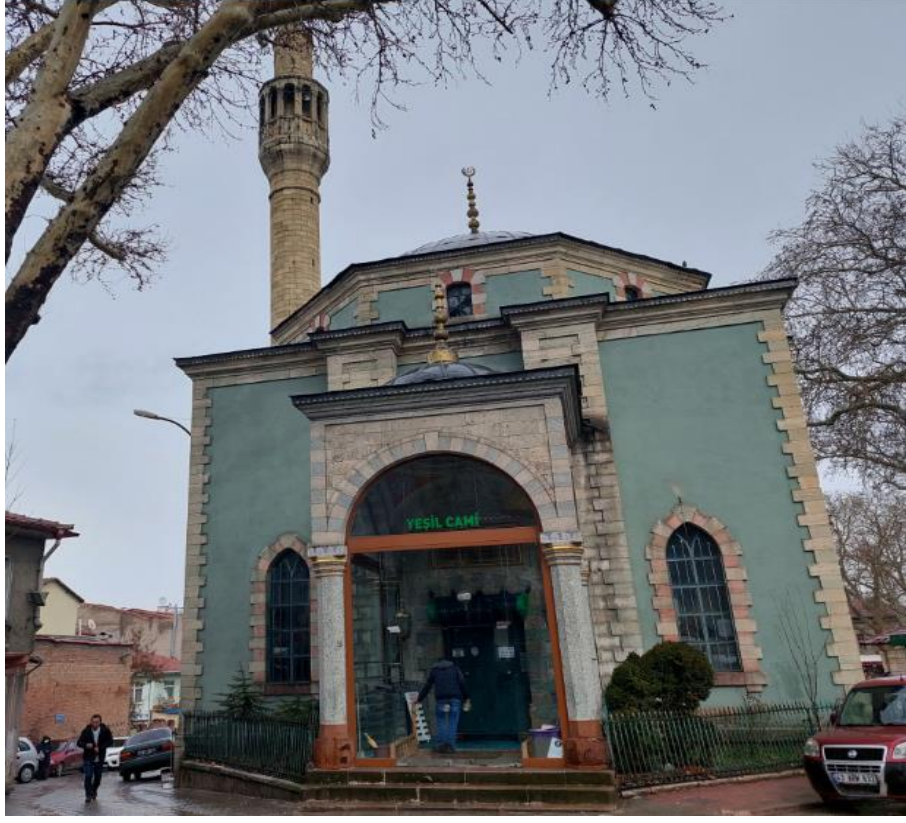
**Görsel 95.** Yeşil Camii Batı Cephesi

Yeşil camii batı cephesinde ikisi duvara gömülü dört sütunla taşınan kubbeli bir giriş bölümünün olduğu ve bu bölüme üç basamakla ulaşıldığı görülmektedir (Görsel 95). İlk inşa edildiğinde bu bölüm açık olup sonradan camlarla yan kısımları kapatılarak camekan bir alana dönüştürülmüştür. Giriş bölümünde bulunan bu kubbeyi ikisi serbest ikisi duvara gömülü dört sütun taşımaktadır. Batı cephe kuzey-batı ekseninde ve güney-batı ekseninde birer adet sivri kemerli pencerenin olduğu, bu cephede bulunan pencere ve payandaların dişli kesme taşlarla örtülmüş olduğu görülmektedir.

Caminin sekiz desteğe oturan kasnaklı kubbe kısmında yer alan pencerelerde bu cepheden görülmektedir. Bu pencerelerin basık kemerli ve etrafı iki renkli taşlarla vurgulanmış olup cephenin diğer kısımlarının sıvalı ve yeşil renge boyanmış olduğu görülmektedir. Caminin kubbeli giriş bölümünde, ana gövdesinde ve kubbe kısmında kaval silmeli, kademeli ve en üstte sık diş sırası olan saçak kornişi yer almaktadır.

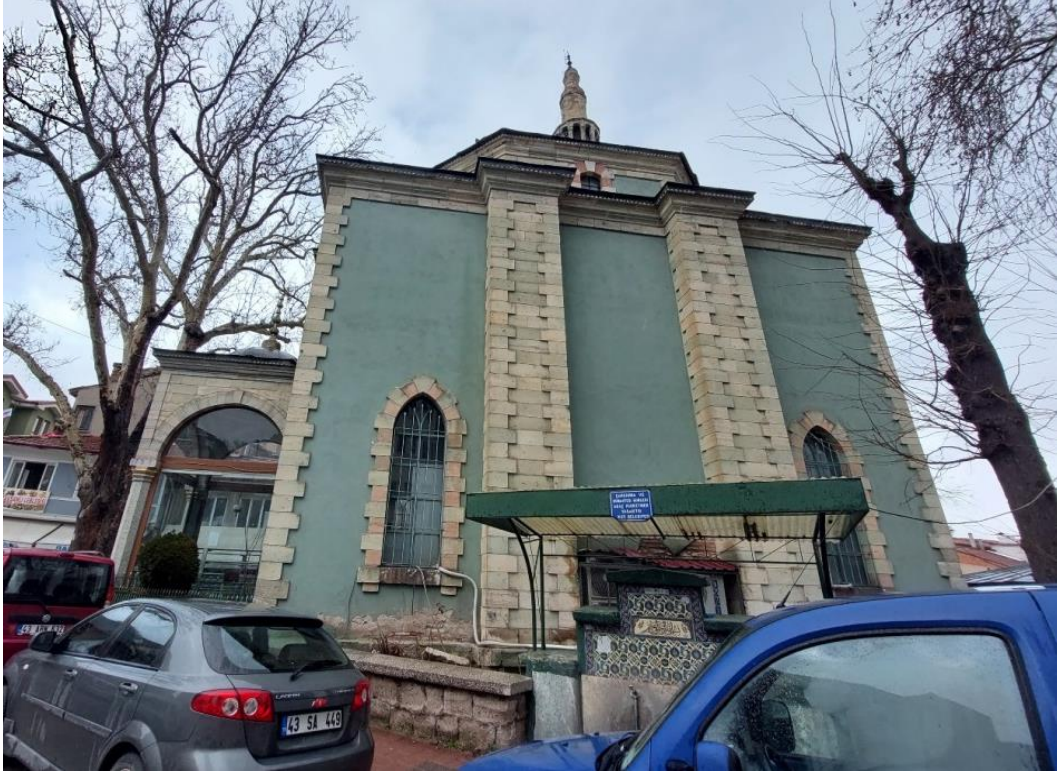
Görsel 97. Yeşil Camii Kuzey Cephesi

Kuzey cephesinde iki adet duvara gömülü payanda ve kuzey-doğu ile kuzey-batı ekseninde iki adet sivri kemerli pencere yer almaktadır (Görsel 97). Caminin kuzey cephesinde yer alan bu pencere ve payandaların dişli kesme taşlarla örtülmüş ve yapının köşe kısımlarında da bu dişli kesme taşların kullanıldığı görülmektedir. Cephenin diğer kısımları sıva üzeri yeşil renge boyanmıştır. Caminin ana gövdesinde ve kubbe kısmında kaval silmeli, kademeli en üstte de sık diş sırası olan saçak kornişi yer almaktadır.
