**KÜTAHYA KENT MERKEZİNDE 1847-1930 YILLARI ARASINDA İNŞA  
EDİLMİŞ ANITSAL YAPILAR**

**Yüksek Lisans Tezi**

**YÜKSEK LİSANS TEZİ**

**Sanat Tarihi Anabilim Dalı**

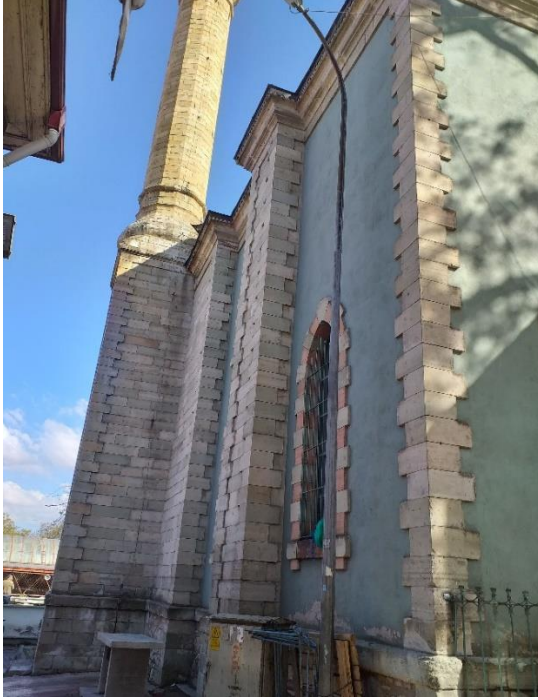
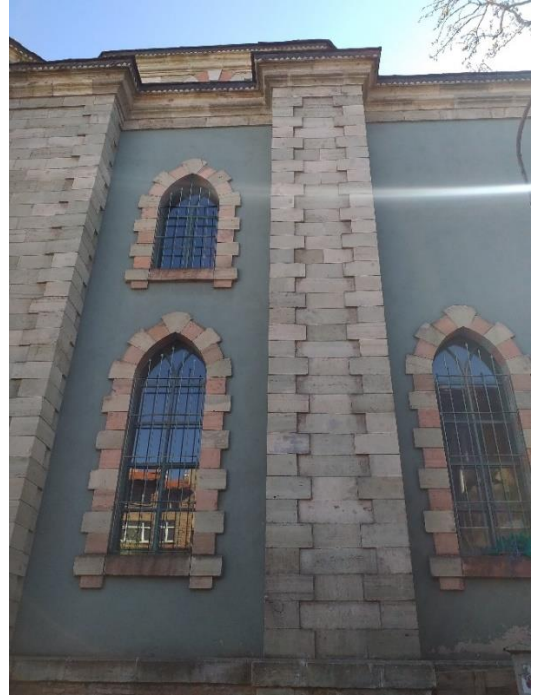
**Görsel 98.** Yeşil Camii Güney Cephesi

Caminin güney cephesinde iki adet duvara gömülü payandanın olduğunu ve zemin katta sivri kemerli iki adet, birinci katta kadınlar mahfiline denk gelen bölümde de bir adet sivri kemeri pencerenin bu cephede yer aldığı görülmektedir (Görsel 98). Payanda ve pencerelerin dışli kesme taşlarla örtüldüğü diğer cephelerde olduğu gibi bu cephede de görmek mümkündür. Güney cephede yer alan minare güney-doğu yönünde yer alan payandayla bitişiktir. Köşe kısımlarında da dışli kesme taşlar kullanılmıştır. Yapının ana gövdesinde ve kubbe kısmında kaval silmeli, kademeli en üstte de sık dış sırası olan saçak kornişi yer almaktadır.

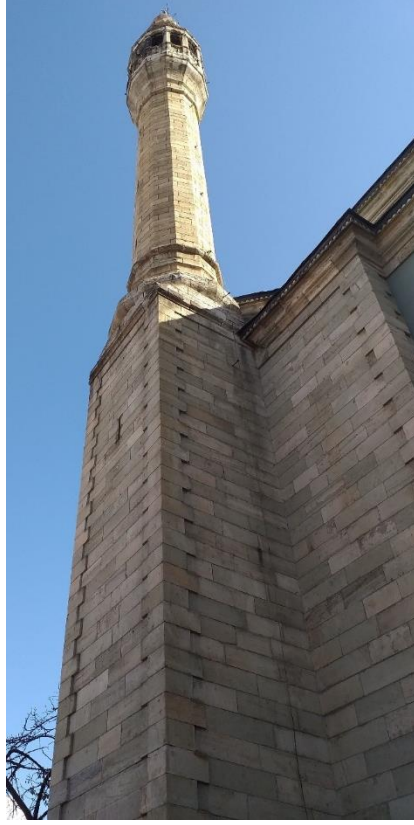
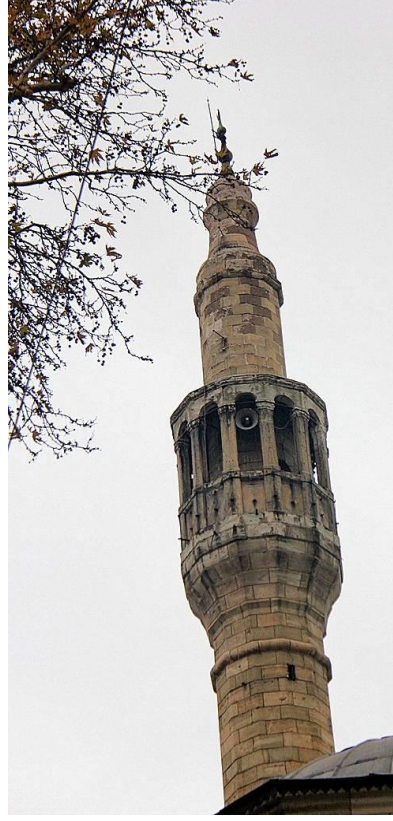
**Görsel 99.** Yeşil Camii Minaresi

Yeşil camii minaresi bu haliyle Kütahya’da uygulanmış tek örnektir. Anadolu’da farklı mimari ve yapısal özelliğe sahip birçok Osmanlı minaresi yer almaktadır. Ancak kapalı şerefeli minareye sahip örnekler oldukça nadir rastlanmaktadır. Kütahya Yeşil Camii minaresi on iki köşeli olarak minareci Ahmet tarafından yapılmış olup şerefesinin üstü kapalı ve Arap stilindedir (Görsel 99). Geleneksel açık şerefe dışında kapalı olarak inşa edilen bu şerefe Kütahya’da tek örnektir.

Minarenin gövde kısmının camii duvarıyla bitişik olduğu ve dişli kesme taşlarla örtüldüğü görülmektedir. Osmanlı minarelerinin kaidesinin duvara mesnetlenmesi durumu, genellikle camii duvarına bitişik olduğunda, bazen de kaidenin beden duvarının üzerinde veya ayrıık konumlandırıldığıında görmek mümkündür. Yeşil Camii minaresi camii beden duvarına bitişik ve bir kenarı birlikte inşa edilmiştir. Minareye ulaşım kadınlar mahfilinde bulunan kapıdan sağlanmaktadır. Minare gövde kısmı kesme taştan inşa edilmiş olup şerefe kısmının hemen altında bombeli bilezik olduğu görülmektedir. Bileziğin hemen üstünde şerefe kısmı ve şerefe kısmında on iki adet yuvarlak kemerli sütunun olduğu görülmektedir. Camii minaresi tepe noktasına doğru daralmakta ve tepesinde de alemler yer almaktadır.

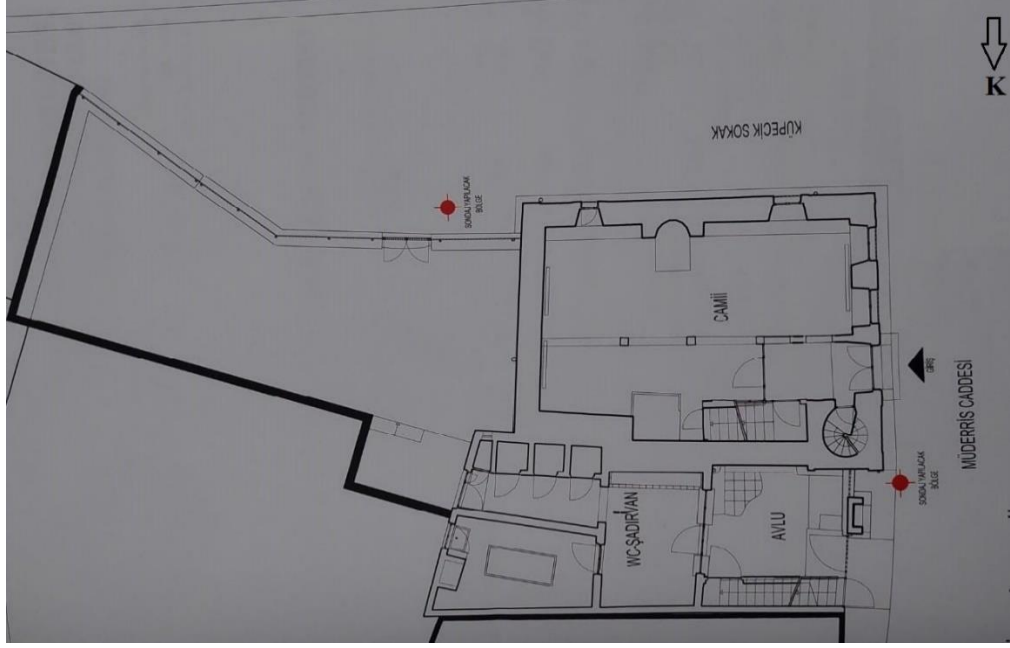
**Çizim 45.** Küpecik Camii Vaziyet Planı (Kütahya Kültür ve Tabiat Varlıklarını Koruma Bölge Kurulu Müdürlüğü Arşivi)

**Yapı Tasviri:** Camii meyilli bir arazi üzerine inşa edilmiştir. Kagir olarak inşa edilen camii planının doğu-batı doğrultusunda kareye yakın dikdörtgen planlı ve kuzeydoğu kısmında içeriye doğru bir girintinin olduğu görülmektedir. Yapı zemin üzeri bir kattan oluşmaktadır. Girişi batı ekseninde zemin katta ve kuzey duvarına yakın, minare kaidesiyle bitişiktir (Çizim 45).

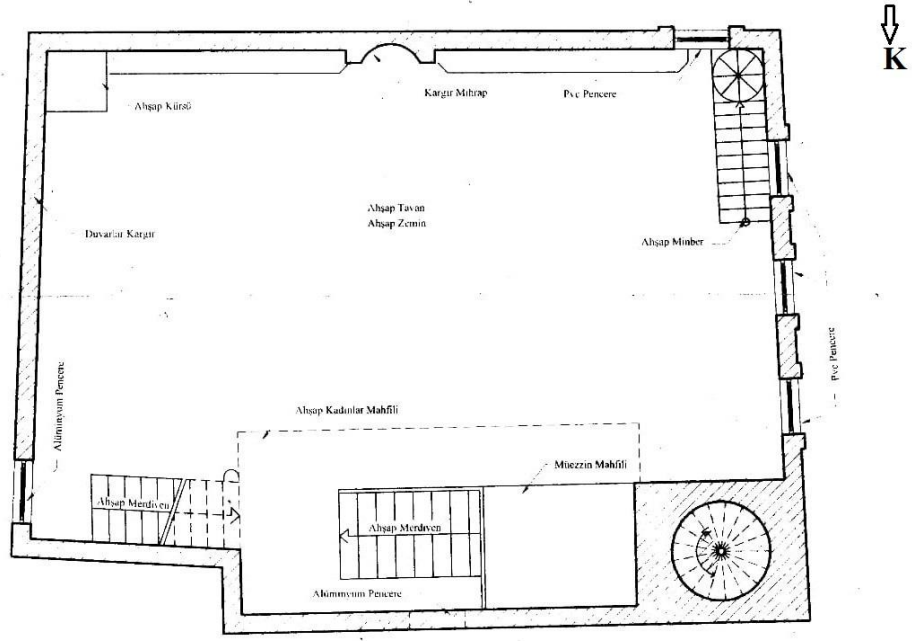
**Çizim 47.** Küpeçik Camii Birinci Kat Planı (Kütahya Kültür ve Tabiat Varlıklarını Koruma Bölge Kurulu Müdürlüğü Arşivi)

Yapının zemin katı mescid, üst katı camii olarak kullanılmaktadır (Çizim 46). Cuma namazı ve özel günlerin dışında mescid ibadete açık olup camii bölümü kapalıdır. Batı yönünde bulunan giriş kapısının yanında iki adet eşit aralıklarda pencere boşluğunun olduğu görülmektedir. Mihrap güney duvarından biraz doğuya kaymış ve orta eksene yakındır, her iki yanında da birer pencere boşluğu yer almaktadır. Doğu duvarı sağır olmakla birlikte, kuzey duvarında üst kata çıkan merdivenler bulunmaktadır. Minareye giriş caminin içinde bulunan, caminin giriş kapısının hemen solunda yer alan kapıdan sağlanmaktadır. Zemin kat, batı-doğu doğrultusunda yer alan iki ahşap sütun üstüne oturan, ahşap bir tavana sahiptir. Bu sütunlar aynı zamanda mescidi boylamasına iki sahane ayırmaktadır.

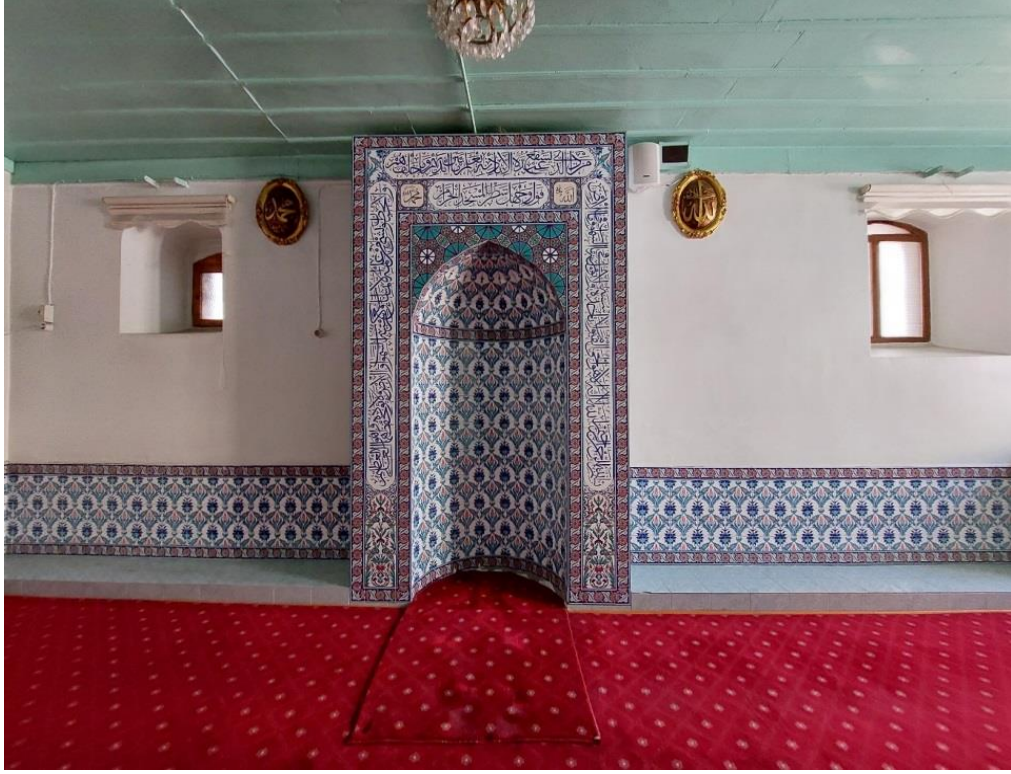
**Görsel 101.** Mescid' te Bulunan Çini Kaplama Mihrap

Camiinin mescid olarak kullanılan giriş katında bulunan mihrap tümüyle çini ile kaplanmıştır (Görsel 101). Mihrabın kaplandığı çini ile camların alt çizgisinin yüksekliği kadar yapının Mescid katı (zemin katı) çini ile çevrelenmiştir. 20. yüzyıl çinileriyle kaplanan mihrap niş çerçevesi altta iki vazodan çıkan çiçeklerin bulunduğu motiflerin üzerinde yer alan yazıtlar bulunmaktadır. Mihrap nişinin içinde palmet ve Rumilerin ortasında yerleştirilmiş lale motiflerinin geometrik desenli çini mihrabın üstünde Bakara 2/144. Ayetin bir bölümü ‘Artık Yüzünü Mescid i Haram Tarafına Çevir’ yazmakta ve yan taraflarında ise besmele ile başlanıp Ayet el Kürsü yazmaktadır.<sup>176</sup>

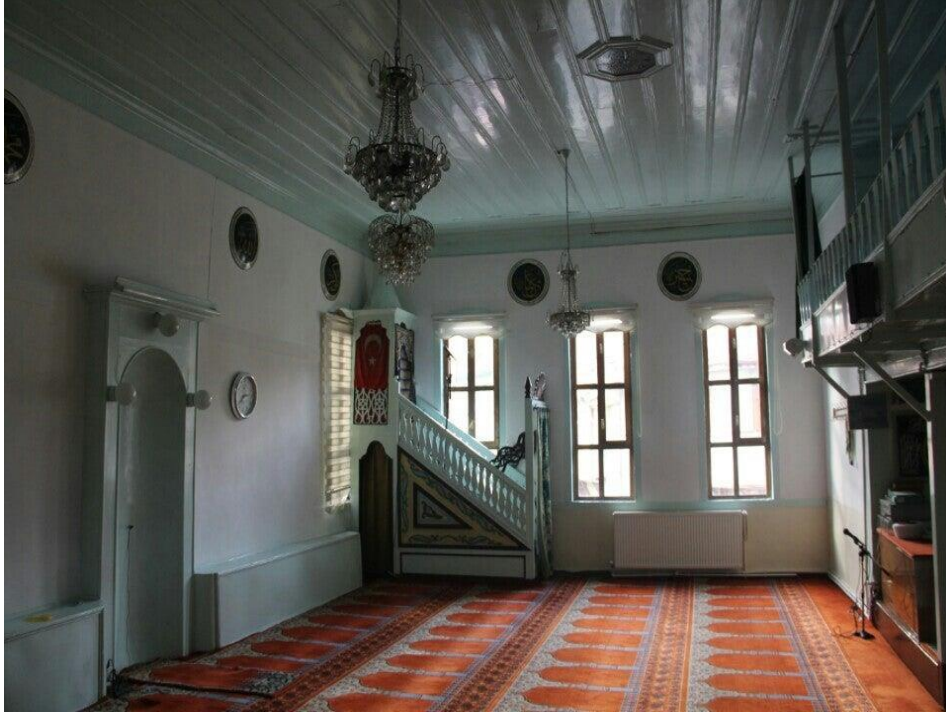
**Görsel 103.** Küpecik Camii Üst Kat İç Görünüş (<https://tr.foursquare.com/v/k%C3%BCpecik-camii/5139c004e4b02b1b3d163203?openPhotoId=55545941498ec3af7cf7e8ee> Erişim Tarihi 25.10.2021)

Üst katın tavanı da alt katın tavanı gibi düz ve ahşap kaplıdır. Mihrap, güney duvarı üzerinde orta eksende, minberi de güney-batı köşesinde yer almakla birlikte ahşap malzemedен oldukları görülmektedir. (Görsel 103). Aynalıkta üçgen bir form görülür ve içinde mavi, sarı, kahverengi ve yeşil renkte bezemeler yer almaktadır.

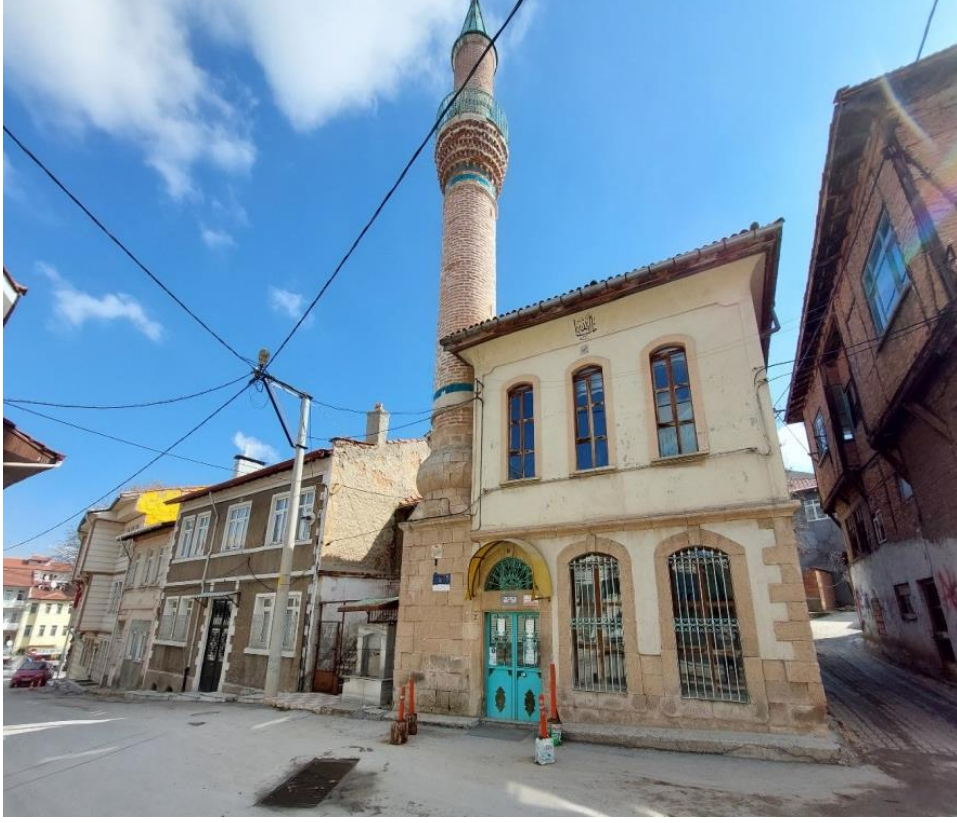
**Görsel 104.** Küpecik Camii Batı Cephesi

Caminin batı cephesinde bulunan giriş kapısının yuvarlak kemerli ve metalden olduğu, kapının üstüne plastik malzemeyle yarım daire şeklinde bir sundurmanın yapıldığı görülür. Giriş kapısının hemen yanında bulunan iki pencerenin dikdörtgen biçimli basık kemerli ve etrafının kesme taşlarla ön plana çıkarıldığı görülmektedir (Görsel 104). Aynı cephenin üst katında bulunan dikdörtgen biçimli üç pencere, alt kattaki gibi basık kemerli, fakat daha dardır. Katlar arasında ayırım silmelerle sağlanmıştır.

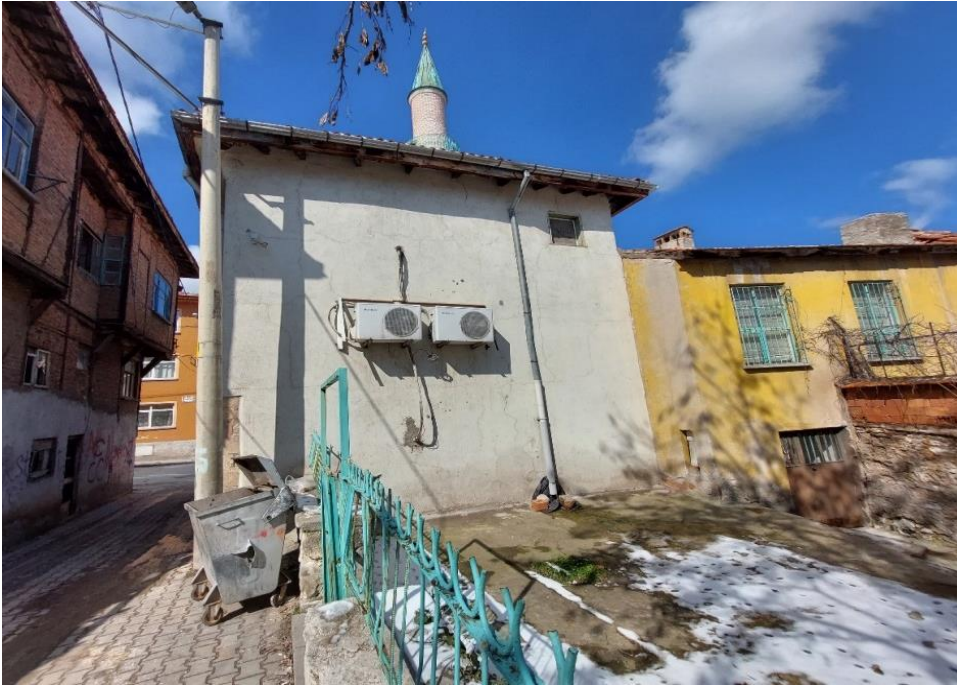
**Görsel 105.** Küpecik Camii Doğu Cephesi

Doğu cephesi olan arka cephe camii bahçesiyle sınırlandırılmış ve cephe duvar yüzeyinin sağır olduğu (Görsel 105), üst katta ufak boyutlu kare formda tek bir pencerenin yer aldığı görülmektedir.

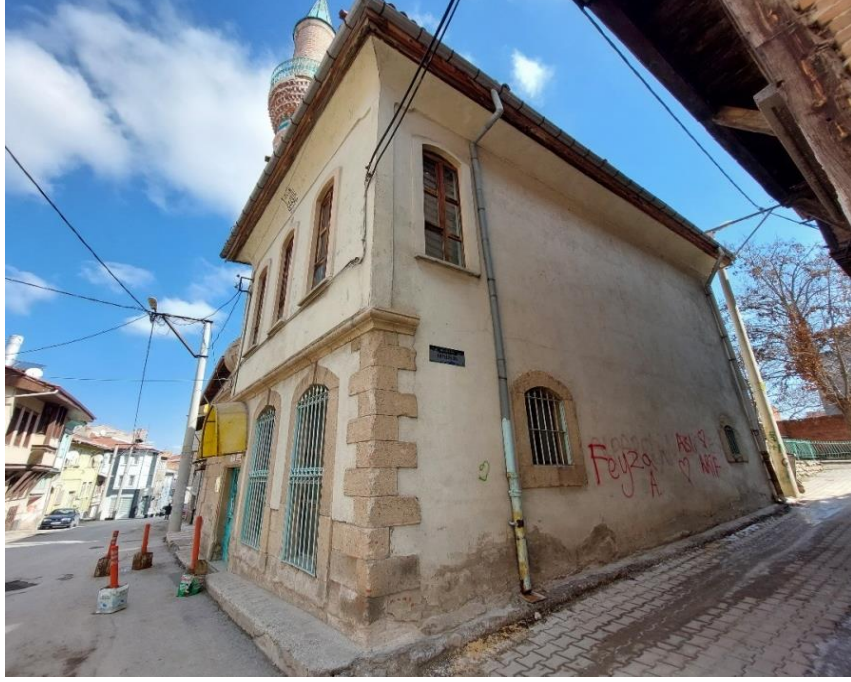
**Görsel 106.** Küpecik Camii Kuzey Cephesi

Kuzey cephesinde zemin katta ufak boyutlu basık kemerli iki farklı ölçüde pencere yer almaktadır (Görsel 106). Üst katta ise ön cephede görülen pencere örneği kuzey cephede köşeye yakın olarak konumlandırılmıştır. Kuzey-Batı duvarının, zemin kat köşe kısmı da kesme taşlarla süslenmiştir. Güney cephe duvarının üst katında ufak boyutlu kare bir pencere ve bu cepheye bitişik olarak ek bir bina yer almaktadır (Görsel 107).

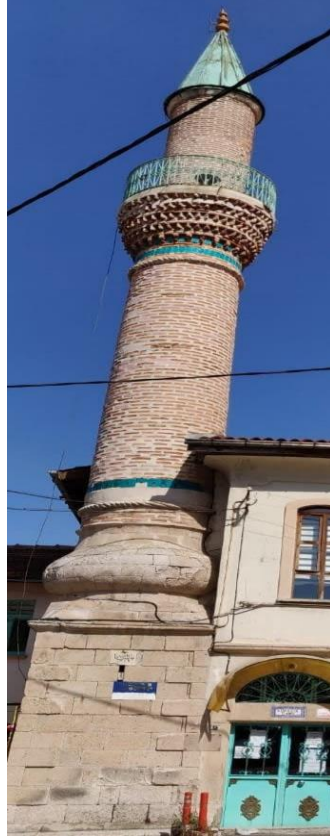
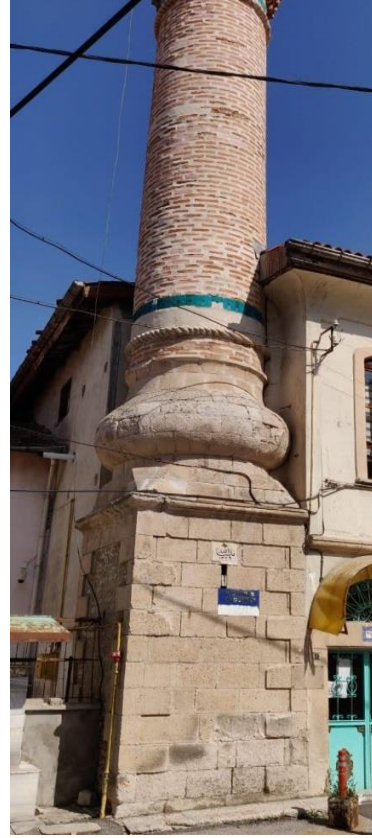
**Görsel 108.** Küpecik Camii Minaresi

Taş kaideli minare caminin kuzey-batı cephesinde yer almaktadır (Görsel 108). Pabucun üstünde burmalı bilezik ve turkuaz renkte çini kuşak görülmektedir. Gövde tuğladan yapılmış ve gövdenin üst kısmında bu sıralama yenilenmiştir. Şerefesinde beş sıra mukarnas ve alt kısmında turkuaz renkte çini kuşak kullanılmıştır. Mukarnas sırasının üzerinde korkuluklu tek bir şerefe, üstünde turkuaz renkte külâh ve alem bulunmaktadır.

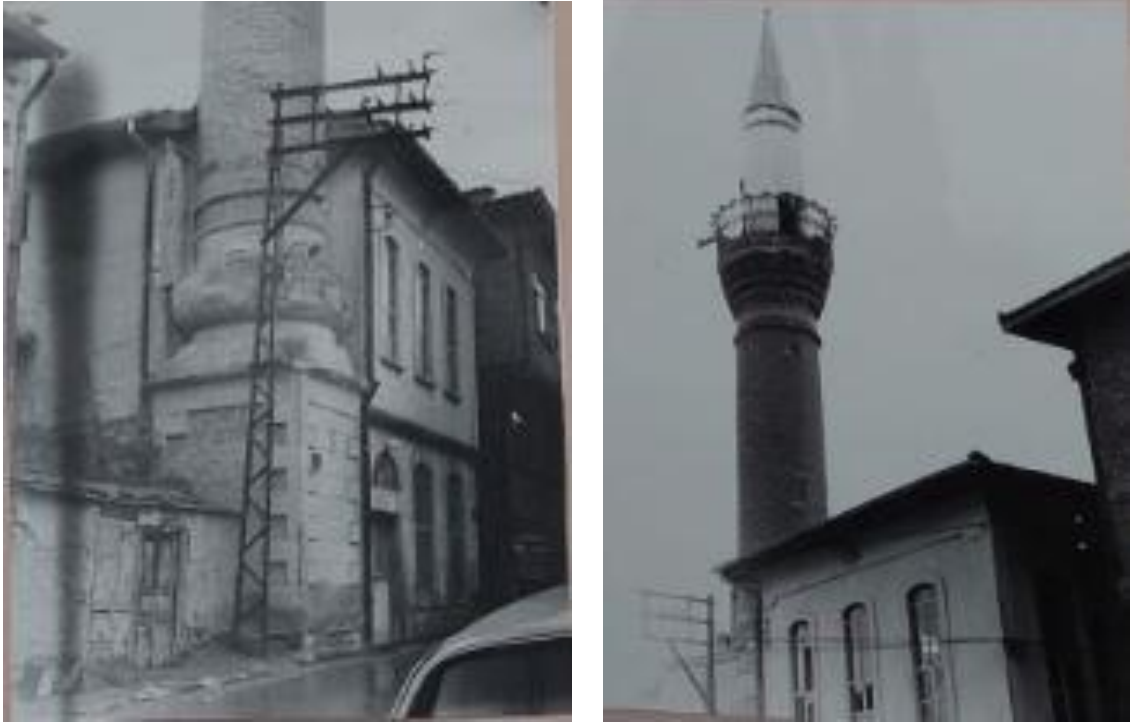
**Görsel 110.** Küpecik Cami'nin 1981 Yılına Ait Görseli (Kütahya Kültür ve Tabiat Varlıklarını Koruma Bölge Kurulu Müdürlüğü Arşivi)

Yapının üst örtüsü kiremit ile kaplanmış ve kırma çatılı, geniş saçak altı beton sıvalıdır. Kagir olarak inşa edilen yapıda yer yer farklılık gözüktüğü de genel olarak kesme-taş ve tuğla malzeme kullanılmıştır. Eski fotoğraflarında da görüldüğü üzere Küpecik Camisinde ufak yenileme çalışmalarının dışında çok fazla bir yenileme çalışması olmamıştır. İlk inşa edildiği dönemde minareye bitişik konumda bulunan avlu duvarının yerinde, günümüzde çeşme yer almaktadır.

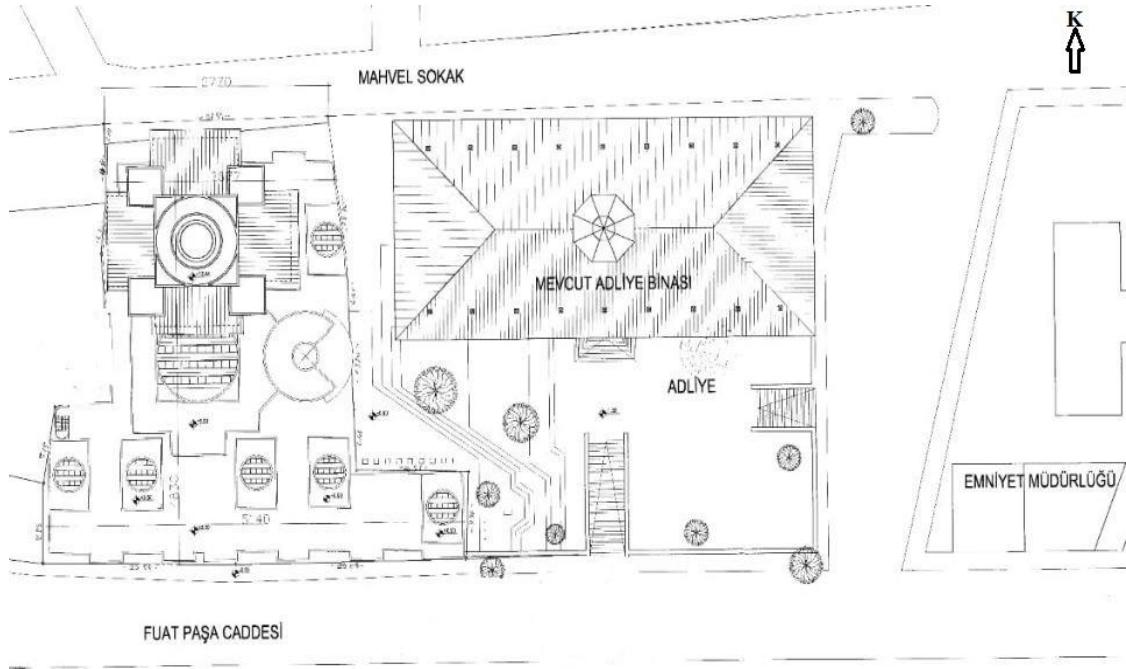
**Çizim 48.** Adalet Sarayı Vaziyet Planı (Kütahya Kültür ve Tabiat Varlıklarını Koruma Bölge Kurulu Müdürlüğü Arşivi)

**Yapı Tasviri:** Adalet Sarayı, bodrum üzeri iki kat inşa edilmiş ve yapı malzemesi olarak kesme-taş kullanılmıştır. Yapının vaziyet planından Kütahya İlinin yüksek tepe noktalarından birinde konumlandırıldığı görülmektedir (Çizim 48). Yüksek bir arazi üzerinde yer almasından kaynaklı avlusuna caddeden kademeli oluşturulan basamaklarla ulaşılır.

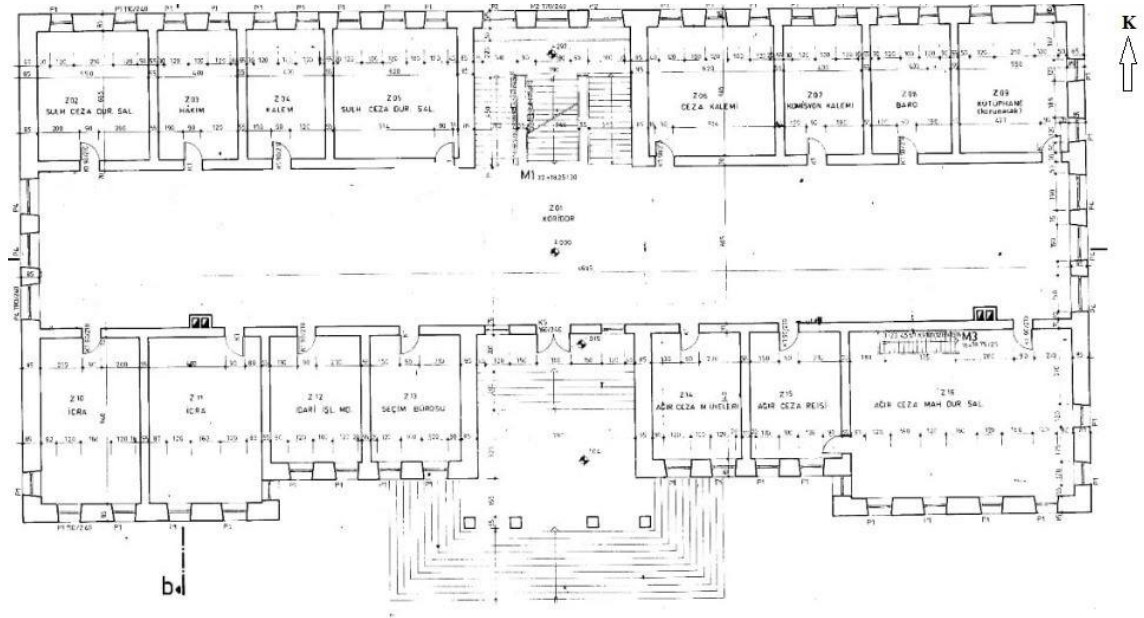
**Çizim 49.** Adalet Sarayı Zemin Kat Planı (Kütahya Kültür ve Tabiat Varlıklarını Koruma Bölge Kurulu Müdürlüğü Arşivi)

Adalet Sarayı, doğu-batı doğrultusunda dikdörtgen planlı bir yapı olarak karşımıza çıkmaktadır (Çizim 49). Yapının giriş kapısı zemin kat kuzey ekseninin orta aksında yer almaktadır. Giriş kapısına avludan üç taraflı on bir basamaktan oluşan bir merdivenle sahanlığa, ardından da yedi basamaktan oluşan bir merdivenle zemin katta bulunan giriş kapısına ulaşılmaktadır. Orta aksta bulunan giriş bölümünde ve kuzey-batı ile kuzey-doğu ekseninde yapının içeriye doğru niş şeklinde bir girintisi bulunmaktadır.

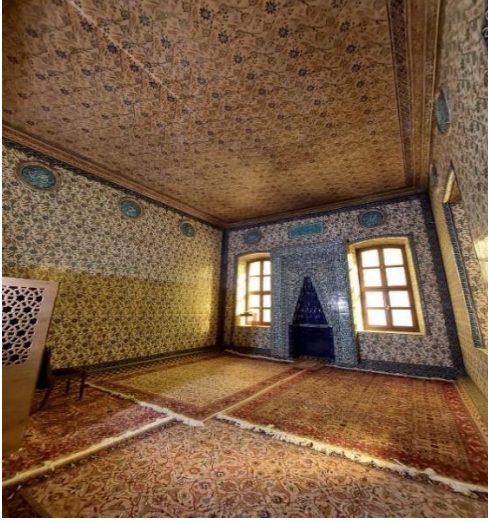
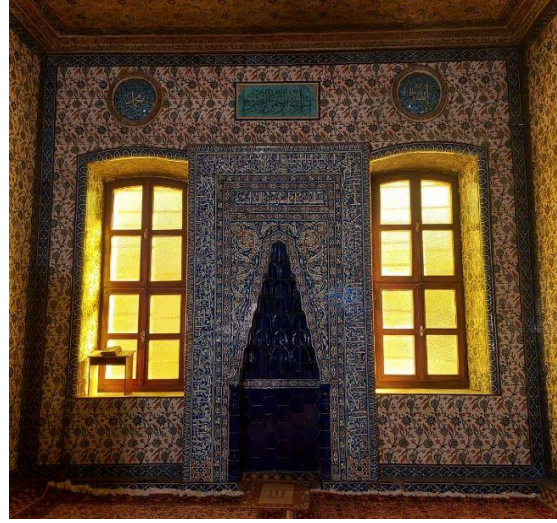
**Görsel 111.** Adalet Sarayı Zemin Katta Yer Alan Mescid

Adalet Sarayı'nın güney-batı ekseninde tam köşe noktada mescid yer almaktadır (Görsel 111). Mescid kapısının sol üst kısmında yer alan 1907 tarihli kitabesi şu şekildedir:

Mescid kare planlı ve tavan ile duvarları boş yer kalmayacak şekilde çinilerle kaplanmıştır. Güney ekseninde mescidin tam orda kısmında çinilerle kaplı olan mihrabın iki yanında ve batı ekseninde eşit ölçülerde toplamda dört adet pencere boşluğu yer almaktadır. Mihrabın üst kısmında Hicri 1325 (1907) tarihi okunmaktadır. Allah, Muhammed ve Ashab isimleri duvarlarda kabartma olarak işlenmiştir. Mescitte bulunan çinilerde; kırmızı, mavi, sarı renklerin yoğunluklu olarak kullanılıp, bitkisel formlar dikkati çekmektedir.

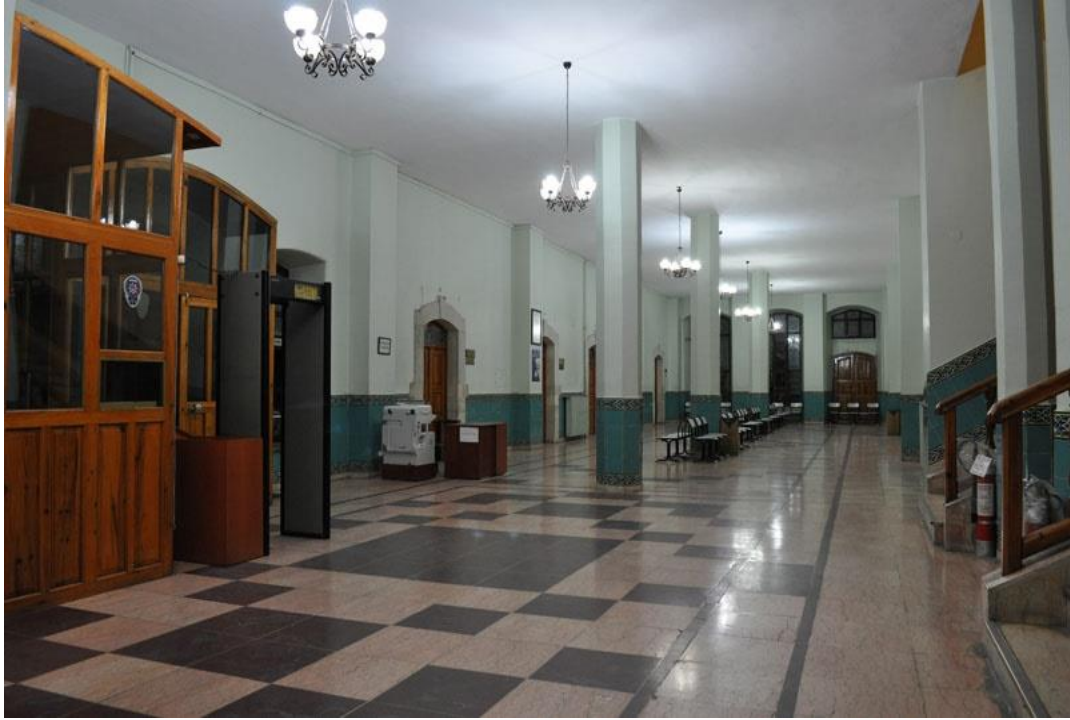
**Görsel 112.** Adalet Sarayı Zemin Kat Doğu Ekseni (<https://kutahya.adalet.gov.tr/resimlerle-kutahya-adalet-sarayi#resimac-13> Erişim Tarihi 21.09.2021)

Zemin kat planı doğu-batı ekseninde uzanan bir koridorla iki eşit parçaya bölünmüştür (Görsel 112). Koridorun kuzey-doğu ile kuzey-batı ekseninde üçer adet sütunun olduğu görülmektedir. Koridorun iki yanında farklı amaçlarla kullanılan, farklı büyüklüklerde mekanlar bulunmaktadır. Yapının kuzey ekseninde bulunan ana giriş kapısının tam karşısında üst kata ulaşımı sağlayan merdivenler bulunmaktadır. Yapının batı yönünde; üç adet eşit ölçüde pencere boşluğu, doğu yönünde iki pencere ve dışardan ulaşımı sağlayan bir kapı boşluğu kullanılmıştır. Koridor etrafında bulunan odaların kapıları ahşaptan olup basık kemerli ve etrafında kilit taşının vurgulandığı kesme taştan oluşan süslemeler görülmektedir. Duvar yüzeyleri ve koridorun orta kısmında bulunan sütunların belli yükseklikte yeşil renge boyanmış olduğunu, yerlerin siyah, beyaz iki renkte olmak üzere mermer, tavanının ise beton üstü sıva olduğu ve orta kısmında bekleme alanlarının bulunduğu görülmektedir.

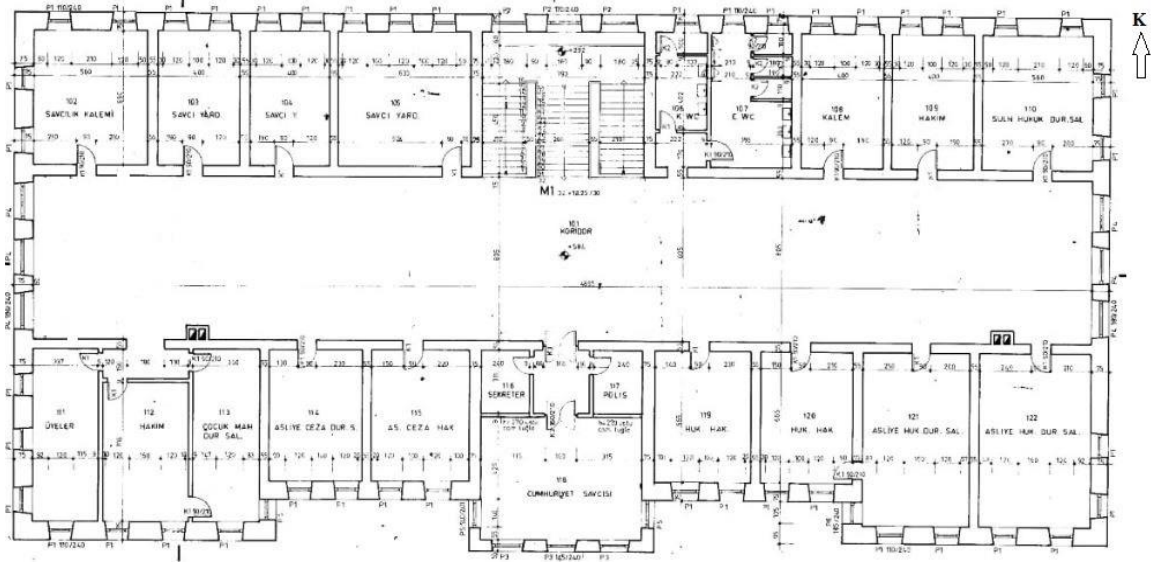
**Çizim 50.** Adalet Sarayı Birinci Kat Planı (Kütahya Kültür ve Tabiat Varlıklarını Koruma Bölge Kurulu Müdürlüğü Arşivi)

Alt katta uygulanan plan düzeninin üst katta da uygulandığı, giriş üst kısmının oda olarak kullanıldığı görülmektedir (Çizim 50). Merdivenlerden üst kata çıkıldığında tam orta ekseninde piramidal örtülü, iki kademeyle vurgulanmış sekizgen formda aydınlık bölümü yer almaktadır (Görsel 114). Birinci kademesinde altı adet dairesel formda pencereler görülüp, bir üst kademe olan ikinci kademe ise sekiz adet pencere boşluğu görülmektedir. Aydınlık bölümünün orta kısmında kalem işi süslemeler yer almaktadır.

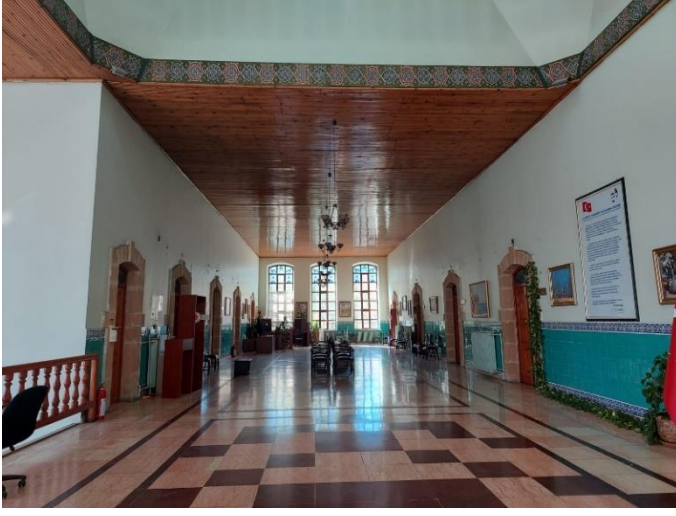
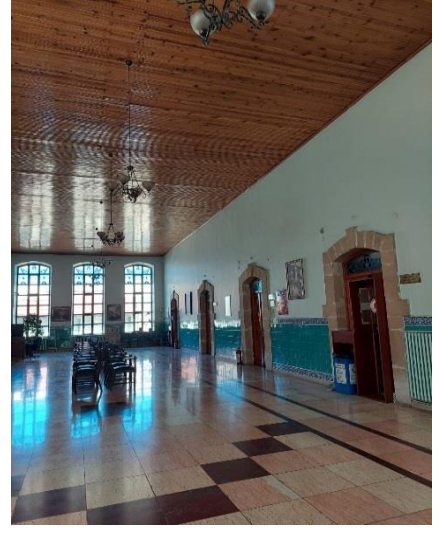
**Görsel 113.** Adalet Sarayı Birinci Kat İç Görünüşü

Koridorun orta kısmında mevcut olan bu aydınlık bölümü Kütahya Adalet Sarayı'na özgüdür. Koridor etrafında bulunan odaların kapıları ahşaptan, basık kemerli ve etrafında kilit taşının vurgulandığı kesme taştan oluşan süslemeler yer almaktadır (Görsel 113). Tüm duvar yüzeylerinin belli yükseklikte çiniyle çevrelenmiş olduğu, yerlerde siyah, beyaz iki renkte mermer kaplamanın kullanıldığı ve orta kısmında bekleme alanlarının bulunduğu, tavanının ise ahşap olduğu görülmektedir. Merdiven korkulukları ahşaptan olup, merdiven boşluğunda sahanlık kısmında üç adet büyük ölçülerde dikdörtgen pencere yer almakta ve bu pencere camlarının da ortası düz, etrafında çerçeve şeklinde vitray tarzda süslemeler yer almaktadır (Görsel 115). Hemen alt kısmında yeşil renge boyanmış duvar yüzeyinin olduğu ve bu duvar yüzeyinin pencere altında ve zeminde şerit şeklinde seramiklerle kaplı olduğu dikkati çekmektedir. Adalet Sarayı'nda bulunan odalar koridorun etrafında olduğundan dolayı, yapı koridor düzenine göre planlanan Hükümet Konakları arasındadır. Zemin kat koridorunda bulunan sütunların burada olmadığı, yapının doğu ve batı duvarında üçer adet eşit ölçülerde pencere boşluğunun olduğu görülmektedir.

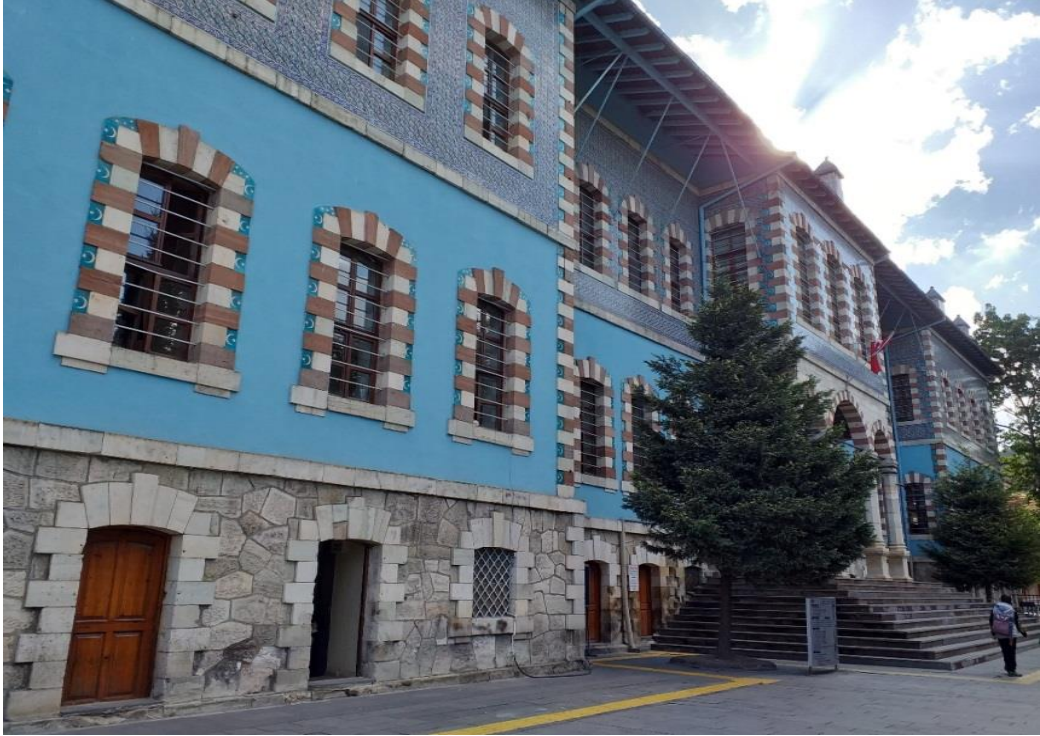
**Görsel 116.** Adalet Sarayı Kuzey Cephesi

Kuzey cephesi kuzey-doğu ve kuzey-batı ekseninde belli mesafelerde cephede yine girintiler bulunmaktadır. Bodrum katının görünen yüzeyinin taş işlemeli olduğu ve bodrum katta yer alan kapı pencerelerin basık kemerli, etraflarının taş işlemeyle çevrelenmiş olduğu görülmektedir. Zemin kat duvar yüzeyi düzgün sıvalı, birinci kat duvar yüzeyinin çiniyle kaplandığı ve birinci kat cephede bulunan çinilerde rumi kıvrımlarıyla bağlı rozetçilerden bordürler bulunmaktadır. Kare levha çiniler birbirine bağlanan koyu kıvrımlarla cepheye örgülü bir etki katar. Her bir levhanın kendi içinde bitkisel desenlere sahip olduğu görülmektedir. Orta ekseninde sütunlarla desteklenen dışarıya taşkın bölümün birinci katında ortada yer alan pencerenin iki yan tarafında beyaz zeminli iki küçük kartuş bulunmakta ve doğuda bulunan kartuşta 1907, batıda bulunan kartuşta 1909 yazısı yer almaktadır. Zemin kat ve birinci kat pencerelerinde düz çiniler; mavi, sarı kıvrımlı bordürler pencere kenarlarında yer almakta ve yapının bütün köşe kısımları dışarıya taşkınlık yapacak şekilde iki renkli taşlarla belirginleştirilmiştir. Şaçak kısmı geniş ve ahşaptan olup çatısında yer alan bacalar ile aydınlık bölümünün iki kademesi de bu cepheden görülebilmektedir.

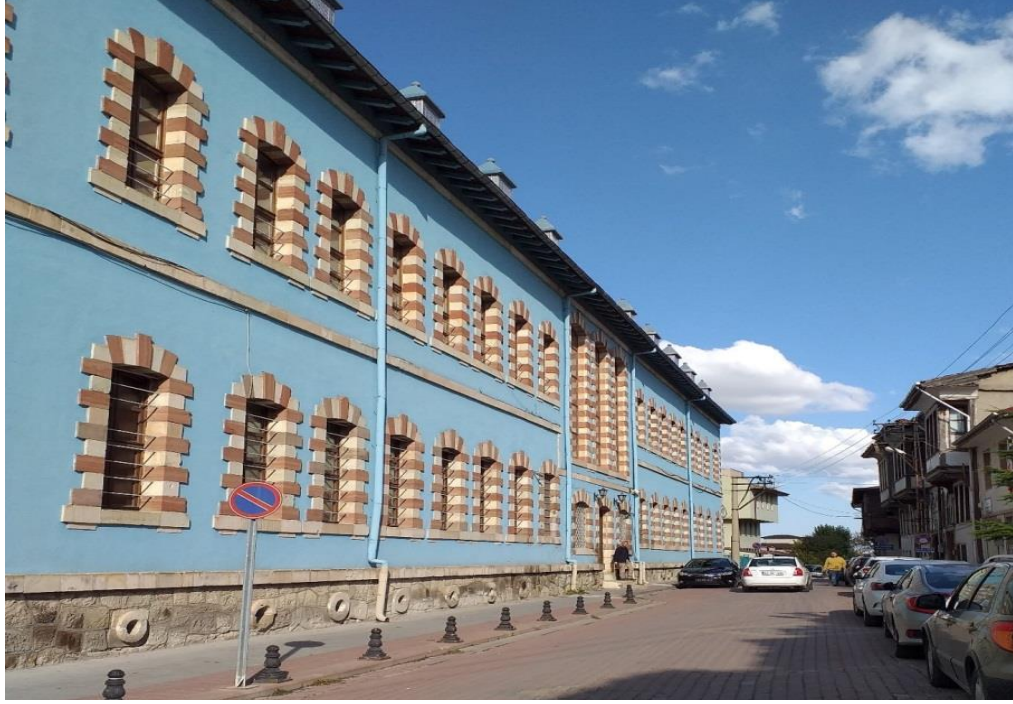
**Görsel 119.** Adalet Sarayı Güney Cephesi

Güney cephede aralarında silmelerle katların yatay olarak birbirinden ayrılarak vurgulandığı görülmektedir (Görsel 119). Yapının ikinci girişi de bu cephede orta aksta yer almaktadır. Bu cephede yer alan giriş kapısı ahşap ve önünde iki adet basamak bulunmaktadır. Giriş kapısının basık kemerli ve iki renkli taşlarla çevrelenmiş olduğu, iki yanında birer adet iki renkli taşlarla belirginleştirilmiş basık kemerli pencerenin olduğu görülmektedir. Güney cephe zemin kata bakıldığında güney-doğu ile güney-batı ekseninin birbirinin simetrisi olduğunu, güney-doğu ekseninde yer alan sekiz adet basık kemerli ve iki renkli taşlarla çevrelenmiş pencerenin güney-batı ekseninde de olduğu görülmektedir. Bu simetri yapının birinci katında da karşımıza çıkmaktadır, fakat orta ekseninde zemin katta bulunan giriş kapısının tam üst kısmında üç adet basık kemerli iki renkli taşlarla çevrelenmiş dikdörtgen formda pencere bulunmaktadır. Bu pencereler diğer pencerelerden zemin kata doğru daha uzun olup camlarında vitray tarz kullanılmıştır. Bodrum katın görünen yüzeyinin taş işlemeli olduğu ve cephe yüzeyinin beton üstü sıvalı, saçak kısmının geniş ve ahşaptan olduğu görülmektedir.

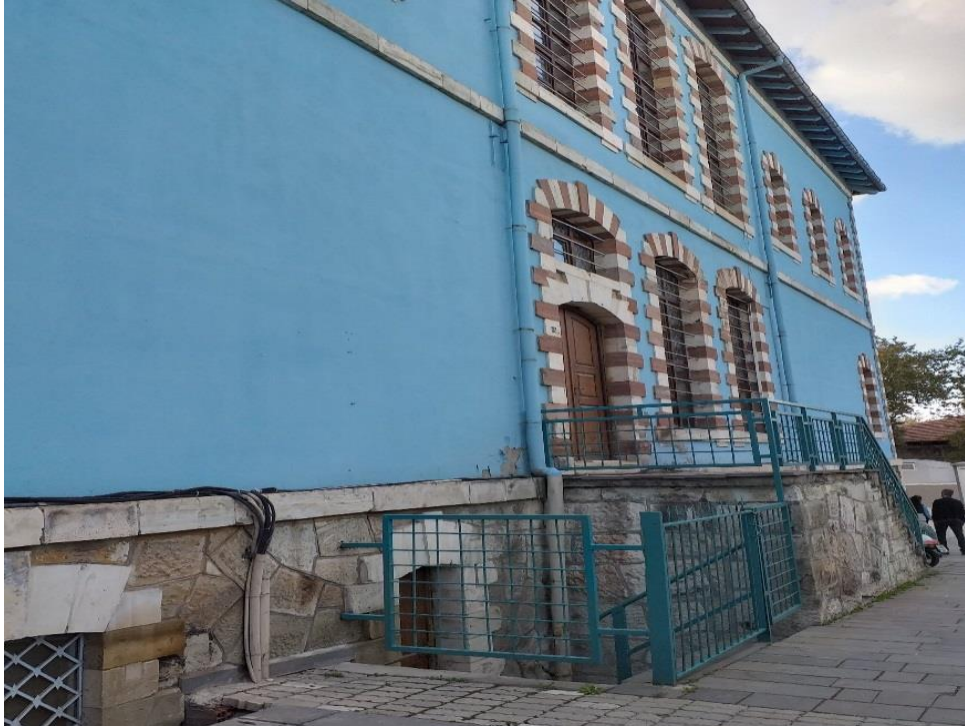
**Görsel 120.** Adalet Sarayı Doğu Cephesi

Doğu cephede aralarında silmelerle katların yatay olarak birbirinden ayrılarak vurgulandığı görülmektedir (Görsel 120). Doğu cephe zemin katta orta ekseninde iki adet basık kemerli dikdörtgen pencere ve iki renkli taşlarla çevrelenmiş ahşaptan bir kapı yer almaktadır. Bu cephede bulunan ahşaptan kapının üstünde ufak boyutlu bir pencerenin yer aldığı ve yüksekliğinin yanındaki pencerelerle aynı olduğu dikkati çekmektedir. Doğu cephe kuzey ekseninde zemin katta bir adet basık kemerli dikdörtgen ve iki renkli taşlarla çevrelenmiş pencere bulunmaktadır. Yapının eğiminden kaynaklı zemin katta yer alan kapıya avludan başlayan merdivenlerle ulaşılmaktadır. Birinci katta orta ekseninde üç adet, kuzey yönünde üç adet ve güney yönünde iki adet basık kemerli iki renkli taşlarla çevrelenmiş dikdörtgen pencerelerin olduğu görülmektedir. Bodrum kata ulaşımı sağlayan ufak boyutlu ahşap kapı güney eksene yakın olup yanında bir adet basık kemerli taşlarla çevrelenmiş ufak boyutlu pencere bulunmaktadır. Bodrum kat kuzey ekseninde ise iki adet basık kemerli taşlarla çevrelenmiş pencere bulunmaktadır. Cephe duvar yüzeyi beton üstü sıvalı olup saçak kısmının geniş ve ahşaptan olduğu görülmektedir.

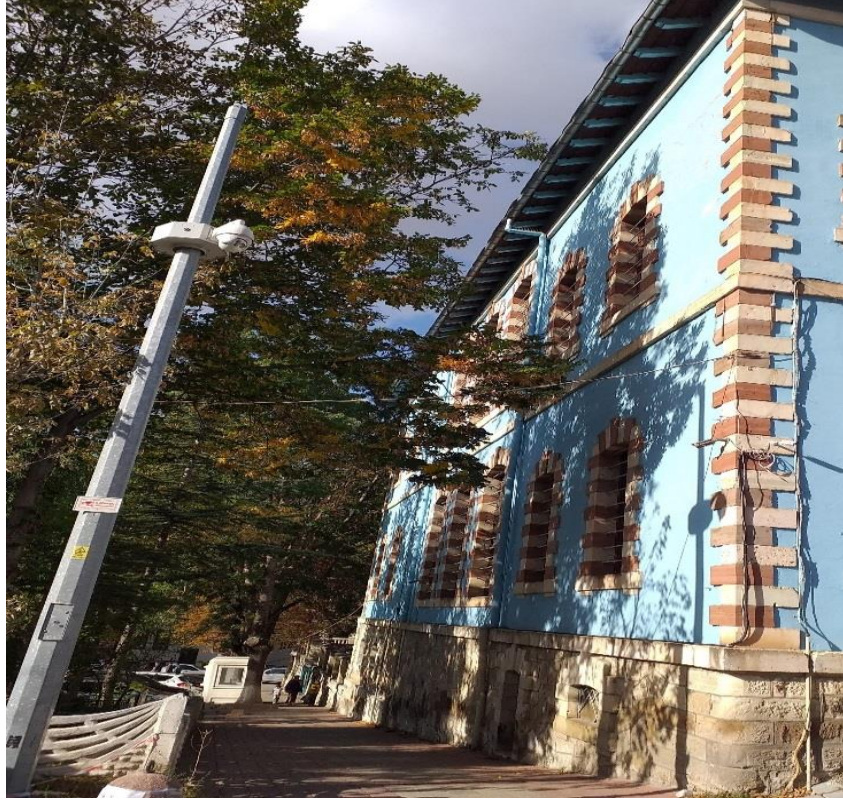
**Görsel 121.** Adalet Sarayı Batı Cephesi

Batı cephesinde de diğer cephelerde olduğu gibi, aralarında silmelerle katların yatay olarak birbirinden ayrılarak vurgulandığı görülmektedir (Görsel 121). Zemin katta orta eksende üç, iki yan tarafında ise ikişer pencerenin olduğu ve orta eksende yer alan bu pencerelerin diğer pencerelere kıyasla daha büyük olduğu dikkati çekmektedir. Bu durum batı cephe birinci katta da görülmektedir. Her iki katta da yer alan pencereler dikdörtgen şeklinde olup basık kemerli ve iki renkli taşlarla çevrelenmiştir.

Adalet Sarayı'nın eğimli bir arazide konumlandırıldığı, bu cephede kendini en fazla göstermektedir. Bodrum katın görünen yüzeyinin taş işlemeli olduğu ve bodrum kata ulaşımı sağlayan ufak boyutlu bir kapının bu cephede yer aldığı görülmektedir. Batı cephede bodrum kata ulaşımı sağlayan kapının dışında kuzey yönünde iki, güney yönünde bir adet basık kemerli ufak boyutlu taşlarla çevrelenmiş pencere yer almaktadır. Cephe duvar yüzeyi beton üstü sıvalı olup, saçak kısmının geniş ve ahşaptan olduğu görülmektedir.

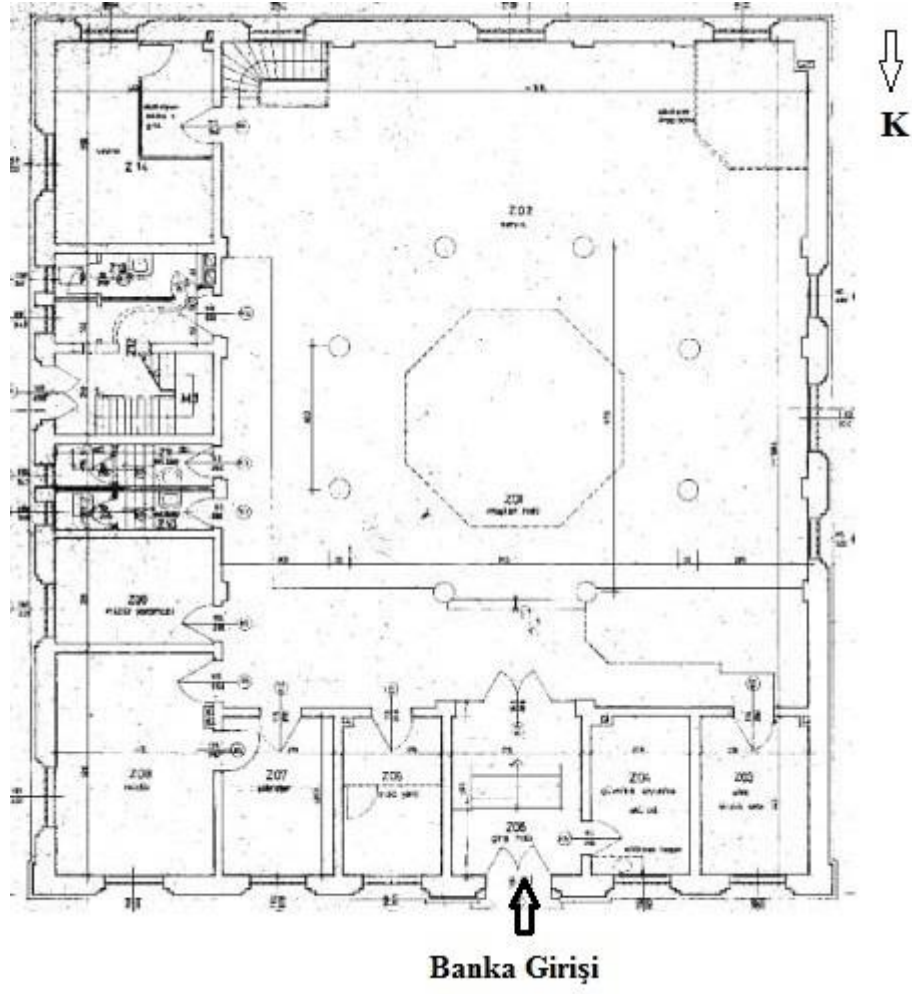
**Çizim 56.** Ziraat Bankası Kütahya Şube Binası Zemin Kat Planı (Kütahya Kültür ve Tabiat Varlıklarını Koruma Bölge Kurulu Müdürlüğü Arşivi)

girişinin güney yönünde, ikinci girişinin ise batı yönünde yer aldığı görülmektedir (Çizim 56). Güney yönünde bulunan ana giriş çift taraflı açılan geniş bir ahşap kapıdan sağlanmaktadır. Dış kapıdan içeriye doğru girildiğinde kot farkının olduğu ve bu kot farkından kaynaklı dört adet basamağın bulunduğu görülmektedir.

Ziraat Bankası Kütahya Şubesinin zemin katında müşteri hizmetleri bulunmaktadır. Bu işleve uygun olarak güney ve batı yönünde odalar, merdiven boşluğu, ıslak hacimler gibi mekanlara yer verilmiş, kalan bölümlerin müşterilerin ihtiyaçlarına uygun şekilde düzenlendiği görülmektedir. Orta kısımda bekleme alanının olduğu ve bu bekleme alanının tam üst kısmına gelecek şekilde daha fazla ışıktan yararlanılabilmesi amacıyla sekizgen formlu aydınlık bölümü kullanılmıştır (Görsel 124). Girişin tam karşısında banko ve iki yanında bireysel hizmet sunan bölümleri bulunan bankanın orta kısmında geniş ve aydınlık bir bekleme alanı bulunmaktadır. Girişin hemen sağ tarafında destek odası ve onun yanında bireysel bankacılık hizmeti veren bir oda bulunmakta olup her iki odada da eşit ölçüde pencere boşluğunun olduğu görülmektedir. Girişin sol tarafında üç oda bulunup bunlardan ikisinin eşit ölçüde, diğerinin daha büyük ölçüde olduğu ve güney-batı köşesinde yer alan odanın müdür odası olarak kullanıldığı görülmektedir. Batı yönünde bankanın ikinci giriş kapısı bulunmaktadır. Bu giriş kapısının hemen karşısında katlar arasında geçişi sağlayan merdivenler yer almaktadır. Merdivenlere bankanın diğer bölümlerinden ulaşım için ufak bir hol oluşturulup, bu holden merdivenlerle katlar arasında geçiş sağlanmıştır. Güney cephesinde bulunan giriş kapısından bankaya girildiğinde burada bulunan merdivenler kesinlikle görülmemektedir. Batı yönünde zemin katta ana vezne, depo, batı giriş kapısı, ıslak hacimler ve ticari işlemler yer almaktadır. Bu bölümler, müşteri hizmetleri bölümünden görülmeyecek şekilde bölmeyle bölünerek koridor oluşturulmuştur. Kuzey yönünde sadece bodrum kata ulaşımı sağlayan merdivenlerin olduğu görülmektedir.

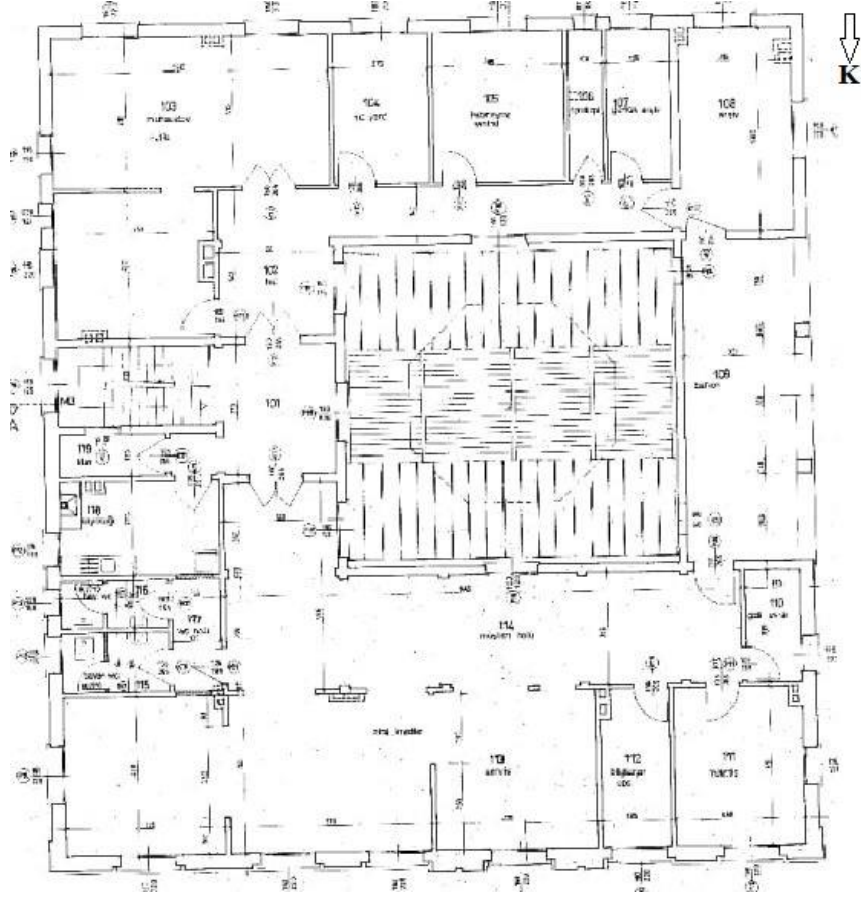
**Çizim 57.** Ziraat Bankası Kütahya Şube Binası Birinci Kat Planı (Kütahya Kültür ve Tabiat Varlıklarını Koruma Bölge Kurulu Müdürlüğü Arşivi)

Birinci katta, kat yüksekliğince aydınlık alan etrafına duvar örülmüştür. Aydınlığın etrafına örülen bu duvarda, birinci katın koridorunu aydınlatması amacıyla pencere boşlukları yerleştirilmiştir (Çizim 57). Üst kat güney yönünde toplantı odası ve arşiv bir bölmeyle bölünerek mekan oluşturulmuştur. Bu mekanın oda olarak kullanıldığını ve diğer bölümlerinde açık bir şekilde yer yer koridor oluşturacak şekilde kullanıldığı görülmektedir. Doğu yönünde dikdörtgen formda balkon yer almaktadır.

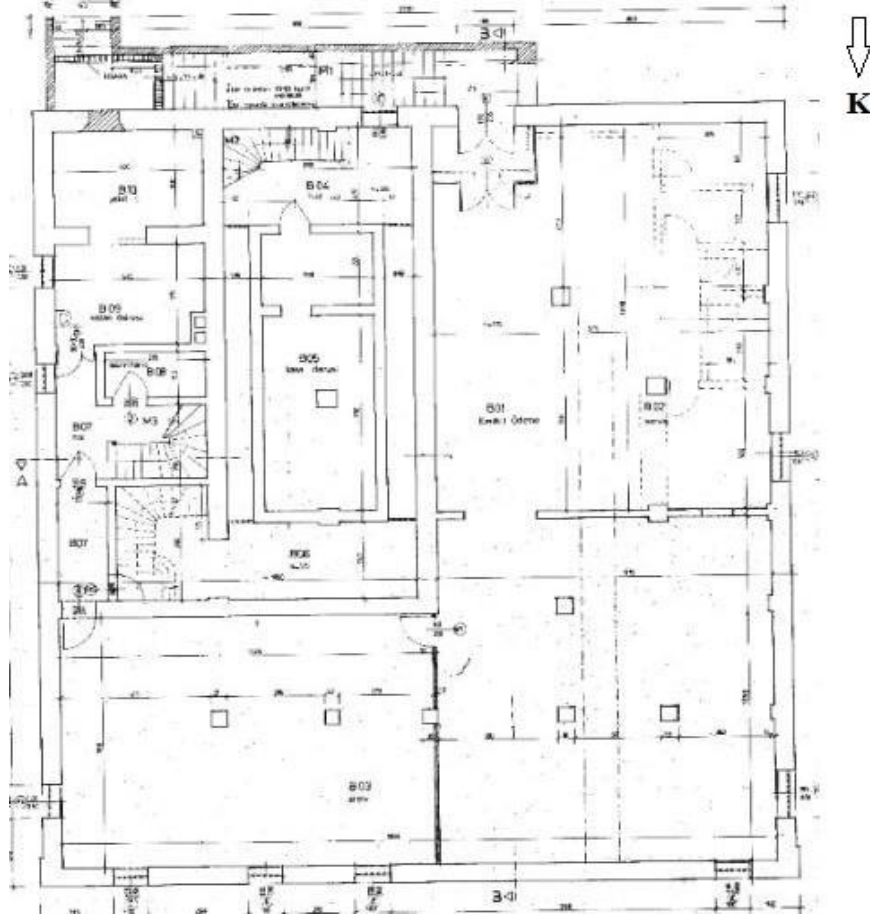
**Çizim 58.** Ziraat Bankası Kütahya Şube Binası Bodrum Kat Planı (Kütahya Kültür ve Tabiat Varlıklarını Koruma Bölge Kurulu Müdürlüğü Arşivi)

Bodrum katta bankanın işlevine yönelik arşiv, kasa, depo, kazan dairesi, yakıt deposu gibi alanların yer almaktadır. Kuzey yönünde dışardan bodrum kata ulaşımı sağlayan çift kapısı olan bir giriş bulunmaktadır (Çizim 58). Ziraat Bankasının meyilli bir arazide yer almasından kaynaklı, güney yönünde dört eşit büyüklükte pencere boşluğu ile doğu ve batı yönünde farklı ölçülerde üçer adet pencere boşluğunun olduğu görülmektedir.
