**KÜTAHYA KENT MERKEZİNDE 1847-1930 YILLARI ARASINDA İNŞA  
EDİLMİŞ ANITSAL YAPILAR**

**Yüksek Lisans Tezi**

**YÜKSEK LİSANS TEZİ**

**Sanat Tarihi Anabilim Dalı**

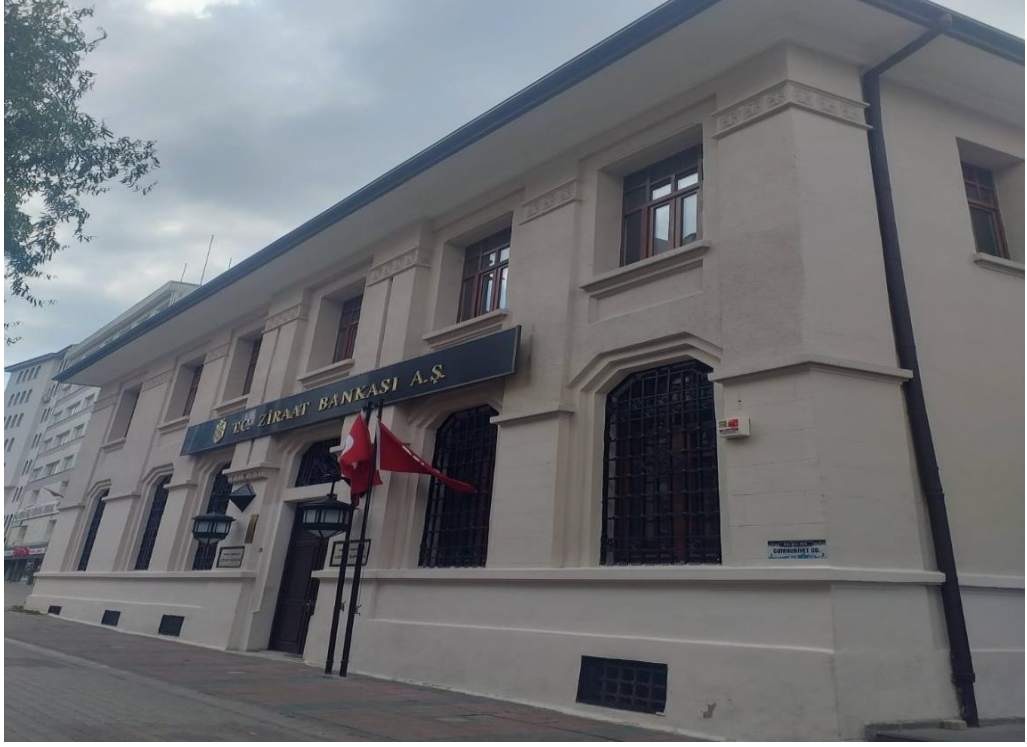
**Görsel 125.** Ziraat Bankası Kütahya Şube Binası Güney Cephesi

Yapının ön cephesi olan giriş kapısının yer aldığı güney cephesinde, yapının meyilli bir arsa üzerine konumlandığını net bir şekilde görebilmemiz mümkündür (Görsel 125). Ziraat Bankası Kütahya Şubesi bodrum üzeri iki kat olarak inşa edilmiştir. Güney cephe bodrum katta parmaklıklıkl pencereler görülmektedir. Giriş kapısı güney-doğu eksenine daha yakın ve ahşaptan kapının tam üst kısmında pencere boşluğu yer almaktadır. Kapının üstünde bulunan pencere yüksekliği zemin katta bulunan diğer pencere yükseklikleri ile aynı olup güney-doğu ekseninde iki adet, güney-batı ekseninde üç adet eşit ölçülerde pencere görülmektedir. Bu pencereler köşe kemerli ve parmaklıklarla kaplıdır. Giriş kapısının iki yanında Osmanlı ve Selçuklu Döneminin dekoratif öğeleri kullanılmıştır. Birinci katta yer alan pencerelerin sayısı zemin katta yer alan pencerelerin sayısı ile aynıdır. Fakat birinci katta, banka giriş kapısının üst kısmına denk gelecek şekilde bir adet pencere yerleştirilmiştir. Üst katta yer alan pencerelerde dikdörtgen form ve alt kısımlarında dikdörtgen nişler kullanılmıştır. Üst kat pencere aralarında şerit şeklinde Osmanlı ve Selçuklu dönemine ait öğelerin kullanıldığı görülmektedir. Saçak altı beton sıvalı olan yapı kırma çatı üst örtüyle örtülmüştür.

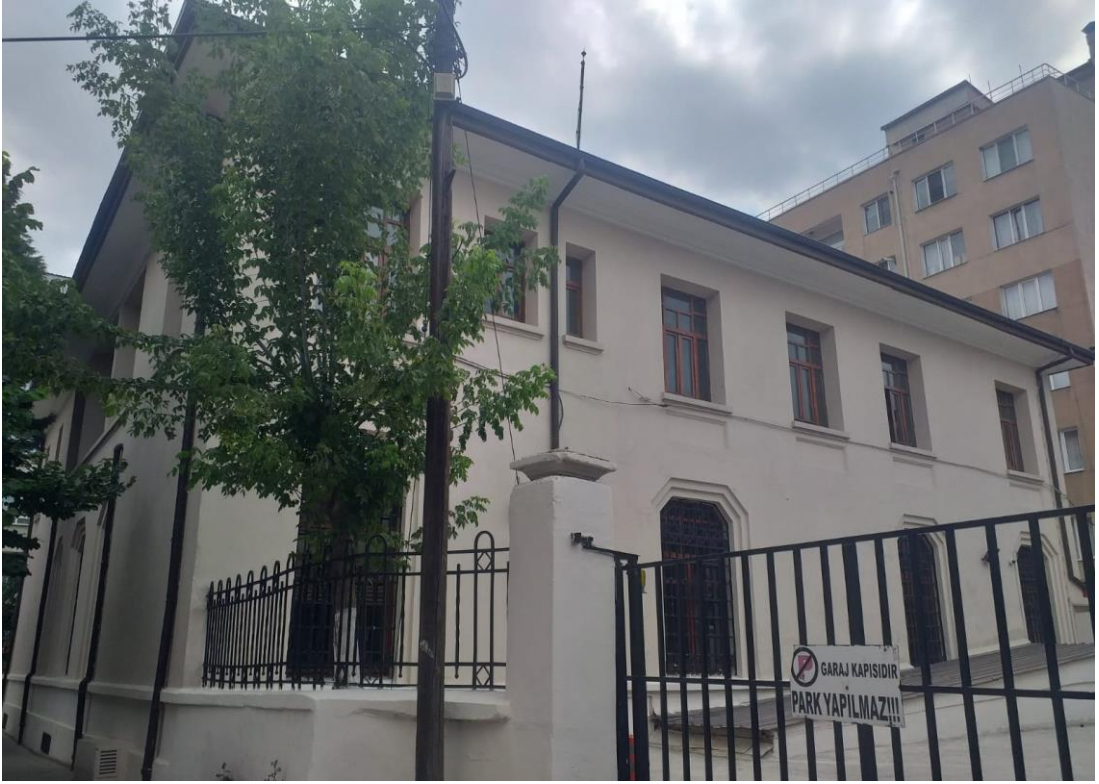
**Görsel 126.** Ziraat Bankası Kütahya Şube Binası Kuzey Cephesi

Kuzey cephede belli aralıklarla basamaklar ve bodrum kata ulaşımı sağlayan rampa yer almaktadır. Zemin katta dört adet aynı ölçülerde pencerenin bulunduğu ve bu pencerelerin güney cephedeki pencereler gibi köşe kemerli, parmaklıklarla kaplı olduğu görülmektedir (Görsel 126). Birinci katta ufak boyutlu iki adet ile daha büyük boyutlu beş adet dikdörtgen formda, toplamda yedi adet pencere ve büyük boyutlu olan pencerelerin alt kısımlarında dikdörtgen nişler kullanılmıştır. Kuzey cephesinde herhangi bir işleme görülmemekle birlikte, cephe beton üstü sıvalıdır.

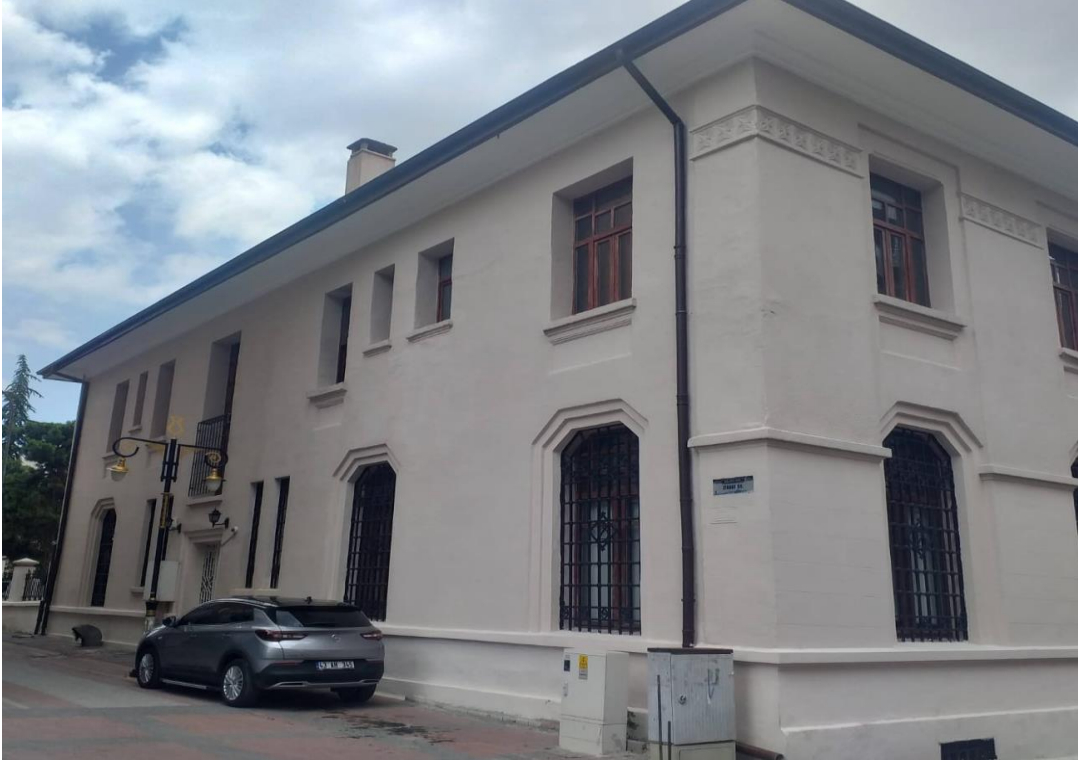
**Görsel 127.** Ziraat Bankası Kütahya Şube Binası Batı Cephesi

Ziraat Bankası Kütahya Şubesinin batı cephesinde yapının ikinci girişi olan, batı giriş kapısı bulunmaktadır. Yapı meyilli bir arazi üzerine konumlandığından bu cephede de eğimi görmek mümkündür (Görsel 127). Batı giriş kapısının orta ekseninde olmayıp kuzey-batı eksenine daha yakın olduğu görülmektedir. Ahşaptan olan kapının iki yanında parmaklıklarla örtülü dikdörtgen pencereler görülmektedir. Zemin katta güney-batı ekseninde iki, kuzey-batı ekseninde bir adet, eşit ölçülerde parmaklıklarla örtülü dikdörtgen formda köşe kemerli pencereler görülmektedir. Birinci katta giriş kapısının tam üst kısmında kare bölmeli dikdörtgen bir pencere, güney-batı ekseninde dört adet farklı ölçülerde pencere ve kuzey-batı ekseninde üç adet pencere yer almaktadır. Daha büyük ölçüde olan dört adet pencerenin alt kısımlarında dikdörtgen nişler bulunmaktadır.

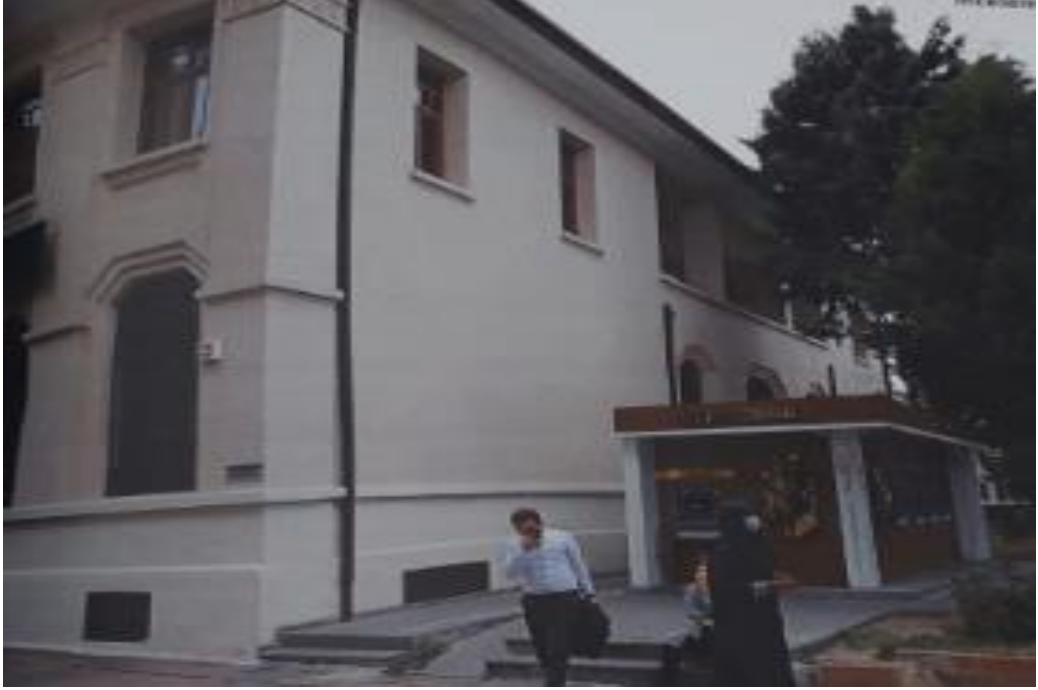
**Görsel 128.** Ziraat Bankası Kütahya Şube Binası Doğu Cephesi (Kütahya Kültür ve Tabiat Varlıklarını Koruma Bölge Kurulu Müdürlüğü Arşivi)

Doğu cephe güney-doğu köşesinde yer alan ATM'nin cepheye bitişik olmayıp, yapıdan uzaklaştırıldığı görülmektedir. Yapının zemin kat orta ekseninde, iki farklı ölçüde olan üç adet pencere bulunmaktadır. Bu pencerelerden kuzey-doğu ve güney-doğu yönünde yer alanlarının orta ekseninde yer alan pencereden daha küçük ölçekli olduğu görülmektedir (Görsel 128). Dikdörtgen formda olan pencereler parmaklıklarla örtülü köşe kemerli formda ve doğu cephe birinci katta orta ekseninde balkon ile iki adet taşıyıcı kolon bulunmaktadır. Güney-doğu ekseninde eşit ölçüde ufak boyutlu iki adet pencere, kuzey-doğu ekseninde bir adet dikdörtgen formda pencere yer almaktadır. Doğu cephesinin beton üstü sıvalı olduğu görülmektedir.

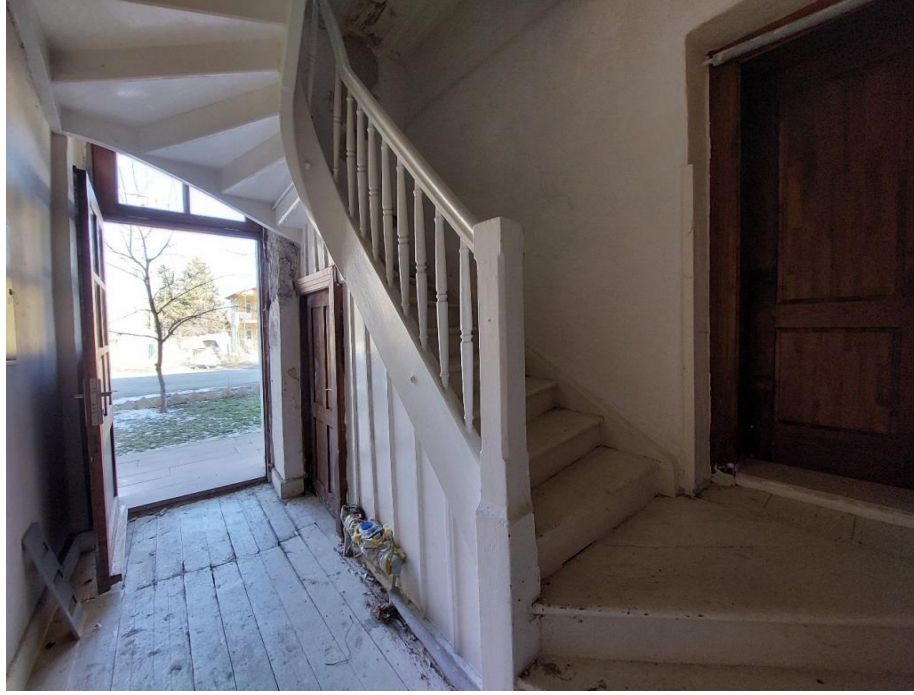
**Görsel 130.** Alayunt Tren İstasyon Binası Üst Kata Ulaşımı Sağlayan Merdivenler

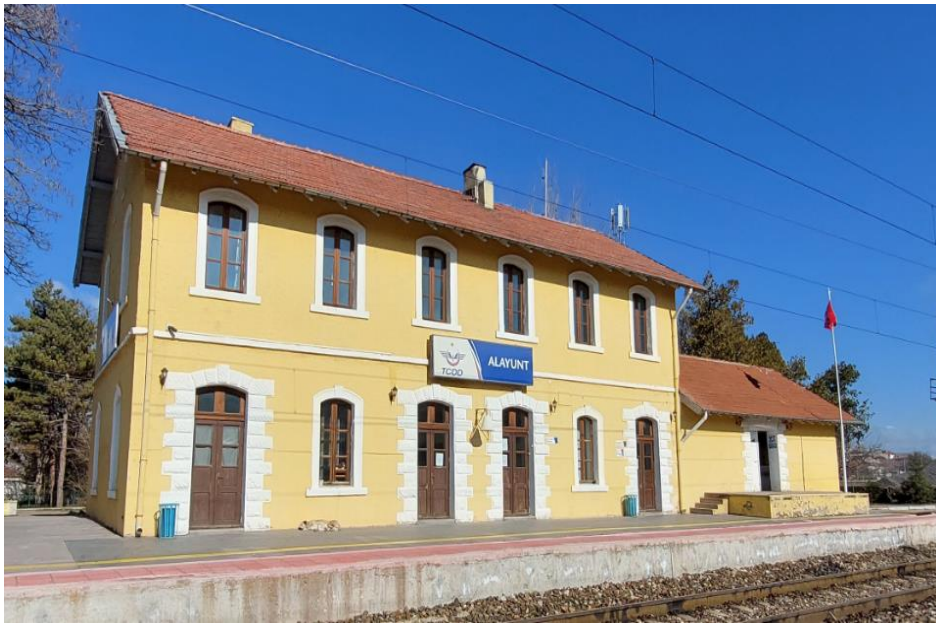
**Görsel 132.** Alayunt Tren İstasyon Binası Doğu Cephe

Yapının giriş kapısının yer aldığı ve hat cephesi olan doğu cephesinde, girişin zeminle aynı yükseklikte olduğu, herhangi bir merdivenin ya da alçaltının olmadığı, zemin katta iki adet basık kemerli pencere ve dört adet kapının olduğu görülmektedir (Görsel 132). Doğu cephesinde bulunan kapı ve pencere sövelerinin taş kaplı, beyaz renkte ve alınlıklarında bulunan kilit taşıyla cephe hareketlendirilmiştir. Birinci katta eşit ölçülerde altı adet basık kemerli pencerenin olduğu, zemin katta uygulandığı gibi pencere sövelerinin, birinci katta da taş kaplı olarak uygulandığı görülmektedir. Pencere ve kapılar ahşap malzemeden olup kat araları kuzey-güney yönünde dışa taşkın, beyaz renkte yatay silmeyle belirginleştirilmiştir. İstasyon binası, moloz taşlardan yığma tekniğiyle inşa edilmiş ve cepheleri sıva üzeri sarı renkte boyalıdır. Yapının batı cephesi, doğu cephesinin simetriğidir. Batı cephesi yapının aynı zamanda arka cephesi olup bahçe yönünde yer almaktadır (Görsel 133).

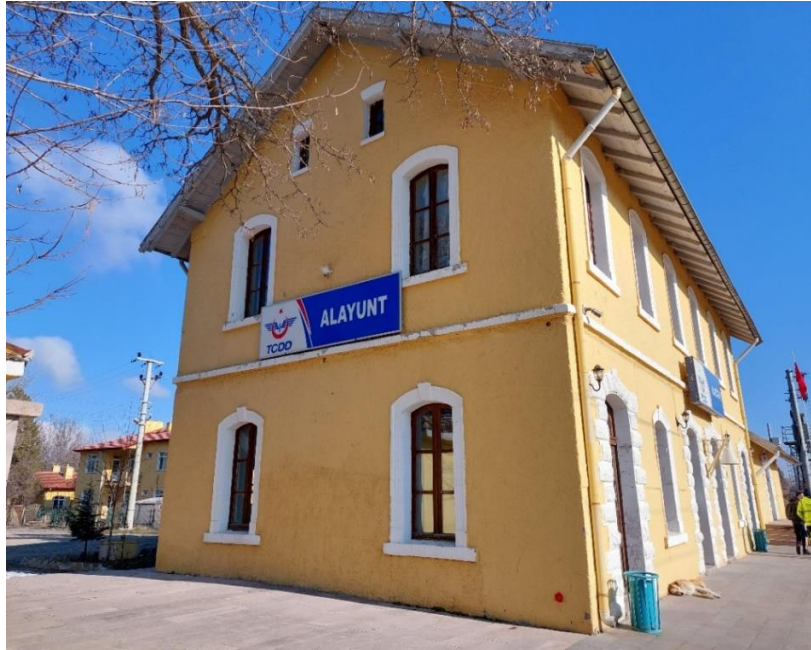
**Görsel 134.** Alayunt Tren İstasyon Binası Güney Cephe

İdari binanın güney cephesinde, zemin ve birinci katta ikişer adet eşit ölçülerde, basık kemerli, pencereler yer almaktadır. Bu cephenin çatı katında da iki adet ufak ölçülerde dikdörtgen pencere bulunmaktadır. Zemin kat pencerelerin etrafının, beyaz renkte kilit taşlarıyla vurgulandığı, birinci katta yer alan pencerelerde kilit taşlarının olmadığı ve katlar arasındaki ayırımın dışa taşkın yatay silmeyle belirginleştirildiği görülmektedir. (Görsel 134). Cephe sıva üzeri sarı renkte boyalıdır.

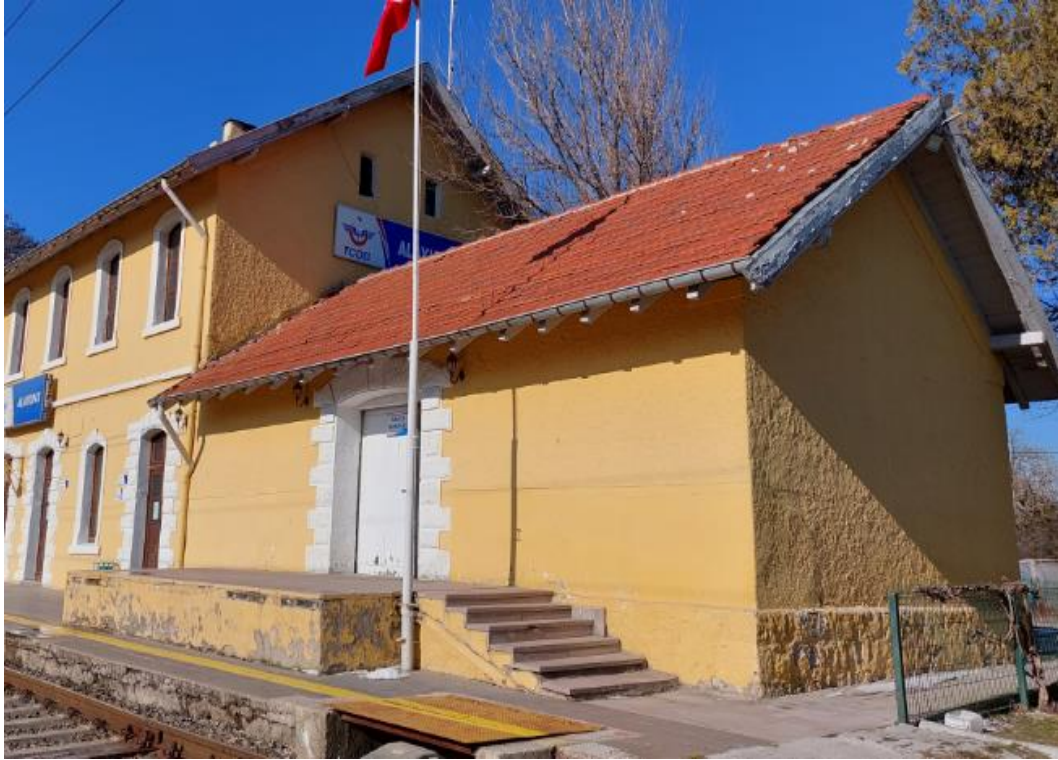
**Görsel 135.** Alayunt Tren İstasyon Binası Ambar Binası Doğu Cephesi

İdari binanın kuzey cephesinde bitişik olarak inşa edilen ambar binası tek katlı ve doğu ile batı yönlerinde iki girişi bulunmaktadır. Ambar binası kat planında, kuzey-güney yönünde cepheye paralel beş adet merdivenle çıkılan giriş platformunun olduğu, yerden yüksekte konumlandırıldığı görülmektedir (Görsel 135). Giriş kapılarında bulunan taş kaplı söveler ve alınlıklarında bulunan kilit taşlarıyla cepheler hareketlendirilmiştir. Kapıları ahşaptan olan Ambar binasının cepheleri sıva üzeri sarı renkte boyalıdır.

Ambar binasının üst örtüsünün dıştan beşik çatı, içten ise ahşap oturma sistemi ile örtülmüş olduğu görülmektedir. Ambar binası diğer pek çok istasyonda olduğu gibi amacı gereği demiryolu platformuna paralel olarak en yakın mesafede inşa edilmiştir. Binasının yapım tekniği yığma taş olmasına rağmen üzeri sıvanmıştır.

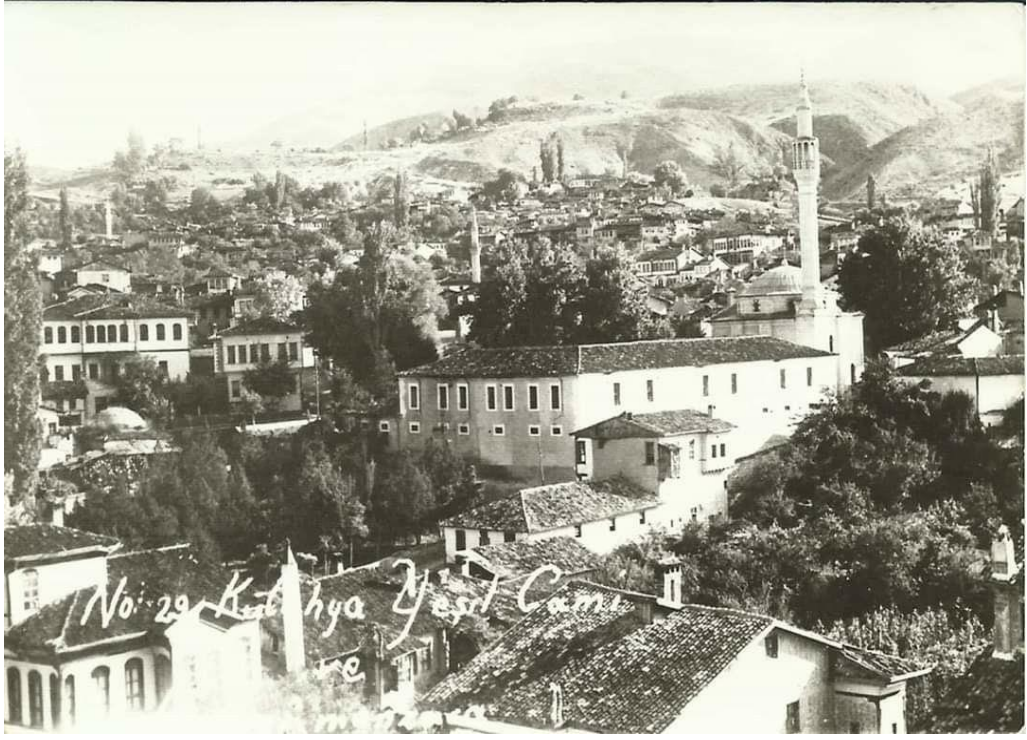
**Görsel 139.** Eski Hapishane 1960 (<https://tr.pinterest.com/pin/120260252537902957/> Erişim Tarihi 14.10.2021)

**Yapı Tasviri:** Hapishane kesme taştan inşa edilmiştir. Yapı geçirdiği yangında sonra harap olmuştur. Geçirdiği yangında önceki fotoğraflara bakıldığında orta avlulu ve fevkani olduğu görülmektedir (Görsel 139).

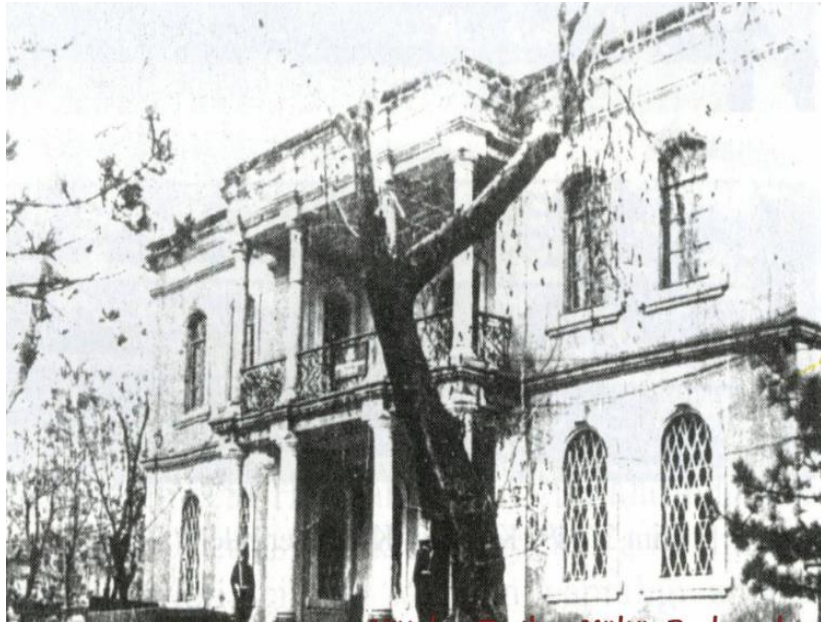
**Görsel 141.** Eski Askerlik Şubesi (Daire-i Askeriye) Binası (Mustafa Kalyon (2000). Kütahya'da Selçuklu-Germiyan ve Osmanlı Eserleri. Kütahya Belediyesi Kültür Yayınları, s.392)

**Yapı Tasviri:** Askerlik Şubesi (Daire-i Askeriye) binası ile ilgili bilgiye elimizdeki o dönemden kalma tek bir fotoğrafla ulaşabilmekteyiz. Yapının inşa malzemesi olarak kesme-taş kullanıldığı görülmektedir. Giriş kısmının öne doğru taşkın, dört sütundan oluştuğu ve girişin tam üst kısmında, birinci katta balkon olduğu, altta bulunan sütunların izdüşümlerinin de yukarıya doğru sütun şeklinde devam ettiği görülmektedir (Görsel 141).

Yapının üst kat pencerelerinin basık kemerli, alt kat pencerelerinin yuvarlak olduğu ve kat aralarında dışa taşkın silme bulunduğu görülmektedir. Elimizdeki yapının mevcut fotoğrafından saçak kısmının kademeli fakat dışa taşkın olmadığı görülmektedir.

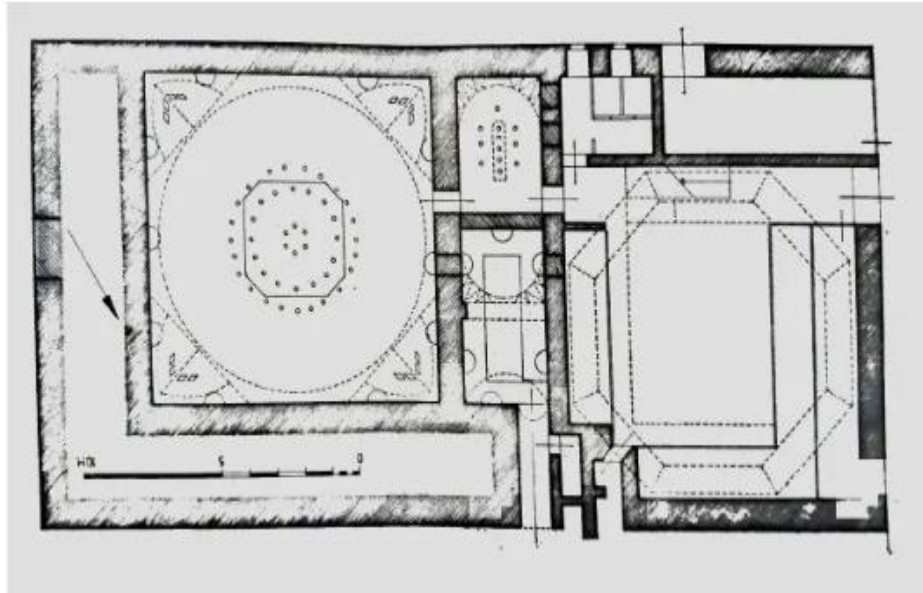
Çizim 65. Yeni Mahalle Hamamı Planı (Ara Altun (1981). Kütahya'nın Türk Devri Mimarisi' Bir deneme. Atatürk ün Doğumuna 100. Yılı Armağan. s.662)

**Yapının Tasviri:** Yeni Mahalle Hamamının moloz-taştan inşa edilip, bazı kısımlarında da ahşap bağdadi tekniğinin uygulandığı görülmektedir. Yapı Çapraz eksende iki kubbeli alandan oluşmaktadır (Çizim65). Yapı kubbeli bir alan şeklinde olup Kütahya Çinileri yerleştirilmiştir. Soyunmalık bölümü ahşap bağdadi tekniğiyle inşa edilmiştir. Bu bölümden sonra enlemesine beşik tonoz örtülü ılıklik kısmı ve ortasında göbek taşı bulunan, kubbeli sıcaklık bölümü görülmektedir.<sup>200</sup> Yeni Mahalle Hamamının depo ve külhan kısmı bulunmaktadır, ısıtma sorunu olduğundan dolayı kullanılmadığı görülmektedir.

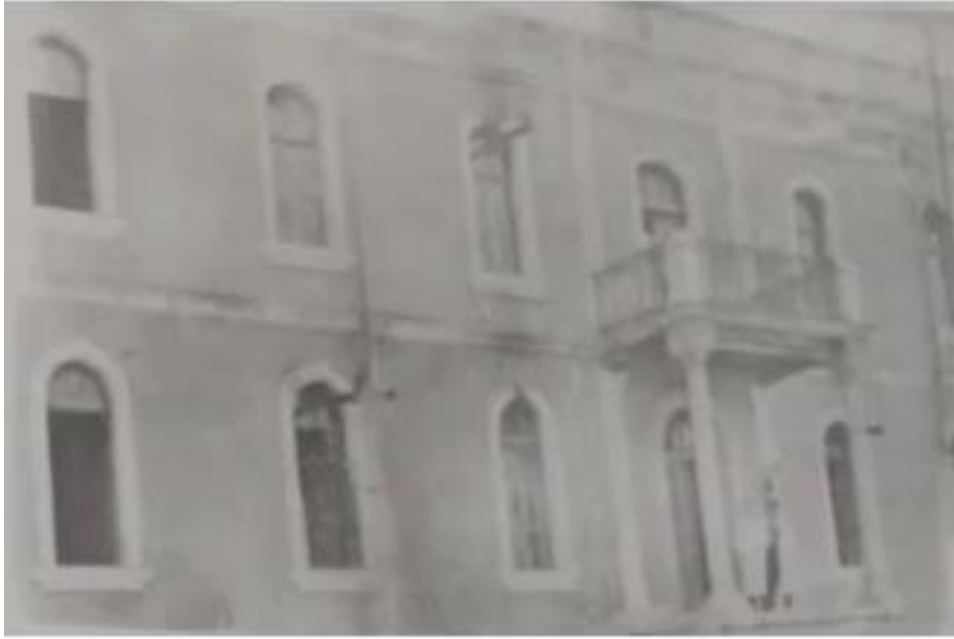
**Görsel 143.** Askerî Mahfel (Mustafa Kalyon (2000). Kütahya'da Selçuklu-Germiyan ve Osmanlı Eserleri. Kütahya Belediyesi Kültür Yayınları, s.393)

**Yapı Tasviri:** Yapının o dönemden kalan fotoğraflarından inşaat malzemesinin kesme-taş olduğu, bina girişinin yüksek bir sahanlığının bulunduğu ve bu sahanlığa iki yan taraftan merdivenlerle ulaşıldığı görülmektedir (Görsel 143). Kapının iki yanındaki duvara yapışık şekilde gözüken sütunlar çatıya kadar devam etmektedir. Girişin hemen üstünde bir balkon bulunmaktadır. Bu balkon girişe saçak görevi yapıp iki yan tarafta bulunan sütunlar tarafından taşınmaktadır. Yapının pencerelerinin yuvarlak kemerli olduğu ve kat aralarının silme ile vurgulandığı görülmektedir (Görsel 144).
