**BİZANS MİMARİSİNDE OKTAGON PLAN TİPİ:
İSTANBUL AZİZLER SERGİOS VE
BAKKHOS KİLİSESİ
(KÜÇÜK AYASOFYA CAMİİ) ÖRNEĞİ
Yüksek Lisans Tezi**

YÜKSEK LİSANS TEZİ

**Eskişehir
Anadolu Üniversitesi
Sosyal Bilimler Enstitüsü
Haziran 2020**

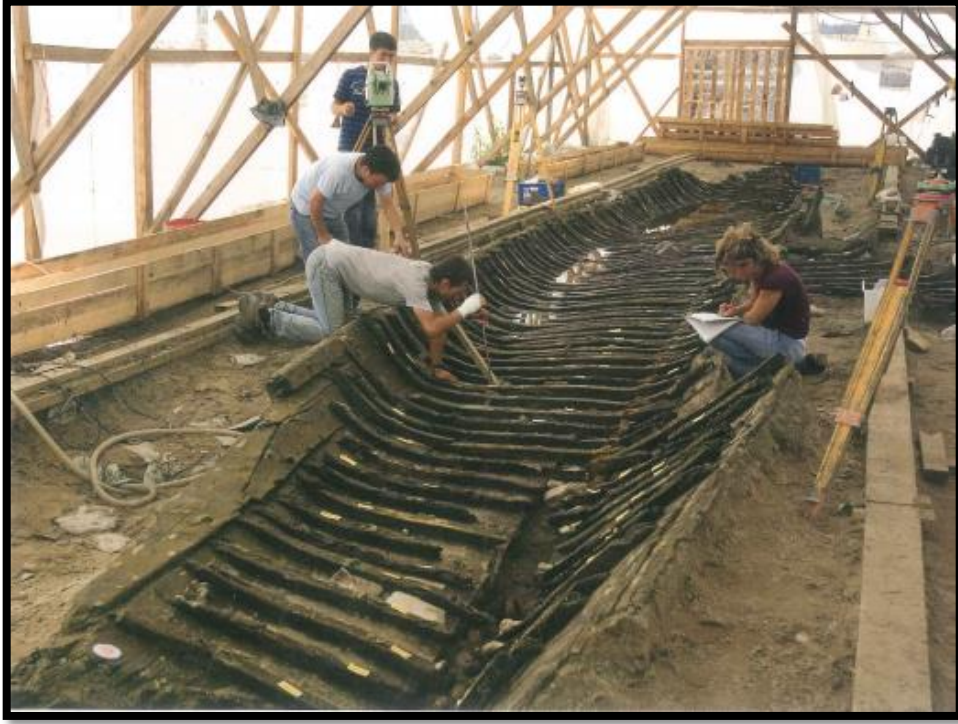
Görsel 3.2. Yenikapı Kazılarında Ortaya Çıkarılan İlk Kadirga Biçimli Kürekli Gemi (U. Kocabaş ve I. Özsait Kocabaş, 2009, s. 33)

Yenikapı kazı çalışmalarının sağlamış olduđu en büyük fayda, bu zamana dek bilinen kadirga biçimindeki ilk kürekli geminin ortaya çıkarılmasıdır (Görsel 3.2). Günümüze kadar biçimleri yalnızca birtakım ikonografyalardan bilinen gemilerin özgün biçimleri üzerinde çalışılması, bu gemilerin teknolojisi ile ilgili pek çok bilinmeyene erişme olanağı sağlamıştır⁵³.

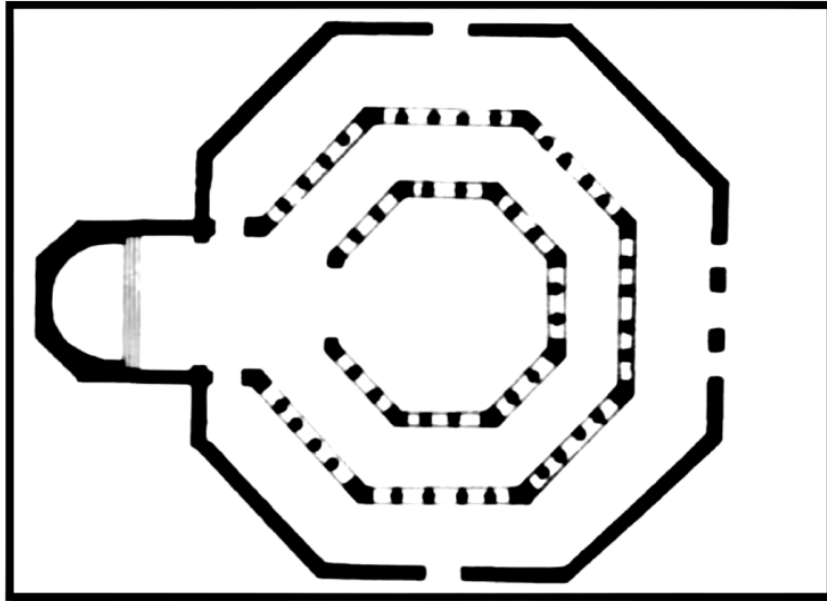
Çizim 4.1. Antakya Altın Oktagon Planı (G. Koch, 2007, s. 46)

Bizans mimarisinde oktagon planın ilk örneği, 327 yılında İmparator I. Constantinus tarafından Antakya'da yaptırılan ve günümüze ulaşamayan Altın Oktagon isimli yapıdır¹²¹. Bugün ayakta olmayan yapı, yazılı literatürden bilinmekte ve Ravenna San Vitale Kilisesi ile İstanbul Azizler Sergios ve Bakkhos Kilisesi'ne öncülük etmesi bakımından oldukça önemlidir. Kilise, galerili ve çevre koridorlu¹²² olarak yapılmış, oktagon plana sahiptir.¹²³ Yapının apsisi batı yönde yer almaktadır (Çizim 4.1)¹²⁴.

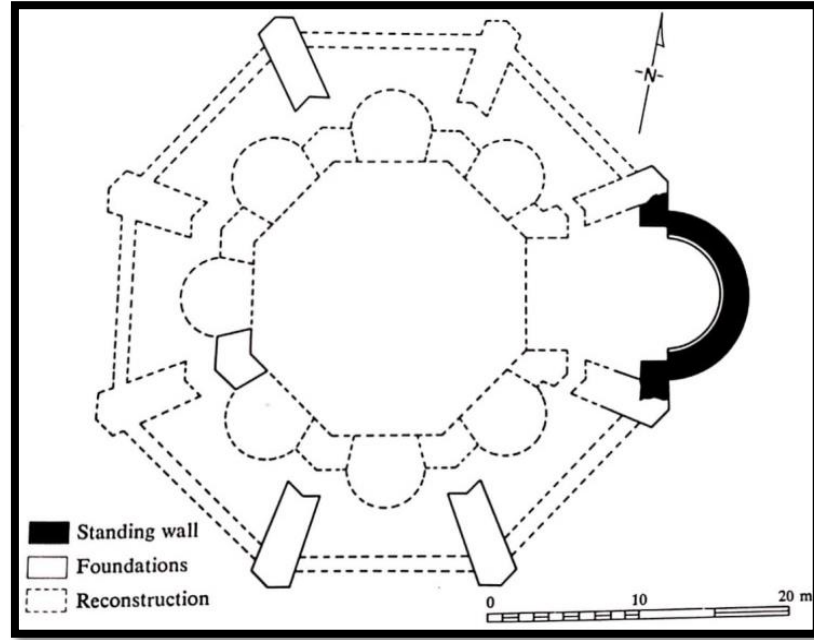
Çizim 4.2. Hebdomon, Aziz Ioannes Kilisesi (T. F. Mathews, 1971, s. 59)

olan, Ravenna'daki San Vitale Kilisesi'ne benzemektedir. Kesin yeri bilinmemekle birlikte, kalan kanıtlar bir ambonun varlığını göstermektedir. Kilise, şehir törenlerinde önemli bir yere sahipti fakat dokuzuncu yüzyılda düşüşe geçmiştir¹³⁰.

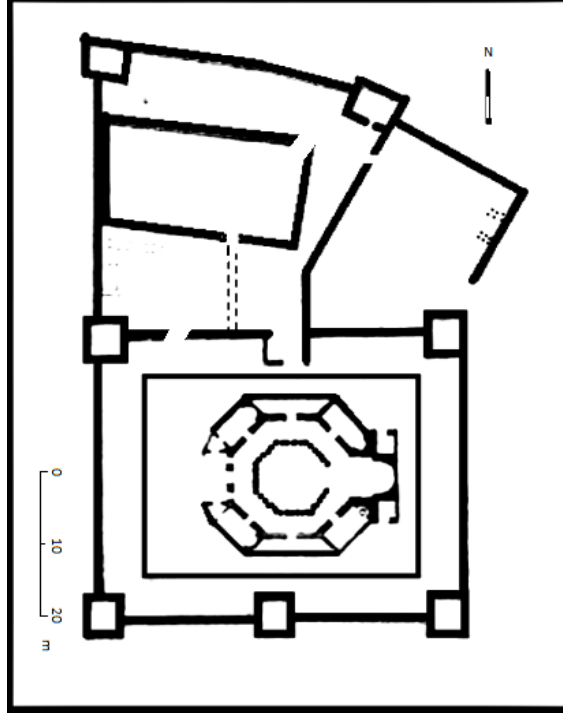
Çizim 4.3. Gerizim Dağı Theotokos Kilisesi Planı (D. J. Knight, 2010, s. 62)

İmparator Zeno tarafından 484 yılındaki ayaklanma durdurulduktan sonra, imparatorun şükranını belirtmek için Tanrı anası Meryem'e adanan Gerizim Dağı'ndaki Theotokos Kilisesi, sekizgen planlı merkezi bir oda, ahşaptan kubbe ya da piramit bir çatı ile örtülmüştür. Merkezi olarak planlanmış sekizgen kilise, daha önceki diğer sekizgen kiliselerin aksine, içte ve dışta sekizgendir¹³¹. Mekânın içte ve dışta sekizgen olması, kırk iki yıl sonra inşa edilen Ravenna San Vitale'nin planlanması ve inşasına kadar, başka bir kilisede tasarım özelliği olarak görülmemektedir¹³². Kilise, ana ekseninde portikolu giriş, bir bema ile apsis bölümü, çapraz eksenlerde ise bir tanesi vaftizhane olmak üzere dört tane şapel yer almaktadır (Çizim 4.2). Yapının merkezi mekânını, sekiz esas kolon ve yedi tane ara kolon oluşturmakta, üst katta ise büyük

ihtimalle galeri katı bulunmaktadır¹³³. Yapı aynı zamanda, çevre koridoruna sahiptir¹³⁴. Kilise iç içe sekizgen biçiminde yerleştirilmiş olmasına rağmen, bir nartheks bölümü bulunmamaktadır¹³⁵.

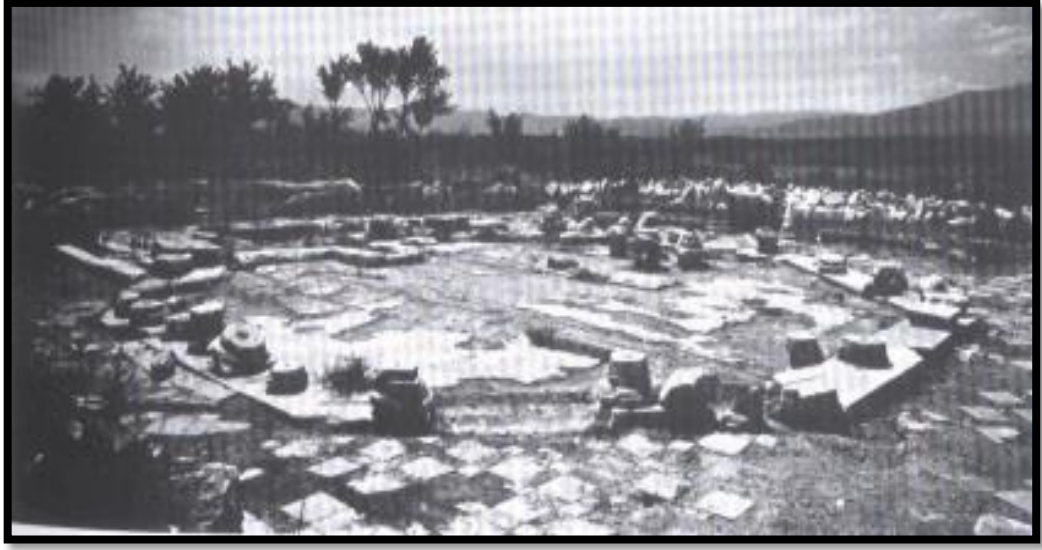
Görsel 4.1. *Philippi Oktagon Kilise (R Krautheimer, 1986, s. 129)*

Philippi’de yer alan, 500 yılı civarına tarihlenen ve 1960’lı yıllarda bulunan sekizgen planlı kilise, oktagon plan şemasına dâhil edilebilen başka bir örnektir. Kilise bir ambulatorium ile çevrelenmiş, dört köşede nişler açılmış ve doğuda dışa taşkın bir apsisi bulunmaktadır (Görsel 4.1). İki tarafta sütunlu bir caddeye bağlanan nartheks bölümüne, üçlü açıklık ile giriş yapılmaktadır. Yapıda, oldukça zengin bir dekorasyona sahip vaftizhane, ufak bir hamam gibi bölümler de yer almaktadır. Kilisenin apsis bölümünden taşarak ambulatoriuma geçen bema bölümü, merkezdeki alana yakın bir noktada bulunan ambon, yapının bir kilise ya da psikoposluk kilisesi olduğunu kanıtlar niteliktedir¹³⁶.

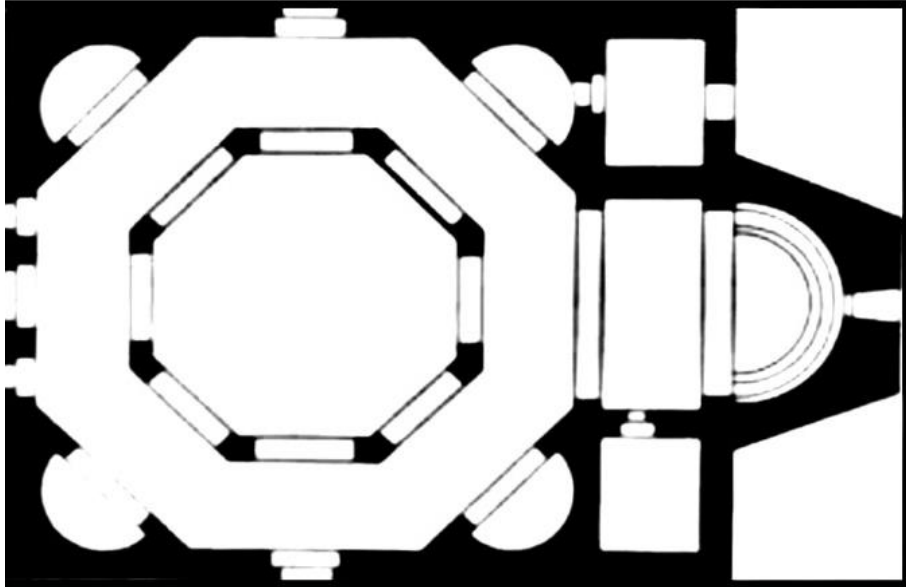
Çizim 4.4. *Ezra Hagios Georgios Kilisesi (G. Koch, 2007, s. 48)*

Güney Suriye’de bulunan Ezra Hagios Georgios Kilisesi, 515 yılında yaptırılmıştır¹³⁷. Yapı, kareye yakın dikdörtgen içinde oktagon plana sahiptir. Kilisede, dıştaki sekizgenin dört köşesi eksedralarla genişletilmiş, merkezdeki sekizgen ambulatorium ile çevrelenmiştir (Çizim 4.3). Bemanın kuzey ve güneyinde birer bölüm bulunmaktadır. Doğu yönde içte yarım daire, dışta ise üç cepheli bir apsis yer almaktadır.

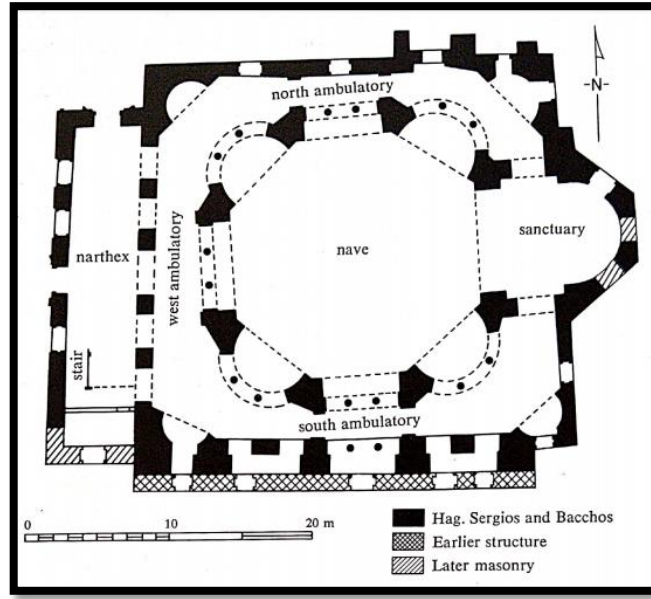
Çizim 4.5. İstanbul Azizler Sergios ve Bakkhos Kilisesi Planı (T. F. Mathews, 1971, s. 44)

Bizans İmparatorluğu'nun başkenti Konstantinopolis'te inşa edilen ve günümüz İstanbulu'na sağlam bir şekilde ulaşan en erken tarihlî oktagon planlı kilise, Azizler Sergios ve Bakkhos Kilisesi'dir. Yapı, kareye yakın bir dikdörtgene diyagonal bir biçimde yerleştirilmiş oktagon plana sahiptir. Kilisenin batısında nartheks, doğusunda ise içte yarım daire dışta üç cepheli bir apsis yer almaktadır (Çizim 4.6)¹³⁸. Yapının, ambulatoriumu ve galeri katı bulunmaktadır. Kilise, günümüze kadar gelmiş ve bugün de farklı işlevle bile olsa kullanımı devam eden önemli bir Bizans yapısıdır. Oktagon planı ile bu planın en erken örneği olan Antakya'daki Altın Oktagon'u kılavuz aldığı düşünülmektedir. Merkezi plan şemasının benzer tarihlerde yapılan farklı bir uygulaması, İtalya Ravenna'da bulunan San Vitale Kilisesi'nde karşımıza çıkmaktadır¹³⁹. Fakat burada sekizgen iç mekân, sekizgen bir duvar içerisine yerleştirilmiştir¹⁴⁰.

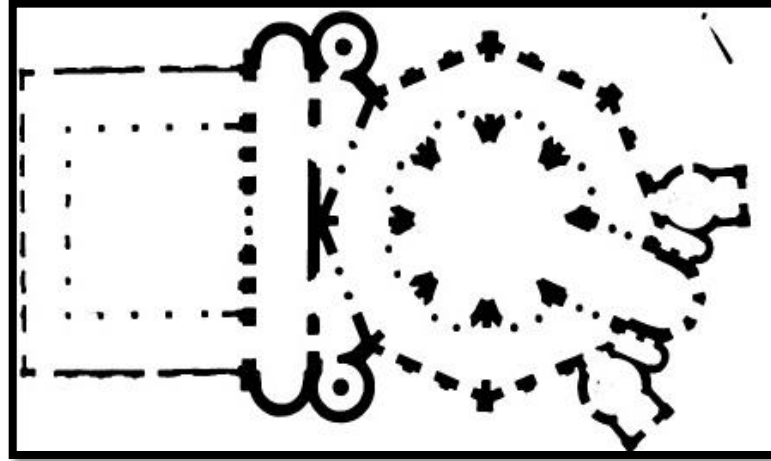
Çizim 4.6. Ravenna San Vitale Kilisesi Planı (C. Mango, 2006, s. 36)

I. Iustinianus döneminde, ambulatoriumlu oktagon plan, büyük kubbeli kiliseler için uygulanmıştır. Bu kiliselerden biri de 540-550 yılları arasında yapılan Ravenna San Vitale Kilisesi'dir¹⁴². D. J. Knight, sekizgen içinde sekizgen bir forma sıkı sıkıya bağlı sadece iki tanımlanmış kilise örneği bulunduğunu belirtmektedir. Bunlardan ilki, yukarıda bahsedilen, 484 yılında İmparator Zeno tarafından yaptırılan Gerizim Dağı'ndaki Theotokos Kilisesi'dir. Diğeri ise, San Vitale Kilisesi'nde karşımıza çıkmaktadır (Çizim 4.4)¹⁴³. Sekizgen dış ve iç kısım, Theotokos Kilisesi'nden kırk iki yıl sonra San Vitale'nin planlanması ve inşasında görülmektedir. Bu iki kilise dışında, iç ve dışta sekizgen planlama başka bir kilise tarafından eşleştirilen bir tasarım özelliği değildir¹⁴⁴.

San Vitale'in tasarımında birincil öneme sahip olarak tanımlanan Hristiyan mimari örneklerinden Philippi'deki 4. yüzyılın sonuna tarihlenen sekizgen cemaat kilisesinin bir etkisi olmuş olsa da daha doğrudan bir örnek, 484 yılında İmparator Zeno Dönemi'nde inşa edilen ve I. Iustinianus tarafından onarılan Gerizim Dağı'ndaki sekizgen kilise olmuştur¹⁴⁵.

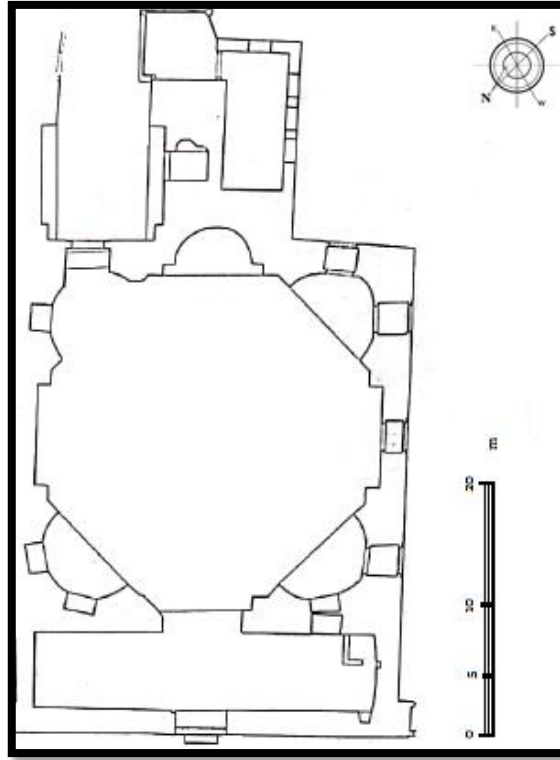
Çizim 4.8. *Ayasofya Vaftizhanesi'nin Planı*

Dışta kare planlı, içte ise oktagon biçiminde yapılan vaftizhane örnekleri Konstantinopolis'te gelişmiştir. Bu plan biçimi en net olarak Ayasofya Vaftizhanesi'nde görülmektedir (Çizim 4.8). 5. yüzyıla tarihlendirilen Ayasofya Vaftizhanesi, Konstantinopolis'ten değişik coğrafyalara ulaşmıştır. Daha sonra, Konstantinopolis'ten de doğuda yer alan önemli bölgelere yayılmıştır. Bunlara örnek olarak, 5. yüzyıl yapısı Efes'teki Ephesos Ioannes Vaftizhanesi, 5. yüzyıl sonunda yapılan Kuzey Suriye'deki Qal'at Sem'an Vaftizhanesi ve Mısır'da yer alan Saint Menas (Ebu Mina) Vaftizhanesi verilmektedir¹⁵⁰.

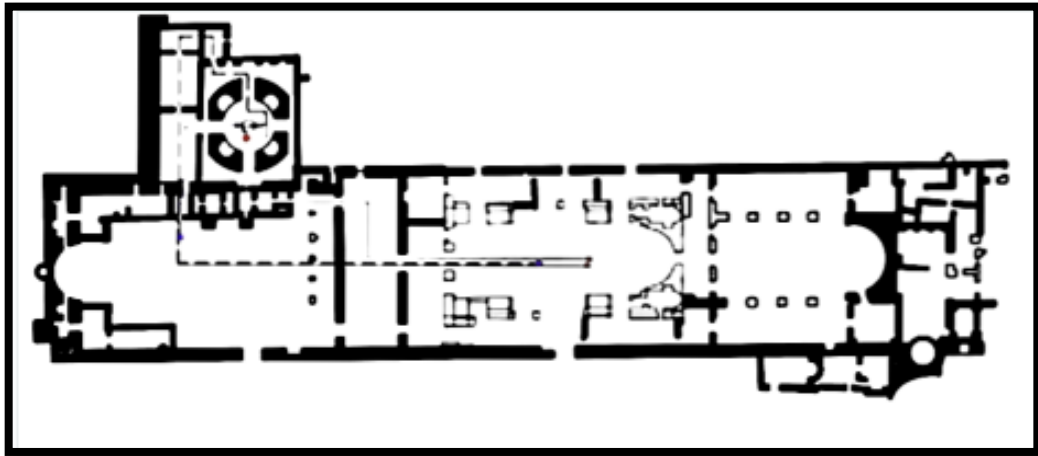
Çizim 4.9. *Efes Meryemana Kilisesi ve Vaftizhanesi Planı (S. Uygun Yazıcı, 2019, s. 297)*

Oktagon planlı vaftizhane örneklerine bir örnek de Efes'te bulunan Meryemana Kilisesi Vaftizhanesidir. Dıştan kareye yakın dikdörtgen planlı, içten ise oktagon planlı olan yapı ambulatoriumla çevrelenmiştir (Çizim 4.9)¹⁵¹.

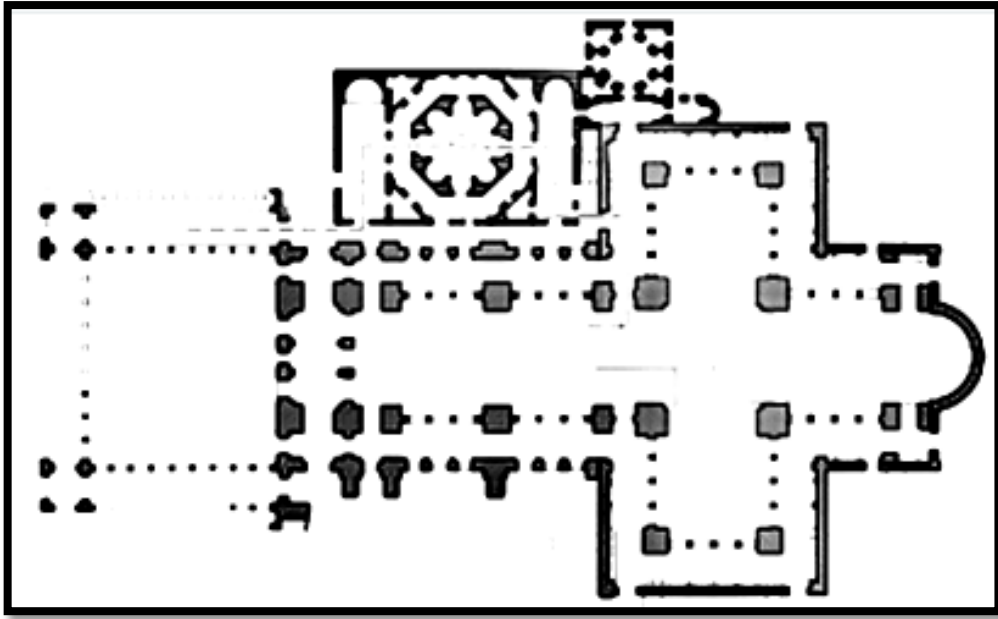
Çizim 4.10. Efes Aziz Ioannes Bazilikası ve Vaftizhanesi (S. Uygun Yazıcı, 2019, s. 296)

Ioania bölgesinde bulunan Efes Aziz Ioannes Bazilikası'nın vaftizhanesi, plan özellikleri bakımından Meryemana Kilisesi Vaftizhanesi ile benzerdir (Çizim 4.10). Ana mekanının oktagon planlı olması, kompleks olarak yapılmış olması ve büyüklükleri bu yapıların önemli özellikleri arasındadır¹⁵². Ayasofya'nın güneybatısında bulunan vaftizhanesi, kiliseden ayrı olarak yapılmış, dışta kare içte dört köşesinde yer alan dört eksedra ile genişleyen oktagon plan tipine sahiptir. Örtü sistemi kubbe olan vaftizhanenin, doğuda bulunan apsisi iç ve dışta yarım yuvarlak biçimindedir¹⁵³.

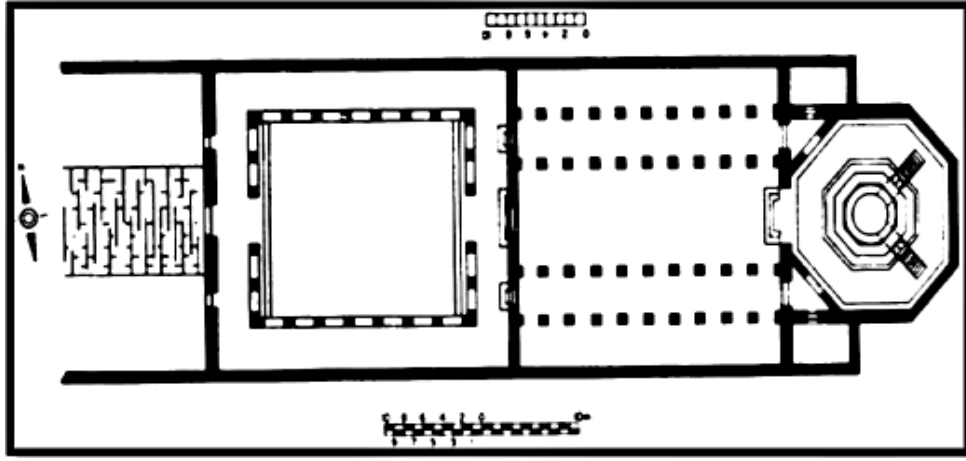
Çizim 4.11. Bethlehem Doğu Kilisesi'nin 333 Yılındaki Halini Gösteren Plan

I. Constantinus veya Azize Helena'nın Kudüs'te yaptırdığı üç tane anma yapısının Doğu'daki martyrionlar için ön örnek niteliğinde olduğu kabul edilmektedir. Bu üç yapı içerisinde en iyi belgelenmiş Bethlehem Doğu Kilisesi'dir. I. Iustinianus tarafından inşa ettirilen bugünkü kilisenin temelini neredeyse yarısı bulunmuştur. I. Constantinus Dönemi kilisesi, aynı aks üzerinde bulunan atrium, beş neften oluşan bazilika ve mağarayı da içine alan oktagon yapı olmak üzere üç kısımdan oluşmaktadır (Çizim 4.11)¹⁵⁸.

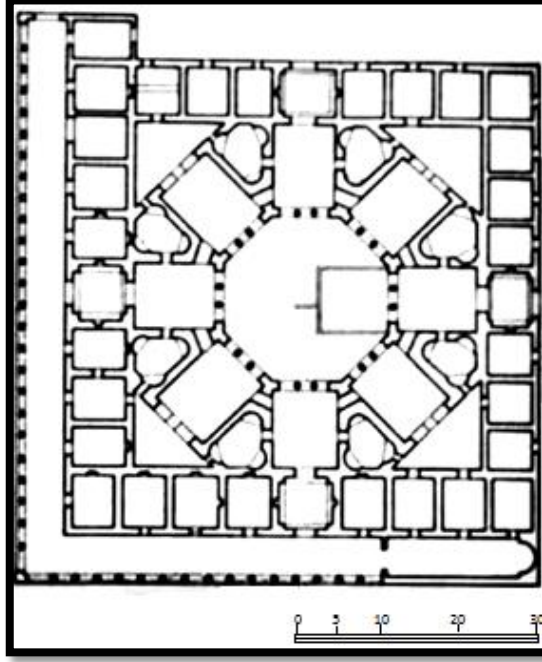
Çizim 4.12. Hierapolis Aziz Philippus Martyrionu Planı (G. Koch, 2007, s. 49)

Martyrionlarda oktagon plan şemasının özel bir formu, Pamukkale Hierapolis'te 5. yüzyılın ikinci yarısında inşa edilen Aziz Philippus¹⁶¹ Martyrionu'nda karşımıza çıkmaktadır. Yapı, plan tasarımı ve mekânların birbiriyle bağlantısı ile üniktir. Martyrion, dışta kareye yakın içte ise oktagon plana sahiptir (Çizim 4.12).

Yapıdaki kare alan, 32 mekân ile çevrelenmektedir. Dört yönde merkezde yer alan birimler, oktagona geçişi sağlamaktadır. Oktagon, çapraz eksenlerinde bulunan üç tarafı kapalı merkeze bakan yönü açık birimlerle genişlemektedir. Bu birimler arasındaki alanlarla oktagonun kare ile kesiştiği köşedeki alanlar da bir mekân olarak kullanılmaktadır. Bu mekânlar da birbirine kapı ile bağlanarak oktagonun etrafında ambulatorium oluşturmuştur. Böylece yapıdaki tüm mekânsal boşluklar değerlendirilmiştir.

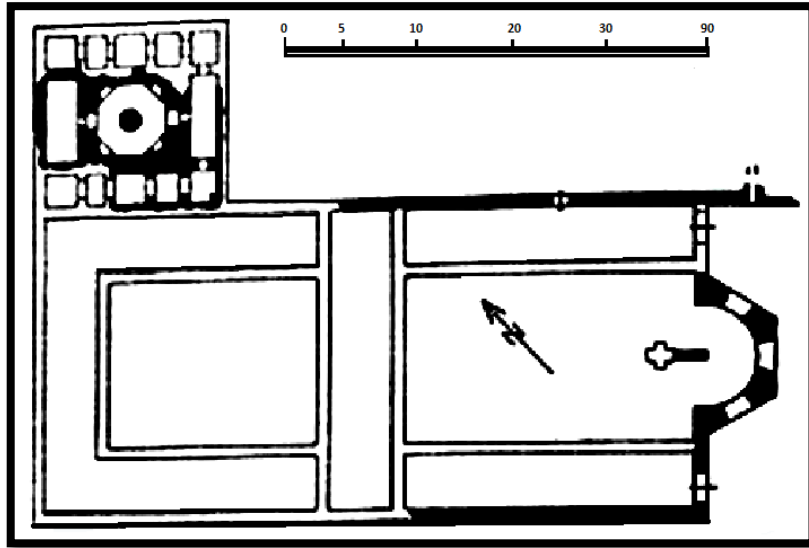
Çizim 4.13. Aziz Khalkoprateia Kilisesi ve Oktagon Planlı Yapı (A. Beygo, 2006, s. 67)

dolayı harap olmuş durumdadır. Kiliseye dair yapılan birtakım çalışmalar sonucunda, yapının 450-460 yılları arasında inşa edildiği ortaya çıkarılmıştır. Yapılan çalışmalar sonucunda, apsis bölümündeki kripta ile atriumun kuzeyine eklenmiş oktagon planlı vaftizhane ya da martyrion olduğu sanılan ek binanın doğruluğu kanıtlanmıştır. W. Kleiss, bu oktagon planlı yapının vaftizhane olduğunu düşünür fakat bu durum, C. Mango'nun fotoğraflamış olduğu Zacharias'ın çocuk hali ve ölüm temasının betimlendiğini 14. yüzyıl freskolarını Kleiss'in dikkate değer bulmadığı anlaşılmaktadır. Aziz Zacharias'a ait röliklerin, Orta Çağ seyyahlarının günlüklerinde Khalkoprateia Kilisesi'nin atriumundaki Aziz İakobos şapeli ile ilişkili bir şekilde bahsedilmesi, söz edilen şapelin büyük olasılıkla oktagon planlı yapıyı tarif ettiğini düşündürmektedir. Bu olay, Konstantinopolis'te az sayıda bulunan yapıdan bağımsız olarak yapılmış martyrionlarından birisinin daha bulunmasını sağlamaktadır¹⁶².

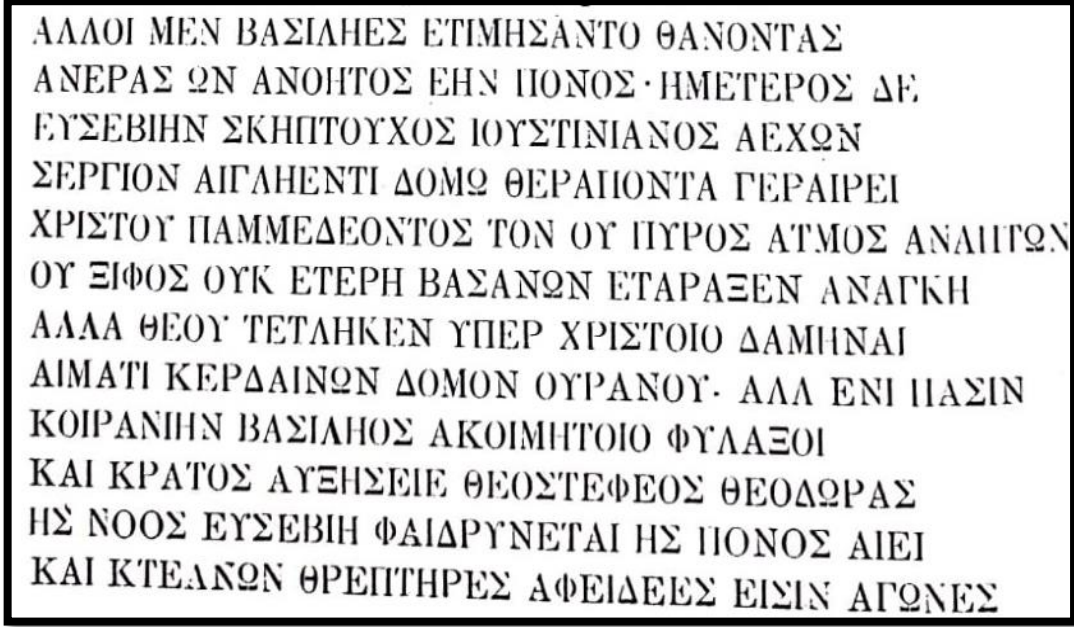
Çizim 5.1. Kilise İçerisindeki Frizde Yer Alan Yazıt (Pulgher, 1878)

konusunda bazı ipuçlarını vermesi, frizin kitabe niteliği taşıdığını göstermektedir¹⁹². Akantus yaprakları ile süslenmiş olan friz üzerinde Yunanca harflerden oluşan yazıt bulunmaktadır. D. Pulgher¹⁹³ yazıtı şu şekilde yayınlamıştır (Çizim 5.1):

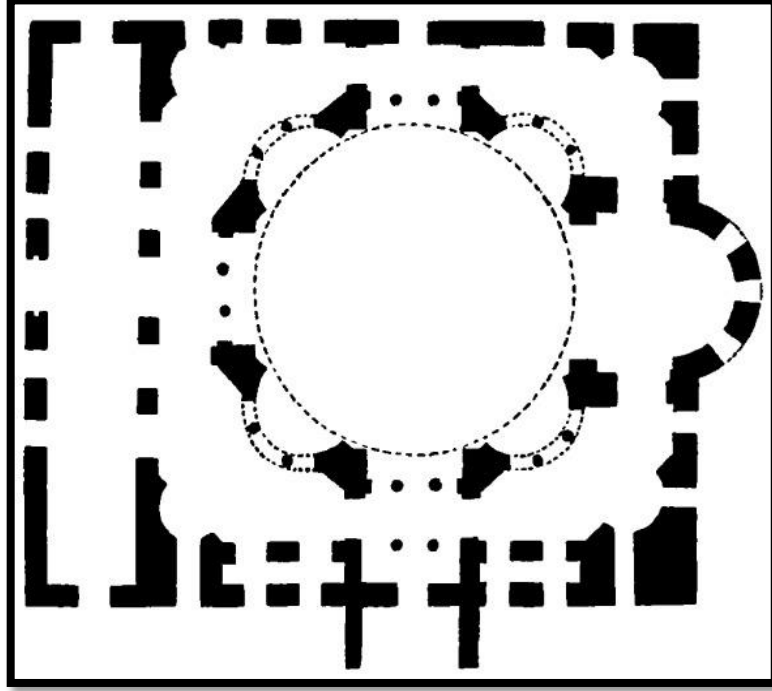
Çizim 5.2. Kilisenin Lenoir'e Ait Çizimi (A. Lenoir, 1852, s. 257)

tarafından yayınlanan plan çok da gerçeği yansıtmaz. Planda kuzey yönde yer alan payandalar gösterilmemiş onun yerine güney yönde dışarıya doğru uzanan iki adet payanda belirtilmiştir. Bunun dışında, nartheks bölümü planda görülürken Osmanlı dönemi eki olan son cemaat yeri görülmektedir (Çizim 5.2).

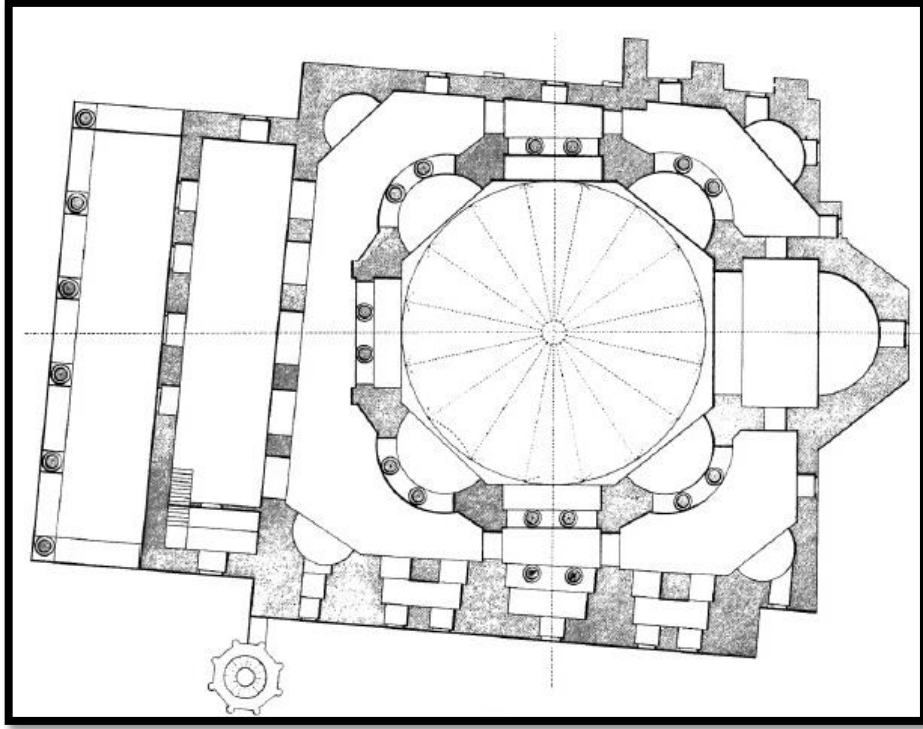
Çizim 5.3. Yapının Pulgher'e Ait Çizimi (D. Pulgher, 1878, Pl. I)

Pulgher²⁰⁵ tarafından yayınlanan plan ise, yapının gerçeği yansıtan ilk planıdır. Bu planda, yapıyı çevreleyen kareye yakın dikdörtgenin asimetrik bir biçime sahip olduğu aktarılmıştır. Bunun dışında, kuzey yönde bulunan üç tane payanda belirtilmiştir. Apsis bölümü günümüzde olduğu gibi dıştan üç cepheli olarak yapılmıştır. Planda son cemaat yerindeki kubbe örtüleri dışında, hemen hemen tüm detayların yansıtıldığı göze çarpmaktadır. Fakat yazar, kubbenin sekizgeni taşıyan payelerin üzerine tam olarak oturmadığını düşünmektedir ki bu durumu plan üzerinde göstermiştir (Çizim 5.3).

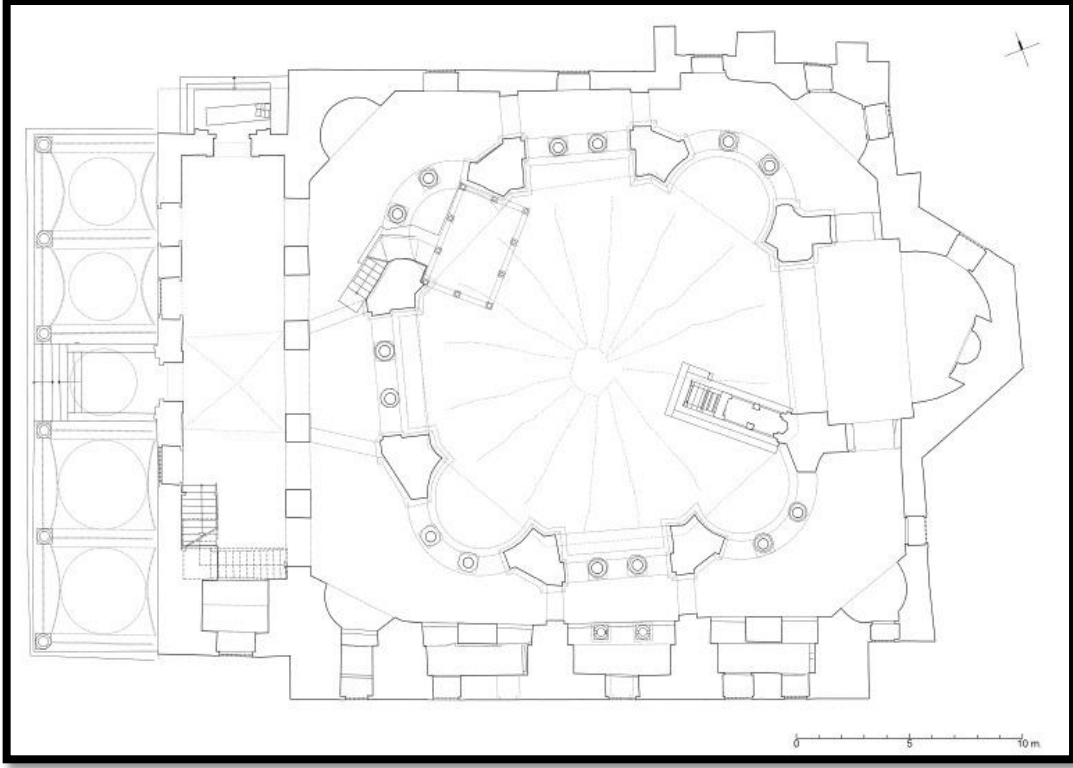
Çizim 5.4. Yapının Zemin Kat Planı (M. Alper, *Tures'ten Aktaran*; B. Bayülgen, 2012, s. 139)

payelerin arasındaki sütun kullanımı ile paralellik gösteren iki sütun uygulamasına yer verilmiştir (Çizim 5.4).

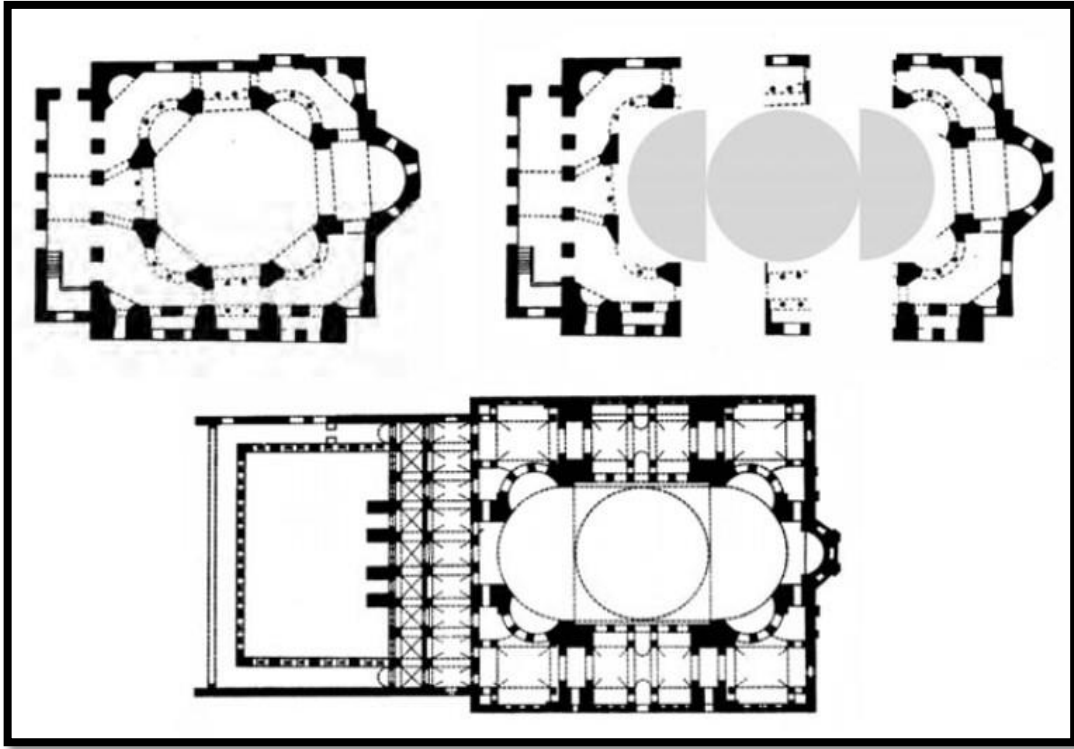
Çizim 5.5. Azizler Sergios ve Bakkhos Kilisesi İle Ayasofya Arasındaki Plan Tasarımı İlişkisi

Sekizgen kubbenin tabanını, eksedralar ile payeler arasındaki tonozlar meydana getirmiştir. Çokgen biçime sahip payelerden, bemaya açılanlar hariç her payenin arasında oldukça zarif işlenmiş ikişer sütun yer almaktadır. Bu sayede, naos ile apsis bölümü arasında mekânsal bütünlük elde edilmiştir.

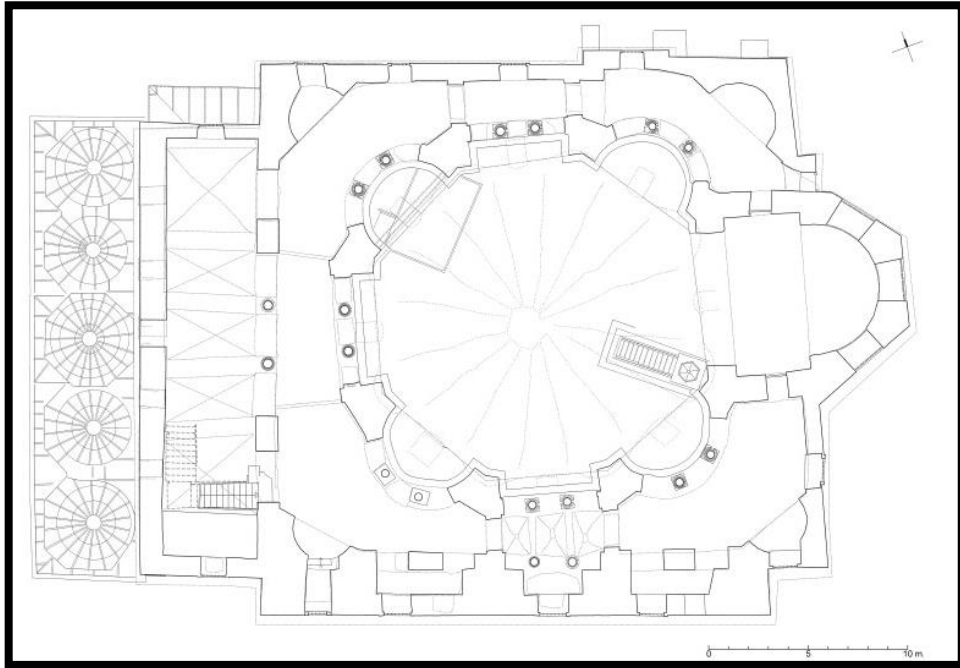
Çizim 5.7. Yapının Galeri Katı Planı (M. Alper, Tures'ten Aktaran; B. Bayülgen, 2012, s. 141)

Doğuda bulunan apsis, içte yarım daire dışta ise üç cepheli olarak düzenlenmiştir. Bu düzenleme ile apsis, başkent özelliği göstermektedir. Yapıda farklı olarak, apsisin iki yanında bulunan prothesis ve diakonikon odalarının yer almadığı görülmektedir. Yapının kuzey cephesi, planda da görüldüğü üzere dışta üç adet payanda ile desteklenmiştir (Çizim 5.7).

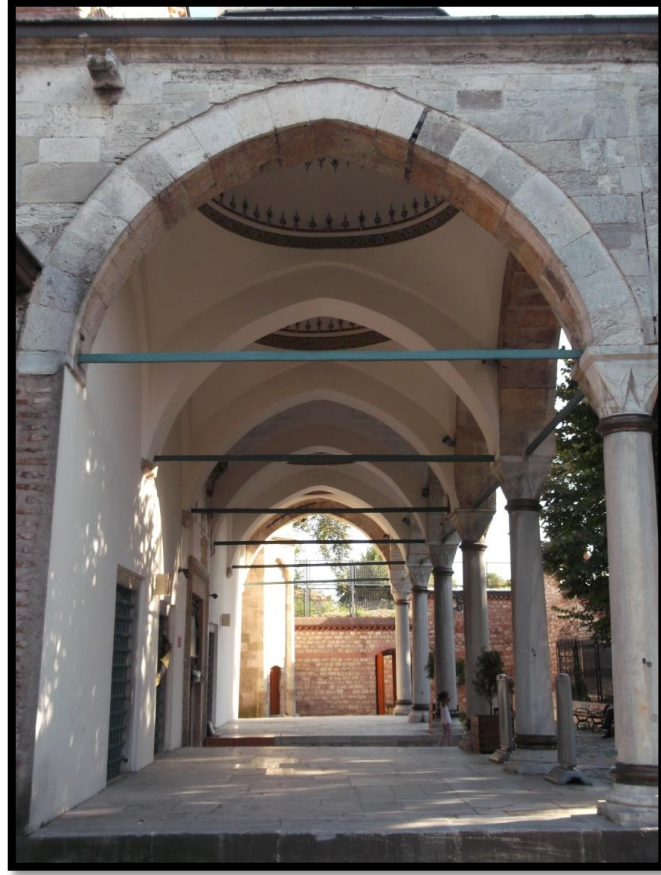
Görsel 5.3. Yapının Batısındaki Osmanlı Ekinin Kuzeyden Görünümü

Günümüzde yapıya giriş, bu cephede yer alan ana kapı ile sağlanmaktadır. Yapının bu cephesi, kiliseye ait orijinal görünümü yansıtmamaktadır. Çünkü yapı camiye çevrildikten sonra, bu cepheye Osmanlı Dönemi'nde yapılmış olan son cemaat yeri eklenmiştir. Kesme taş malzemenin kullanıldığı batı cephesindeki son cemaat yeri, avlu zemininden yüksekte olmakla birlikte beş birimden oluşmaktadır (Görsel 5.3).

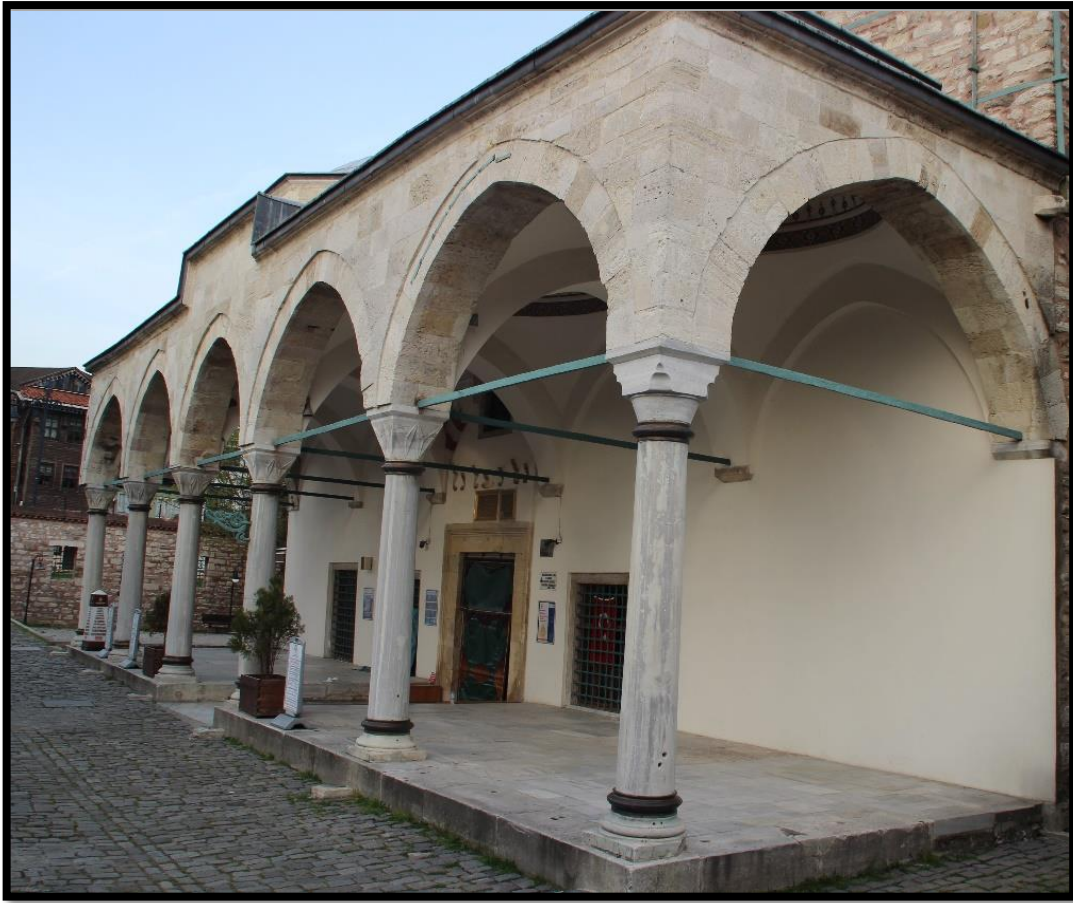
Görsel 5.4. Yapının Günümüzdeki Batı Cephesi

Kubbe ile örtülü bu birimleri, birbirlerine demir kirişlerle bağlı altı tane mermer sütun taşımaktadır. Yuvarlak kaideler üzerine oturtulmuş sütunların başlıklarında, baklava dilimi motifi bulunmaktadır. Kubbelerin iç kısmında Osmanlı Dönemi'nin kalem işi bezemeler görülmektedir. Sütunların arasında sivri kemer uygulaması bulunmaktadır. Kemerlerin hepsi aynı açıklıkta değildir; güney ve kuzeyde bulunan açıklıktaki kemerlerin daha geniş olduğu görülür. Bu cephedeki orta aks yükseltilerek giriş bölümü daha belirgin duruma getirilmiştir (Görsel 5.4).

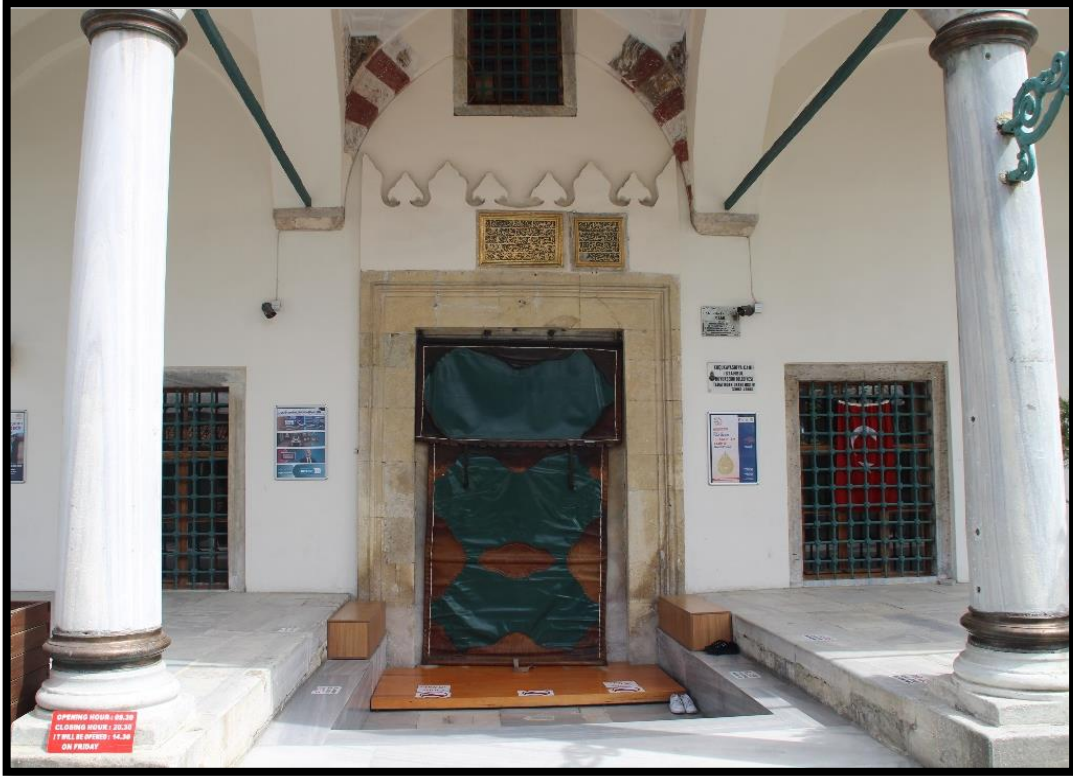
Görsel 5.5. Yapının Batı Cephesinde Yer Alan Kapı

Yapıya girişin sağlandığı kapı üzerinde Arapça harflerle yazılmış bir Hadis kitabesi bulunmaktadır. Kapının üst kısmındaki kubbede, kalem işi süsleme bulunmamakla birlikte kapı kemerinin üzerinde bir taç ile alçıdan yapılmış bir stalaktit uygulaması görülmektedir. Tüm bunlar Osmanlı dönemine ait uygulamalardır. Kapı, ahşap malzemeden kündekari tekniğinde yapılmıştır. Günümüzde branda ile korunmaktadır (Görsel 5.5).

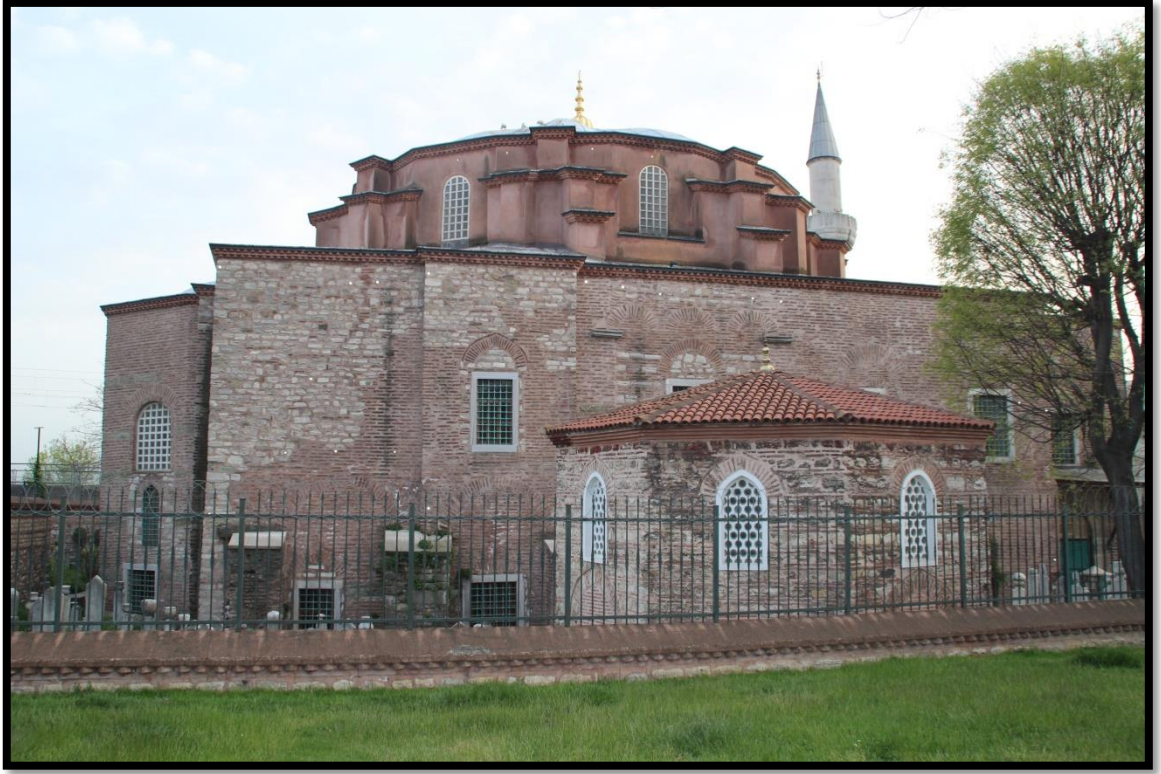
Görsel 5.6. *Yapının Kuzey Cephesinden Görünüm*

Günümüzde yapının kuzey cephesinin sınırlarını, Osmanlı Dönemi'nde kiliseyi camiye dönüştüren Babüssade Ağası Küçük Hüseyin Ağa'nın türbesi ile hazire bölümünün bir kısmı belirlemektedir (Görsel 5.6). Bu cephenin batı ucunda, cephe duvarından daha iç kısımda kalan nartheks bölümünün kuzey duvarında, yapıya girişin sağlandığı diğer kapı bulunmaktadır. Bizans Dönemi'ndeki kullanımını bilmemekle birlikte bu cephedeki kapı bugün çok sık kullanılmamaktadır. Yapıya giriş, batı cephede bulunan kapıdan sağlanmaktadır.

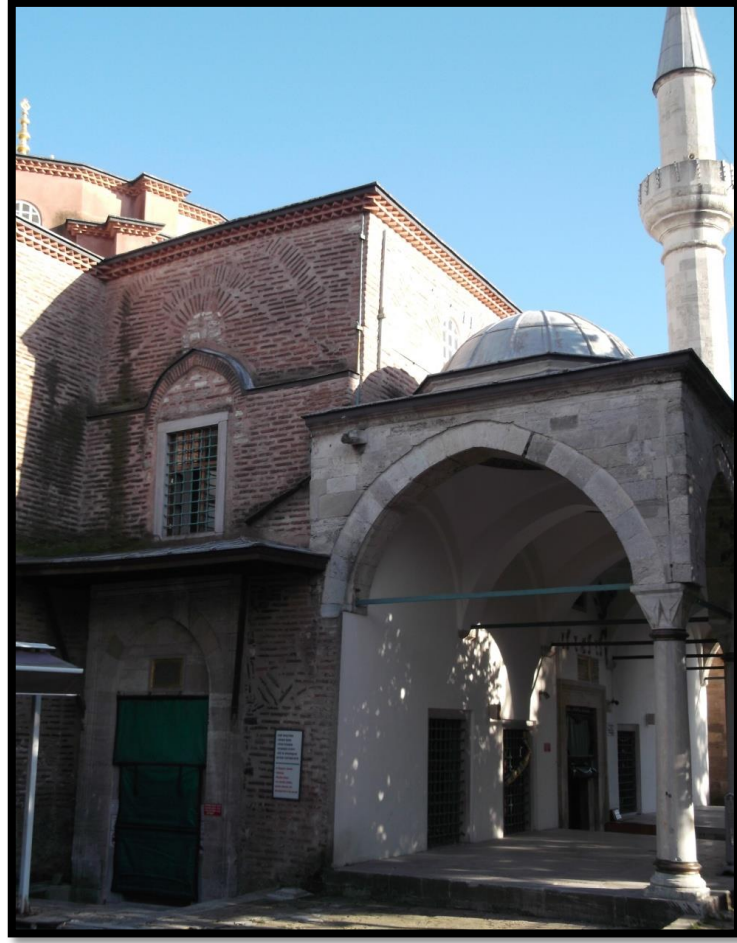
Görsel 5.7. Yapının Kuzey Cephesinde Yer Alan Narthekse Açılan Kapı

Kuzey cephede narthekse açılan kapı üzerinde, galeri seviyesinde kirpi saçığın hizasının da üzerinde bittiği görülen geniş bir kemer ve onun aşağısında iki sıra halinde daha küçük tuğla kemerler görülürken, bu çift kemerin arasından olasılıkla üçgen bir alınlığa ait olduğu anlaşılan iz yer almaktadır. Kemer uygulamalarının altında ise, sivri kemerli bir Osmanlı devrine ait pencere bulunmaktadır. Osmanlı devrine ait pencereyi çevreleyen sivri kemer ile üzerinde yer alan tuğla kemerin bir bölümünün birleştiği görülmektedir. Cephedeki çift kemerin ortak bir çizgiyi takip etmesi ve iç kısmının moloz taş malzeme ile kapatılması olasılıkla bu noktada yer alan Bizans Dönemi'ne ait özgün bir pencerenin varlığına işaret etmektedir (Görsel 5.7). Cephe galeri seviyesindeki kısmen kirli olan yüzey göze çarpmaktadır.

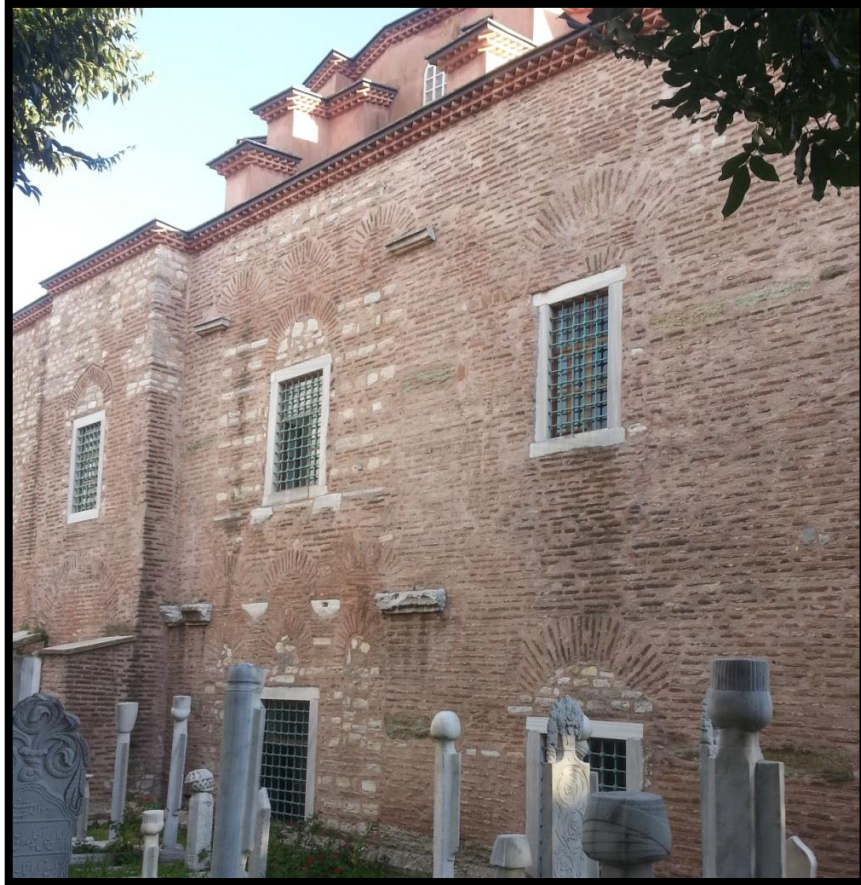
Görsel 5.8. Kuzey Cepheye Görülen Üçlü Arkad, Kornişler ve Tuğla Kemer İzleri

Cephedeki arkadların hemen aşağısında Osmanlı Dönemi'nin pencereleri bulunmaktadır. Pencerelerin gerek kemerinin iç kısmında gerekse hizası boyunca tuğla malzemenin yerini moloz taş malzemeye bıraktığı görülmektedir. Cephede yapının özgün malzemesi, kuzeydoğu yönü ile cephenin ortasındaki belirli yüzeyler dışında gayet iyi korunmuş durumdadır. Cephenin kuzeybatı yönünde, Bizans tuğla kemerlerinin altındaki Osmanlı pencereleri görülmektedir. İki tane galeri seviyesinde, bir tane zeminde olmak üzere üç tane pencere bulunmaktadır.

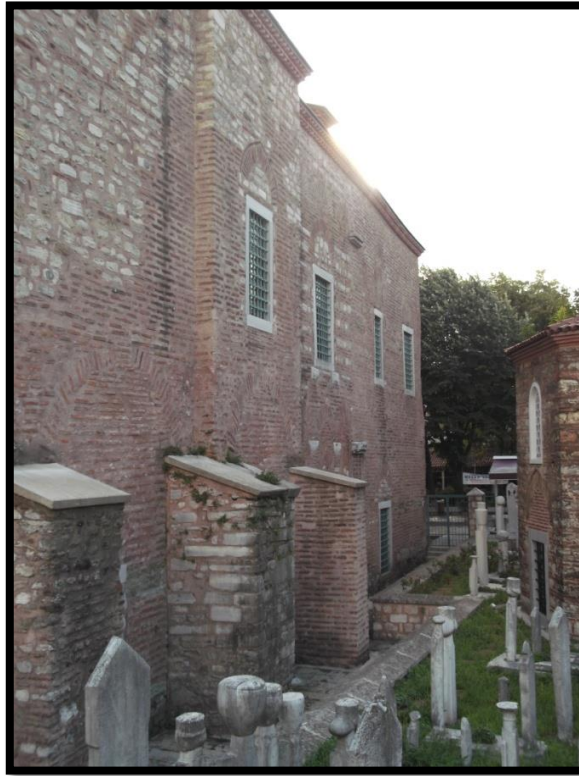
Görsel 5.10. *Kuzeydoğuda Bulunan Payandalar ve Dışa Doğru Çıkıntılı Duvar*

Kuzey cephenin doğu yönünde, galeri seviyesinden zemine kadar (hatta doğu cepheyi de kapsayacak biçimde) görülen duvar örgüsündeki malzeme değişimi oldukça dikkat çekmektedir. Bu durum, yapının kuzey cephesinde ciddi bir onarım geçirdiğini göstermektedir. Kuzeydoğu cephede, malzeme değişikliğinin dışında payandalar ve cepheden dışa doğru çıkıntı yapan duvar da dikkat çeken unsurlar olarak karşımıza çıkmaktadır (Görsel 5.10).

Yapının kuzeydoğu cephesini destekleyen farklı genişliklerdeki üç payandanın ikisi, dışa çıkıntı yapan duvarın hizasında yer almaktadır. Payandaların ortada yer alan taş, diğer ikisi ise tuğla malzeme kullanılarak yapılmıştır. Bu alanda üç payandanın iki geniş kemer ile birbirlerine bağlandığı görülmektedir²¹⁴. Payandaların arasında Bizans tuğla kemerleri ve Osmanlı Dönemi pencereleri bulunmaktadır. Dikkatli bakıldığında doğudaki payandanın yüzeyinde kemer izi olduğu fark edilmektedir (Çizim 5.8). Bu durum, yapının kuzey yönünde devam eden başka bir yapının daha olabileceğini düşündürmektedir²¹⁵.

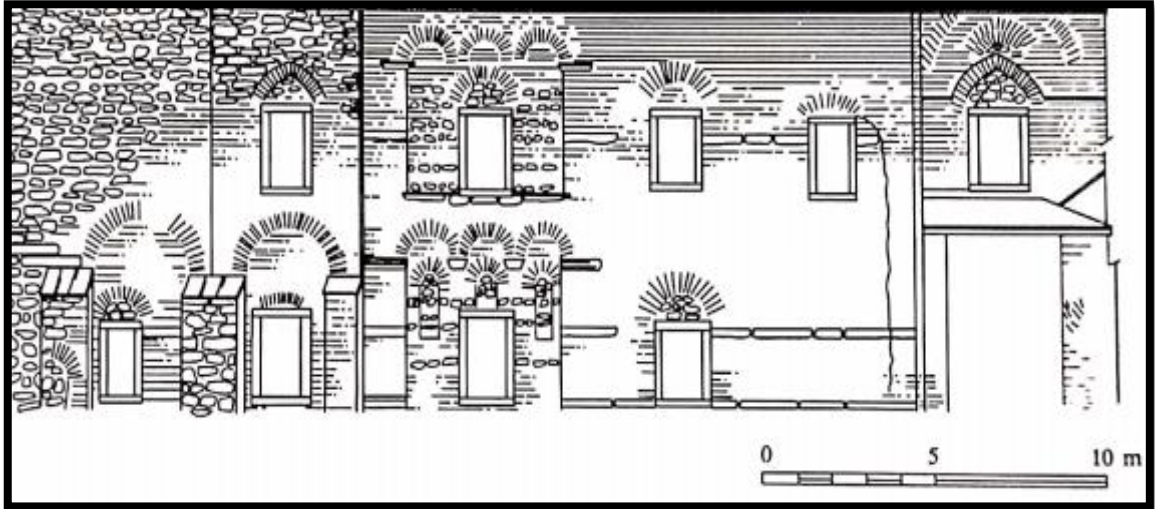
Çizim 5.8. Kuzey Cephe Çizimi (T. F. Mathews, 1971, s. 49)

Dışa çıkıntılı duvarda biri üstte diğeri altta olmak üzere iki tane Osmanlı penceresi bulunmaktadır. Galeri katındaki pencerenin üstünde, Osmanlı Dönemi'nin sivri kemeri görülmektedir. Cepheden çıkıntı yapan bu duvarın saçak seviyesinden Osmanlı penceresinin sivri kemerine kadar duvar örgüsünde bozulmalar görülmektedir. Duvar örgüsündeki bu bozulma, cephenin doğu yönünde belirli bir noktaya kadar sürmektedir.

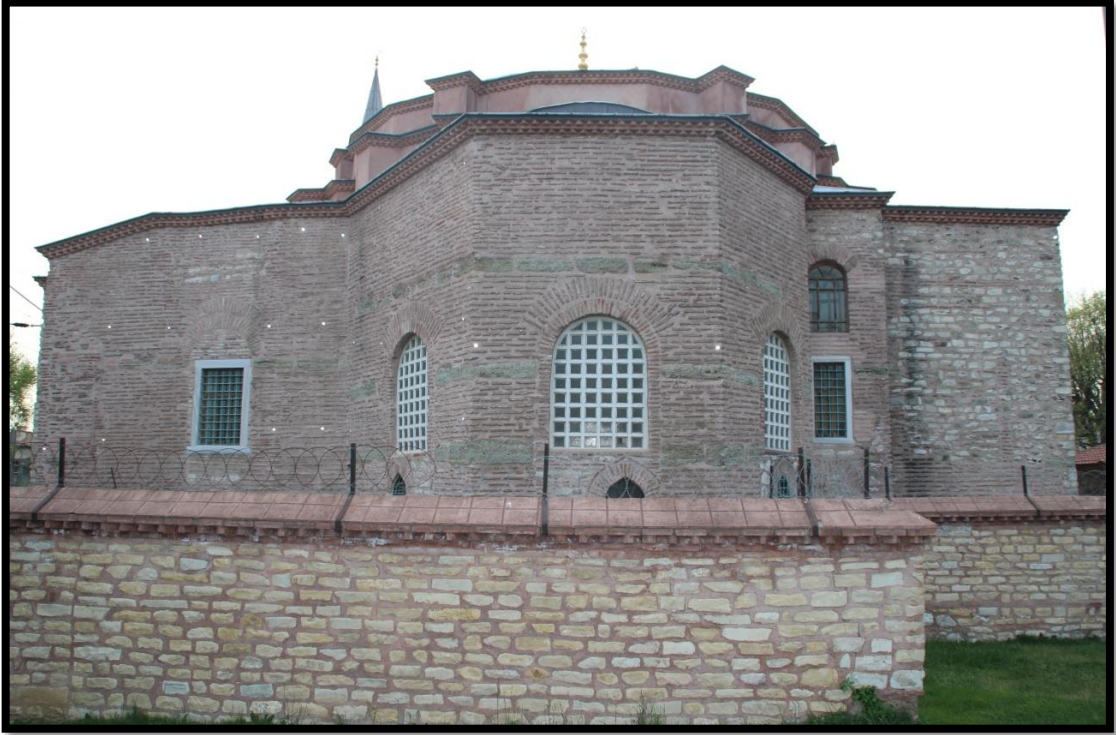
Görsel 5.11. *Yapıda Apsisin Yer Aldığı Doğu Cephelin Görünümü*

Yapının malzeme ve teknik açısından devrini en iyi yansıtan cephesidir. Yapının doğu cephesinin etrafında, kuzey cephede olduğu gibi hazire bölümüne ait mezar taşları yer almaktadır. Başkent özelliği olan üç cepheli apsis, Bizans dönemine özgü tuğla sıralarının aralarında harcın uygulandığı oldukça sade bir görünüme sahiptir (Görsel 5.11). Tuğla malzeme bu cephede oldukça iyi korunmuştur.
