**BİZANS MİMARİSİNDE OKTAGON PLAN TİPİ:
İSTANBUL AZİZLER SERGİOS VE
BAKKHOS KİLİSESİ
(KÜÇÜK AYASOFYA CAMİİ) ÖRNEĞİ
Yüksek Lisans Tezi**

YÜKSEK LİSANS TEZİ

**Eskişehir
Anadolu Üniversitesi
Sosyal Bilimler Enstitüsü
Haziran 2020**

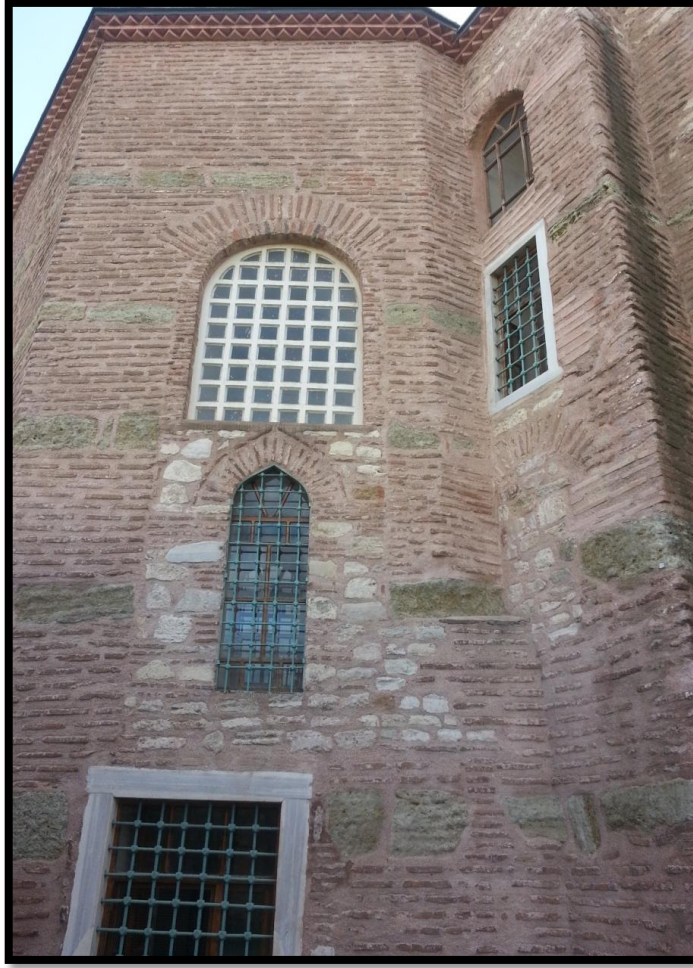
Görsel 5.12. *Doğu Cephenin Kuzeye Bakan Yönündeki Pencereleer*

Apsis çıkıntısının iki cephesinde alt ve üstte yer almak üzere birer pencerenin yer aldığı görülmektedir. Ancak kuzey yöne bakan cephede alt alta üç pencere bulunmaktadır. Bu pencerelerin formları birbirinden farklıdır (Görsel 5.12). Pencereler, formları ve boyutları ile Osmanlı Dönemi'ni yansıtmaktadır. Üstte yer alan pencerelerin etrafını dolaşan çift kemer uygulamasında dışta bulunan kemerin içtekine oranla daha geniş olduğu görülmektedir. Apsis çıkıntısının üç cephesinde yer alan pencereler, üstteki bölümlerde Bizans Dönemi açıklıklarını yansıtırken, aşağı yüzeydeki malzeme değişimi özgün pencerelerin olasılıkla boydan boya cepheyi kapladığını sonradan açıklıkların küçültülerek diğer alanların kapatıldığını gösterir niteliktedir. Üstte yer alan büyük ölçüdeki pencerelerin altındaki bölümde bulunan pencerelerin sivri kemer uygulaması da muhtemelen Osmanlı Dönemi'nde yapılmıştır.

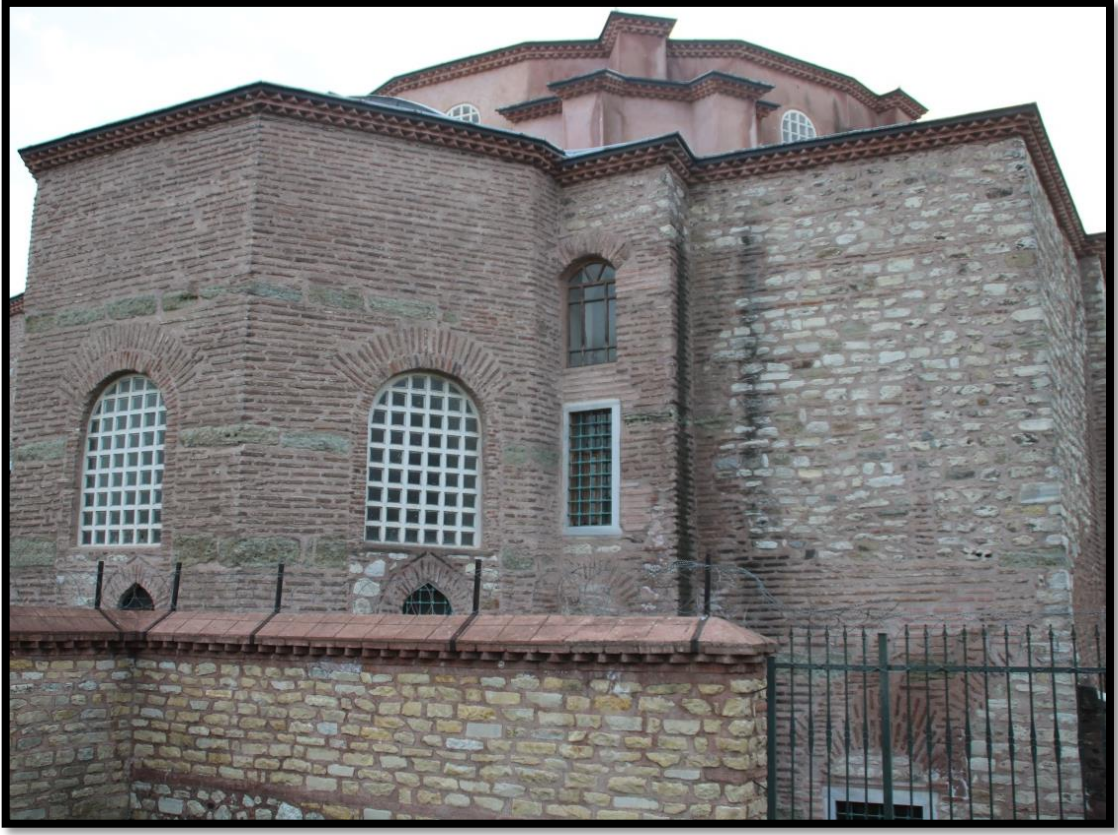
Görsel 5.13. *Doğu Cephenin Kuzey Yönündeki Duvarda Görülen Malzeme Farklılığı*

Cephenin kuzey yönünde, duvarın apsisle birleştiği kısımda iç mekânda olmayan yalnızca dışa yansıyan bir çıkıntı bulunmaktadır. Burada alt alta iki tane pencere yer almaktadır. Bu pencerelerin altında Bizans Dönemi özelliklerini yansıtan tuğla kemer izleri ve onarım gördüğü malzeme değişiminden anlaşılan olasılıkla bir açıklığın sonradan kapatıldığı duvar yüzeyi ile karşılaşmaktadır. Bu cephenin kuzeyindeki galeri seviyesinde malzemenin değiştiği göze çarpmaktadır. Tuğla malzemenin yerini kaba yonu taş sırasına bıraktığı bu duvarın zemininde, kemer izlerinin yer aldığı bir tane pencere bulunmaktadır (Görsel 5.13). Bu cephedeki çıkıntı yapan bölüm ile duvar yüzeyinin arasındaki alanda kirli görüntü göze çarpmaktadır.

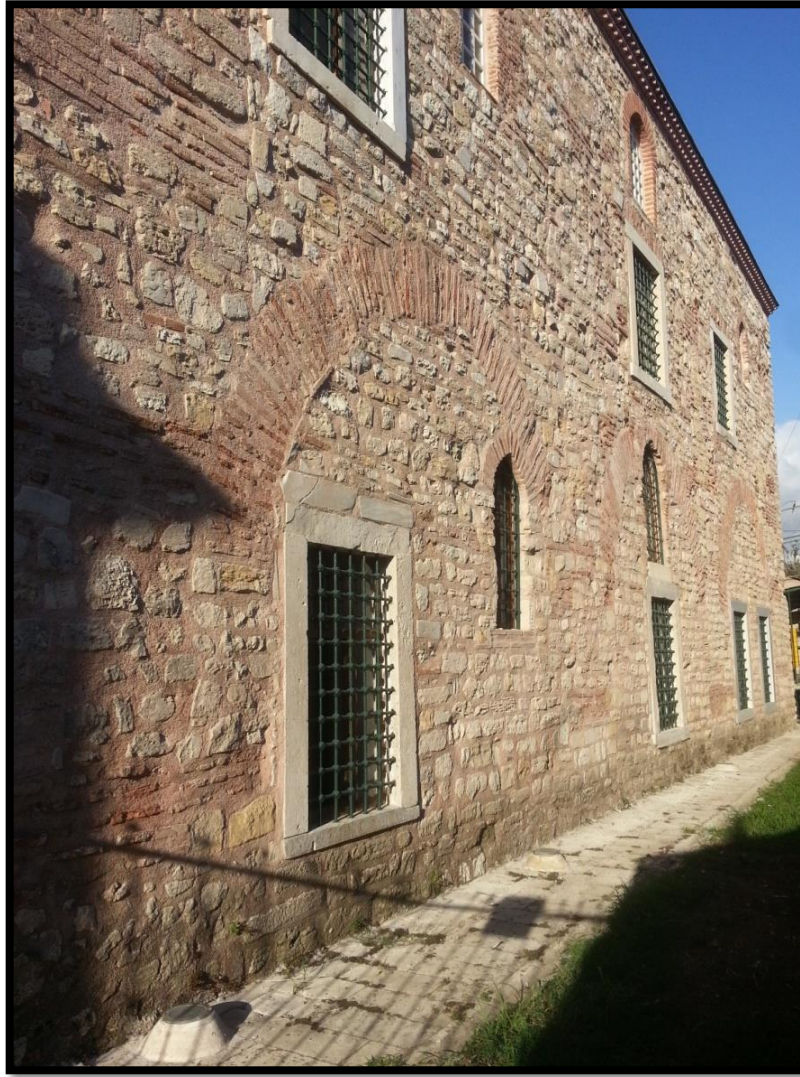
Görsel 5.14. *Yapının Güney Cephe Görünümü*

Yapının tartışmalara konu olan güney cephesi, gerek kullanılan malzeme ve teknik gerekse Osmanlı Dönemi pencereleri, kemer uygulamaları ile büyük çaplı onarımlar geçirdiğini ve orijinal bir görünüm sergilemediğini göstermektedir. Güney cephe duvarı, içte ikinci bir tabakadan oluşan yapıyla diğer cephe duvarlarından oldukça farklı bir görünümündedir. Cephede yer yer taş ile tuğla malzemenin beraber uygulandığı almaşık duvar tekniği, belli kısımlarda da moloz ve taş dolguların kullanımı

karşımıza çıkmaktadır²²⁰. Cephede hem galeri hem de zemin katta görülen geniş tuğla kemerler, Osmanlı Dönemi pencerelerin üzerinde yer alan daha küçük formdaki kemerler ve galeri katıyla zemin katına aynı hizada yerleştirilen küçük boyutlu pencereler malzeme ve tekniğin uygulanışı açısından cephenin özgün görünümünü yansıtmaktadır (Görsel 5.14). Yapının bu cephesinde görülen geniş kemerler, yapı içerisinde de mevcuttur. Bu durum, yapının bitişiğinde devam eden bir yapının daha olabileceğini göstermektedir. Araştırmacılar da günümüzde güney cephenin tümü veya bir bölümünün orijinal cepheyi yansıtmadığına dair görüşlerinde hemfikirdir.

²²⁰Cephenin tahrip olmuş yüzeyinde görülebilen örgüsünü, genelde beşer dizi taş ile tuğla malzeme oluşturmaktadır. Kuzey cephede 37-40x5-5.5 cm. tuğla ile 5-5.5 cm. derzden oluşan bu bileşime karşılık olarak, güney cephe 35-40x5-5.5 cm. tuğla ile 6-6.5 cm. derzli yapıya sahiptir. Bayülgen, 2012, **a.g.k.**, s. 27.

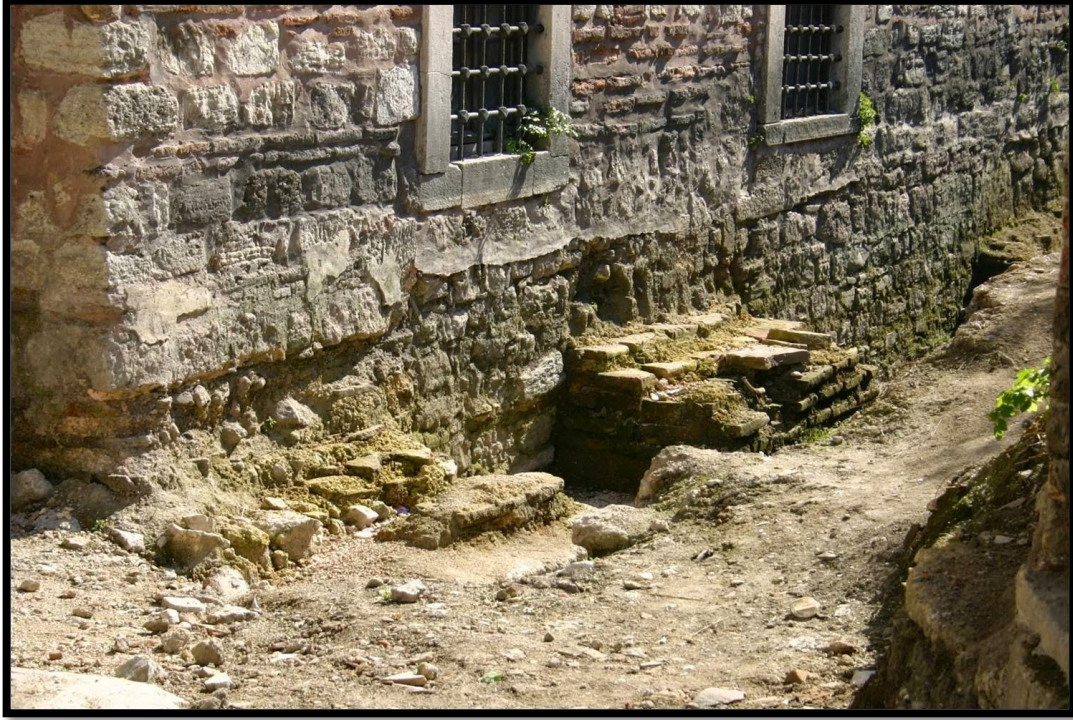
Görsel 5.15. Güney Cephede Kazı Sırasında Ortaya Çıkarılan Azizler Petrus ve Paulos Kilisesi'ne Ait Olduğu Düşünülen Temel Duvarları (M. M. Gökçay, 2013)

çıkarılmıştır. Azizler Sergios ve Bakkhos Kilisesi'nin bir kilise ile bitişik olduğu yönündeki görüşleri ispatlayan bu temel duvarlarının, Azizler Petrus ve Paulos Kilisesi'ne ait olduğu düşünülmektedir (Görsel 5.15)²²⁸. Böylece bazı araştırmacılar tarafından ortaya atılan, güney duvarın Azizler Sergios ve Bakkhos Kilisesi'nin güney cephesine destek vermek amaçlı yapıldığı görüşü, gerçekleşen kazı çalışmaları sonrasında geçerliliğini yitirmiştir.

Cephenin dışında ortaya çıkarılan temel blokların iç kısımına bağlantısını anlayabilmek amaçlı yapı içerisinde de kazılar yapılmıştır. Yapının dışında karşılaşılan dikdörtgen biçimli temele ilişkin taşların, yapı içerisinde de devam ettiği saptanmıştır. Bunun dışında, yapının üst katından gelen suların boşaltıldığı, duvar içinde bulunan pişmiş topraktan yapılmış kalın su borusu (künk) ve zeminde mermer malzemedeki levhalar ortaya çıkarılmıştır. Mermer levhaların aşağısında doğu batı yönlü bir su kanalı olduğu tespit edilmiştir. Bu su kanalıyla bağlantılı olarak, güney duvarın altında ortaya çıkarılan su kuyusunun, suyun kanaldan boşaltılamamasıyla devreye girdiği kazıda yapılan çalışmalar ile tespit edilmiştir. Cephenin güneybatı köşesinde, olasılıkla Azizler

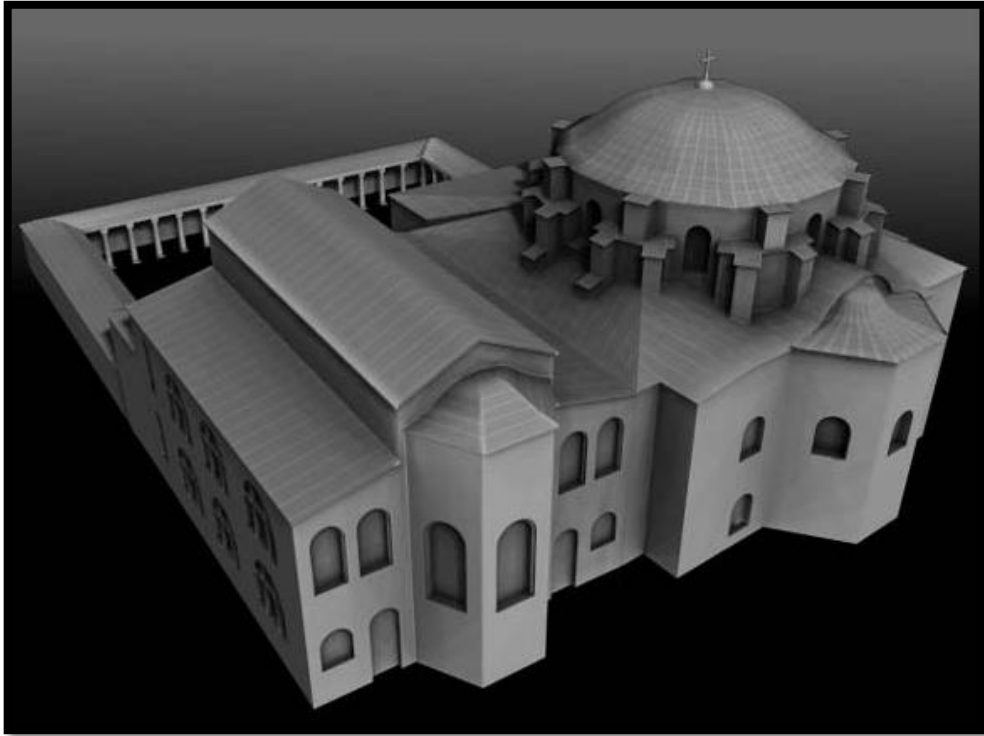
Çizim 5.11. Azizler Petrus ve Paulos ile Azizler Sergios ve Bakkhos Kilisesi'nin Sanal Olarak Yapılmış Rekonstrüksiyonu (D. J. Knight, 2010, s. 239)

Kilisenin güney duvarının, bazı araştırmacıların da belirttiği üzere bitişiğinde yer alan bir yapıyla bağlantılı olduğu anlaşılmaktadır. Bu durum, kazı çalışmaları sonucunda büyük oranda doğrulanmıştır. Kilisenin bitişiğindeki bu yapının Procopius'un da belirttiği gibi, aynı atriumu paylaştığı Azizler Petrus ve Paulos Kilisesi olduğu düşünülmektedir (Çizim 5.11).

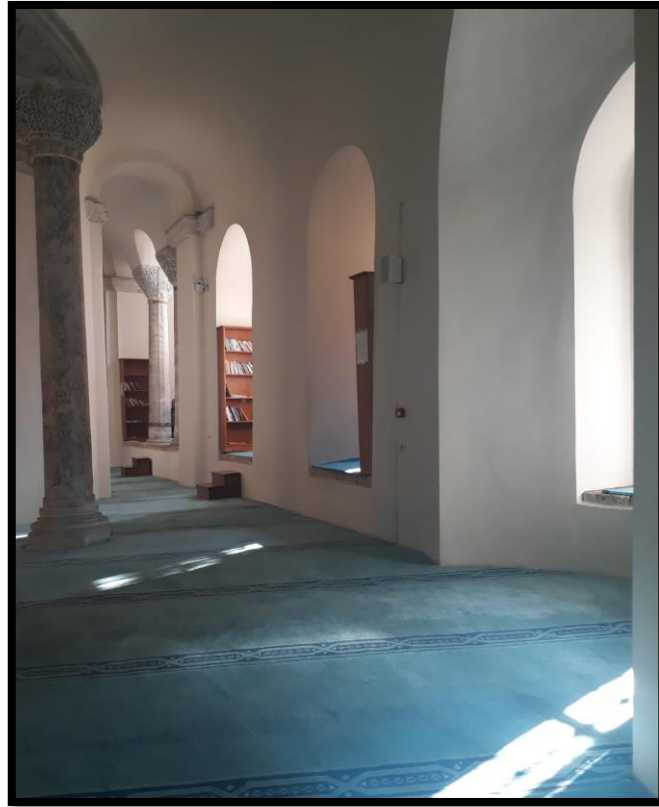
Görsel 5.17. *Kilisenin Güney Yönünde Karşılaşılan Çift Tabakanın Günümüzdeki Görünümü*

olması, bu konudaki ihtimalleri güçlendirir niteliktedir. Dıştaki duvara ait olan üç adet geniş kemerin, iç kısımdaki üç birimle karşılıklı olarak konumlandığı görülmektedir. Güney yönde karşılaşılan bu çift tabakalı yapılaşma, araştırmacılar tarafından incelenmiş, farklı yorumlar ortaya çıkmıştır. Bu konu ile ilgili, dış tasvir başlığı altındaki güney cephe kısmında detaylı bir şekilde bahsedildiği gibi, yapının bitişiğinde yer aldığı düşünülen Azizler Petrus ve Paulos Kilisesi'ne dair bir kalıntı olabileceği şeklinde görüşler bulunmaktadır. Kuzey yöndeki ambulatoriumda, güneyde olduğu gibi iki tabakalı bir yapılaşma ile karşılaşılmamaktadır. Ancak güneydeki karşılıklı sütun uygulaması, gerçekleşen kazı çalışması ile kuzeyde de aynı hizada fakat duvar içerisinde ortaya çıkarılmıştır. Kuzeydoğu yöndeki duvar, cepheden de gözlemlendiği üzere dışarı doğru çıkıntı yapmaktadır.

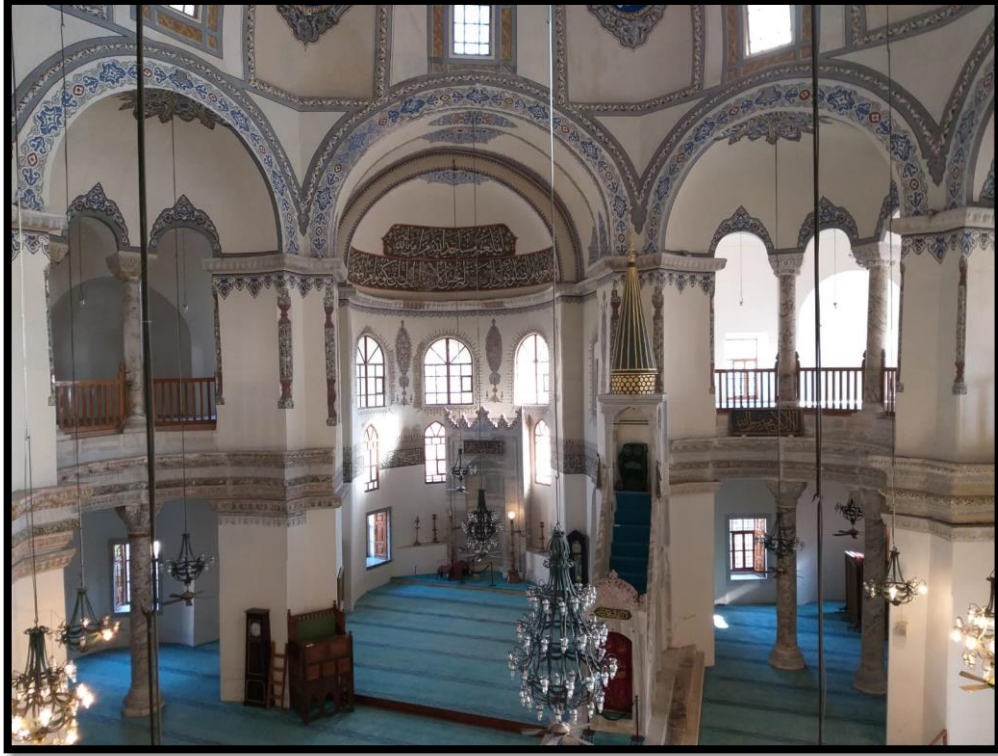
Görsel 5.18. *Kilisenin Doğu Yönünde Bulunan Apsisten Bir Görünüm*

taşımaktadır. Doğu yönde, yarım daire biçiminde apsis yer almaktadır. Yapı içerisindeki en fazla alanı apsis bölümü kaplamaktadır. Apsis bölümünün üzeri, yarım kubbe ile örtülmektedir. Doğuda apsis bölümünün yer almasından dolayı, ambulatorium ve galeri katı bu bölümde kesintiye uğramaktadır (Görsel 5.18). Apsisin önündeki bema bölümüne kuzey ve güney ambulatoriumdan geçiş, kemerli birer açıklık ile sağlanmaktadır. Bemanın üzeri beşik tonoz ile kapatılmıştır.

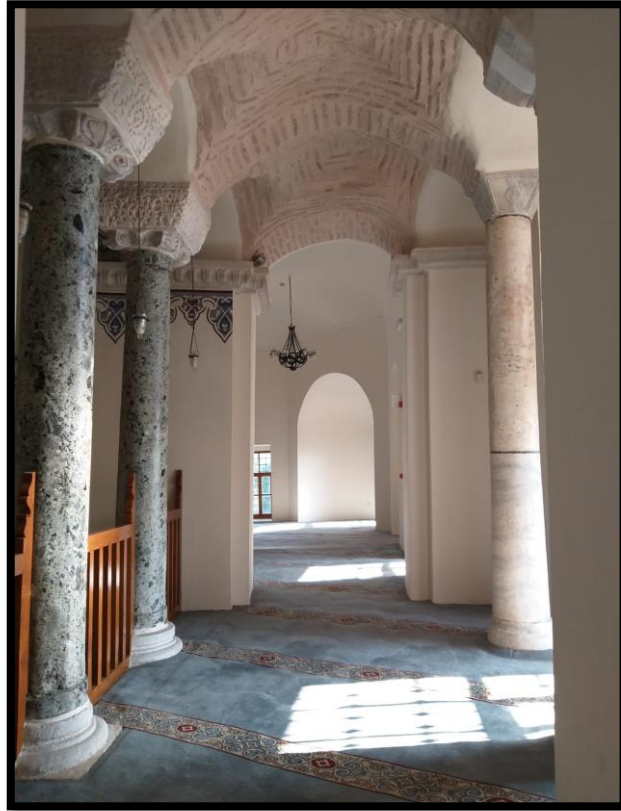
Görsel 5.19. *Galeri Katının Güney Yönünden Görünüm*

Galeri katının güney yönünde, zemin katta karşılaşılan ikinci tabaka, aynı şekilde ve aynı yerde görülmektedir (Görsel 5.19). Ancak galeride merkeze yönelik sütunların arkasında yer alan bu sütunlar, gerek yapıldığı malzeme gerekse başlıklardaki işçilik açısından dönemini yansıtmamaktadır. Olasılıkla bu iki sütun, daha geç bir dönemde buraya yerleştirilmiştir. Galeri katının sadece bu noktası, aynalı tonoz ile örtülmüştür. Galerinin batı ve güneyindeki belli noktalar dışında örtü sisteminin, beşik tonoz olduğu görülmektedir. Sütunlar, zemin kat ile aynı düzende yer almaktadır. Fakat galerideki sütunların, zemin kattakilere oranla daha yüksek olduğu dikkat çekmektedir. Galerinin kuzey ve güney yönünde, doğuda apsis bölümünün yer almasından dolayı kesintiye uğrayan duvarda tahtadan yapılmış trabzanlarla korunan açıklıklar yer almaktadır. Galerideki Bizans zamanına ait mermer parapet levhalarının yerinde bugün, tahta malzemedен yapılmış trabzanlar bulunmaktadır.

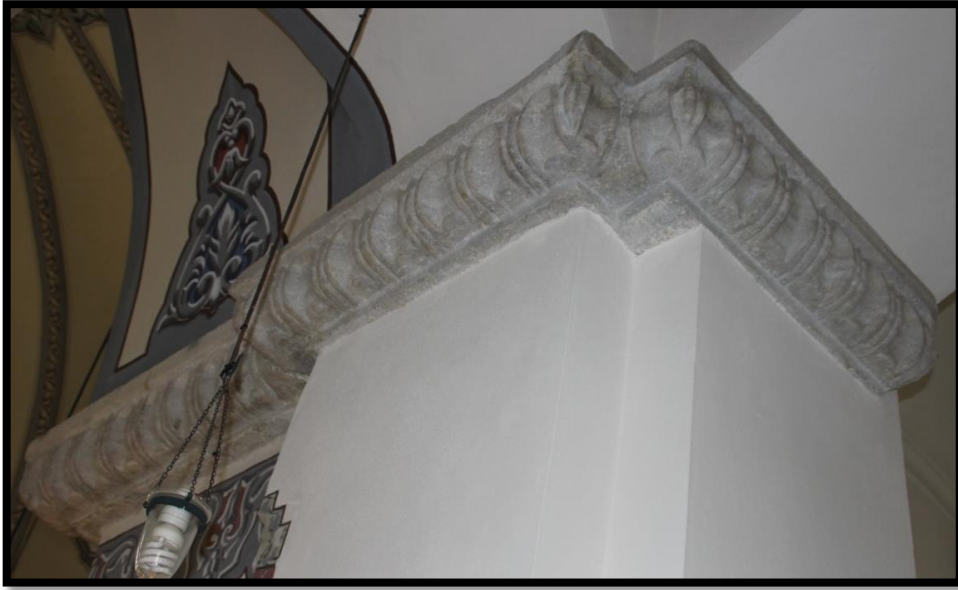
Görsel 5.20. Galeride Merkezi Mekâna Yönelik Payeler Üzerinde Bulunan Kornişler

Galeride payeler üzerinde kornişlerin yer aldığı görülmektedir. Merkezi mekâna yönelik payeler üzerinde yapı içerisini çevreleyen kornişlerin yüzeyinde, alçak kabartma tekniği ile yapılmış yukarıya doğru bakan ok motifi görülmektedir (Görsel 5.20). Merkeze bakan sütunların gerisinde yer alan duvarlardaki kornişlerde ise süsleme unsuru bulunmamaktadır. Galeride zemin katta olduğu gibi, mermer çerçeveli Osmanlı mimarisine özgü pencereler yapı içerisini aydınlatmaktadır. Yapının Bizans Dönemi'nde duvarlarının mozaikler ile süslenmiş olduğu Procopius'un aktardıklarından bilinmektedir. Kaynaklardan, İkonoklazma sonrasında yapı içerisindeki resim programının yenilendiği de bilinmektedir²⁴¹. Ancak günümüzde geçmişteki mozaik süslemelerden yana herhangi bir kalıntı görülmemektedir. Bunun yerine, yapı içerisindeki kubbe ve duvarlarda Osmanlı Dönemi'nin kalem işi süslemeleri karşımıza çıkmaktadır.

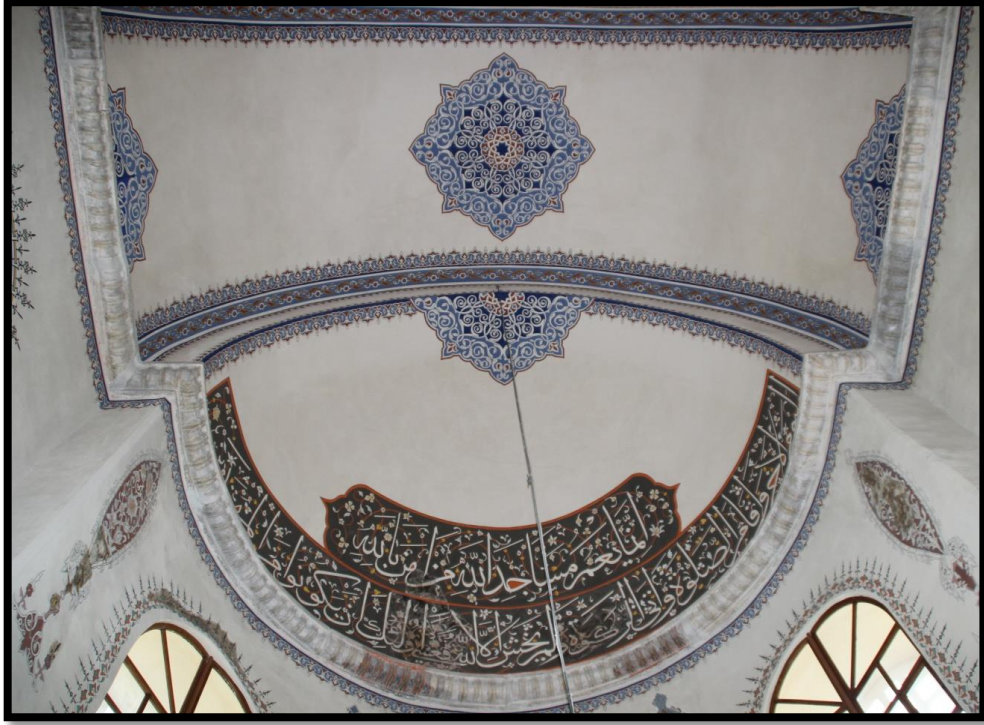
Görsel 5.21. Apsis Yarım Kubbesi ve Bema Bölümünün Beşik Tonozlu Örtüsü

İstanbul Azizler Sergios ve Bakkhos Kilisesi'nin örtü sistemini, merkezde yer alan sekiz adet paye üzerine oturan on altı dilimli kubbe meydana getirmektedir. Apsis bölümü yarım kubbe ile örtülen yapının apsis önünde yer alan bema bölümünün ise beşik tonoz ile örtüldüğü görülmektedir (Görsel 5.21). Yapının nartheks bölümünün üst katı çapraz tonoz, galeri katının güneyinin bir bölümü ise aynalı tonoz ile örtülmüştür. Kilisenin Osmanlı Dönemi'nde camiye çevrilmesi ile batı cepheye eklenen son cemaat yeri ise, beş adet kubbe ile kapatılmıştır.

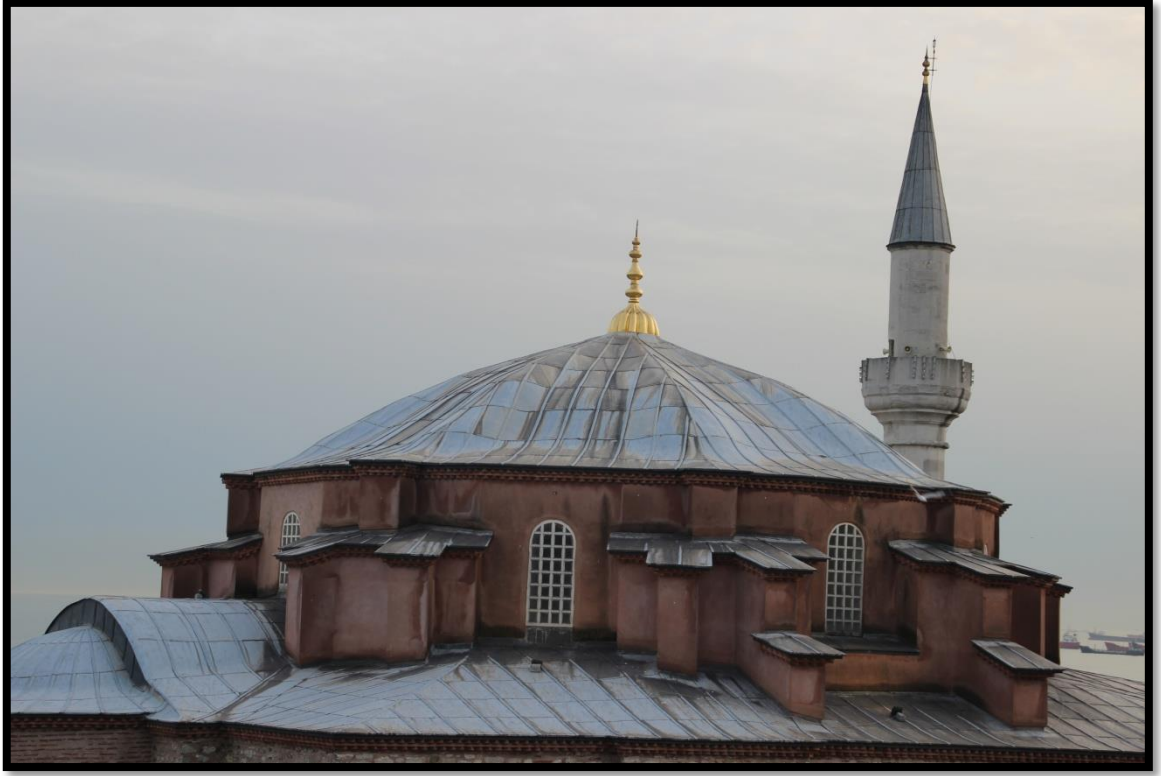
Görsel 5.22. *İstanbul Azizler Sergios ve Bakkhos Kilisesi'nin Kubbe Görünümü*

Kubbe kasnağında sekiz tane pencere bulunmaktadır. Kubbe, apsis yarım kubbesi ve bema bölümündeki beşik tonozun üzeri kurşun levha ile kaplanmıştır. Osmanlı Dönemi'nde eklenen son cemaat yeri kubbe ile örtülerek kurşun levha ile kaplanmıştır. Kubbe, dışarıdan sekiz adet payanda ile desteklenmiştir. Payandalar, pencere açıklıklarının arasına yerleştirilmiş, böylece kubbenin desteklenmesi sağlamıştır. Kuzey ve güneydeki iki payandanın, küçük boyutlu ikişer payandayla daha desteklendiği görülmektedir (Görsel 5.22).

Yapı içerisinde gerçekleşen kazı çalışmalarında, günümüzde kubbeye karşılaşılan sıvalar kaldırılmıştır. Kubbenin dışta kaplandığı kurşun malzemenin de kaldırılması ile kilisenin özgün tuğla örgüsü ortaya çıkarılmıştır. Kubbe, pencere kemerlerinin üstünde ortalama 45 cm., tepede ise 35 cm. kalınlığa sahiptir²⁴⁶.

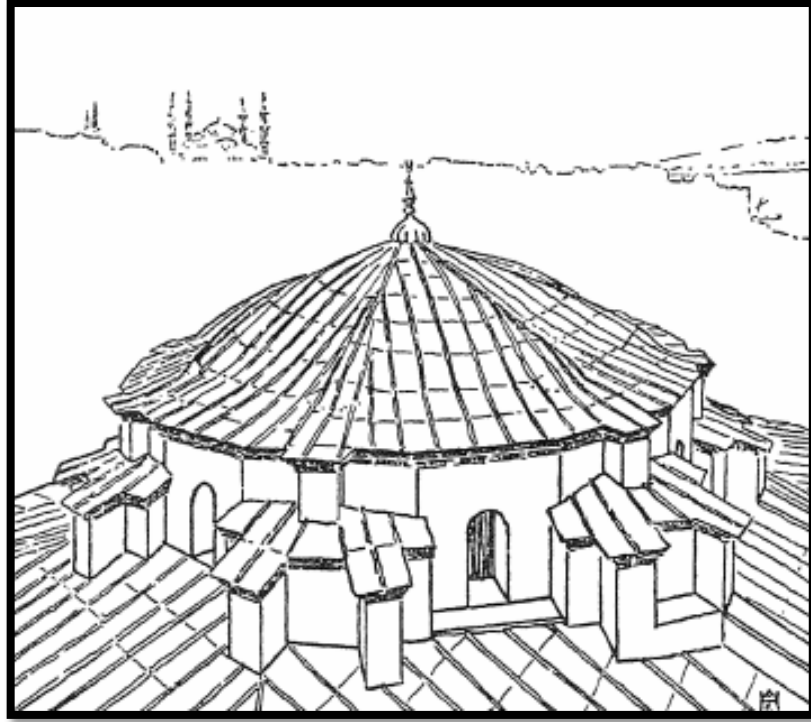
Çizim 5.13. Kilise Kubbesinin Görünümü (A. Van Millingen, 1912, s. 77)

A. Van Millingen, kubbenin sekizgene uygulanmasında herhangi bir pandantifin kullanılmadığını belirtmektedir. Sekizgenin, boylamasına on altı bölme yaparak kubbe tabanına kadar taşındığını, bunların birbiriyle kesiştiğini ve kubbenin dayanıklılığını sağlayan pervazları oluşturduğunu ifade etmektedir. Kubbe kemerlerinin hemen üzerinde yer alan sekiz bölme düzdür ve her birinde yarım daire biçimli pencereler yer almaktadır (Çizim 5.13). Bunlar, pencerelerin biraz üzerinde bir noktaya dik bir şekilde yükselerek kubbenin ortasına bir yarıçap ile eğri yapmaktadır. Öte yandan, sekizgenin köşelerinin hemen üstündeki diğer sekiz bölme önceki bölmelerden daha dardır ve bu alanlarda pencere bulunmamaktadır. Bu bölmelerin derinden içbükey olmaları da dikkate değer bir durumdur. Bu belirgin boşluklar, daha sonra yapılacak kubbelerde dekoratif bir özellik olarak görülse de yazar, öncelikli olarak uygulandığı bu yapıda en üst düzeyde yapılmış bir yöntem olarak karşımıza çıktığını ifade etmektedir. Bununla birlikte, içbükey bölmeler sekizgenin iç yüzünden hafifçe geriye doğru çekilerek yay çizgisinde, duvarın ana kısımlarındaki açılarının her iki tarafında küçük düz çıkıntılar olarak görünmesini sağlamaktadır. A. Van Millingen, bunun ustalık gerektiren bir yöntem olduğunu belirtmiştir²⁵⁰.

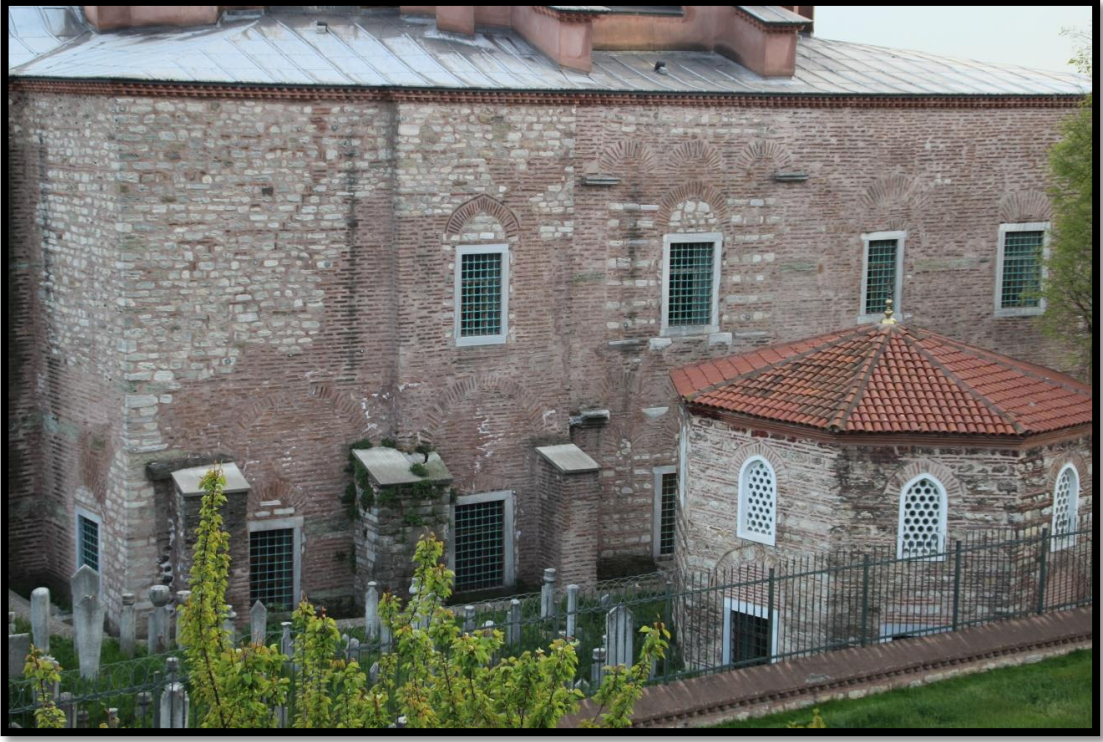
Görsel 5.23. *Yapının Kuzey Cephesinde Görülen Malzeme Farklılığı*

Yapıya bakıldığında, kuzey cephenin doğu ucundaki malzeme değişikliği (moloz taş) ve cephedeki üçlü kemer izinin köşelerinde yer alan sütunlara ait olduğu anlaşılan mermer parçalar göze çarpmaktadır (Görsel 5.23). Bu cephede malzemenin değişmesi, ciddi bir onarım geçirdiğine işaret etmektedir. Ancak bu onarımın ne zaman gerçekleştiğine dair net bir bilgi bulunmamaktadır. Aynı zamanda cephede yapıyı destekleyen payandaların varlığı da bu cephede onarım gerektirecek bir durumun olduğunu göstermektedir. Bunlardan ortadaki payandanın kesme taştan, diğer ikisinin tuğla malzeme ile yapıldığı görülmektedir. Bu durum ortada yer alan payandanın özgün olmadığını ya da sonradan onarıldığını göstermektedir. Kuzey cephedeki malzeme değişimi dışında tüm cephelerin oldukça yalın bir görünüme sahip olduğu görülmektedir. Yapının merkezdeki kubbesi ve Osmanlı dönemi eki olan son cemaat yerindeki kubbeleri kurşun levha ile kaplanmıştır.

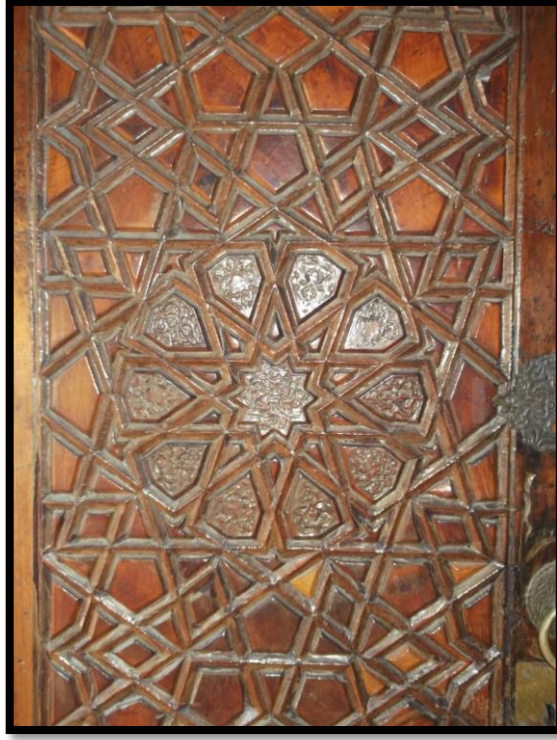
Görsel 5.24. Yapının Batı Kapısında Görülen Künkari Tekniğinden Detay

Günümüzde batı ve kuzey yönünde bulunan yapıya girişi sağlayan kapılar, ahşaptan kündekari tekniği ile yapılmıştır (Görsel 5.24). Pencere pervazlarının yine ahşap malzemeden yapıldığı görülür. Yapı içerisindeki sütunlar, sütun başlıkları ve entablatur mermerden yapılmıştır. Sekizgenin, sekiz ayağı arasındaki hem galeri hem de zemindeki çift sütunlar, verde antico ve Synnada mermerinden yapılmıştır. Sütun kaideleri, mavi-gri damarlı beyaz olan Proconnesus mermerinden yapılmıştır²⁵⁶. Alt kattaki sütun başlıklarında, mermer üzerine ajur tekniğinin uygulandığı görülmektedir (Görsel 5.25). Sütunların bazıları yarım bırakılmış bir görünümündedir.

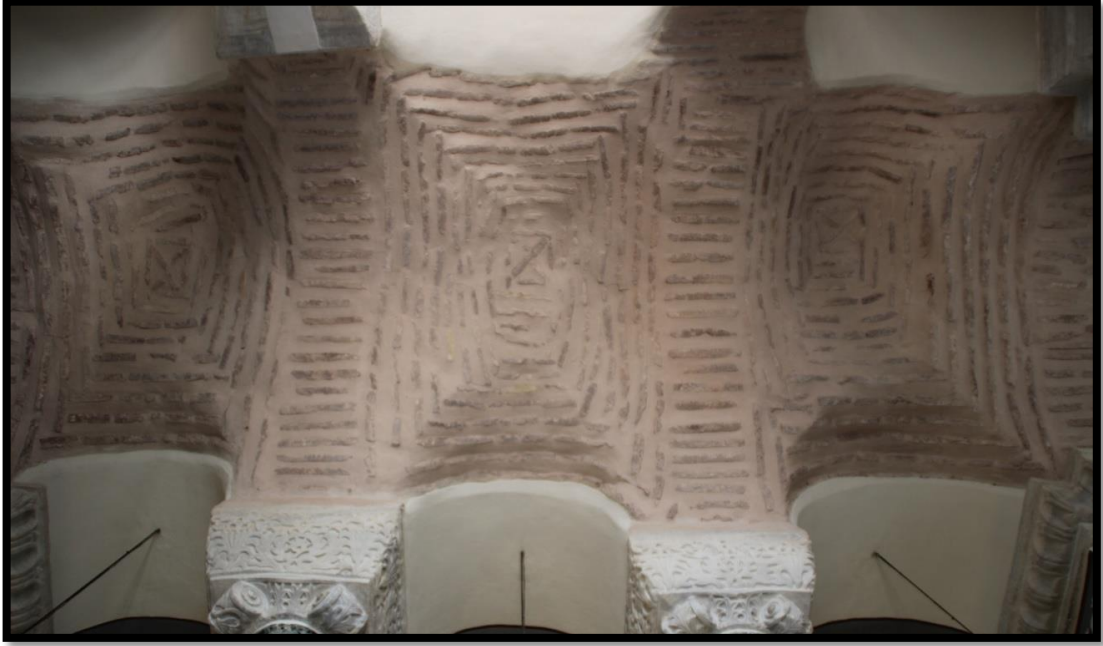
Görsel 5.26. Galeri Katındaki Tuğla Tonozlar ve Mermer Sütunlar-Sütun Başlıkları

Galeri katındaki tonozlarda tuğla malzeme kullanılmıştır. Tuğla malzeme, tonozun merkez noktasında birleşecek şekilde ışınal bir görünüm oluşturmuştur (Görsel 5.26). Kilisenin içerisindeki duvarların diğer Bizans yapılarında olduğu şekilde mozaik ile bezenmiş olduğu tahmin edilmektedir²⁵⁷. Yapı içerisinde 2003 yılında başlayan kazı ve restorasyon çalışmalarında, apsisin kuzeyindeki duvar yüzeyinde

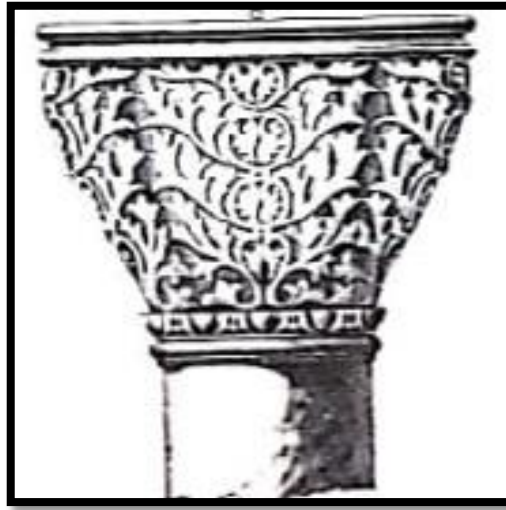
Çizim 5.14. Zemin Katta Yer Alan Sütun Başlığının Çizimi (Pulgher, 1878)

Yapıda, hem aşağı hem de yukarıdaki sütun çiftleri, Marmara Adası'ndaki mavi damarlı beyaz mermerin tabanlarına dayanan dönüşümlü olarak yapılmış verd antik ve kırmızı Synnada mermeridir. Zemin kattaki sütun başlıkları, Ravenna San Vitale'de ve Konstantinopolis'teki St. Theodore verandasında da bulunan sepet başlıklı bir form olarak bilinen güzel biçime sahiptir (Çizim 5.14)²⁶¹. Galeri katında ise İon-impost²⁶² başlıklı sütunlar (Çizim 5.15) karşımıza çıkmaktadır.

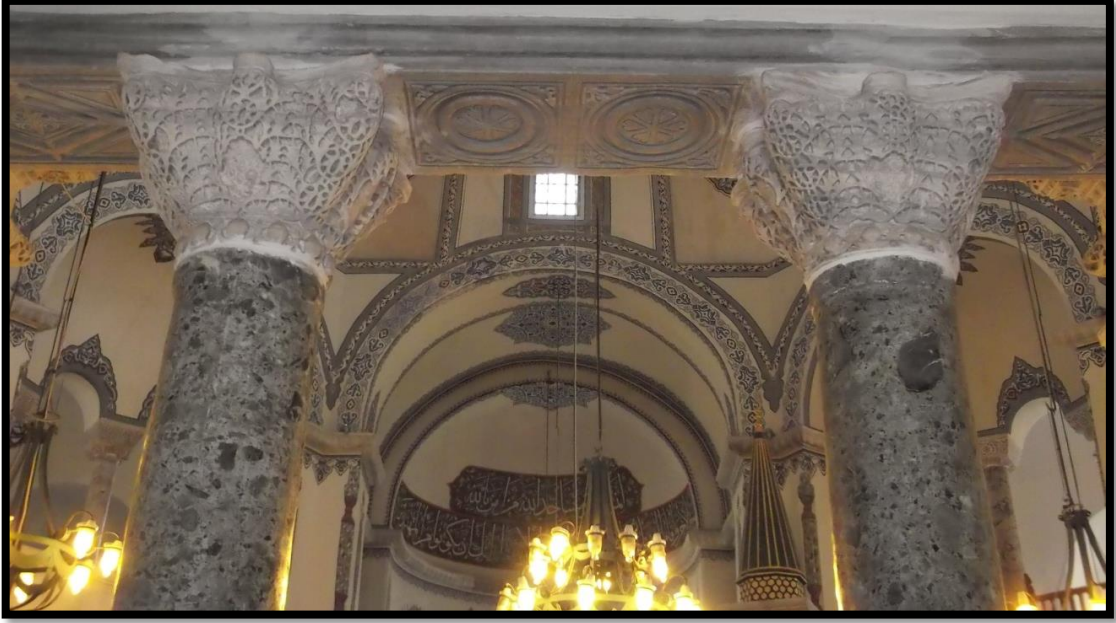
Görsel 5.27. Batıda Nartheksten Naosa Geçişin Sağlandığı Sütunlar ve Başlıkları

Batı yönde sekizgenin batıdaki iki payesi arasındaki sütun başlıklarında, testere dişli akantus yapraklarının iç içe geçerek birbirini sarmaladığı görülmektedir. Bu sütun başlıklarının ön ve arka yüzünde bazı yerleri tahrip olmuş durumdadır (Görsel 5.27)²⁶⁶.

²⁶⁶Tahrip olan sütun başlıklarının bazılarında, tahribatın görüldüğü yerde bir haç motifinin bulunması olasılık dâhilindedir. Yapının camiye çevrilmesi ile sütun başlıklarındaki Hristiyanlık sembolü olan haç

motifleri buradan çıkartılmış olmalıdır. Sütun başlıklarının yalnızca belli yerlerindeki bu boşluklar, bu şekilde bir düşüncenin oluşmasına sebep olmuştur. Bunun dışında, zemin katta yer alan birçok sütun başlığında monogramların da tahrip olduğu görülmektedir.

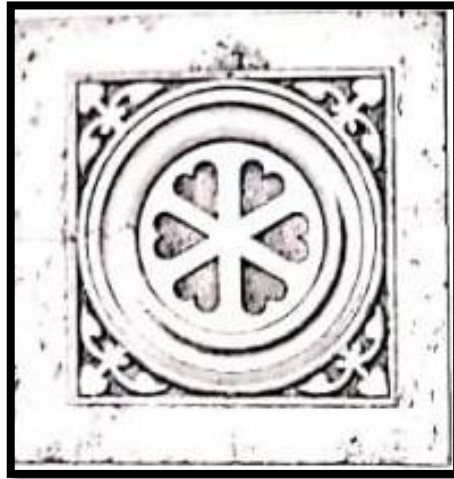
Çizim 5.16. Batıda Entablatur Alt Yüzeyinde İki Sütun Arasındaki Panoda Görülen Motif (Pulgher, 1878)

Batı yöndeki entablaturun alt yüzeyi, dört pano ile süslenmiştir. Bu panolardan, iki sütun arasına yerleştirilen ikisi, kare bir panonun sınırladığı I ile X harflerinden oluşan kristogramın etrafı süslenmiş biçimde iç içe daireler içerisine yerleştirilmesiyle oluşturulmuştur²⁶⁷. Kare panonun dört köşesinde ise bitkisel süslemeler bulunmaktadır. Sütunların köşelerinde yer alan panolarda ise, iç içe yer alan geometrik süslemenin merkezinde bitkisel motif görülmektedir (Çizim 5.16).

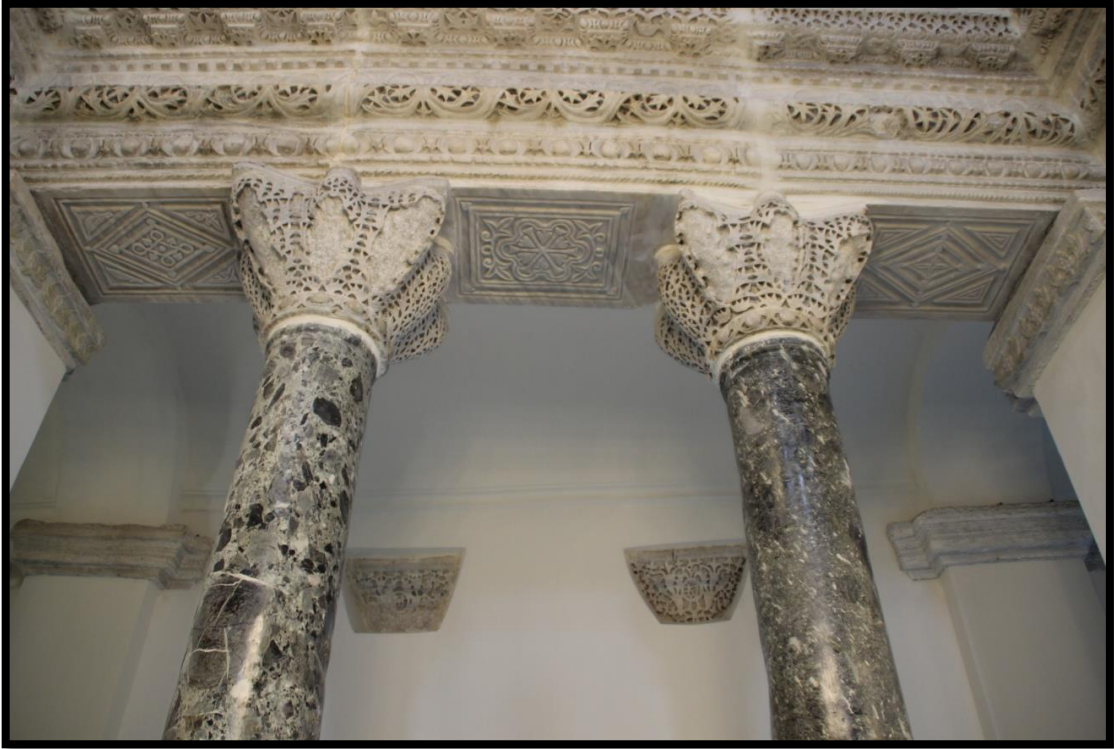
Görsel 5.28. Kuzeyde Eksedralar Arasındaki Birimin Sütunları ve Entablatur Alt Yüzeyindeki Süslemeler

Kuzeyde yer alan sütunlara bakıldığında; kuzeybatıdaki sütunlardan birisinin yarım bırakılmış görünümü dikkat çekmektedir. Akantus yapraklarının iç içe geçmesiyle oluşan sepet şeklindeki başlıkların naosa bakan yüzeylerinin ortasında daire içinde monogram bulunmaktadır²⁶⁸. Monogramlar I. Iustinianus, Theodora ve Basileus isimlerini oluşturan harflerden oluşmaktadır²⁶⁹. Birçok başlıkta monogramları oluşturan harflerin net olmadığı görülmektedir. Entablatur alt yüzeyinin üç panoya ayrıldığı görülmektedir. Entablaturun alt yüzeyinde iki sütun arasındaki alanda, alçak kabartma olarak yapılmış kare bir panonun içerisine yerleştirilmiş I ile X harflerinin üst üste koyulması ile oluşturulan kristogram yer almaktadır. Bunun kenarlarında bitkisel motifler görülmektedir (Görsel 5.28).

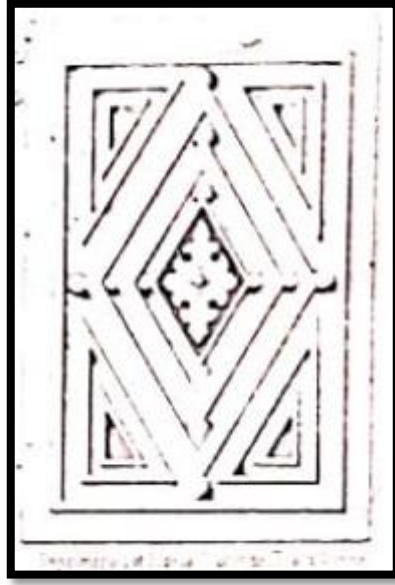
Çizim 5.17. Kuzeyde Eksedralar Arasındaki Bölümde, Entablatürün Alt Yüzeyindeki Pano Süslemesinin Çizimi (Pulgher, 1878)

iç içe yapılmış geometrik motifin ortasında bir süsleme bulunmaktadır. Sütunun doğusunda yer alan panoda ise, kare panonun dört köşesindeki iç içe üçgen, ortada geometrik süslemenin merkezinde bitki motifi yer almaktadır (Çizim 5.17). Kuzeyde eksedralar arasında kalan düz birimdeki sütunların arkasında, bugün duvar içinde yer alan sütun başlıkları görülmektedir (Görsel 5.29). Bu başlıklar naos alanını çevreleyen sütun başlıklarından farklı olarak, piramidal sepet başlıklardan oluşmaktadır. Ajur tekniği bu başlıklarda da uygulanmıştır. Başlıklarda stilize edilmiş bitkisel motiflerin merkezindeki daire içinde bulunan monogramlardan anlaşıldığı üzere, doğudaki başlıkta I. Iustinianus, batıdaki başlıkta ise Theodora monogramı yer almaktadır. Başlıkların yanında hizası boyunca uzanan mermer bir bant yer almaktadır.

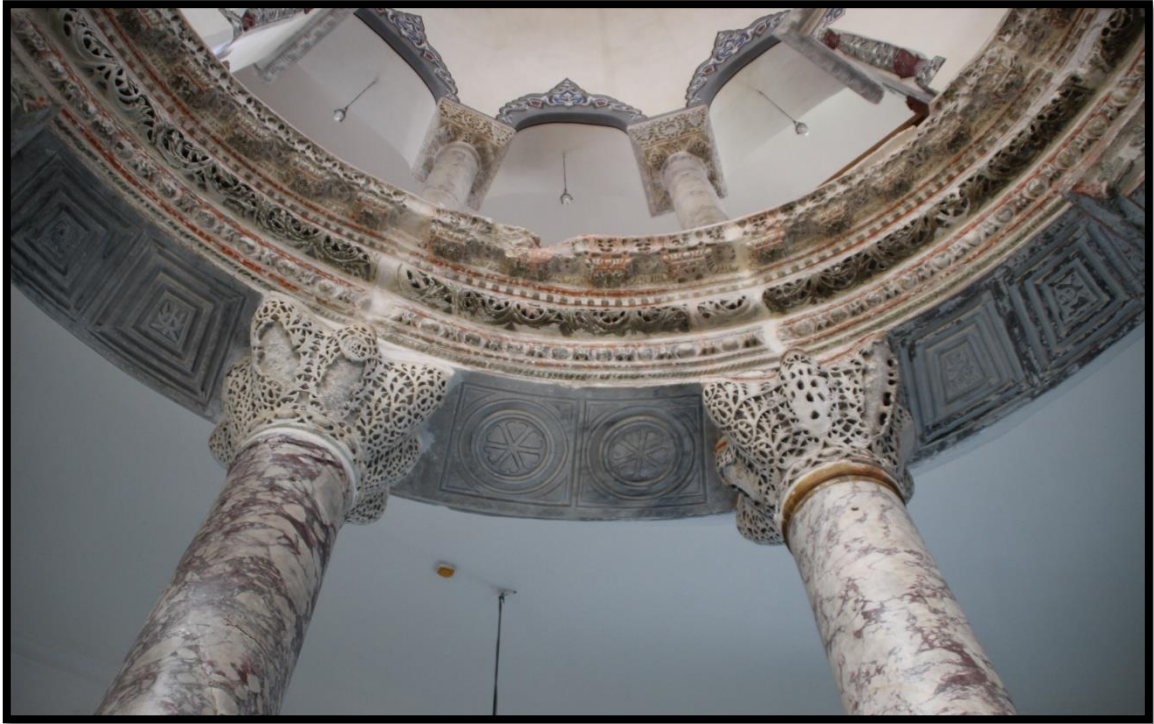
Görsel 5.30. Kuzeydoğu Eksedrada Yer Alan Sütun Başlıkları ve Panolar

Kuzeydoğu eksedrada, entablatürün alt yüzeyinde iki sütun başlığının arasında ve köşelerde olmak üzere ikişer pano yer almaktadır. İki sütun arasındaki iki panoda benzer kompozisyon olan, daireler içerisine yerleştirilmiş kristogram bulunmaktadır. Köşelerde ise, başlangıçta dar, aşağı doğru genişleyen iç içe geometrik motifin merkezine yerleştirilmiş bir bitkisel süsleme görülmektedir. Sütun başlıklarının alt kısmında, diğer sütun başlıklarında olduğu gibi İon kymationu bulunmaktadır. Sütun başlıklarının yüzeyindeki bozulmalar burada da görülmektedir. Batıdaki başlığın naosa bakan yüzündeki monogramda “Basileus” yazısı net bir şekilde görülmektedir. Doğu yönde bulunan başlıkta monogram ile karşılaşmamaktadır. Bu başlıkta dairelerin birbirine düğümlenerek bağlandığı, içerisinde bitkisel süslemelerin yer aldığı ve dairelerin düğüm oluşturduğu yerden çıkarak dağılan akantus yapraklarının oluşturduğu bitkisel kompozisyon karşımıza çıkmaktadır (Görsel 5.30).

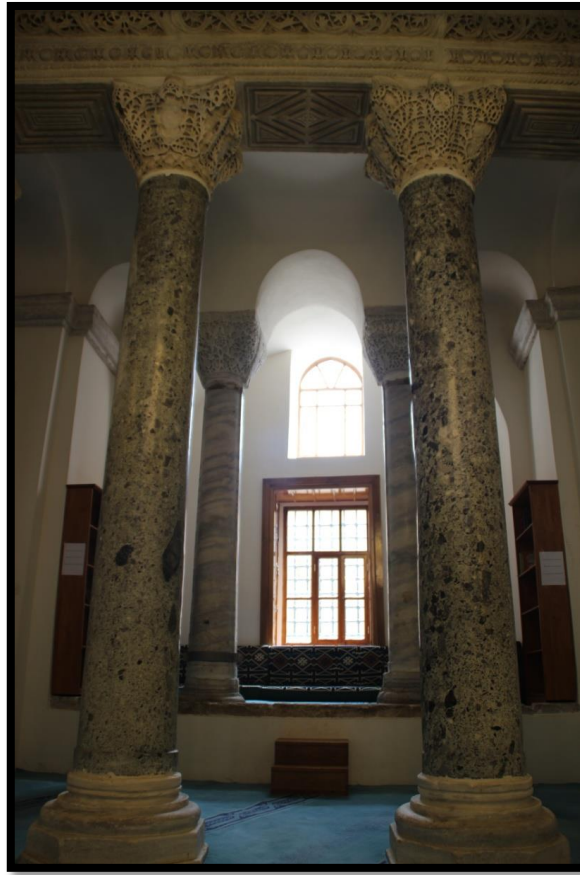
Görsel 5.31. Güney Yönde Eksedralar Arasındaki Düz Bölümdeki Dört Sütun Uygulaması

Güneydeki sütunların kuzeyde bulunanlardan farkı, eksedraların arasındaki düz bölümde bulunan ek iki sütunun daha yer almasıdır. Kuzey yönde aynı hizadaki sütunlarda duvar içinde karşılaşılan sütun başlıkları, güneyde sütunlar üzerinde yükselir vaziyette bulunmaktadır. Yapının güney yönündeki iki tabakalı düzenlemede, ambulatoriumun güneyinde yer alan üçlü kemeri taşıyan bu iki sütun uygulaması, zeminden oldukça yüksekte yer almaktadır (Görsel 5.31).

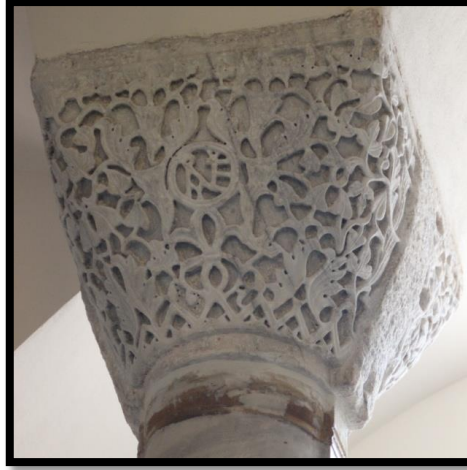
Görsel 5.32. *Iustinianus Monogramı*

altında sepet biçimli başlıklarda olduğu gibi İon kymationu görülmemektedir. Bu başlıklar, süsleme açısından kuzeyde duvar içinde bulunan sütun başlıkları ile benzetilmektedir. Monogramları da kuzeydeki başlıklar gibi oldukça iyi durumdadır. Doğuda yer alan sütun başlığı “Iustinianus” monogramını (Görsel 5.32), batıdaki sütun başlığı “Basileus” monogramını (Görsel 5.33) taşımaktadır. Monogramlar, sütun başlığının merkezinde bir daire içerisine yerleştirilmiş, başlığın naosa yönelik yüzünde bulunmaktadır.

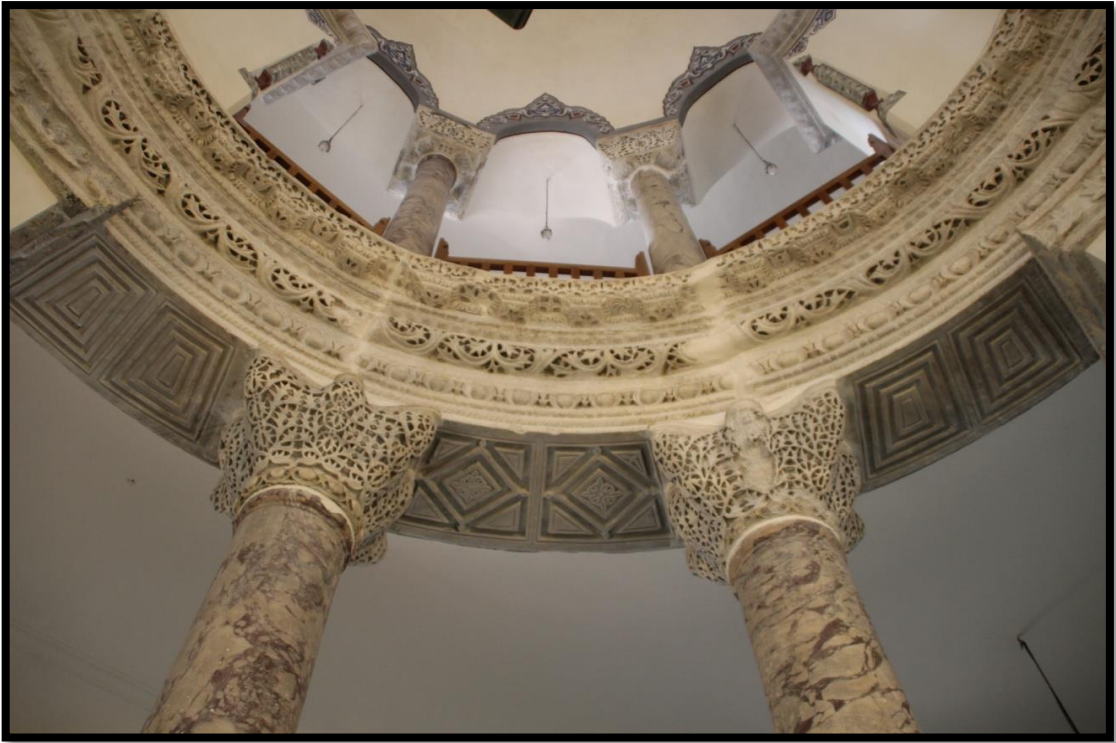
Görsel 5.34. Güneybatı Eksedrada Yer Alan Sütunlar ve Başlıkları

Zemin katta naos alanına yönelik sütunlardan, güneybatı eksedrasında yer alan ve doğuda bulunan sütun başlığı batıdakine göre daha iyi durumdadır (Görsel 5.34). Doğudaki sütun başlığında, ajur tekniği ile ince işlenmiş akantus yaprakları arasında iç içe madalyonlar içine yerleştirilmiş bitkisel motifler ve Iustinianus monogramı

görülmektedir. Sütun başlığının hemen altında ok ucu ve yumurtanın diziminden oluşan İon kymationu bulunmaktadır. Batıda yer alan sütun başlığında, yalnızca diğer sütunda monogramın da bulunduğu yerde, başlık merkezindeki iç içe geçmiş madalyonların tahrip olduğu görülmektedir. Başlıktaki diğer yüzeyler iyi bir görünümde. Bu durum, olasılıkla sütun başlığının o kısmında Hristiyanlık sembolü olan haç motifinin yer aldığını ve yapının camiye çevrilmesi ile bu motifin olduğu yerden çıkarıldığını göstermektedir.

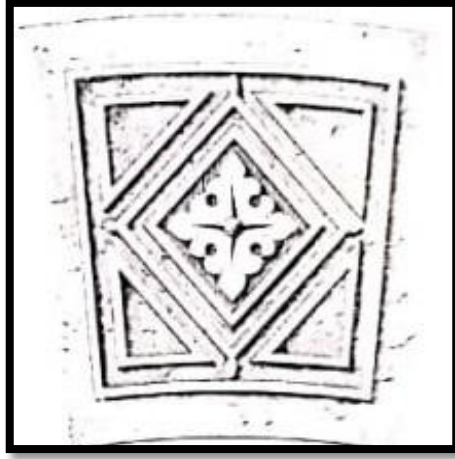
Çizim 5.18. Güneybatıda Entablatür Alt Yüzeyindeki Panoda Görülen Süslemenin Çizimi (Pulgher, 1878)

Entablatur alt yüzeyindeki panolarda, iki sütun arasına ve köşelere iki tane pano yerleştirilmiştir²⁷¹. İki sütun arasındaki panolarda, karenin dört köşesine yerleştirilmiş geometrik süsleme ve merkezdeki motifin içerisindeki bitkisel süsleme karşımıza çıkmaktadır (Çizim 5.18)²⁷². Köşelerdeki panolarda ise, üstten dar başlayıp aşağı doğru genişleyen iç içe kare motifler yer almaktadır. Tüm bu bitkisel ve geometrik motifler, alçak kabartma olarak yüzeye uygulanmıştır.

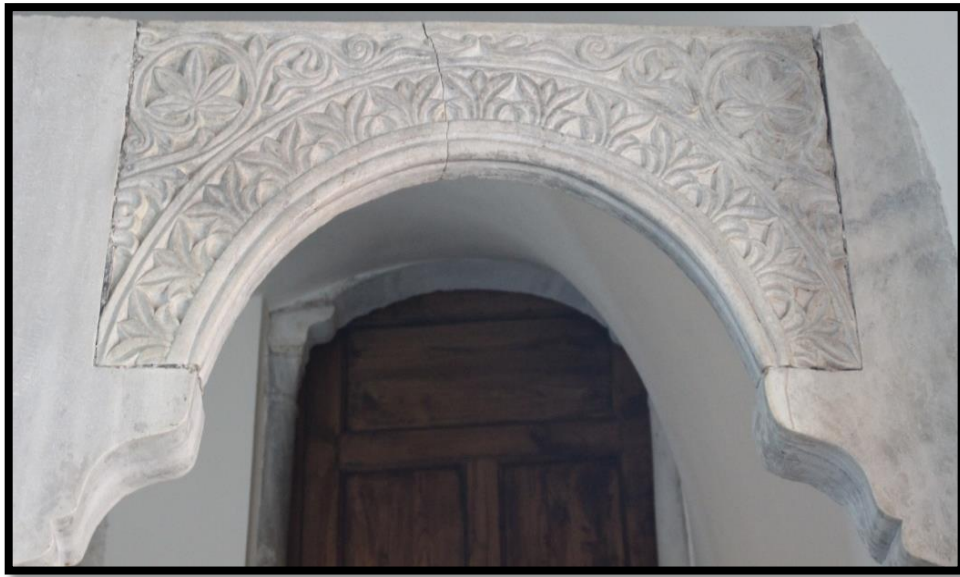
Görsel 5.35. Nartheksten Galeri Katına Çıkışı Sağlayan Merdiven Üzerindeki Mermer Levha

Zemin katta nartheksten galeri katına çıkışı sağlayan merdivenin üzerindeki kemerde bitkisel süslemeler görülmektedir. Mermer malzemedен yapılan levhadaki süslemeler alçak kabartma tekniği ile yapılmıştır. Kemerin alt kısmında, stilize edilmiş bir akantus yaprağı sırasının kemeri izleyecek şekilde devam ettiği görülmektedir. Akantus yaprağı sırasının üzerinde yer alan bir silmeyle bu sıra çerçeve içerisine alınmıştır. Bu sıranın üzerinde, iki köşeye yerleştirilmiş bitki motifinin etrafında dalları sarmal oluşturmuştur (Görsel 5.35). Mermer levha, bulunduğu yere sonradan yerleştirildiği görünümünü vermektedir. A. Van Millingen, bu kemerin yapının ikonostasis veya kiborium bölümlerine ait olduğu görüşündedir²⁷³.
