**BİZANS MİMARİSİNDE OKTAGON PLAN TİPİ:
İSTANBUL AZİZLER SERGİOS VE
BAKKHOS KİLİSESİ
(KÜÇÜK AYASOFYA CAMİİ) ÖRNEĞİ
Yüksek Lisans Tezi**

YÜKSEK LİSANS TEZİ

**Eskişehir
Anadolu Üniversitesi
Sosyal Bilimler Enstitüsü
Haziran 2020**

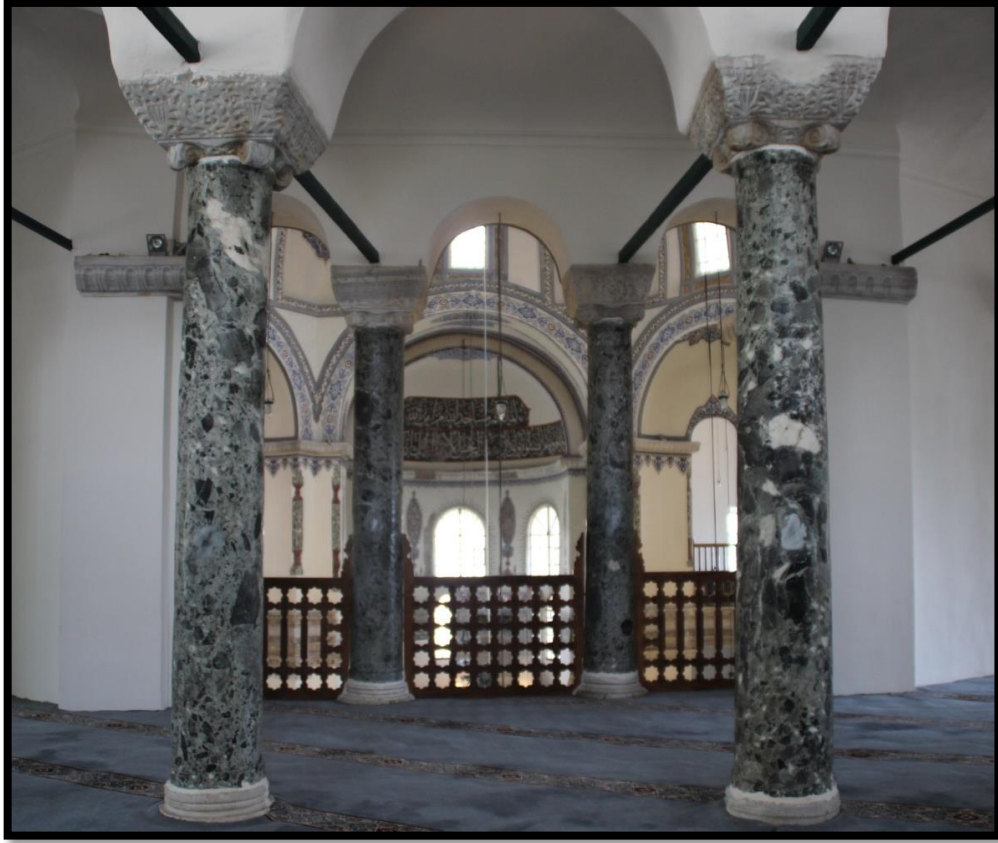
Görsel 5.36. *Galeri Katının Batısında Yer Alan Ion-Impost Başlıklı Sütunlar*

Galeri katında, zemin kattaki sepet biçimli sütun başlıkları yerini İon-impot başlıklara bırakmıştır. Aynı zamanda sütun sayısı olarak zemin kattaki sütunlardan iki tane daha fazla sütun yer almaktadır. Naos alanını çevreleyen sütunlar, zemin kattaki sütunlar ile aynı hizada yerleştirilmiş sadece batıda fazladan iki sütun daha bulunmaktadır. Bu iki sütun, galeri katının batısında nartheks hizasında yer almaktadır. Galerideki sütunlar, zemin kattaki sütunlar ile aynı olan Synnada mermeri, verde antico ve Proconnesus mermerinden yapılmıştır. Zeminde entablaturu taşıyan sütunlar, galeride üçlü kemer arasında payelerle birlikte kubbeyi taşımaktadır.

Galeri katında, naos alanına yönelik sütunların birçoğu kare bir taban ve zemindeki gibi torus scotia kaide üzerinde yükselmektedir²⁷⁴. Sütun başlıkları, İon volütlerine sahip alt bölüm ve bunun üzerinde bulunan impost bölümünden oluşmaktadır. Başlıkların volütlerinin arasında yumurta, palmet motifi ve bitkisel motifler bulunmaktadır. Batıda yer alan verde antico malzemeden yapılan dört tane sütun kare taban üzerinde yer almamakta, yalnızca torus scotia bir kaide üzerinde yükselmektedir (Görsel 5.36). Bu sütunlardan geride yer alan ek iki sütun, galeri katındaki diğer sütunlardan yüksek olmakla birlikte yüzeylerinde haç motifi bulundurmaktadır. Ancak sütun başlıklarının batı yüzünde yer alan bu haçların restorasyon çalışması ile birlikte üzeri kapatılmıştır²⁷⁵. Sütun başlıklarının ön yüzünün merkezine monogram yerleştirilmiştir. Diğer yüzeylerde, kavisli bir şekilde yerleştirilmiş ikili geniş yaprak motiflerinin ortasında, yukarı doğru uzayarak iki yana açılan yapraklarla birleşen bitkisel süsleme yer almaktadır. Bu süslemenin iki yanında, yüzeyinde dikey çizgiler bulunan bir vazo görünümü sergileyen ve merkezdeki süslemede olduğu gibi içerisinden iki yana açılan keskin uçlu yapraklar çıkan bitkisel motifler bulunmaktadır. Sütun başlığının kemer ile birleştiği tepe noktası, küçük volütlerle bezenmiştir (Görsel 5.37). Başlıkların merkezi mekâna yönelik yüzünde ajur tekniği, diğer üç yüzeyinde alçak kabartma tekniği uygulanmıştır. Yüksek impost başlığın altında, köşegen olarak yerleştirilen volütler bulunmaktadır. Volütlerin arasında yan yana iki palmet, bir yumurta ve simetrik yaprak motifi bulunmaktadır. Volütlerin yüzeyi de farklı bitki motifleri ile süslenmiştir.

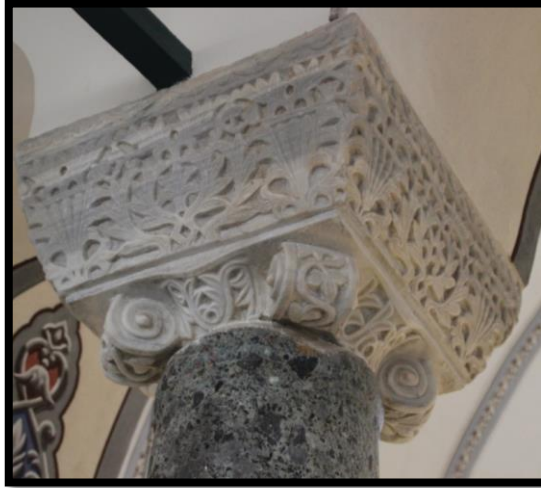
Görsel 5.37. *Galeri Katının Batısında Yer Alan Sütun Başlığında Detay*

Galeri katında bulunan sütun başlıklarında volütlerin arasındaki süslemelerin yerlerinin değişiklik göstermesi dışında benzer kompozisyon uygulanmıştır. Ancak güney yöndeki ambulatoriumda, zemin katta karşılaşılan arkadaki iki sütunun galeri katındaki hizasında özgün olmayan iki sütun yer almaktadır (Görsel 5.38). Bu sütunlar tasarım açısından oldukça basittir. Batıdaki başlık, sahte İoniktir ve kuzey yüzünde düz

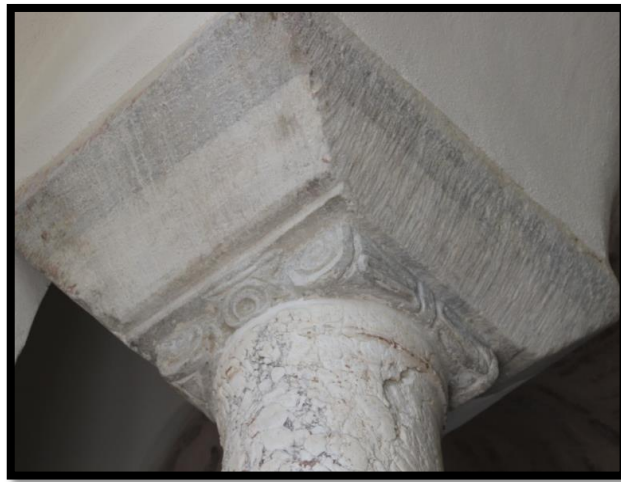
Görsel 5.39. *Batı Yöndeki Sütun Başlığı*

bir haç yer alır (Görsel 5.39). Doğuda bulunan başlık ise, sepet biçimli ve dört yüzünde daire şekli bulunmaktadır (Görsel 5.40)²⁷⁶. Bu dairelerden bazılarının sadece izleri görülmektedir.

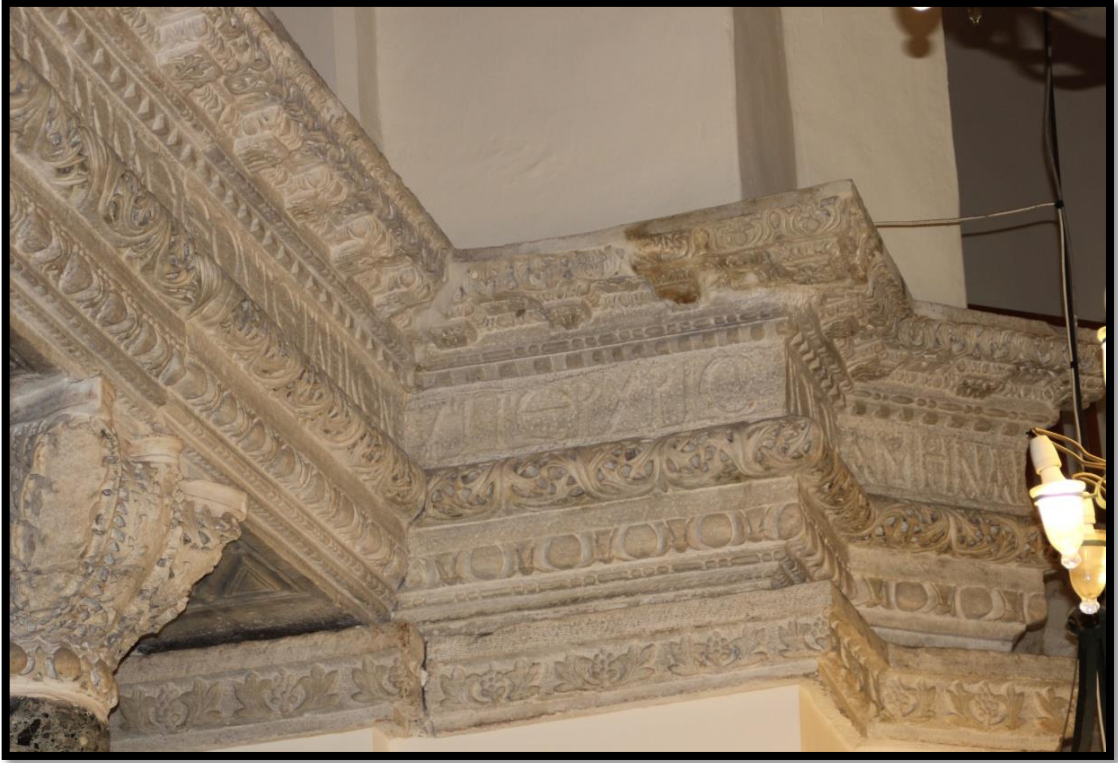
Görsel 5.41. *Yapı İçerisindeki Zemin Kat ile Galeri Katını Ayıran Entablatur*

Zemin kat ile galeri katını ayıran mermer entablatür, Antik Çağ sanatının üslubunu yansıtmaktadır²⁷⁷. Arşitrav, friz ve korniş bölümlerinden oluşan entablatürde, arşitrav bölümündeki fasciaları²⁷⁸, altta iki sıra (en alttaki burğu biçiminde halat dizisi), üstte bir sıra dönüşümlü olarak iki boncuk bir makaradan oluşan bezeme bulunmaktadır. Arşitravdaki fascialarda bulunan İon kymationunu, bu boncuk-makara dizisi ayırmaktadır. Friz, iki bölüme sahiptir. Alt kısmında ajur tekniği ile yapılan akantus yapraklarıyla süslenmiş, yarım daire şeklinde bir kordon meydana getirilmiştir. Üst kısımda, I. Iustinianus, eşi Theodora ve Aziz Sergios'u yücelten, süslü harfler ile yazılmış uzun yazıt yer almaktadır²⁷⁹.

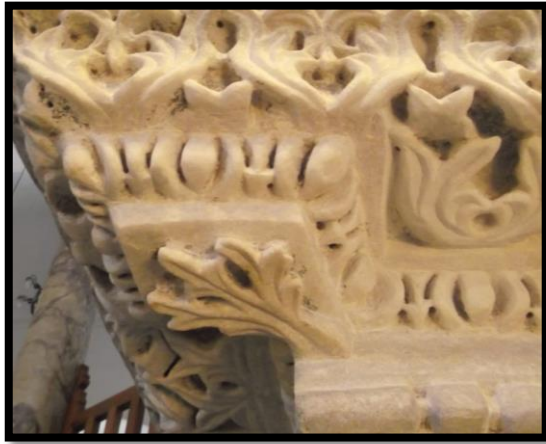
Görsel 5.42. *Kornişteki Çıkıntılı Konsolun Taban Yüzeyindeki Akantus Motifi*

Yazıttaki cümle sonlarına bir yaprak motifi yerleştirilmiştir. Yazıtta ile korniş arasındaki alanda, aralıklarla yerleştirilmiş dış sırası ve boncuk-makara dizisi bulunmaktadır. Kornişin en üst kısmı, ajur tekniği ile içi boşaltılarak yapılmış akantus yaprakları ile süslenmiştir (Görsel 5.41). Akantus yapraklarının hemen altında yumurta ile oktan oluşan İon kymationu ve devamında çıkıntılı konsollar görülmektedir. İon kymationu, konsolların ön yüzeyinde de devam etmektedir. Konsolların taban yüzeyi ise, akantus motifi ile süslenmiştir (Görsel 5.42).

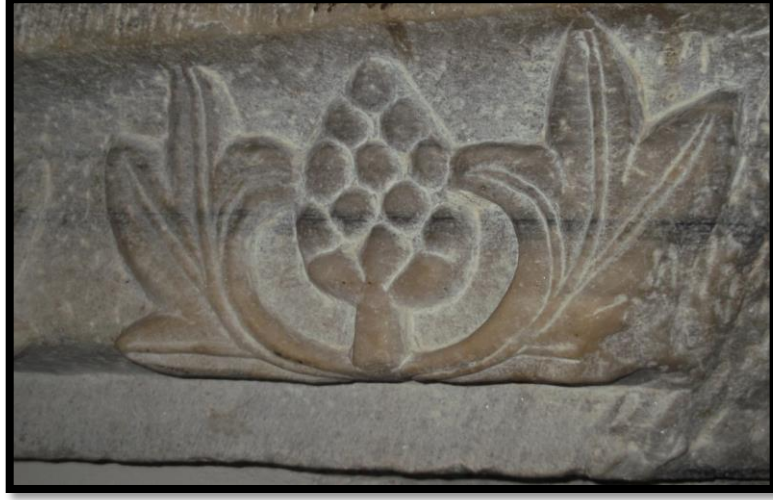
Görsel 5.43. Entablaturün Alt Kısımında Yer Alan Kornişin Yüzeyindeki Bitkisel Süsleme

Entablaturün en alt kısmında bulunan kornişte, iki palmet motifinin ortasında üzüm ya da kozalak motifine benzer bir süsleme yer almaktadır (Görsel 5.43). Motif, kabartma olarak yapılmıştır. A. Van Millingen, bu motifi iki geniş yaprak arasında bulunan bir çiçek şeklinde belirtmiştir. Çiçek yukarı bakmasına rağmen motifin üzüm salkımı ile karıştırıldığını ifade etmektedir²⁸⁰. P. Gyllius, buradaki yaprakların asma yaprakları olduğunu ve bunların yazıtta adı geçmeyen Aziz Bakkhos'u temsil ettiğini

belirtmektedir²⁸¹. A. Van Millingen, Gyllius'un sözlerine karşılık bu motifin tasarım olarak asma yapraklarını ve üzümü temsil etse de Aziz Bakkhos yerine Aziz John'un müjdesindeki asmaya atıfta bulunduğunu ifade etmektedir²⁸².

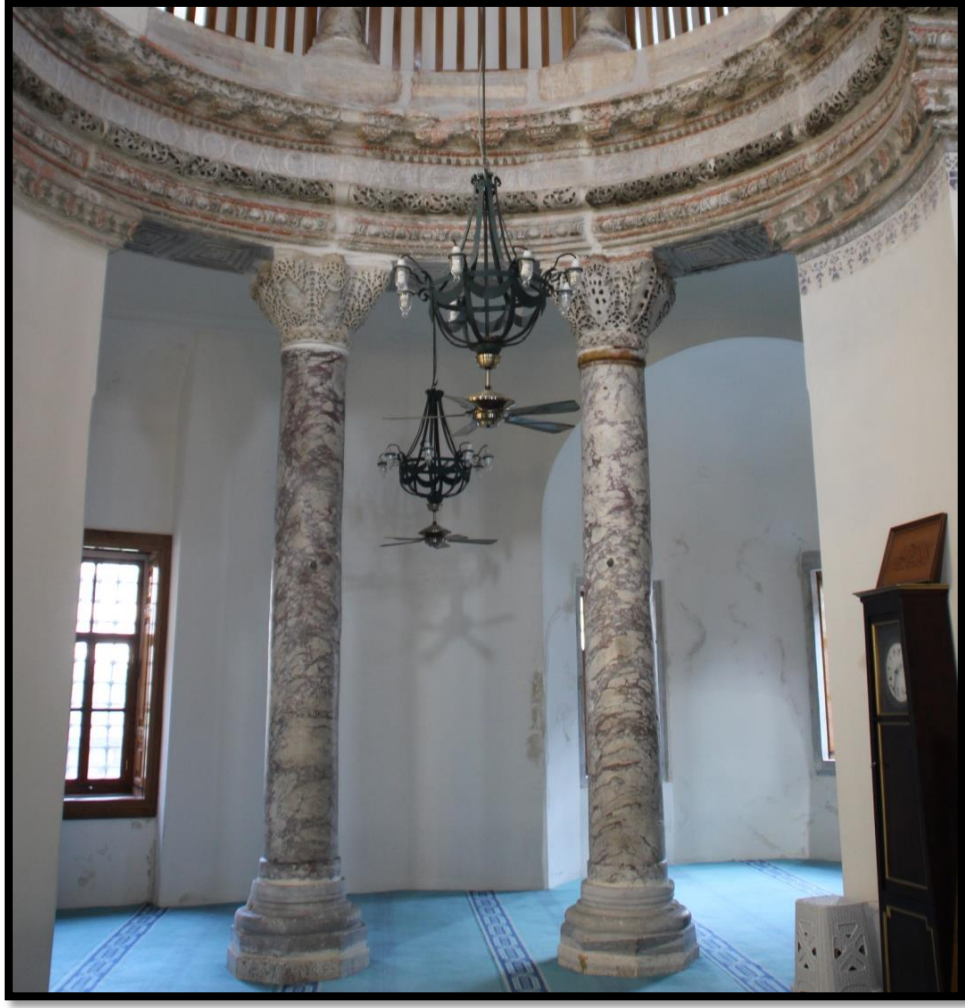
Görsel 5.44. *Kuzeydoğu Eksedradaki Entablatürde Karşılaşılan Birleşim Yerleri*

Yapıda gerçekleştirilen kazı çalışmaları sonucunda, naosu çevreleyen entablaturdeki süslemeler ve kitabe niteliği taşıyan frizdeki yazıt temizlenerek orijinal renkleri ortaya çıkarılmıştır²⁸³. Entablaturde boya katmanı temizlendikten sonra, yazıtta yer alan harfleri kesintiye uğratan birleşim yerleri daha belirgin bir şekilde görülmektedir. Bu durum yazıtın, zemin kat inşasının bitiminin ardından veya büyük bir ihtimalle kilise yapımının sona ermesi ile yerinde yapılmış olduğunu gösterir niteliktedir (Görsel 5.44)²⁸⁴.

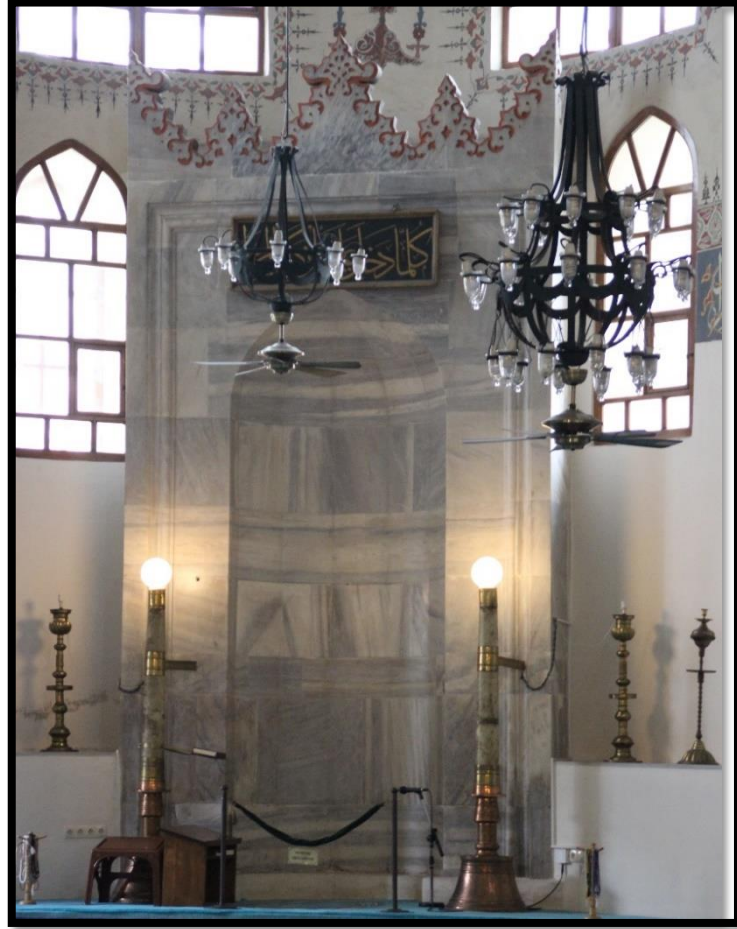
Görsel 6.3. *İstanbul Küçük Ayasofya Camii Mihrabı*

Yapı, Küçük Hüseyin Ağa tarafından camiye çevrildikten sonra apsis bölümüne tamamen mermer malzemeden mihrap yapılmıştır. Oldukça sade görünümlü mihrap üzerindeki alınlık bölümünde, Kelime-i Tevhid yazan bir levha yer almaktadır. Taç bölümü, zarif bir biçimde işlenmiş ve kırmızı renk boya ile süslenmiştir (Görsel 6.3).

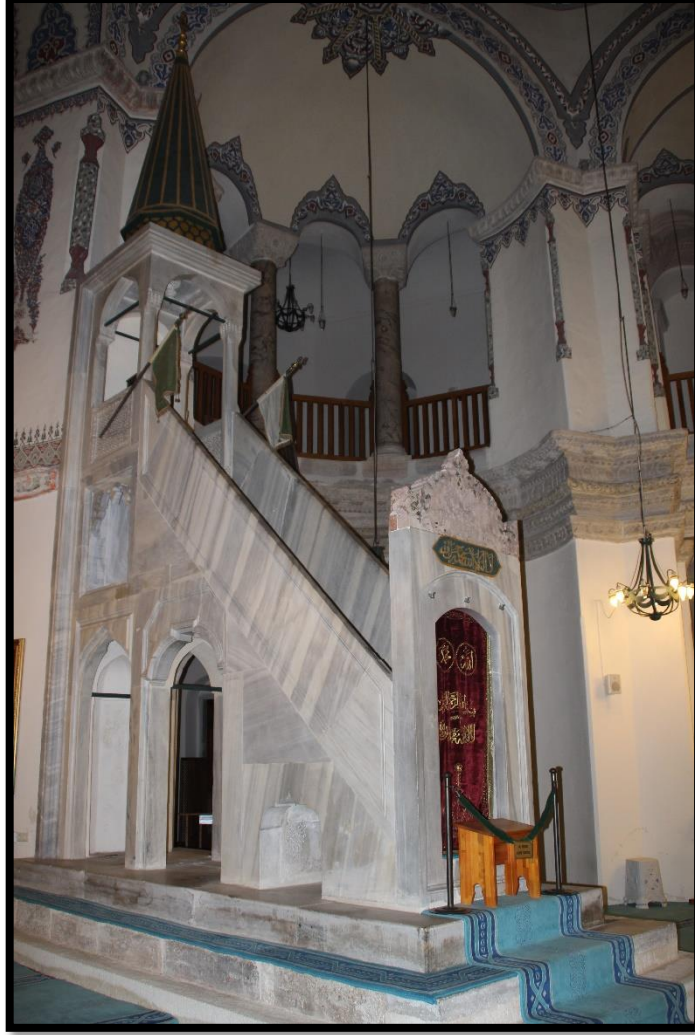
Görsel 6.4. İstanbul Küçük Ayasofya Camii Minberi

Yapı içerisinde güneydoğu yönüne eklenen minber, tümüyle mermerden yapılmıştır. Merdiven bölümünün alt kısmında yer alan kemerler, klasik Osmanlı kemerleridir. Fakat minber köşkünün iki kenarında bulunan mermer ajur tekniğiyle oyulmuş iki adet korkuluk levhası, 6. yüzyıl süslemeleridir ve Bizans dönemi işçiliğini

gösterir²⁹⁰. Yapının minberi, mihrapta olduğu gibi oldukça sade görünümlüdür. Minber kapısının üzerinde altın yaldızla yazılmış Kelime-i Tevhid yer almaktadır (Görsel 6.4).

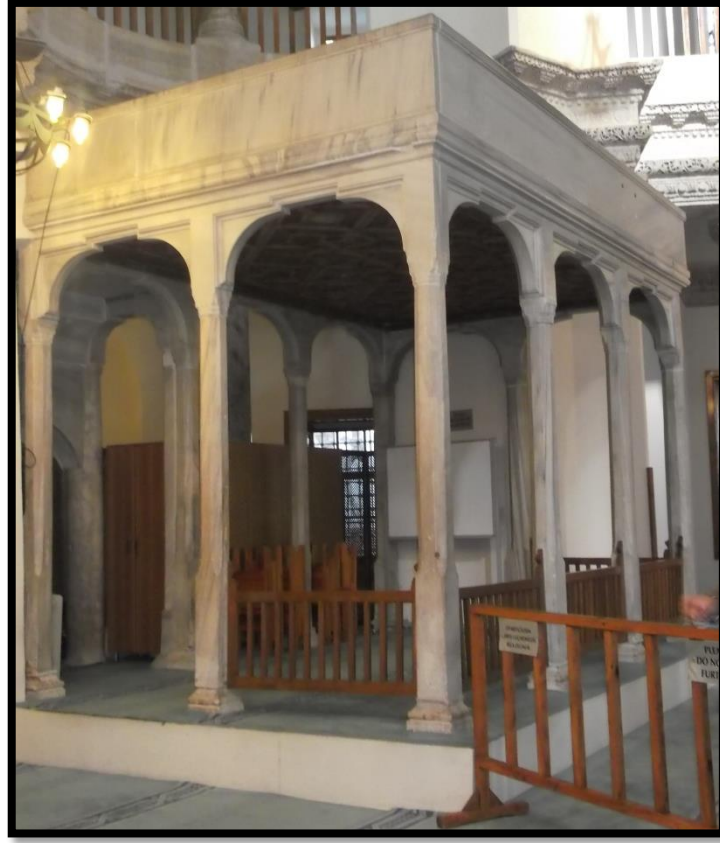
Görsel 6.5. İstanbul Küçük Ayasofya Camii Müezzin Mahfili

Kuzeybatı yönde bulunan müezzin mahfili, tıpkı mihrap ve minberde olduğu gibi mermer malzemeden yapılmıştır. Mahfil, kemer ile taç bölümü 16. yüzyıl üslubunu yansıtan bir kapıya sahiptir²⁹¹. Mahfilin ince sütunlar üzerinde yükselen, merdivenle çıkışı sağlanan balkonu bulunmaktadır. Mahfil balkonunu taşıyan sütunlara Bursa kemerleri açılmıştır. Tavanı ise Osmanlı sanatının kalem işi bezemeleri ve ahşap işçiliğine sahip güzel bir örnek olarak karşımıza çıkmaktadır (Görsel 6.5).

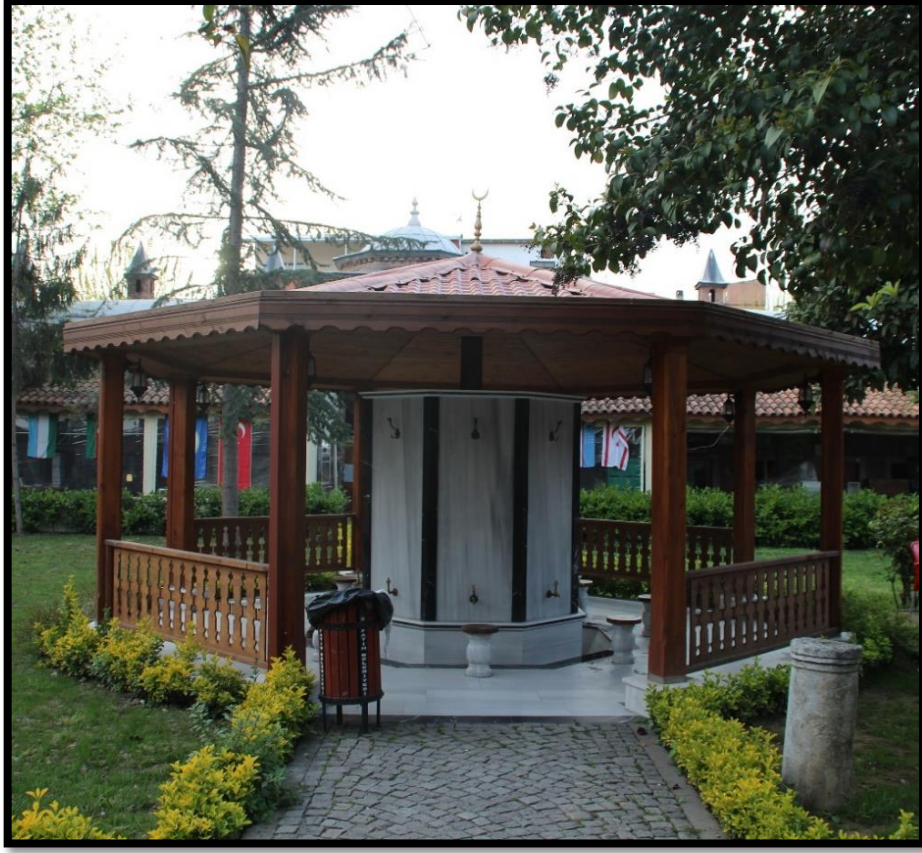
Görsel 6.6. *İstanbul Küçük Ayasofya Camii Avlusundaki Şadırvan*

Yapıya ait özgün şadırvanın, sekizgen plana sahip mermerden yapılmış havuzunun olduğu, tek çanak kısmının bulunduğu bilinmektedir. Bunun dışında, sekiz tane ahşap direğe sahip revağın üzerinin, kiremit malzeme ile örtüldüğü belirtilmektedir. Şadırvan taş ile döşenmiş olan avludan, tek kademeli, çokgen biçimindeki yüksekçe bir kaide tarafından yükseltilmiştir (Görsel 6.6). Kaide ve havuz

kısmı bir silmeyle ayrılmış havuzdaki panoların 80 cm. genişliğine sahip olduğu belirtilmektedir²⁹³.

Şadırvan havuzunda birbirine sert hatlarla bağlanmış olan panolara, kabartma şeklindeki silmeler ile hareket katılmıştır. Panolarda birer musluk, bu muslukların karşılarında ise oturak taşları yer almaktadır. Şadırvanın derin bir yalak kısmı bulunur. Havuzun üstü, sıradan bir kapakla örtülmüştür. Mermerden yapılan havuzun çevresinde, 2.26 m. mesafelerle yerleştirilen sekiz tane ahşap direği bulunan revak ile havuzun aralarında 2.58 m. uzaklık yer almaktadır²⁹⁴.

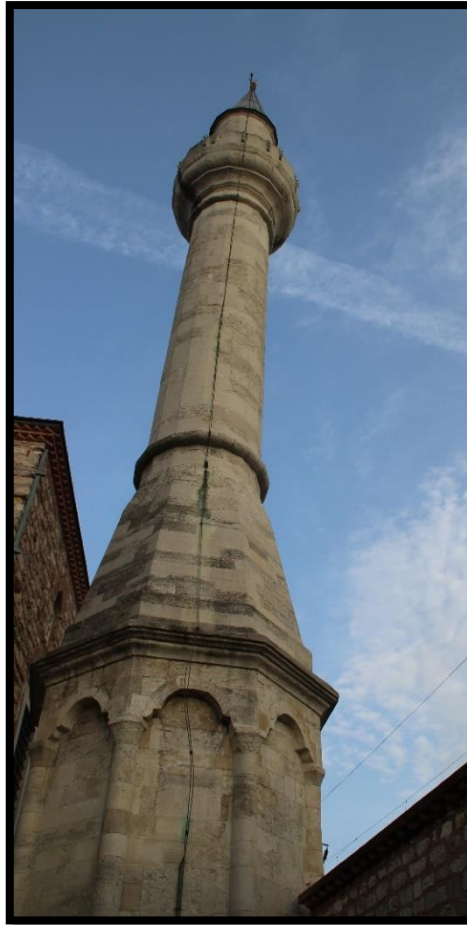
Görsel 6.7. *Küçük Ayasofya Camii Minaresi*

Yapının güneybatısında yer alan minare, camiden bağımsız bir şekilde konumlanmıştır (Görsel 6.7). Günümüzde görülen minare, caminin ilk yapılan minaresi değildir. Caminin ilk yapılan minaresinin nasıl bir biçime sahip olduğu ve

yenilenmesine niçin ihtiyaç duyulduğu bilinmemektedir. Ancak Sadrazam Mustafa Paşa²⁹⁵ tarafından 1750’li yıllarda yaptırılan ve 1936 yılında bilinmeyen bir sebeple kürsü bölümüne kadar yıktırılmış minarenin kesme taş malzemedен yapıldığı, kürsüsünün sekizgen biçime sahip olduğu ve kenarlarının sütunçe şeklinde yontulduğu üst kısımlarına da Barok profilli kemerlerin yapıldığı bilinmektedir. Çokgen bir kaide üzerinde yükselen minare, Barok üslup özelliklerine sahiptir. Bu durumda 1750 yılından sonrasında inşa edildiğini söylemek mümkündür²⁹⁶.

Pabuç bölümünün oldukça uzun olduğu ve buradan yükselen gövde bölümünün bir bilezikle şerefe kısmına bağlandığı, şefere korkuluklarının düz levhalardan oluştuğu bu levhaların da aralarında bulunan her volütün üzerinde bir sütunçenin yer aldığı

bilinmektedir. O yıllardaki minarenin kurşun malzemededen kaplanmış klasik bir külah ile sonlandığı da belirtilmektedir. Camii minaresi, uzun bir zaman boyunca yıkılmış halde kalmıştır. Yapının günümüzdeki minaresi 1955 yılında inşa edilmiştir²⁹⁷. Minare bugün yine yapıdan bağımsız bir şekilde yükselmektedir. Kürsü bölümünde ince sütunlar kemerlere bağlanmaktadır. Sade bir şerefe bölümünün bulunduğu, kesme taş malzemededen yapılmış bir Osmanlı dönemi minaresidir.

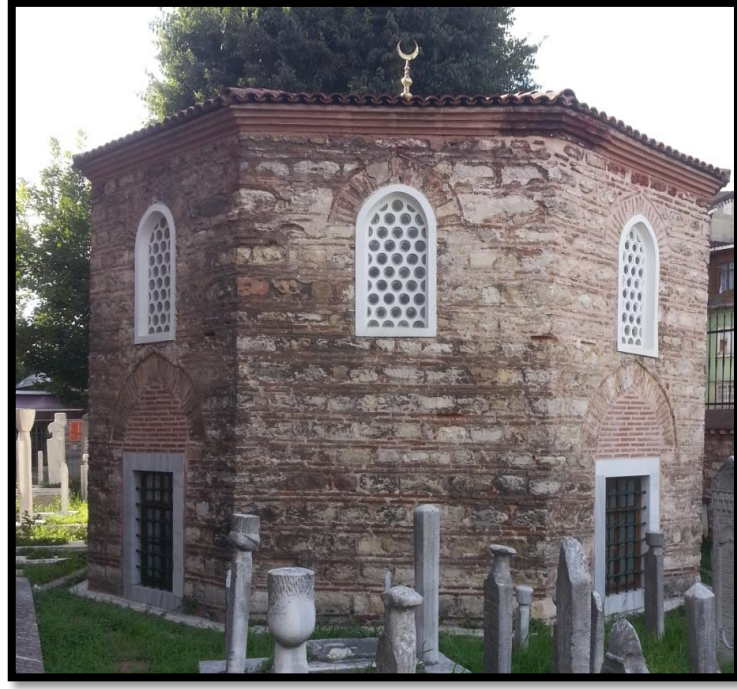
Görsel 6.9. *Yapının Kuzeyinde Yer Alan Kapı Ağası Hüseyin Ağa'nın Türbesi*

Hüseyin Ağa'nın türbesi, sekizgen plana sahip oldukça sade bir yapıdır. Türbenin iç kısmında, herhangi bir süsleme unsuru yoktur aynı zamanda üzeri ahşap çatı ile örtülmüştür (Görsel 6.9)³⁰⁸. Türbe içerisinde iki tane sanduka yer almaktadır. Bu sandukalardan birisi Hüseyin Ağa'ya, diğeri ise Halvetiyye tarikatının Şabaniyye koluna mensup Şeyh Hacı Kamil Efendi'ye aittir³⁰⁹.

Klasik tarzda yapılmış olan türbenin, bir cephesinde yer alan ve hacet penceresi olduğu düşünülen kesme taş ile kaplanmış bir kemerin yapıldığı görülmektedir. Bu kemerin yukarı kısmında mermerden üç tane konsolun bulunması, geçmişte üzerinde ahşaptan bir saçağın olduğunu göstermektedir. Asıl giriş, bunun yanında bulunan cepheye yapılmıştır ve mermer sövelerle geçmeli bir kemeri bulunmaktadır. Türbede, iki dizi tuğla malzeme ile bir dizi moloz taştan örülen ancak önceleri sıvalı olduğu fark edilen duvarlarda, alt sırada tuğla malzemedeki yapılan sivri hafifletme kemerinin içine mermerden kenarlıkları olan ve lokma demir parmaklığı bulunan pencereler yapılmıştır. Yukarıdaki sırada ise, hacet penceresinin olduğu cephe hariç tüm cephelerde birer tane üst pencere yer almaktadır. Yapının çatısında boynuz şeklinde tunçtan yapılmış bir alem yer alır³¹⁰. Türbenin geçirmiş olduğu onarımlara dair net bir bilgi bulunmasa da farklı zamanlarda cami onarımı ile birlikte onarım görmüş olması olasıdır. Bunun dışında, türbe 2003-2006 restorasyonu sırasında da camii ile beraber onarılmıştır.

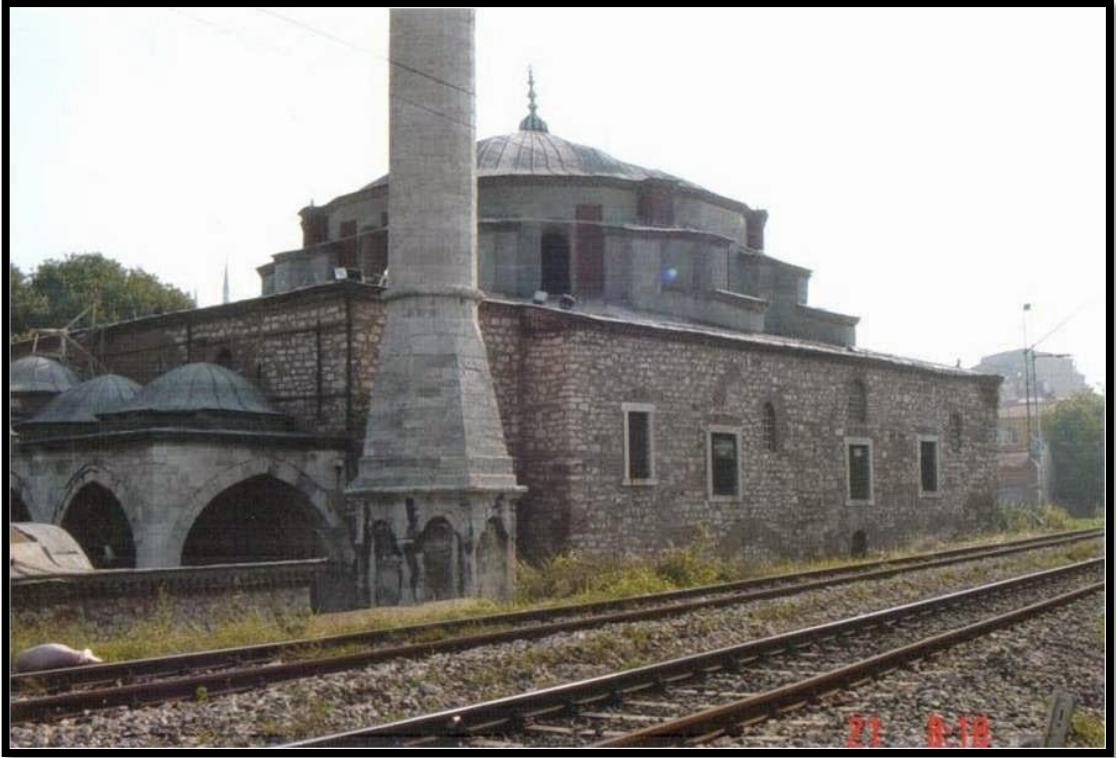
Görsel 7.1. Yapı ile Demiryolunun Yakınlığı (M. M. Gökçay, 2013, s. 429)

Yapının 5 m. uzağına 1870-1871 yıllarında yapılan demir yolu, güney deniz surlarıyla yapının arasına inşa edilmiştir (Görsel 7.1). Elli sene boyunca tek hat olarak çalışan Sirkeci-Halkalı banliyö treni, yapının güney cephesindeki duvarı oldukça tahrip etmiştir. Bu bakımdan 1877 yılında yapının güney duvarı Osmanlıya has bir üslup ile örülmüştür. 20. yüzyılın başlarında ise demiryolu, zeminden 3 m. yükseltilerek çift hat olarak hizmet vermeye devam etmiştir³¹⁸. Günümüzde ise bu demir yolu hattı etkin değildir.

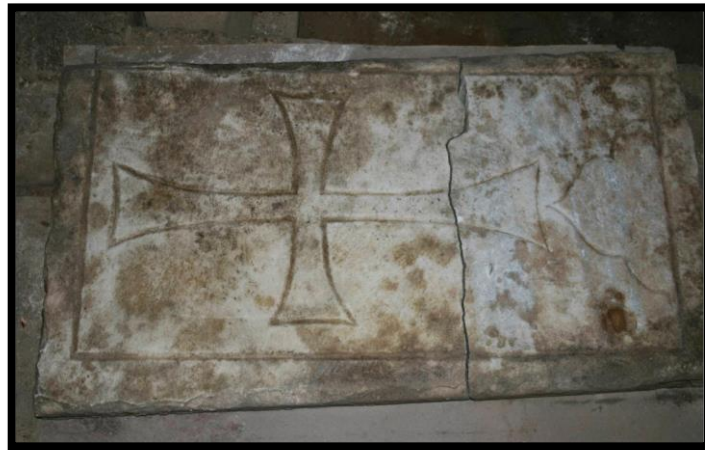
Görsel 7.3. Son Cemaat Yerinde Ortaya Çıkarılan Haç Motifli Korkuluk Levhası (M. M. Gökçay, 2013, s. 436)

Batı cephede, Osmanlı Dönemi'nde yapının camiye çevrilmesiyle eklenen son cemaat yerinde gerçekleşen çalışmalarda, kaldırılan mermer levhaların arka yüzeylerinde geometrik, bitkisel bezemeler ile haç motifleri ile karşılaşılmıştır (Görsel 7.3). Bu motiflerin, Azizler Petrus ve Paulos Kilisesi'ne ilişkin mimari bezeme öğeleri olduğu tahmin edilmektedir (Görsel 7.4). Bu cephede bulunan, caminin ana kapısı içerisindeki siyah ve beyaz renkte çakıl taşlarından yapılmış mozaik, yöntemine uygun bir şekilde kaldırılarak korunmuştur³²³.

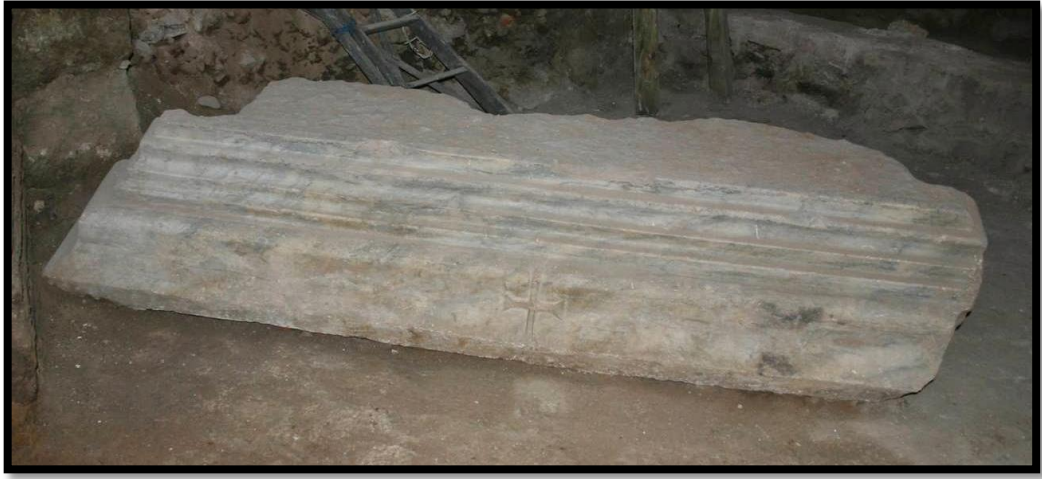
Görsel 7.6. Kazıda Ortaya Çıkarılan Haç Motifli, Silmeli Mermer Lento (M. M. Gökçay, 2013, s. 436)

Yapı içerisinde yapılan kazılara, güneydoğu yönünden başlanmıştır. Burada, yapının dışında görülen temel blokların iç kısmında da devam edip etmediğinin belirlenmesi amaçlanmıştır. Yapı dışında karşılaşılan dikdörtgen prizması biçimindeki temele ait taşların içeride de devam ettiği saptanmıştır. Batı yöne doğru devam eden uzun koridorun pencere içlerinde yapılan kazılarda, doğu-batı yönünde uzanan 0,5 m. genişliğe sahip 0,6 m. derinliğindeki bir su kanalının olduğu tespit edilmiştir. Güneybatı yönüne doğru sürdürülen kazı çalışmasında, olasılıkla Azizler Petrus ve Paulos Kilisesi'ne ait olduğu düşünülen ortasında haç motifi yer alan, üzeri silmeli iri boyuttaki mermer bir lento ortaya çıkarılmıştır (Görsel 7.6)³²⁵.

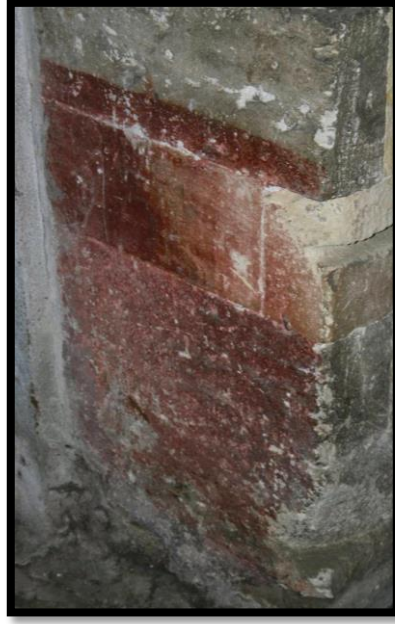
Görsel 7.7. *Apsisin Kuzeyindeki Duvar Yüzeyinde Görülen Fresko İzleri (M. M. Gökçay, 2013, s. 431)*

Kuzey yöndeki duvarın iç kısmı boyunca süren kazı çalışmasında, yapı camiye dönüştürüldüğünde eklenen müezzin mahfilinin zemininde fresko kalıntılarına rastlanmıştır. Kazı ekibi tarafından, bunların ilk olarak Azizler Sergios ve Bakkhos Kilisesi'ne ait olduğu düşünülse de büyük ihtimalle Azizler Petrus ve Paulos Kilisesi'nden getirilmiş olan moloz ile buraya geldiği öngörülmektedir. Apsis bölümünün kuzeyindeki duvar yüzeyinde görülen kırmızı ve mor renkli fresko izleri, kilise duvarlarının fresko ile süslenmiş olduğunu gösterir niteliktedir (Görsel 7.7). Kuzey yönde devam eden kazılarda, yaklaşık olarak 0,3x0,3 m. boyutlarında zeminin altında yer alan, üst kısmı mermer levhayla kapatılmış bir doğu-batı yönlü su kanalı ortaya çıkarılmış ve bu kanalın tüm yapıyı sardığı tespit edilmiştir (Görsel 7.8)³²⁶.

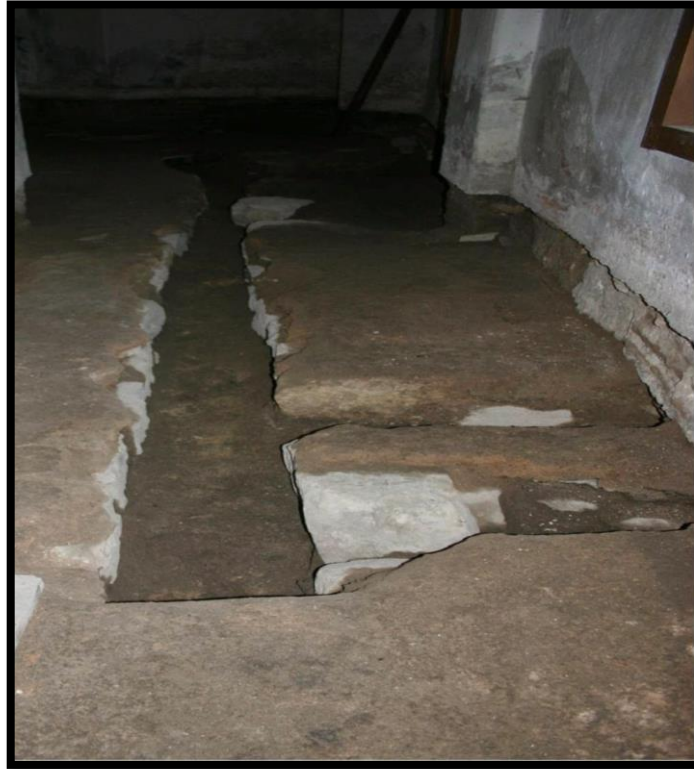
Görsel 7.8. *Yapı İçerisinde Zemin Katta Ortaya Çıkarılan Su Kanalı (M. M. Gökçay, 2013, s. 431)*

sayesinde daha derin olan kanala iletilmiştir. Böylece buradan avluda yer alan kuyuya su aktarımı sağlanmıştır. Çamurun kuyunun dibine inmesiyle birlikte temizlik için faydalanılacak su sağlanmıştır. Bu sistemdeki kanallar, gerçekleştirilen kazı çalışmaları esnasında ortaya çıkarılmıştır. Fakat bu sistemin, yapı içerisinde yer alan su kuyusunda uygulandığına dair bir delil bulunmasa da ayazma ya da temiz su elde etmek için kullanıldıklarına dair olasılık bulunmaktadır. Gökçay, 2013, **a.g.k.**, s. 426.

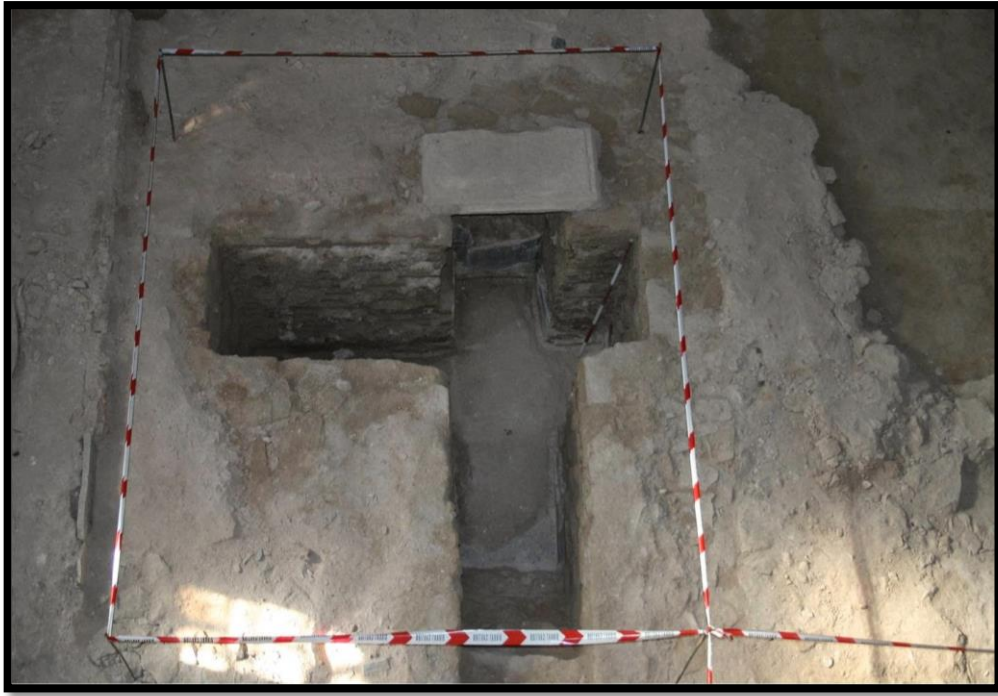
Görsel 7.9. Bema Bölümünde Haçvari Planlı Röliklerin Saklandığı Hücre (M. M. Gökçay, 2013, s. 433)

Apsisin orta alanında bema bölümünde yapılan kazı sonucunda, zeminin aşağısında moloz ile doldurulmuş bir bölüm bulunmuştur. Haç plana sahip, uzun kısmının kuzey-güney doğrultusunda olduğu bu haçvari planlı röliklerin saklandığı hücrenin, uzun olan kısmından hücre içerisine ulaşılmaktadır (Görsel 7.9). Hücre içindeki kalıntılardan, duvarların siyah renkte mermer ile kaplandığı görülmektedir. Fakat buradaki levhaların kırılmış olması, defneciler tarafından tahribata uğramış olabileceğini düşündürmektedir³²⁷.

³²⁷Bu hücrenin, uzun olan kısmı yaklaşık olarak 4,2 m., kısa olan kısmı 1,4 m., 1,1 m. eninde ve 1,7 m. derinlikteki ebatlara sahiptir. Selanik'teki Demetrios Kilisesi'nde bu haçvari rölik gizleme hücresinin bir benzeri yer almaktadır. Gökçay, 2013, **a.g.k.**, s. 426.

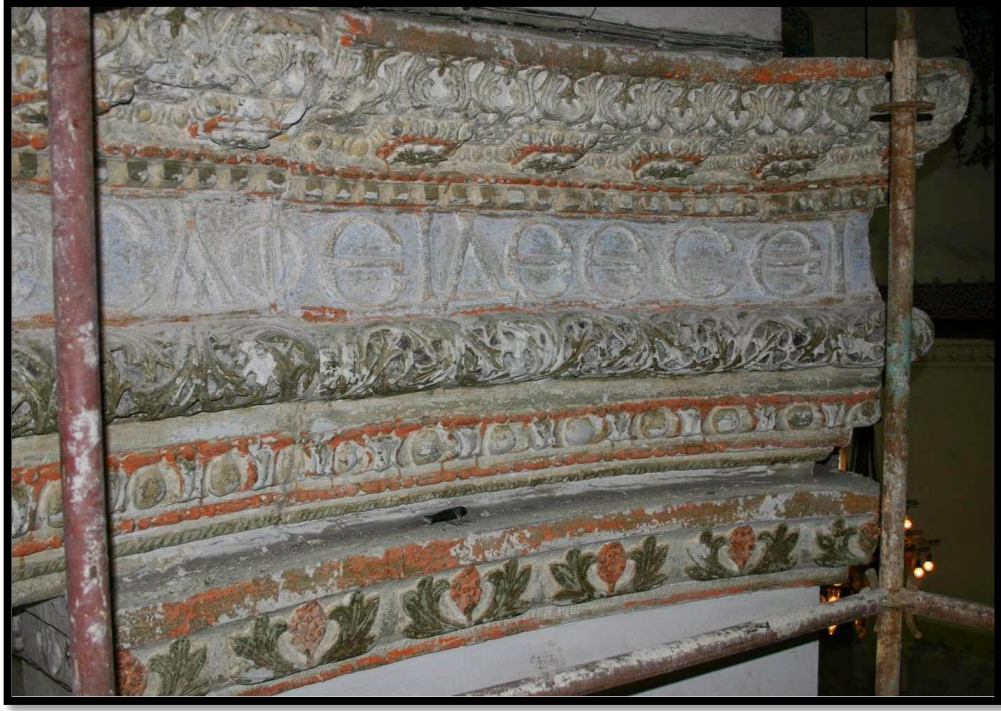
Görsel 7.10. *Yapı İçerisindeki Entablature Ait Süslemelerin Temizlendikten Sonraki Görünümü (M. M. Gökçay, 2013, s. 433)*

Naosu çevreleyen ve kitabe niteliği taşıyan yazıtın alt ve üst kısmında bulunan bitkisel süslemelerin temizliği de restorasyon çalışmaları ile yapılmıştır. Daha sonra bu kısımdaki orijinal renkler meydana çıkarılarak sergilenmiştir (Görsel 7.10)³²⁸.

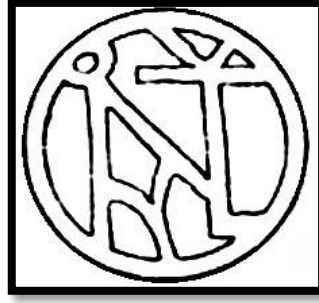
Çizim 8.1. *Yapı İçerisindeki Sütun Başlığında Görülen I. Iustinianus Monogramı (Swainson, 1895, s. 106)*

J. Bardill, haç biçiminde monogramların 518 yılından sonra gerçekleşen bir gelişme olduğunu belirtmektedir. Yapıdaki sütun başlıkları üzerinde Theodora'nın haç biçiminde bir monogramının bulunmaması, bu tür Theodora monogramının 527 yılına kadar ortaya çıkmadığını gösterir nitelikte olduğunu vurgulamaktadır. İmparatoriçe Theodora'nın haç biçimindeki tek başına veya kare monogramlarının, Aya İrini ve Ayasofya'da (her ikisi de yaklaşık 532-537) ve Efes'teki Aziz John'da (535/6-541) birlikte kullanıldığını, bu nedenle Azizler Sergios ve Bakkhos Kilisesi'ndeki sütun başlıklarının Theodora'nın 527 yılında I. Iustinianus ile birlikte tahta çıkmasının ardından oyulduğunu belirtmektedir. Ayrıca yapıda Aya İrini ve Ayasofya'daki sütun başlıklarında görülen ΑΥΤΟΥΣΤΑ monogramı ile karşılaşılmaması, sütun başlıklarının

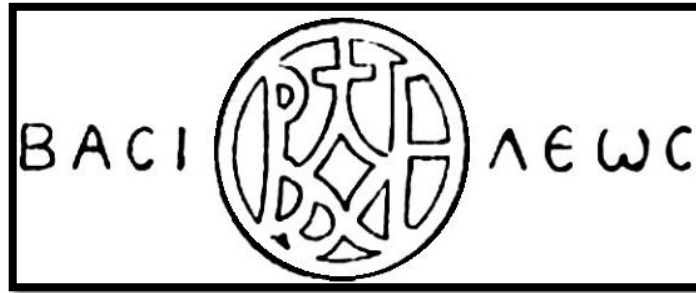
Çizim 8.2. *Basileus Monogramı (Swainson, 1895, s. 107)*

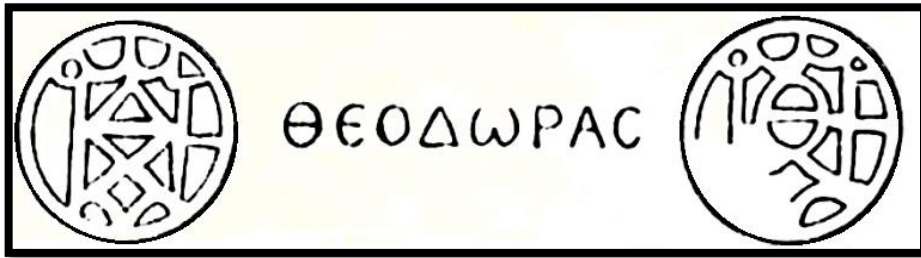
Çizim 8.3. *Theodora Monogramı (Swainson, 1895, s. 107)*

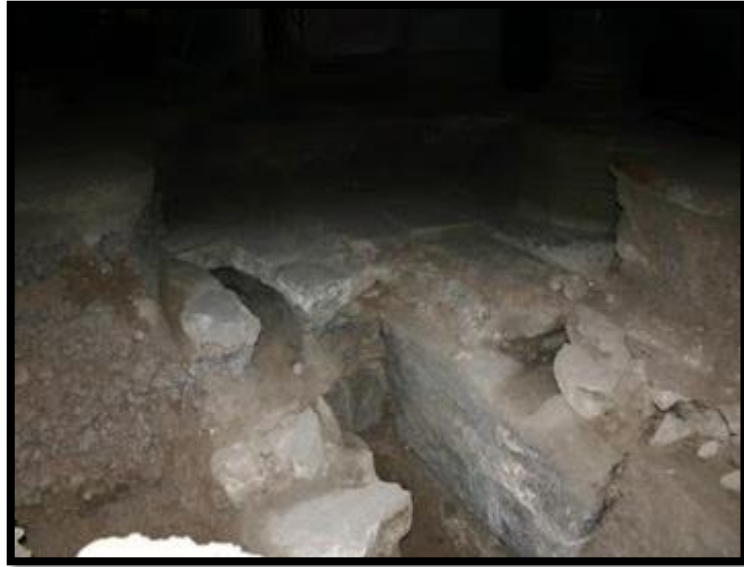
Görsel 8.1. Yapının Temelinde Tespit Edilen Taşlar

Yapının kazı çalışmalarında görev alan Arkeolog M. M. Gökçay, yapının 6. yüzyıla tarihlendirdiği temel seviyesindeki büyük boyutlara sahip, ortalama 2x2x1.30 m. ebatlarında Makriköy (küfeki) taşlarının tespit edildiğini belirtmektedir (Görsel 8.1). Bu taşların, Sultanahmet'teki Four Season Oteli'nin avlusunda bulunan olasılıkla Ayasofya'da istinat duvarı olarak inşa edilen duvarın temelindeki taşlar ile oldukça benzer olduğunu bildirmektedir. Buna benzer örneklerin artmasından dolayı, bu niteliğin 6. yüzyıl karakteristik yapısını yansıttığı vurgulamaktadır³⁴⁸. Bunun dışında, restorasyon ve kazı çalışmaları sırasında yapının gerek içinde gerekse dışında ortaya çıkarılan mimari plastik buluntuların üslup özellikleri de bu dönemin işçiliğini, sanat anlayışını yansıtmaktadır.
